# **PÄRNU KESKLINNA SILLA SEISUKORRA MÄÄRAMINE JA REMONDI LAHENDUSED**

## **PÄRNU CITY CENTER BRIDGE CONDITIOIN ASSESSMENT AND RECONSTRUCTION SOLUTIONS**

MAGISTRITÖÖ

Tallinn 2020

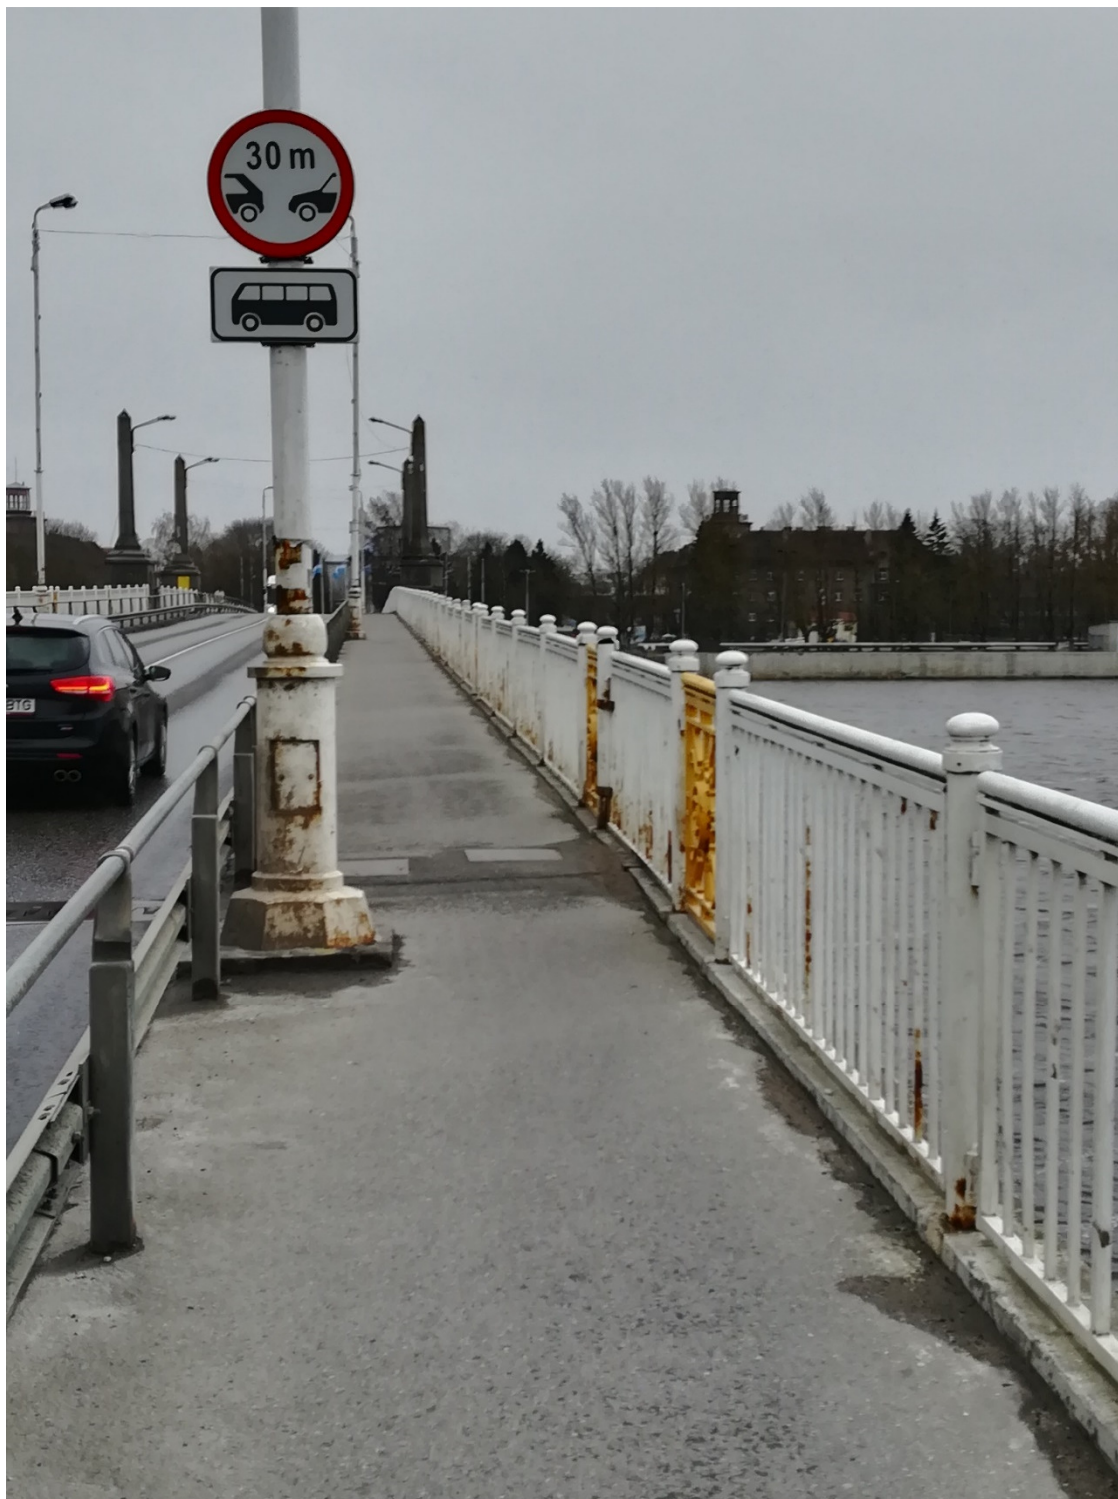
**Foto 3.1** Valgusti post kõnniteel

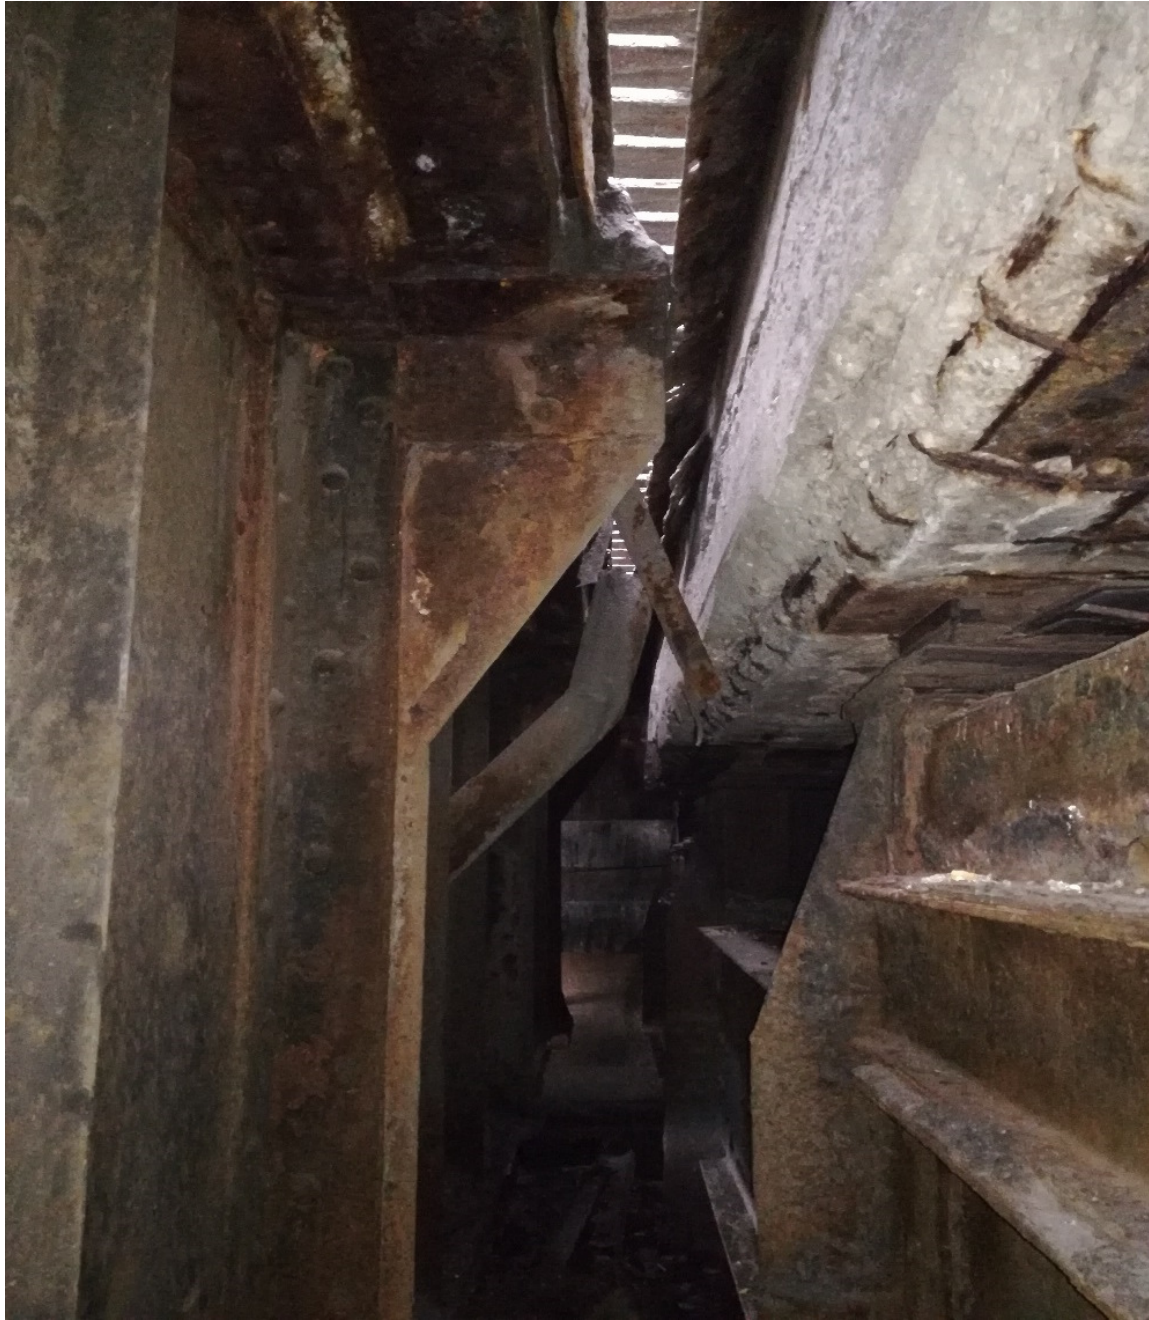
Vete ärajuhtimise süsteemi puudulikkus soodustab kahjustuste arenemise protsessi kiirenemist ja lüheneb eeldatav silla kasutusiga oluliselt.

**Foto 4.1** Vuuk kalapisambal, vee ärajuhtimisrenn täielikult lagunened

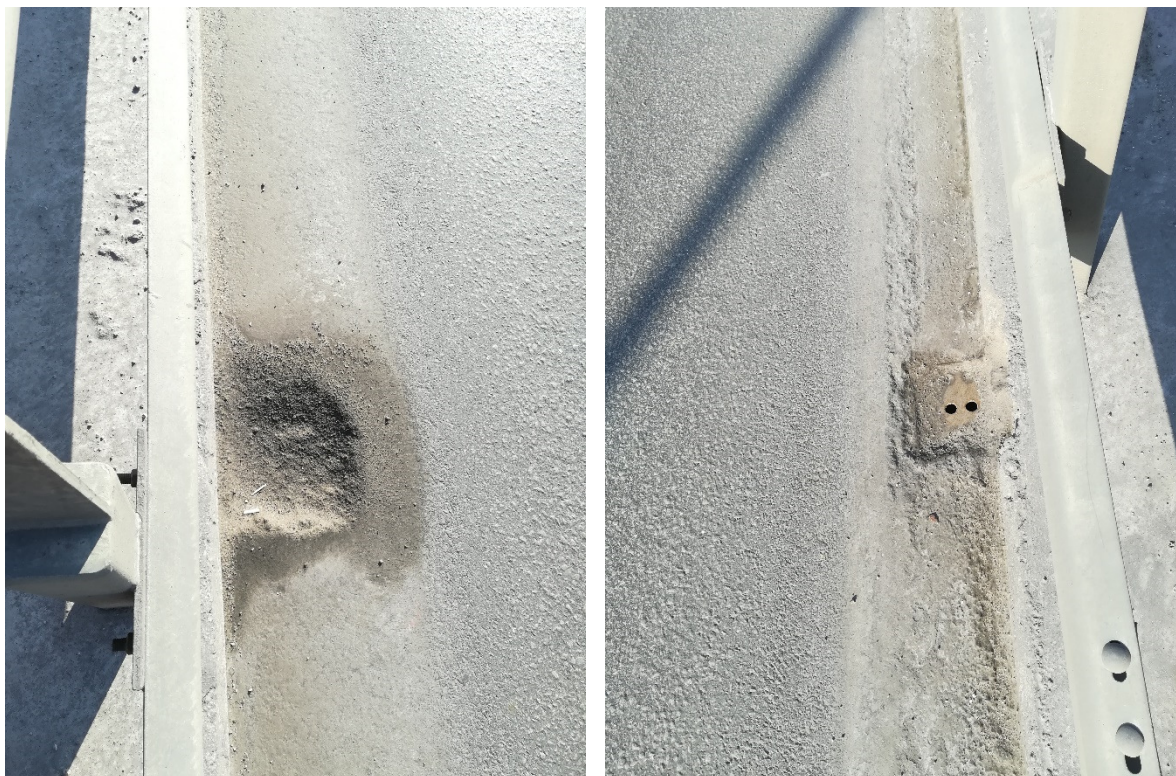
**Fotod 4.2 ja 4.3** Ummistunud joatorud

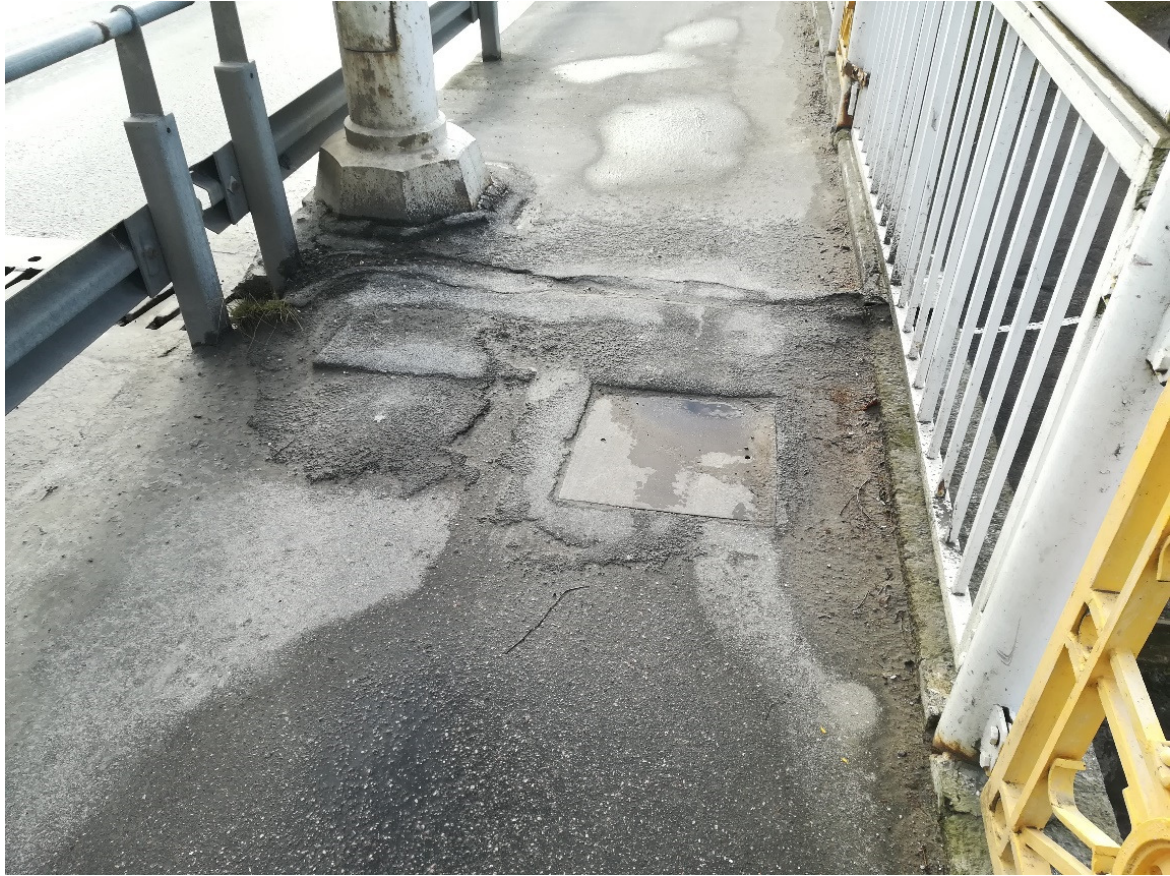
Kõnnitee osas katend üldiselt heas korras, probleemsemad kohad on vuukide ümbrus ja teatri poolsele kõnnitee pealesõidul (foto 4.4 ja 4.5).

**Foto 4.4** Kõnnitee kate lagunenuv vuugi ümber

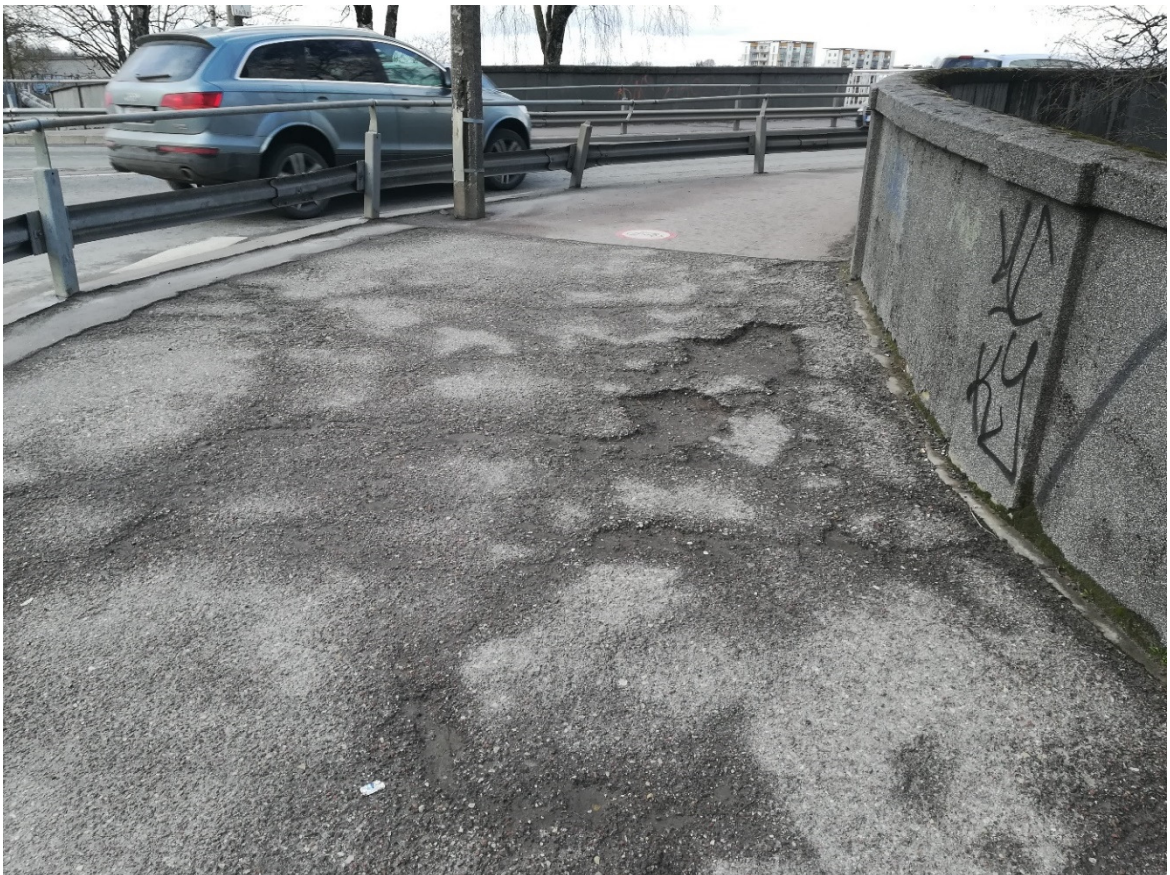
**Foto 4.5** Teatripoolsel külejel olev kõnnitee pealesõidu auklik asfaltkate

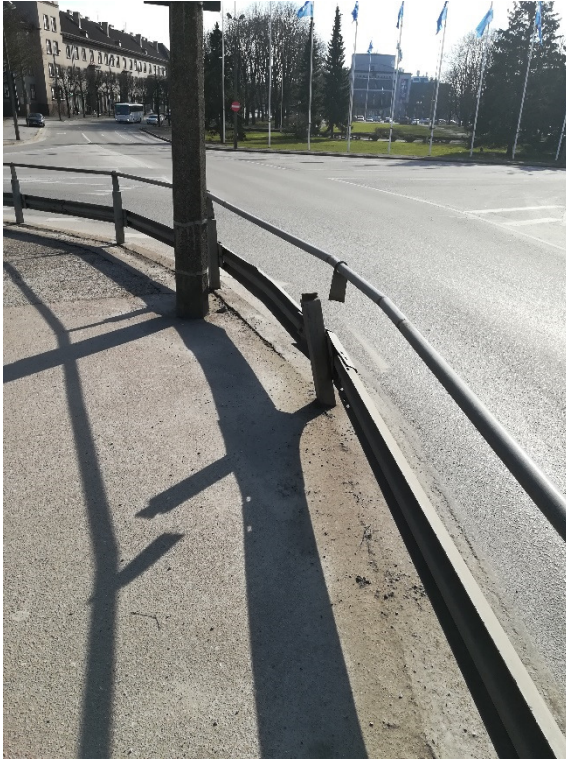
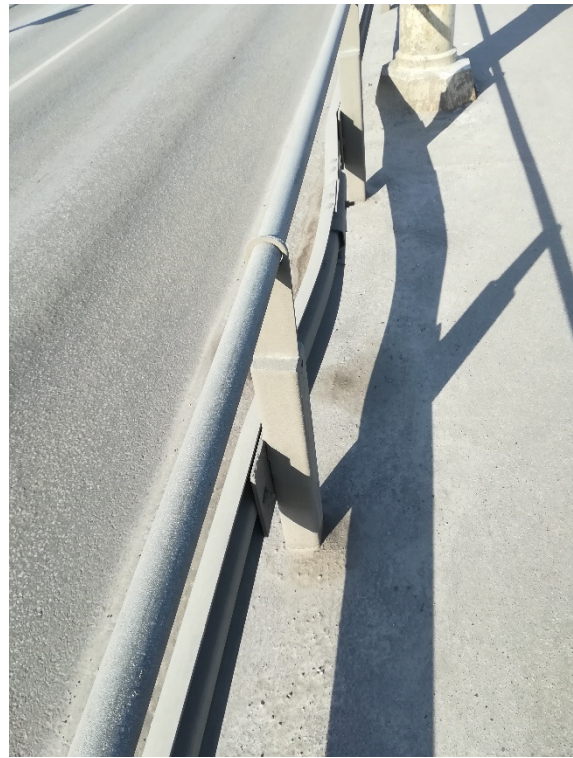
Piirte ja käsipuu seisukord on üldiselt hea. Paaris kohas on näha sõidutee piirde kahjustusi, ilmselt on tegemist avarii tagajärgedega (fotod 4.6 ja 4.7). Kõnnitee piirdel esineb pindmist korrosiooni. Avariide tulemusel on kahjustada saanud valatud monoliitne äärekivi pörkepiirde postide juures (foto 4.8).

**Fotod 4.6 ja 4.7** Deformeerunud piire

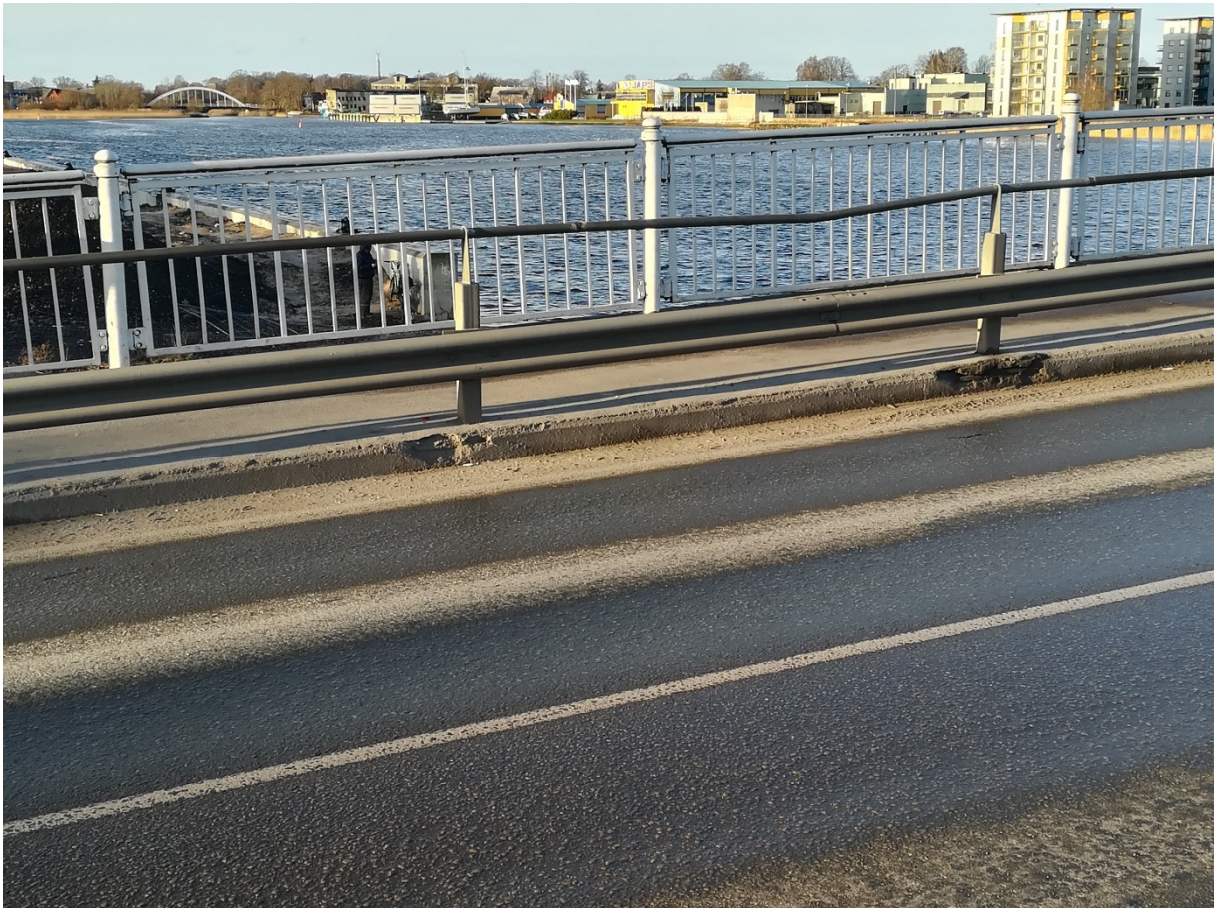
**Foto 4.8** Sõidutee valatud äärekest on piirdepostide juures betoon eemaldunud ning paljandub korrudeeruv armatuur. Ilmselt avari tagajärg

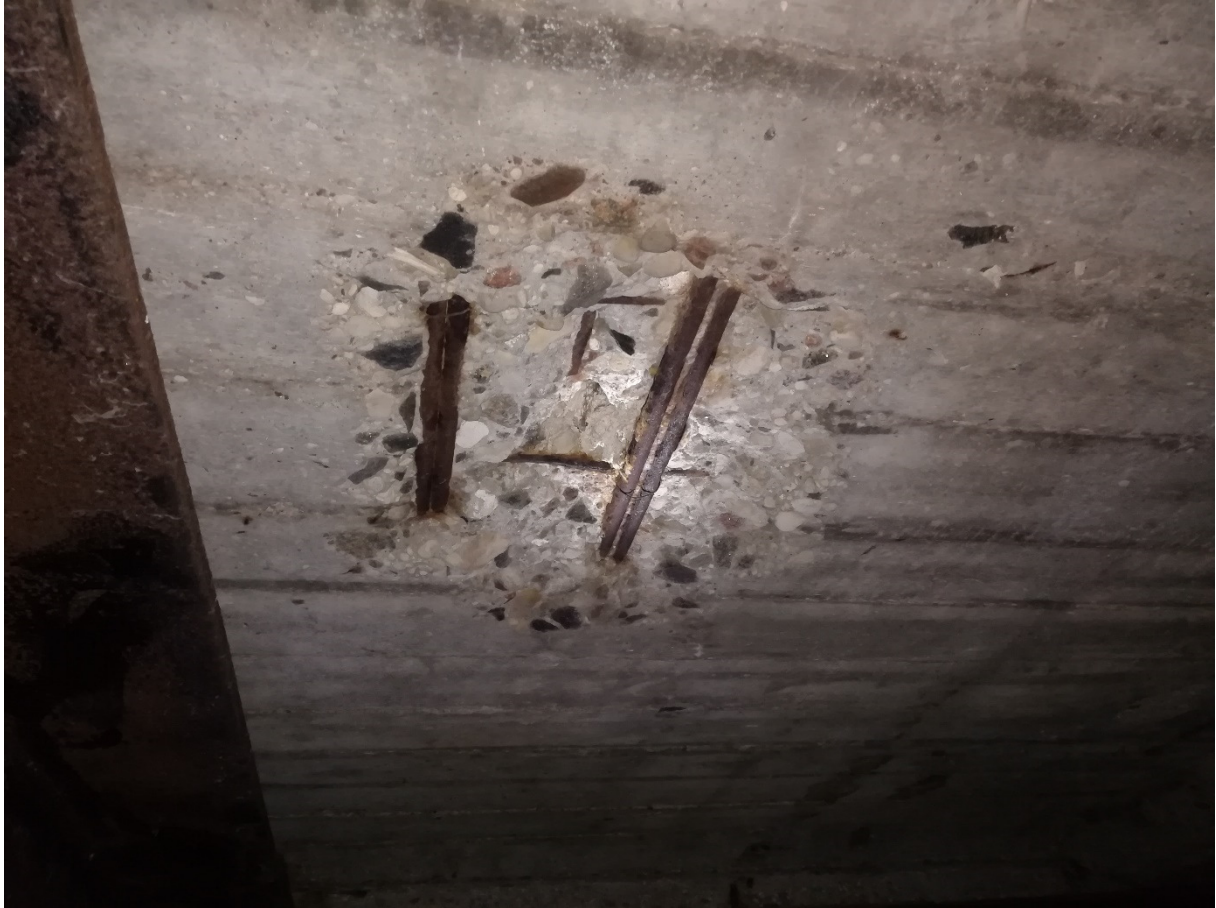
Tekiplaat suhteliselt hea seisukorras, ulatuslikke läbijooksu kohti ei tuvastanud. Kohati on armatuur paljandunud (*foto 4.9*), kuid agressiivset korrosiooni ei vaadeldaval alal ei esinenud.

**Foto 4.9** Tekiplaadil betoonist kaitsekiht eraldunud, armatuur korrudeerub

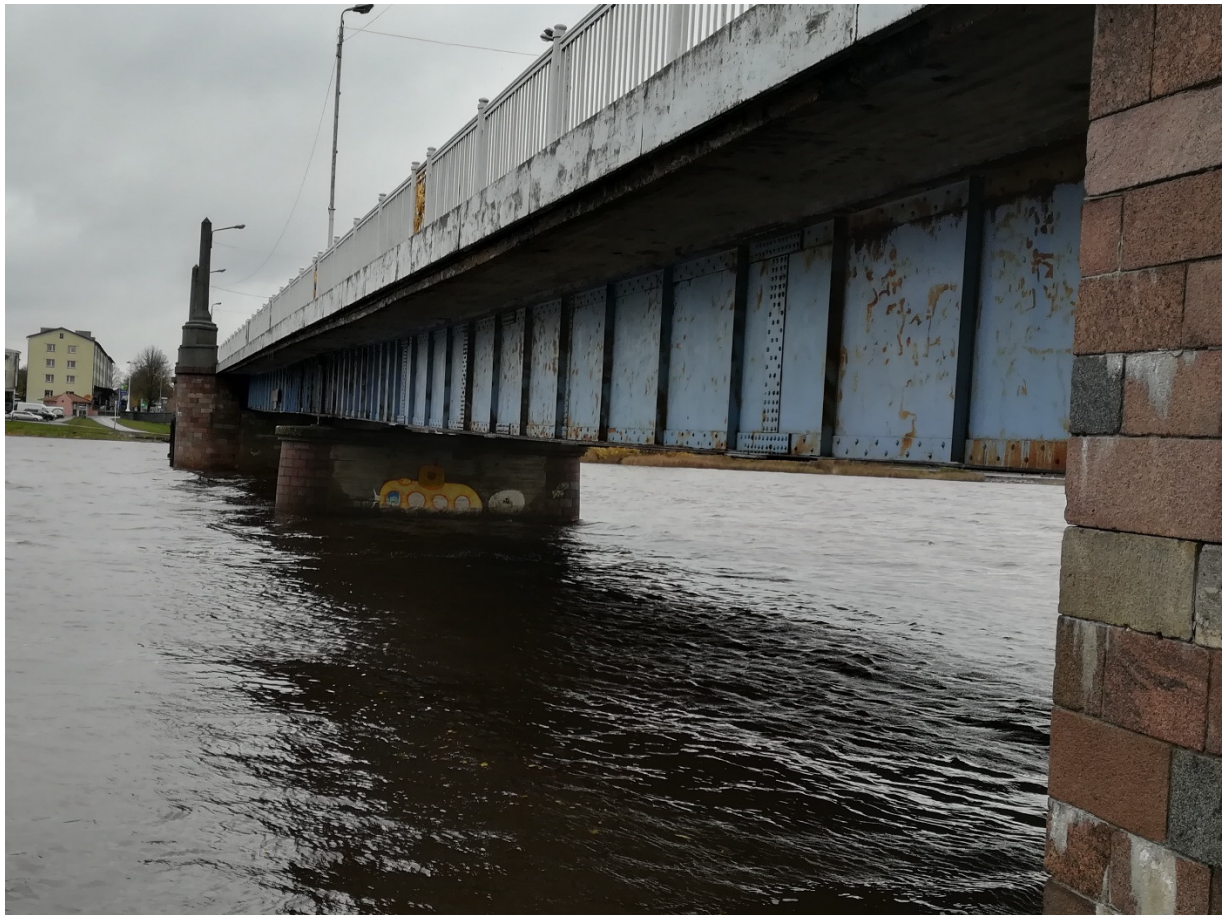
Peakandjatel esineb mõõdukat korrosiooni kogu elementide ulatuses (*foto 4.10*). Korrosiooni kahjustused on ulatuslikum sammaste kohal, kus vuukide kaudu pääseb vesi alus konstruktsioone kahjustama (*foto 4.11*). Klapisammaste vahel olevad põiktalad on kohati hävinenud (*foto 4.12*). Kehva olukorra on tekitanud linnud oma väljaheidetega. Happeline keskkond kiirendab oluliselt korrosiooni protsessi.

**Foto 4.10** Peakandjad üldiselt rahuldavas seisus

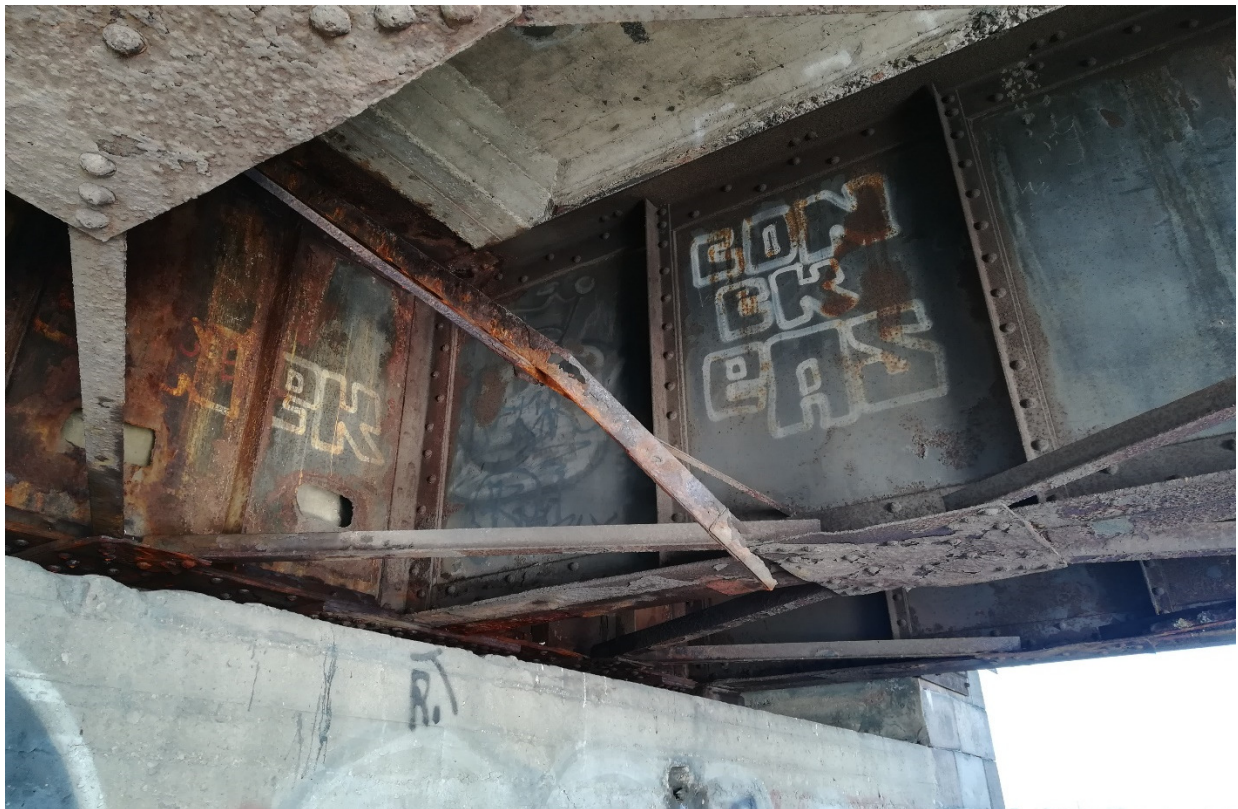
**Foto 4.11** Peatalade korrosioon ulatuslikum vuukide juures

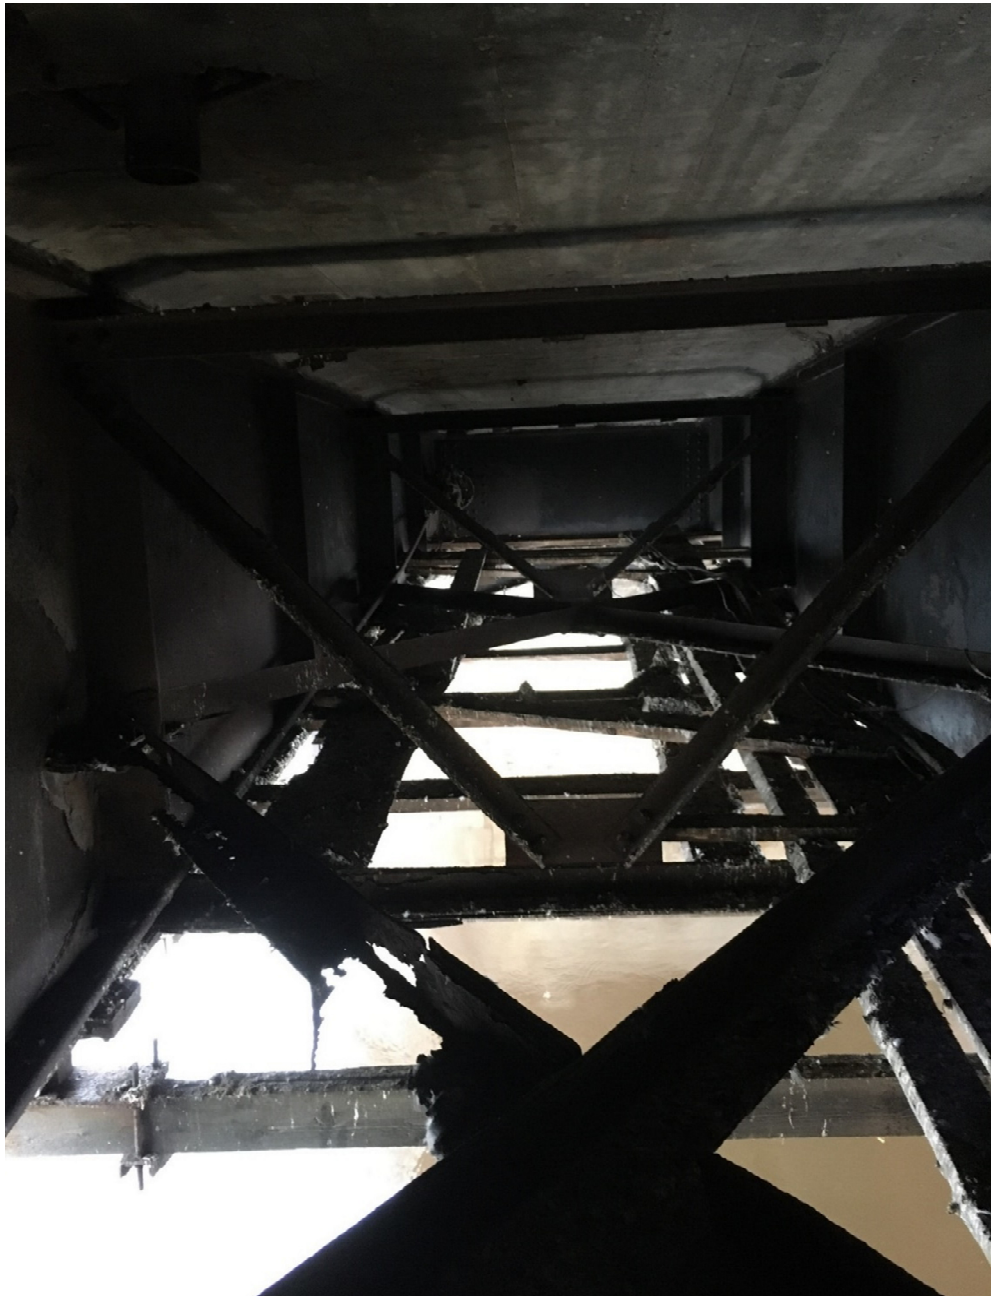
**Foto 4.12** Klapitala diagonaalid on kohati täiesti läbikorrudeerunud (Erki Reinsalu)

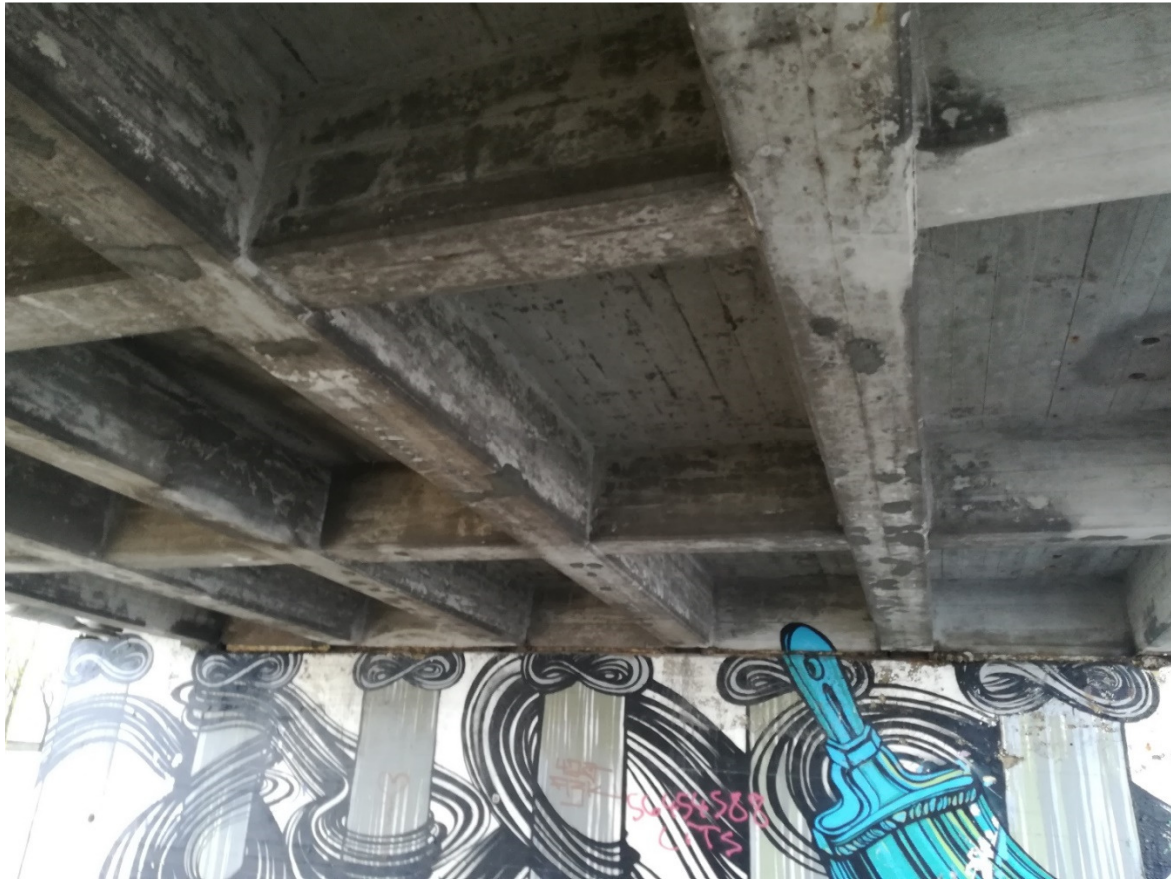
Ribiplaat üldiselt rahuldavas seisus (foto 4.13). Probleemid esinevad tugede juures, betoonis on praod ja kohati on eraldunud betoon suurte tükkidena. Paljandunud armatuur korrudeerub (fotod 4.14 ja 4.15). Kehvemas olukorras on ka raudbetoon ribiplaadi konsoone kõnnitee osa. Mitmetes kohtades on eemaldunud kaitsekiht ja paljandub korrudeeruv armatuur (foto 4.15)

**Foto 4.13** Raudbetoon ribiplaat üldiselt rahuldavas seisus

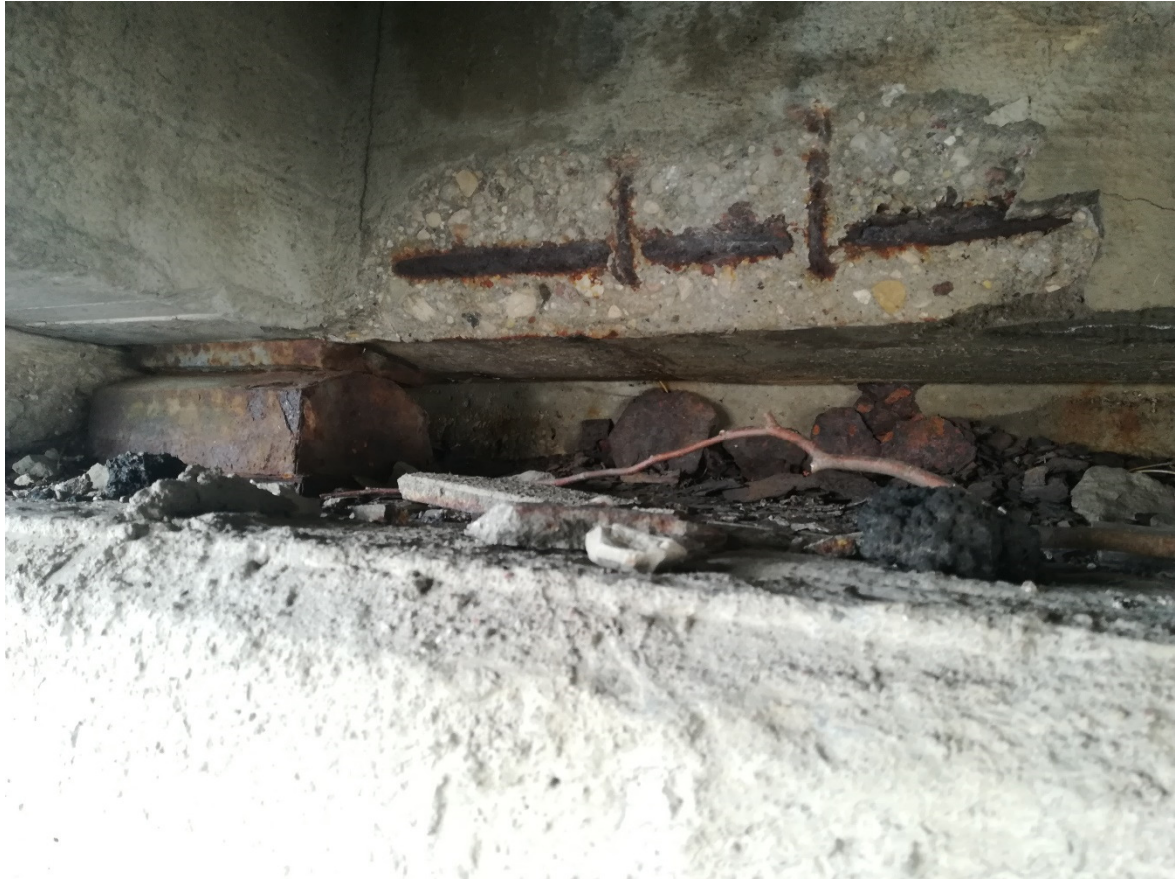
**Foto 14** Betoon ribiplaadil kaitsekiht eemaldunud, paljandunud korrudeeruv armatuur

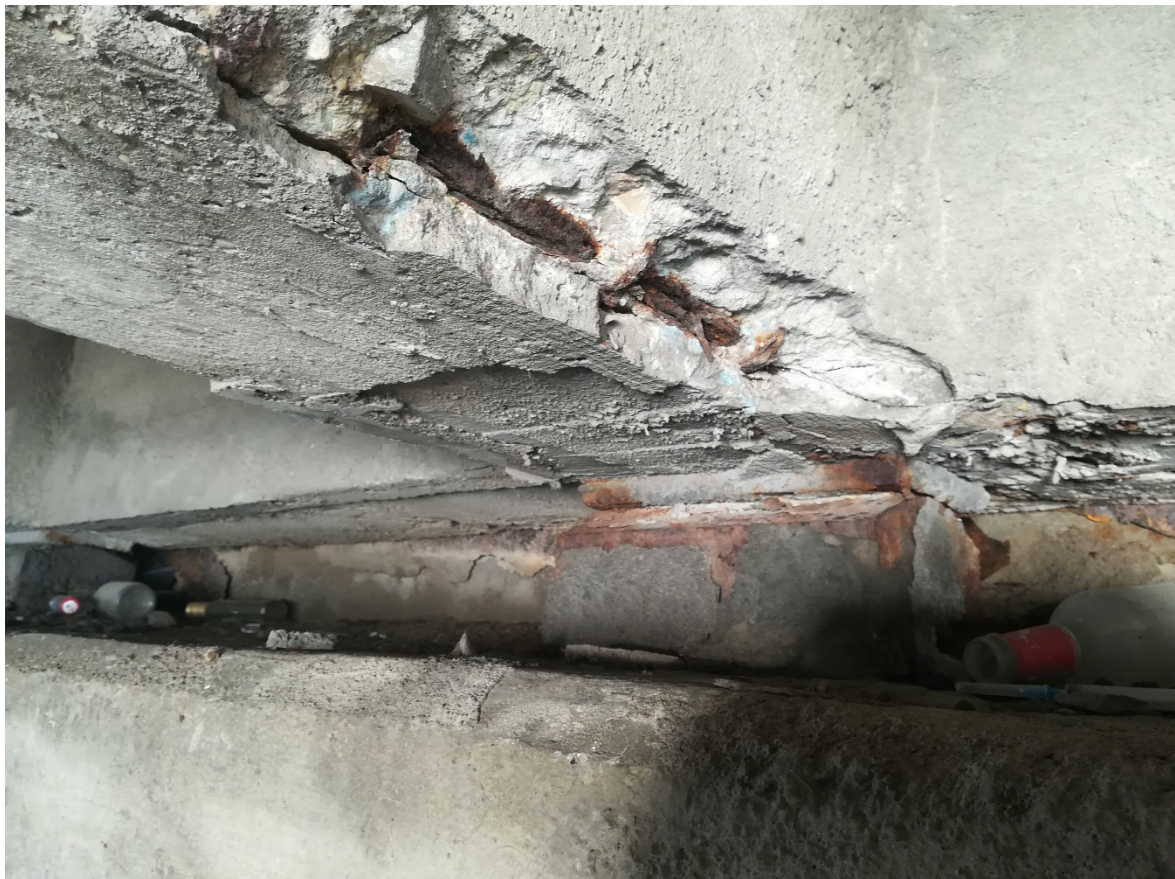
**Foto 15** Betoon ribiplaadil kaitsekiht eemaldunud, paljandunud armatuur korrudeerub

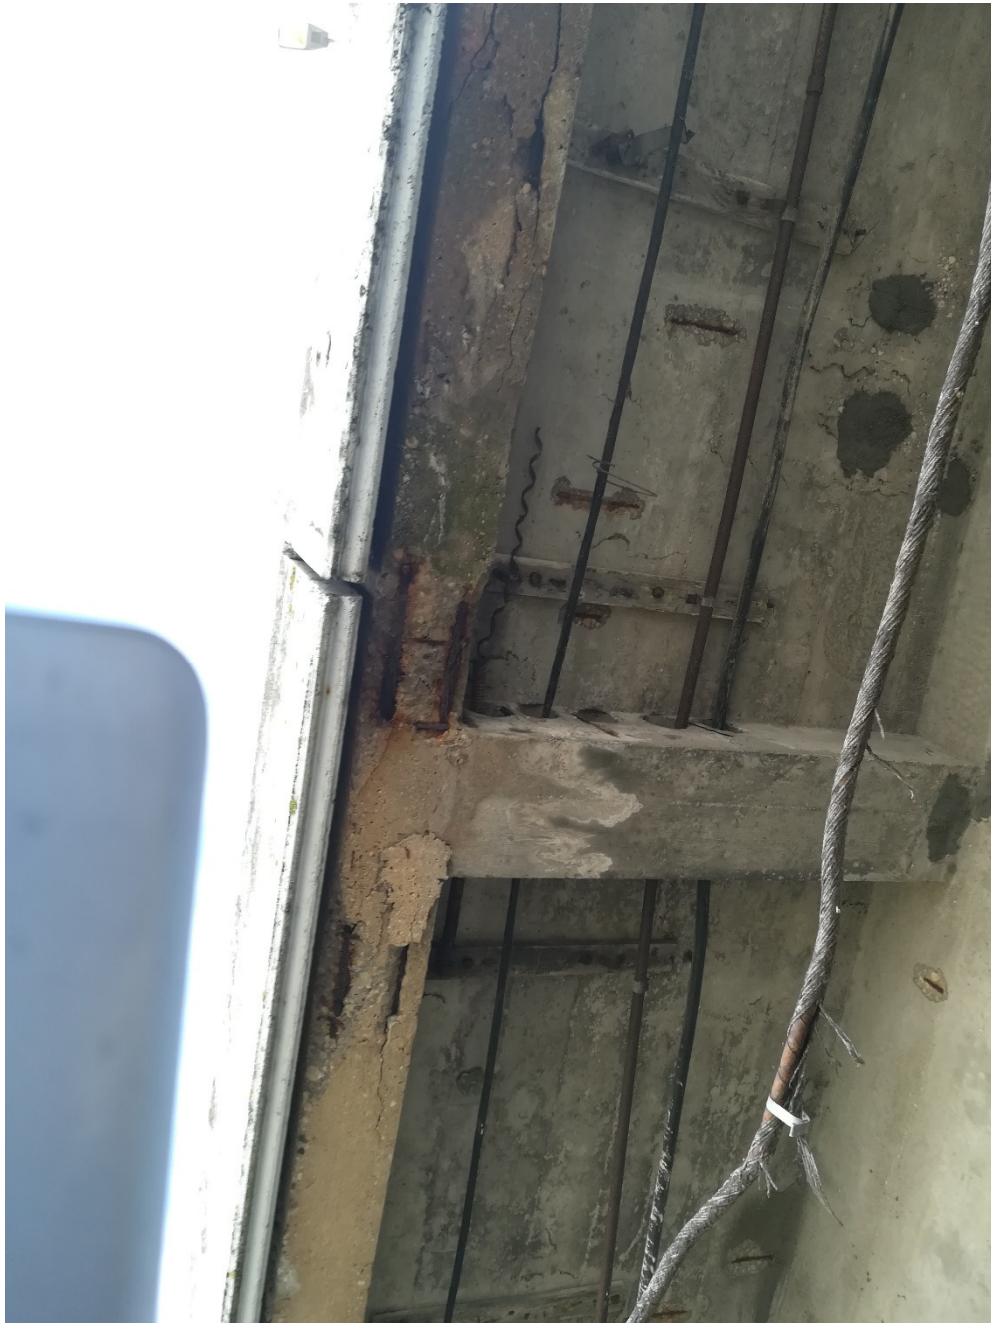
**Foto 4.16** Kõnnitee konsoolisel osal kaitsekiht eemaldunud, paljandunud armatuur korrudeerub

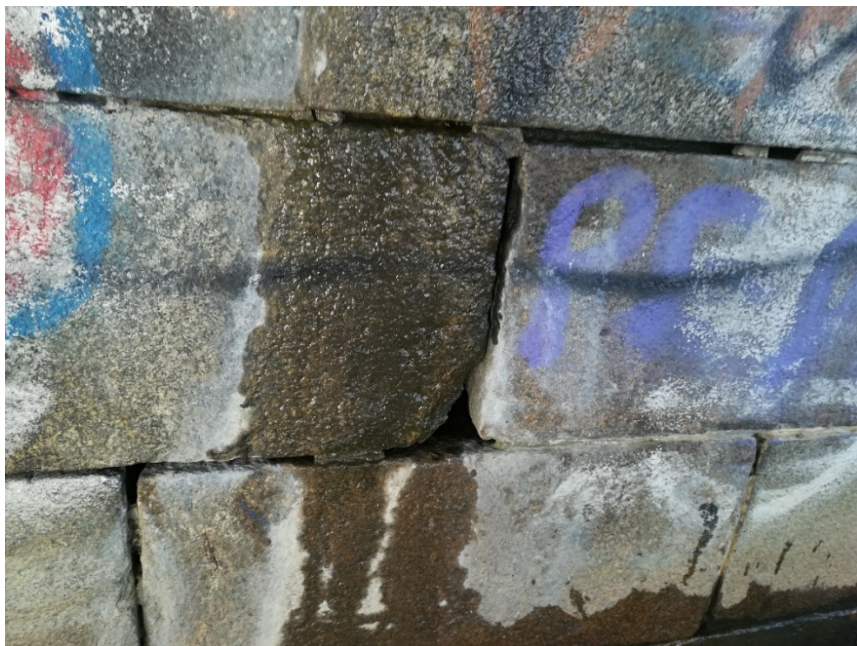
Sammaste veepealne osa on üldiselt rahuldavas seisukorras. Raudkivivoodri vuugid vajavad kohati täitmist (foto 4.17). Klapisammastesse on valgunud vesi, klapiavamistüsteemi ja eriti vasturaskused on suures osas vee sees (foto 4.18). Tugiosad on korrudeerunud ja üksikutel juhtumitel on mustussesse „uppunud“ (fotod 4.19 ja 4.20). Tugimüüri esineb betooni kahjustusi ning paljandumas on korrudeeruv armatuur (foto 4.21).

**Foto 4.17** Raudkivivoodri vuugid vajavad täitmist

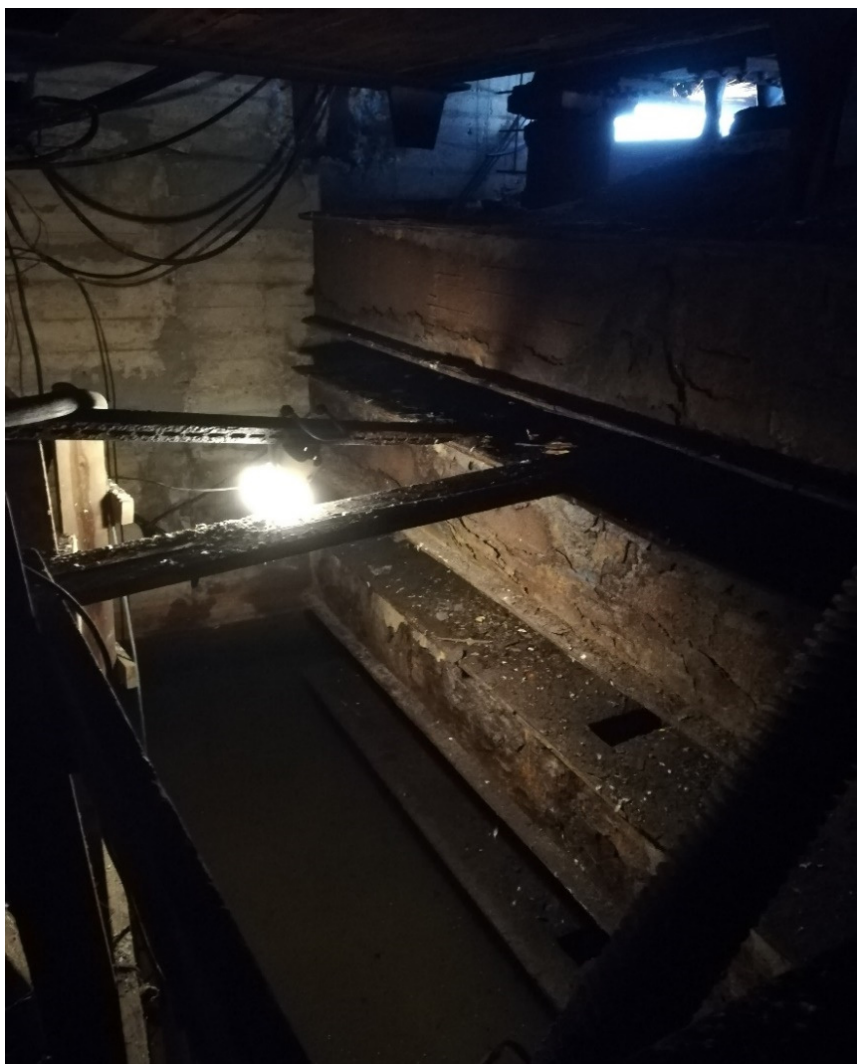
**Foto 4.18** Klapisammastesse on valgunud vesi (1,5m – 2m), vasturaskused osaliselt vee sees

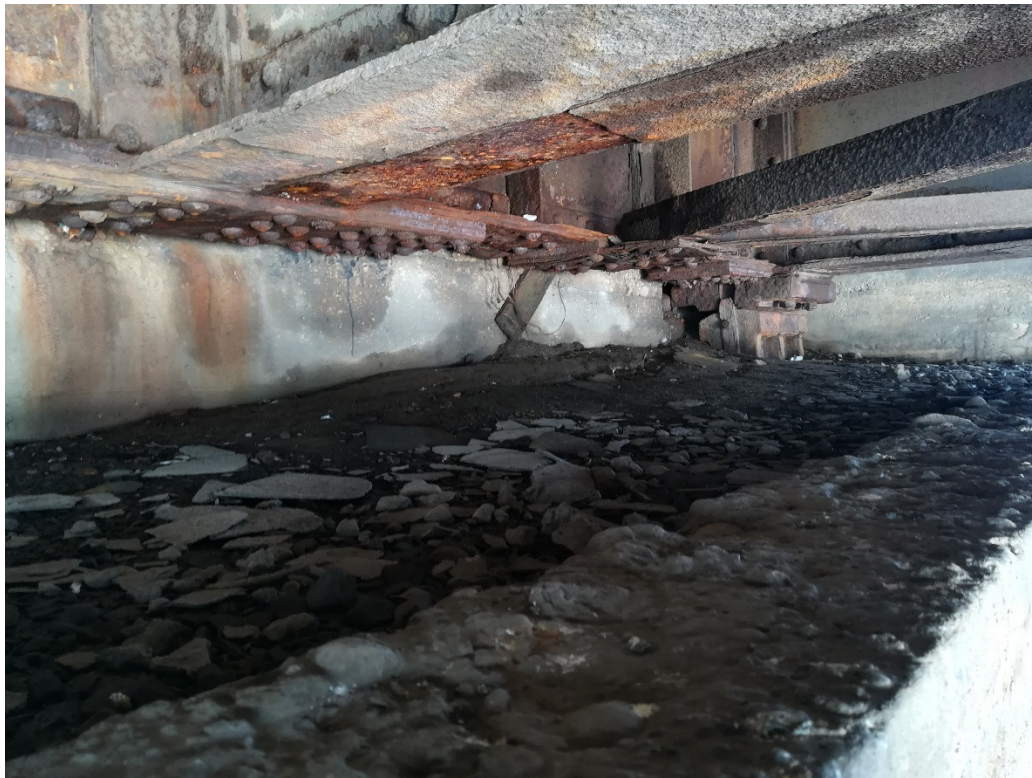
**Foto 4.19** Tugiosa on korrudeerunud ja mattunud mustusesse

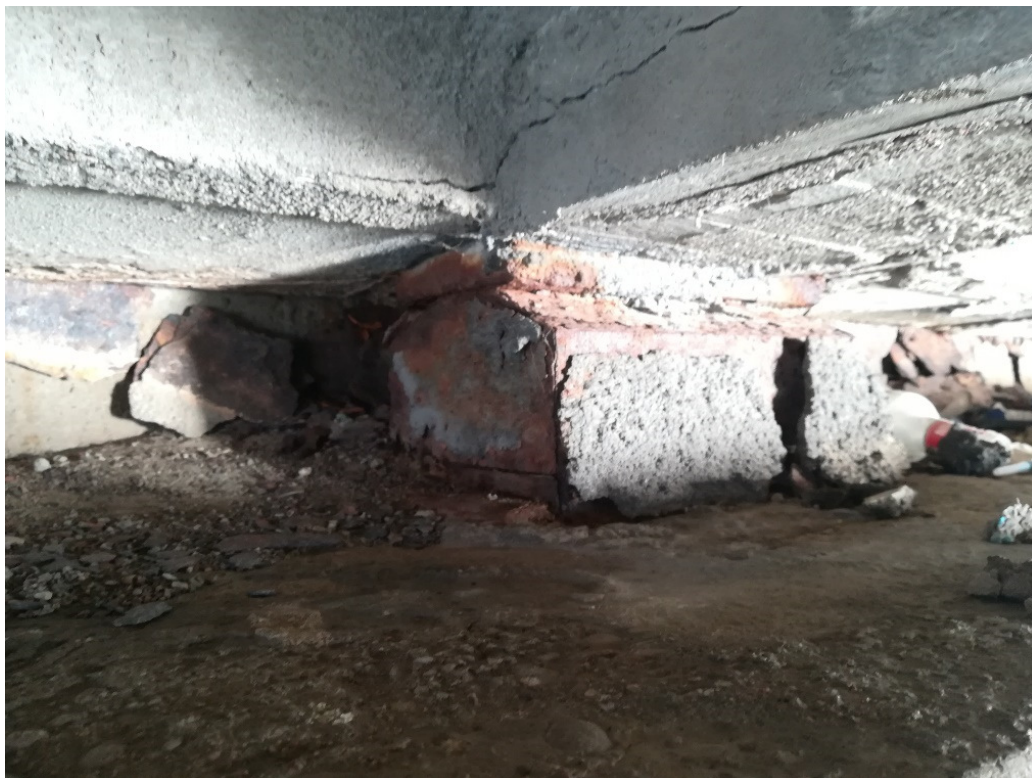
**Foto 4.20** Ribiplaati toetavatel tugisosadel korrosioonikahjustused, mis on viinud sfäärilise tugiosa kihistumiseni ja lahti koorumiseni

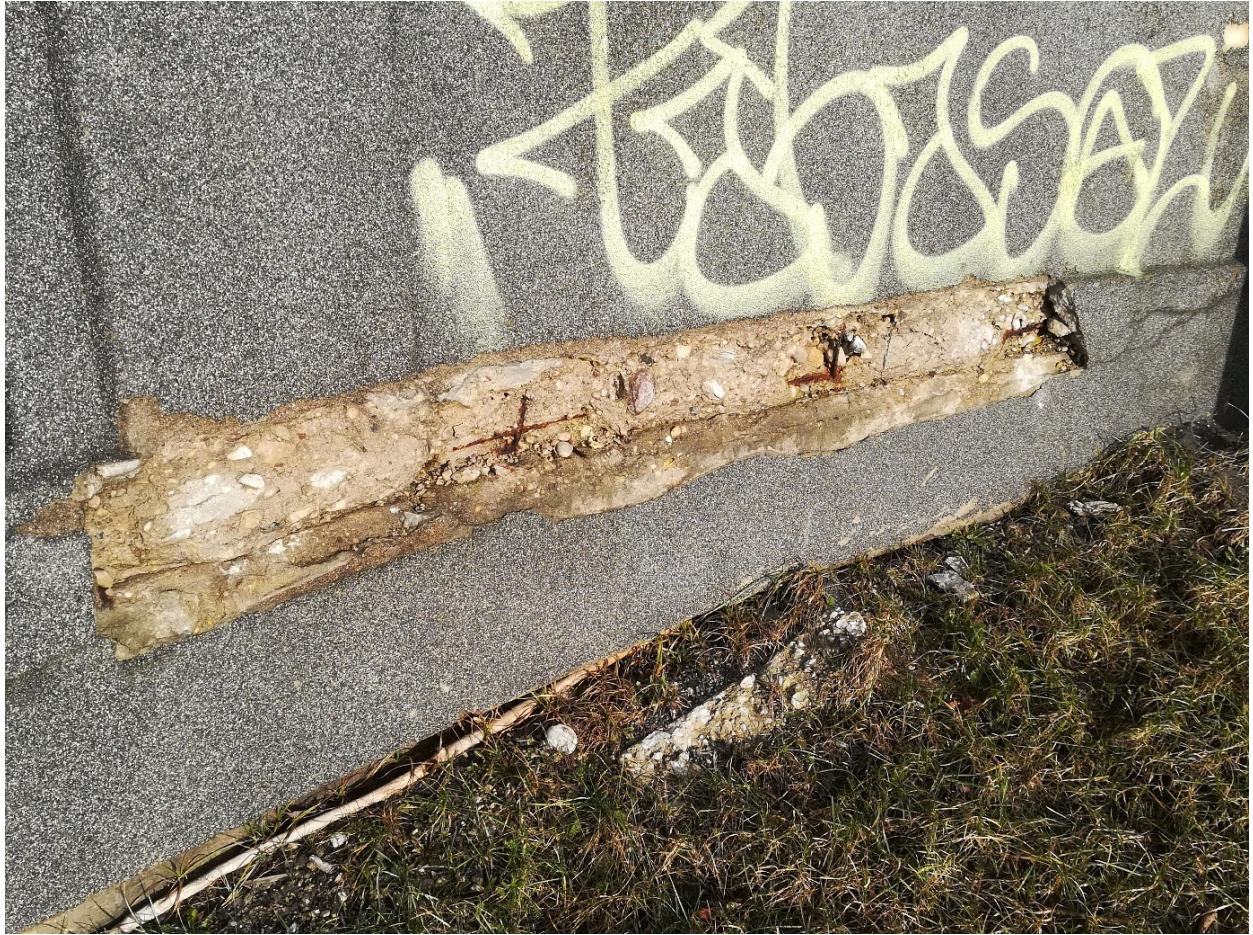
**Foto 4.21** Silla tugiseinal terrasiitkrohv koos kaitsekihiga eraldunud, palajandub korrudeeruv armatuur
