# **PÄRNU KESKLINNA SILLA SEISUKORRA MÄÄRAMINE JA REMONDI LAHENDUSED**

## **PÄRNU CITY CENTER BRIDGE CONDITIOIN ASSESSMENT AND RECONSTRUCTION SOLUTIONS**

MAGISTRITÖÖ

Tallinn 2020

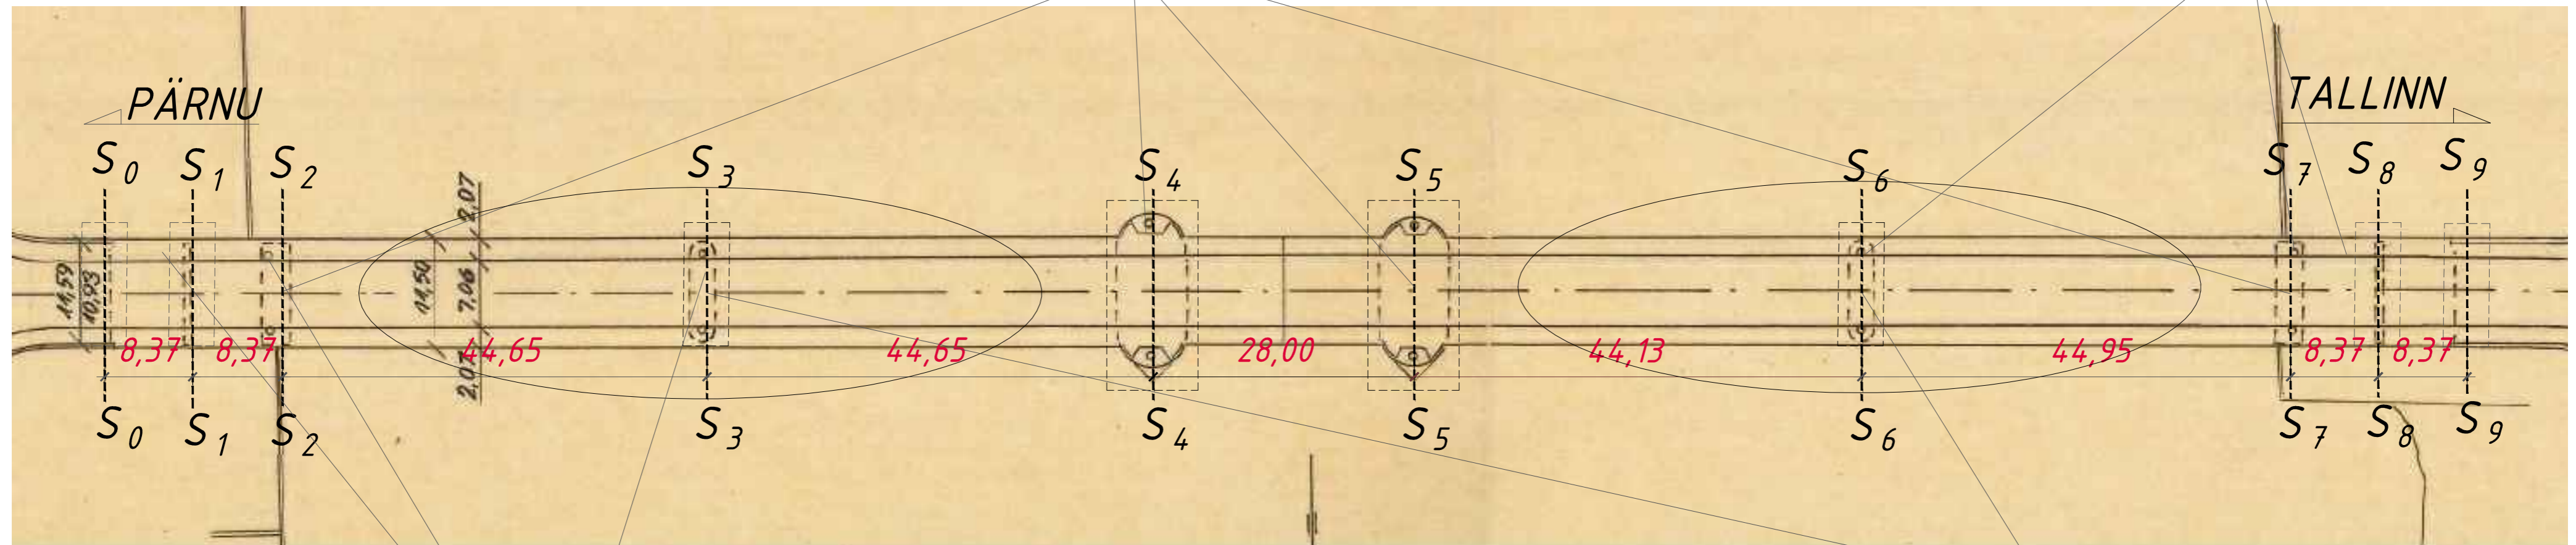
Silla skeem -PLAAN  
1:500

Kalda sammastele toetuv ribiplaadi konsoolisel kõnnitee osal kaitsekiht eemaldunud ja paljandunud korrudeeruv armatuur. Sammaste S6 ja S7 asuvad valgustipostid on kõnniteel, postide juures laius ca 1,3m.
