# SUITSUSAUNAD OTEPÄÄ VALLAS: TEHNILISE SEISUKORRA HINDAMINE, PROBLEEMID JA VÕIMALIKUD LAHENDUSED

SMOKE SAUNAS IN OTEPÄÄ RURAL MUNICIPALITY: TECHNICAL CONDITION  
ASSESSMENT, PROBLEMS AND POSSIBLE SOLUTIONS

MAGISTRITÖÖ

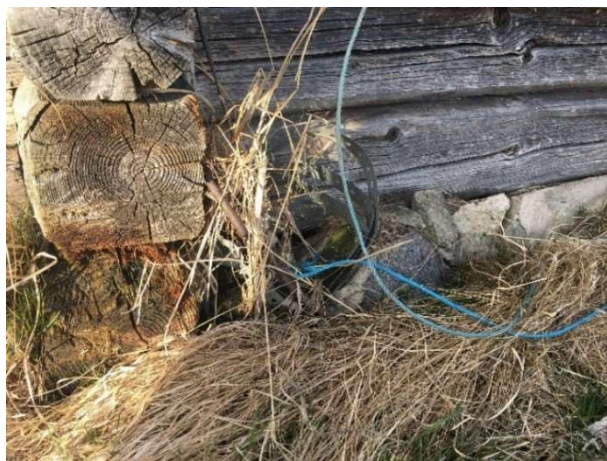
Suitsusaun toetati hoone nurkade all asetsevatele maakividele. Hiljem on nurkade vahelised alad kividega täidetud. Kivide fikseerimiseks on kasutatud tsementmörti (Joonis 3.1), mis on hetkel osaliselt pudenenud. Oja üleujutused ning üleüldine liigniiske pinnas on kaasa toonud vundamendi korraliku vajumise ja kivide paigast nihkumise.

**Joonis 3.1** Vundamendikivid ja alumiste palkide niiskuskahjustus

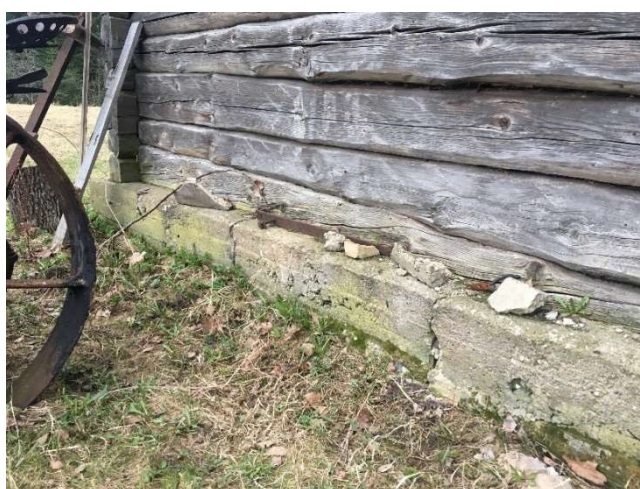
Suitsusauna vundament rajati umbes 400 mm paksusele maakivimüüritisele, nagu traditsiooniliselt ikka. Vuugivahesid täideti lubimördiga. Kuna lubimört üksi ei ole piisavalt ilmastikukindel, hakkas see välja pudenema ning vundamenti lagundama. Lagundamise peatamiseks on suitsusaunale valatud uus vundamendist sokkel maakivide ette. Valatud soklil on näha mitmetes kohtades vertikaalseid pragusid ning valamise käigus tihendamata jätmise korral tekkinud õhumullide auke. Samuti võib soklil näha vetikaid ja sammalt (Joonis 3.2).

**Joonis 3.2** Ülevalatud, niiskuskahjustuste ja pragudega sokkel

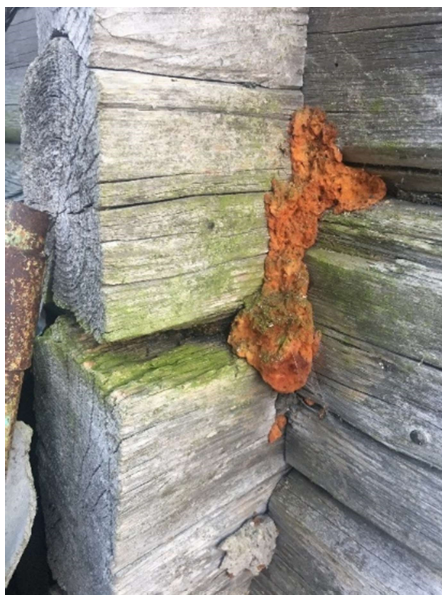
**Joonis 3.3** Montaaživahu kasutamine ja niiskuskahjustuste kolded

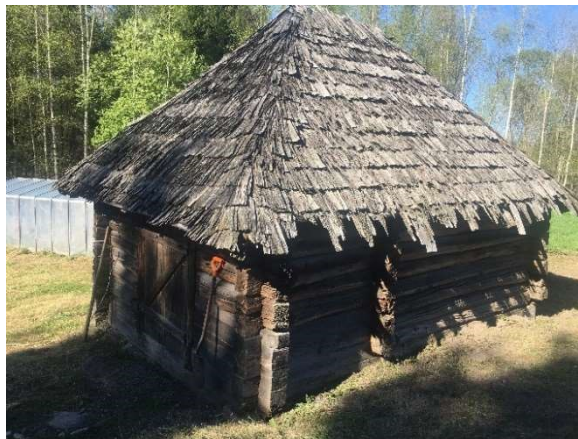
**Joonis 3.5** Kelpkatus kaetud väljavahetamist vajavate laastudega

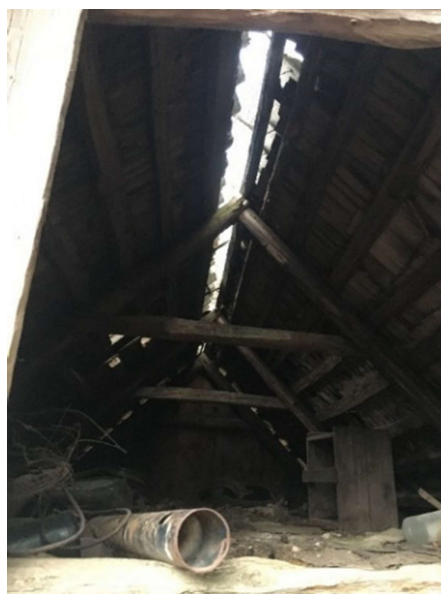
Hoone katuse kandekonstruktsioonid on säilinud algsel kujul. Katus toetub 140 mm läbimõõduga ümarpalgist sarikatele, kus pennid on samasuguse läbimõõduga palgist. Kuna katusel on suur läbijooks, eriti harja kohal, kus on pea 250 mm suurune vahe (Joonis 3.6), on sarikad saanud ülemistest otsadest vähesel määral niiskuskahjustusi. Üldine seisukord on väga hea.

**Joonis 3.6** Katuse kandekonstruktsioon ja avariiline katusekate

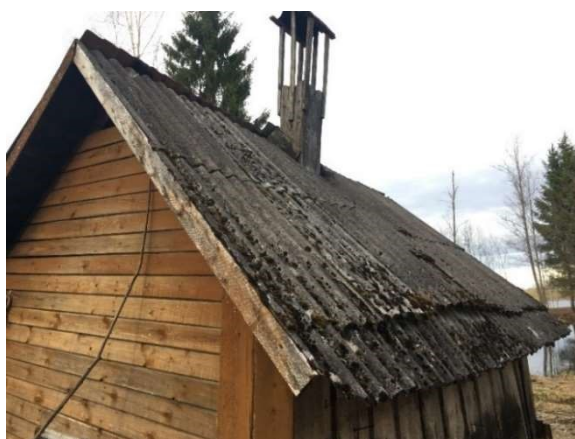
Suitsusauna katust on varasemalt katnud katuselaastud, mille kohta tunnistust annavad mädanenud laastude tükid praeguse eterniitkatte all. Eterniidiplaadid ise on suhteliselt heas seisukorras, veidi vaid sammaldunud. Paraku on katematerjali valesti paigaldamine, harjalaua puudumine ning suitsuava mitte tihendamine kaasa toonud katusekonstruktsioonide kahjustused ja sellega koos ka eterniitplaatide deformeerumise (Joonis 3.9). Eterniidi alla on jäetud vana roovitus ligikaudu 30 x 50 mm ristlõikega. Roovid on kohati mädanenud ja deformeerunud (Lisa 2.9, joonis 6). Veelauad on sauna ühel küljel uued ning teisel küljel niiskuskahjustustega vanad.

**Joonis 3.9** Deformeerunud kandekonstruktsioonid ja katusekate

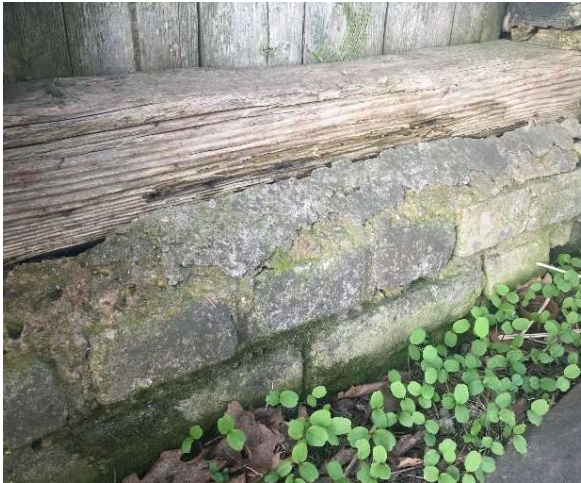
**Joonis 2** Niiskuskahjustusega sokkel

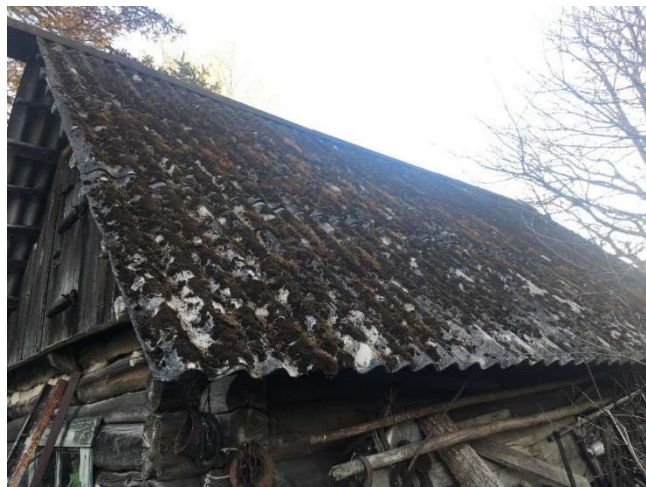
**Joonis 8** Samblaga kaetud eterniitkatus

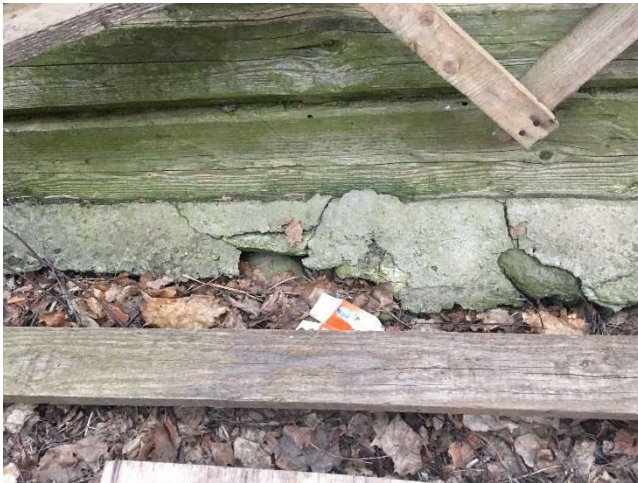
**Joonis 2** Niiskuskahjustustega vundament ja alumised palgiread

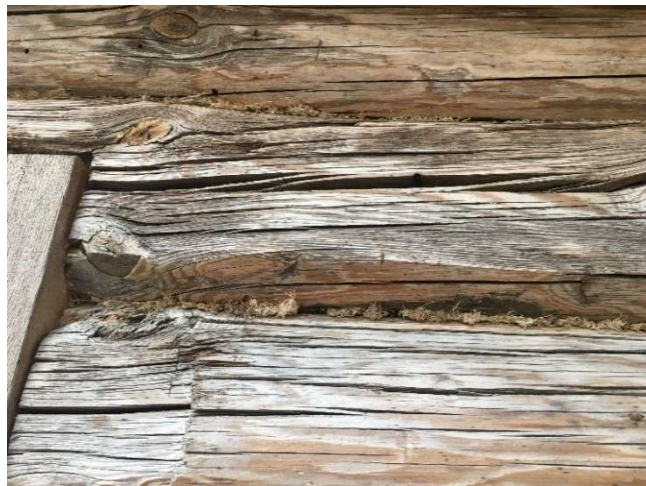
**Joonis 4** Tihendusmaterjaliks olev sammal palgiridade vahel

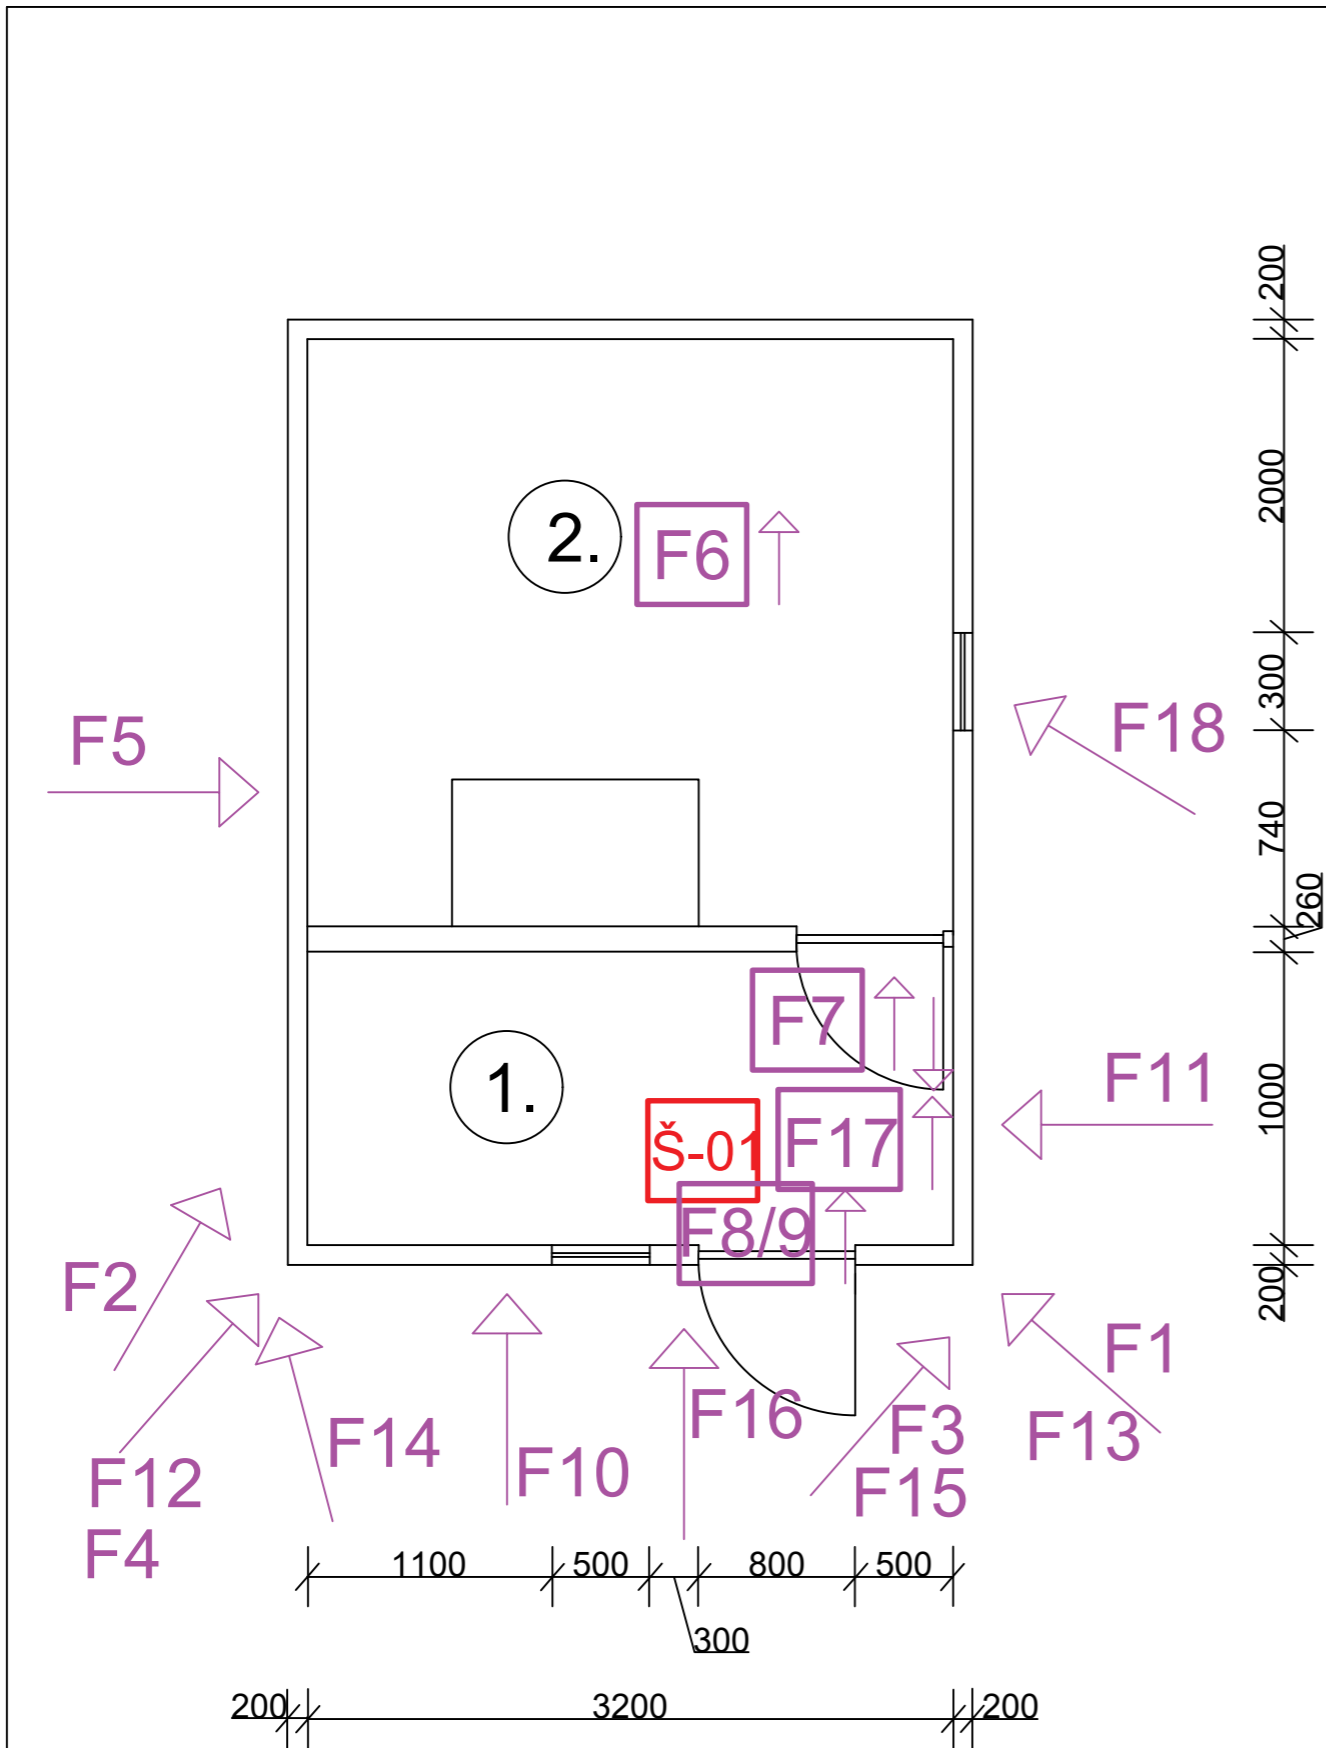
Planeeritavad uuringud			
NR.	Ruumi nr.	Planeeritav konstruktsiooni avamine	Olemasoleva seisukorra kirjeldus
Š-01	1.	Põrand	Põrandalaud ukse ees mädanenud ja sisse vajunud.

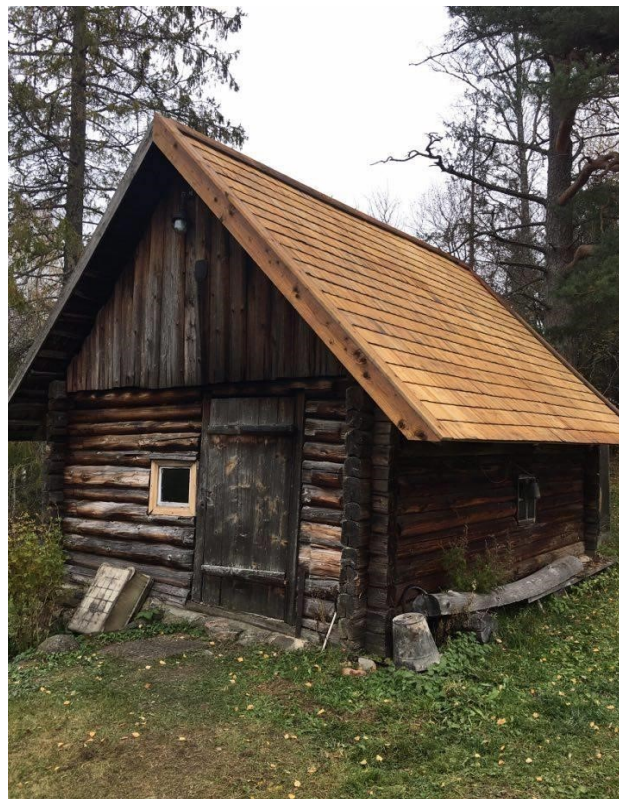
**Foto 1** Suitsusaun vaadatuna läänest. Hoone palgid pole mädanenud ega läbi vettinud, vaid tegu on tõrvaõliga võõbatud palkidega, mis on aidanud kaasa hoone pikaajalisele säilimisele. Sauna loode küljel on näha ehituse algusaegadest säilinud puituks. Küll aga pole säilinud sellel küljel olev aken, millel on aknaraam. vahetatud uuema puidu vastu. Edela küljel olev aken on seevastu aga nii nagu ta algselt oli sinna pandud. Fotel nähtav sauna laastukatus on vahetatud 2016. aasta augustis.

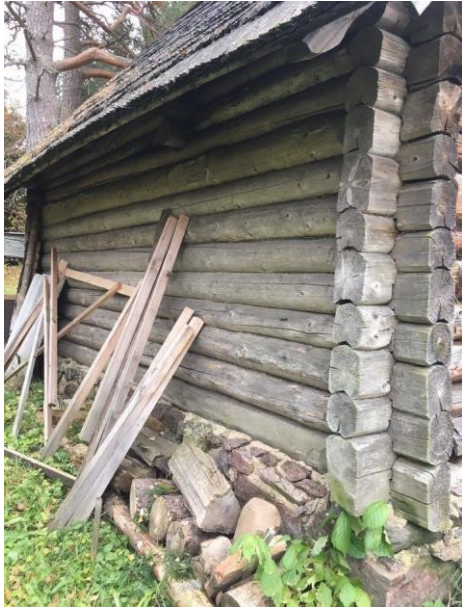
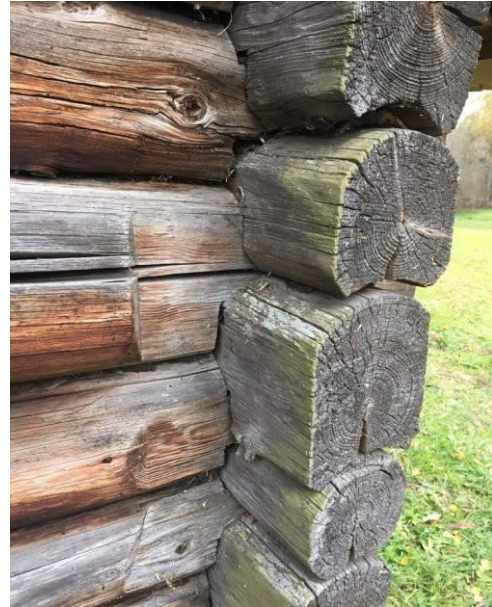
**Foto 2 ja 3** Fotodelt on näha, et tegu on kooritud ümarpalkidega, mille nurgaseotiseks on järsknurk. Järsknurga puhul on palgid külgedelt saetud. Köetavale ehitisele omaselt on palgid ka varatud, täpsemini on tegu lahtise varaga.

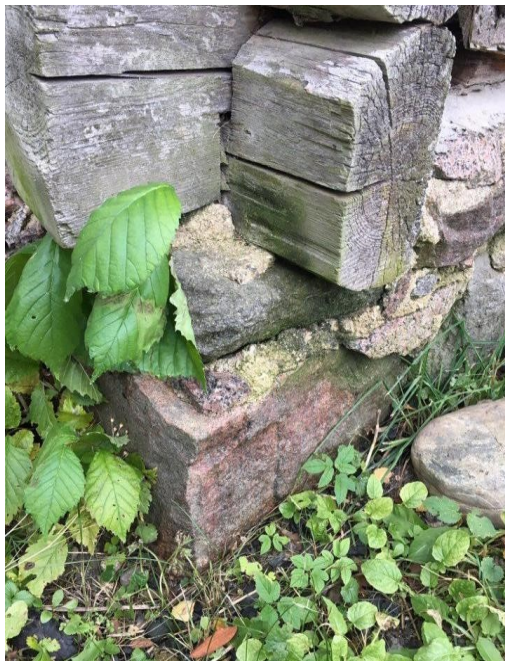
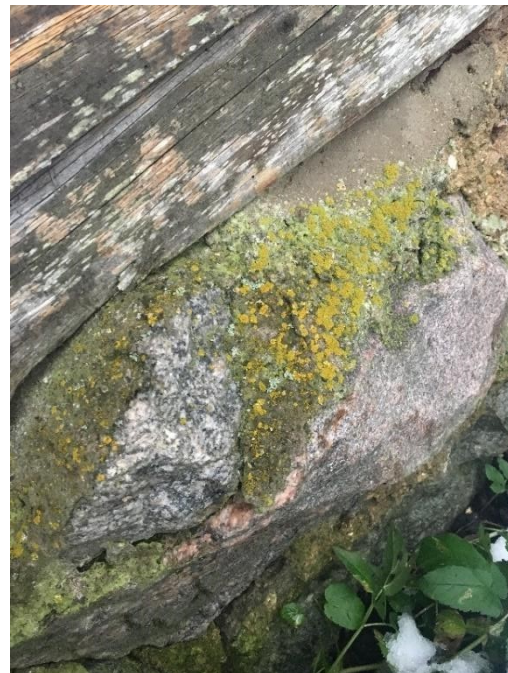
**Foto 4 ja 5** Vundamendi soklil on näha sammaldumist, mis praegusel hetkel ei ole veel alumistele palkidele olulist mõju avaldunud. Alumine palgirida oli terava noaga katsudes tugev. Et vältida palkide niiskuskahjustusi, tuleks tegeleda sokli restaureerimisega. Arvatavasti on põhjuse allikaks vanasti kasutatud lubimört, mis tuleks asendada müüriseguga. Esmalt aga tuleb sammal eemaldada ning seejärel asuda vana vuugisegu eemaldamise ja uue vuugitäite paigaldamise juurde.

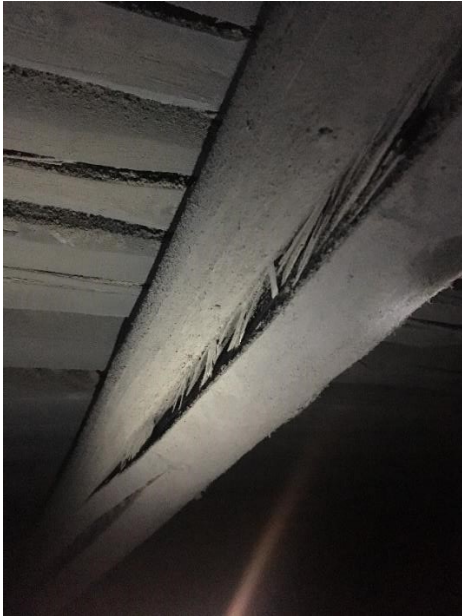
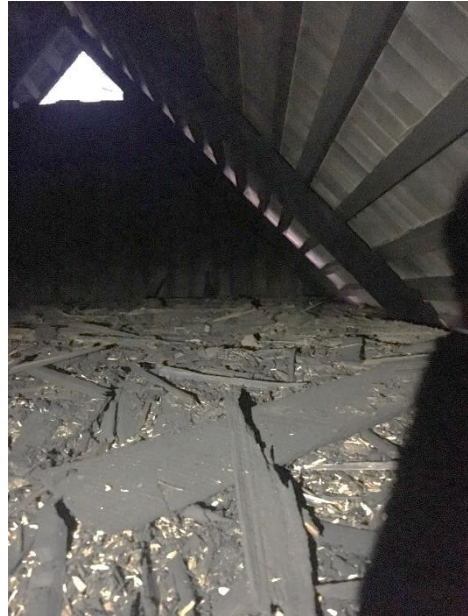
**Foto 6 ja 7** Kuna suitsusauna puhul on tegu äärmiselt tahmaste ja pimedate ruumidega, siis vahelae olemusest fotot saada oli üsna keeruline. Fotol 4 on näha vahelae ematala ning vahetalad. Ematala puhul on märgata olulist kuivpragunemist, mille tagajärge ehk kandevõime vähenemist võiks igaks juhuks kontrollida lasta. Fotol 5 on pildistatud vahelage ülevalt poolt, kuid kahjuks katuse vahetuse käigus on vana katusematerjali puru peitnud enda alla vahelae pealmise kihi. Juttude kohaselt peaks seal olema liivakiht, mis on tuletõkkematerjaliks.

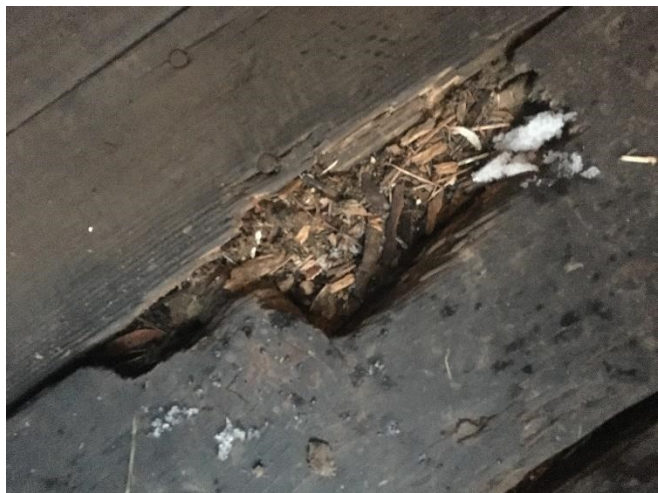
**Foto 8 ja 9** Tegude on sauna eesruumis oleva põrandaga. Vaiba alt ilmusid välja mädanenud põrandalauad. Esmasel vaatlusel hallitust ega seenkahjustust ei tuvastanud. Kindluse mõttes tuleks teha täiendavad uuringud. Arvatavasti on põhjustajaks olnud loomade tegevus – mutid on ajanud oma elutegevuse käigus põranda all oleva pinnase üles ja kaotanud ära põranda all oleva õhkvahe, mille tagajärjel on laud vastu tulnud pinnas tekitanud niiskuskahjustust ja laud seejärel mädanenud. Kogu põrand tuleks üles võtta, vajalik kogus pinnast eemaldada ning uus laudis uuesti peale panna.

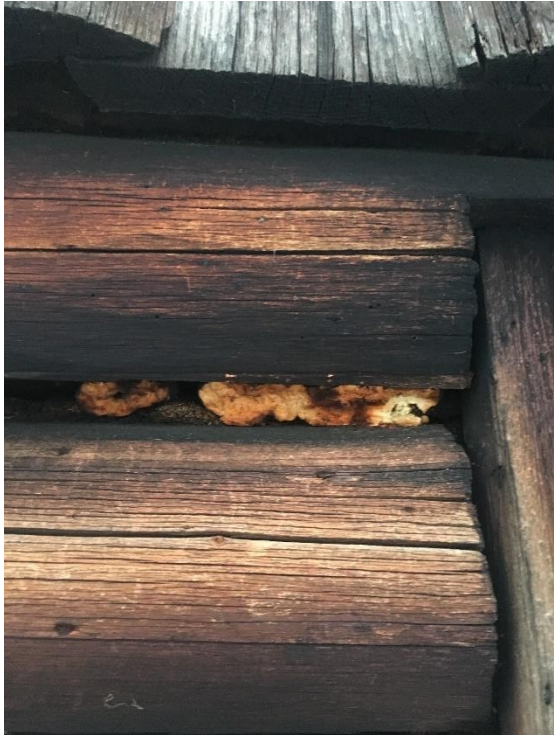
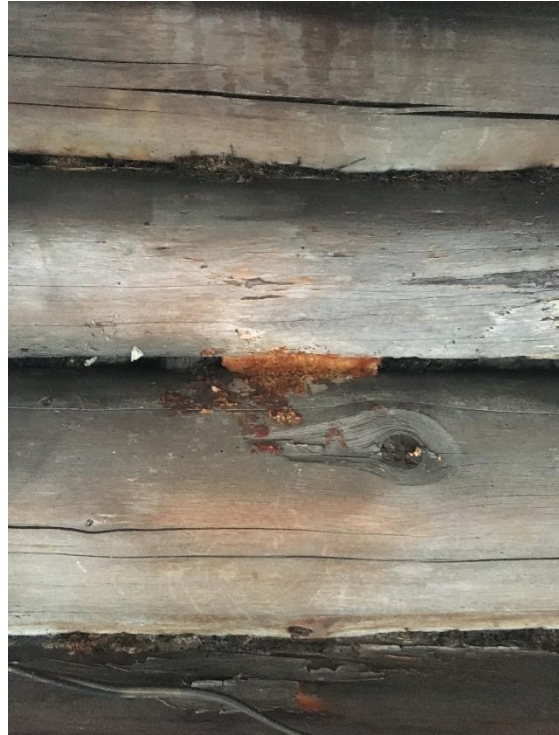
**Foto 10 ja 11** Vasakpoolne foto on tehtud loode suunast ning parempoolne tehtud edelast. Vanasti varade vahesid täitnud sammal on aja jooksul ära tulnud ning see on asendatud montaaživahuga. Montaaživaht käitub nagu švamm, mis imeb vett endasse kahjustades seeläbi ümbritsevat seina. Vaht tuleks eemaldada ning varad täita näiteks looduslikust linast takukiuga järeltoppimise meetodil.

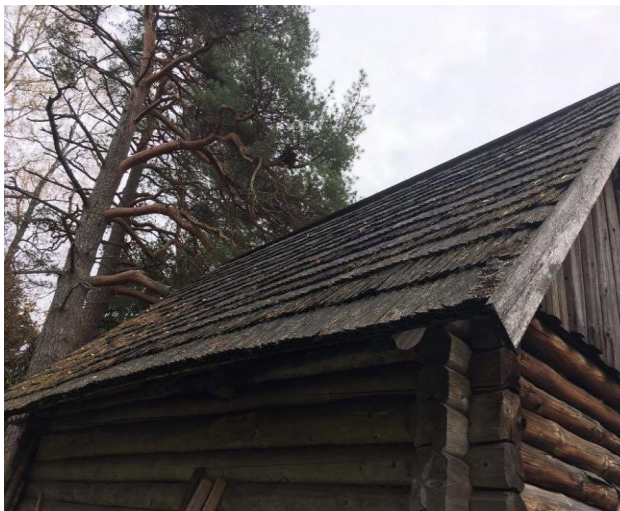
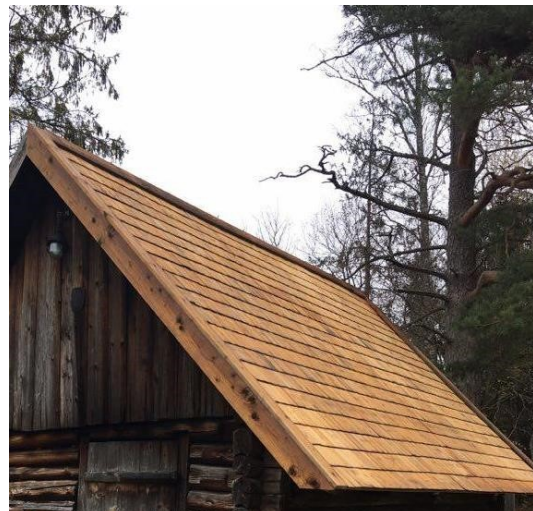
**Foto 12 ja 13** Vasakpoolne foto on tehtud põhjast ning parempoolne foto on tehtud läänest. Fotol 13 on tegu 2016. aastal vahetatud katusega, täpsemini vahetati ära roovitus ja katusealaast. Sarikad on saunal täiesti tugevad ja kandvad ning neid vahetama ei pea. Fotol 13 on näha, et vana katus on oma vanuse, ilmastikutingimuste ning väliste mõjutegurite tulemusena mädanenud. Antud katusepool vajab vahetamist.

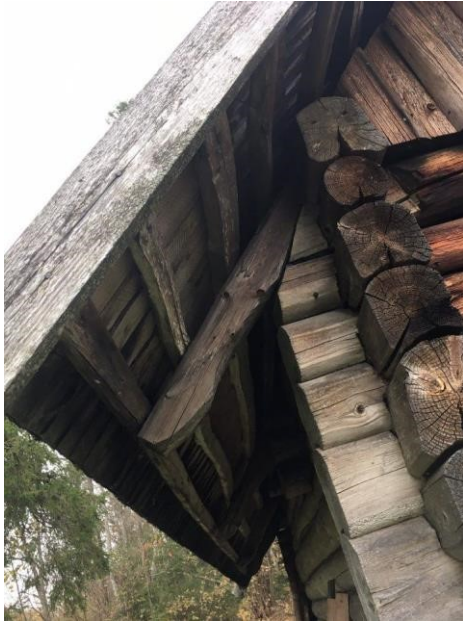
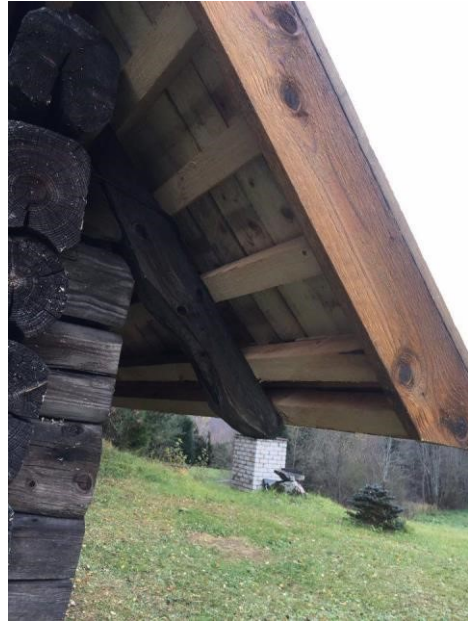
**Foto 14 ja 15** Antud fotodelt on näha, et tegu on täiesti kasutuskõlblike sarikatega. Fotel 15 on tegu vahetatud katusega, millel on uus roovitus ja selle samm ning uued katuselaastud. Fotel 14 on vanad roovid ja roovituse samm, mis vajavad vahetamist. Ka katuselaastud on läbimärgunud, eriti just alumised, ning vajavad vahetamist.

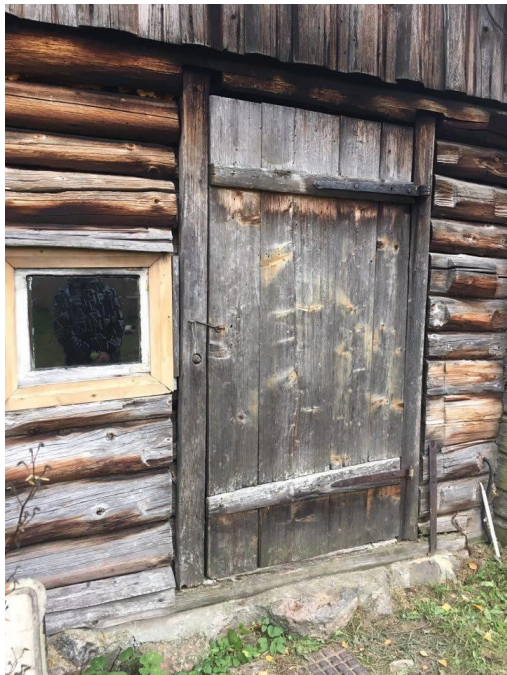
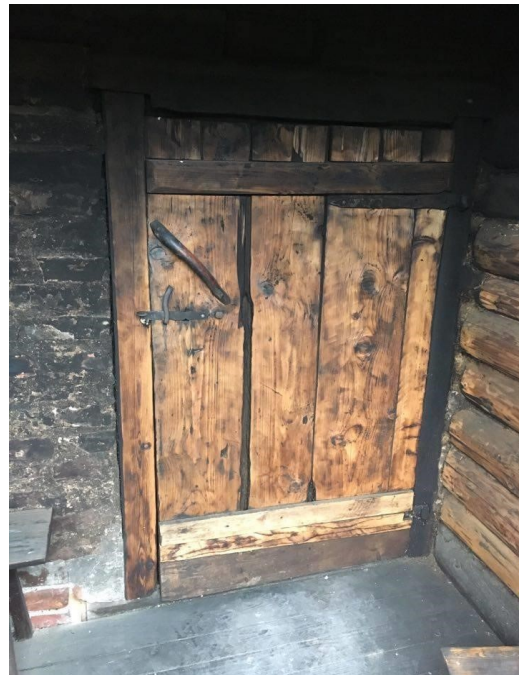
**Foto 16 ja 17** Fotodel olevad puituksed on säilinud algusaastatest alates. Fotel 16 on tegu välisuksega, mis viib eesruumi, ning fotol 17 on tegu siseuksega, mis viib leiliruumi. Leiliruumi uks näeb visuaalselt parem välja, kuna seda on ketaslõikuriga veidi kohendatud. Fotel 16 on näha ka üks saunal olevatest akendest. Teggu on vahetatud aknaraamiga.

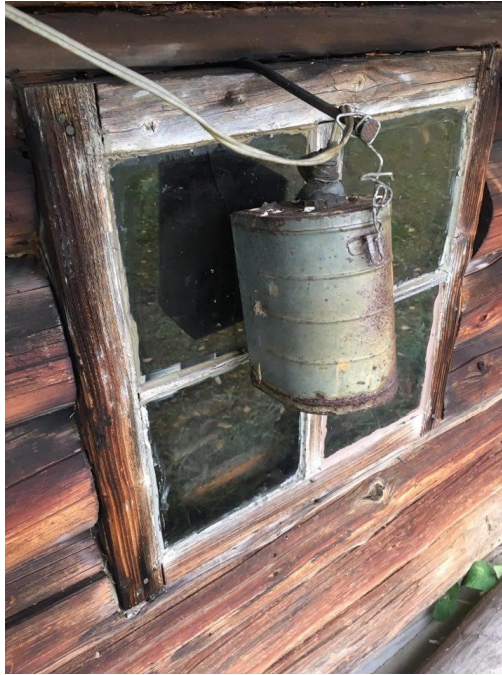
**Foto 18** Tegemist on algusaastatest pärit avatäitega. Tegu on puitaknaga, mis valgustab leiliruumi. Aken on täiesti heas seisukorras, ainult klaasil leidub üks mõra.

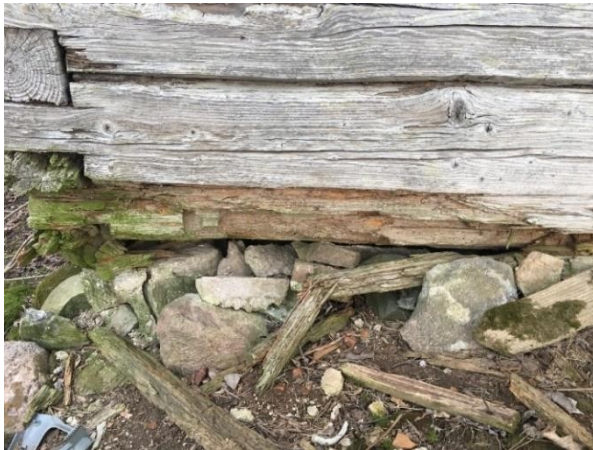
Joonis 2 Lagunenud sokkel, mädanenud alumine palgirida

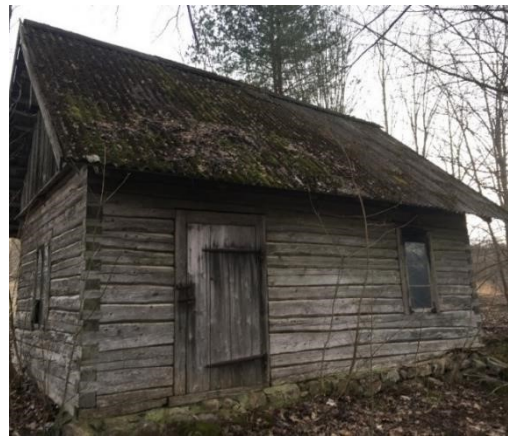
**Joonis 8** Sammaldunud katusekate
