**JAANI TALU ELUHOONE INVENTARISEERIMINE,  
TEHNILISE SEISUKORRA HINDAMINE JA  
REKONSTRUEERIMISE ARHITEKTUURNE  
PÕHIPROJEKT**

**INVENTORY OF JAANI FARM RESIDENTAL BUILDING,  
ASSESSMENT OF THE TECHNICAL CONDITION AND MAIN  
ARCHITECTURAL PROJECT OF RECONSTRUCTION**

MAGISTRITÖÖ

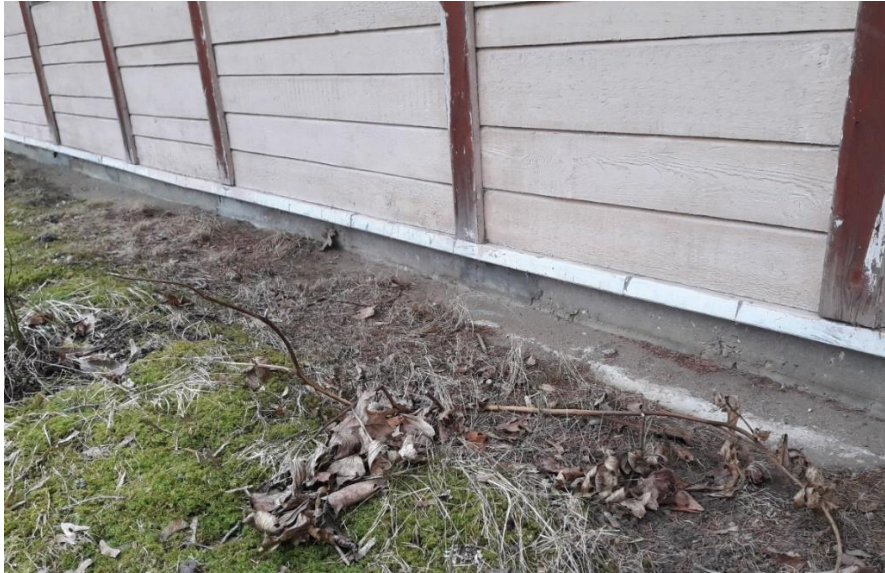
Hoone lõunapoolse osa lõunapoolsele küljele on soklile lisatud plekist veenina (Joonis 2.8).

Joonis 2.8 Maakividest vundamendi sokliosale valatud betoonist vöö/särk (autori foto, märts 2021)

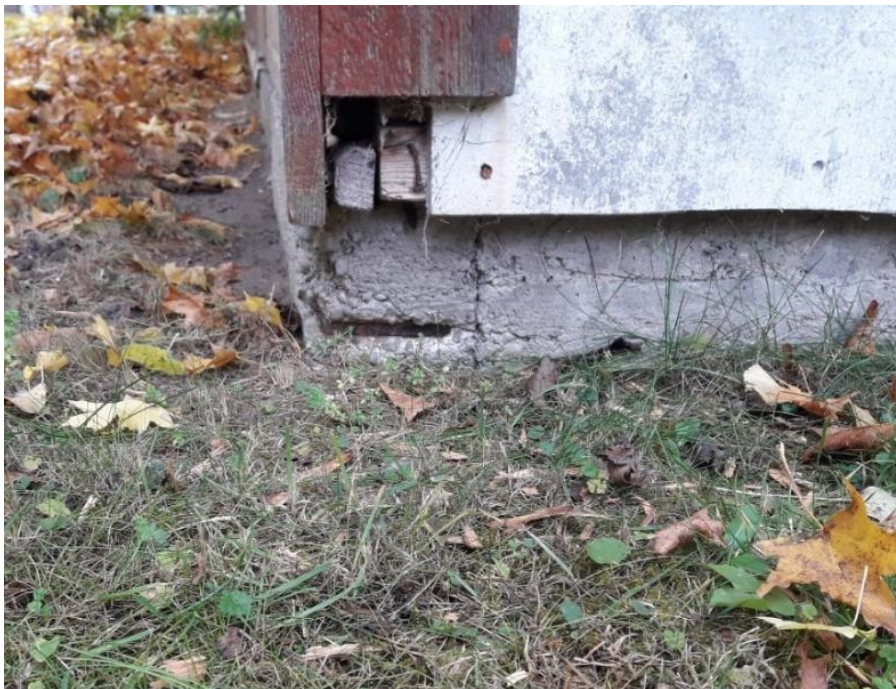
Joonis 2.9 Idapoolse pikenduse sokliosa nähtav armatuur (autori foto, märts 2021)

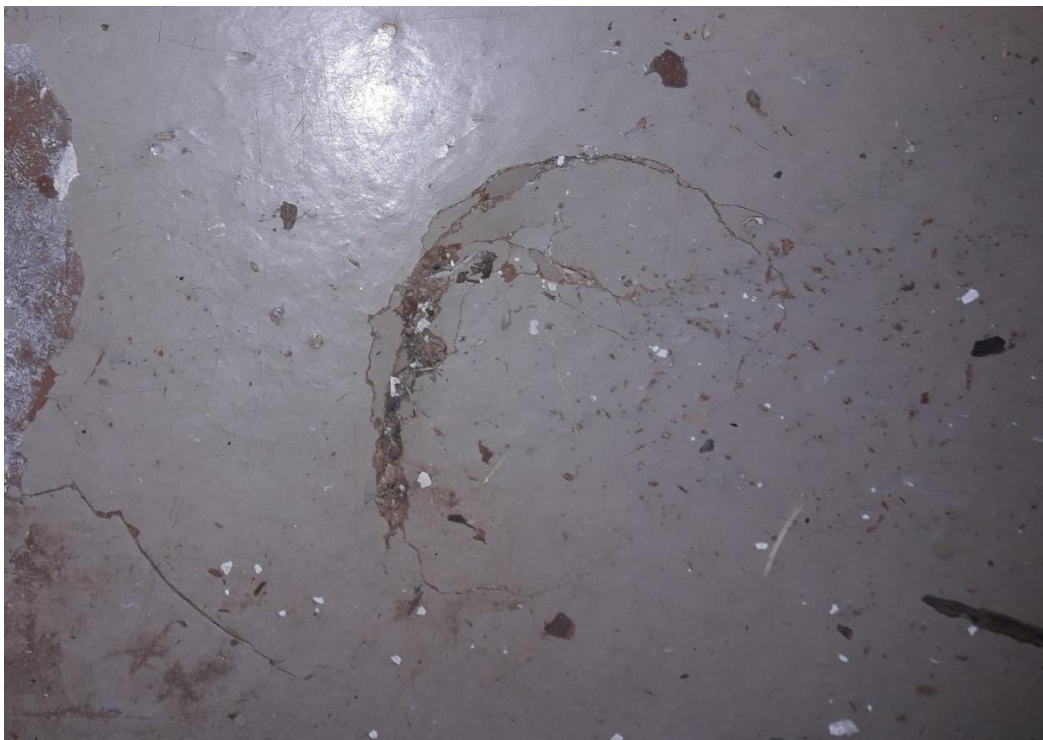
Joonis 2.11 Vajunud põrand elamu lõunapoolses osas (autori foto, märts 2021)

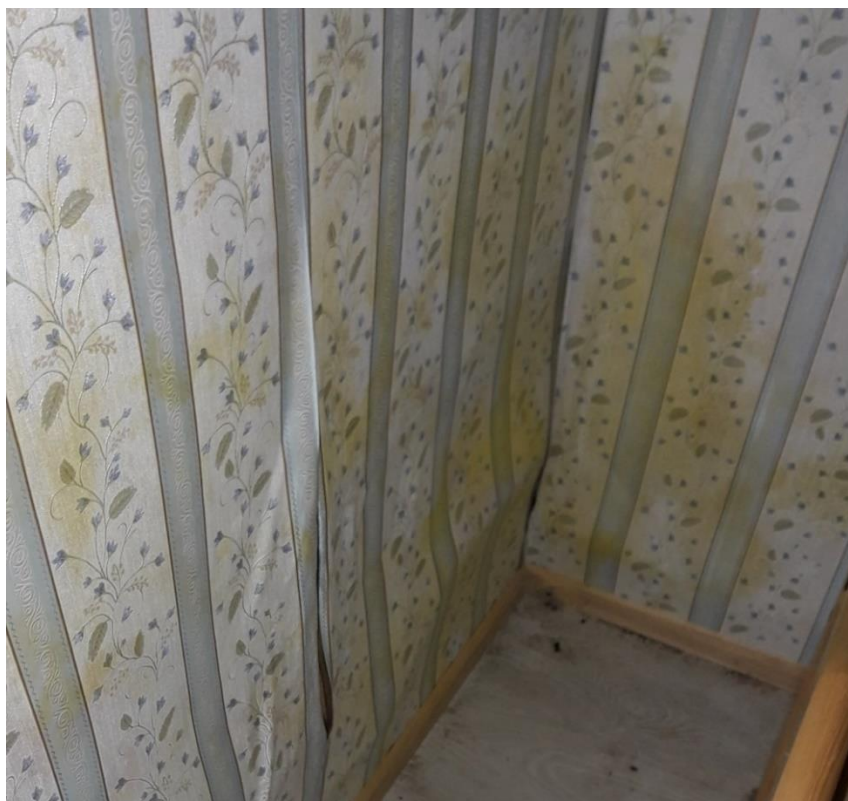
Joonis 2.17 Seenkahjustused tapeedil (autori foto, oktoober 2020)

Mädanikseente puhul eemaldatakse kahjustatud puitosad ja nende kõrvalt ka 0,5-1 m ulatuses näiliselt terve puit, milles leidub nii seenemütseeli kui ka spore [4]. Kuna hoone lõunapoolse osa puitseinad on esialgse visuaalse hindamise järgi ligikaudu 70% ulatuses seenkahjustusega, siis tähendab see seda, et kõik lõunapoolsed olemasolevad välis- ning siseseinad tuleks eemaldada ning asendada.

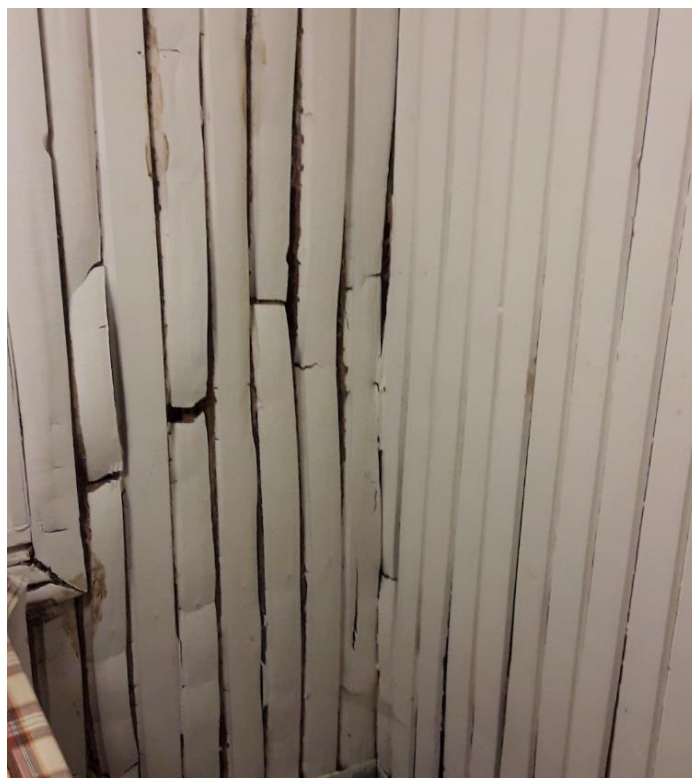
Joonis 2.18 Majavammi tõttu kuivanud laudis köögis (autori foto, oktoober 2020)

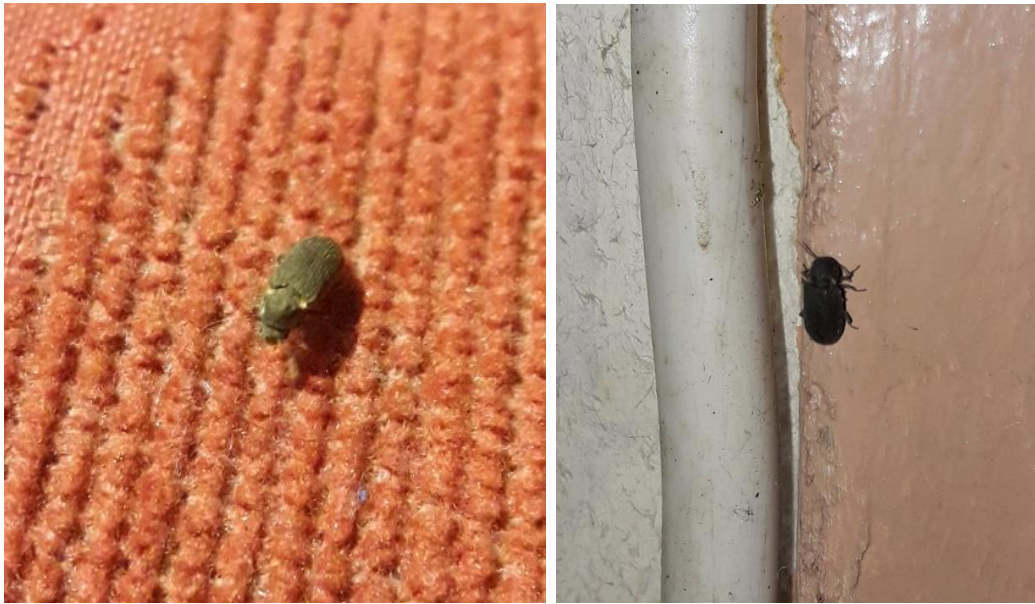
Joonis 2.19 Elamus pesitsev suur-toonesepp (autori fotod, aprill 2021)

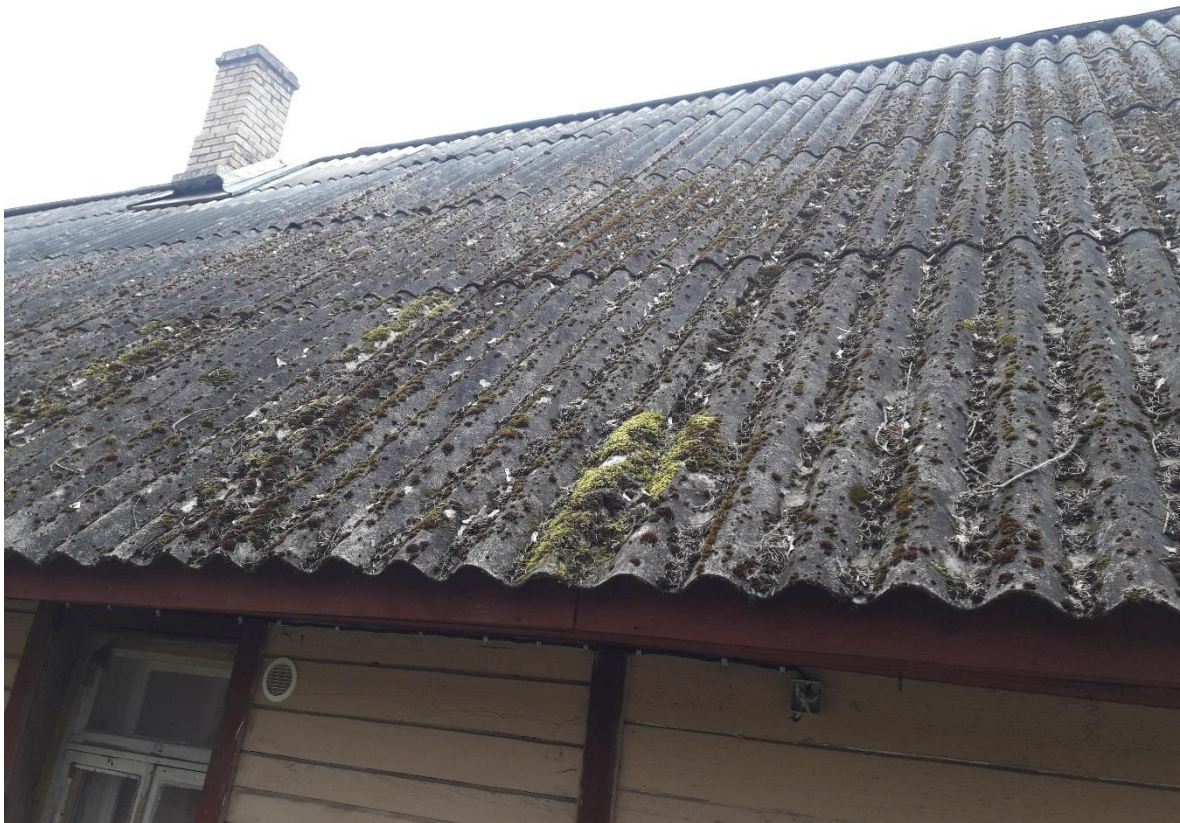
Joonis 2.23 Eterniitkatust kattev samblakiht (autori foto, märts 2021)

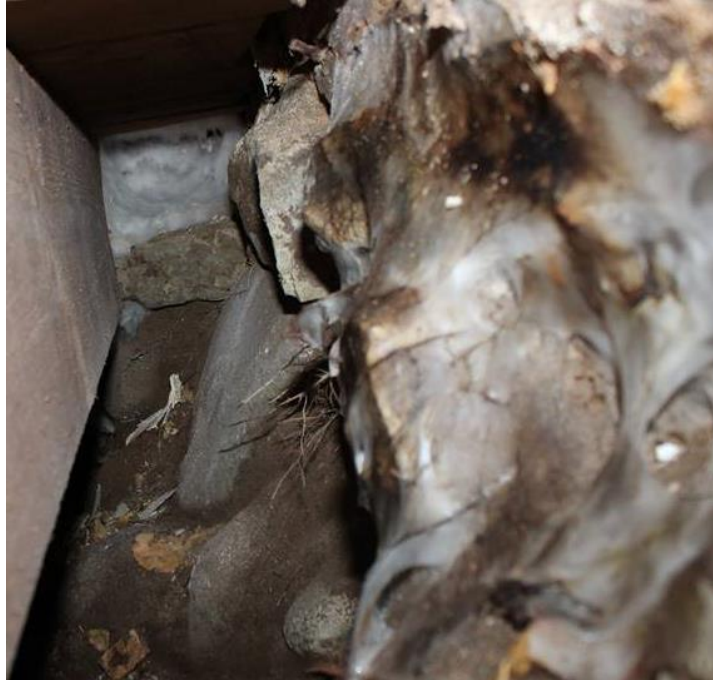
Joonis 2.38 Seeneniidistik (autori foto, oktoober 2016)

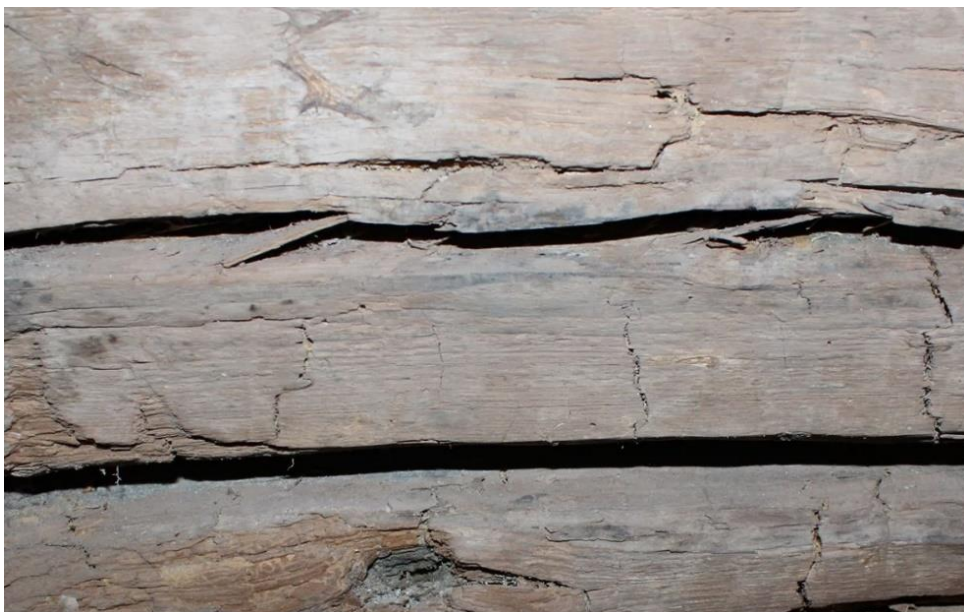
Joonis 2.39 Majavammi tõttu lagunenuid puit (autori foto, oktoober 2016)

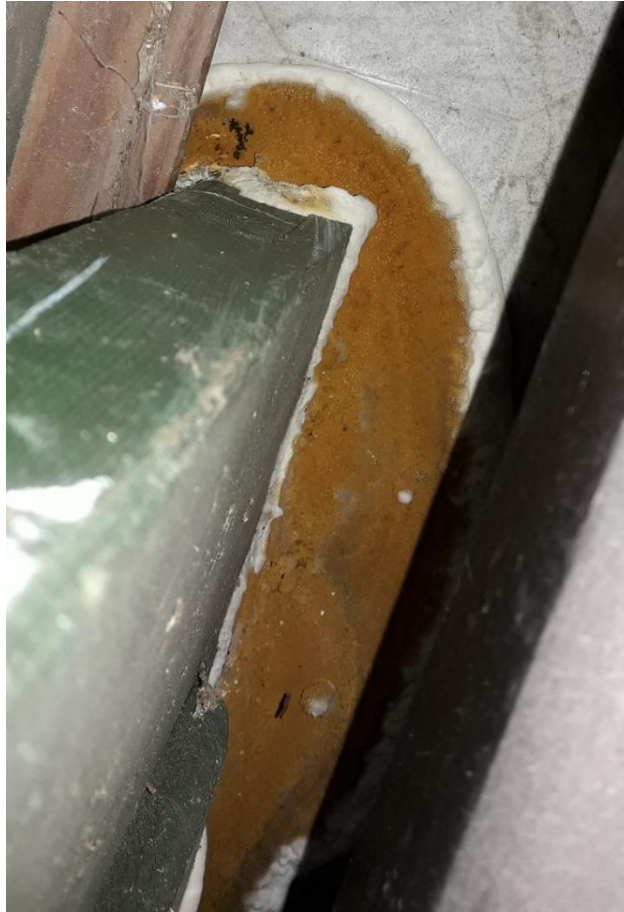
Joonis 2.40 Valminud majavamm (autori foto, oktoober 2020)

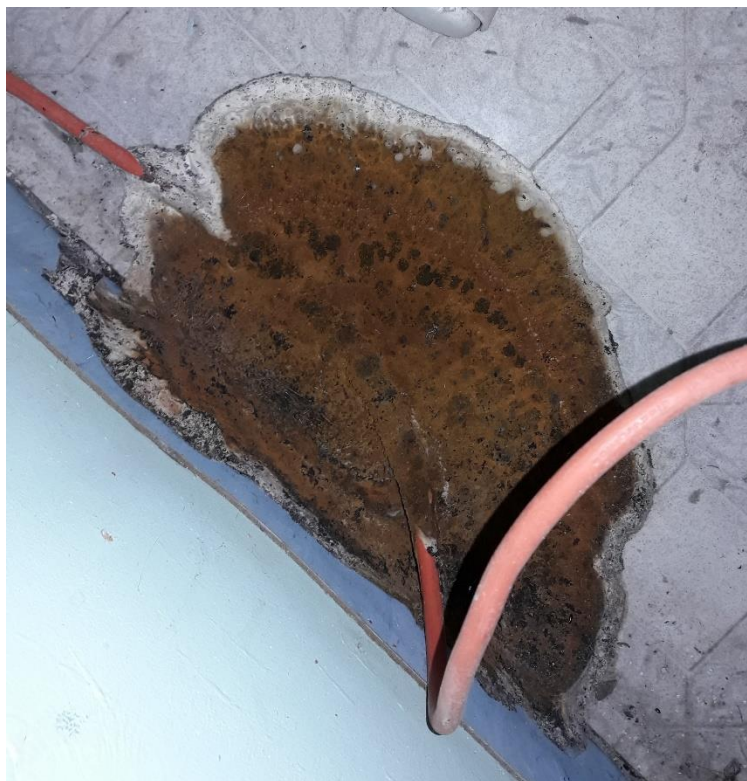
Joonis 2.41 Majavamm vanana (autori foto, oktoober 2020)

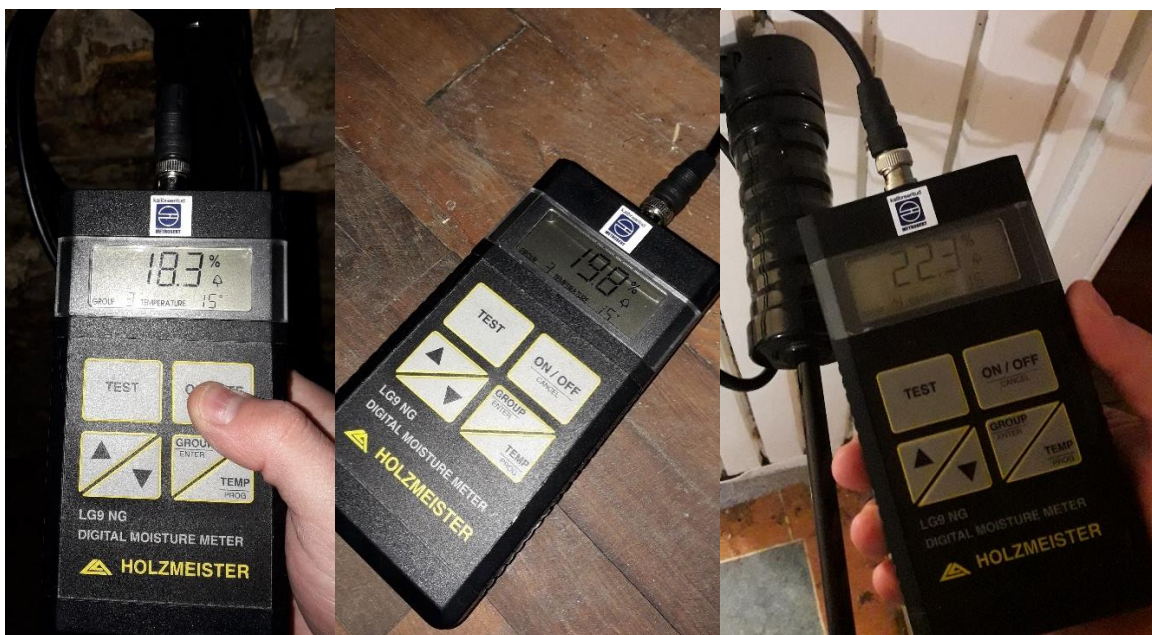
Käsitletavas hoones jäi seinte niiskus mõõdetud kohtades vahemikku 18,3 – 22,3% (Joonis 2.38).

Joonis 2.42 Hoone lõunapoolse osa seintes mõõdetud niiskus
