# **ÜMBEREHITATUD LIIKLUSOHTLIKE KOHTADE VALMIMISE JÄRGNE OHUTUSE ANALÜÜS**

## **ANALYSIS OF POST-CONSTRUCTION SAFETY AT RECONSTRUCTED HAZARDOUS TRAFFIC SITES**

MAGISTRITÖÖ

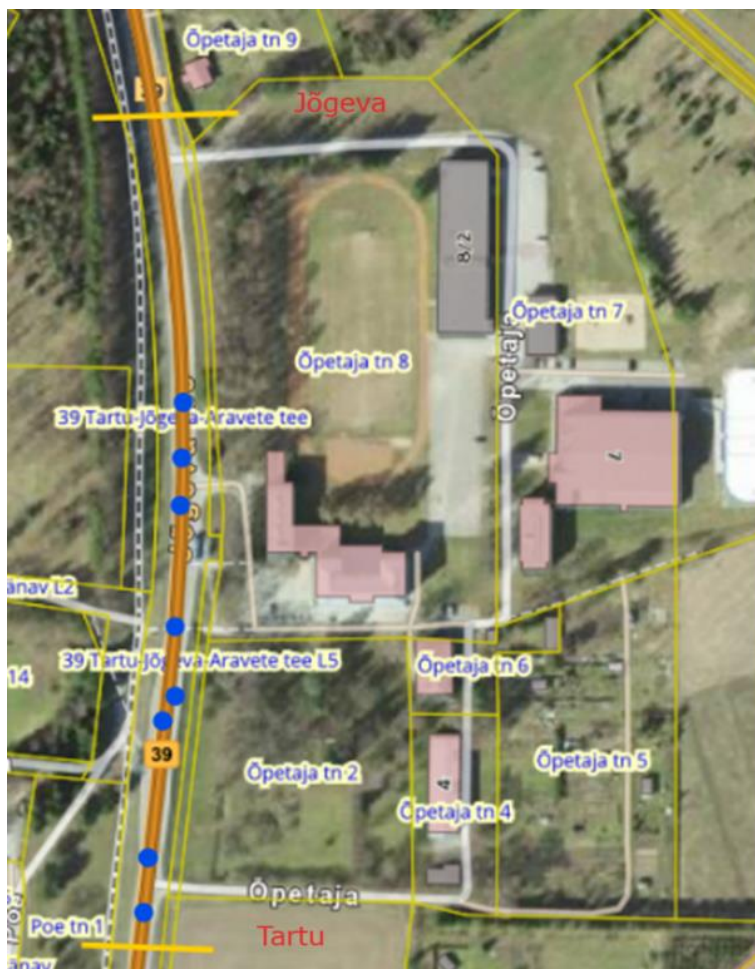
Joonis 3.5 Õpetaja tänava vaheline lõik (Aluskaart: Maa-amet)

vahelistel lõikudel ning neid võib kaudselt seostada ristmikul toimuva liiklusega. Joonisel 3.5 on välja toodud enne rekonstrueerimist registreeritud liiklusõnnetused Lähte Gümnaasiumi esisel lõigul. Info nende kohta on saadud LKF lehelt ning suuresti Roadplan OÜ tööst nr 17092. Kuna riigiteelt nr 39 pöörete sooritamiseks peab juht hoogu alandama ning vajadusel seisma jääma, siis sellest tingituna võis juhtuda liiklusõnnetus, kus pidama jäävale või peatunud sõidukile sõideti otsa. Enne rekonstrueerimist paiknes piirkiiruse märk 70 km/h koos lisateatetahvliga (7:00-18:00) peale Kase tänava ristmiku.

Peale rekonstrueerimist on liiklusõnnetused koondunud jätkuvalt peamiselt Kase tänava ning Nurga tänava piirkondadesse. Teised liiklusõnnetused on toimunud hajutatult kogu rekonstrueeritud ala ulatuses ning neid on keeruline koondada mingi kindla piirkonna alla.

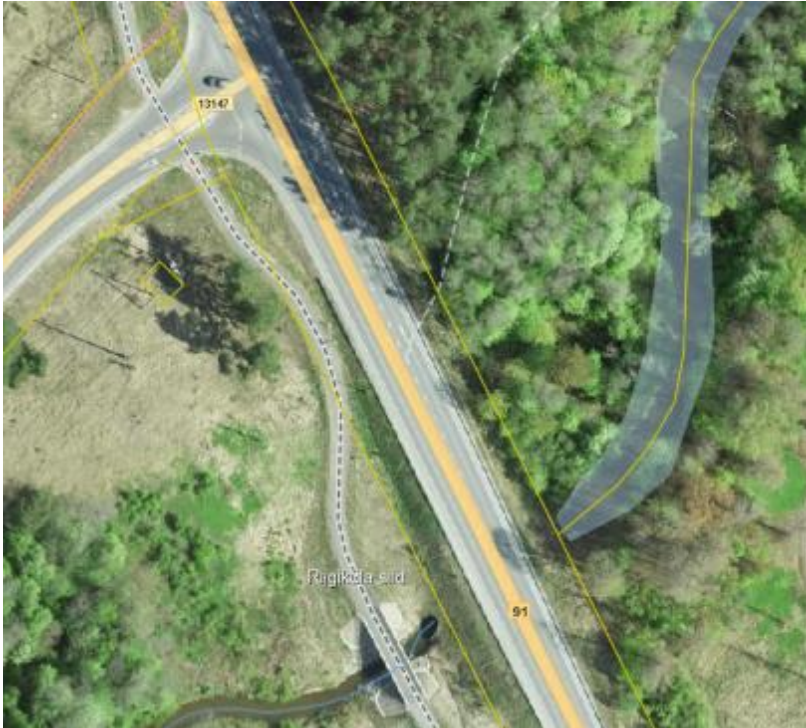
Joonis 3.12 Tõrvajõe ning riigitee nr 13147 vaheline lõik (Aluskaart: Maa-amet)

Riigitee nr 91 Narva-Narva-Jõesuu-Hiiemetsa km 7,55-7,65 ja 7,968-8,169 ristmike rekonstrueerimine toimus aastal 2020. Tänapäevaks on rekonstrueerimisest möödunud 4 aastat ning sel perioodil on vaadeldaval lõigul toimunud kokku 11 liiklusõnnetust (3 õnnetust Lehe tee ristmikul, 4 õnnetust riigitee nr 13147 ristmikul ning 4 õnnetust Tõrvajõe ning riigitee nr 13147 vahelisel lõigul. Tõrvajõe ning riigitee nr 13147 vahelisel lõigul on kolmel korral sõiduk ümber paiskunud ning ühel korral toimus kokkupõrge vastutulijaga. Varasemate andmete järgi, toimus alates aastast 2014 kuni rekonstrueerimiseni 13 liiklusõnnetust (1 Lehe tee ristmikul, 4 õnnetust riigitee nr 13147 ristmikul ning 8 ristmike vahelisel lõigul). 6 liiklusõnnetust toimus Tõrvajõe ning riigitee nr 13147 vahelisel lõigul. Antud lõigu pikkus on ligikaudu 100 meetrit.

Jagades toimunud liiklusõnnetuste arv ära aastate peale enne ning peale rekonstrueerimist on tulemuseks enne rekonstrueerimist keskmiselt 2,16 ja peale rekonstrueerimist 2,75 liiklusõnnetust aastas.

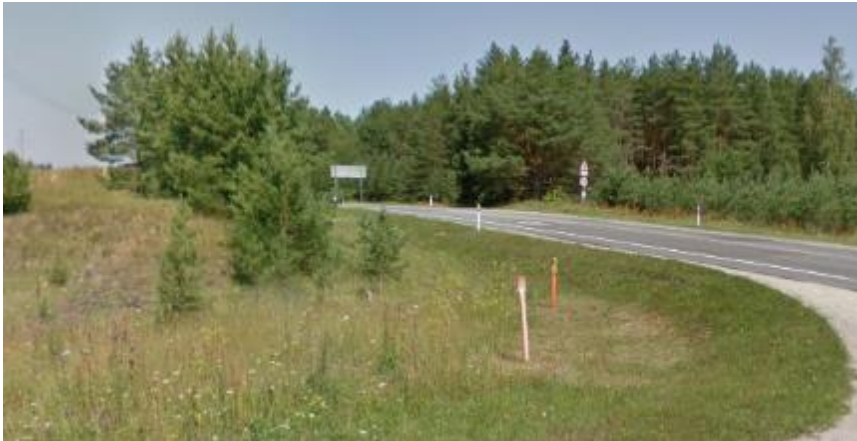
Joonis 3.13 Riigitee nr 13147 nähtavus Narva-Jõesuu suunal enne rekonstrueerimist (Google Maps 2011)

Narva-Jõesuu kui Narva suunas. Võib eeldada, et olukorrad, kus juhid kes soovisid teha pööret riigiteele nr 91 ning kontrollisid pöörde ohutust riigiteede lõikumise juures, nägid hästi lähenevaid sõidukeid. Olukorrad, kus riigiteelt nr 13147 ja Lehe teelt lähenevad juhid kontrollisid riigiteel nr 91 liikunud sõidukeid hoo pealt ning enne riigiteega nr 91 lõikumist, võis viia kokkupõrkeni ristuväl teel liikujaga, kuna ei pruukinud olla piisavalt aega sõiduki hoo maha võtmiseks. Riigitee nr 13147 nähtavust Narva-Jõesuu poole piiras lisaks riigitee nr 91 pikiprofiil.

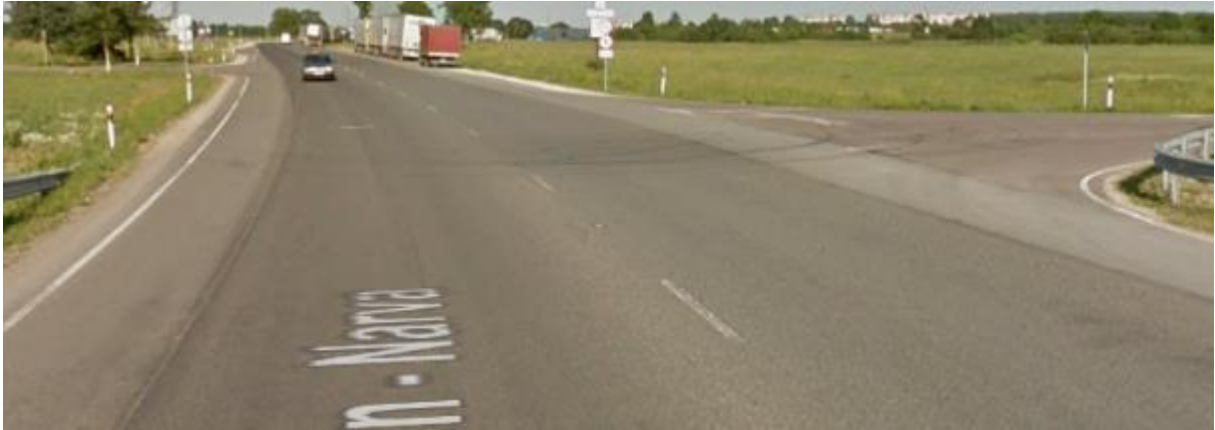
Joonis 3.19 Riigitee nr 1 ning riigitee nr 13148 ja kohaliku tee nr 8510840 ristmiku vaheline ala aastal 2011 (Google Maps 2011)

Enne riigitee nr 1 ning riigitee nr 13148 ja kohaliku tee nr 8510840 ristmike rekonstrueerimist puudus riigiteel nr 1 eraldi vasakpöörderajad, kuid sõiduraja laius oli piisav möödasõidu jaoks. Riigitee nr 13148 ning kohaliku tee nr 8510840 vahelisel alal oli parempoolse sõiduraja laius 8,7 m ning vasakpoolse sõiduraja laius 7,10 m. Lõigu kiirusepiiranguks oli kehtestatud 90 km/h, mis on lõputöö koostaja hinnangul suur pöörete sooritamiseks samalt sõidurajalt, kus sõidetakse edasi ka otsesuunas. Ristmike piirkonnas puudus valgustus ning bussipeatuste vahel ei olnud jalakäijatele teeületuskohta. Enne ristmike rekonstrueerimist toimus piirkonnas 7 liiklusõnnetust, kus põhjuseks oli sõidukite kokkupõrge eesliikuga või peatunud/parkinud sõidukiga. Võib järeldada, et antud liiklusõnnetused võisid aset leida ebapiisava pikivahe hoidmisest ning suurest kiirusest tingituna. Riigitee nr 1 on nii Tallinna kui Narva suunast liiklejatele üsna hea nähtavusega. Enne ristmike on mõlemal suunal riigiteel nr 1 lauge raadiusega kurvid ning nii enne rekonstrueerimist kui peale rekonstrueerimist puudusid nähtavust piiravaid elemente või haljastus. Vaadeldes Google kaardi pilti aastast 2011, siis on näha, et ristmiku piirkonnas eraldab sõiduradasid teekattemärgistus 921 „Lühikeste kriipsudega katkendjoon“.

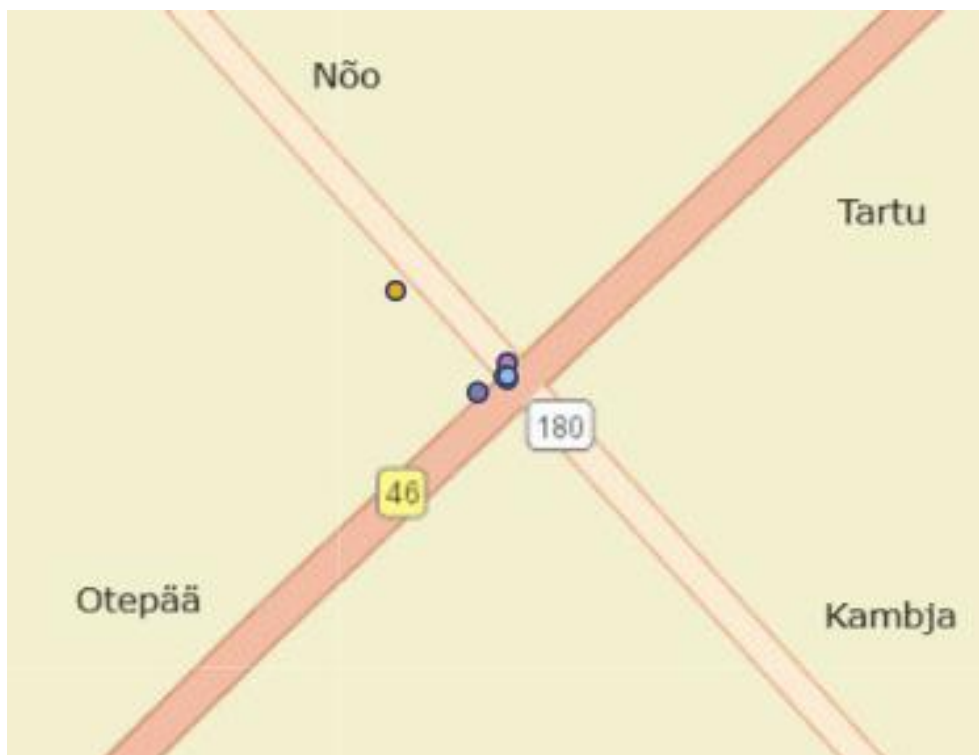
Joonis 3.23 Riigitee nr 46 ning riigitee nr 22180 ristmikel toimunud liiklusõnnetused perioodil 2018-2024 (Aluskaart: Eesti Liikluskindlustuse Fond)

Riigitee nr 46 Tatra-Otepää-Sangaste km 1,529 ning riigitee nr 22180 Nõo-Kambja ristmik rekonstrueeriti aastal 2017 sealhulgas ka riigitee nr 46 lõik kilomeetritel 1,050-1,950. Ristmiku rekonstrueerimisest on möödas 7 aastat ning sel perioodil on toimunud kuus liiklusõnnetust ning need on kõik olnud kokkupõrked peateel ning kõrvalteel liikuvate sõidukite vahel.

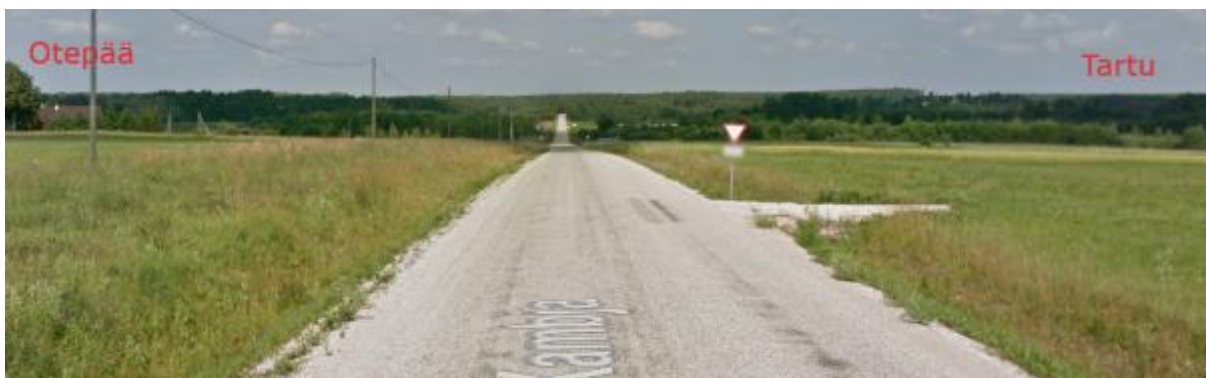
Joonis 3.24 (Google maps 2011)

riigitee nr 46 pikiprofiil, kuna see ei olnud tasane. 200 m enne ristmiku oli liiklejate teavitamiseks liiklusmärk 221 "Anna teed" koos lisateetatavliga. Joonisel 3.24 on näha, et enne „Anna teed“ märki ei ole riigitee nr 46 hästi nähtav. Kuna riigitee nr 22180 jätkub peale ristmiku sirgena, siis liiklejatele võib jääda mulje, et nad liiguvad peateel. Lisaks ei pruugi liikleja panna märki „anna teed“ ja lähenevat ristmiku piisavalt varakult tähele.

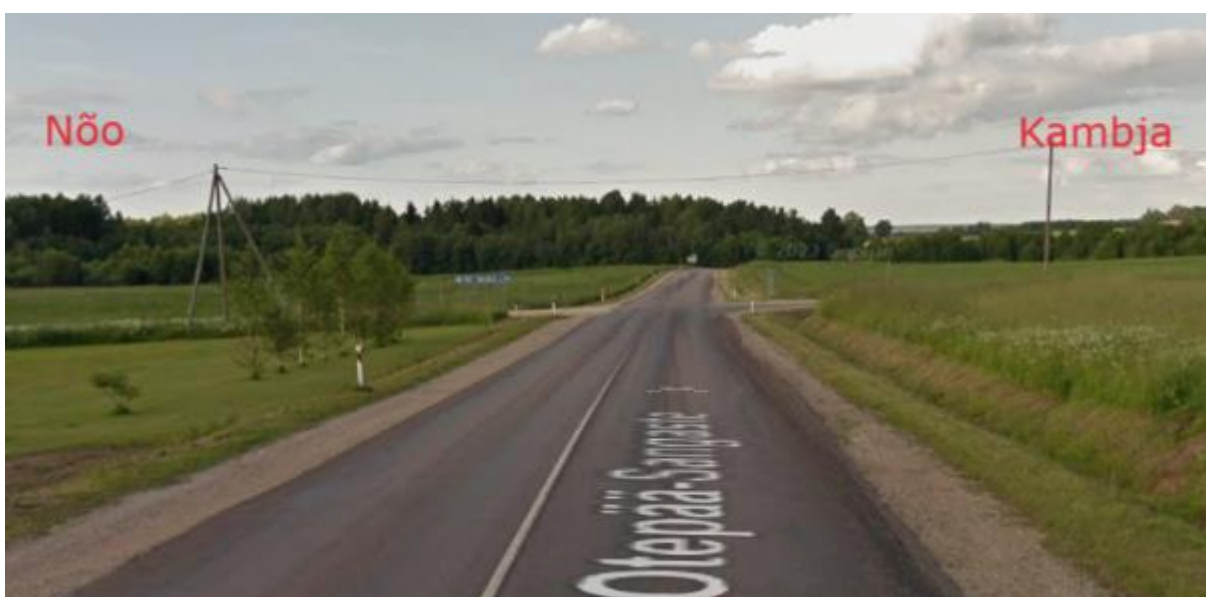
Joonis 3.25 (Google maps 2011)

Avaandmetes on registreeritud 4 liiklusõnnetust enne rekonstrueerimist selliselt, kus peateel otse sõitval sõidukil on konflikt vasakult poolt kõrvalteelt (Kambja suunast) tuleva sõidukiga. Kuna nähtavus riigiteelt nr 46 riigiteele nr 22180 (Kambja suunas) oli samuti piiratud ning piirkiirus mõlemal riigiteel on tänaseni 90 km/h, siis riigiteel nr 46 liikuvatel juhil võis jääda Kambja poolt ette sõitva sõiduki märkamise hiliseks, et vältida kokkupõrget.

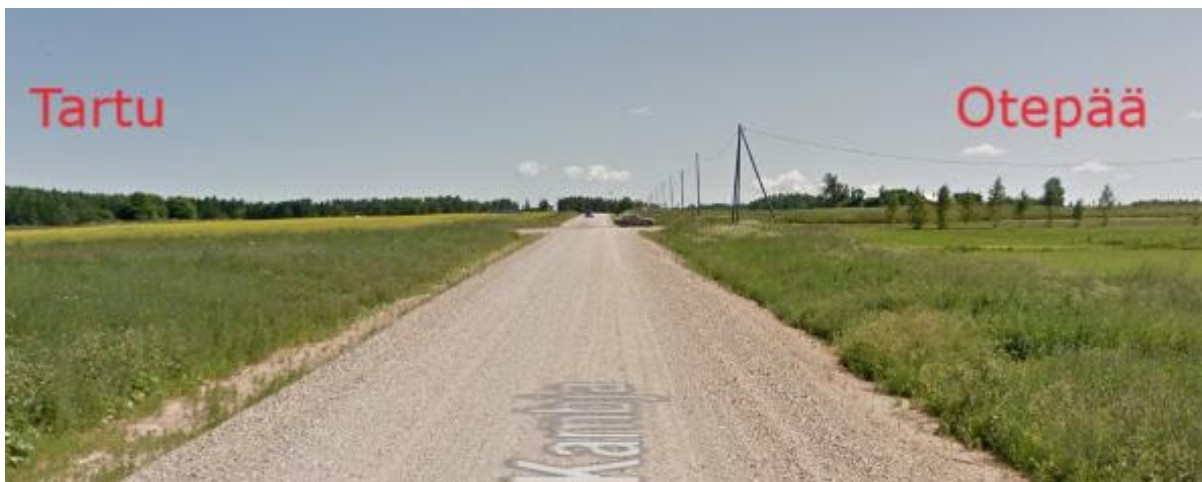
Joonis 3.26 (Google maps 2011)

Nõo poolt lähenevatele liiklejatele oli nähtavus enne rekonstrueerimist hea, kuna kaugelt oli näha ristumist ning riigiteed nr46.

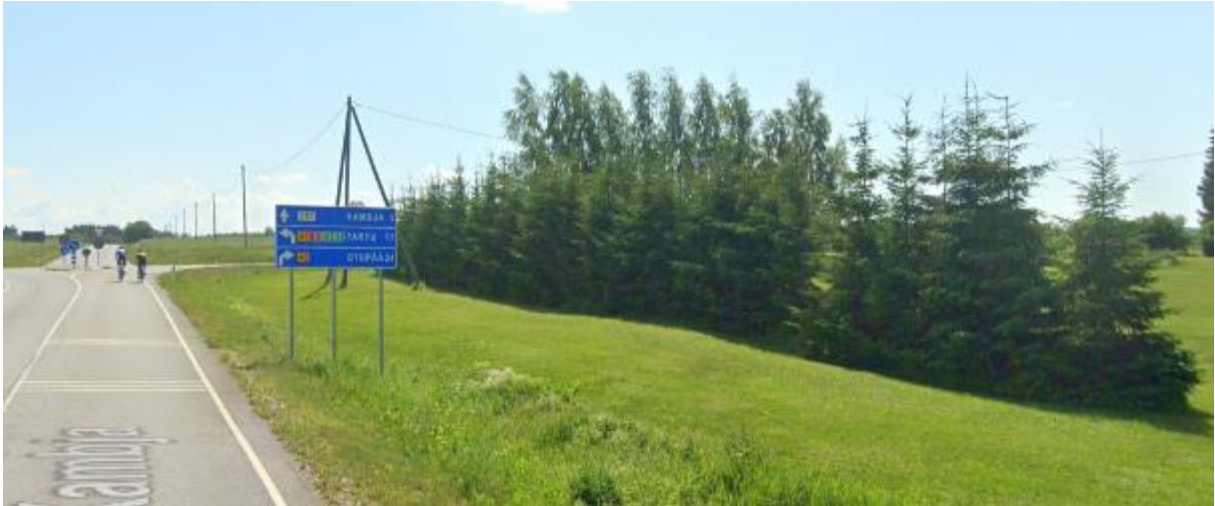
Joonis 3.28 Panksepa kinnistu kuusehekk (Google maps 2023)

Peale rekonstrueerimist on jätkuvalt peamiseks õnnetuse liigiks olnud kokkupõrge küljelt. Ühe liiklusõnnetuse puhul on AA info kohaselt teada, et konflikt toimus peateel otse sõitva sõiduki ning paremalt (Nõo) poolt kõrvalteelt tuleva sõiduki vahel. Ülejäänud neli kokkupõrget on registreeritud LKF lehel ning seal ei ole välja toodud, kummalt poolt lähenes riigiteel nr 22180 liikunud sõiduk. Uue lahendusega nähti ette profiili muutmine ning seeläbi nähtavuse parandamine ristmikul, kuid aasta keskmine liiklusõnnetuste arv on püsinud saama ka peale rekonstrueerimist, samuti on jäänud liiklusõnnetuse liik samaks. Magistritöö koostaja hinnangul võib probleemiks olla Panksepa kinnistul (28201:001:0242) asuv kuusehekk. 2011. aasta Google kaardi pildil on näha, et Panksepa kinnistul (28201:001:0242) kasvasid paralleelselt riigiteega nr 46 üheksa kaske (vt joonis 3.25) 2023. aasta seisuga on lisaks kaskedele kasvanud kõrgeks piki riigiteed nr 22180 istutatud kuused.
