**PILLAPALU TALU PEAHOONE INVENTARISEERIMINE,  
KONSTRUKTSIOONIDE TEHNILISE SEISUKORRA  
HINDAMINE, MIKROBIOLOOGILISED UURINGUD JA  
RESTAUREERIMISE PÕHIPROJEKT**

**INVENTORY, TECHNICAL CONDITION EVALUATION,  
MICROBIOLOGICAL STUDIES AND PRINCIPAL  
RESTORATION DESIGN OF THE PILLAPALU  
RESIDENTIAL BUILDING**

MAGISTRITÖÖ

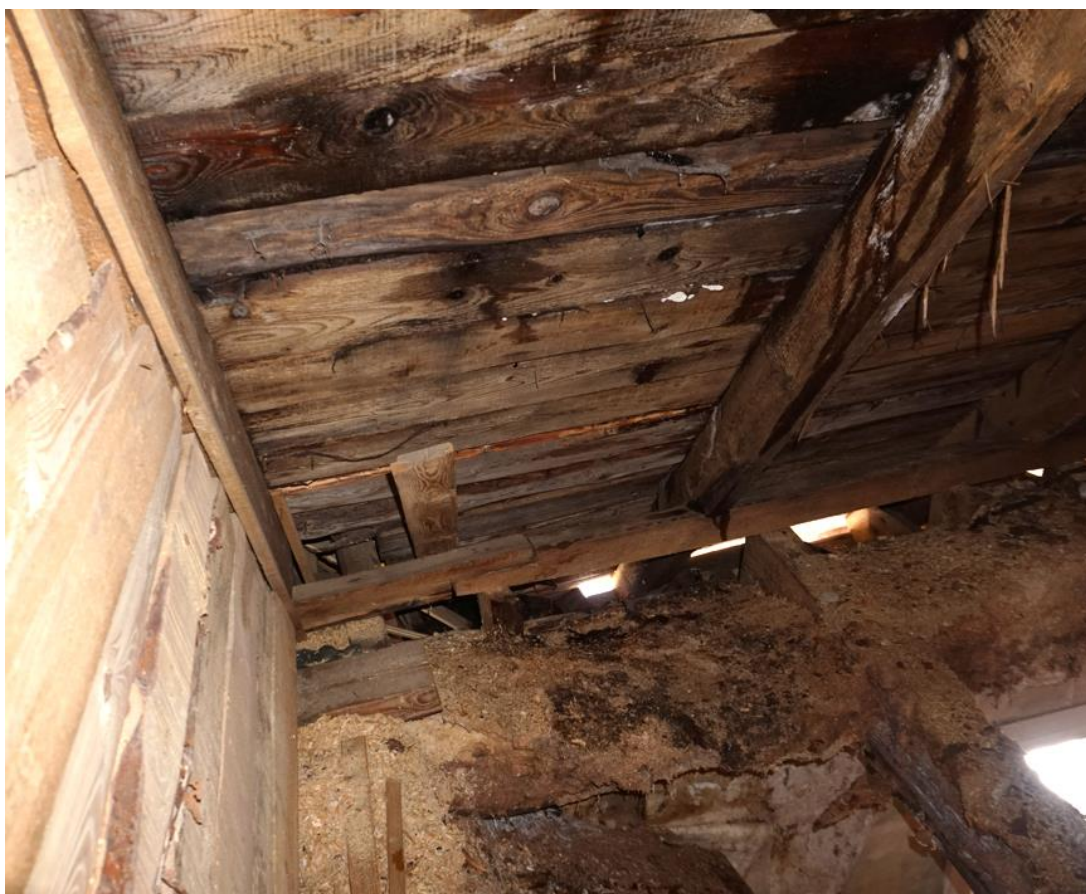
Joonis 3.8 Vaade roovitisele ja sarikatele sissevarisenud vahelaega pööninguosas, vasakule jääb soojustatud sisesein (Foto: autor, veebruar 2022)

Katusel esineb mitmes kohas niiskuskahjustusi ja läbilekkeid (Joonis AR-28). Suuremaid lekkeid on kahes kohas ning nende tõttu on kahjustunud ka ette jäänud konstruktsioonid – roovitis, sarikad ning pööningulagi, millest viimane on ka sisse kukkunud. Roovitisel ning sarikatel on näha mädanikseente levikut (Joonis 3.8).

Eemaldada katusekatted, tõrvapapp ja roovitis ning kontrollida kinnikaetud kohtades roovitise ja sarikate seisukorda. Asendada kõik kahjustunud sarikad vastavalt kahjustuste ulatustele. Paigaldada uus roovitis, mille ristlõige ja samm valida vastavalt katusekatte tootja juhendile. Katusekattena on esialgses projektis ette nähtud kasutada valtsplekki või eterniiti, tellija soovil kasutada valtsplekki. Katusekatte vahetuse tõttu ei paigaldata uusi servaliiste. Pärast katusekatte paigaldust on ette nähtud korstnate juurde metallist katuseredelid ja -sillad ning katuseluuk.

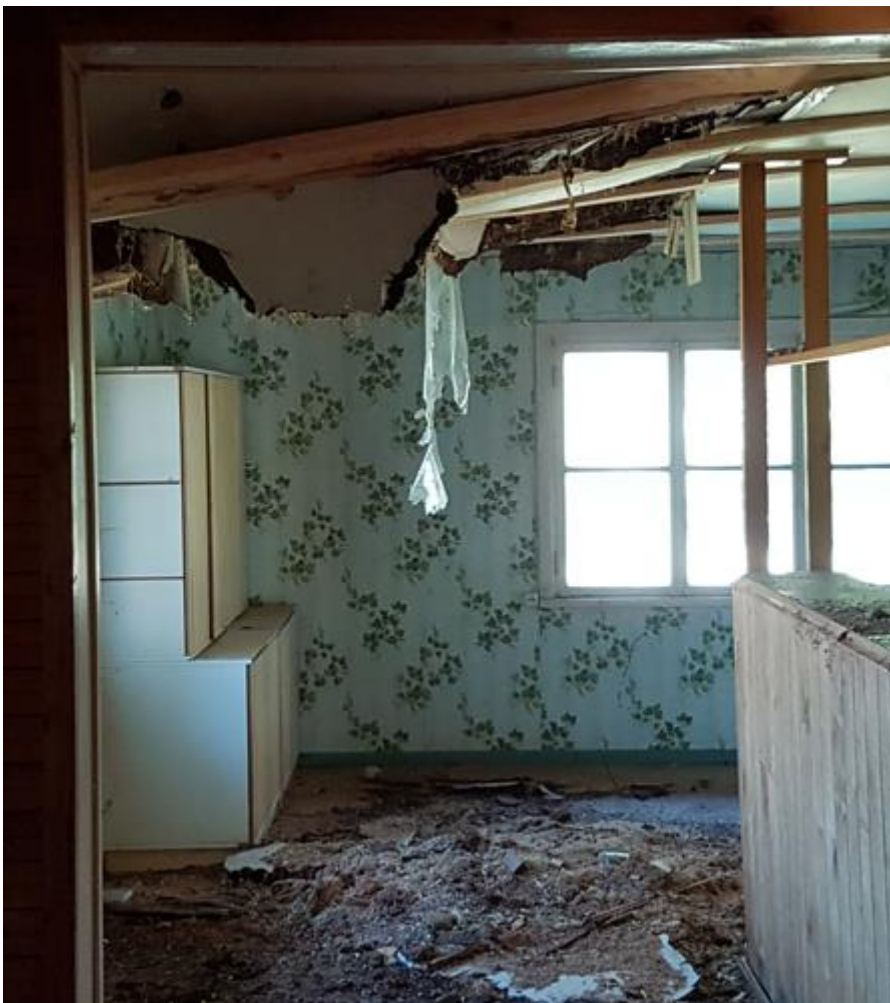
Joonis 3.14 Osaliselt sisse varisenud vahelagi köögis (Foto: autor, veebruar 2022)

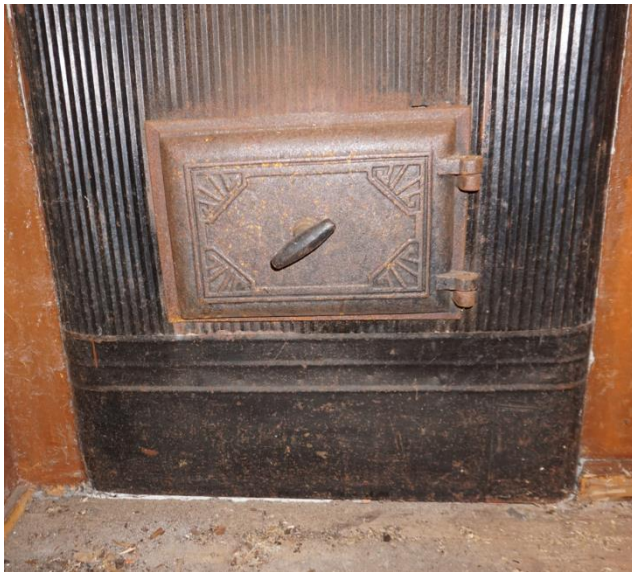
Plekkahi on üldiselt terve, puhastusluugi juures esineb roostekahjustusi, samuti ahjuukse ümbruses on plekk ära roostetanud. Luuk ise, selle hinged ja ukse link on ka roostekahjustustega (Joonis 3.23). Värvitud ahjul on värv koorumas ning esineb üksikuid peeneid pragusid. Teise korruse savitellistest ahjul esineb toapoolses küljes suur läbiv pragu (Joonis 3.24). Ahjude ning lõõride sisemist seisukorda täpsemalt ei uuritud.

Joonis 3.23 Esimesel korrusel paiknev plekk-kattega ahi (Foto: autor, veebruar 2022)

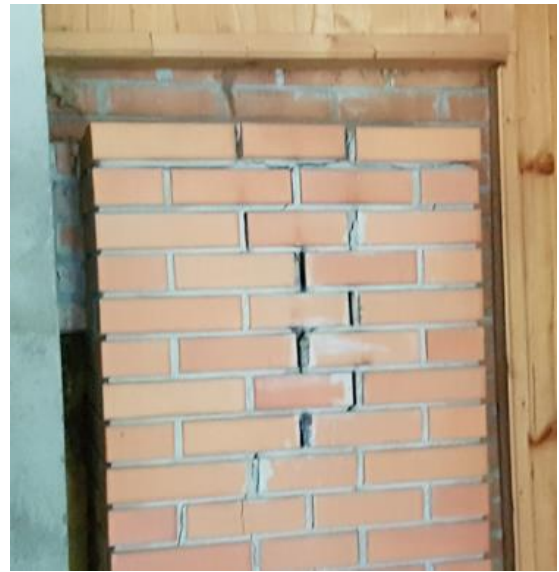
Joonis 3.24 Teise korruse savitellistest ahju läbiv pragu (Foto: autor, veebruar 2022)

Olemasolevate lõõride seisukord tuleb kindlaks teha. Kui lõõride seisukord on hea, siis tuleb need puhastada ning korstnad katta pealt plekkmütsiga, et kaitsta neid sademete eest. Korstnad tuleb isoleerida teistest konstruktsioonidest (vahelaed, siseseinad) mineraalvillast isolatsiooniga. Korstnad säilitada eelkõige kaminade suitsulõõride tarbeks ning ka hoone välisilme säilitamiseks. Kõik lõõrid ei jää kasutusse ning need tuleb sulgeda.

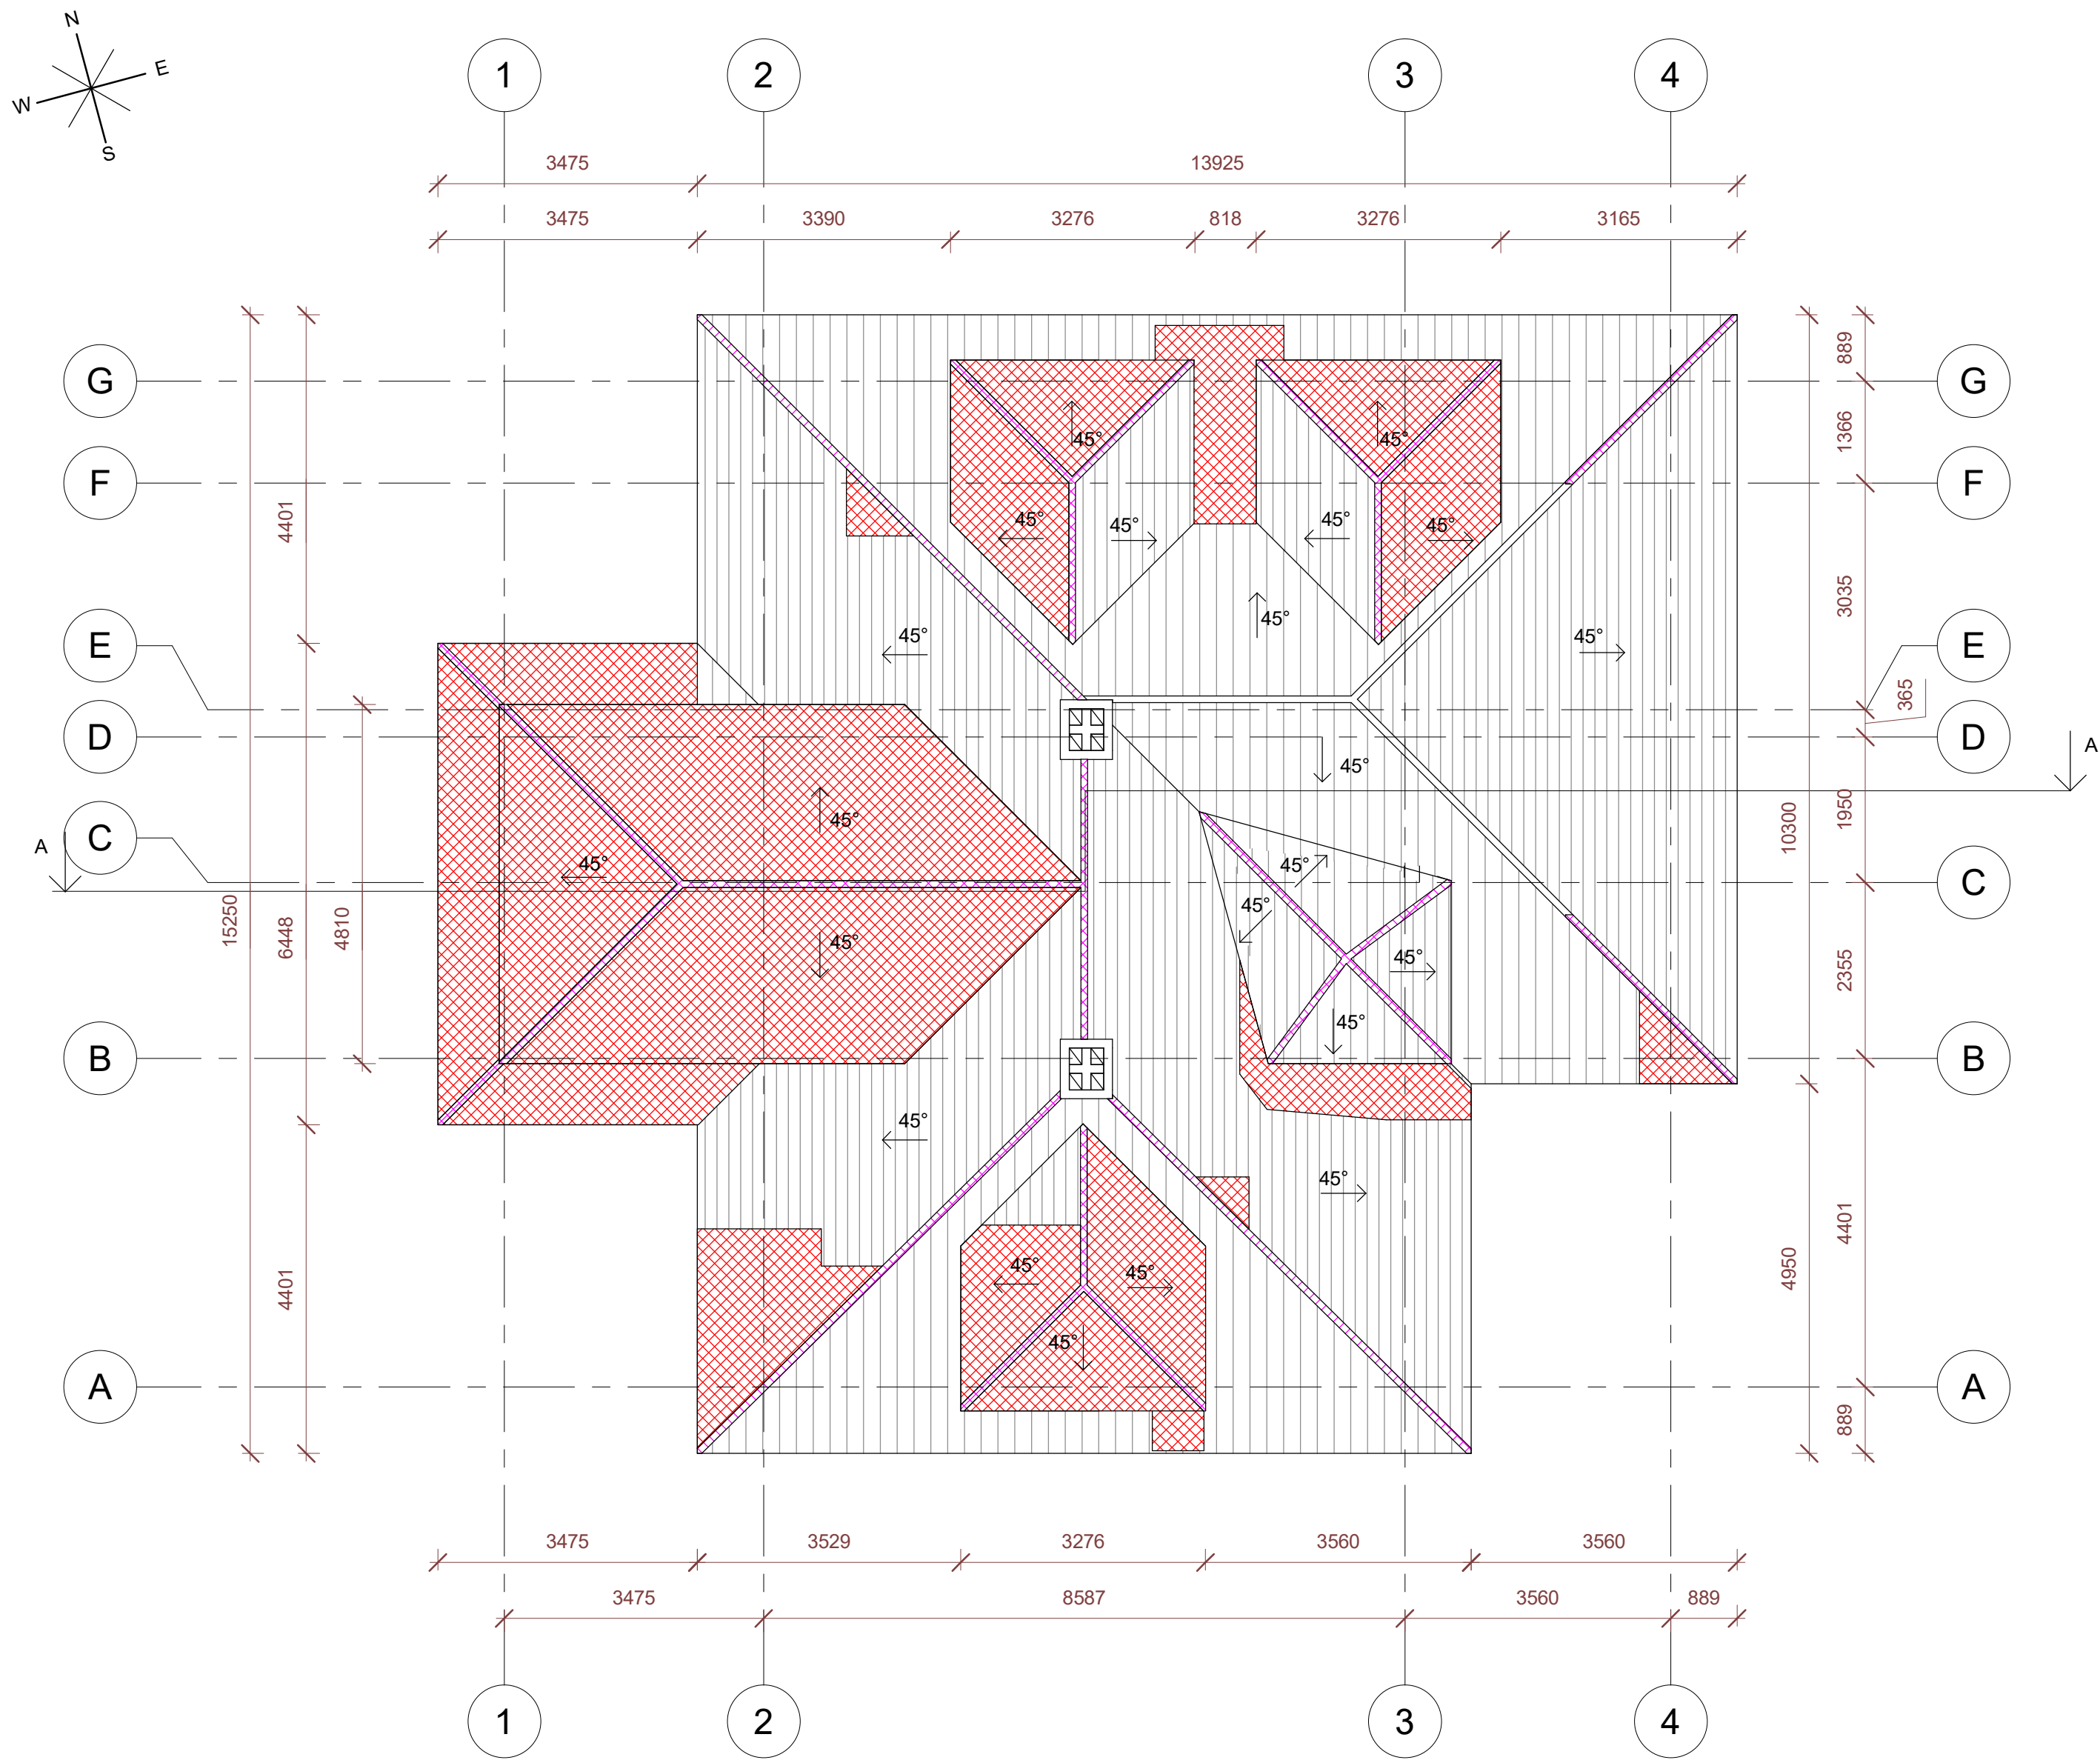
TEHNILISE SEISUKORRA HINDAMINE. KATUSE PLAAN

- Kahjustamata katusekate
- Kahjustatud/äravajunud katusekate
- Kahjustatud/äravajunud servaliist
- Kahjustamata servaliist

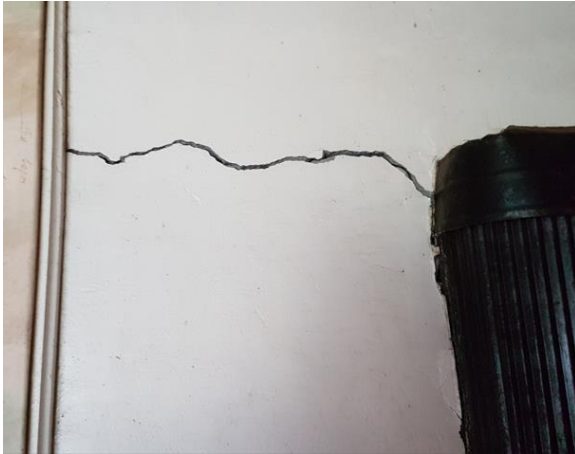
Joonis 3.44 Vaade seina läbivast praost plekkahju juures (Foto: autor, märts 2022)

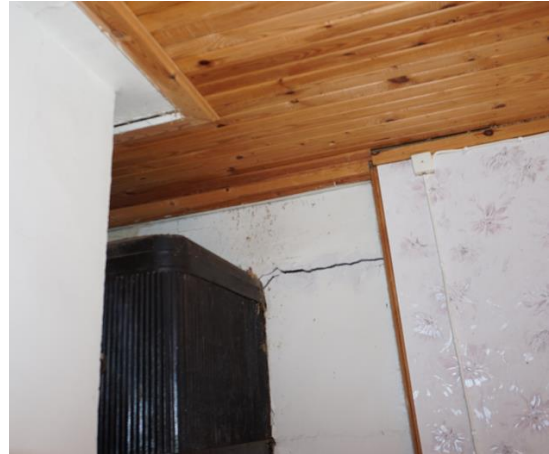
Joonis 3.45 Vaade samast praost teiselt poolt seina (Foto: autor, märts 2022)

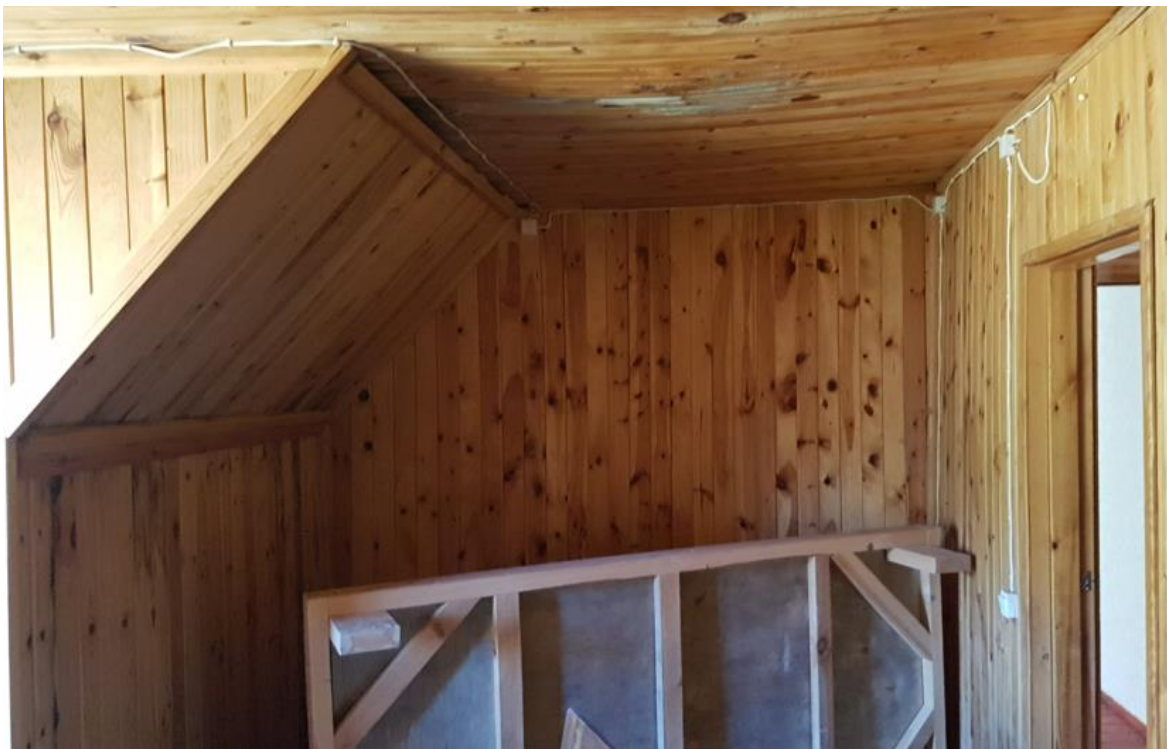
Joonis 3.61 Vaade niiskuskahjustustele (Foto: autor, märts 2022)

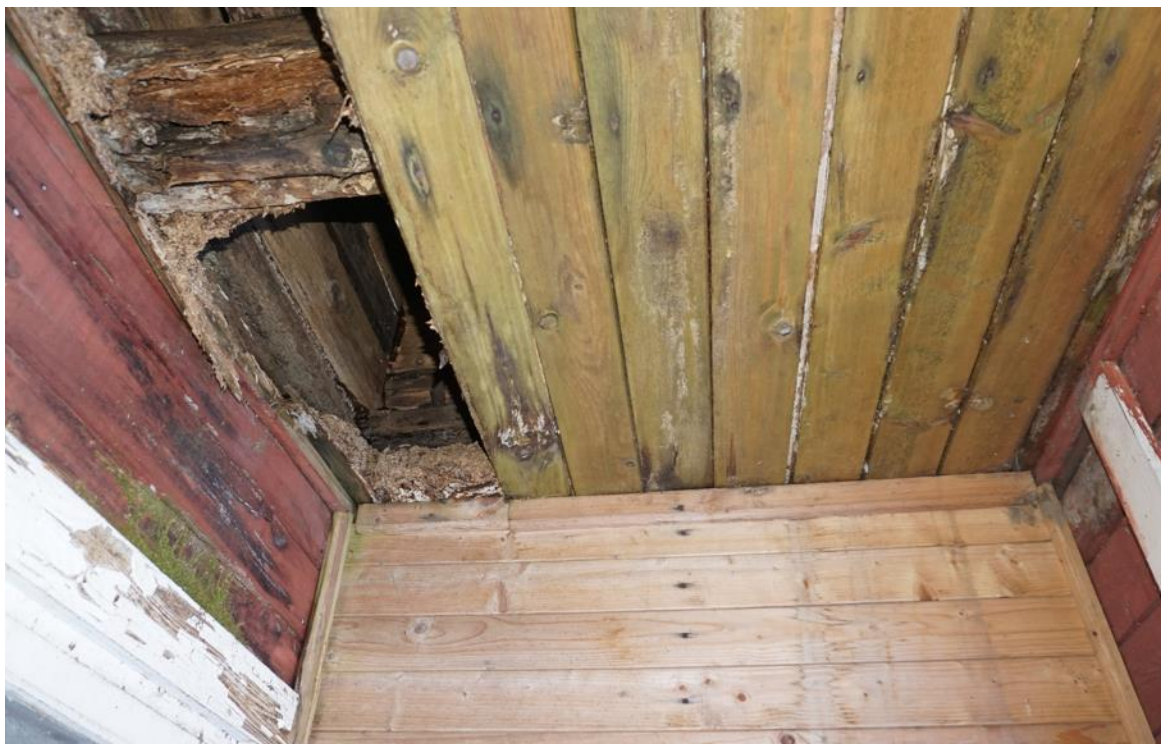
Joonis 3.71 Vaade kahjustunud vahelaetaladele ning laelaudisele (Foto: autor, märts 2022)
