**TALLINNA TEHNIKAÜLIKOOL  
TALLINNA KOLLEDŽ**

**PAIDE VANALINNA MUINSUSKAITSEALA EHITISTE  
SEISUKORRA HINNANG JA MUUTUSED TALLINNA TÄNAVA  
NÄITEL**

Lõputöö

Tallinn 2016

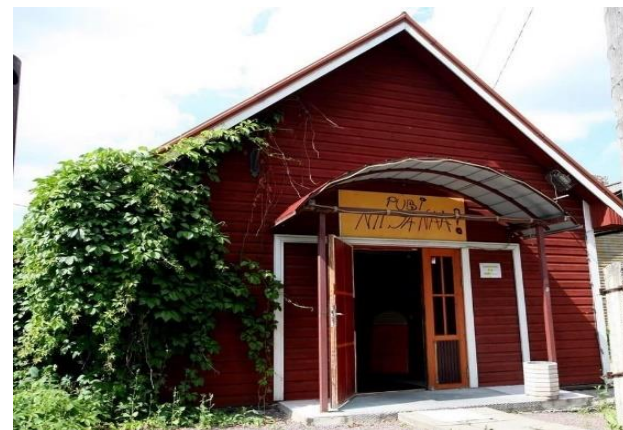
EHITUSOSA	KIRJELDUS	VÄÄRTUSHINNANGUD, ETTEPANEKUD	FOTO
<b>Tallinna 1</b>			
Põhihoone otstarve	elamuhoone		 
SOKKEL	mitterahuldavas seisukorras, kivid väljakukkunud, pealiskrohv maha pudenenud, vajunud	restaureerida sokkel (väljakukkunud kivid asendada, krohvida), laudis vanast värvist puhastada, värvida	
VÄLISSEINAD	rahuldavas seisukorras, värv maha koorunud/kulunud, veet ja päikesekahjustustega		
AKNAD	rahuldavas seisukorras		
UKSED	rahuldavas seisukorras		
KATUS	väga heas seisukorras		
MUU	korsten on väga heas, veerennid heas seisukorras		
ÜLDHINNANG	hoone on rahuldavas seisukorras		
<b>Tallinna 2</b>			
Põhihoone otstarve	muu: büroohoone		 
SOKKEL	kaetud laudisega	laudis värvida	
VÄLISSEINAD	heas seisukorras, kohati laudis lahti ning värv kulunud		
AKNAD	heas seisukorras		
UKSED	väga heas seisukorras		
KATUS	väga heas seisukorras		
MUU	korstnad, veerennid heas seisukorras		
ÜLDHINNANG	hoone on heas seisukorras

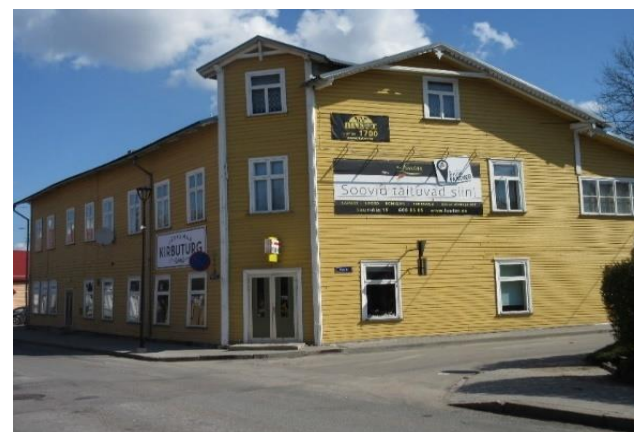
<b>Tallinna 3</b>		
Põhihoone otstarve:	muu: kaubandushoone	Soklil parandada kulunud kohad
SOKKEL	heas seisukorras, üksikutelt kohtadelt krohv kulunud	
VÄLISSEINAD	heas seisukorras	
AKNAD	heas seisukorras	
UKSED	heas seisukorras	
KATUS	väga heas seisukorras	
MUU	korstnad, veerennid heas seisukorras	
ÜLDHINNANG	Hoone on heas seisukorras	
<b>Tallinna 5</b>		
Põhihoone otstarve	elamuhoone	Hoone puhul säilitada puitpits
SOKKEL	heas seisukorras, osaliselt laudisega kaetud	
VÄLISSEINAD	hiljuti värvitud, heas seisukorras	
AKNAD	heas seisukorras	
UKSED	väga heas seisukorras	
KATUS	väga heas seisukorras	
MUU	korstnad, veerennid head seisukorras	
ÜLDHINNANG	Hoone on heas seisukorras

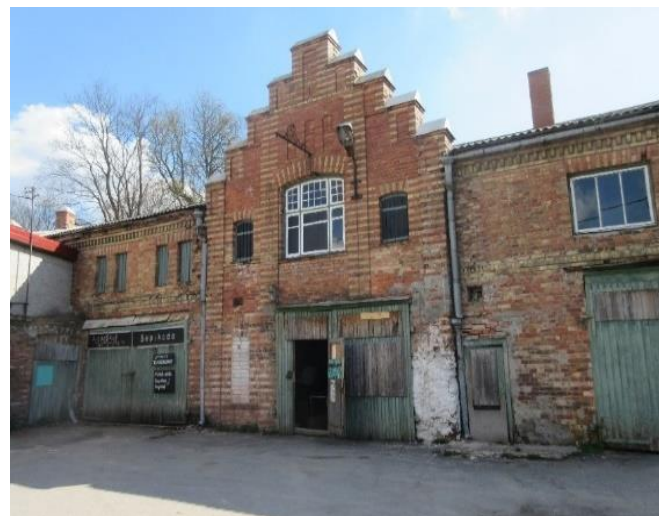
<b>Tallinna 6</b>			
põhihoone otstarve	muu: kauplushoone	hoone on 2015. a renoveeritud	 
SOKKEL	väga heas seisukorras		
VÄLISSEINAD	väga heas seisukorras		
AKNAD	väga heas seisukorras		
UKSED	väga heas seisukorras		
KATUS	väga heas seisukorras		
MUU	korstnad ning veerennid väga heas seisukorras		
ÜLDHINNANG	Hoone on väga heas seisukorras		
<b>Tallinna 8</b>			
Põhihoone otstarve	muu: haridus-või teadushoone	Katusekate vajab vahetamist, aknad vahetamist ning fassaadil praod parandada	 
SOKKEL	keatud krohviga, osaliselt krohv kulunud		
VÄLISSEINAD	rahuldavas seisukorras - on märgata oluliselt pragusid fassaadil		
AKNAD	rahuldavas seisukorras		
UKSED	heas seisukorras		
KATUS	rahuldav seisukord, katusekate kohati lahti		
MUU	korstendelt on osad kivid välja kukkunud, veerennid on heas seisukorras		
ÜLDHINNANG	Hoone on rahuldavas seisukorras

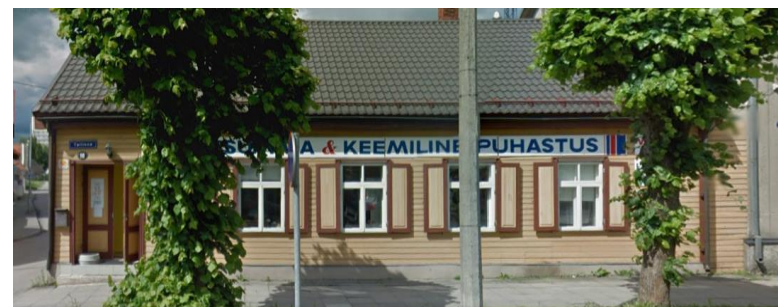
<b>Tallinna 9</b>		
Põhihoone otstarve	muu: tegevuskeskus	hoone vajab kogumahu restaureerimist
SOKKEL	amortiseerunud	
VÄLISSEINAD	amortiseerunud, kivid väljakukkunud	
AKNAD	mitterahuldavas seisukorras	
UKSED	mitterahuldavas seisukorras, amortiseerunud	
KATUS	mitterahuldavas seisukorras	
MUU	korstnad ning veerennid on rahuldavas seisukorras, korstendelt kivid välja kukkunud, veerennid oluliselt roostetanud	
ÜLDHINNANG	hoone on mitterahuldavas seisukorras	
<b>Tallinna 10</b>		
Põhihoone otstarve	muu: kauplushoone	Maja renoveeriti 2000 aastate teises pooles
SOKKEL	heas seisukorras	
VÄLISSEINAD	väga heas seisukorras	
AKNAD	heas seisukorras	
UKSED	väga heas seisukorras	
KATUS	väga heas seisukorras	
MUU	korstnast kivid väljakukkunud, veerennid väga heas seisukorras	
ÜLDHINNANG	hoone on väga heas seisukorras

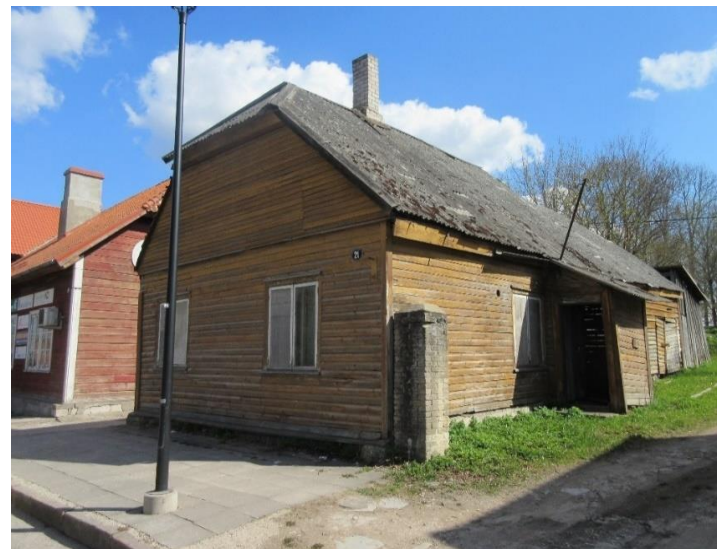
<b>Tallinna 21</b>		
Põhihoone otstarve	elamuhoone	hoone on säilitanud küll enda kompaktsuse, kuid tuleb esimesel võimalusel restaureerida
SOKKEL	seisukorras, kivid väljakukkunud	
VÄLISSEINAD	laudis on osalised sissevajunud, värv on koorunud - mitterahuldavas seisukorras	
AKNAD	amortiseerunud	
UKSED	hoone uks puudub	
KATUS	katusekate osaliselt lahti, kahjustatud, talad pehkinud (läbivajumine)	
MUU	kortsten väga heas seisukorras, vihmaveerennid puudulikud	
ÜLDHINNANG	hoone on mitterahuldavas seisukorras	
<b>Tallinna 22</b>		
Põhihoone otstarve	elamuhoone	hoone sai novembri alguses tugevaid tulekahjustusi, renoveerimine ei ole majanduslikult otstarbekas
SOKKEL	kohati vajunud ning kivid väljakukkunud	
VÄLISSEINAD	laudiselt värv koorunud	
AKNAD	puuduvad, aknaavad laudadega kinni löödud	
UKSED	mitterahuldavas seisukorras, amortiseerunud	
KATUS	üleni sammaldunud	
MUU	korstnad rahuldavas seisukorras, veerennid puudulikud

ÜLDHINNANG	hoone on mitterahuldavas seisukorras

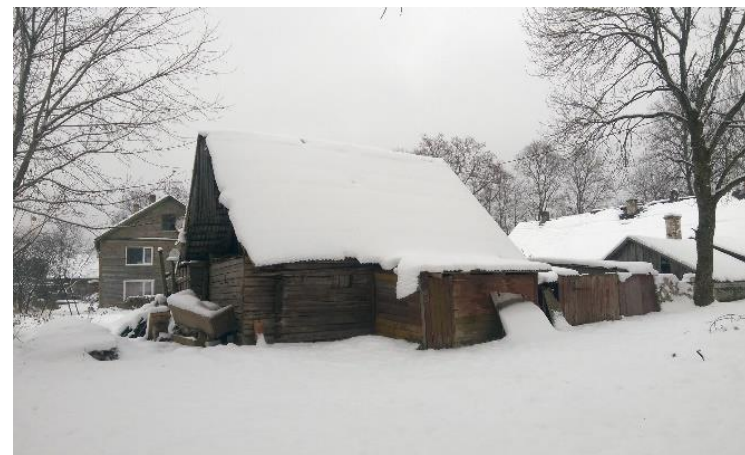
<b>Tallinna 24</b>			
Põhihoone otstarve	elamuhoone	laudis renoveerida, samuti aknad-uksed	 
SOKKEL	rahuldavas seisukorras		
VÄLISSEINAD	laudis on oluliselt amortiseerunud, värv kulunud, laudad lahti, mitterahuldavas seisukorras		
AKNAD	mitterahuldavas seisukorras		
UKSED	mitterahuldavas seisukorras, vajunud		
KATUS	üldiselt rahuldavas seisukorras		
MUU	korstnad rahuldavas seisukorras, veerenid puudulikud		
ÜLDHINNANG	hoone on mitterahuldavas seisukorras		
<b>Tallinna 25</b>			
Põhihoone otstarve	muu: kohvik, baar, söökla	Katus korrastada ning hoone fassaad üle krohvida	 
SOKKEL	rahuldavas seisukorras, kohati soklist kivid väljalangenud		
VÄLISSEINAD	rahuldavas seisukorras, krohv fassadilt kulunud		
AKNAD	rahuldavas seisukorras		
UKSED	rahuldavas seisukorras		
KATUS	mitterahuldavas seisukorras, kohati katuselauad lahti		
MUU	vihmaveerenid on puudulikud		
ÜLDHINNANG	hoone on rahuldavas seisukorras

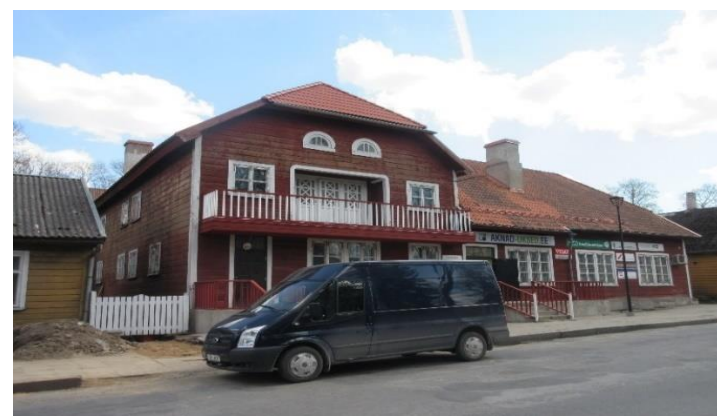
<b>Tallinna 26</b>		
Põhihoone otstarve	elamuhoone	
SOKKEL	mitterahuldavas seisukorras	Hoone vajab täielikku renoveerimist
VÄLISSEINAD	mitterahuldavas seisukorras, laudis vajunud, mädanenud	
AKNAD	aknad puuduvad	
UKSED	mitterahuldavas seisukorras, vajunud	
KATUS	mitterahuldavas seisukorras	
MUU	nii korstnad kui vihmaveerennid mitterahuldavas seisukorras	
ÜLDHINNANG	hoone on mitterahuldavas seisukorras	
<b>Tallinna 27</b>		
Põhihoone otstarve	muu: kontorihoone	
SOKKEL	väga heas seisukorras	hoone vajab remonti, sh hoone detailid
VÄLISSEINAD	heas seisukorras, osaliselt päikesekahjustused	
AKNAD	heas seisukorras	
UKSED	heas seisukorras	
KATUS	osaliselt remontivajav	
MUU	korstnad ning veerennid on heas seisukorras	
ÜLDHINNANG	hoone on heas seisukorras

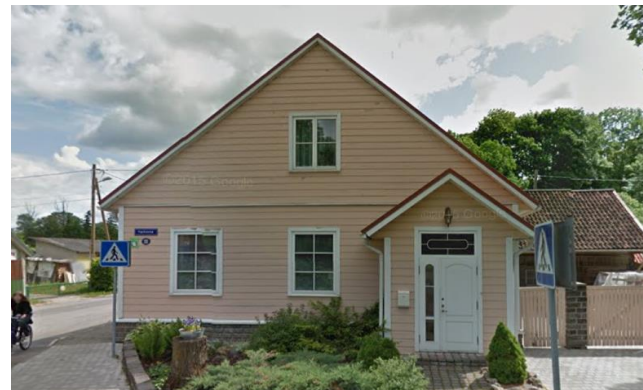
<b>Tallinna 33</b>		
Põhihoone otstarve	elamuhoone	elamu on renoveeritud ning väga heas seisukorras
SOKKEL	kivist vooder, väga heas seisukorras	
VÄLISSEINAD	laudis on renoveeritud, väga heas seisukorras	
AKNAD	väga heas seisukorras	
UKSED	väga heas seisukorras	
KATUS	väga heas seisukorras	
MUU	korstnad, veerennid on väga heas seisukorras	
ÜLDHINNANG	väga heas seisukorras	
<b>Tallinna 34</b>		
Põhihoone otstarve	elamuhoone	Katuselt eemaldada sammaldunud osa, sokli amortiseerunud osad väljavahetada, aknad restaureerida, laudis värvida
SOKKEL	kaetud puiduga, kohati oluliselt amortiseerunud	
VÄLISSEINAD	laudis on kohati amortiseerunud	
AKNAD	amortiseerunud	
UKSED	uksed on vajunud, amortiseerunud	
KATUS	rahuldav seisukord, kohati sammaldunud	
MUU	korstnad, veerennid mitterahuldavas seisukorras, puudulikud	
ÜLDHINNANG	hoone on rahuldavas seisukorras

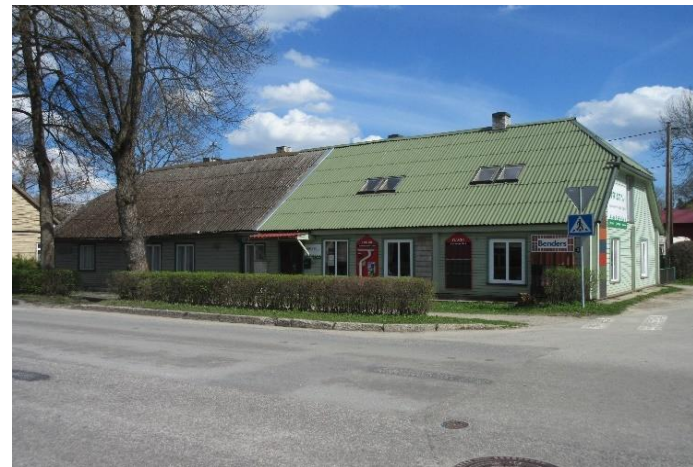
<b>Tallinna 35</b>		
Põhihoone otstarve	elamuhoone	pool maja väga heas seisukorras, pool maja heas
SOKKEL	paekivist, heas seisukorras	
VÄLISSEINAD	laudis üle värvitud, heas seisukorras	
AKNAD	aknad on uued, heas seisukorras	
UKSED	heas seisukorras	
KATUS	plekist, heas seisukorras	
MUU	kaks korstent väga heas, kaks heas seisukorras, veerennid on väga heas seisukorras	
ÜLDHINNANG	hoone on heas seisukorras	
<b>Tallinna 36</b>		
Põhihoone otstarve	elamuhoone	vahetada aknad, laudis korrastada
SOKKEL	rahuldavas seisukorras	
VÄLISSEINAD	rahuldavas seisukorras, laudis osaliselt lahti tulnud, värv kulunud	
AKNAD	mitterahuldavas seisukorras	
UKSED	rahuldavas seisukorras	
KATUS	rahuldavas seisukorras, katematerjal osaliselt lahti	
MUU	katus, verennid heas seisukorras	
ÜLDHINNANG	hoone on rahuldavas seisukorras

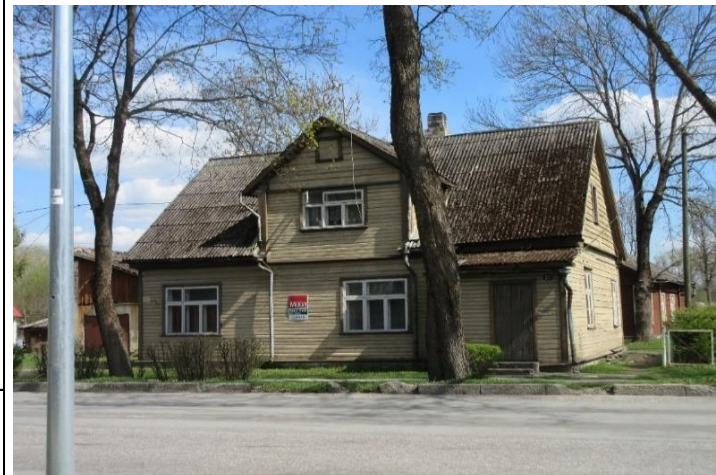
<b>Tallinna 37</b>		
Põhihoone otstarve	elamuhoone	katuselt eemaldada sammaldunud osa, ukсед korrastada
SOKKEL	tsement, on amortiseerunud	
VÄLISSEINAD	laudis on üle värvitud, heas seisukorras	
AKNAD	aknad on rahuldavas seisukorras	
UKSED	ukсед on mitterahuldavas seisukorras	
KATUS	katus on rahuldavas seisukorras, sammaldunud	
MUU	korsten rahuldavas, veerennid heas seisukorras	
ÜLDHINNANG	hoone on rahuldavas seisukorras	
<b>Tallinna 39</b>		
Põhihoone otstarve	elamuhoone	tuleb üle vaadata sokkel, vahetada laudises amortiseerunud osad
SOKKEL	kaetud puitlaudisega, vajunud, rahuldavas seisukorras	
VÄLISSEINAD	laudis on rahuldavas seisukorras	
AKNAD	mitterahuldavas seisukorras	
UKSED	mitterahuldavas seisukorras	
KATUS	rahuldavas seisukorras	
MUU	korstnas ning veerennid rahuldavas seisukorras	
ÜLDHINNANG	hoone on rahuldavas seisukorras

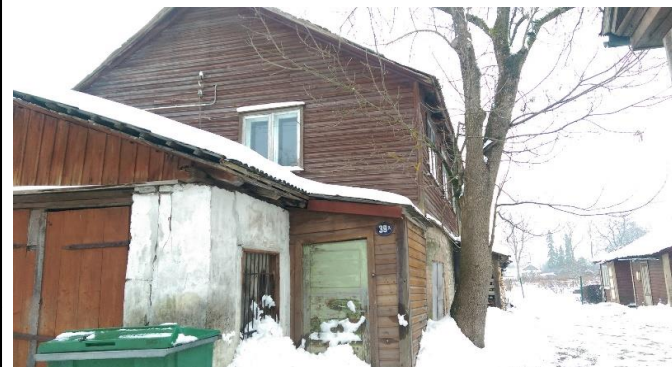
<b>Tallinna 39a</b>		
Põhihoone otstarve	elamuhoone	
SOKKEL	mitterahuldavas seisukorras, kivid väljakukkunud	primaarseim on üle vaadata hoone sokkel ning laudis
VÄLISSEINAD	mitterahuldavas seisukorras, lauad mädanenud	
AKNAD	rahuldavas seisukorras	
UKSED	mitterahuldavas seisukorras, vajunud	
KATUS	rahuldavas seisukorras	
MUU	veerennid puudulikud, korsten rahuldavas seisukorras	
ÜLDHINNANG	hoone on mitterahuldavas seisukorras	
<b>Tallinna 40</b>		
Põhihoone otstarve	elamuhoone	
SOKKEL	vajab parandamist, paekivi kohtati puudu, vuugivahed täitmata	Kõige primaarsem on katuselt eemaldada tekkinud sammal. Samuti tuleb vaadata üle vundament ning täita vuugivahed.
VÄLISSEINAD	laudis on rahuldavas seisukorras, on üle värvitud	
AKNAD	Aknad on rahuldavas seisukorras, üle värvitud	
UKSED	Uksed on mitterahuldavas seisukorras, vajunud	
KATUS	rahuldavas seisukorras, sammaldunud	
MUU	korstnad amortiseerunud, veerennid rahuldavas seisukorras

ÜLDHINNANG	hoone on rahuldavas seisukorras

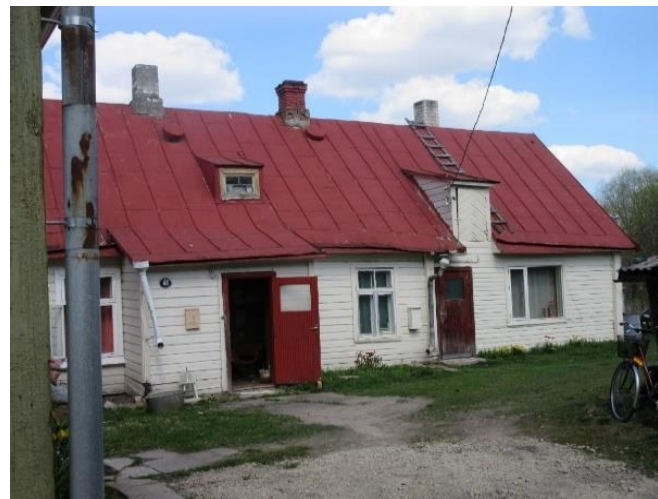
<b>Tallinna 41</b>		
Põhihoone otstarve	elamuhoone	laudis puhastada ning värvida
SOKKEL	kaetud puidust laudisega, heas seisukorras	
VÄLISSEINAD	rahuldavas seisukorras, näha niiskuskahjustusi ning värvi koorumist	
AKNAD	rahuldavas olukorras	
UKSED	heas olukorras	
KATUS	valtsplekist katus, heas seisukorras	
MUU	korstnad heas, veerennid rahuldavas seisukorras	
ÜLDHINNANG	hoone on rahuldavas seisukorras	
<b>Tallinna 42</b>		
Põhihoone otstarve	elamuhoone	tagada püsiv hooldus
SOKKEL	Väga heas seisukorras	
VÄLISSEINAD	Väga heas seisukorras	
AKNAD	Väga heas seisukorras	
UKSED	Väga heas seisukorras	
KATUS	Väga heas seisukorras	
MUU	korsten, veerennid väga heas seisukorras	
ÜLDHINNANG	hoone on väga heas seisukorras

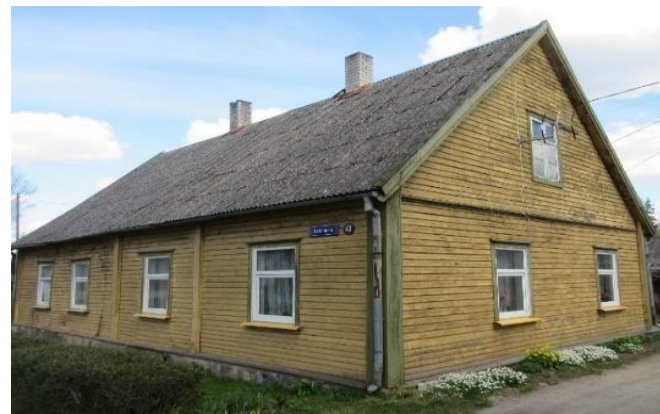
<b>Tallinna 43</b>		
Põhihoone otstarve	elamuhoone	vana värv eemaldada, hoone värvida, veerennid korrastada
SOKKEL	rahuldavas seisukorras, vundament vajunud	
VÄLISSEINAD	rahuldavas seisukorras	
AKNAD	heas seisukorras, hiljuti renoveeritud	
UKSED	Heas seisukorras	
KATUS	Heas seisukorras	
MUU	korstnad heas, veerennid rahuldavas seisukorras	
ÜLDHINNANG	hoone on rahuldavas seisukorras	
<b>Tallinna 44</b>		
Põhihoone otstarve	elamuhoone	olemasolev laudis tuleb vastavalt muinsuskaitse eeskirjadele säilitada, aknad asendada sobivate akendega, katuselt eterniit eemaldada ning asendada sobiva materjaliga
SOKKEL	kivid murenenud, välja kukkunud	
VÄLISSEINAD	laudis on amortiseerunud	
AKNAD	kaetud laudadega, uks on amortiseerunud	
UKSED		
KATUS	harjalauad on lahti, eterniit vananenud	
MUU	korstnad rahuldavas, veerennid mitterahuldavas seisukorras	
ÜLDHINNANG	Mitterahuldavas seisukorras
