**TSIRNA TALU ELUHOONE TEHNILISE  
SEISUKORRA HINNANG NING  
REKONSTRUEERIMISE ARHITEKTUURNE  
EELPROJEKT**

**TECHNICAL CONDITION ASSESSMENT OF THE TSIRNA  
RESIDENTIAL BUILDING AND PRELIMINARY  
ARCHITECTURAL PROJECT OF RECONSTRUCTION**

MAGISTRITÖÖ

Tartu 2022

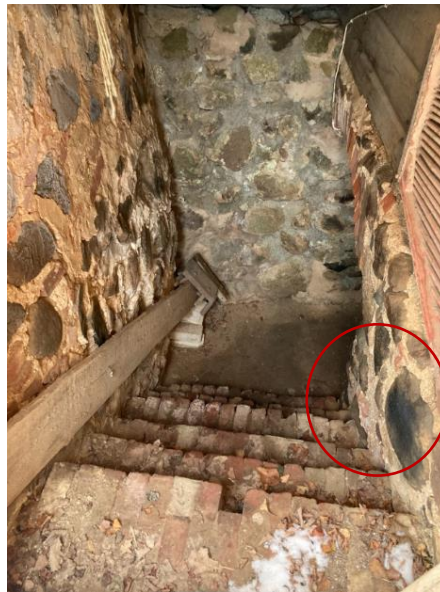
Joonis 3.2 Keldri sissepääsust on foto paremal osal näha vajunud vundamenti (autori foto)

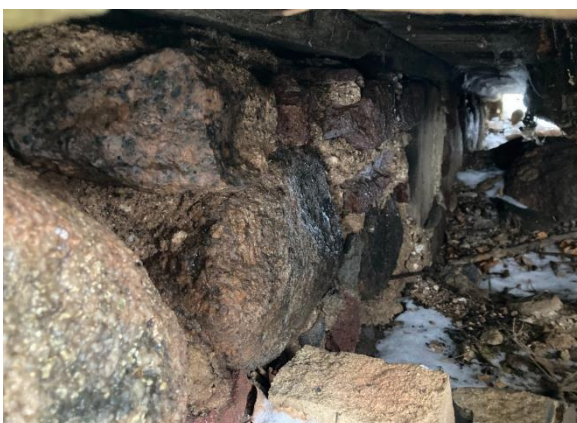
samuti üks vundamendi osasid (Joonis 3.3), mis kinnitab eelpoolmainitud puudusi – sideainena kasutatud lubimört on maakivide ühenduskohtades pragunenud ning murenenud ning selle tõttu võib esineda ka veidi kivide paigast vajumisi. Tõenäoliselt on vundament ka soojustamata ning on pinnases ümbritsetud mullaga. Praeguseks hävinenud veranda all vundamenti pole – selle põrand on ehitatud nurkadesse paigutatud kivide peale, mis paiknevad otse maapinnal (Joonis 3.4).

Joonis 3.3 Veranda põrandakonstruktsiooni alt vaadeldav vundamendi osa (autori foto)

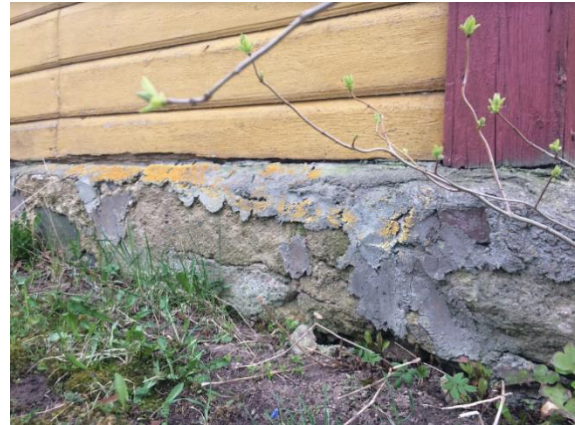
Joonis 3.6 Soklit kattev bioloogiline kiht  
(autori foto)

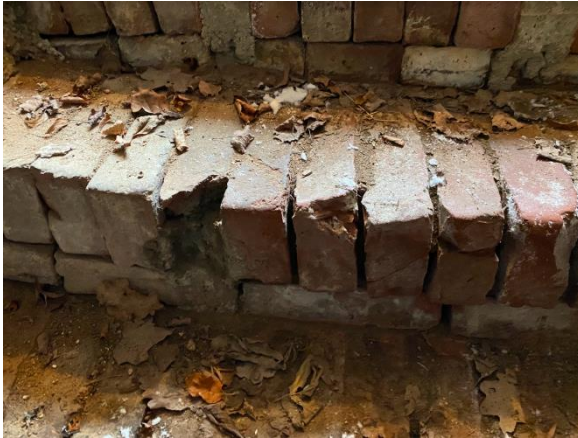
Joonis 3.7 Vajunud ja murenenud keldritrepi tellistest astmed (autori foto)

Põhjalikke restaureerimistöid kelder ei vaja. Küll aga tuleks kahjustada saanud keldrikatus hoone rekonstrueerimise käigus vahetada tänapäevase katusekattematerjali vastu – katusekivi toonis punakaspunane. Uuesti tuleks tellistest laduda keldrisse viiva trepi astmed ja nende kõrgused ühtlustada. Niiskuskahjustustega keldrisse viiv uks välja vahetada ning immutada niiskuskindla puidukaitsevahendiga. Keldri katust kandvad seinad puhastada lahtisest lubimördist, vuugivahed täita. Kuigi hoone idafassaadiga ühenduses olevat keldrišahti ei kasutata, tuleb see säilitada keldri tuulutussüsteemi töös hoidmiseks. Šahti maapealse osa idafassaadi küljes võib olemasolevas mahus eemaldada, kuid fassaadil olev tuulutusava tuleb jätta alles. Selle võib katta soklile sobivas toonis luugiga.

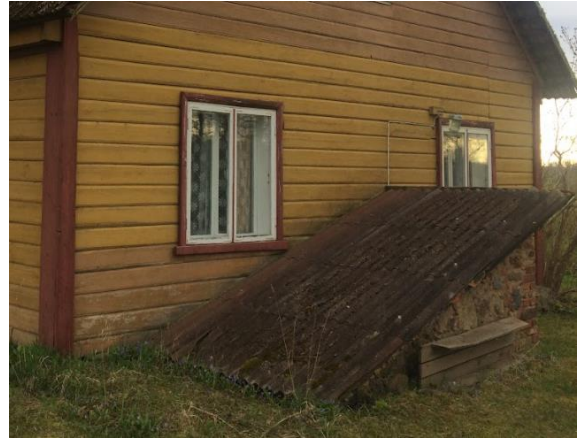
Joonis 3.8 Keldri eterniidist katus (autori foto)

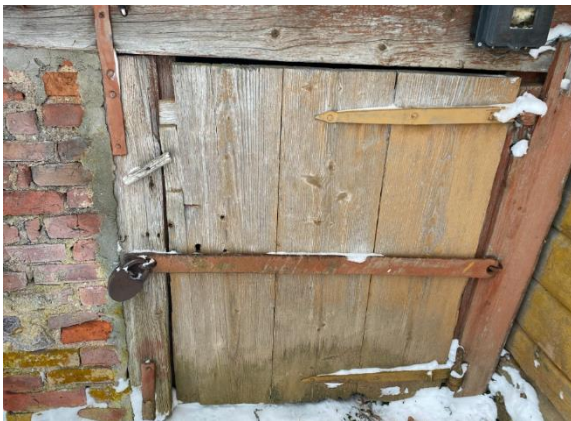
Maapinnalt keldrisse viiv uks on saanud niiskuskahjustusi (Joonis 3.9). Keldril on madal peakivist võlvlagi ja pinnasel plaaditud põrand (Joonis 3.10). Nii põranda kui võlvlae seisukord tundub olevat hea, kuid on märgata ebaühtlust võlvlael oleva krohvikihil (Joonis 3.11). Hoone idaküljelt viib keldrisse tuulutussäht, mida on aegade jooksul kasutatud ka saaduste maapinnalt keldrisse transportimise lihtsustamiseks, kuid mida täna enam selleks ei kasutata.

Joonis 3.9 Niiskuskahjustustega keldriuks (autori foto)

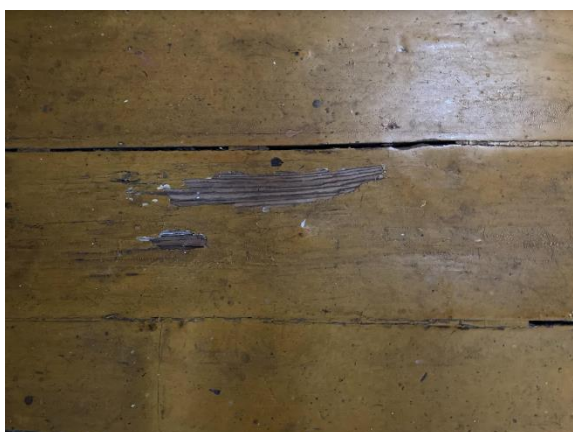
Põrandate seisukord on läbivalt terves hoones üsna kehv. Kõikides tubades peale köögi on viimistluskihi all laia paaniga laudis (Joonis 3.12), eksponeeritud on see aga vaid toas nr 3 (Graafiline osa, joonis EP-AR-2). Laudis on kollast värvi ning teadaolevalt kasutusel alates hoone valmimisest ja on seega umbes 120 aasta vanune. Laudist kraapides on näha, et sellele on aegade jooksul peale kantud mitmeid värvikihte. Kuna laudis on kokku pandud väga laiadest paanidest – 15-25 cm paanid – on need aja jooksul hakanud kaardu tõmbama ning saavutanud kausja kuju. See on teinud põrandapinna tervet ruumi arvestades ebatasaseks. Puitpõrandale on kinnitatud kollased piirdeliistud (Joonis 3.13), mis on saanud kahjustada seintest pudenenud krohvi tõttu.

Joonis 3.12 Algne säilinud laudis  
(autori foto)

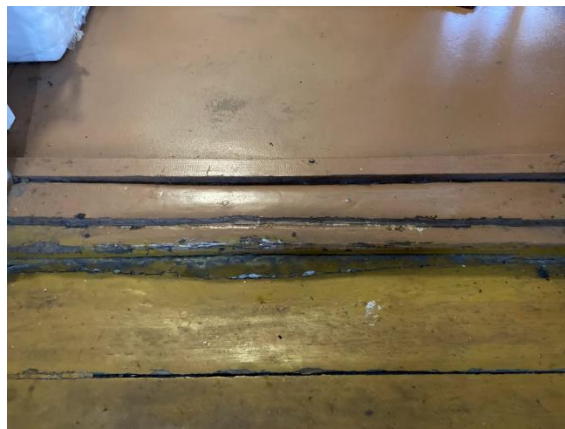
Ruumis nr 3 (Graafiline osa, joonis EP-AR-2), kus on ainsana kasutusel praegu originaalne põrandalaudis, on ruumi idaosas samuti märgata seinä ja ka pinnase vajumisest tingitud nihet põranda ja seinä vahel ning põrand on selles ruumi osas seetõttu lohku vajunud (Joonis 3.16).

Joonis 3.16 Lohku vajunud põranda ühenduskoht seinäga (autori foto)

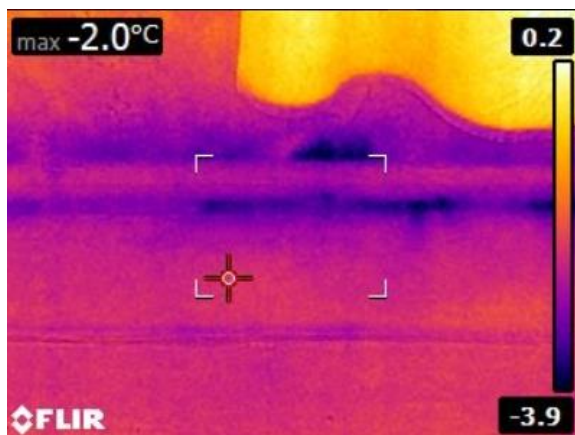
Termokaamera fotost (Joonis 3.17) on näha, et põranda ja välisseinä ühenduskohtadest (Joonis 3.18) on suur soojuskadu. Seda efekti suurendavad lisaks lohku vajunud põrandale ka vähene soojustus põrandal kui välisseinas.

Joonis 3.17 Termokaamerafoto põranda ja välisseina ühenduskohast (autori foto/FLIR)

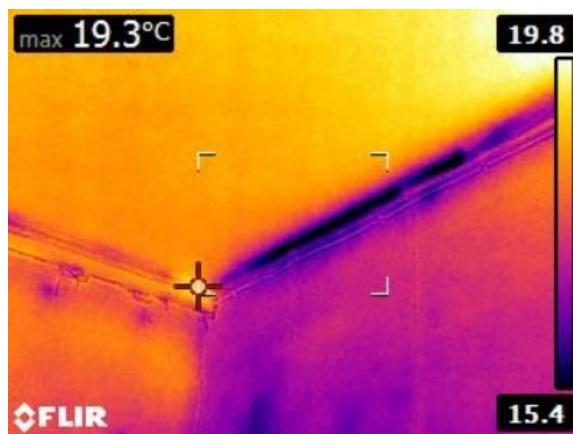
Joonis 3.20 Termokaamerafoto välisseina, vahelae ja siseseina sõlmes (autori foto/FLIR)

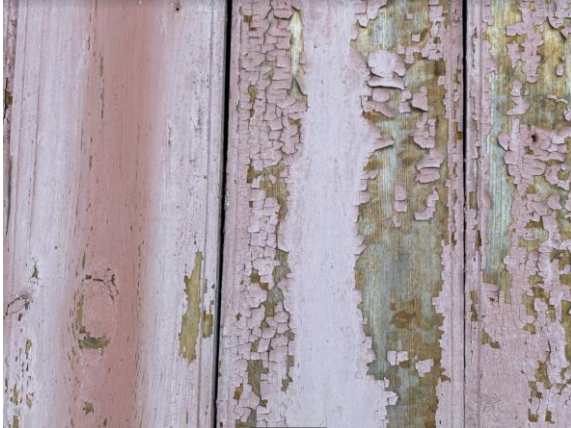
näha värvi maha koorumist (Joonis 3.17) ning laudise paikamisi sama tooni värvitud plekiga (Joonis 3.18).

Joonis 3.17 Veranda küljes olnud välisseina voodrilaud (autori foto)

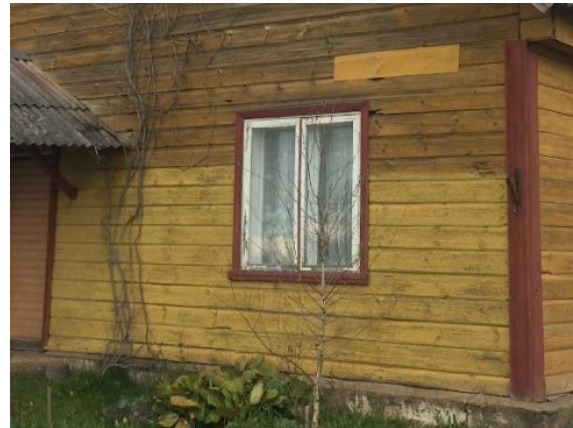
Joonis 3.18 Laudise paikamine (autori foto)

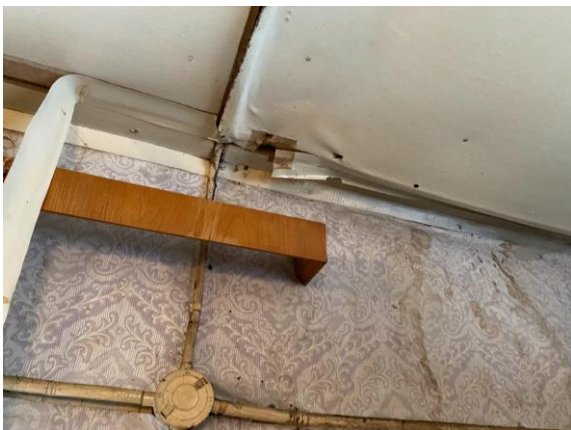
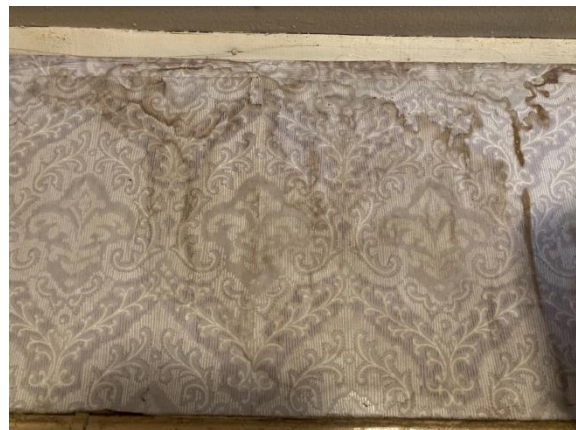
On näha, et välisseinad on saanud mitmest kohast niiskuskahjustusi – eriti on seda märgata hoone lääneküljel paikneval välisseinal hoone seest (Joonis 3.19 ja Joonis 3.20), kus 2020. aastal varises sisse katus.

Joonis 3.19 ja 3.20 Hoone välisseina niiskuskahjustused lääneküljel (autori fotod)

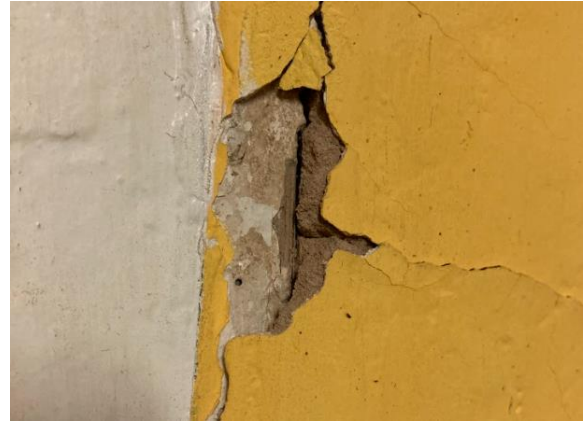
Joonis 3.21 Köögiseinal on pragunenud viimistluse alt näha konstruktsiooni (autori foto)

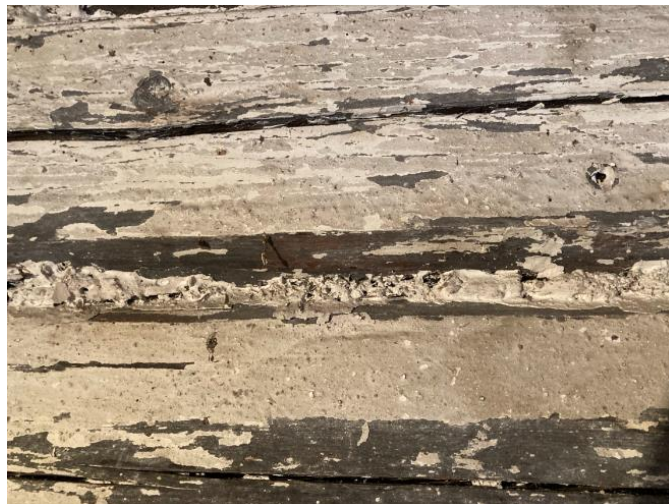
Sahvri seintel puudub ülejäänud hoone siseseintega sarnane viimistluskiht ning näha on paljast palki (Joonis 3.22). Küll aga on palgid kaetud valge värviga, mis on tugevalt maha koorunud.

Joonis 3.22 Sahvri siseseinte viimistluskihiks on paljas palk (autori foto)

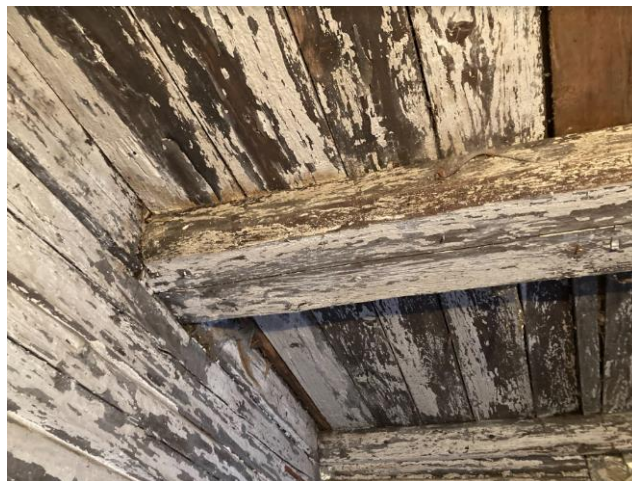
Ühes kõige kehvemas seisukorras tarindid on Tsirna talu elamu puhul vahelaetalad. Need on aja jooksul pehkinud, saanud niiskuskahjustusi nii katuse väiksematest kui suuremast läbijooksust 2020. aastal, mil läänepoolsel küljel katus osaliselt hävis. Terve hoone ulatuses on vahelaetalasid 1. korruselt võimalik vaadelda sahvris (Joonis 3.23), kus kui välja arvata valge värvikiht, puudub sarnaselt teistele tubadele viimistletud lagi.

Joonis 3.23 Vahelaetala 1. korruselt vaadelduna (autori foto)

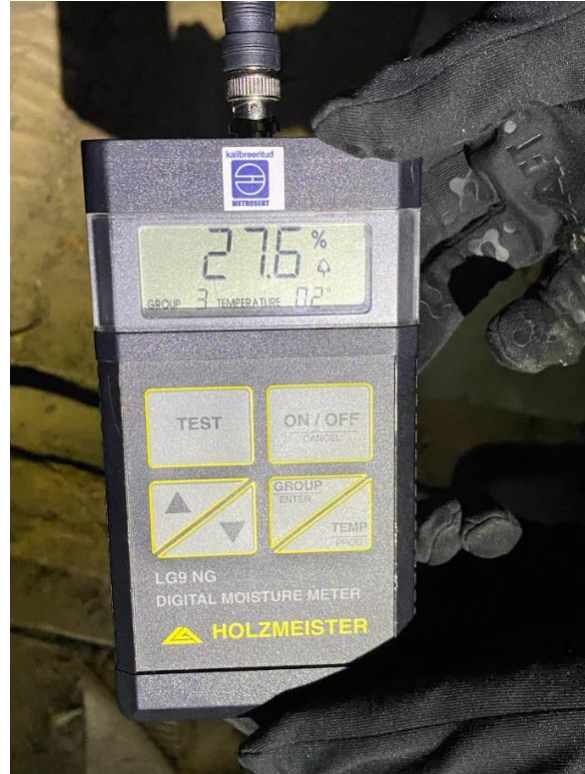
liiga suur. Ehituses kasutatava puidu niiskuse sisaldus võiks jääda 8-20% vahemikku [18].

Joonis 3.24 Puidu niiskuse sisalduse seadme mõõtmistulemus vahelaetalal (autori foto)

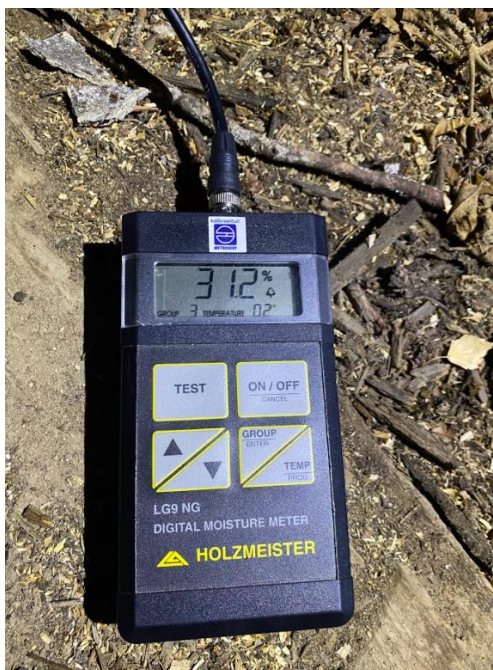
Vahelaetalade puidu niiskuse sisaldust mõõdeti ka läänepoolses hoone osas (Joonis 3.25), kus 2020. aastal puudus paariks nädalaks tormikahjustuste tõttu katusekate ning vahelaetalad olid seetõttu avatud sadevetele. Mõõtmise tulemustes on näha selgelt erinevust võrreldes taladega, mis on olnud katuse all: niiskuse sisaldus puidus oli selles piirkonnas paikneval talal nii suur kui 31,2%.

Joonis 3.25 Sadevetest kahjustada saanud vahelaetala puidu niiskuse sisaldus (autori foto)

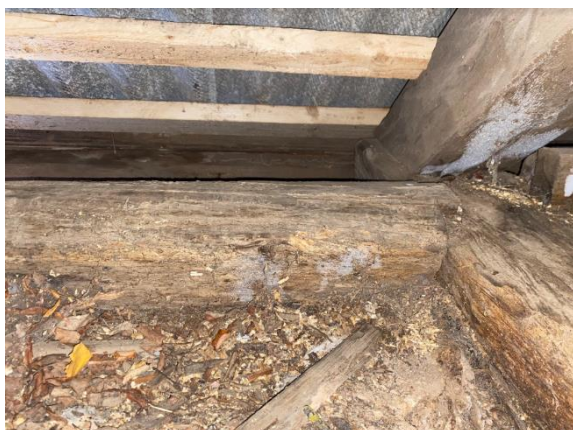
Vahelaetalade suurt niiskuse sisaldust näitab ka asjaolu, et taladele on peale tekkinud härmatis (Joonis 3.26), sest foto tegemise hetkel oli temperatuur alla 0°C. Suurele niiskuskahjustusele viitab ka sama vahelaetala hoone väljast vaadelduna (Joonis 3.27).

Joonis 3.26 Vahelaetalale tekkinud härmatis (autori foto)

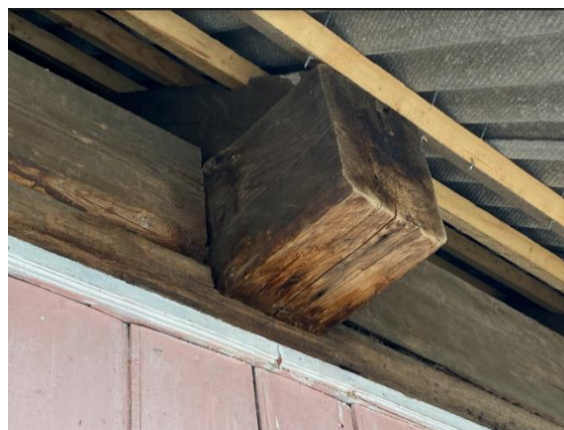
Joonis 3.27 Niiskuskahjustusega vahelaetala väljast vaadelduna (autori foto)

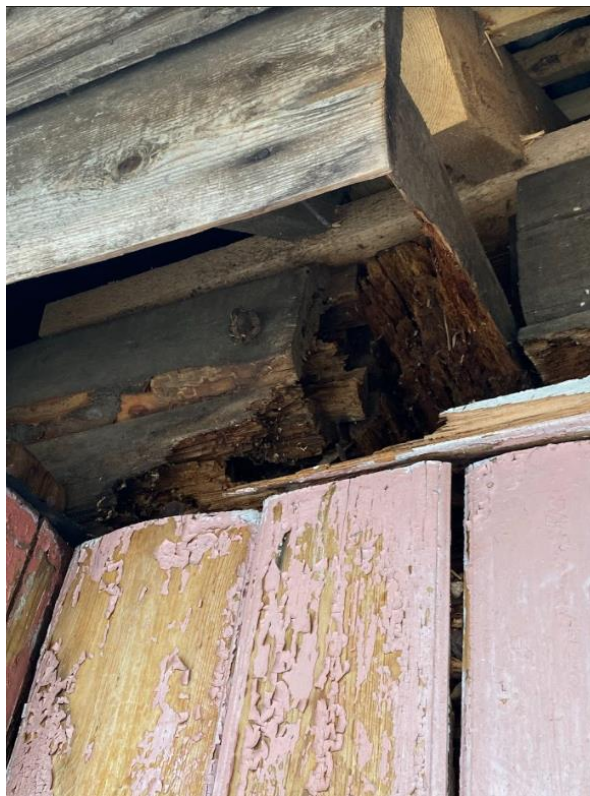
Katuse läbijooksu tõttu on üks vahelaetala välimisest otsast osaliselt pehkinud ja hävinenud (Joonis 3.28).

Joonis 3.28 Kahjustunud vahelaetala (autori foto)

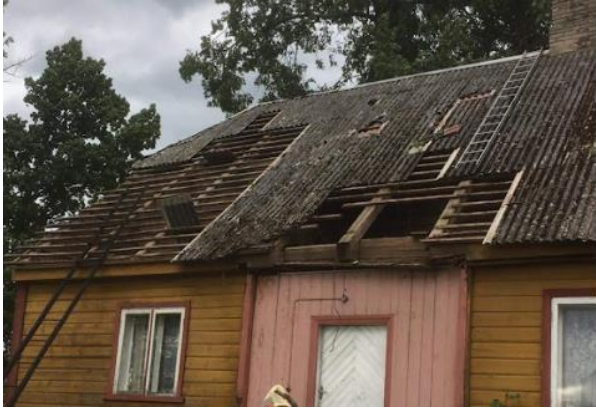
2020. aastal hävis murdunud puu kukkumise tõttu katusele pool selle lääneküljest (Joonis 3.31). Katusesse tekkinud auk kaeti paari nädala jooksul kilega, et vältida suuremaid niiskuskahjustusi hoone konstruktsioonides. Tänapäevaks on nii kahjustada saanud sarikad kui eterniitplaadid asendatud uutega (Joonis 3.32).

Joonis 3.31 Tormikahjustustega hoone  
(foto: erakogu)

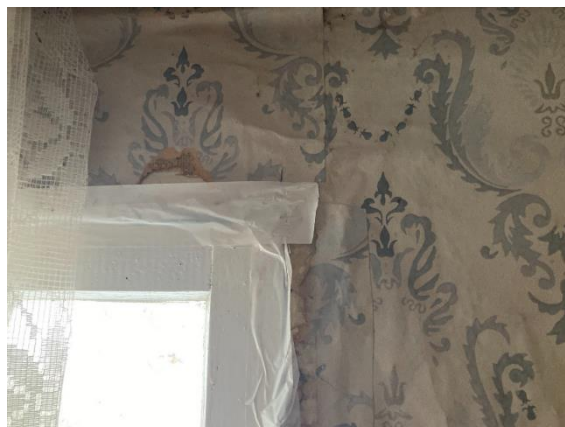
Joonis 3.34 Akna teipimine seest (autori foto)

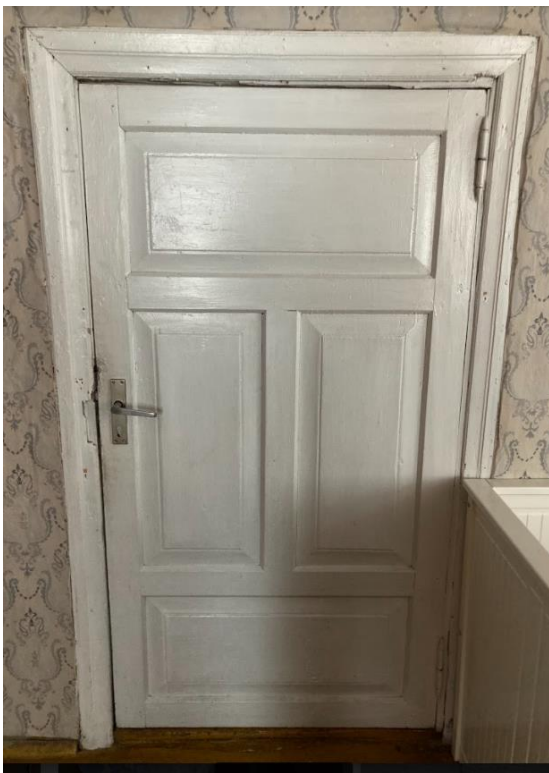
Kõik siseuksed sulguvad vaikselt ning kindlalt, mis viitab uste töökorras olemisele. On märgata mõningaid pragusid tahvelukse tahvlite liidestuskohtades. Siseuksed on üldiselt kõik heas seisukorras. Hoone kahe välisukse puhul on samuti tegemist puidust ustega. Lõunaküljel paikneva peafassaadi välisuks (Joonis 3.36) on heleroosakat tooni ning punakas-pruunivate piirdelaudadega. Ukselengi ülaosas ilmestab fassaadi nelja jaotisega klaasruudustik ehk valgmiikuaken [19]. Välisukse iga on kindlasti suurendanud lõunaküljel olev varikatus, mis takistab ukse otsese kokkupuute sadevetega. Varikatuse olemasolu on kaasa aidanud ka puidust lävepaku säilimisele. Välisukse puhul võib täheldada kerget vajumist.

Joonis 3.35 Sisemine tahveluks (autori foto)

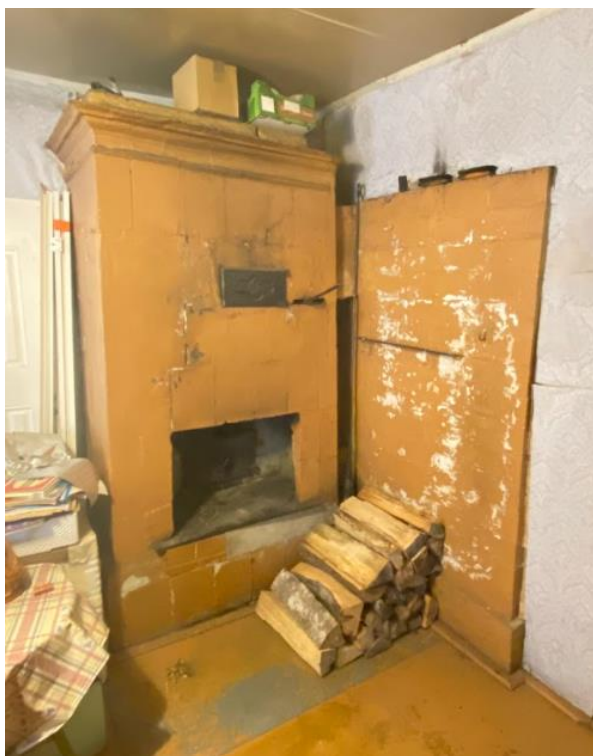
Soojamüüriga ahi (Joonis 3.39 ja Joonis 3.40) on paigutatud hoonesse nii, et see annab sooja kahele toale ning soojamüür soojendab lisaks ka kööki. Ahju pole lähikümnenditel värskendatud, välisvaatluse põhjal on näha värvi mahakoorumist ning kohati ka tükkide väljalangemist.

Joonis 3.39 Ahi ja soojamüür (autori foto)
