**TRUUPIDE ELUEA JA SEISUKORRA JÄLGIMINE
IDA-HARJU HOOLDEPIIRKONNA NÄITEL**

**MONITORING THE LIFESPAN AND CONDITION
OF CULVERTS IN THE IDA-HARJU MAINTENANCE
DISTRICT AS AN EXAMPLE**

MAGISTRITÖÖ

Tallinn 2024

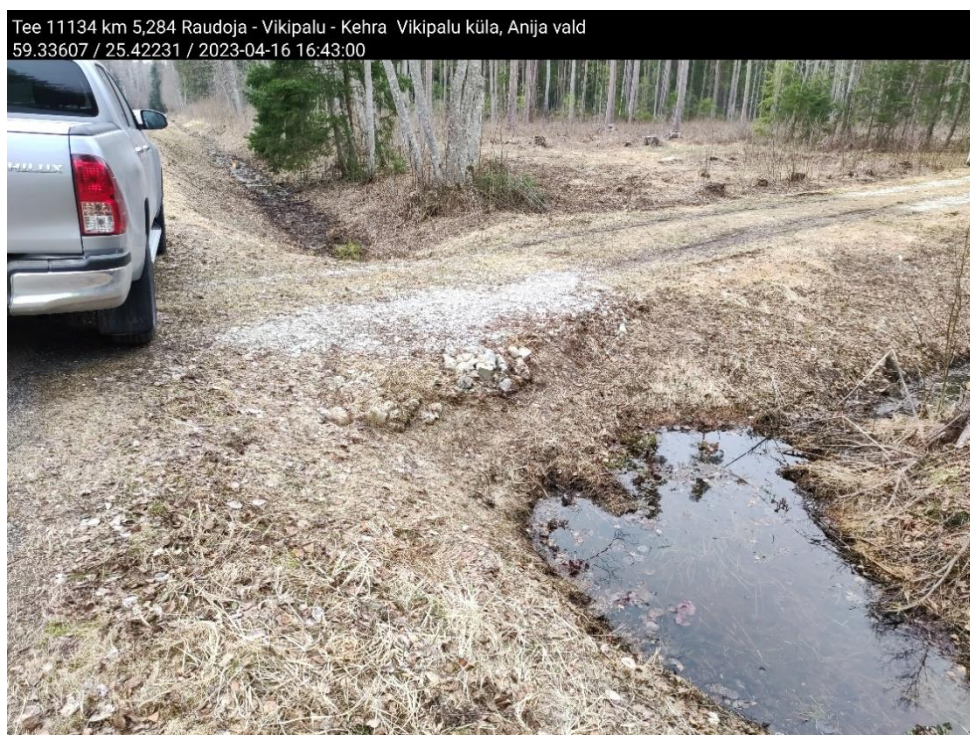
Joonisel 1.5 on kujutatud truup, mis ei täida oma funktsioone täieliku ummistuse tõttu. Truubi läbimõõt on 300 mm ja see on valmistatud asbesttsemendist. Truup takistab veevoolu kraavis, mille tulemusena võib vesi hakata üle voolama kas erateest või peateest.

Joonis 1.5 Mahasõidu truup T11134 km 5,284. Mahasõidu kasutusotstarve - elukohta sissesõit. (Autori erakogu)

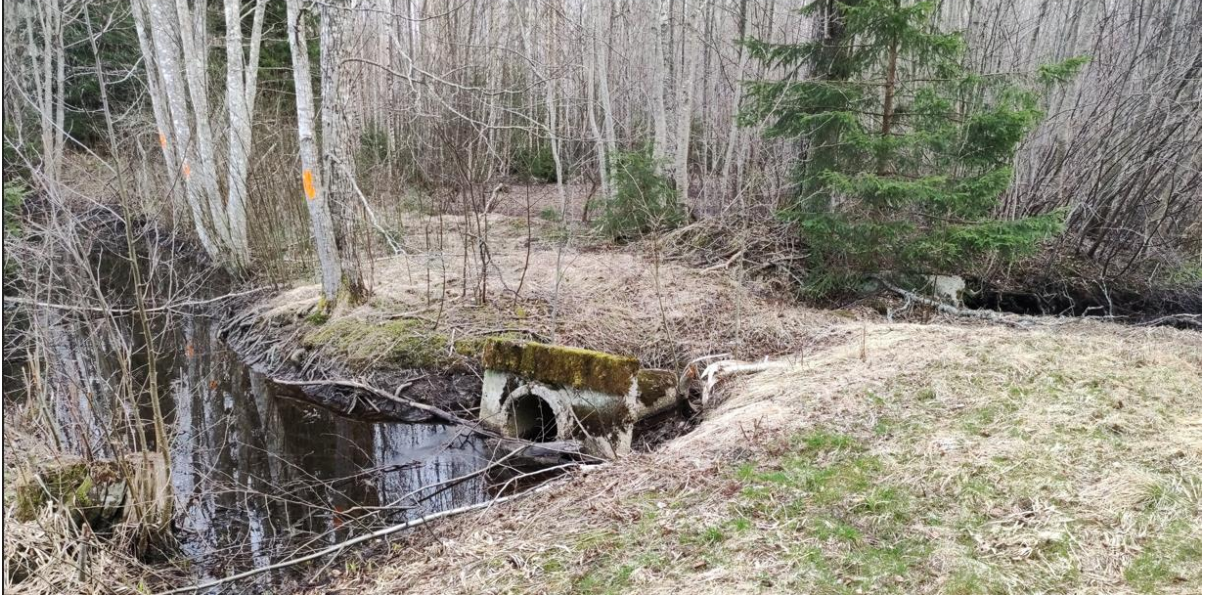
Joonis 1.6 Mahasõidu truup T11134 km 4,28. Puudub inventariandmebaasist (Autori erakogu)

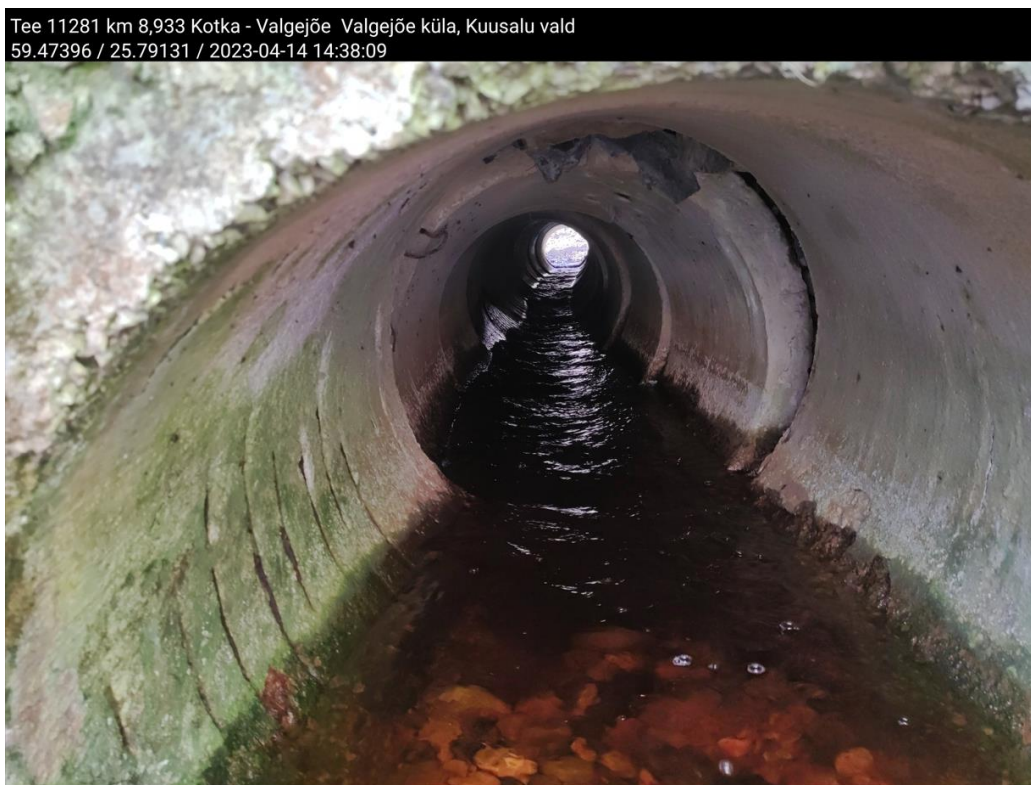
Joonis 2.4 Betontruup T11281 km 8,933. (Autori erakogu)

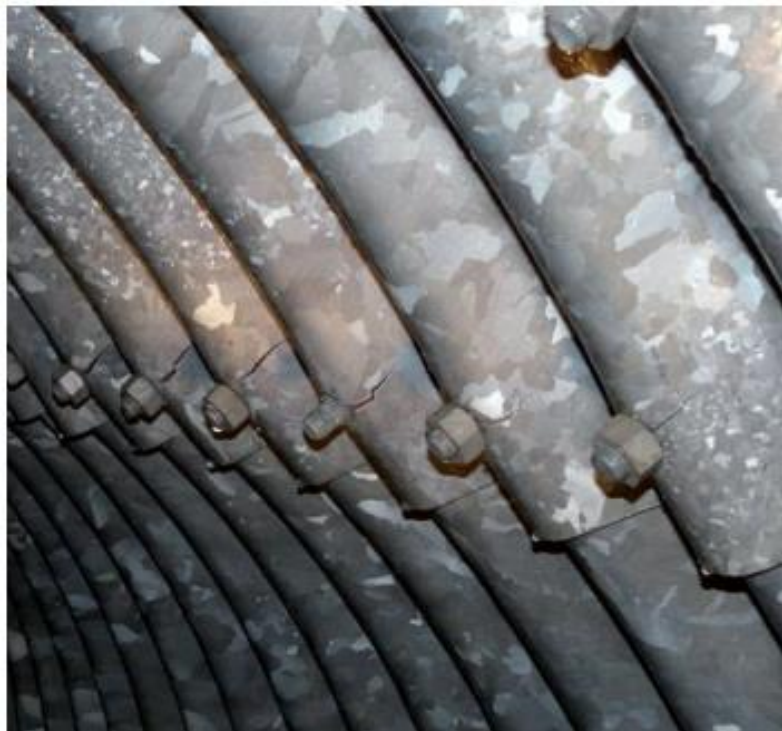
Joonis 2.7 Praod terasest truubi poldide ümber [27]

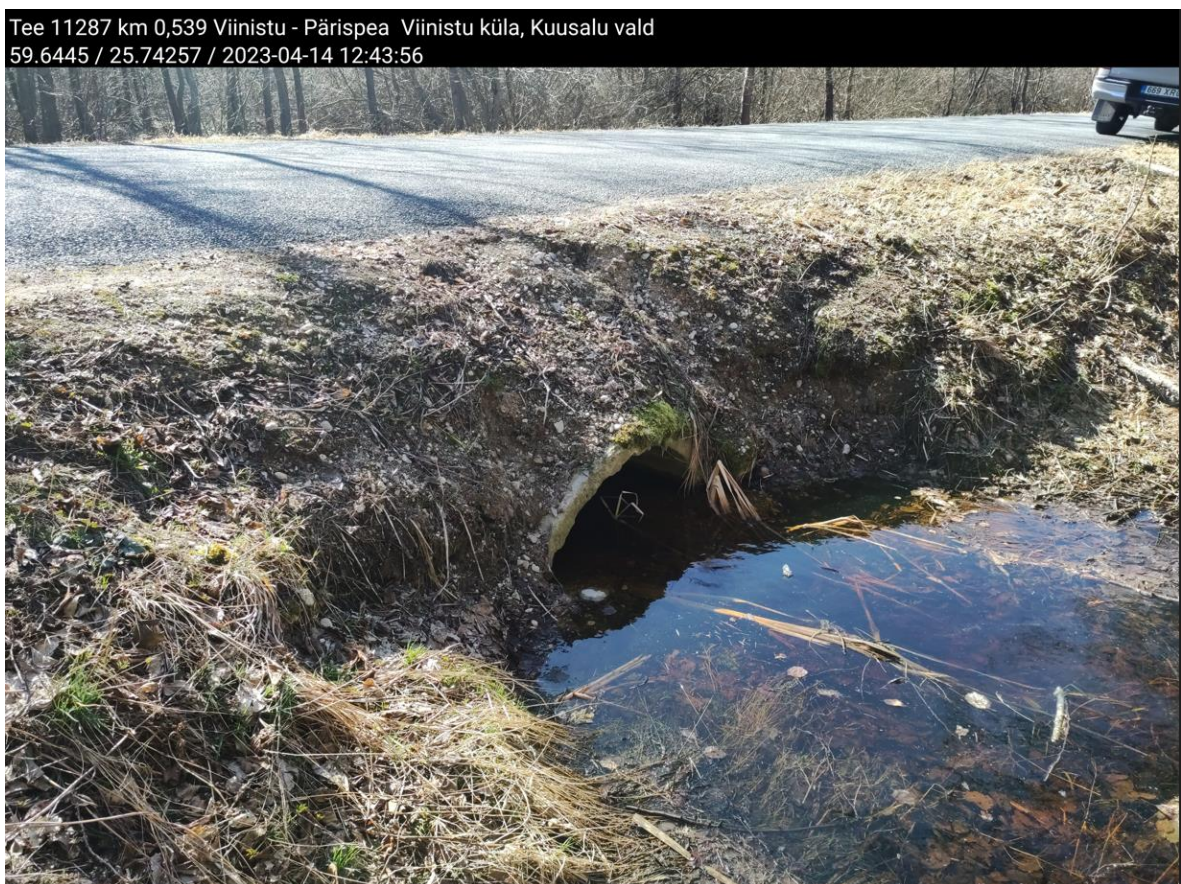
Libisemise iseloomulikeks tunnusteks on pikisuunalised praod teeäartel, kohalik teeääre madaldumine ja nõlva pinna kohalik väljapaisumine.

Joonis 2.9 Truup T11287 km 0,539. Paisude nõlvade libisemine. (Autori erakogu)

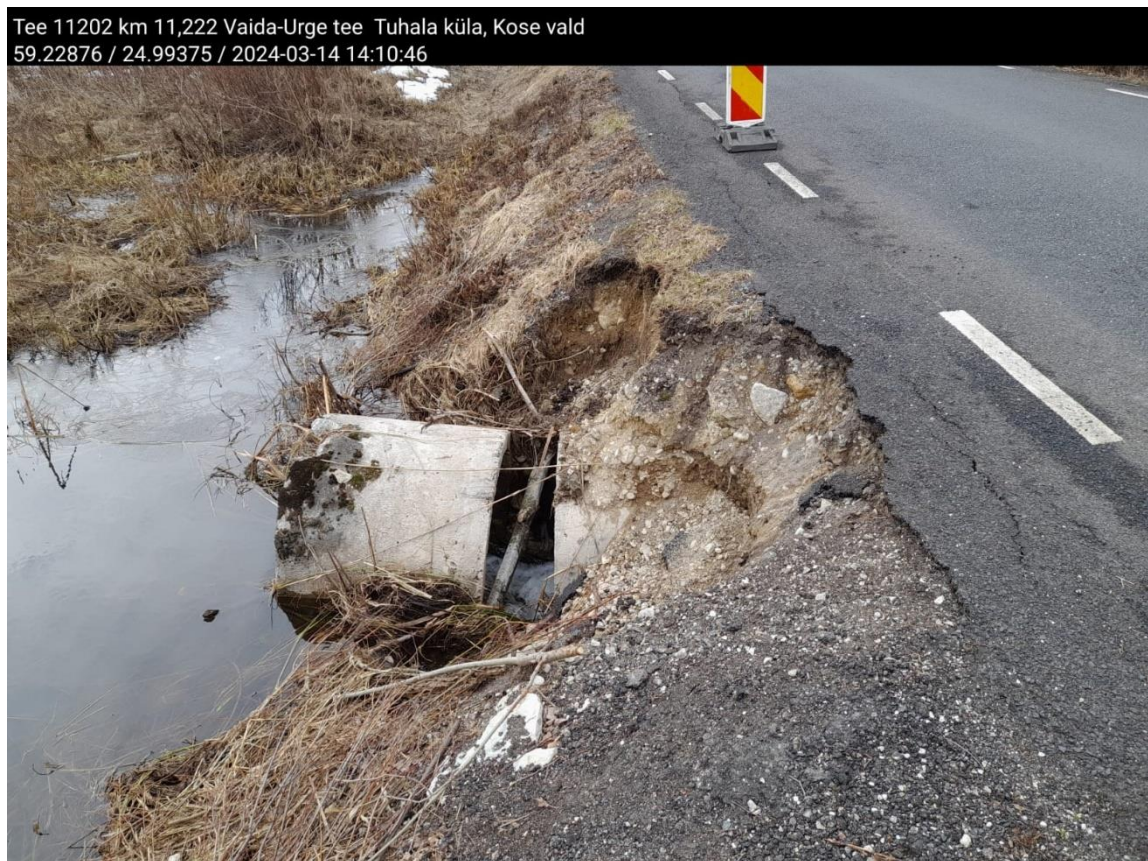
Libisemise iseloomulike tunnustena võib täheldada pikkade pragude tekkimist tee äärtel ja teekattes, suhteliselt suuri roopaid teekattes; samuti nõlvade ja maa pinna kujundite moonutamist nõlva alusel.

Joonis 2.10 Truup T11202 km 11,222. Paisude nõlvade uhtumine. (Autori erakogu)

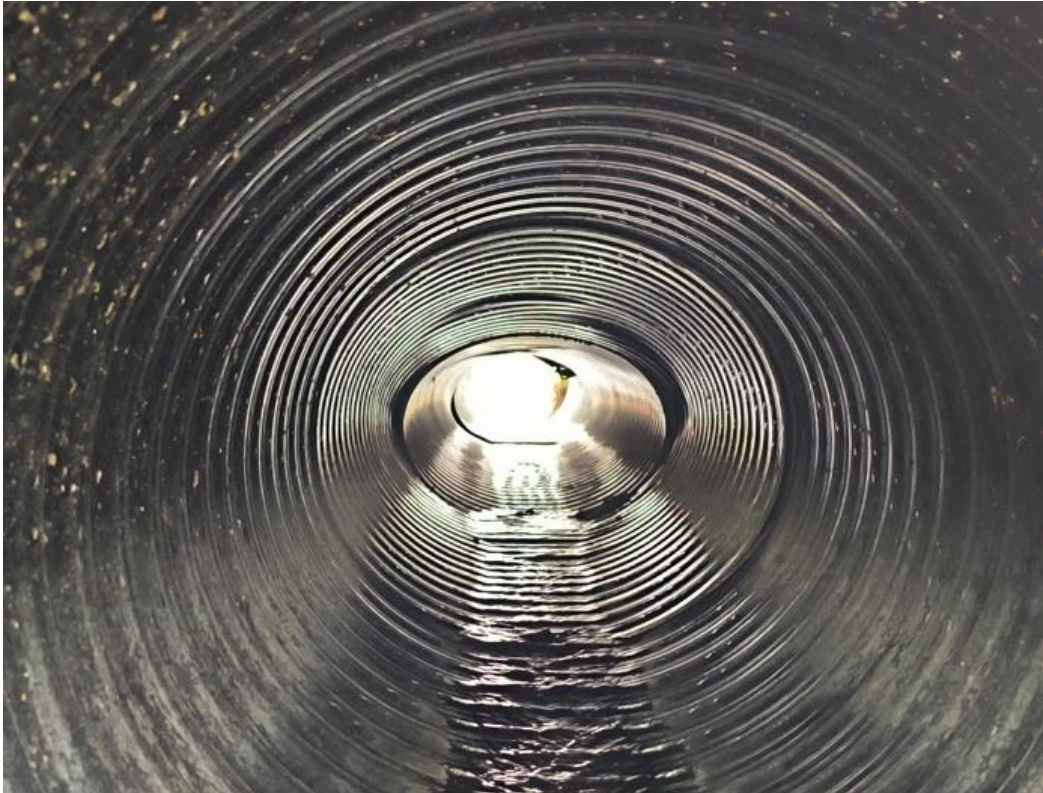
Plastikust truupide struktuurse terviklikkuse keskmine hinnang oli 5. Mõnel truupil täheldati väikest ristlõike deformatsiooni, kusjuures kahel juhul ületas deformatsioon 20%. (Joonis 5.11)

Joonis 5.11 Truup T11141 km 1,808 (Ülevaatusleht vt. Lisa 5)

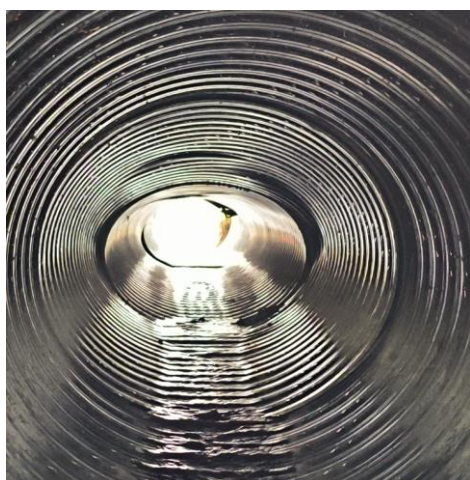
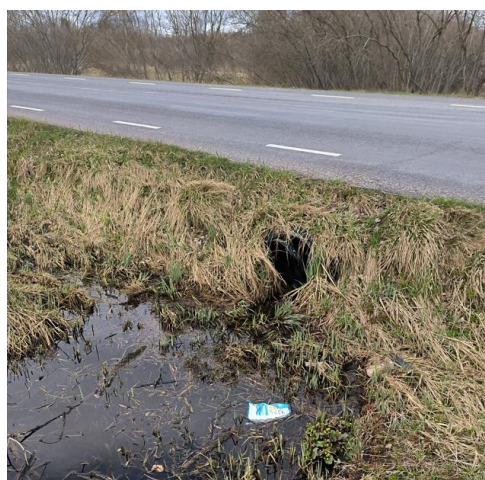
1	2	3	4	5	Kirjeldus
T ₁	X					T1 - Ristlõike deformatsioon > 20 % = 1
T ₂				X		
T ₃		X			X	T3 - Vertikaalne joondamatus liitekohtade vahel ilma täitematerjali sattumiseta = 2
V ₄	X					
V ₅					X	
V ₆					X	V4 - Truup asub kraavi põhjast kõrgemal, mis takistab vee läbilaskevõimet = 1
V ₇					X	
V ₈	-	-	-	-	-	
V ₉	-	-	-	-	-	P12 - Teekatte vajumine 20 mm 3 meetri kohta ja pikisuunaline praod = 3
P ₁₀				X		
P ₁₁				X		P13 - Liiga lühike truupi otsik ulatub välja mullakehast, mis võib ohustada nõlva stabiilsust = 3
P ₁₂			X			
P ₁₃			X			
P ₁₄	-	-	-	-	-

Seisund = 123

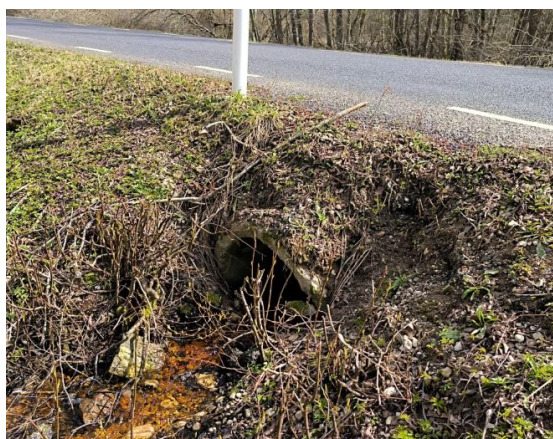
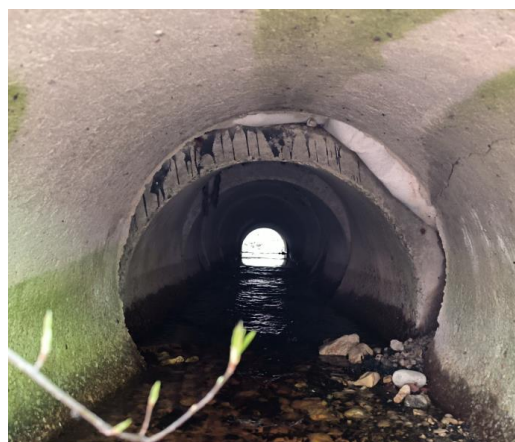
1	2	3	4	5	Kirjeldus
T ₁			X			T1 – sektsioonide vajumine on 10% kuni 14% = 3
T ₂				X		
T ₃		X				T2 – esimeses sektsioonis Pikisuunaliste pragude avastamine < 1 mm = 4
V ₄					X	T3 – Liitekohtade rebend või murd koos täitematerjali sattumisega – auk on suletud = 2
V ₅					X	
V ₆					X	
V ₇					X	P11 – Paisude nõlvade libisemine, mis mõjutab teekatet (vajumine) = 2
V ₈					X	
V ₉					X	P12 – Teekatte vajumine 20 mm 3 meetri kohta = 3
P ₁₀					X	
P ₁₁		X				P13 – Betoonpäis puudub, esimesene sektsiooni vajumine, mis mõjutab nõlva stabiilsust = 2
P ₁₂			X			
P ₁₃		X				
P ₁₄	-	-	-	-	-

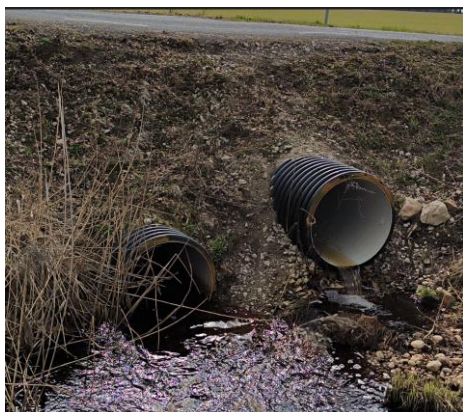
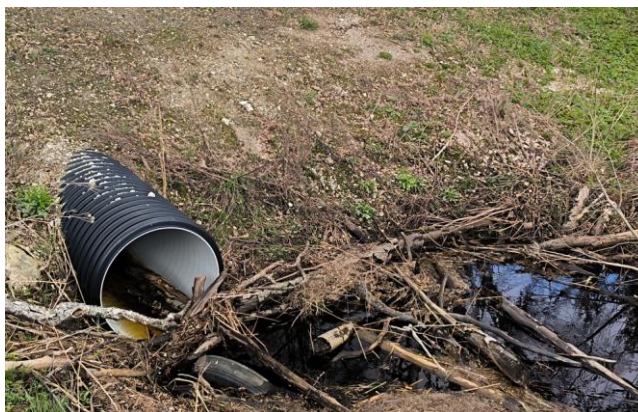
1	2	3	4	5	Kirjeldus
T ₁					X	V4 - Hüdraulilise efektiivsuse pudumine = 1
T ₂					X	V7 - Prahi kogum >40% ristlõikest = 1
T ₃					X	
V ₄	X					P10 - nõlvakindlustus puudumine = 1
V ₅					X	
V ₆					X	P11 - Paisude nõlvade libisemine, mis mõjutab teekatet (vajumine) = 2
V ₇	X					
V ₈	-	-	-	-	-	P12 - Teekatte vajumine 10 mm 3 meetri kohta =4
V ₉	-	-	-	-	-	
P ₁₀	X					
P ₁₁		X				
P ₁₂				X		
P ₁₃					X	
P ₁₄	-	-	-	-	-

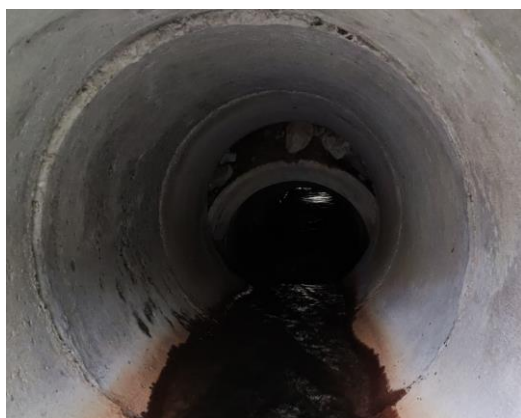
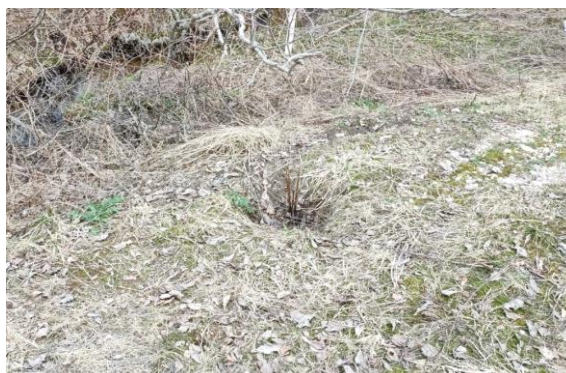
1	2	3	4	5	Kirjeldus
T ₁	X					T1 ja T3 - sektsioonide vajumine on >20%, liitekohtade rebend või murd koos täitematerjali sattumisega – auk on avatud = 1
T ₂				X		
T ₃	X					
V ₄					X	P10 ja P11 - hävimine päis ja augud nõlvas, mis ei mõjuta teekatet = 3
V ₅					X	
V ₆					X	
V ₇					X	P12 - Väikesed praod teekattes = 4
V ₈					X	
V ₉	-	-	-	-	-	P13 - Liitekohtade avanemine ja materjali sattumine truubi sisse = 1
P ₁₀			X			
P ₁₁			X			
P ₁₂				X		
P ₁₃	X					
P ₁₄	-	-	-	-	-

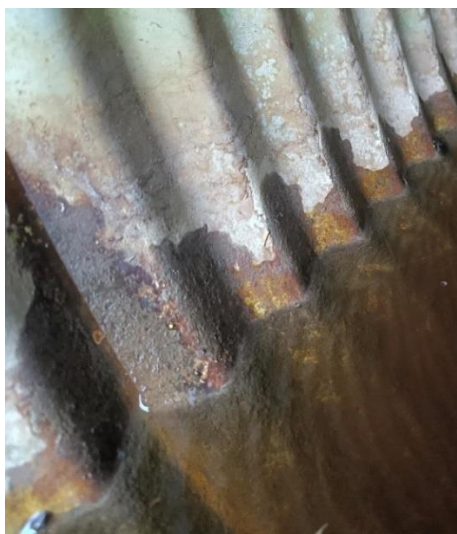
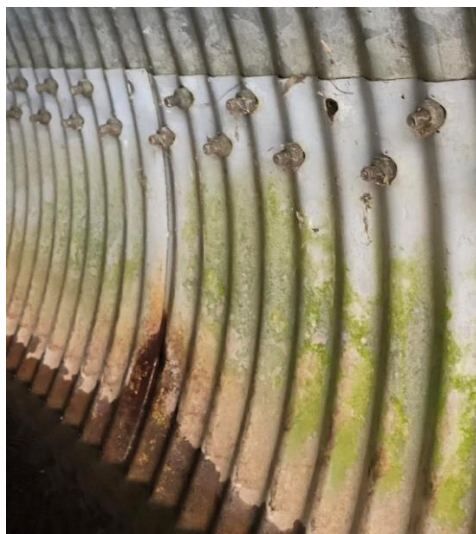
1	2	3	4	5	Kirjeldus
T ₁					X	T2 – seinte korrosioon = 3
T ₂			X			
T ₃					X	
V ₄					X	
V ₅					X	
V ₆					X	
V ₇					X	
V ₈	-	-	-	-	-	
V ₉	-	-	-	-	-	
P ₁₀					X	
P ₁₁					X	
P ₁₂					X	
P ₁₃					X	
P ₁₄	-	-	-	-	-

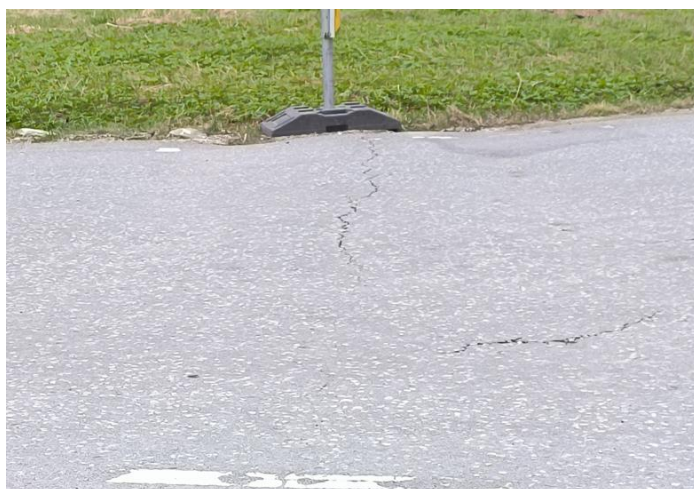
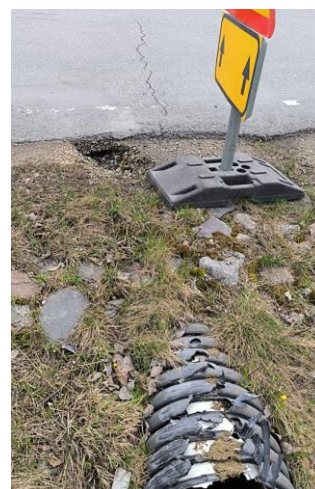
1	2	3	4	5	Kirjeldus
T ₁					X	V4 - Sadestised 20% ristlõikest = 3
T ₂					X	V8 - Väike kogus setet, mille tõttu väheneb voolupind = 3
T ₃					X	
V ₄			X			P11 - augud teepenras, mis mõjutavad teekatet = 2
V ₅					X	
V ₆					X	
V ₇					X	
V ₈			X			P12 - Vajumine > 50 mm 3 meetri kohta ja praod = 1
V ₉	-	-	-	-	-	
P ₁₀				X		P13 - päise esteetilised defektid
P ₁₁		X				
P ₁₂	X					
P ₁₃				X		
P ₁₄	-	-	-	-	-
