**SOOJUSISOLATSIOONI LIITSÜSTEEMIDEGA
HOONETE FASSAADIDE KAHJUSTUSTE
HINDAMINE JA VÕRDlus LÄHTUVALT
FASSAADITOONIST**

**VISUAL ANALYSIS AND COMPAIRSON OF DAMAGES IN
THE ETICS BASED ON THE COLORS OF FACADES**

MAGISTRITÖÖ

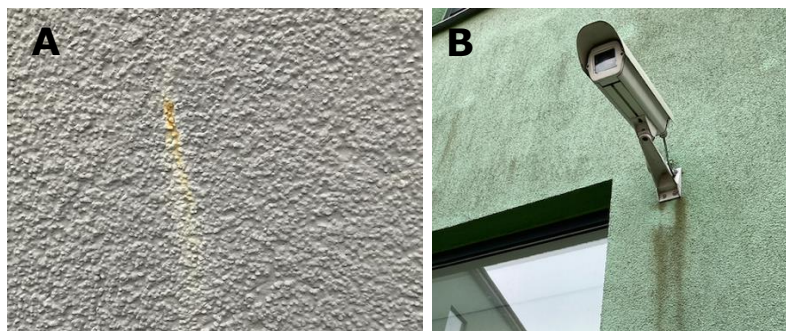
Hoone fassaadi esteetilisest välimusest korrosioon, mis on tingitud korrosioonikaitseta kinnituselementide (vt jooni 1.10 A) ja kinnituvate detailide kasutamisest (vt joonis 1.10 B) [6]. Kasutada tuleb roostevabasid või tsingitud ja värvitud metallist kinnituskonstruktsioone, et vältida vee sattumist süsteemi ning viimistluskihi eraldumist [5].

Joonis 1.10 Korrosiooni esinemine fassaadidel A) Isolatsioonimaterjali mehaanilise kinnituse korrosioon, B) Kinnituva detaili korrosioon (Allikas: autori erakogu)

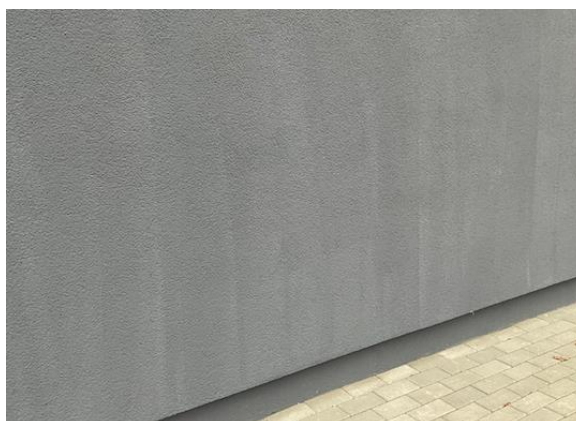
Joonis 1.11 Värvipigmenti muutus fassaadil voolanud vihmaveest (Allikas: autori erakogu)

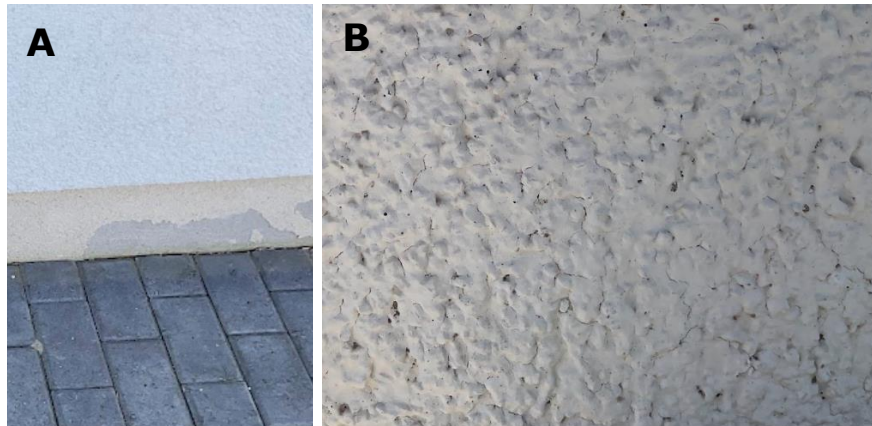
Joonis 4.12 Sokli piirkonna pinnakahjustused A) Viimistluskihi eraldumine, B) Piirkonnapõhised praod

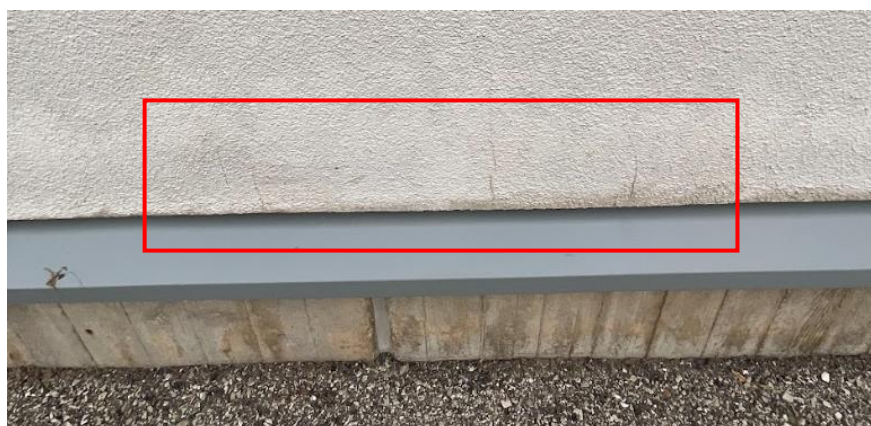
Joonis 4.16 Sokliprofiilist algavad praod (Allikas: autori erakogu)

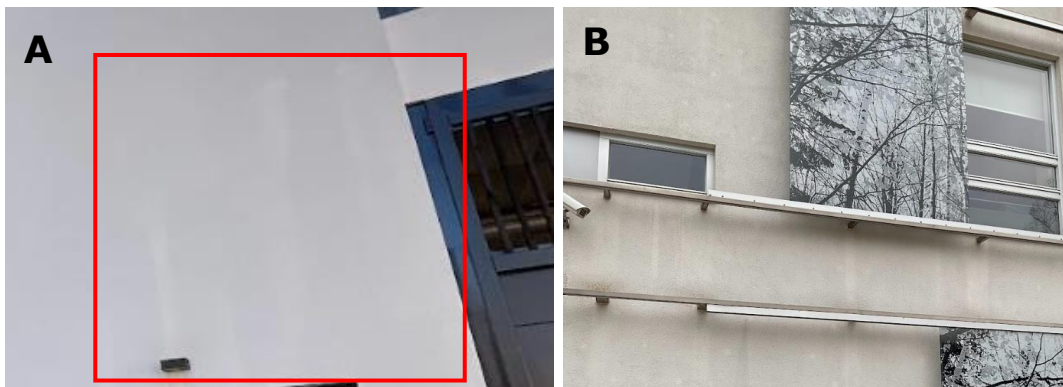
Joonis 4.19 Värv ja esteetikaga kahjustunud fassaadid A) Muud värvimuutused, B) vihmavee ärajooksu jäljed ja mikrobioloogiline kasvamine (heledad laigud) (Allikas: autori erakogu)

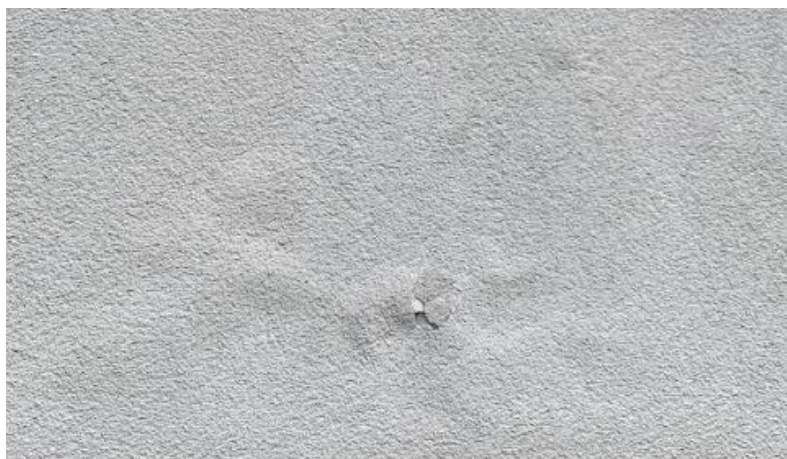
Joonis 4.20 Viimistluskihi pundumine (Allikas: autori erakogu)

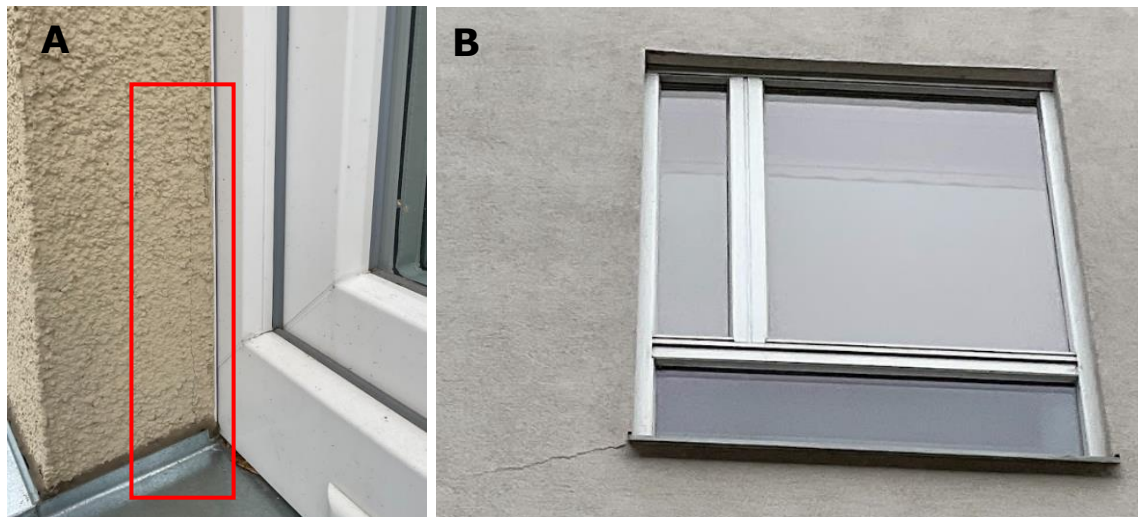
Joonis 4.24 Praod avatäidete piirkonnas A) Pragu avatäite sisenurgal, B) Pragu avatäite välisnurgal (Allikas: autori erakogu)

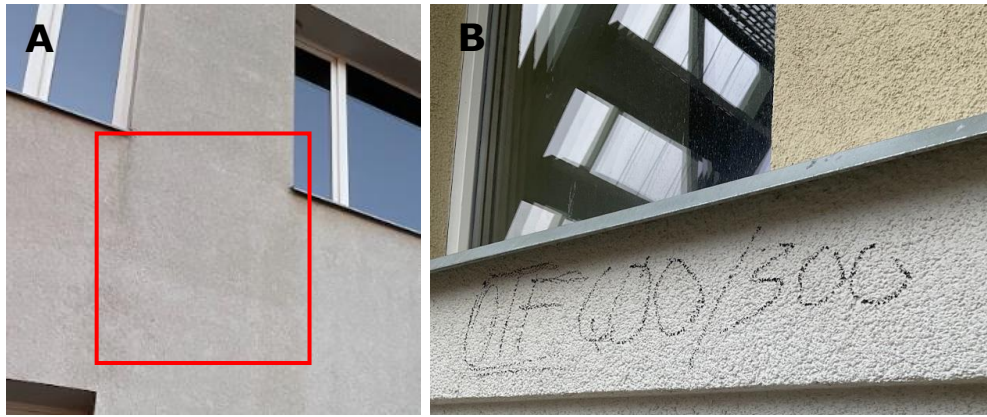
Joonis 4.25 Värv ja esteetika veatüübid avaaidete ümbruses A) Vihmavee ärajooksu jäljed, B) Graffiti/sodimine (Allikas: autori erakogu)

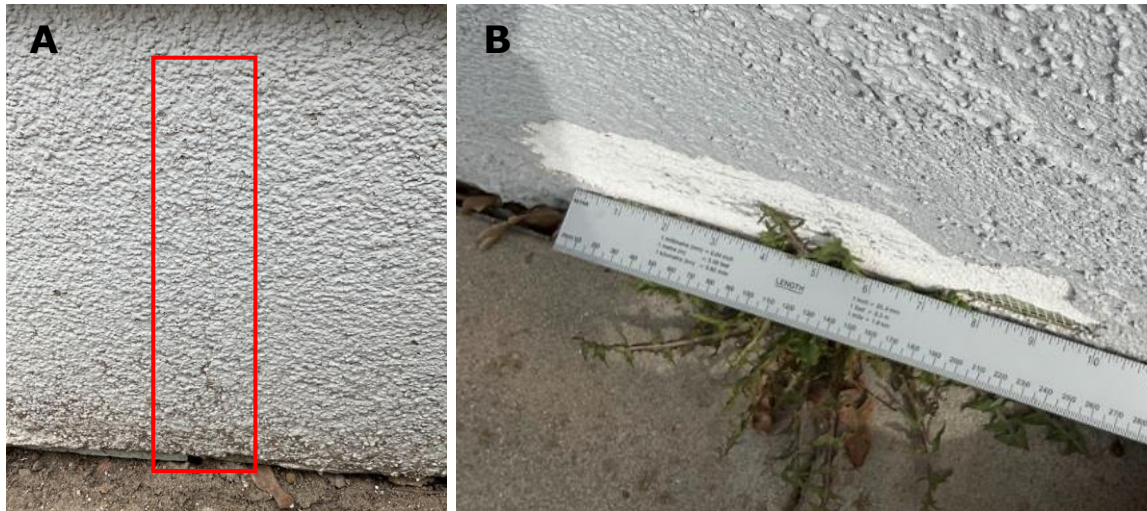
Joonis 4.37 Pinnakahjustused soklil A) Piirkonnapõhine pragu, B) Viimistluskihi eraldumine (Allikas: autori erakogu)

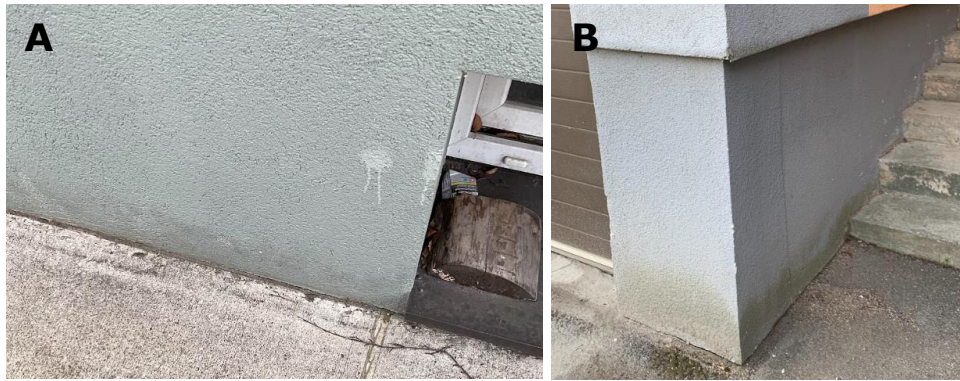
Joonis 4.38 Värvide ja esteetika kahjustused soklil A) muud värvimuutused, B) mikrobioloogiline kasvamine (Allikas: autori erakogu)

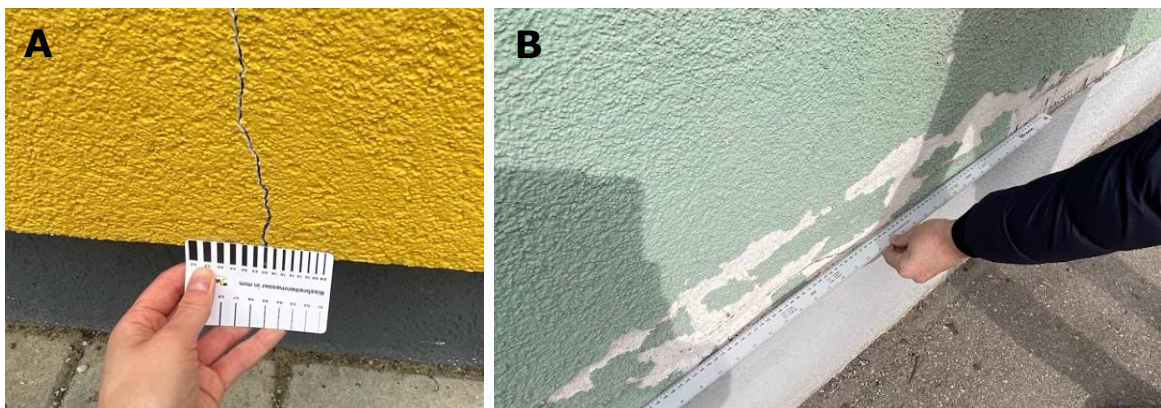
Joonis 4.43 Pinnakahjustused välisseinal A) 2,0 mm laiusega pragu algusega sokliprofilist, B) Viimistluskihi eraldumine (Allikas: autori erakogu)

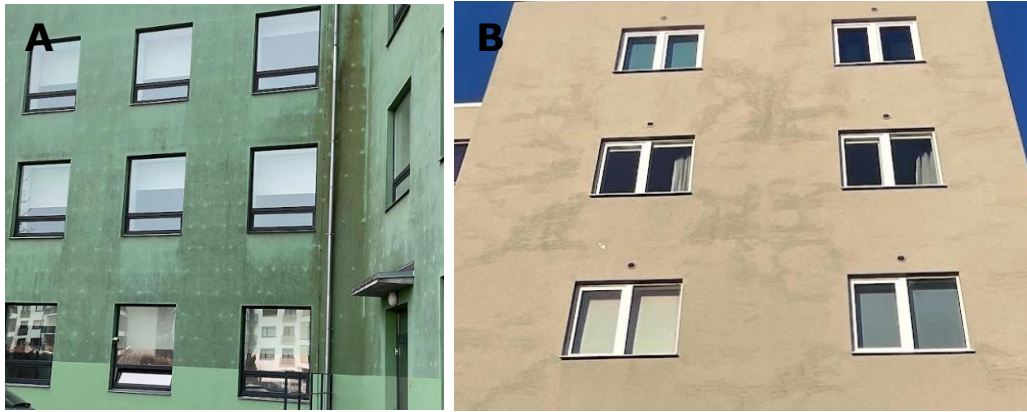
Joonis 4.44 Värvide ja esteetika kahjustused värvilistel fassaadidel A) mikroorganismide kasvamine, B) muud värvimuutused (Allikas: autori erakogu)

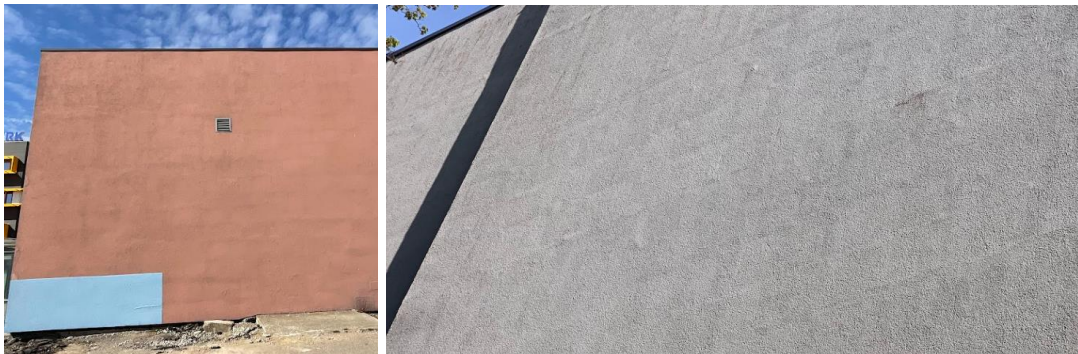
Joonis 4.45 Soojusisolatsiooniplaatide vaheliste vuukide nähtavus (Allikas: autori erakogu)

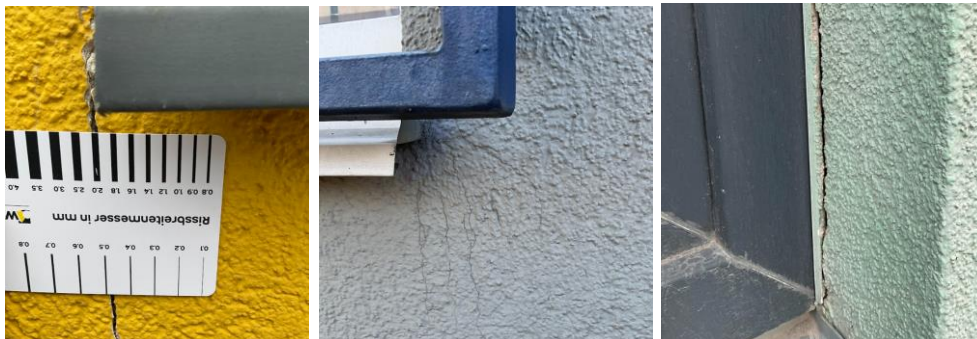
Joonis 4.48 Pragudega kahjustunud avatäited (Allikas: autori erakogu)

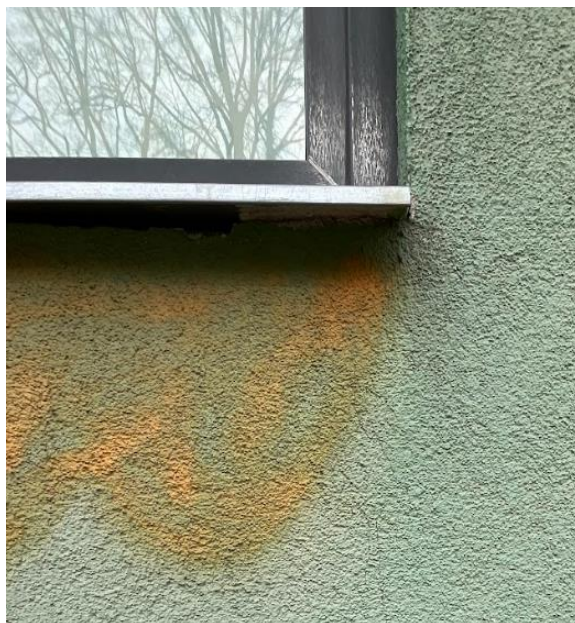
Värvi ja esteetika grupist esines avatäidete ümbruses kolme liiki veatüüpe: vihmavee äravoolu jäljed (V/E2), korrosioon (V/E3) ja mikrobioloogiline kasvamine (V/E5) (9,5%) (vt joonis 4.46). Korrosioon (vt joonis 4.49) kahjustab esteetilist väljanägemist ja konstruktsiooni vastupidavust, mis on tingitud korrosioonikaitseta elementide ja detailide kasutamisest [6]. Samuti kahjustavad esteetilist välimust vihmavee äravool ning mikrobioloogiline kasvamine, mis vajavad ennetamist ning korrektset hooldust [42]. SILS süsteemides tuleb on kasutada korrosioonikindlaid materjale [5].

Joonis 4.49 Korrosioon SILS süsteemil (Allikas: autori erakogu)

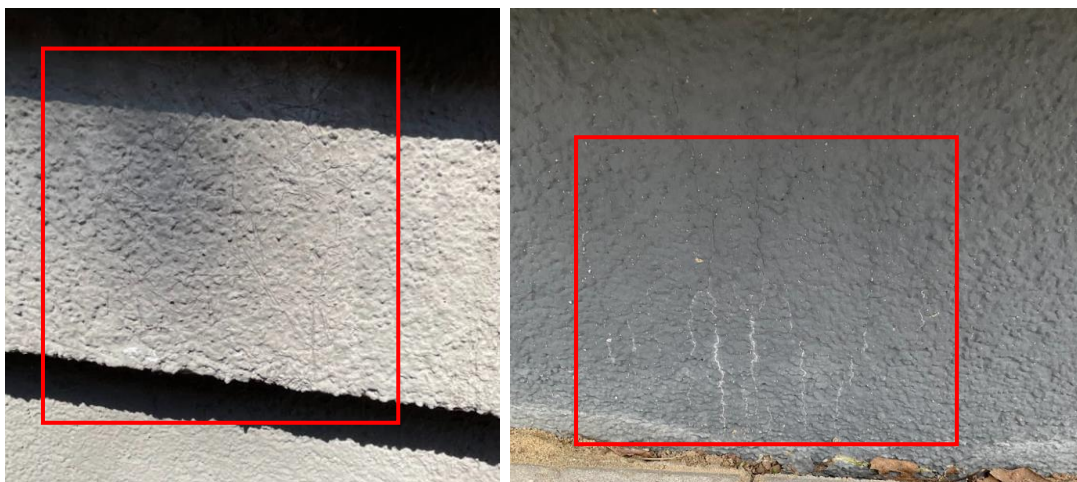
Joonis 4.60 Piirkonnapõhised praod soklil (Allikas: autori erakogu)

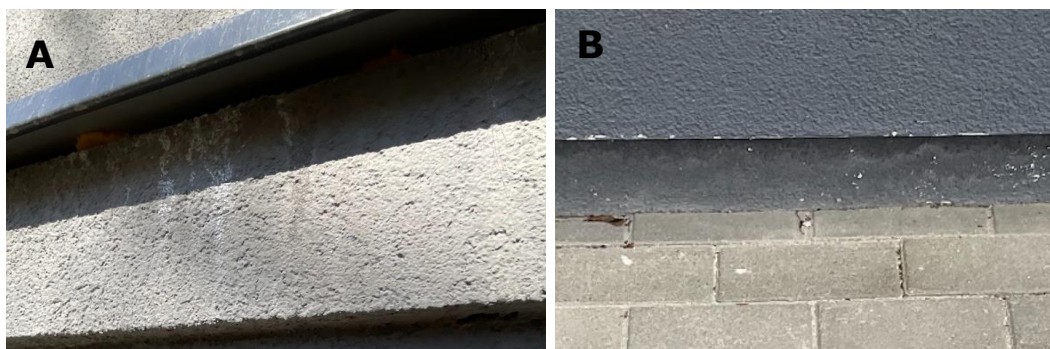
Joonis 4.61 Värvide ja esteetika kahjustused soklil A) Efloressents, B) Muud värvimuutused (Allikas: autori erakogu)

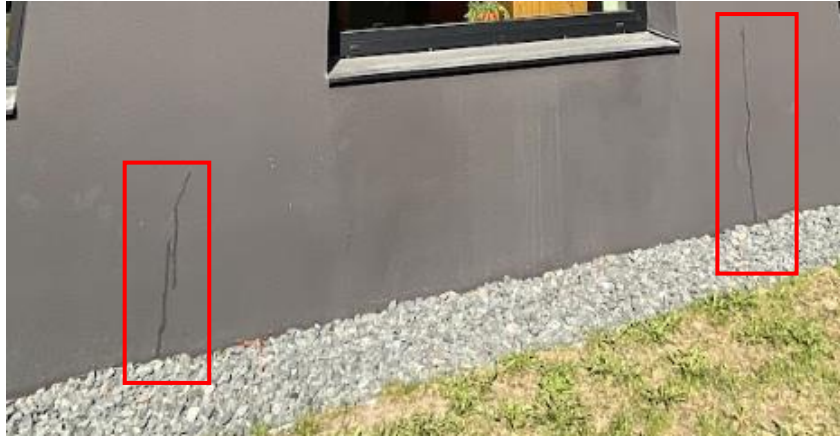
Joonis 4.65 Piirkonnapõhised praod tumedal fassaadil (Allikas: autori erakogu)

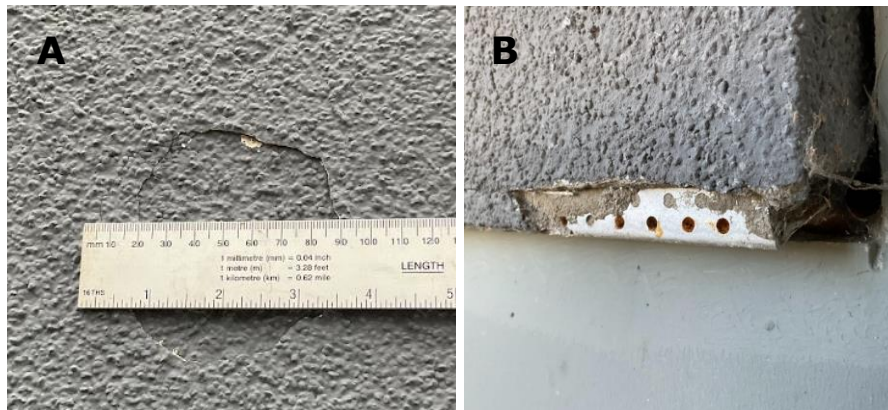
Joonis 4.66 Pinnakahjustused tumedal fassaadil A) auk läbi materjalikihtide, B) tugevduskohtadelt kattekihi eraldumine (Allikas: autori erakogu)

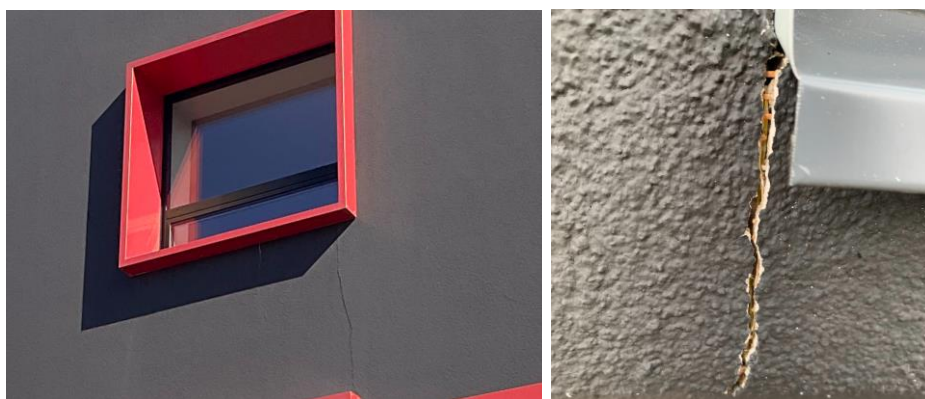
Joonis 4.71 Orienteeritud praod avatäidete välisnurkades (Allikas: autori erakogu)
