**VÄSTRIKU 21 ELAMU REKONSTRUEERIMINE:
TEHNILISE SEISUKORRA HINDAMINE,
VÄLISPIIRETE SOOJUS- JA NIISKUSTEHNILISTE
OMADUSTE PARANDAMINE JA ARHITEKTUURNE
PÕHIPROJEKT**

**RECONSTRUCTION OF VÄSTRIKU 21 RESIDENTIAL
BUILDING: TECHNICAL CONDITION ASSESSMENT,
ENHANCEMENT OF EXTERNAL WALLS' THERMAL AND
MOISTURE PERFORMANCE, AND ARCHITECTURAL MAIN
PROJECT**

MAGISTRITÖÖ

Tartu 2024

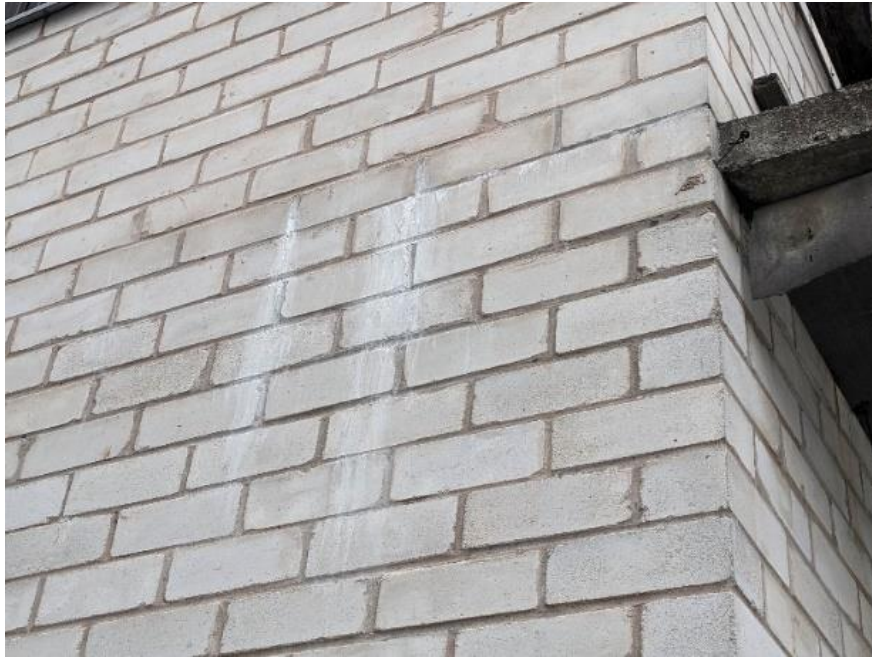
Efloresents saab esineda nii müüritise pinnal kui ka sees. Pindmine soolade välja aurustumine on eelkõige visuaalne probleem ja indikaator liigeste niiskusest, kuid müüritise sisene efloresents võib põhjustada müüritise kildudena lagunemise suure hüdrostaatilise rõhu tõttu. [18] Seega võivad soolakahjustused vähendada müüritise kandevõimet.

Tellisvoodri seisukord on üldjoones hea, kuid kohati esineb fassaadil niiskuskahjustusi. Liigset niiskust indikeerivad paar tumedamaks värvunud seinapiirkonda ja mõningane efloresents müüritisel hoone põhjapoolsel küljel (Joonis 3.5). Konstruktsioonis oleva vee aurustudes on moodustunud müüritisele soolakristallid, mis paisudes tekitavad müüritises lisasurve, mis materjali lagundab. [20]

Joonis 3.5 Efloresents tellismüüritisel (autori foto)

„Oluline on takistada vihma seinapääsu soojustuse ja aluskonstruktsiooni liitekohtade (nagu aknapõskede, kaitseplekkide jms vahelised pilud) kaudu. Need tuleb täita kas paisuva tihendi, elastse hermeetiku või eriprofiiliga.“ Igal juhul tuleb tagada, et poleks võimalik hilisem seinte pidev märgumine. Sõldunud aluspinnalt tuleb enne soojustuse paigaldamist soolakiht täielikult eemaldada (näiteks terasharjaga). [20]

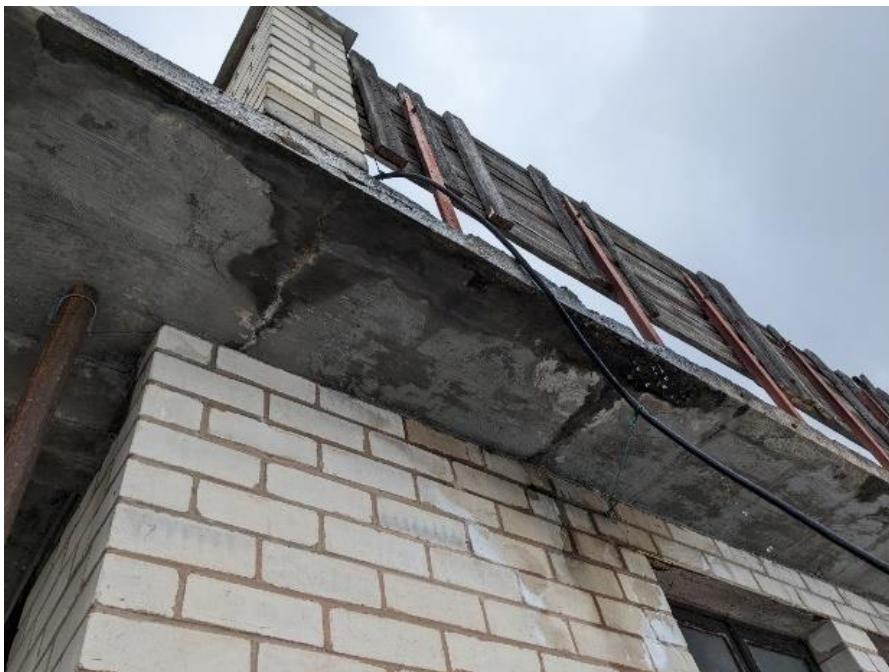
Vesi satub fassaadile nii puudliku vihmaveesüsteemi tõttu kui ka kaldvihmaga. Niiskuskahjustusi on ka hoone kaguküljel oleval garaažiseinal. Seal on vesi sattunud fassaadile selle kohal oleva rõduplaadi pealt alla voolates, kuna rõdu servas pole veeplekki ega veerenni (Joonis 3.6). Samas seinas jooksevad ka kitsad praod mööda vuuke (Joonis 3.7). Kuna prao kuju ei viita vundamendi lahkvajumitele, võib eeldada, et pragu on tekkinud liigniiske seina külmumise tõttu.

Joonis 3.6 Veekahjustusega fassaad (autori foto)

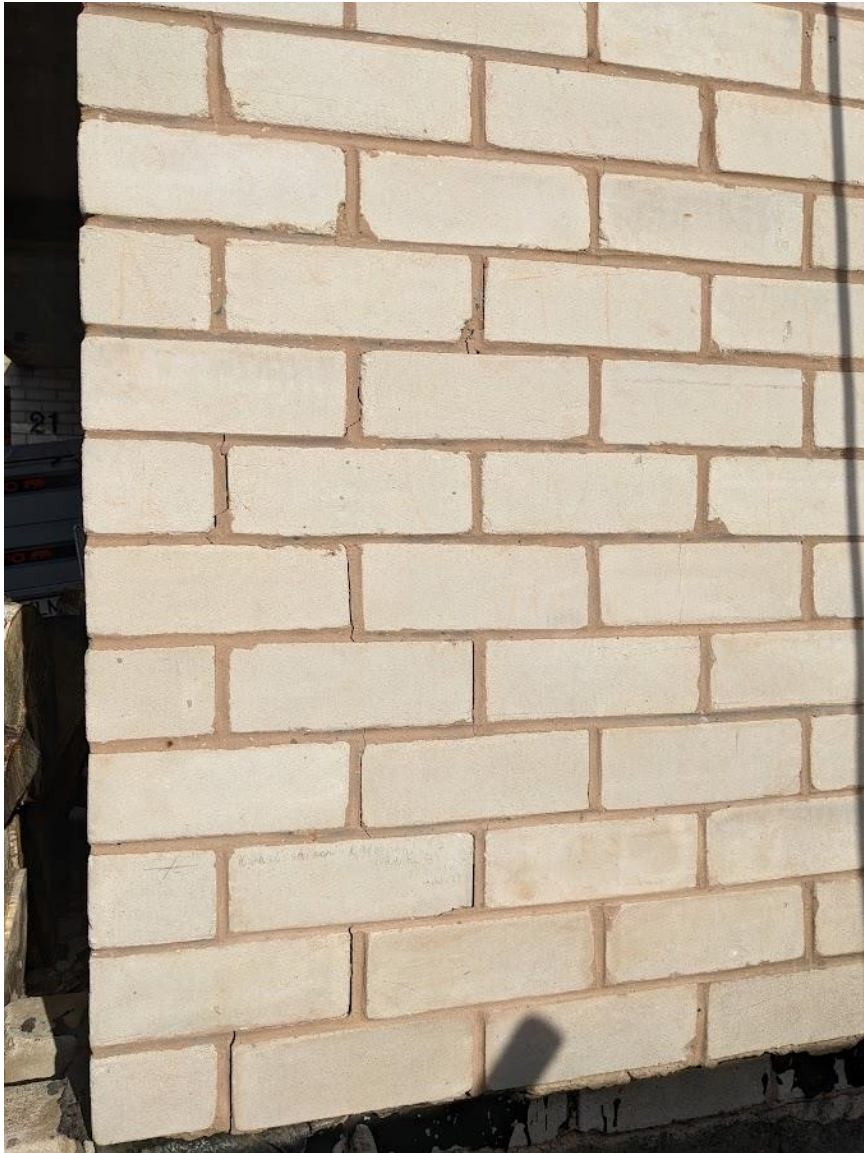
Joonis 3.7 Pragu tellismüüritises (autori foto)

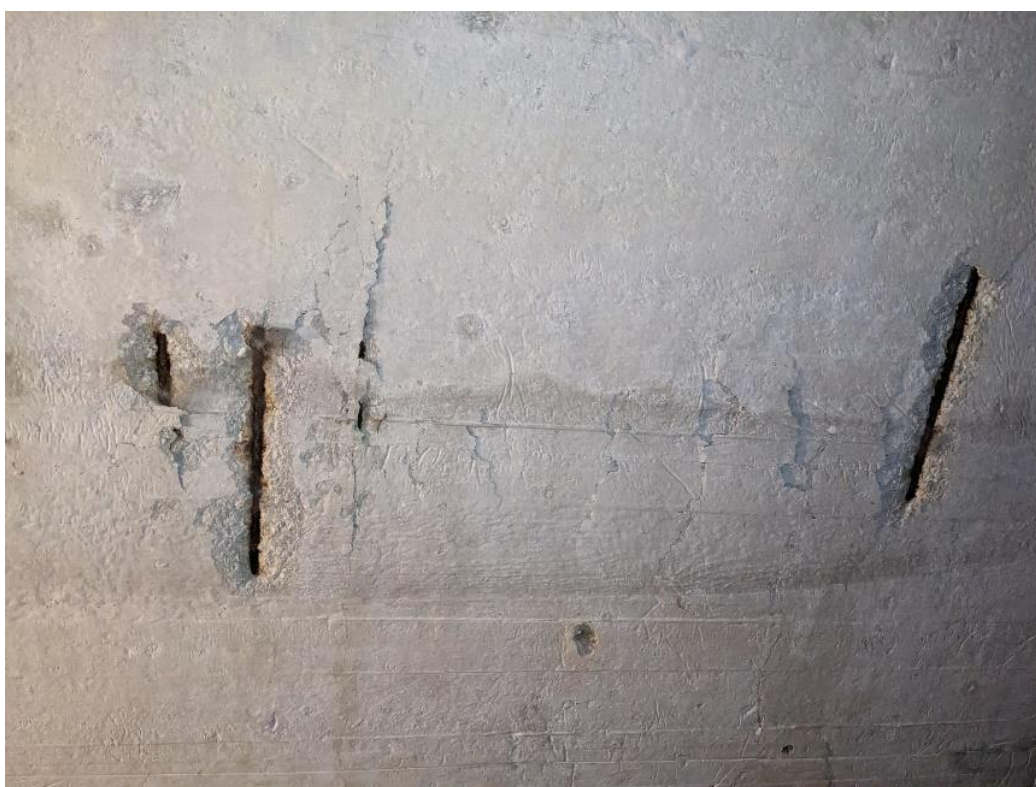
Keldri välisseinte osade nurkade ümbruses on keldri vahelaes liigniiskus. Probleemaatilised kohad asuvad kahe esimese korruse veranda all. Verandadel on küll lagi, kuid kaldvihmade korral imbub sadevesi hüdroisolatsioonita verandade pindadelt keldrisse.

Keldri sardbetoonist vahelael on betoon kohati armatuuri roostetamise tagajärjel pragunenud ja laest irdunud (Joonis 3.8). Praod esinevad ka garaaži laes, mille kohal asuvad rõdu ja veranda. Sarruse korrosioon on toimunud veega läbi imunud või pragunenud betooni tõttu, kus vees lahustunud hapnik on reageerinud terasega, moodustades roostekihi. Moodustunud korrosiooniproduktid kas eraldavad sarruse tsemendikihist või tekitavad paisudes praod monoliiti, mistõttu raudbetooni tugevus väheneb. [22] Armatuuri ristlõige on roostetamise käigus vähenenud vähesel määral.

Joonis 3.8 Keldri vahelaes irdunud betoon ja korrodeerunud sarrused (autori foto)

Kahjustunud sardbetoonvahelage tuleb remontida. Hetkel puudub armatuuril kohati kaitsekiht. Betoonest kaitsekihi puudumine soodustab armatuuri roostetamise jätkumist ja seeläbi betooni rohkemat kahjustumist. Vahelae remontimiseks tuleb esmalt eemaldada kahjustatud betoon ja pind puhastada nakkumist vähendavatest ainetest. Paljastunud armatuur katta korrosioonikaitsevahendiga. Seejärel katta kahjustunud ala parandusseguga.

Keldri lagi	Sardebetoon	Sarruse korrosioon, betooni pragunemine ja irdumine	Kahjustunud sardebetoonvahelage tuleb remontida. Vahelae remontimiseks tuleb esmalt eemaldada kahjustatud betoon ja pind puhastada nakkumist vähendavatest ainetest. Paljastunud armatuur katta korrosioonikaitsevahendiga. Seejärel katta kahjustunud ala parandusseguga.	Hetkel puudub armatuuril kohati kaitsekiht. Betoonist kaitsekihi puudumine soodustab armatuuri roostetamise jätkumist ja seeläbi betooni ulatuslikumat kahjustumist.	3	J2

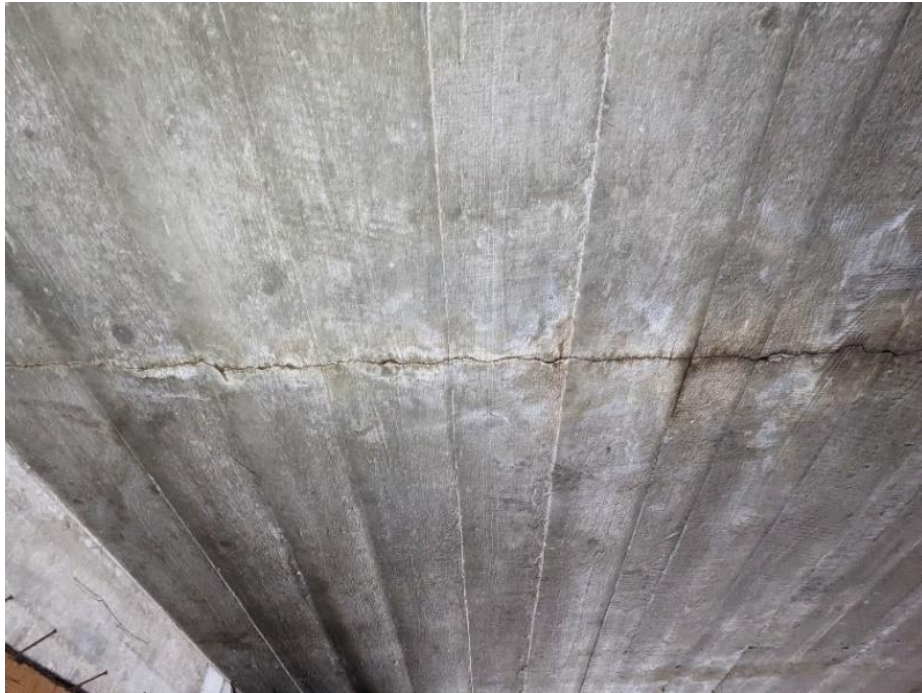
Joonis 3.9 Vee ligipääsusu tagajärjel konstruktsiooni on garaaži lae terastalad korrodeerunud ja tekkinud praod betooni (autori foto)

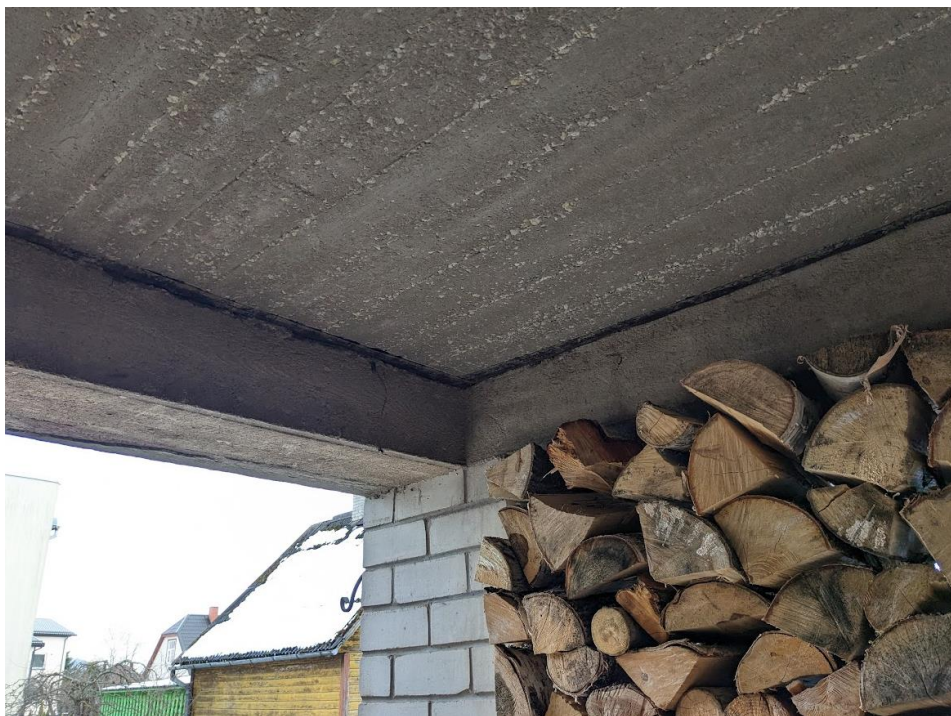
Välisuste juures olevate verandade lagi (Joonis 3.10), mis on ühtlasi ka teise korruse kahe ruumi põrandaks, on soojustamata. Kuna betooni soojusjuhtivus on suur, liigub märkimisväärne osa toasoojusest betoonpõranda kaudu hoonest välja. Hetkel asuvad verandade kohal kütmata ruumid.

Joonis 3.10 Välisukse juures oleva veranda raudbetoonlagi (autori foto)

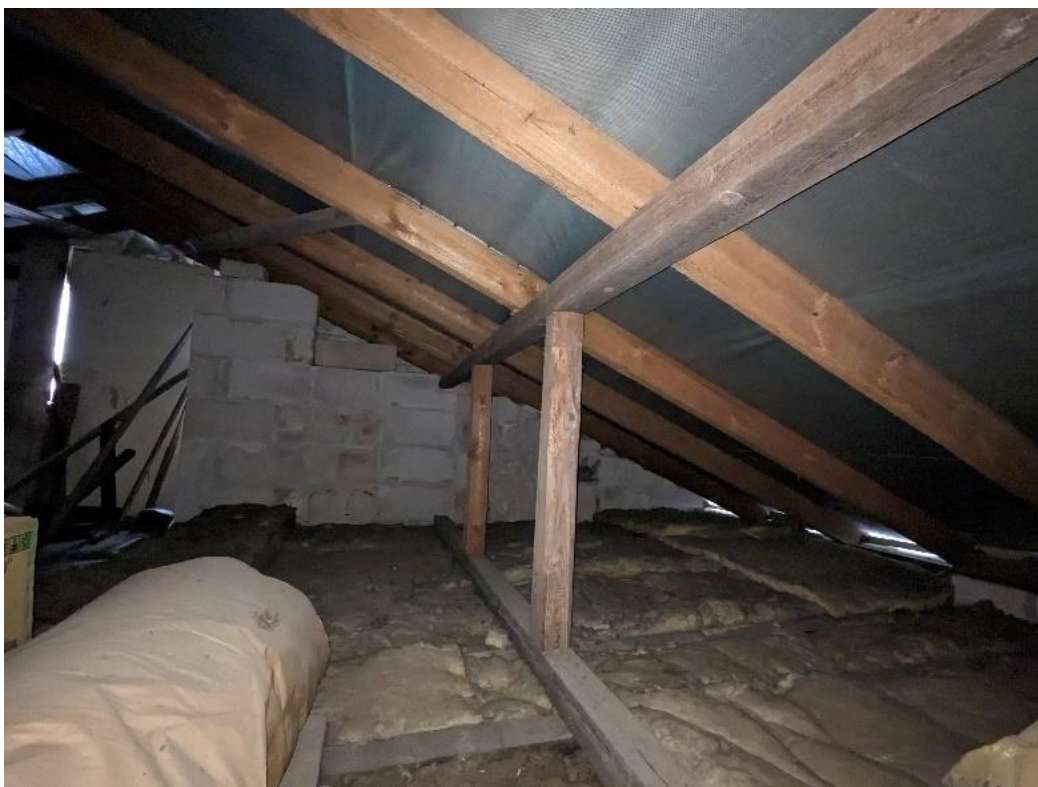
Joonis 3.11 Katuse konstruktsioon (autori foto)

Sarikate müüritisega kokkupuutuvad pinnad on mähitud tõrvapapiga. Joonisel 3.11 on näha hoone katusekonstruktsioon.

Hoonel ei ole tuulekasti. Katust läbivad 2 silikaattellistest pitsiga korstent. Katusel on harjaplekk. Hoone katuse seisukord on üldjoones hea.

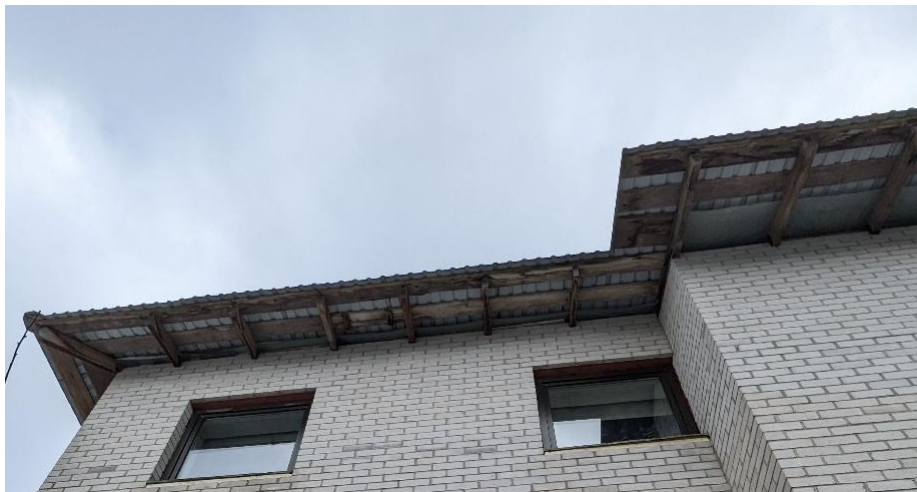
Joonis 3.13 Vihmaveesüsteemi ja tuulekasti puudumine (autori foto)

Katusekattematerjali rekonstrueerimistöõde käigus ei vahetata: säilitatakse algupärane trapetsprofiil katuseplekk, mille värvus on tumehall. Räästale lisatakse tuulekastid ja paigaldatakse vihmaveesüsteem. Vihmaveesüsteemi tsingitud terasplekist elementide värvus on tumehall. Sama materjali ja tooni kasutatakse ka serva- ja aknaplekkide puhul.

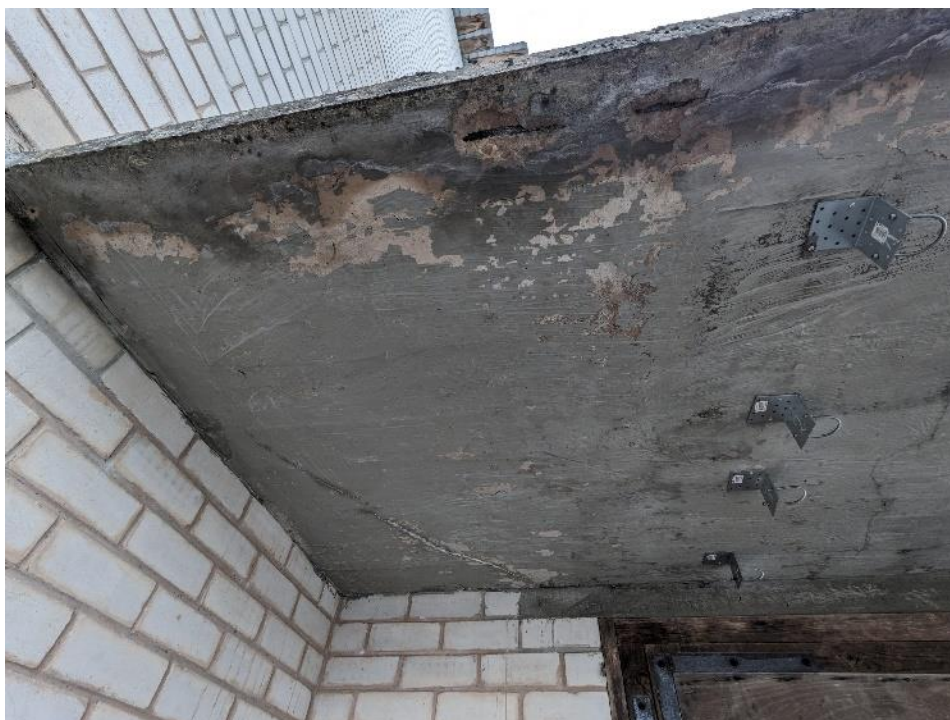
Maja ees oleval raudbetoonist varikatusel esineb niiskuskahjustusi (Joonis 15). Plaadi kalle ei ole hoone suunas, kuid vee efektiivseks ärajuhtimiseks pole olemasolev kalle piisav. Lahendus oleks kas varikatuse lammutamine või sellele $\geq 1:80$ kalde tekitamine, hüdroleerimine ja külmasilla vältimiseks betoonplaadi soojustamine.

Joonis 3.15 Veekahjustustega raudbetoonist varikatus (autori foto)

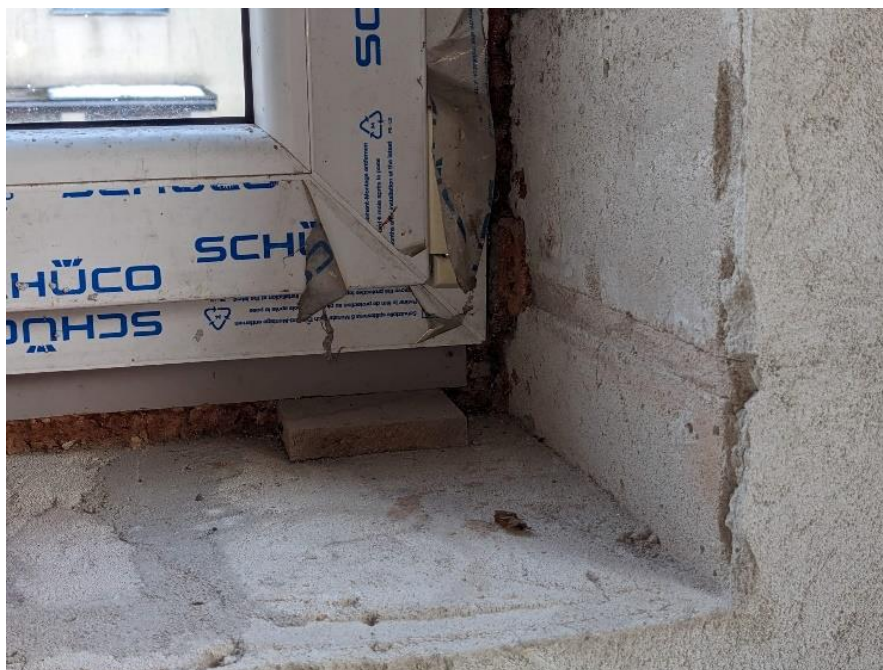
Avatäidete paigaldamisel ei ole kasutatud tihendusteipe ega mastiksit ja seetõttu pole akna ja seina liitekoht õhutihe (Joonis 3.16).

Joonis 3.16 Akna paigaldamisel pole kasutatud tihendusteipe (autori foto)

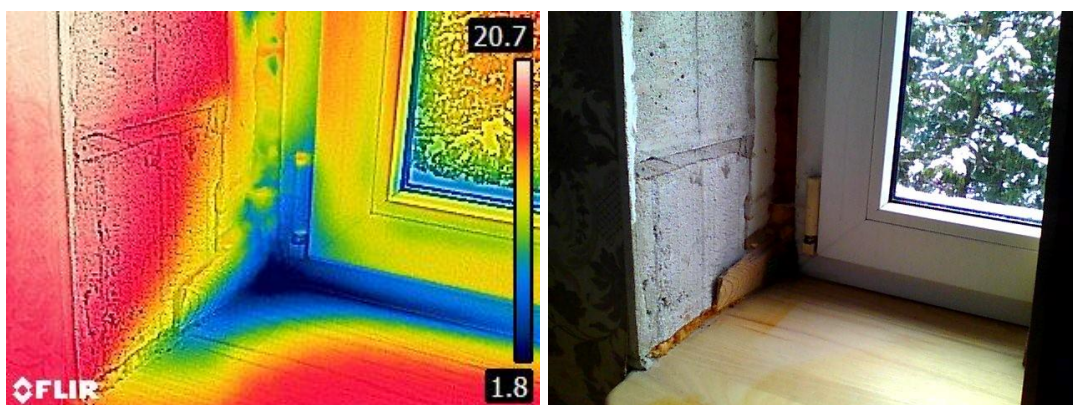
Suuremad soojuslekked tuvastati avatäidete ümbruses ning välisseinte liidetes pörandate ja lagedega. Osad soojuslekked on põhjusatud külmasildadest, kuid avatäidete ümbruses esineb ka akna tihendamata jätmisest tingitud õhulekkeid.

Joonis 5.33. Termopilt (vasakul) ja tavafoto (paremal) akna alumisest nurgast; termofotol visualiseerub õhuleke, mis on tingitud akna tihendamata jätmisest (autori fotod)

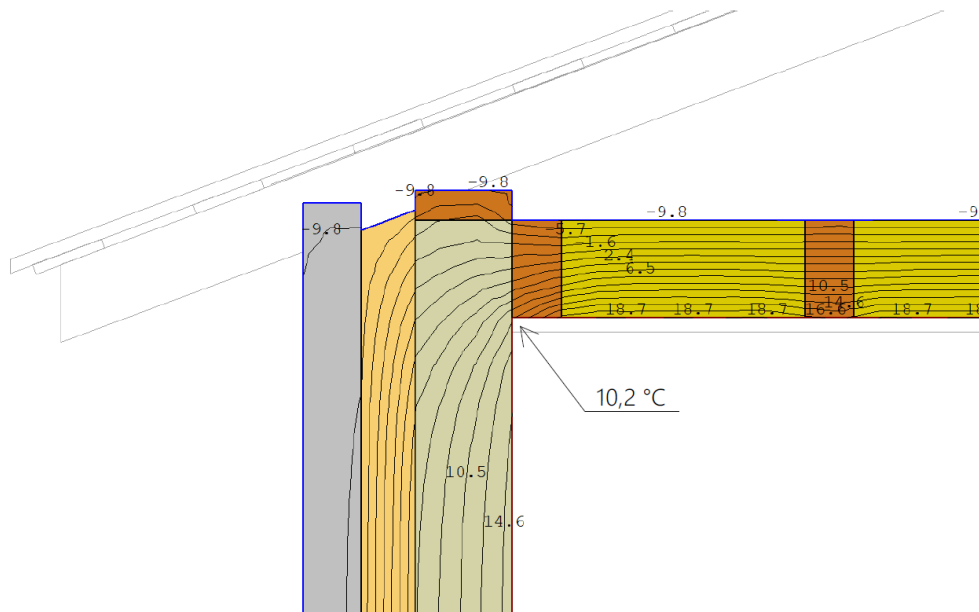
Joonis 5.40 Räästasõlm, olemasolev olukord

$f_{Rsi} = 0,673$ – kolmanda korruse lae nurk
