**ERINEVAD BITUUMENMAKADAMIST (BIMAC)
KATTEKONSTRUKTSIOONID LÕUNA-EESTI
NÄITEL**

**DIFFERENT BITUMEN MACADAM (BIMAC) PAVEMENT
STRUCTURES IN THE EXAMPLE OF SOUTHERN ESTONIA**

MAGISTRITÖÖ

Tallinn 2023

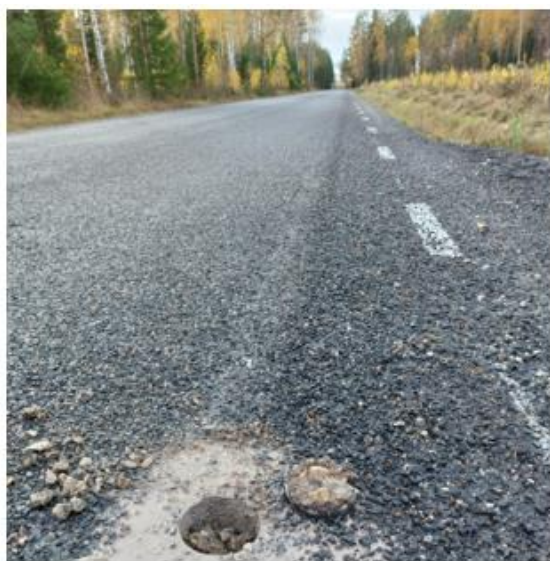
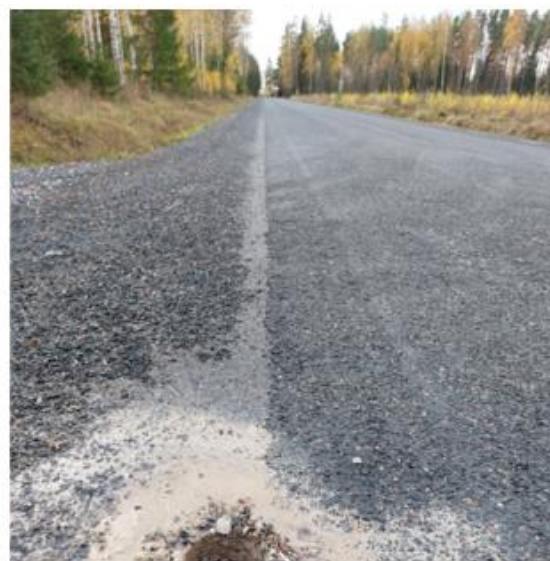
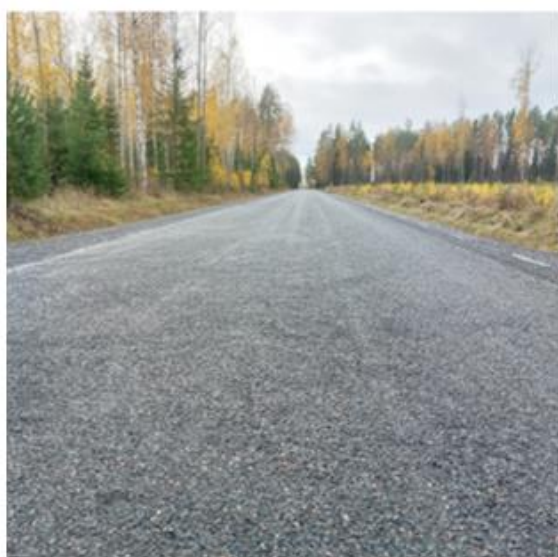
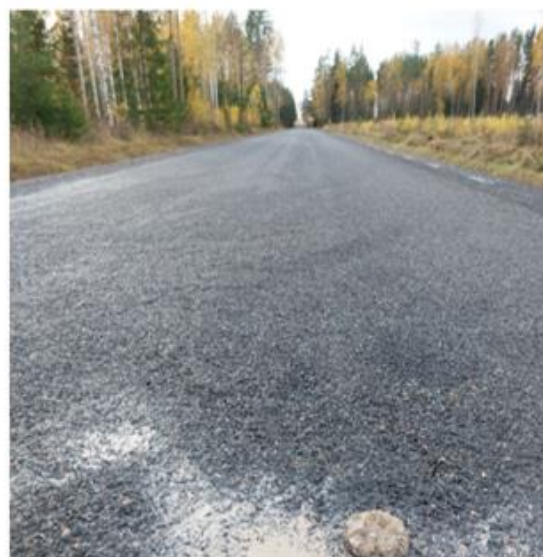
Joonis 2. 1 T18157 seisukord okt 2022

Magistritöö autor käis Miiaste-Kanassaare lõiku vaatlemas 20.10.2022, mil ühtlasi teostati puurkehade võtmine. Autorile teadaolevalt oli vaatluse ajaks sellele teele rajatud juba täiendav kulumiskiht pindamise näol. Peamise põhjusena tõid asjaosalised välja katendi pealispinnast suurel määral paekillustiku läbikumamise, mistõttu võeti vastu otsus rajada täiendav tehnoloogiline kulumiskiht. Üleüldine seisukord oli sügisel 2022 autori hinnangul väga hea: pragusid ei esinenud, samuti polnud tunda kasutajamugavust häirivaid ebatasasusi. Joonis 2. 1 nähtub, et peale täiendava pindamistöö teostamist on kulumiskiht kaetud graniitkillustikuga, mis on moodustanud ühtlase tekstuuriga tasase ning veetiheda kooriku. Siinkohal saab järeldada, et bituumenmakadamkatete ehitusel tuleks pindamine teostada vähemalt kahekordne või siis vähemalt viimane kiilumine graniitkillustikku kasutades. Sellist lähenemist

kasutades jääb hea ehitustava järgselt tegutsedes enamus osa teest ilma paekivi paljandumiseta, ehk ei oleks vajadust täiendava kulumiskihi, mille teostamist finantseerib tihtilugu lepinguline töövõtja, rajamisele.

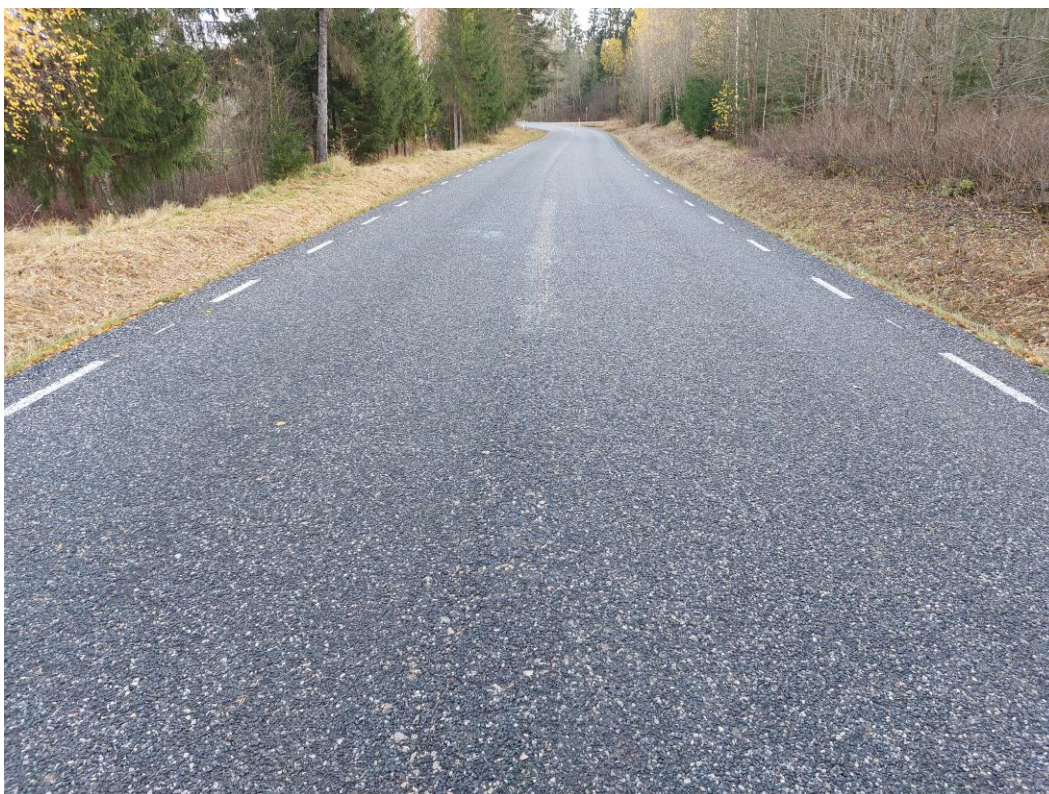
Joonis 2. 2 T23140 seisukord okt 2022

Riigitee nr 23140 Sihva - Vidrike - Kärgula – Järvere ülevaatus teostati autori poolt oktoobris 2022. Üldine katte seisukord oli hea, kuid siiski esines näiteks talihooldusel tekkinud kahjustusi, mil tappteraga on lund lükatud (vt. Joonis 2. 2). Madalamate temperatuuride puhul muutub sideaine hapramaks, mistõttu kulumiskiht on hapram: graniitkillustiku ning sideaine vaheline nake ei ole piisav hoidmaks talvisel teehooldusel valedest töövahenditest põhjustatud kahju ära. Seega tuleks magistritöö autori hinnangul panna suuremat rõhku teehooldele, pikendamaks bimac katte eluiga.

Murekohaks on veel pindamistöid hõlmav lähteülesanne. Nimelt, tehnilise kirjelduse kohaselt tuli antud lõigul paigaldada 1-kordne pindamiskiht, erinevalt eelnevalt kajastatud teest, mil puhul teostati 1,5-kordne pindamine kahte erinevat graniitkillustikufraktsiooni kasutades (8/12 ja 4/8). Paigaldatud ühe pinnatud kihi jaoks kasutati fraktsioon 8/12 killustikku, mistõttu jäi katte tekstuur üsna poorne. Samuti oli valget kivi (st paekivi) visuaalselt Joonis 2. 2 näha, mis näitab, et teisel kiilumisel kasutatud fr 4/8 graniitkillustik on esimesel kiilumisel kasutatud fr 8/16 vahedesse paigutatud ehk on moodustunud on ühtlane tasapind. Pindamiskillustik fr 8/12 graniit on seevastu võrreldes fr 4/8 killustikuga nii palju suurema teramõõduga, et katte pealispind jääbki poorne. Lahedus oleks olnud lisakulumiskiht fr 4/8 fraktsiooniga pinnates rajada – saavutatava tulemusena oleksid hetkel olevad poorid suurel määral täidetud ning katte pealispind ühtlase tekstuuriga.

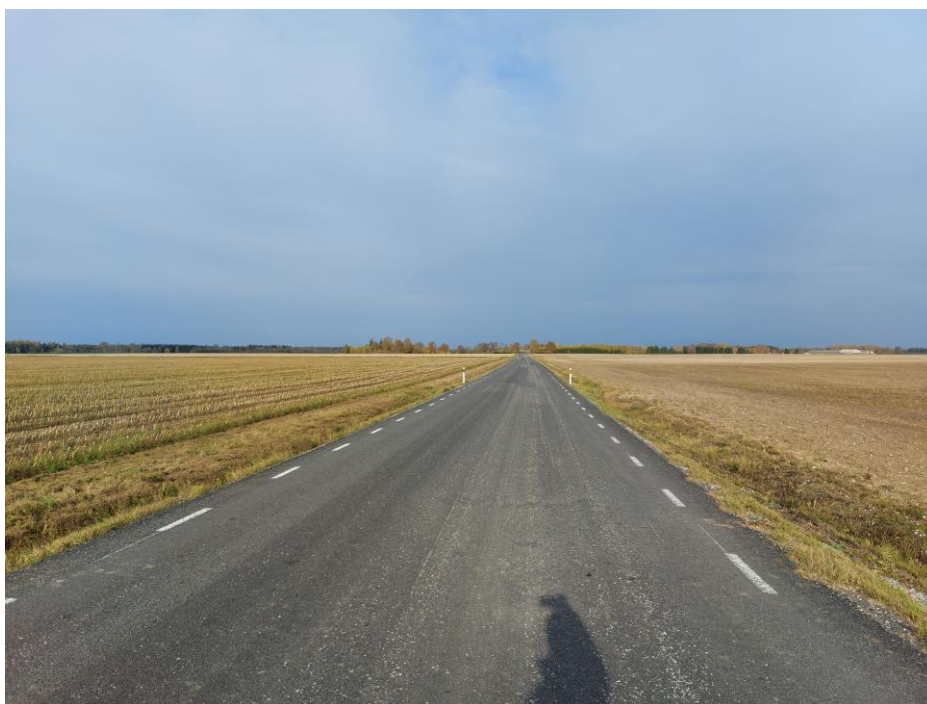
Joonis 2. 3 T14163 seisukord okt 2022

Adavere-Rutikvere lõigul ehitati immutatud killustikalus 2021. aasta septembri alguses ning vahetult peale seda tehti ka esmane pindamine. Vaatamata sellele, et antud aasta september oli harvaesinevalt sademetevaene, mis soodustas pindamistöid, ei saanud katte kulumiskiht enne talve piisavalt tugevneda. Asjaolu, et sellel teelõigul on raskeliikluse osakaal 10%, on suure tõenäosusega üheskoos hilise pindamistöde teostamisega aidanud kaasa teekatte lagunemisele.

Joonis 2. 3 nähtub, kuidas valget värvi killustik (paekillustik) kumab läbi katte pealispinna, seda eelkõige sõidujälgedes. Lisaks esines niisamuti talvisel teehooldel kasutatud tappteraga lumelükkamise jälgi. Garantiitööde raames on ribapindamise läbi parandatud lokaalseid liikluse mõjul lagunenuid kohti.

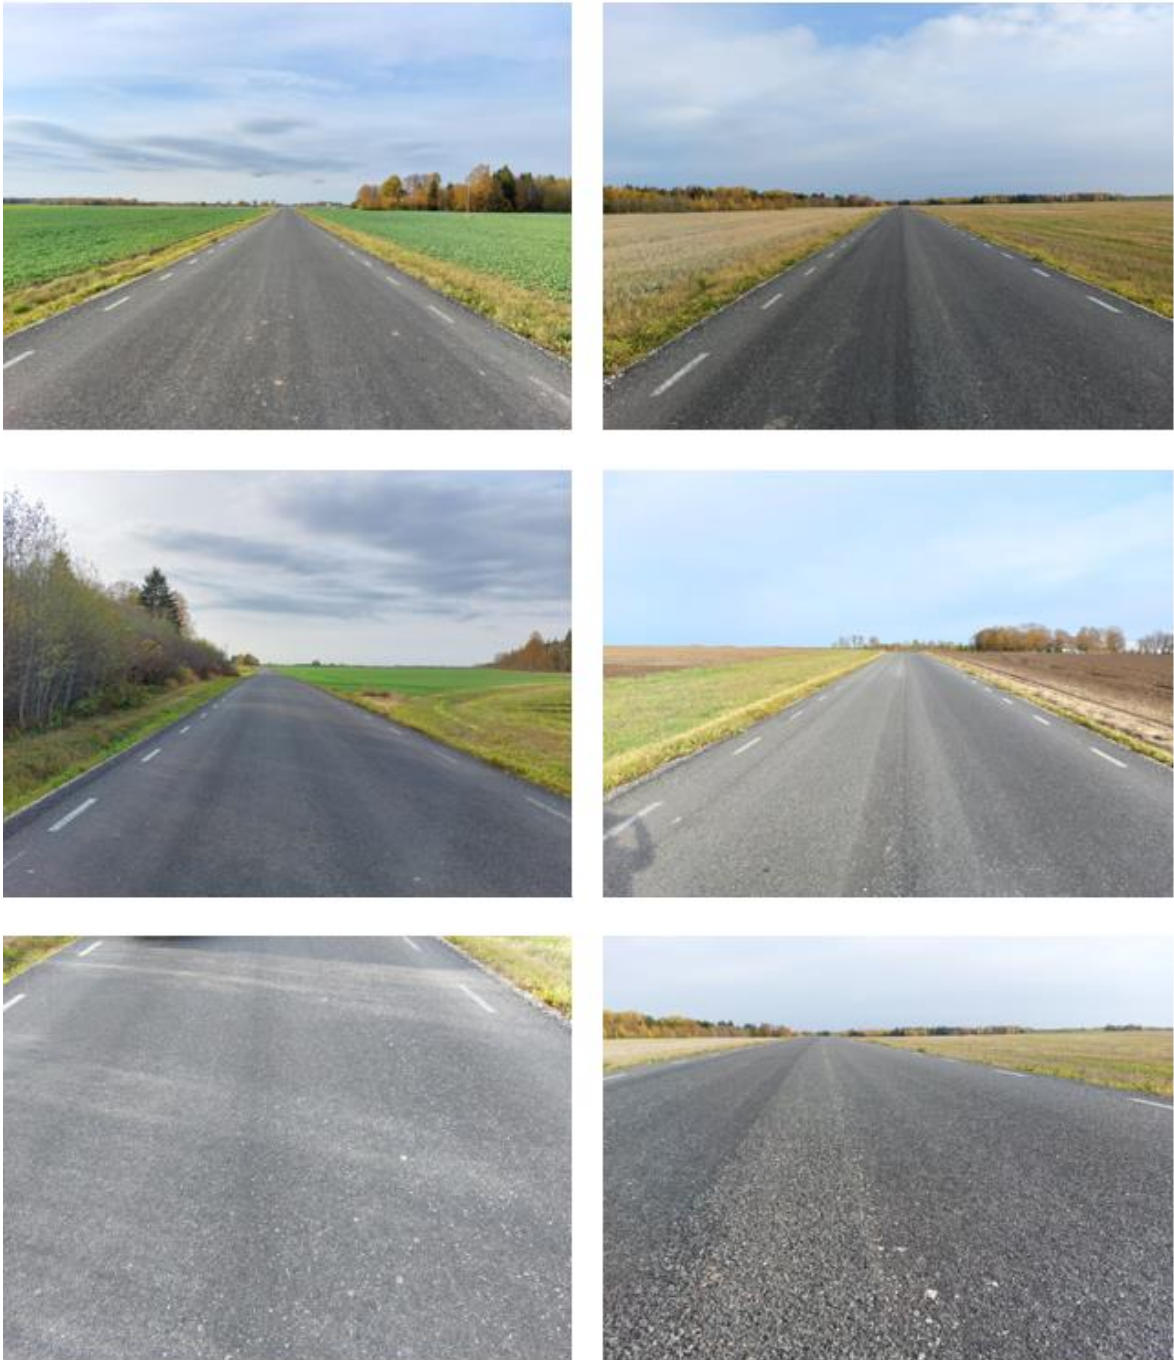
Joonis 2. 4 T14169 seisukord okt 2022

2021. aasta septembris rajatud bimac kate koos kahekordse fr 4/8 pindamisega on aasta aega hiljem autori hinnangul üsna hästi vastu pidanud, mida tõendab Joonis 2. 4. Mõningal määral esineb paekivi läbikumamist kate pealispinnast, niisamuti nagu Adavere-Rutikvere tee puhul seda eelkõige sõidujäljes, kuid käesolev lõik on kindlasti paremas seisukorras kui eelnev ning selle peamine põhjus on autori arvates nii väiksem liiklussagedus kui ka väiksem raskeliikluse maht.

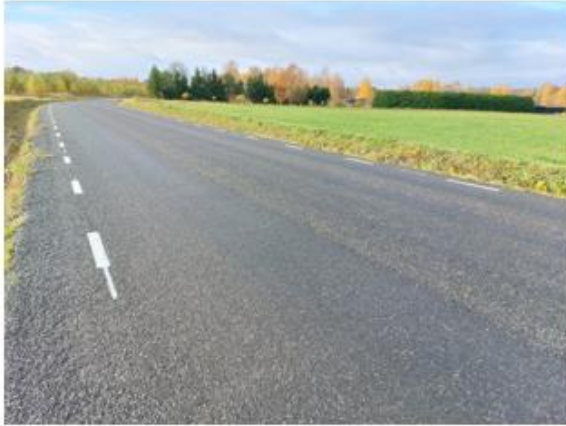
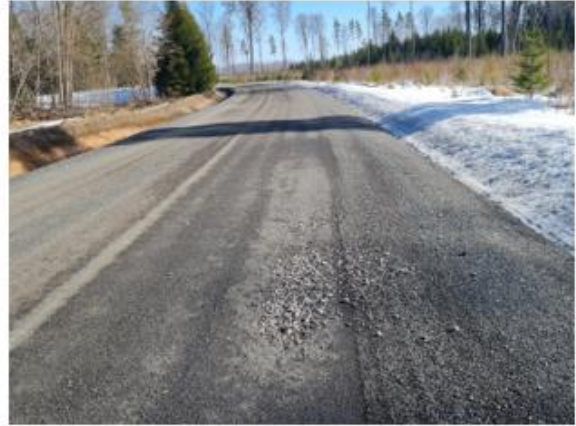
Joonis 2. 5 T18167 seisukord okt 2022 (vasakul) ja aprill 2022 (paremal)

Kanepi-Ihamaru teelõigu ülevaatus toimus esmalt peale esimese talve möödumist st kevadel 2022 ning teisel korral oktoobris 2022 puurkehasid võttes. Joonis 2. 5 nähtub, et peale talve on ilmnenud külmakerkeline koht, pinnatud kate on liikluse mõjul lagunenu. Autori mäletamist mööda esines seal üks analoogne olukord veel, kuid paraku sellest fotot pole. Siinkohal lõputöö autor rõhutab, kui oluline on ehitushanget koostades tellijal teha kohalike olustike kohta põhjalikum uuring, saamaks teada külmakerkelised kohad, kus kevaditi esineb kandevõimekadu. Kindlasti tuleks konsulteerida tee hooldajaga, lisaks ka mõne kohaliku elanikuga, kes vaadeldavat lõiku tihti kasutavad.

2022. aasta oktoobriks ehk teise ülevaatus ajaks olid külmakerkelised kohad pindamisega ära parandatud. Tee katte seisukord oli küllalt hea, kuigi esines paekillustiku paljandumist – seda eelkõige sõidujälgedes. Tekkinud olukorra peamine põhjus on küllaltki suureteraline bimac katte põhifraktsioon ehk 16/32 paekillustiku kasutamine koos ühekordse immutusega, mistõttu on tekkinud olukord, kus pindamiskillustik on sõidujälgedes nihkunud bimac katte sisse.

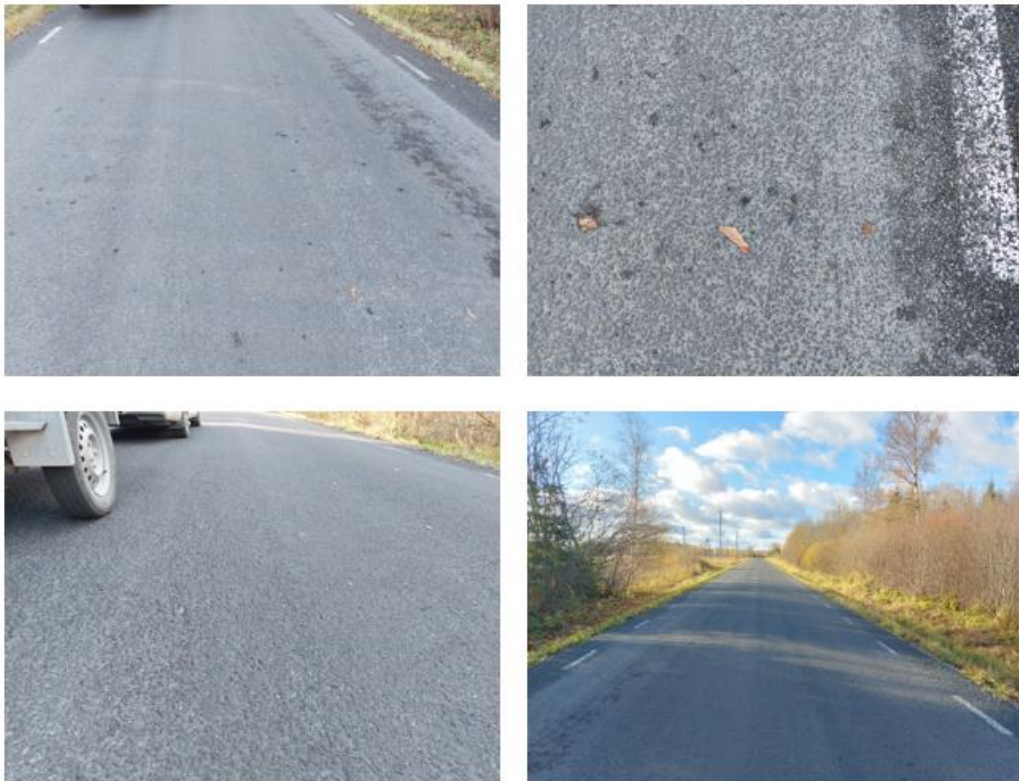
Joonis 2. 6 T22234 seisukord okt 2022

2022. aasta sügisel ehk aasta aega peale tee valmimist toimunud vaatlusel oli riigitee Vara – Kaitsemõisa üldine seisukord väga hea. Siiski lõputöö autorile teadaolevalt teostati paekillustiku paljandumise tõttu aasta peale teekatte rajamist *fog seal* ehk nõudupindamine, mis kujutab endast pindamist peenefraktsioonilise (nt fr 0/4) graniitkillustikuga täitmaks katte pealispinnas olevad poorid. Täiendav töö tagas teele ühtlaselt vett hüljava funktsiooni, samuti parandas mõningal määral taset. Vaatamata suurele raskeliikluse osakaalule polnud sõidujälgedes valget killustikku paljandunud peale *fog seal* tehnoloogia rakendamist (vt Joonis 2. 6). Seega võib järeldada, et bimac kattetüüp sobib ka teedel, millel esineb protsentuaalselt suuremal määral raskeliiklust, kuid kindlasti tuleks kaaluda järgneval aastal täiendava kulumiskihi rajamise peale tagamaks sõiduteele pikem ekspluatatsiooniaeg.

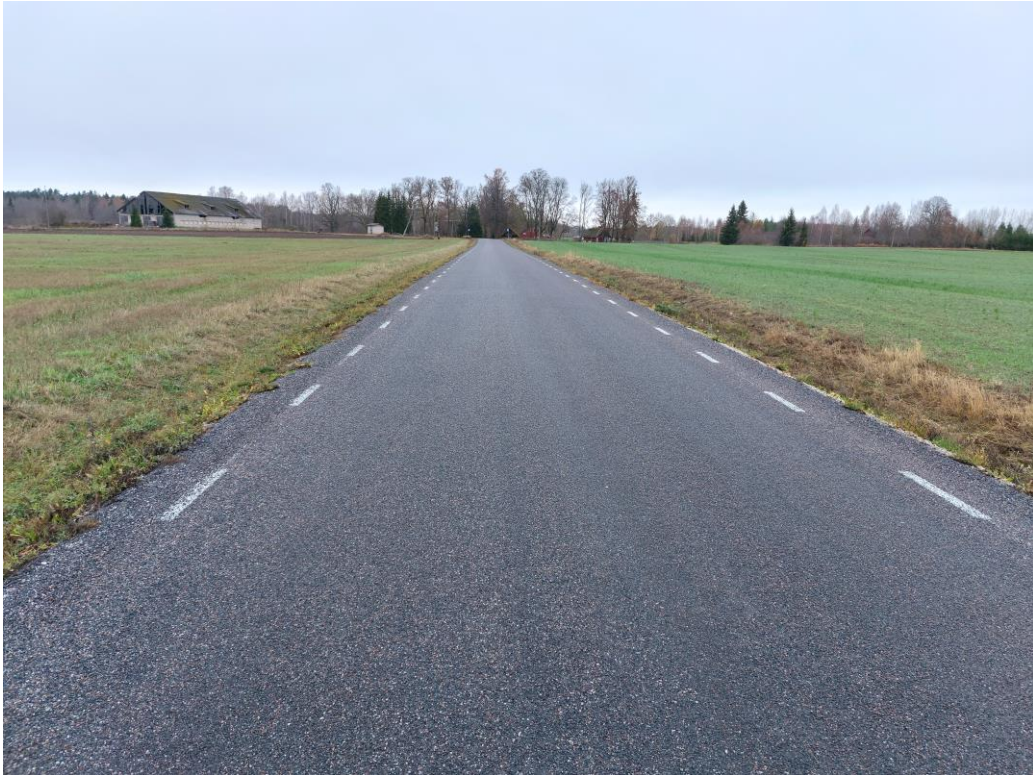
Joonis 2. 7 T22267 seisukord okt 2022

Joonis 2. 7 on kujutatud riigitee Melliste – Heiti katte pealispinda 2022. aasta sügisel. Sarnaselt eelnevalt analüüsitud lõigule on ka praegusel juhul katte pealispind väga heas seisus: ühtlaselt tasase tekstuuriga, graniidikivivärvi st paekivi pole paljandunud ehk ühesõnaga on moodustunud tugev vett mitteläbilaskev koorik. Lõputöö autori hinnangul andis saavutatud tulemusel suure panuse bituumenmakadam katte kahekordne kiilumine, mille tulemusel oli kiilutud killustikupind ühtlase tekstuuriga, kuhu vahele pindamisel kasutataval graniitkillustikukivil ei olnud enam vajuda võimalik. Autori mõtet toetab ka Transpordiameti taristu ehitamise ja korrashoiu osakonna lõuna üksuse ehituse juhtivinseneri Toomas Tõnuristi esitatud presentatsioon Pindamispäev 2022 üritusel, kus on väljatoodud, et ühe kiilumiskihiga immutatud katete puhul tuvastati rohkem paekivi paljandumist. [2]

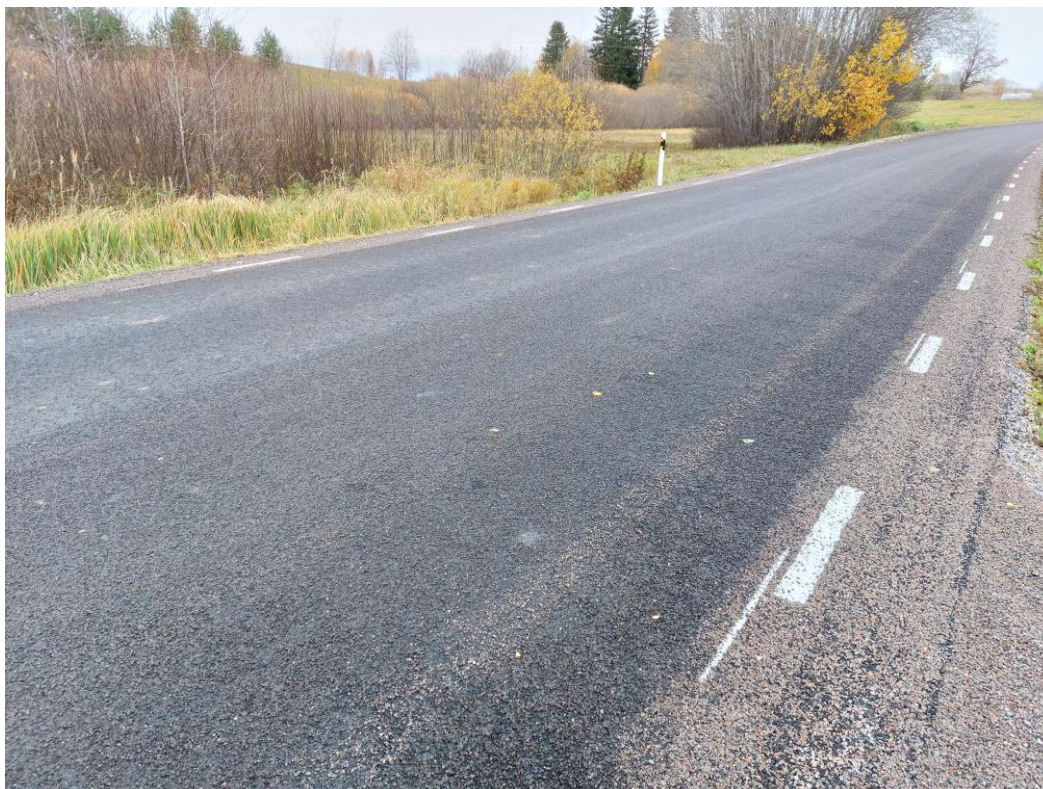
Joonis 2. 8 T25132 seisukord okt 2022

Joonis 2. 8 on kujutatud riigitee Rõuge – Vastseliina kate pealispinna seisukord 2022. aasta sügisel, seega pinnatud kate oli sel ajal veel suhteliselt värske. Joonis 2. 8 nähtub, et ääremarkeeringute vaheline osa on tumedamat tooni kui nõ kindlustatud peenar – selle põhjus on taaskord *fog seal* tehnoloogia kasutamine töövõtja poolt, seekord ennetamiseks külma ja niiske aja liikluskoormuse põhjustatud kahjustusi.

Siiski, nagu võib ka Joonis 2. 8 näha, on sõidujälgedes paekillustik läbi autorehvi laiuselt vähesel määral paljandunud, mis annab alust järeldada, et pindamisel kasutatud graniitkillustik on osaliselt bimar kate põhifraktsiooni vahele nihkunud. Ülejäänud teekatte seisukorra üldmulje on väga hea, kuid tõele aru andes polnud sellele lõplikule järeldusele jõudmiseks veel piisaval ajahulgal liikluskoormust rakendunud.

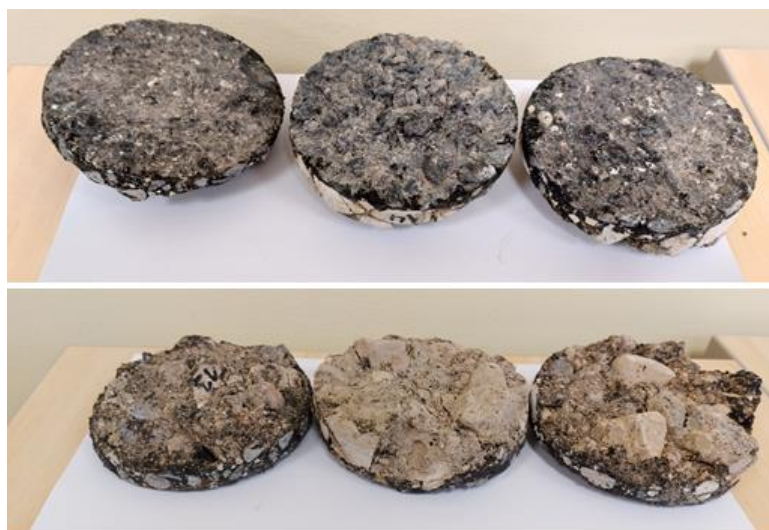
Joonis 3. 3 T18157 Miiaste-Kanassaare puurkehad (kahes vaates)

Joonis 3. 3 on kujutatud Miiaste – Kanassaare teelt võetud puurkehad. Maksimaalne keskmine sideaine imbumisulatus oli 22 mm, mis on kõikide katsetatud lõikude vähim määr (vt Joonis 3. 11). Kõigi kolme puurkeha puhul oli minimaalne imbumine 4-5 mm, seega võib järeldada, et imbumisulatus on ühtlane.

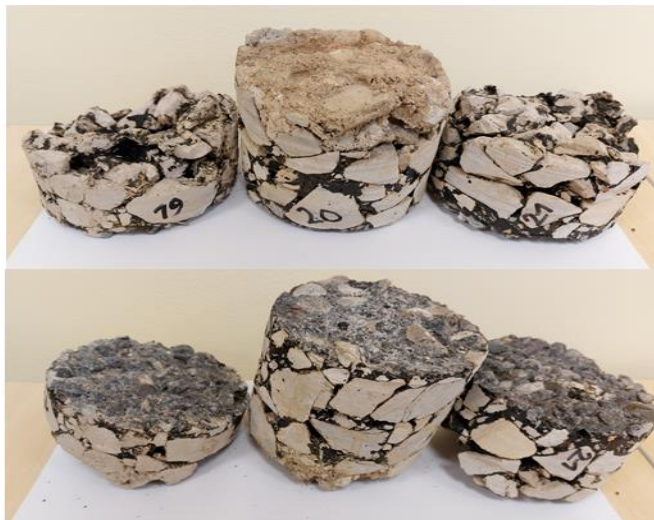
Joonis 3. 4 T23140 Sihva - Vidrike - Kärgula - Järvere puurkehad

Joonis 3. 4 nähtub teise 2020. aastal rajatud katsetatud lõigu T23140 puurkehad, mille maksimaalne keskmine sideaine imbumise ulatus on 58 mm (vt Joonis 3. 11) ning võrreldes eelnevalt analüüsitud Miiaste – Kanassaare lõiguga on puurkehad suurema sideaine imbuvusena: ühel on isegi kruusast kiht kinnistunud. Järeldub, et Joonis 3. 2

kujutatud sideaine kulunorm 3,09 kg/m², mis on võrreldes eelneval lõigu puhul olnud kulunormile 2,21 kg/m² ca poole suurem, on siinkohal oluline faktor bituumensideaine imbumisulatuse puhul.

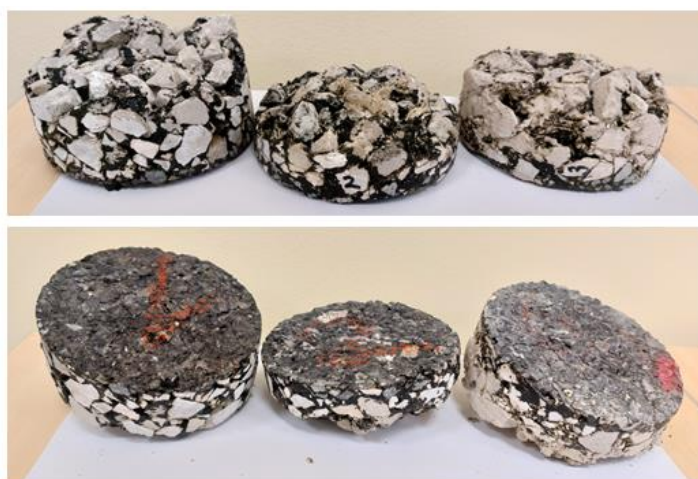
Joonis 3. 5 T14163 Adavere – Rutikvere puurkehad

Joonis 3. 5 kujutab Adavere – Rutikvere teelt võetud puurkehasid, mis autori hinnangu kohaselt on üksteisele kõige sarnasemad võrreldes teiste analüüsitud puurkehadega. Joonis 3. 11 kohaselt on sel lõigul maksimaalne keskmine sideaine imbumise paksus 45 mm (vt Joonis 3. 11). Autori arvates on puurkehadele moodustunud veetihe sideainega küllastunud koorik, ehk bimac tehnoloogia on end siinkohal õigustanud. Lisaks, tegemist on ainsa fr 8/22 põhifraktsiooni killutikku kasutatud lõiguga.

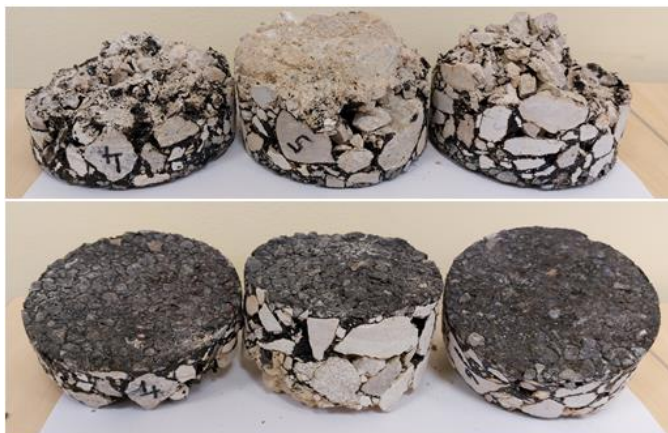
Joonis 3. 6 T14169 Pajusi-Loopre puurkehad

Joonis 3. 6 on Pajusi-Loopre puurkehad, mille maksimaalne keskmine sideaine imbumise ulatus on 50 mm (vt Joonis 3. 11). Taaskord on moodustunud veetihe koorik, kust paekivi paljandumist ei esine.

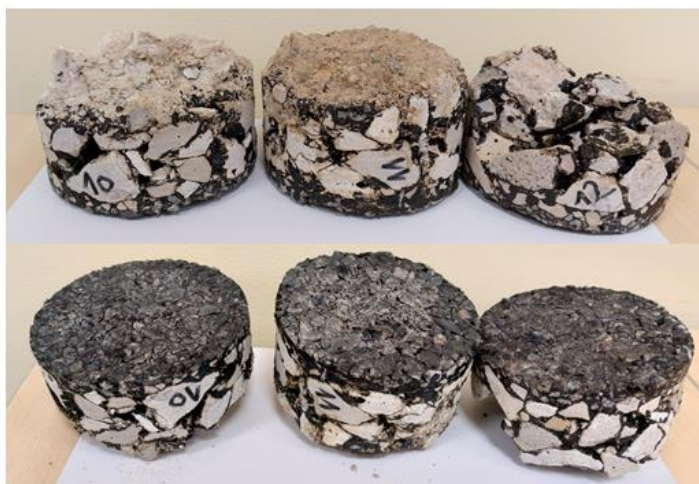
Joonis 3. 7 T18167 Kanepi – Ihamaru puurkehad

Kanepi – Ihamaru puurkehad on kujutatud Joonis 3. 7. Joonis 3. 11 järgselt on käesoleva lõigu puurkehade maksimaalne keskmine sideaine imbumise ulatus 54 mm. Nagu piltidelt nähtub, on puurkeha külge kinnistunud suuremad killustikuterad, seega bimac täidab taaskord oma eesmärgi.

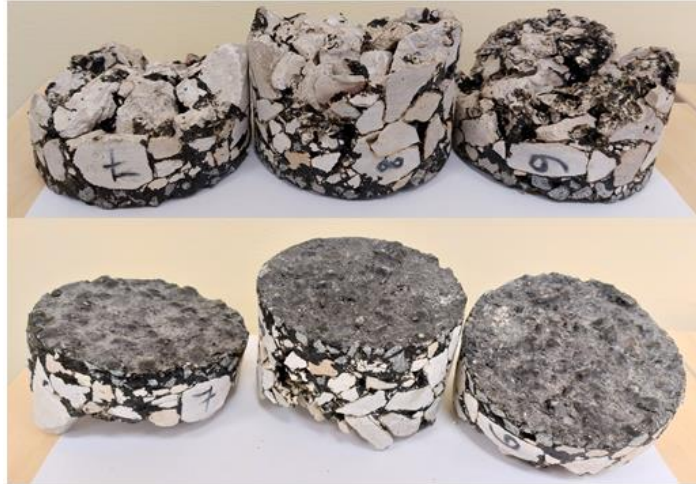
Joonis 3. 8 T22234 Vara-Kaitsemõisa puurkehad

Joonis 3. 8 on kujutatud Vara – Kaitsemõisa teelõigu puurkehad, mille maksimaalne keskmine immutuse ulatus on autori mõõtetulemuste järgselt 54 mm (vt Joonis 3. 11). Sellelt lõigult saadud puurkehade paksused on serviti suurel määral varieeruvad, kuid sellele vaatamata on pealispinnale moodustunud veetihe koorik, seega bimac katte funktsionaalsus on täidetud.

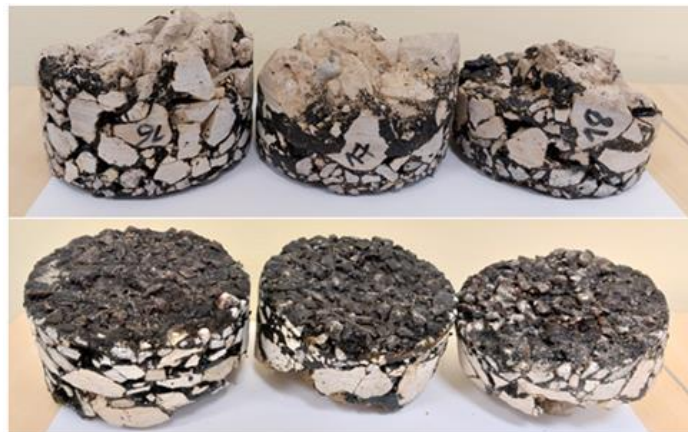
Joonis 3. 9 T25132 Rõuge – Vastseliina puurkehad

Ainsa käesolevas lõputöös analüüsitava 2022. aastal rajatud bituumenmakadam katte puurkehad on kujutatud Joonis 3. 9 ning nende maksimaalne keskmine sideaine imbumisulatus on Joonis 3. 11 kohaselt 52 mm. Imbunud sideaine on moodustanud katte pealispinnale täielikult veetiheda kooriku: pealispinna poorid on täielikult täidetud *fog seal* tehnoloogia kasutamise mõjul.

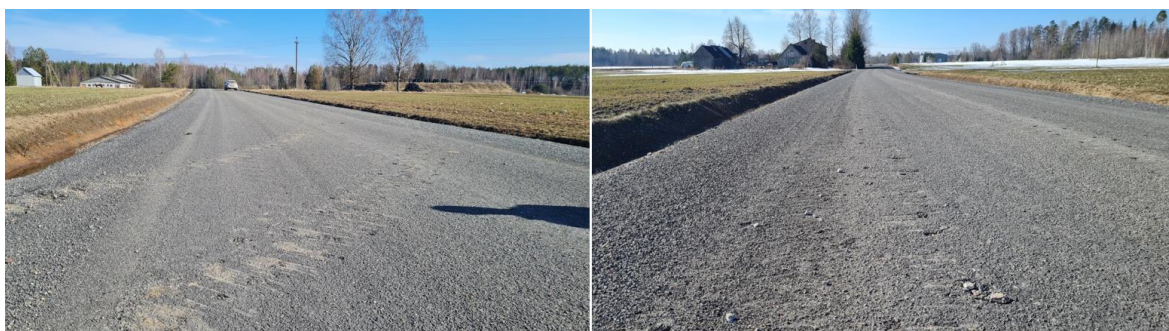
Joonis 3. 14 Pinnatud teekatte seisukord lume sulamise järgselt

Teekatte tasetasuse kontrollitoimingud teostatakse mitte vähem kui kaks nädalal peale katte valmimist. Selleks ajaks on liigne mittefikseerunud tardkivikillustik kattelt harjatud ning katte pealispind muutunud kõrvalise liikluse mõjul ühtlasemaks, seda eelkõige rattajälgedes. Samas on kahe nädalane periood ka piisav aeg teekatte deformeerumiseks näiteks piirkiirust ületavate sõidukite manööverdumise mõjul. Teadupärast kulub vahetult peale pindamistöode teostamist mitu päeva aega enne kui teel varasemalt olnud piirkiirus taastatakse: sel ajal toimub katte kulumiskihi fikseerumine sideainega. Heaperemehelik liiklemine vähendab katte pealiskihi killustiku irdumise teket. Halb näide pinnatud teekatte eksplutatsioonist on kujutatud Joonis 3. 14, kus metsa väljaveomasin on piikrehvidega sõiduteed kasutanud, jättes teekatte auklikuks. Katendite eluea pikendamiseks tuleks parandada niisamuti ka üleüldist liikluskasvatust.
