TALLINNA TEHNIKAÜLIKOOL
MEHAANIKATEADUSKOND

**KOMBAINI HEEDRI KAKSIKTEO
REMONDITEHNOLOOGIA**

Tallinn
2016

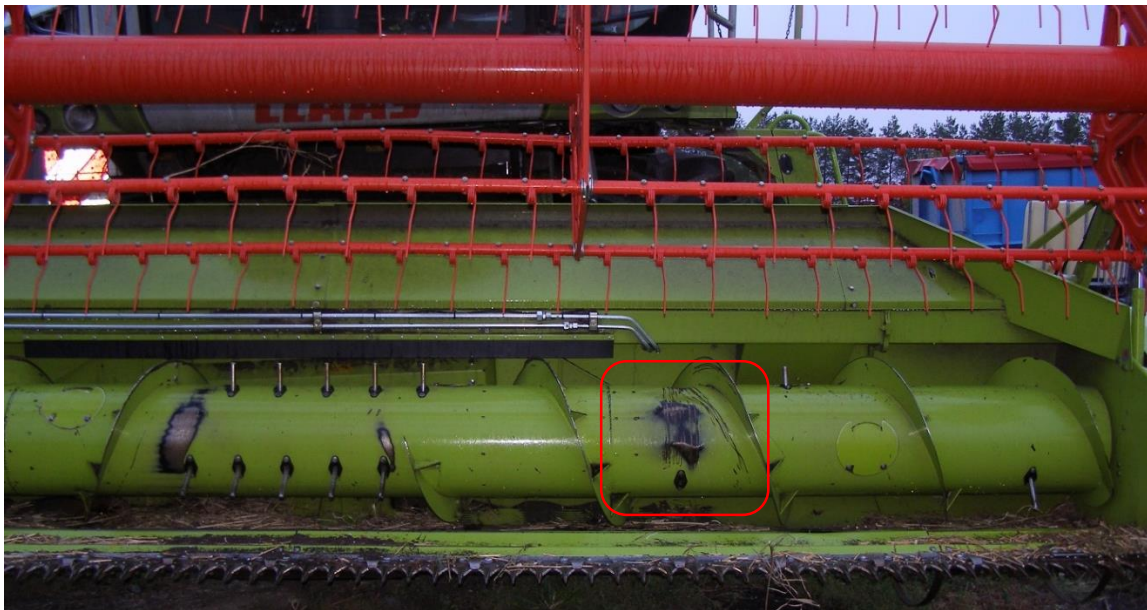
Sele 2.5. Üldvaade deformeerunud kaksikteo korpusele, tähistatud on deformeerunud piirkond [5]

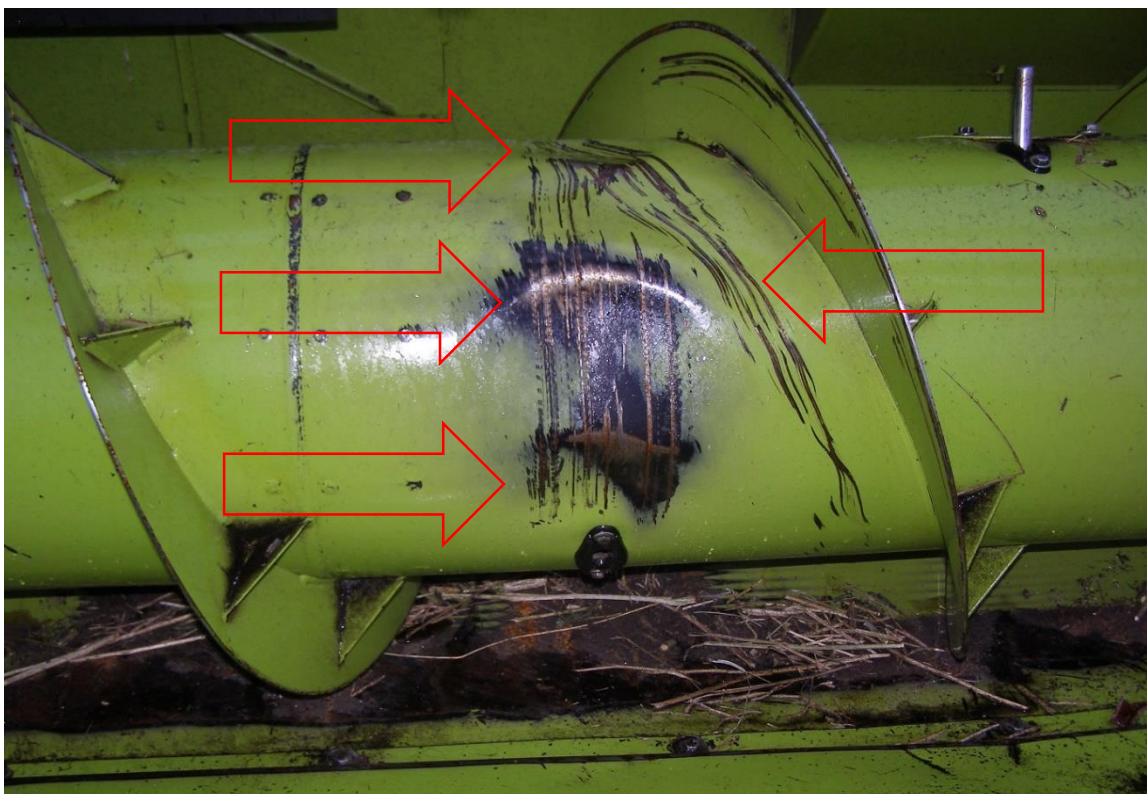
Sele 2.6. Lähivaade deformeerunud piirkonnale kaksikteo korpusel, tähistatud on mõlgid ja kraaped [5]

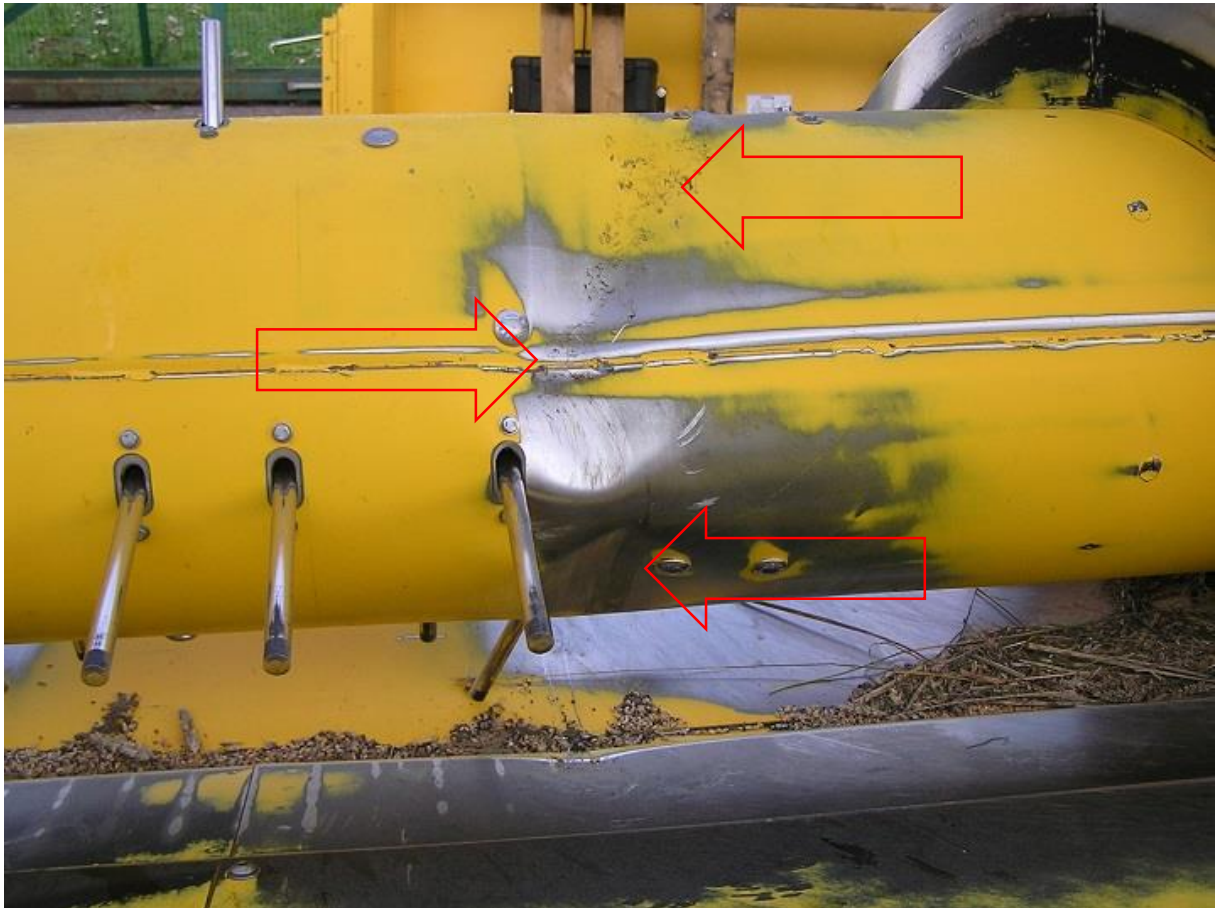
Sele 2.8. Vaade deformeerunud kaksikteo korpusele, nooltega on tähistatud mõlgid ja kraaped [7]

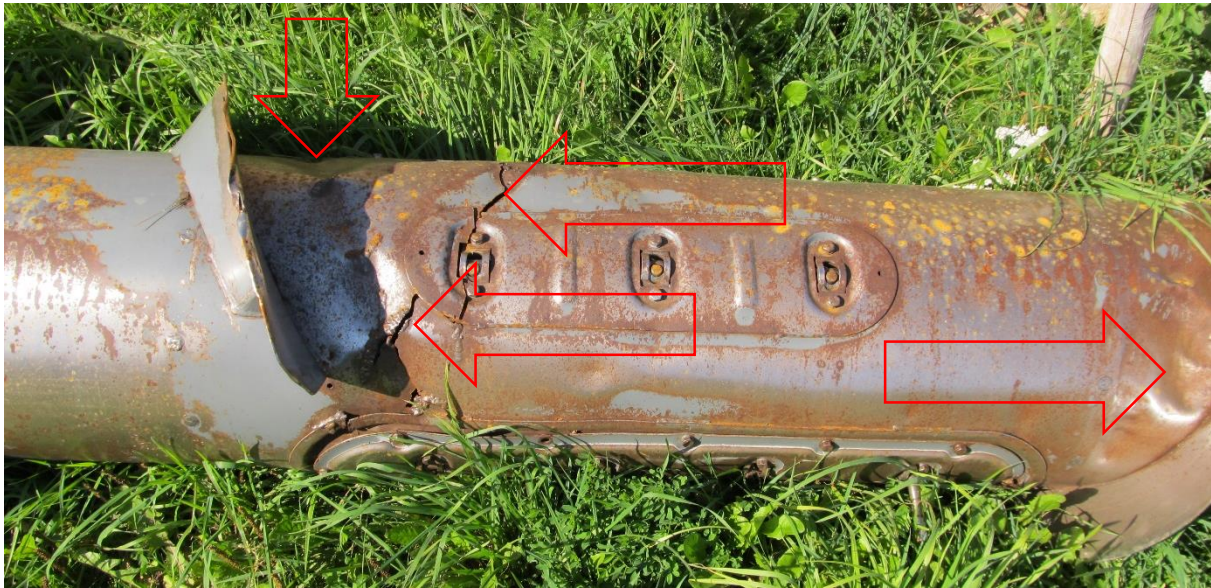
Sele 2.10. Vaade kaksikteo korpuse vigastustele, nooltega on tähistatud mõlgid ja praod [9]

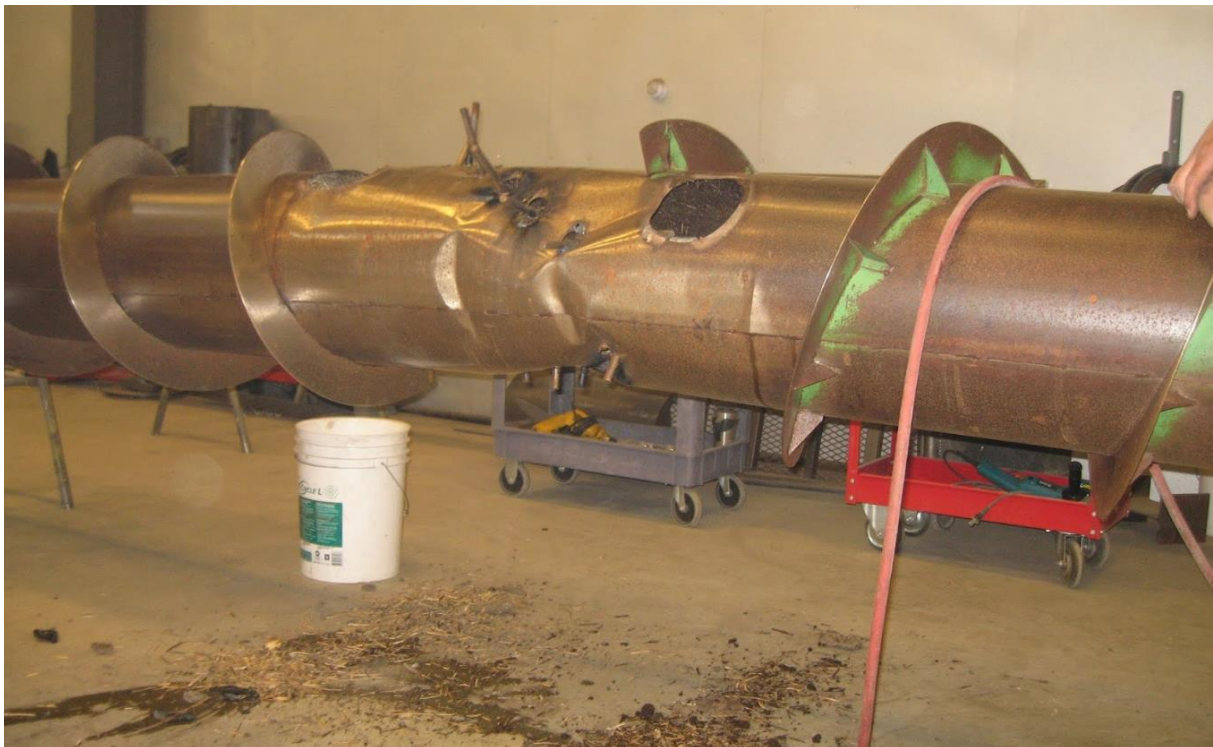
Sele 2.16. Vaade ettevõttesse Barnes Welding Inc remonti toodud kaksikteost enne remonti [19]

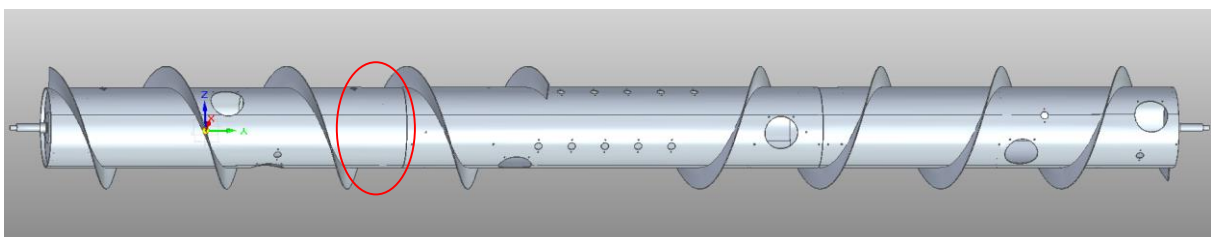
1. Plastse deformatsiooni keskkohkt asub korpuse vasakpoolsest otsast 1460mm kaugusel;
2. Plastse deformeerunud piirkond jääb korpuse otsast piki suunas 1240-1670mm vahelisele alale (vt sele 3.9; 3.10);

Sele 3.9. Vaade programmis Solid Edge modelleeritud mudelile, tähistatud on plastse deformatsiooni asukoht

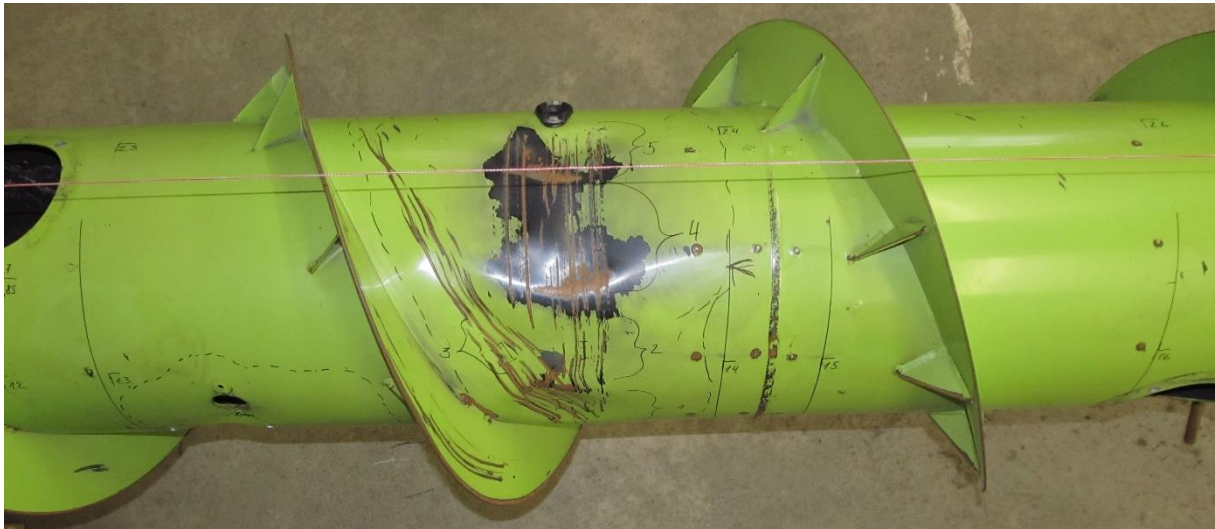
Sele 3.10. Vaade korpuse plastselt deformeerunud alale

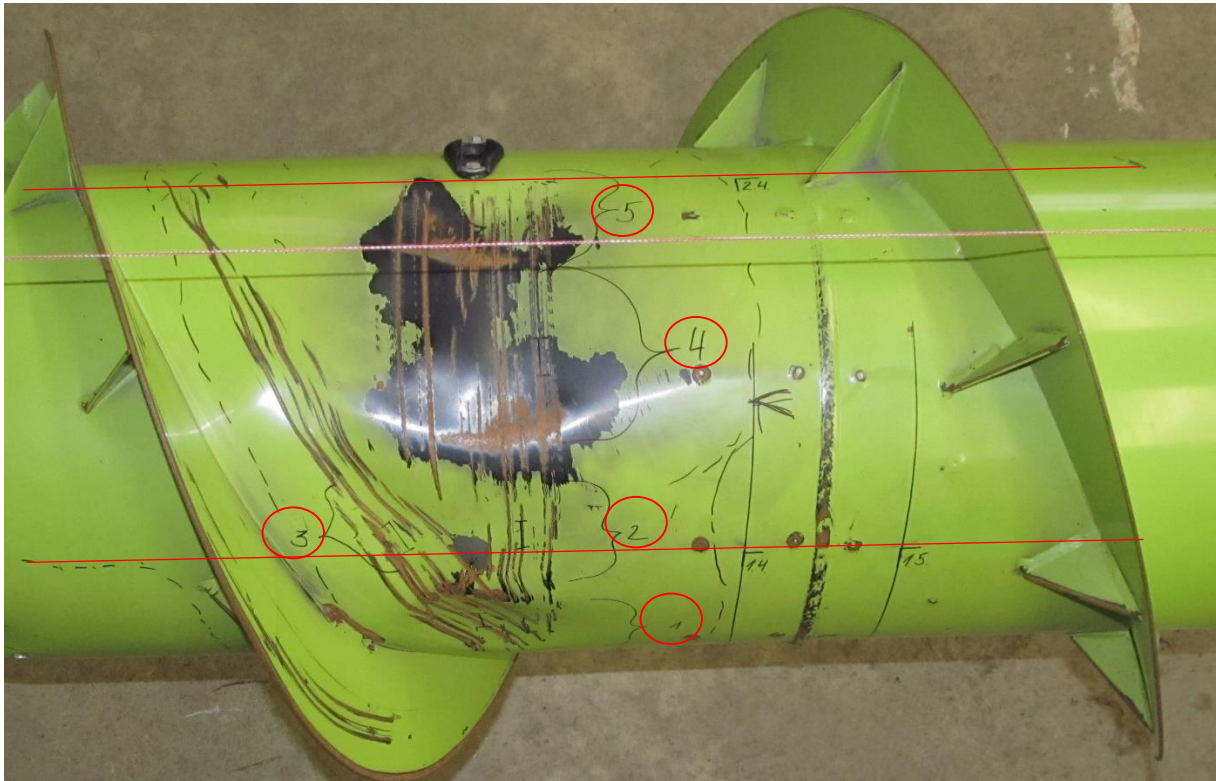
1. Ristisuunas asub deformatsiooni ala põhiliselt liinide 1 ja 2 vahelisel alal ulatudes üle liini 1 suunaga liini 4 poole 100 mm;
2. Deformatsiooni pindala on 430x620 mm;
3. Deformeerunud alal on viis eristatavat mõi (vt sele 3.13):
 - a. Mõlk nr 1 asub liinist nr 1 suunaga liini 4 poole 100 mm, pindalaga 100x120 mm, sügavusega 16,5 mm;
 - b. Mõlk nr 2 asub liinil nr 1, pindalaga 170x110 mm, sügavusega 9 mm;
 - c. Mõlk nr 3 asub liinil nr 1, pindalaga 80x100 mm, sügavusega 9,5 mm;
 - d. Mõlk nr 4 asub liini nr 1 ja liini nr 2 vahelisel alal, pindalaga 220x130 mm, sügavusega 12 mm;
 - e. Mõlk nr 5 asub Liinil 2, pindalaga 200x100 mm, sügavusega 9 mm;

Sele 3.13. Vaade deformeerunud piirkonnale, sirgetega on tähistatud liinid ja ringidega mõlkide numbrid

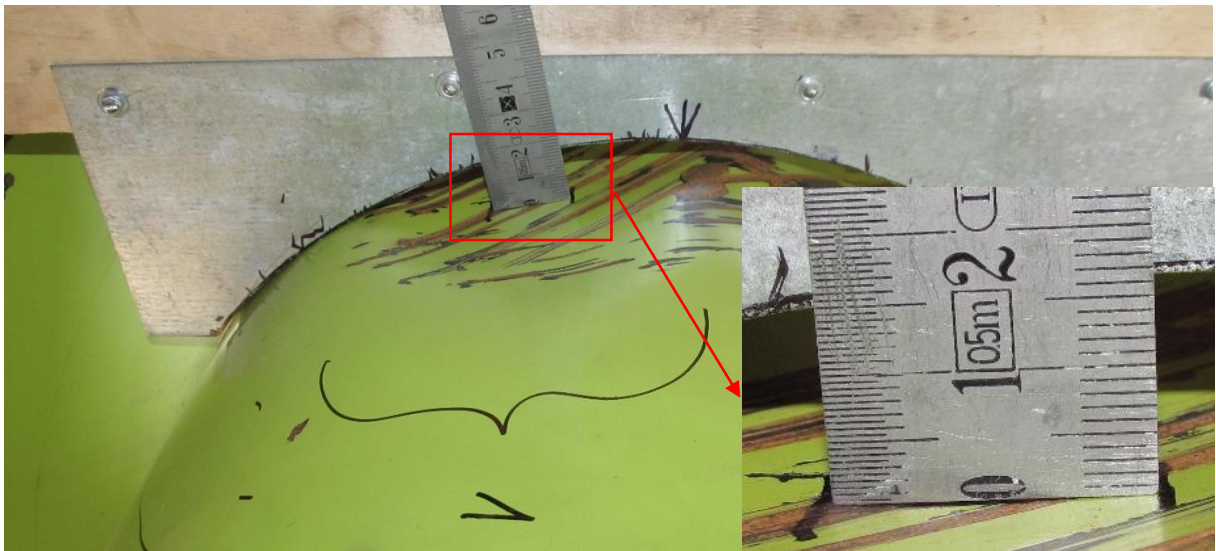
Sele 3.14. Vaade šablooniga kujuhälvete mõõtmisele. Mõlk nr 1 mõõtmine

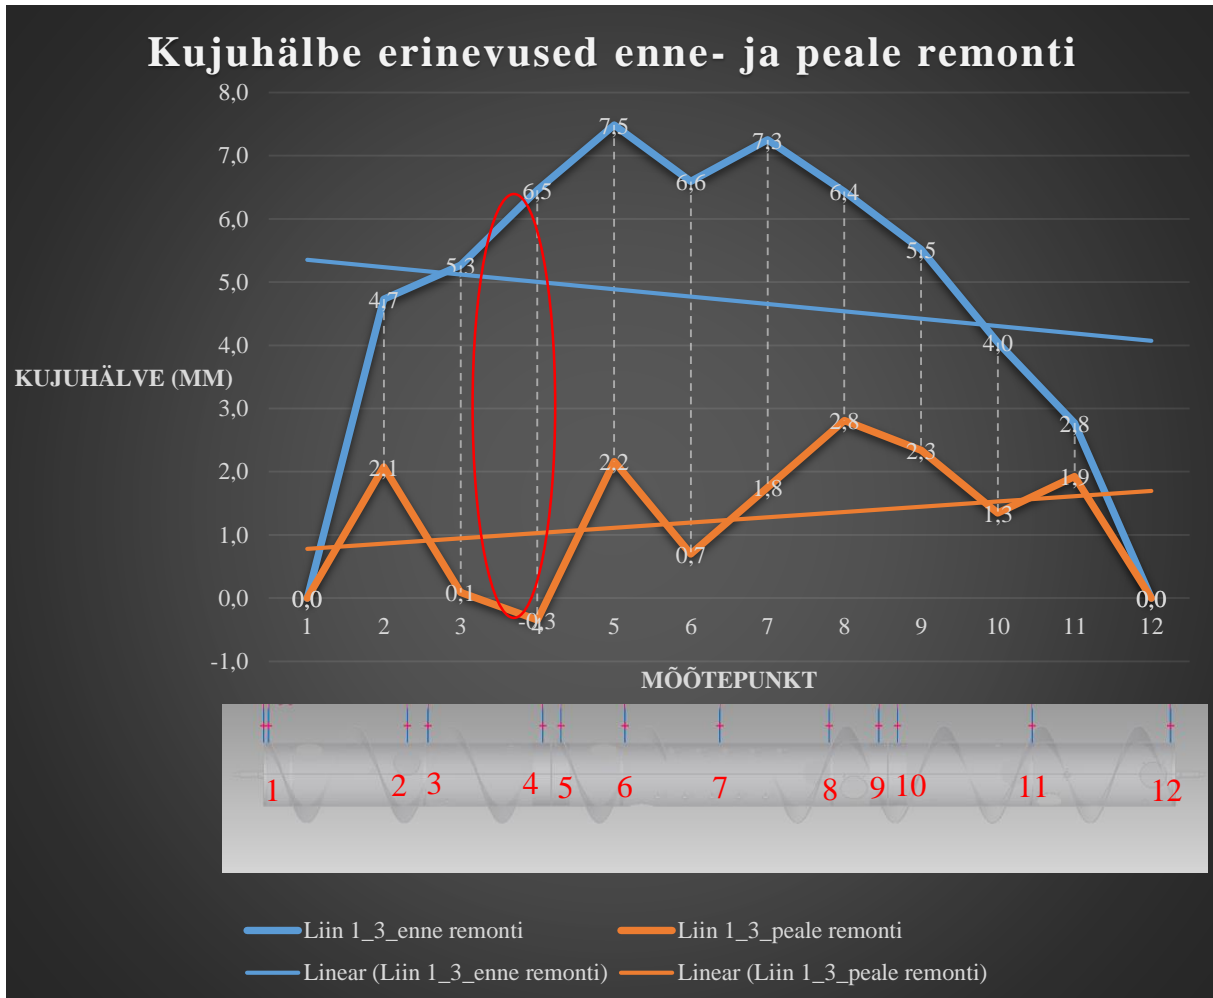
liin/punkt	1	2	3	4	5	6	7	8	9	10	11	12
Liin 1_3_enne remonti	0,0	4,7	5,3	6,5	7,5	6,6	7,3	6,4	5,5	4,0	2,8	0,0
Liin 1_3_peale remonti	0,0	2,1	0,1	-0,3	2,2	0,7	1,8	2,8	2,3	1,3	1,9	0,0

Sele 3.22. Mõõtmise tulemuste vahed enne- ja peale remonti liinidel 1 ja 3, ovaaliga on tähistatud plastse deformatsiooni asukoht

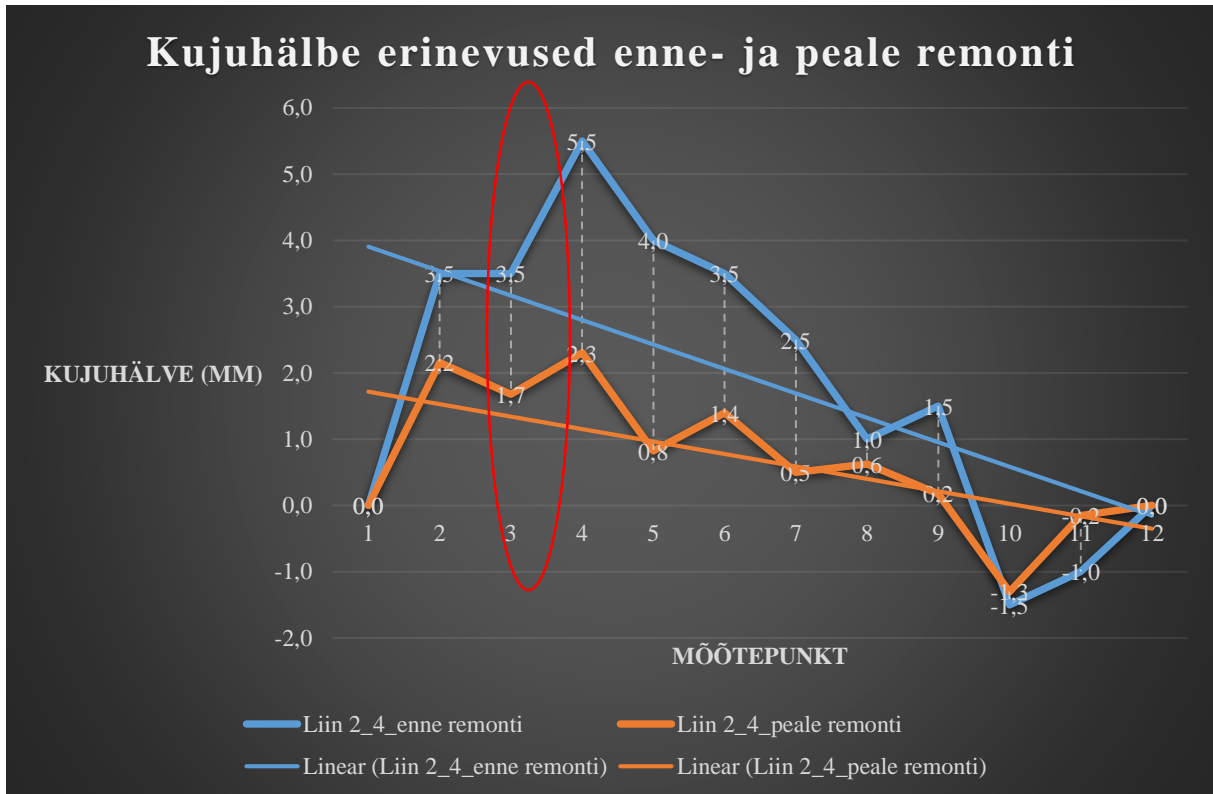
liin/punkt	1	2	3	4	5	6	7	8	9	10	11	12
Liin 2_4_enne remonti	0,0	3,5	3,5	5,5	4,0	3,5	2,5	1,0	1,5	-1,5	-1,0	0,0
Liin 2_4_peale remonti	0,0	2,2	1,7	2,3	0,8	1,4	0,5	0,6	0,2	-1,3	-0,2	0,0

Sele 3.23. Mõõtmise tulemuste vahed enne- ja peale remonti liinidel 2 ja 4, ovaaliga on tähistatud plastse deformatsiooni asukoht

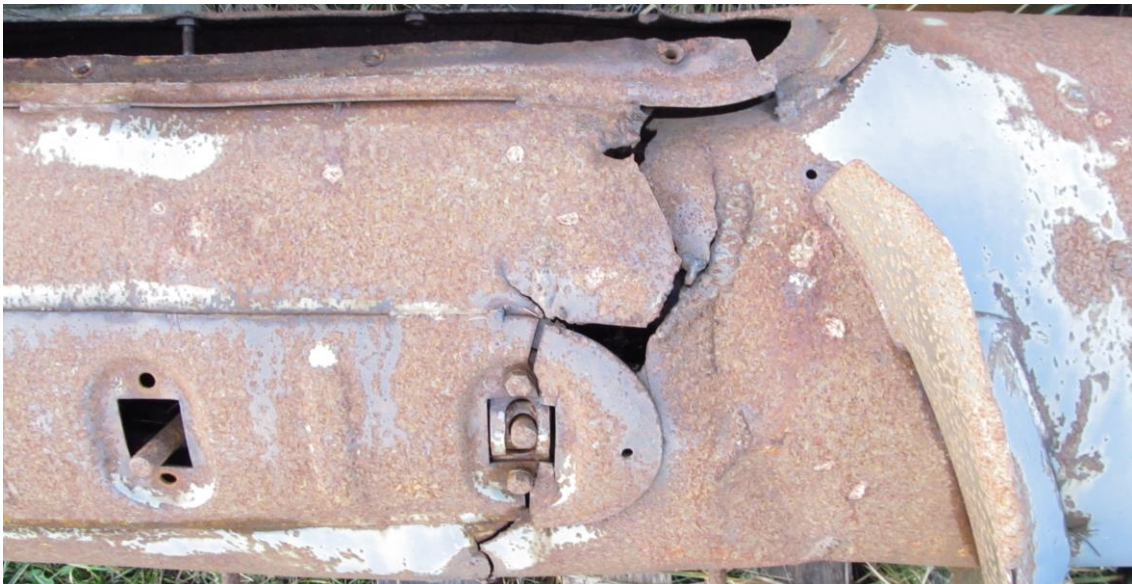
Sele 4.2. Vaade korrektselt õgvendamata kaksikteole, mille materjal on arenenud väsimuspraod kuni purunemiseni

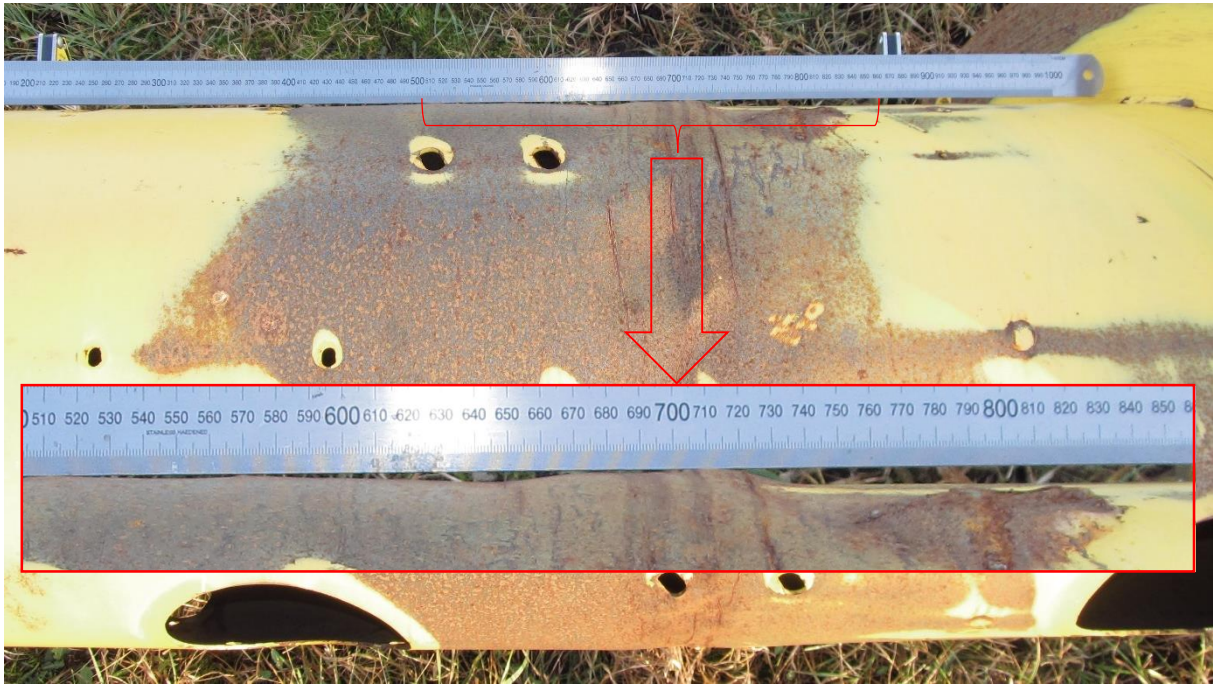
Sele 4.3. Vaade üleõgvendatud korpusele, suurendatud on väljavenitatatud piirkond
