**VANA-TARTUMAA VESIVESKITE TEHNILISE
SEISUKORRA HINDAMINE, PARANDUS- JA
KASUTUSETTEPANEKUD**

**BUILDING CONDITION EVALUATION OF WATERMILLS OF HISTORICAL
TARTU COUNTY, PROPOSALS FOR IMPROVEMENTS AND USAGE**

Magistritöö
Tööstus- ja tsiviilehituse erialal

Tartu, 2015

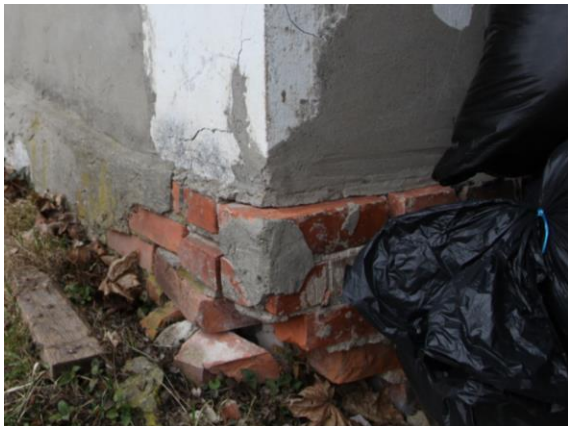
Pinnase kalle on üldjuhul majast eemale. Ainuke probleemne koht on maja ees olev uks, kus kalle on maja poole. Hoone vanemad osad on ehitatud 1000 mm paksusele maakivivundamendile, kõige vanemal osal on vundament lõpetatud savitellistest vööga. Uuem maja osa on ehitatud 900 mm paksusele telliskivivundamendile. Suuri vajumisi ei täheldatud. Sokli osas on märgata väiksemaid vertikaalpragusid. Maakivist vundamendil on vuugimört alumiste kivide vahelt suurel määral välja pudenenud, ühes nurgas on ära lagunenu maakivimüüritis asendatud tellismüüritisega. Tühje vuuke on kohati täidetud polüuretaanvahuga (pilt 5). Kehvemas seisus on maja uuem osa, kus suur osa sokli tellistest on lahti, kriitilises seisus on otsaseina nurk ja hoone taga asuva varjualuse vundament (pilt 4). Suurel määral on lahti või maha pudenenud ka uue osa soklit ja seinakattev krohv. Seinal on tehtud parandusi tsementkrohviga. Sokkel on mitmes kohas niiske ning kaetud vetikaga. Veekanalil lüüside terastaladest ja raudbetoonist konstruktsioon on tugevalt kahjustunud. Terastalad on roostes ja raudbetoonil on armatuuri kaitsev betoon kohati lagunenu. Peaaegu täielikult on hävinud voolu tugevust reguleerivad laudadest väravad. Paisjärve veetaset reguleeritakse Nõukogudeajal ehitatud raudbetoonist paisuga.

Pilt 4. Lagunenud sokkel.

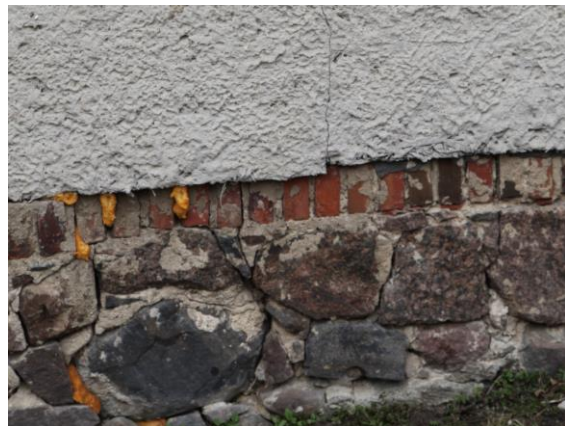
Pilt 5. Polüuretaanvahu parandused.

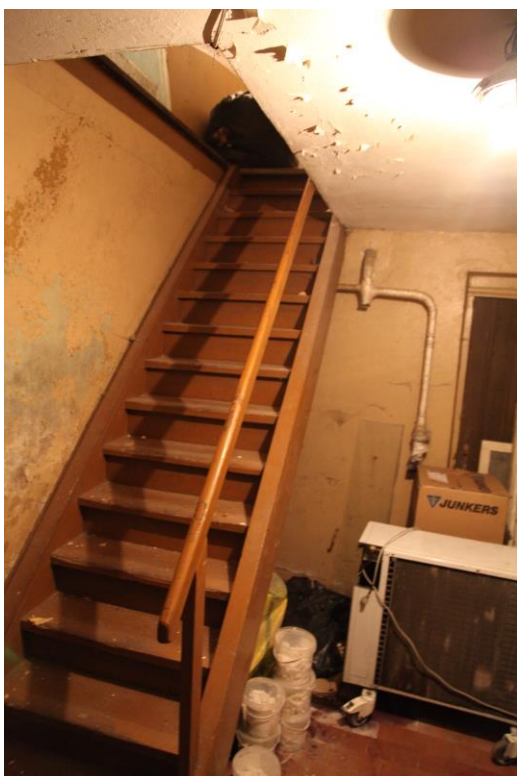
puuduvad vaheseinad, laetalad on keskelt toetatud 150x150 mm ristlõikega puitpostidega. Hoone keskmisel osal on 1000 mm paksused maakiviseinad, akna- ja ukseavad on laotud savitellisest (pilt 7). Uuel osal on 800 mm paksused savi- ja silikaattelistest seinad, mis on väljast ja seest krohvitud lubikrohviga, seinte kindlustamiseks on kasutatud tõmbisid. Välimine krohvikihht on suuresti maha pudenenud, mitmes kohas on tehtud tsementkrohviga parandusi. Vaheseinte seisukord on üldjoontes hea. Uuema osa vaheseinad on krohvitud ja värvitud või tapeeditud. Soklikorruse siseseinad on värvitud lateksvärviga, mis on suurel määral lahti koorunud (pilt 6).

Pilt 6. Niiskuskahjustused soklikorrusel

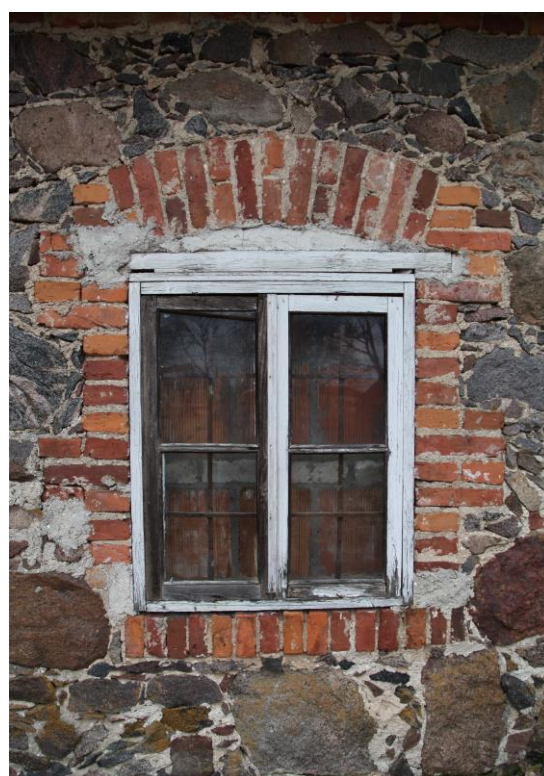
Pilt 7. Kulunud aknad

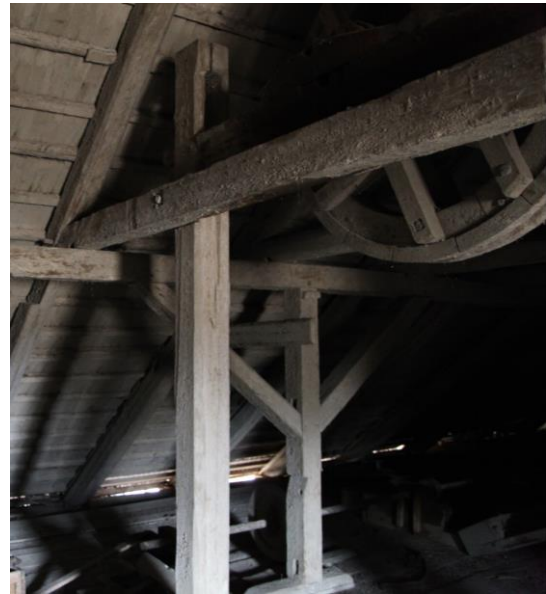
Vana osa katus on toetatud ümarpalgist sarikatele ja toolvärgile läbimõõduga 160 mm, keskmine ja uus osa on toetatud 170x170 mm ristlõikega sarikatele. Roovituseks on 40x50 mm ristlõikega prussid. Sarikate ja roovituse seisukord on hea (pilt 9).

Pilt 9. Katuse kandekonstruktsioon

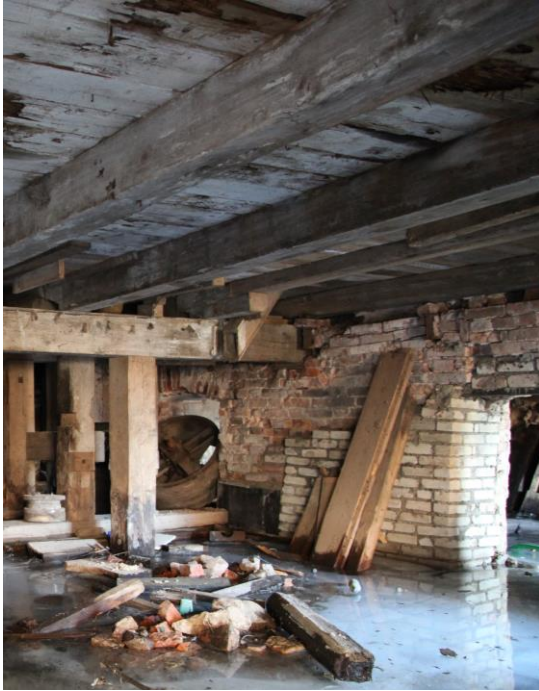
Veski osal on 700mm paksused maakiviseinad, elamu osal on 750mm paksused savitellisest seinad, parandusi on tehtud ka silikaattellistega. Elamuosa ja paisjärvepoolne maakivist veskiosa on krohvitud. Krohv on mitmes kohas seinalt maha pudenenud. Aida osa seinad ja pööningu otsaseinad on puitkarkassil ja kaetud vertikaalse laudvoodriga. Aida laudis on omakorda kaetud tõrvapapiga. Tõrvapapp on aukudega osaliselt seinalt maha koorunud, laudisel on niiskuskahjustused. Ka siseseintel on läbivaid pragusid, mitmel seinal on tehtud erinevatel aegadel parandusi. Keldri puitlae talad on toetatud 300x300 mm ristlõikega puitpostidele, mis toetuvad betoonpõrandale, postide alumised otsad on niiskuskahjustustega (pilt 13).

Pilt 13. Keldrisse tunginud pinnasevesi

Omaniku sõnul kavatseb ta hoone keskosa läbiva kanali ruumi põranda betoneerida, kuna sealtkaudu tungib suurveega keldrisse enamus niiskust¹. Kuna vesi tuleb hoonesse läbi vana kanali, oleks mõistlik põranda alla paigaldada ka drenaaž, mis juhiks vee läbi hoone. Aluspõranda alla tuleb kindlasti teha korralik hüdroisolatsioon. Hinnata tuleb keldri vahelaetalade kandevõimet, kuna need on ulatuslike niiskuskahjustustega, ning välja vahetada mädanikkahjustustega põrandalauad. Elamuosa kahjustunud vahelaetalad tuleb proteesida ja osaliselt ka tervenisti välja vahetada.

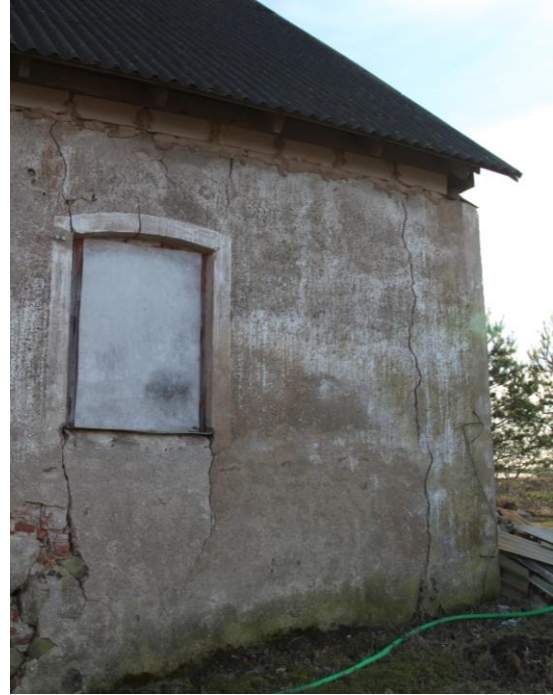
Pilt 14. Praod hoone elamu osas

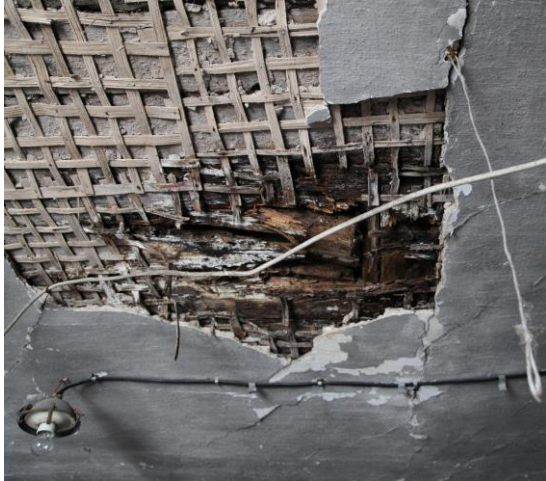
Keldri osale, välja arvatud veekanali osale, on valatud betoonpõrand. Veekanali osa on Nõukogudeaja lõpus pinnasega täidetud¹. Kanali kaudu tungib suurvee ajal keldrisse vesi. Kanali kohal on keldril terastaladel tellistest võlvlagi (pilt 16). Hoone ülejäänud vahelaed toetuvad 300x300 mm ristlõikega puittaladele, põrandad on 300 mm laudisega. Puitvahelaed on lagunenuid kandeseinte tõttu kohati kaldu vajunud. Keldri vahelagedel ja elamuosa pööningu vahelaed on talastikul ja põrandalaudadel niiskuskahjustusi. Üks elamu vahelaed tala on pooleks murdunud. Elamuruumide lagi on krohvitud, krohv on ulatuslikult maha pudenenud (pilt 15).

Pilt 15. Mädanikkahjustus elamu vahelaes

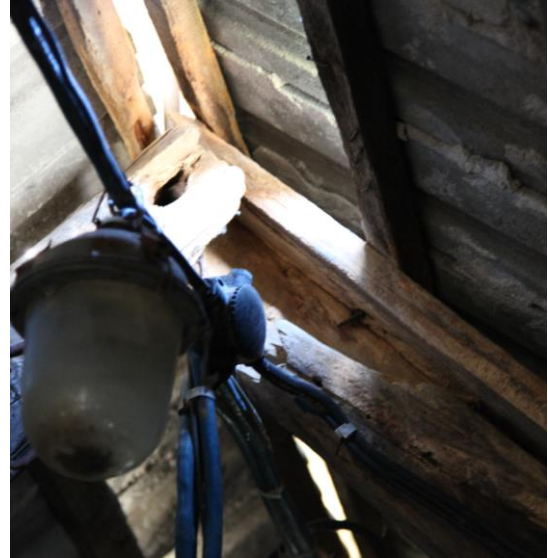
Sarikatena on veski osal kasutatud 170x200 mm ristlõikega, toolvärgina 150x150 mm ristlõikega puitmaterjali. Elamu osal on 80x200 mm ristlõikega sarikad. Roovitus on 30x50 mm ristlõikega prussidest. Tugevalt kahjustunud on sarikad, mille juurest on tehtud

piksevarraste läbiviigud (pilt 18). Veski ja aida osas on tugevalt kahjustunud sarika otsad ja esimene roov.

Pilt 18. Sarikad piksevarda läbiviigu kohal

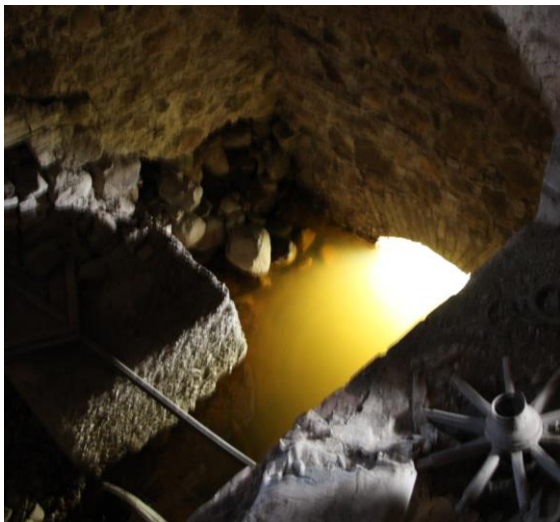
Pinnase kalle on majast eemale. Hoone toetub 1100 mm paksusele maakivivundamendile. Paisjärve poolisel küljel, kus maantee on ehitatud vahetult hoone kõrvale, on vundament täielikult pinnases. Antud küljel on soklikorrusel hoone sisse valatud betoonist tugisein, kuna vana maakivist vundament hakkas pudinema¹. Vundamendi suured kahjustused võivad olla põhjustatud maanteelt seina ja vundamenti sattuvast niiskusest ja sooladest ning ka liikluse tekitatavast vibratsioonist². Soklikorruse vahelae talad on toetatud uuele betoonseinal. Veekanalite ruumi otsaseinal on vundament osaliselt hoone sees laiali vajunud (pilt 22), sokli ülemise ääreni jooksevad ligi 50 mm kaldpraod. Elamu osas on vundamendis mõned väiksed praod, mitmes kohas on tehtud vuukide seguparandusi. Hoovipoolisel küljel on sokkel kaetud vetikate ja samblikega.

Pilt 22. Laiali vajunud vesiratta ruumi müüritis

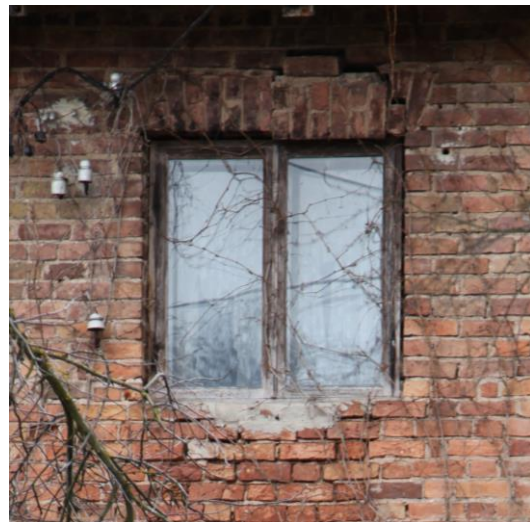
Pilt 23. Vajunud sillus. kahjustunud tellised

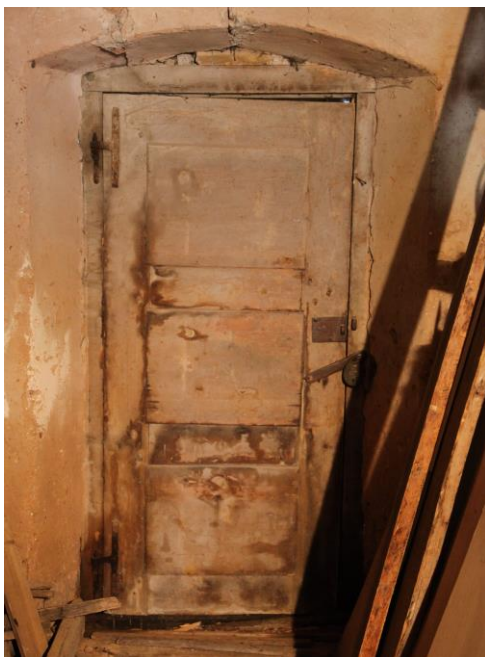
Hoonel on osa puitaknaid välja vahetatud, muudetud on algset ruudujaotust. Kahe akna puhul on aknaava väiksemaks laotud, üks aknaava on täielikult kinni laotud. Vanematel akendel on värv suuresti kulunud. Akende alumistele servadele on valatud betoonist kalded, veeplekid puuduvad. Veski otsaseina avad on laudadega kaetud. Elamuosa otsaseinas asuva peasissekäigu uks ja garaažiuks on heas seisukorras, maanteepoolisel välisuksel on ulatuslikud niiskuskahjustused (pilt 26). Siseuksed on heas seisukorras.

Pilt 26. Maanteepoolne välisuks

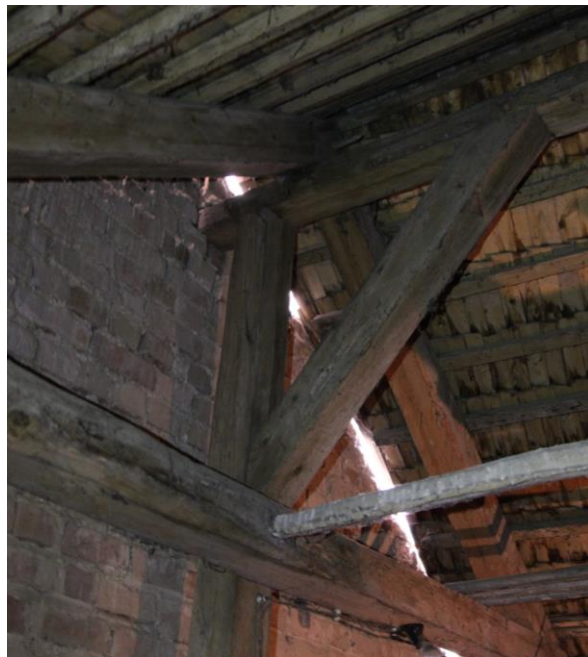
Pilt 27. Elamu otsaseina ja veski katuse ühendus

läbiviigud on plekkidega tihendatud. Harjalaud ja otsalauad on suuremate niiskuskahjustustega ning sammaldunud. Puudu on elamuosa seina ja veskiosa katuse vaheline veep lekk, külgevihmaga võib vesi sealtkaudu hoonesse pääseda (pilt 27). Sissepääsu trepi kohale on ehitatud betoonist katus, mis on kaetud valtsplekiga. Vihmaveerenn on paigaldatud ainult garaažiukse kohale, puudu on vihmaveetoru. Rennist langeva vihmavee soklile pritsimise vastu on sokkel ajutiselt kaetud eterniitplaatidega.

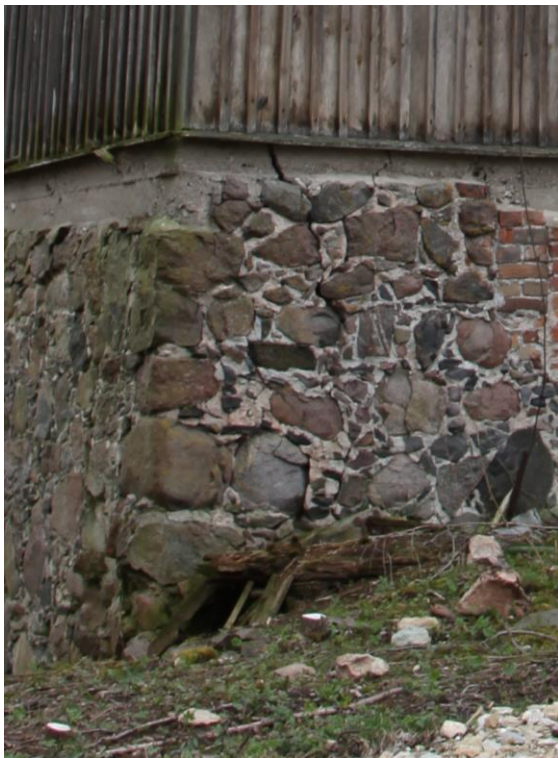
Pilt 31 Pragu soklis

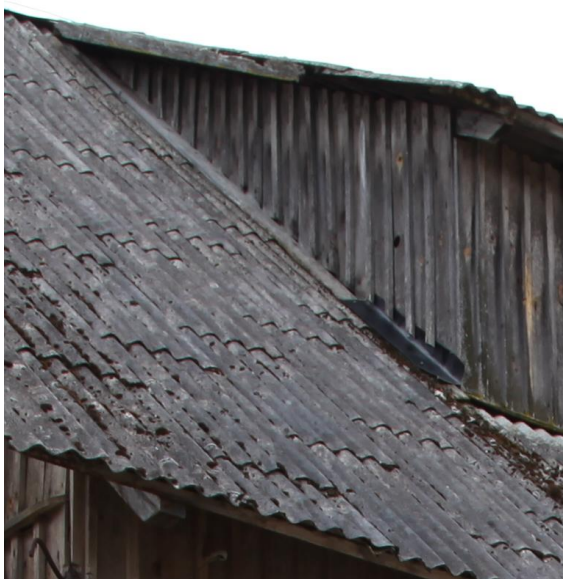
Eterniitkatuse on rahuldavas seisukorras, osad plaadid on välja vahetatud. Eterniitplaatidel on üksikud praod, esikülje katuse on sammaldunud. Vintskappide ja katuse ühenduskohas on veelaud kahjustunud ja osaliselt ka puudu (pilt 35). Tugevalt kahjustunud on ka katuse otsalauad. Peasissekäigu ees oleval katusel on puudu veelaud katuse ja seina vahel, tuulekasti laudis on niiskuskahjustustega.

Pilt 35. Lagunenud otsalaud

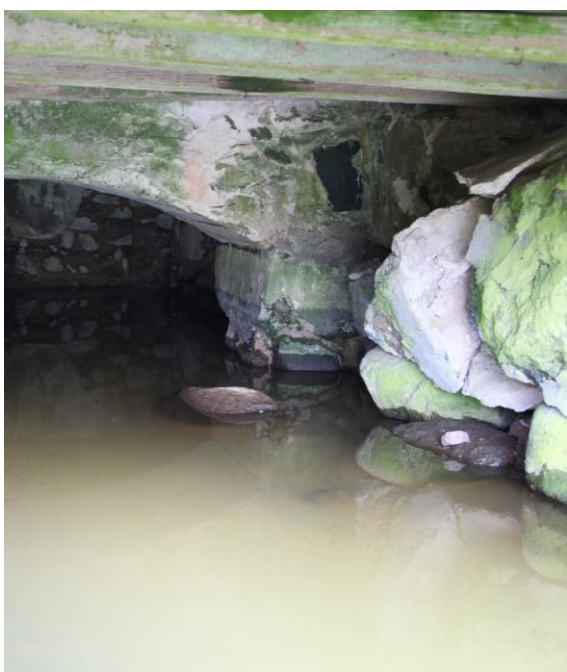
Pinnase kalded on hoonest eemale. Maapinna tase on liiga kõrge saekaatri juures, kus osa seinte laudvoodrit on pinnasega otseses kokkupuutes. Vundament ja soklikorruse seinad on 750 mm paksused maakivimüüritised. Suuri vajumisi hoonel ei täheldatud. Hoovipoolse seina nurgas on soklis 20-30 mm vertikaalpragu, mis võib olla põhjustatud seinaga ja vahelaetade ankur-sidemete nõrgenemisest¹. Hoone tagaküljel on seinad kindlustamiseks paigaldatud müüriankrud. Sokkel on osaliselt kaetud samblikuga. Veekanalite maakiviseinad on kohati varisenud ja pragunenud ning kaetud vetikaga (pilt 40).

Pilt 40. Varisenud veekanalite sein

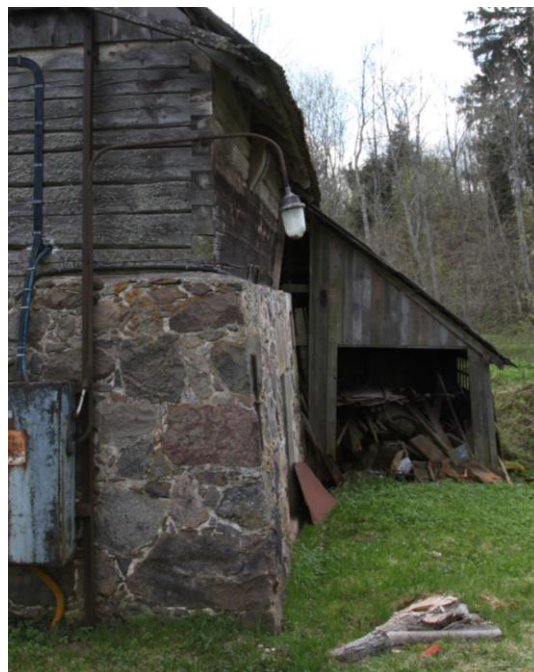
Pilt 41. Kiiva vajunud palksein

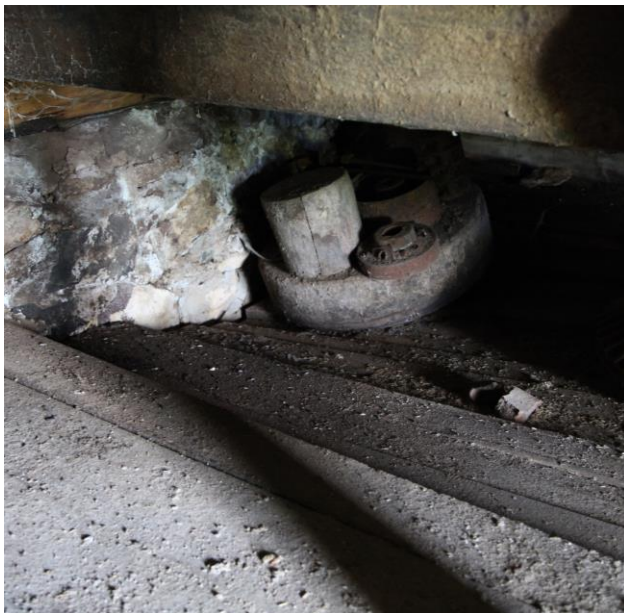
Aluspõrand on ehitatud 40x100 mm ristlõikega laudadest, mis on toetatud 150x250 mm ristlõikega taladele. Põrand veekanali kohal on mädanenud põrandatala tõttu osaliselt alla vajunud (pilt 42). Põrandalauad on rahuldavas seisukorras. Vahelagi on toetatud 300 mm läbimõõduga taladele, mis on keskelt omakorda toetatud 380 mm läbimõõduga ematalale. Talade otsad on osaliselt mädanenud, osad talad on toetatud seinte ääres puitpostidele.

Pilt 42. Vajunud aluspõrand

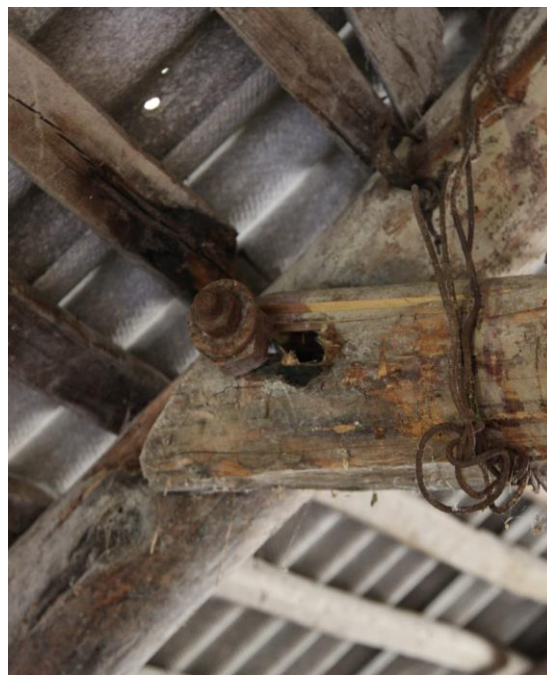
Eterniit katusekate on sammaldunud ja mõningate lekkekohtadega. Harja katab harjaplekk, otsalauad on kahjustunud ja suures osas lahti või ära kukkunud. Vihmaveerenn on paigaldatud hoovipooles ukse kohale, puudu on vihmaveetoru.

Pilt 45. Lekke koht katuses

Katusekate tuleb samblast puhastada ja lekkekohtades eterniitplaadid välja vahetada. Paigaldada tuleb uued otsalauad. Hoovipoolse sissepääsu kohal olevale vihmaveerennile tuleb paigaldada vihmaveetoru ning juhtida vesi hoonest eemale.
