TALLINNA TEHNICAÜLIKOOL  
INSENERITEADUSKOND  
Ehituse ja arhitektuuri instituut

## KAEVULUUKIDE ÜMBRUSES TEKKIVATE DEFEKTIDE ANALÜÜS

### ANALYSIS OF DEFECTS IN THE SURROUNDINGS OF WELLS MAGISTRITÖÖ

Üliõpilane: Rene Tuvikene  
/nimi/

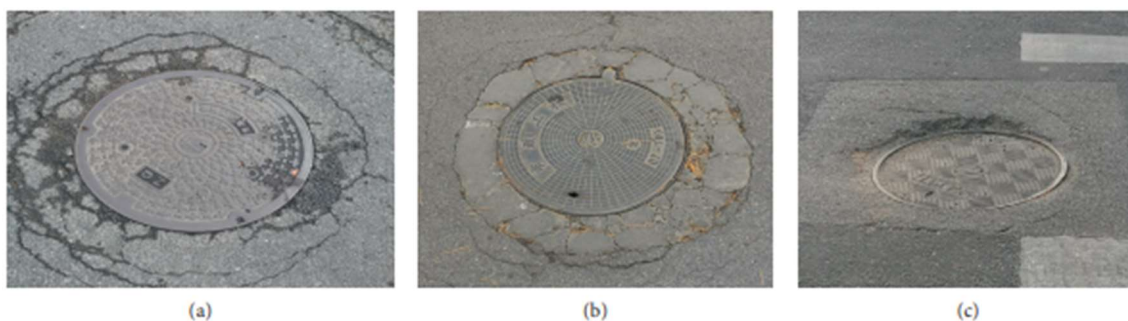
Joonis 1: Enamlevinud katendi defektid kaevu ümbruses. (a) praod. (b) katendi lagunemine ümber kaevu. (c) kaevu vajumine võrreldes olemas olevast tasapinnas. <sup>(2)</sup>

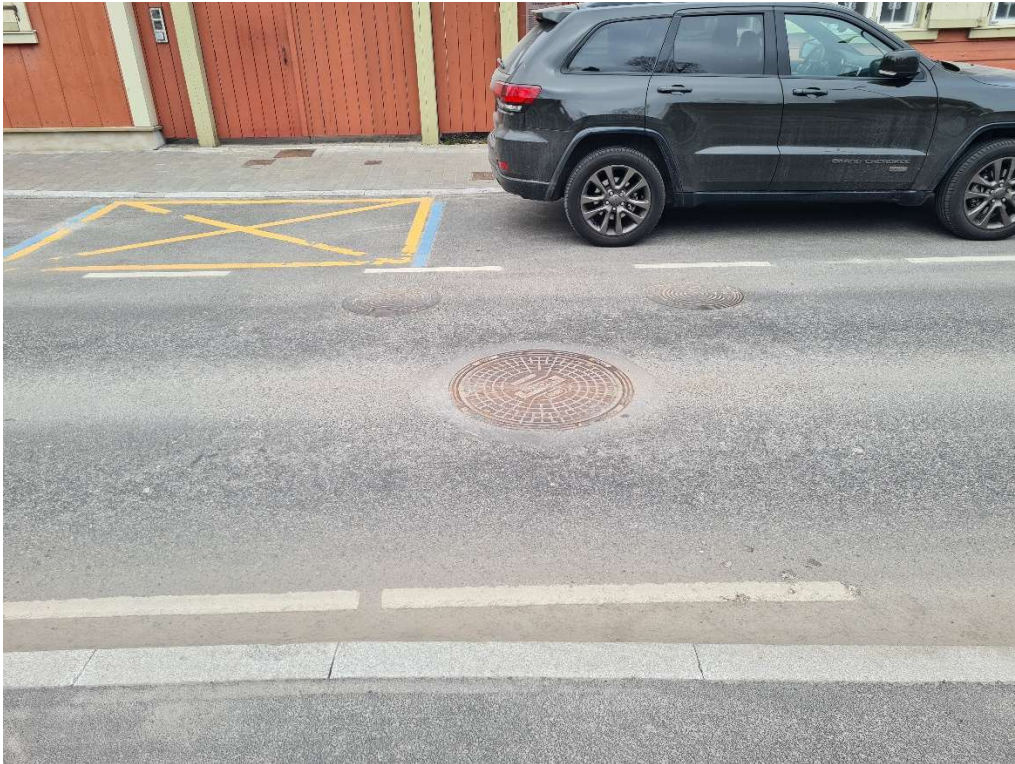
Foto nr 1. Jaan Poska tn maja nr 35

Fotol nr 1 on näha kolme kaevu. Kaks kaevu, mis on väiksemad, on 560/500 plastkaevud ning pildil keskel olev kaev on 1200/800 plastkaev. Fotol on näha et kõik kaevud lõikuvad sõidujälge ning suuremale kaevule on tehtud kaevu vastavusse viimine Majandus- ja taristuministri 3. august 2015. a määrus nr 101-ga<sup>(10)</sup> Vergumix Bitulan meetodil. Kaevude lõikumine on tingitud asjaolust, et olemas olevad tänava äärsed majad on otseselt tänava ääres ning maa-ala mille peale saab tehnovõrgud mahutada on kitsas. Lisaks 1200/800 kaev on oma mõõtmetelt sellise suurusega, et paigutades seda sõidujälgede vahele on lõikumise punktid siiski olemas. Fotol on näha sõidujälge jäävate kaevuluukide juures mõningast asfaltbetooni kulumist, eelkõige on seda näha väiksemate kaevuluukide ümbruses.

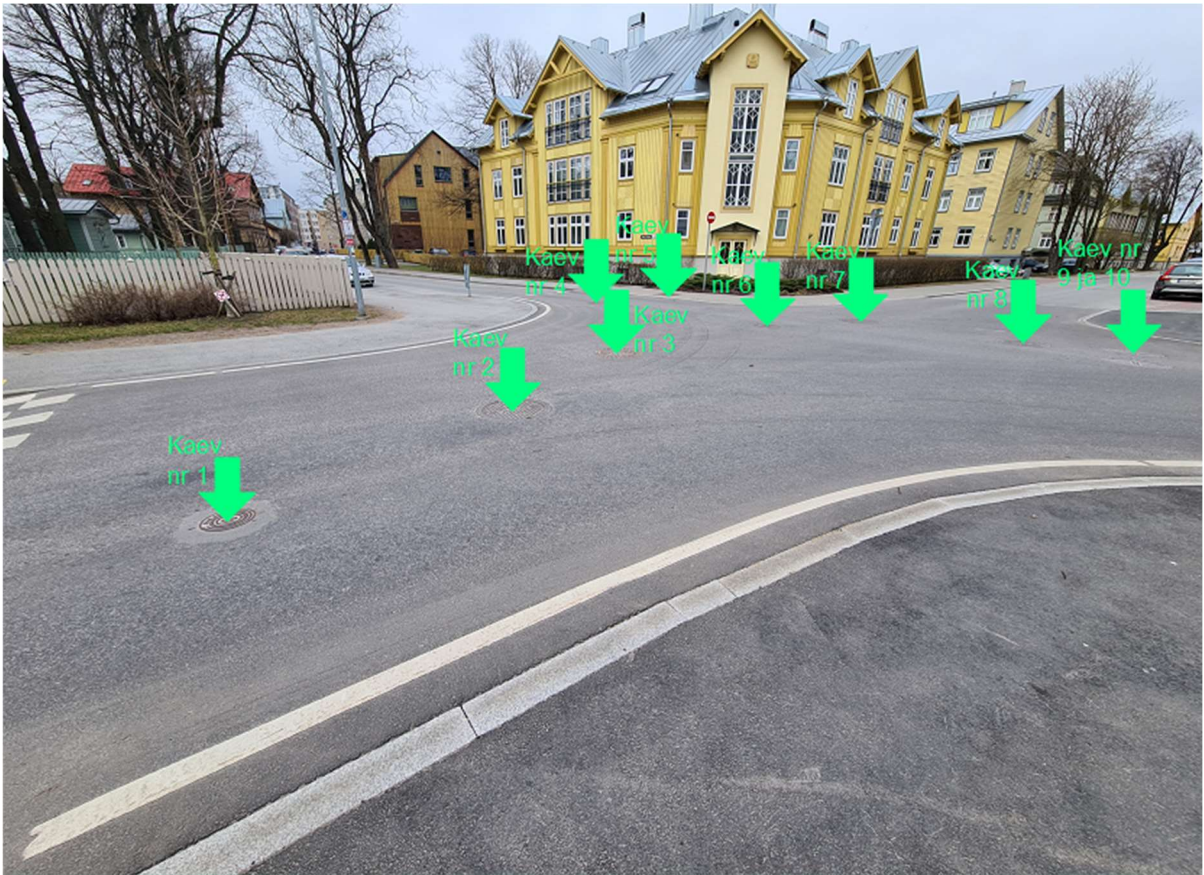
Foto nr 2. J. Poska ja Vesivärava tn ristmik

Fotol nr 2 on illustreeriva näitena toodud suuremas omavalituses olev tänavate ristmik. Tallinna linna mõistes on tegemist väikese ristmikuga, aga ristmikul on kümme kaevu erinevate kommunikatsioonide teenindamiseks.

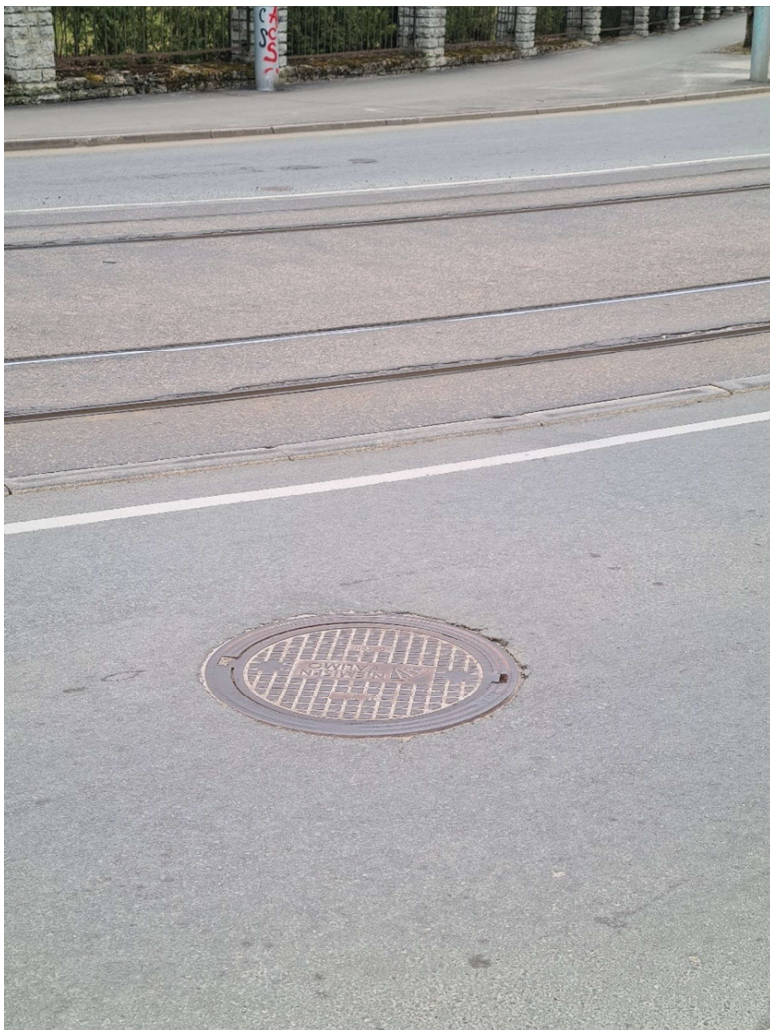
Foto nr 3. Majaka tn ja Lasnamäe tn ristmik

Fotol nr 3 on näha kaevuümbruses tekkinud defekti. Kaevu ääres on asfaltbetooni kiht murenenud ning on tekkinud esimesed asfaltbetooni purunemised. Defekti üheks võimalikuks põhjuseks võib olla asfaltbetooni paigaldusel tehtud vead ning kaevu äärde on sattunud oma töötemperatuuri kaotanud asfaltbetoonsegu. Külma segu on vastuvõtlikum füüsikaliste teguritele, mis on tingitud näiteks temperatuuri kõikumiste ja vee koosmõjust. Täna sel päeval on võimalik enne defekti suurenemist probleem kiirelt ja odavamalt parandada kasutades selleks kas mõnda emulsiooni tehnoloogiat või Vergumix Bitulan AC või analoog tehnoloogiat. Defekti eskaleerumisele laskmisel kannatab liikleja sõidumugavus võrreldes tänase olukorraga suurel määral.

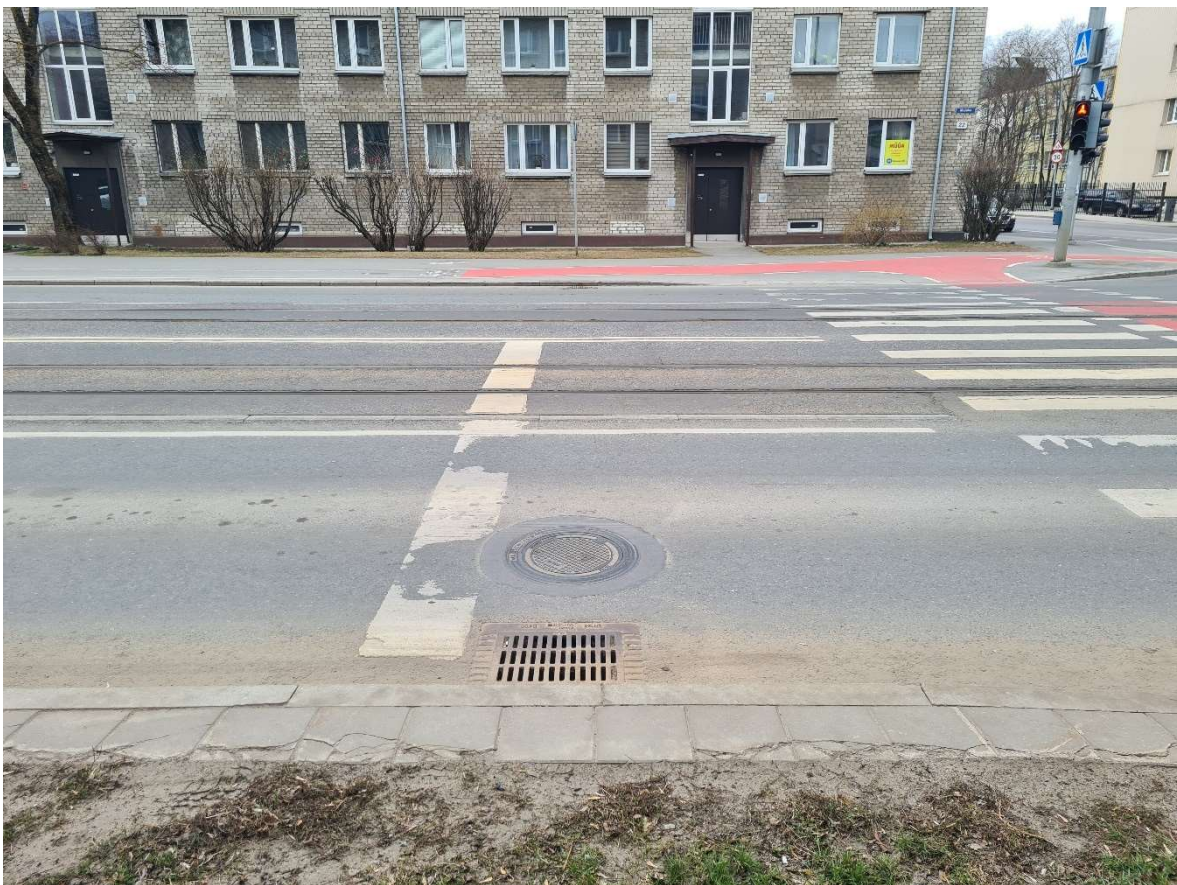
Foto nr 4. Majaka tänav 22 maja esine

Fotol nr 4 on näha ümarluugi paranduse tulemust Vergumix Bitulan AC või analoog tehnoloogial ning asfaltbetoonis olevat nelikant restkaevuluuki. Paikvaatluse põhjal ei saa lõplikult eeldada kas Vergumix Bitulan või analoog tehnoloogiat on kasutatud kvaliteetse töö tagamiseks või tekkinud katte defektide parandamiseks. Visuaalsel vaatlusel ei täheldatud defekte. Pildil nähtav lahendus tagab liiklejade sõidumugavuse ning liiklejade ohutuse.

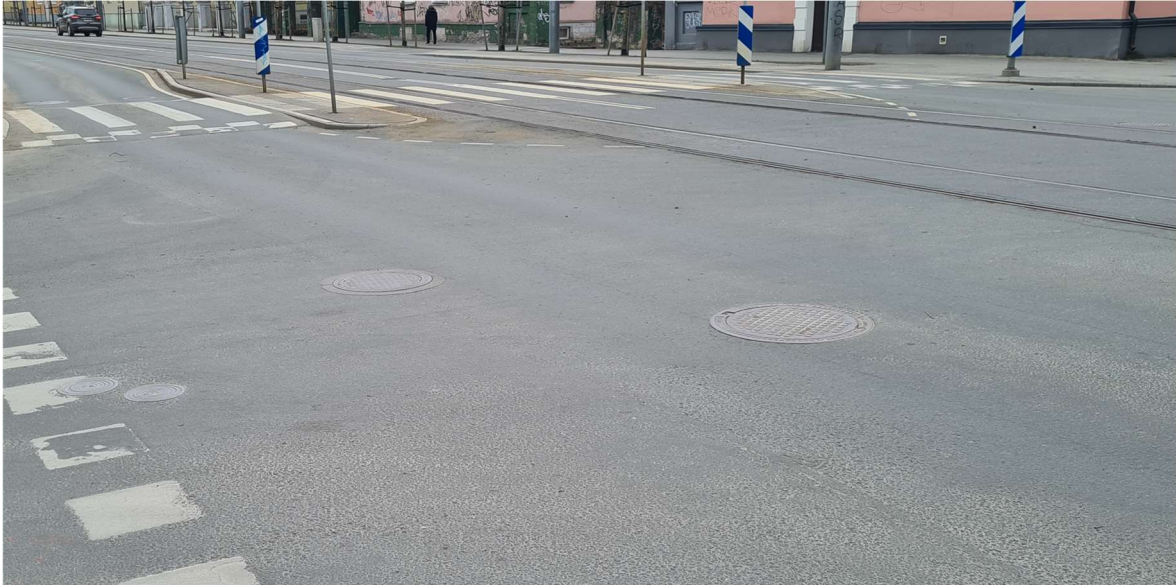
Foto nr 5. Majaka tänava ja Sikupilli tänava ristmik.

Fotol on näha kahte suuremat kaevuluuki ja kahte väiksemat luuki. Vasakpoolset suuremat kaevu on remonditud või parandatud Vergumix Bitulan või analoog tehnoloogial teiste kaevude ümbruses pole näha defektide paranduse jälgi. Parempoolsema suurema kaevu ümbruses on näha katte kulumisest tingitud kaevuluugi ja asfaltbetooni kõrgusliku erinevust. Lähima aasta jooksul oleks mõistlik selle kaevu ümbrust parandada viies kulunud katte tasapind ühtlasele kõrgusele kaevuluugiga.

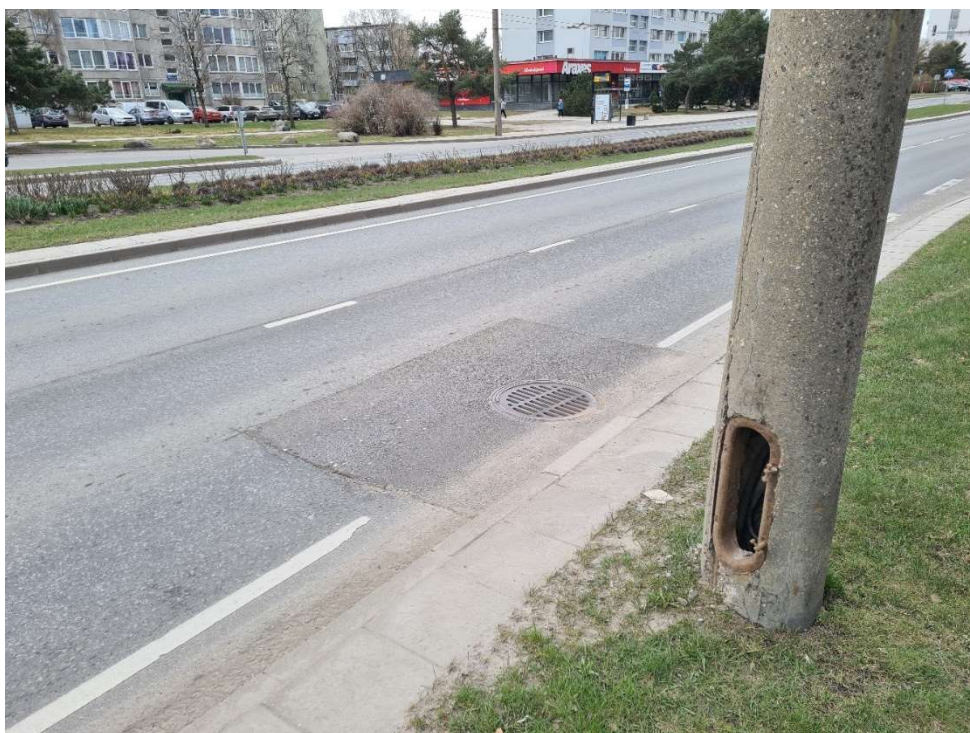
Foto nr 7. Sõpruse pst. 228

Fotol nr 7 on näha remonditud kaevuluugi ümbrust. Remont on teostatud kaevuluugi ümbruses kate freesimise ja uue asfaltbetoonkatte paigaldamise meetodil, mis on üks tüüpilisemaid ja laialt levinumaid meetodeid. Liiklejate ohutus ja turvalisus on tagatud selle meetodiga.

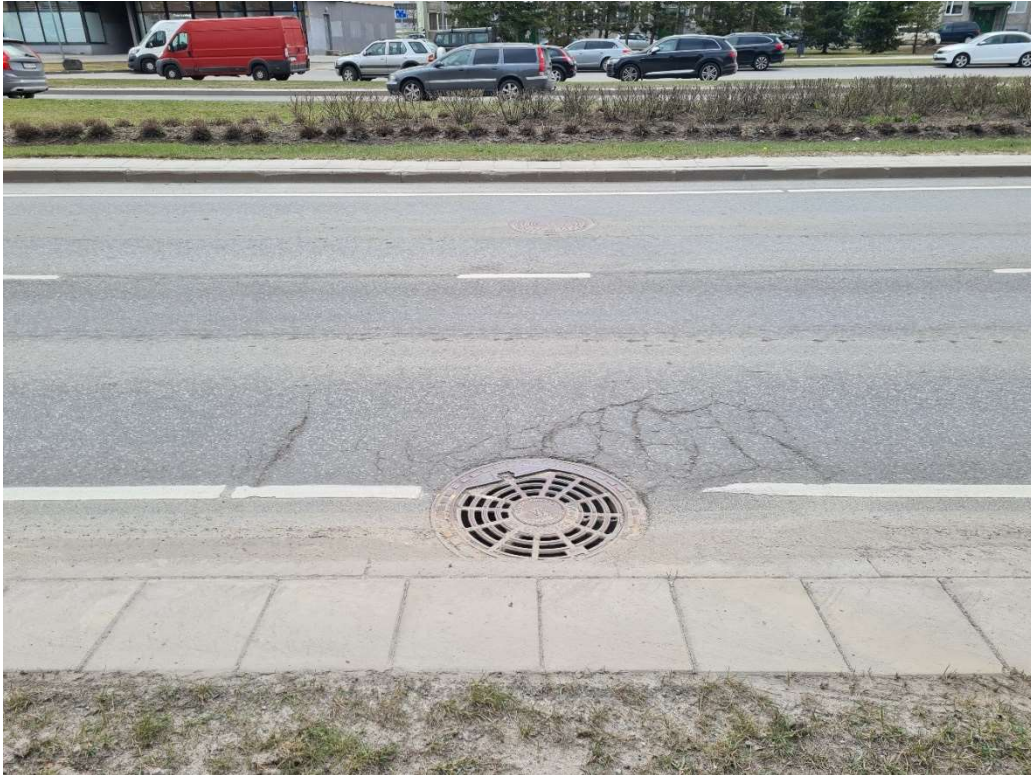
Foto nr 8. Sõpruse pst. 226

Fotol nr 8 on näha ühte tüüpilist katte purunemise võimalust. Kaevuluugi ümber on tekkinud asfaltbetooni võrkpragu, mis on aja jooksul võimendunud. Võrkrao tekkimise põhjuseks on asfaltbetooni all oleva konstruktsiooni kandevõime kadu. See võib olla tingitud näiteks kaevu ümbruse mitte normides kokkulepitud tasemel kandevõime saamisest või on kasutatud konstruktsioonis ebasobivaid materjale. Kui antud kohta ei parandata siis on oht et kaevuluugi ümbruses olevasse katendisse tekkib peagi auk, mis häirib tõsiselt igapäeva liiklejaid. Lisaks võivad pragude vahelt välja tulnud asfaltbetooni tükid tekitada sügava augu, mille tõttu pole liiklejatele tagatud ohtu tänav.

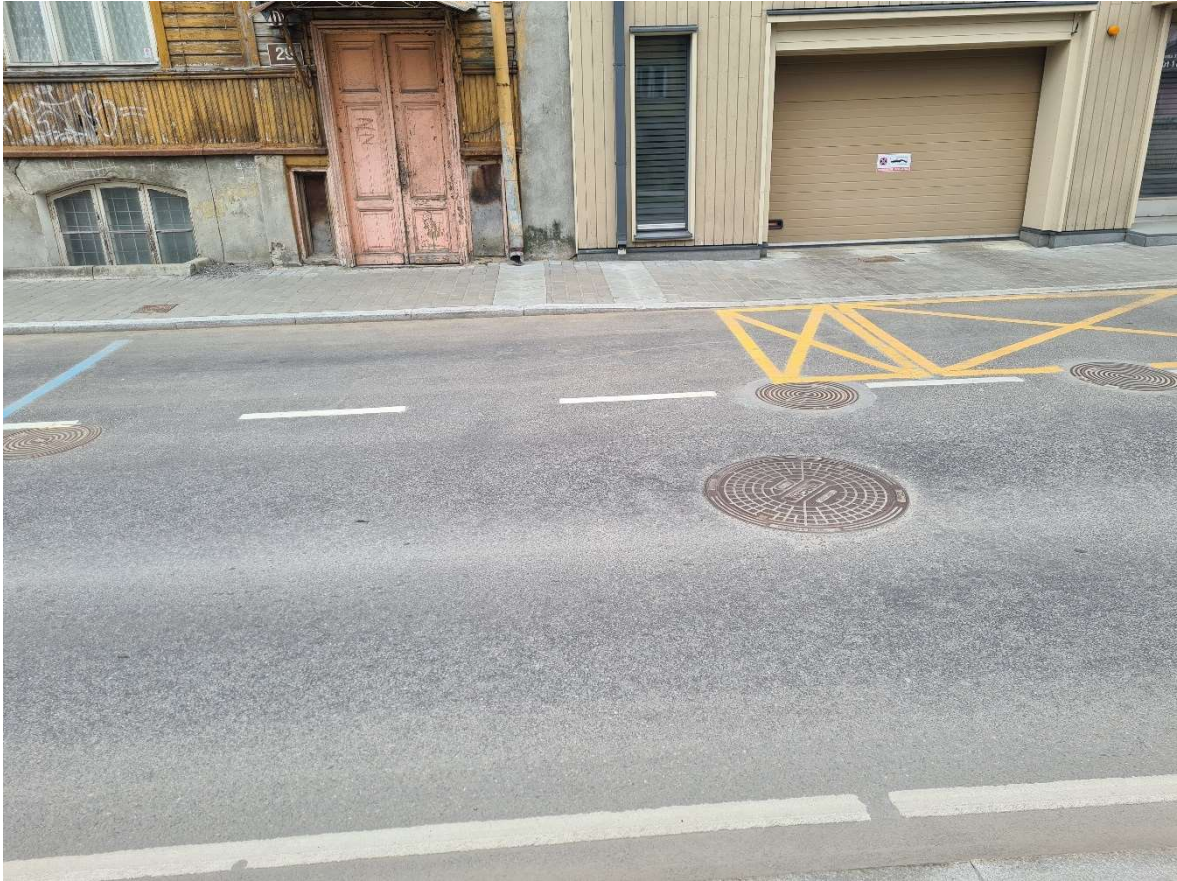
Lisa 4 Joonis 3 J.Poska tn maja nr 29 ees olevad kaevud (väiksem kaev on Vergumix Bitulan meetodil parandatud)

Ebakorrektse töö tõttu on tulnud mitme kaevu puhul kasutada Vergumix Bitulan või analoog tehnoloogiat, et kaevud saaksid vastavaks Majandus- ja taristuministri 3. august 2015. a määruse nr 101 „Tee ehitamise kvaliteedi nõuded“ lisa 2 kattekihtide tasasusele esitatud nõutele<sup>(10)</sup>. Neid töid on näha Lisa 4 ja Lisa 5 fotodel.

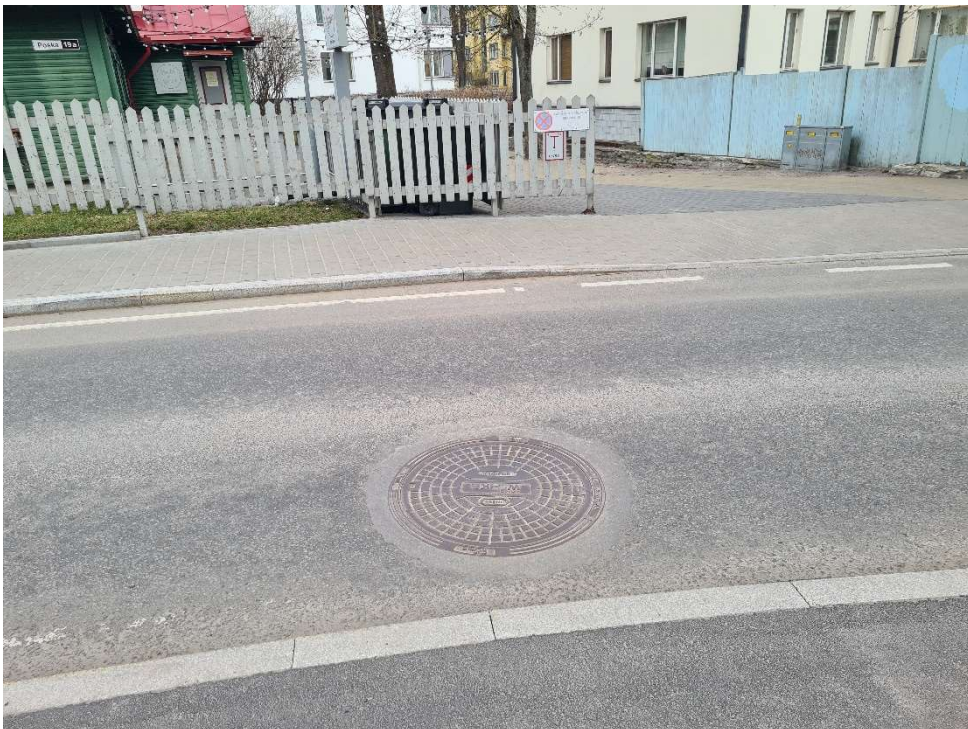
Lisa 5 Joonis 4 J.Poska tn maja nr 19 ees olev kaev on Vergumix Bitulan meetodil parandatud
