**KARLOVA MILJÖVÄÄRTUSLIKUL ALAL
PAIKNEVA KORTERELAMU MARTA 1
INVENTARISEERIMINE, E HITUSTARINDITE
UURING JA FASSAADI RESTAUREERIMISE JA
LISASOOJUSTAMISE PÕHIPROJEKT**

**INVENTORY, SURVEY OF CONSTRUCTIONS AND FACADE
RESTORATION WITH INSULATION, TO APARTAMENT
BULDING MARTA 1 IN AN AREA OF CULTURAL AND
ENVIRONMENTAL VALUE IN KARLOVA**

MAGISTRITÖÖ

Tartu 2021

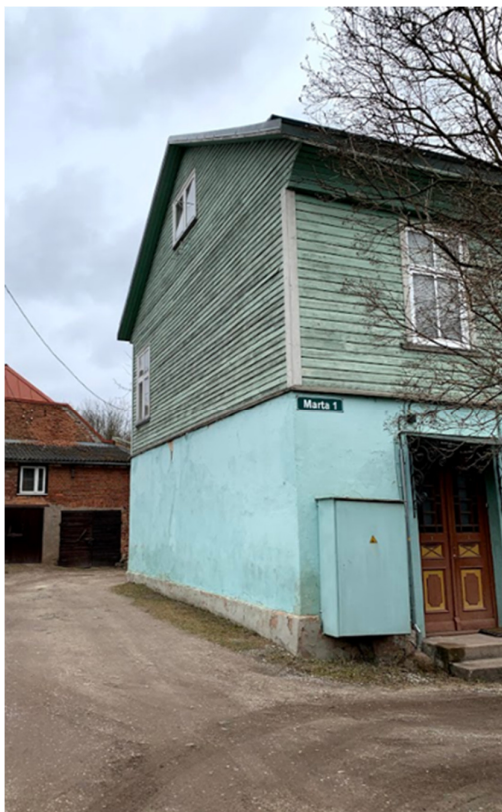
Joonis 4.2 Hoone otsaseina seisukord teljel 1 (autori foto nr. 003)

2010. aasta ekspertiisis on välja toodud niiskusprobleemid esimese korruse seintes, nendes hoone osades, kus puudub kelder, põhjuseks on toodud pōranda tuulutusavade puudumine. [14] Tuulutusavasid ei ole rajatud ning olukord on endine (Joonis 4.2, 4.3, 4.6). Fotode numeratsiooni selgitus ja vaatesuunad plaanil on näha lisas 1 ja joonisel lehel 4.

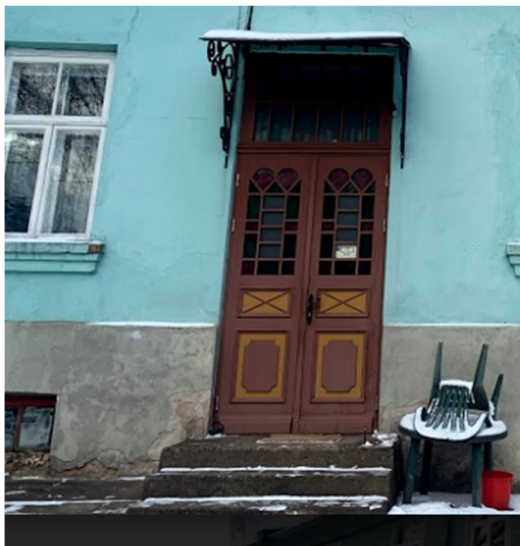
Ekspertiisis on esitatud nõue, et idakülje paraadukse kohale rajataks varikatus. [14] Rajatud varikatus pikkus ei ole piisav (Joonis 4.4). Antud probleem on ka korter 3 hoovipoolse sissepääsu varikatusel (Joonis 4.5). Varikatus lõppeb enne betoontreppi. Seega langevad sademed trepile ning pritsmed märgavad soklit.

Joonis 4.4 Niiskuskahjustus uksest vasakul.
(autori foto nr. 001)

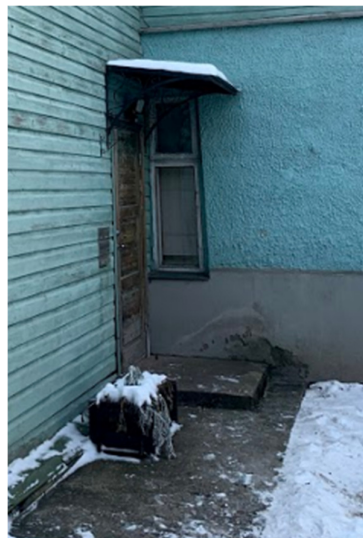
Joonis 4.5 Niiskuskahjustused soklil.
(autori foto nr. 006)

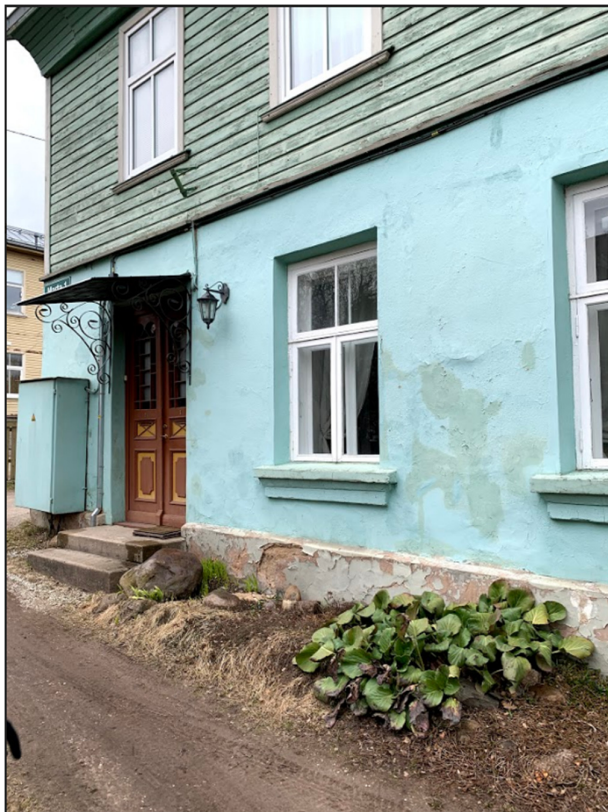
Joonis 4.6 Taimestik teljel A, telgede 1 ja 3 vahel. (autori foto nr. 002)

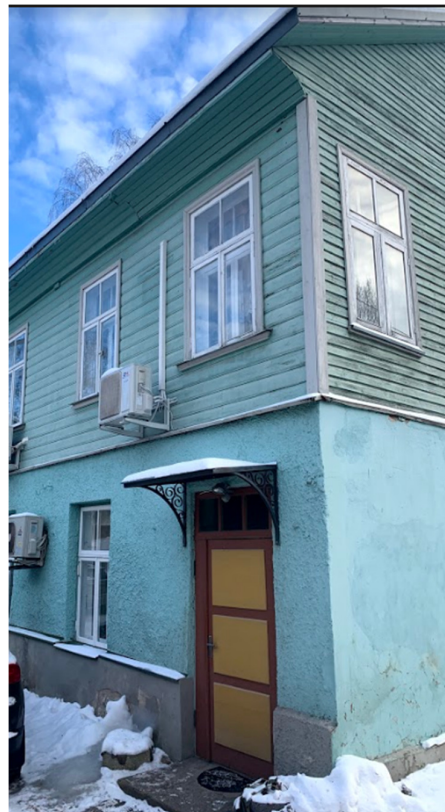
(joonis 4.7 ja 4.8). Lisaks võivad lumega sattuda hoone konstruktsioonidele soolad, mida talvekuudel tänavatel kasutatakse.

Joonis 4.7 Lumevallid sokli kõrval, teljel B ja madal sokke teljel 1. (autori foto nr. 004)

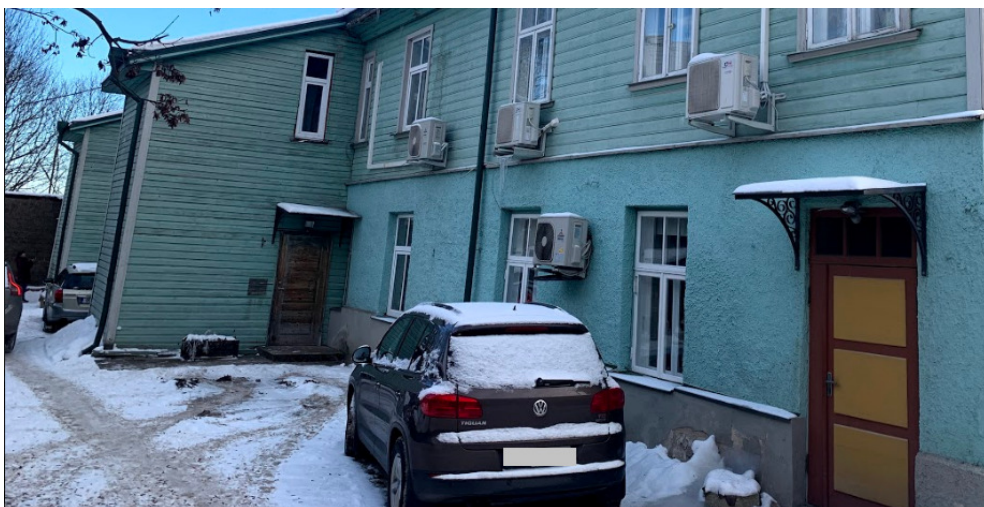
Joonis 4.8 Lumevallid sokli ja seinte kõrval. Sokli veeplekk telgede 1 ja 2 vahel. (autori foto nr. 004*)

Hoone hoovipoolsel küljel telgede 1 ja 2 (Joonis 4.8) ning 5 ja 6 vahelisel alal (Joonis 4.15) on paigaldatud eenduval soklile veeplekid. Ülejäänud hoone sokliosadele ei ole paigaldatud veelauda ega ka veeninaga veeplekki. Eenduva sokli osa peale jääb pidama lumi ning teistel aastaegadel vihmavesi. Veelaua ja veepleki puudumine tekitab niiskuskahjustusi nii soklile kui seinale.

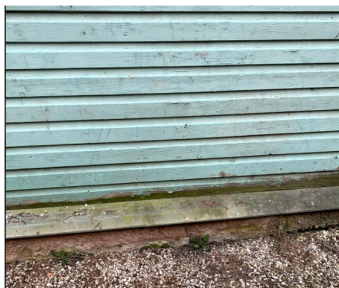
Trepikodade soklid eenduvad hoonest kuni 8 cm ning on kaetud veelaudadega ja kohati on veelaudadele paigaldatud ka veeninadega veeplekid. Teljel 3 asuva trepikoja veeplekki kalle on vastupidine nõutavale. Vesi kandub hoone konstruktsioonide poole (Joonis 4.10). Sama trepikoja teisel küljel teljel b näeme, et veeplekki pole edasi paigaldatud, veelaua kalle on nõutav, hoonest eemale, kuid joonisel 4.10 tekitatud olukord on põhjustanud niiskuskahjustusi ka selle külje konstruktsioonile (Joonis 4.9).

Joonis 4.9 Teljel 3 asuva trepikoja sokkel ja välisseina niiskuskahjustus. (autori foto nr. 008)

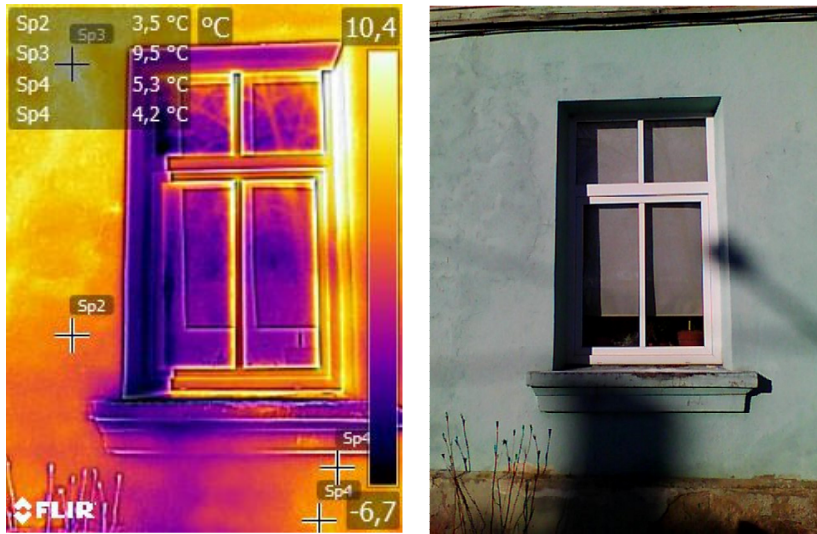
Joonis 4.11 Termokaamera pilt nr.02

Tänavapoolse fassaadi termokaamera läbiviidud uuringu käigus tehti termopilt nendest kohtades, kus oli krohvi pinnal märgata ebatasasusi ning pragusid. Järgnevalt on toodud välja uuringu pildid (Joonis 4.11-4.13), mille põhjal saame öelda, et mõrad ei ole ainult krohvi pinnal vaid ka kandvas konstruktsioonis. Fotode numeratsioon ja vaatesuunad on näha lisan 1 ja joonisel lehel 4.

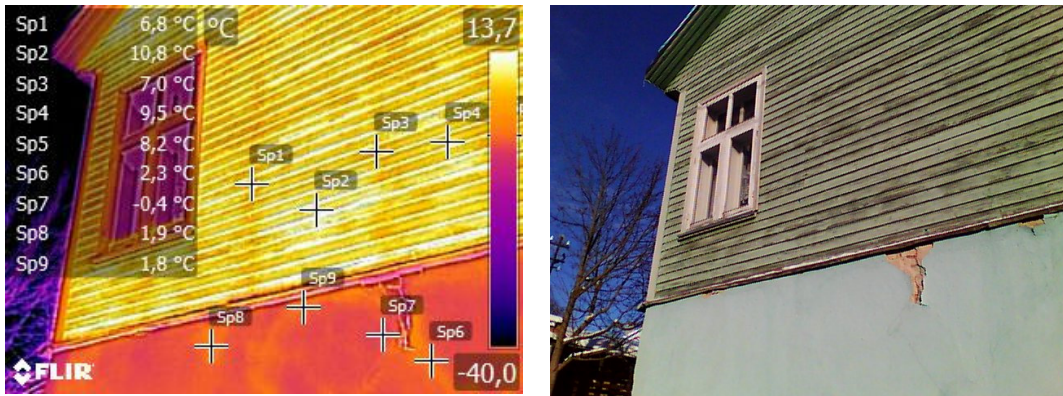
Joonis 4.14 Termokaamera pilt nr.06

Seda, kas teise korruse püstpalkseintele on tagatud tuulutuse roovituse taga, ei saa väita, puudub ülevaade, kas laudise ja veelaua vahele on jäetud õhutus pilu. Püstpalkide seisukorra hindamiseks tuleb konstruktsioonid avada.

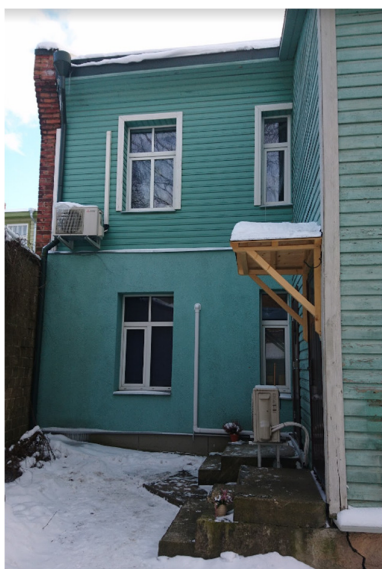
Ekspertiis on välja toodud niiskuse tõttu kahjustunud krohviga fassaadiosa (telgedel 5 ja 6 vahel), kus on ilmastiku tingimustele avatud põletamata savitellised. [14] Avatud olekus seina konstruktsioon on suletud. Teljel B telgede 5 ja 6 vaheline ala on mõlema korruse ulatuses soojustatud ning viimistletud. Soojustamisel pole jälgitud miljöölale ning antud hoonele kohaldatud nõudeid. Hoone välispinna astmelisus ning viimistlusmaterjalid pole vastavad (Joonis 4.15).

Joonis 4.15. Telgede 5 ja 6 vahelisel alal välisseina lisatud soojustus. (autori foto nr. 011)

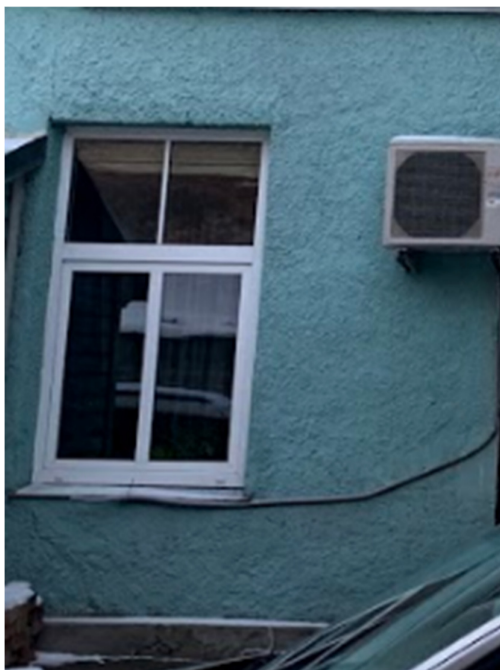
2010. aasta ekspertiisis selgus, et hoovipoolsel fassaadil telgede 3 ja 4 vahelises osas on esimese korruse sein korrastamata ning teostatud on parandusi valede materjalidega (tsementmört, kipskrohvi, pahtel). Tingimustena seati ette valede materjalide eemaldamine ning parandused lubikrohvi. [14] Ettekirjutust on järgitud ning antud seina viimistlusmaterjalide seisukord on hea (Joonis 4.16).

Joonis 4.16 Telgede 3 ja 4 vahelisel alal viimistlusmaterjalide seisukord. (autori foto nr. 009)

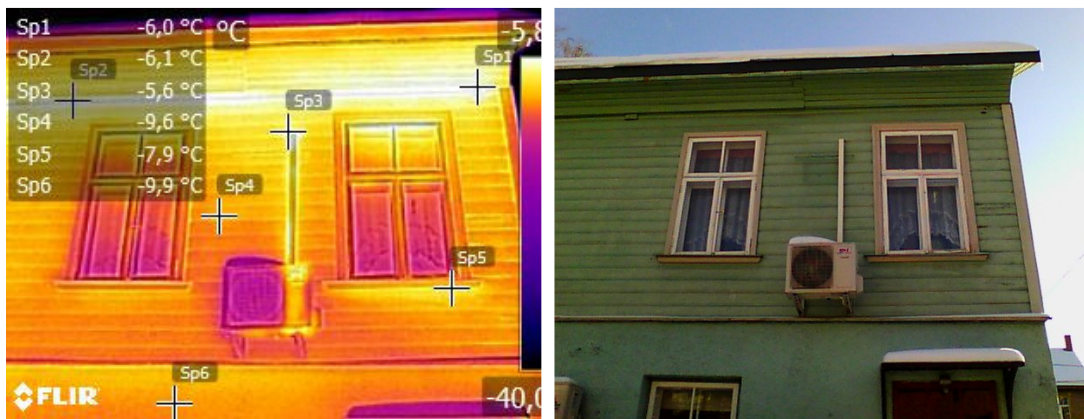
Hoovifassaadile on paigaldatud õhksoojuspumbad. Termokaamera uuringust tuli välja õhksoojuspumpade siseosa toitva torustiku läbiviigul külmasild. Kõige halvemini isoleeritud läbiviik kajastub termopildil (Joonis 4.17) ning ka räästakasti ja seina liitumiskohas on näha soojem osa.

Joonis 4.17 Külmasild õhksoojuspumba torustiku läbiviigul ning räästas. Termokaamera pilt nr.07

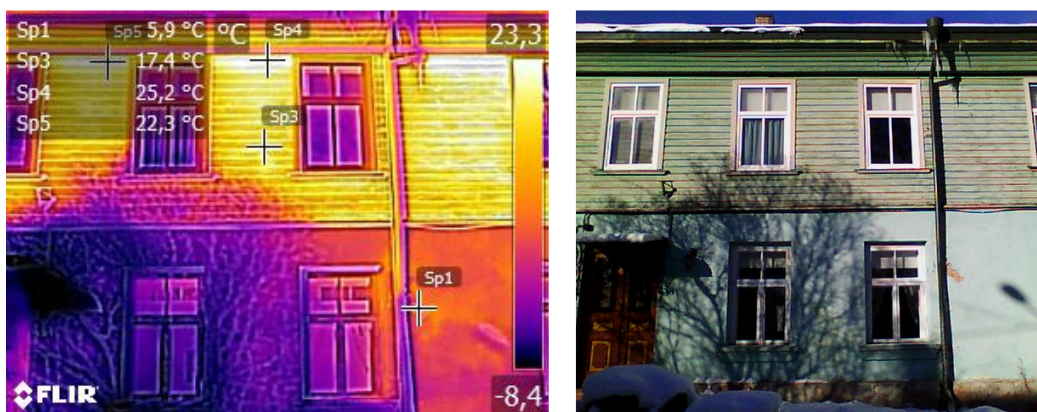
Termokaamera pilte analüüsid, tuli välja, et teise korruse seina ja räästakasti ülemineku piiril on külmasild telgede 1 ja 3 vahel (Joonis 4.17, 4.18). Konstruktsioone antud kohas vaadelda ei saa. Kui ehitustöid alustatakse siis tuleb peale konstruktsioonide avamist hinnata ülemise palgirea ja sarikate tehnilist seisukorda ning vajadusel tugevdada ja asendada samas moods konstruktsioonidega.

Joonis 4.18 Külmasild räästas. Termokaamera pilt nr. 01

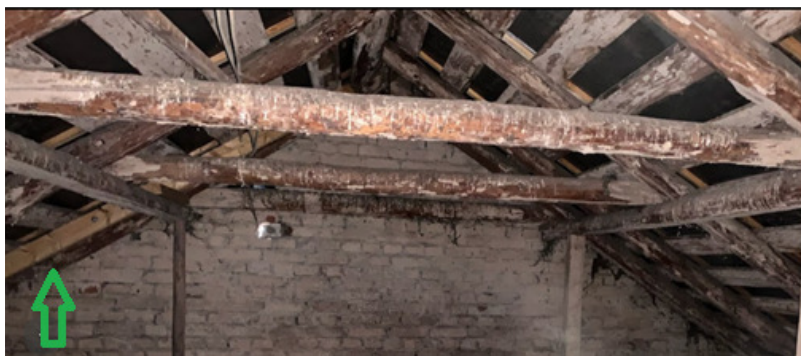
2010. aasta ekspertiisis on toodud välja vee läbijookse eterniit katusest ning puudulikud tulemüüride katteplekid. Katuse kandekonstruktsioonide seisukord on hinnatud heaks. [14] Katusekatte vahetuse käigus on selgunud teljel 6 sarika habrastumine niiskuse tõttu. Teljel 6 olev sarikas on tulemüüri vastas ning niiskuskahjustuse võimalik põhjus võis olla puudulik tulemüüri katteplekk. Sarika külge on paigaldatud 50x100mm puitpruss (Joonis 4.19).

Joonis 4.19 Teljel 6 tugevdatud sarikas. (autori foto)

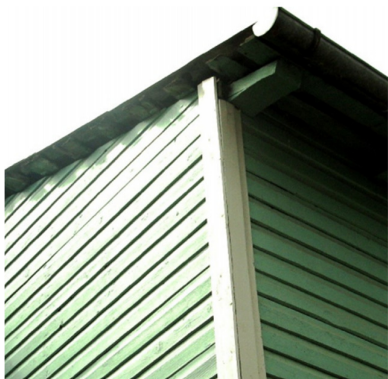
Trepikodade katusekonstruktsioonidele ei olnud ligipääsu. 2010. aasta ekspertiisis on välja toodud, et katuse roovituse otsad on mädanik-kahjustusega. [14] Tolle aegse ekspertiisi pildilt selgub ka, et trepikoja sarikaotsad on profileeritud (Joonis 4.20).

Joonis 4.20 2010. aasta ekspertiisi foto, trepikoja räästas [14]

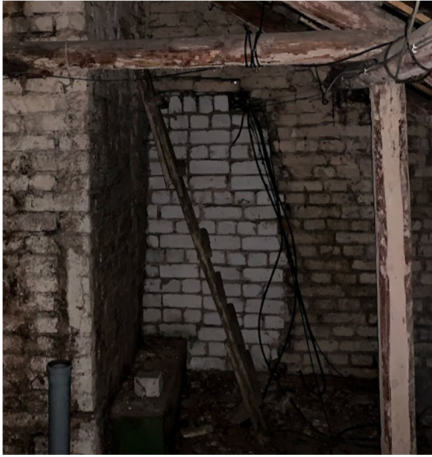
2010. aasta ekspertiisis on täheldatud tulemüüris (teljel 3) ava [14]. Ava tulemüüris on suletud silikaattellistega (Joonis 4.21).

Joonis 4.21 Suletud ava tulemüüris, teljel 3. (autori foto)
