HARJU SEINA JA SAEPURUTÄIDISEGA KARKASSIGA SEINTEGA VÄIKEELAMU ENERGIATÕHUSUSE PARANDAMINE

ENERGY EFFICIENCY IMPROVEMENT OF A SMALL RESIDENTIAL BUILDING
WITH "HARJU" WALL AND FRAMEWORK WALLS WITH SAWDUST INSULATION

Magistritöö
ehitiste restaureerimise peerialal

Tartu, 2014

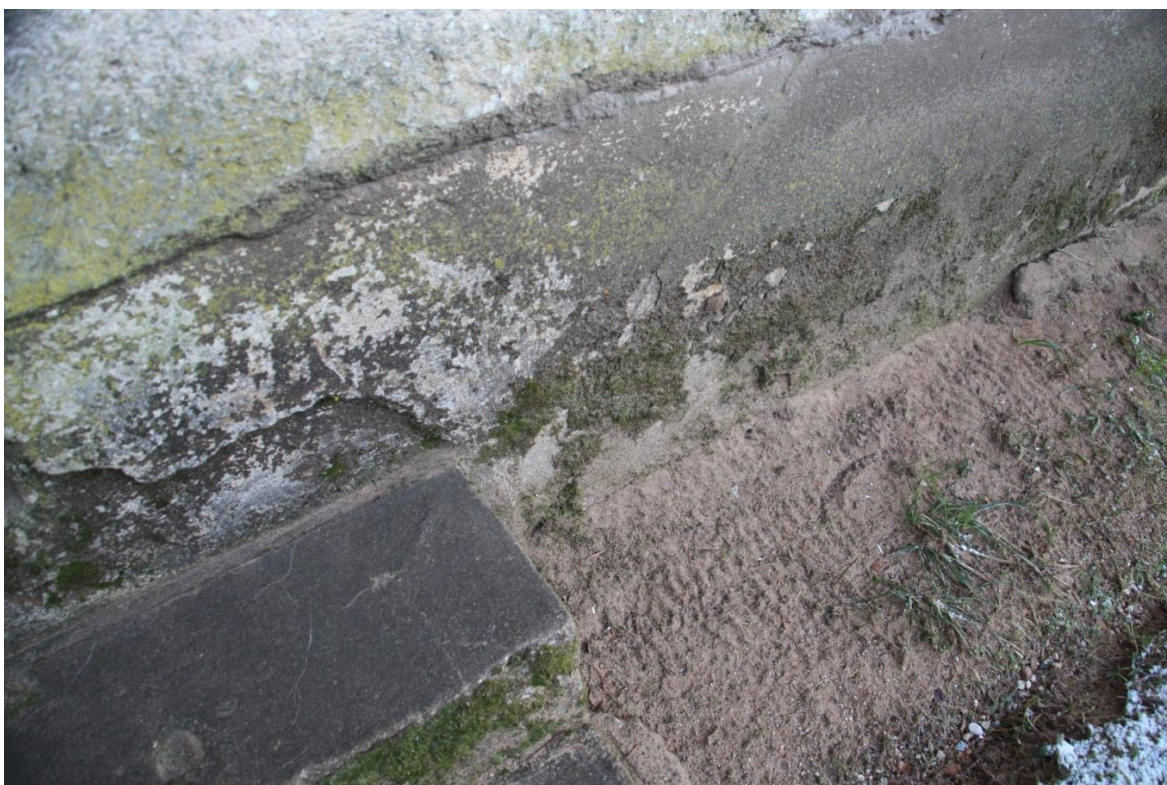
Foto L1. 1. Peened mõrad vundamendis, sammaldumine

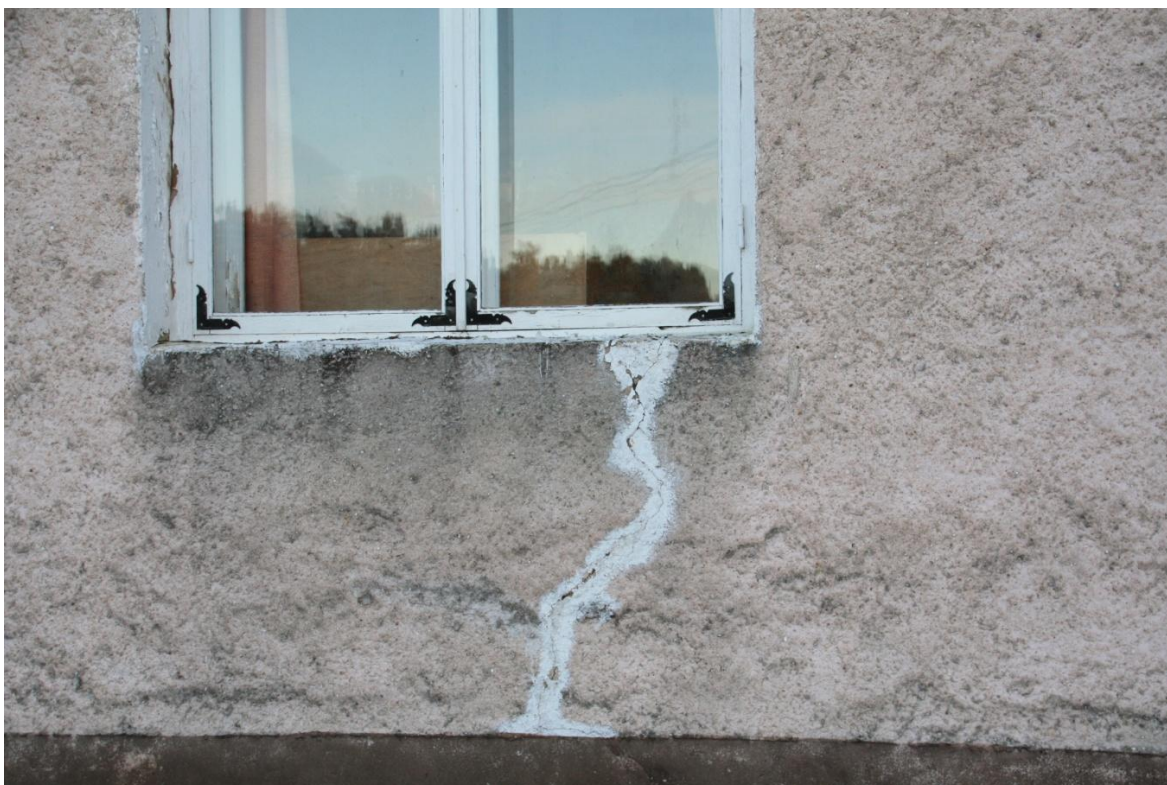
Foto L1. 2. Peened mõrad I korruse välisseinal, kohati koorunud aknavärv

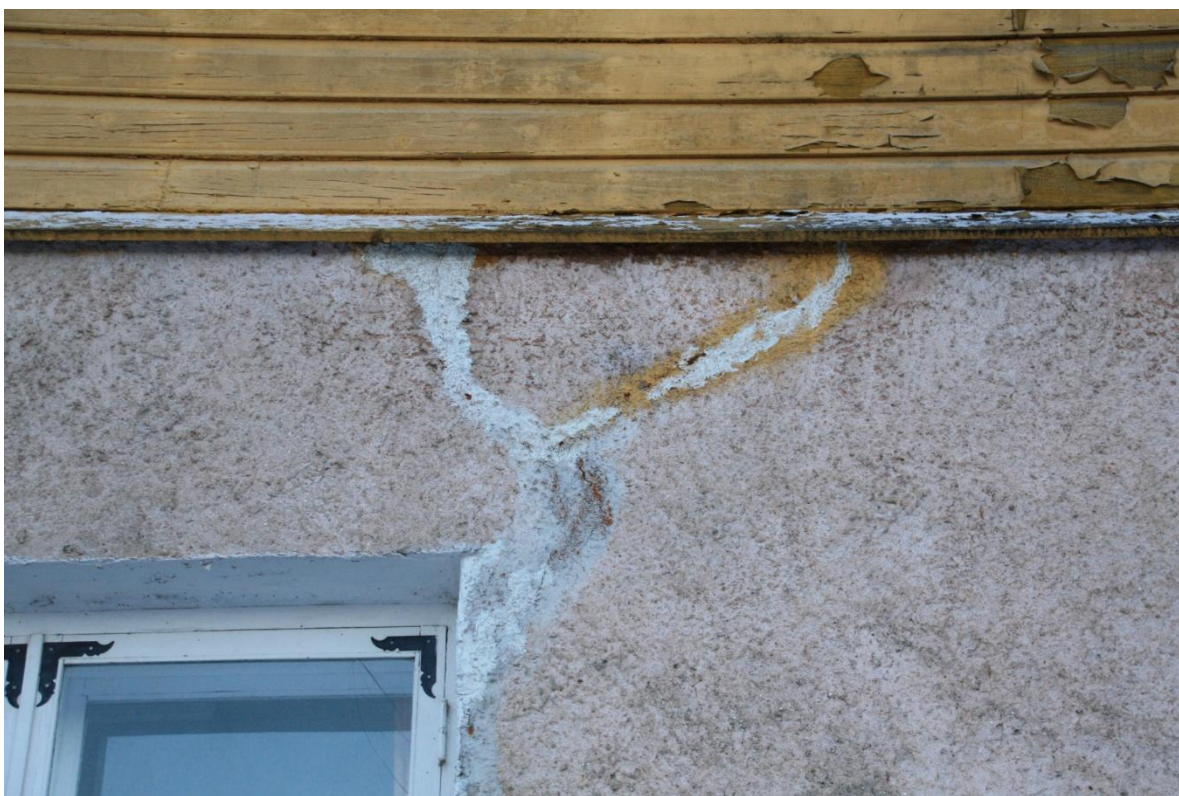
Foto L1. 3. Peened mõrad I korruse seinal, koorunud värv katuseviilu laudisel

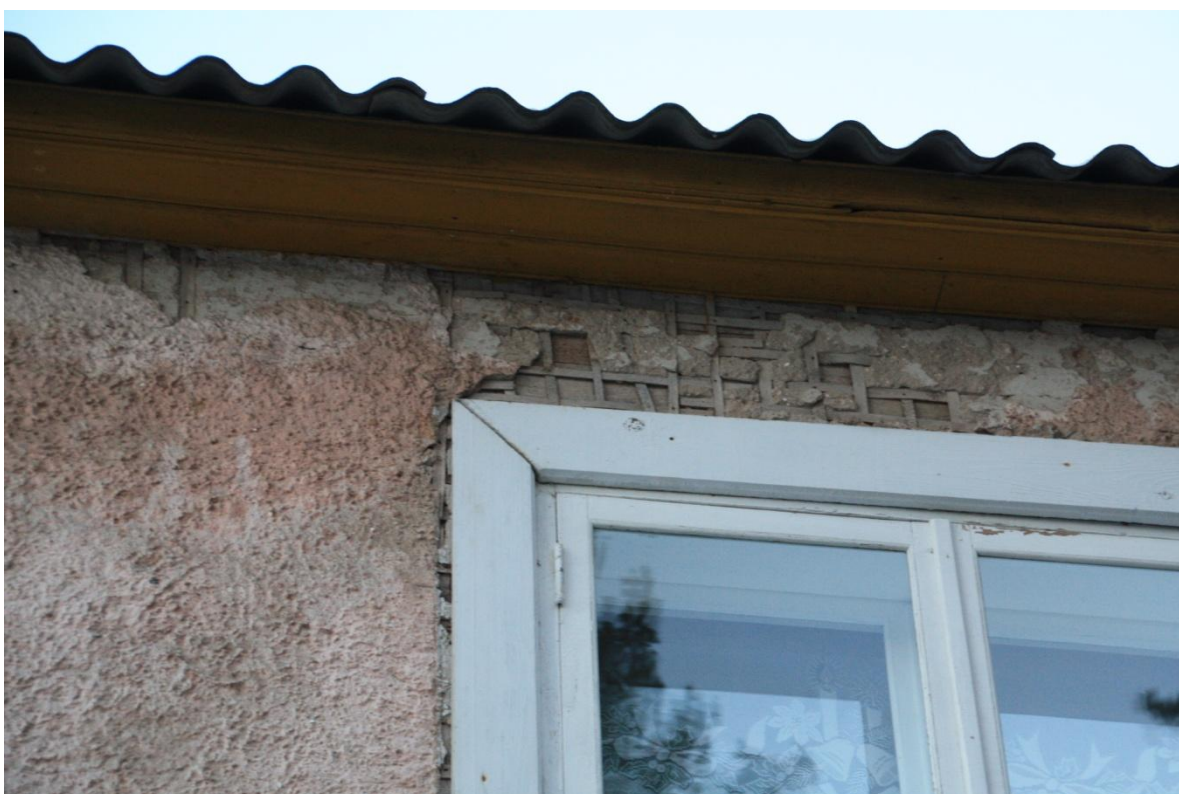
Foto L1. 4. Krohvikahjustused II korruse edelakülje seinal

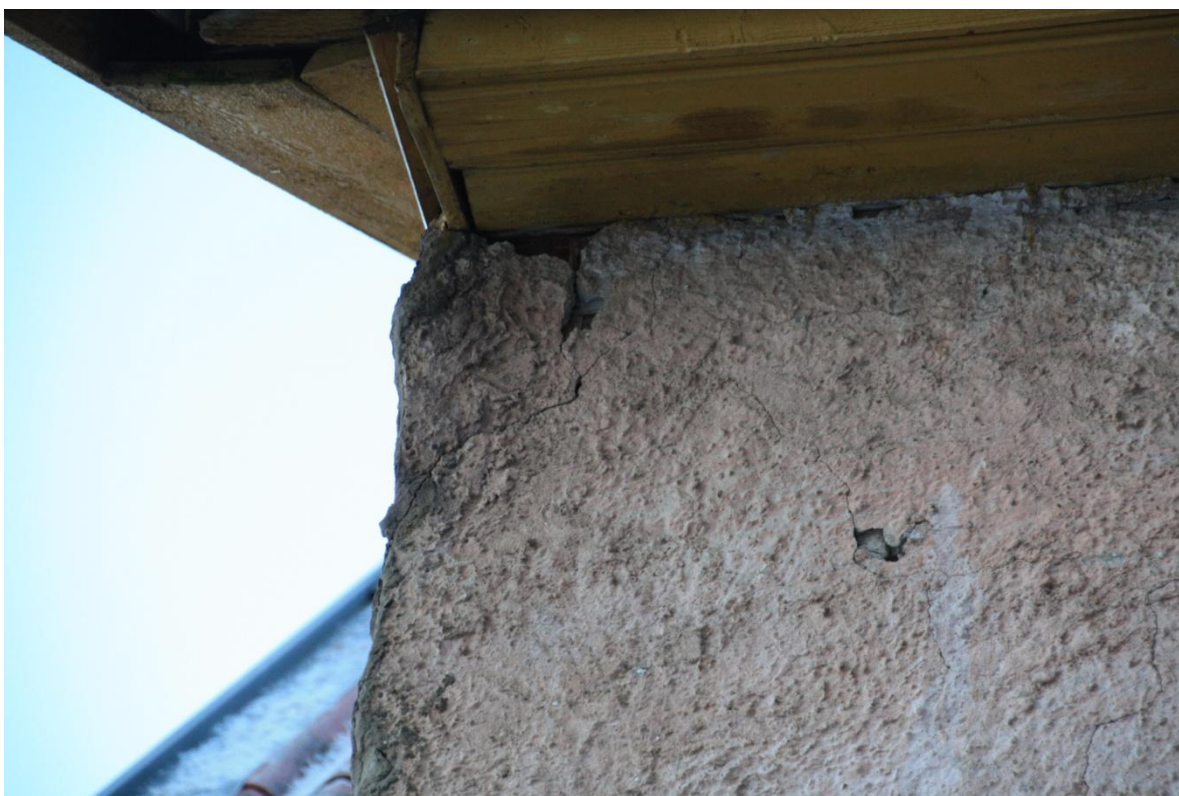
Foto L1. 5. Krohvikahjustused II korruse edelenurgas

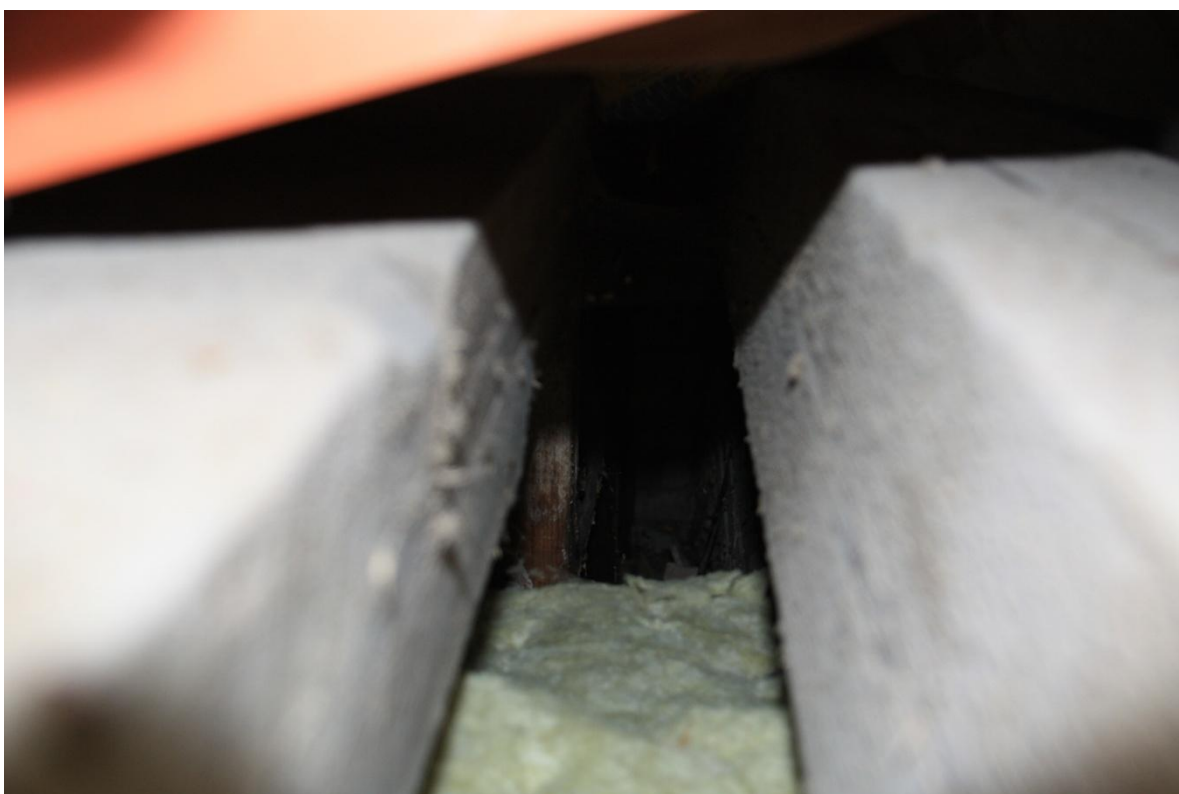
Foto L1. 6. Ära vajunud soojustus loodenurga I korruse seinas

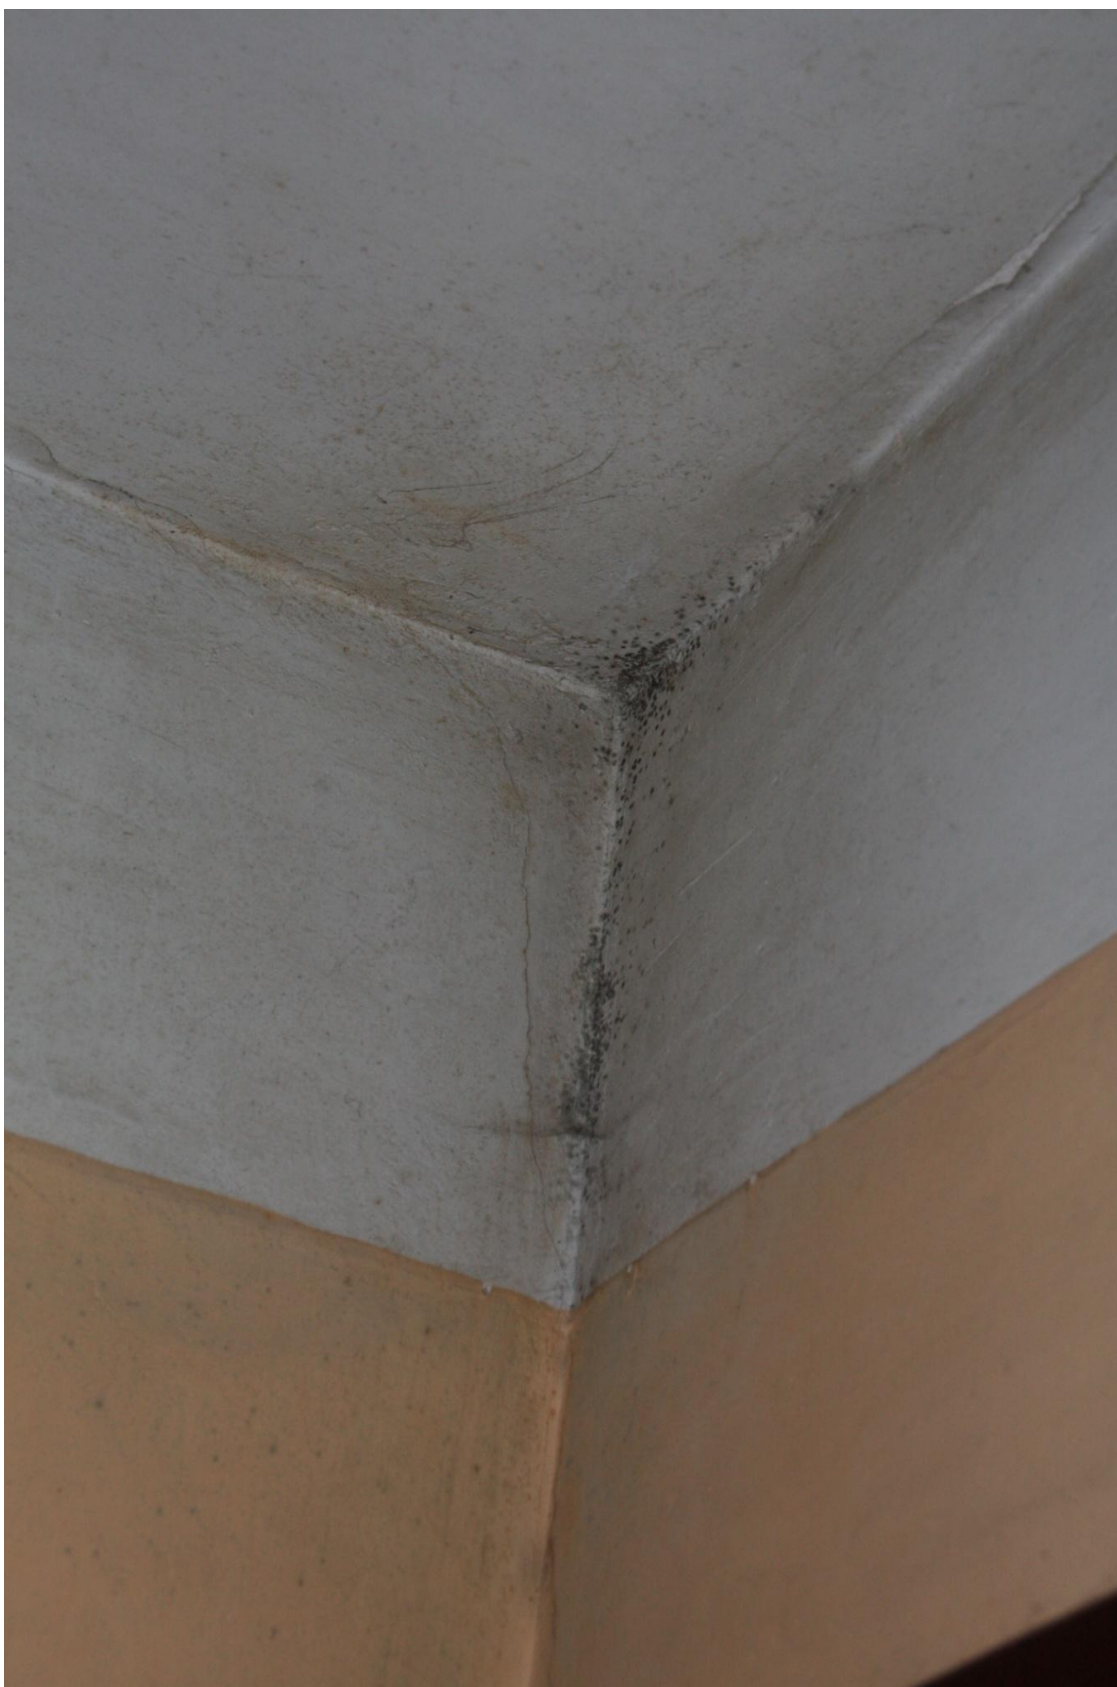
Foto L1. 7. Soojustuse puudulikkusest tingitud hallitus endise teenindusruumi nurgas

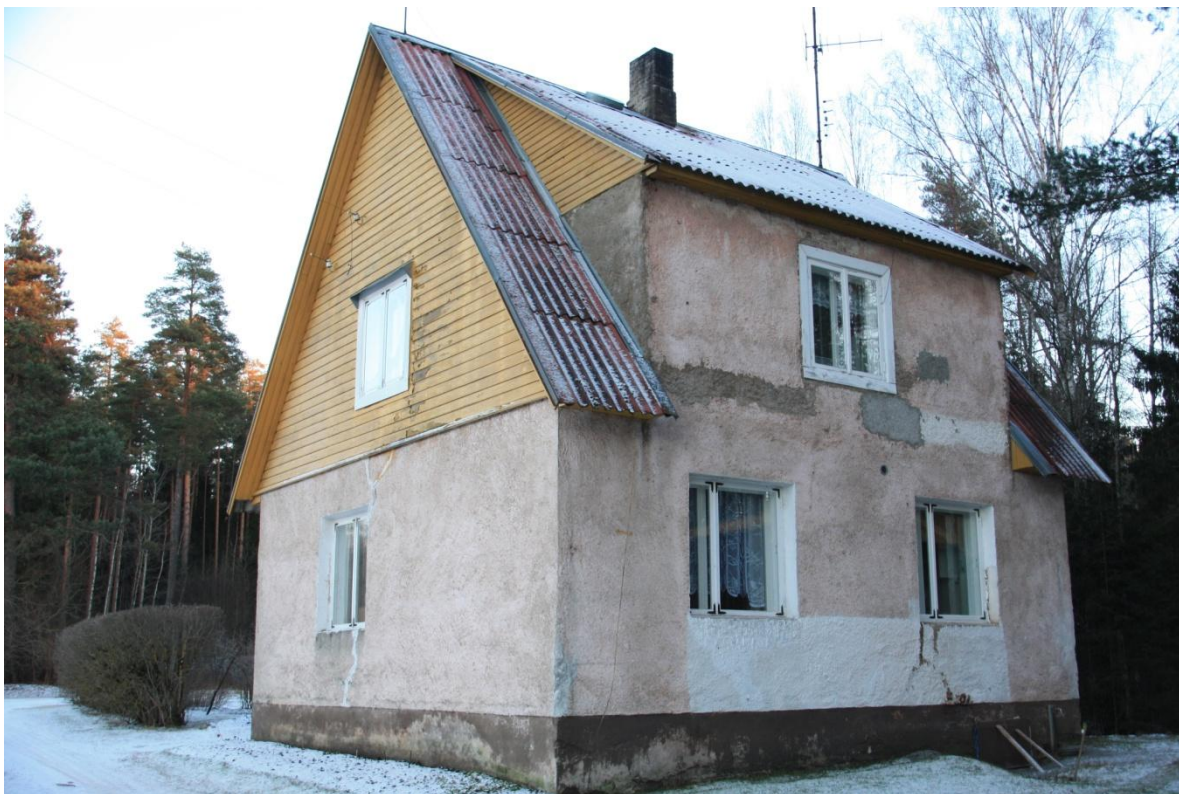
Foto L1. 8. Värvikahjustused fassaadil, katuseviilul ja katusel

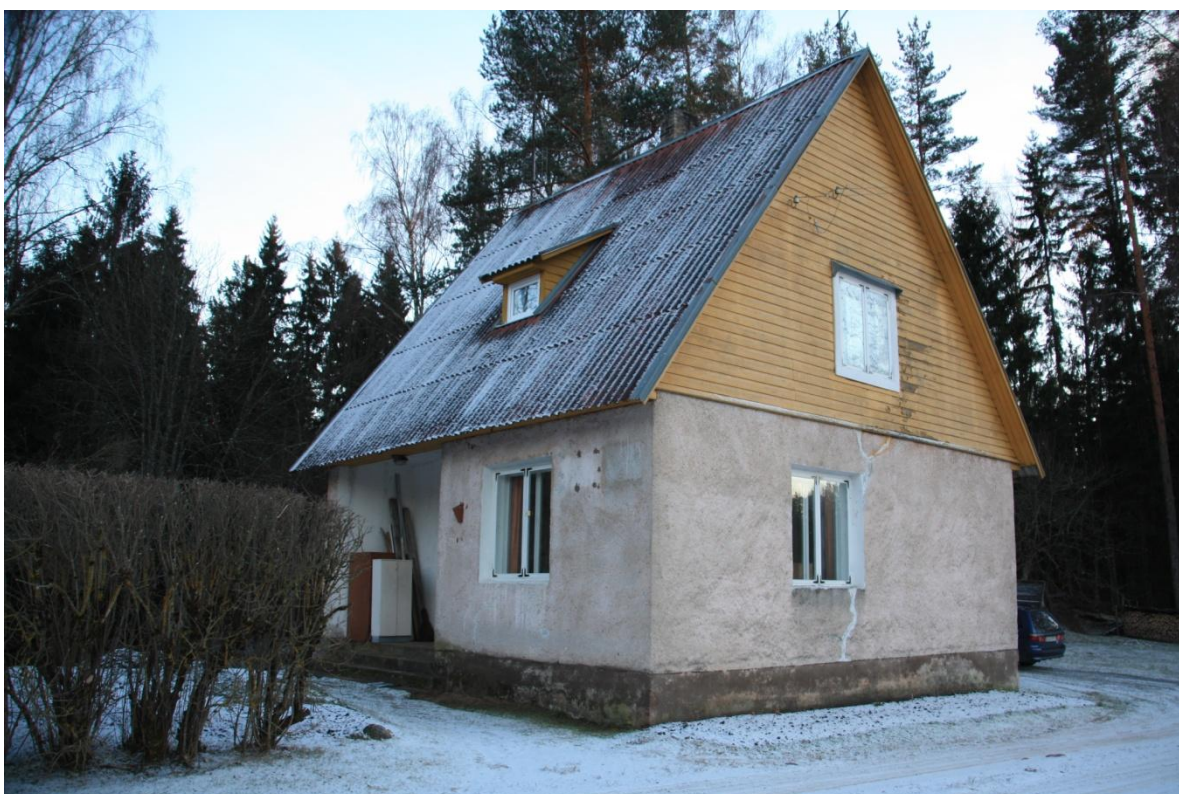
Foto L1. 9. Määrdunud krohv I korruse loodekülje akna ees

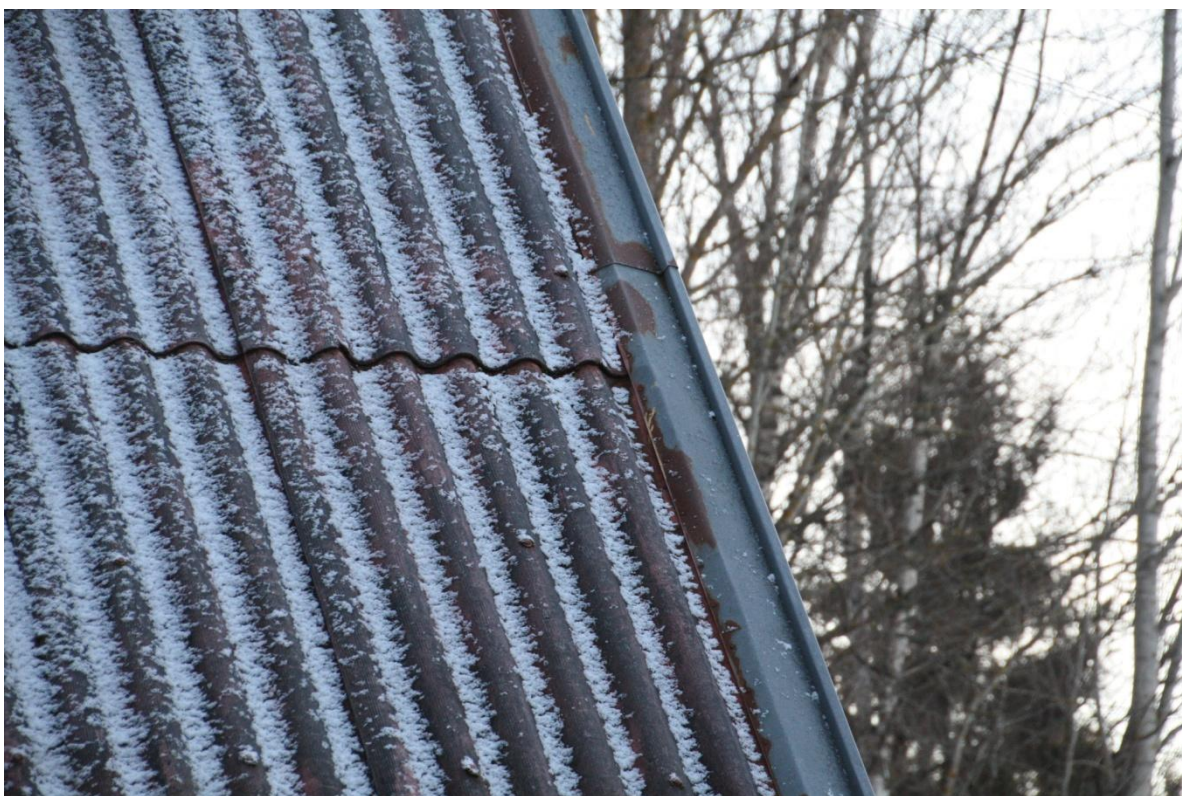
Katus			
Kahjustus	Põhjus	Parandus	Foto
Roostetanud harja- ja servaplekid.	Tsingikihi kulumine aja jooksul.	Vahetada kõik katuseplekid välja uute vastu.	Foto L1.10
Mõranenud eterniitplaadid	Liigne lumekoormus talvel, plaadi vananemine.	Vahetada katkised plaadid välja	Foto L1.11
Määrdund ja vähesel määral mõranenud korstnapits.	Vananemine, niiskuskahjustused.	Ehitada uus korstnapits, niiskuskahjustuste vältimiseks lisada pitsi peale katteplekk.	Foto L1.12
Värvikahjustused eterniidil ja katuseviilul.	Vananemine, vale värvimistehnoloogia.	Katus ja katuseviil puhastada vanast värvist, eterniit immutada ja värvida, katuseviil kruntida/immutada ja värvida.	Foto L1.8
Saepuru niiskumine pööningu põrandal.	Lokaalsed veelekked katuselt. Ilma veemütsita antennipost.	Otsida üles ja vahetada välja lekkivad eterniidiplaadid. Antennipostile lisada veemüts. Kuivatada saepuru ja kindlaks teha kahjustused konstruktsioonis, võimalusel parandada või asendada tarindi osa.	Foto L1.13; L1.14

Foto L1. 10. Pindmise roostekihiga katuseplekid

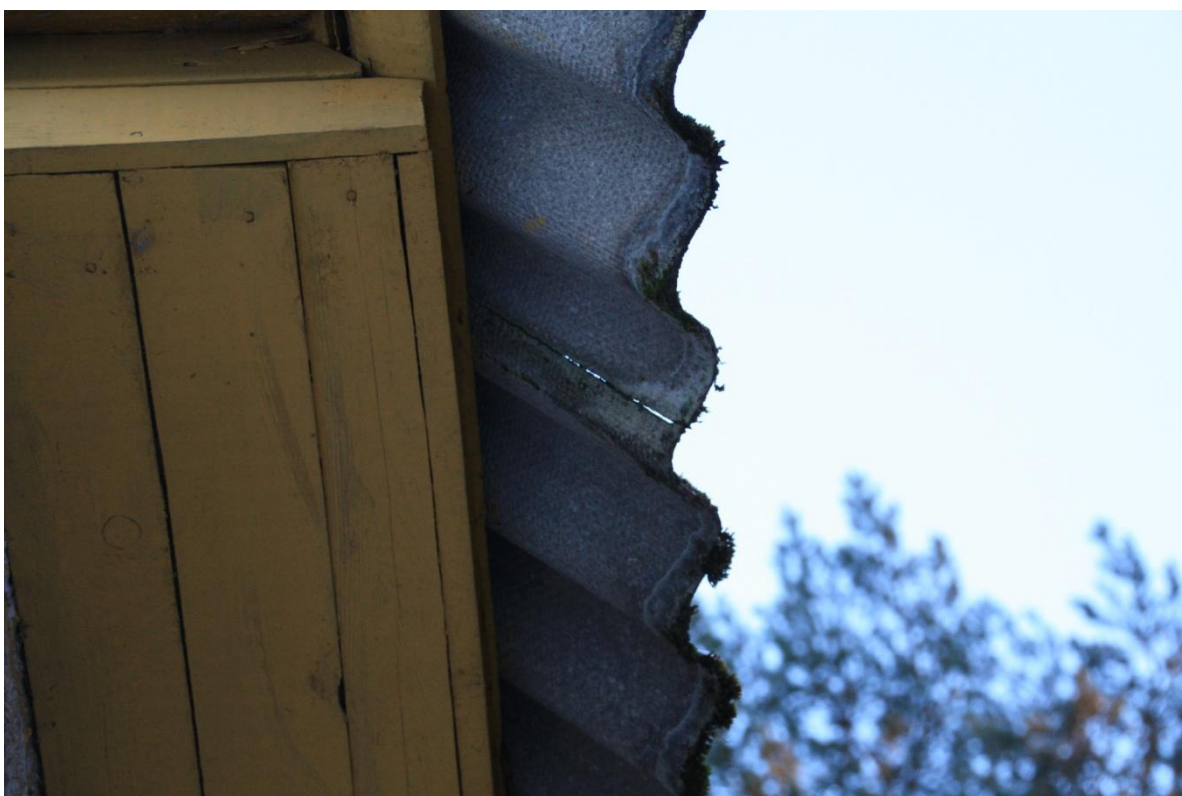
Foto L1. 11. Kohati mõranenud eterniit

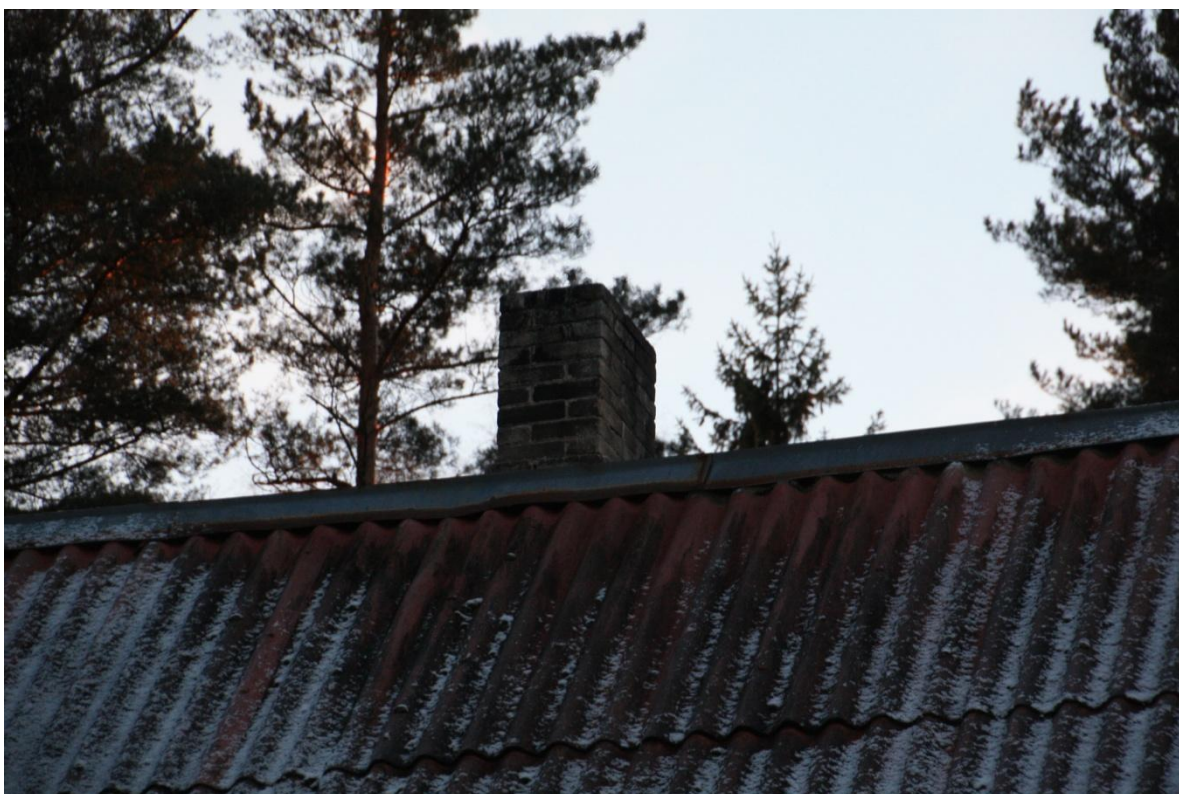
Foto L1. 12. Määrdunud korstnapits

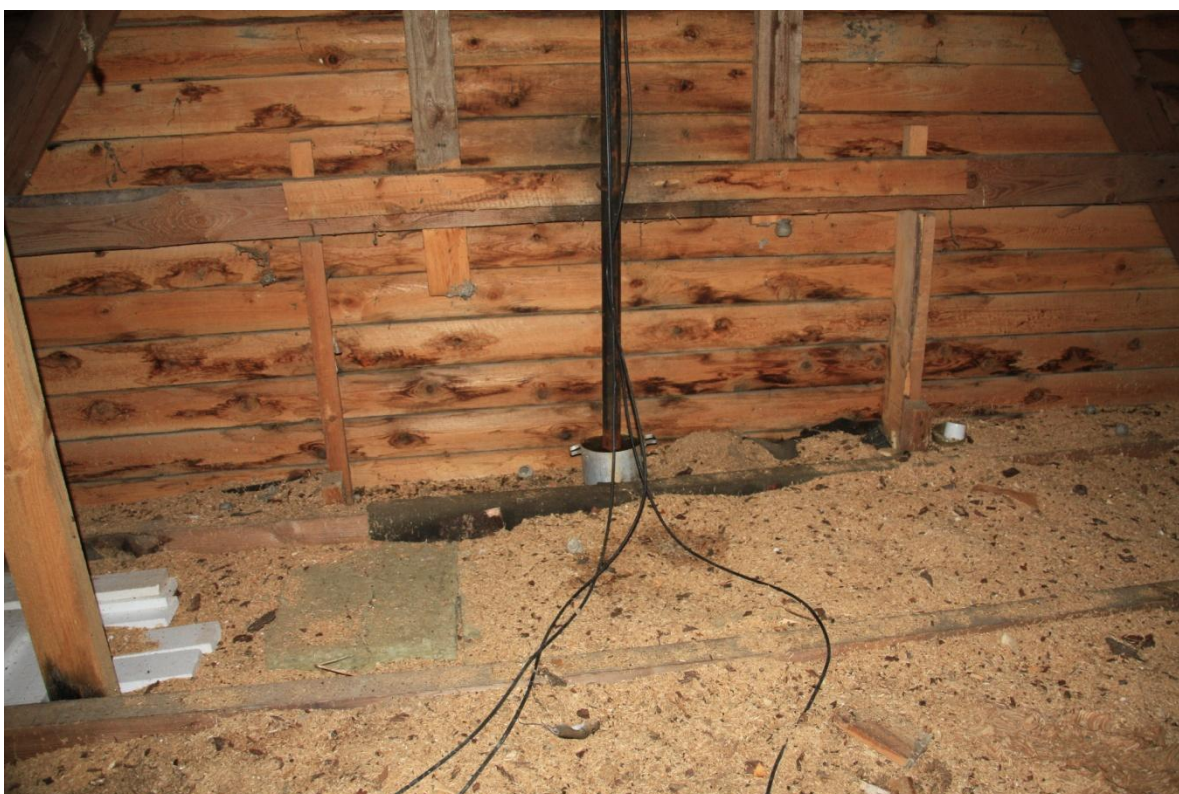
Foto L1. 13. Lokaalselt niiskunud saepuru

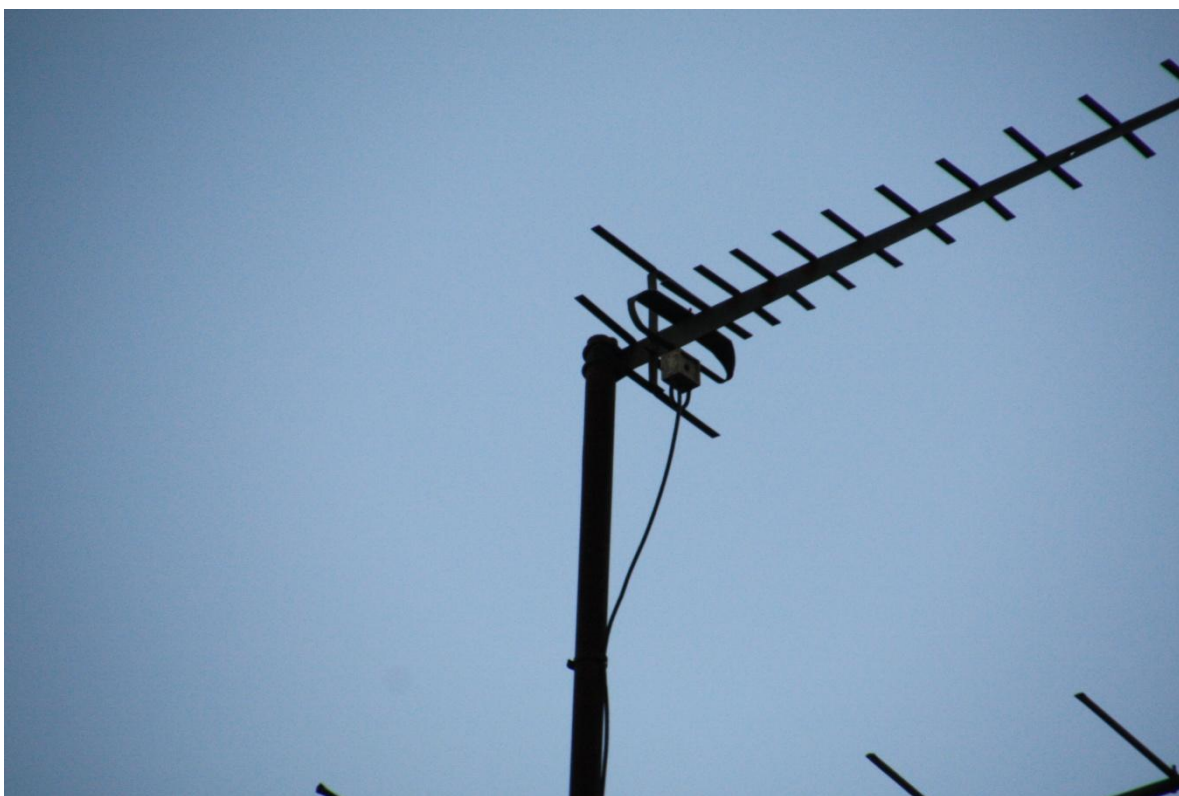
Foto L1. 14. Ilma veemütsita antennipost

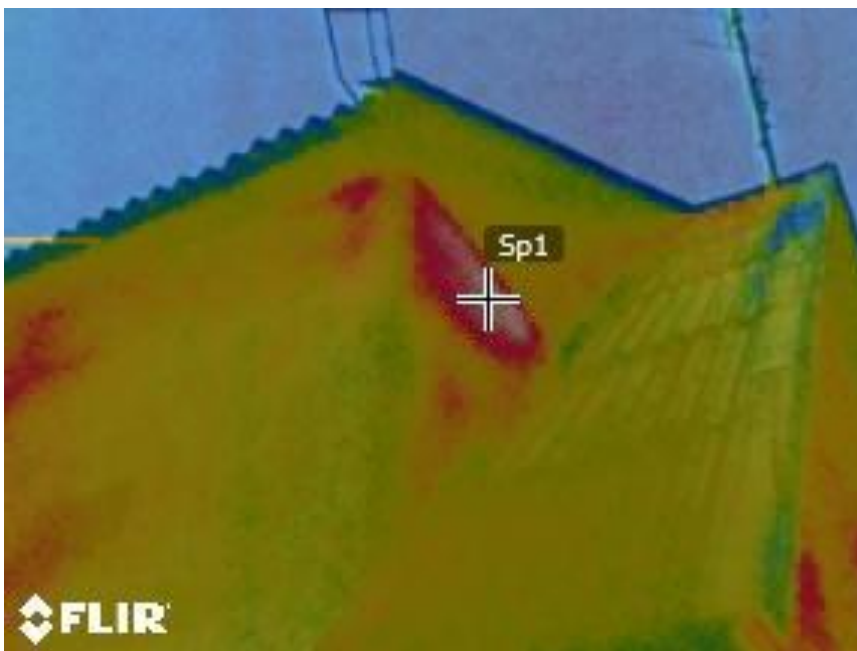
Termofoto L4.2. Külmasild hoone lõunanurgas

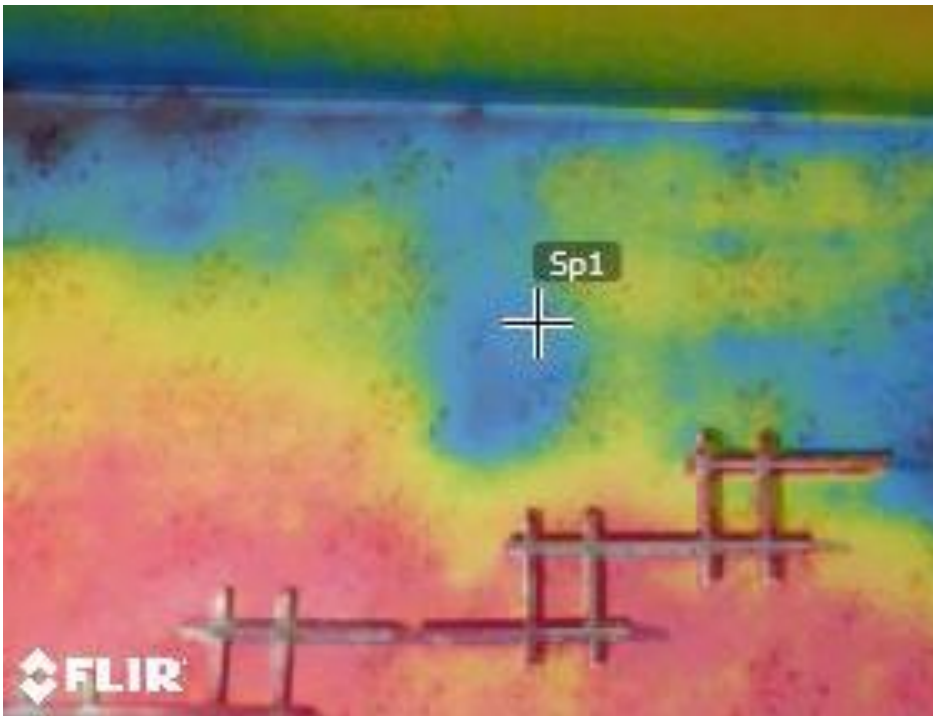
Termofoto L4.5. I korruse läänepoolne tuba, vajunud soojustus

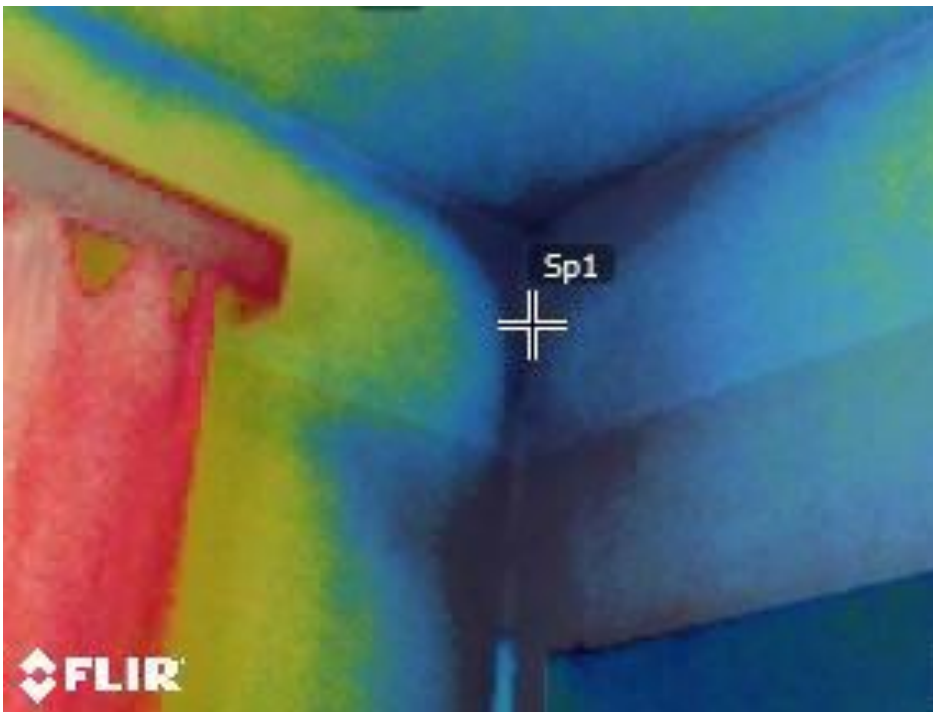
Termofoto L4.6. Külmasild I korruse endise teenindusruumi kirdenurgas

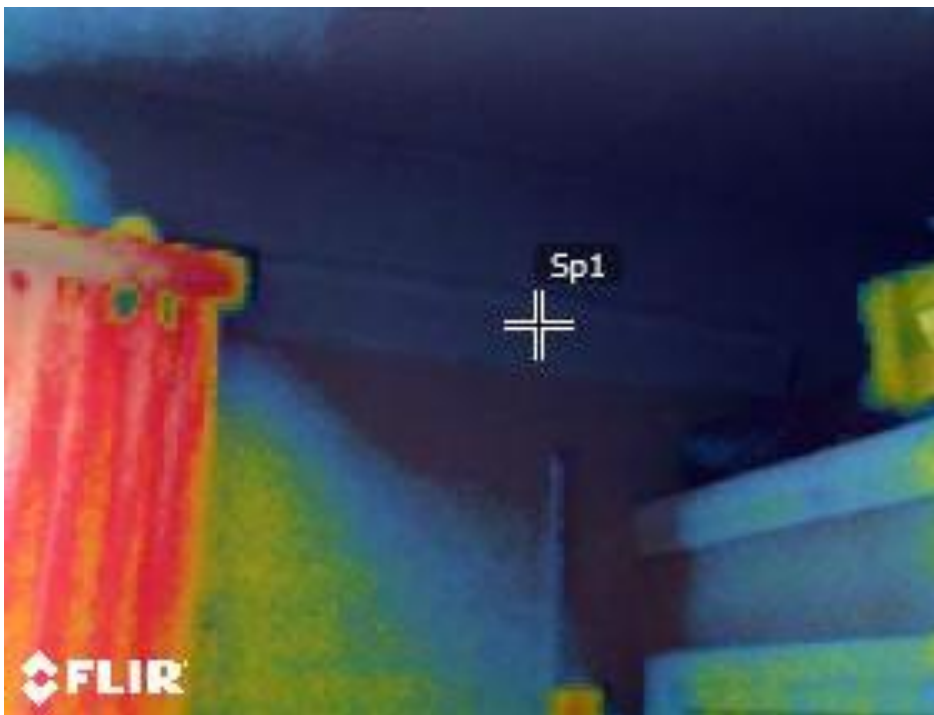
Termofoto L4.7. Ära vajunud soojustus endise teenindusruumi põhjanurgas
