**KUIGATSI MÕISA VALITSEJAMAJA AJALOO- JA  
EHITUSUURING, KATUSE  
KANDEKONSTRUKTSIOONIDE EKSPERTIIS JA  
KATUSE KONSERVEERIMISE TEGEVUSKAVA**

MAGISTRITÖÖ

Tartu 2021

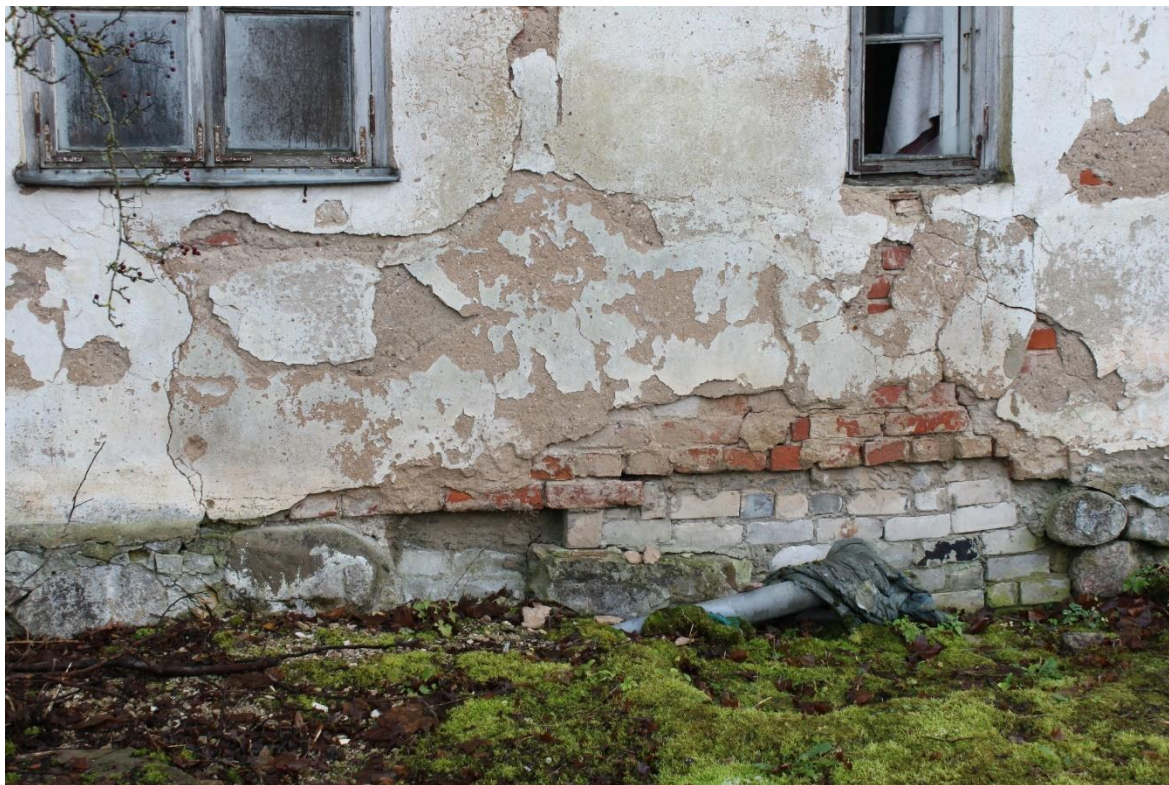
Vundamendi üldine seisukord on rahuldav. Olulisi vajumisi ei ole, v.a hoone läänepoolne külg, kus on vundament reoveetoru paigaldamise tõttu lahti kaevatud. (vt foto 1)

**Foto 1.** Omavoliliselt rajatud kanalisatsioonitoru hoone lääneküljel. November 2020. Autor: Elo Sinisaar

3. Takistada sademevee pääs keldrisse hoone ümber drenaaži rajamisega, mis aitaks reguleerida sademeterohkel perioodil keldris esinenud pinnasevett. Lahendada eraldi projektiga.

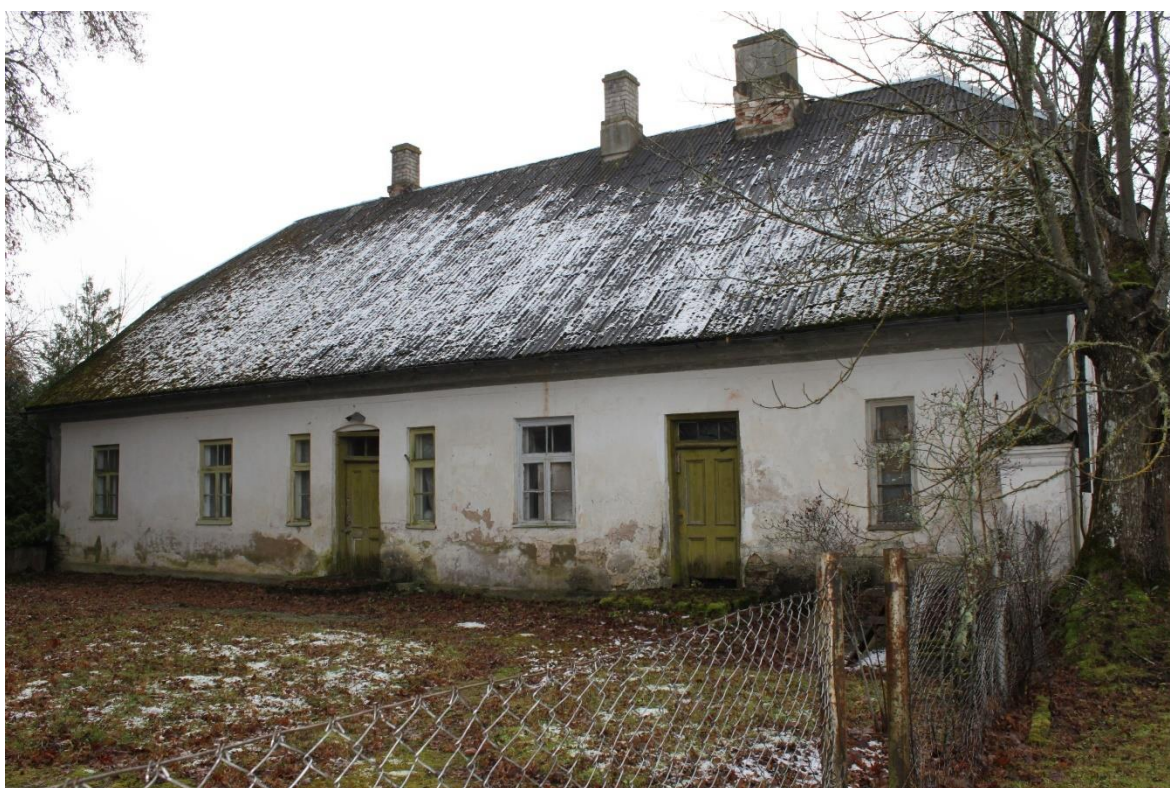
Hoone põhja- ja läänepoolne välissein on kahjustunud (vt foto 1 ja 2).

**Foto 2.** Niiskuskahjustustega põhjapoolne fassaad. November 2020. Autor: Elo Sinisaar

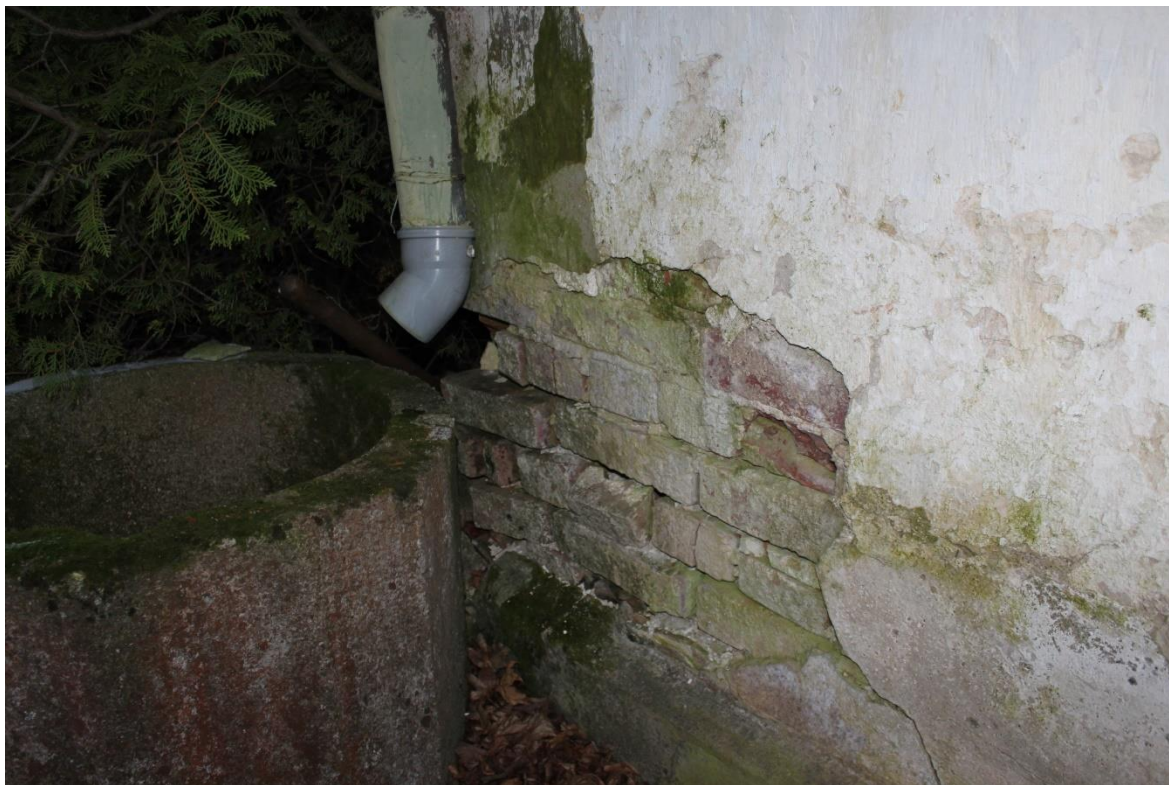
Nii hoone kirdenurgal kui lääneküljel on lagunened krohvi tagajärjel hakanud lagunema ka kividevahelised vuugid. Müüritise vuukidesse sattuv tolm ja mustus seob niiskust ja põhjustab vuugimördi külmakahjustusi [23]. Lisaks on kahjustusi süvendanud puudulik vihmaveetoru, mis on sadevee müüritisele juhtinud. (vt foto 3)

**Foto 3.** Hoone lagunened kirdenurk. Vihmaveetoru puudulik lahendus on põhjustanud müüritise lagunemise. November 2020. Autor: Elo Sinisaar

1. Paigaldada hoonele vihmaveerennid ja -torud;
2. Eemaldada lõunafassaadilt valesti paigaldatud antenn;
3. Kitsamad praod (laiusega kuni 4 cm) sulgeda plastse tsement-lubimördiga. Eelnevalt praod puhastada ja niisutada. Kasutada mördipumpa [22];
4. Parandada räästaosa katteplekkide ühendused ja kinnitused;
5. Paigaldada akende veeplekid õigete kalletega, et sademevesi oleks juhitud hoonest eemale. Vastasel korral koguneb vesi aknaraami ja müüritise vahele.

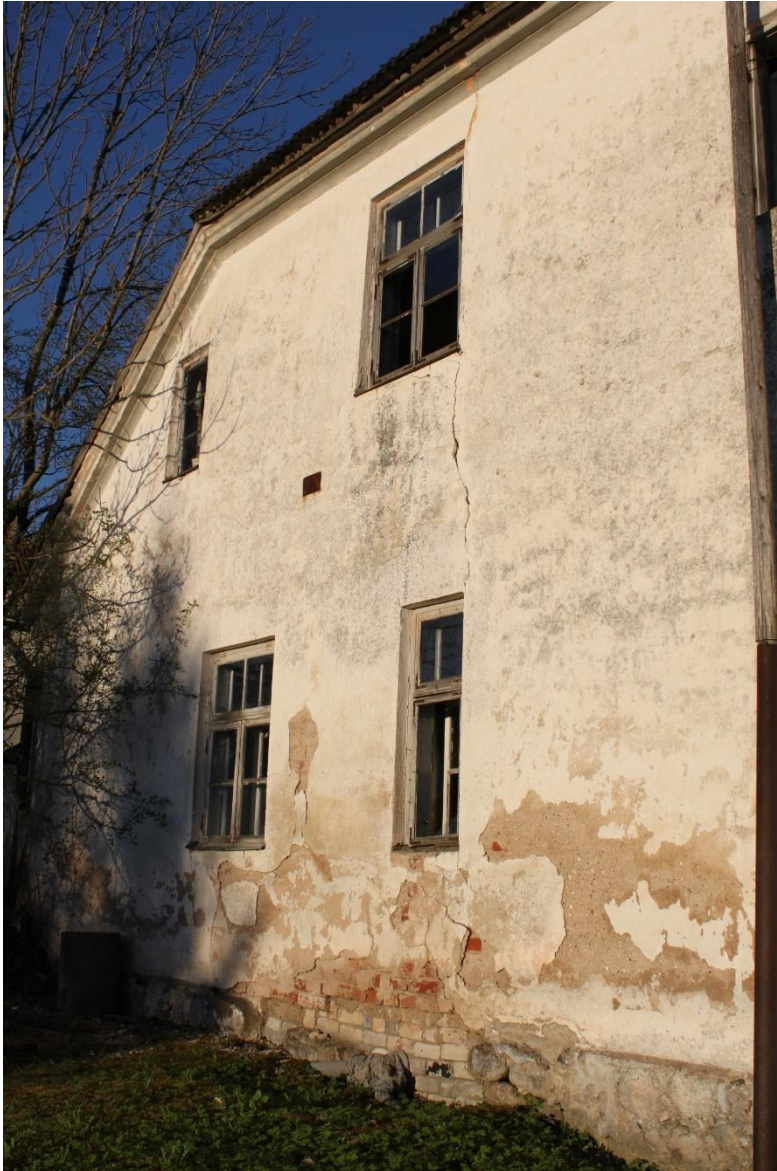
Hoone läänepoolses välisseinas on vertikaalne pragu. (vt foto 4)

**Foto 4.** Hoone läänekülje vertikaalne praegu. Mai 2021. Autor: Elo Sinisaar

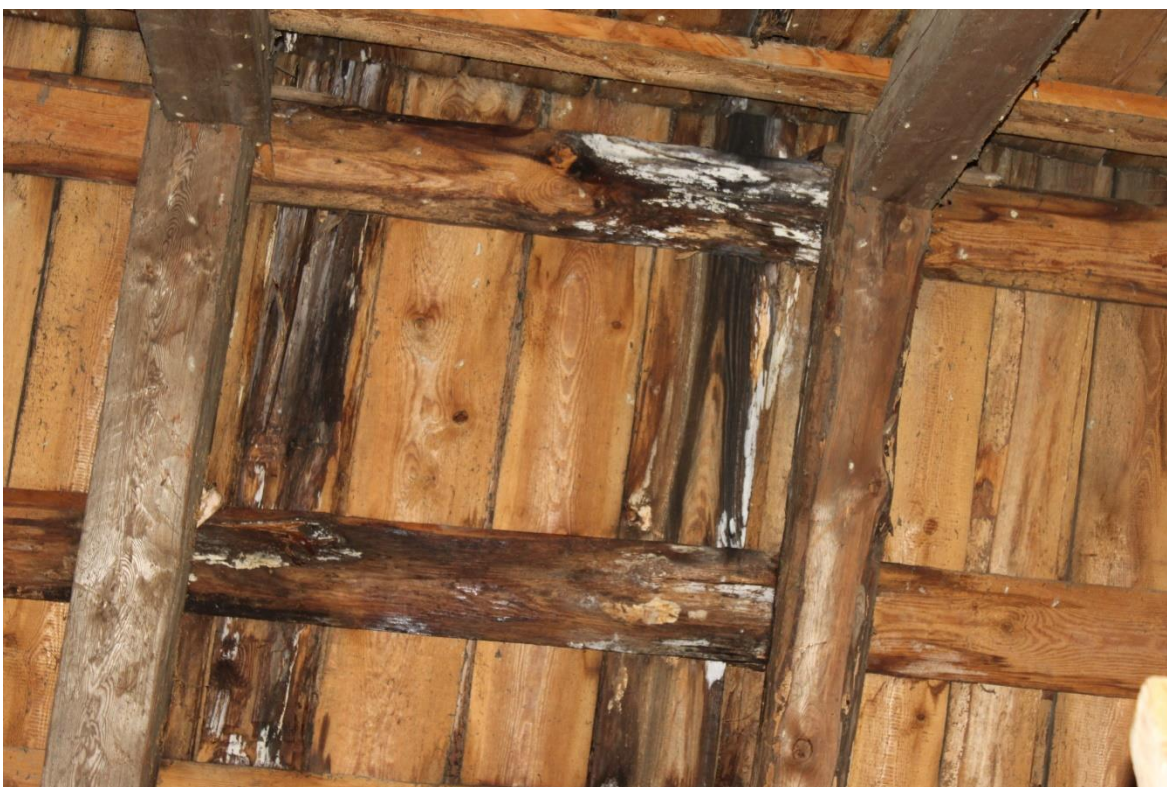
Hoone praegune eterniitkate on paigaldatud 1970ndatel. Katusekatte seisukord on mitterahuldav ning edasiste kahjustuste peatamiseks tuleb katusekate välja vahetada. (vt foto 6) Korstnajalgade ümbert ning harjalt on plekk-krae amortiseerunud. Kahe korstnajala ümbert on läbijooks.

**Foto 6.** Sadevee läbijooks on roovil ja püstlaudisel niiskuskahjustused põhjustanud. Detsember 2020. Autor: Elo Sinisaar

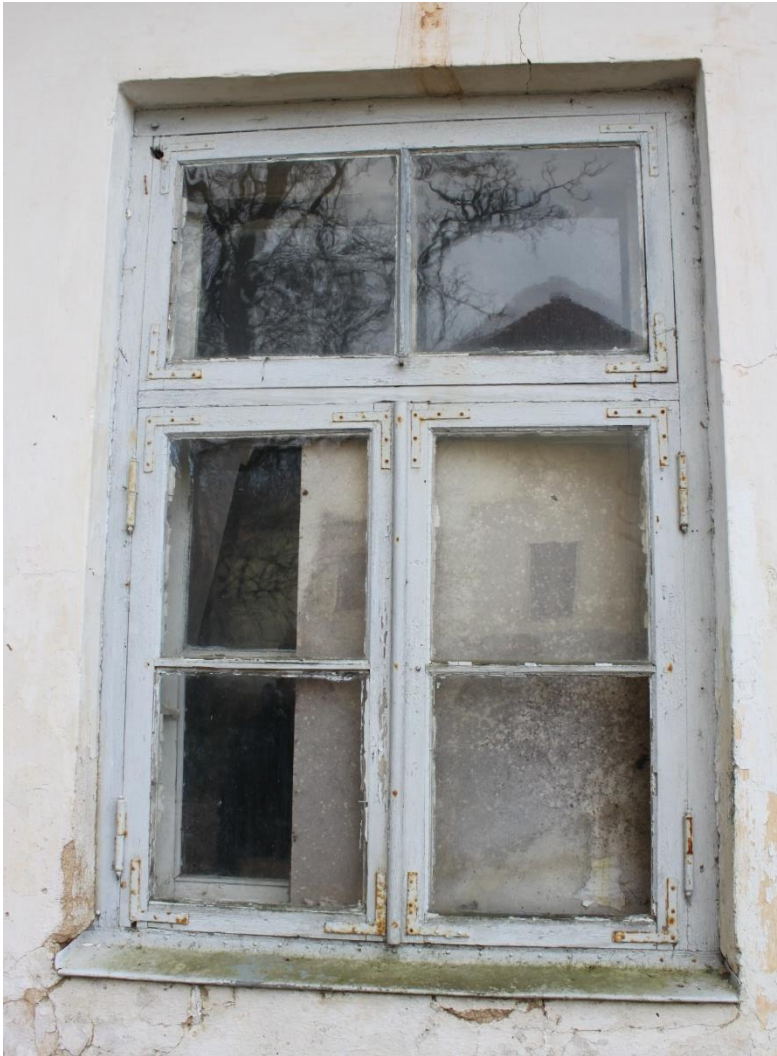
Hoonel on säilinud algupärased puitprofiilaknad. (vt foto 7)

**Foto 7.** Originaalne puitaken A2. Aprill 2021. Autor: Elo Sinisaar

Säilinud avatäited tuleks üles mõõdistada ning joonestada. Visuaalsel vaatlusel on enamus avatäiteid võimalik restaureerida või hooldada. Muutma peaks aknaplekkide kaldeid, et vihmavesi ei valguks raamidesse.

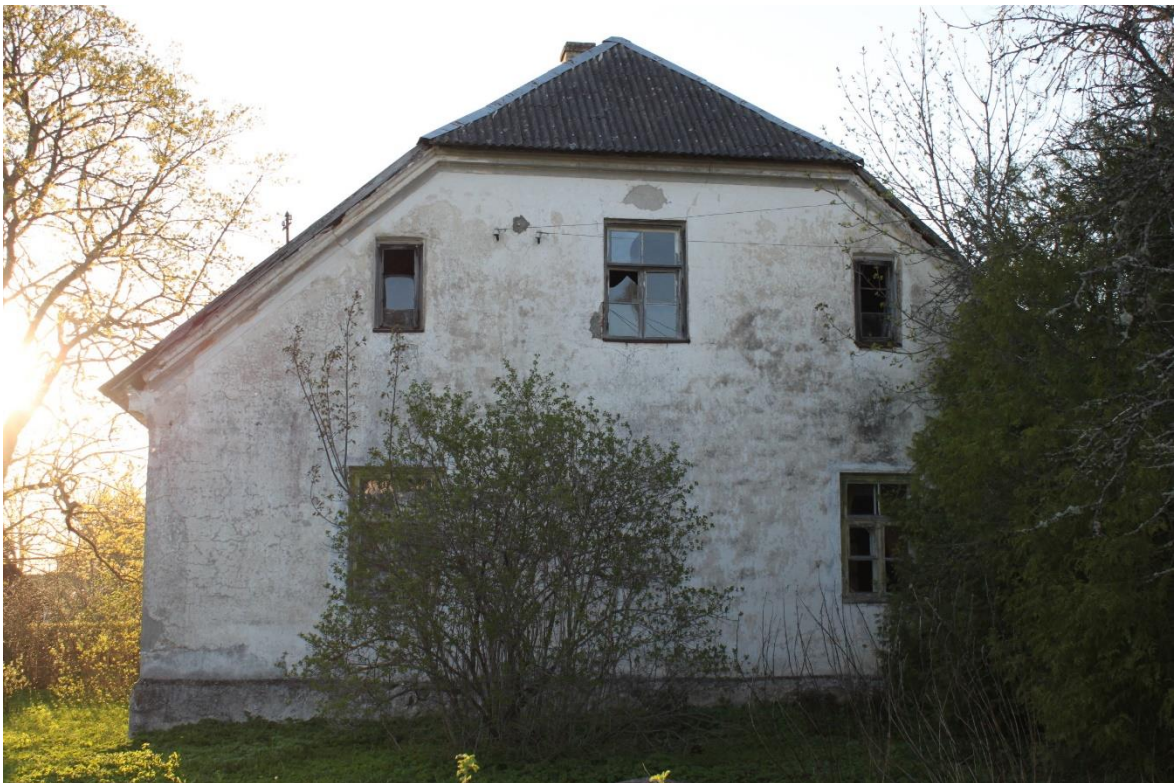
**Foto 3.4.** Vaade idast. Mai 2021. Eemaldada tuleks hoone läheduses kasvav elupuuhekk ning isetekkelised põõsad. Autor: Elo Sinisaar

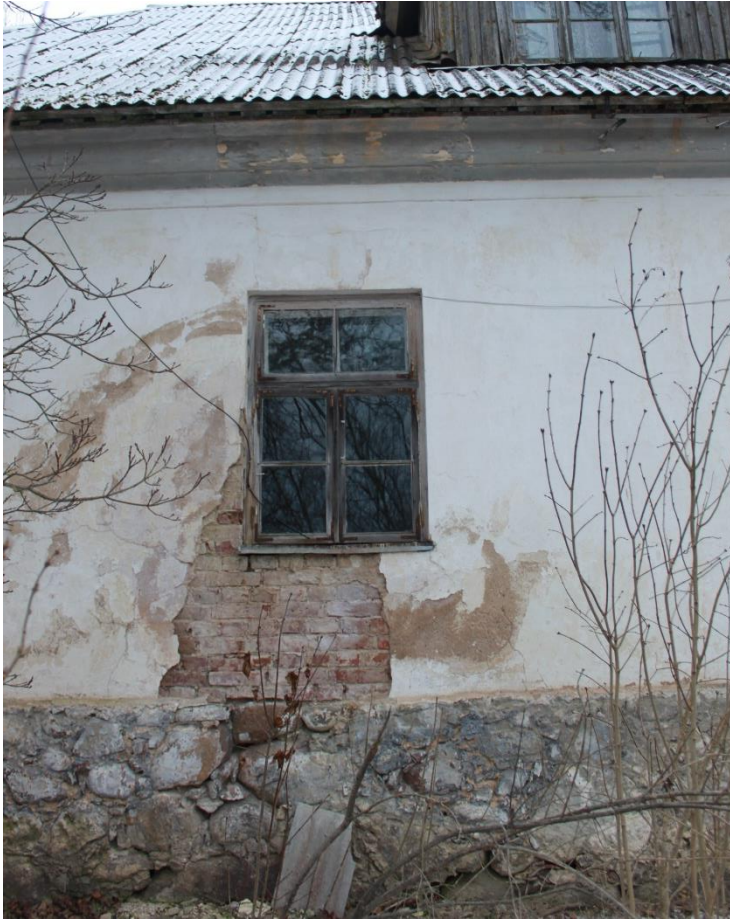
**Foto 3.5.** Krohvikahjustus lõunafassadil. Valestipaigaldatud antenn juhhib sadevee otse katusele fassaadile. November 2020. Autor: Elo Sinisaar

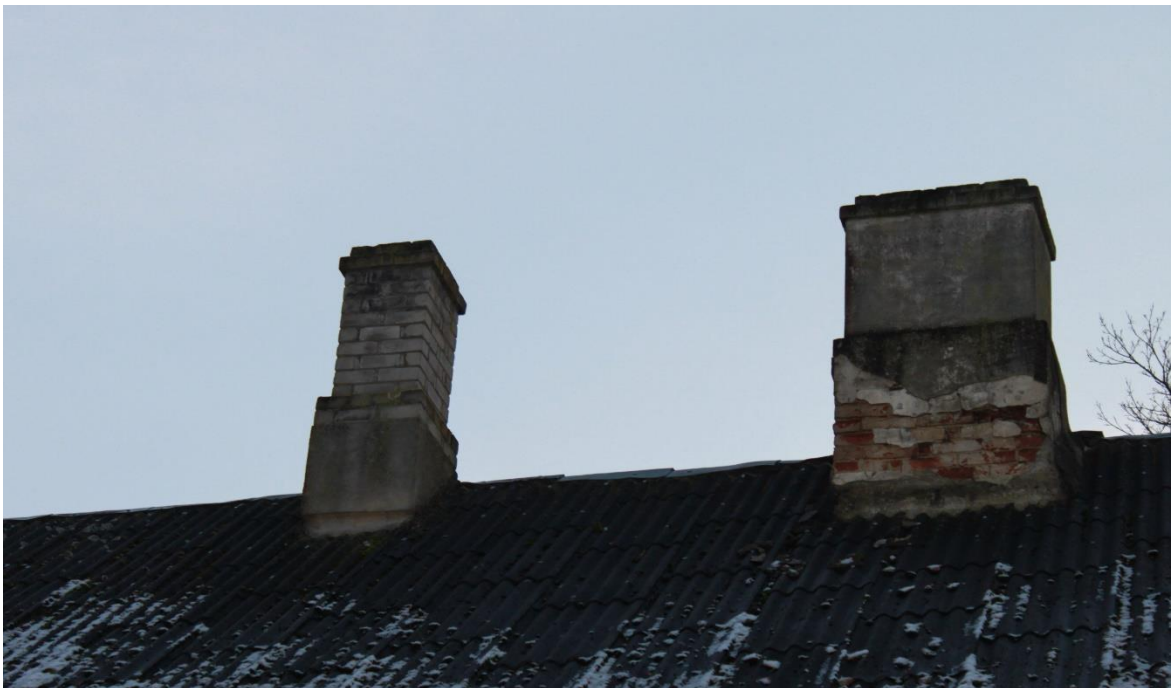
**Foto 3.6.** Korrastamist vajavad korstnad. November 2020. Autor: Elo Sinisaar

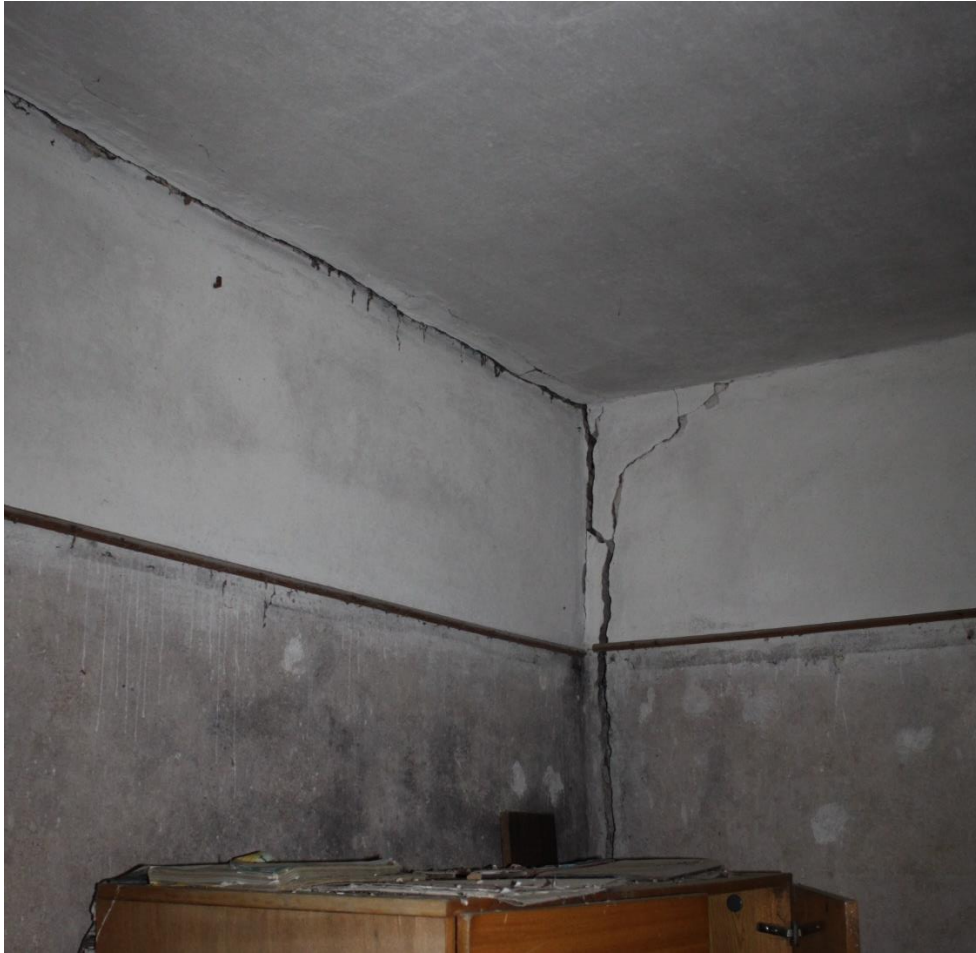
**Foto 3.13.** Praegu läänepoolses seinas. Detsember 2020. Autor: Elo Sinisaar

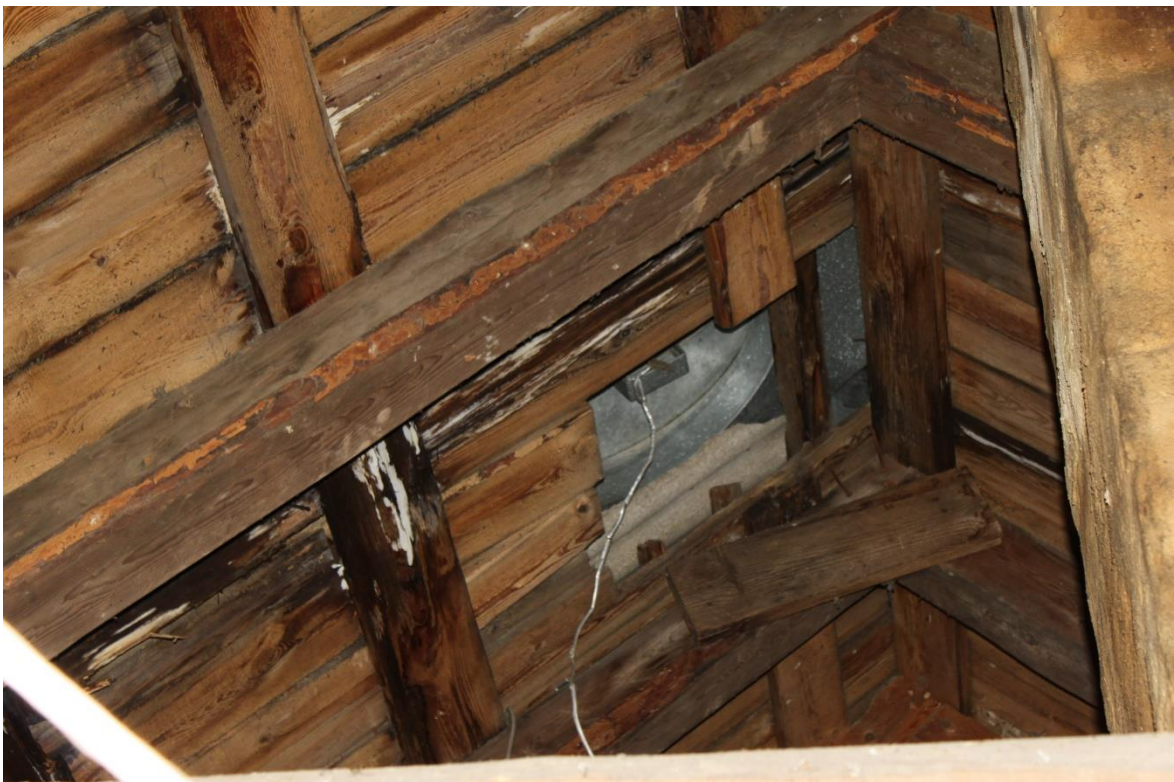
**Foto 3.24.** Niiskuskahjustustega roovid ja püstlaudis. November 2020. Autor: Elo Sinisaar

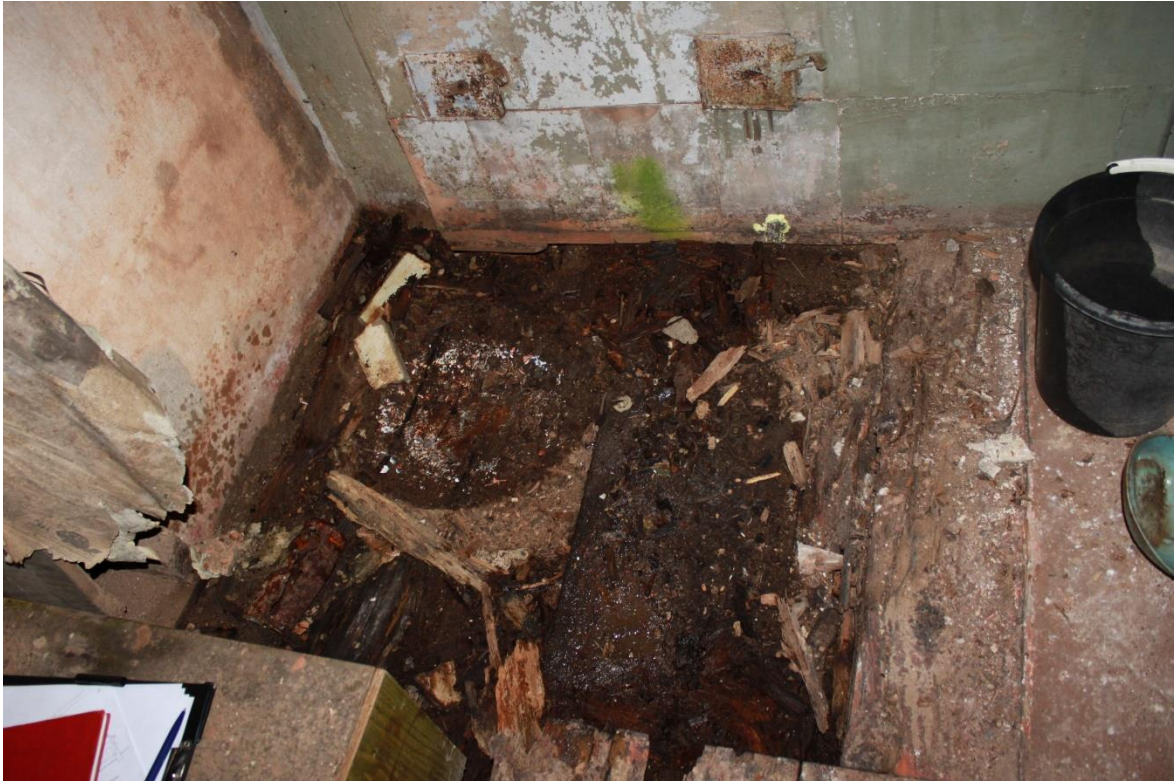
**Foto 3.25.** Märgunud põrand, mis on tingitud katuse läbijooksust. November 2020.  
Autor: Elo Sinisaar

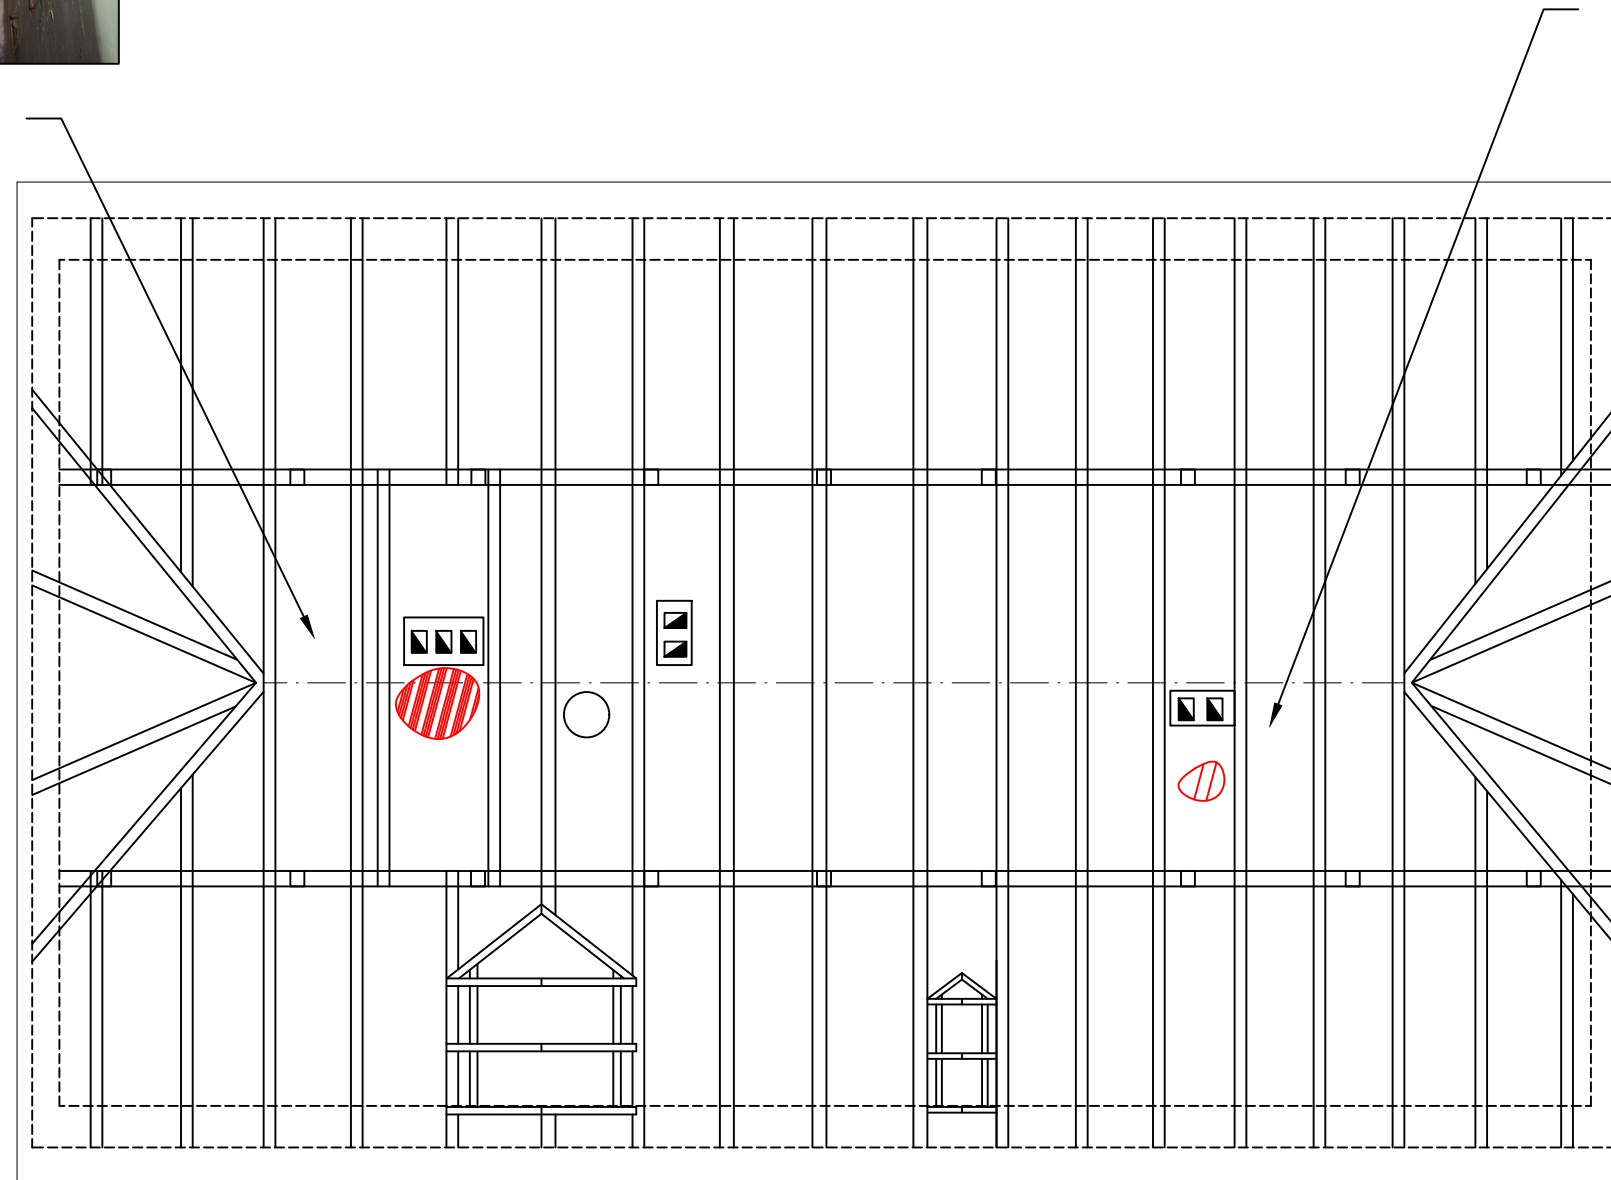
Töö: Inventariseerimine			Objekt:	Kuigatsi mõisa valitsejamaja		
	Nimi	Allkiri	Kuupäev	Nimetus:	Katusekandjate plaan Kahjustused		
Koostas	Elo Sinisaar		13.05.21				
Juhendas	Jiri Tintera						
TalTech Tartu kolledž				Leht:	14	Lehti:	26
				Mõõtkava:	1:100

Avariiline vahelagi

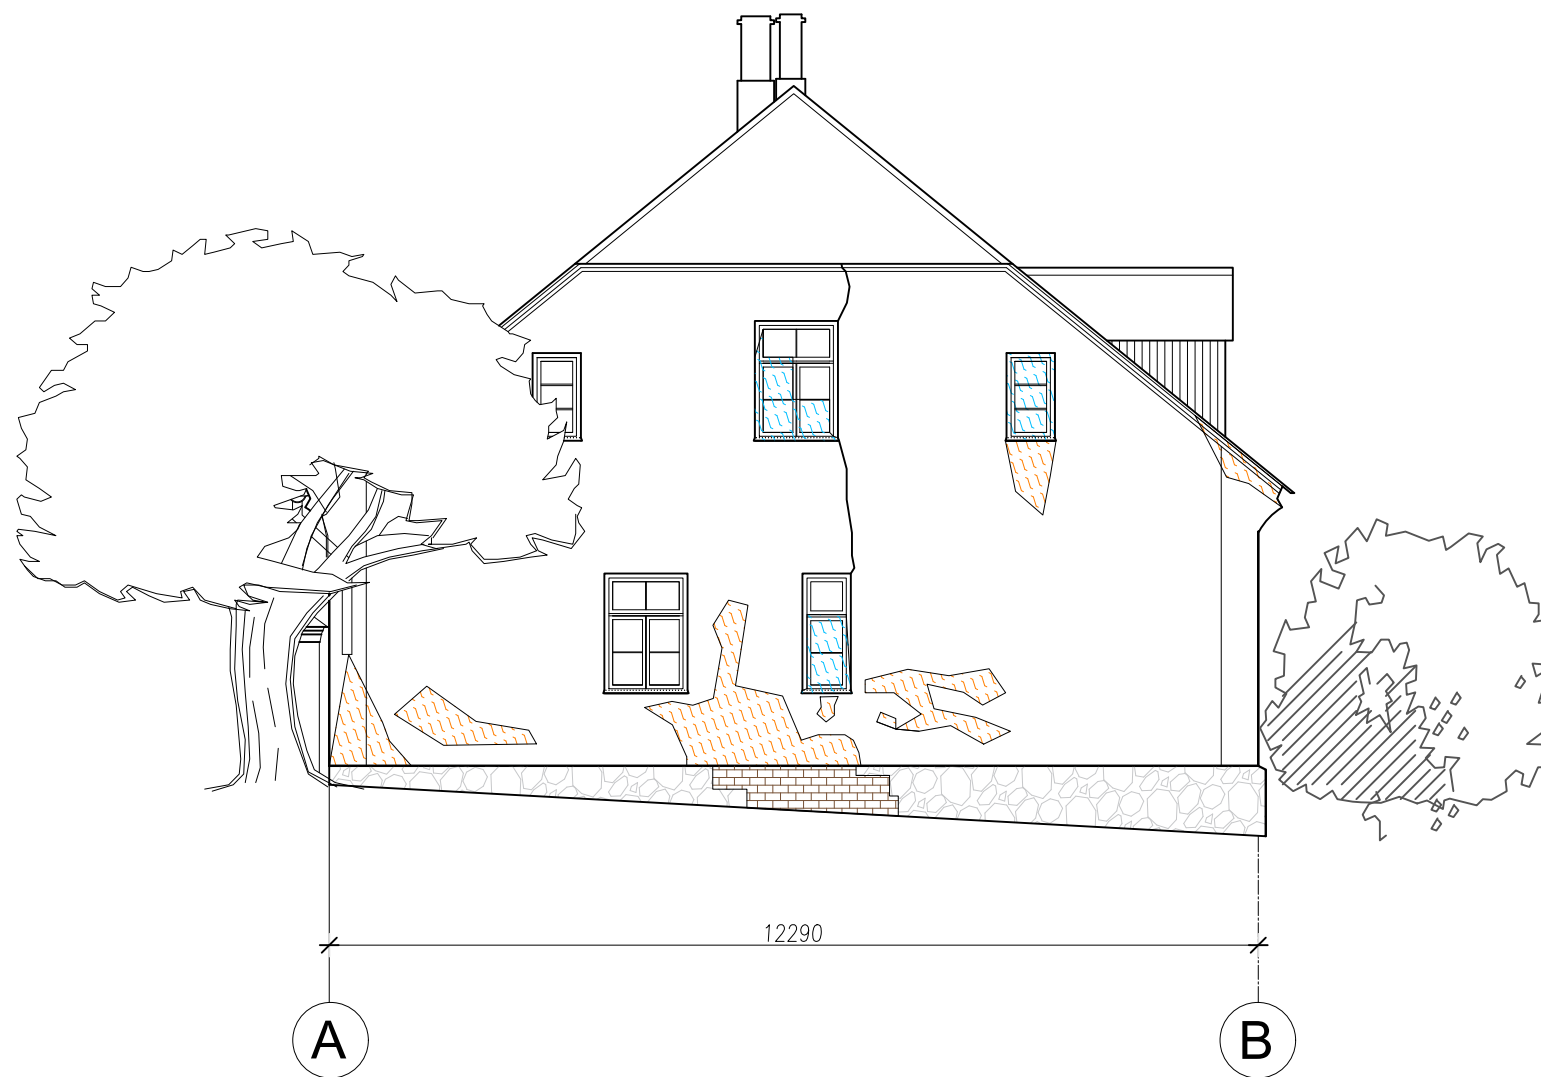
Töö: Inventariseerimine			Objekt: Kuigatsi mõisa valitsejamaja		
	Nimi	Allkiri	Kuupäev	Nimetus: HOONE VAATED – LÄÄS Kahjustused		
Koostas	Elo Sinisaar		23.04.21			
Juhendas	Jiri Tintera					
TalTech Tartu kolledž				Leht: 16	Lehti: 26	Mõõtkava: 1:100

Kahjustatud sokkel

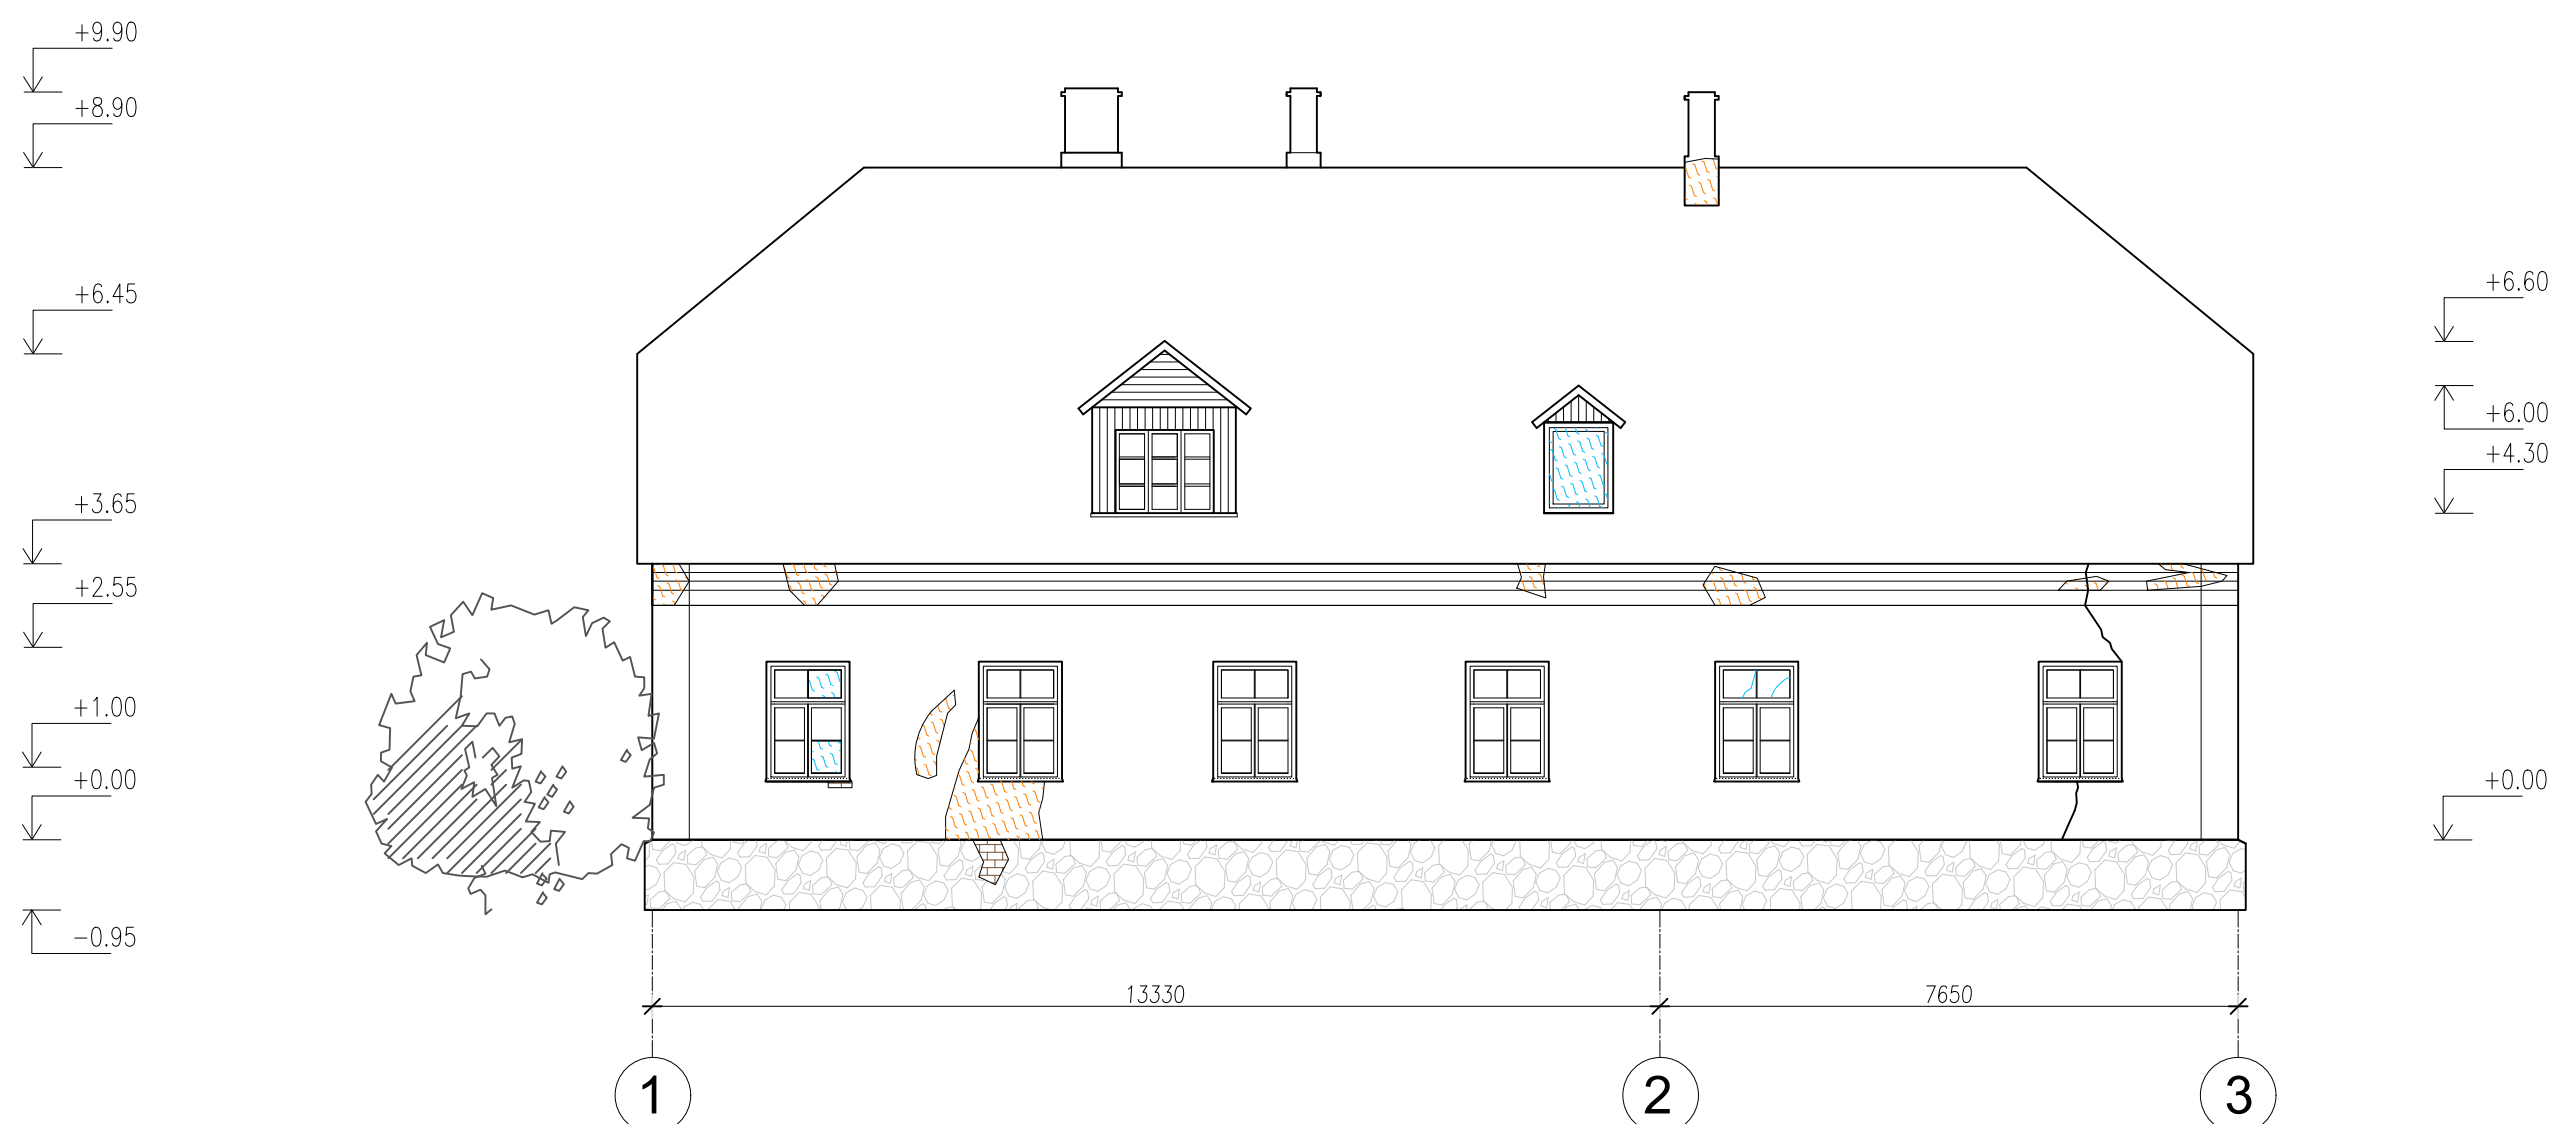
Töö: Inventariseerimine			Objekt: Kuigatsi mõisa valitsejamaja		
	Nimi	Allkiri	Kuupäev	Nimetus: HOONE VAATED – LÕUNA Kahjustused		
Koostas	Elo Sinisaar		23.04.21			
Juhendas	Jiri Tintera					
TalTech Tartu kolledž				Leht: 17	Lehti: 26	Mõõtkava: 1:100

Kahjustatud sokkel

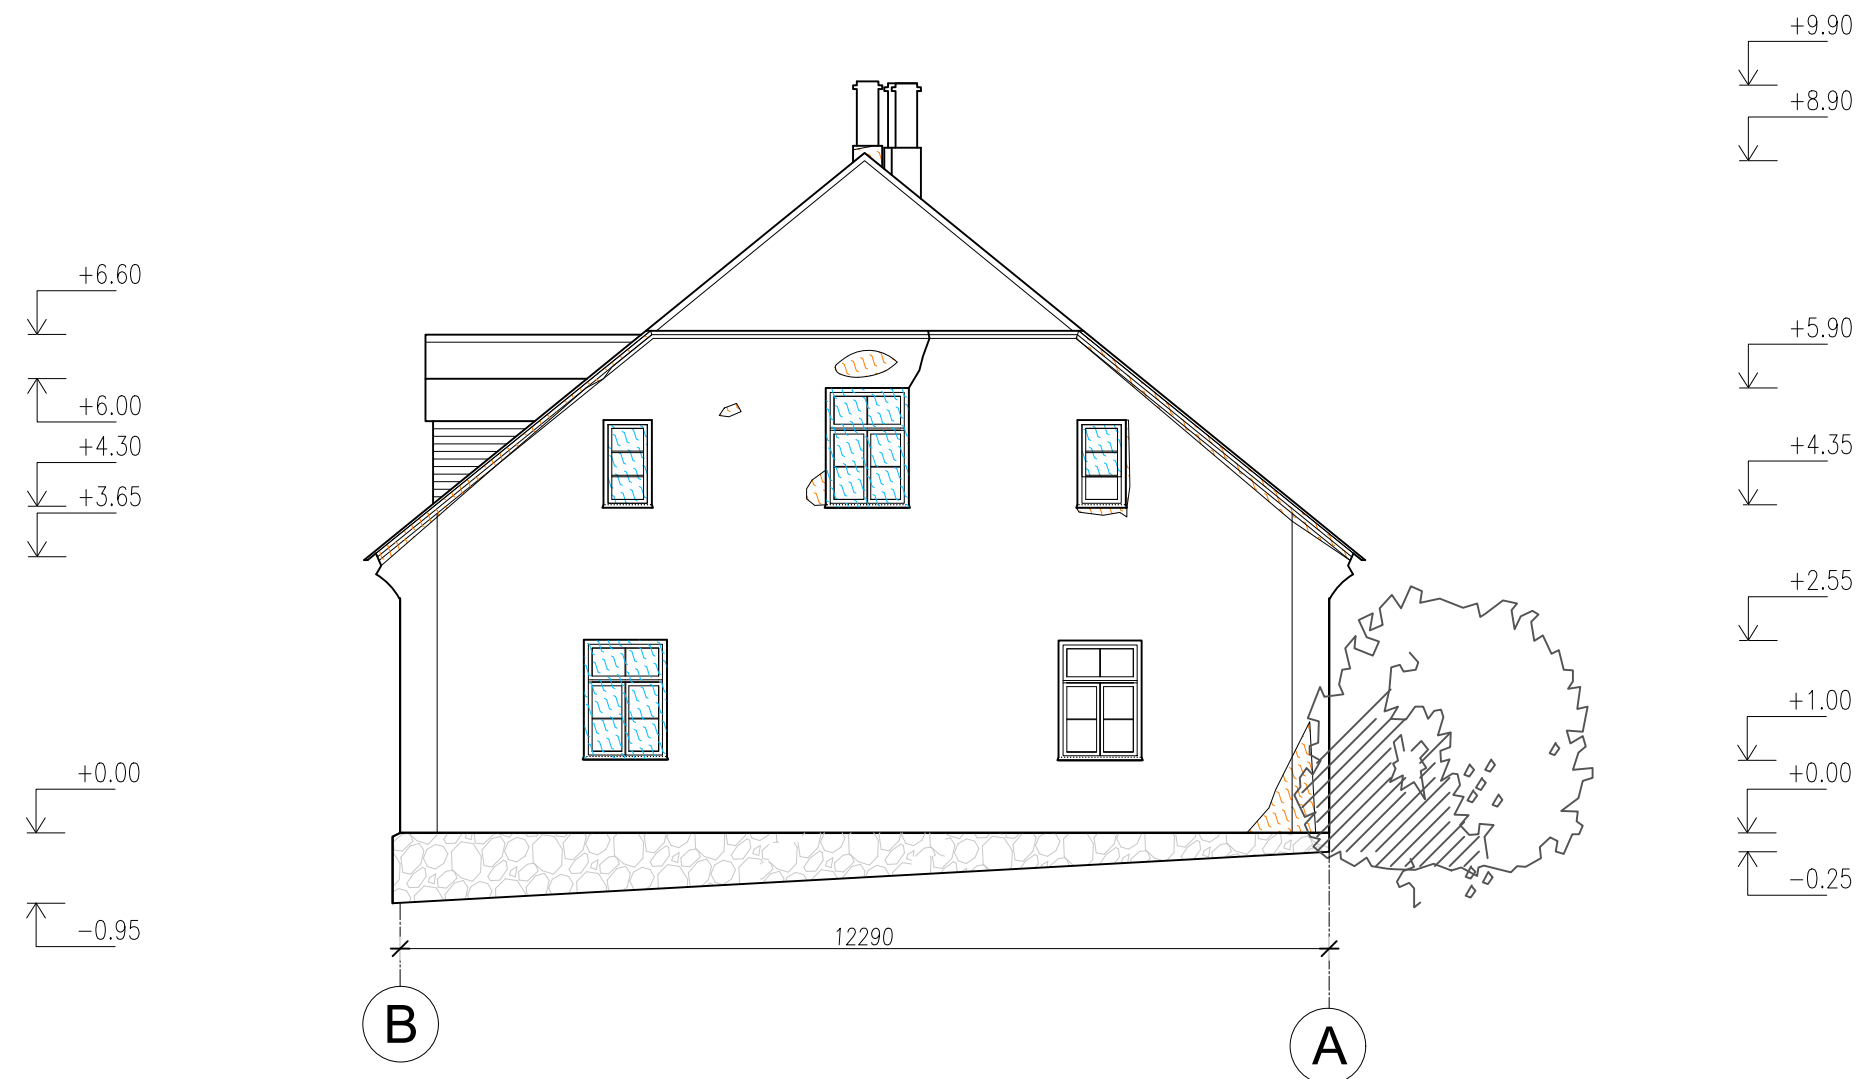
Töö: Inventariseerimine			Objekt: Kuigatsi mõisa valitsejamaja		
	Nimi	Allkiri	Kuupäev	Nimetus: HOONE VAATED – IDA Kahjustused		
Koostas	Elo Sinisaar		23.04.21			
Juhendas	Jiri Tintera					
TalTech Tartu kolledž				Leht: 18	Lehti: 26	Mõõtkava: 1:100

Kahjustatud sokkel
