**VÄIKE-SAARE TALU ELUHOONE TEHNILISE
SEISUKORRA HINDAMINE JA ARHITEKTUURNE
EELPROJEKT**

**EVALUATION OF THE TECHNICAL CONDITION OF THE
VÄIKE-SAARE RESIDENTAL BUILDING AND
PRELIMINARY ARCHITECTURAL DESIGN**

MAGISTRITÖÖ

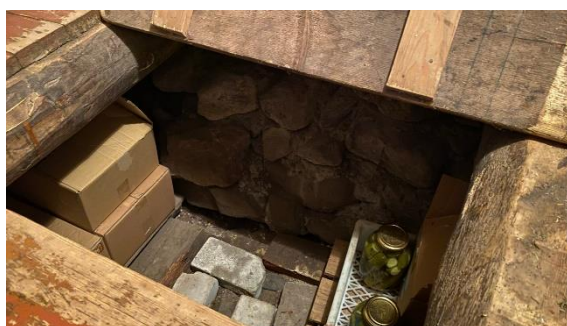
Hoonel on küll kaks keldrit (Joonis 2.7 ja Joonis 2.8), kuid need asuvad hoone keskel ja vundamenti nendest vaadelda ei õnnestu. Suure tõenäosusega on vundament looduskivist, kuna ka keldreid ümbritseb looduskivimüüritis, mille seisukord on rahuldav. Et anda vundamendile hinnangut ja teha parendusettepanekuid oleks vaja vundamenti avada väljastpoolt.

Joonis 2.7 Väikesema köögi kelder (autori foto, aprill 2020)

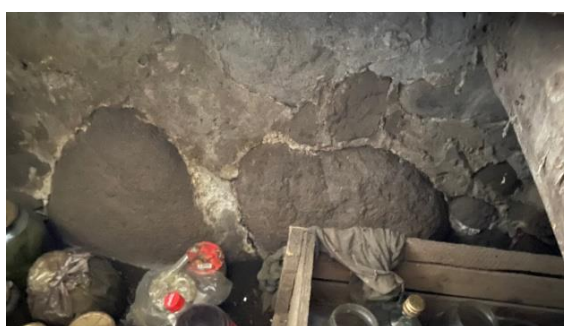
Joonis 2.8 Suurema köögi keldrisein (autori foto, aprill 2020)

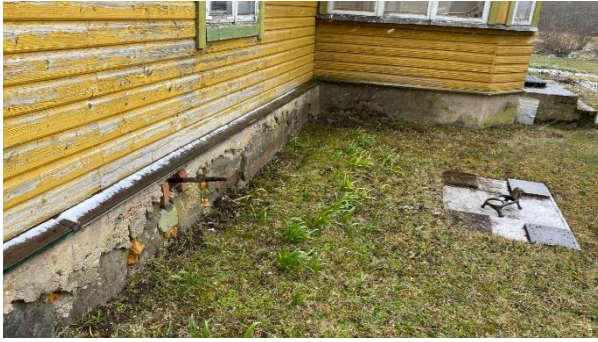
Sarnaselt teistele 20. saj algul ehitatud elamutele on Väike-Saare talu eluhoonel etteulatuv sokkel. Sokli veelaudadeks on puidust lauad, mis ulatuvad üle sokli umbes 3 cm (Joonis 2.10), kuid mis pole soklit siiski ilmastiku eest kaitsnud. Sokli rohkem lagununud kohtades on näha krohvi all olevaid looduskive. Edela-poolsel hilisemal juurdeehitusel on sokkel märgatavalt paremas korras. Samuti on näha, et soklit on mitmeid kordi erinevate vahenditega üritatud parandada (vahud, segud) (Joonis 2.10). Eriti halb on olukord edela fassaadil aiakastmise veevõtukohas. Mitmes kohas katab soklit bioloogiline kiht (Joonis 2.12), mis võib olla tingitud sadevee süsteemi puudumisest ja maja külje alla rajatud peenardest, mille tõttu maapinna kalle on kohati hoone poole ja ei lase veel hoonest eemale uhtuda. Sokli olukord antud hoonel on halb.

Joonis 2.9 Hoone edelapoolse fassaadi veevõtukoht (autori foto, aprill 2020)

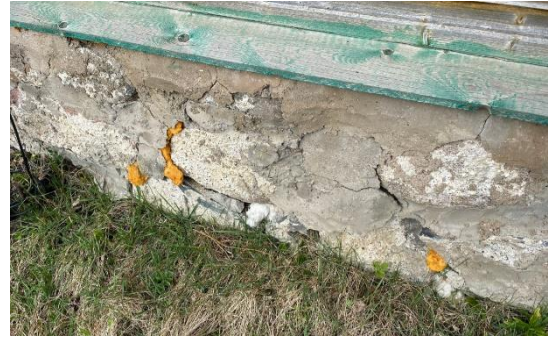
Joonis 2.10 Maakividest sokkel (autori foto, aprill 2020)

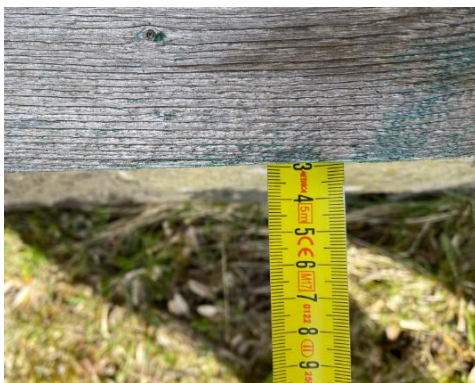
Joonis 2.11 Üle sokli ulatuv veelaud (autori foto, aprill 2020)

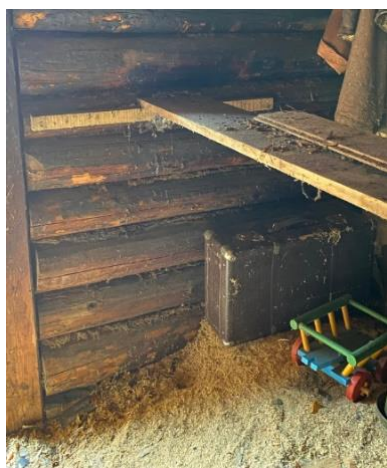
Sarnaselt enamikule vanematele puitelamutele on ka Väike-Saare talu elumaja välisseinad ristpalgist (Joonis 2.16) ja väljast poolt soojustamata. Antud hoone ristpalgid on läbimõõduga ~20 cm. Välisseinu katab väljast poolt täispunn laudvooder (Joonis 2.14) ning seest roomatt, mida katab omakorda krohv ja selle peal erinevatel aegadel lisatud tapeedikihid (Joonis 2.13). Täispunn voodrilaua eeliseks on see, et erinevalt poolpunnlauast ei kõmmeldu laua alumine serv ülesse ning tänu sellele on ka täispunn laud tuulekindlam ja soojapidavam [7]. Hoone nurkades asuvad vertikaalsed nurgalauad (Joonis 2.15). Välisseinte olukord antud hoonel on hea.

Joonis 2.15 Hoone nurkades asuvad vertikaalsed lauad (autori foto, aprill 2020)

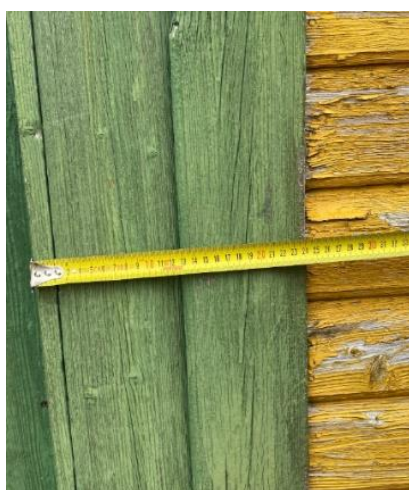
Joonis 2.16 Välissein pööningul (autori foto, aprill 2020)

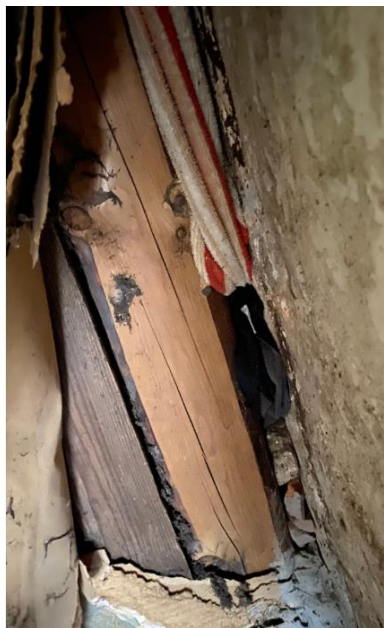
Hoone siseseintes võib kohata ristpalgi peal roomati asemel ka rõhtlaudasid. Avatud kohas oli näha, kuidas lauad olid kaetud nii papi kui ka mitme kihi tapeediga, seinatihendamiseks oli kasutatud ka riideribasid. Samuti oli näha, et on kasutatud tänapäeval hooneehituses lubamatut koore ja oksakohtadega puitu (Joonis 2.19). Sellest hoolimata putukkahjustusi antud laual ei olnud märgata. Siseseinte paksus varieerus 20 cm kuni 25 cm-ni. Määravaks teguriks oli tapeedikihtide arv. Krohv oli osaliselt pudenenud.

Joonis 2.19 Sisesein (autori foto, aprill 2020)

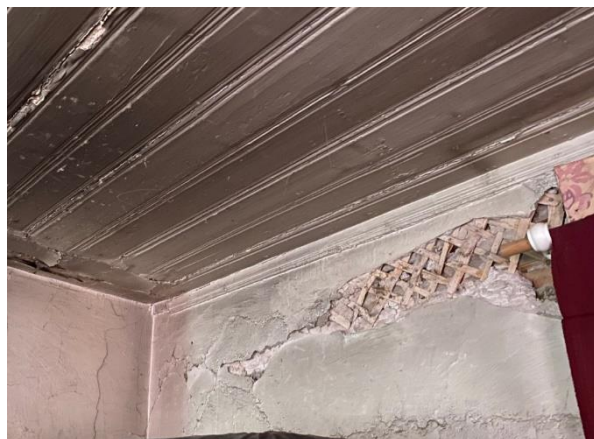
Joonis 2.20 Sisesein (autori foto, aprill 2020)

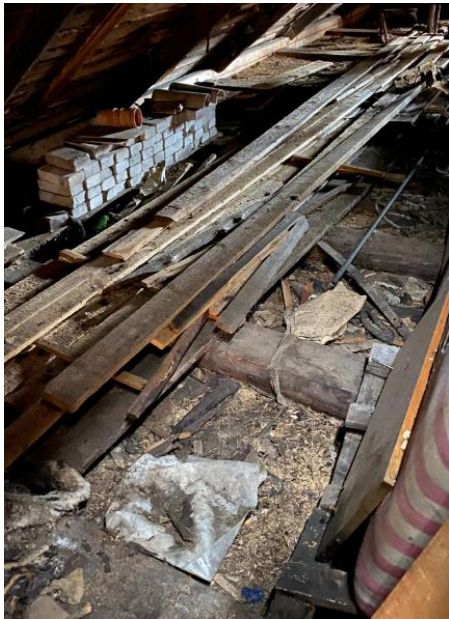
hooneosa lagi laseb mitmest kohast vett läbi ja talvel on tihti probleemiks tõmbetuul. Vahelaetalade niiskust kontrolliti niiskusmõõtmisega LG9 NG, kuid niiskuskahjustusi ei avastatud, talade niiskus oli vahemikus 6,3-6,6% (EP-AR-17). Olenemata sellest, et vahelaetaladel mõõtmise ajal kõrget niiskust ei tuvastatud, on hoone laelaudadel siiski märgata varasemaid niiskuskahjustusi. (Joonis 2.22). Väike-Saare talu eluhoone vahelaetalade seisukord on valdavalt hea, kuid esimese korruse laelaudade ja vahelaee soojustuse seisund on halb ja vajab väljavahetamist.

Joonis 2.21 Vahelaetalad pööningul (autori foto, aprill 2020)

Õhu- ja aurutõke tuleb paigaldada laetalade alla ühtse tervikuna, et lekkekohti oleks võimalikult vähe. Kindlasti tuleks vältida aukude ja läbiviikude tegemist õhu- ja aurutõkkesse. Vahelae soojustuse paksus võiks olla 20-40 cm.

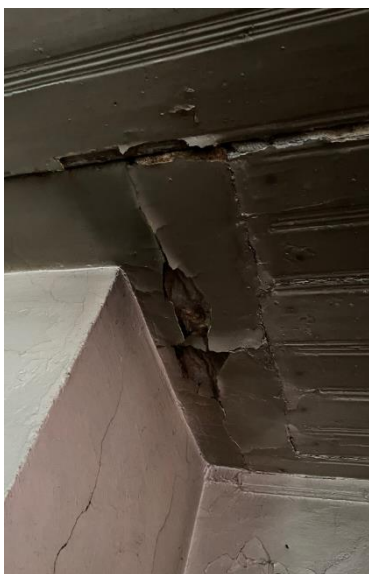
Joonis 2.24 Kahjustunud lagi (autori foto, veebruar 2020)

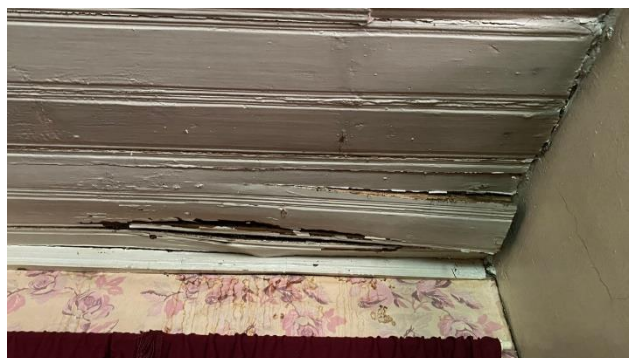
Joonis 2.23 Kahjustunud laelauad (autori foto, aprill 2020)

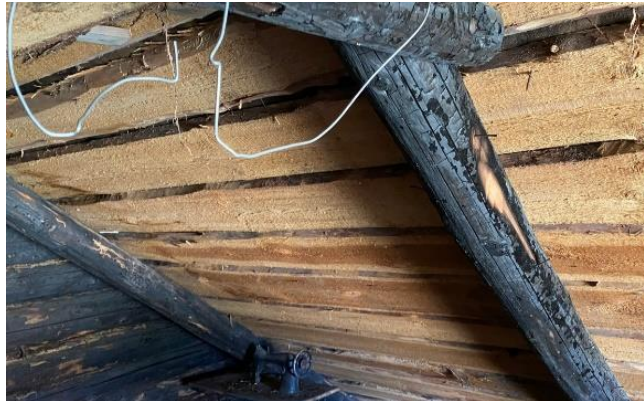
Joonis 2.29 Söestunud katusekonstruktsioon (autori foto, aprill 2020)

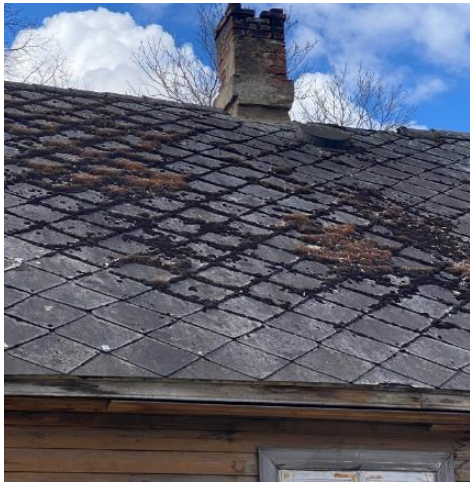
Joonis 2.32 Samblaga kaetud katus (autori foto, aprill 2020)

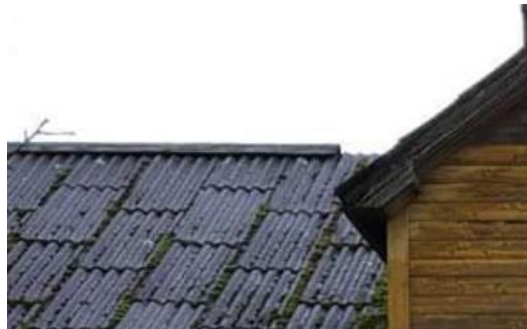
Joonis 2.31 Puuduvad harjakivid (autori foto, aprill 2020)

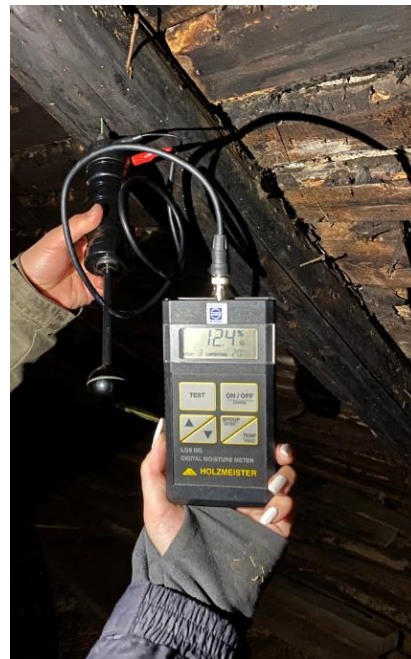
Joonis 2.34 Põlenud sarika niiskuse sisalduse mõõtmine (autori foto, mai 2020)

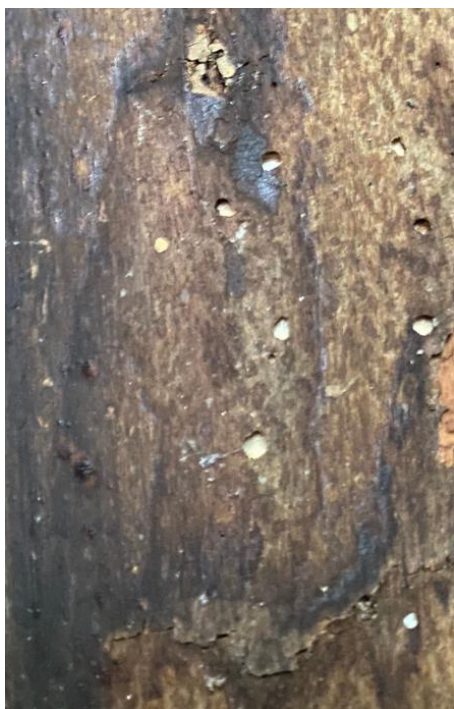
Sarikateks on kasutatud osaliselt koorega puitu, tänu millele on märgata putukkahjustusi (Joonis 2.35). Suur-toonesepa elukeskkonna ning tema väljalennuavade kuju ja suuruse põhjal on alust arvata, et just see liik on tegutsenud antud hoone sarikates [11].

Joonis 2.35 Putukkahjustusega sarikas (autori foto, mai 2020)

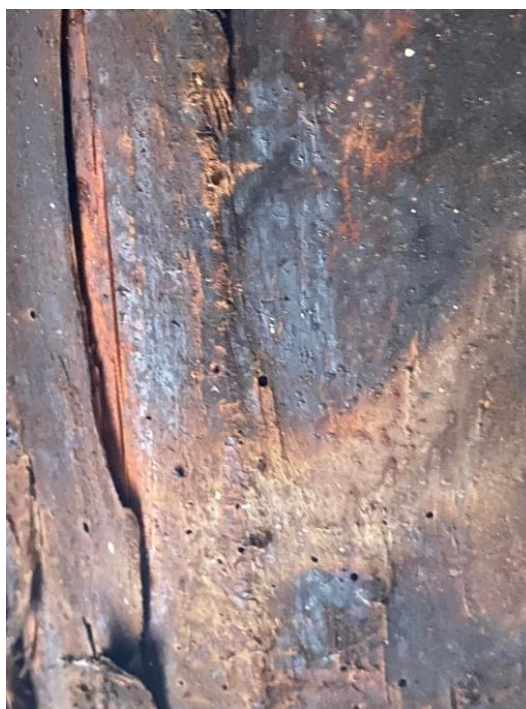
Joonis 2.36 Putukkahjustusega sarikas (autori foto, mai 2020)

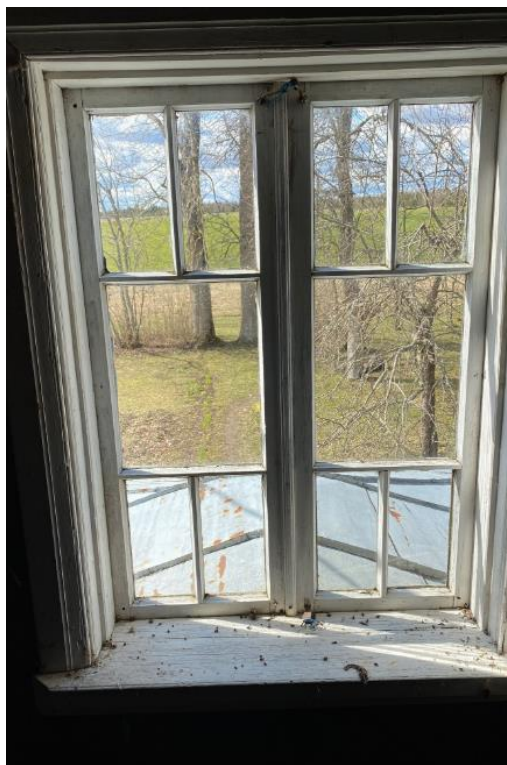
Nagu sellele ajale iseloomulik on ka Väike-Saare talu aknad kahe klaasiga, mis avanevad kahele poole. Hoonel on vaid üks algupärane aken, mis asub pööningul. Pööninguakna detail koos mõõtudega on toodud graafilises osas (EP-AR-19). Viis akent (Joonis 2.6) kagu poolsel maja poolel on vahetatud plastakende vastu, et säästa küttekuludelt. Olemasolevate akende seisukord rahuldav.

Joonis 2.37 Pööningul asuv algupärane aken (autori foto, aprill 2020)

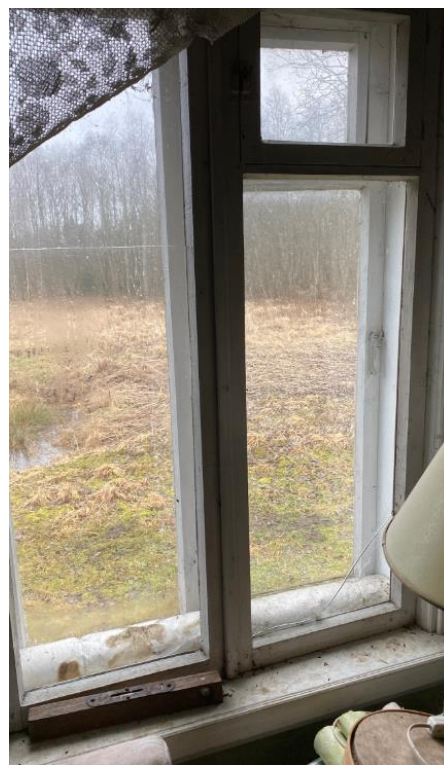
Joonis 2.38 Kirde fassaadil asuv aken (autori foto, aprill 2020)

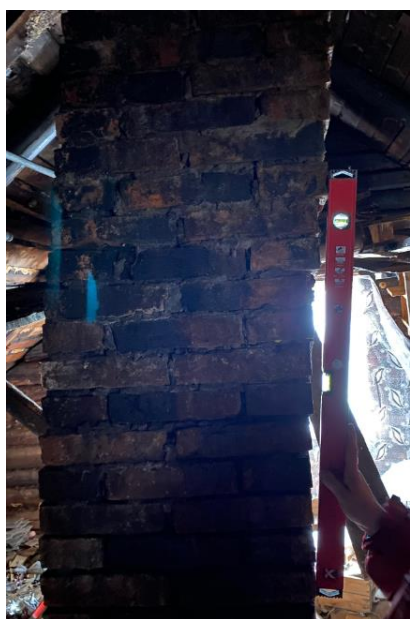
Hoonel on kokku neli küttekollet, kaks pliiti ja kaks ahju. Hoone suuremas köögis asub nii leiva kui ka suitsuahi (Joonis 2.43), mis on olnud terve hoone eluea ajal kasutusel. Korstnaid on hoonel kaks, mis on mõõtudega 400 x 300 mm. Ühel korstnjalal on puudu paar kivi (Joonis 2.44). Pööningul on näha, et kagu poolsem korsten on viltu ja seda tõenäoliselt juba algusest peale.

Joonis 2.41 Viltu laotud korsten
(autori foto, aprill 2020)

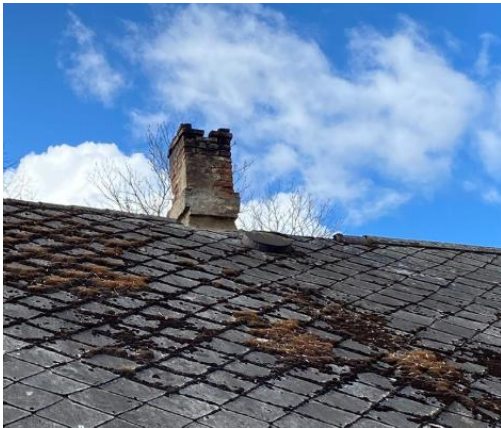
Joonis 2.44 Puudevate kividega korsten (autori foto, aprill 2020)

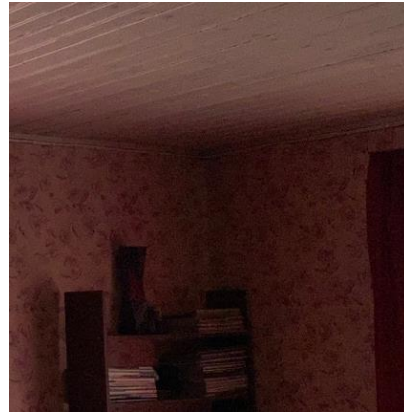
Joonis 2.48 Termofotoga 3 samast kohast tehtud foto (autori foto, aprill 2020)

Vastavalt Termofoto 3 on antud nurgas sisepinna temperatuuri väärtus $t_{si}=19,7^{\circ}\text{C}$.
