**MUINSUSKODUDE ENERGIATÕHUSUSE
PARANDAMISE PRAKTIKA JA POTENTIAAL**

**PRACTICE AND POTENTIAL FOR IMPROVING ENERGY
PERFORMANCE OF HERITAGE RESIDENTIAL BUILDINGS**
MAGISTRITÖÖ

Üliõpilane: Alice Merkulova

Tallinn 2024

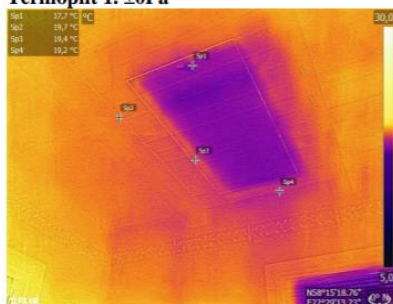
Termopilt 1. ±0Pa

IR Text Comment	Value
Välitemperatuur, °C	+1.8
Sisitemperatuur, °C	+18.5
Label	Value
Sp1	17.7 °C
Sp2	19.7 °C
Sp3	19.4 °C
Sp4	19.2 °C
fRsi1	0.95
fRsi2	1.07
fRsi3	1.05
fRsi4	1.04

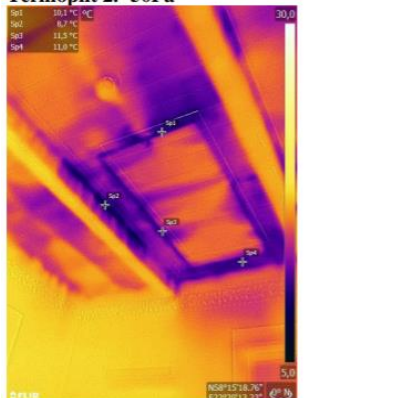
Termopilt 2. -50Pa

IR Text Comment	Value
Välitemperatuur, °C	+1.8
Sisitemperatuur, °C	+18.5
Label	Value
Sp1	10.1 °C
Sp2	8.7 °C
Sp3	11.5 °C
Sp4	11.0 °C
$\Delta t, Sp1$	45%
$\Delta t, Sp2$	65%
$\Delta t, Sp3$	47%
$\Delta t, Sp4$	49

Joonis 3 Vasakul pööningu vahelae õhulekke fotod enne ja pärast, paremal punktide temperatuurid ja pinnatemperatuuri suhtelise alanemise väärtused (Δt_c)

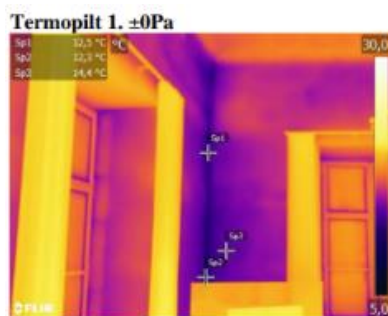
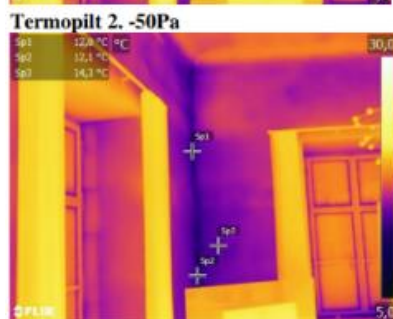
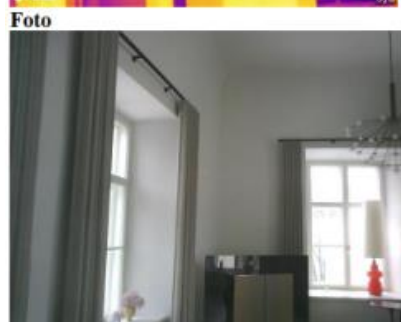
Joonis 5 Oluline külmasild välisseina välisnurgas

Termograafilised mõõtmised tehti hoonest seestpoolt. Probleemsed külmasillad esinesid enamasti akende ja välisseinte liitekohas (Joonis 6) ning välisseina välisnurgas (Joonis 5). Samuti esinesid külmasillad välisseina ja vahelae või pööningupõranda liitekohas, välisseina ja põranda liitekohas.

IR Text Comment	Value
Välistemperatuur, °C	+3.0
Sisetemperatuur, °C	+21.5
Label	Value
Sp1	12.5 °C
Sp2	12.3 °C
Sp3	14.4 °C
fRsi1	0,51
fRsi2	0,50
fRsi3	0,62

IR Text Comment	Value
Välistemperatuur, °C	+3.0
Sisetemperatuur, °C	+21.5
Label	Value
Sp1	12.0 °C
Sp2	12.1 °C
Sp3	14.3 °C
$\Delta t, Sp1$	3%
$\Delta t, Sp2$	1%
$\Delta t, Sp3$	0%
