VALGA KESK TN 19 HOONE E HITUSTEHNILISE SEISUKORRA EKSPERTIIS

ASSESSMENT OF THE TECHNICAL CONDITIONS OF THE BUILDING IN VALGA KESK 19

MAGISTRITÖÖ

Kesk tn 19, Valga linn, Valga vald, Valgamaa

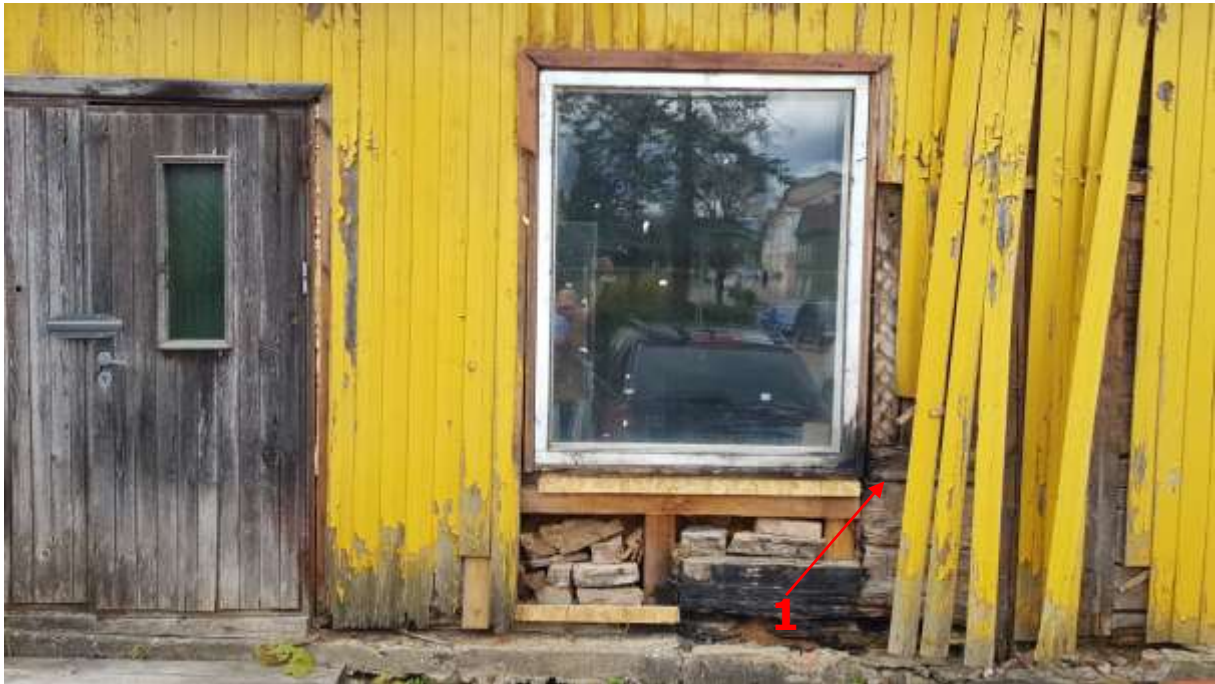
Foto 3.11 – (19.05.2020) 1 - puitkarkass konstruktsioon lõppeb vahetult pärast aknaava A-2. Rõht ja püstpalgid paremal pool pole omavahel keeltapiga seotud. Puuduvad algupäraste aknaavade jäljed.

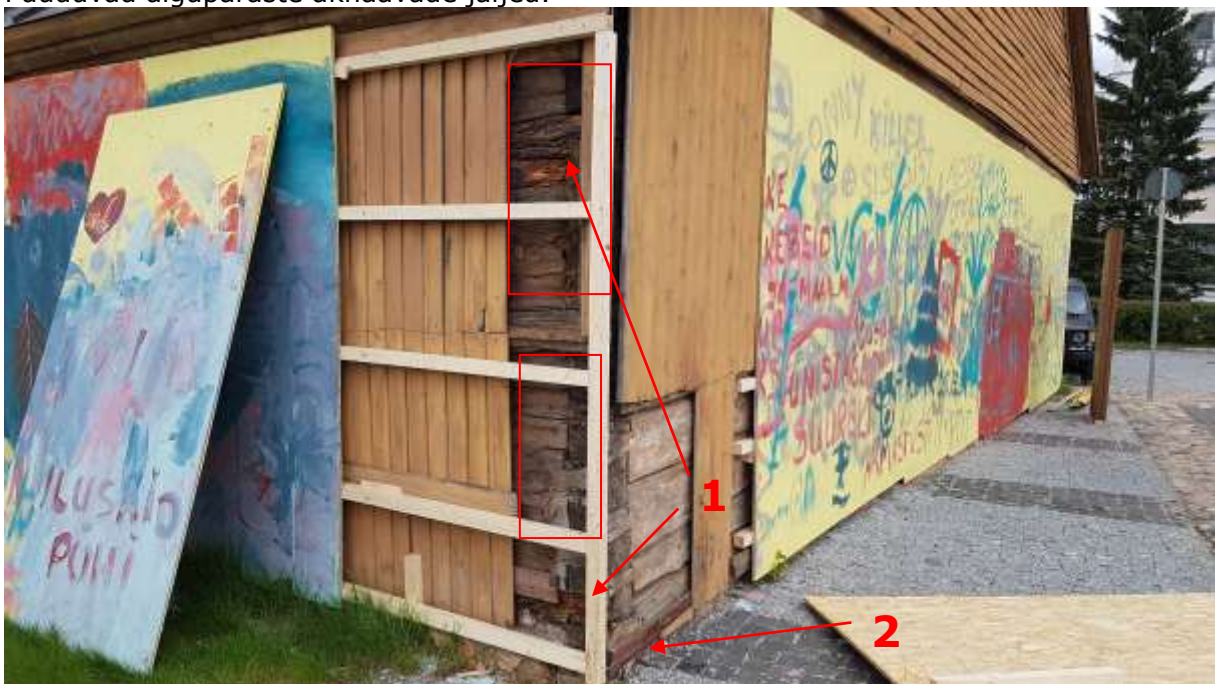
Foto 3.12 – Hoone edelapoolne avatud nurk. (19.05.2020) 1 – Nurgatappides esineb mitmeid kahjustusi. Vajalik kahjustuste eemaldamine ja proteesimine algupärase eeskujul. 2 - Sokkel on põhimõtteliselt selles nurgas olematu.

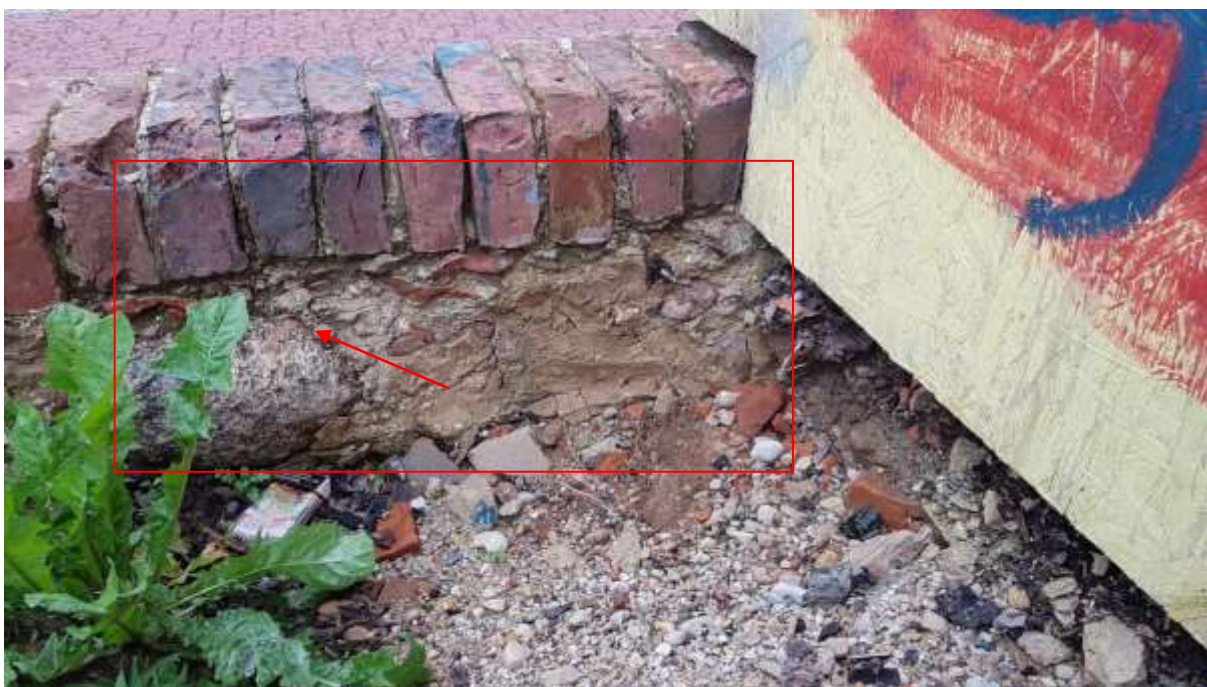
Foto 3.15 – loodenurgast lammutatud hooneosa vundament on ehitatud olemasolevale maakivivundamendile, mis pärineb juba 18.sajandist (joonis 3)

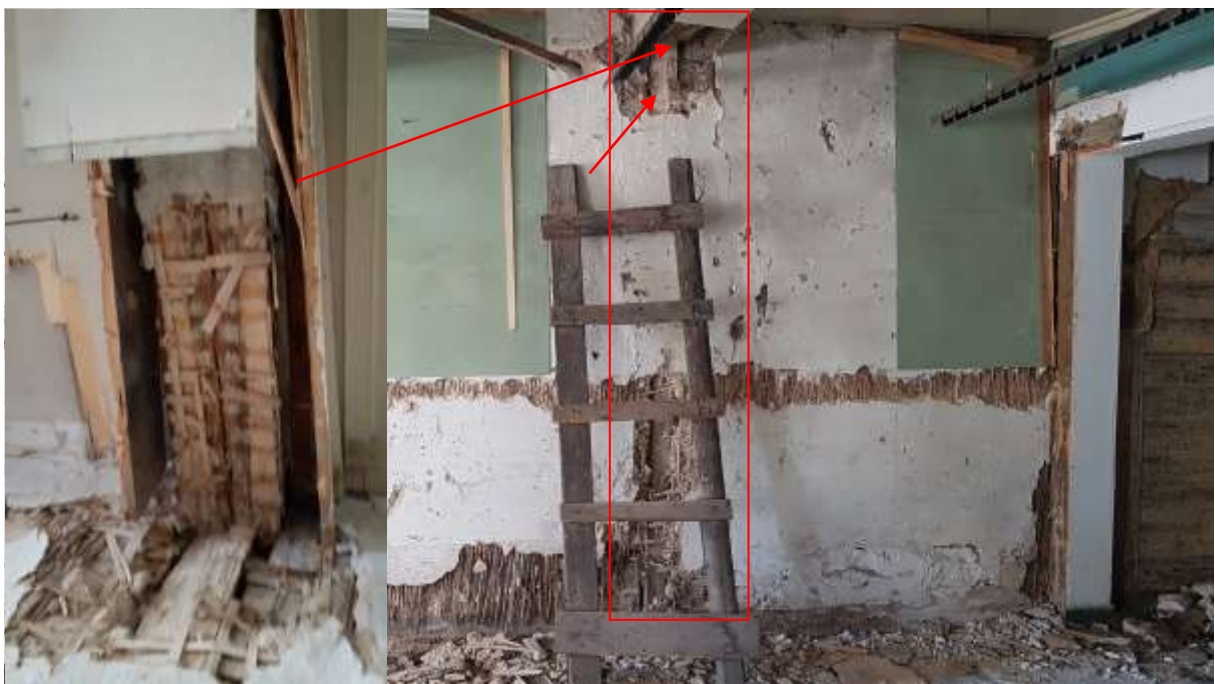
Foto 3.27 – (26.05.20) lammutatud pikikandeseina otsatappide asemele on paigutatud 150x150mm pruss, mida pole rõhtpalkidega fikseeritud. Välisseina on sissevajunud.

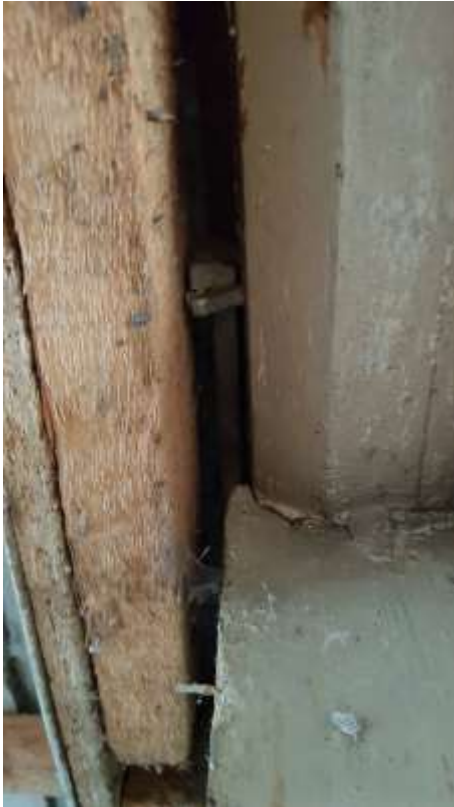
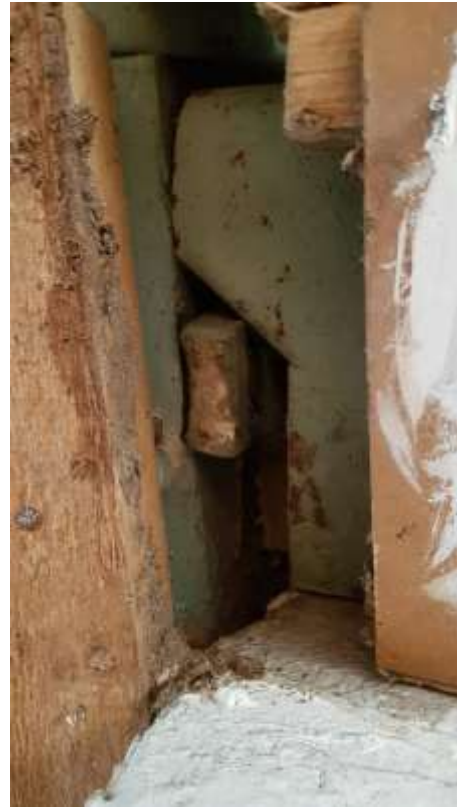
Foto 3.45 - (06.08.20) Postile toetuvat tala on jätkatud.

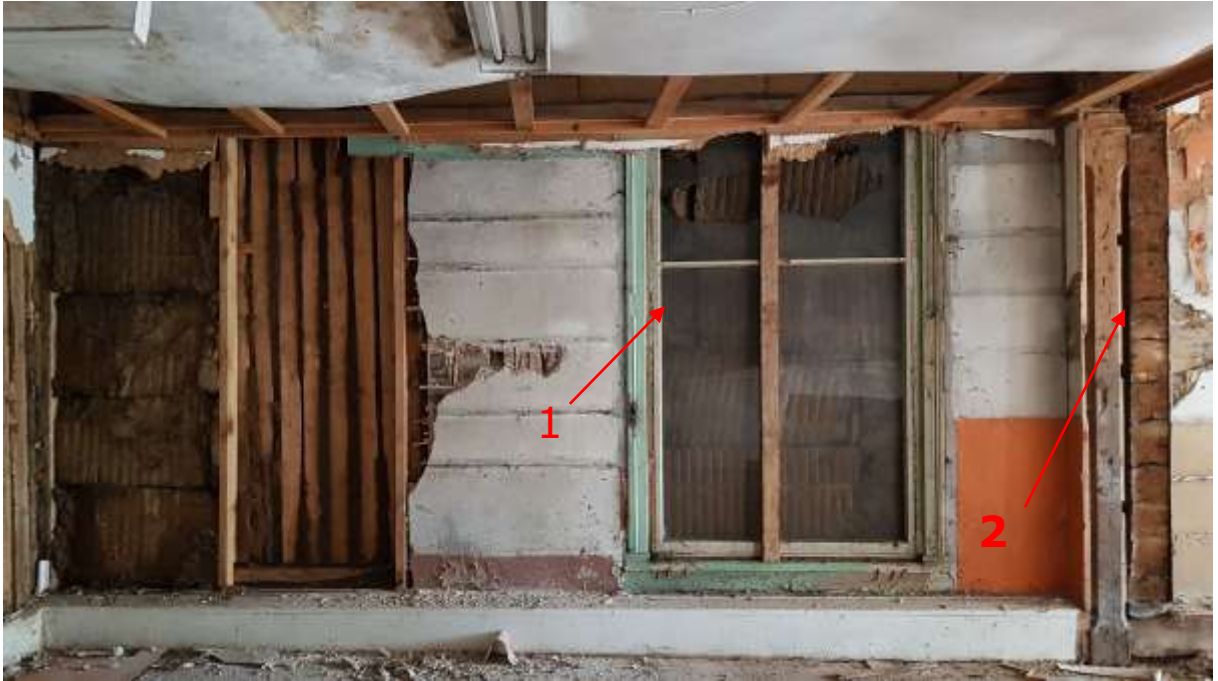
Foto 3.50 - (26.05.20) vaade põhjaseinale. 1 - kihtide alt avanesid 20.sajandi algusest pärinevad aknad. 2 – metallankrutega fikseeritud pikikandeseina otsatapid.

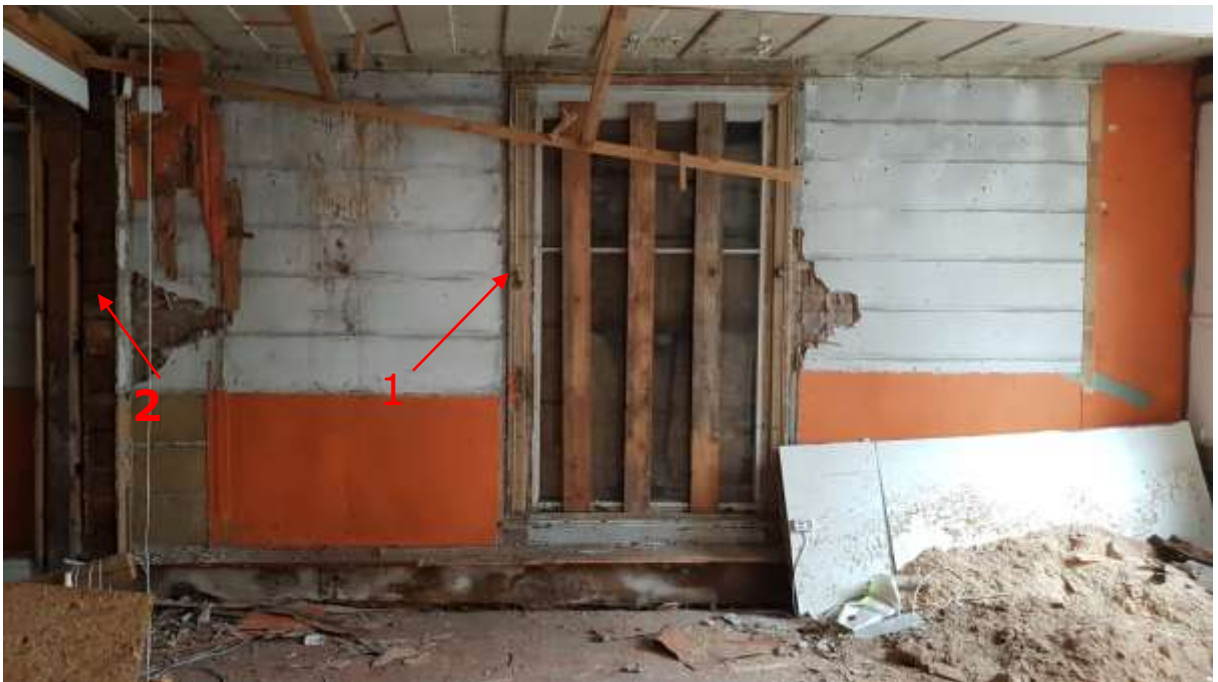
Foto 3.51 - (26.05.20) vaade põhjaseinale. 1 - kihtide alt avanesid 20.sajandi algusest pärinevad aknad. 2 – metallankrutega fikseeritud pikikandeseina otsatapid.

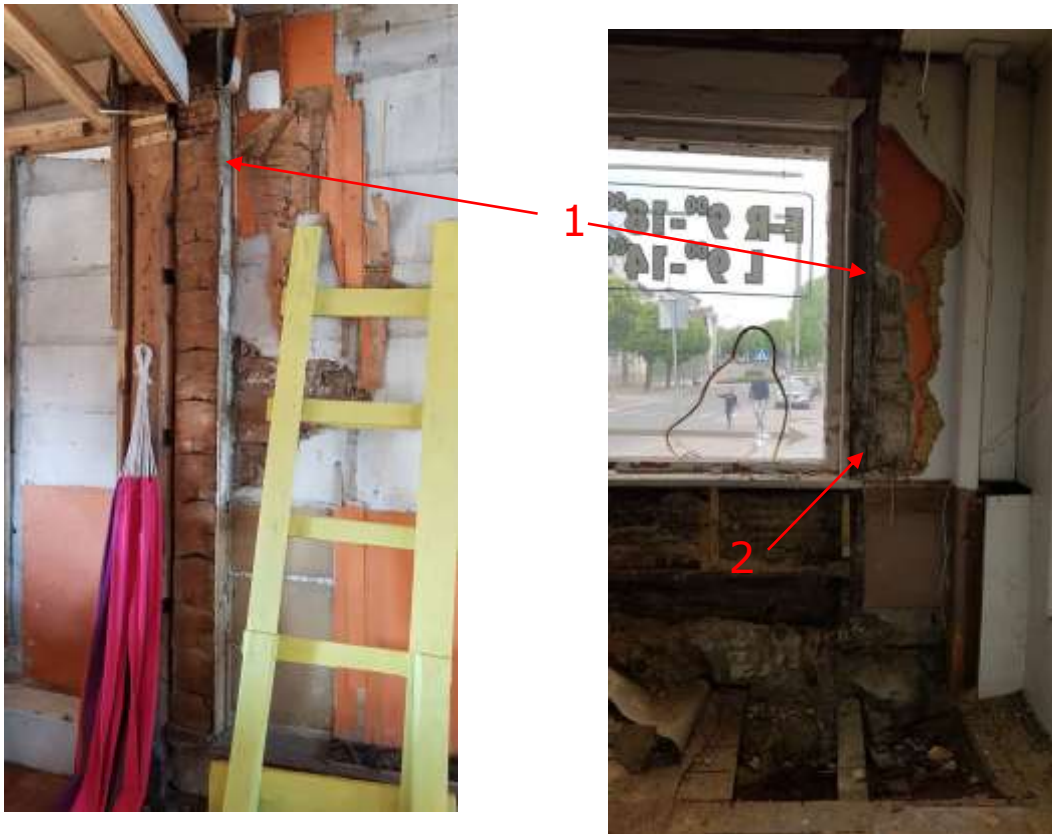
Foto 3.52 – (26.05.20 ja 08.08.20) 1 – metallankrutega fikseeritud otsatapid. 2 – tegemist on algupärase hoone nurgatapiga.

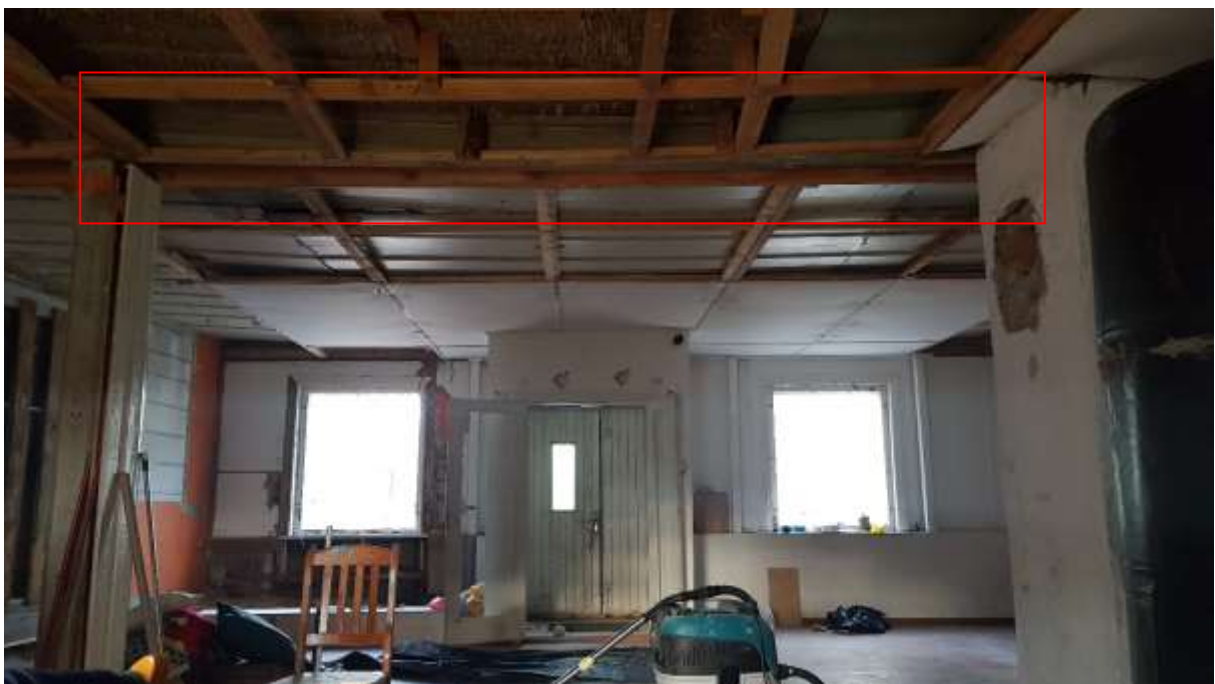
Foto 3.53 – (07.08.20) pikikandeseina eemaldamisest ning mittepiisavast toetusest tingitud läbipaine.

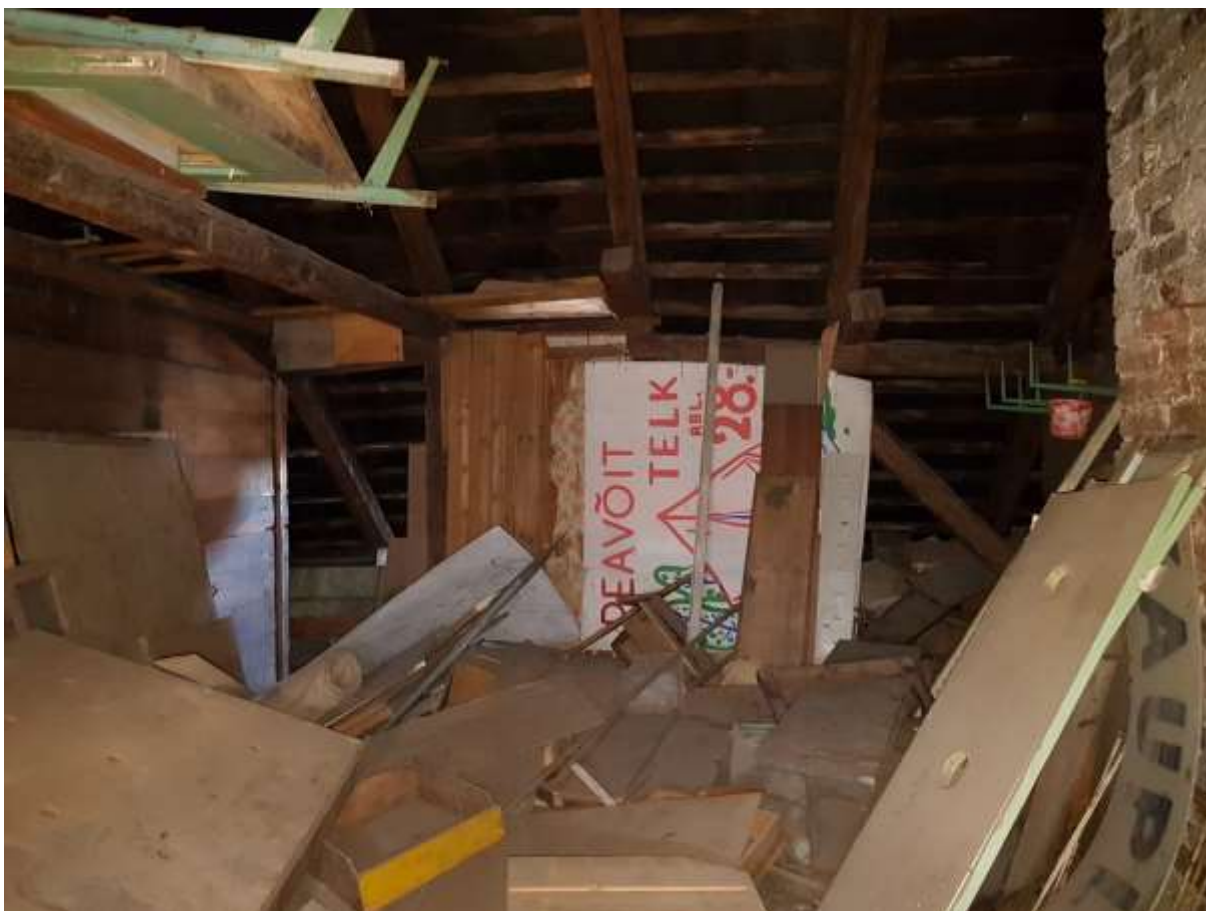
Foto 3.57 – (06.08.20) läbilõigatud pennid ja lisakoormust tekitav kultuurikiht pööningul.

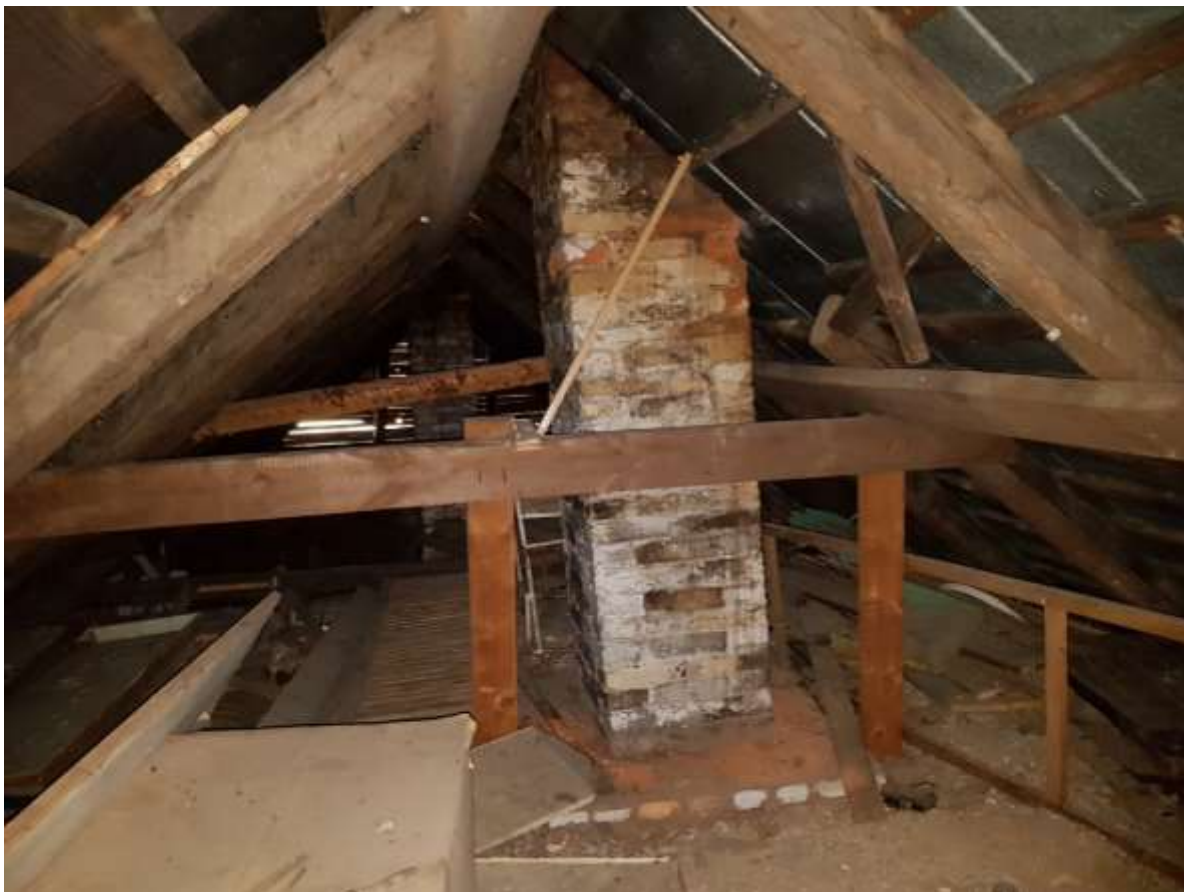
Foto 3.60 – (21.04.20) hilisema korstna ümber ehitatud sarika toestussüsteem.

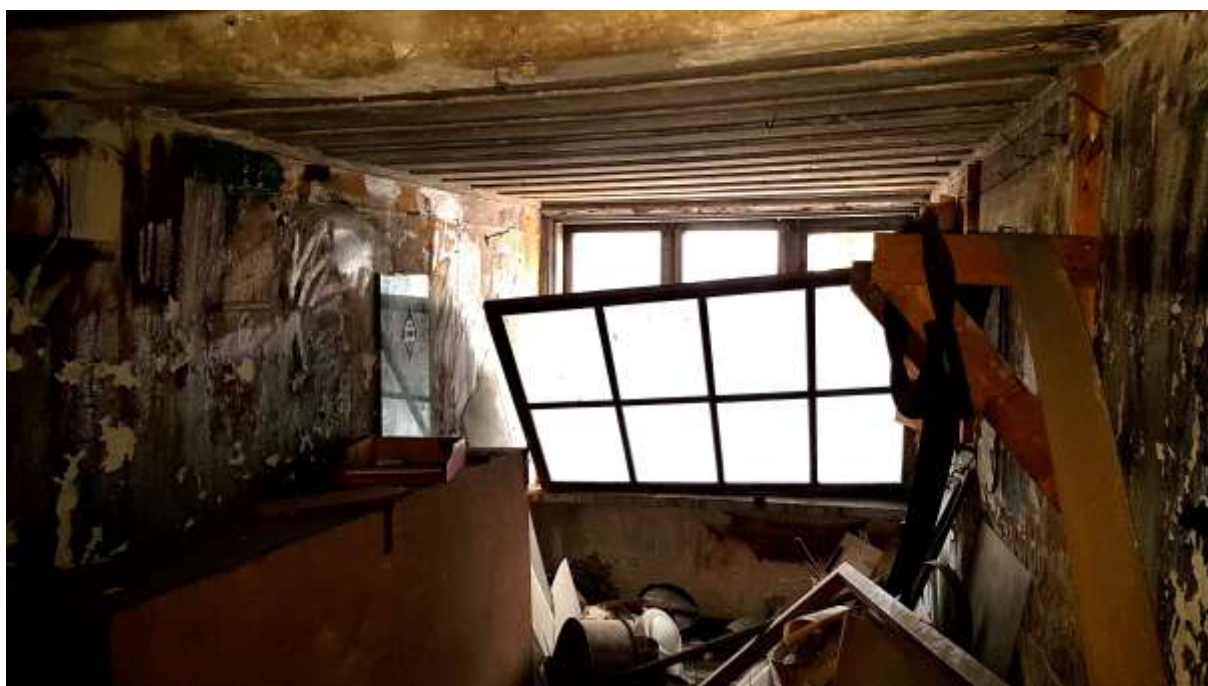
Foto 3.64 – ruum 11 (06.08.20) vaade katuseärkli aknale A-7. Aken on eest kukkunud ning kogu ruumi täidavad jäätmed.

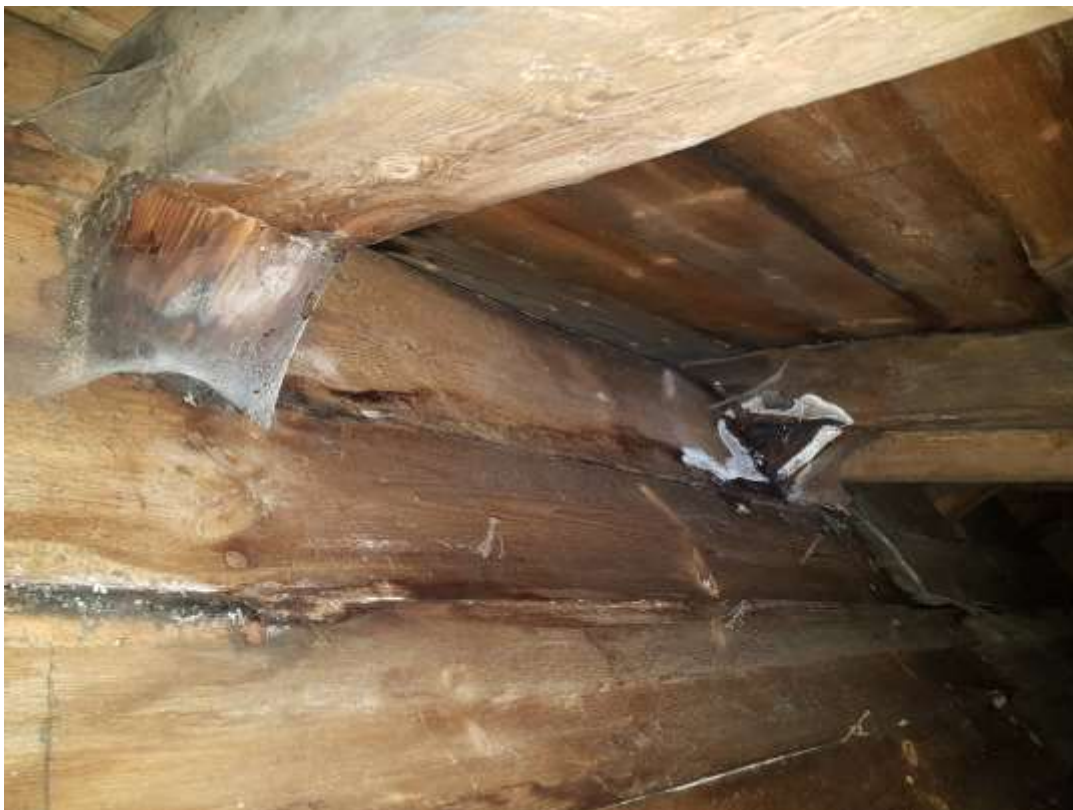
Foto 3.67 – (21.04.20) läbijooksust tekkinud mädanikkahjustus loode nurgas.

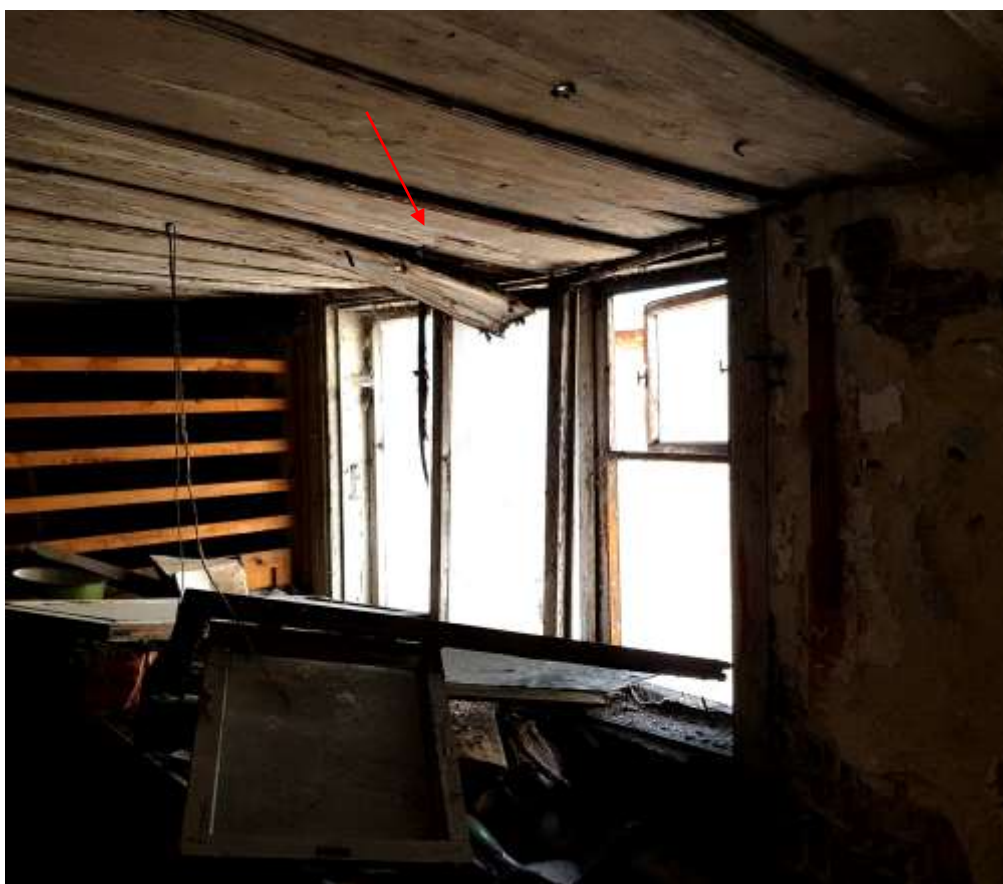
Foto 3.68 - (21.04.20) ruumi 13 põhja sein. Katusekelbas esinevad läbijooksud mis on kahjustanud akent ja laelaudist.

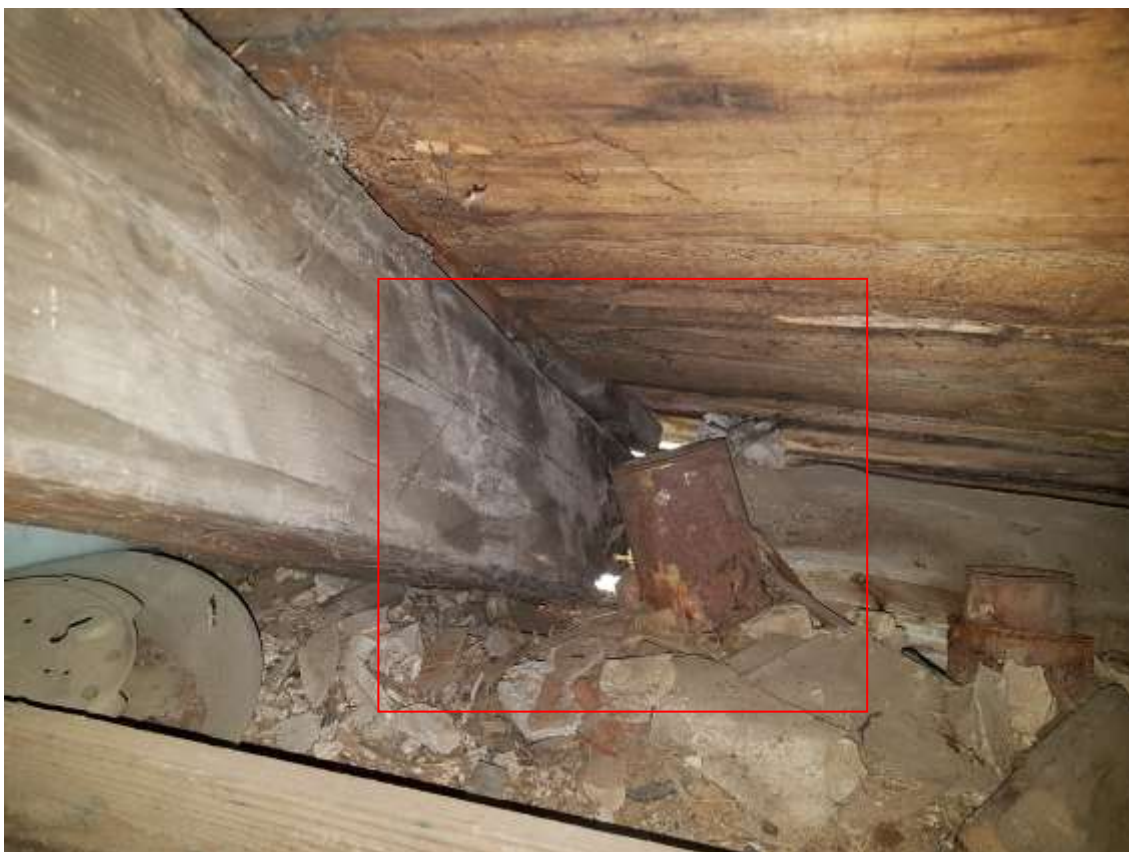
Foto 3.73 – (21.04.20) kahjustunud sarika ja vahelaetala sõlm.

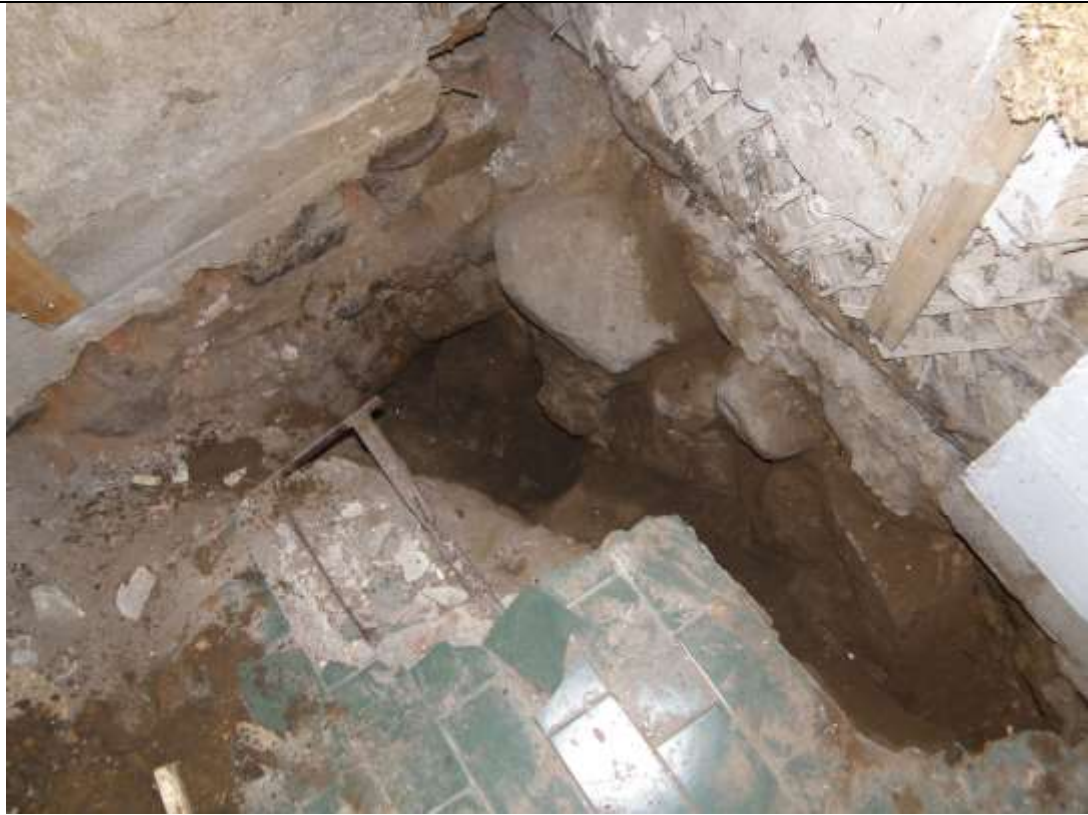
Tähis	Seisukord	Foto	Seisund
S-1	<p>Sokkel betoonist 10 cm Maa-alune: betoon 11 cm Maakivi vähemalt 105 cm Osa maakive puudub. Pinnas liivane ja kuiv</p> <p>Ettepanek: Eemaldada lahtised osad ja täita olemasolevad augud maakivide ja lubimördiga.</p>

Rahuldav
