**ANDOMÄE TALU ELUHOONE
INVENTARISEERIMINE, AJALOO UURIMINE,
TEHNILISE SEISUKORRA HINDAMINE JA
EHITUSKONSTRUKTSIOONIDE
RESTAUREERIMISE PÖHIPROJEKT**

**INVENTORY OF THE FARM OF ANDOMÄE RESIDENTIAL
BUILDING, RESEARCH OF HISTORY, ASSESSMENT OF
TECHNICAL CONDITION AND CONSTRUCTIONS
PRINCIPAL RESTORATION DESIGN**

MAGISTRITÖÖ

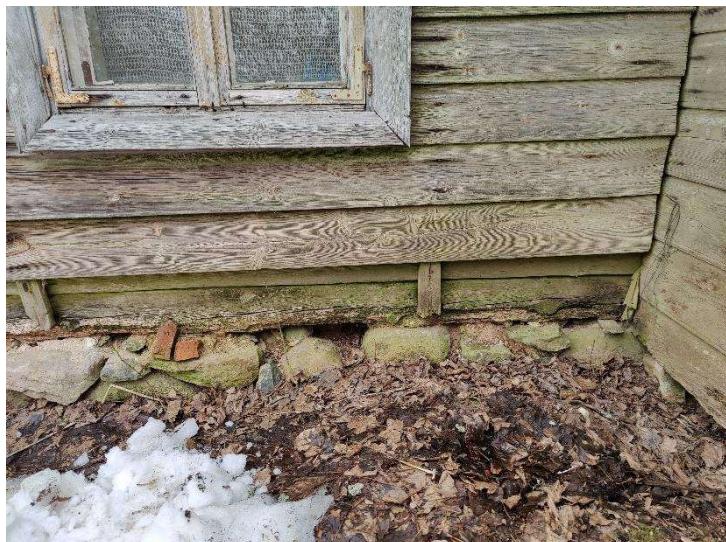
Hoone vundament on halvas seisus. Suuri vajumisi ei ole küll märgata ja ühekordse puithoone kerguse tõttu peaks vundament ka vastu, aga on näha, et vundamendis

Joonis 3.5 Lahtiste kividega ja ilma hüdroisolatsioonita sokkel. Kahjustunud alumine palk (autori foto, aprill 2022)

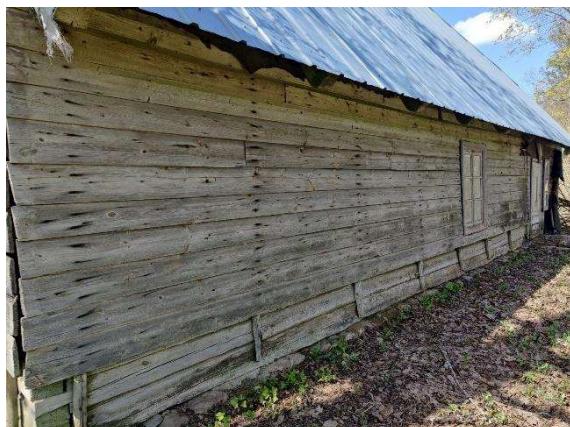
Talumaja välisküljel oleva laudise seisukord on väga erinev. Hoone kirde- ja edalaküljel olev välislaudis on suhteliselt korralik. Naeltest on tekkinud laudadele musti niiskuse plekke ja päike on puidu halliks muutnud, aga puidu struktuur on jätkuvalt tugev ja vastupidav (joonis 3.8 ja 3.9). Kaguküljel on lauad aga väga tugevalt kahjustunud, kus peaaegu kõik laudade omavahelised liitekohad on hävinud ja nende vahelt paistab palksein läbi (joonis 3.10). Hoone loodeküljel kõrguseni 2,6 meetrit laudis puudub ja palksein on välitingimustele avatud. Sellest tingitult on üle poolte palkidest seinas tugevalt kahjustunud. On ka näha, et hoone alumises palgis on sisse lõigatud hammas, mis on täidetud savitellistega (joonis 3.7). Hoone külgedel, kus laudis on olemas, on eemaldatud alt üks või kaks laudise rida, mis on omakorda halb alumistele palkidele.

Joonis 3.11 Hoone kirdekülje välislaudis
(autorin pilt, mai 2022)

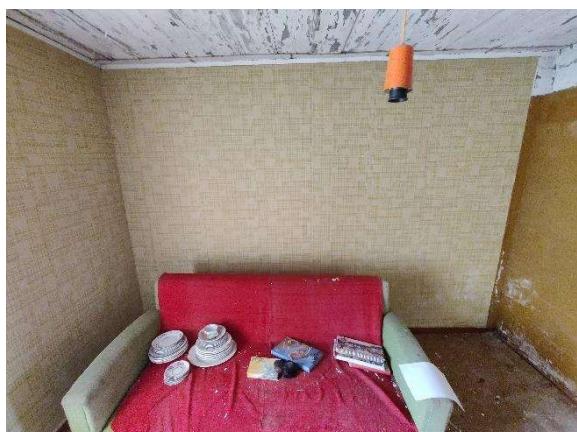
Joonis 3.12 Hoone tüüpiline ehitusplaadi ja tapeediga kaetud sein. All paremal on näha hallitusplekke. (autor i pilt, märts 2022)

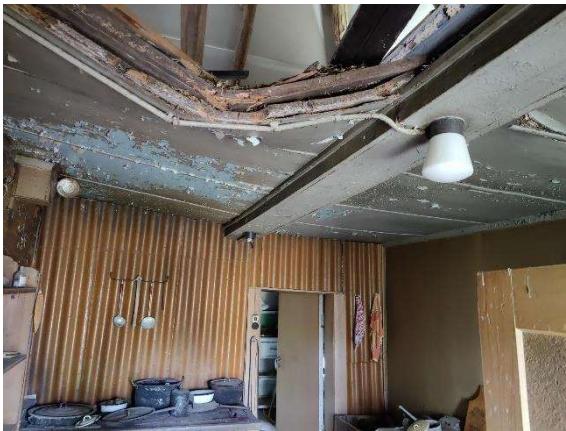
Vahelaes on kahjustusi toas 3 ja kõrval-olevas veranda laes, kus enne plekk-katuse vahetust on katus läbi tilkunud ja pikka aega laetala ja tala juures olevat müürilatti märjana hoidnud. Sellest on tekkinud puidule pruunmädaniku ja Suur-toonesepa kahjustused. Lekke asukohast on kuni 1 m ulatuses 40 mm laudise kiht sisse varisenud (joonis 3.20). Köögi kohal asetsev laetala on samuti saanud enne plekk-katuse vahetust tugevaid veekahjustusi. Ning selleks, et laetala läbivajumist takistada, on lisatud pealt poolt 120 mm läbimõõduga palk (joonis 3.19). Siiski on köögis visuaalselt märgata, et kogu vahelagi on allapoole vajunud ja välisukse juurest on talade vahel olev laudis sisse varisenud. Seal on kahjustuste tekitajaks olnud samuti suur-toonesep (joonis 3.21). Kergeid kahjustusi on märgata ka korstna ümbruses taladevahelistel laudadel, kus laudisele on tekkinud pigiplekid ning niiskuskahjustused ja läbi vajumised (joonis 3.17).

Joonis 3.21 Köögi sisse varisenud ja vajunud vahelagi (autori pilt, mai 2022)

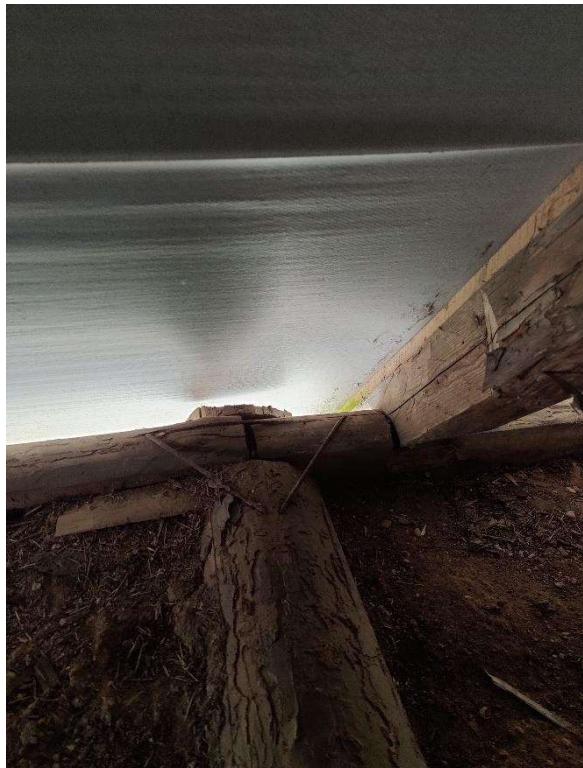
Joonis 3.24 Müürilatile toetuv sarikas ja laetalale kobadega kinnitatud müürilatt (autori pilt, aprill 2022)

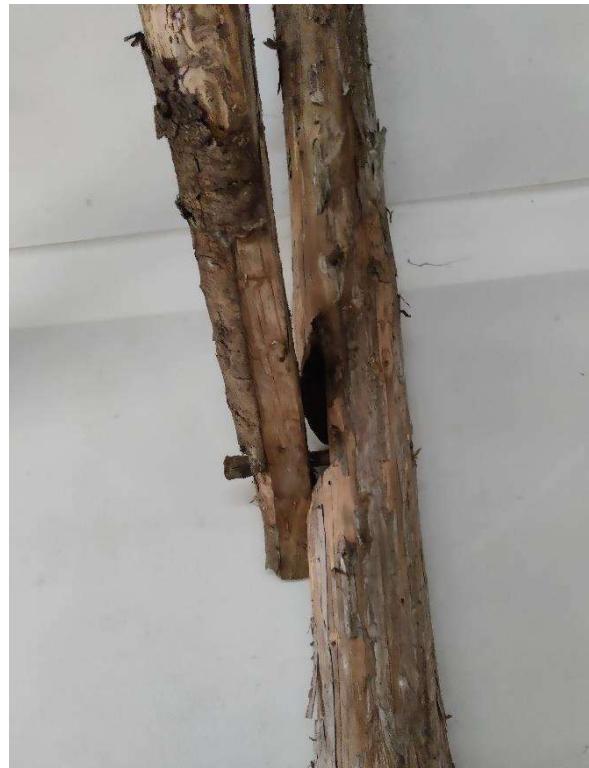
Joonis 3.23 Puupunniga kinnitatud penn, mis tuleb tagasi kinni lüüa (autori pilt, aprill 2022)

Katusekonstruktsioonil on 2004. aastal teostatud katusekatte vahetus ja sellega kaasnevalt ka konstruktsioonilise osa parandus. Sarikate pennide liitekohad tuleb kõik läbi käia ja puupunnid sarikatesse tagasi lüüa. Katuse räästale tuleb paigaldada vihmaveerennid, mis kinnitatakse sarikate otstesse. Olemasolevat katuseplekki tuleb räästa otsast nii palju maha lõigata, et katuselt tulev vesi renni jookseks. Räästa otstesse, kust on võimalik lindudel ja putukatel katuse alla minna, tuleb paigaldada tiheda silmusega metallvõrk.

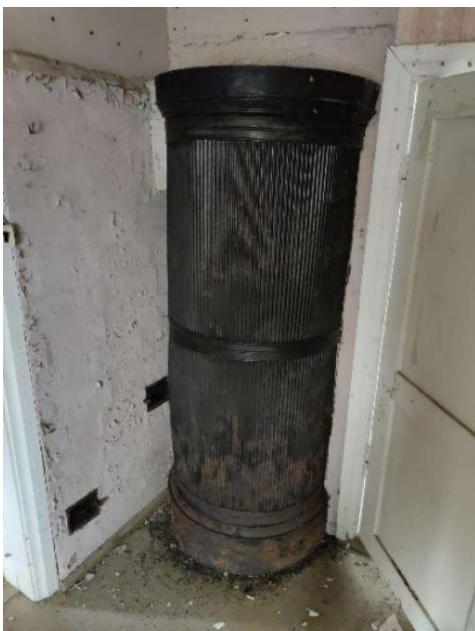
Joonis 3.31 Plekist silinderahi
(autori foto, mai 2022)

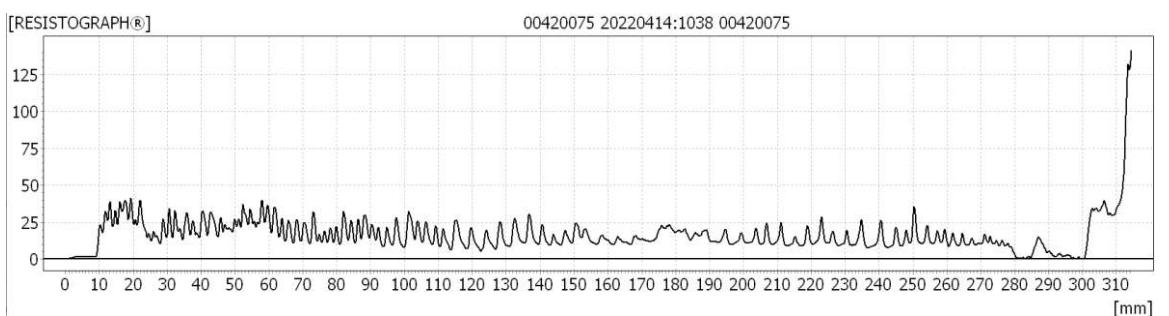
Joonis 4.1 Hoone laetala puurimise graafik, lõpus on tabanud puur tala all jooksvat elektrikaablit

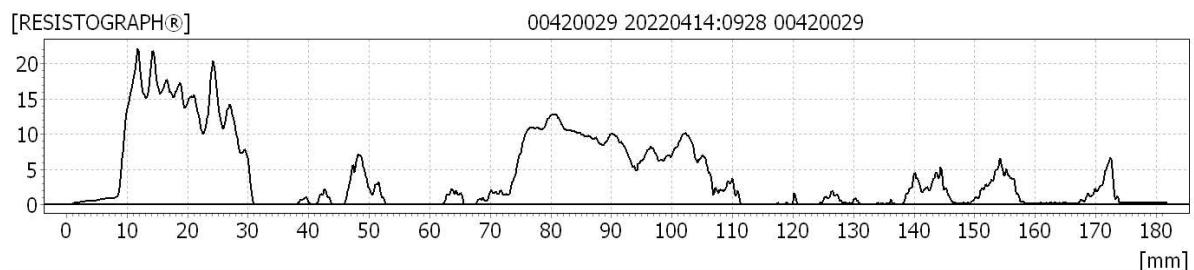
Joonis 36Loode küljel oleva kahjustunud palgi puurimise graafik

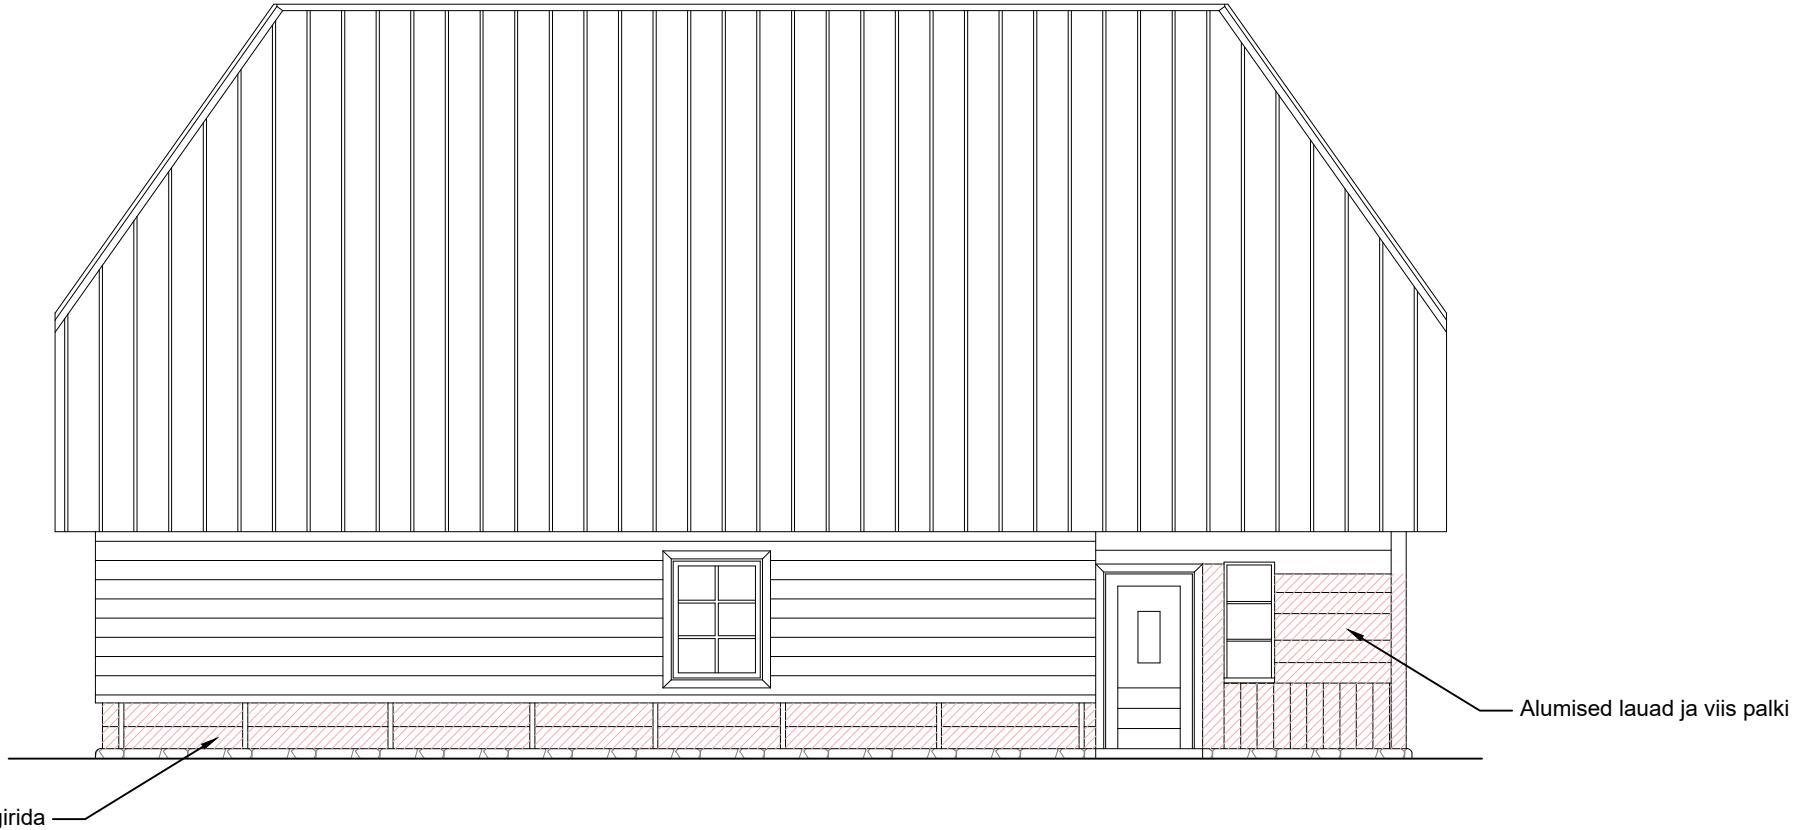
Kirde külg

Koostas	I. Haldma	Projekti nimetus: Andomäe talu eluhoone inventariseerimine, ajaloo uurimine, tehniline seisukorra hindamine ja ehituskonstruktsioonide restaureerimise põhiprojekt	Mõõt: 1:75
Juhendaja	J. Tintera		Formaat: A4
Juhendaja	K. Pilt		
Tallinna Tehnikaülikool Tartu kolledž		Staadium: PP	Joonise nimetus: Tehnilise seisukorra hindamine Väljavahetatavad palgid kirde küljelt
			Joonise nr: 3-01

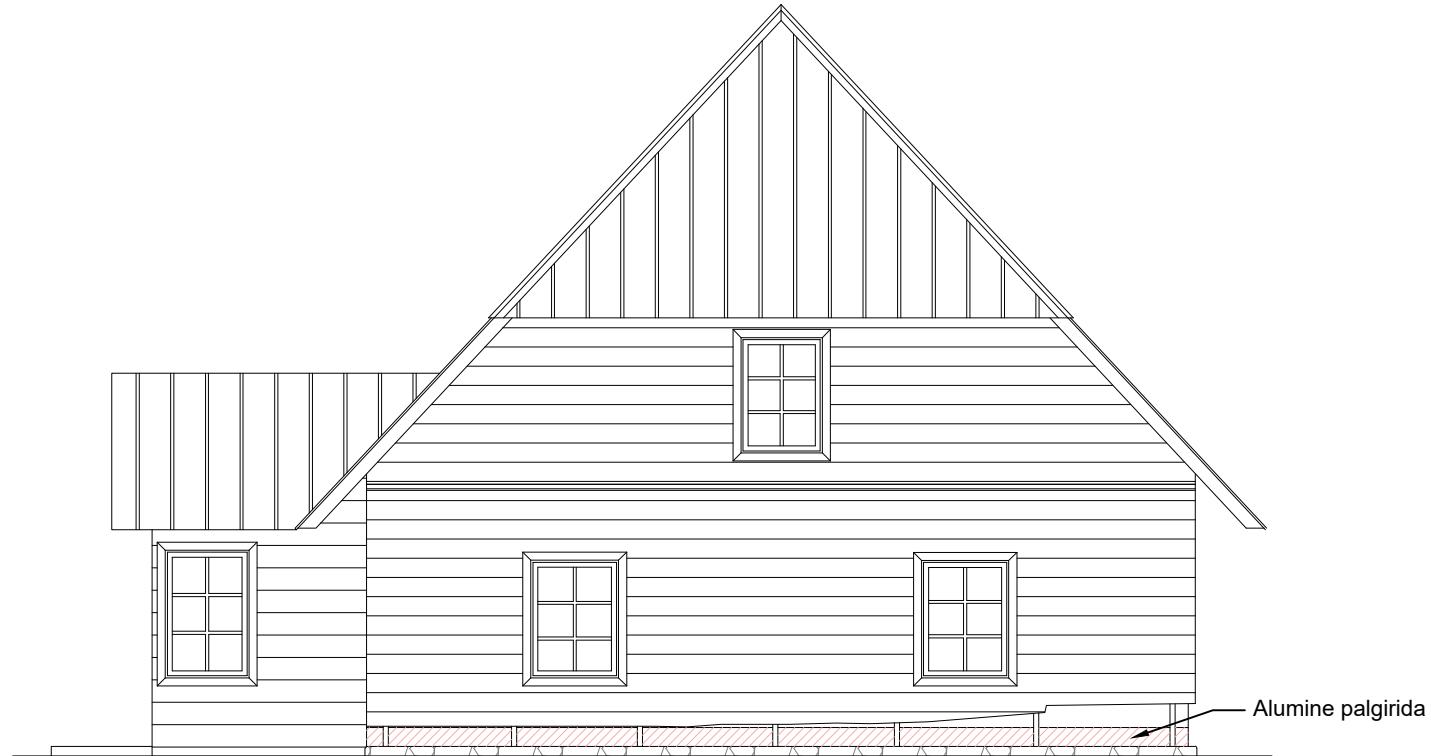
Kagu külj

Koostas	I. Haldma		Projekti nimetus: Andomäe talu eluhoone inventariseerimine, ajaloo uurimine, tehniline seisukorra hindamine ja ehituskonstruktsioonide restaureerimise põhiprojekt	Mõõt: 1:75
Juhendaja	J. Tintera			Formaat: A4
Juhendaja	K. Pilt			
Tallinna Tehnikaülikool Tartu kolledž		Staadium: PP	Joonise nimetus: Tehnilise seisukorra hindamine Väljavahetatavad palgid kagu küljelt	Joonise nr: 3-02

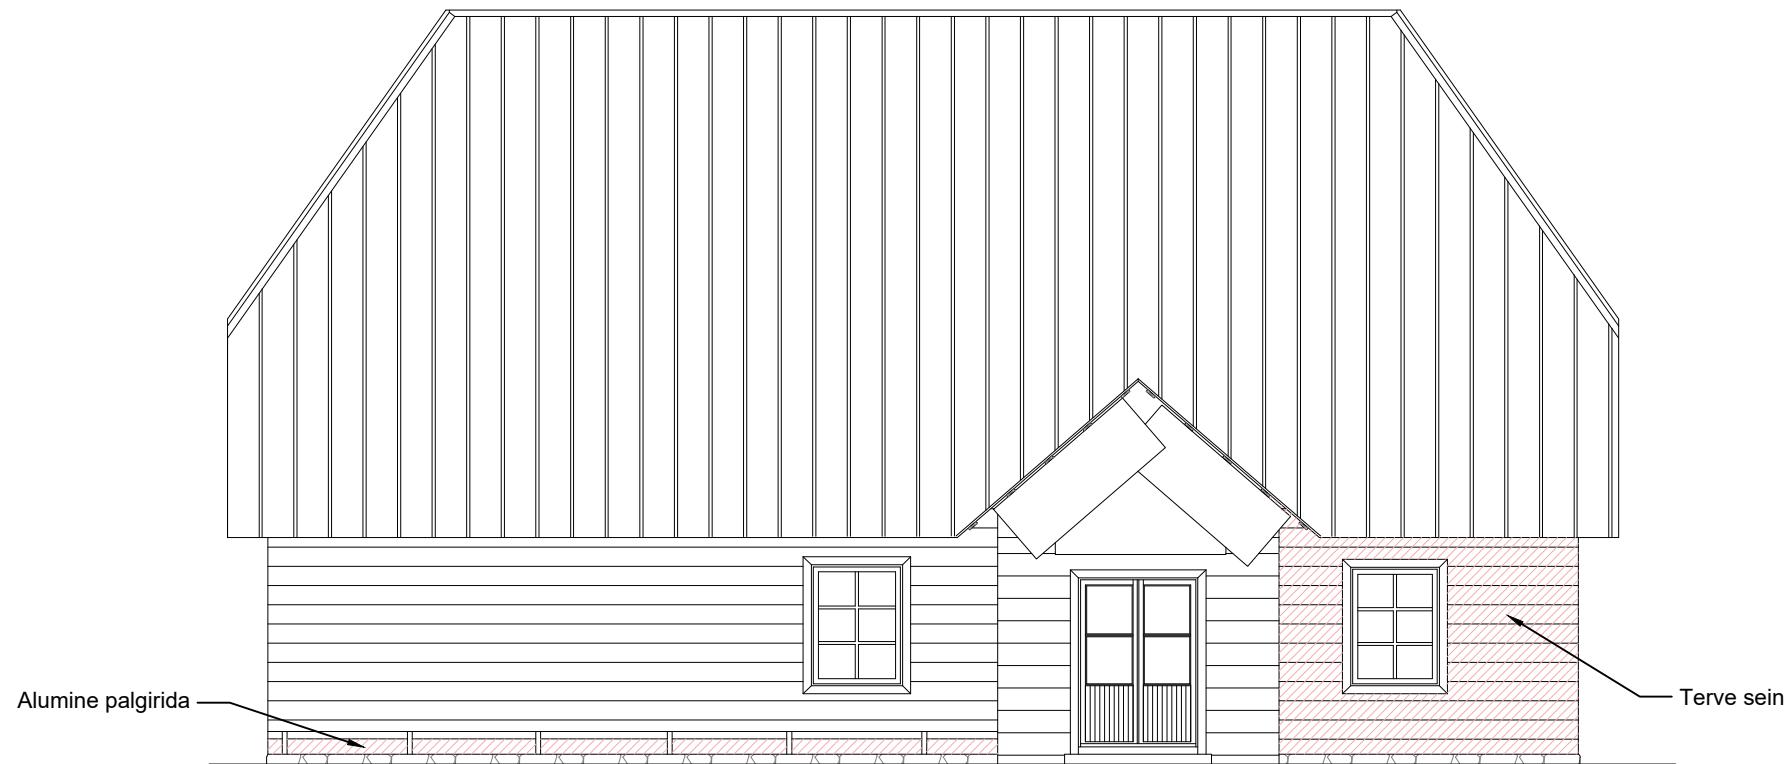
Edela külg

Koostas	I. Haldma	Projekti nimetus: Andomäe talu eluhoone inventariseerimine, ajaloo uurimine, tehniline seisukorra hindamine ja ehituskonstruktsioonide restaureerimise põhiprojekt	Mõõt: 1:75
Juhendaja	J. Tintera		Formaat: A4
Juhendaja	K. Pilt		
Tallinna Tehnikaülikool Tartu kolledž		Staadium: PP	Joonise nimetus: Tehnilise seisukorra hindamine Väljavahetatavad palgid edela küljelt
			Joonise nr: 3-03

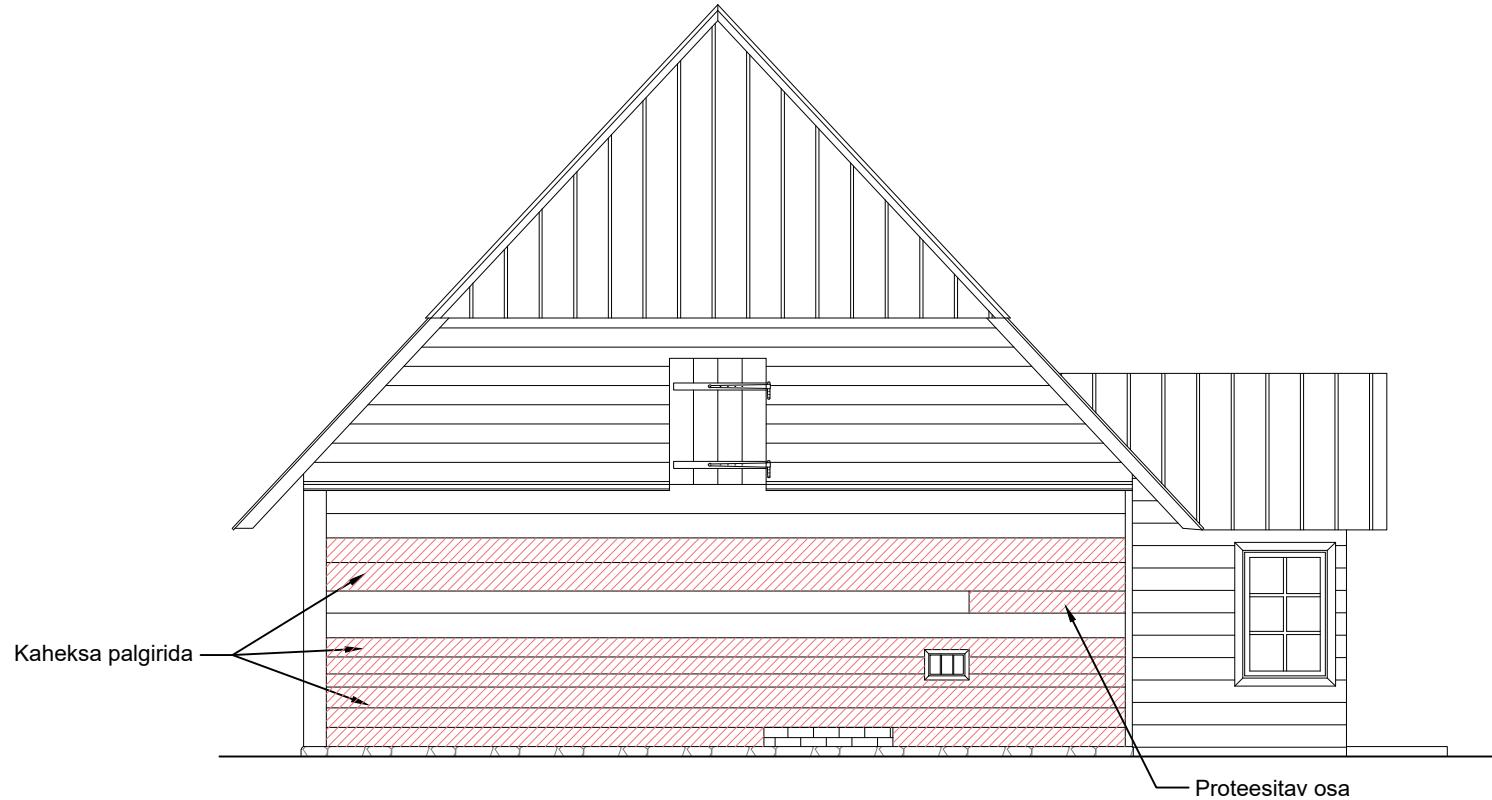
Loode külg

Koostas	I. Haldma	Projekti nimetus: Andomäe talu eluhoone inventariseerimine, ajaloo uurimine, tehniline seisukorra hindamine ja ehituskonstruktsioonide restaureerimise põhiprojekt	Mõõt: 1:75
Juhendaja	J. Tintera		Formaat: A4
Juhendaja	K. Pilt		
Tallinna Tehnikaülikool Tartu kolledž		Staadium: PP	Joonise nimetus: Tehnilise seisukorra hindamine Väljavahetatavad palgid loode küljelt
			Joonise nr: 3-04

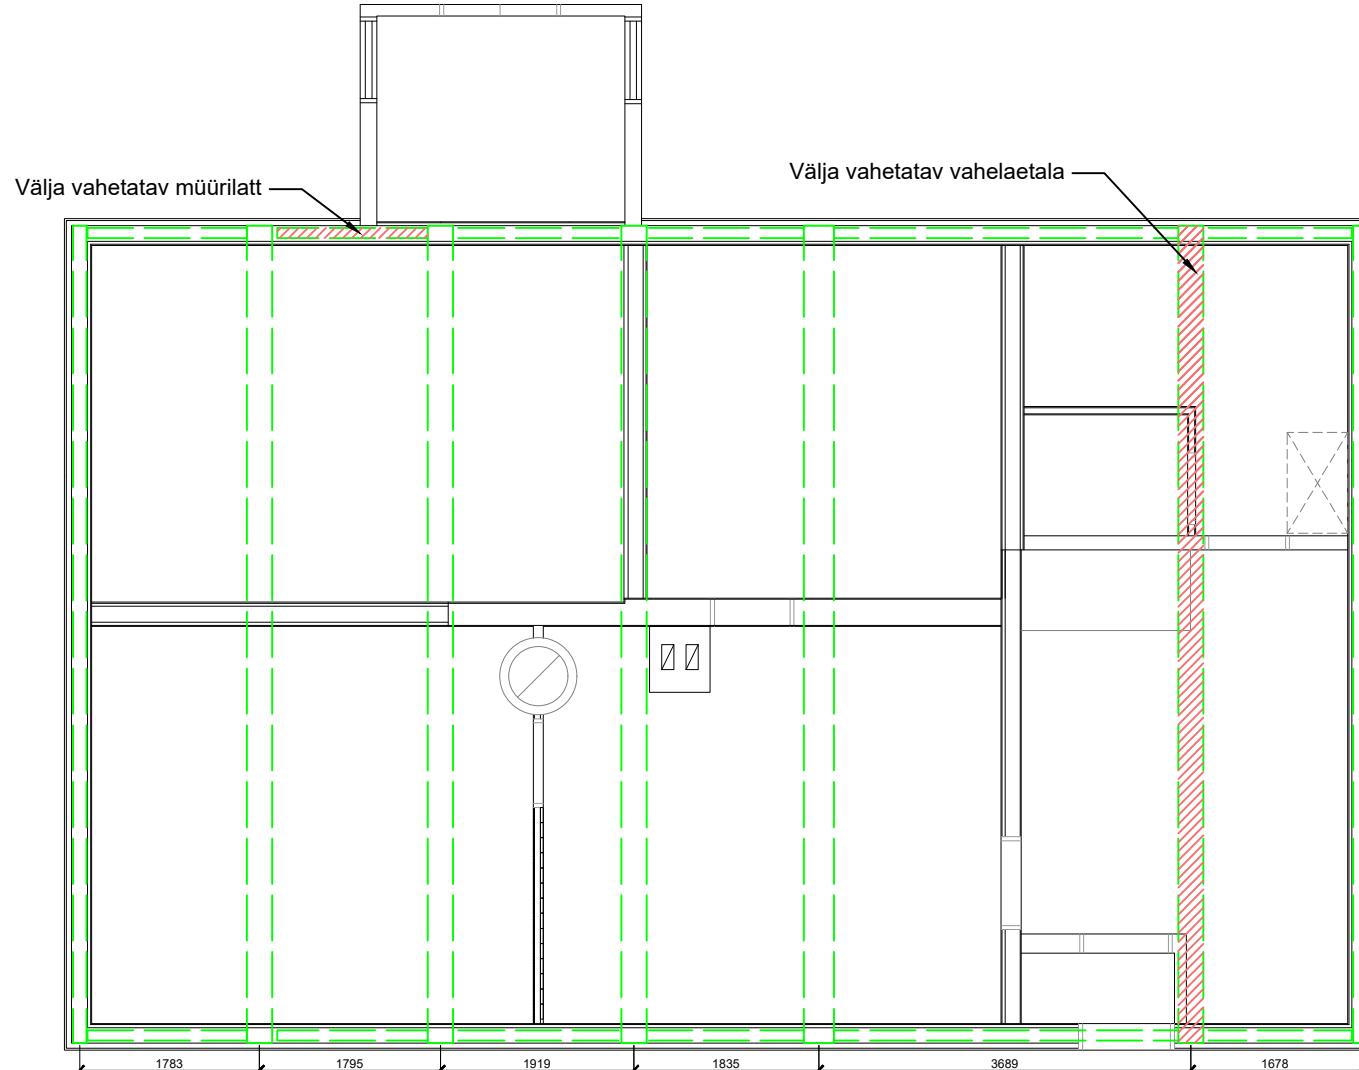
Koostas	I. Haldma	Projekti nimetus: Andomäe talu eluhoone inventariseerimine, ajaloo uurimine, tehniline seisukorra hindamine ja ehituskonstruktsioonide restaureerimise põhiprojekt	Mõõt: 1:75
Juhendaja	J. Tintera		Formaat: A4
Juhendaja	K. Pilt		
Tallinna Tehnikaülikool Tartu kolledž		Staadium: PP	Joonise nimetus: Tehnilise seisukorra hindamine Väljavahetatavad laetalad ja müürilatid
			Joonise nr: 3-05
