**SAARE MÕISA TALL-TÖLLAKUURI TEHNILISE
SEISUKORRA HINNANG JA RESTAUREERIMISE
ARHITEKTUURNE EELPROJEKT**

**THE TECHNICAL EVALUATION AND PRELIMINARY
ARCHITECTURAL RESTORATION DESIGN OF THE SAARE
MANOR STABLE**

MAGISTRITÖÖ

Tartu 2021

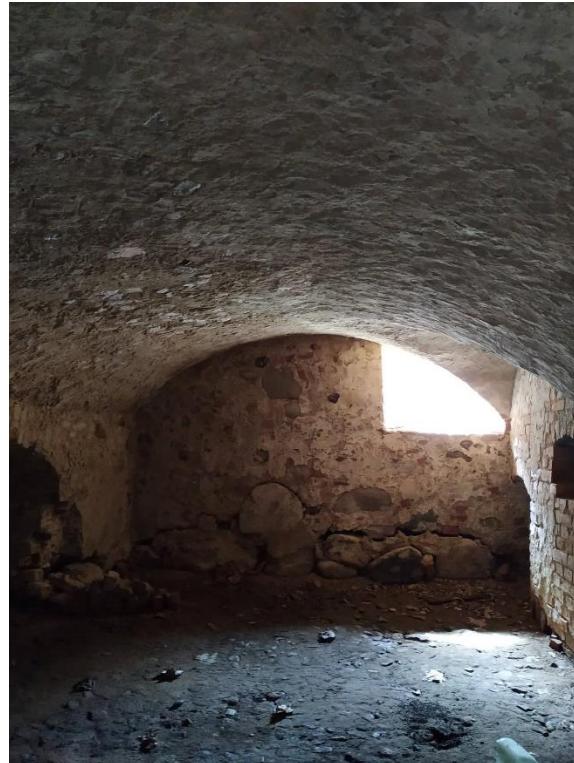
Joonis 2.4 Võlvitud kelder (Foto: autor, november 2020)

Keldrivõlvid on heas seisukorras ning tuleb säilitada. Taastada kinnilaotud kaaravad.

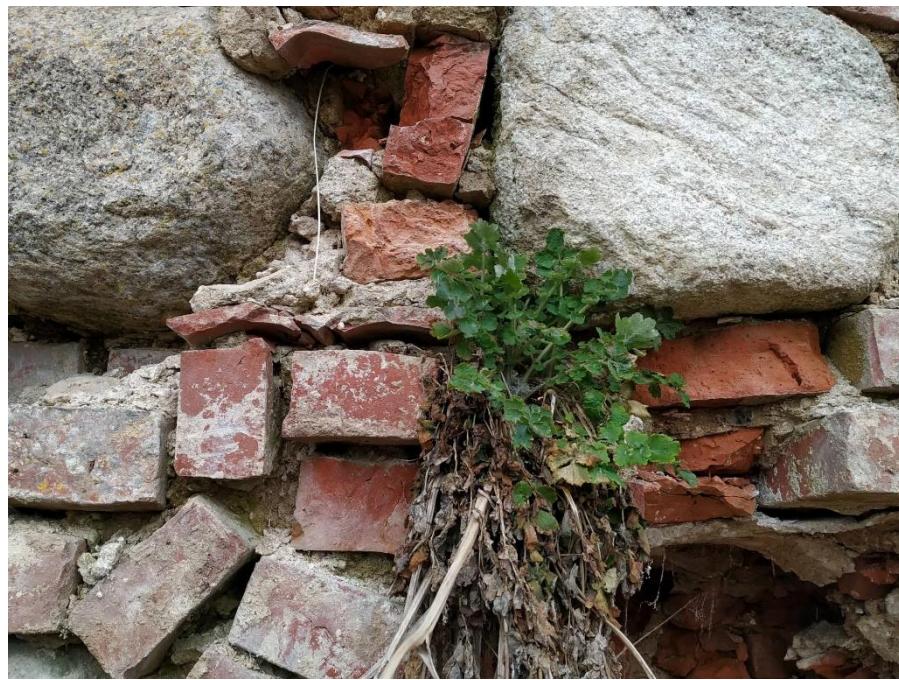
Vundamendil on ulatuslikud niiskuskahjustused, mis tulenevad puuduvast sadevete ärajuhtimise süsteemist ning kohati sissevajunud katusekonstruktsionist. Suures osas on lubimört kivide vahelt ära uhutud. Maapind on hoone ümber aastatega tõusnud ning müüritise vahel kasvab erinevaid taimi, mille juurestik lagundab eriti vuukides ja pragudes olemasolevat konstruktsiooni ning kahjustab välisilmet (Joonis 2.5).

Joonis 2.5 Taimestik sokliosas (Foto: autor, aprill 2021)

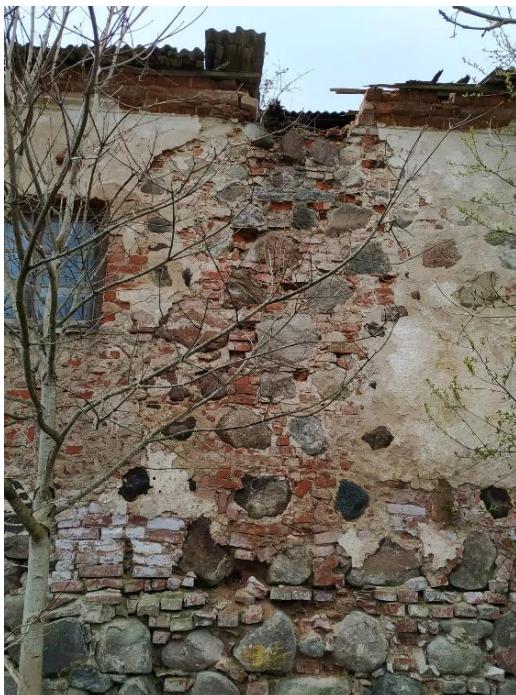
Joonis 2.6 Idafassaadi tugevalt kahjustunud välissein (Foto: autor, november 2020)

Seinte uesti ladumisel kasutada võimalikult palju olemasolevaid kive. Enne ladumistöid olemasolevad seinad puhastada ja pesta välja lahtised osakesed. Kontrollida üle müüride vuugid, vajadusel täita vuugid uesti lubimördiga ja krohvida üle lubikrohviga. Lagunenud akende ümbrused ja sillused taastada kasutades võimalusel eelnevalt puhastatud olemasolevaid kive. Mittealgupärased silikaattellised asendada põletatud savitellistega. Karniisile paigaldada katteplekk.

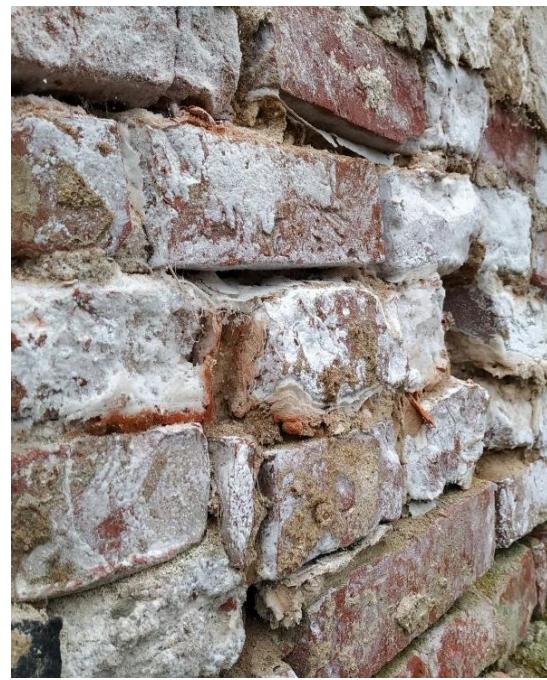
Idapoolse seina keskosas on välisseina krohv täielikult puudu räästast kuni maapinnani. Räästapiirkond seina keskosas on sisse varisenud. Savitellise pinnal esineb soolasid (Joonis 2.7).

Joonis 2.7 Soolad välisseinte põletatud savitellistel (Foto: autor, aprill 2021)

Soolade puhul on tavaliselt sein alaliselt niiske. Välispinnas või selle lähedal põhjustab soolade väljakristalliseerumine seinamaterjali pudenemist. [6]

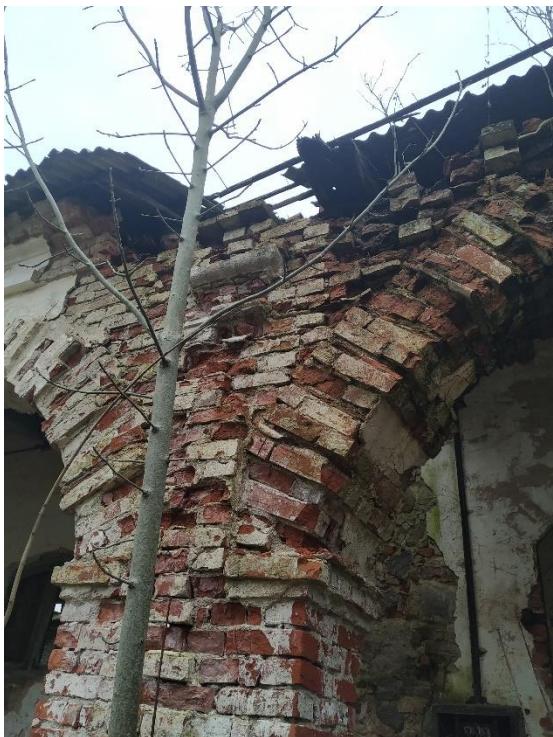
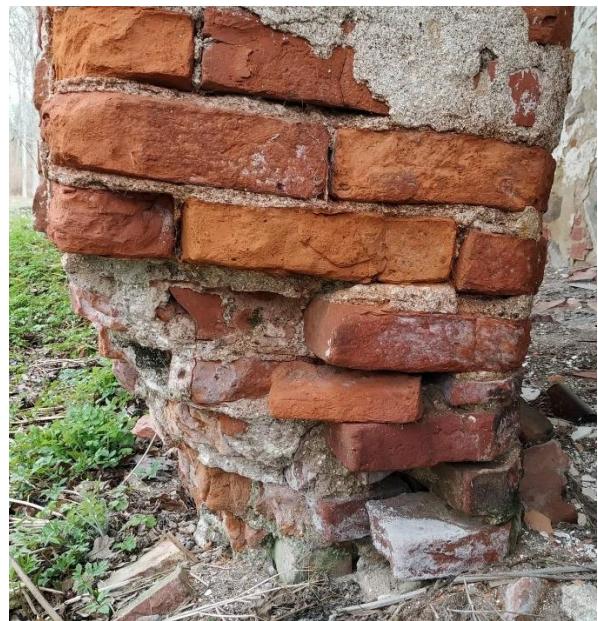
Külmakahjustused on üks levinumaid tellis- ja kivikonstruktsioonide kahjustusliike Eestis. Külmakahjustuste esinemine looduskividel on seotud kivide halva struktuuriga – peenemate pooridega kivid hoiavad endas vett paremini kui suuremate pooridega looduskivid, seega on peenemate pooridega kivid külmakahjustustele tundlikumad. [6]

Joonis 2.9 Külmakahjustuste tõttu lagunenud kaaristu sammas (Foto: autor, november 2020)

Joonis 2.8 Avariiline räästakarniis ja kaaristu
(Foto: autor, november 2020)

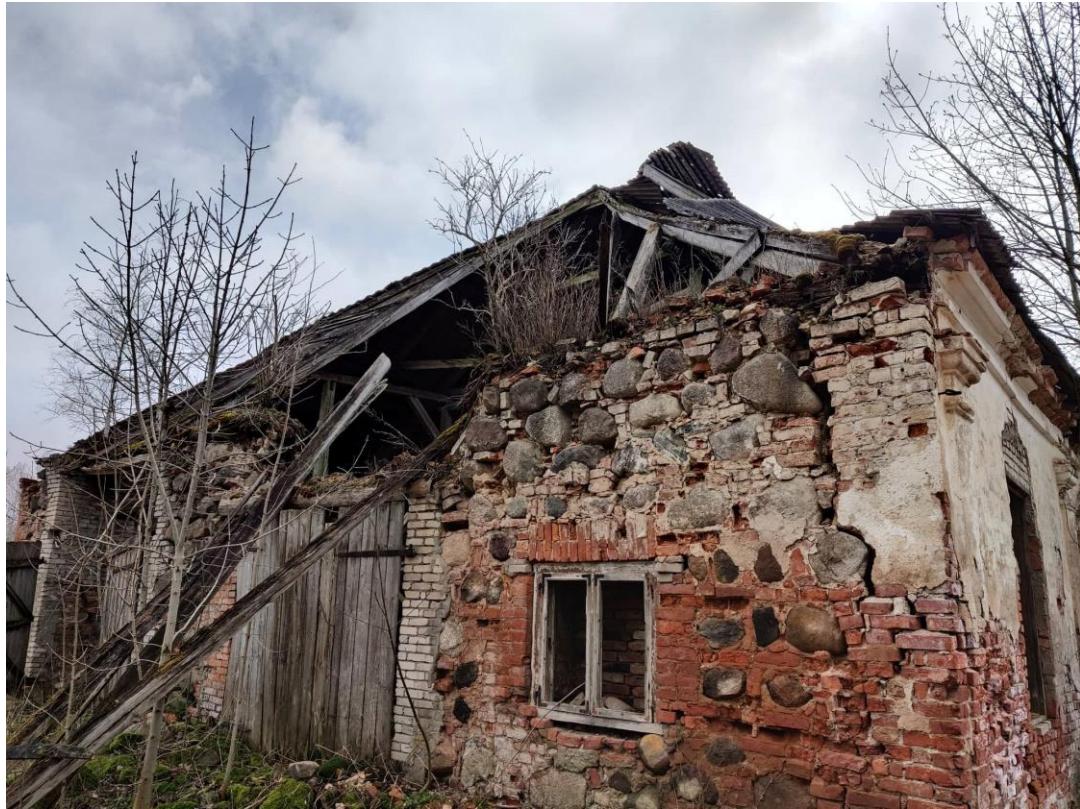
Joonis 2.10 Avariilises seisukorras põhjapoolne osa (Foto: autor, november 2020)

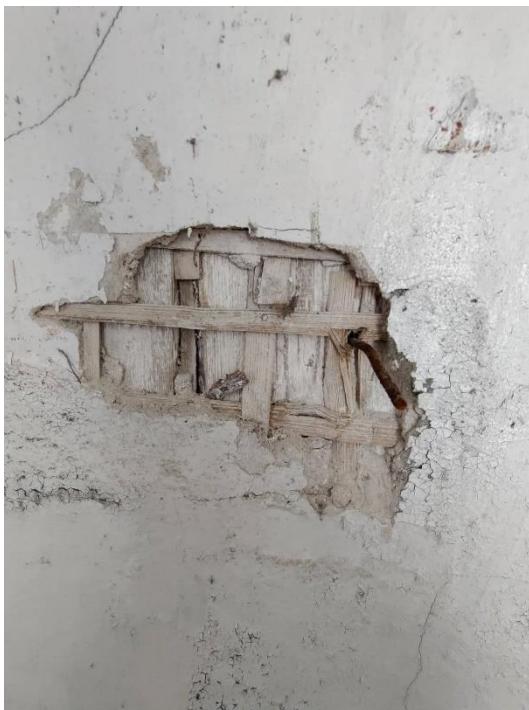
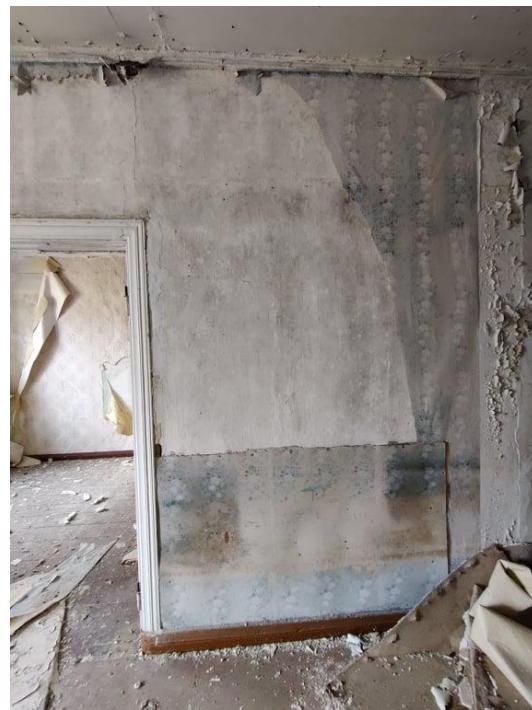
Korteri siseseintel on tapeet maha koorunud (Joonis 2.11) ning mõnes kohas krohv pudenenud (Joonis 2.12).

Joonis 2.11 Krohviga kaetud sisesein (Foto: autor, aprill 2021) Joonis 2.12 Tapeediga kaetud siseseinad (Foto: autor, aprill 2021)

Välisseinte tehnilise seisukorra hinne 1, siseseinte tehnilise seisukorra hinne 3 (Tabel 2.1).

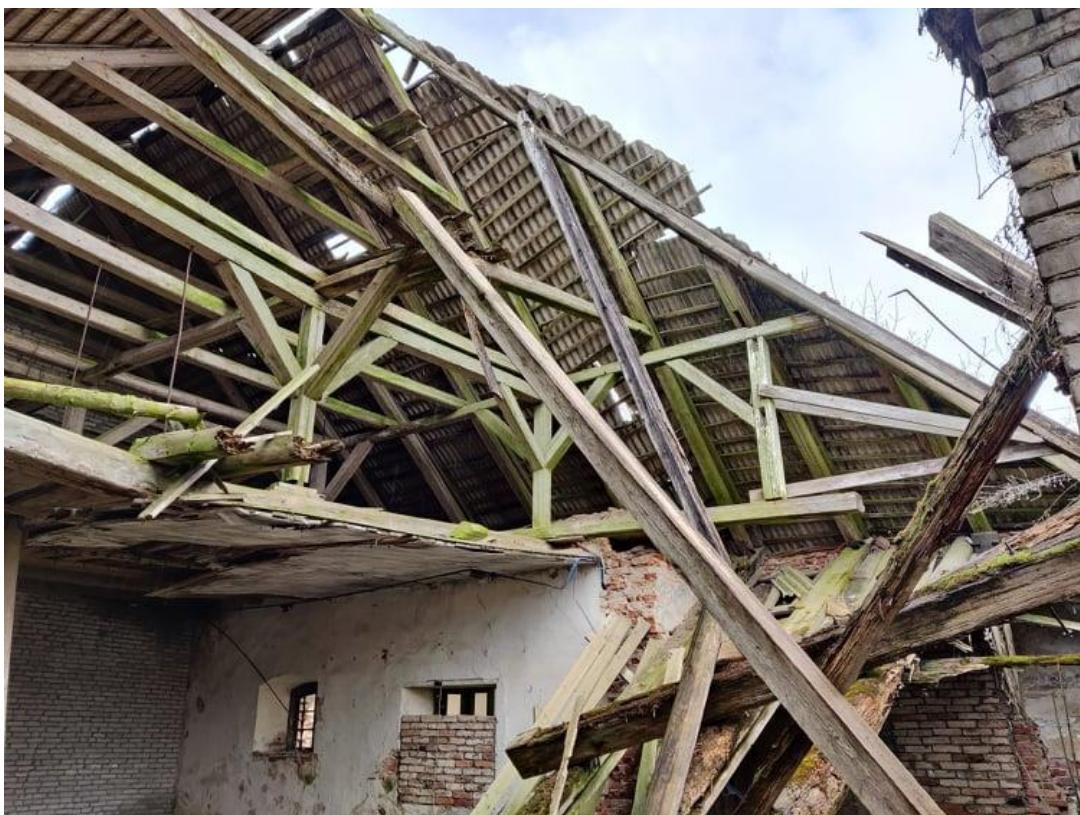
Hoone põhja- ja idapoolses osas on vahelagi sisse varisenud (Joonis 2.15). Pööningulae talad on osaliselt pehastunud ning suures läbipainedes kuna kolhoosi-sovhoosi ajal tehtud ümberehituste käigus kaotati ära tugisein kandeava keskel, pööningutalastik on selles osas pärast tugiseina eemaldamist riputatud katuse pärlinisüsteemide külge [7].

Joonis 2.15 Sissevarisenud katuse- ja vahelaekonstruktsioon hoone põhjaosas (Foto: autor, november 2020)

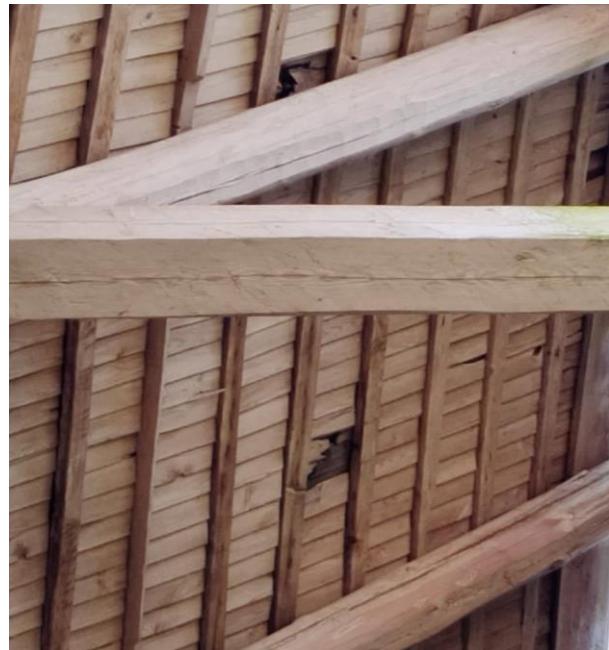
Hoone katusekatteks on laineline eterniit puitroovid. Algupäraseks katusekatteks on olnud sindelkatus, mille osad on kohati säilinud tänaseni (Joonis 2.17).

Joonis 2.17 Kohati säilinud algupärane sindelkatus (Foto: autor, aprill 2021)

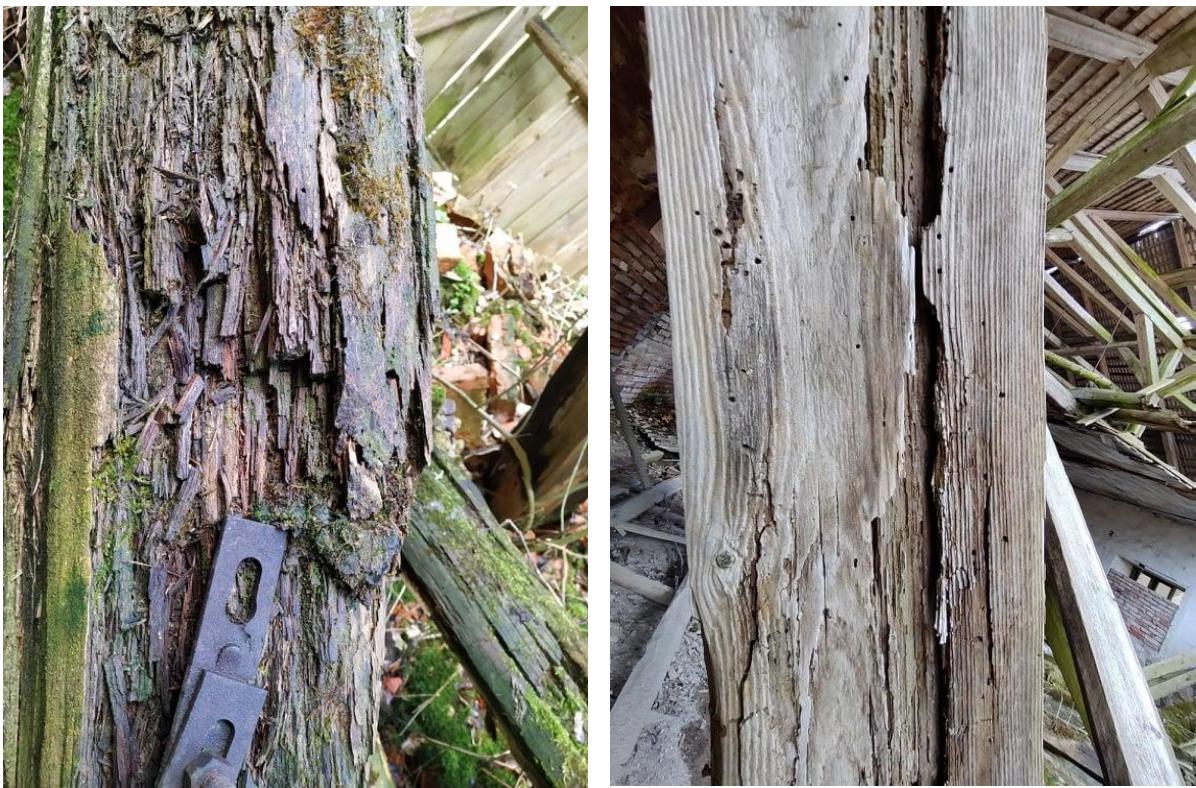
Kuna sadevete läbijooks katusekattest on toimunud juba aastakümneid, on sarikad paljudes kohtades mädanikkahjustusega (Joonis 2.18). Esineb ka putukkahjustusi (Joonis 2.19). Tugevalt kahjustunud põhjapoolses otsas on sarikad koos toolvärgi ja eterniitplaatidest katusekattega sisse varisenud. Osa toolvärgi tugikäppasid on puudu, osa mädanikust kahjustatud. Ülejäänud hoonet katavad veel amortiseerunud eterniitplaadid.

Joonis 2.18 Mädanikkahjustusega tala (Foto: autor, aprill 2021) Joonis 2.19 Putukkahjustusega konstruktsioon (Foto: autor, aprill 2021)

Suur sarikate samm ei luba hoonele paigaldada kivikatust – ajutise katuse kattematerjaliks kasutada plekki või sindlit [7]. Olemasolev roovitus vahetada välja täies mahus. Paigaldada vihmaveerennid ja vihmaveetorud sadevete ärajuhtimiseks katuselt.

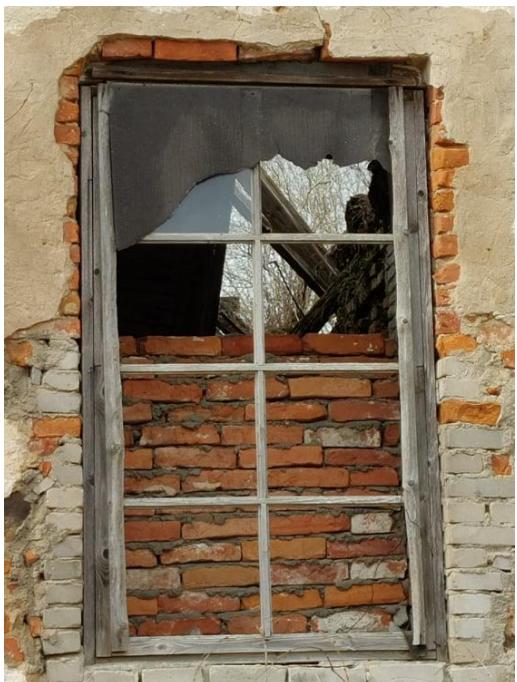
Saare mõisa tall-tõllakuuril on kokku kaheksateist akent, neist kolm on keldri õhutusaknad. Visuaalse vaatluse põhjal võib väita, et varasemalt on hoonel olnud kaheraamsed puitaknad. Osadel akendel on säilinud algupärased raamid (Joonis 2.20), kuid needki on valdavalt halvas seisukorras. Klaasid puuduvad või on katki visatud (Joonis 2.21). Hästi on säilinud korteriaknad, kuid need on ilmselt paigaldatud kolhoosiajal. Akende kaarsillused on suuremas jaos kinni müüritud.

Joonis 2.20 Vaade kinnilaotud aknale (Foto:
autor, november 2020)

Aknad ja uksed ajutiselt kinni katta, et takistada vihmavee sissesadamist hooonesse. Tulevikus tuleb aknad restaureerida või valmistada uued puitraamidel aknad algupäraste eeskujul. Taastada kaarsillused põletatud savitellisega ning täita olemasolevad vahed mördiga. Avada kinnimüüritud aknaavad. Taastada säilinud sepisdetailid (Joonis 2.24).

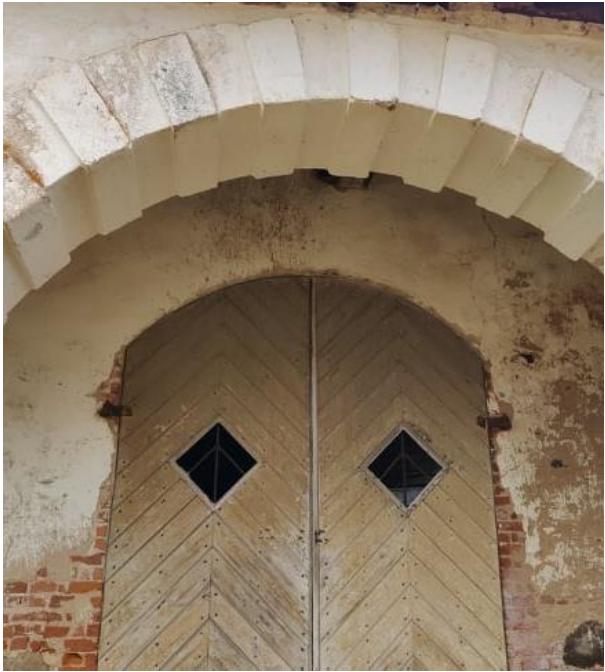
Hoonel on seitse välisust, neist kaks keldriksed. Esifassaadil on kaks kahepoolset avatavat trellitatuud rombakendega ust. Uksed on kaarsillusega laotud ning horisontaalse puitlaudisega kaetud (Joonis 2.22). Hiljem on uksed üle löödud diagonaallaudisega. Põhjapoolses otsas on kaks laia kahepoolset avatavat värvat, mis ei ole algupäras. Korteri välisuks ning vaheuksed on värvitud tahveluksed, mis on valdavalt hästi säilinud (Joonis 2.23). Keldriksed on saanud tugevaid sadevee kahjustusi ning kohati hingedelt ära vajunud.

Joonis 2.22 Diagonaallaudisega ja rombakendega välisuks (Foto: autor, november 2020)

Eemaldada talli sissepääsu ustelt diagonaallaudis, restaureerida olemasolevad uksed või valmistada uued algupäraste eeskujul, säilitada ning taastada sepishinged. Põhjapoolsete värvate avad kinni laduda või paigaldada uued sillused ning väiksemad värvavad. Keldriksed ehitada uued, säilitada ning taastada olemasolevad hinged ja sulused. Puhastada ja värvida korteri tahveluksed, paigaldada uued lukud ja lingid.

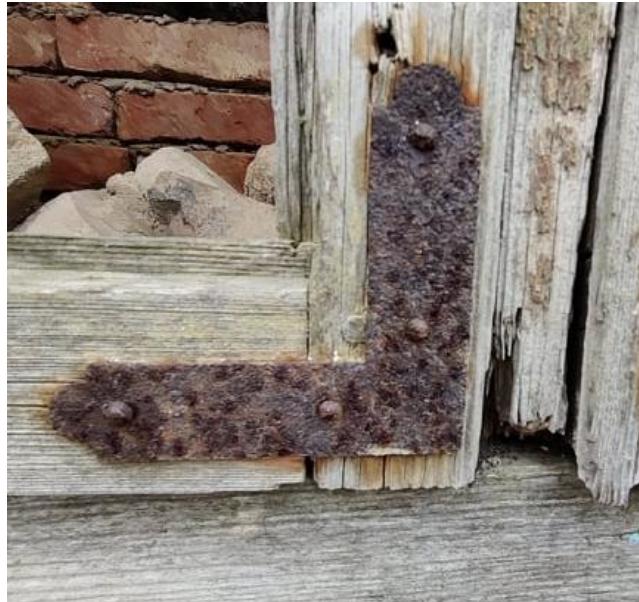
Joonis 2.24 Säilinud akna sepisdetail (Foto: autor, november 2020)

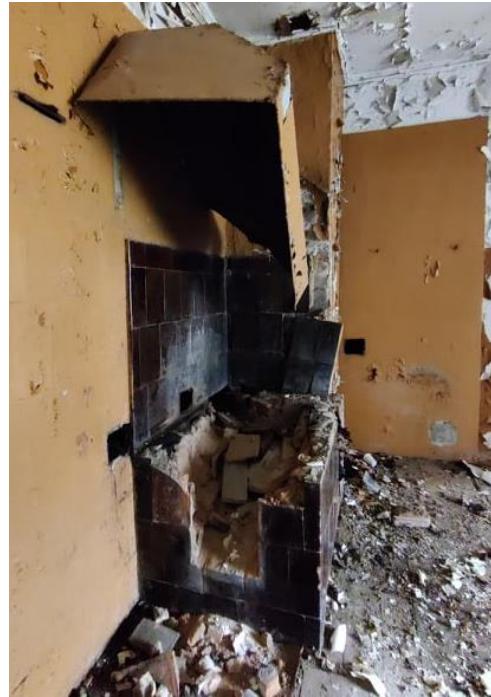
Joonis 2.26 Lagunenud soemüür ja pliid (Foto: autor, aprill 2021)

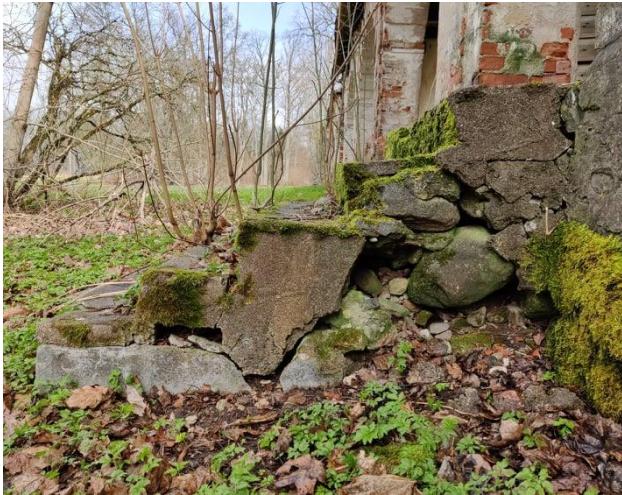
Joonis 2.27 Lagunenud betoontrepp hoone ees
(Foto: autor, aprill 2021)

Treppide seisukord on avariiline – hinne 1 (Tabel 2.1).

Olemasolev betoontrepp lammutada ning valada olemasoleva eeskujul uus. Kutsari korterisse viivad puidust trepiastmed eemaldada, korrastada vajunud aluskonstruktsioon ning paigaldada puhastatud lauad tagasi. Pööningule viivale sisetrepile lisada ohutuse tagamiseks käsipuu.

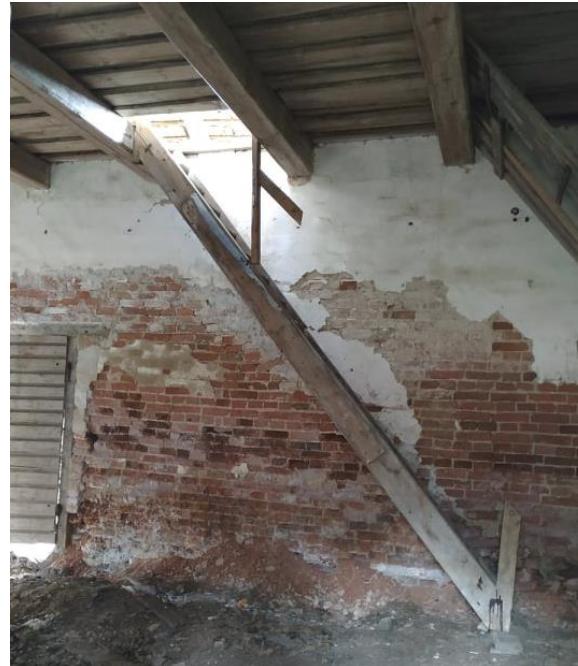
Hoone esifassaadil paikneb viiestmeline betoontrepp. Kutsari korterisse viib puittrepp. Pööningule viib ilma käsipuuta puittrepp (Joonis 2.27).

Joonis 2.28 Pööningule viiv puittrepp (Foto:
autor, november 2020)

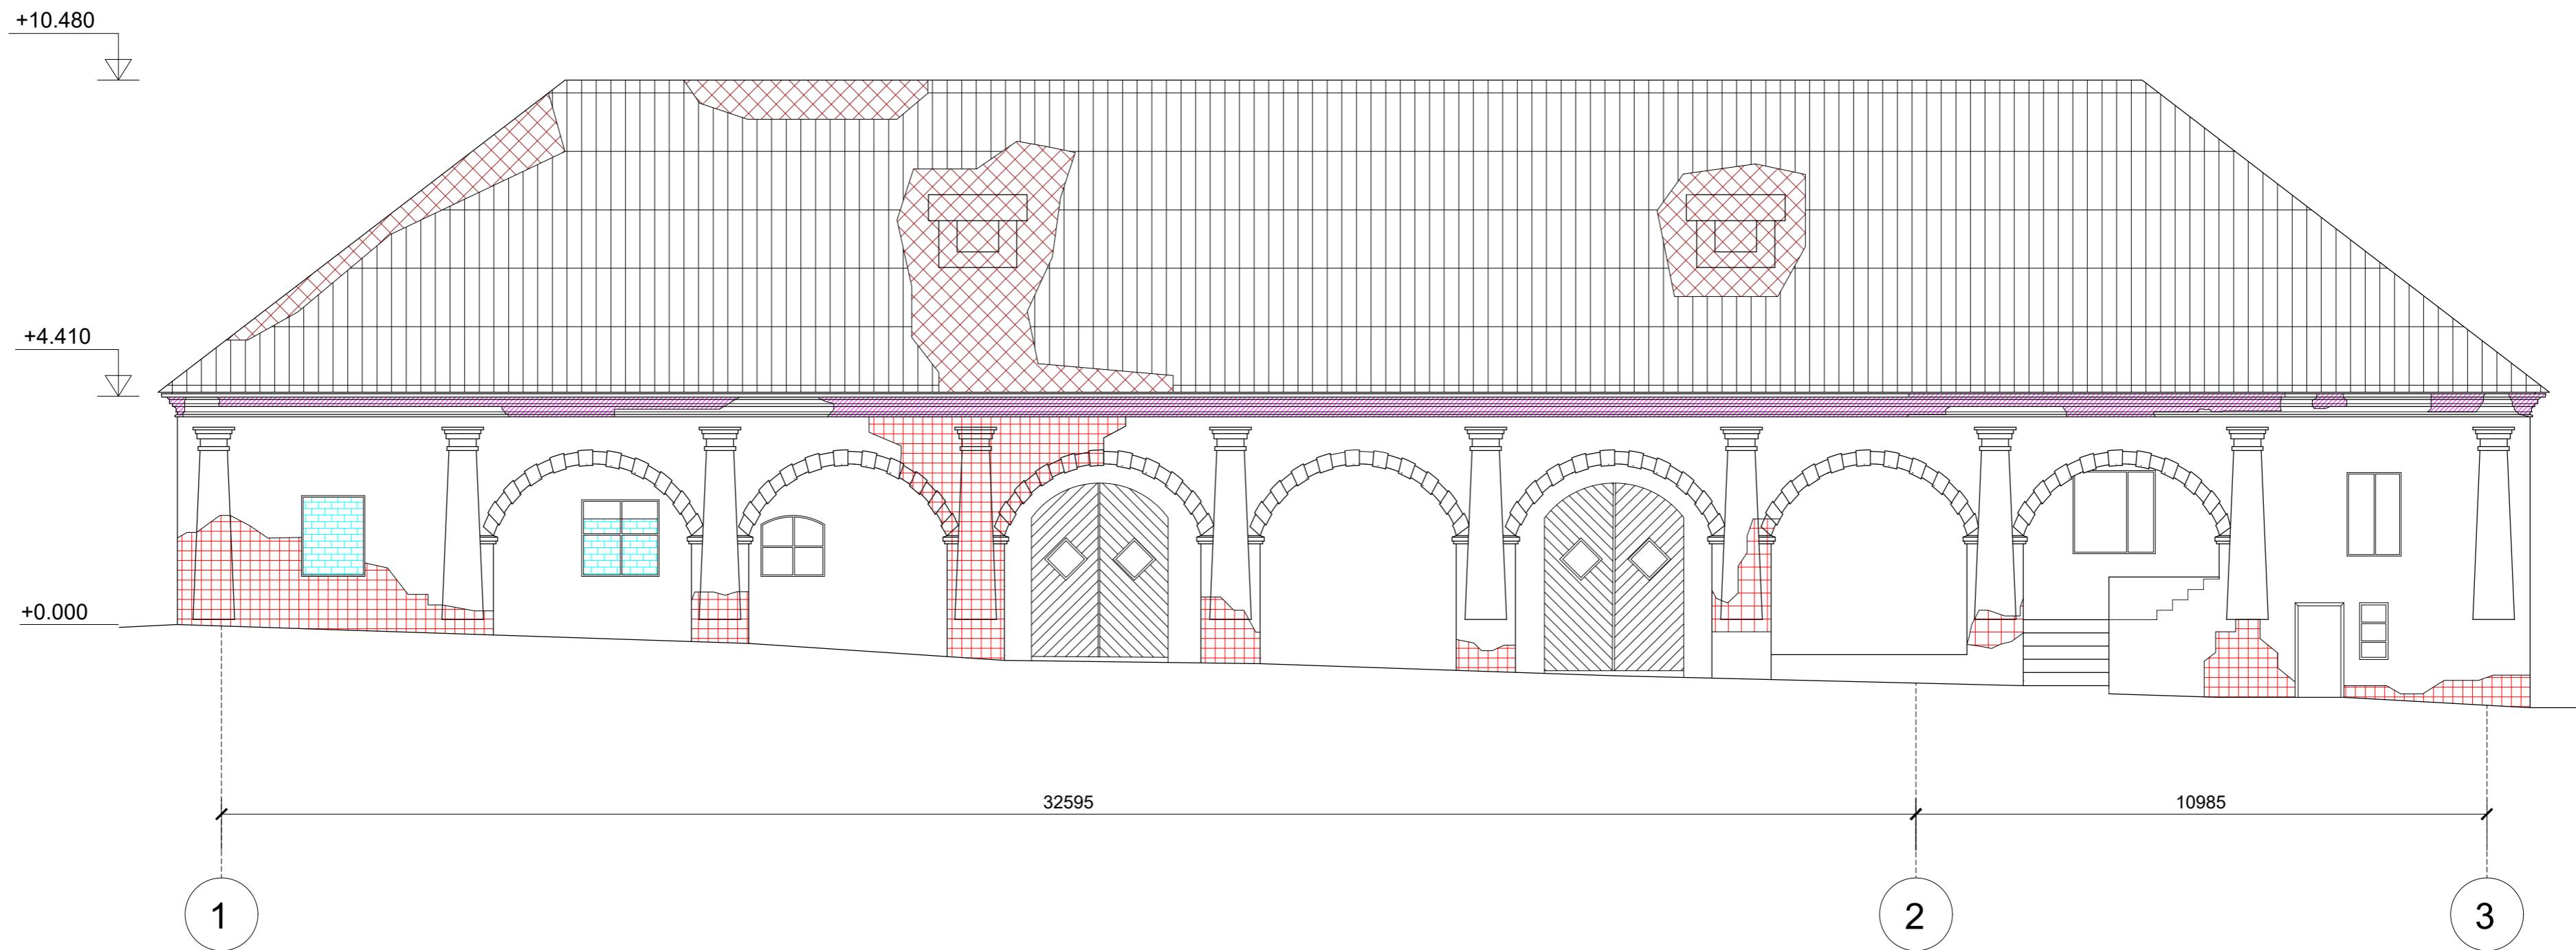
VAADE LÄÄNEST

avariiline katus

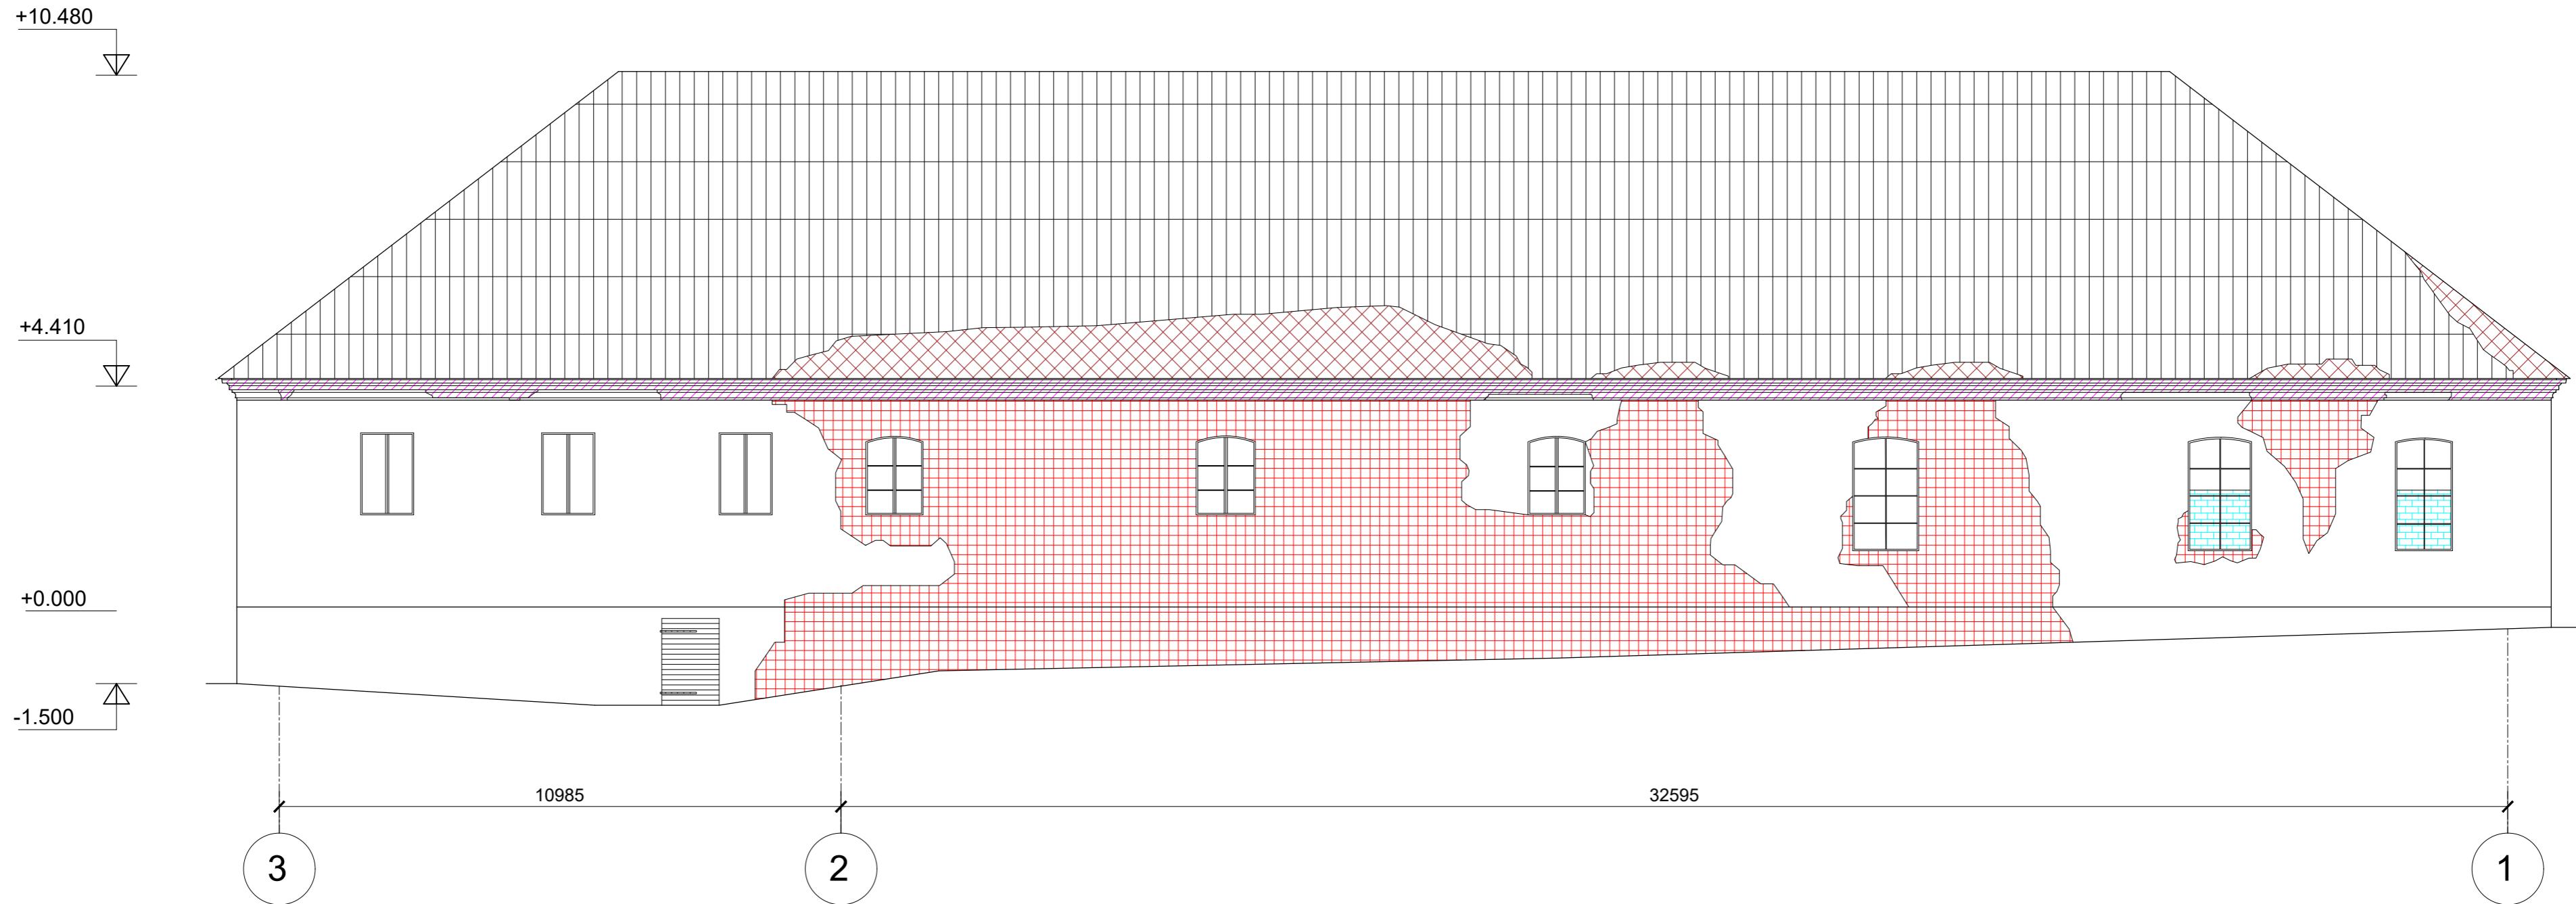
VAADE IDAST

avariline katus

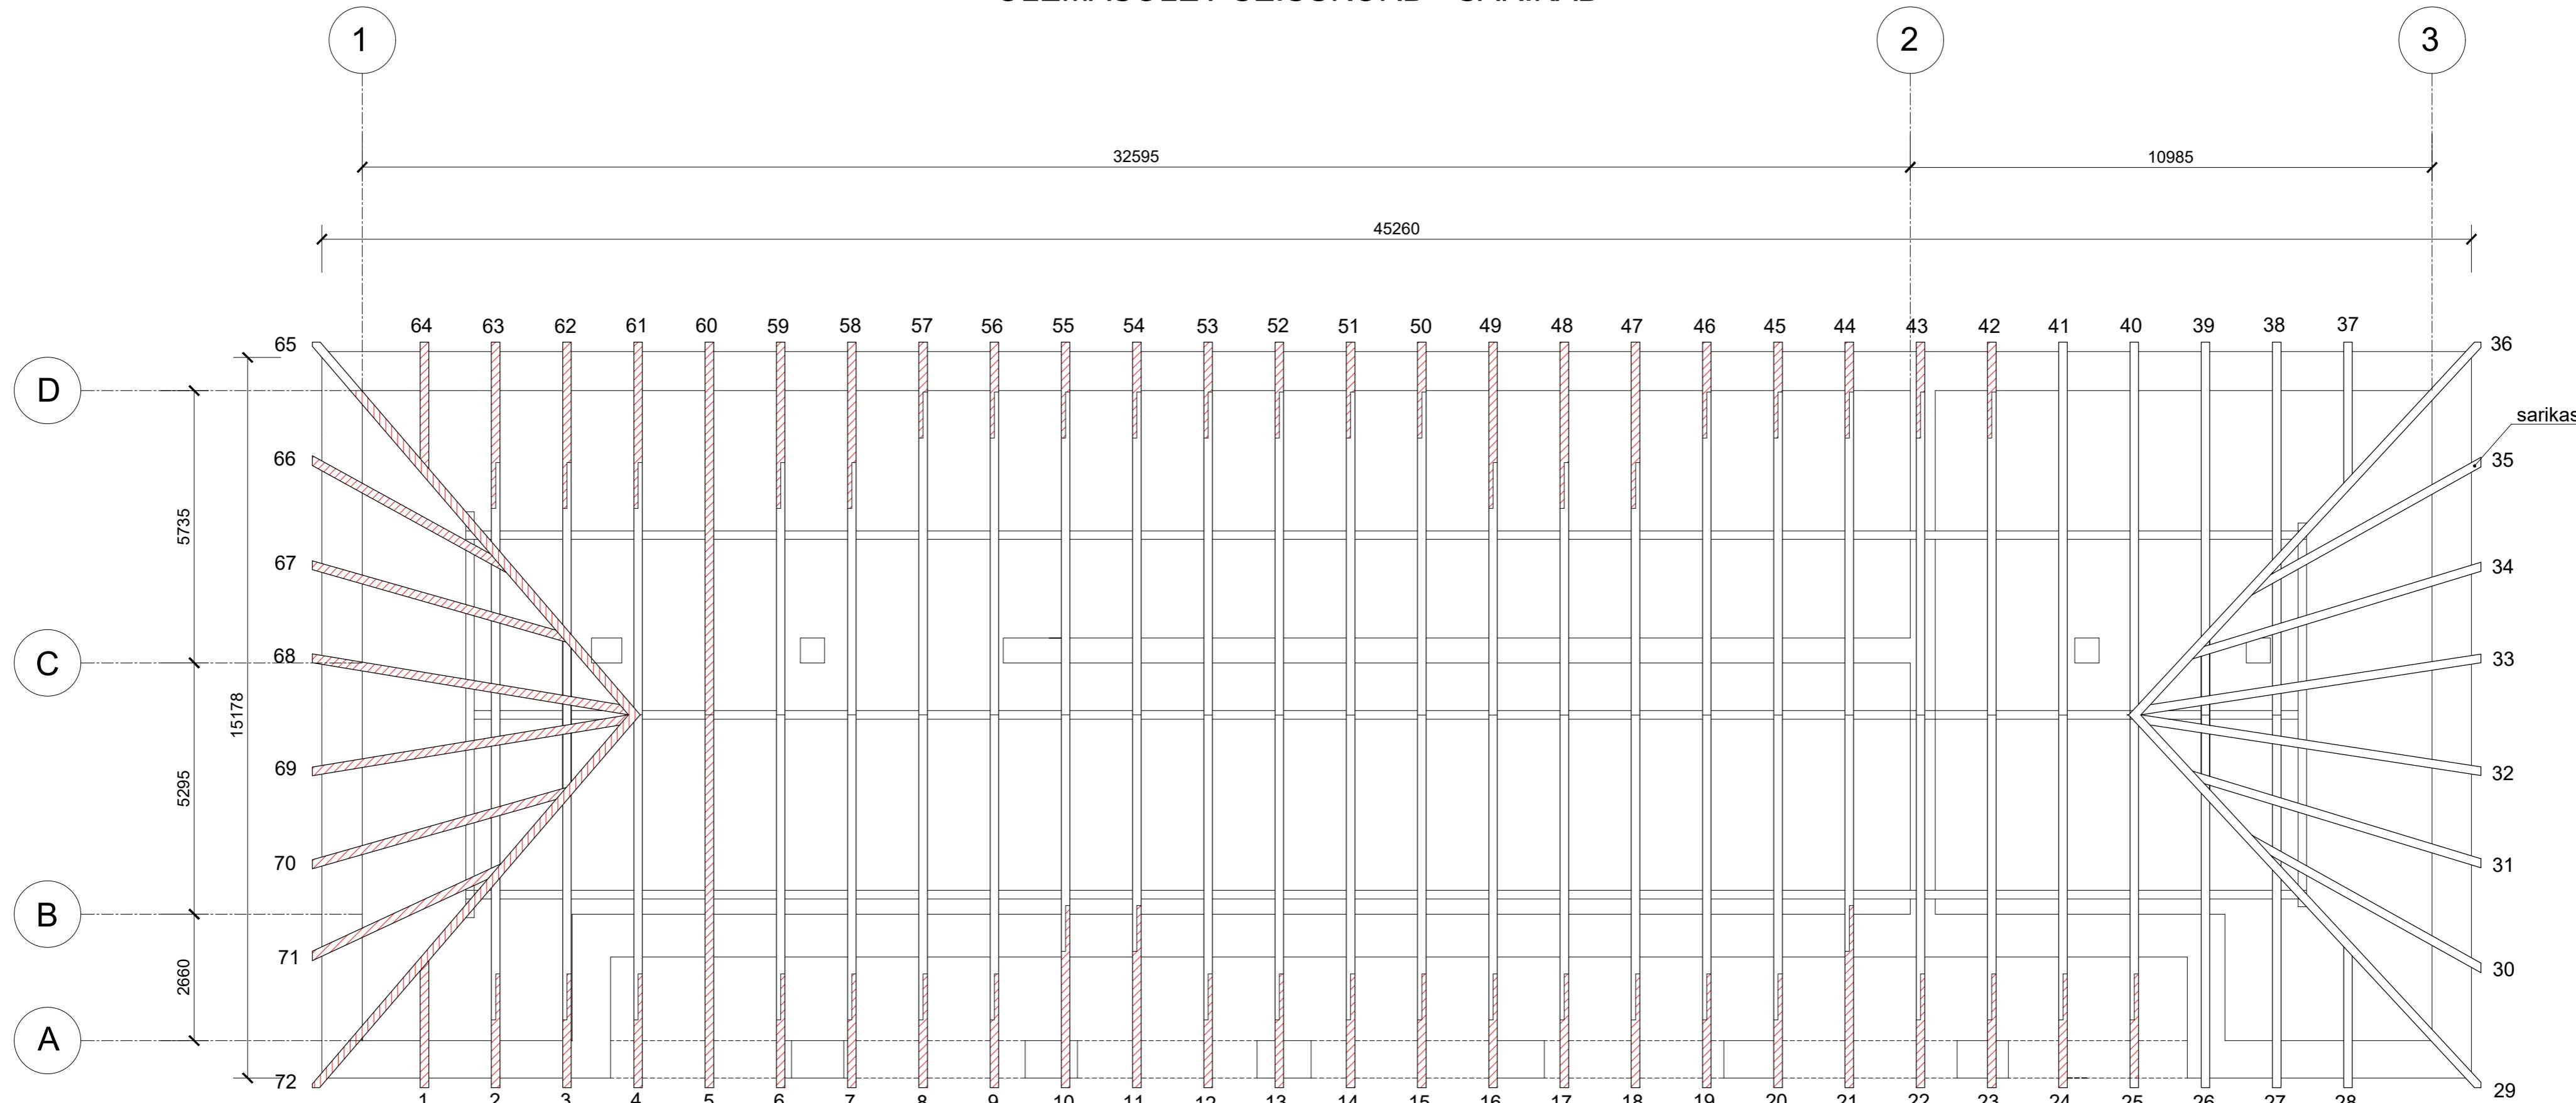
OLEMASOLEV SEISUKORD - SARIKAD

SARIKATE NUMMERDAMINE JA SEISUKORD

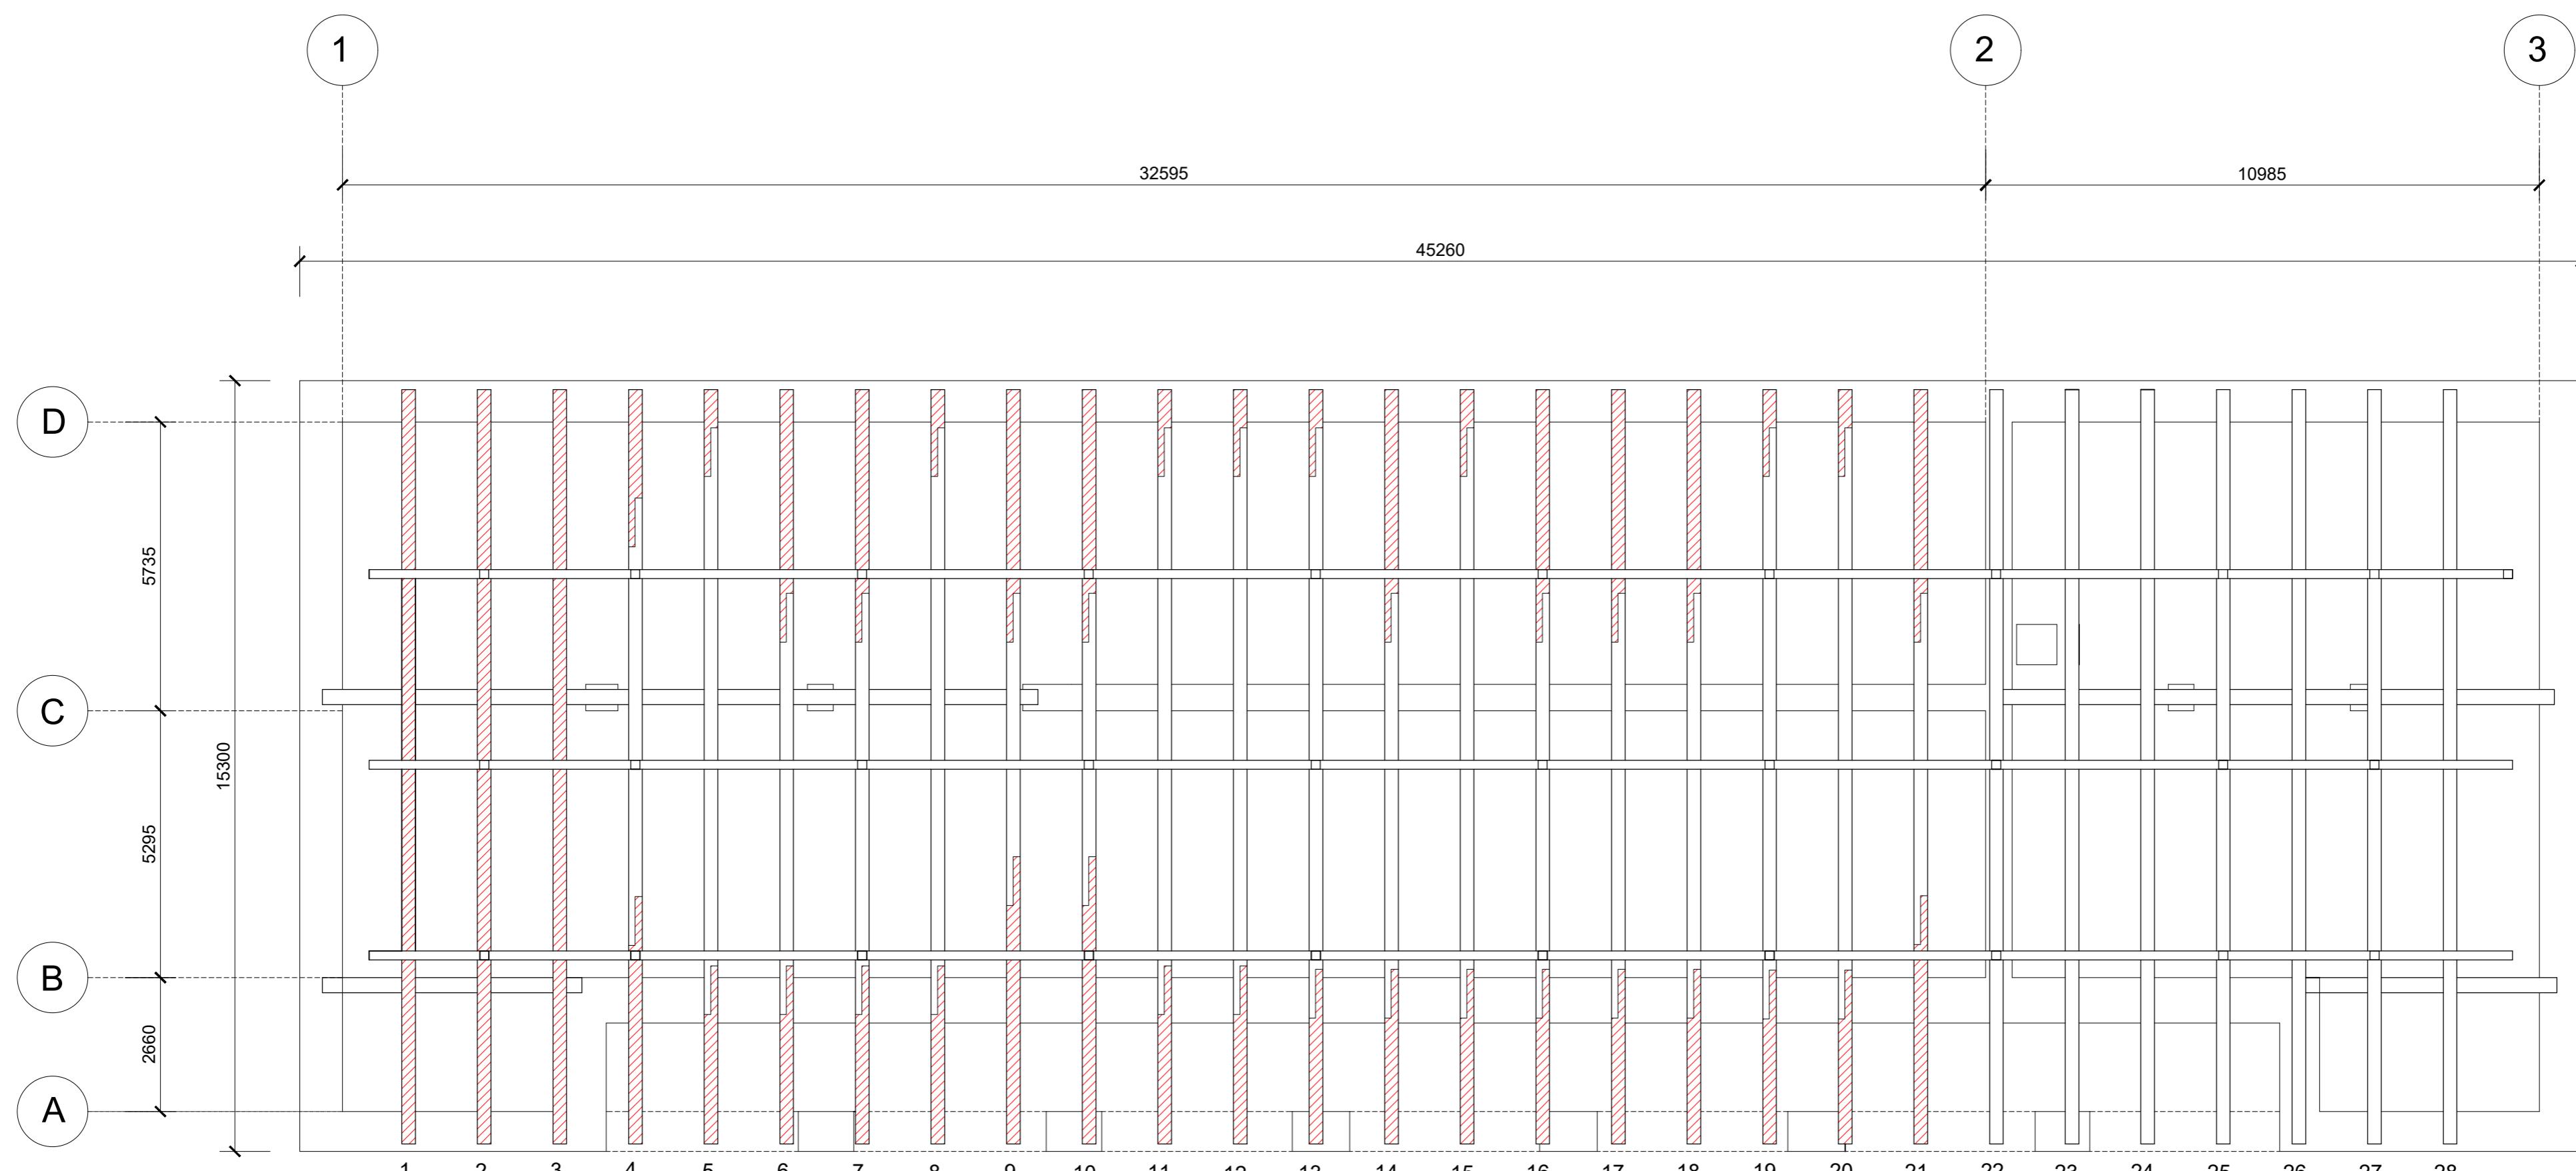
OLEMASOLEV SEISUKORD - VAHELAETALAD

TALADE NUMMERDAMINE JA SEISUKORD
