**HAAPSALU VIADUKTI NR 18302 SEISUKORRA
MÄÄRAMINE JA REMONDI LAHENDUSTE
LEIDMINE LÄBI ERINEVATE MEETODITE**

**HAAPSALU VIADUCT NR 18302 CONDITION
ASSESSMENT AND RECONSTRUCTION SOLUTIONS
THROUGH DIFFERENT METHODS**

MAGISTRITÖÖ

Tallinn 2023

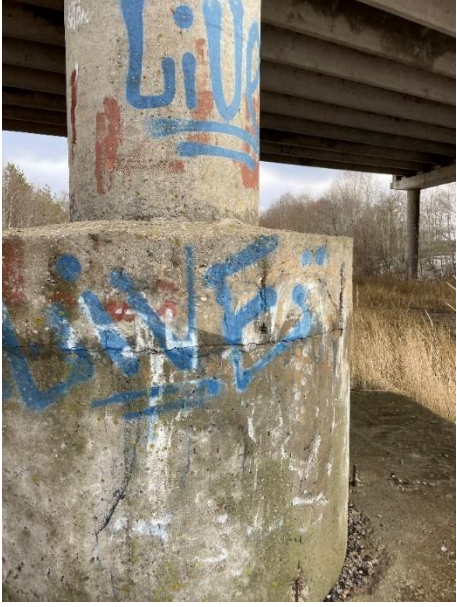
<p>Sammastel on tekkinud põikpraod. Piki armatuurid on osaliselt nähtavad ehk kaitsekiht on ebapiisav.</p>	<p>2 – õnnetuse risk on väike kuna armatuur ja betoon töötavad endiselt koormustele.</p>

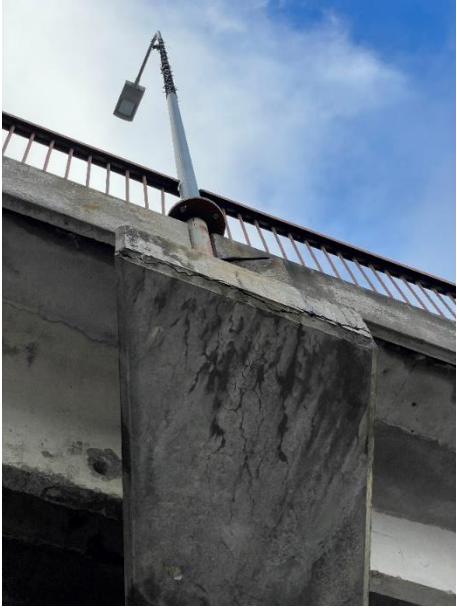
<p>Riiglite otstesse on tekkinud põiksuunalised praod.</p>	<p>2 – riiglid töötavad koormustele, kuid pragunenud otstest võib kukkuda tükke viadukti alla liiklejatele.</p>

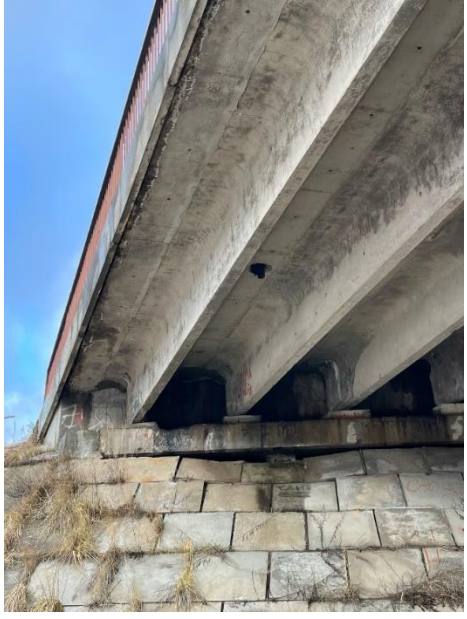
<p>Koonusekindlustuses on tekkinud uhtumise tõttu vajumisi.</p>	<p>2 – koonus ei kujuta hetkel liiklejatele ohtu, kuid erosioonist tulenev oht võib tekkida hiljem ning seejärel saada viadukti all olevatele liiklejatele ohtlikuks. Hetkel on risk madal.</p>

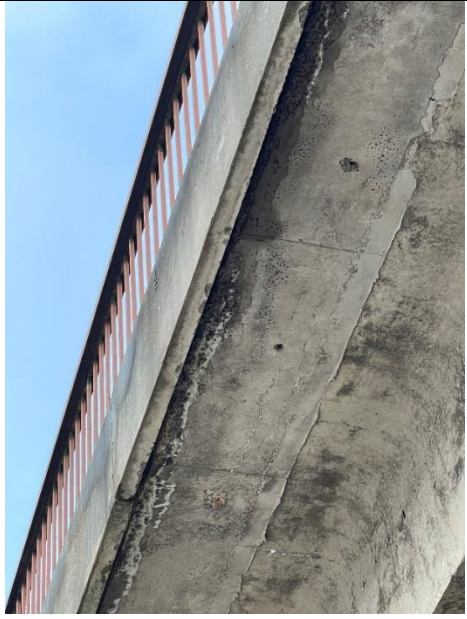
<p>Talade servaprusside vahel on näha vihmaveest tingitult pragunemist ja armatuuri korrodeerumist. Lisaks on näha betooni murenemist.</p>	<p>3 – pragunemine ja murenemine ei kujuta hetkel otsest ohtu, kuid servaprussile on kinnitatud kõnnitee piire. Servaprussi korrodeerumisel suureneb risk piirde konstruktsiooni nõrgenemisele või lahti tulemisele.</p>

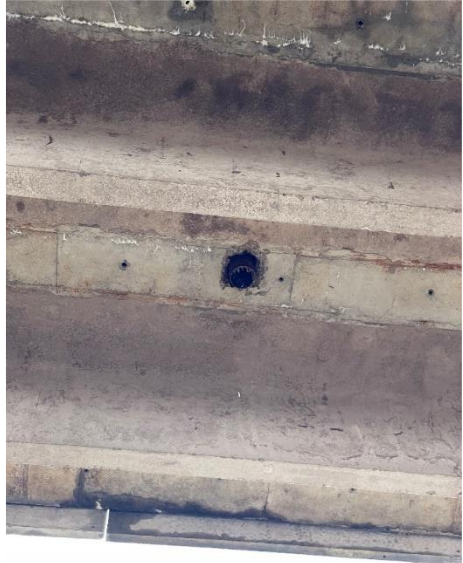
<p>Joatorude ümber on vihmaveest tingitult tekkinud betooni murenemine.</p>	<p>2 – murenemise tagajärjel võivad lahti murduda betoonitükid, mis võivad kukkuda viadukti all olevatele liiklejatele. Risk on madal.</p>

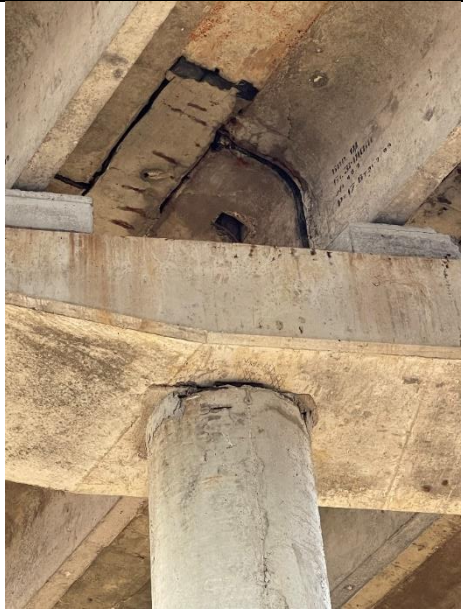
<p>Talade liitekohtade vuugid on uhtunud tänu talade omavahelisele liikumisele ja mahukahanemisele, mis tekivad temperatuuri kõikumiste näol. Vesi on tulnud läbi hüdroisolatsiooni ja vuukide.</p>	<p>2 – liiklejatele otsest ohtu ei kujuta, kuid elementide kahjustuste näol ei ole see täielikult ohutu.</p>

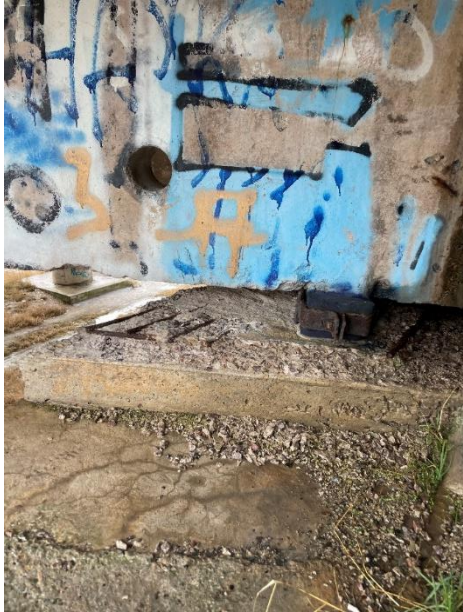
<p>Tugiosad roostetavad ja on ümbritsetud mustuse ning niiskusega, mistõttu on roostetamine kiirendatud. Tugiosade kaitsekiht on ebapiisav.</p>	<p>3 – tulenevalt kasutajate rohkusest, tuleb amortiseerunud tugiosad välja vahetada. Hetkel kujutavad tugiosad mõõdukat ohtu liiklejatele.</p>

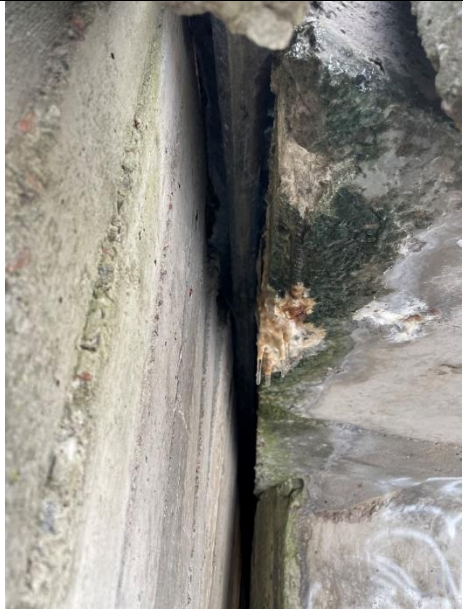
<p>Deformatsioonivuugi kaudu alla kandunud kloriidide küllased veed põhjustavad ebapiisava betoonist kaitsekihi korral korrosiooni ja r/b talade otste murenemist.</p>	<p>3 – kasutajate rohkuse tõttu on risk mõõdukas ning ette tuleks võtta elementide parendamine.</p>

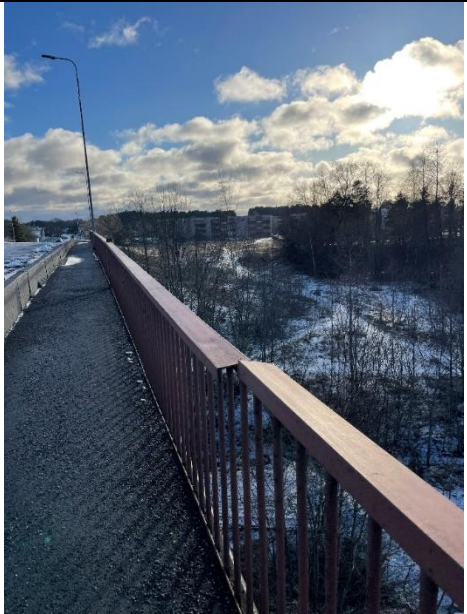
<p>Katkine piire on jalakäijate seisukohalt ohtlik.</p>	<p>4 – tegemist on liiklusohtrliku olukorraga, mis tähendab liiklejate jaoks otsest ohtu. Kõnnitee tuleb hetkel liiklejatele sulgeda ning teha parandustööd koheselt.</p>

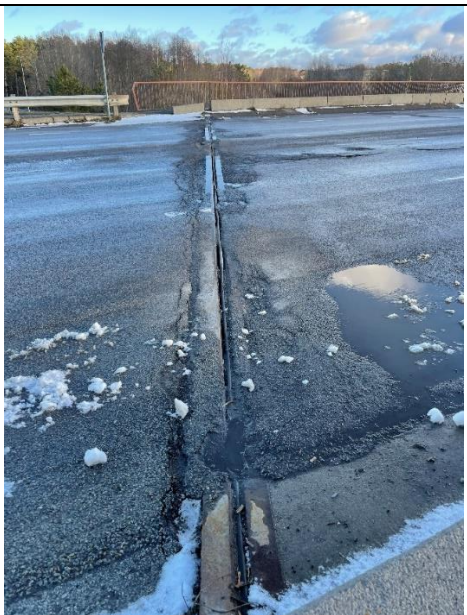
<p>Deformatsiooni-vuugid on pindamistöde käigus üle pinnatud. Katend praguneb ning vesi pääseb hüdroisolatsiooni juurde.</p>	<p>2 – kasutajate õnnetuse risk on madal kuid võib tekkida eriti kevadeti, mil on katete lagunemise risk kõige suurem. Tagajärjel võivad tekkida augud või teravad vuugi servad, mis võivad lõhkuda masinaid.</p>

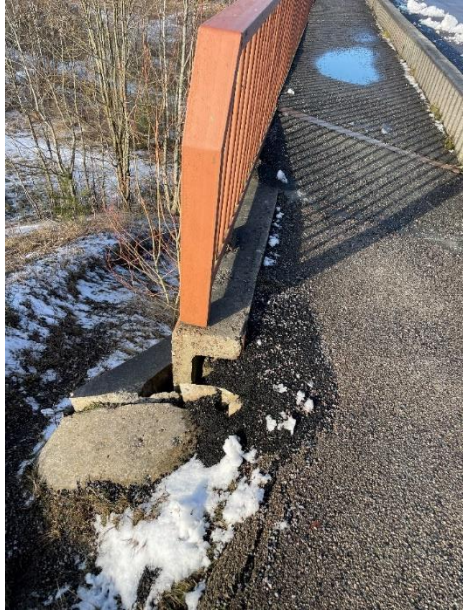
<p>Vee ärajuhtimine on reguleeritud üle viadukti otste, mille tõttu on mulle mõlemas viadukti otsas uhutud. Selle tulemusel on kõnnitee katendis näha vajumisi. Lisaks on kõnnitee piire puudulik.</p>	<p>3 – ohutus ei ole liiklejatele täielikult tagatud ning olukorra lahendamiseks on vaja võtta kasutusele parendamise meetmed.</p>

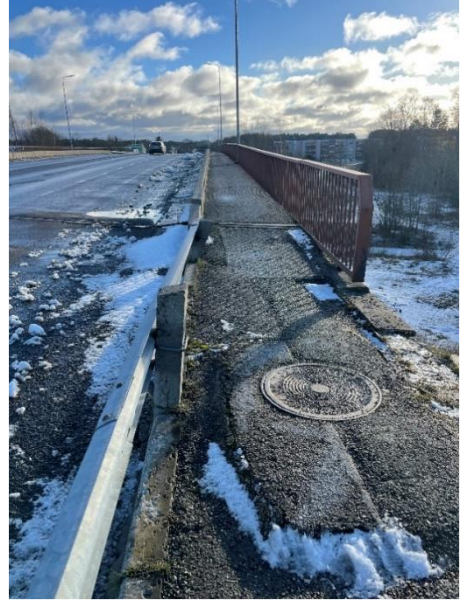
<p>Jalakäijate teel on ebatasane asfaltkate, mis on kergliiklejate jaoks ohtlik. Lisaks puudub vahetult enne kaldasammast jalakäijate piire.</p>	<p>4 – sõltuvalt liiklejate rohkusest võib risk olla kõrge. Oht võib tekkida ebatasasel lõigul nt jalgratta trajektoori suuna muutmisel, mille tulemusel võib puudulik piire saada määravakas liikleja jaoks.</p>

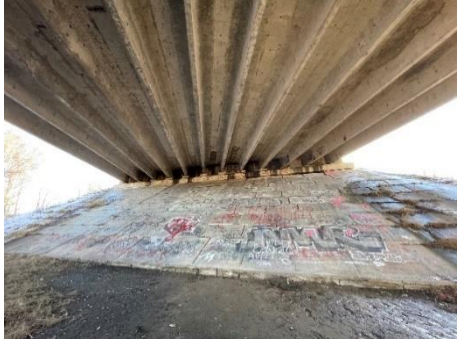
<p>Viadukti avaehitis alt poolt on osaliselt heas korras, kuid esineb kohti kus tänu ebapiisavale kaitsekihile on armatuuri näha ning mis korrodeerub ja roostetab.</p>	<p>2 – liiklejatele ei tekitada korrodeerimine otsest ohtu, kuid elemendil on valdavas osas kahjustused.</p>
