**LAMMUTUSMAHTUDE HINDAMISMEETODITE
ANALÜÜS JA HOONE SEISUKORRA HINDAMINE
AS REPO VABRIKUD KATLAMAJA NÄITEL**

**ANALYSIS OF DEMOLITION VOLUME ASSESSMENT
METHODS AND BUILDING CONDITION ASSESSMENT
ON THE EXAMPLE OF AS REPO VABRIKUD'S BOILER
HOUSE**

MAGISTRITÖÖ

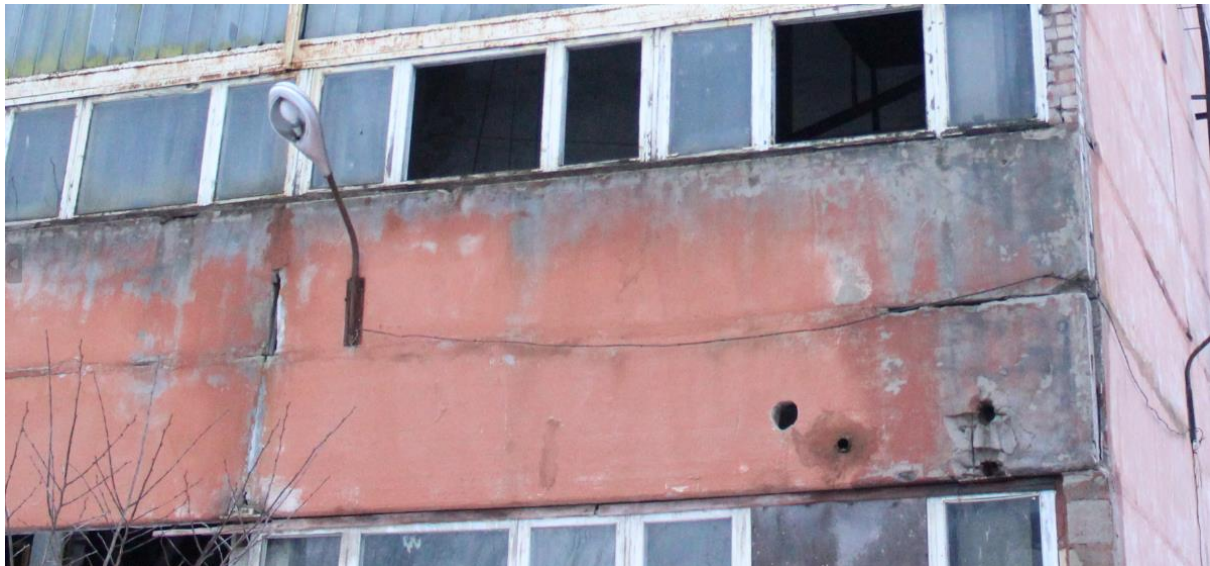
Välisel hindamisel oli näha tuhkpaneelidel läbiva veana kahjustusi ühenduskohtades. Ühenduskohtades on paljudes kohtades segu vuukide vahelt eraldunud ning ja paneelid on kahjustunud. Vähemalt kaheteistkümnel paneelil olid sarrused nähtaval, mis tähendab, et paneele uuesti kasutada ei saa (joonis 5.1). Katuse piiril olevad paneelid olid saanud niiskuskahjustusi (joonis 5.2 ja 5.3). Sellele viitasid värvi ja krohvi koorumine. Visuaalse hindamise meetodika järgi pannakse tuhkpaneelidele seisunditeguriks $S_i=3$. Elemendi tähtsustegur $T_i=3$.

Joonis 5.1 Tuhkpaneeli näha olev sarrus

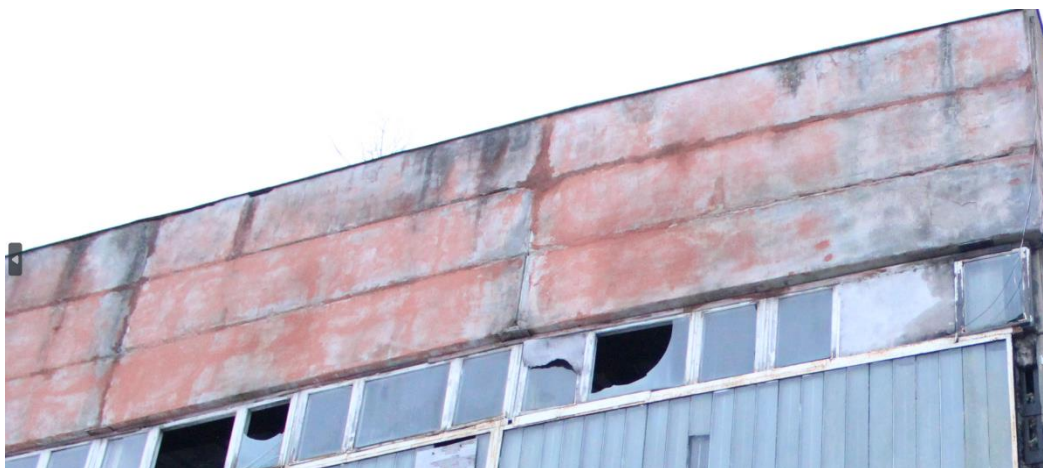
Joonis 5.2 Katuse piiril olevate paneelide niiskuskahjustus

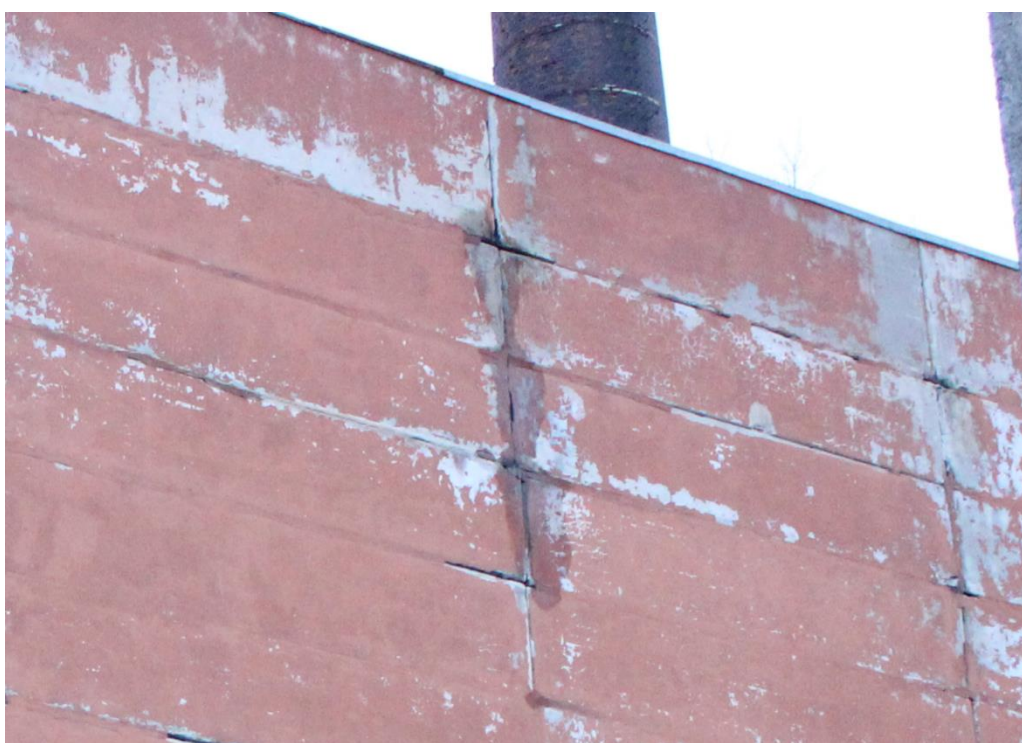
Joonis 5.3 Niiskuskahjustus tuhkpaneelidel

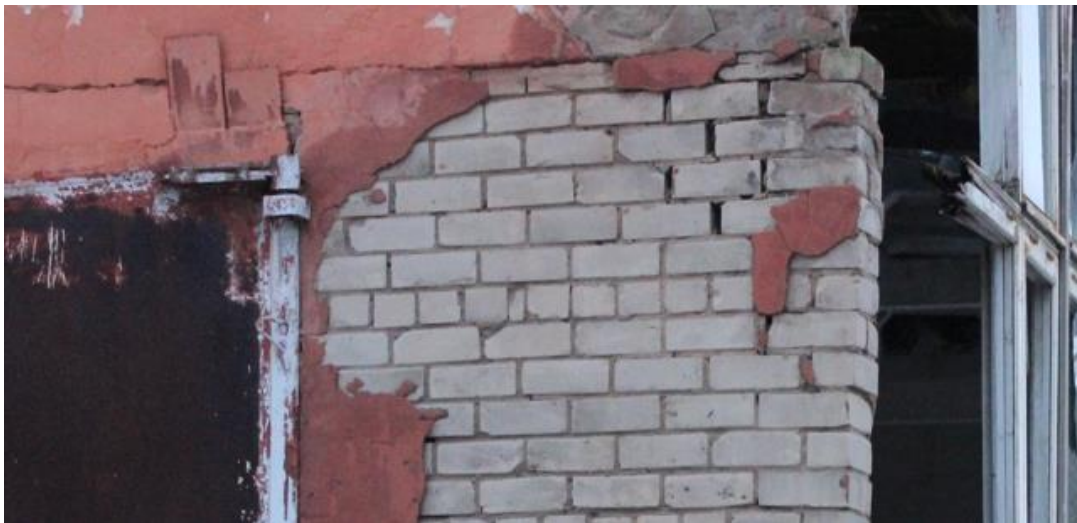
Silikaattellisest osadel oli näha samuti vuukide vahelt eraldunud segu, mis tõttu olid tellised varisemisohus (joonis 5.4), kuid suuremas osas olid silikaattelistest osad säilinud ilma suuremate kahjustusteta. Silikaattelistest osade välimus oli üldpildis korrektne, kuid need võivad olla kulunud (joonis 5.5). Seisunditeguriks saavad konstruktsioonid $S_i=3$. Elemendi tähtsustegur $T_i=3$.

Joonis 5.4 Ohtlikus seisus silikaattellised

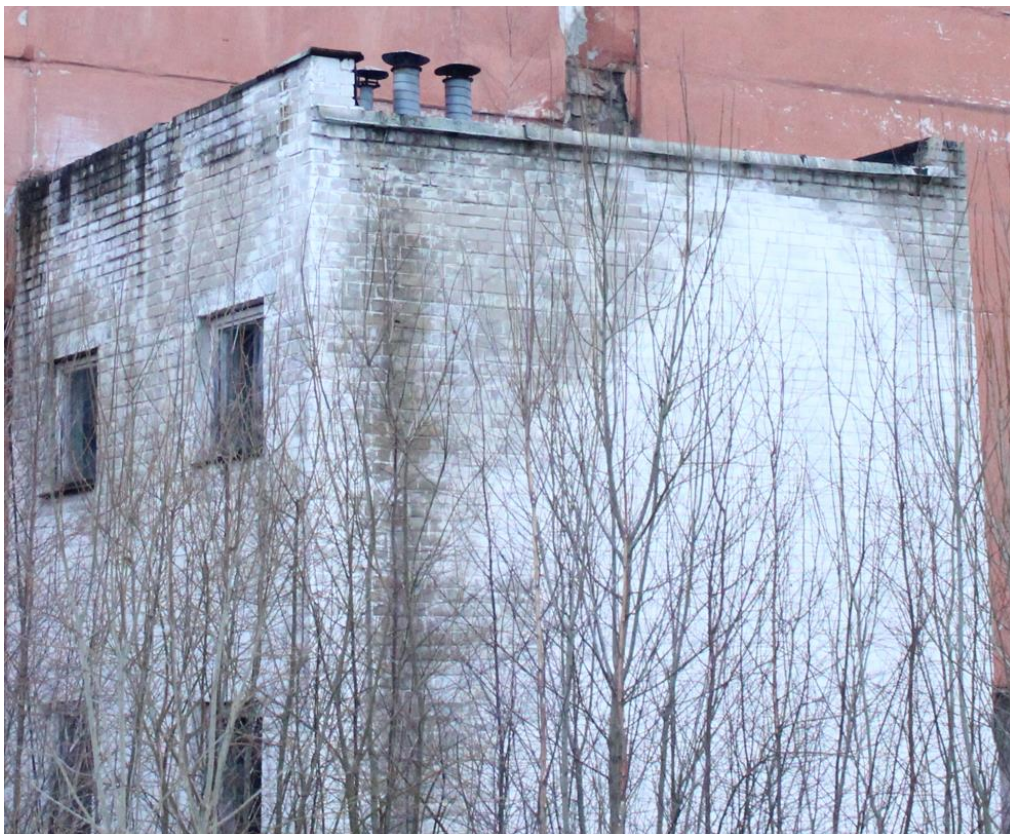
Joonis 5.5 Kulunud silikaattellisest müüritis

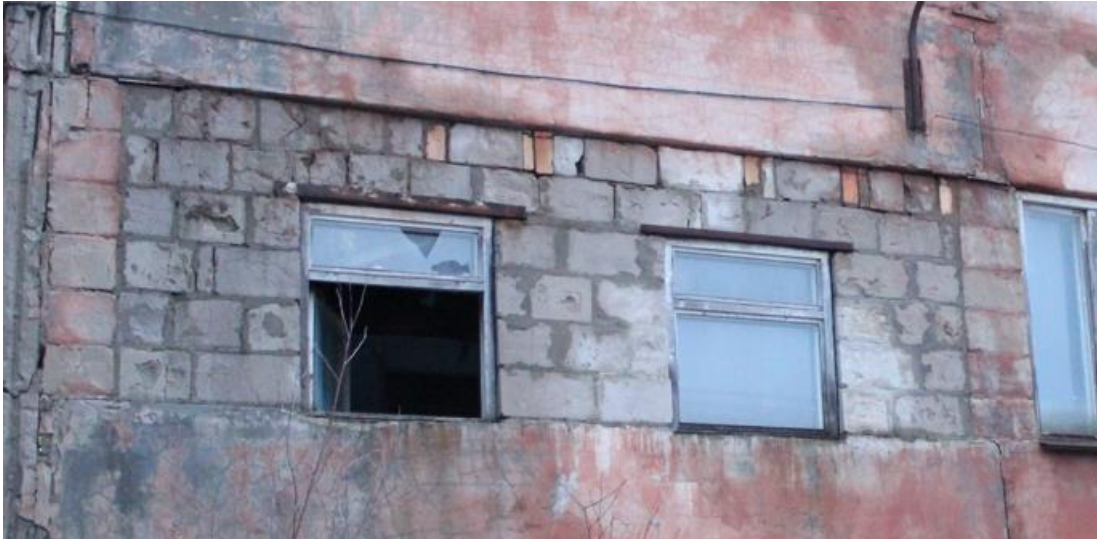
Tuhaplokkidest hoone osad paiknesid peamiselt hoone ülaosas. Tuhaplokkide kahjustused hõlmasid mõrasid, niiskuskahjustusi ja vuukide kahjustusi (joonis 5.6 ja 5.7). Mõrad võivad olla tekkinud niiskuskahjustuse tagajärjel tekkinud külmakahjustusest. Niiskuskahjustusele viitab krohvi ja värvi koorumine seintelt. Seisunditeguriks saavad tuhaplokist osad $S_i=3$. Elemendi tähtsusegur $T_i=3$.

Joonis 5.6 Vuukide vahelt eraldunud segu

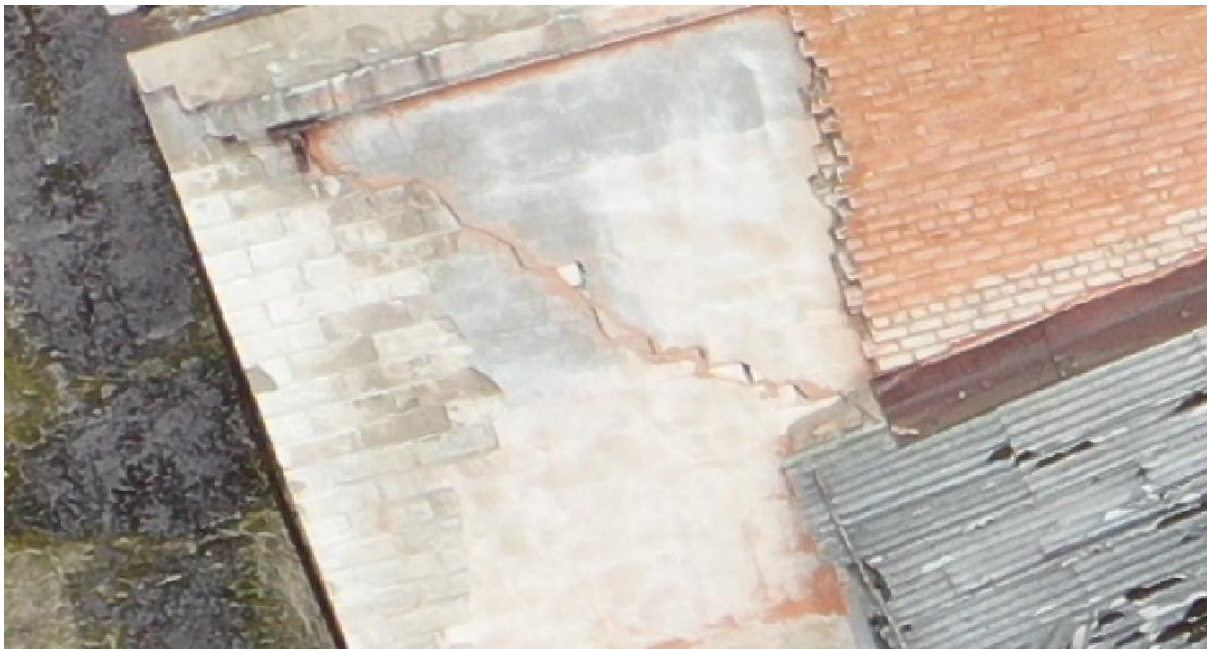
Joonis 5.7 Mõra tuhaplokkidest müüritises

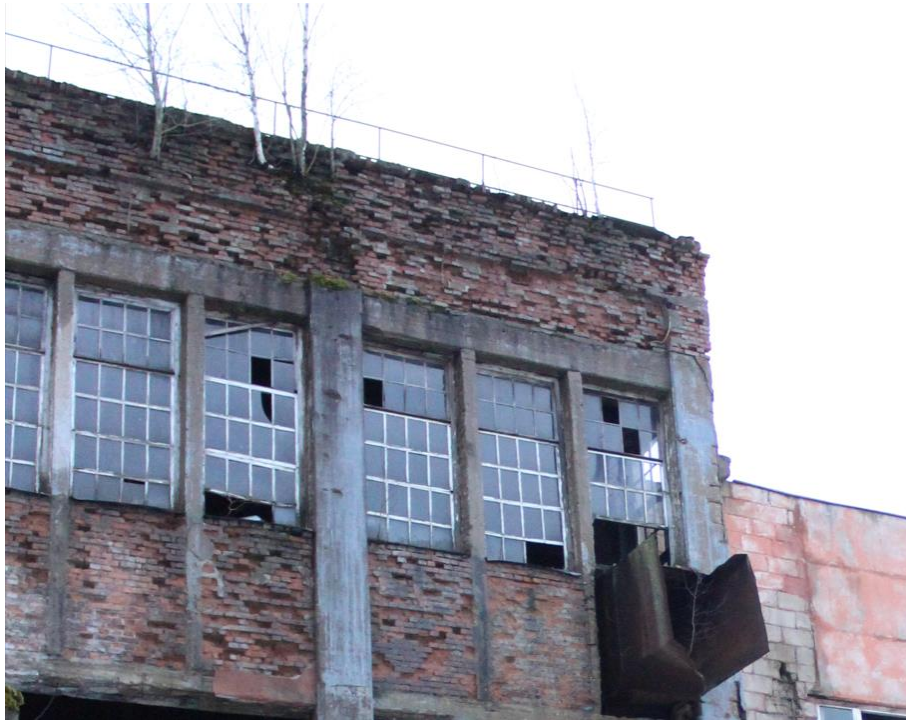
Punane tellis on kasutusel olnud hoone 40ndatel ehitatud osas. Suures osas oli näha juba varisenud telliseid ja ka varisemisohtlikus olukorras telliseid (joonis 5.8). Põhjuseks tõenäoliselt niiskuskahjustus ja seetõttu vuukide vahelt eraldunud segu. Katkise katuseräästa ja katkiste akende all oli tellistelt koorunud värv ja krohv (joonis 5.9). Seisunditeguriks saavad punase tellise osad $S_i=4$. Elemendi tähtsustegur $T_i=3$.

Joonis 5.8 Kahjustunud tellised

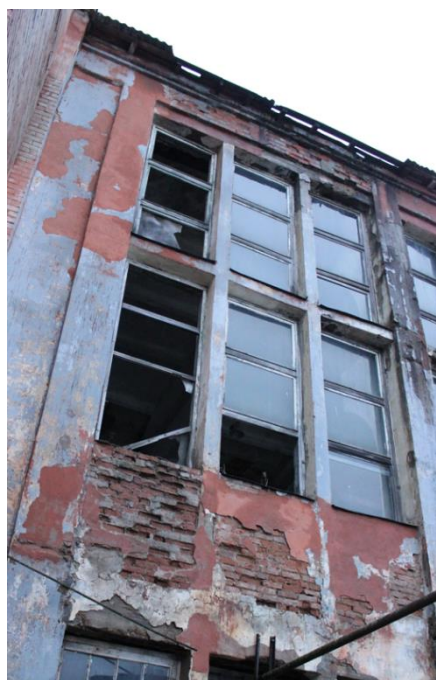
Joonis 5.9 Kahjustunud tellised räästa ja akna all

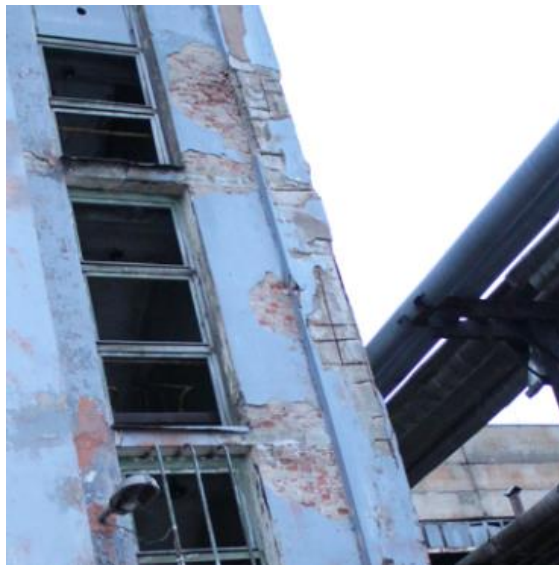
Viimaseks hoone väliskonstruktsiooni osaks on monteeritavad raudbetoon postid ja talad ja raudbetoon katusekruun. Postidel oli näha palju välja kulunud sarruseid, mis teeb postid taaskasutuskõlbmatuks (joonis 5.10 ja 5.11). Lisaks postidele olid sarrused nähtaval ka mitmel akna sillusel ja katuse talal (joonis 5.12 ja 5.13). Madalamatele katustele kogunenud varisenud telliste tükke, mis mõjutavad katusekonstruktsiooni kandevõimet (joonis 5.14). Drooni piltidelt oli näha suured augud erinevate hooneosade katustes ja katusel kasvavad puud (joonised 5.15, 5.16, 5.17). Monteeritavate raudbetoon elementide seisunditeguriks saab $S_i=4$. Elemendi tähtsustegur $T_i=3$.

Joonis 5.10 Kahjustunud raudbetoonist post

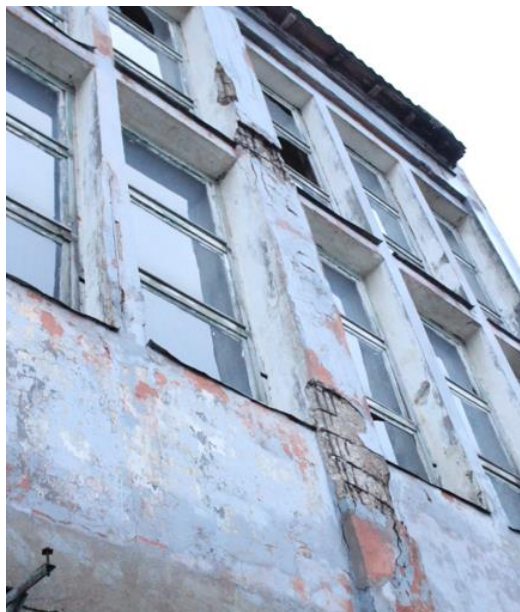
Joonis 5.11 Kahjustunud raudbetoonist post

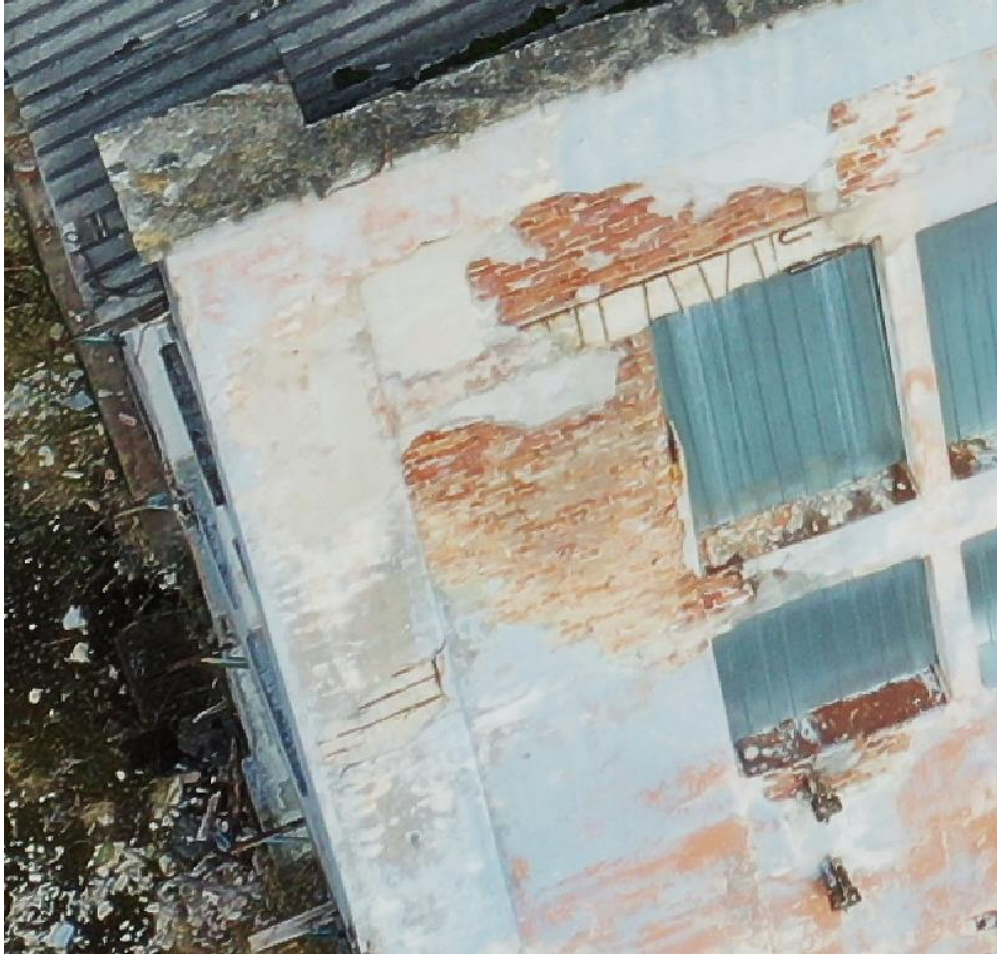
Joonis 5.12 Kahjustunud raudbetoonist akna sillus

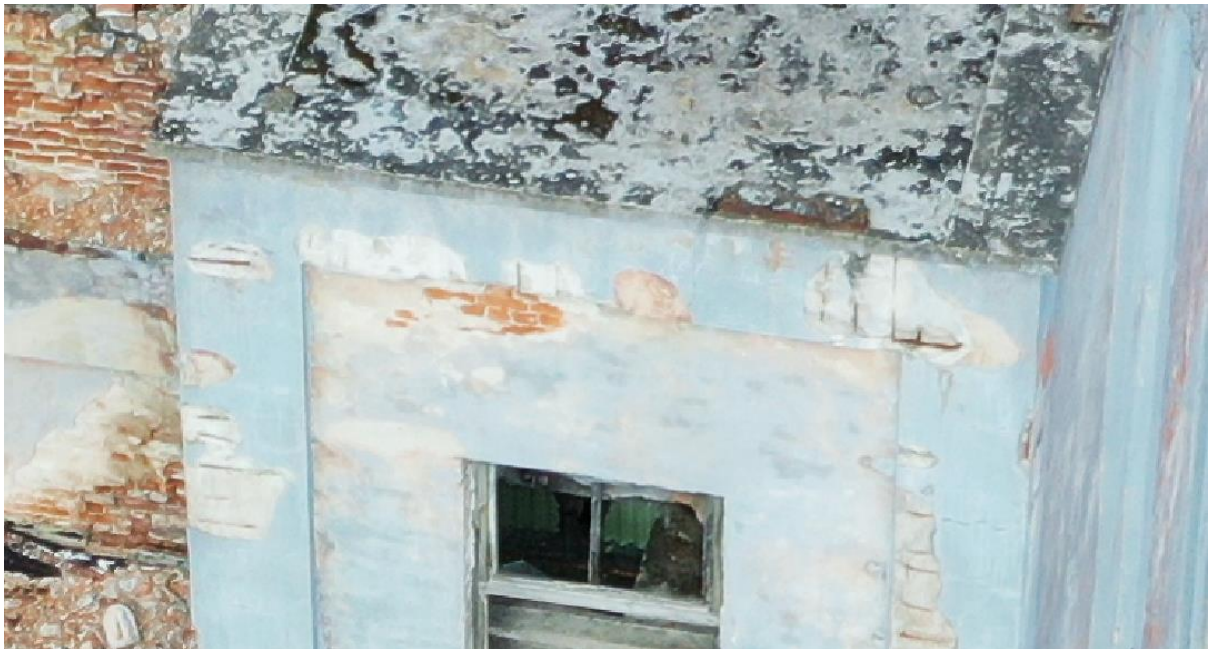
Joonis 5.13 Kahjustunud katuse tala

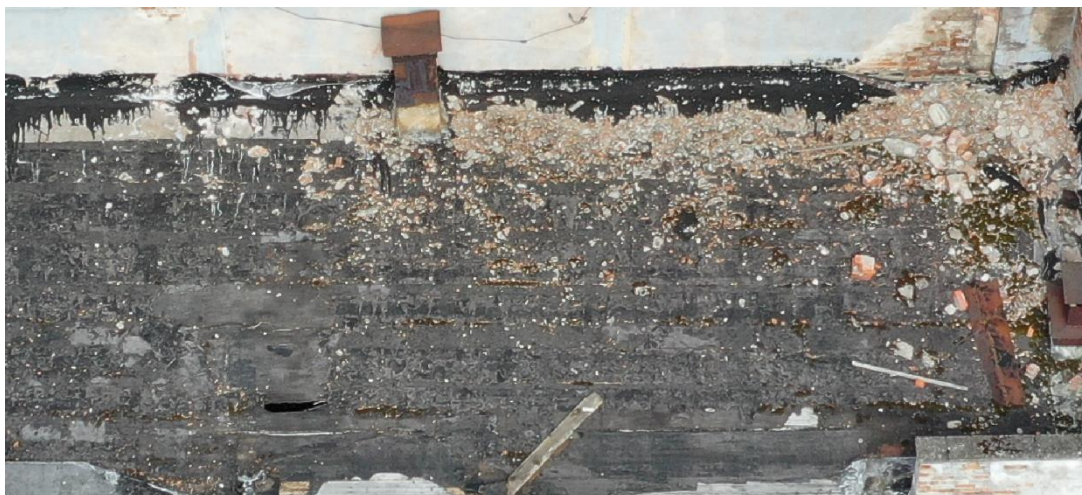
Joonis 5.14 Varisenud tellised katusel

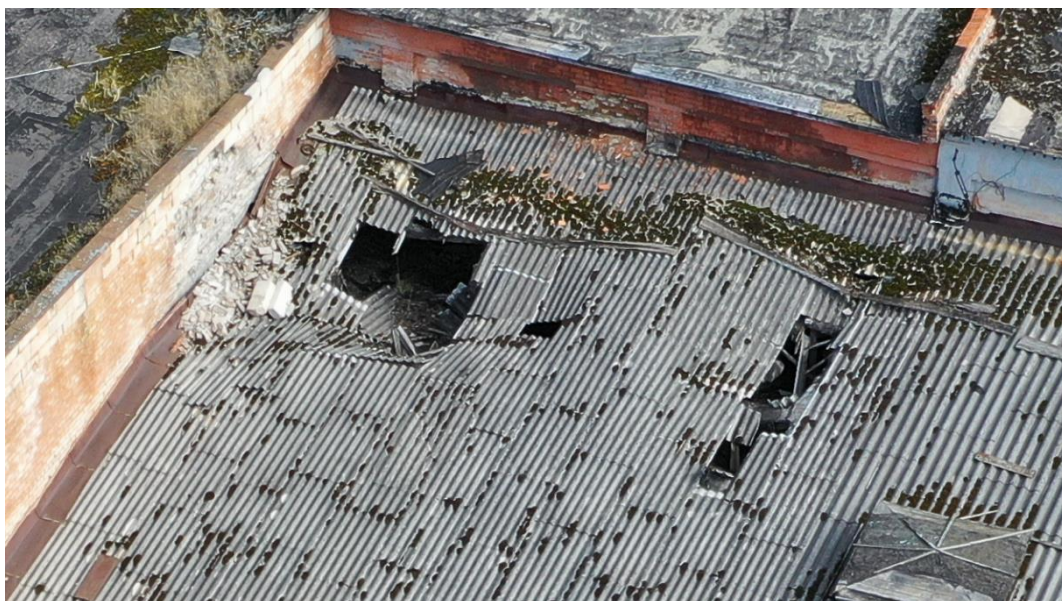
Joonis 5.15 Sisse varisenud katus

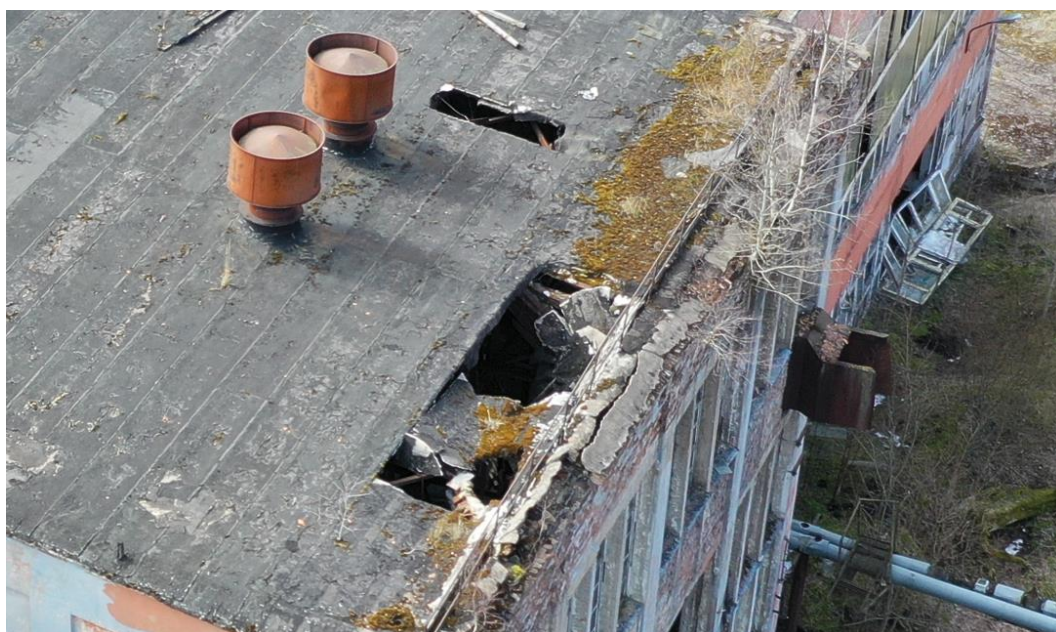
Joonis 5.16 Sisse varisenud katus

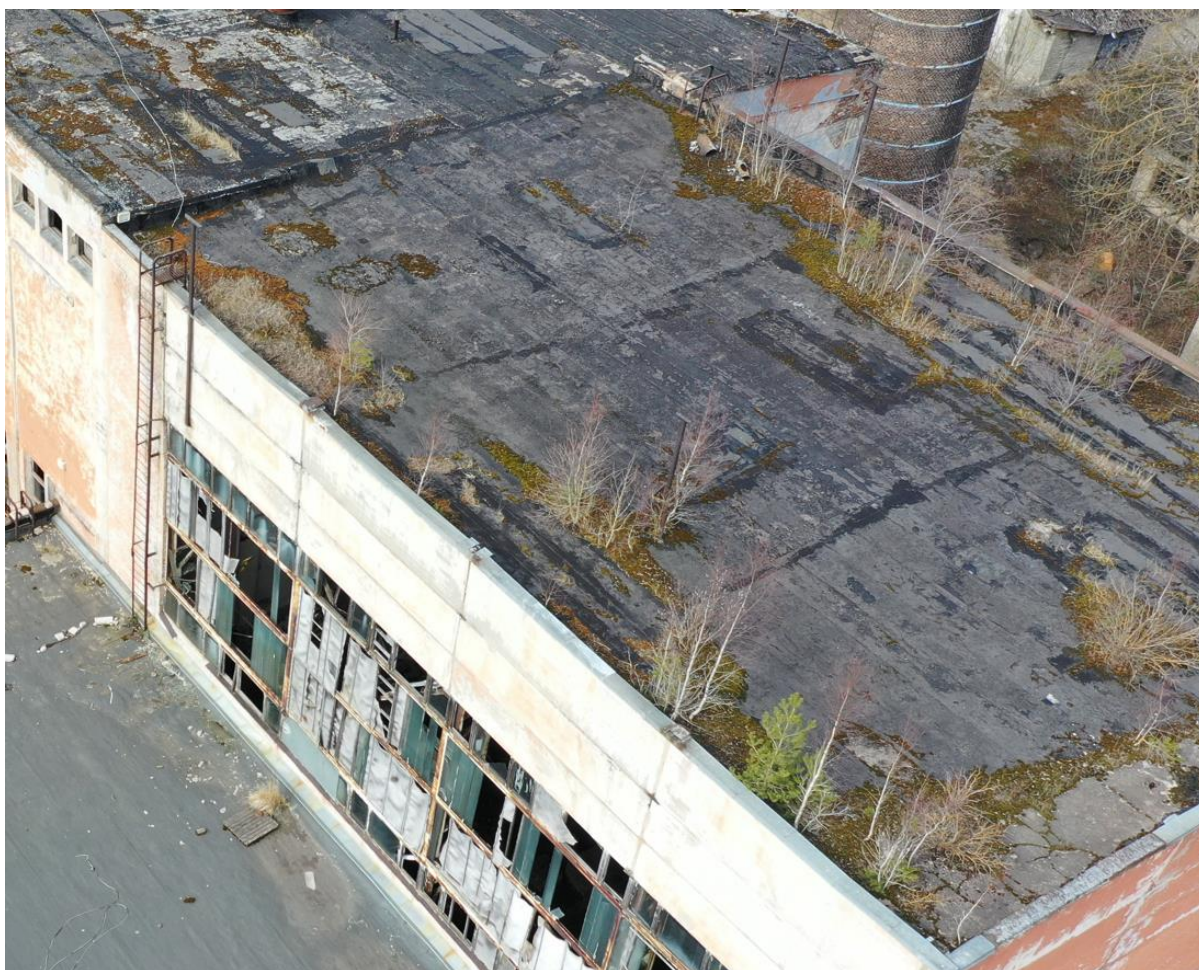
Joonis 5.17 Katusel kasvavad puud
