**LAMMUTATAVATE HOONETE
EHITUSMATERJALIDE KAARDISTAMINE NING
ELEMENTIDE KORDUSKASUTUSE JA EHTUS- JA
LAMMUTUSJÄÄTMETE RINGLUSSEVÕTU
ANALÜÜS**

**MAPPING OF THE MATERIAL OF DEMOLISHED
BUILDINGS AND ANALYSIS OF REUSE OF ELEMENTS
AND RECYCLING OF CONSTRUCTION AND DEMOLITION
WASTE**

MAGISTRITÖÖ

Tallinn 2023

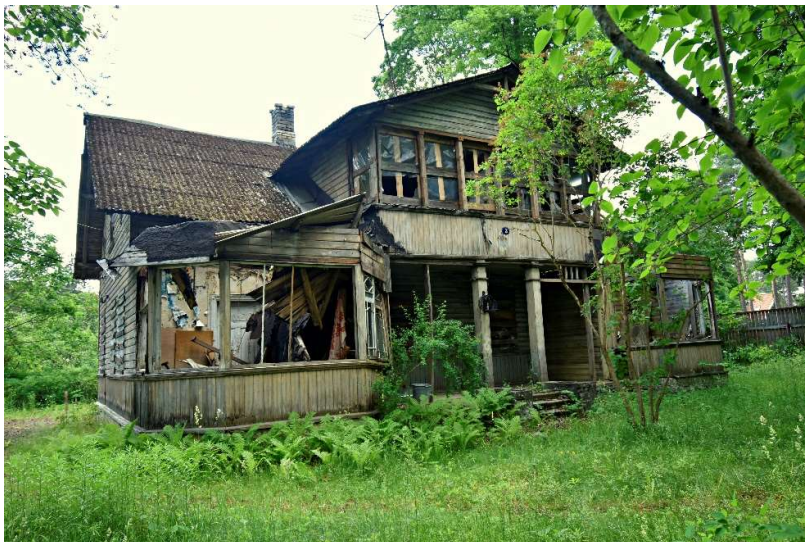
Joonis 9. Vaade korterelamule Hiiu-Maleva tänava poolt

Tühjenenud kahekorruseline korterelamu, milles on varasemalt asunud neli korterit, kummalgi korrusel kaks korterit. Kortere lamu on rajatud paekivi lintvundamendile, osaliselt asub korterelamu all ka kelder. Kandvate välis- ja siseseinte konstruktsioon

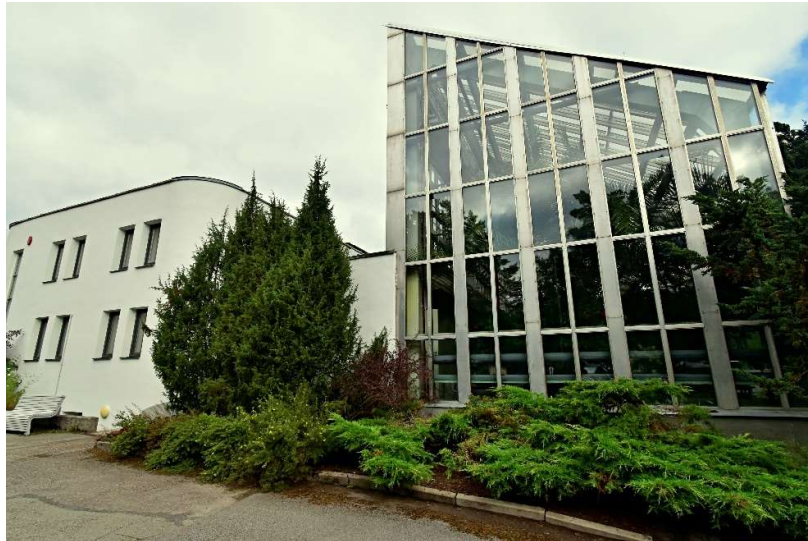
Joonis 10. Vaade Tallinna Botaanikaia administratiivhoonele ja talveaiale

Tegemist on Tallinna Botaanikaia administratiivhoone ja talveaiaga. Administratiivhoone rekonstrueerimise töödega alustati 2023. aasta jaanuaris ning sama aasta suvel lammutatakse osaliselt talveaia hoone. Talveaia hoone vundament on rajatud raudbetoonist ning sokkel on kaetud tsementkiudplaatidega. Talveaia põrandakonstruktsiooniks on armeeritud raudbetoonplaat, mis on valdavalt kaetud klinkerplaatidega, osaliselt ka parketiga. Talveaia kandvad konstruktsioonid on valmistatud terasest. Välisseinad on kaetud alumiiniumraamides paikneva klaasfassaadiga. Talveaia hoonel on ühekaldeline katus, mille katuskonstruktsioon on rajatud samuti teraskonstruktsioonist. Talveaia katusekattematerjalina on kasutatud polükarbonaati. Ehitisregistri andmetel on hoone kasutuses alates 1989. aastast. Ehitisregistri andmetel on ehitisealune pind 1 025,8 m² ja suletud netopind 1 284,7 m². [33]

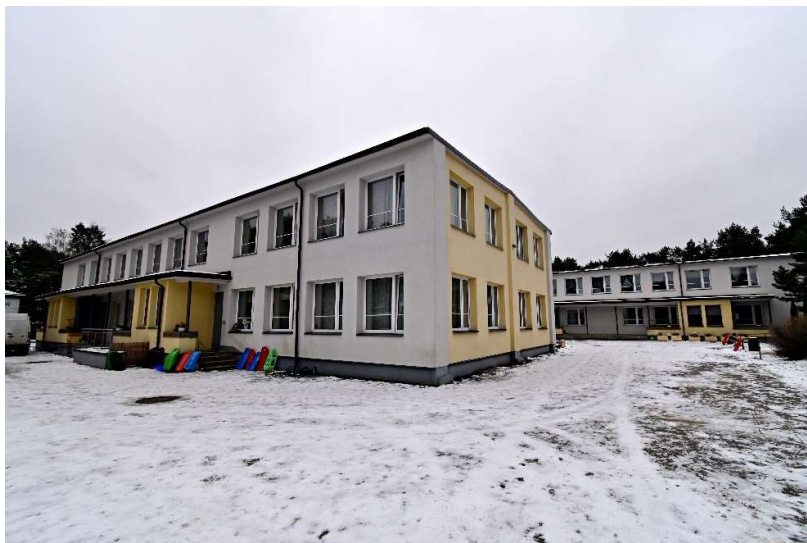
Joonis 11. Vaade lasteaia hoonetele sisehoovist

Tüüpprojekti 2-04-160 järgi ehitatud Tallinna Männiku lasteaed. Lasteaia hooned on ehitatud 1963. aastal. Hoonete vundament on rajatud paekivist. Osaliselt paikneb hoone all ka kelder. Pealtvaates on lasteaia hooned H-tähekujulised. Kahte lasteaia hoonet ühendab galerii. Hoone välisseinad on laotud silikaatkividest ja keraamilistest tellistest, soojustatud mineraalvatiga. Vahe- ja katuselaed on rajatud õõnespaneelidest. 2012. aastal läbis lasteaia hooned renoveerimiskuuri, mille käigus parendati hoone soojuspidavust ja välisilmet. Soojustati ja uuendati lasteaia hoonete fassaadi, mille raames asendati kõik aknad ja välisüksed uute vastu. Renoveerimistöde käigus soojustati ka katuslagi ning paigaldati uus bituumenipõhine katusekattematerjal. Ehitisregistri andmetel on ehitisealune pind 1 940,0 m² ja suletud netopind 3628,0 m². Hooned on planeeritud lammutada 2023. aastal. [33]

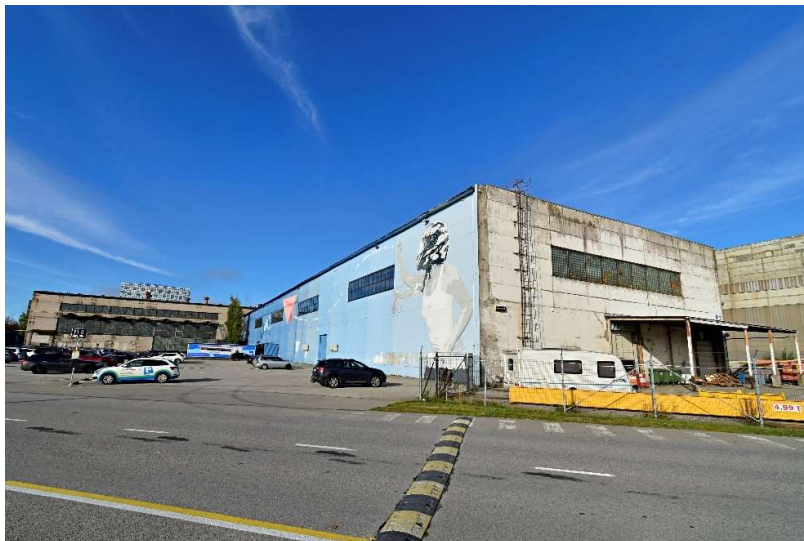
Joonis 12. Vaade Sepapaja tänavalt

Sepapaja tänav 12 ja Sepise tänav T5 hooned on kokku ehitatud ühekorruselised laohooned, mille kandekonstruktsiooni moodustuvad metallsõrestikpostid ja raudbetoonpostid ning terasfermid. Terasfermidele toetuvad raudbetoonist ribiplaat paneelid. Katusekattematerjalina on kasutatud bituumenisisaldusega katusekate

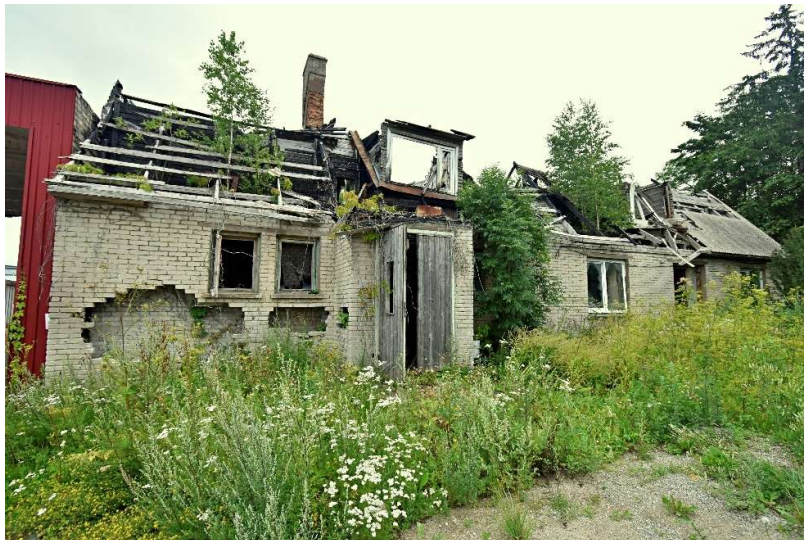
Joonis 13. Vaade Lagedi-Aruküla-Peningi maantee poolt

Tulekahju tagajärjel hävinud korterelamu, mis on ehitatud 1963. aastal. Korterelamus on varasemalt asunud kaheksa korterit. Neli korterit esimesel korrusel ja neli korterit teisel korrusel. Hoone on rajatud paekividest madalvundamendile. Korterelamu välissein on laotud silikaatkividest müüritisena ning kahe silikaatkivi müüritise vahe on täidetud saepuruga. Kandvad siseseinad on rajatud samuti silikaatkivi müüritisena. Hoone vahe- ja katuslae konstruktsioon on püstitatud saematerjalist. Korterelamu on olnud viilkatus.

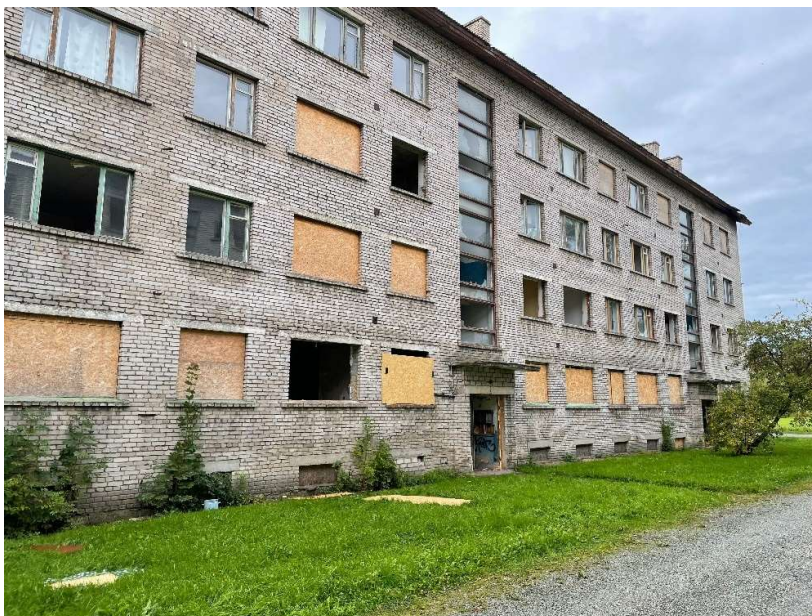
Joonis 14. Vaade korterelamule

Tüüpprojekti 1-317 järgi ehitatud kolme trepikojaga neljakorruseline korterelamu, milles on varasemalt asunud 44 korterit. Korteralamu on ca. 50 meetrit pikk, 11 meetrit lai ning 13 meetrit kõrge. Hoone on pealtvaates ristkülikukujuline. Hoone vundament on laotud paekividest ning osaliselt on korteralamu all ka kelder. Korteralamu kandvad sise- ja välisseinad on laotud silikaatkivi müüritisena. Hoonesse on kolm sissepääsu, äärmistes trepikodades on igal korrusel neli korterit ning keskmises trepikojas oli igal korrusel kolm korterit. Osaliselt on korteralamu välisfassaad soojustatud mineraalvatiga. Avatäited sise- ja välisuste ning akende näol on suures osas hävinud. Vahelaed on rajatud monteeritavatest raudbetoon õõnespaneelidest. Korruseid ühendavad monteeritavad raudbetoonist trepimarsid ja -maded. Treppide käsipuud on tõenäoliselt leidnud tee metalli kokkuostu. Korteralamu on viilkatusega, katusekonstruktsioon on rajatud saematerjalist ning katusekattematerjalina on kasutatud asbesti sisaldavaid eterniitplaate. Korteralamu on varasemalt olnud liidetud linna kaugkütte soojustrassiga. Radiaatorid on varasemalt demonteeritud ning leidnud tee tõenäoliselt samuti vanametalli kokkuostu. Korteralamu on varasemalt olnud ühendatud tsentraalse vee- ja kanalisatsioonitrassiga ning elektri-, gaasi- ja sidevõrguga. Ehitisregistri andmetel kasutuses alates 1962. aastast, ehitisealune pind 545 m² ja suletud netopind 2 023,5 m². Korteralamu lammutati 2023. aasta kevadel. [33]

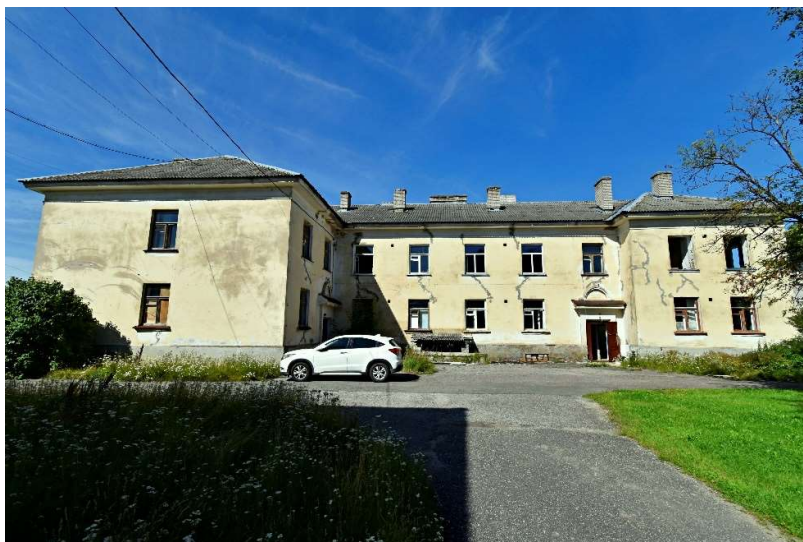
Joonis 15. Vaade korterelamule

Tüüpprojekti 1-218-6 järgi 1961. aastal ehitatud stalinistlikku arhitektuuriga kahekorruseline korterelamu, milles on varasemalt asunud 14 korterit. Hoone on pealtvaates L-tähekujuline. Korteralamu on ehitatud paekivist lintvundamendile ning suures osas paikneb hoone all ka kelder. Kandvad sise- ja välisseinad on laotud silikaatkivi müüritisena. Hoonel on kaks trepikoda, ühest trepikojast on pääs kuute korterisse ja teisest kaheksasse korterisse. Vahelaed on rajatud monteeritavatest raudbetoon õõnespaneelidest ja monoliitsetest raudbetoon paneelidest. Trepimarsid ja -maded on samuti monteeritavad raudbetoonelemendid. Korteralamul on poolkelderkatus, mille katusekonstruktsioonile avaneb hea vaade suurelt pööningult. Katusekonstruktsiooni materjalina on kasutatud saematerjali. Katusekattmaterjalina on kasutatud asbesti sisaldusega eterniitplaate.. Ehitisregistri andmetel on ehitisealune pind 523 m² ja suletud netopind 986,1 m². Hoone lammutati 2023. aasta alguses. [33]

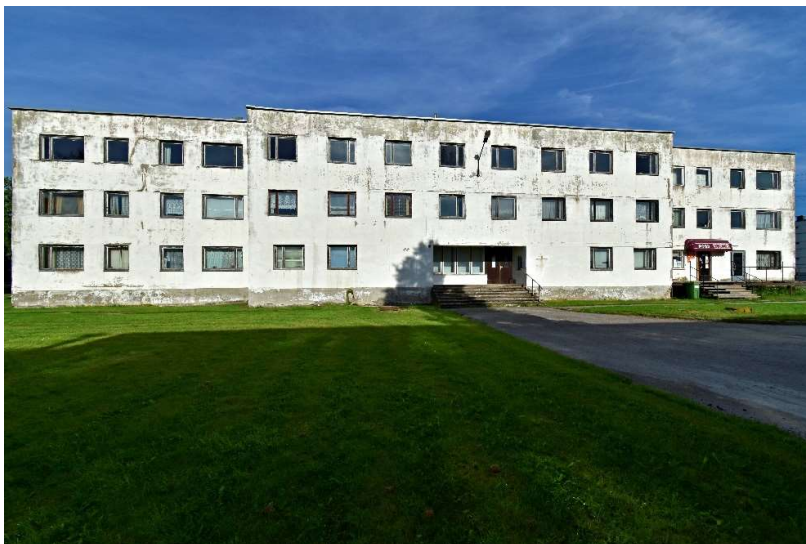
Joonis 16. Vaade korterelamu eest

Tüüpprojekti 163-80-64 järgi ehitatud ning kasutuses olev kolmekorruseline korterelamu, milles asub 32 korterit. Hoones paikneb lisaks korteritele ka kolm äripinda, millest kaks on büroopinnad ja üks toidupood. Kortерelamu on pealtvaates riskülikukujuline, mille keskmine osa on hoonest väljaulatuv. Kortерelamu on ca. 48 meetrit pikk, ca. 16 meetrit lai ja ca. 10 meetrit kõrge. Kortерelamu on rajatud monteeritavatele raudbetoonplokkidele. Hoone välisseinad on püstitatud

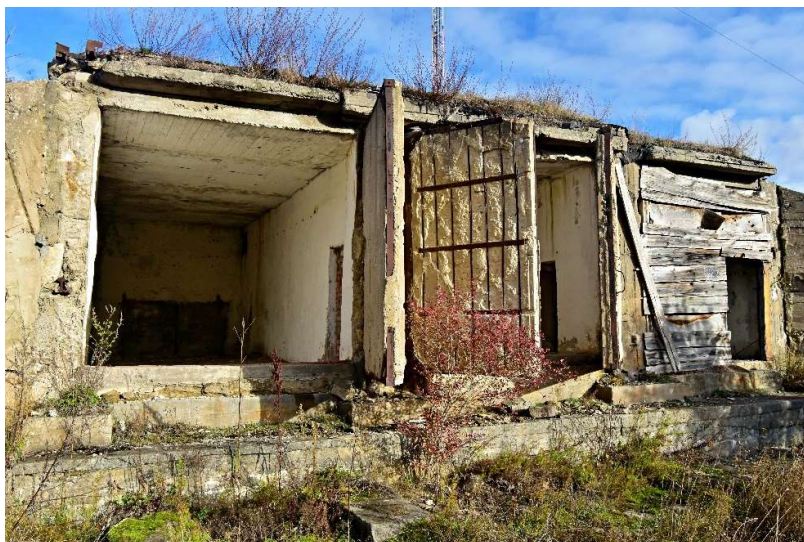
Joonis 17. Vaade esimesele angaarile

Esimesena külastatud angaar on kolmest küljest ning pealt kaetud pinnase ning taimestikuga, mille eesmärk on ehitist varjata ning kaitsta. Angaaris asub kolm tüüpset boksi. Bokside mõõtmed on järgmised: laius 3 meetrit ja pikkus 8 meetrit. Angaari välisseinad ja bokse eraldavad kandeseinad on paksusega 420 mm. Bokse eraldavate kandeseinte sees asuvad bokse ühendavad avad, kõrgusega 1450 mm ja laiusega 600 mm. Bokside kõrgus on ligikaudu 2,8 meetrit. Angaari katuslagi on rajatud monoliitset raudbetoonist ning kaetud bituumenit sisaldava kattega. Kahe boksi ees on osaliselt veel säilinud raudbetoonist massiivsed väravad, paksusega 200 mm, kõrgusega 2800 mm ja laiusega 1500 mm. Ühe boksi raudbetoonväravad on aga asendatud laudisega. Hinnanguliselt on angaari ehitisealune pindala 90 m² ning suletud netopind on 72 m².

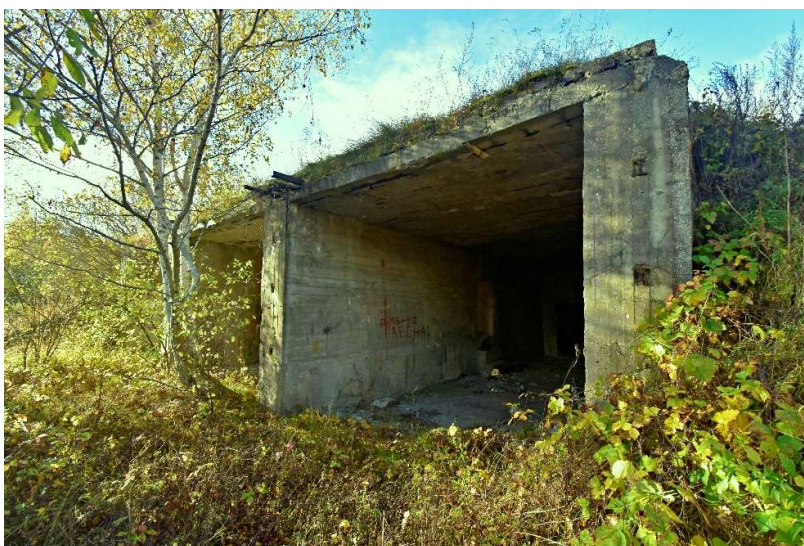
Joonis 18. Vaade teisele angaarile

Teisena külastatud angaar on samuti kaetud kolmest küljest ning pealt pinnase ning taimestikuga. Angaaris paikneb samuti kolm boksi. Bokside mõõtmed on järgmised: laius 4,3 meetrit ja pikkus 14,2 meetrit. Välisseinad ja bokse eraldavad kandeseinad on paksusega 760 mm. Bokside kõrgus on ligikaudu 3,6 meetrit. Kahes boksis on eraldatud silikaatkivi müüritisega ruumiosa, mille mõõtmed on 4,3 meetrit ja 2,7 meetrit. Angaari katuslagi on rajatud monoliitsest raudbetoonist ning kaetud bituumenit sisalduva kattega. Hinnanguliselt on angaari ehitisealune pindala 238,5 m² ning suletud netopind on 183 m².

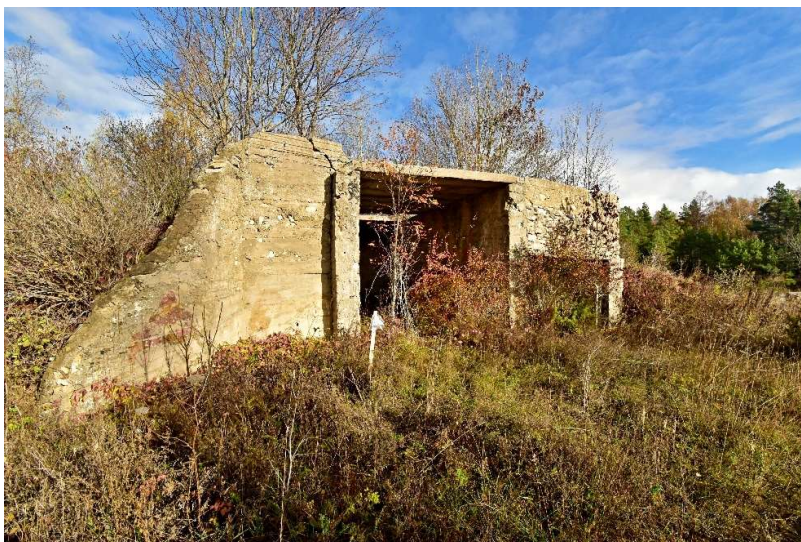
Joonis 19. Vaade kolmandale angaarile

Kolmas külastatud objekt on kahe ruumiga, millest suurema pikkus on 7,5 meetrit ja laius 3,8 meetrit ning kõrgus samuti 3,8 meetrit. Ehitise katuslagi on rajatud osaliselt paneelidest, mille üks paneel on hävinud. Väiksema ruumi pikkus on võrdne suurema ruumi pikkusega ehk 7,5 meetrit, laius on 3 meetrit ning kõrgus 2,3 meetrit. Väiksema boksi katuslagi on rajatud monoliitsest raudbetoonist ning kaetud bituumenit sisaldava kattega. Angaar on kolmest küljest ning ka osaliselt pealt kaetud pinnase ning taimestikuga. Hinnanguliselt on angaari ehitisealune pindala 64 m² ning suletud netopind on 51 m².

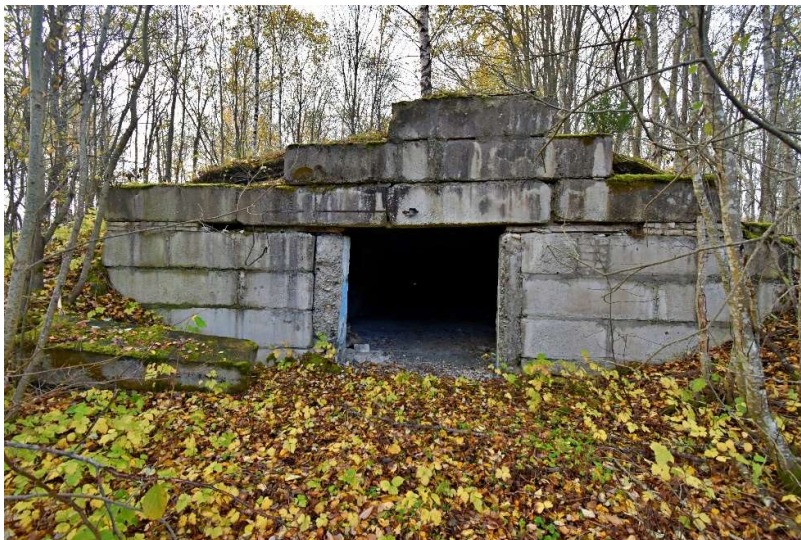
Joonis 20. Vaade väiksemale angaarile

Väiksema angaari laius on 5,5 meetrit ja pikkus 24 meetrit ning ruumikõrgus 2,7 meetrit. Angaari põrand on raudbetoonist. Angaari seinad on rajatud raudbetoon plokkidest, mille paksus on ca. 600 mm. Katuslagi on rajatud monoliitsest raudbetoonist ja monteeritavatest paneelidest ning ilmastikutingimuste eest kaitstud kaetud bituument sisalduva kattega. Angaar on varjatud pinnase ning taimestikuga. Hinnanguliselt on angaari ehitisealune pindala 169 m² ning suletud netopind on 132 m².

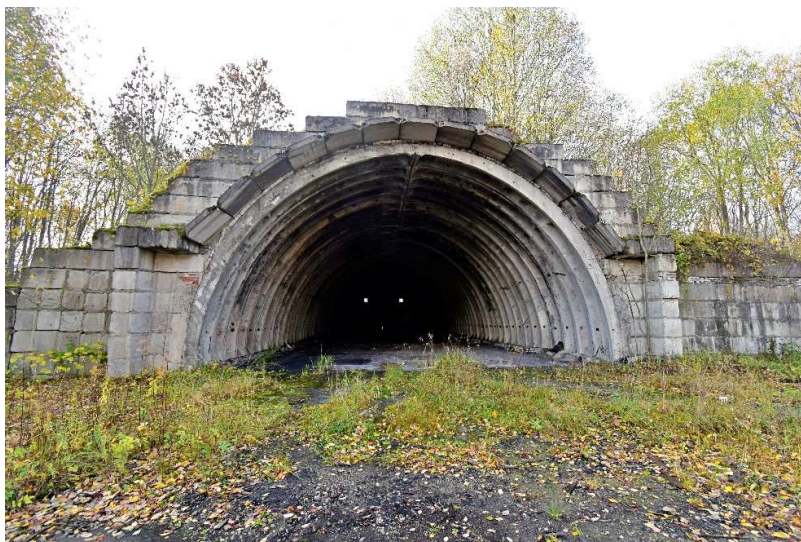
Joonis 21. Vaade suuremale angaarile ehk lennukivarjendile

Suurema angaari puhul on tegemist kaponiiriga ehk lennukivarjendiga, mis on püstitatud poolkaar raudbetoonelementidest, sisemise kõrgusega 7 meetrit. Angaari laius on seest 13 meetrit ning pikkus 48 meetrit. Hinnanguliselt on angaari ehitisealune pindala 1 040 m² ning suletud netopind on 640 m².

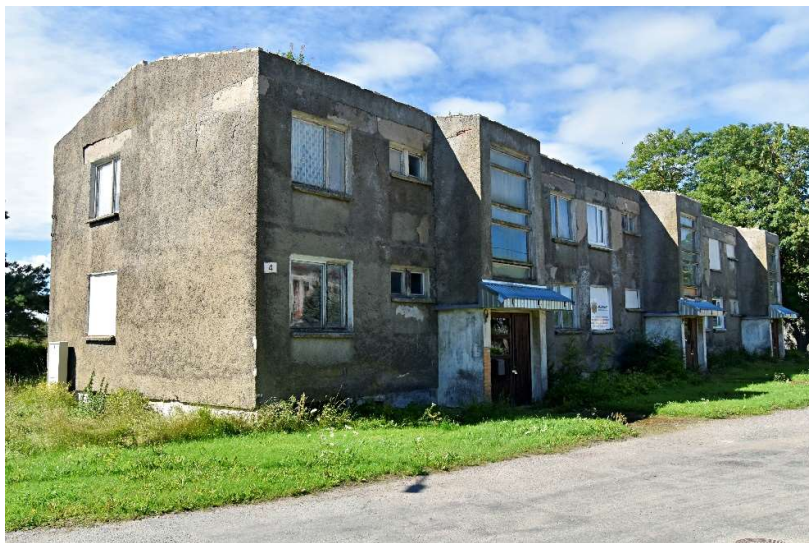
Joonis 22. Vaade Lasteaia tänavalt

Tüüpprojekti 1E-102/64 järgi ehitatud kahekorruline ja kolme trepikojaga korterelamu, milles on varasemalt asunud 12 korterit. Kortерelamu on pealtvaates riskülikukujuline ning hoonest väljaulatuvate trepikodadega. Kortерelamu on ehitatud raudbetoonist vundamendile, osaliselt on hoone all ka kelder. Hoone välisseinad on püstitatud raudbetoon paneelidest. Siseseinad on laotud silikaatkividest. Kortерelamu vahelaed on rajatud monteeritavatest raudbetoon õõnespaneelidest. Korruseid ühendavad raudbetoon trepimarsid ja -maded. Osaliselt on säilinud korterelamu avatäited välis- ja siseuste ning akende näol. Igat korterit köeti individuaalselt kohtkütte abil. Igas korteris asub selleks ettenähtud pliit koos soojamüüri ja ahi. Kortерelamu jäi tühjaks 2020. aasta kevadel, kui kortermaja katus andis alla tugevatele tormituultele. Endist kortermaja kasutab Lihula Päästekomando õppehoonena. Ehitisregistri andmetel kasutuses alates 1967. aastast, ehitisealune pind 368 m² ja suletud netopind 802 m². [33]

Tarind	Materjal	Seisukorra hinnang	Liigitumine jäätmehierarhias
Vundament	Paekivi	Rahuldav	Ringlussevõtt
Põranda konstruktsioon	Puit	Halb	Energia tootmine
Põrandakate	Puit	Halb	Energia tootmine
Fassaad	Krohv	Halb	Ringlussevõtt
Välisseinte konstruktsioon	Raudbetoon	Rahuldav	Ringlussevõtt
Siseseinte konstruktsioon	Silikaatkivi	Rahuldav	Ringlussevõtt
Siseseinte pinnakate	Krohv	Halb	Ringlussevõtt
Trepid	Raudbetoon	Rahuldav	Ringlussevõtt
Vahelae konstruktsioon	Raudbetoon	Rahuldav	Ringlussevõtt
Katuse konstruktsioon	Puit	Hävinenud	-
Katusekate	Plekk	Hävinenud	-
Aknad	PVC, puit, klaas	Rahuldav	Ringlussevõtt, energia tootmine
Uksed	Puit, metall, klaas	Halb	Ringlussevõtt, energia tootmine
Küttekehad	Savitellis, metall	Halb	Ringlussevõtt

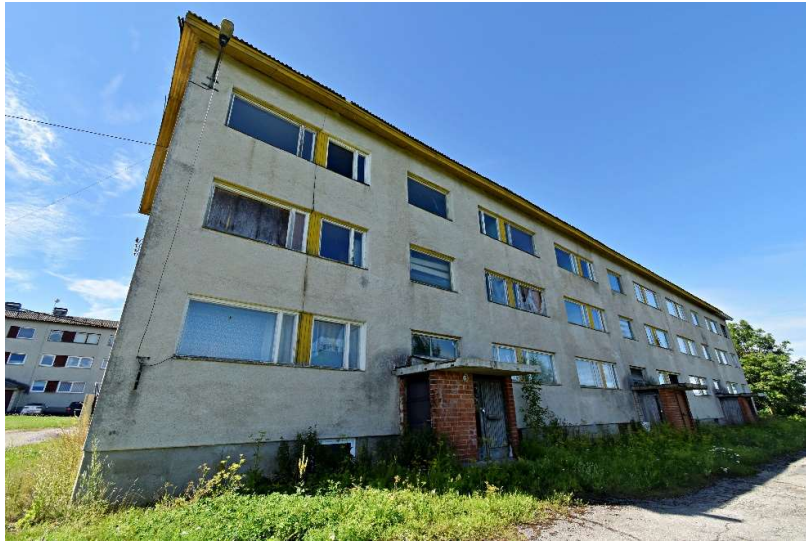
Joonis 23. Vaade kortermaja eest

Tüüpprojekti 113-23 järgi ehitatud kolmekorruseline korterelamu, milles on varasemalt asunud 18 korterit. 2012. aasta sügisel osaliselt tulekahjus kannatada saanud. Hoone on pealtvaates ristkülikukujuline. Korterelamu on rajatud monteeritavatele raudbetoonplokkidele ning korterelamu all paikneb ka kelder. Korterelamu välisseinad on püstitatud monteeritavatest raudbetoonpaneelidest, silikaatkividest ja gaasbetoonplokkidest. Ühtsema väljanägemise loomiseks on korterelamu fassaad krohvitud. Vahelaed on rajatud raudbetoonpaneelidest. Korterelamul on kolm trepikoda ning korruseid ühendavad monteeritavad trepimarsid ja -maded. Hoonel on viilkatus ning katusekonstruktsioon ja roovitus on ehitatud saematerjalist. Katusekattematerjalina on kasutatud asbesti sisaldusega eterniitplaate. Korterelamu avatäited välis- ja siseuste ning akende näol on suurel hulgal säilinud. Korterelamut on varasemalt köetud keldris asuva katla abil. Ruume kütsid radiaatorid, mis osaliselt on demonteeritud ning ilmselt leidnud tee metalli kokkuostu. Hoones sees avanev vaade oli üsna nukker. Korterites leidis suurel hulgal mööblit, sisustuselemente, riideid, söögiriistu ja -nõusid, gaasiballoone ning isegi isiklike dokumente tunnistuste ja passi

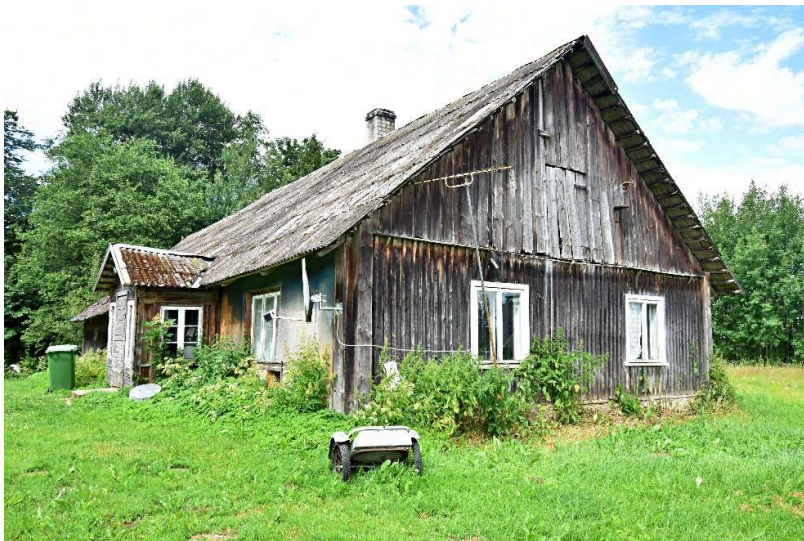
Joonis 24. Vaade taluhoonele

Eestile omapärane taluhoone, millest pooles hoones asuvad eluruumid ning teises hoone pooles asub rehealune. Taluhoone on püstitatud maakivi lintvundamendile. Eluhoonel on puitlaakidele rajatud laudpõrandad. Taluhoone välis- ja siseseinad on ehitatud tahutud rõhtpalkidest, mis on väljast kaetud vertikaalse laudisega. Laetaladena on kasutatud elamu osas tahutud palke ning rehealuse osas ümarpalke. Talade vahele on kinnitatud laudis, mis kannab laetäidist. Laetäidisena on kasutatud põhku. Sarikad, postid ja pennid on püstitatud ümarpalkidest. Samuti on roovitusena kasutatud ümarpuitu. Katusekattematerjalina on algupäraselt kasutatud laastu, kuid see on hilisemalt kaetud eterniitplaatidega. Hoones asuvad pliit koos soojamüüriga ning ahi. Hoone avatäited sise- ja välisuste ning akende näol on amortiseerunud. Ehitisregistri andmetel kasutuses alates 1918. aastast, ehitisealune pind 193 m² ja suletud netopind 172 m². [33]

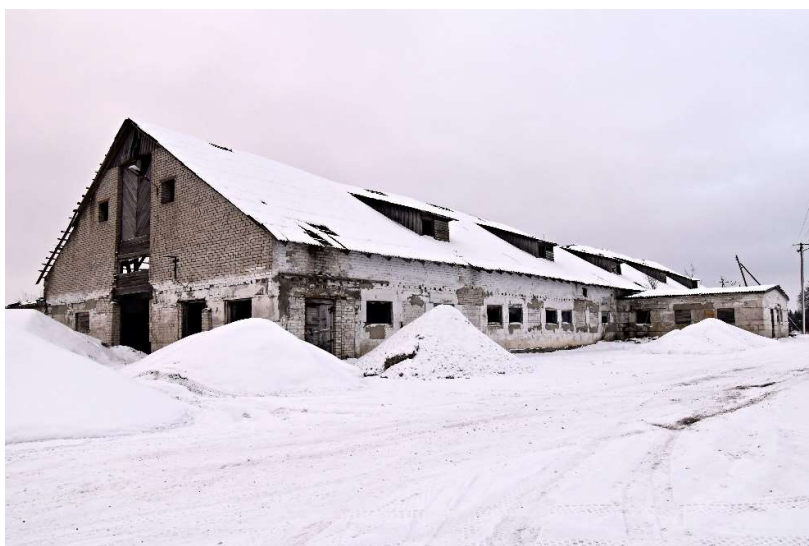
Joonis 25. Vaade Hageri-Kodila-Kuusiku teelt karjalaudale

Kasutamise otstarbe kaotanud ning varisemisohtlikuks muutunud endine karjalaut. Hoone on pealtvaates riskülikukujuline, millele on täiendavalt juurde ehitatud kaks hooneosa. Hoone on rajatud raudbetoonist vundamendile. Välisseinad on peamiselt püstitatud gaasbetoonplokkidest ja silikaatkivi müüritisena. Sisemiste kandeelementidena on kasutatud raudbetoonposte, millele on toetatud raudbetoonjalad. Välisseintele ning raudbetoonjaladele on monteeritud raudbetoonelementidest vahelagi, mis on osaliselt hävinud. Karjalaudal on viilkatus. Katusekonstruktsioon on püstitatud saematerjalist ning katusekattematerjalina on kasutatud asbesti sisaldavaid eterniitplaate. Osaliselt on hoone katus sisse vajunud. Valdavalt on karjalauda avatäited on varasemalt demonteeritud või lõhutud. Ehitisregistri andmetel on ehitisealune pind 1 517 m² ja suletud netopind 1 426,2 m². [33]

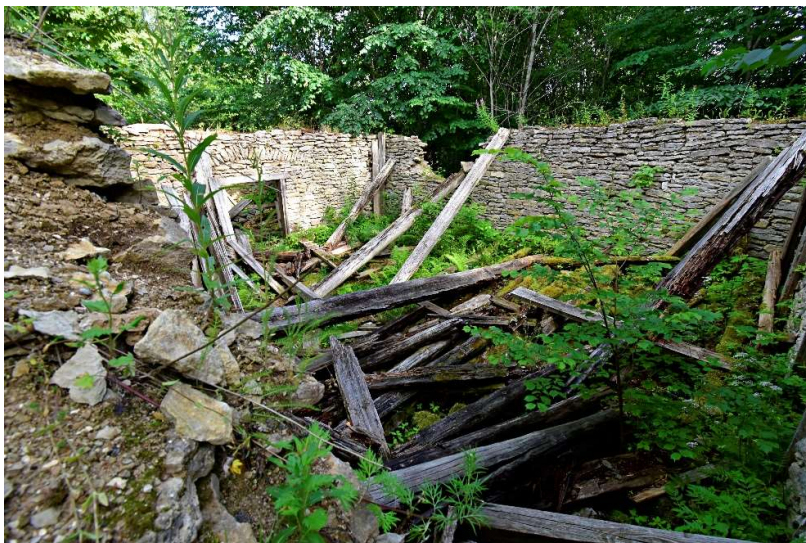
Joonis 26. Vaade lagunenenud laohoonele

Paekivi välis- ja sisemüüridega endine mõisatall, mis hilisemalt on hoone kasutuses olnud laohoonena. Pealtvaates on hoone olnud L-tähekujuline. Valdav osa hoonest on hävinud, säilinud on valdavalt vaid peakivi müüritiste varemend ning üks osa hoonest, mille müüre on hilisemalt silikaatkive kasutades kõrgemaks laotud. Hoone vahelae ehitamisel on kasutatud massiivseid puittalasid, mis on sisse vajunud ning hävinud. Säilinud hoone osal on ühekaldeline lamekatus, mille püstitamisel on kasutatud saematerjale. Katusekattematerjalina on kasutatud asbesti sisaldavaid eterniitplaate. Ehitisregistri andmetel on ehitisealune pind 685 m² ja suletud netopind 498,4 m². [33]

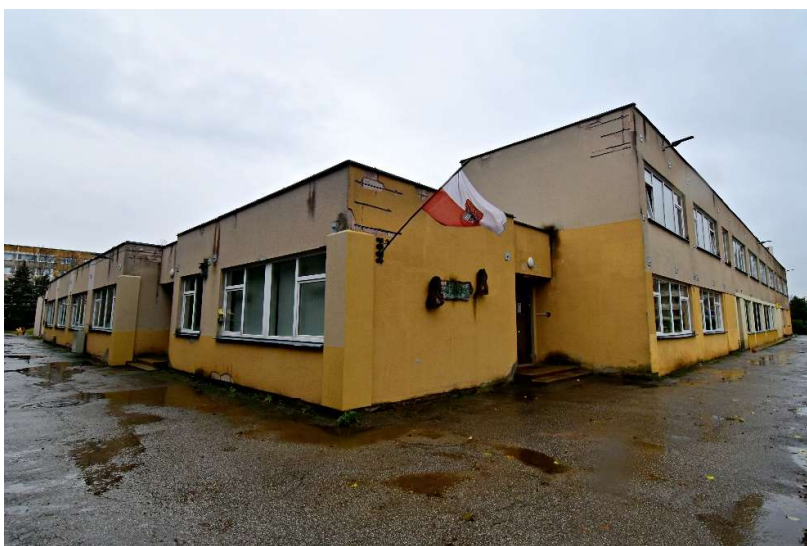
Joonis 27. Vaade lasteaiale

Kasutuses olev, kuid tugevasti amortiseerunud Tartu Lasteaed Helliku hoone, mis on ehitatud tüüpprojekti 211-1-146 järgi. Lasteaia hoone on pealtvaates U-tähekujuline. Hoone osade vundament on rajatud raudbetoonplokkidest ning osaliselt paikneb hoone all ka kelder. Lasteaia välisseinad on ehitatud raudbetoonpaneelidest ja gaasbetoonplokkides. Vahe- ja katuslaed on rajatud monteeritud raudbetoon õõnespaneelidest. Korruseid ühendavad raudbetoon trepimarsid ja -maded. Lisaks on paigaldatud hoone külge evakuatsiooni väljapääsu trepid teiselt korruselt. Lasteaia avatäited sise- ja välisuste ning akende näol on hästi säilinud. Hoonel on lamekatus ning katusekattematerjalina on kasutatud bituumenitaoliseid segusid. Ehitisregistri andmetel on hoone ehitatud 1980. aastal. Lasteaiahoonete ehitisealune pind 1 863,4 m² ja suletud netopind 3 524,9 m². [33]

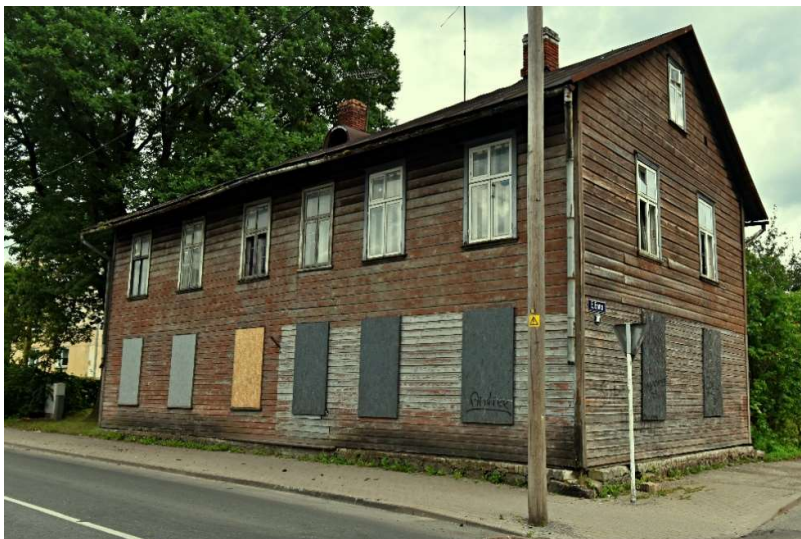
Joonis 28. Vaade Julius Kuperjanovi tänavalt

Tühjenenud ning tulekahju osaliselt kannatada saanud kahekorruline puitkorterelamu, milles on varasemalt asunud seitse korterit. Pealtvaates on hoone riskülikukujuline ning korterelamu hoovipoolsel küljel asub väljaulatuv trepikoda. Trepikojas asuvad ühtlasi ka ühised kemmergud. Trepikoda on püstitatud saematerjalist ning kaetud väljast välisvoodrilaudisega. Kortermaja esimesel korrusel asub neli korterit ja teisel korrusel asub kolm korterit. Lisaks asub põõningukorrusel kaks ebaseaduslikku köök-tuba. Kortерelamu on rajatud maakivist lintvundamendile, osaliselt on hoonealune kellerdatud. Kortерelamu välisseinad ja teisekorruse sisekandeseinad on tahatud püstpalkidest. Püstpalkidest seinad on seest kaetud puulaastudest krohvialusmattidega ning seejärel krohvitud ja viimistletud. Eriliseks teeb hoone see, et esimese korruse kortereid eraldavad kandev siseseinad on laotud savitellistest. Vahelaed on rajatud puittaladele, millele toetuv laudis kannab laetäidist. Laetäidisenä on kasutatud saepuru ja liiva segu. Kortерelamul on viilkatus. Katusekonstruktsioon on rajatud saematerjalist. Katusekattematerjalina on hoone kohal kasutatud plekki ning trepikoja kohal asbesti sisaldavaid eterniitplaate. Kortерelamu fassaadiks on horisontaalne välisvoodrilaudis ning hoonel on dekoratiivsed räätadetailid ning sarikaotsad. Osaliselt on säilinud vanad puitaknad ja -uksed. Korruseid ühendavad trepikojas asuvad kulunud puittrepid. Pesuruumid hoonest puuduvad. Korstnad on amortiseerunud ning küttekehad on valdavalt välja lõhutud. Ehitisregistri andmetel on ehitisealune pind 173 m² ja suletud netopind 315,4 m². [33]

Tarind	Materjal	Seisukorra hinnang	Liigitumine jäätmehierarhias
Katusekate	Plekk	Halb	Ringlussevõtt
Isolatsioon	Saepuru	Halb	Energia tootmine
Aknad	Puit, klaas	Halb	Korduskasutamine, ringlussevõtt
Uksed	Puit	Halb	Korduskasutamine, ringlussevõtt
Küttekahad	Raud	Rahuldav	Ringlussevõtt
Korstnad	Silikaatkivi	Rahuldav	Ringlussevõtt

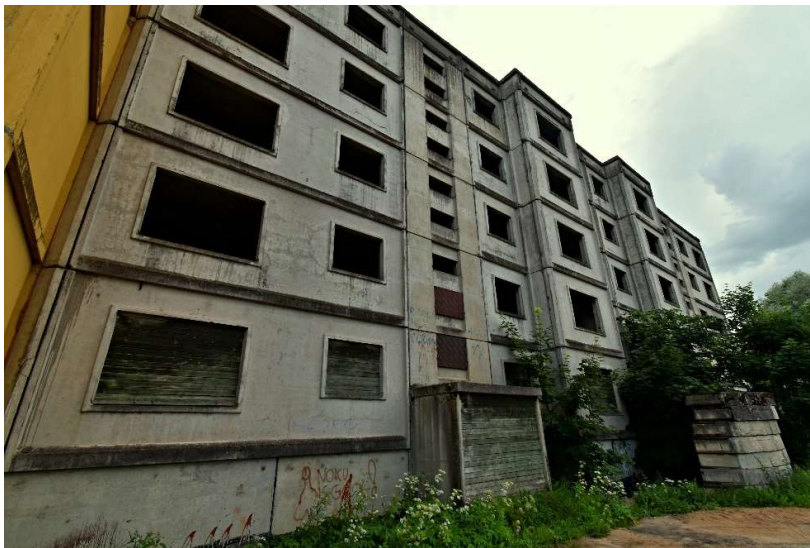
Joonis 29. Vaade hoone eest

Korterelamu on ehitatud 1980-ndate aastate lõpus tüüpprojekti 111-133 järgi. Hoonel on kaks trepikoda ja viis korrust ning kelder. Kokku on hoones 30 korterit. Hoone on risttahukakujuline, 40 meetrit pikk, 11,8 meetrit lai ja 16,4 meetrit kõrge. Hoone esifassaadil asuvad hoone välisseinast väljaulatuvad osad ning hoovipoolisel küljel paiknevad lodžad. Hoone välisseinad on püstitatud monteeritavatest mitmekihilistest soojustatud raudbetoonpaneelidest, mis toetuvad raudbetoonplokkidest rajatud lintvundamendile. Sisemised kandeseinad ja vahelaed on samuti rajatud monteeritavatest raudbetoonpaneelidest. Mittekandvad siseseinad on ehitatud kärgtellistest. Kortermaja trepimarsid ja -maded on monteeritavad raudbetoon-

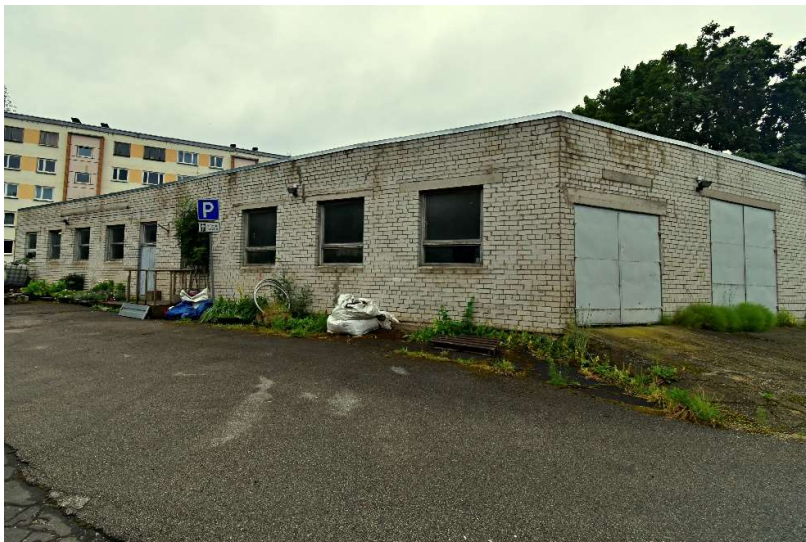
Joonis 30. Vaade hoovist

Hoone puhul on tegemist kaevu-/pumbamajaga. Hoone on ehitatud raudbetoon lintvundamendile. Hoones on raudbetoonist põrandaplaat. Hoone välis- ja siseseinad on laotud silikaatkividest, millele on toetatud raudbetoonist ribipaneelid. Katuse isolatsiooniks on kasutatud fibroliiti ehk TEP-plaate. Katusekattematerjalina on kasutatud bituumenipõhist rullmaterjaliga. Hoone on amortiseerunud. Ehitisregistri andmetel on ehitisealune pind 394 m² ja suletud netopind 321,8 m². [33]

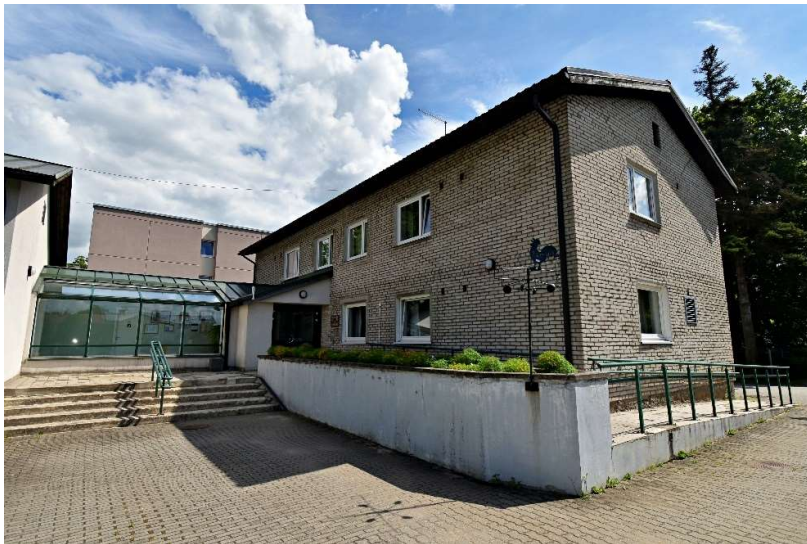
Joonis 31. Vaade koolihoonele maja eest

Tüüpprojekt 61 eeskujul ehitatud kahekorruseline silikaatkivi müüritisest hoone, milles asub Võru Järve Kool ehk Meiela Rehabilitatsiooniteenused. Vana hoone külge ehitati 2001. aastal uus osa, mis lammutustööde käigus säilib. Vana hooneosa alune on osaliselt kellerdatud. Koolihoone kandvad sise- ja välisseinad on rajatud silikaatkivi müüritisena. Vahelaed on rajatud saematerjalist. Korruseid ühendab puittrepp. Koolihoonel on viilkatus ning katusekonstruktsioon on püstitatud saematerjalist. Katusekattematerjalina on kasutatud plekki. Hoone avatäited on sise- ja välisuste ning akende näol üsna hästi säilinud. Ehitisregistri andmetel on hoone kasutusel 1970. aastast ning hoone ehitisealune pind 198 m² ja suletud netopind 246,8 m². Hoone lammutati 2022. aasta lõpus. Hoone asub Võru vanalinna muinsuskaitsealal ja selle kaitsevööndis. [33]

Tarind	Materjal	Seisukorra hinnang	Liigitumine jäätmehierarhias
Vahelae konstruktsioon	Puit	Rahuldav	Korduskasutamine, ringlussevõtt, energia tootmine
Katuse konstruktsioon	Puit	Rahuldav	Korduskasutamine, energia tootmine
Katusekate	Plekk	Hea	Korduskasutamine
Isolatsioon	Mineraalvill	Rahuldav	Ringlussevõtt
Aknad	PVC, klaas	Hea	Korduskasutamine
Uksed	Puit, metall, klaas	Hea	Korduskasutamine
Küttekehad	Metall	Rahuldav	Ringlussevõtt
Korstnad	Silikaatkivi	Rahuldav	Ringlussevõtt

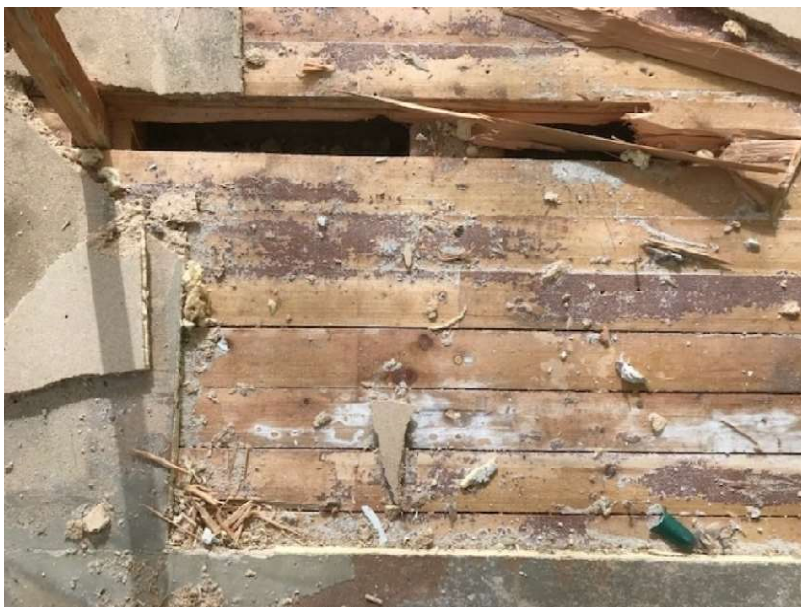
Lammutustööd jagunesid vastavalt hoone sisesteks ning hoone välisteks töödeks. Esmasel hoone küllastamisel oli hoone lahti ühendatud tehnovõrkudest (küte, vesi ja kanalisatsioon). Eemaldatud oli lahtine ja valdavalt ka statsionaarne mööbel. Enne lammutustöödega alustamist avati seinte- ja põrandatarindeid (vt. Joonis 34) veendumaks kasutatud materjalides.

Joonis 34. Avatud esimese korruse põranda tarind

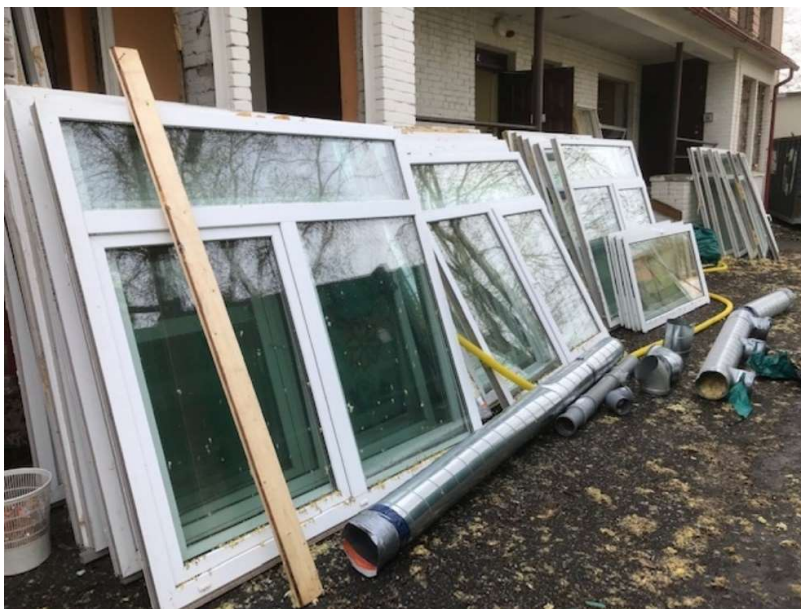
Lammutamise käigus demonteeriti tervena välisavatäited (vt. Joonis 35) metalluste ja plastikakende näol ning ladustati need esmalt hoone vahetusläheduse. Enne hoone ekskavaatoriga lammutamist toimetati avatäited objektilt ära ladustamisalale. Siseuksed liigitati aga segajäätmete hulka.

Joonis 35. Demonteeritud avatäited

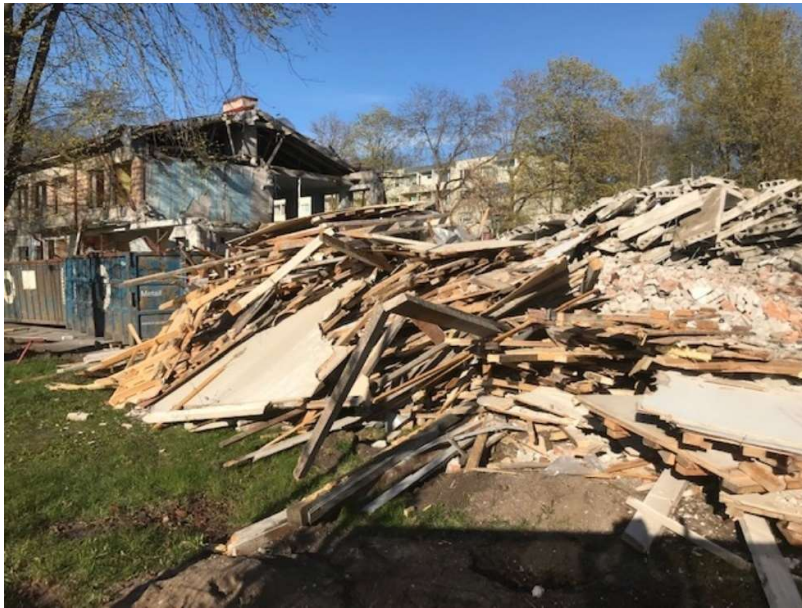
Puidu- ja mineraalsed jäätmed sorteeriti objektil eraldi hunnikutesse. Puidujäätmed tekkisid valdavalt katusekonstruktsiooni ning põrandate lammutamisel. Mineraalsed jäätmed sisaldasid valdavalt betooni, silikaatkivide, telliste, krohvi ja keraamikatoodete jäätmeid. Betoonijäätmed tekkisid valdavalt põranda ja vahelagede tarinditest. Telliste, silikaatkivide, krohvi ja keraamikatoodete jäätmed tekkisid valdavalt välis- ja siseseinte müüritistest ning nende viimistlusmaterjalidest.

Joonis 37. Eraldi hunnikutes hakkesse minevad puidujäätmed ning purustisse minevad kivi- ja betoonijäätmed

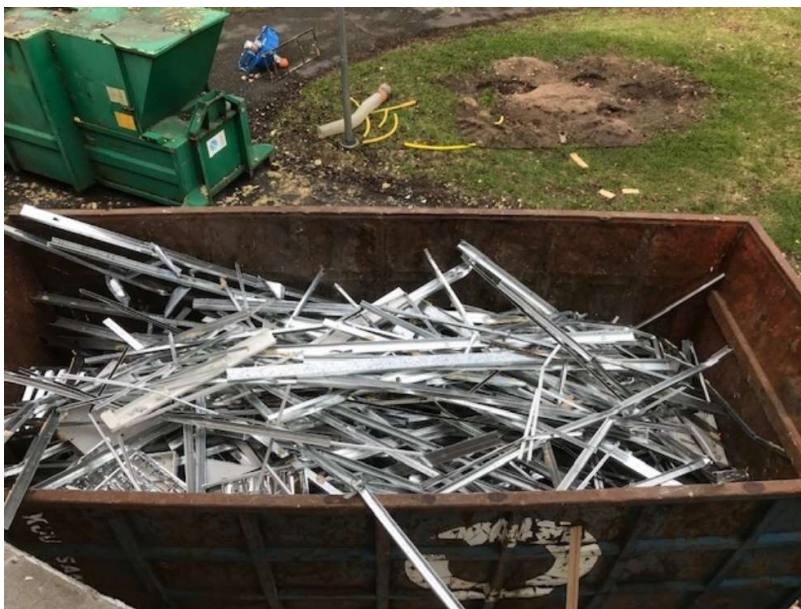
Metalli-, isolatsiooni- ja segajäätmed sorteeriti eraldi konteineritesse. Metallijäätmed tekkisid peamiselt betoonijäätmete purustamisel, metallkarkassidest, tehnosüsteemidest, katusekattematerjalist, vihmaveerennidest ja -torudest.

Joonis 38. Metallijäätmete konteiner

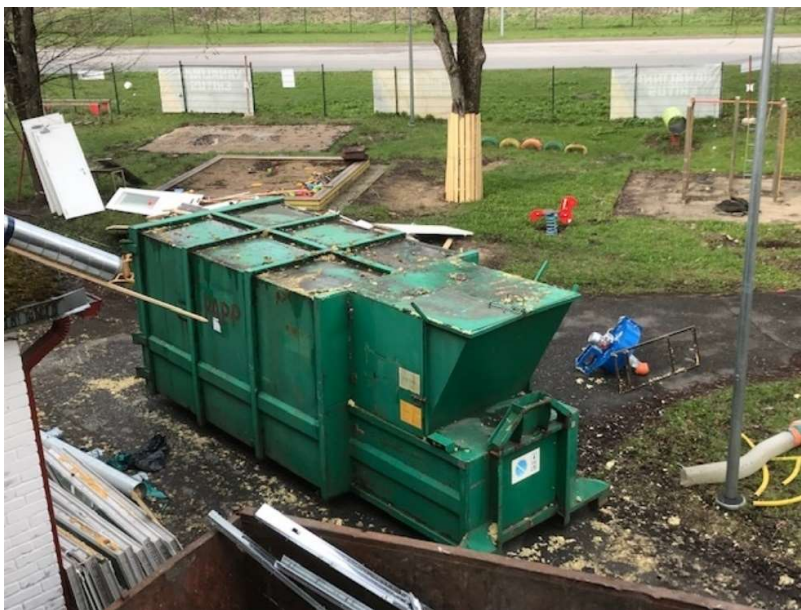
Pööningult tekkivad isolatsioonijäätmed puistevilla näol suunati jäätme pressi (vt. Joonis 39), et vähendada isolatsioonijäätmete mahtu.

Joonis 39. Jäätme press puistevilla jaoks

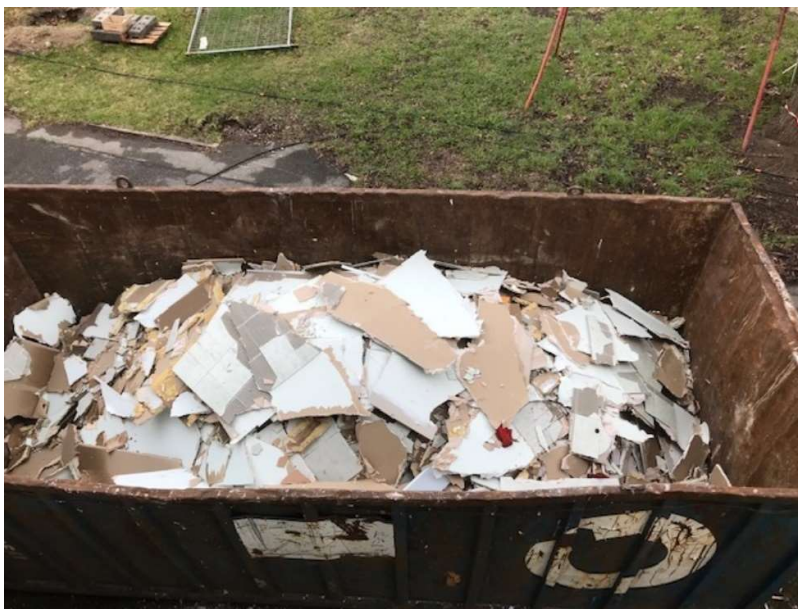
Segajäätmete alla liigitati jäätmed, mille eraldi liigiti kogumist objektile ette ei nähtud. Valdavalt oli need hoonest seest tekkivad kipsipõhised tooted ning viimistlusmaterjalid.

Joonis 40. Segajätmete konteiner

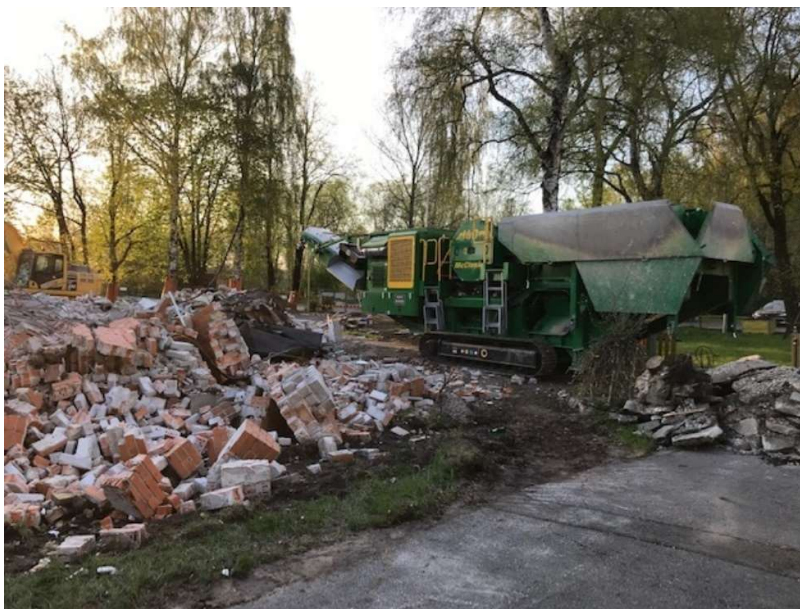
Valdava osa moodustanud kivi- ja betoonijätmed lõhuti ekskavaatori abil väiksemateks tükkideks ning tõsteti seejärel purustisse (vt. Joonis 42).

Joonis 42. Objektile kohale transporditud purustusseade
