**LAMMUTAMISELE KUULUVA TÜÜPKORTERELAMU  
KANDVATE ELEMENTIDE TAASKASUTAMISE  
VÕIMALUSTE ANALÜÜS**

**ANALYSIS OF THE RECOVERY POSSIBILITIES OF THE  
LOAD-BEARING STRUCTURES OF A PREFABRICATED  
APARTMENT BUILDING TO BE DEMOLISHED**

MAGISTRITÖÖ

1. Teostada Kiviõlis, Keskpuiestee 43 asuvale hoonele tehnilise seisundi hindamine.
2. Pakkuda selle hoone jaoks välja erinevaid taaskasutusvõimalusi.

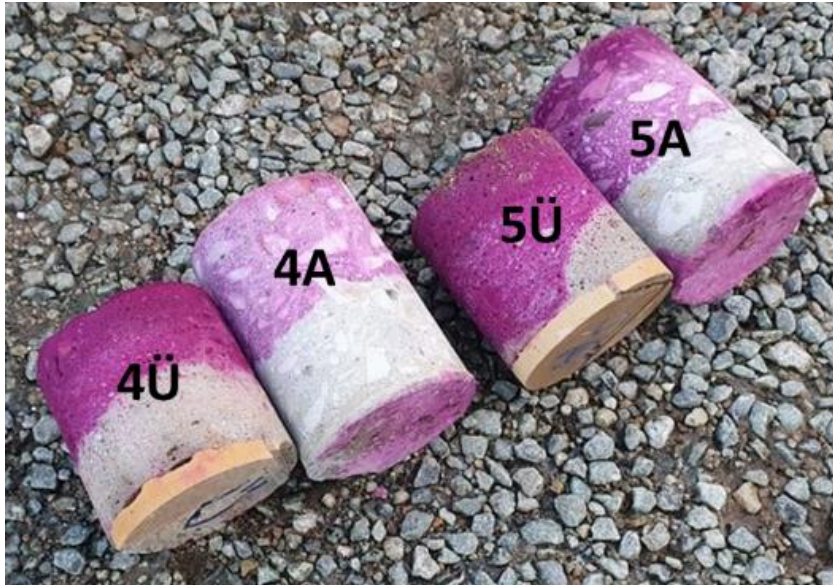
Joonis 3.8 Foto fenooltaleiiniga kaetud katsekehadedest (4Ü, 4A, 5Ü, 5A) karboniseerumissügavuse mõõtmiseks (Foto: M. Kiviste).

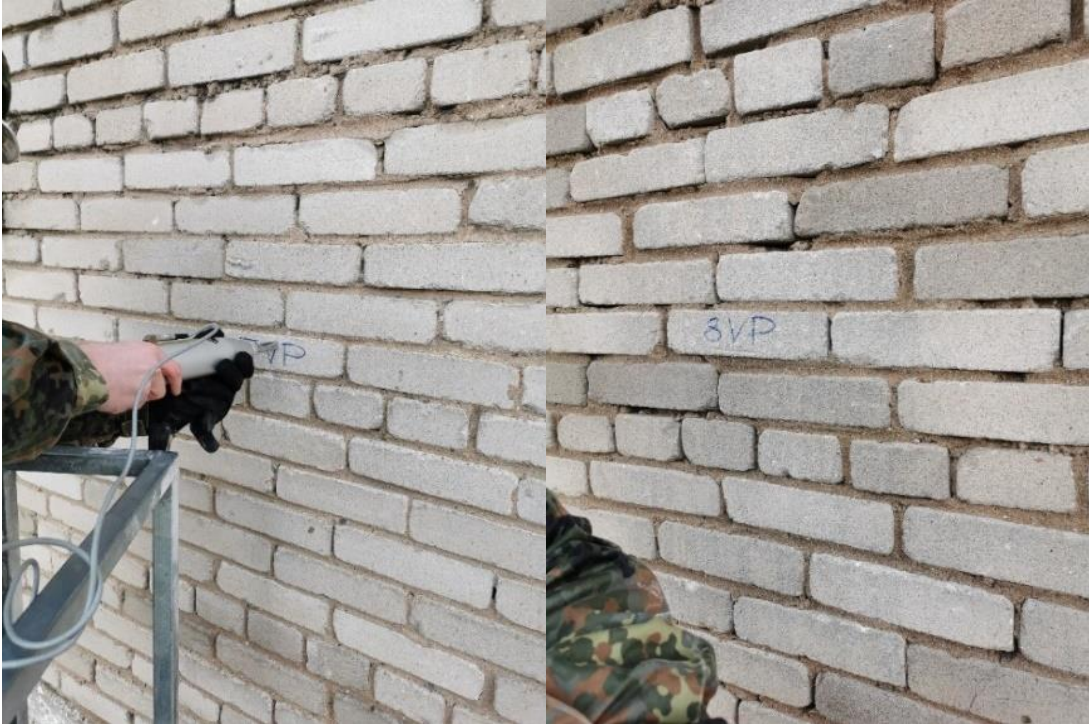
Joonis 3.14 Foto mittepurustavast pörkevasara katsest vastu Keskpuiestee 43 silikaatellismüüritise väliskoorikut (vasakul); uuritav silikaatkivi pind peale pörkevasara katset (paremal) (Fotod: M. Kiviste)

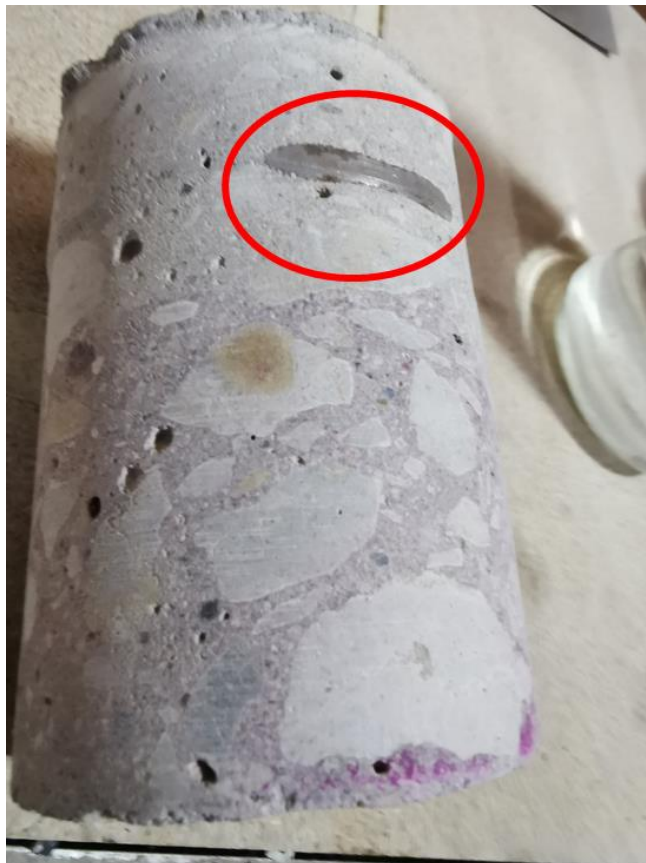
Puurkatsekehade ülevaatusel avastati, et trepimademe alumisest osast puuritud katsekeha (4A) sisaldas osaliselt armatuurterast (Joonis 3.16). See andis võimaluse mõõta ühel katsekehal betoonist kaitsekihi paksuse – kauguse betooni pinnast armatuurterase lähima pinnani. Katsekeha 4A betoonkaitsekiht mõõdeti metalljoonlaua abil viiest kohast piki armatuurterase serva. Lisaks sai hinnata armatuurterase seisundit korrosiooniohtlikkuse seisukohalt.

Joonis 3.16 Armatuurterasega katsekeha 4A

Katsekehal 4A oli keskmine karboniseerumissügavus 46,8 mm, mis tähendab, et 23,7 mm kaitsekiht oli täies ulatuses läbi karboniseerunud, kuid sellegipoolest ei esinenud armatuurterasel korrosiooni jälgi.

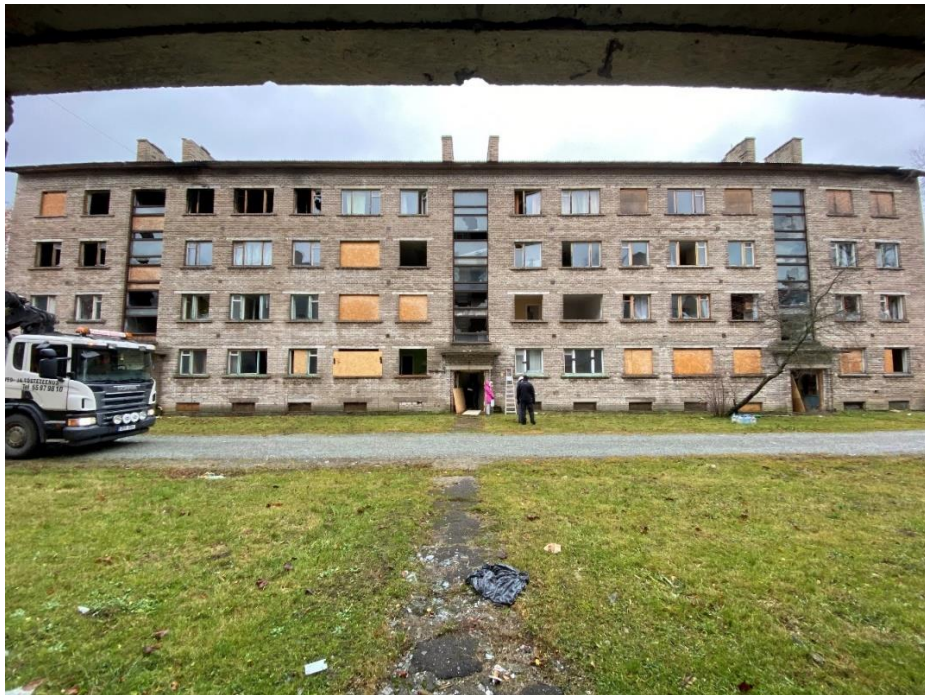
Kiviõlis paikneva Keskpuiestee 43 silikaatkivimüüritiste seisunditegurit on visuaalselt hinnatud nii väljastpoolt kui ka seestpoolt. Süstemaatiline visuaalne hindamine toimus novembris ja detsembris 2021, kuid tehti ka vahepealseid täpsustavaid hindamisi. Objekti külastustel vaadeldi välisfassaadi ja hoonesisest müüritist (joonised 4.1 ja 4.2). Üldpildis oli silmnähtav, et müüritis täidab oma sihipärasest funktsiooni väga hästi ning välimus oli hoone vanust arvestades pigem korrektne, välisseinte välimine kiht oli katmata kuid külmumiskahjustusi ei esine. Sellegipoolest esineb fassaadil üksikuid defekte ning tavapärase kasutusega seotud kulumist. TTKK ja RKAS 2018 meetodika järgi saab selle kirjelduse põhjal anda müüritisele hinnangu  $S_i=2$ .

Joonis 4.1 Foto Keskpuiestee 43 hoone välisfassaadist.

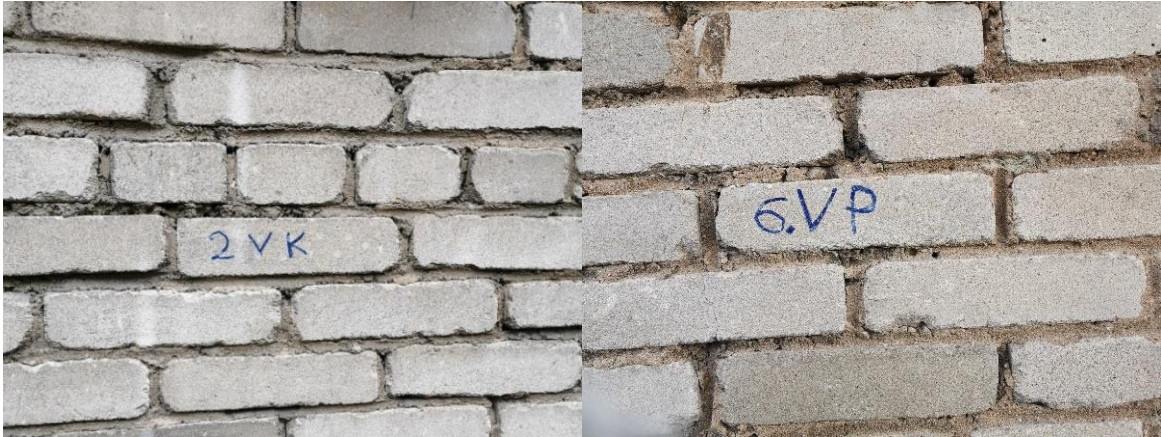
Lähemal vaatlusel selgub, et vaatamata väga heale üldpildile, on fassaadis kindlates kohtades veidi erinev olukord. Hoone esimese korruse akende alumiste silluste all ulatusid silikaattellised kohati umbes 4-5 cm müüritisest väljapoole, mis tähendab, et nendele tellistele mõjus, vihmaveest tingituna, suurem niiskuskooormus, osade telliste puhul esines niiskuskahjustusi. Kuna nendel tellistel ei esinenud visuaalseid märke murenemisest, reaalselt ohtu lõplikuks hävinemiseks ega ka häireid nende töös ja/või funktsionaalsuses, on nende telliste hinne samuti TTKK ja RKAS 2018 meetodika järgi  $S_i=2$ .

Joonis 4.2 Lähifotod Keskpuiestee 43 silikaatkividest müüritise üldisest seisundist. [31]

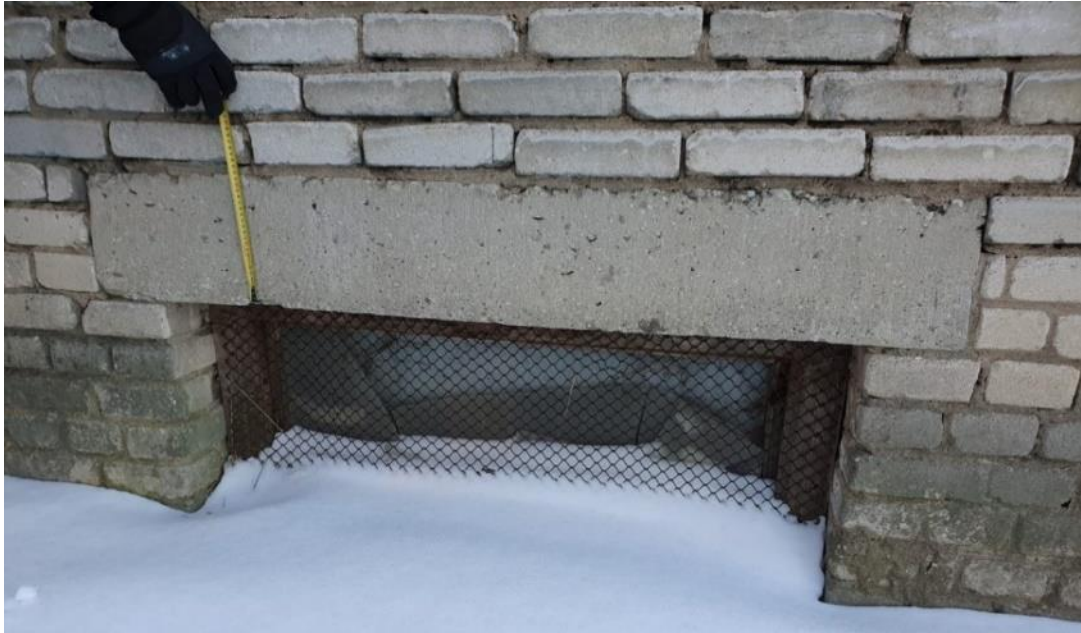
Loetluse tulemused on järgnevad: silluseid oli kokku 165 tükki, silluseid oli 3 erinevat tüüpi ning olid kasutatud mitmes erinevas kohas. Kokku oli 135 aknasillust, mis on 2100mm pikad, 120mm laiad ja 240mm kõrged. 3 trepikojasillust on 2500mm pikad, 120mm laiad ja samuti 240mm kõrged. Keldris vaadeldud akna ja- uksesillused olid kõik 1500mm pikad, 120mm laiad ning 220mm kõrged. Kõiki silluseid saab autori hinnangul korduskasutada.

Joonis 4.3 Näidifoto Keskpuiestee 43 raudbetoonist ülemisest aknasillusest (Foto: M. Kiviste).

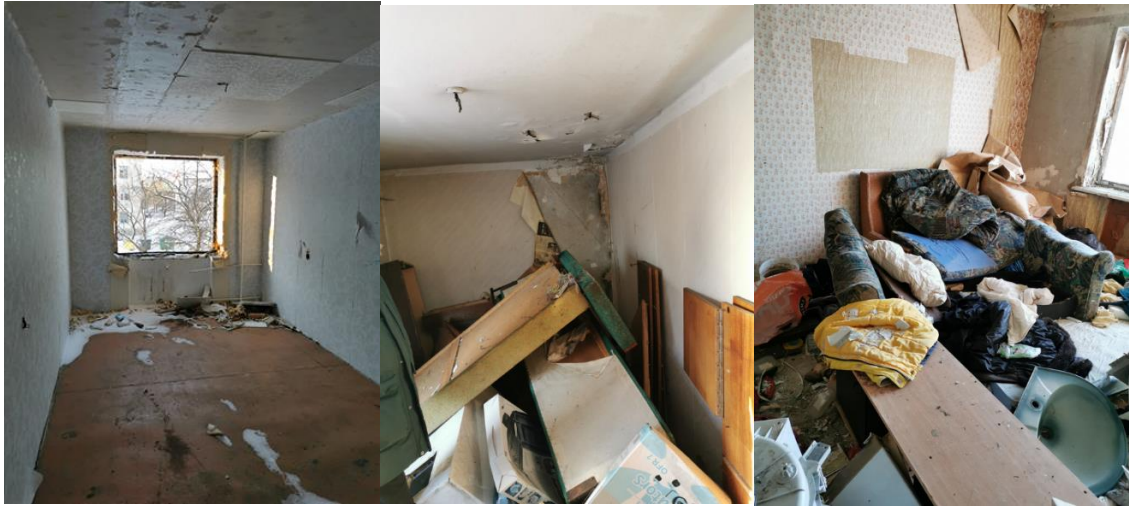
Lisaks välisfassaadile hinnati visuaalselt ka hoone konstruktsioonide tehnilist seisukorda seestpoolt. Vaatlusringkäik hõlmas igat Keskpuiestee 43 korterit, igas korteris oli väga erinev olukord. Üldpildis oli silikaattellistele raske hinnangut anda, kuna seinad olid kaetud siseviimistlusega ehk krohvi ja/või värvi, tapeediga (joonis 4.4). Krohvikihi paksus oli varieeruv, mõõdeti 0,5 kuni 3 cm. Seinade siseviimistluse üldine tehniline seisund oli väga hea ja korrektne, esines juhuslikke defekte või tavapärase kasutusega seotud kulumist, mis võimaldab anda hinnangu  $S_i=2$ . Juhuslikult valitud korterites tehti ka pistelisi katseid, mille käigus eemaldati osaliselt tapeet või krohv. Üldiselt oli seisukord samuti väga hea, tavapärase kasutamise tunnustega, ehk samuti on hinnang  $S_i=2$ . Mõnes korteris olid siseseinad eemaldatud või osaliselt lahti lammutatud, nendes kohtades oli näha ohtu lõplikuks hävinemiseks, ning potentsiaalset häiret elemendi töös ja/või funktsionaalsuses, seetõttu saab müüritis nendes kohtades TTKK ja RKAS 2018 meetodika järgi hinde  $S_i=3$ . Keldrikorruse seinte silikaattellismüüritise ja lubjakivimüüritise tehniline seisund oli hoone vanusele vastav, esines tavapärase kasutusega seotud kulumist, seisunditegur,  $S_i = 2$  (TTKK&RKAS 2018 meetodika järgi). Mõeldav on keldriseinte uuesti kasutamine uue ehitise vundamendina.

Joonis 4.4 Fotod Keskpuiestee 43 korterite seinte siseviimistluse ja sisustuse seisundist (Fotod: M. Kiviste).

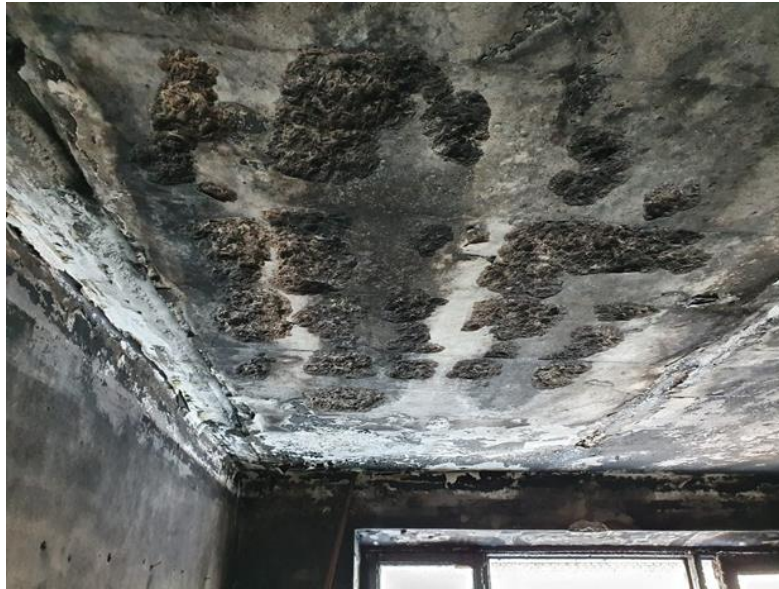
Lisaks kaetud laepindadele, on viies korteris ning ka mõningates keldri piirkondades toimunud põlengud, mille tulemusena olid tahmunud lagede ja seinte pinnad (joonis 4.5). Osade õõnespaneelide pind on põlengu tulemusel saanud kahjustusi murenemise näol, kuid läbipainde tunnuseid ei esine.

Joonis 4.5 Foto põlengutunnustega õõnespaneelide alumisest pinnast (I korrus korter 4) (Foto: M. Kiviste).

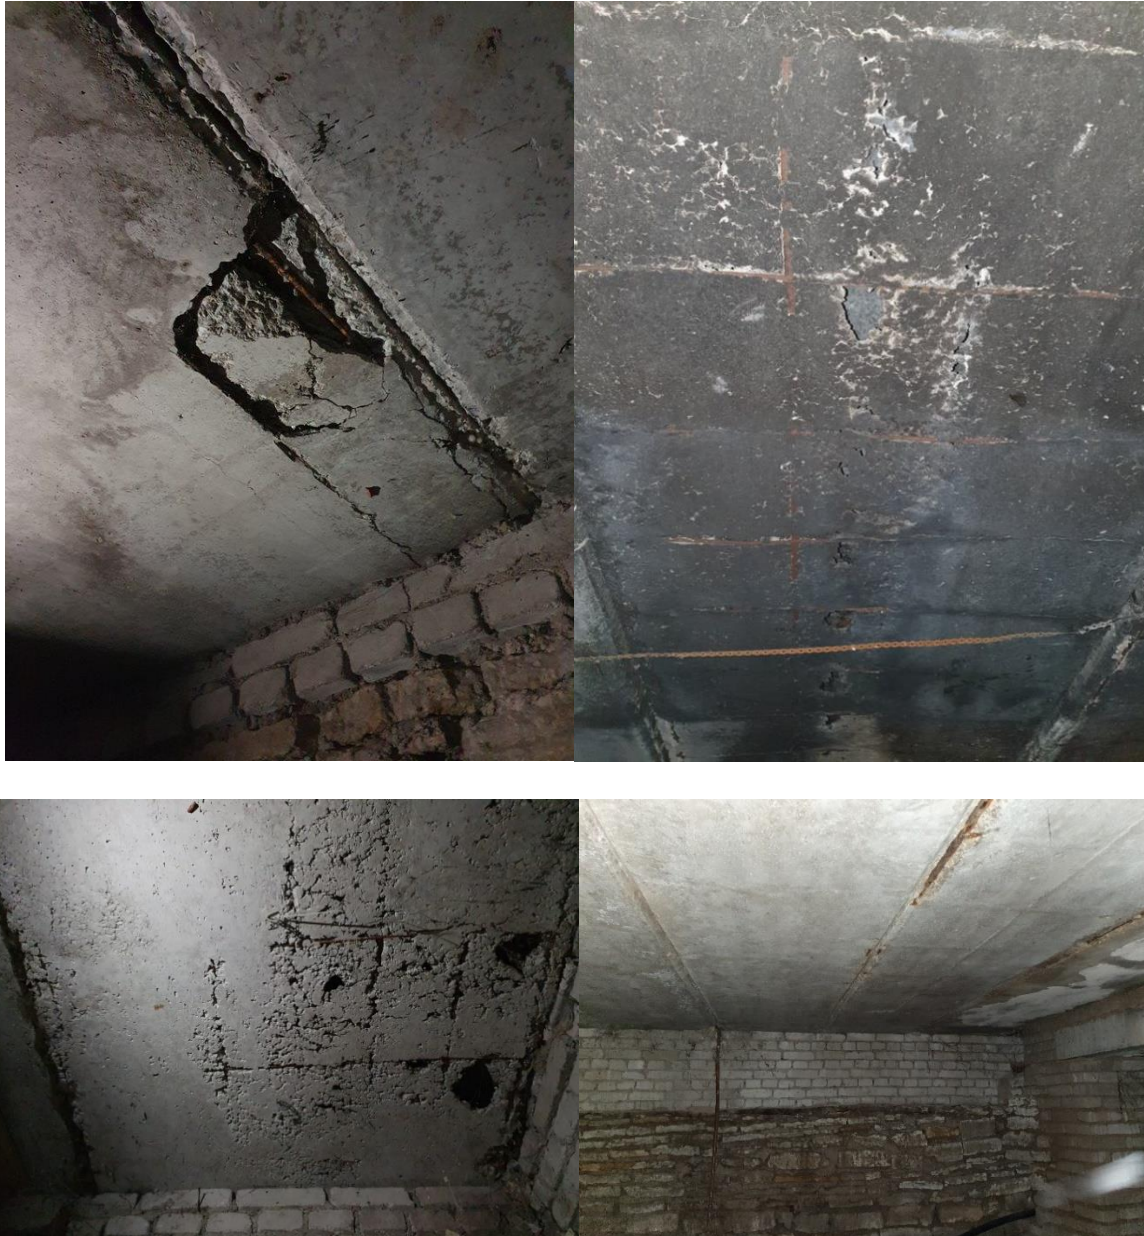
metoodika järgi hinde 3, kuna nendel paneelidel esines põikarmatuuri korrodeerumist, mikro-põikpragusid, auke paneelides ja peaarmatuuri kaitsekihi maha pragunemist. Taaskasutuse vaatevinklist sobivad edasiseks kasutamiseks 284 120mm laiust paneeli ning 56 80mm laiust paneeli, ülejäänud õõnespaneele ei soovitata korduskasutada, kuna esinesid kahjustused: augud paneelides, paljastunud armatuur ning ebapiisav kaitsekiht.

Joonis 4.6 Fotod keldrikorruse laes asuvatest raudbetoonist õõnespaneelidest ja nende altpoolt visuaalselt eristatavatest kahjustustest, mille alusel õõnespaneele korduskasutada ei saa. (Fotod: M. Kiviste).

Õõnespaneelide maha tõstmisel oleks vaja pisteliselt kontrollida paneelide kvaliteeti. Visuaalsest uuringust selgus, et 381-st raudbetoon õõnespaneelist said 340 paneeli TTKK ja RKAS 2018 metoodika järgi hinde  $S_i=1$  ning Eesti Põllumajanduse Akadeemias koostatud metoodika järgi kõrgeima hinde 5. See tähendab, et altpoolt vaadatuna võiks 90% paneelidest olla korduskasutatavad. Visuaalne hindamine on aga subjektiivne, mis tähendab, et tegelikkuses on vaja nende paneelide kandevõimet kontrollida. Üks võimalik viis paneelide kandevõime kontrollimiseks on nende koormamine purunemiseni mingi mobiilse katseseadmega. Katseseade peaks olema võimeline tegema kolme punkti paindekatset. Näide võimaliku katseseadme tööpõhimõttest on näidatud joonisel 5.1.

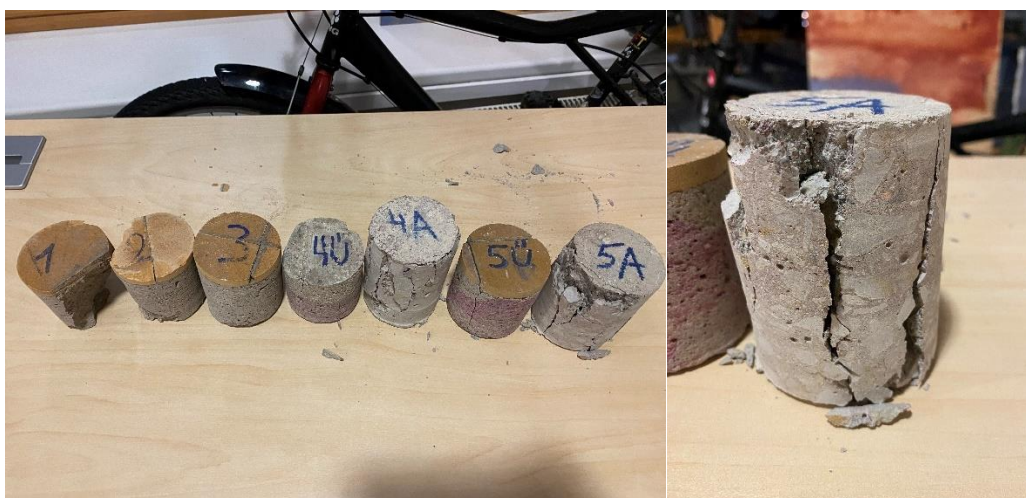
Joonis 4.7 Fotod katsetatud betoonkärnidest ja purunemispilt.

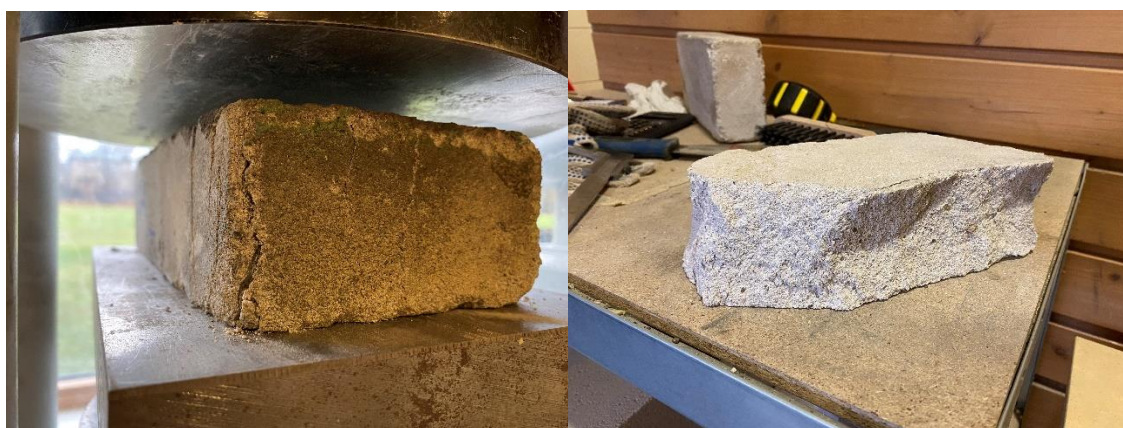
Joonis 4.8 Foto katsetatud silikaattellistest ja purunemispilt
