**AASTATEL 2001-2019 PÜSTITATUD  
RAUDBETOONEHITISTE ESINEVATE  
KORROSIONINÄHTUSTE ANALÜÜS**

**ANALYSIS OF CORROSION PHENOMENA IN  
REINFORCED CONCRETE BUILDINGS BUILT BETWEEN  
2001 AND 2019**

MAGISTRITÖÖ

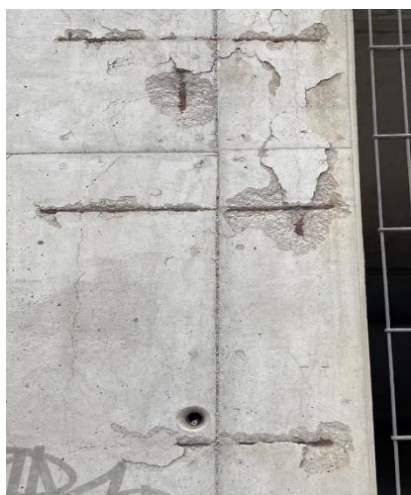
Joonis 2.3 Kahjustus mittepiisava kaitsekihi tõttu Toompuiestee 33a parkimismaja välipinnal [autori foto]

Parkimismaja vertikaalse pinna kaugus lähedalasuvast sõiduteest on  $\sim 2,5$  m ning kõrgus armatuuri korrosiooniprotsessi toimumisest  $\sim 2$  m. Pildilt järeldub, et konstruktsiooni projekteerimisel ei ole arvestatud õige keskkonnaklassiga ning sellele

vastava betoonkaitsekihiga, mis annab sooladele ja muudele agressoritele ideaalse võimaluse betoonpinda nõrgestada ning terasarmatuuril korrosiooniprotsessi alustada.

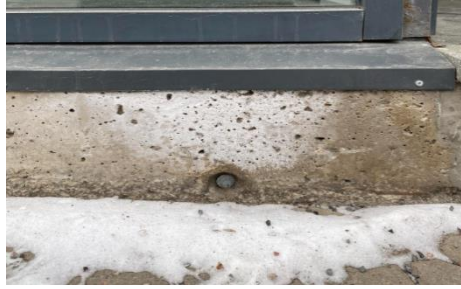
Joonis 2.7 Jäitevastaste soolade ladestumine betoonpinnale [autori foto]

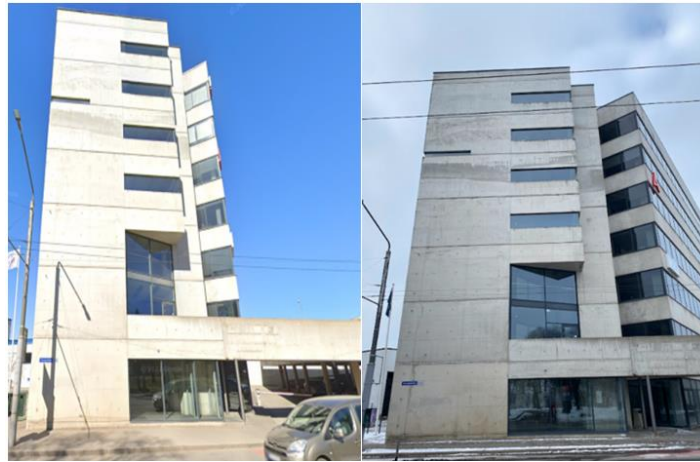
Joonis 4.2 Toompuiestee Büroohoone seisukord aastal 2012 [38] ja aastal 2024 [autori foto]

Joonis 4.2 imestab olukorda, kuidas aja möödudes on kahjustused betoonipinnal süvenenud. Piltidelt torkab silma erinevusi katusejoones, nii fassaadi osas kui ka sokli piirkonnas. Piltidelt eristub, et 2012. aasta seisukord katusepiirkonnas oli kordades parem kui seda on tänapäeval. Mustad laigud pinnal viitavad pidevale märgumisele ning bakterite kasvule.

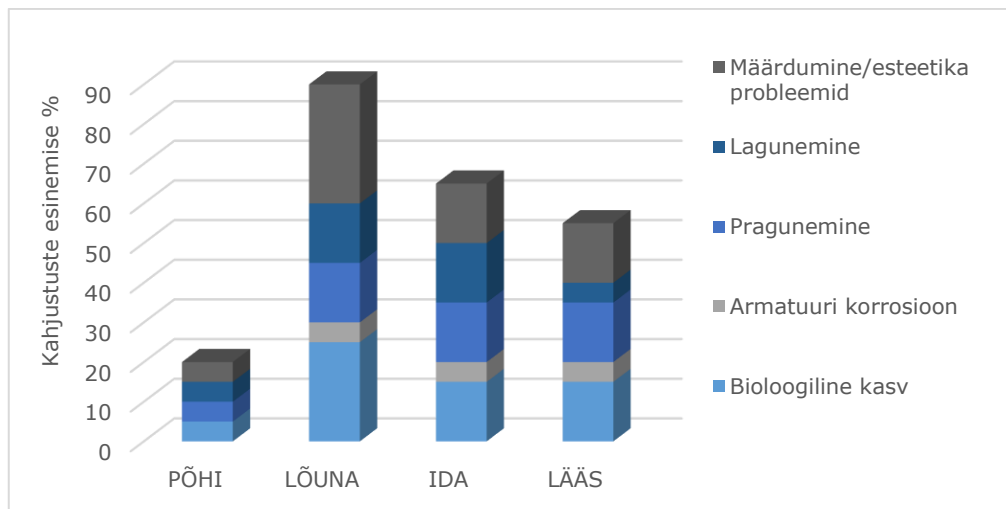
Visuaalse vaatluse käigus esines hoone lõikes kõige enam määrdumist ja esteetika probleeme (~ 65% fassaadi pinnast) ning bioloogilise kasvu (~ 60%) ja pragunemise ilminguid (~ 50%). Väiksema osatähtsuse moodustasid lagunemine ning armatuuri korrosioon.

Joonis 4.3 Hoone kahjustused kogu fassaadipinna ulatuses

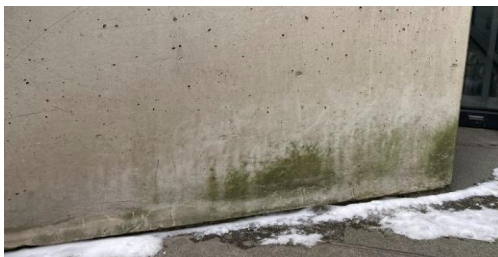
Põhjapoolsel soklijoonel esineb suuremal määral bioloogilist kasvu kui seda on hoone teiste külgede soklipiirkondades. Peamiseks ilminguks on sammaldumine, mille esinemisprotsent on põhjapoolses osas võrreldes soklijoone piirkonnaga ligikaudu 5% (Joonis 4.5). Lõuna-, ida- ja läänesuunal on sammaldumisilmingud minimaalsed.

Joonis 4.5 Soklipiirkonna sammaldumine põhjasuunas [autori foto]

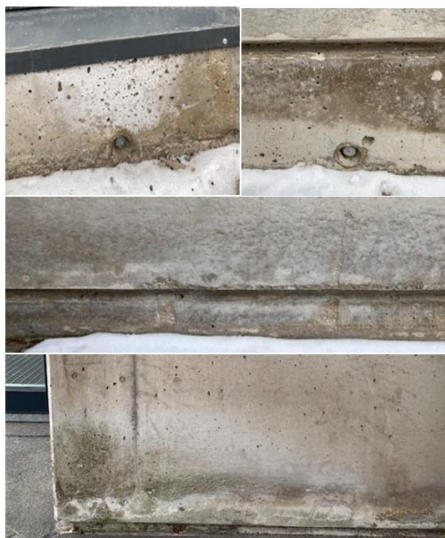
Igal ilmakaarel esines soklipiirkonnas betoonpindadel soolakahjustusi, mis on tingitud peamiselt asjaolust, et hoone asetseb sõidutee vahetus läheduses, intensiivsemalt leidis kahjustusi põhja- ja idaküljel (Joonis 4.6).

Joonis 4.6 Soklipiirkonna soolakahjustused [autori foto]

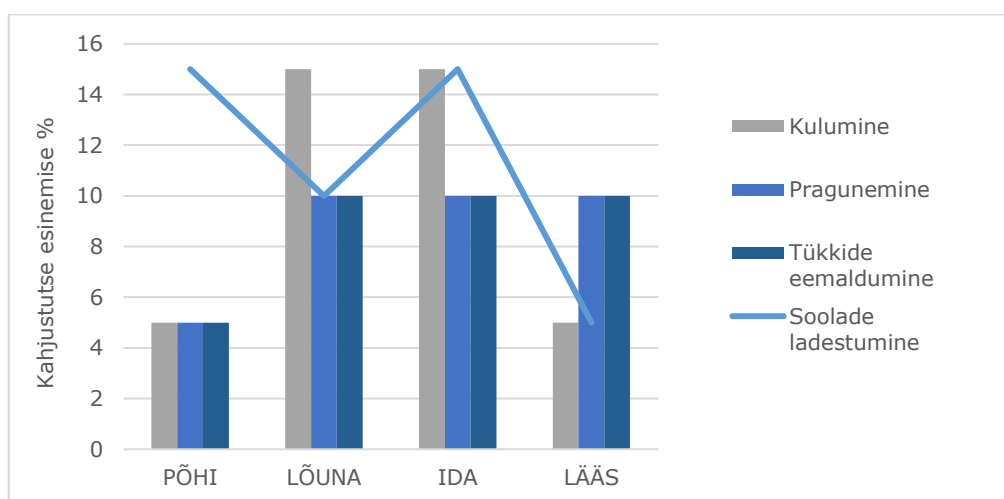
konstruktsioonile piserdavatele sooladele on veel suurem lagundav toime soolaveel, mis autoteelt või lume sulamisel konstruktsiooni pinda rohkem kahjustavad. Visuaalsel vaatlusel oli selgesti näha lume kogunemist hoone perimeetri ümber. Selline soolade kandumine ja kogunemine betoonpindadele põhjustab mitmeid kahjustusi betooni struktuurile. Soolad reageerivad betooni koostisosadega, tekitades keemilisi reaktsioone, mis tekitavad betoonpinna pragunemist, murenemist ja tükkide eemaldumist, mille tulemusel väheneb ka konstruktsiooni vastupidavus vahelduvale külmumisele-sulamisele (Joonis 4.7).

Joonis 4.7 Pinnakahjustuste esinemine soklipiirkonnas mõjutatult soolade esinemisest

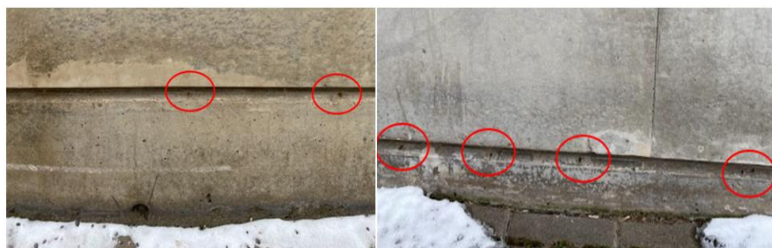
nõuetele vastava kaitsekihi paksusega. Nii lõuna-, ida- kui ka läänesuunas paistsid armatuurvarraste otsad kogu soklijoone perimeetri ulatuses (Joonis 4.8).

Joonis 4.8 Armatuuri korrosioon lääne ja idaküljel [autori foto]

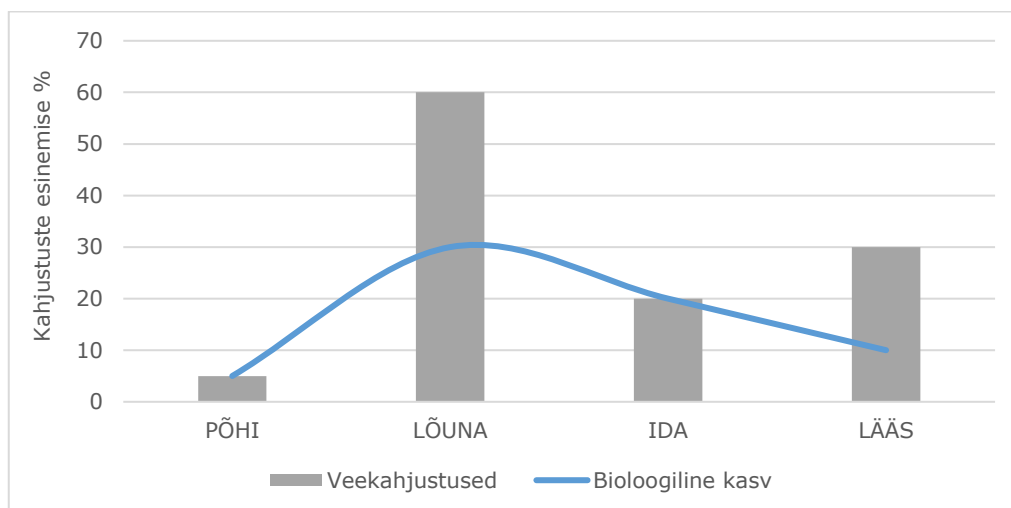
Fassaadi osas olevad avaused, mis taanduvad fassaadi pinnast, loovad vihmaveele sobiva ladestumispinna. Vaatluse käigus selgus, et vihmavesi koguneb avade pinnale ning voolab mööda fassaadipinda maha (Joonis 4.4). Selline pidev märgumine soodustab bakterite ja hallituse kasvu, mis esines igal küljel, kus avaused paiknesid (lõuna, ida, lääts). Suuremal määral esines kahjustusi just fassaadipindade ülemistes tsoonides. Ülemised piirkonnad taluvad kõige enam vihmavee koormust ning on avatud õhus lendlevatele saasteainetele ning päikesekiirgusele. Tulemustes selgub, et enam veekahjustusi ja sellest tingitud bioloogilise kasvu ja määrdumise ilminguid esines lõunafassaadil. Lääne- ja idaküljel kahjustuste esinemissagedus oli väiksem ning põhjafassaad (põhjafassaadil ei esine avausi) oli kahjustustest kõige vähem mõjutatud (Joonis 4.9).

Joonis 4.9 Veekahjustuste ja bioloogilise kasvu esinemine fassaadi piirkonnas

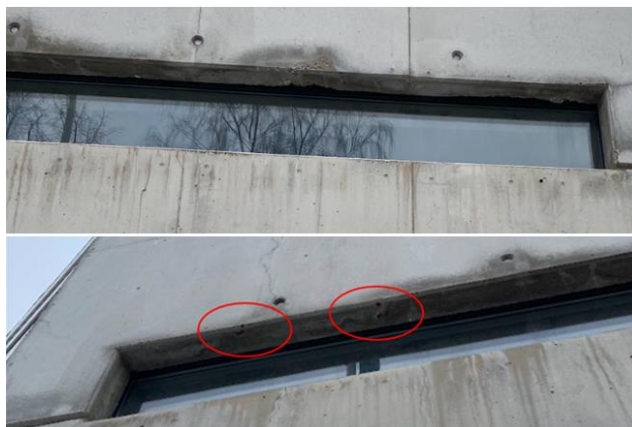
Fassaadipiirkonna avauste ümber oli märgata ka betooni nii-öelda kärjestruktuuri. Selgelt hakkab silma, et avauste perimeetri ulatuses ei ole isetihenev betoon piisavalt tihenenud ning kivinemisel on moodustunud avade ümber kärjestruktuur (Joonis 4.10). See viitab asjaolule, et avade ümber ei ole moodustunud kaitsekihi paksus piisav võrreldes projekteerituga. Mitme avause kohal paistsid armatuurid, mis olid roostes.

Joonis 4.10 Avauste ümbruste veekahjustused ja armatuuri roostetamine [autori foto]

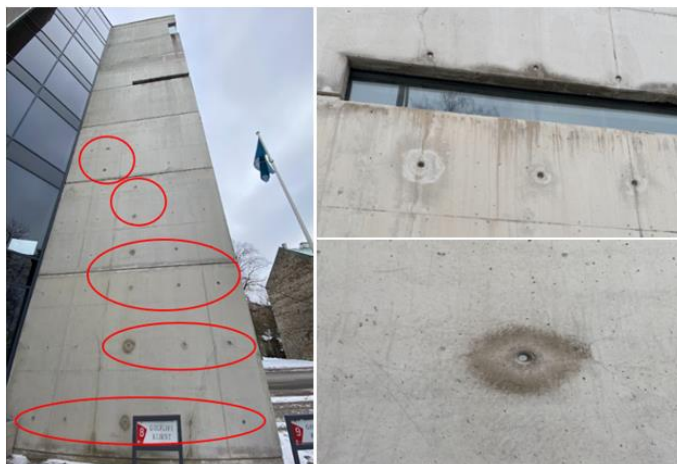
üksikud kahjustused esinesid ka põhjasuunal. Ilmingud just antud tsoonis võivad olla tingitud asjaolust, et kõrgemal asuvatele pindadele langeb suuremal määral päikesekiirgust, mis soodustab vee aurustumist tõmbiaukude ümbrusest, maapinnale lähedamal asuvad osad saavad väiksemas koguses päikese radiatsiooni ja tuulekoormust, mille tõttu ka vee aurustumine on aeglasem.

Joonis 4.11 Tõmbiaukade ümbruste veekahjustused lääne- ja lõunasuunal [autori foto]

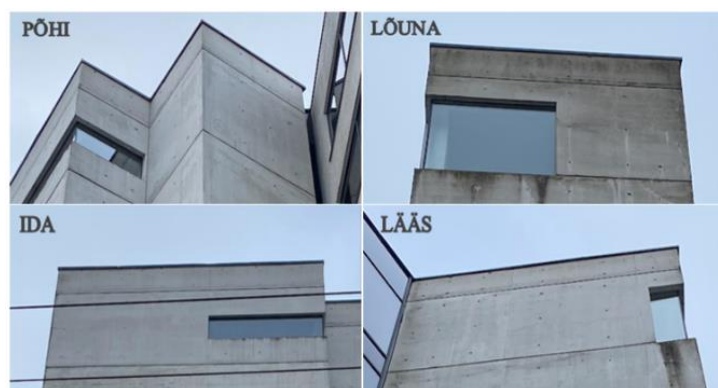
Katusejoone kahjustuste hindamine toimus maapinnalt vaadeldes, mistõttu ei olnud võimalik lähivaatlusena hinnata pinna pragunemist ja teisi kahjustusi. Sellegipoolest märgati katusejoone pinnal peamiselt esteetika probleeme (Joonis 4.12).

Joonis 4.12 Katusejoone seisukord peailmakaarte suhtes [autori foto]

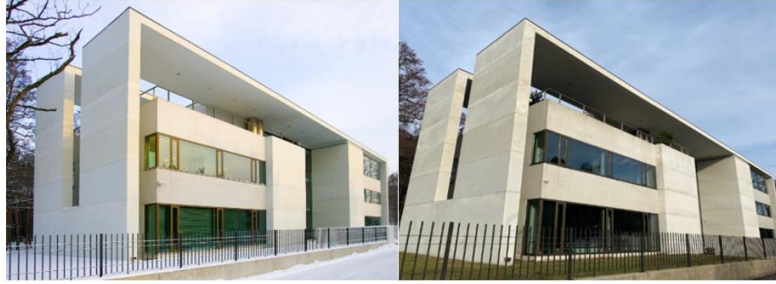
Hoone valmimisest on tänaseks möödas ligikaudu 19 aastat. Peamiseks murettekitavaks probleemiks on konstruktsioonipinnal esinev pragunemine, mis toimub suuremal määral päikesele avatud pindadel.

Joonis 4.14 TTP Kontorihoone lõunakülg aastal 2005 ja 2024 [1], [autori foto]

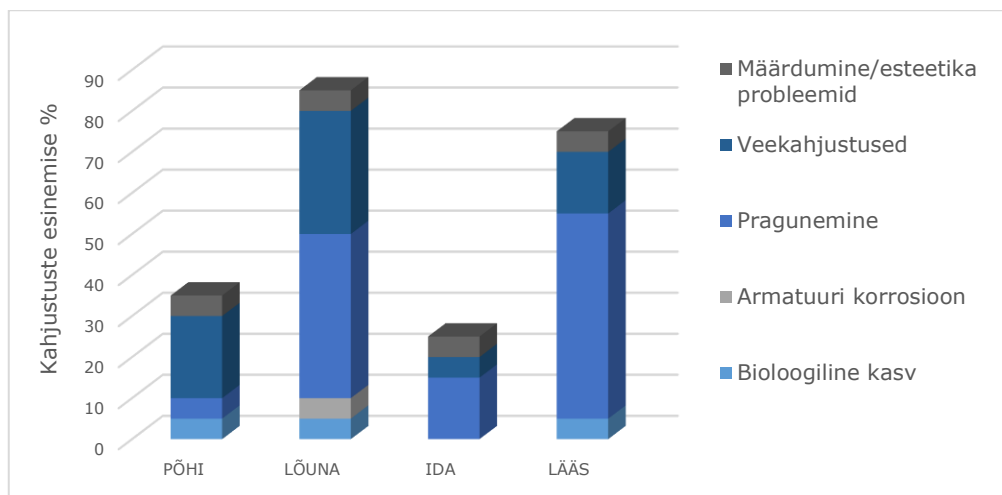
Hoone lõunakülg oli lagunemisilmingutest mõjutatud ligi 80% kogu pinnast, läänekülg 70%, põhjakülg ligikaudu 30% ning idakülg ligikaudu 20% (Joonis 4.15). TTP Kontorihoone puhul esines kahjustustest enim pragunemist ja veekahjustusi.

Joonis 4.15 TTP Kontorihoone kahjustused kogu fassaadipinna ulatuses

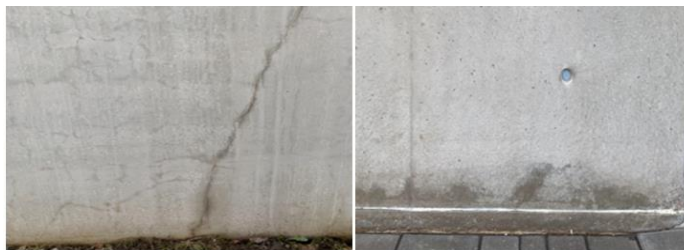
Hoone soklijoonel esines lõunasuunal veekahjustusi enim lääne- ja idaküljel nii topelt fassaadiosa sisemises kui ka välises osas. Hoone lääneküljel peamiselt pragude ümbruses ja idaküljel topelt fassaadiosa sisemisel pinnal (Joonis 4.16).

Joonis 4.16 Veekahjustused soklipiirkonnas lääne- ja idaküljel [autori foto]

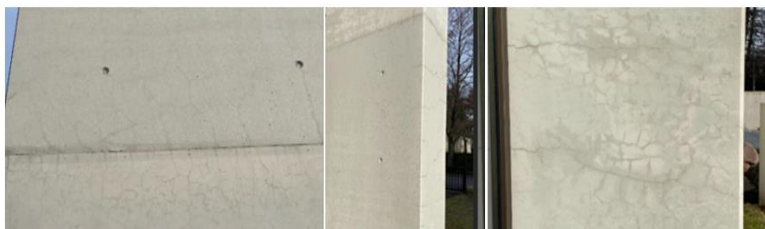
TTP Kontorihoonet fassaadipinna peamiseks kahjustusteks olid praod hoone lõuna-, ida- ja läänepoolsetel küljedel. Enim kahjustusi leidis hoone lõuna- ja läänepoolsetel küljedel, ida- ja põhjapoolsetel küljedel oli pragunemise osakaal mitmeid kordi väiksem. Lõuna-, lääne- ja idapoolsetel küljedel leidis suuremal hulgal murenemispragusid nii hoone põhiosas kui ka hoone servades. Põhjapoolsetele küljedele olid tekkinud peamiselt üksikud pikemad praod, mida leidis ka teiste ilmakaarte suhtes.

Joonis 4.17 Pragunemisilmingud lääne-, ida- ja lõunapoolsetel küljedel [autori foto]

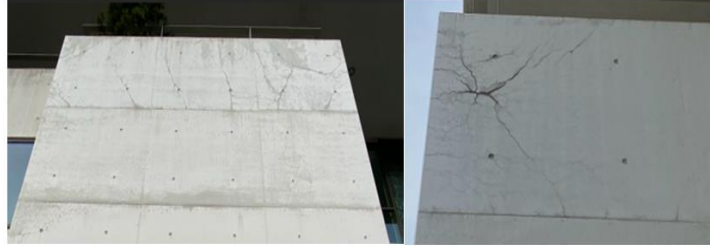
Murenemispragunemist esines märkimisväärselt vähem piirkondades, mis olid temperatuuride kõikumistest vähesemal määral mõjutatud, näiteks topelt fassaadi osas sisemistel pindadel, peaukse ees katuse alla jäävas piirkonnas ning ulatuse erinevust oli märgata ka soklijoone piirkonnas. Hoone lõunapoolsetel küljedel kõrgeima valujärgu pinnal, mis jääb rõdu alla, oli märgata suuremate pragude teket (Joonis 4.18).

Joonis 4.18 Pragunemine lõunaküljel fassaadi ülaosas [autori foto]

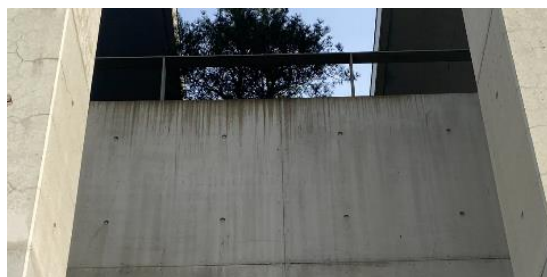
Bioloogilist kasvu esines fassaadiosas kohtades, kus sai võimalikuks seisva vee tekkimine ning seejärel vee voolamine mööda fassaadipinda. Rohevetikat leidis rõdu külgedel ning läänekülje avause horisontaalpinna läheduses. Eelmainitud piirkondades muutusid betoonpinnad vihmavee voolamisest triibuliseks, mille ilminguid märgati tugevamalt ka hoone põhjakülje eenduva fuajee külgmistel betoonpindadel ning aknaavade all.

Joonis 4.19 Vee voolamine ja bioloogiline kasv [autori foto]

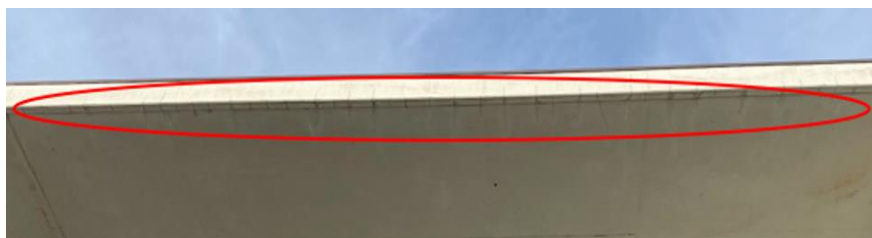
Hoone katusejoone piirkonna vaatlus ja kahjustuste kaardistamine toimus maapinnalt, mistõttu täielikku ülevaadet katusepiirkonna seisukorrast teostatud vaatluse käigus ei saa anda. Peamisteks kahjustustest, mis visuaalselt maapinnalt nähtavad olid, on pragunemine katuse servades ning vihmavee kahjustused. Orienteeritud pragude esinemist servades oli märgata peamiselt hoone lõuna- ja põhjaküljel katuse servades (Joonis 4.20).

Joonis 4.20 Katuseserva pragunemine [autori foto]

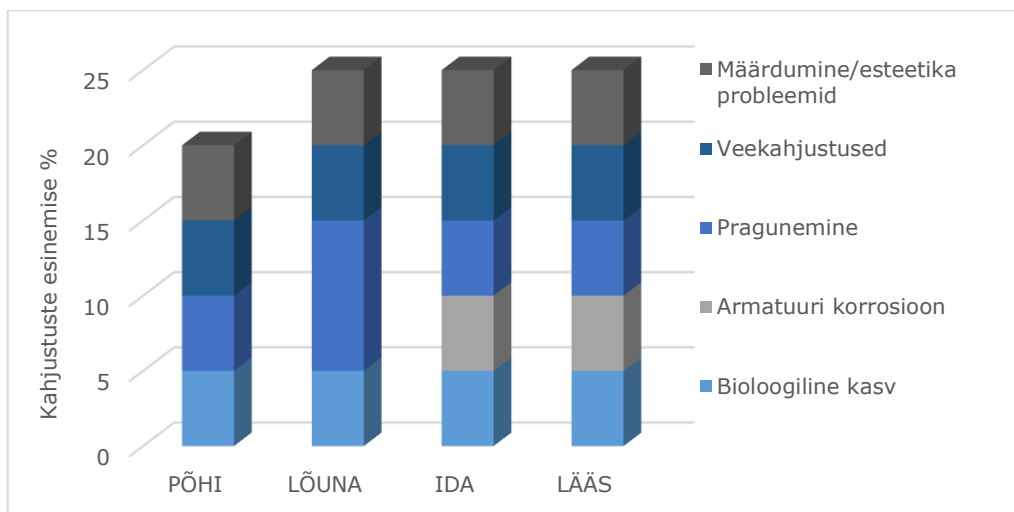
Joonis 4.23 LukuEkspert Büroohoone kahjustused kogu fassaadipinna ulatuses

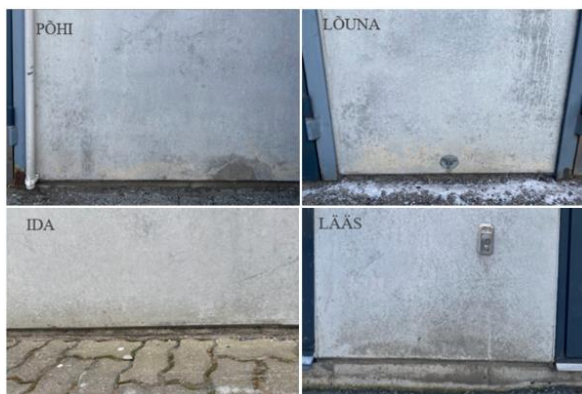
Joonis 4.24 Soklijoone kahjustused peailmakaarte suhtes [autori foto]

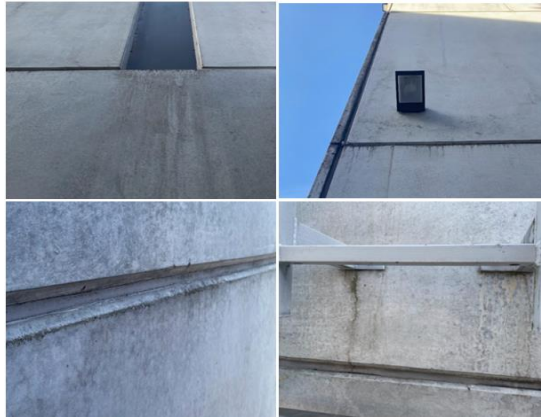
Joonis 4.25 Bioloogilise kasvu ilmingud fassaadipiirkonnas [autori foto]

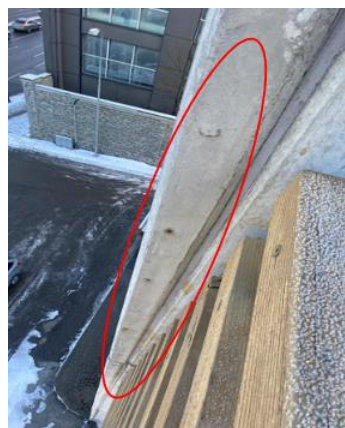
Joonis 4.26 Armatuuri kaitsekihi puudumine paneeli koorikukihil [autori foto]

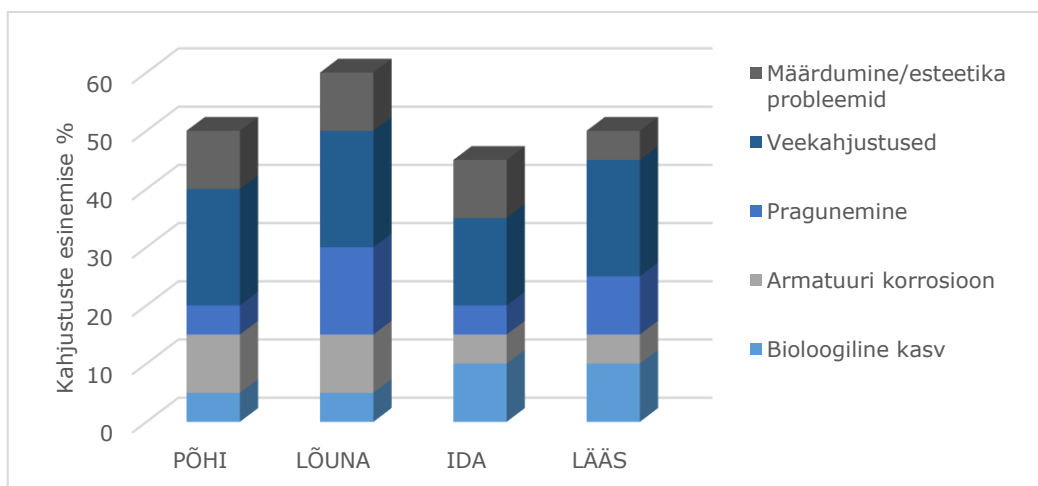
Joonis 4.29 IT Kolledži fassaadipinna kahjustused kogu hoone ulatuses

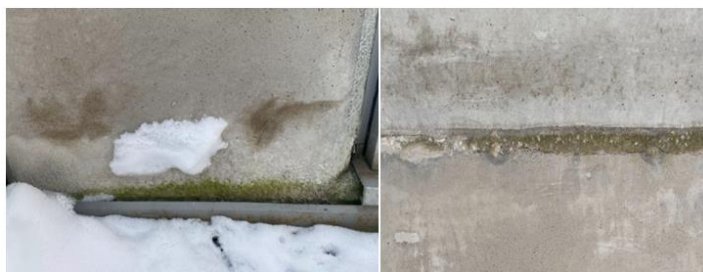
Joonis 4.30 Sammaldumine soklijoone piirkonnas [autori foto]

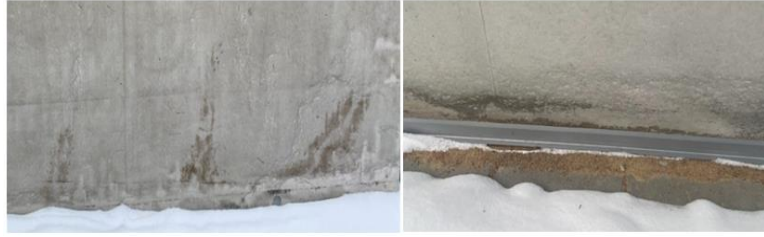
Joonis 4.31 Soklijoone veekahjustused põhja- ja idasuunas [autori foto]

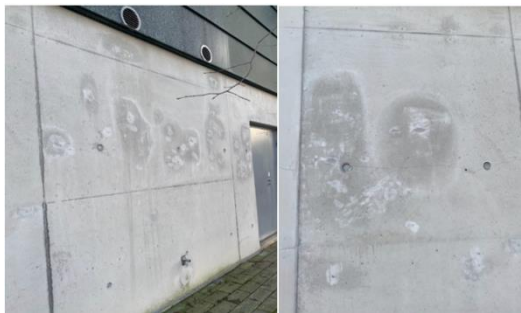
Joonis 4.32 Külmakahjustused fassaadipinna lääneküljel [autori foto]

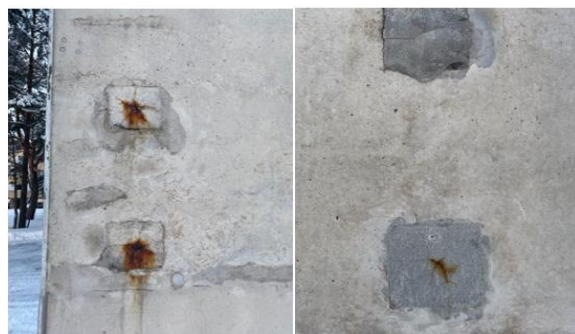
Joonis 4.33 Armatuuri korrosioon treptorni lõuna- ja põhjaküljel [autori foto]

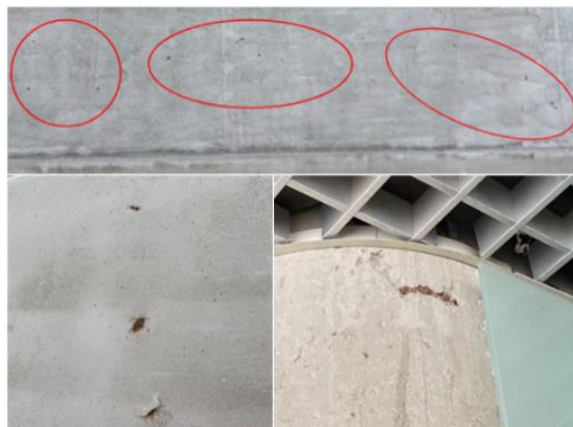
Joonis 4.34 Armatuuri korrosiooninähtused ida-, põhja- ja lõunafassaadil [autori foto]

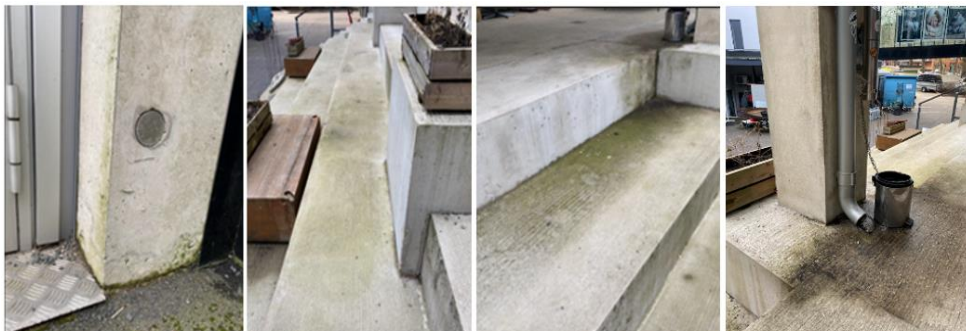
Joonis 4.40 Vetikate koloniseerimine soklijoone piirkonnas [autori foto]

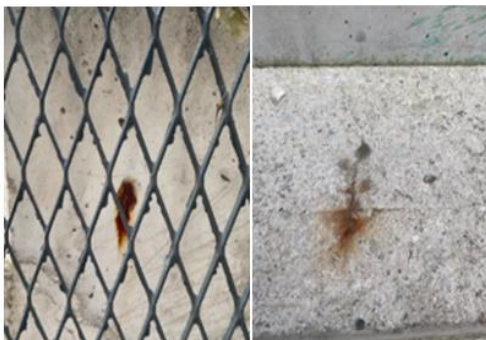
Joonis 4.41 Armatuuri roostetamine välistrepil [autori foto]

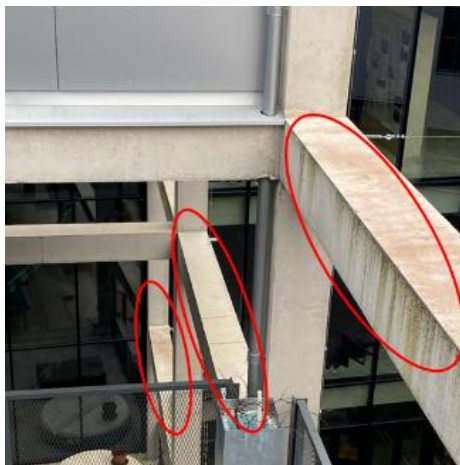
Joonis 4.42 Bioloogiline kasv konstruktsiooni taladel [autori foto]

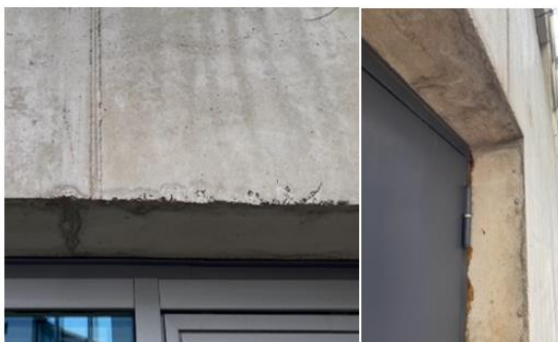
Joonis 4.43 Kärjeline betoonipind avauste ümber [autori foto]

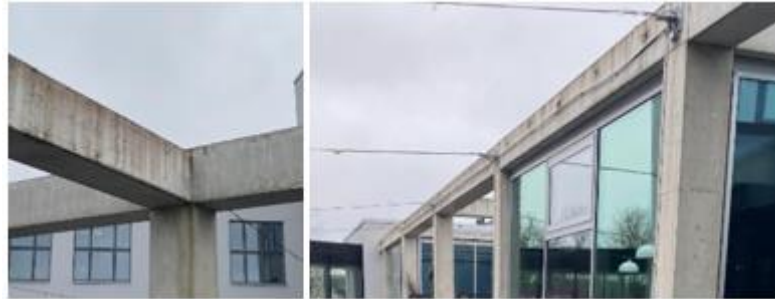
Joonis 4.44 Katusejoone bioloogilise kasvu ja õhusaaste ilmingud [autori foto]

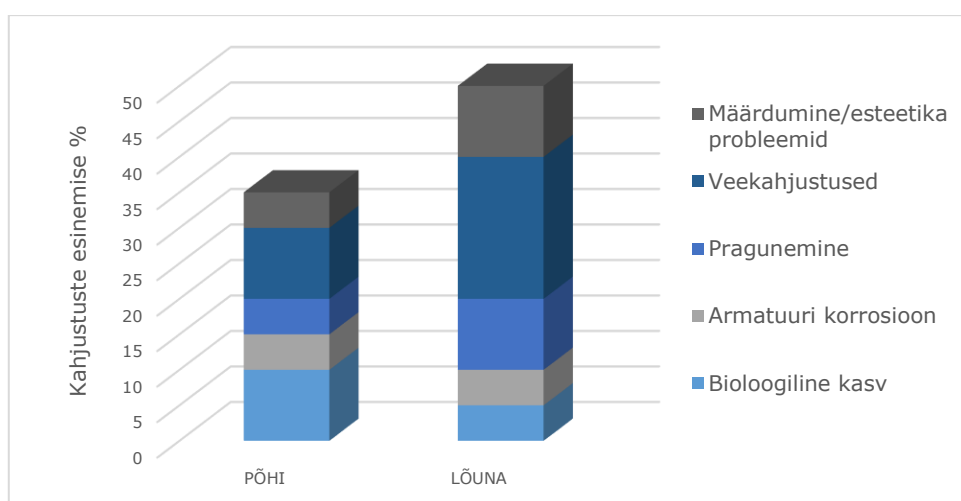
Joonis 4.47 Sisekaitseakadeemia fassaadipinna kahjustused kogu hoone ulatuses

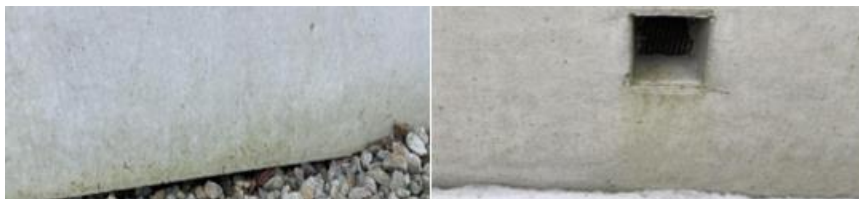
Joonis 4.48 Bioloogiline kasv põhjaküljel [autori foto]

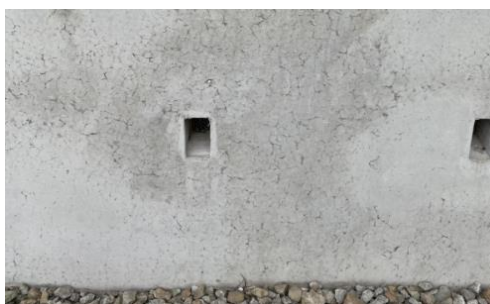
Joonis 4.49 Murenemispraod lõunaküljel [autori foto]

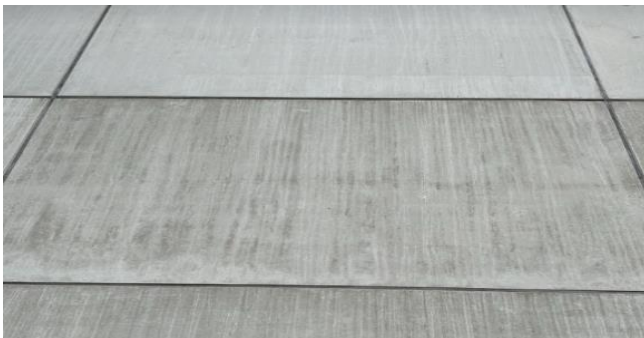
Joonis 4.50 Vee voolamine mööda pinda [autori foto]

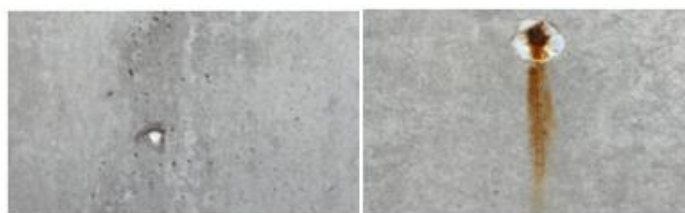
Joonis 4.51 Betooni delaminatsioon ja armatuuri korrosioon lõunaküljel [autori foto]
