TALLINNA TEHNIKAÜLIKOOL

**VANA PALKHOONE REKONSTRUEERIMINE
PUHKEMAJAKS KALURIKODU NÄITEL**

Lõputöö

Tallinn 2016

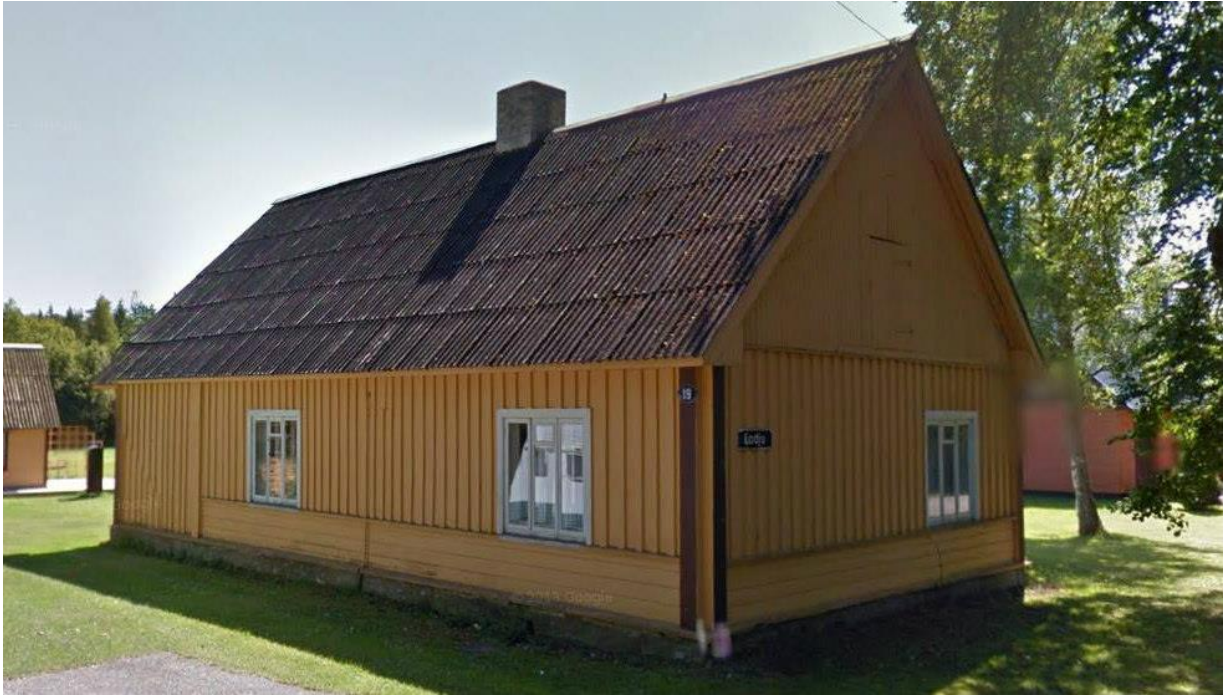
Joonis 2. *Vaade läänest. Kalurikodu enne ehitustööde algust.*

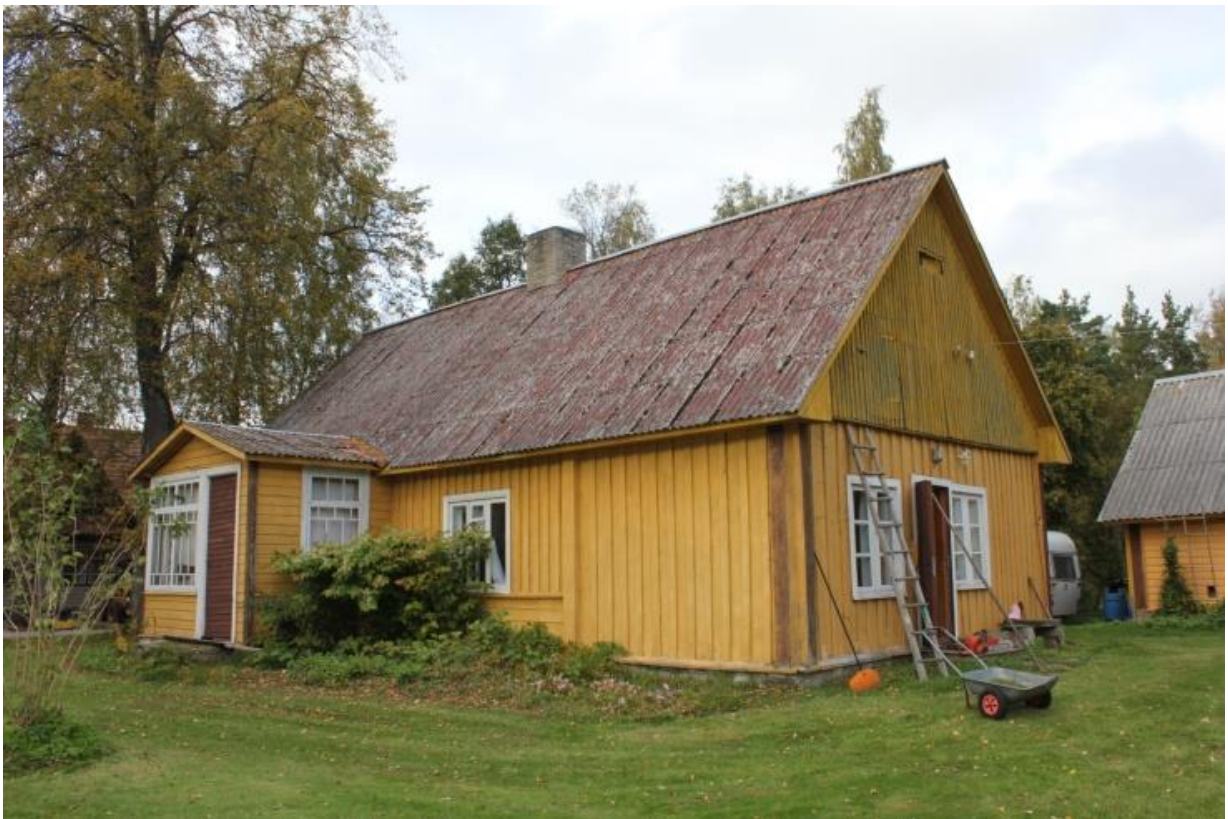
Joonis 3. *Vaade põhjast. Kalurikodu enne ehitustööde algust.*

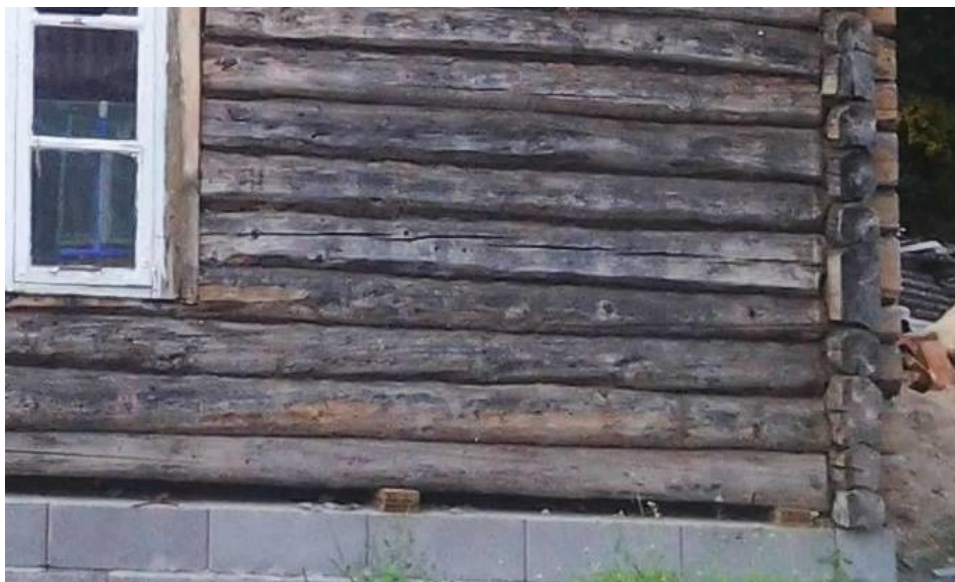
Joonis 4. *Rekonstrueeritava hoone idapoolne otsasein.*

Vundamendi lammutamist ja uue rajamist teostati paralleelselt esimese palgirea vahetusega. See osutus Kalurikodu rekonstrueerimistööde üheks keerukamaks ja aeganõudvamaks ettevõtmiseks, kuna vana vundamendi lammutamist ja uue ehitamist tuli teostada järk-järgult. Olemasolevad

kandekonstruksioonid tuli lammutada täielikult kuni liivase pinnaseni, mille peale oli võimalik uus rajada. Maja kandvad tarindid tuli hoolikalt osade kaupa toetada. Seejärel sai vana vundamendi lammutada ja rajada uue monteeritava kergbetoonist kandekonstruksiooni (Joon. 4).

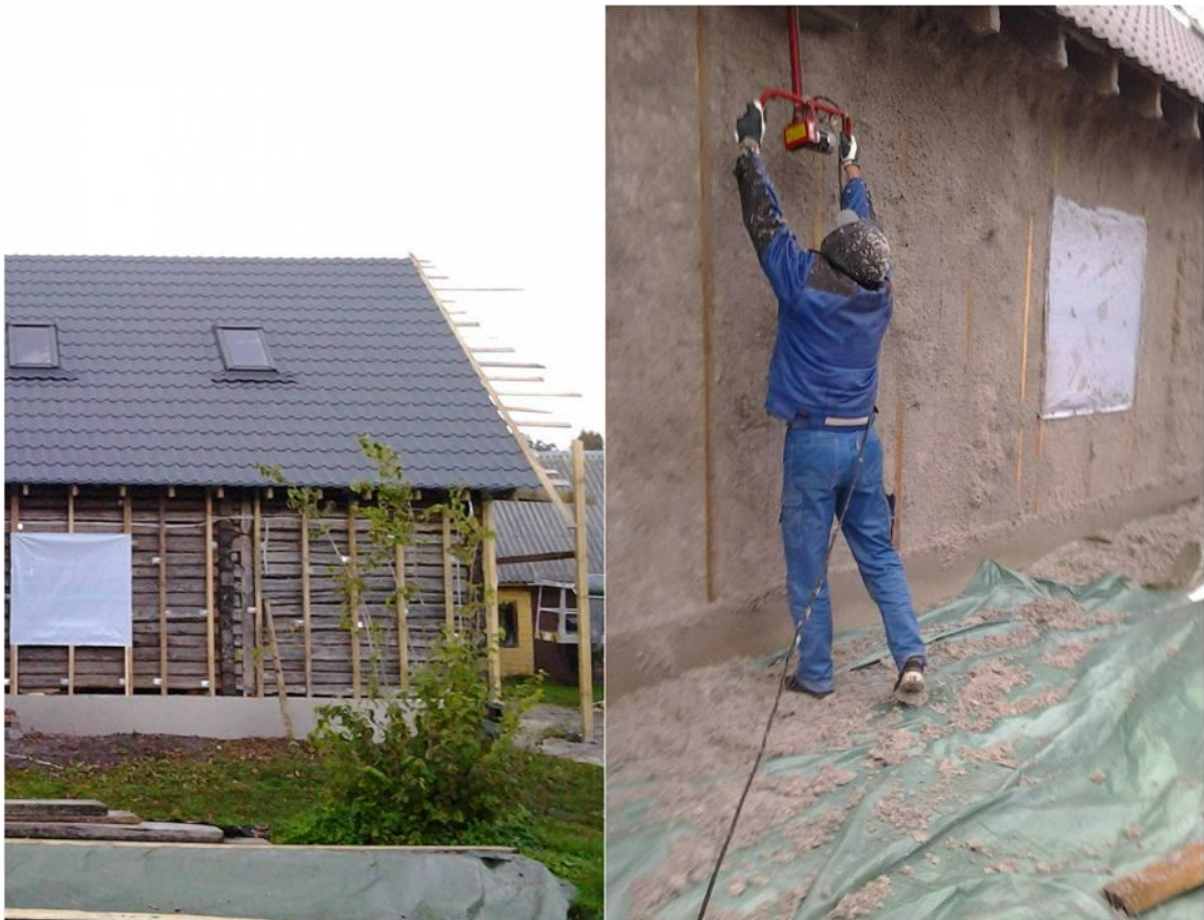
Joonis 5. Kalurikodu palkseinte rihtimine ja soojustamine

Peale uue vundamendi rajamist ja mädanenud palkide asendamist oli aeg väliste fassaaditöödega edasi liikuda. Vanade olemasolevate palkseinte rihtimiseks kasutati 50x100 mm puitlatte, mille vahed täideti puistevillaga. See on soojusisolatsioonimaterjal, mis on kindla tehnoloogia abil toodetud ning mõeldud paigaldamiseks spetsiaalsete villapuhumismasinatega, mis juhivad isolatsioonimaterjali mööda voolikuid soovitud kohta (Joon. 5).

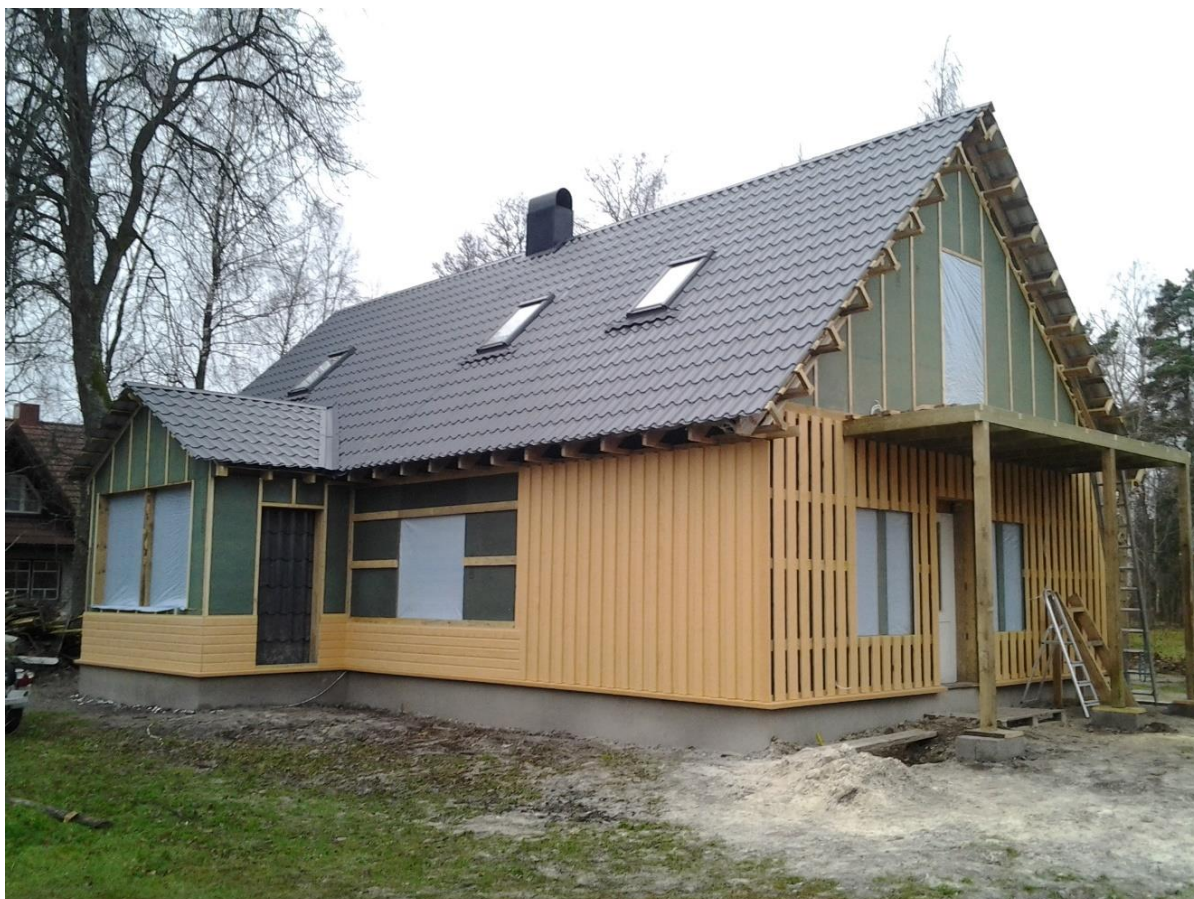
Joonis 6. Kalurikodu fassaaditööd.

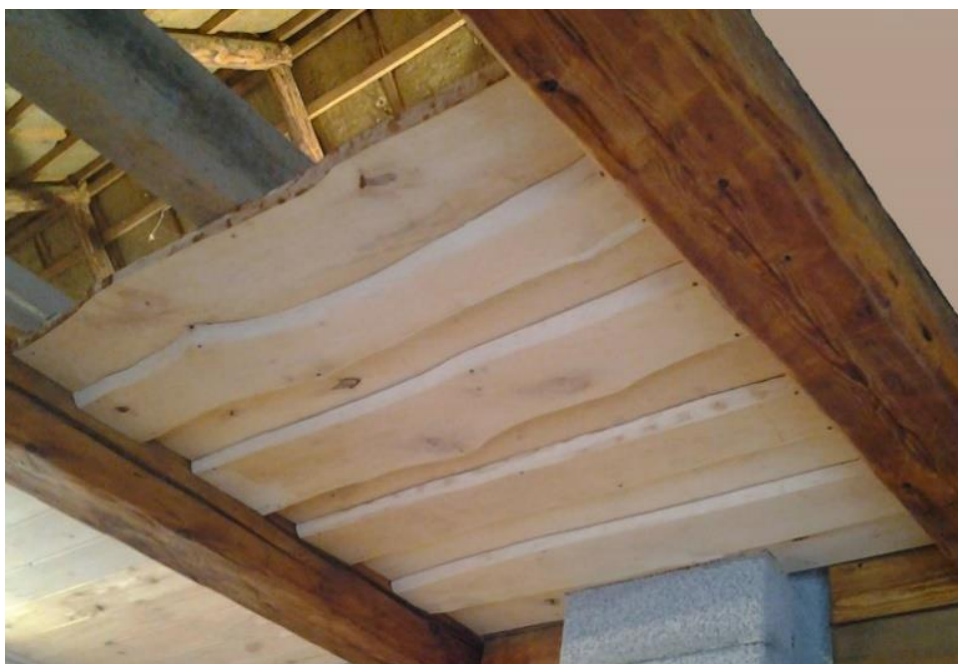
Joonis 7. Vahelagi kaetud servamata leपालaudisega.

Teisele korrusele viiva trepi ehituseks tuli lammutada osa vahelaest. Läbilõigatud talad toetati kandetalale, mida omakorda toetavad otstest eraldiseivad postid. Esimesel korrusel jäid talad osaliselt näha - need puhastati ja kaeti linaõliga, säilitamaks vana palkmaja hõngu. Taladevaheline lagi kaeti lepapuidust servamata laudisega, mis samuti immutati loodusliku linaõliga. Laudise paigaldus oli aeganõudev töö, kuna talad on looduslikult erineva paksusega ja iga laud vajab eraldi mõõtmist, et jõuda korrektse lõpptulemuseni (Joon. 7).
