## **TARTU, MARJA 16 KORTERELAMU PUITKONSTRUKTSIOONIDE SEISUKORRA HINDAMINE, TUGEVUSARVUTUSED JA RESTAUREERIMISLAHENDUSED**

ASSESSMENT OF WOODEN CONSTRUCTIONS OF TARTU, MARJA 16 BUILDING,  
STRENGTH CALCULATIONS AND RESTORATION SOLUTIONS

MAGISTRITÖÖ

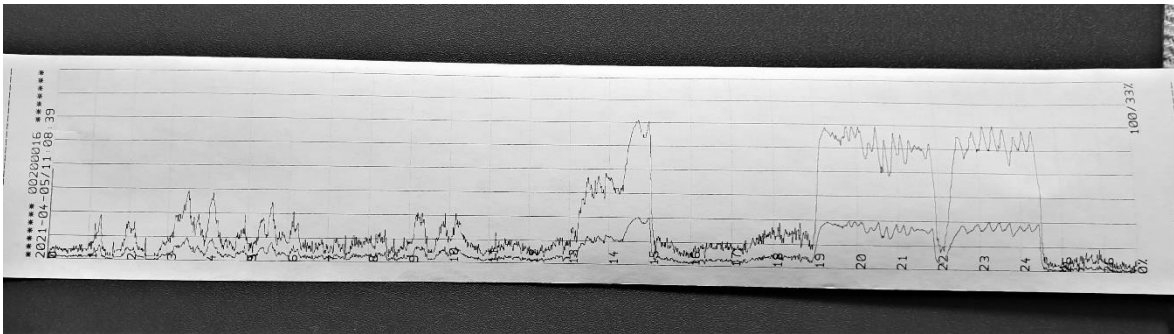
Joonis 6.2 Resistograafi graafik vundamendist neljandal palgil (akna all)(autori foto)

Puuriti vundamendi pealt neljandat palki (Joonis 6.3) ja graafikult (Joonis 6.2) selgus, et see palk on seest täielikult kahjustunud ning tuleb asendada. Teine ja kolmas palk on heas seisukorras.

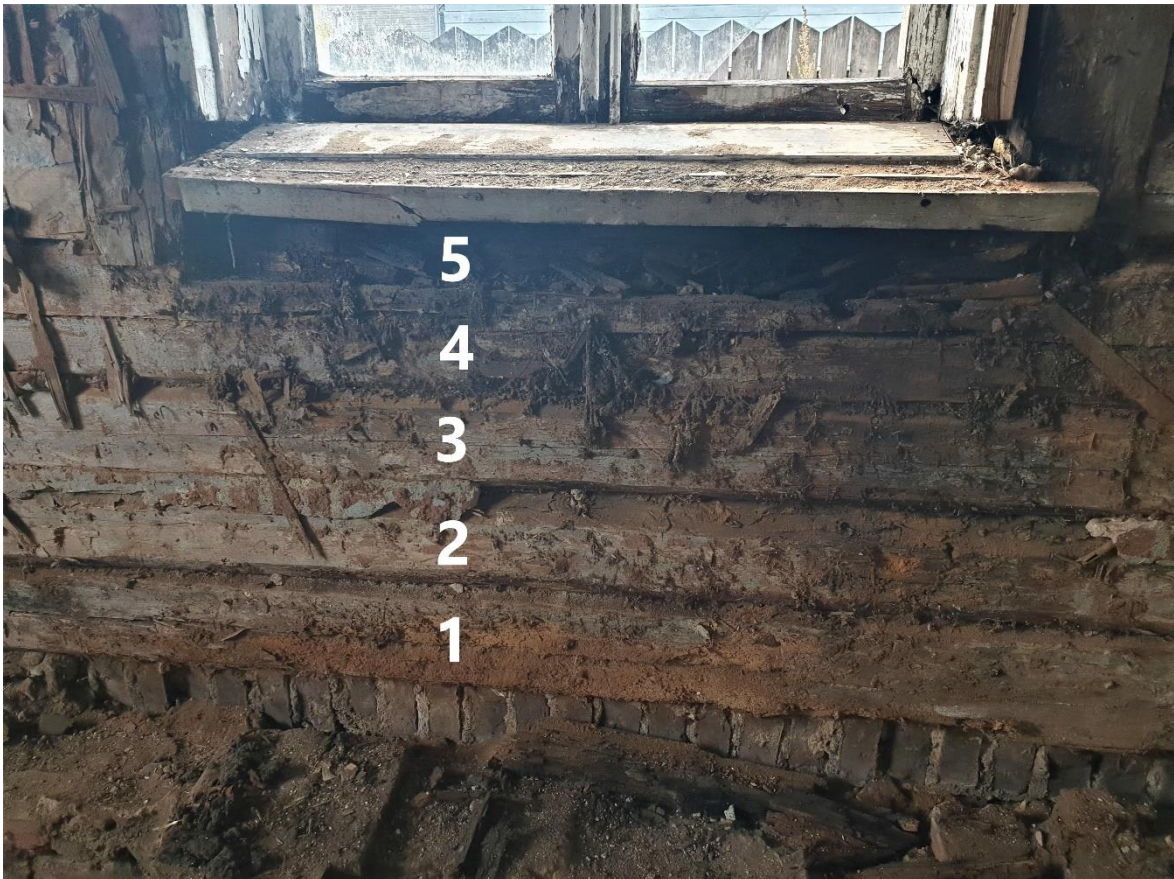
Joonis 6.3 Niiskusest põhjustatud hallituseente kahjustusega palgid hoone akna all seest poolt vaadatuna (autori foto)

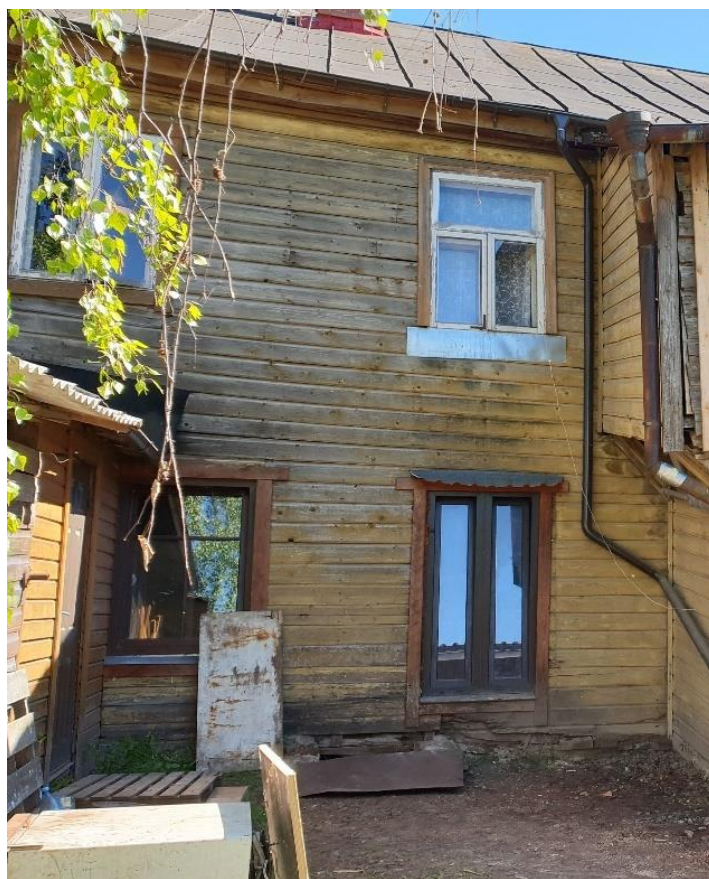
*Joonis 6.4 Läänepoolsel küljel kahjustunud alumine palk (autori foto)*

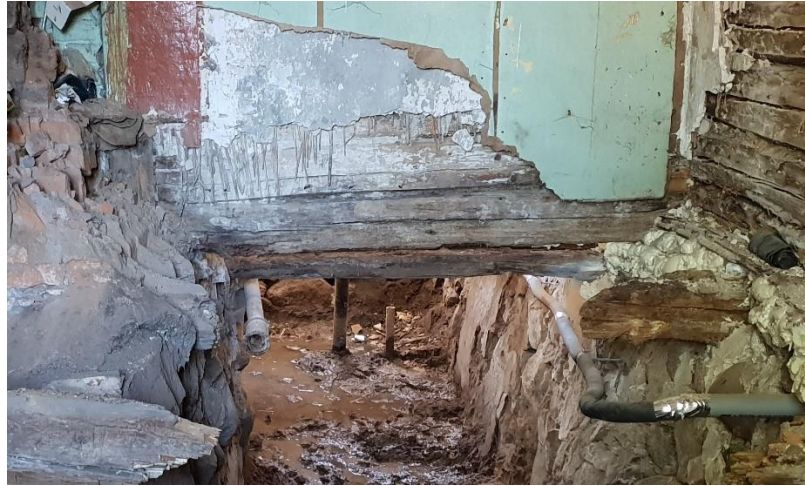
Üks mitte rahuldavas seisukorras siseseina alumine palk asub teljel C, telgede 4-6 vahel (Joonis 6.10). Visuaalselt vaadates on palgi pind ilma kahjustusteta, kuid vastupanupuurimise graafikult on näha, et palk on kogu ristlõike ulatuses kahjustunud (Joonis 6.11).

Joonis 6.10 Esimese korruse sisesein teljel C, telgede 4-6 vahel (autori foto)

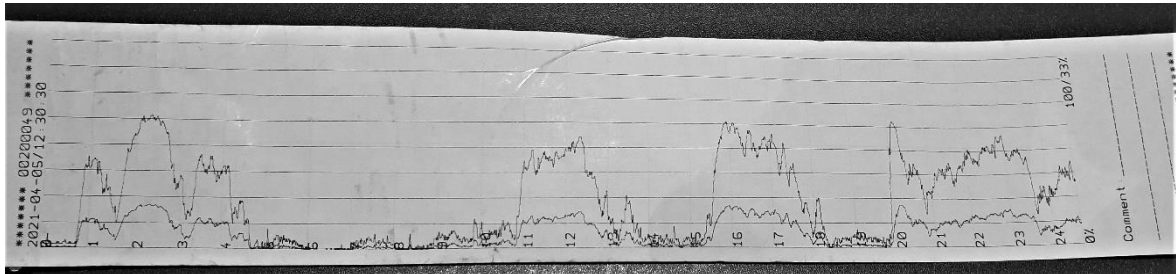
Joonis 6.11 Teljel C, telgede 4-6 vahel asuva esimese korruse siseseina alumise palgi vastupanupuurimise graafik (autori foto)

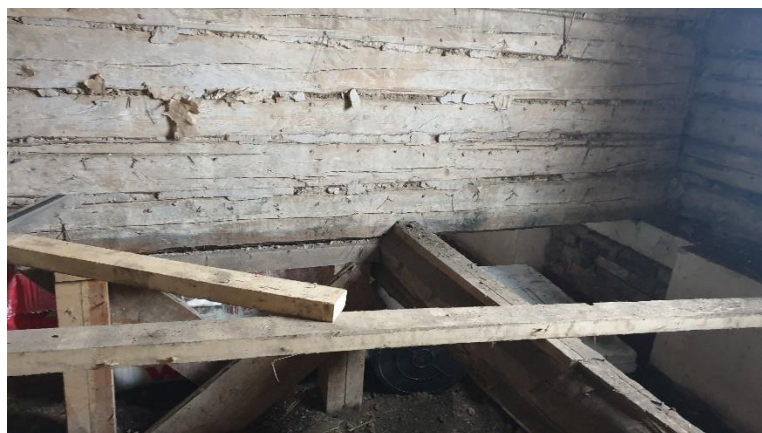
Teine mitte rahuldavas seisus siseseina alumine palk asub teljel 5 telgede A ja B vahel (Joonis 6.12). Visuaalselt hinnates on palk korralik, kuid resistograafia puurides saadud graafikult on näha, et kahjustus on hoopis palgi sees (Joonis 6.13). Enamus alumistest palkidest on teljel 4 mädanenud. Kõik siseseinte alumiste palkide asukohad ja saadud jääkistlõiked on näha töö lisan 3.

Joonis 6.12 Esimese korruse sisesein teljel 5, telgede A-B vahel (autori foto)

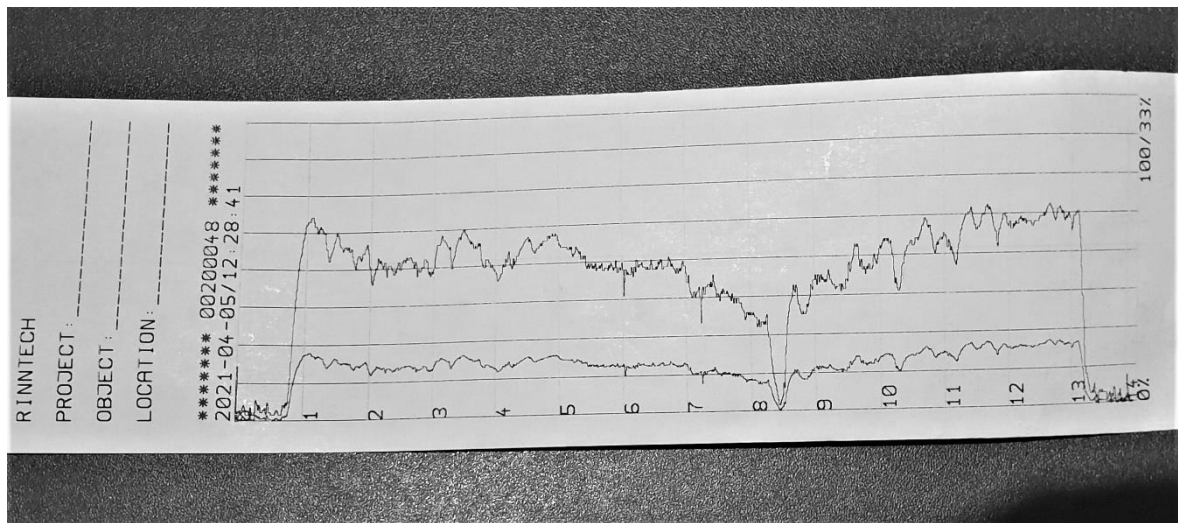
*Joonis 6.13 Teljel 5, telgede A-B vahel asuva esimese korruse siseseina alumise palgi vastupanupuurimise graafik (autori foto)*

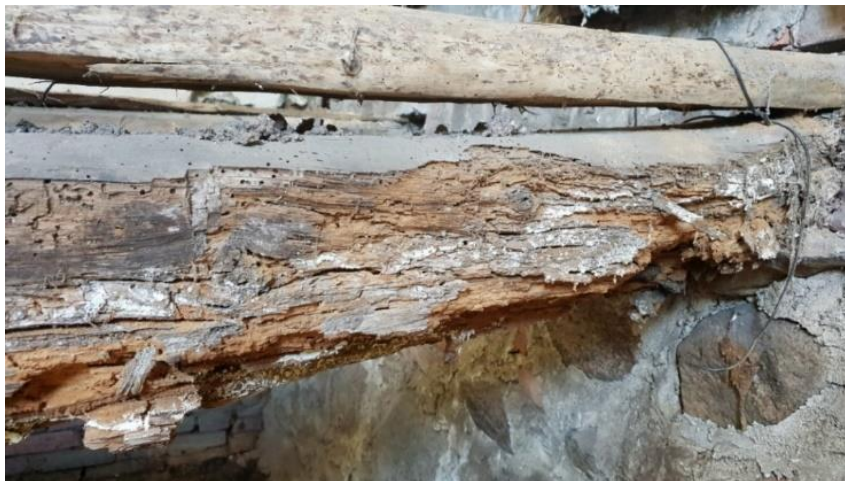
Biokahjustuste peamiseks tekkepõhjuseks Marja 16 hoone keldris on liiga kõrge õhu suhtelise niiskuse tase, mis on tingitud omakorda keldrisse tungivast surveisest põhjaveest. Lisaks valgub keldriakendest sadevesi keldrisse.

Joonis 6.14 Palgil olevad putuk- ja seenkahjustused (autori foto)

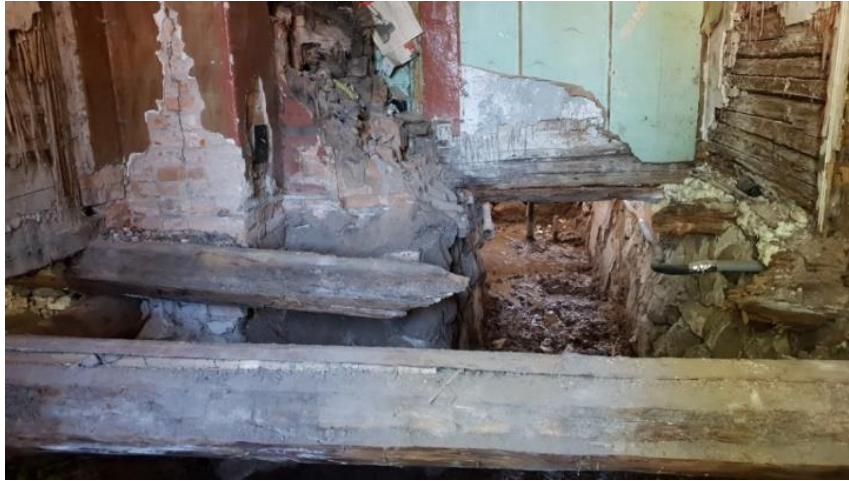
Joonis 6.15 Mädanenud palgid (autori foto)

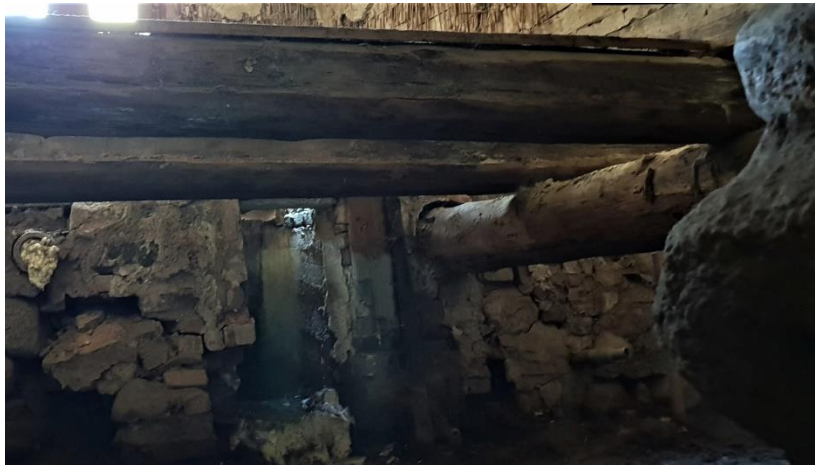
Vastupanupuurimine teostati ka terve vahelaelatuses olevaid talasid toetavale peatalale (Joonis 6.16). Peatala asukoht on näidatud töö lisa (Lisa 2, leht 5). Visuaalselt ei olnud näha ühtegi deformatsiooni, kuid graafikult selgus, et peatala on seest kahjustunud ning tuleks kindlasti välja vahetada (Joonis 6.17).

Joonis 6.16 Keldri vahelaetalasid toetav peatala (paremal) (autori foto)

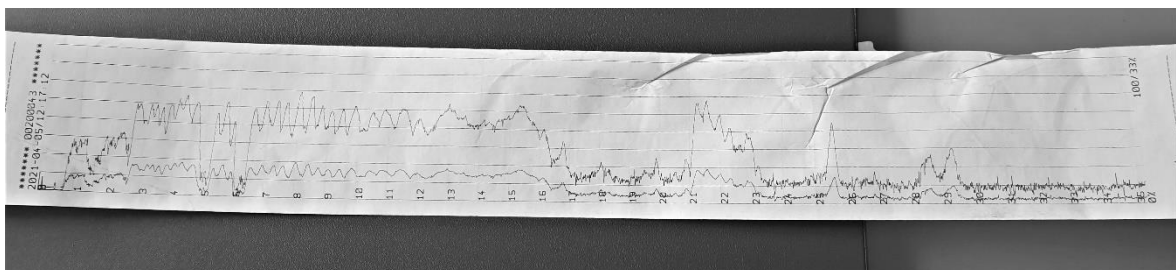
Joonis 6.17 Vastupanu puurimisel saadud graafik peatala keskelt (autori foto)

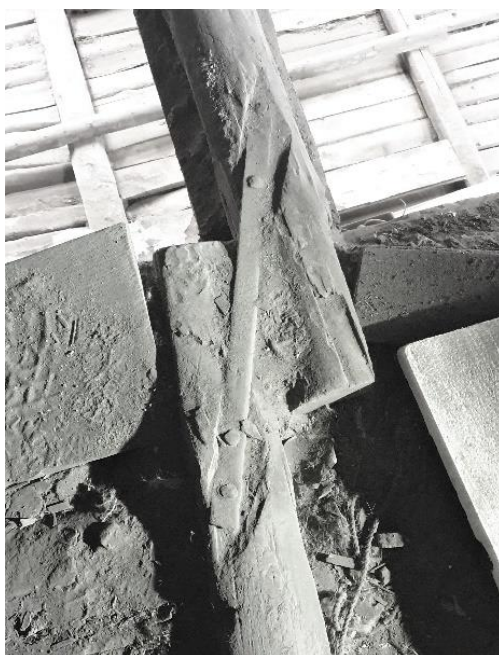
Kuna palgid ei ulatu ühest seinast teiseni, siis on talasid jätkatud (Lisa 2, leht 7). Jätkukohtades tuleb ühendamiseks kasutada koba (Joonis 6.18), kuid hetkel ei ole seda kõikides jätkukohtades tehtud.

*Joonis 6.18 Teise korruse ja pööningu vahelaetalade ühenduskoht, kasutades koba (autori foto)*

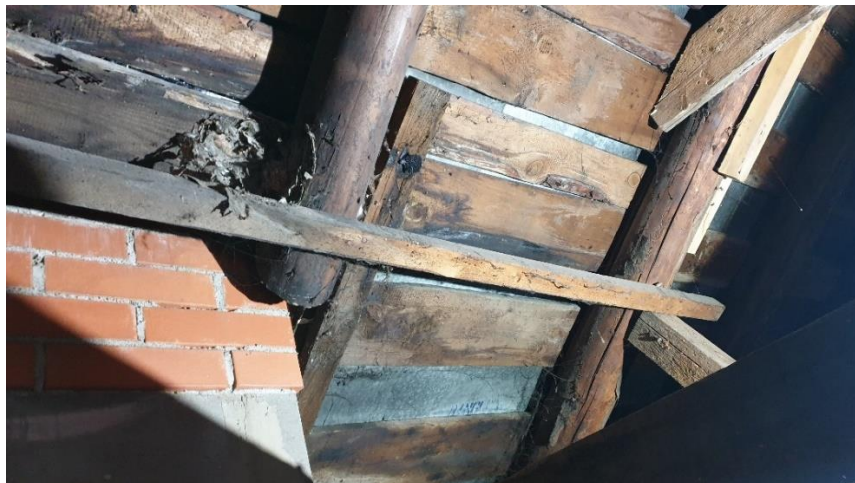
Joonis 6.19 Katkendlik sarikas asub korstna juures (autori foto)

Vekseldamist vajava sarika paarissarika kandevõime on liiga väike, et kanda katuselt tulevaid koormuseid. Tuleb paigaldada lisasarikapaar olemasoleva pennita sarika ja tema kõrval oleva sarika vahele. Lisasarikad teha 170 mm läbimõõduga palkidest ning ühendada omavahel penniga samalt kõrguselt, nagu on tehtud olemasolevatel sarikatel, umbes 2 meetrit pööningu vahelaest. Penniks kasutada ristlõikega 80x160 mm poolpalke. Lisasarikate asukoht on näidatud töö lisan (Lisa 2, leht 9). Sarikapaari harja ja penniga ühendustes kasutada tapp-punniidid.

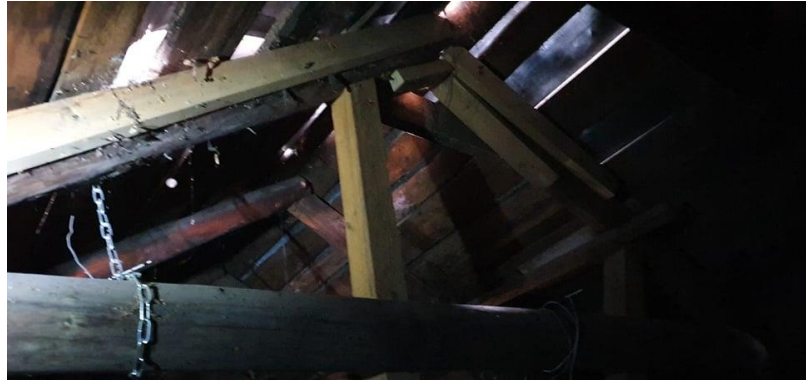
*Joonis 6.20 Liitumiskohast toetatud sarikad ja penn (autori foto)*

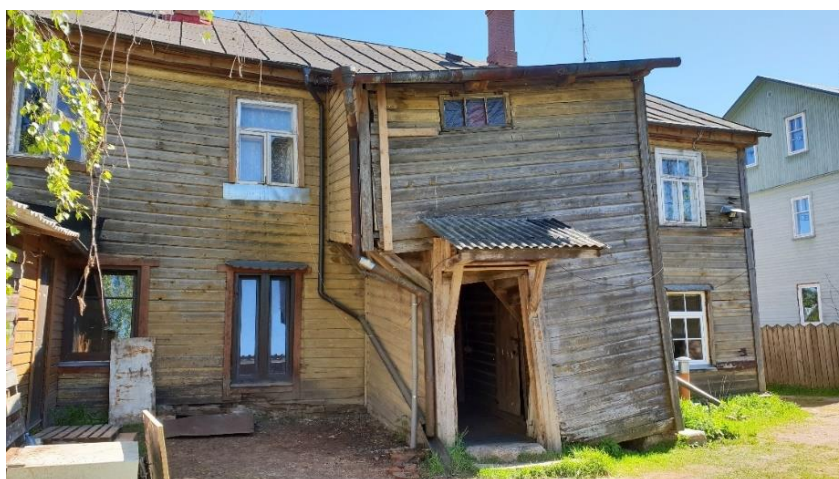
Tuulekoja palgid on visuaalselt hinnates rahuldavas seisukorras ja ei vaja välja vahetamist. Fassaadilaudis on viltu vajunud ja nurgakinnitustest lahti tulnud. Laudis on ajutiselt uue lauaga kinnitatud (Joonis 6.22). Samuti alumised nurgalauad mädanevad kõikides tuulekoja nurkades.

*Joonis 6.21 Viltu vajunud tuulekoda (autori foto)*

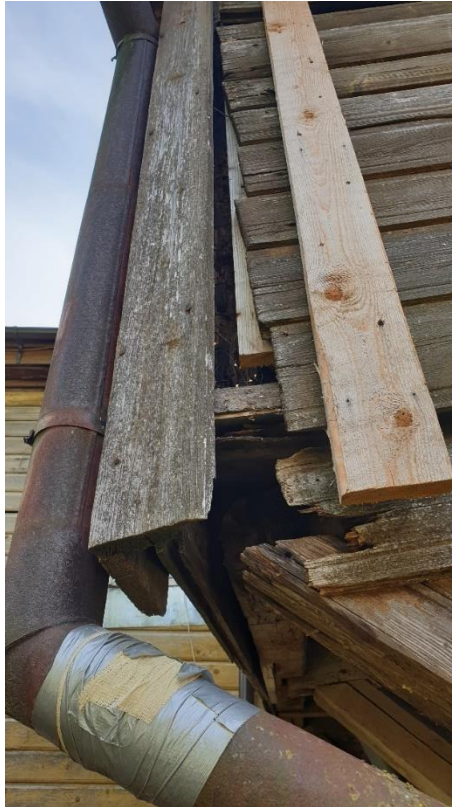
*Joonis 6.22 Tuulekoja fassaadilaudis nurgas (autori foto)*
