## **VABAÕHUMUUSEUMI TEE 4c KORTERMAJA RENOVEERIMISVAJADUS**

### **RENOVATION NEED OF VABAÕHUMUUSEUMI TEE 4c APARTMENT BUILDING**

MAGISTRITÖÖ

Tallinn 2022

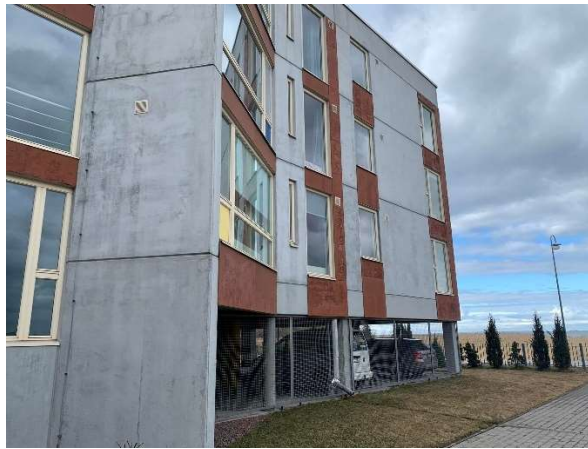
Hoone välisseinad on suures osas kolmekihilistest betoonpaneelidest. Sisekihi paksus 150 mm, soojustuskihi paksus 140 mm, väliskiht 70 mm. Vastavalt konstruktsiooni projekti seletuskirjale on kolmekihilise betoonpaneeli soojusläbivus  $U = 0,26 \text{ W/(m}^2\text{K)}$ . Peale kolmekihiliste paneelide on välisseintes kohti kus tarind on tuulduv. Vineerist fassaadiplaadi all on tuulutusvahe, tuuletõkkeplaat ning soojustusena vill. Soojustusena on kasutatud 100 mm villa, tuuletõkkena 9 mm kipsplaati ning 15mm paksust vineeri. Tuulutusvahed on erinevate laiustega. Kohati on tuulutusvahe 25 mm, kuid on kitsama 10 mm ja täielikult puuduva tuulutusvahega vineerplaate.

Joonis 2.1.7.1-1: Vineerplaadid fassaadil

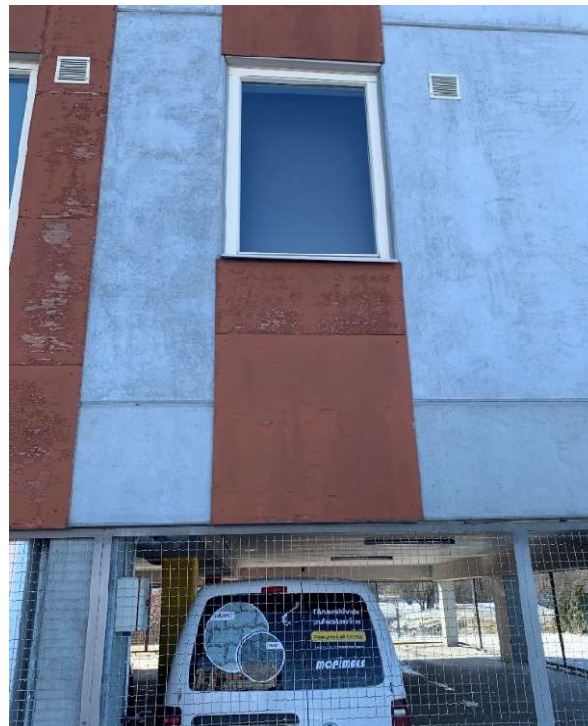
Joonis 2.1.7.1-2: Tuulduv tarind akna all

Kahe betoonpaneeli vahel ja akna all paikneva tuulduva tarindi juurde on korterisse paigaldatud ka aknani ulatuv radiaator. Termokaamera pildistamise (Joonis 2.1.7.1-3) ajal oli radiaator külm ehk toatemperatuuril. Pildistamise ajal oli välisõhu temperatuur -1,5 °C ning toatemperatuur 22 °C. Ilmnes, et tuulduva tarindi sisepinna temperatuuriks oli ca 16 °C samal ajal kui betoonpaneelist seina sisetemperatuur on 20.5 °C seina keskel ja põrandaga liitumiskohas 19.6 °C. Tuulduva tarindi kaudu on soojuskadu suurem kui betoonpaneelide ja põranda liitumiskohas. Sisepinna temperatuuriindeks  $fR_{si}$  on arvutatav järgmiselt:

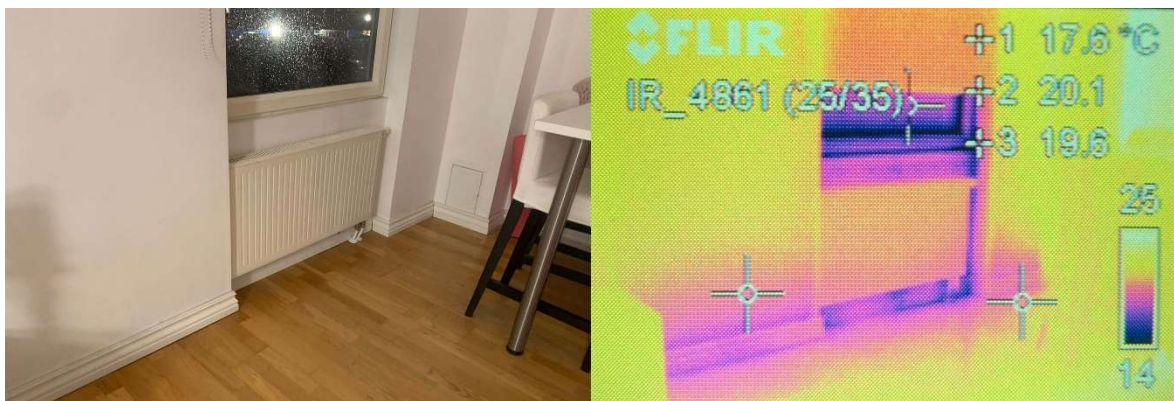
$$fR_{si} = \frac{16 - (-1,5)}{22 - (-1,5)} = \frac{17,5}{23,5} = 0,74$$

Joonis 2.1.7.1-3: Tuulutatava tarindi termokaamera analüüs

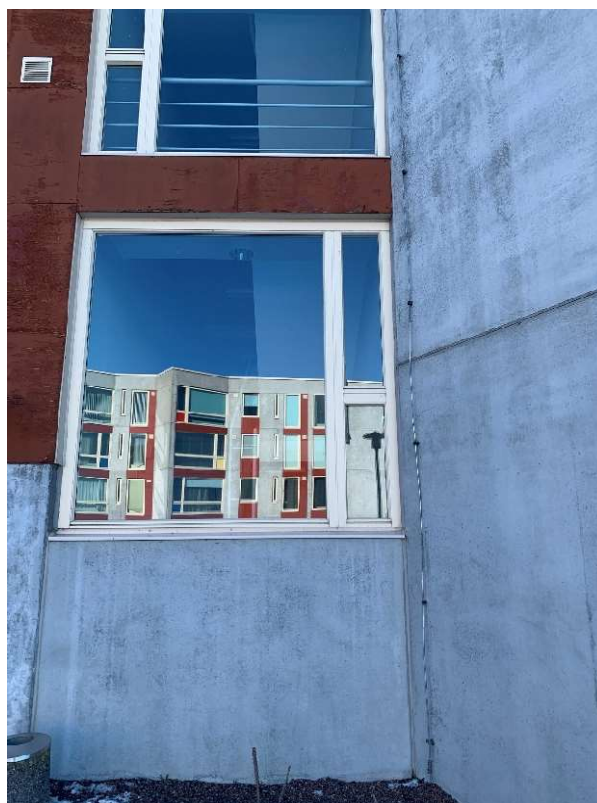
Tuulduva tarindiga on lahendatud ka trepikoja akende vahele jääv osa. (Joonis: 2.1.7.1-4) Termokaamera pildistades (Joonis: 2.1.7.1-5) oli trepikoja õhutemperatuur 20 °C ning välisõhu temperatuur 0 °C. Akendevahelise tarindi sisepinna temperatuur oli minimaalselt ca 18 °C. Sisepinna temperatuuriindeks  $fR_{si}$  on arvutatav järgmiselt:

Joonis 2.1.7.1-4: Kahe trepikoja akna vaheline tuulutatav tarind

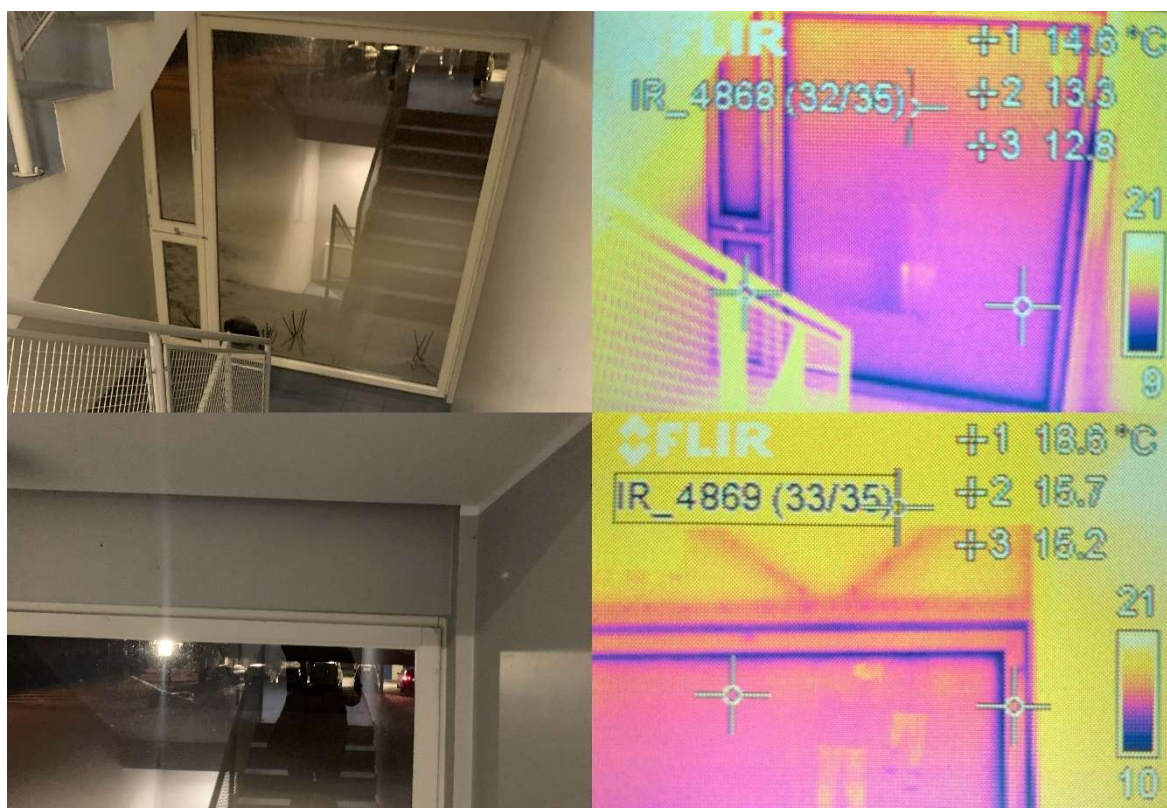
$$fR_{si} = \frac{18 - (0)}{20 - (0)} = \frac{18}{20} = 0,9$$

Joonis 2.1.7.1-5: Termokaamera analüüs

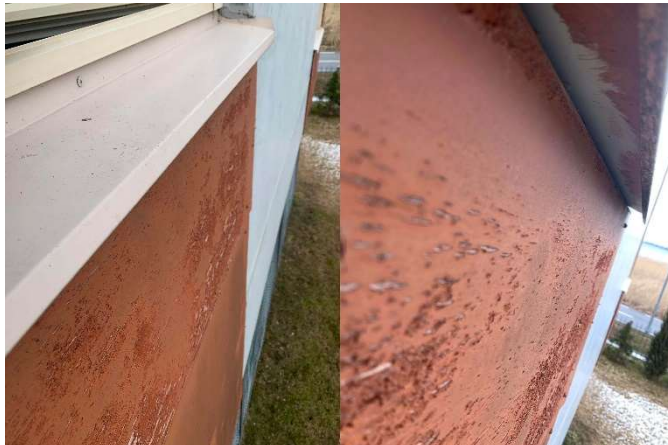
Töö autor tuvastas, et fassaadiplaatide konstruktsioonid on ehitatud ebaühtlase käekirjaga. Kuna vineerplaatide all on kasutatud tuuletõkkeplaati ning soojustusena villa ja vineerplaat peab seestpoolt kuivama, siis peab tarind olema tuulutatav. Kahjuks on kõik vineerplaadiga kaetud tuulutatava tarindi osad ehitatud ühel või teisel viisil probleemsealt. Konstruktsiooni vaadeldes selgus, et osaliselt tuulutusvahe tagatud ei ole ning kohtades kus alumine serv on tuulutusavahega, on tuulutusvahe ülemine serv suletud aknaplekiga. Isegi kui vineerplaadi alumises servas on tuulutusvahe laiuks 10-25 mm, kuid plaadi ülemine serv on kaetud aknaplekiga ning see on paigaldatud vastu fassaadivineeri. Probleemid saavad alguse aknapleki paigaldamisest, sest puuduv tuulutusvahe vineerplaadi ülemises servas muudab kogu tarindi tuuldumatuks, võimaldades vaid veeauru difusiooni. Tuulutatava välisseina puhul peab õhuvool saama sisse ja välja liikuda läbi tuulutusvahe ning seeläbi kuivatama läbi tarindi liikuvat niiskust ning vineeri sisepinda. Praeguses olukorras tuulutust sisuliselt ei toimu, sest õhk ei saa liikuda läbi tuulutusvahe kuna ülemine tuulutusava on suletud või pole tuulutusvahe üldse tekitatud. Villa märgumine toob kaasa halvenevad soojustusomadused, hallituse ja vineerplaadi niiskuskahjustused.

Joonis 2.1.7.1-6: Aknaplekiga suletud tuulutusvahe

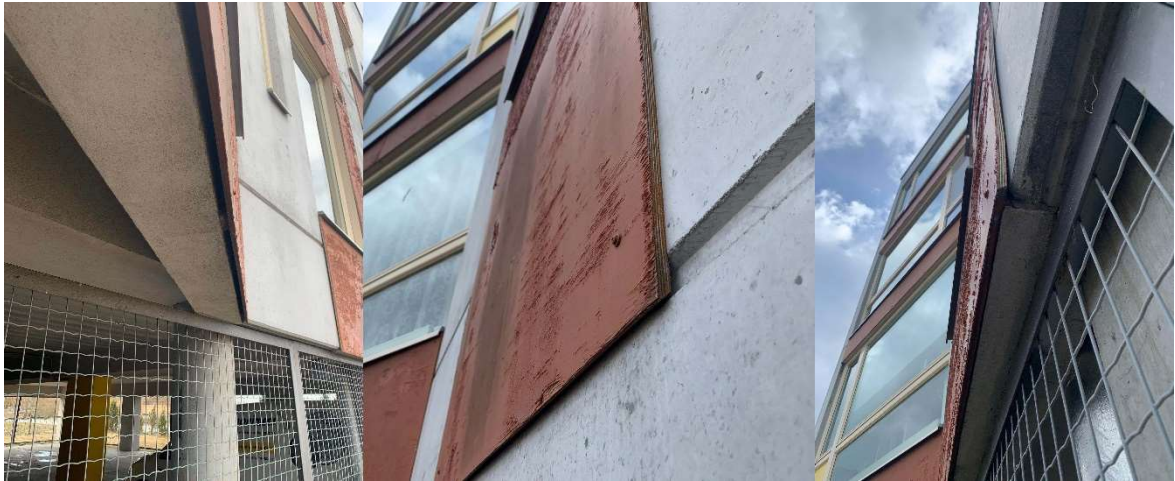
Joonis 2.1.7.1-7: Avatud ja suletud tuulutussavahedega vineerplaadid  
 Naabermaja aadressil Vabaõhumuuseumi tee 4b vahetati 2021. aastal fassaadivineerid. Töö autor uuris naabermajas rakendatud uut lahendust ning selgus, et kõikide vineerplaatide alumisse ja ülemisse serva paigaldati tuulutusrestid. Aknaplekkide alla jäeti piisavalt ruumi, et tagada tuuldumine. Sarnaselt tuleb lahendada probleem ka uuritavas (Vabaõhumuuseumi tee 4c) hoones.

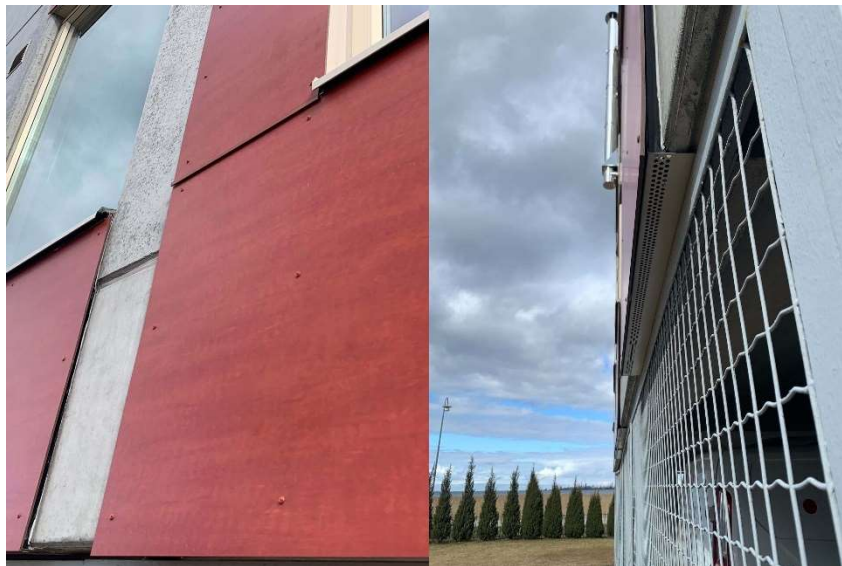
Joonis 2.1.7.1-8: Naabermaja uued fassaadiplaadid ja tuulutusrestid

Töö autor suhtles naabermaja juhatuse esinaisega, et saada rohkem infot naabermajas kasutatud lahenduse kohta. Lähteolukord oli mõlemal hoonel sama (vt. 2.1.7.1). Naabermaja juhatuselt saadud info kohaselt vahetati välja tuulutatava tarindi puhul: soojustusvill, alusroovid, tuuletõkkeplaadid. Lisaks paigaldati tuulutusprofiilid plaadi alumisse ja ülemisse serva. Vineerplaat vahetati välja Fundermax Exterior AkroRost 6 mm plaadi vastu. Töö käigus vahetati välja aknaplekid ja kõik freshklapid.

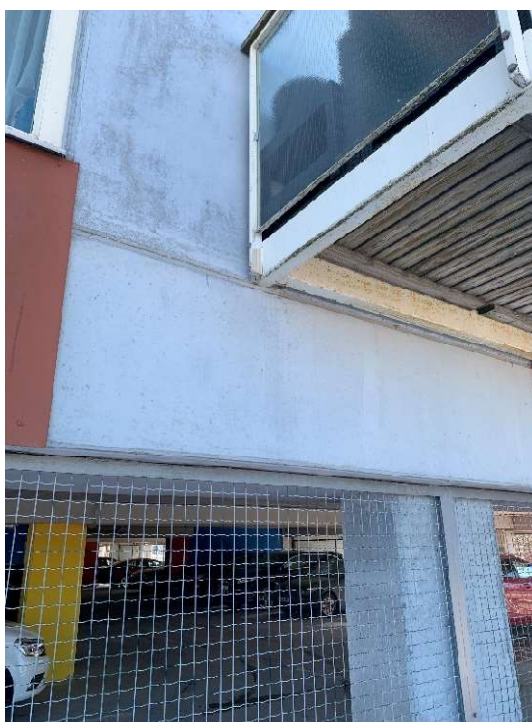
Konstruktiooni projekti seletuskirjast sai töö autor infot esimese korruse lae konstruktsiooni kohta. Vahelagi on ehitatud monteeritavatest õõnespaneelidest paksusega 265 mm ja laiusel 1200 mm. Kuna esimese korruse vahelagi asub hoonealuse välisõhule avatud garaaži ja suletud, kuid mittekoetava panipaigaruumi kohal, siis on esimese korruse vahelagi soojustatud vahtpolüstürooli ehk EPS paksusega 200 mm. EPS kihi peal on betoonist tasanduskiht paksusega 60 mm, mille peal on aurutõke ja parketi paigaldamiseks mõeldud alusmatt 20 mm. Kõige pealmiseks kihiks on aurutõkke peal paiknev puitparkett paksusega 14 mm. Esimese korruse vahelae soojusläbivus  $U = 0,20 \text{ W/(m}^2\text{K)}$ . Hoone välissein on monteeritavast kolmekihilistest betoonpaneelidest. Sisekihi paksus 150 mm, soojustuskihi paksus 140 mm, väliskiht 70 mm. Kolmekihilise betoonpaneeli soojusläbivus  $U = 0,26 \text{ W/(m}^2\text{K)}$ .

Joonis 2.1.7.2-1: Vaadeldav sõlm

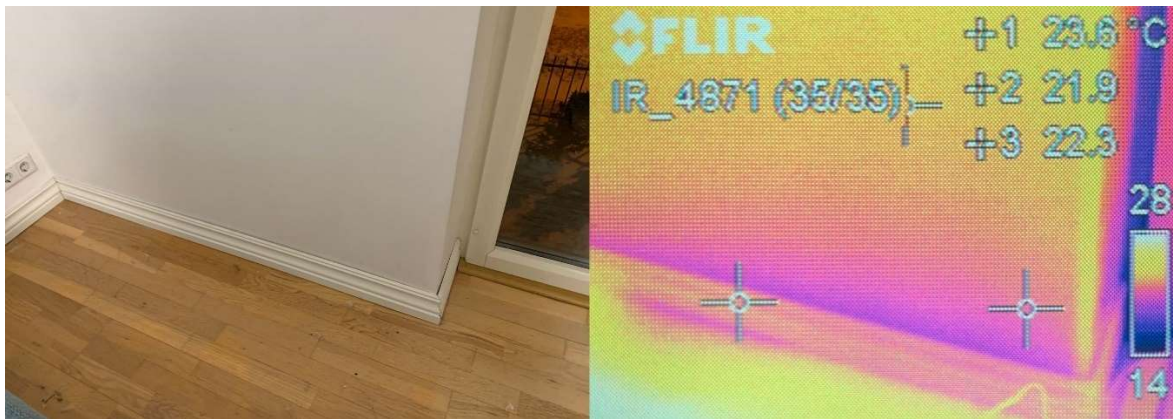
Joonisel 2.1.7.2-1 kujutatud sõlme termokaameraga pildistades (Joonis: 2.1.7.2-2) oli Toa õhutemperatuur 24 °C ning välisõhu temperatuur -1,5 °C. Sõlme sisepinna temperatuur oli minimaalselt ca 21 °C. Sisepinna temperatuuriindeks  $fR_{si}$  on arvutatav järgmiselt:

$$fR_{si} = \frac{21 - (-1,5)}{24 - (-1,5)} = \frac{22,5}{25,5} = 0,88$$

Joonis 2.1.7.2-2: Termokaamera analüüs

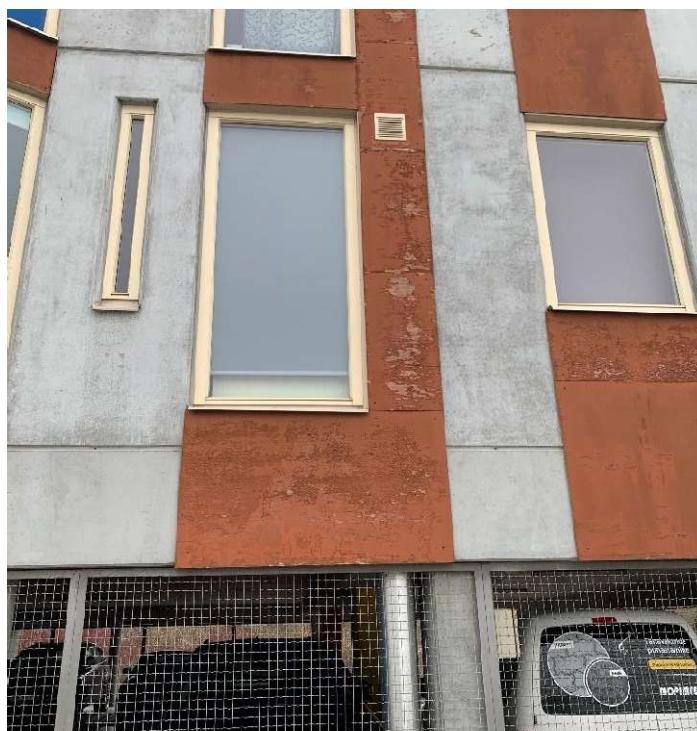
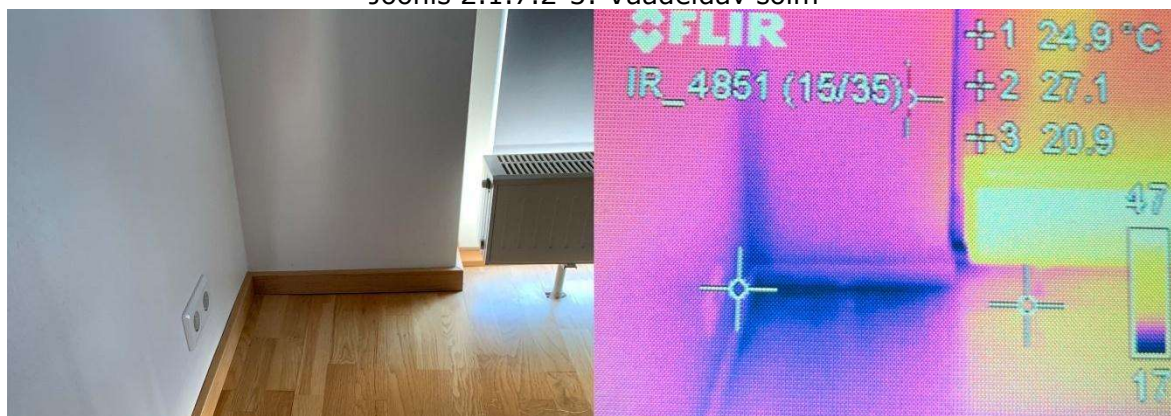
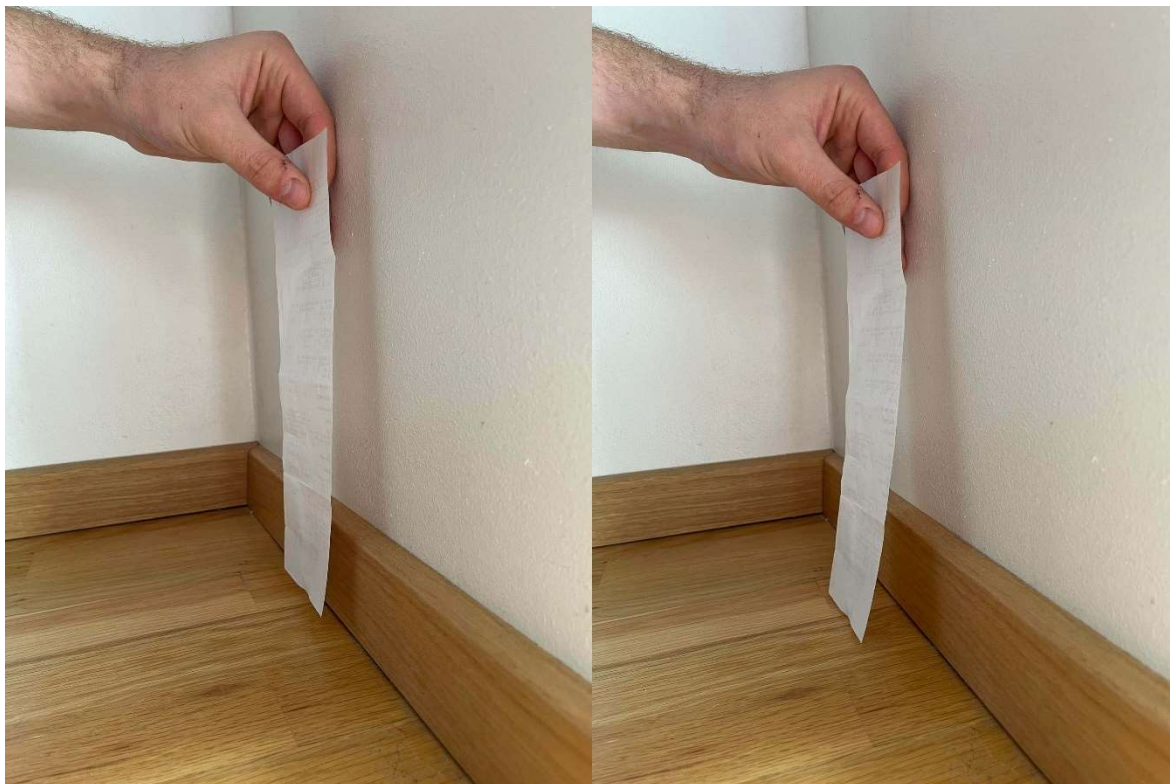
Töö autor analüüsis termokaameraga sarnast sõlme ka tuulutatava tarindi juures. Radiaator sõlmele suurt soojuslikku mõju ei avaldanud kuna sisepinnad olid jahedad. Kõige kriitilisem koht paiknes põrandaliistu juures ning seetõttu kontrollis autor kas tehu on külmasilla või õhulekkega. Selle jaoks tegi töö autor lihtsa katse paberilehega. Hoides paberilehte seinale lähedal seinaga paralleelselt ning liigutades seda alla kuni põrandani selgus, et paberilehe alumine serv liikus sissepuhutava õhu mõjul seinast eemale. Järelikult pole vaadeldav sõlm külmasild vaid õhulekkekoht.

Joonis 2.1.7.2-3: Vaadeldav sõlm

Joonis 2.1.7.2-4: Termokaamera analüüs

Joonis 2.1.7.2-5: Õhulekke tuvastamise katse

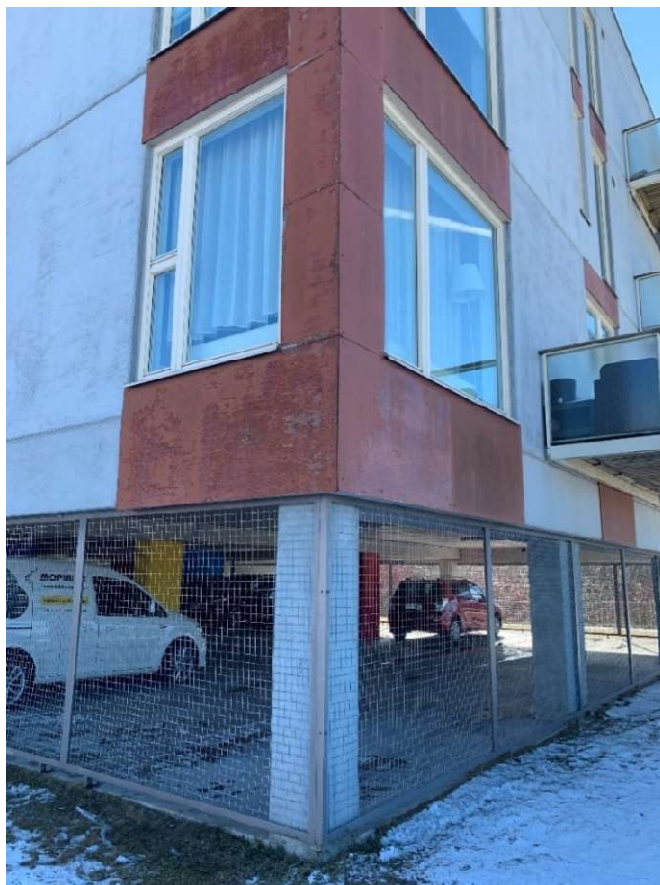
Hoonet uurides selgus, et hoone konstruktsiooni lahendus põhineb kandvate pöikseinte süsteemil. Kandvad on ka korteritevahelised seinad. Pöikseinte vahekaugus on sõltuvalt korteri suurusest kas 7,6 või 10,3 m. Esimesel korrusel hoonealuses parklas on kasutatud kandvaid poste, et tagada autode paigutamine ja läbisõit. Peatükis 2.1.7.2 kirjeldatud parkla lagi on soojustatud vahtpolüstürooliga ehk EPS-iga 200 mm paksuselt.

Joonis 2.1.7.3-1: Kandev post hoone nurgas

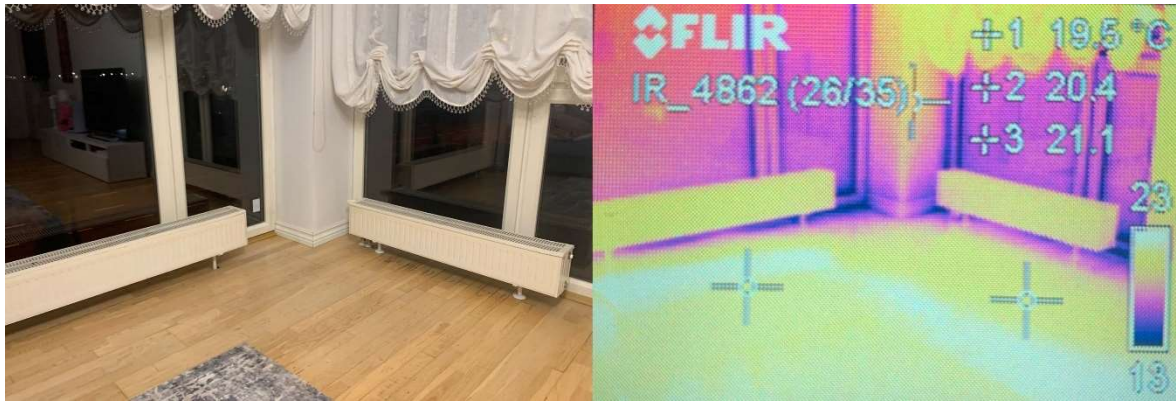
Posti ümbruses olid analüüsi käigus pinnatemperatuurid suurte erinevustega. Posti enda pind ei olnud nii kriitiline kui akende ja põranda liitumiskohad. Radiaatorid olid pildi tegemise hetkel kinni keeratud ning maha jahtunud. Akna ja põranda liitumiskoha juures on vineerplaadi all peatükis 2.1.7.1 kirjeldatud tuulduv tarind. Tuulutatava tarindi ja akende liitekohaga kaudu tekib soojuskadu. Töö autor viis läbi peatükis 2.1.7.2 kirjeldatud katse, et tuvastada võimalikke õhulekkeid. Katse näitas, et akende ja põranda liitumiskohas on tegu õhulekke probleemi mitte külmasillaga.

Joonis 2.1.7.3-2: Termokaamera analüüs

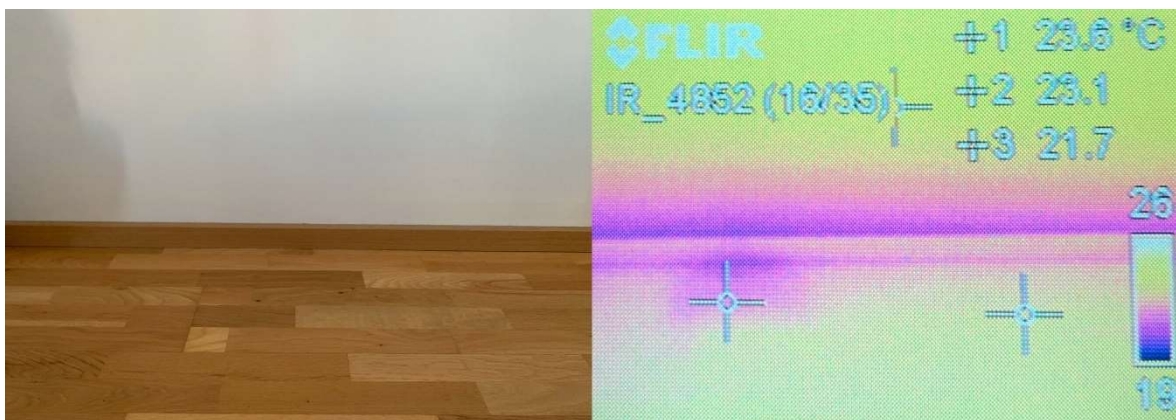
$$fR_{si} = \frac{21 - (-1,5)}{24 - (-1,5)} = \frac{22,5}{25,5} = 0,88$$

Joonis 2.1.7.4-1: Termokaamera analüüs

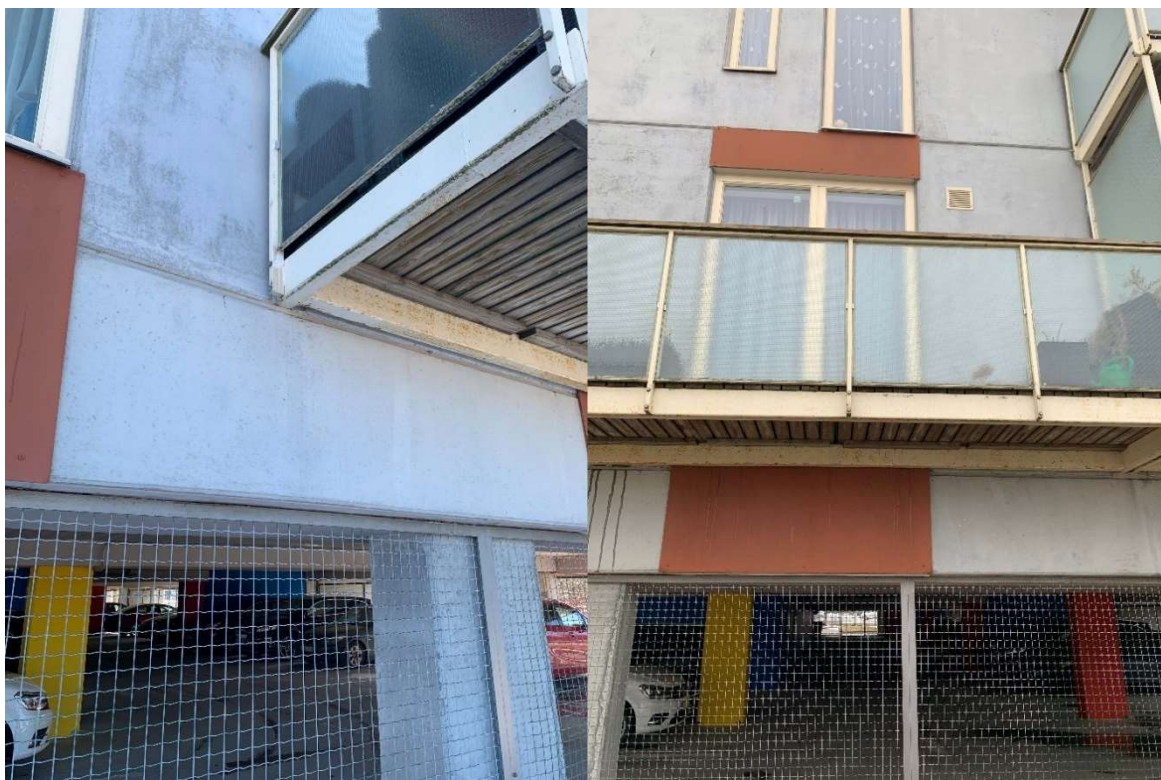
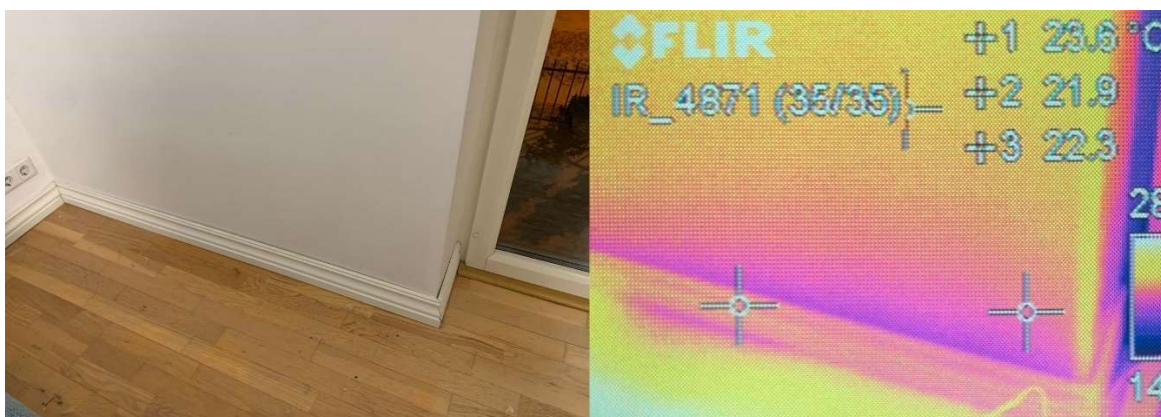
Rõdud on toetatud vastavalt konstruktsiooni projektile terastaladele, kuid ei olnud selge kas talad läbivad raudbetoonist seinapaneeli ka soojustuskihist. Selleks analüüsis töö autor põrandat ja seina termokaameraga. Põrandal ei olnud näha probleemseid ehk külmi kohti. Järelikult on terastalad kinnitatud seinapaneeli välimise kihi külge ega ole läbinud soojustuskihti.

Joonis 2.1.7.5-1: Rõdu välisseinal

Joonis 2.1.7.5-2: Termokaamera analüüs

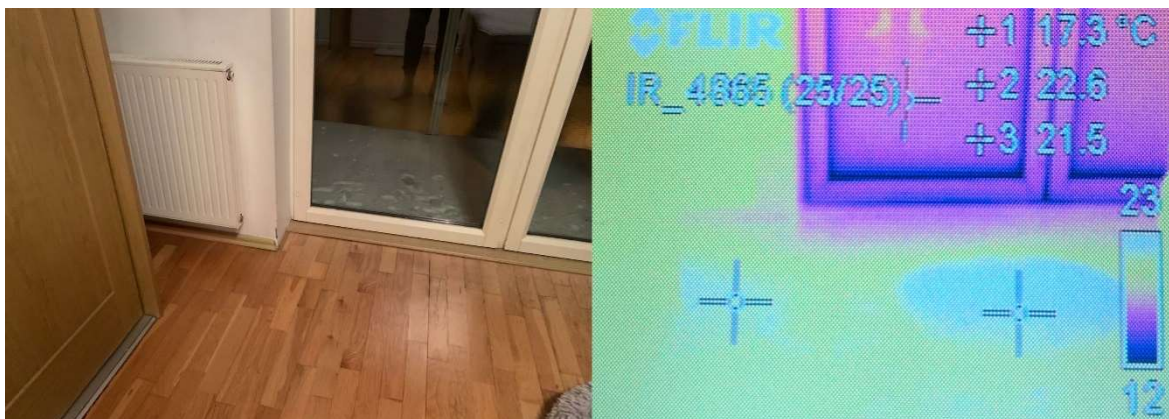
$$fR_{si} = \frac{15 - (-1,5)}{22 - (-1,5)} = \frac{16,5}{23,5} = 0,7$$

Joonis 2.1.7.6-1: Termokaamera analüüs

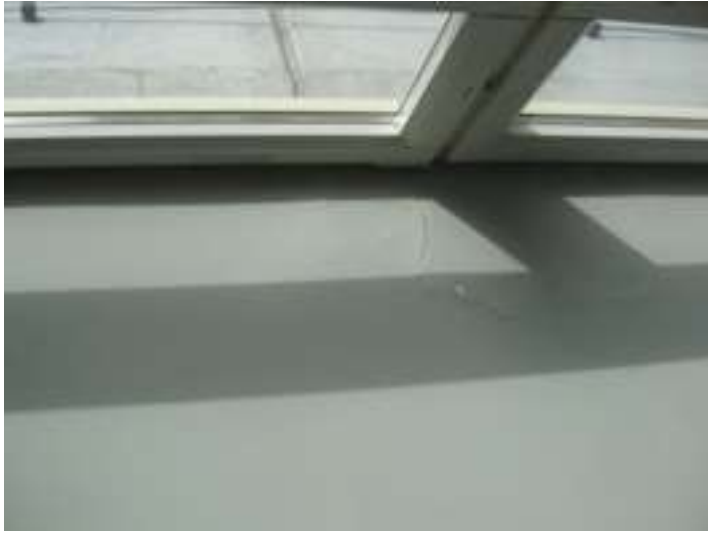
| # | Teema | *Tegevuse / probleemi kirjeldus<br>*Eeltöö / soovitus<br>*Prioriteet | *Tähtaeg<br>*Töösse andmise<br>kuupäev | *Taastamise orienteeruv<br>maksumus €<br>*Lahendatud |
|---|---|---|---|---|
| 2 | | <p><b>Probleem:</b> Mustad seinad, trepikoja seinte värvikahjustused, katkised aknasulgurid</p> <p><b>Eeltöö / soovitus (ed):</b></p> <ul style="list-style-type: none"> <li>• orienteeruva maksumuse selgitamine</li> <li>• arutelu üldkoosolekul ja otsus töösse / ootele</li> </ul> <p><b>Prioriteet:</b> Selgitada</p> | esimesel võimalusel | |

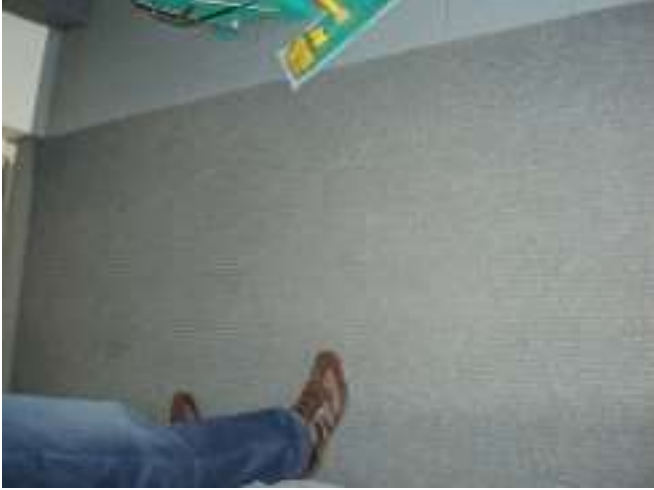
| # | Teema | *Tegevuse / probleemi kirjeldus<br>*Eeltöö / soovitus<br>*Prioriteet | *Tähtaeg<br>*Töösse andmise<br>kuupäev | *Taastamise orienteeruv<br>maksumus €<br>*Lahendatud |
|---|---|---|---|---|
| 3 | | <p><b>Probleem:</b> Mustad trepikoja sissepääsu vaibad</p> <p><b>Eeltöö / soovitus (ed):</b></p> <ul style="list-style-type: none"> <li>• osta uued samaväärsed ( värv ja materjal) vaibad;</li> <li>• puhastada olemasolevad vaibad</li> </ul> <p><b>Prioriteet:</b> ????</p> | esimesel võimalusel | |

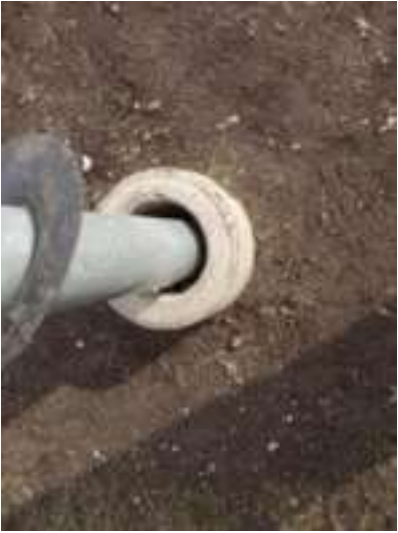
| # | Teema | *Tegevuse / probleemi kirjeldus<br>*Eeltöö / soovitus<br>*Prioriteet | *Tähtaeg<br>*Töösse andmise<br>kuupäev | *Taastamise orienteeruv<br>maksumus €<br>*Lahendatud |
|---|---|---|---|---|
| 4 | | <p><b>Probleem:</b> Liikuvad välisvalgustite postid</p> <p><b>Eeltöö / soovitus (ed):</b></p> <ul style="list-style-type: none"> <li>• kontrollida üle ja kinnitada kõik lahtised välisvalgustite postid</li> </ul> <p><b>Prioriteet:</b> Töösse</p> | 14.04.2015 | |

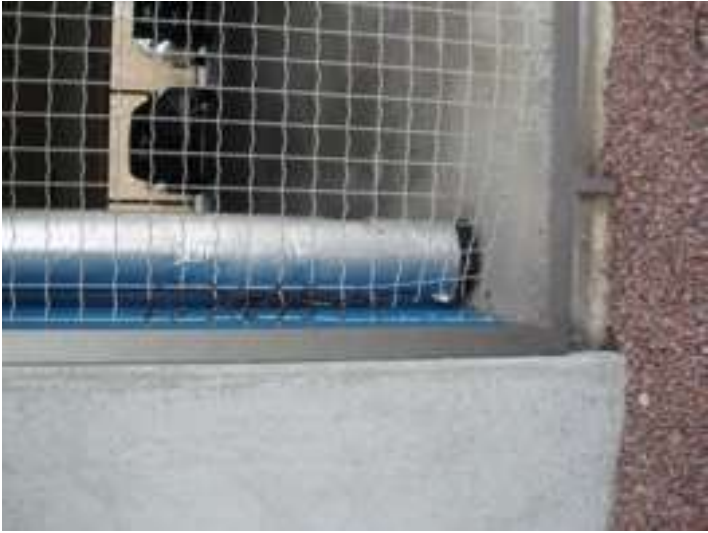
| # | Teema | *Tegevuse / probleemi kirjeldus<br>*Eeltöö / soovitus<br>*Prioriteet | *Tähtaeg<br>*Töösse andmise<br>kuupäev | *Taastamise orienteeruv<br>maksumus €<br>*Lahendatud |
|---|---|---|---|---|
| 5 | | <p><b>Probleem:</b> Katkine metallvõre</p> <p><b>Eeltöö / soovitus (ed):</b></p> <ul style="list-style-type: none"> <li>• parandada</li> </ul> <p><b>Prioriteet:</b> Töösse</p> | 14.04.2015 | |

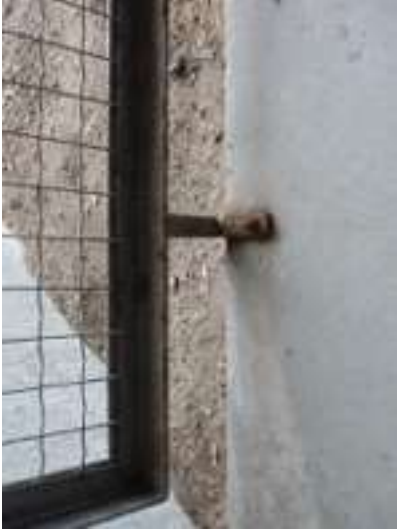
| # | Teema | *Tegevuse / probleemi kirjeldus<br>*Eeltöö / soovitus<br>*Prioriteet | *Tähtaeg<br>*Töösse andmise<br>kuupäev | *Taastamise orienteeruv<br>maksumus €<br>*Lahendatud |
|---|---|---|---|---|
| 6 | | <p><b>Probleem:</b> Majaaluse metallvõre roostes alumised servad</p> <p><b>Eeltöö / soovitus (ed):</b></p> <ul style="list-style-type: none"> <li>• rooste eemaldus ja värvimine;</li> <li>• kaardistada töö maht, hind ja teha juhatusel ettepanek otsustamiseks</li> </ul> <p><b>Prioriteet:</b> Töösse</p> | esimesel võimalusel | |

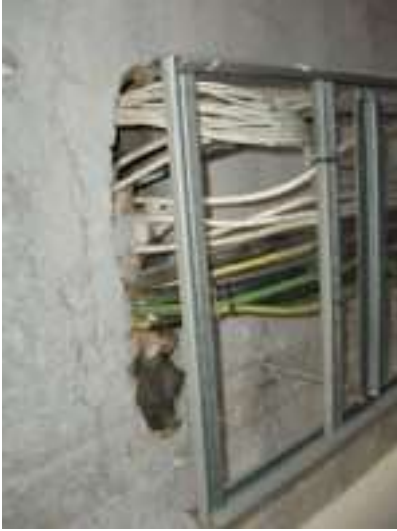
| # | Teema | *Tegevuse / probleemi kirjeldus<br>*Eeltöö / soovitus<br>*Prioriteet | *Tähtaeg<br>*Töösse andmise<br>kuupäev | *Taastamise orienteeruv<br>maksumus €<br>*Lahendatud |
|---|---|---|---|---|
| 7 | | <p><b>Probleem:</b> Lahtised läbiviigud</p> <p><b>Eeltöö / soovitus (ed):</b></p> <ul style="list-style-type: none"> <li>• suitsukahjustuste ärahoidmiseks tuleks lahtised ja sulgemist võimaldavad läbiviigud sobiva materjaliga sulgeda;</li> <li>• kaardistada töö maht, hind ja teha juhatusel ettepanek otsustamiseks</li> </ul> <p><b>Prioriteet:</b> Töösse</p> | 14.04.2015 | |

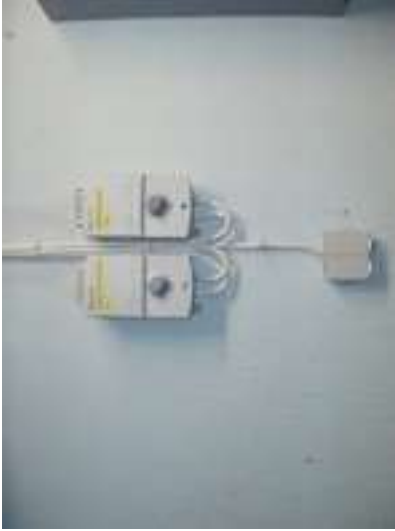
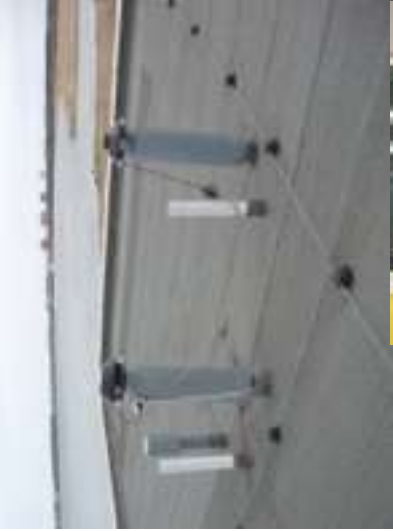
| # | Teema | *Tegevuse / probleemi kirjeldus<br>*Eeltöö / soovitus<br>*Prioriteet | *Tähtaeg<br>*Töösse andmise<br>kuupäev | *Taastamise orienteeruv<br>maksumus €<br>*Lahendatud |
|---|---|---|---|---|
| 8 | | <p><b>Probleem:</b></p> <ul style="list-style-type: none"> <li>• Ventilatsioon maksimum asendis, elektrikulu</li> <li>• Ventilatsiooni juhtmete ühendused katusel;</li> <li>• Ventilatsiooni ja vajadusel elektri väljalülitamine tulekahju korral, et vältida suitsukahjustusi</li> </ul> <p><b>Eeltöö / soovitus (ed):</b></p> <ul style="list-style-type: none"> <li>• kas maksimaalne sundventilatsiooni tööasend ja juhtmete ühendused katusel on mõistlik, palume spetsialisti hinnangut;</li> <li>• hoone üldtehniliste ruumide võtmed peaksid ka majas olema, nt juhatuse liikmel;</li> <li>• soojussõlme ruumi üks 6kg käsitulekustuti, mis on sobiv elektriseadmete kustutamiseks, kinnitada ruumi sissepääsu lähedusse seinale sobivasse kohta.</li> </ul> <p><b>Prioriteet:</b> Selgitada ja töösse</p> | esimesel võimalusel | |

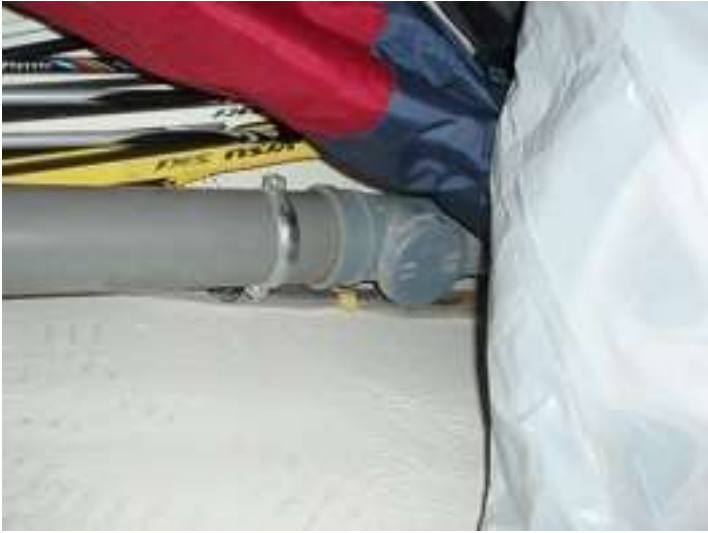
| # | Teema | *Tegevuse / probleemi kirjeldus<br>*Eeltöö / soovitus<br>*Prioriteet | *Tähtaeg<br>*Töösse andmise<br>kuupäev | *Taastamise orienteeruv<br>maksumus €<br>*Lahendatud |
|---|---|---|---|---|
| 9 | | <p><b>Probleem:</b> Hooldamata kanalisatsioonisüsteem</p> <p><b>Eeltöö / soovitus (ed):</b></p> <ul style="list-style-type: none"> <li>• selgus, et hooldusluugid on olemas;</li> <li>• kanalisatsioonisüsteemiga seotud keldriboksid: krt 2, 3, 17, 15, 34, 35;</li> <li>• kaardistada töö maht, hind ja teha juhatusel ettepanek otsustamiseks;</li> <li>• edaspidine hooldus vastavalt vajadusele</li> </ul> <p><b>Prioriteet:</b> Selgitada ja <b>töösse</b></p> | esimesel võimalusel | |

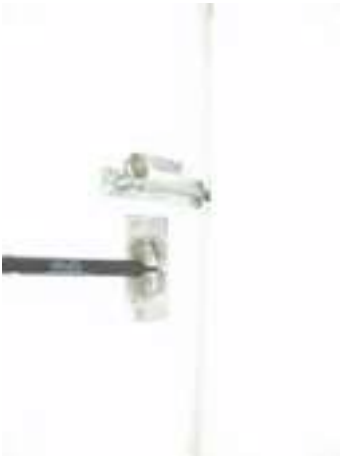
| # | Teema | *Tegevuse / probleemi kirjeldus<br>*Eeltöö / soovitus<br>*Prioriteet | *Tähtaeg<br>*Töösse andmise<br>kuupäev | *Taastamise orienteeruv<br>maksumus €<br>*Lahendatud |
|---|---|---|---|---|
| 10 | | <p><b>Probleem:</b> Avatud katuseluuigid</p> <p><b>Eeltöö / soovitus (ed):</b></p> <ul style="list-style-type: none"> <li>• sulgeda luugid (sobivad lukud ja kinnitused)</li> </ul> <p><b>Prioriteet:</b> <b>Töösse</b></p> | 14.04.2015 | |

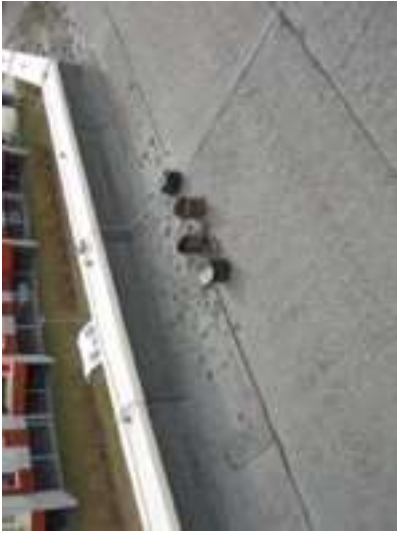
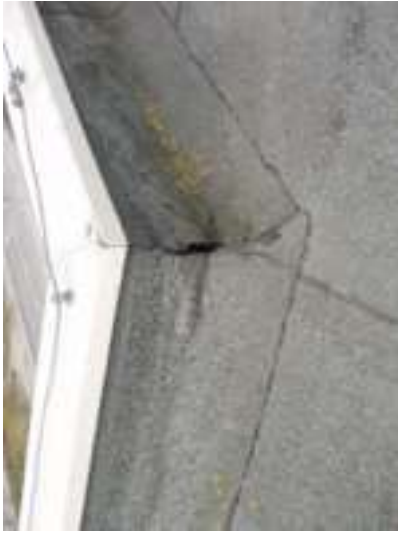
| # | Teema | *Tegevuse / probleemi kirjeldus<br>*Eeltöö / soovitus<br>*Prioriteet | *Tähtaeg<br>*Töösse andmise<br>kuupäev | *Taastamise orienteeruv<br>maksumus €<br>*Lahendatud |
|---|---|---|---|---|
| 11 | | <p><b>Probleem:</b> Praht, sammal katusel ja praod katusekattes</p> <p><b>Eeltöö / soovitus (ed):</b></p> <ul style="list-style-type: none"> <li>eemaldada praht ja parandada katus</li> </ul> <p><b>Prioriteet:</b> Töösse</p> | 14.04.2015 | |

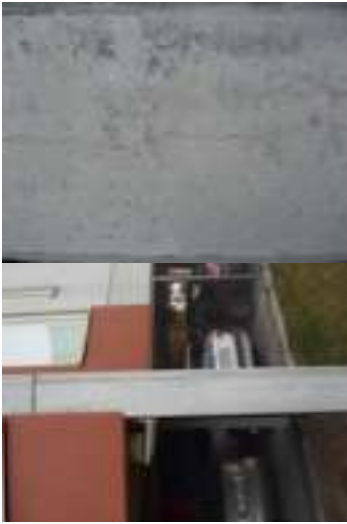
| # | Teema | *Tegevuse / probleemi kirjeldus<br>*Eeltöö / soovitus<br>*Prioriteet | *Tähtaeg<br>*Töösse andmise<br>kuupäev | *Taastamise orienteeruv<br>maksumus €<br>*Lahendatud |
|---|---|---|---|---|
| 12 | | <p><b>Probleem:</b> Praod välisseintes</p> <p><b>Eeltöö / soovitus (ed):</b></p> <ul style="list-style-type: none"> <li>• selgitada, kas tegemist on probleemiga;</li> <li>• kas välisseina immutus on vajalik?</li> </ul> <p><b>Prioriteet:</b> töösse (võimaluste selgitamine)</p> | esimesel võimalusel | |

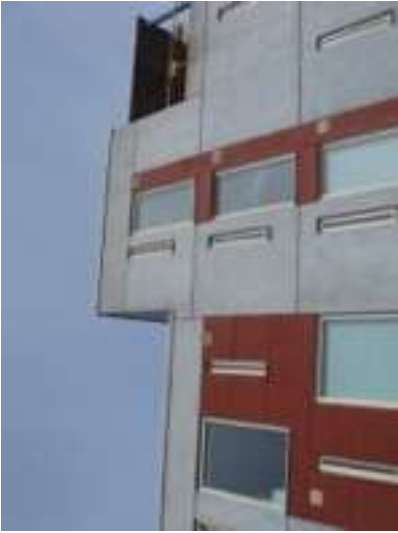
| # | Teema | *Tegevuse / probleemi kirjeldus<br>*Eeltöö / soovitus<br>*Prioriteet | *Tähtaeg<br>*Töösse andmise<br>kuupäev | *Taastamise orienteeruv<br>maksumus €<br>*Lahendatud |
|---|---|---|---|---|
| 13 | | <p><b>Probleem:</b> Katkised paneelivuugid</p> <p><b>Eeltöö / soovitus (ed):</b></p> <ul style="list-style-type: none"> <li>• kaardistada töö maht, hind ja teha juhatusel ettepanek otsustamiseks</li> </ul> <p><b>Prioriteet:</b> töösse (võimaluste selgitamine)</p> | esimesel võimalusel | |

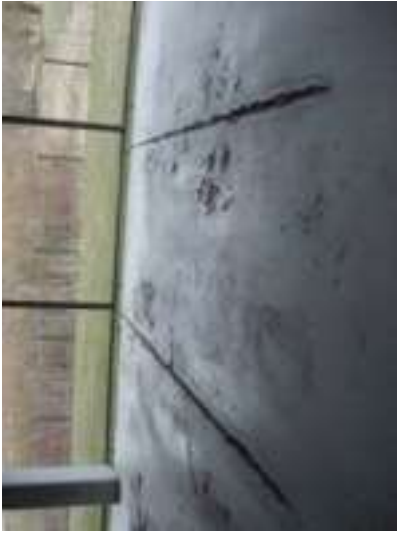
| # | Teema | *Tegevuse / probleemi kirjeldus<br>*Eeltöö / soovitus<br>*Prioriteet | *Tähtaeg<br>*Töösse andmise<br>kuupäev | *Taastamise orienteeruv<br>maksumus €<br>*Lahendatud |
|---|---|---|---|---|
| 14 | | <p><b>Problem:</b> Kahjustunud majaaluse parkla põrand</p> <p><b>Ettepanekud / soovitus:</b></p> <ul style="list-style-type: none"> <li>• mida teha?</li> </ul> <p><b>Prioriteet:</b> töösse (võimaluste selgitamine)</p> | esimesel võimalusel | |

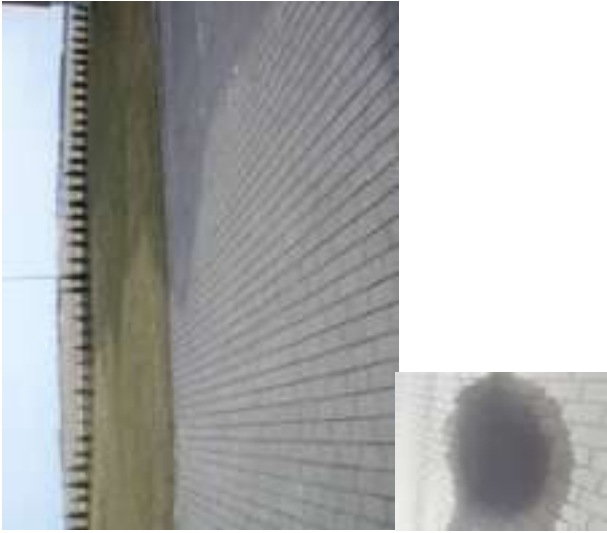
| # | Teema | *Tegevuse / probleemi kirjeldus<br>*Eeltöö / soovitus<br>*Prioriteet | *Tähtaeg<br>*Töösse andmise<br>kuupäev | *Taastamise orienteeruv<br>maksumus €<br>*Lahendatud |
|---|---|---|---|---|
| 15 | | <p><b>Problem:</b> Sademevee kogunemine, ummistunud imbkaev</p> <p><b>Ettepanekud / soovitus:</b></p> <ul style="list-style-type: none"> <li>• mida teha?</li> </ul> <p><b>Prioriteet:</b> ootele</p> | esimesel võimalusel | |

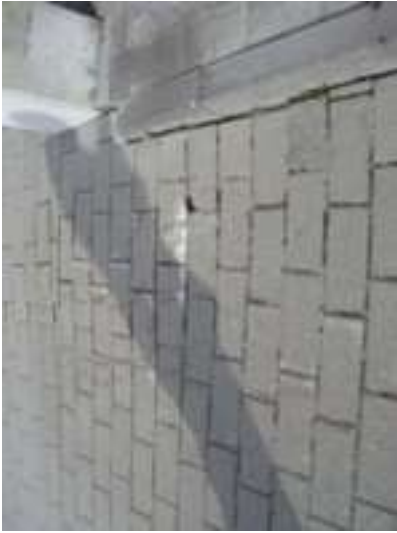
| # | Teema | *Tegevuse / probleemi kirjeldus<br>*Eeltöö / soovitus<br>*Prioriteet | *Tähtaeg<br>*Töösse andmise<br>kuupäev | *Taastamise orienteeruv<br>maksumus €<br>*Lahendatud |
|---|---|---|---|---|
| 16 | | <p><b>Probleem:</b> Majaesine vajunud pinnas ( põhjustajaks nt prügiauto)</p> <p><b>Ettepanekud / soovitused:</b></p> <p><b>Prioriteet:</b> ootele</p> | esimesel võimalusel | |

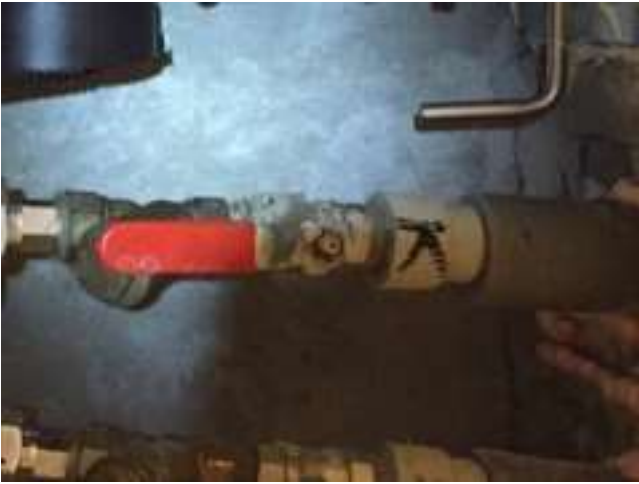
| # | Teema | *Tegevuse / probleemi kirjeldus<br>*Eeltöö / soovitus<br>*Prioriteet | *Tähtaeg<br>*Töösse andmise<br>kuupäev | *Taastamise orienteeruv<br>maksumus €<br>*Lahendatud |
|---|---|---|---|---|
| 17 | | <p><b>Probleem:</b> Korrodeerunud veetorustiku liides</p> <p><b>Ettepanekud / soovitused:</b></p> <ul style="list-style-type: none"> <li>• vahetada välja korrodeerunud osa uue vastu</li> </ul> <p><b>Prioriteet:</b> töösse</p> | esimesel võimalusel | Tehtud |
