# JÕGEVA VALLA KOHALIKE SILDADE ANALÜÜS

## ANALYSIS OF LOCAL BRIDGES IN JÕGEVA MUNICIPALITY

MAGISTRITÖÖ

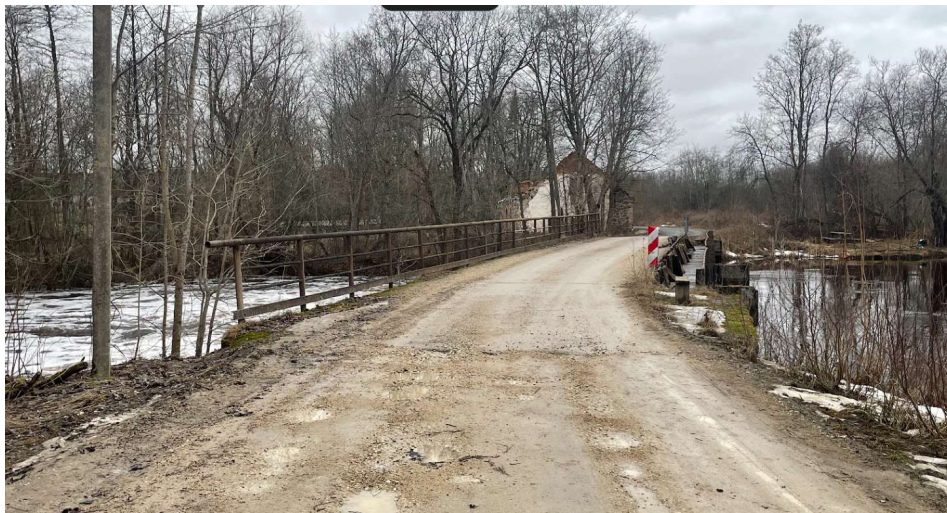
Joonis 5.5 Härjanurme silla katend ja piirded

Enamus sildadel on jalakäijate piiramiseks paigaldatud piirded, kuid suuremas osas vajaksid korrosiooni tõttu hooldamist või väljavahetamist. Sillapargis on peamiseks probleemiks piirete puudulikkus, mis tuleneb amortiseerumisest ja hoolde tegemata jätmisest. Lisaks on enamikel sildadel kasutatud ainult jalakäijate piiramiseks mõeldud metallist elemente, mis ei taga piisavat ohutust sõidukitele. Sellistes kohtades tuleks lisada pörkepiirdeid, mis tagaksid sõiduki väljasõidu korral ohutuse (Joonis 5.5).

Tulenevalt „Tee seisundinõuded“ määrusest, peab silla katte laiuse vähenemise korral kasutama liikluskorraldusvahendeid, mis tähistaksid kitsa koha algust. Lisaks puuduvate piirete korral peab silla algus olema tähistatud püstmärgistega.

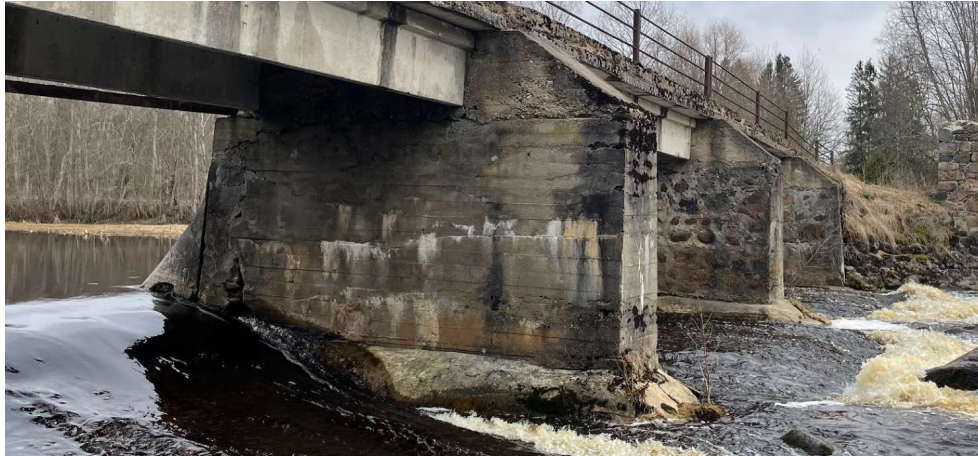
Joonis 5.6 Selli silla 1.osa vahesambad

Sammaste peamised kahjustused on betooni murenemised, deformatsioonid, pindmine kulumine ja sammaldumine (Joonis 5.6 ja Joonis 5.7). Puuduseid esineb kõikidel ülevaadatud sildadel ning konstruktsioonide pikemaks toimimiseks vajaksid hooldamist ja remonditöid.

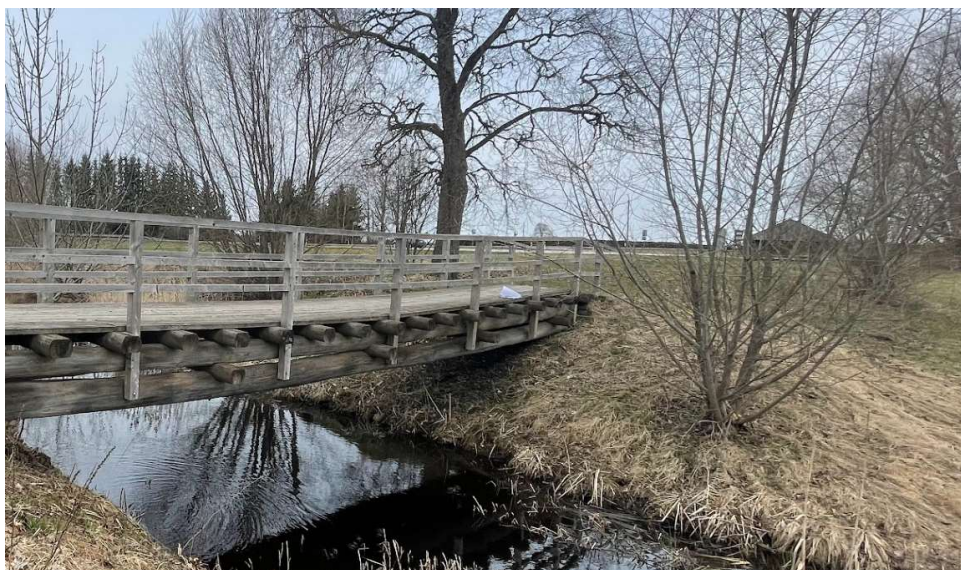
Joonis 5.8 Laiuse jalakäijate silla koonus

Koonuste seisukohalt on peamised probleemid võsastumine, sammaldumine, uhtumine ja kõrge muru kasvamine (Joonis 5.8 ja Joonis 5.9). Hooldamata koonused takistavad vee äravoolamist ja koonusekindlustuseks kasutatud materjalide amortiseerumist, mis võivad mõjutada ka silla teisi elemente ja nende funktsioneerimist. „Tee seisundinõuded“ määrus ütleb, et mulde koonused peavad olema kindla geomeetrilise kujuga, puhtad rohust, põõsastest ja puudest, uhtumist ja vajumeid ei tohi esineda.

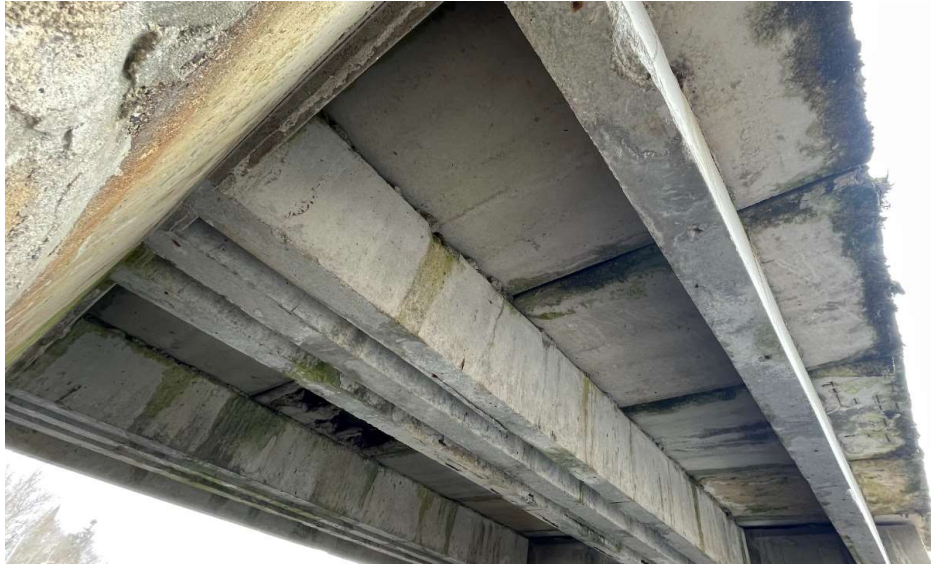
Joonis 5.10 Selli silla tekiplaat ja talad

Tekiplaadid ja taladel esineb suuremas osas murenemist ja pindmist kulumist (Joonis 5.10). Talade üldseisukorrad on rahuldavad, kuid üksikute sildade puhul on kahjustused jõudnud armatuurini, mis väljendub korrosioonist ja betooni karboniseerumisest.

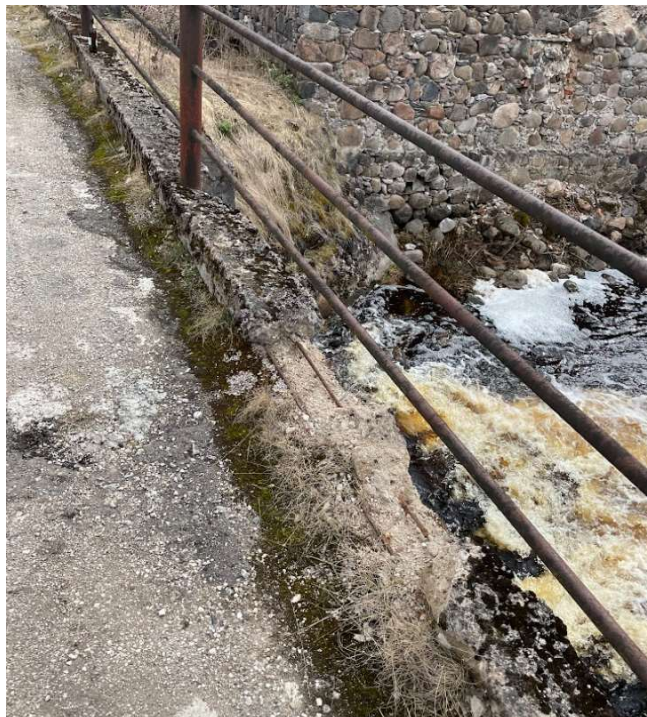
Joonis 5.11 Sae tammi 1. osa servapruss

Sildade servaprussid on enamjaolt amortiseerunud ja murenenud. Esineb pindmist kulumist, sammaldumist, korrosiooni ja deformatsioone (Joonis 5.11). Pealisehitise elemente tuleks rohkem hooldada ning puhastada pindmist seisukorda, et tagada silla pikem eluiga. Muidugi osade sildade puhul hooldamine enam kasuks ei tule, vaid detailid tuleks välja vahetada või teostada suurem remont.

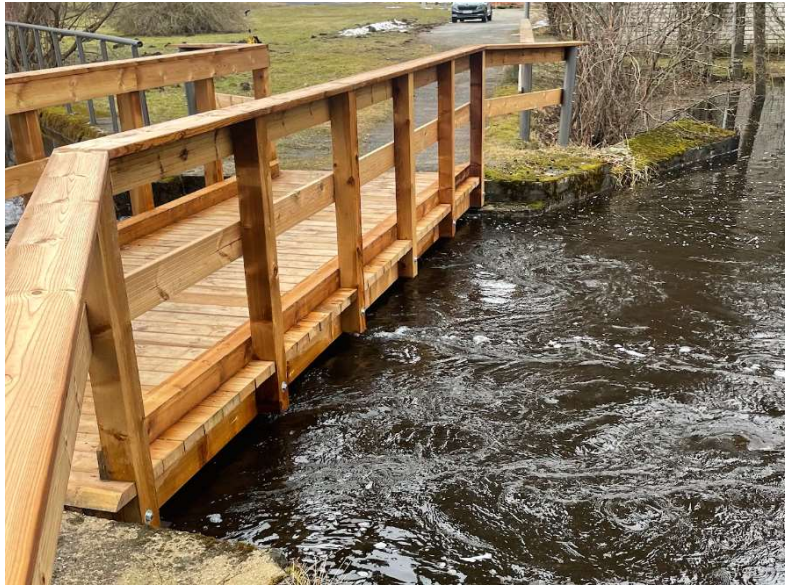
Joonis 5.12 Sordi jalakäijate silla kõrgus veetasemest

Sordi jalakäijate silla puhul tuleb juhtida tähelepanu talade kõrgusele veepinnast, kus on märgata talade läbivettimist ja amortiseerimise protsessi algust (Joonis 5.12). Probleem tuleneb eemalolevast truubist, mis on mõlemast otsast üleujutatud ning ei suuda piisavas koguses vett vastu võtta. Selle tagajärjel tõuseb truubieelne veetasapind, mis avaldab mõju puidust sillale. Lisaks sillale on üleujutatud elumaa krunt, kus veetase on jõudnud hooneni (Joonis 5.13).

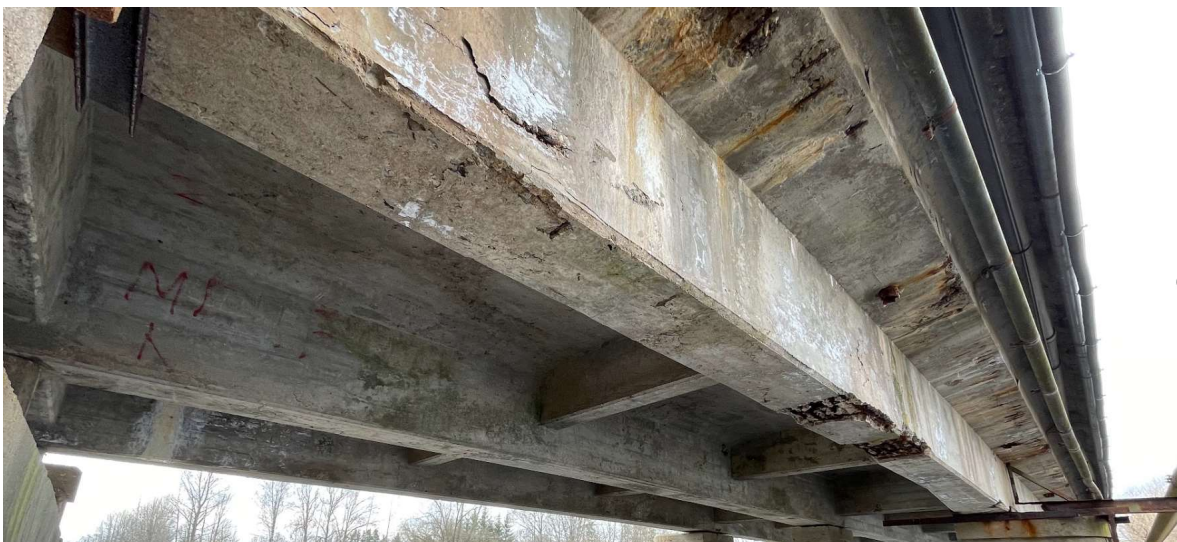
Joonis 5.14 Pedja silla talad, tekiplaati ja joatorud/tilktorud

Hüdroisolatsioon esineb 12-st sillast ainult viiel. Element on antud sildade osas amortiseerumise protsessis ehk pole enam vettpidavad, mis väljendub peamiselt tekiplaadi märgumisest. Lisaks hüdroisolatsioonile on kirjeldatud tilk-ja joatorude seisukordi, mida leidub ainult Pedja sillal. Antud elemendid on amortiseerunud, mis sellest tulenevalt kahjustavad silla talasid ja tekiplaati (Joonis 5.14).

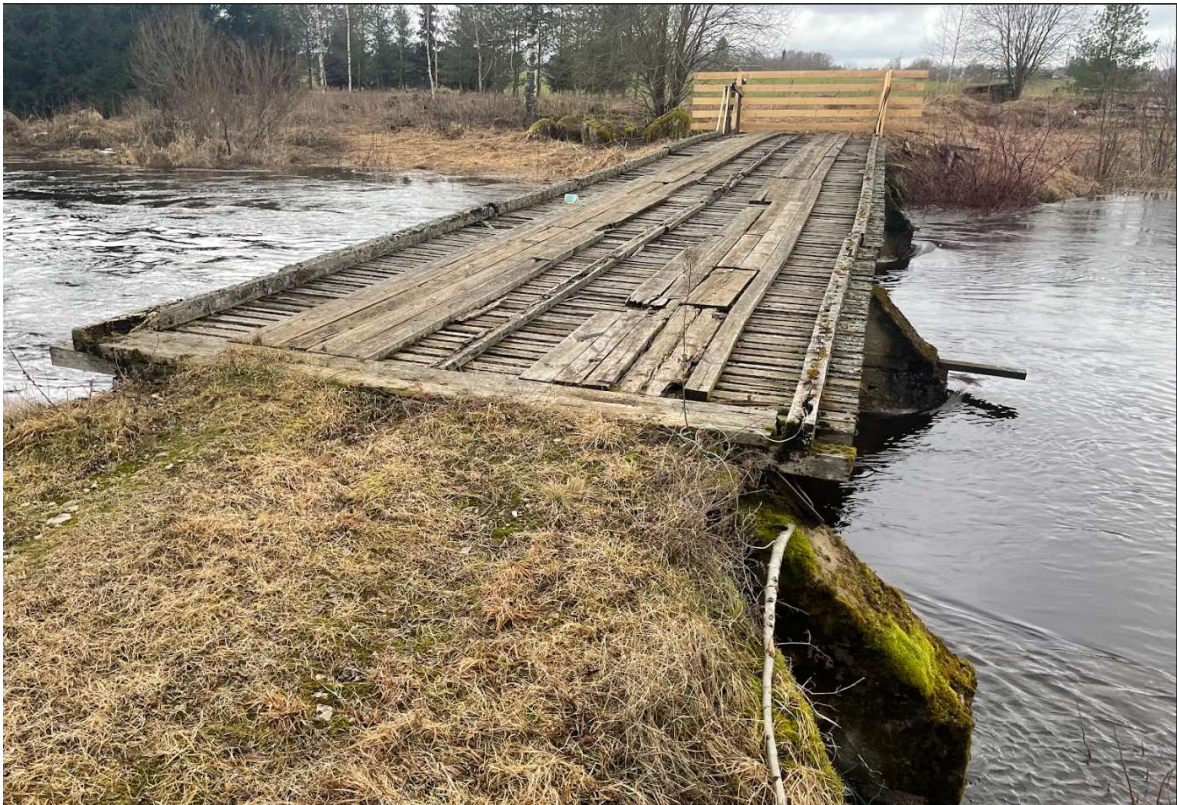
Joonis 6.2 Pakaste sild

Pakaste silla puhul on tegemist Pedja jõge ületava sillaga, mille pikkuseks on 22,9 m (Joonis 6.2). Sillale on paigaldatud piire, et takistada liikumist silla peal, kuid seda tehtud ainult ühelt poolt silda. Tekiplaat on ehitatud puidust, kuid ülejäänud elemendid betoonist. Sild asub kohaliku omavalitsuse teelõigul ning on avalikkusele ligipääsetav, millest tulenevalt on silla hooldamine ja ohutuse tagamine valla teha.

Seisundi Indeksi arvutamisel on saadud tulemuseks 7,02, mis hõlmab kõikide elementide seisukordi.

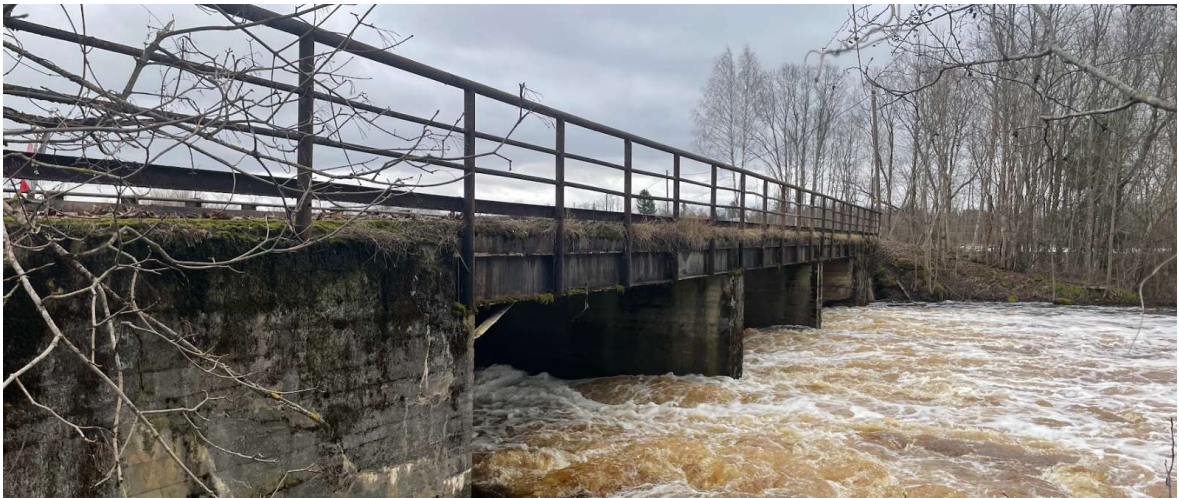
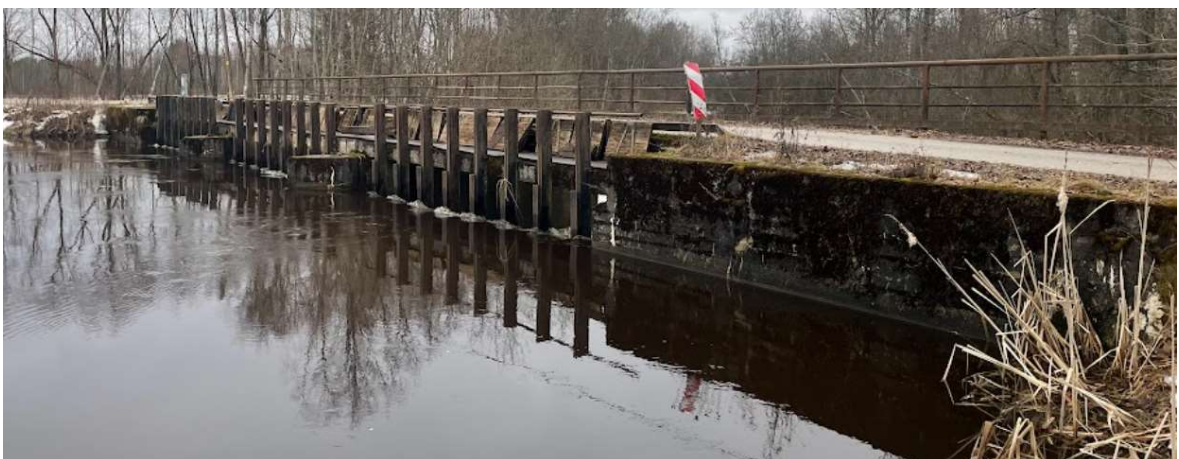
Härjanurme silla puhul on tegemist metallist avaehitusega sillaga, mille pikkuseks on 44,8 m (Joonis 6.4 ja Joonis 6.4). Nimelt töötab sild ka kui tammina, kus on ülesvoolu rajatud kohaliku kalakasvanduse poolt tammi osa, mis tekitab silla ette Härjanurme paisjärve ja mida mööda voolab vesi Jõune silla alt kalakasvandusse. Siinkohal on hindamise aluseks võetud ainult silla osa, mitte juurde rajatud tammi. Silda ületab kohalik omavalitsuse teelõik, kuid kinnistu kuulub eraomandisse, mis avalikult ligipääsetav. Hooldetegevus ja ohutuse tagamine kuulub valla haldusesse tulenevalt kohalikust teest.

Seisundi Indeksi arvutamisel on saadud tulemuseks 57,74, mis hõlmab kõikide elementide seisukordi.

Pealisehitise poole pealt on arvestatud hindamisel metallist talasid, betoonist tekiplaati ja servaprussid. Metallist taladel esineb korrosiooni, kuid läbivat roostetamist ei ole märgata. Servaprussina on kasutatud metallist elementi, mis on kohati deformeerunud ja korrodeerunud. Betoon tekiplaadil on märgata sammaldumist ja võimalikku lagunemise protsessi tulenevalt hüdroisolatsiooni ja vuukide lekkimisest. Pealisehitise Seisundi Indeksi tulemuseks on saadud 66,22.

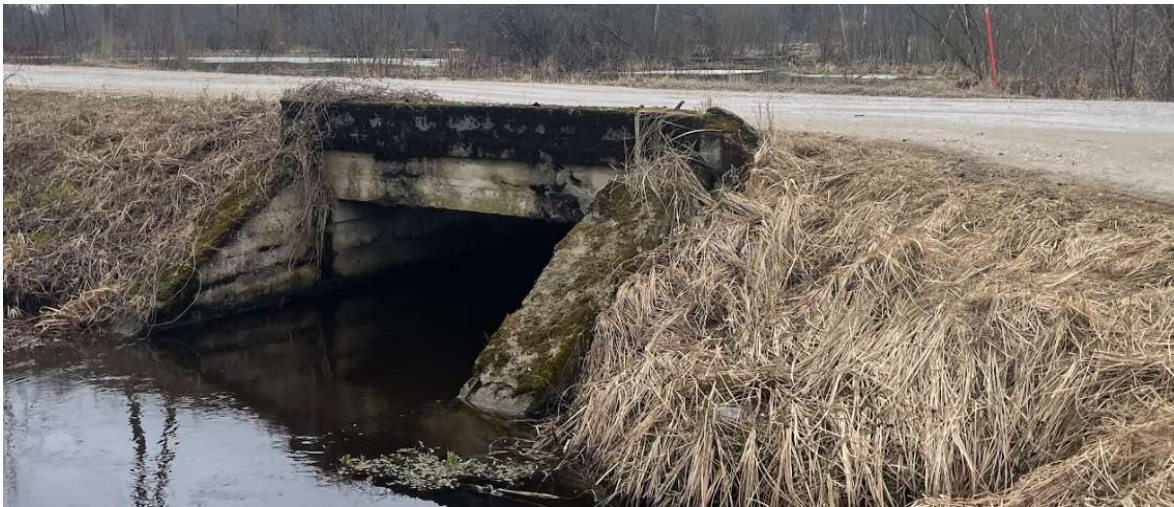
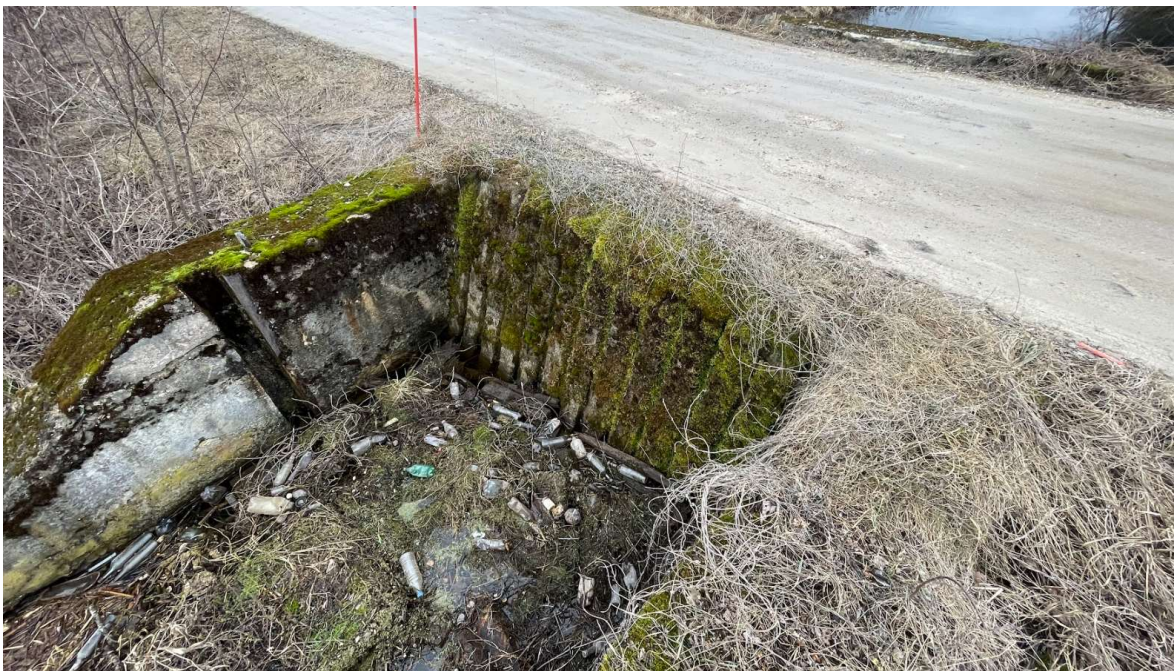
Seisundi Indeksi arvutamisel on saadud tulemuseks 59,95, mis hõlmab kõikide elementide seisukordi.

Pealisehituse poole pealt on arvestatud hindamisel betoonist plaati ja servaprussu. Betoon plaadil esineb sammaldumist, korrosiooni ja deformatsioone, mis otseselt funktsioneerimist ei mõjuta, kuid vajaks tähelepanu. Servaprussid on samuti sammaldunud ja kinni kasvanud. Lisaks esineb pragusid ja deformatsioone. Seisundi Indeks on pealisehitise seisukohalt 62,50.

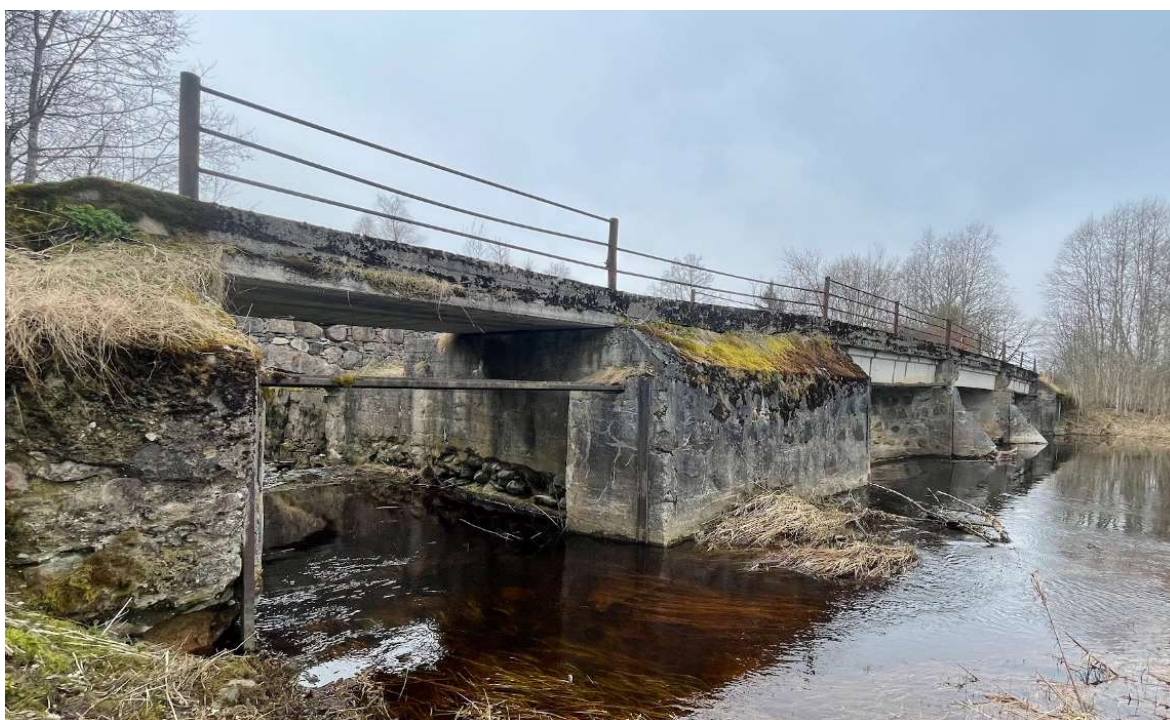
Joonis 6.9 Sae tamm 2.osa

Seisundi Indeksi arvutamisel on saadud tulemuseks 27,69, mis hõlmab kõikide elementide seisukordi.

Pealisehitise poole pealt on hindamisel arvestatud betoon plaati ja servaprussse. Betoon plaadil on pinnapealseid kahjustusi ja sammaldumist. Elemendi alumisel poolel leidub korrosiooni ja armatuuri paljandumist, kuid mis ei ole veel läbivalt roostetanud. Servaprussid puuduvad ühelt pool silda ehk on amortiseerunud, kuid ülejäänud osas suuremad kahjustused puuduvad. Seisundi Indeks pealisehitise seisukohalt on saadud 44,37.

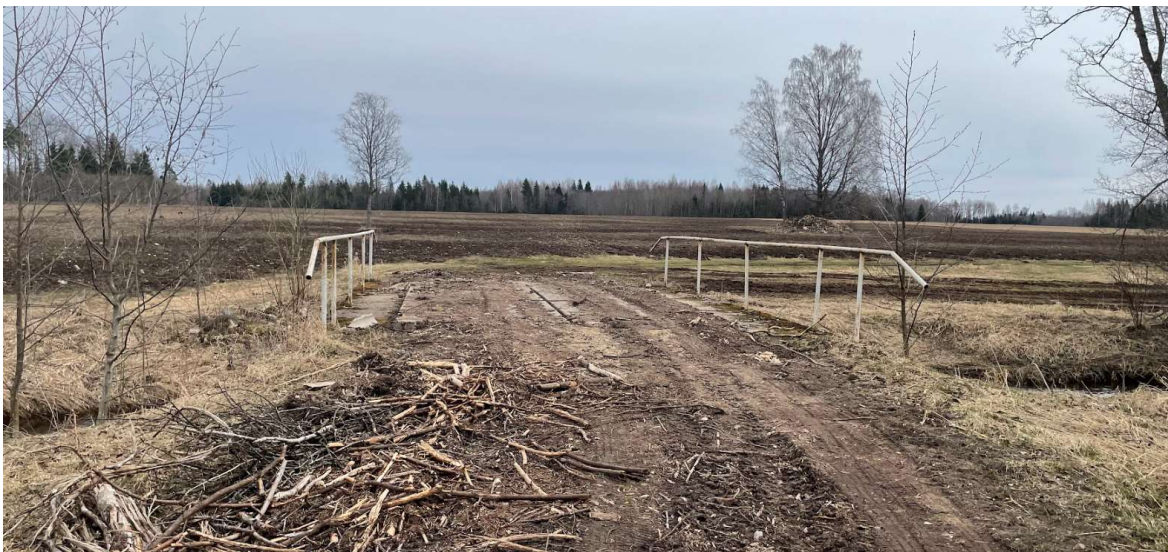
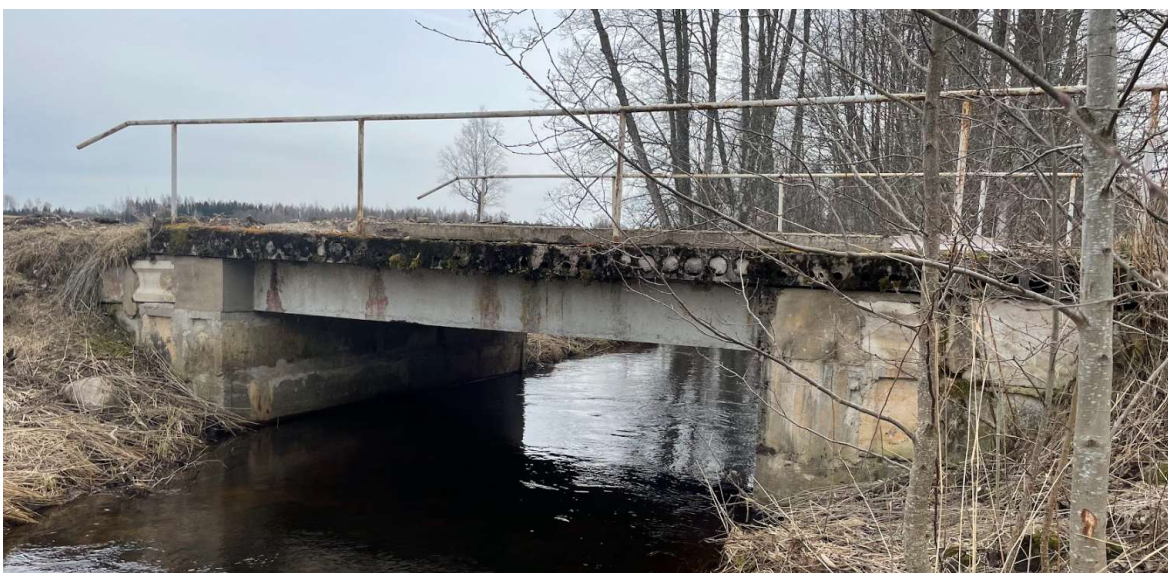
Seisundi Indeksi arvutamisel on saadud tulemuseks 46,83, mis hõlmab kõikide elementide seisukordi.

Ohutuse poole pealt on hindamisel arvestatud betoonist katendit sillal, pealesõidu katendit ja metallist piirdeid. Betoonist katendi pealispind on kulunud ja esineb deformatsioone, kuid on veel funktsioneeriv. Katend pealesõidul on kehvas seisundis, mis väljendub mudasest sõiduteest ja oksaprahist. Arvestades silla otstarvet, mida eelduse kohaselt kasutavad põllumajanduse masinad, siis otsest ohtu pole. Kui hindamisel arvestada sõiduautode ligipääsemisega, siis on olukord raskendatud. Piiretel esineb korrosiooni, kuid jalakäijate piiramisel täidavad oma funktsiooni. Sõidukite peatamisel piire ohutust ei taga, kuid arvestades silla kasutusala, siis antud piire on rahuldav. Seisundi Indeks ohutuse seisukohalt on saadud 43,90.

Pealisehitise poole pealt on hindamisel arvestatud betoonist tekiplaadiga ja taladega. Tekiplaadil esineb pindmist kulumist, korrosiooni ja suuremaid deformatsioone (tekiplaadis on auk). Betoonist katend on hindaja arvamusel peale pandud tekiplaadi halva seisukorra tõttu. Taladel esineb samuti pindmist kulumist, kuid ka deformatsioone, mis vajaksid suuremat tähelepanu. Seisundi Indeks pealisehitise seisukohalt on saadud 42,57.

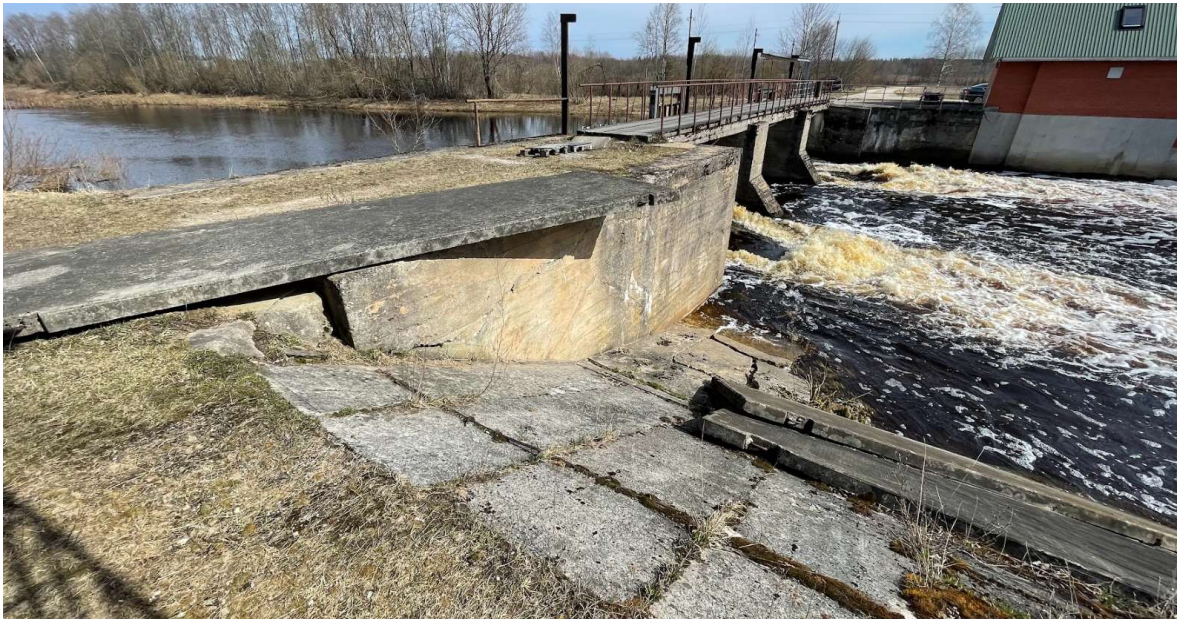
Joonis 6.14 Pedja tammi 1.osa koonus ja kaldasammas

Alusehitise poole pealt on hindamisel arvestatud betoonist kalda- ja vahesammastega, kaldasamba külgtiibadega, jäämurdjatega ning koonustega. Sammastel ja tiibadel esineb pindmist kulumist, suuremaid pragusid ning deformatsioone. Betoonist jäämurdjatel esineb samuti pindmist kulumist. Koonusekindlustamiseks on kasutatud allavoolu osas suurema mõõtmetega betoonplaate, mis on voolu tagajärjel osaliselt amortiseerunud. Ülesvoolu on tegemist pinnasega, mis on kinni kasvanud. Siinkohal

toob hindaja välja, et parema ohutuse tagamiseks tuleks eemaldada betoonplaat kaldasambalt (Joonis 6.14). Seisundi Indeks alusehitise seisukohalt on saadud 59,24.

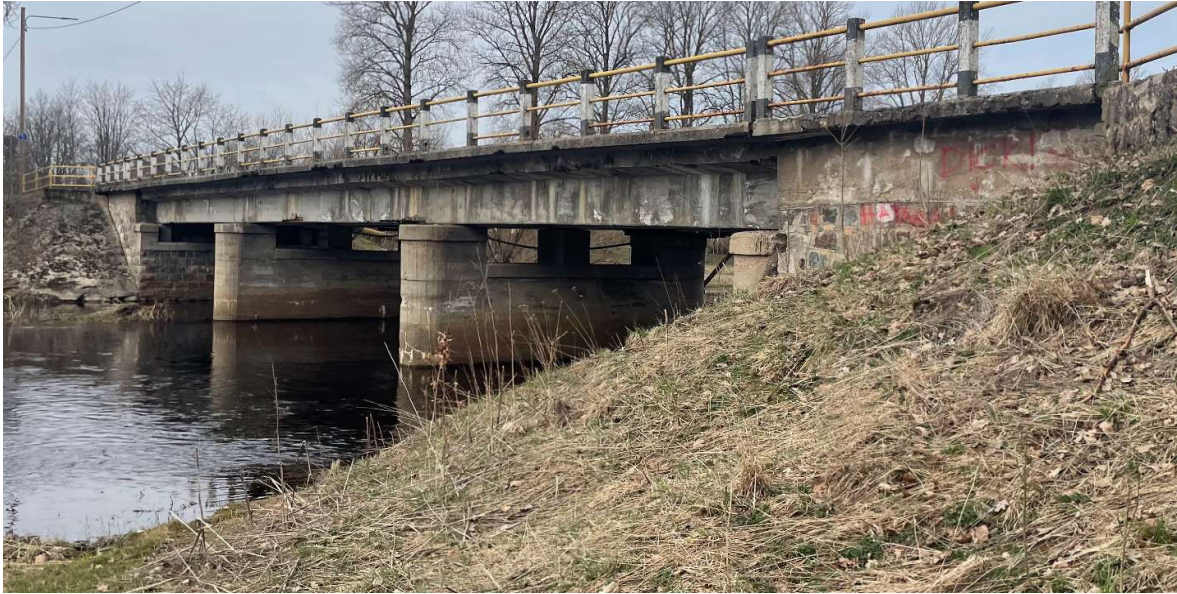
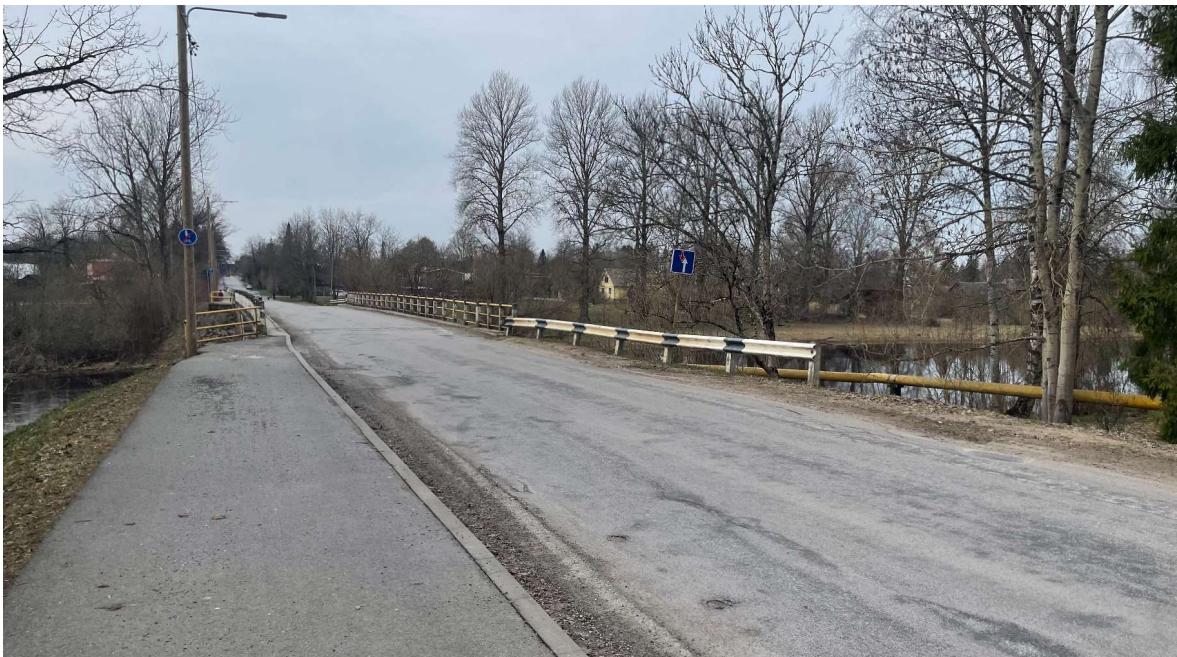
Seisundi Indeks on arvutamisel saadud tulemuseks 43,06, mis hõlmab kõikide elementide seisukordi.

Ohutuse poole pealt on hindamisel arvestatud katendit silla ja pealesõidul, äärekive, piirdeid sillal, pörkepiirdeid pealesõidul, liiklusemärgid, treppi ja trepi käsipuud. Silla ja pealesõidu katendil esineb deformatsioone ja pragusid. Lisaks on pealesõidu katend vajunud ning sellest tulenevalt on suured astmed sillale peale minnes. Äärekivid on suuremas osas amortiseerunud. Metallist piiretel sillal esineb korrosiooni ja

deformatsioone, mis mõjutavad otseselt ohutust. Põrkepiiretel puudub tähistus, mis näitaks liiklejatele piirde algust. Antud juhul tekitab ohtlikku olukorda sõidutee ääres olevad piirde algused, mis pole sujuvalt maapinnaga kokku viidud ja millel puuduvad hoiatavad liiklusmärgid takistusest. Hindaja on hindamisel arvestanud ka puuduolevaid pörkepiirdeid sillal, sest antud metallist piirded suurtematele koormustele vastu ei peaks. Liiklusmärgid on heas seisukorras, kuid kahel neist esineb korrosiooni ja kulumist. Rajatise hooldamiseks on ehitatud ka üks trepp, mis on amortiseerunud. Lisaks on hindamisel arvestatud puuduolevat käsipuud. Seisundi Indeks ohutuse seisukohalt on saadud 32,56.

Pealisehitise poole pealt on hindamisel arvestatud betoonist talade, põiktalade, tekiplaadi ja servaprussidega. Betoonist talade puhul on märgata, et äärmised talad, mis on ilmastikutingimustest rohkemalt mõjutatud, on deformeerunud, korrodeerunud ja amortiseerimise protsessis. Talade paljandunud armatuurid ja suuremad praod mõjutavad kogu silla vastupidavust, toimivust ja ohutust. Keskmise tala on üldpildis heas seisukorras, kuid esineb pindmist kulumist. Betoonist põiktaladelt on märgata värvi koorumist ja üksikuid märke korrosioonist. Samuti tekiplaadil esineb pindmist kulumist ja servapoolsetel aladel deformatsioone ning korrosiooni. Servaprussid on kohati amortiseerunud, suuremas osas leidub pindmist kulumist ja pragusid. Seisundi Indeks pealisehitise seisukohalt on saadud 58,91.

seisukorrast, millest saab järeldada, et isolatsioonil esineb puuduseid, mis väljendub tekiplaadi korrosioonist. Võib järeldada, et element on amortiseerumas ja vajab suuremat tähelepanu. Joa- ja tilktorud on terves ulatuses amortiseerunud, mis väljendub ummistunud torudest katte pealt ja läbivalt korrodeerunud toruotstest tekiplaadi alt. Torude kehv seisukord on mõjutanud talade ja muude alusehitise elementide seisukordi halvemuse poole. Seisundi Indeks hüdroisolatsiooni seisukohalt on saadud 32,81.
