RÄÄSTAKARNIISIDE AJALUGU, TÜPOLOOGIA JA RESTAUREERIMINE

THE HISTORY, TYPOLOGY AND RESTORATION OF CORNICES

Magistritöö
ehitiste restaureerimise erialal

Tartu, 2015

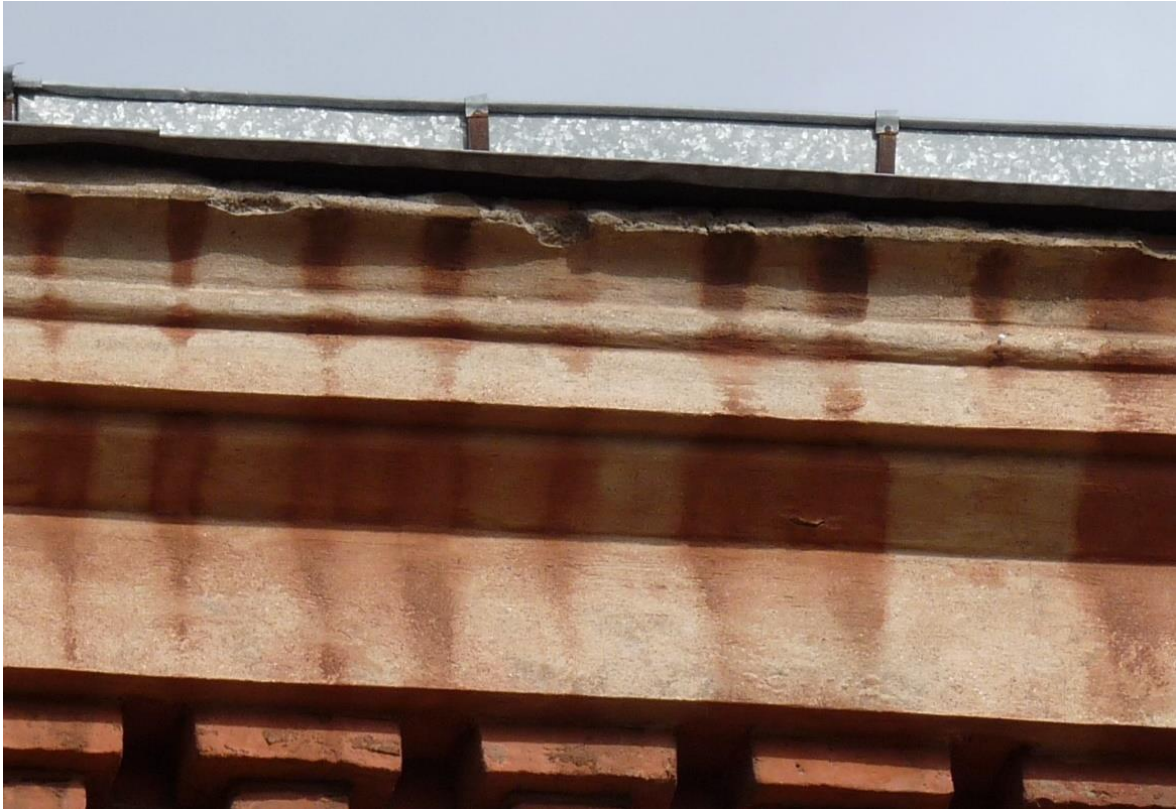
Krohvitud karniisiosal on veejäljed ning karniisi ülemine äär on pudenenud. (Joonis 32)

Joonis 32 – Veejäljed ja pudenenud karniisiäär – Kaaret, T. 10.04.2015

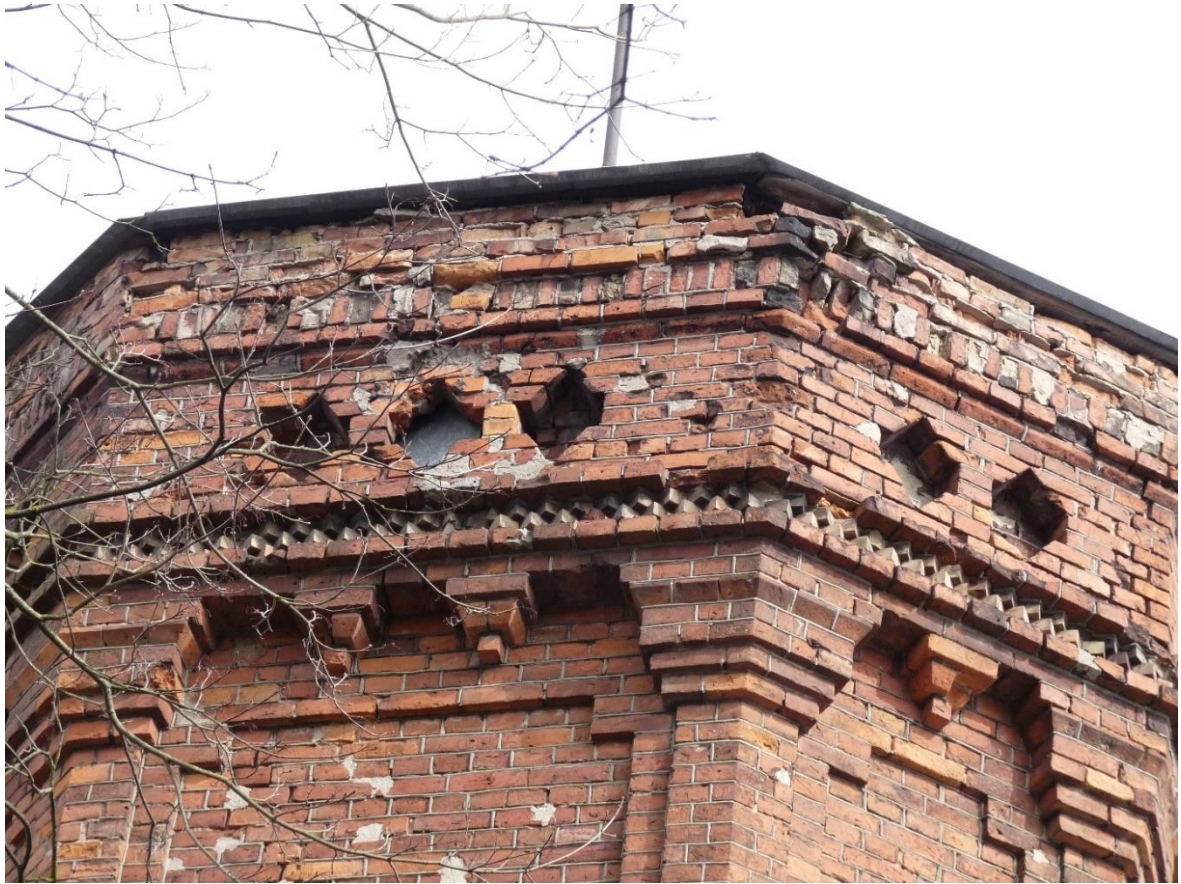
Kõige halvemas seisukorras on karniisid tornil, algselt on tornil olnud kreneleering (Joonis 34), kuid arvatavasti peale sõjapurustusi 1941. aastal seda enam ei taastatud. Ülemiste tellisridade tagasiladumisel on kasutatud tsementmörti, mis ei mängi kaasa tellise soojuspaisumisega ning tulemuseks on kildudena lagunevad tellised, samas kui vuugid jäävad püsima. (Joonis 33 ja Joonis 35)

Joonis 33 – Tornikarniis – Kaaret, T. 10.04.2015

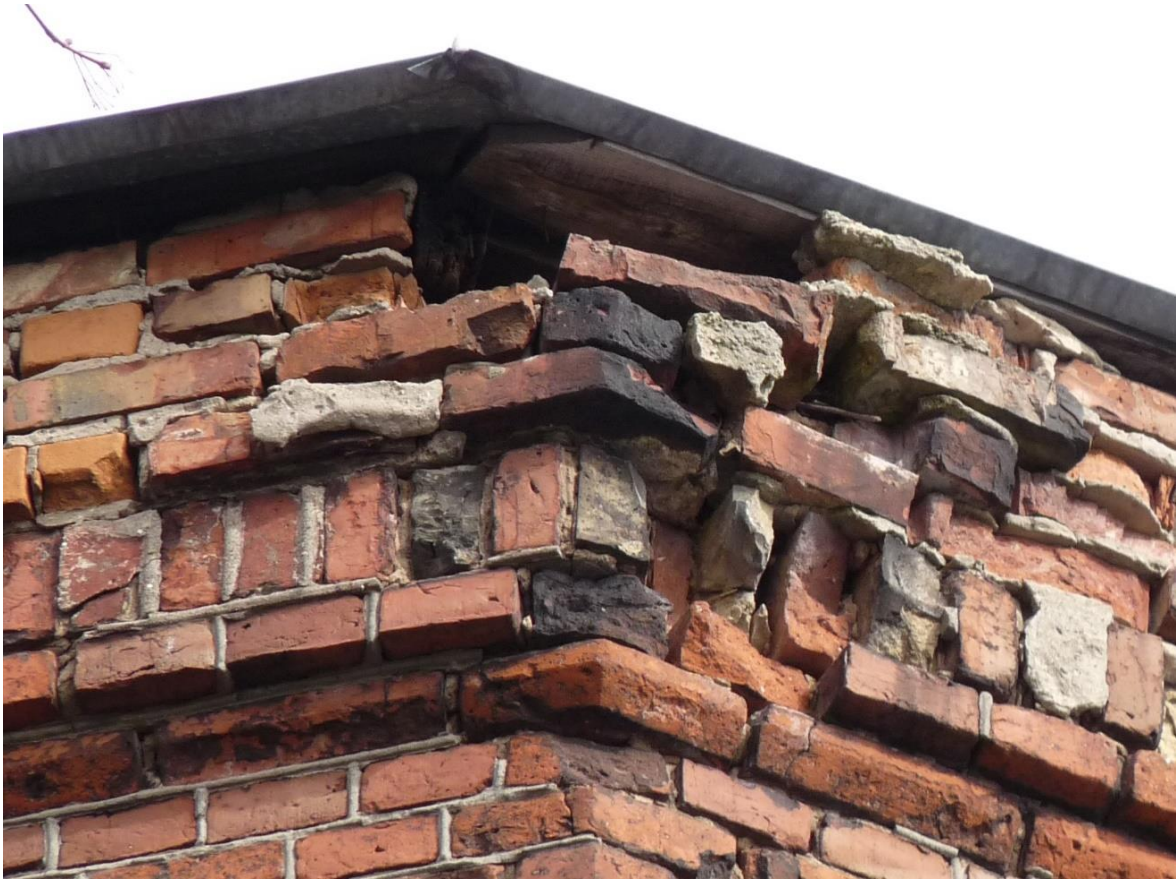
Joonis 35 – Purunenud tellised – Kaaret, 10.04.2015

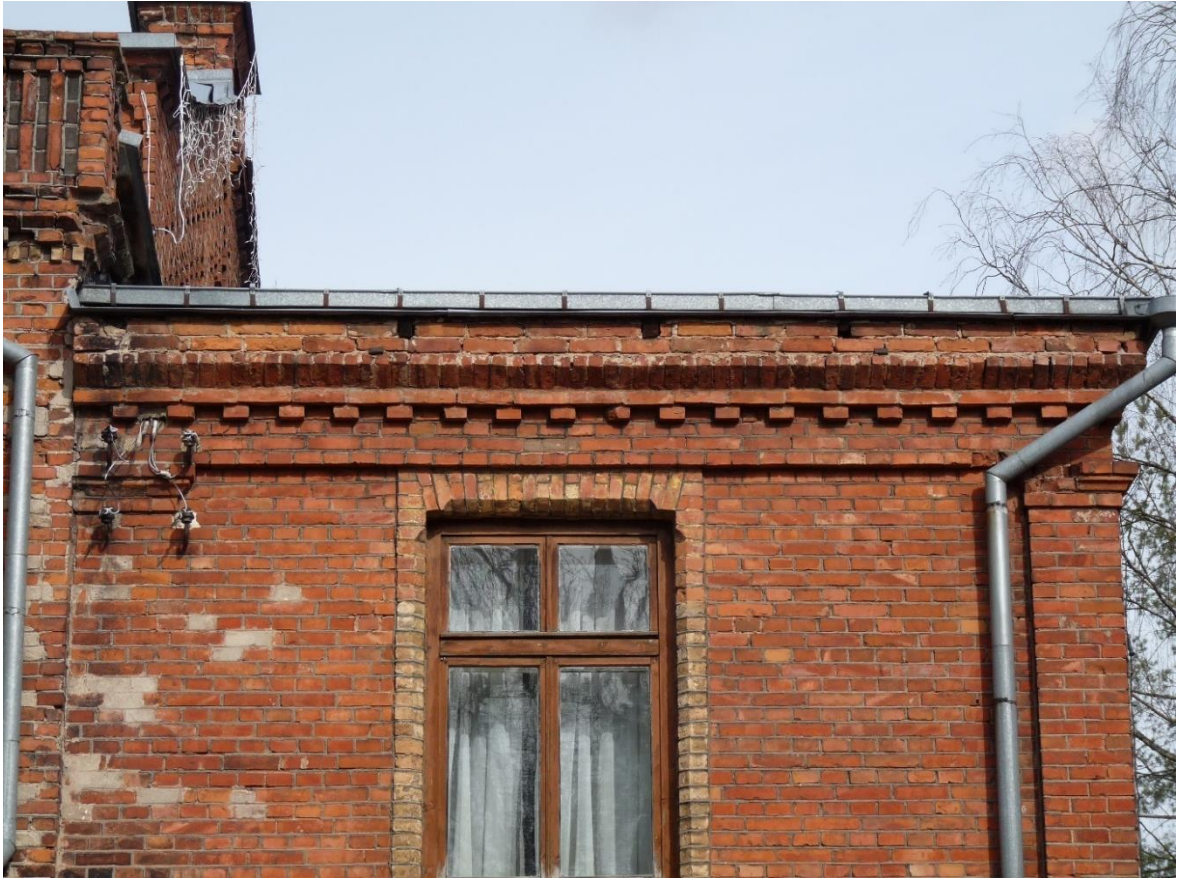
Sarnaselt torni lõpetusele tekitab küsimusi ka eeskoja mahu karniis, mille puhul on eenduva karniisi kohal kaks rida telliseid, mis ei järgi karniisi profiili loogikat, ning mille välispinnani jooksevad sarika otsad (Joonis 36). 1944 aastast pärinevalt fotolt võib näha, kuidas selline vaatepilt on tekkinud. Fotolt ilmneb, et eeskoja mahtu katnud valtskatus varjas ülemised kaks telliserida, moodustades kumeralt alla suunatud räästa. (Joonis 37)

Joonis 36 – Karniisi ebaloogiline lõpetus ja sarikaotsad – Kaaret, T 10.04.2015

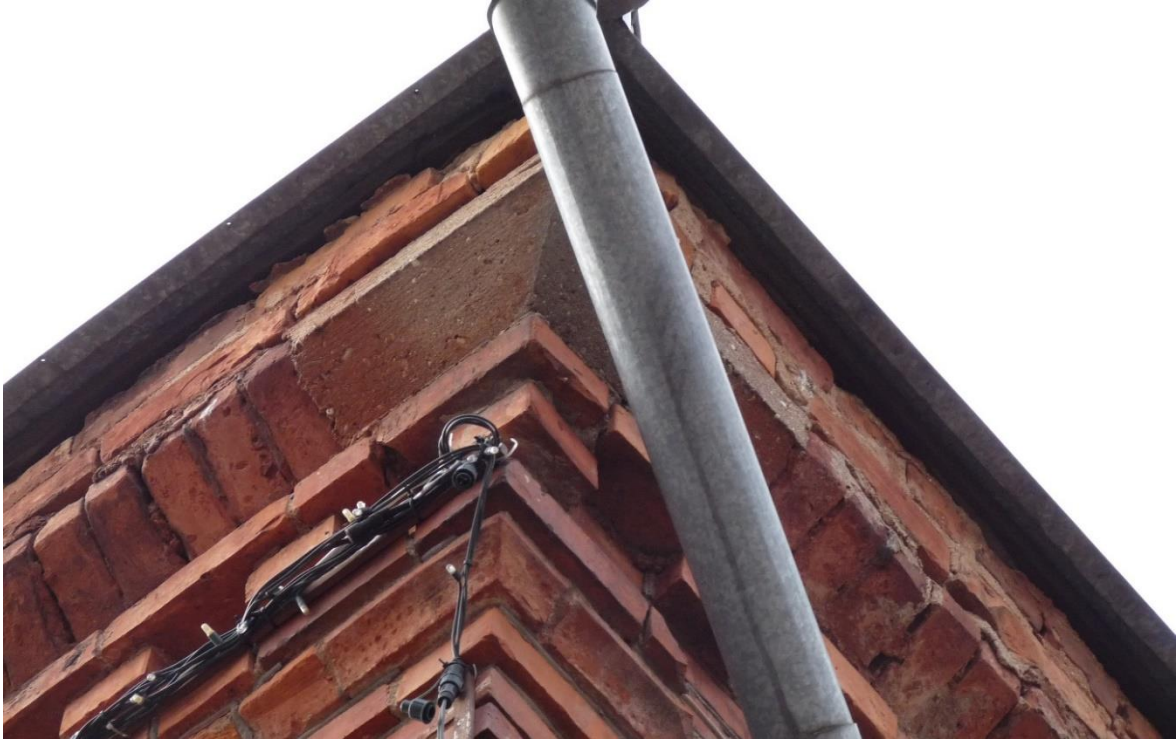
Sama hoonemahu idanurgal on tellised asendatud betoonplokiga. (Joonis 38)

Joonis 38 – Betoonplokiga asendatud nurk – Kaaret, T. 10.04.2015

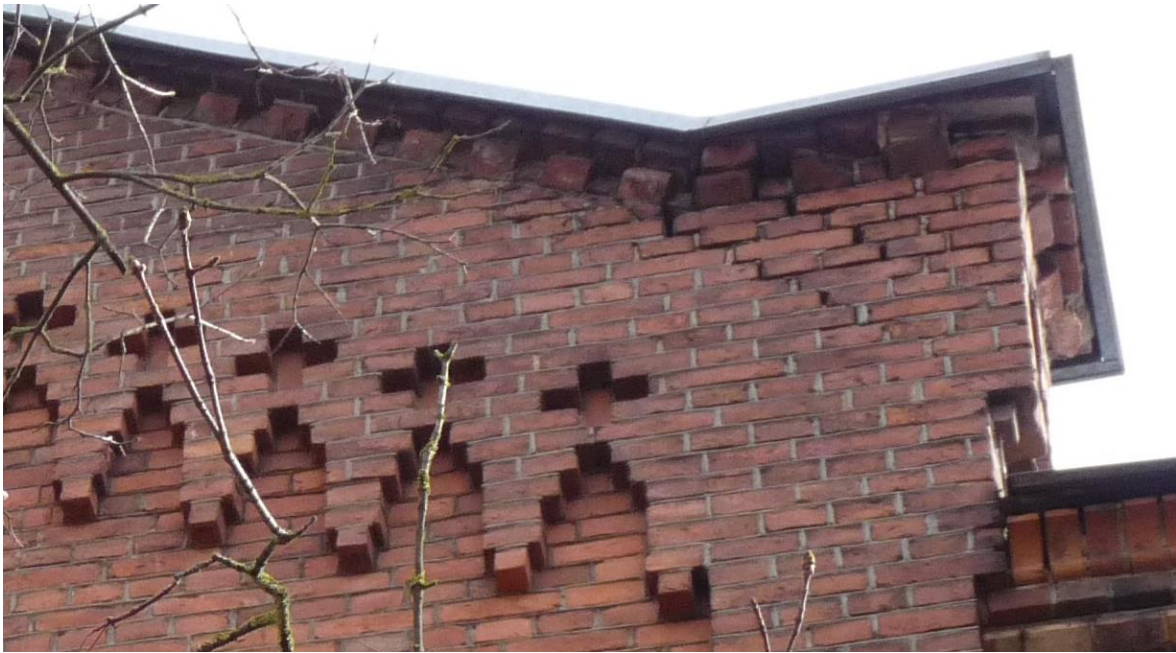
Nii põhja- kui lõunaviilul on parapeti otstes näha vuukepidi arenevaid kaldpragusid (Joonis 39).

Joonis 39 – Kaldpraod viilul ja allapöördega katteplekk – Kaaret, T. 10.04.2015

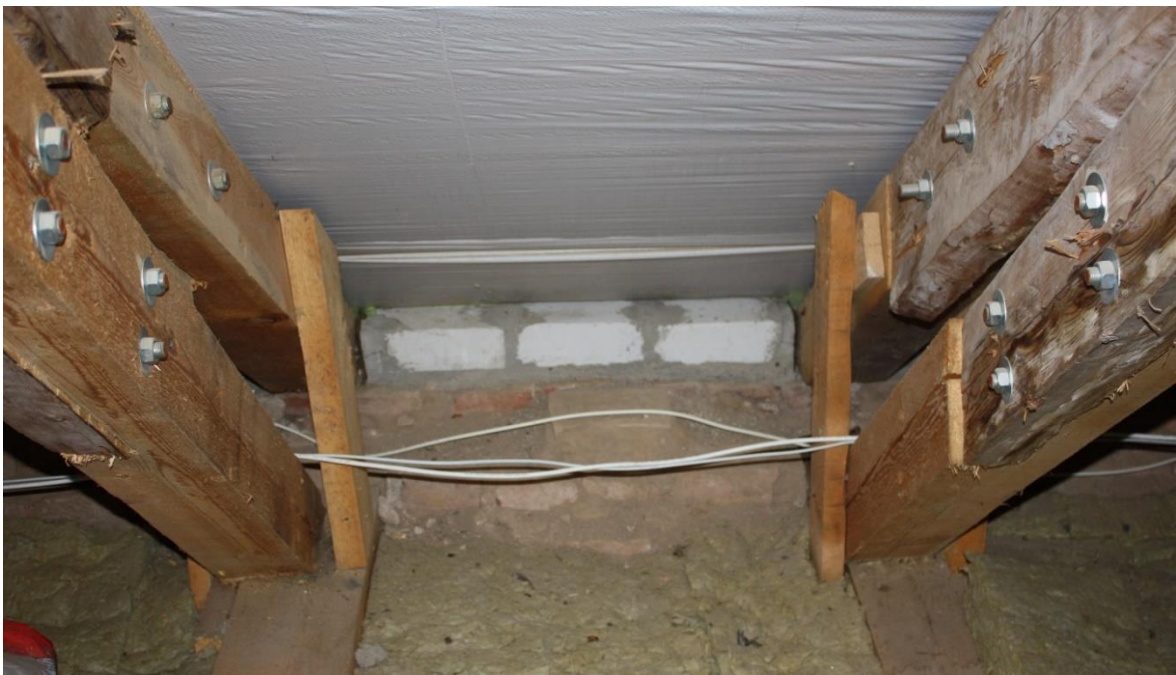
Aastal 2000 teostati hoonel katusekonstruktsiooni plommimis- ja asendustöid. Kuna vahetamist vajanud puitkonstruktsioonid jooksid müüritise sisse, lammutati karniisi sise- mine, vasturaskusena toiminud, osa. Pärast katusekonstruktsiooni töid väljaraiutud osa ei taastatud, vaid asendati soojustusmaterjaliga. Tööde käigus tõsteti ka räästa kõrgust, mille tulemusel tekkis karniisi kohale tühimik. Tühimik otsustati kinni laduda silikaatkivi reaga, mis lisas karniisi välisservale täiendava koormuse (Joonis 44). (Ossip, 2012)

Joonis 44 – Karniisi vasturaskus asendatud soojustusmaterjaliga, karniisiäärele laotud silikaatkivid – Vali, J. fotokogu

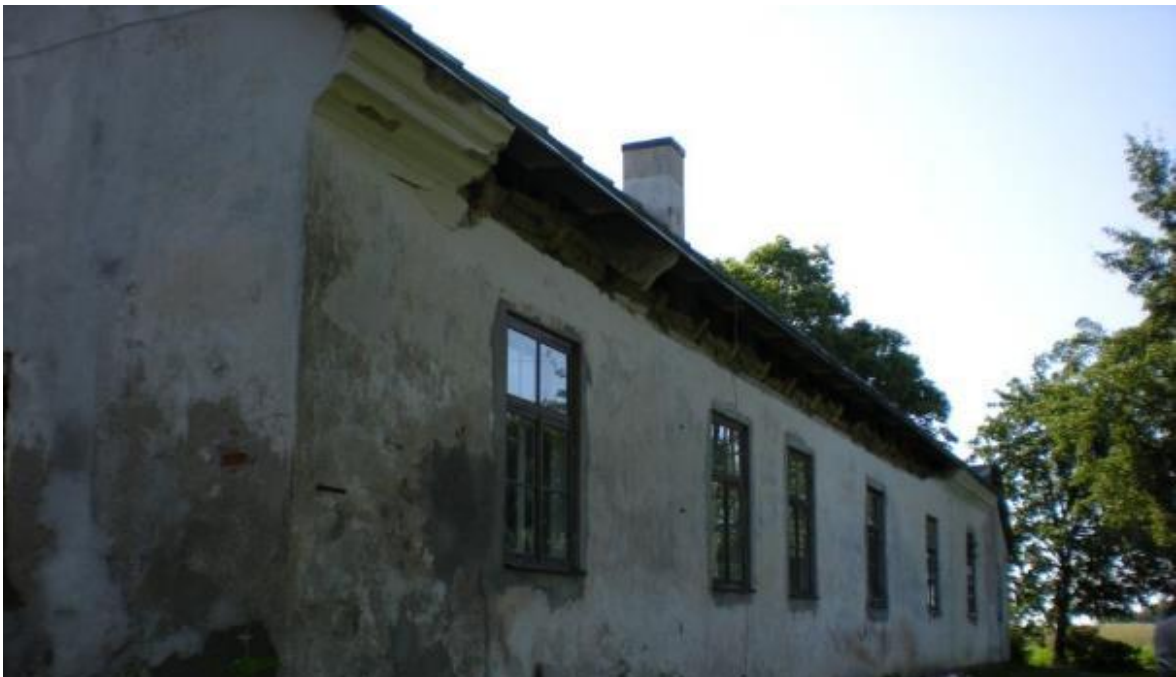
Kõigi eelpool kirjeldatud olude koosmõjul varises 2009. aastal hoone tagaküljel suur osa karniisi (Joonis 46). Hoone esiküljel ei varisenud karniisid alla tänu õigeaegselt paigaldatud puittugedele. (Ossip, 2012)

Joonis 46 – Varisenud karniis hoone lääneküljel – Niit, R. 14.07.2009

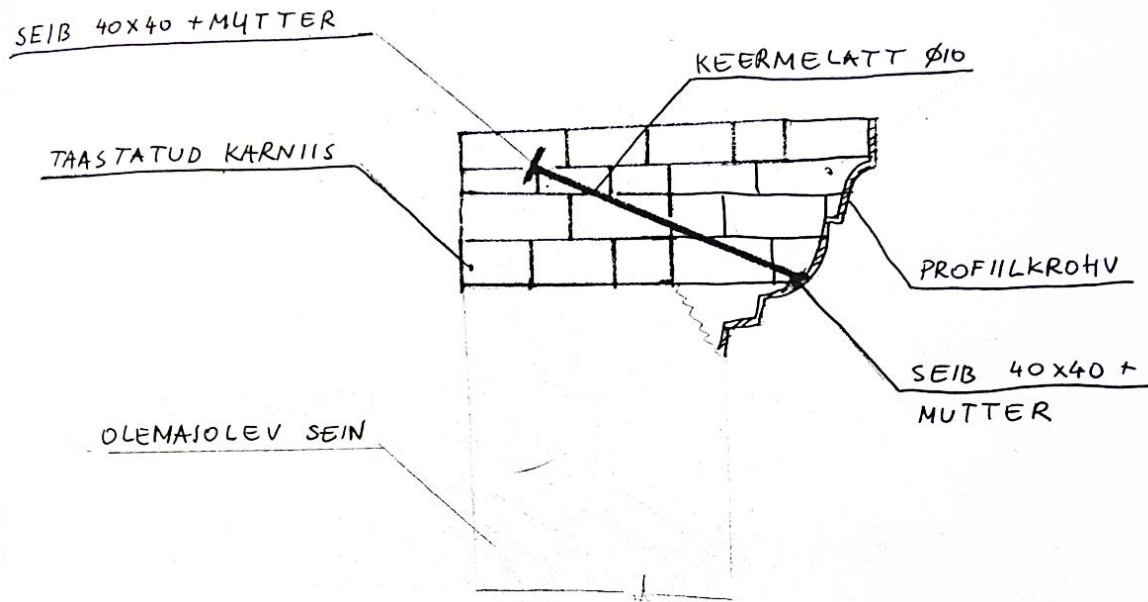
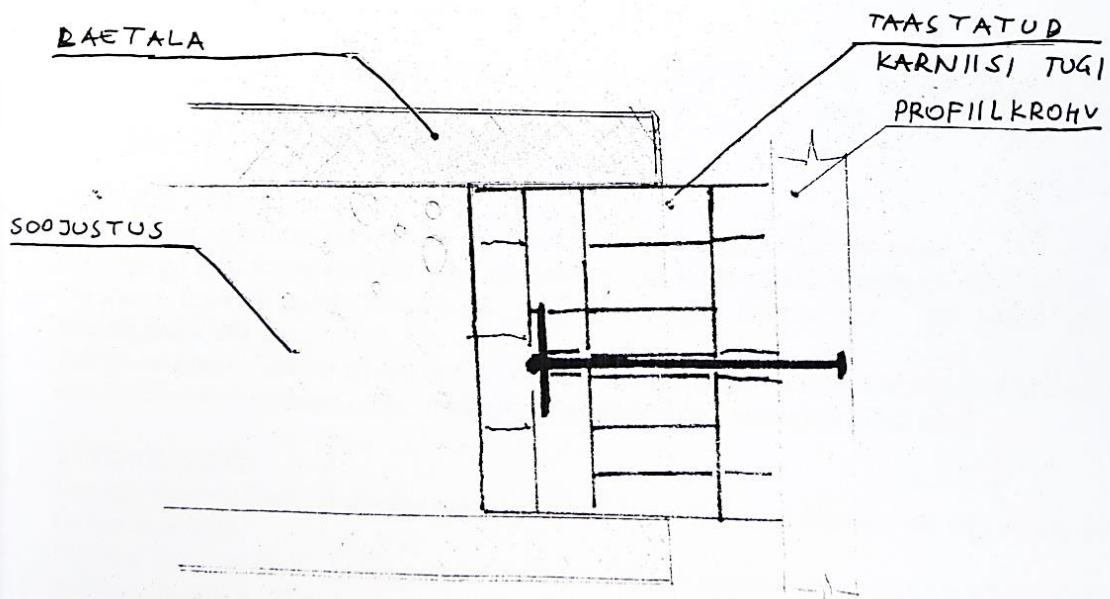
Joonis 47 – Säilinud karniisi kinnitamine ankrutega – Ossip, A. 2012

2012. aastal karniisid restaureeriti: esifassaadi karniis kinnitati terasankrutega uuesti laotud karniisi siseosa külge (Joonis 47). Tagumise fassaadi alla langenud karniisiosa laoti uuesti, kasutades ära vanu kive ärakasutamiseks ning lisades uusi savitelliseid. Laotud müürikehandisse paigutati kahele kõrgusjärgule horisontaalne armatuurvõrk ($\varnothing 5$ mm). (Ossip, 2012)

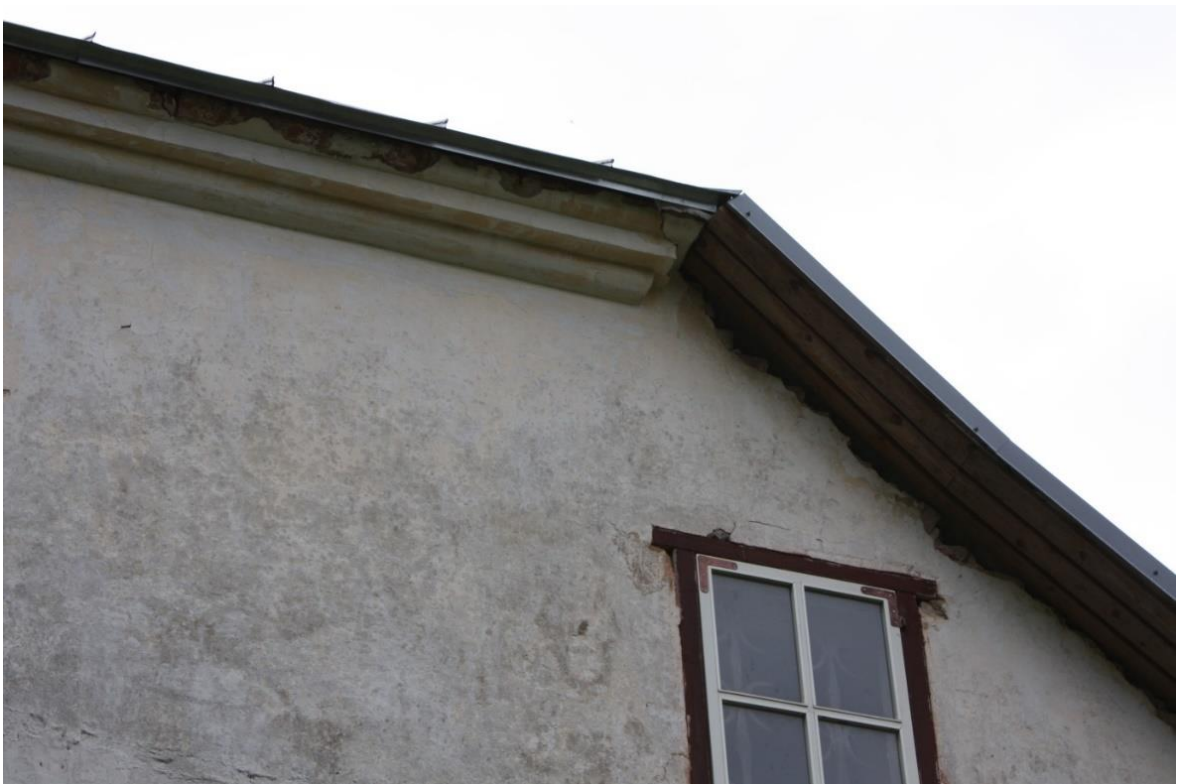
Katusekatte vahetamisega on rikutud ka karniisi ajaloolist ilmet hoone kelbaseintel, kus kaldräästad, mille all algselt karniisi ei ole olnud, ulatuvad varasemaga võrreldes (Joonis 48) seinast tunduvalt pikemalt üle (Joonis 49).

Joonis 49 – Katuse ilma karniisita viiluäär, millest katuseserv liiga kaugele üle eendub – Vali, J. fotokogu

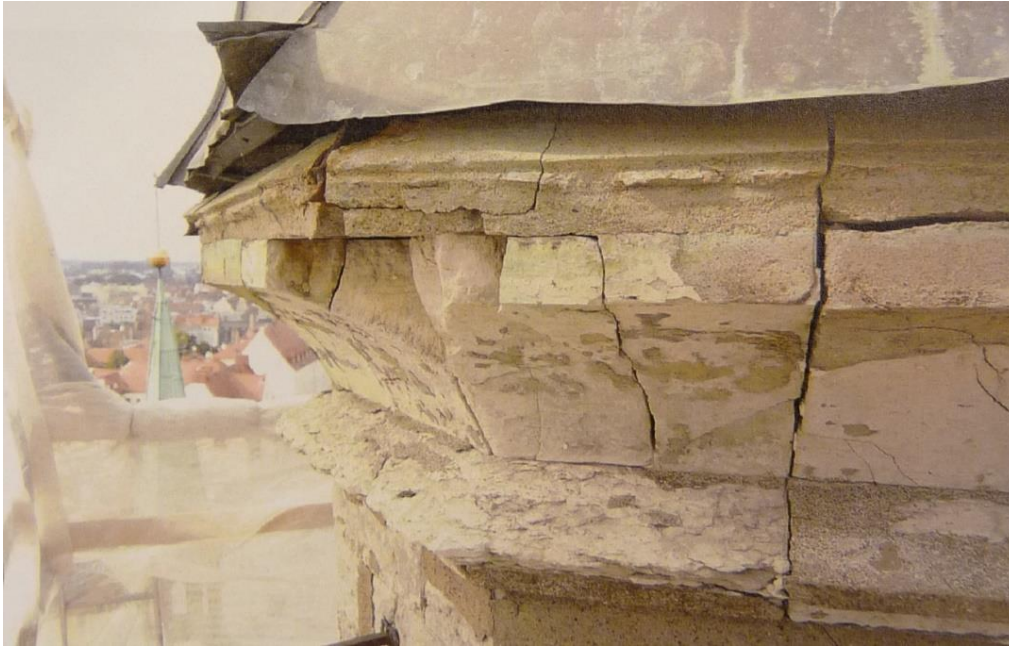
Merelisest kliimast tingitud pideva tuule ja niiskuse meelevaldas on paekivikarniisid sajandite vältel murenenud. 2008. aastaks oli kõige halvemas seisukorras kesklöövi idaosas asetsev kivitorn, mille tornikiiver oli ehitatud nii, et plekiserv kohati isegi ei ulatunud üle karniisi (Joonis 53), võimaldades sademetel valguda tornikiivrilt otse karniisi peale ja paekivipragudesse. Selle tulemusel oli enamus paekiviplokke pudenenud väikesteks tükkideks või asendatud tsementmördiparandustega. (Uuetalu, 2008)

Joonis 53 – Plekk ei kaitse karniisi piisavalt – Uuetalu, 2009, n9.5524B

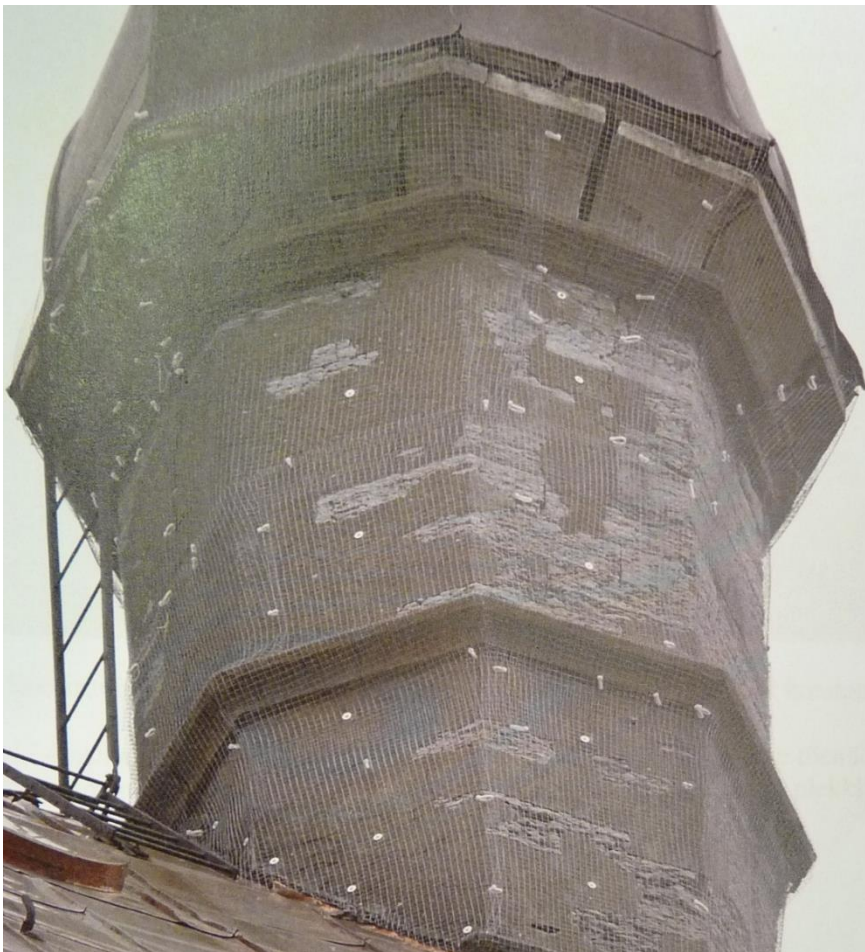
Kuna fassaaditöödeks 2008. aastal raha ei jagunud, kindlustati kesklöövi idatorn võrkudega, et ennetada kivitükkide allakukkumist. (Joonis 54) (Uuetalu, 2008)

Joonis 54 – Võrkudega kaetud kesklöövi idatorn – Uuetalu, 2008, n9.5524/A

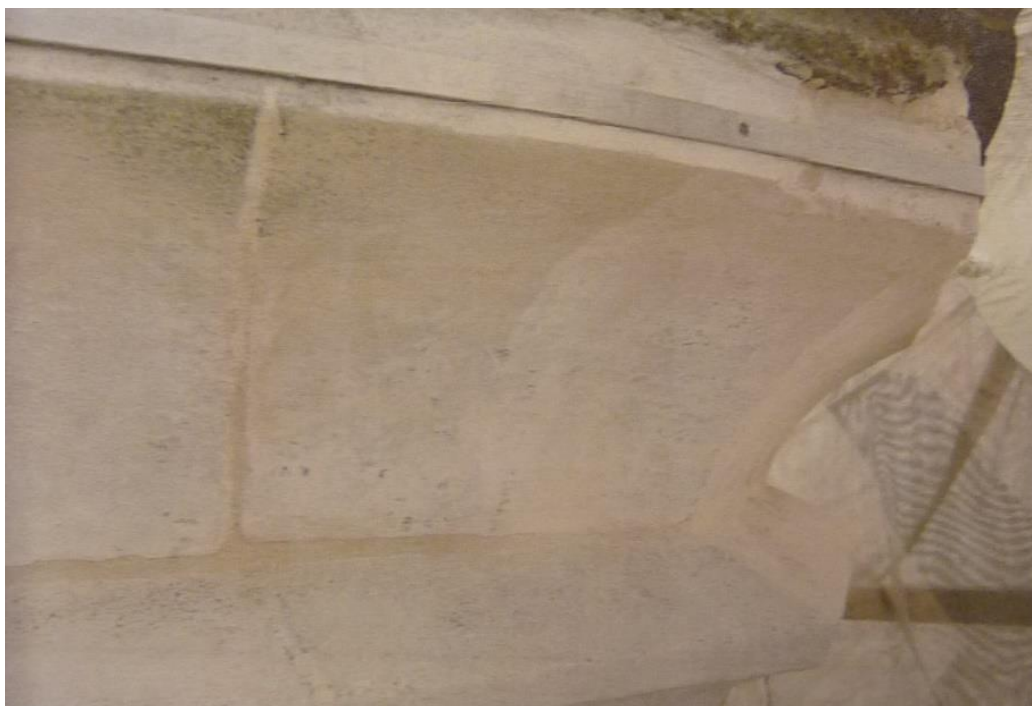
Joonis 55 – Terasest ringvöö ja Remmersi restaureerimismördiga restaureeritud karniis – Uuetalu, 2009, n9.5524B

Torni kivipindade restaureerimiseks kasutati Remmersi restaureerimismörti, mis firma teabe kohasel sobib looduskivi kohtparanduste ja reprofileerimiste teostamiseks. Remmersi restaureerimismördi surve- ja paindetugevus ning veejuhtivus on kohandatud vastavalt looduskivist aluspinnale ning mördi omapinged on võimalikult väiksed. Remmersi restaureerimismört "Spezial" on eriti sobiv ka väikeste väljamurrete täitmiseks ja õhukesekihi-liste paranduskihtide teostamiseks. Tugevalt eenduvate elementide puhul paigaldatakse mörti toestav armatuur spetsiaalsete plastmassist tüüblite või roostevabast terasest elementide näol. Objektidel ette tulevate erinevate värvitoonidega looduskivide asenduseks kasutava parandusmördi värvühtlus originaalkiviga tagatakse näidiskivitüki alusel valmistatud mördiga. (Remmers, 2015)

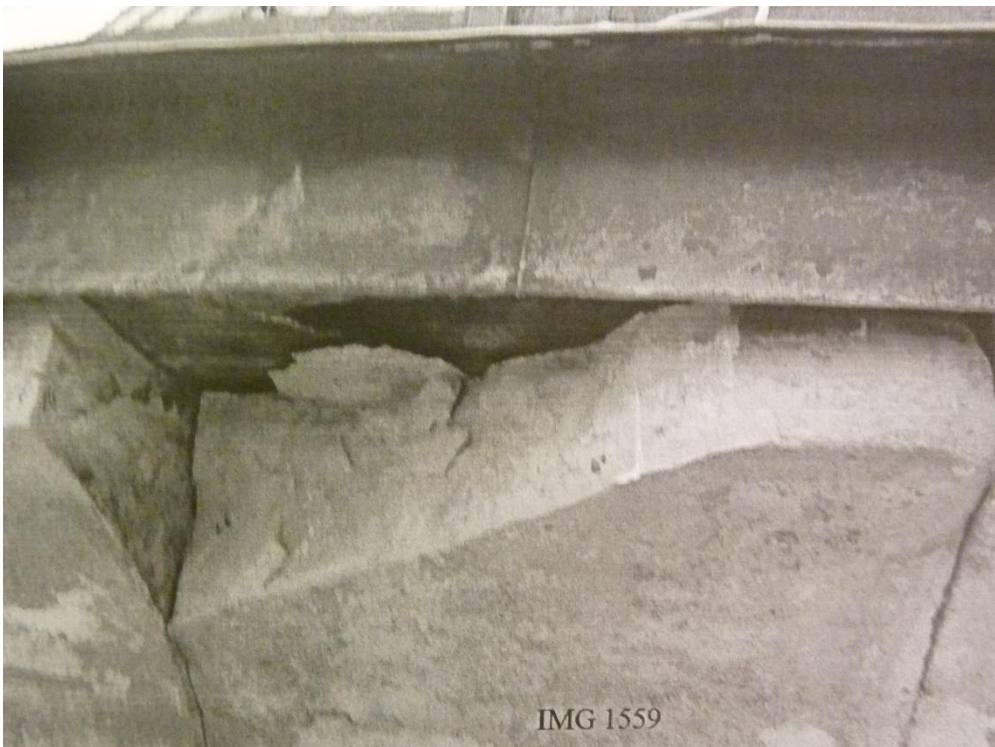
2013. aastal kukkus lõunafassaadil peatorni karniisi ülemisest osast alla tükk kaaluga 20 kg ning tekitas kiriku katusekattesse augu.

Joonis 57 – Allakukkunud karniisiosa – As Irbistero, 2013, n9.8437

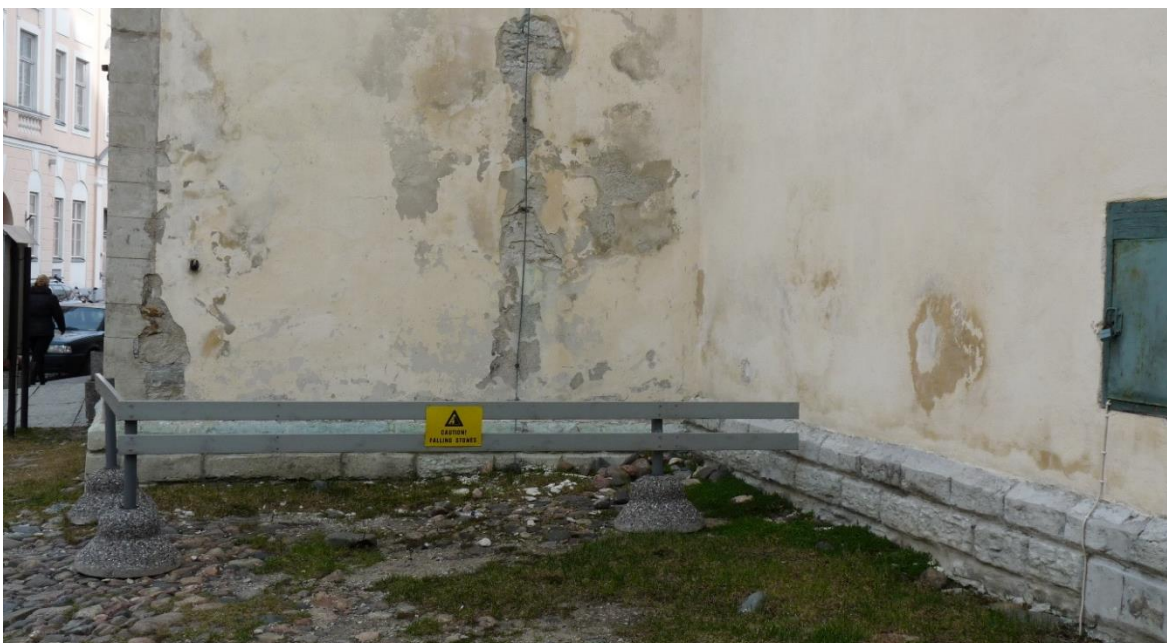
Varisemisohhtliku karniisi alla paigutati piire, et kaitsta möödujaid. (Joonis 58)

Joonis 58 – Piire – Kaaret, T. 09.04.2015

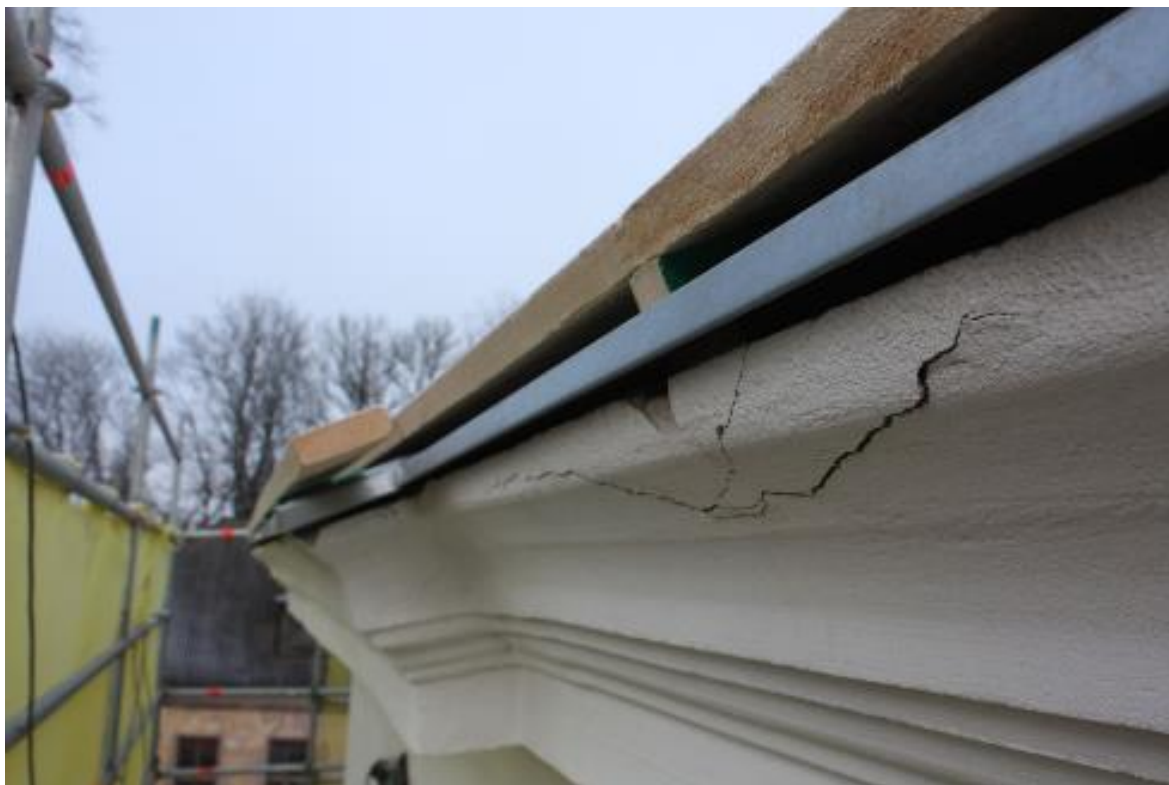
Joonis 62 – Räästatõstja liikumine lõhub vastrestaureeritud karniisikrohvi – Vali, J. fotokogu

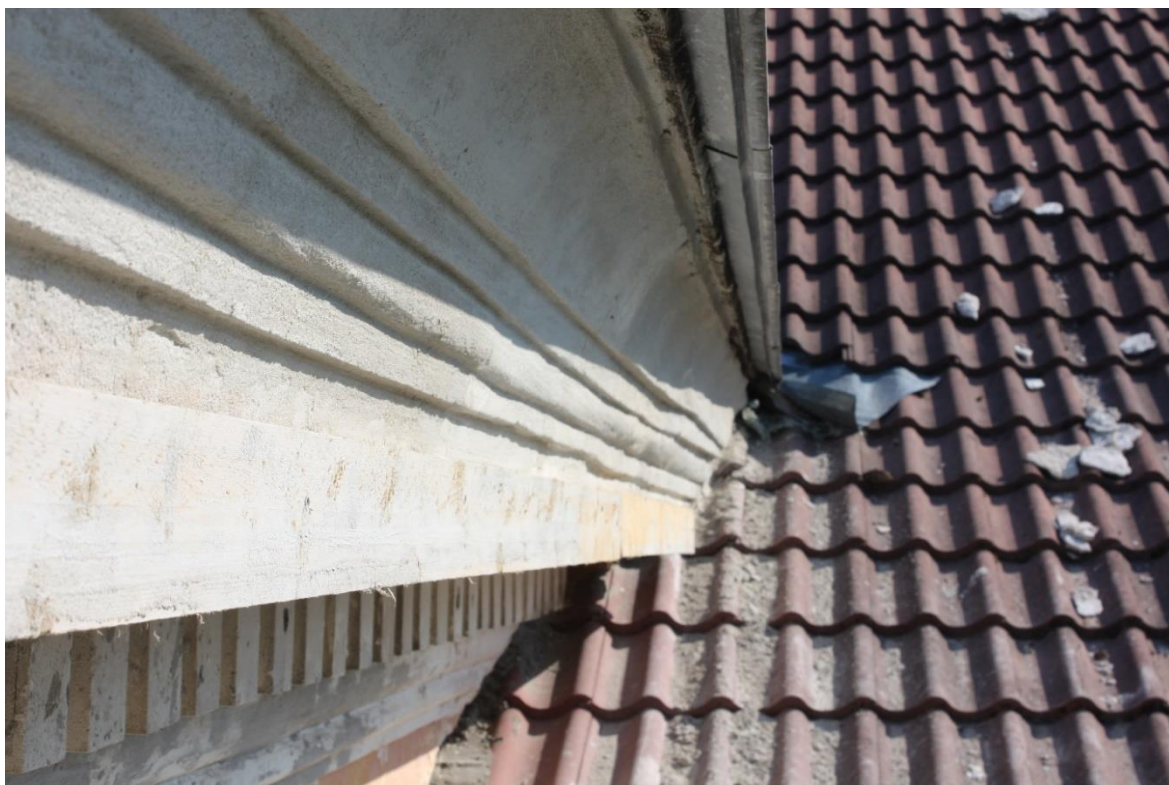
Joonis 63 – Looklev karniis – Vali, J. fotokogu

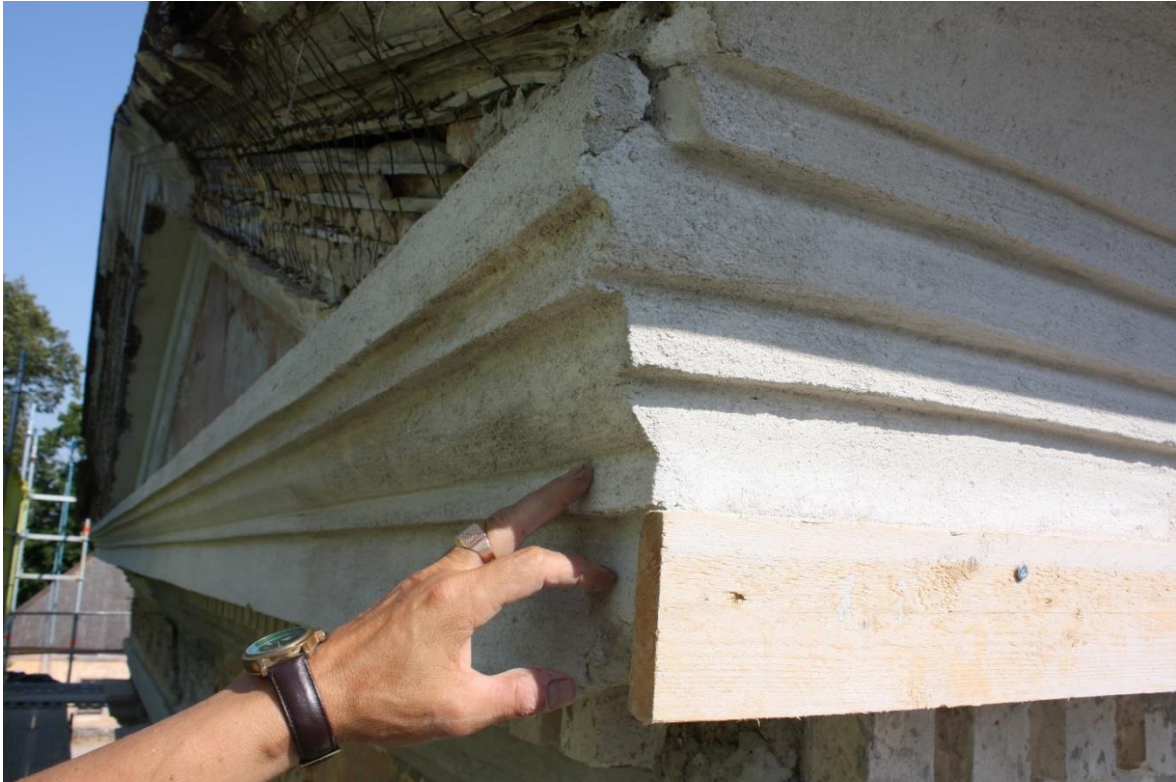
Joonis 64 – Karniisiprofiilid ei ühti nurgas – Vali, J. fotokogu

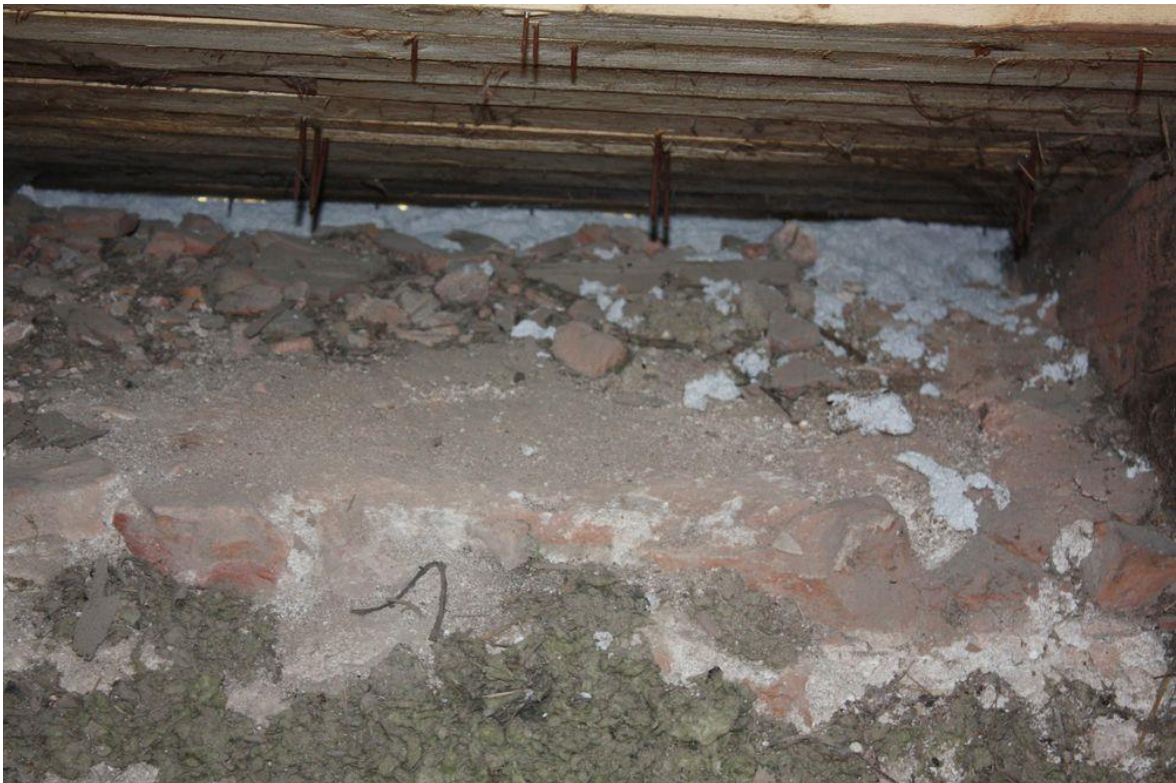
Joonis 65 – Tuulutusvahe on krohviseguga täidetud – Vali, J. fotokogu

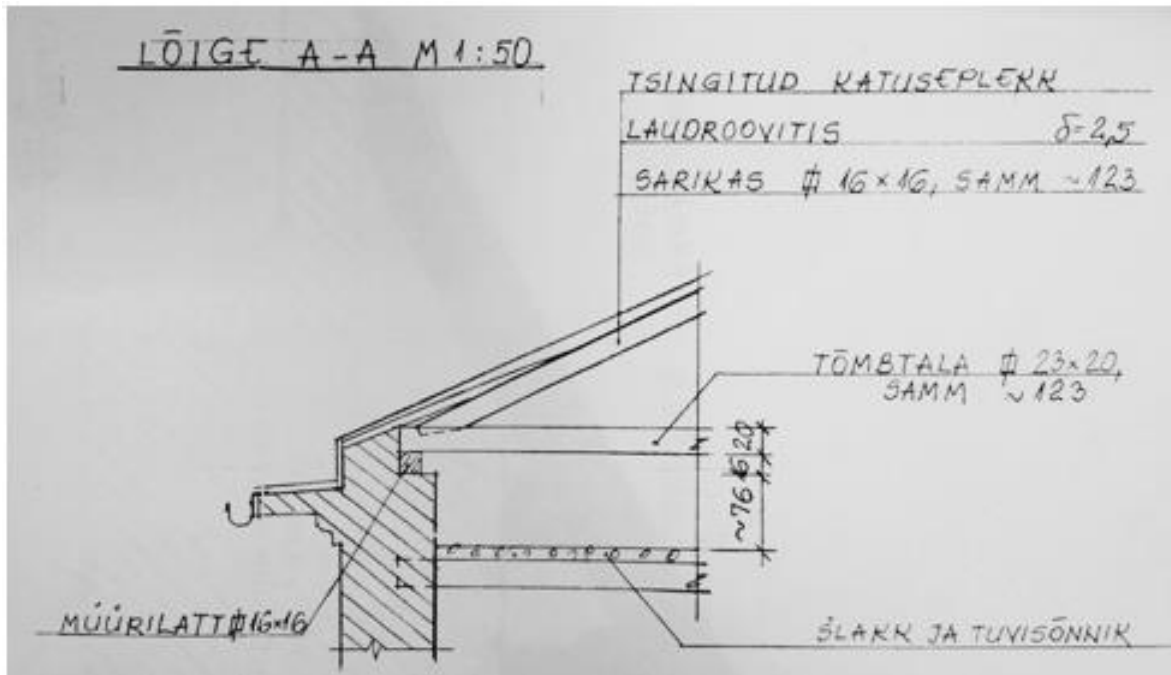
Joonis 67 – Räästasõlme lõige enne rekonstrueerimistööde algust 1998. aastal – Ränd, 1999

1995. aastaks oli aastakümneid lekkinud katus põhjustanud karniisidel avarii-olukorra. Karniisilt oli krohv suure osas irdunud ning osa kipselemente alla kukkunud. Portikuse puitsillused olid täiesti pehkinud. (Kukkur, 1996)

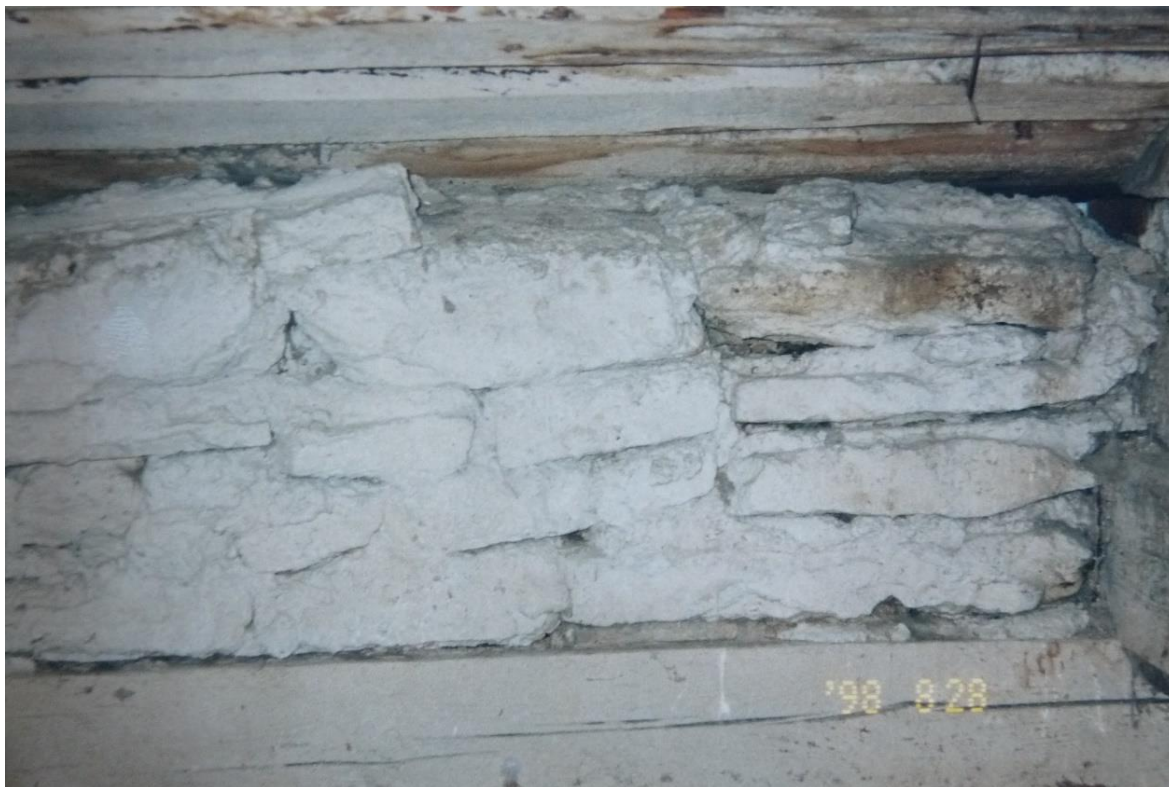
Joonis 69 – Müürilati peale on laotud neli rida paekivimüüri; tõmbtala ja sarika ots ning müürilatt on umbselt sisse pakitud – Ränd,1999

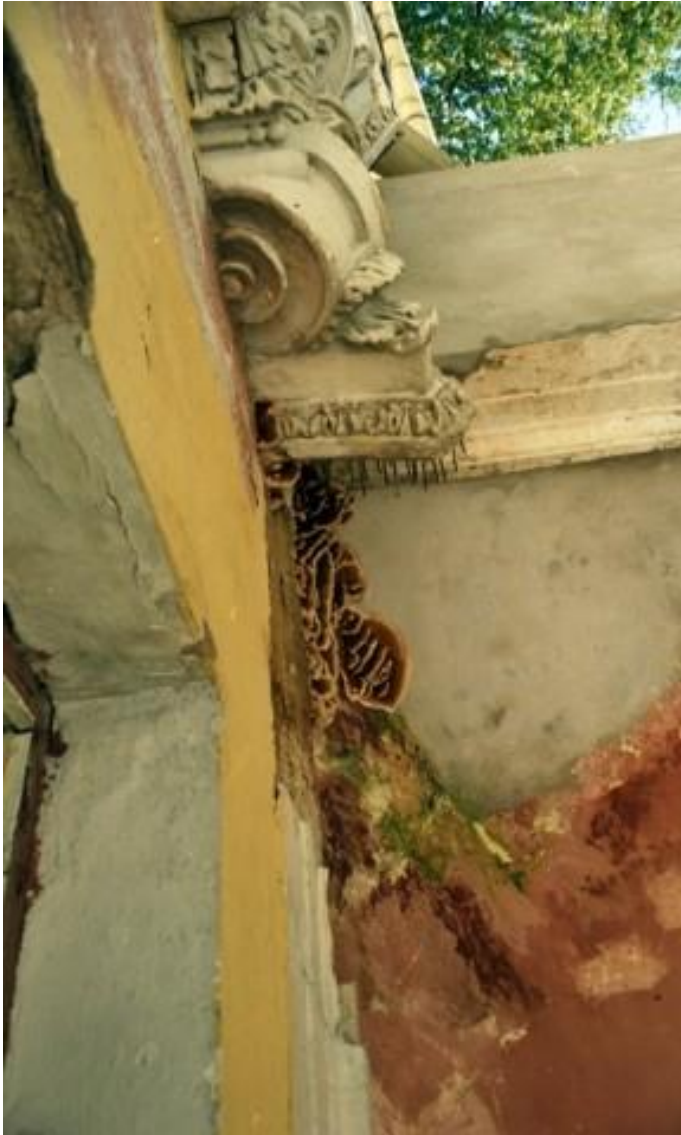
Joonis 70 – Seen Saku mõisa peahoone portikusel – Vali, J. fotokogu

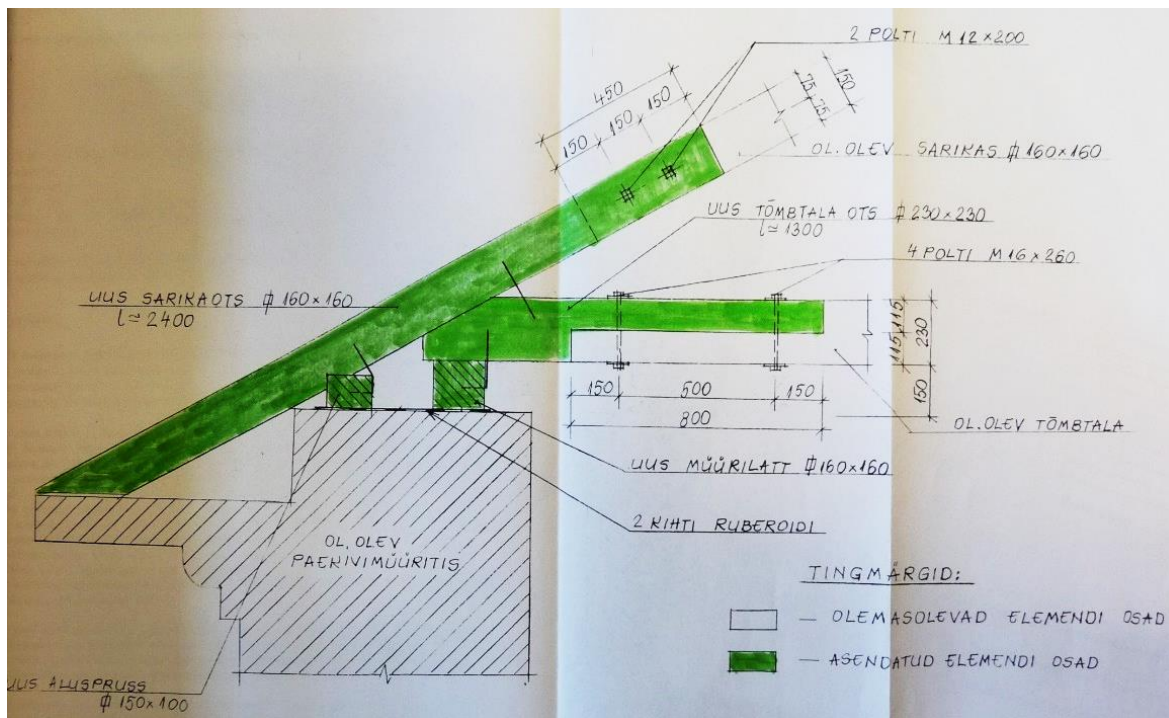
Joonis 71 – Räästasõlme teostusjoonis – Ränd, 1998

Aastatel 1998–1999 teostatud katuse kate- ja kandekonstruksioonitööde käigus kõrvaldati müürilattide pealt paekivimüüritis ning vahetati müürilatt. Paekivimüüritise ja müürilati vahele paigaldati kaks kihti ruberoidi horisontaalseks hüdroisolatsiooniks. Samuti kõrvaldati karniisiplaadi ees olnud aste, pikendades räästatõstjad kuni karniisi servani (Joonis 71), ning aigaldati uus räästaplekk koos räästapealse sadeveerenninga. (Ränd, 1999)

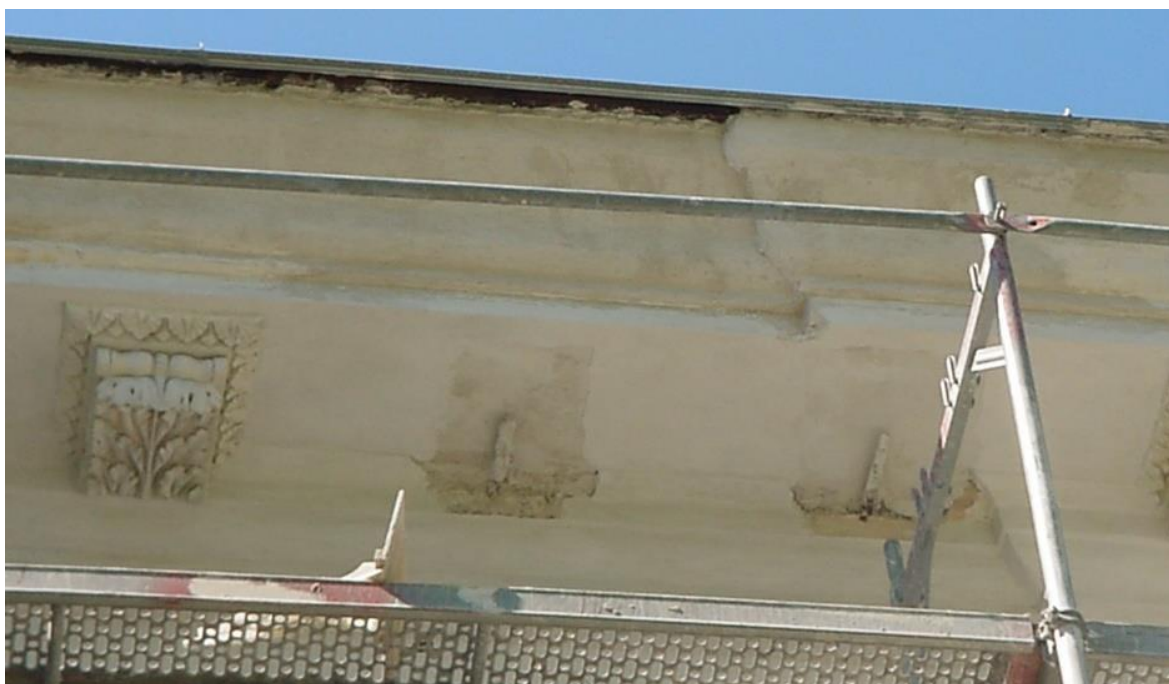
Joonis 72 – 2002, karniisi ja pleki kokkukrohvimine – Vali, J. fotokogu

Pilu räästa all ei ole oluline vaid tuulutuse seisukohalt. Juhul, kui krohvida karniis plekiga kokku, on kindlasti tulemuseks krohvi ülemise ääre mahapudenemine, sest plekk hakkab temperatuuri muutudes deformeeruma. Pilu krohvi ja pleki vahel tuleks kindlasti taastada.
