RÄÄSTAKARNIISIDE AJALUGU, TÜPOLOOGIA JA RESTAUREERIMINE

THE HISTORY, TYPOLOGY AND RESTORATION OF CORNICES

Magistritöö
ehitiste restaureerimise erialal

Tartu, 2015

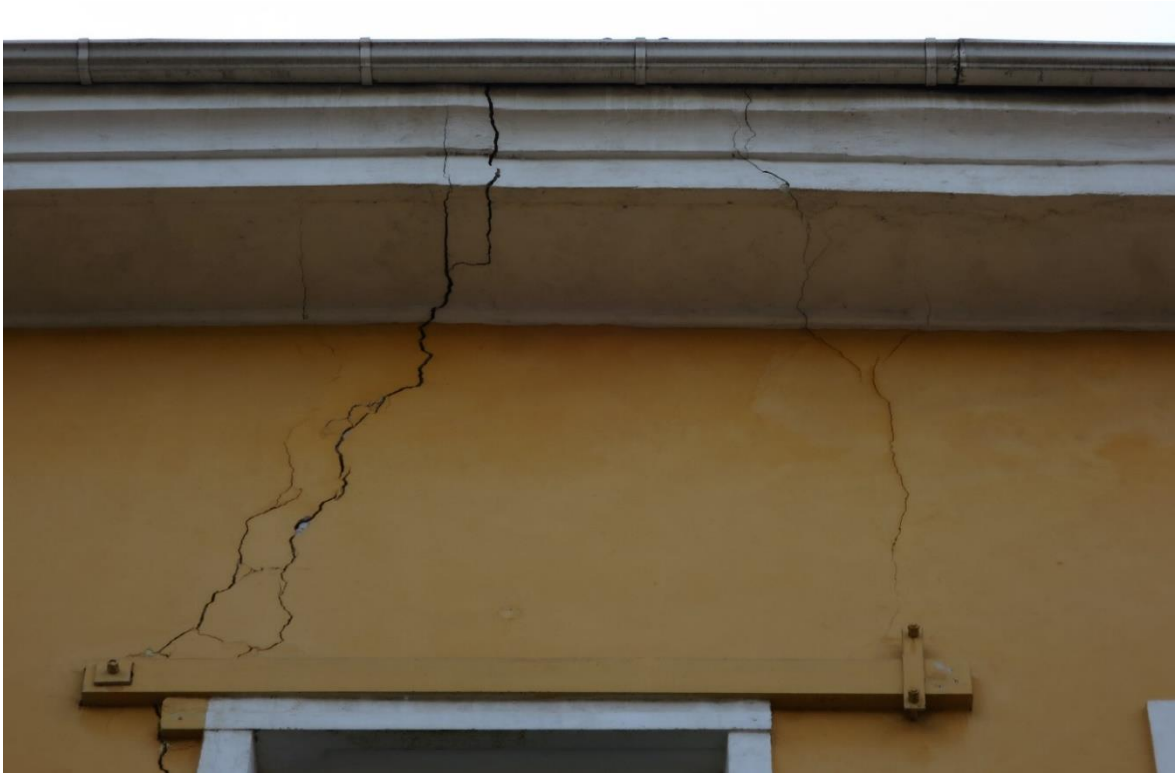
Joonis 77 – Pragu Toompuiestee-poolses otsaseinas – Idnurm, M. fotokogu

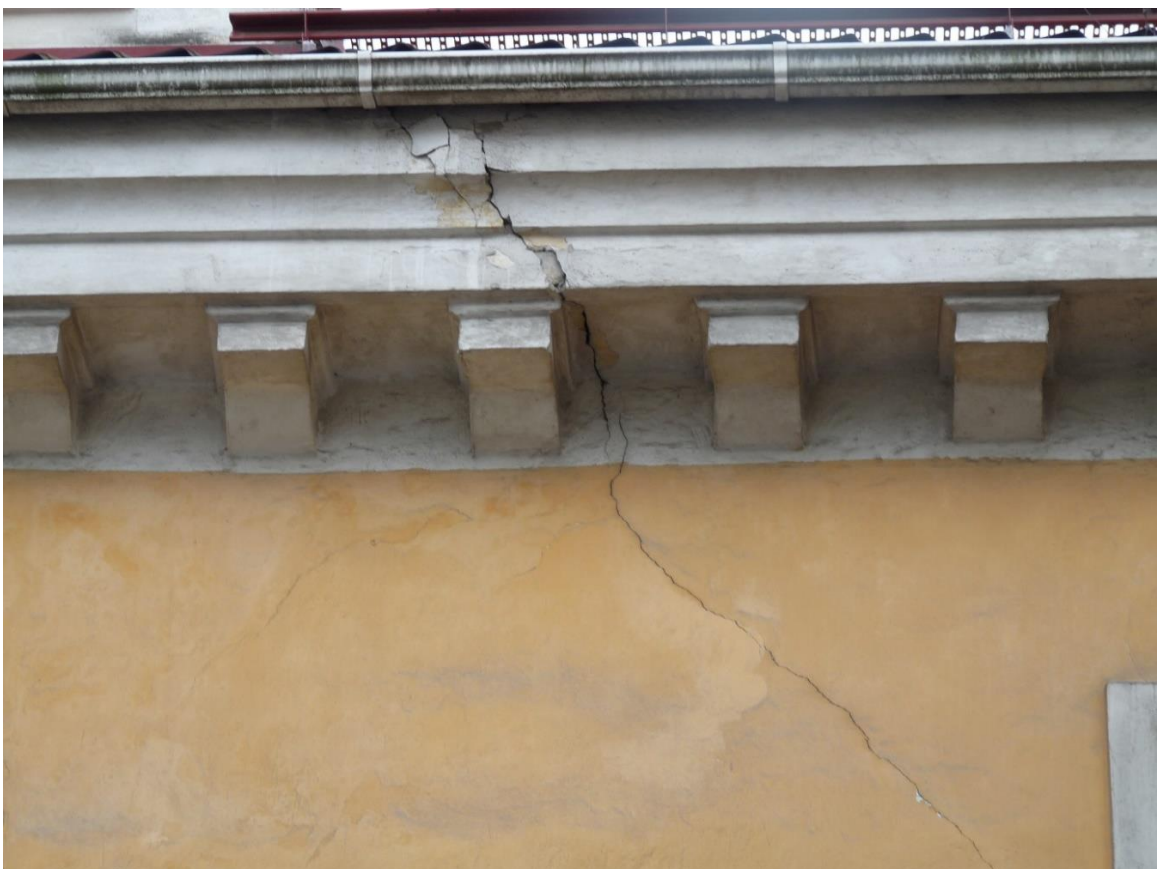
Joonis 78 – Pragu Luise tänava poolses fassaadis – Kaaret, T.13.04.2015

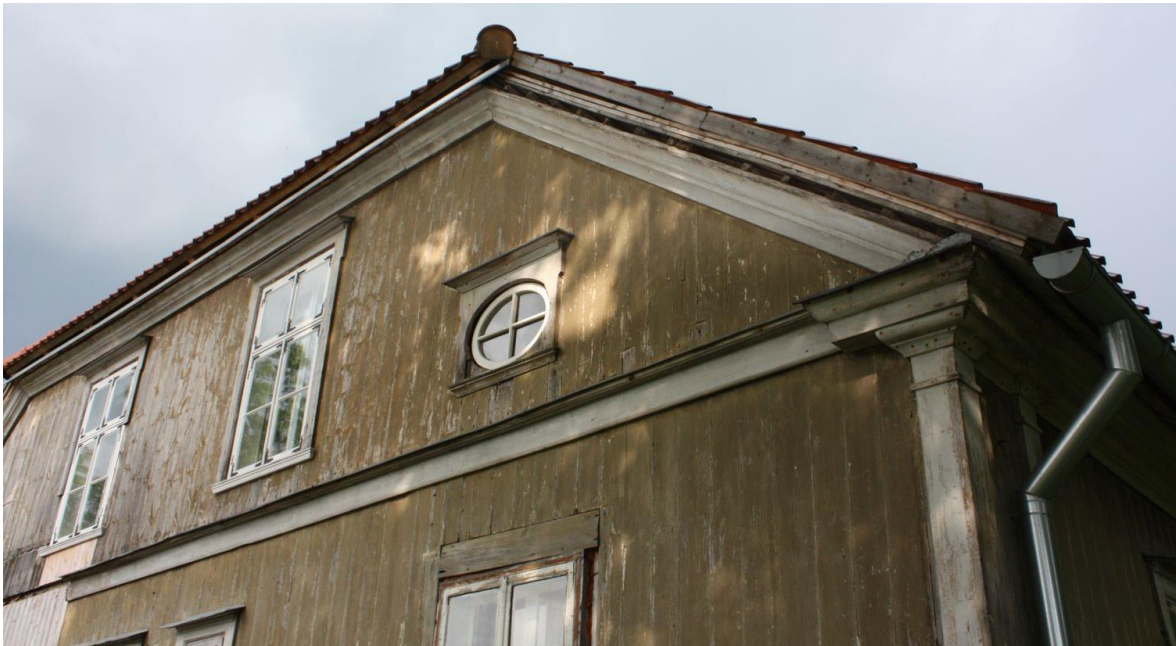
Joonis 87 – Tõusnud räästajoon – Vali, J. fotokogu

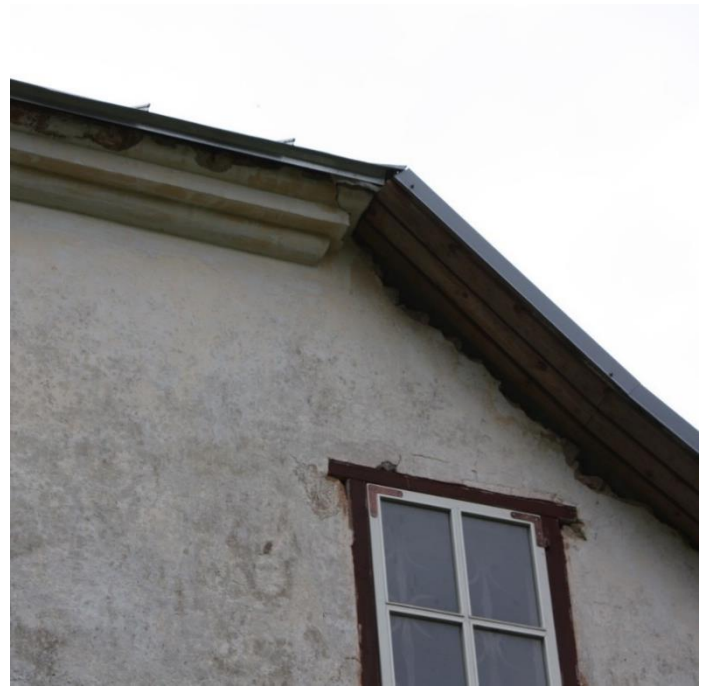
Foto 10 – Katuse karniisita viilüär, millest katuseserv liiga kaugemale üle endub – Vali, J. fotokogu

- 2) Räästaplekid peavad karniise sademete eest piisavalt kaitsma, kuid samas ei tohi need ajaloolist karniisi varjata. Viimasel ajal on hakatud kasutama allapööratud servadega plekke, eriti otsaviiludel, kuid ajalooliselt sellist pleki allapööret ei esine (võrdle: Foto 11 ja Foto 12). Õigem oleks kasutada plekiribaga kinnitamise lahendust (Joonis 5).
