**MATERJALI VALIKU, PROJEKTI TERVIKLIKKUSE
JA E HITUSTÖÖDE KVALITEEDI MÕJU
KAASAEGSETE PUITHOONETE VÄLISILMELE JA
ELUEA PIKKUSELE**

**THE EFFECT OF MATERIAL SELECTION, DESIGN, AND
CONSTRUCTION QUALITY ON THE APPEARANCE AND
SERVICE LIFE OF A MODERN WOODEN BUILDING**

MAGISTRITÖÖ

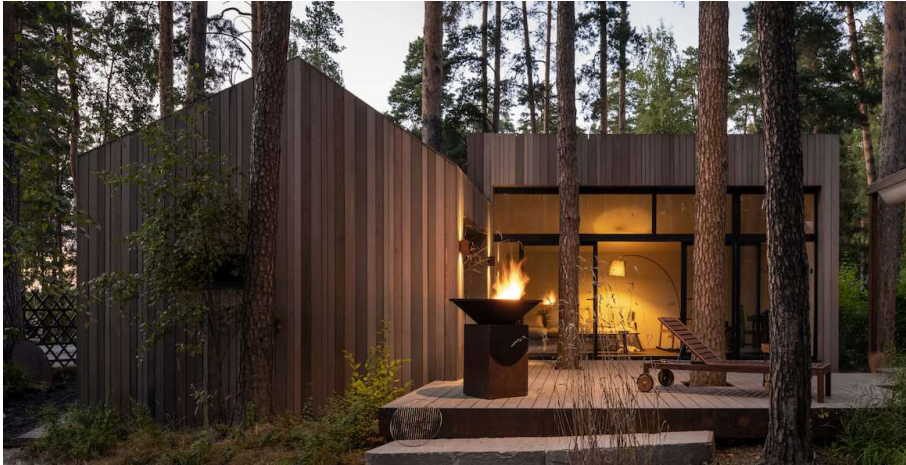
Foto 4. Ilma räästata ja soklita puhkemaja Venemaal [25]

Foto 4 oleva näite puhul on ilma räästata katus ja maani fassaad. Lisaks on otse fassaadi vastas taimestik, mis pikendab fassaadi kuivamisele kuluvat aega märkimisväärselt ning koos puistult tuleneva bioloogilise materjaliga on hea alus vetikate, sambliku ja lõpuks mädaniku kasvuks.

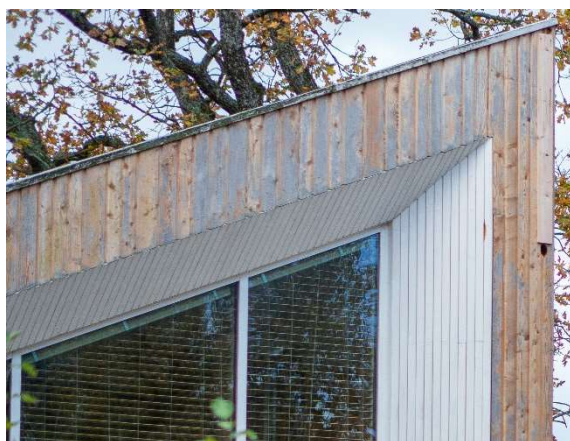
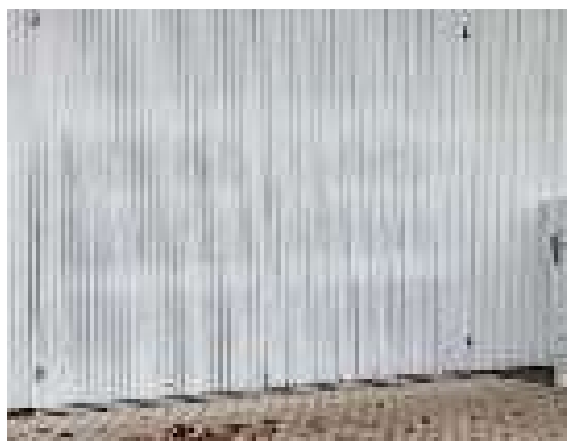
Läbipaistva pinnakattega fassaadil 3-7 aastat.

Joonis 15. 11 aasta vanune eramu, fassaadil kombinatsioon pigmenteeritud ja läbipaistvast pinnakattest.

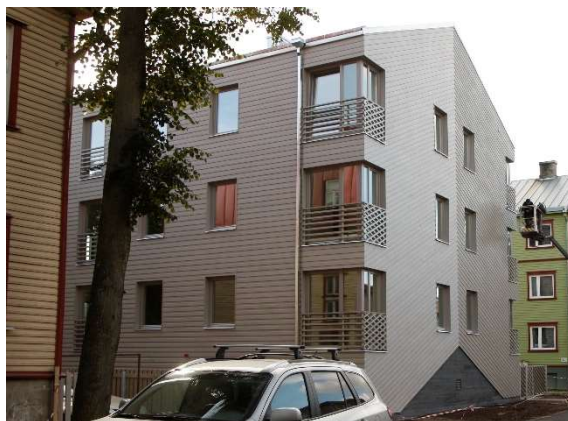
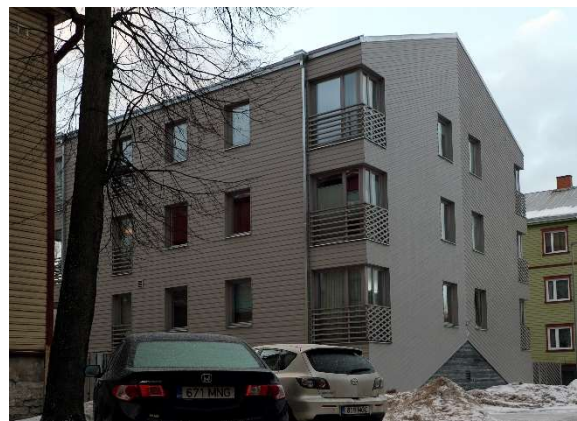
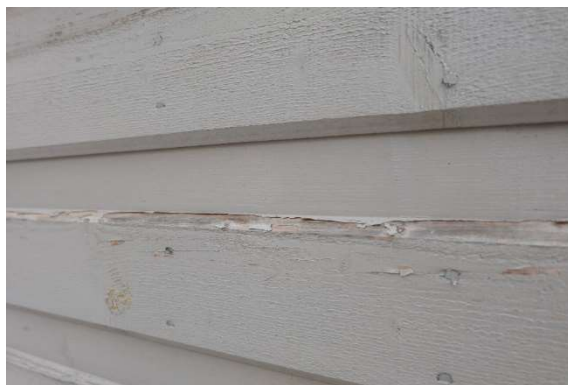
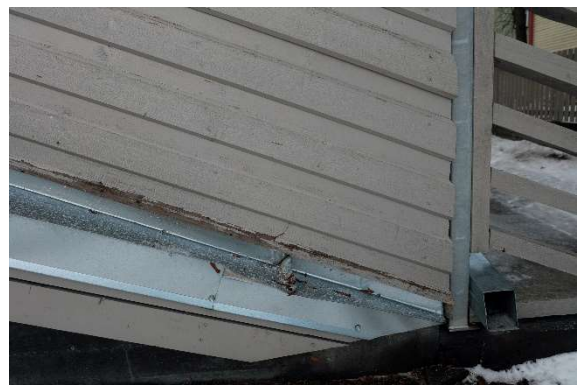
2023, halli pigmenteeritud pinnakattega fassaadi hooldussagedus on 8-12 aastat.

Joonis 16. 8 aasta vanune kortermaja, fassaad pigmenteeritud pinnakattega.

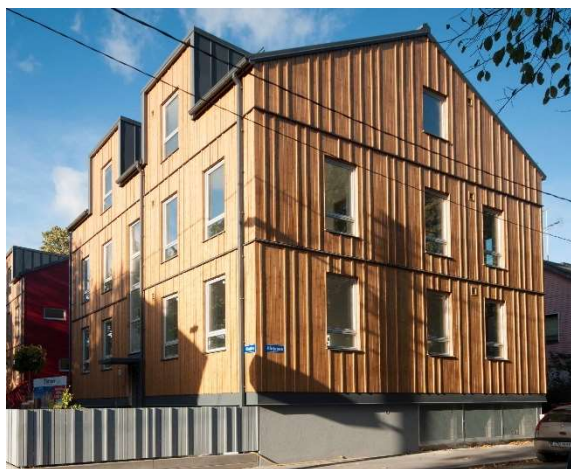
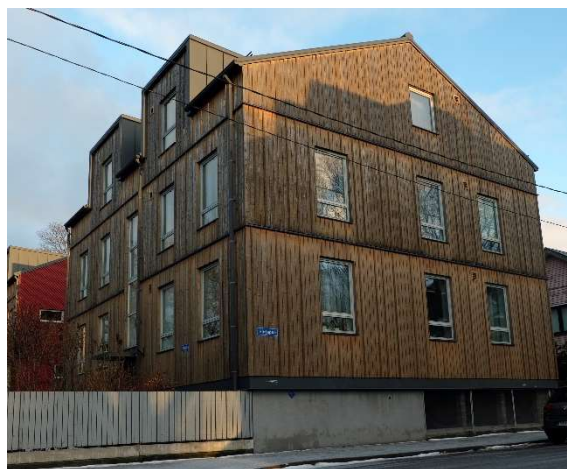
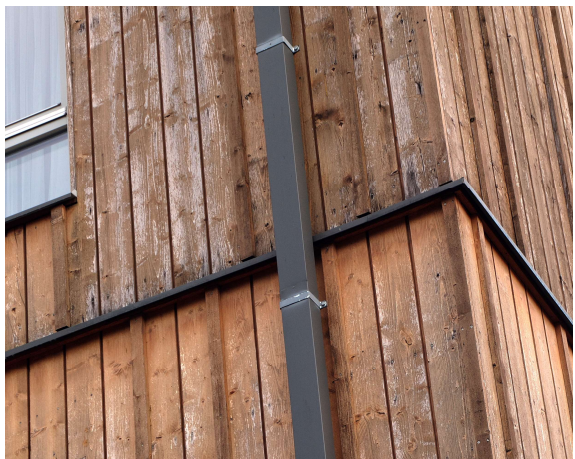
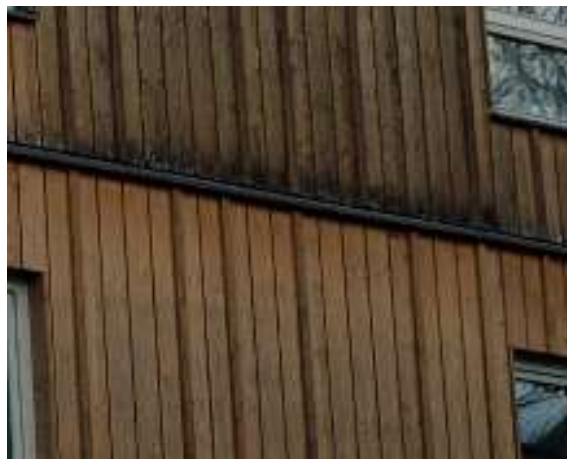
2022 poolläbipaistva pinnakattega fassaadi hooldussagedus on 3-7 aastat.

Joonis 18. 8 aasta vanune kortermaja, fassaad poolläbipaistva pinnakattega

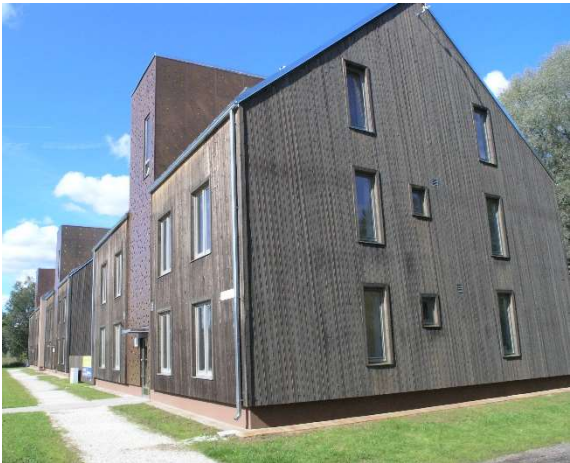
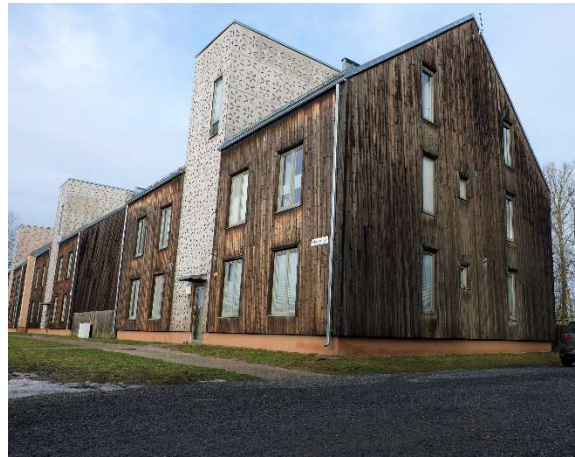
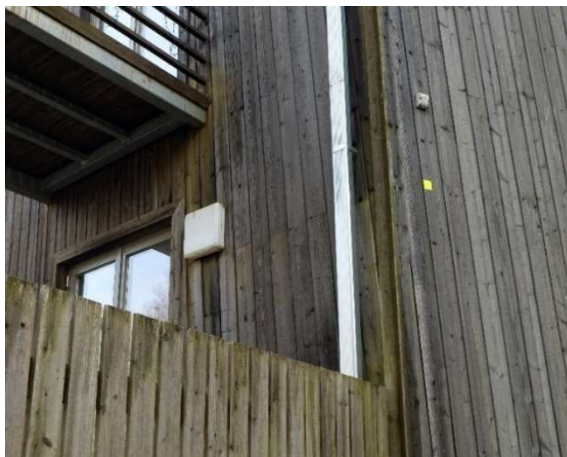
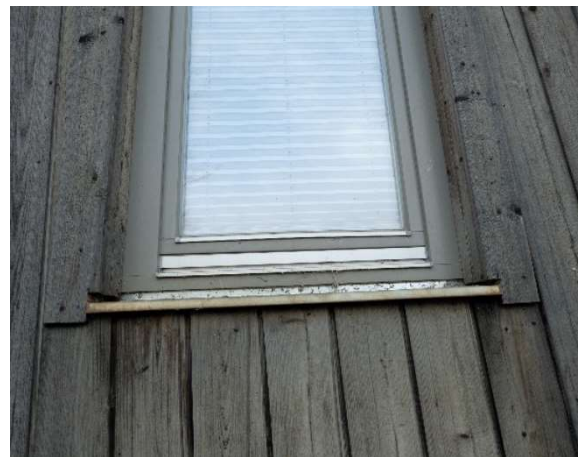
2023 immutatud pinnakattega fassaadi hooldussagedus on 1-4 aastat.

Joonis 19. 8 aasta vanune kortermaja, fassaad immutatud

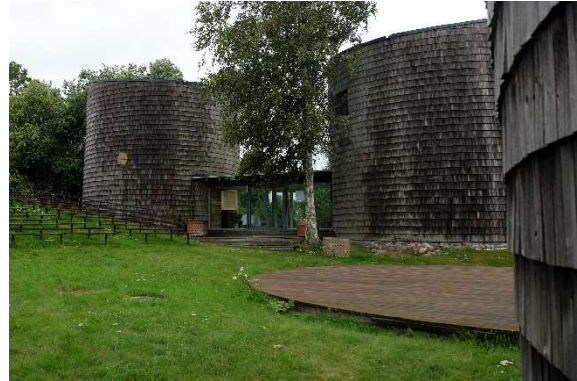
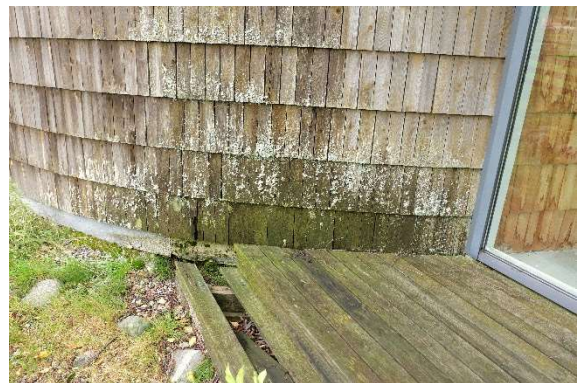
2023, töötlemata puidu hooldussagedus on väljavahetamiseni.

Joonis 22. 17 aasta vanune muuseumi hoone, fassaadiks töötlemata puitsindlid

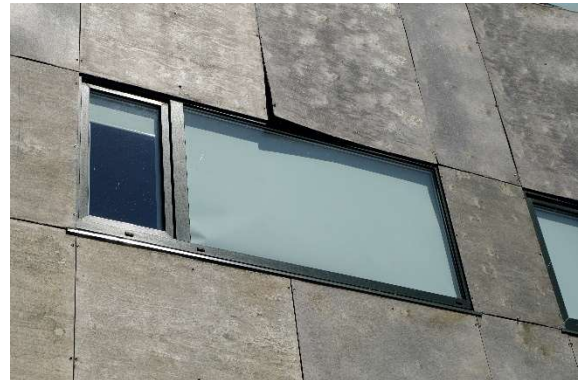
2023 Läbipaistva pinnakattega fassaadil on hooldussageduseks 3-7 aastat.

Joonis 24. 17 aasta vanune haldushoone, fassaadiks poolläbipaistva pinnakattega vineerplaadid
Joonis 24. on täielikult vineerist fassaadiga hoone, mis oli algselt kaetud poolläbipaistva pinnakattega, kuid pinnakate on aja jooksul peaaegu täielikult eemaldunud, vineeri spooni kihid on kohati delamineerunud. Vineeri kahjustuste poole pealt on näha märkimisväärses koguses vetikate kasvu, plaatide kinnituste eemaldumist ja plaatide kõverdumist. Poolläbipaistva pinnakatte eluiga, 3-7a on ületatud juba mõnda aega tagasi. Pinnakatte täieliku eemaldumise tõttu on kahjustunud vineerplaatidest fassaad, mis vajab nüüd täies mahus väljavahetamist.

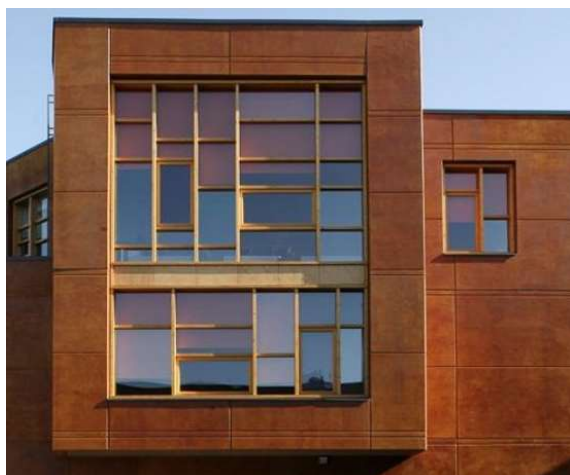
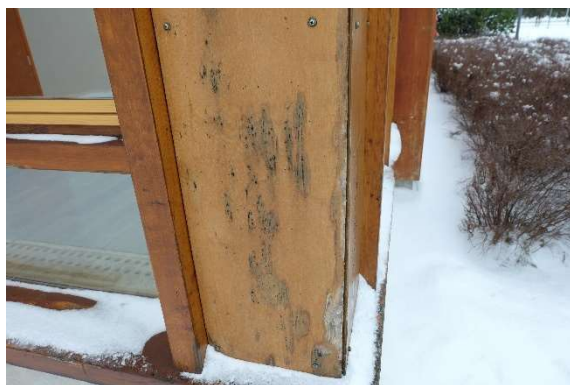
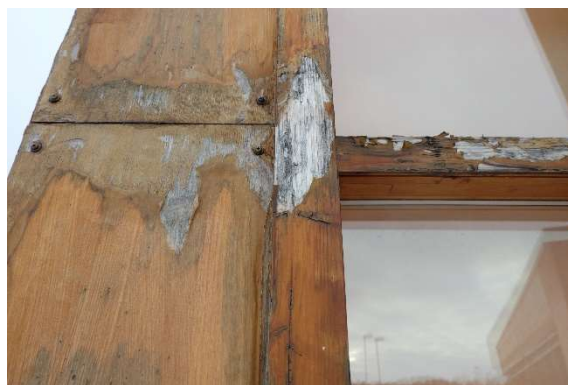
2022 Läbipaistva pinnakattega fassaadil on hooldussageduseks 3-7 aastat.

Joonis 25. 16 aasta vanune kooli hoone, puitosa fassaadiks poolläbipaistva pinnakattega vineerplaadid

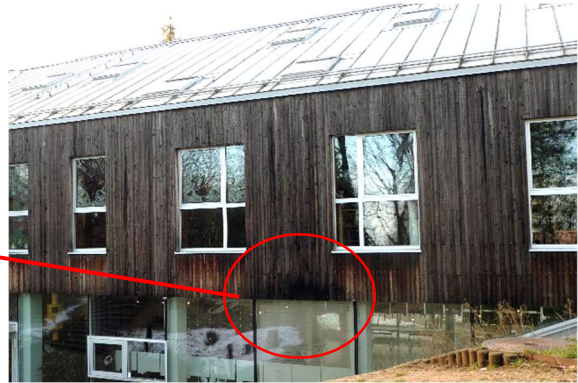
d) Puidu liigniiskus

<p>Liigniiskus puitpindadel, näited toodud Joonis 35d</p>	<p>Küllaldane ja pidev niiskuse ja vee olemasolu on peamine eeldus hoonete välispindadel niiskuskahjustuste tekkeks.</p>	<p>Peamiseks tunnuseks olid pidevalt märgunud fassaadikatte materjalid (Joonis 36d) või detailid, nagu välised puitpostid või -talad. Märgunud puitu ei käsitletud ise kui kahjustust vaid võimaliku kahjustuse alget tulevikus. Märgumise põhjusteks olid lekkivad ja ummistunud vihmaveerennid (Joonis 36a); vee ülevool rennist räästata katuste puhul; ja katuste liited välisseintega (Joonis 36b-c). Pritsiva vee allikaks olid</p>

Tuulutusvahe asemel hor. roov, vesi koguneb roovi taha

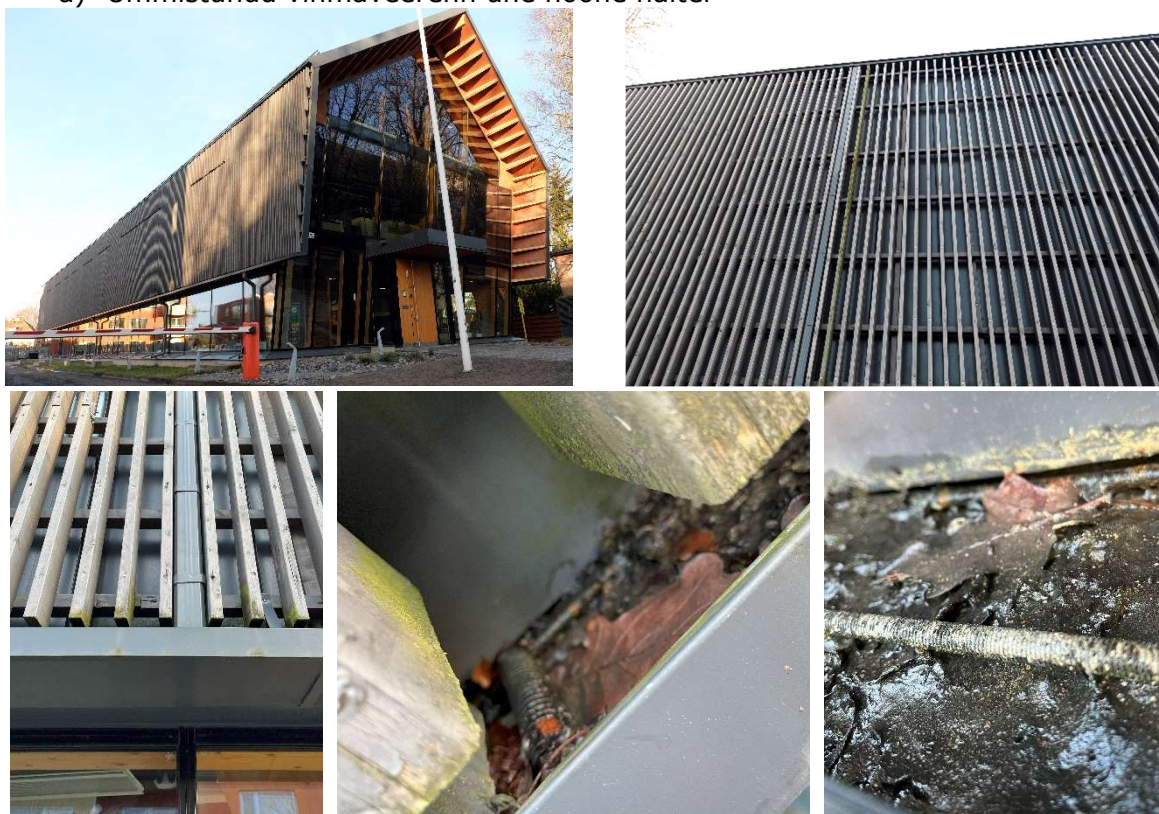
a) Ummistunud vihmaveerenn ühe hoone näitel

Joonis 36. Näiteid küllastatud hoonete projektilahendustest, mis on põhjustanud fassaadikattele püsivalt vee voolamist (a-c) või pritsimist (d)

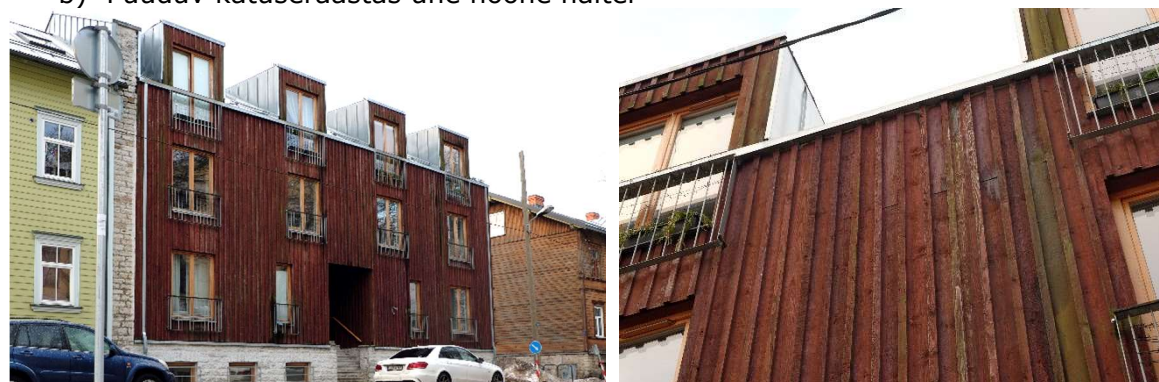
b) Puuduv katuseräästas ühe hoone näitel

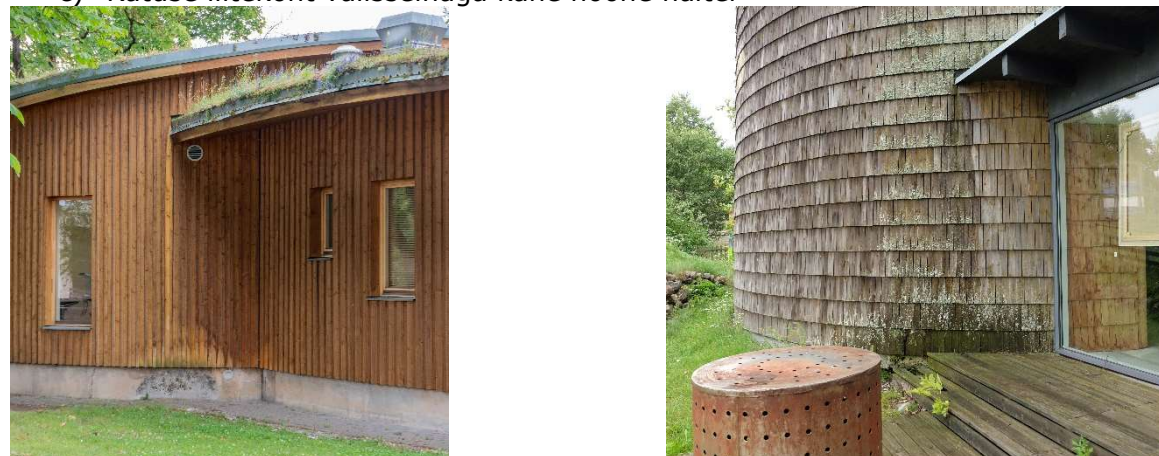
c) Katuse liitekoht välisseinaga kahe hoone näitel

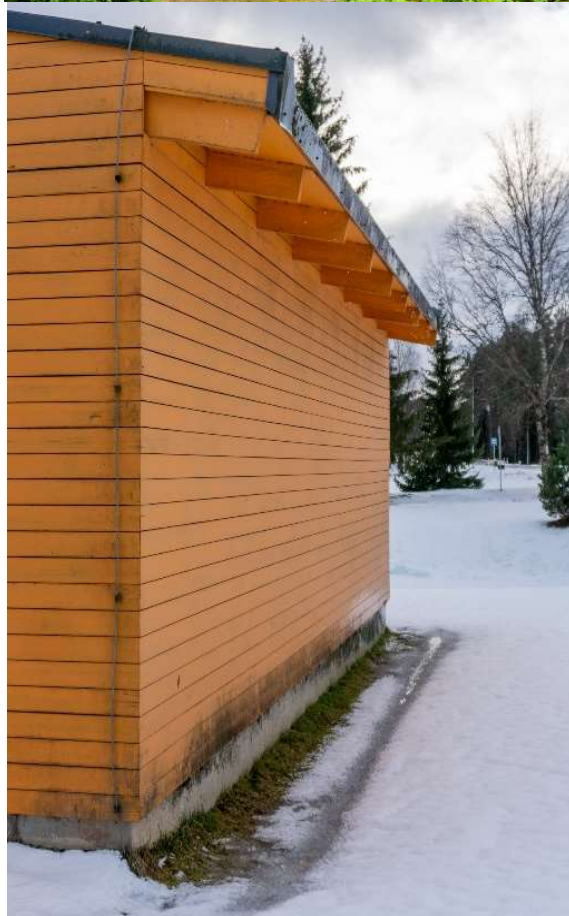
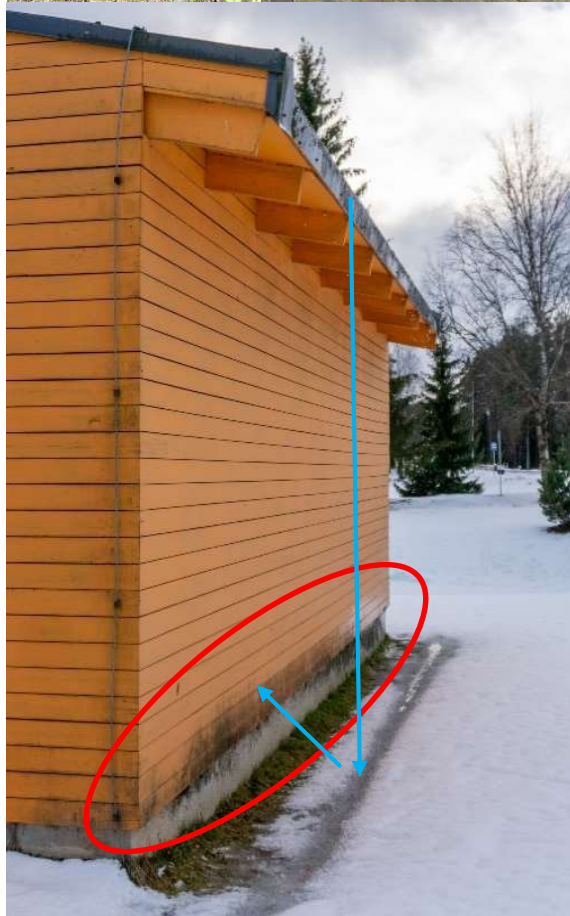
d) Puuduv või madal sokkel
