**RIIGITEE NR 1 TALLINN-NARVA (E20) KM 46-69
KAHALA-LOOBU TEELÕIGU LIIKLUSOHUTUSE
INSPEKTEERIMINE**

**ROAD SAFETY INSPECTION OF NATIONAL ROAD NO. 1
(E20) FROM KAHALA TO LOOBU KM 46-69**

MAGISTRITÖÖ

Liiklusohutuse inspekteerimise välivaatlus viidi läbi 12. aprillil 2021 aastal.

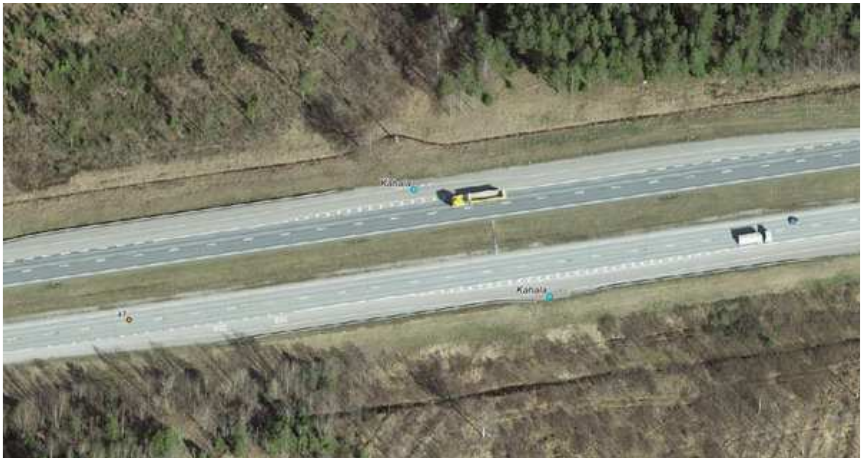
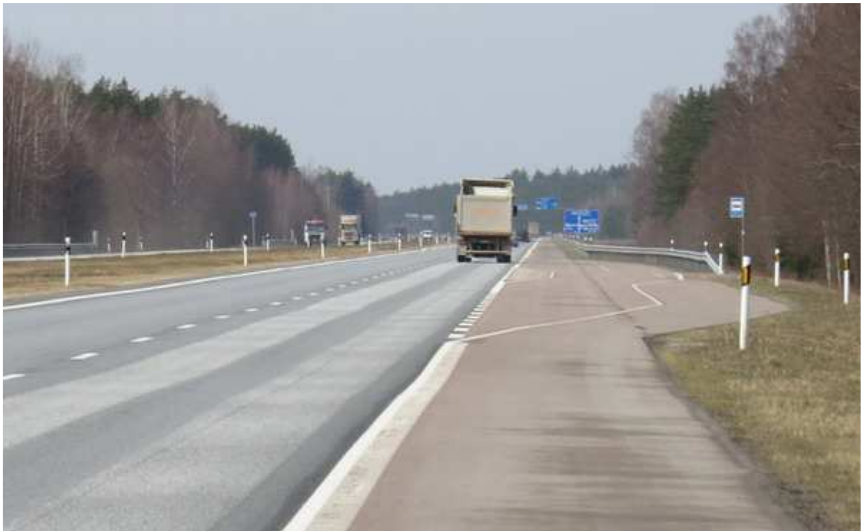
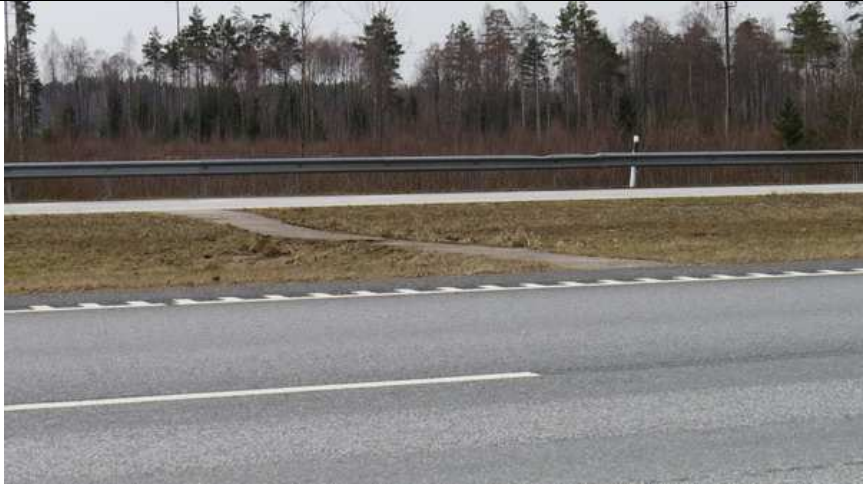
Probleemi nr.	01 Kahala bussipeatus
Probleemi asukoht:	KM 47,10 (lääne suund)
Kiirusepiirang, km/h	110/90 (suvel/talvel)
Probleemi kirjeldus:	Bussipeatus asub I klassi maanteel. Jalakäijate teeületuskoht.
Skeem või foto:

Riski selgitus (millist õnnetust võib põhjustada):	Oht kokkupõrkeks peatusest väljasõitva bussi ja tagant läheneva sõiduki (110km/h) vahel. Oht kokkupõrkeks sõiduki ja teed ületava jalakäija vahel.	
Probleemi riski hinnang:	Enne: 4	Pärast: 1
Ettepanek probleemi lahendamiseks või leevendamiseks:	1. Likvideerida ohtlik bussipeatus. Lähimateks peatusteks jääksid Kahala-Kursi (2km) ja Kolga tee (2,2km) 2. Ajutise meetmena paigaldada liiklusmärgid nr 172 („Jalakäijad“)	1. Investeering 2. Tegevuskulu

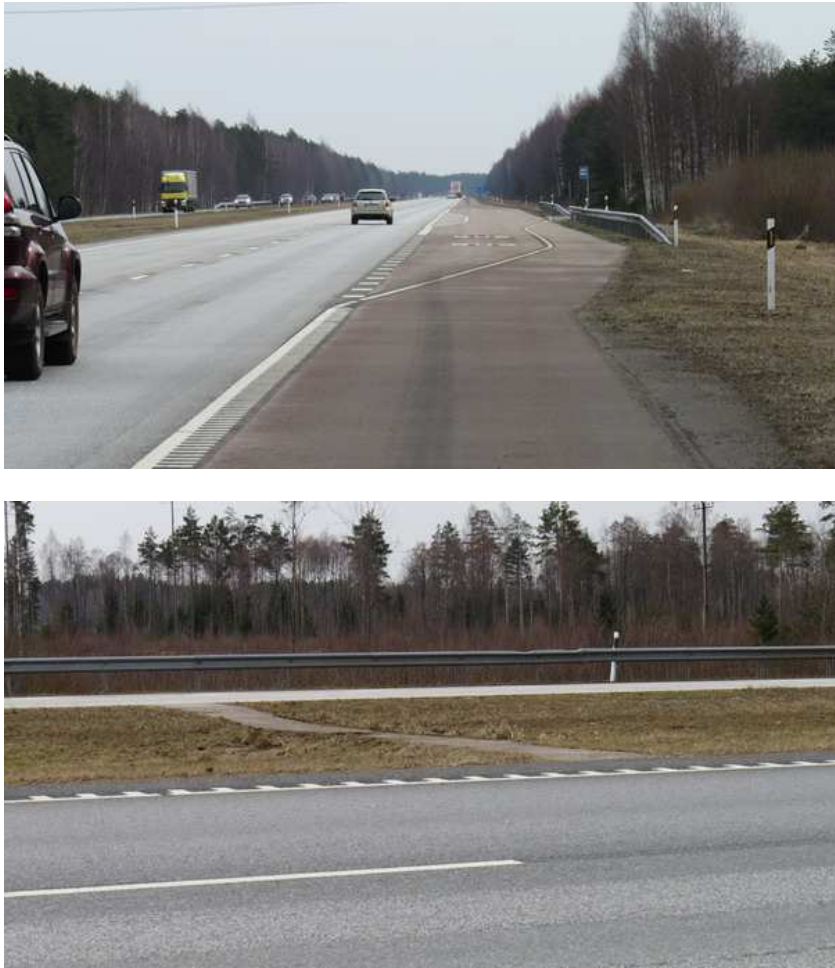
Probleemi nr.	02 Kahala bussipeatus	
Probleemi asukoht:	KM 47,13 (ida suund)	
Kiirusepiirang, km/h	110/90 (suvel/talvel)	
Probleemi kirjeldus:	Bussipeatus asub 1 klassi maanteel. Jalakäijate teeületuskoht.	
Skeem või foto:

Riski selgitus (millist õnnetust võib põhjustada):	Oht kokkupõrkeks peatusest väljasõitva bussi ja tagant läheneva sõiduki (110km/h) vahel. Oht kokkupõrkeks sõiduki ja teed ületava jalakäija vahel.	
Probleemi riski hinnang:	Enne: 4	Pärast: 1
Ettepanek probleemi lahendamiseks või leevendamiseks:	<ol style="list-style-type: none"> Likvideerida ohtlik bussipeatus. Lähimateks peatusteks jääksid Kahala-Kursi (2km) ja Kolga tee (2,2km) Paigaldada liiklusmärk nr 172 „Jalakäijad“ 	<ol style="list-style-type: none"> Investeering Tegevuskulu

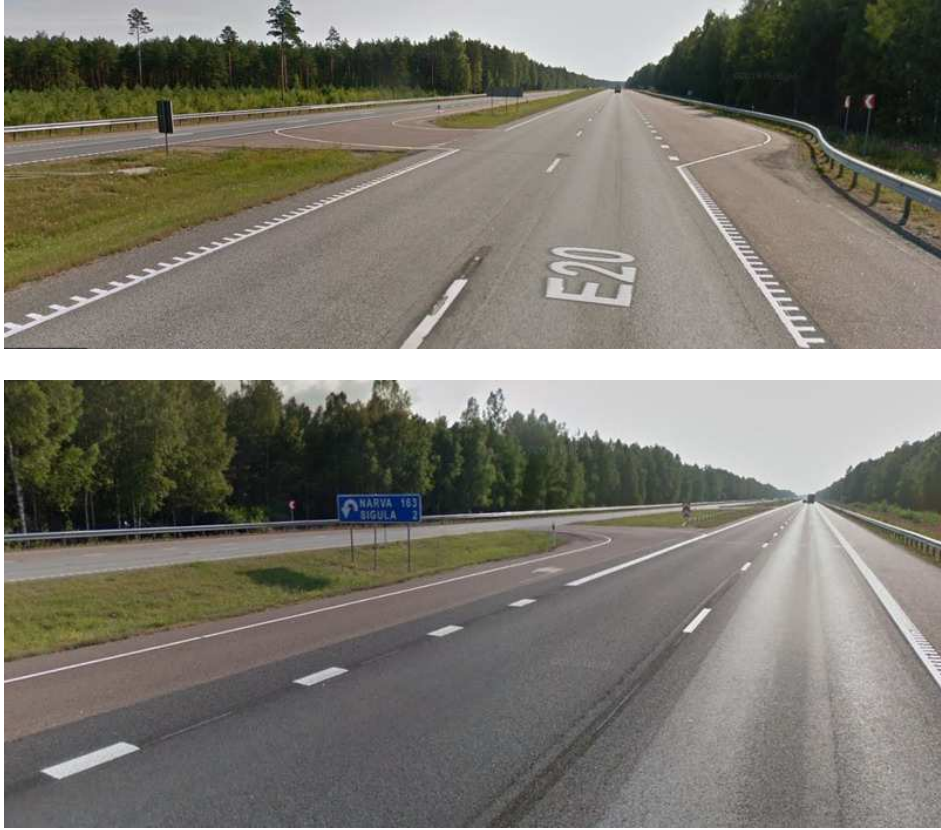
Probleemi nr.	03 Vahastu tagasipöördekoht	
Probleemi asukoht:	KM 48,85 (lääne suund)	
Kiirusepiirang, km/h	110/90 (suvel/talvel)	
Probleemi kirjeldus:	I klassi maanteel samatasandiline tagasipöördekoht	
Skeem või foto [2]:

Riski selgitus (millist õnnetust võib põhjustada):	Oht kokkupõrkeks otse liikuva (110km/h) ja tagasipöövet sooritava sõiduki vahel. Oht tagasipöördekohta väärkasutuseks vastassuunas.	
Probleemi riski hinnang:	Enne: 6	Pärast: 1
Ettepanek probleemi lahendamiseks või leevendamiseks:	1. Likvideerida tagasipöördekoht. Lähimateks tagasipöövet võimaldavaks kohaks jääksid Kahala viadukt (3,7km) ja perspektiivne Liiapeksi-Loksa tee (mnt nr 85) viadukt (3,2km)	1. Investeering

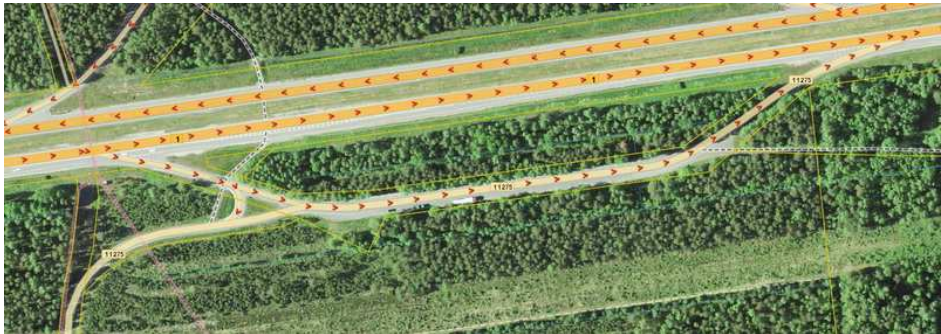
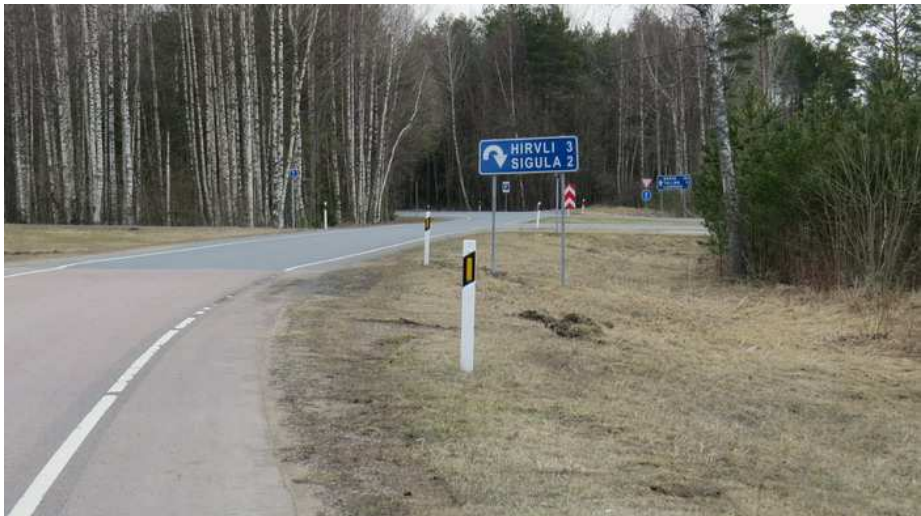
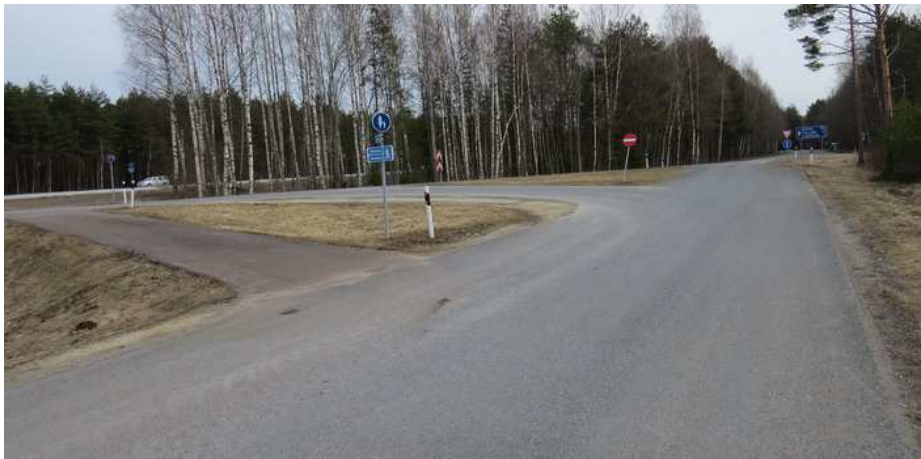
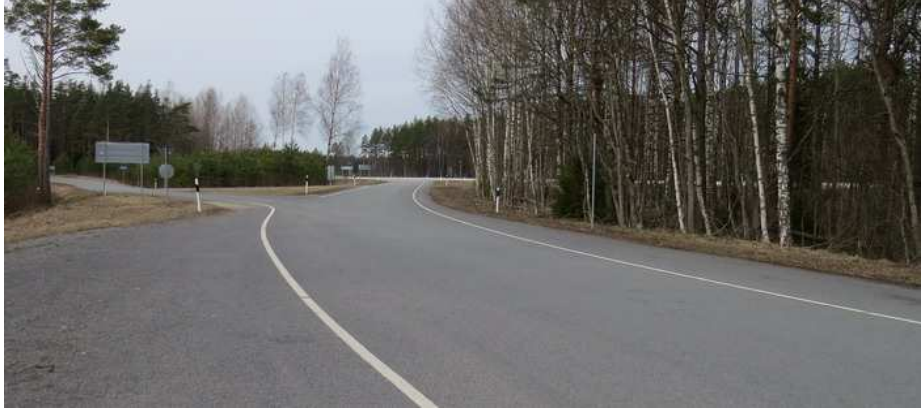
Probleemi nr.	04 Vahastu puhkeala
Probleemi asukoht:	KM 49,40 (ida suund)
Kiirusepiirang, km/h	110/90 (suvel/talvel)
Probleemi kirjeldus:	Liikluskorraldus puudulik. Kehtestada ühesuunaline liikluskorraldus.
Skeem või foto:

Riski selgitus (millist õnnetust võib põhjustada):	Oht puhkealalt väljasõidule vales suunas.	
Probleemi riski hinnang:	Enne: 3	Pärast: 1
Ettepanek probleemi lahendamiseks või leevendamiseks:	<ol style="list-style-type: none"> 1. Sissesõidul puhkealale paigaldada märk 521 „Ühesuunaline tee“ 2. Puhkeala sissesõidu vastassuunas paigaldada märk 331 „Sissesõidu keeld“ 3. Teelt nr 11275 sõidul puhkeala suunas parandada märgi 331 asendit. 	1-3. Tegevuskulu

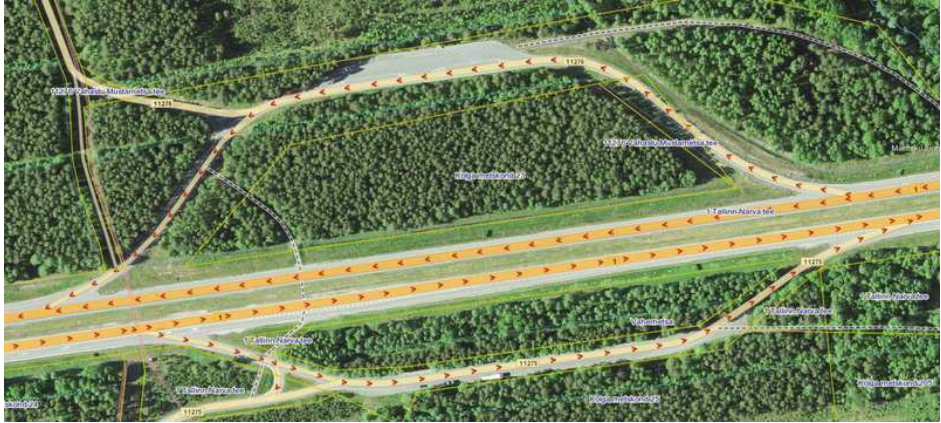
Probleemi nr.	06 Mustametsa puhkeala	
Probleemi asukoht:	KM 49,45 (lääne suund)	
Kiirusepiirang, km/h	110/90 (suvel/talvel)	
Probleemi kirjeldus:	Kehtestada ühesuunaline liikluskorraldus. Matkarada ületab I klassi maanteed	
Skeem või foto:

Riski selgitus (millist õnnetust võib põhjustada):	Oht puhkealalt väljasõidule vales suunas.	
Probleemi riski hinnang:	Enne: 8	Pärast: 1
Ettepanek probleemi lahendamiseks või leevendamiseks:	<ol style="list-style-type: none"> 1. Sissesõidul puhkealale paigaldada märk 521 „Ühesuunaline tee“ 2. Teelt 11276 sõidul puhkeala suunas lisada märk 523 	1-2. Tegevuskulu

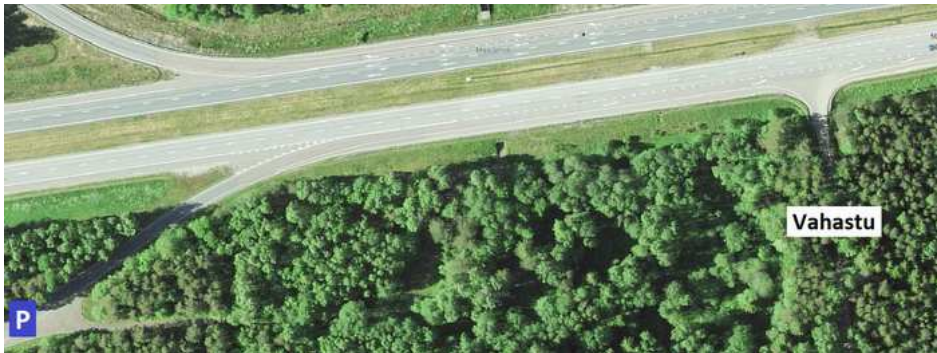
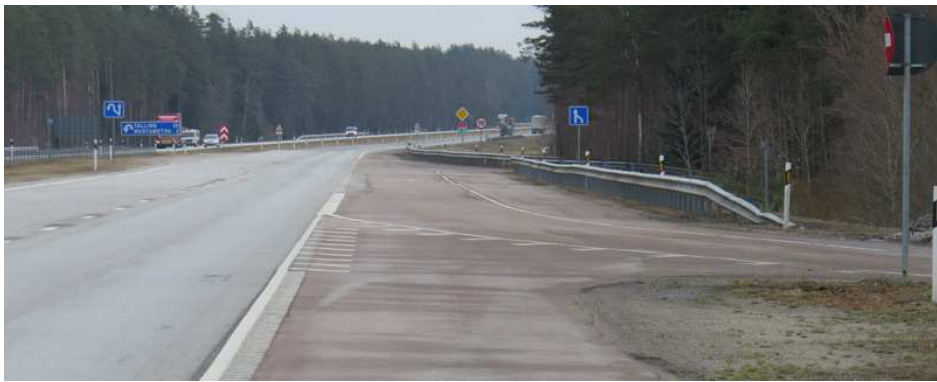
Probleemi nr.	07 Vahastu küla Ristmik	
Probleemi asukoht:	KM 49,95 (ida suund)	
Kiirusepiirang, km/h	110/90 (suvel/talvel)	
Probleemi kirjeldus:	Ristmik on puhkeala väljasõidu kiirendusrajal. Põimumisala pikkus alla 200m (I klassi maanteel teenindustase erandlik 350...550m). Väljasõidul Vahastu külast on liiklusmärk varjatud	
Skeem või foto:

Riski selgitus (millist õnnetust võib põhjustada):	Oht kokkupõrkeks põimuvate sõidukite vahel. Oht väljasõidul teeandmiskohustuse mittetäitmiseks.	
Probleemi riski hinnang:	Enne: 6	Pärast: 1
Ettepanek probleemi lahendamiseks või leevendamiseks:	<ol style="list-style-type: none"> 1. Ehitada ristmik ümber vastavalt normidele. 2. Sulgeda mahasõit 3. Eemaldada märki varjav puu või selle oksad 	<ol style="list-style-type: none"> 1-2. Investeering 3. Tegevuskulu

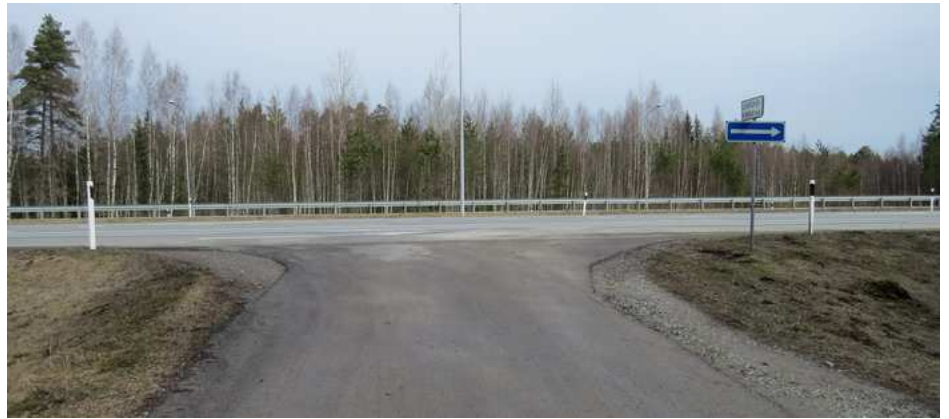
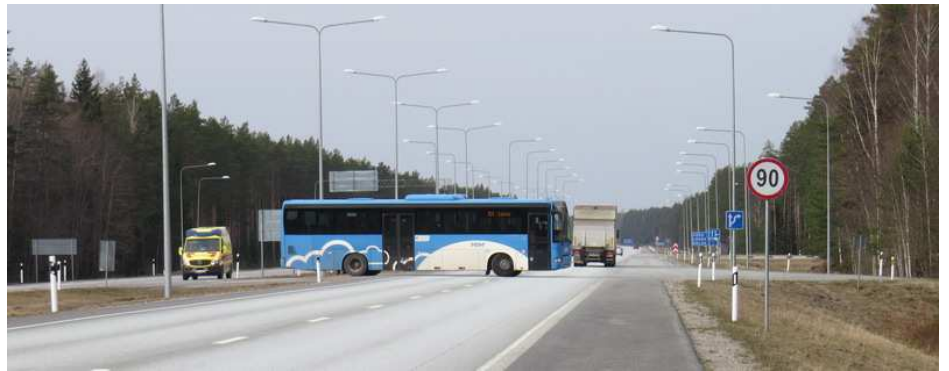
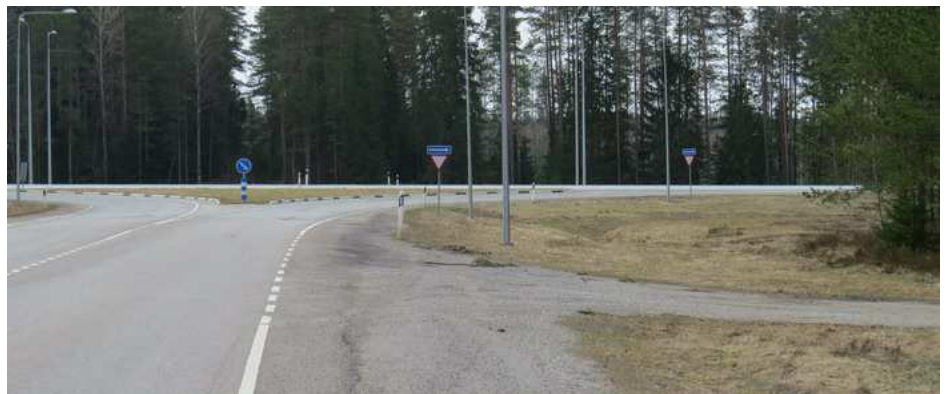
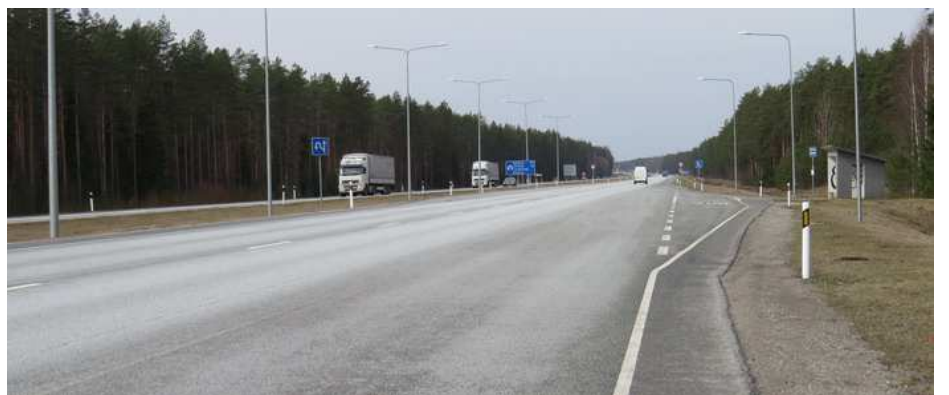
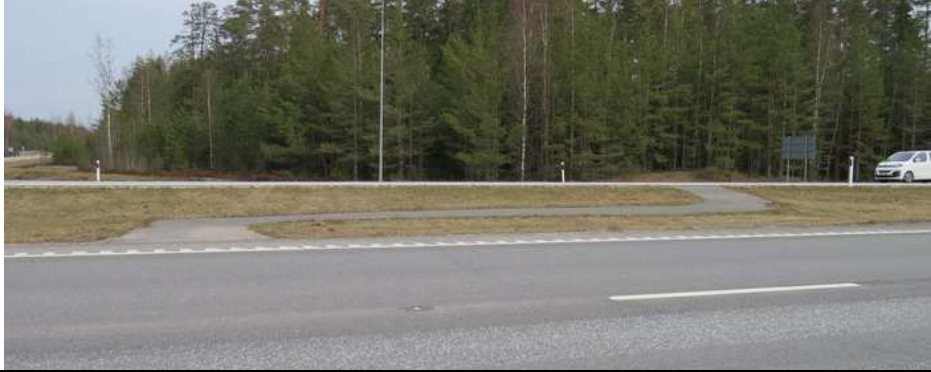
Probleemi nr.	12 Liiapeksi-Loksa tee (mnt nr 85) liiklussõlm
Probleemi asukoht:	KM 52,00
Kiirusepiirang, km/h	110/90 (suvel/talvel)
Probleemi kirjeldus:	I klassi maanteel T-kujuline ristmik kahe tagasipöörde kohaga, kaks bussipeatust I klassi teel. Mahasõit Liiapeksi külasse. Jalakäijate teeületuskoht (matkarada).
Skeem või foto:

Riski selgitus (millist õnnetust võib põhjustada):	Oht kokkupõrkeks otse liikuva (110/90 km/h) ja tagasipööret sooritava sõiduki vahel. Oht tagasipöördekohta väärkasutuseks vastassuunas. Oht kokkupõrkeks peatusest väljasõitva bussi ja tagant läheneva sõiduki vahel. Oht kokkupõrkeks sõiduki (110/90 km/h) ja teed ületava jalakäija vahel. Oht kokkupõrkeks peatusest väljasõitva bussi ja Liiapeksi külla mahasõitu tegeva sõiduki vahel.	
Probleemi riski hinnang:	Enne: 9	Pärast: 1
Ettepanek probleemi lahendamiseks või leevendamiseks:	1. Rajada eritasandiline ristmik (vaata Graafiline osa) 2. Bussipeatused viia põhimaanteelt kogujateedele 3. Mahasõit külasse lahendada kogujateede kaudu. Ajutise lahendusena lisada märgile 523 märk 221 4. Jalakäijate teeületus lahendada rajatava viadukti kaudu. Ajutise lahendusena lisada märgid 172 5. Rajada Viru raba külastajate parkla	1-5. Investeering 4. Tegevuskulu

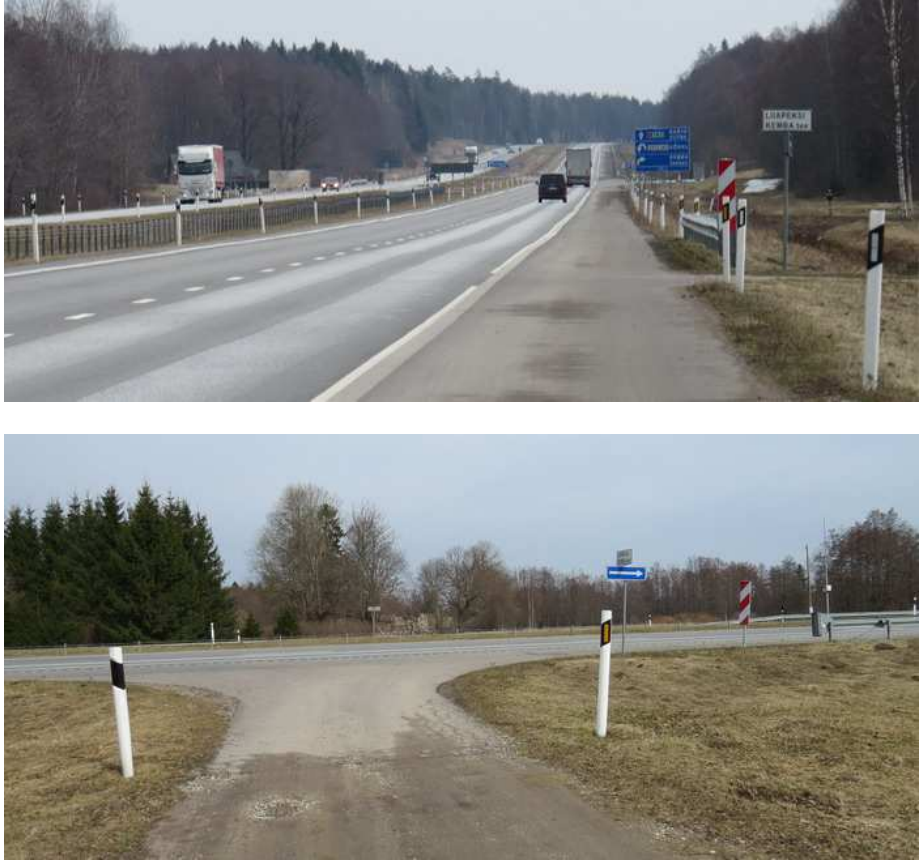
Probleemi nr.	16 Ristmik Liiapeksi-Kemba teele	
Probleemi asukoht:	KM 54,88 (ida suund)	
Kiirusepiirang, km/h	110/90 (suvel/talvel)	
Probleemi kirjeldus:	Ristmik I klassi maanteel (Liiapeksi-Kemba tee T16)	
Skeem või foto:

Riski selgitus (millist õnnetust võib põhjustada):	Oht tagant otsasõidule eesliikujaga. Oht väljasõidul teeandmiskohustuse mittetäitmiseks.	
Probleemi riski hinnang:	Enne: 6	Pärast: 1
Ettepanek probleemi lahendamiseks või leevendamiseks:	1. Sulgeda ristmik. Väljasõit lahendada kogujateedega (Kemba ristmikule 900m) 2. Ajutise lahendusena lisada märgid 523 märk 221	1. Investeering 2. Tegevuskulu

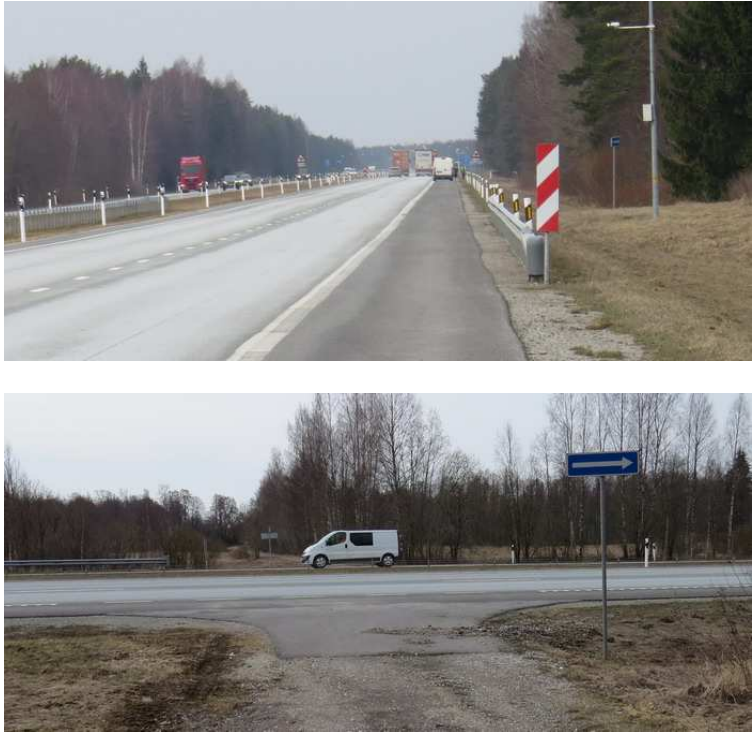
Riski selgitus (millist õnnetust võib põhjustada):	Oht tagant otsasõiduks mahasõidule sõitvale või sealt väljasõitvale sõidukile. Oht väljasõidul teeandmiskohustuse mittetäitmiseks.	
Probleemi riski hinnang:	Enne: 3	Pärast: 1
Ettepanek probleemi lahendamiseks või leevendamiseks:	<ol style="list-style-type: none"> 1. Sulgeda mahasõit ja rajada juurdepääs kogujatee kaudu. 2. Ajutise lahendusena lisada väljasõidul märgile 523 märk 221 	<ol style="list-style-type: none"> 1. Investeering 2. Tegevuskulu

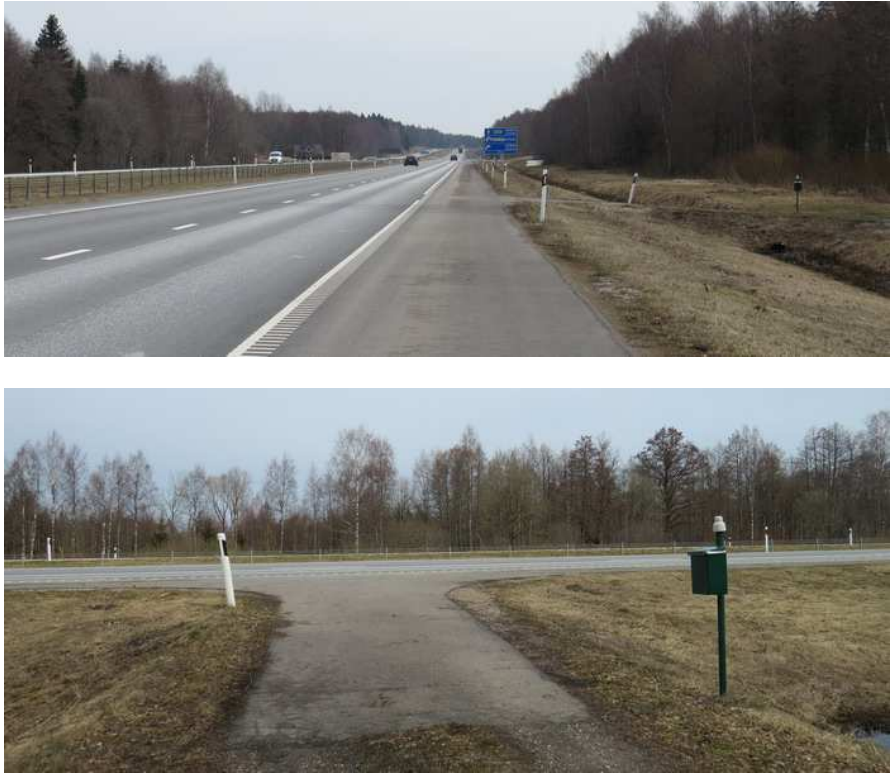
Riski selgitus (millist õnnetust võib põhjustada):	Oht tagant otsasõidule eesliikujaga. Oht väljasõidul teeandmiskohustuse mittetäitmiseks.	
Probleemi riski hinnang:	Enne: 3	Pärast: 1
Ettepanek probleemi lahendamiseks või leevendamiseks:	<ol style="list-style-type: none"> 1. Sulgeda mahasõit. Väljasõit lahendada kogujateedega (Kemba ristmikule 600m) 2. Ajutise lahendusena lisada märgid 523 ja 221 	<ol style="list-style-type: none"> 1. Investeering 2. Tegevuskulu

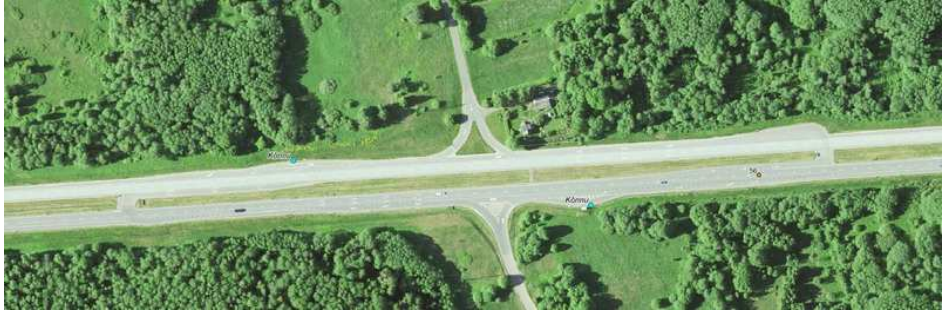
Riski selgitus (millist õnnetust võib põhjustada):	<p>Oht kokkupõrkeks otse liikuva (110 km/h) ja tagasipööret sooritava sõiduki vahel.</p> <p>Oht tagasipöördekohta väärkasutuseks vastassuunas.</p> <p>Oht kokkupõrkeks peatusest väljasõitva bussi ja tagant läheneva sõiduki vahel.</p> <p>Oht kokkupõrkeks sõiduki (110 km/h) ja teed ületava jalakäija vahel.</p>	
Probleemi riski hinnang:	Enne: 6	Pärast: 1
Ettepanek probleemi lahendamiseks või leevendamiseks:	<ol style="list-style-type: none"> 1. Rajada eritasandiline ristmik 2. Alternatiivina sulgeda tagasipöörde kohad. Lähimaks tagasipööret võimaldavaks kohaks oleks Liiapeksi-Loksa viadukt (3,75km) ja perspektiivne Valgejõe tee eritasandiline ristmik (2,4km) 3. Bussipeatused viia põhimaanteelt kogujateedele 4. Jalakäijate teeületus lahendada rajatava viadukti kaudu. Ajutise lahendusena lisada märgid 172 	<p>1-4 Investeering</p> <p>4 Tegevuskulu</p>

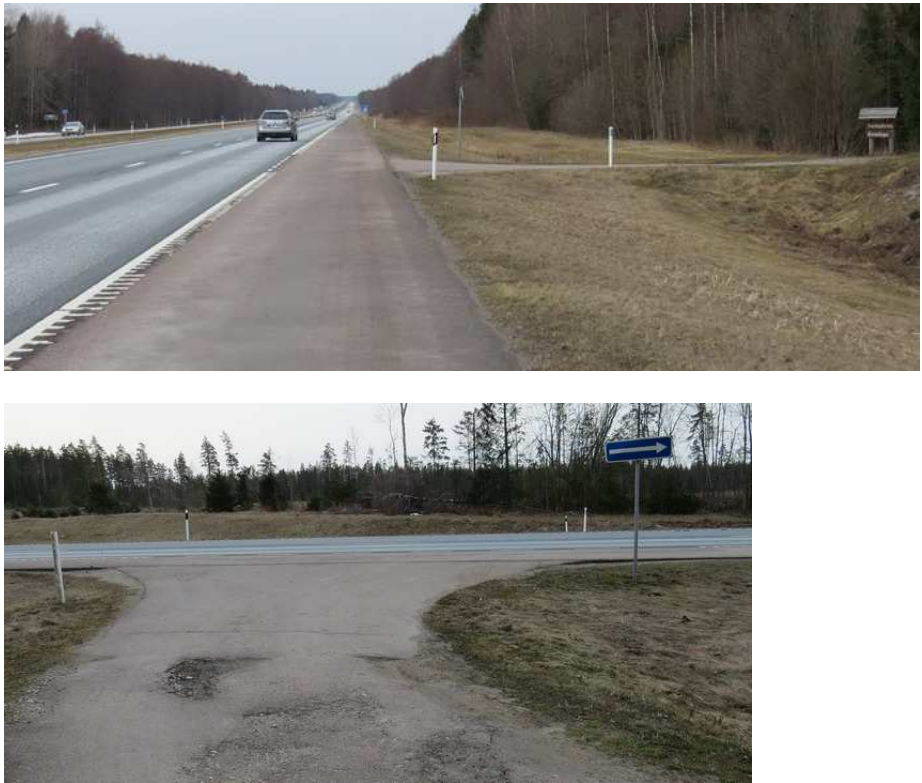
Riski selgitus (millist õnnetust võib põhjustada):	Oht tagant otsasõiduks mahasõidule sõitvale või sealt väljasõitvale sõidukile. Oht väljasõidul teeandmiskohustuse mittetäitmiseks.	
Probleemi riski hinnang:	Enne: 3	Pärast: 1
Ettepanek probleemi lahendamiseks või leevendamiseks:	<ol style="list-style-type: none"> 1. Sulgeda mahasõit 2. Ajutise lahendusena lisada väljasõidul märgile 523 märk 221 	<ol style="list-style-type: none"> 1. Investeering 2. Tegevuskulu

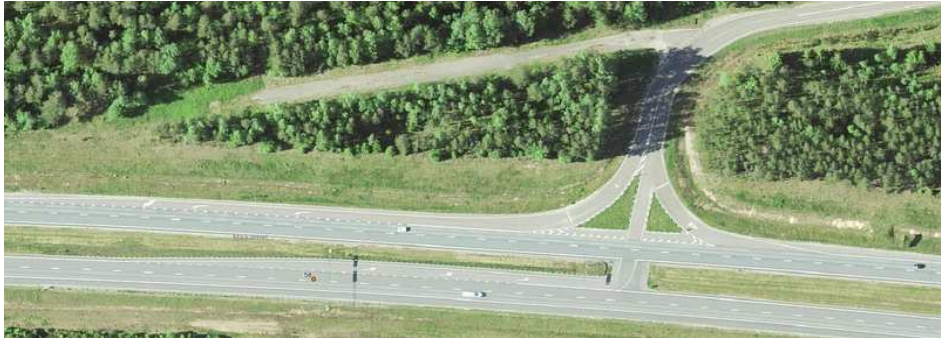
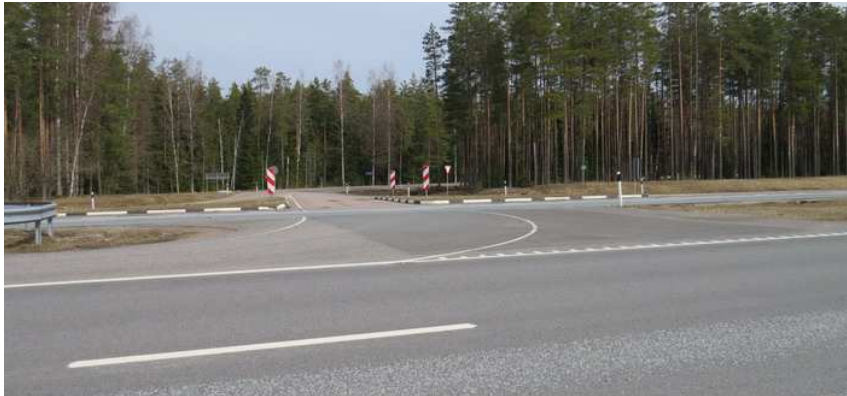
Riski selgitus (millist õnnetust võib põhjustada):	<p>Oht kokkupõrkeks otse liikuva (110 km/h) ja (tagasi-) vasakpöört sooritava sõiduki vahel (kõlgkokkupõrge).</p> <p>Oht tagasipöördekohta väärkasutuseks vastassuunas.</p> <p>Oht tagant otsasõiduks parempöört sooritavale sõidukile (lääne suund).</p>	
Probleemi riski hinnang:	Enne: 6	Pärast: 1
Ettepanek probleemi lahendamiseks või leevendamiseks:	1. Rajada eritasandiline ristmik.	1. Investeering

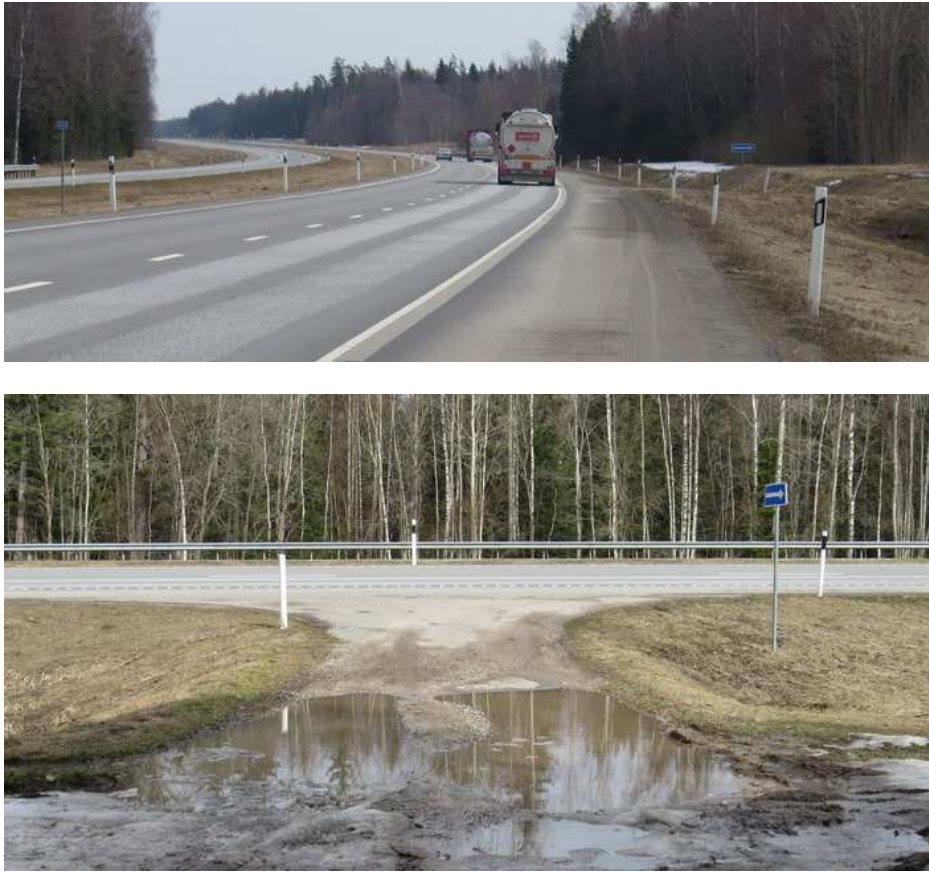
Riski selgitus (millist õnnetust võib põhjustada):	Oht tagant otsasõiduks parempöret sooritavale sõidukile. Oht väljasõidul teeandmiskohustuse mittetäitmiseks.	
Probleemi riski hinnang:	Enne: 3	Pärast: 1
Ettepanek probleemi lahendamiseks või leevendamiseks:	<ol style="list-style-type: none"> 1. Sulgeda mahasõit. Väljasõit lahendada kogujateega km 61,45 asuvale teele 2. Ajutise lahendusena parandada märgi 523 suunda ja lisada märk 221 	1-2. Tegevuskulu

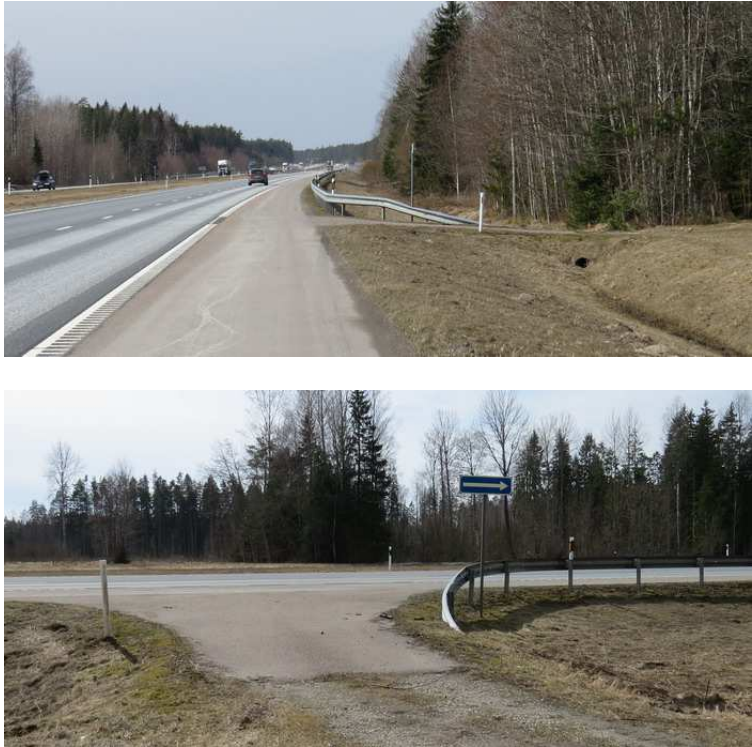
Riski selgitus (millist õnnetust võib põhjustada):	Oht tagant otsasõiduks mahasõidule sõitvale või sealt väljasõitvale sõidukile. Oht väljasõidul teeandmiskohustuse mittetäitmiseks.	
Probleemi riski hinnang:	Enne: 3	Pärast: 1
Ettepanek probleemi lahendamiseks või leevendamiseks:	<ol style="list-style-type: none"> 1. Sulgeda mahasõit 2. Ajutise lahendusena lisada väljasõidul märgile 523 märk 221 	<ol style="list-style-type: none"> 1. Investeering 2. Tegevuskulu

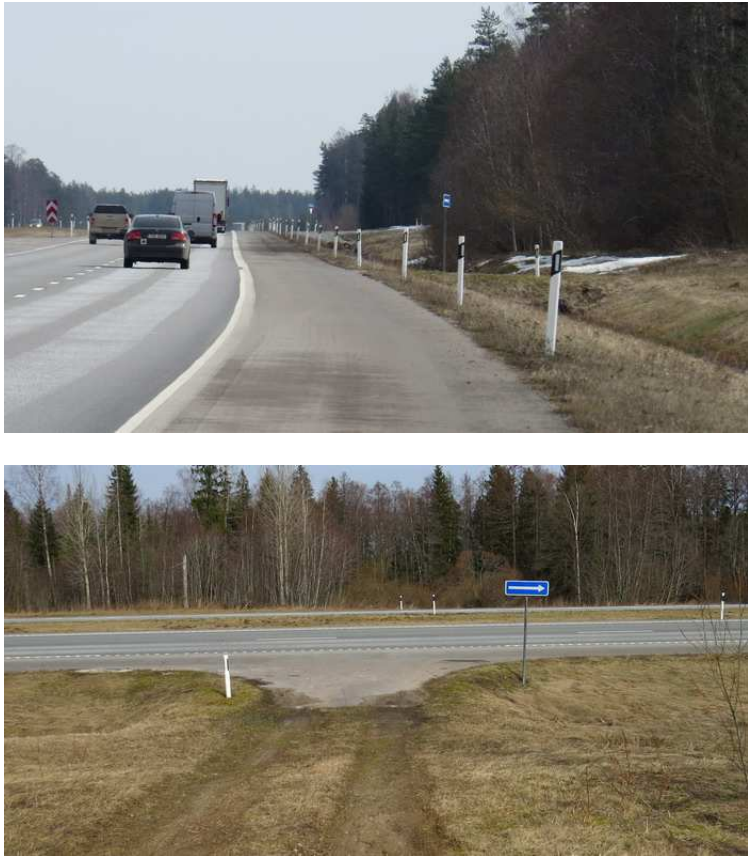
Riski selgitus (millist õnnetust võib põhjustada):	Oht tagant otsasõiduks parempöört sooritavale sõidukile. Oht väljasõidul teeandmiskohustuse mittetäitmiseks.	
Probleemi riski hinnang:	Enne: 3	Pärast: 1
Ettepanek probleemi lahendamiseks või leevendamiseks:	<ol style="list-style-type: none"> 1. Sulgeda mahasõit. Vajadusel väljasõit lahendada kogujateega km 61,45 asuvale teele 2. Ajutise lahendusena lisada märgile 523 märk 221 	<ol style="list-style-type: none"> 1. Investeering 2. Tegevuskulu

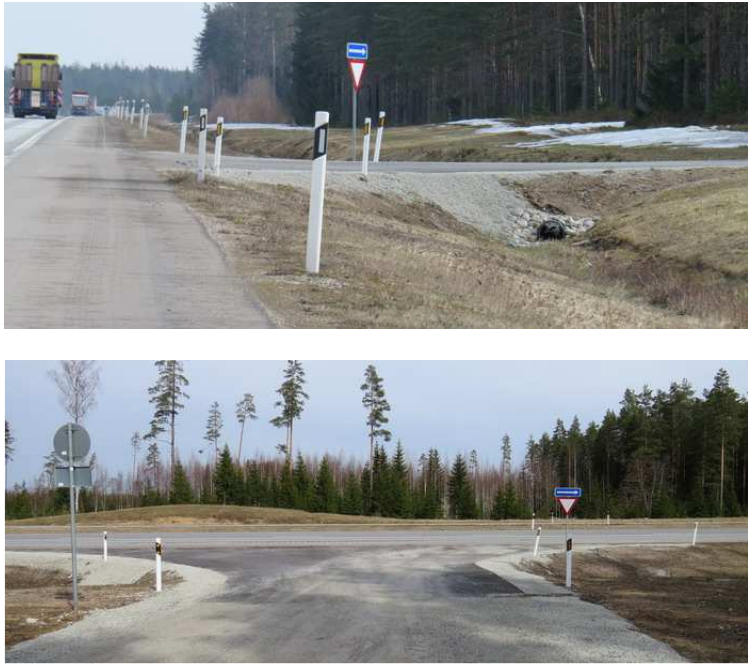
Riski selgitus (millist õnnetust võib põhjustada):	Oht tagant otsasõiduks parempöört sooritavale sõidukile. Oht tagant otsasõiduks teele sõitnud sõidukile	
Probleemi riski hinnang:	Enne: 4	Pärast: 1
Ettepanek probleemi lahendamiseks või leevendamiseks:	<p>1. Mahasõidule ehitada aeglustus- ja kiirendusrajad</p> <p>P.S. Ristmike ümberehitamise vajaduse töös [10] nähakse ette see mahasõit säilitada kui juurdepääsutee Kaitseväge polügoonile. Sellisel juhul tuleks välja ehitada aeglustus- ja kiirendusrajad.</p>	1. Investeering

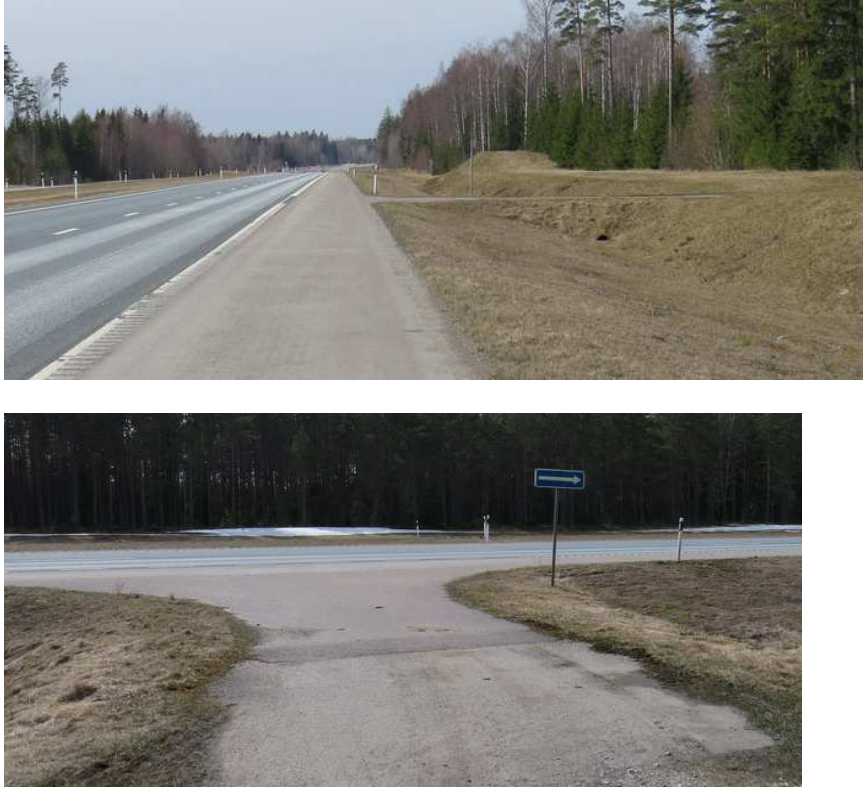
Riski selgitus (millist õnnetust võib põhjustada):	Oht tagant otsasõiduks mahasõidule sõitvale või sealt väljasõitvale sõidukile. Oht väljasõidul teeandmiskohustuse mittetäitmiseks.	
Probleemi riski hinnang:	Enne: 3	Pärast: 1
Ettepanek probleemi lahendamiseks või leevendamiseks:	<ol style="list-style-type: none"> 1. Sulgeda mahasõit 2. Ajutise lahendusena lisada väljasõidule märgile 523 märk 221 	<ol style="list-style-type: none"> 1. Investeering 2. Tegevuskulu

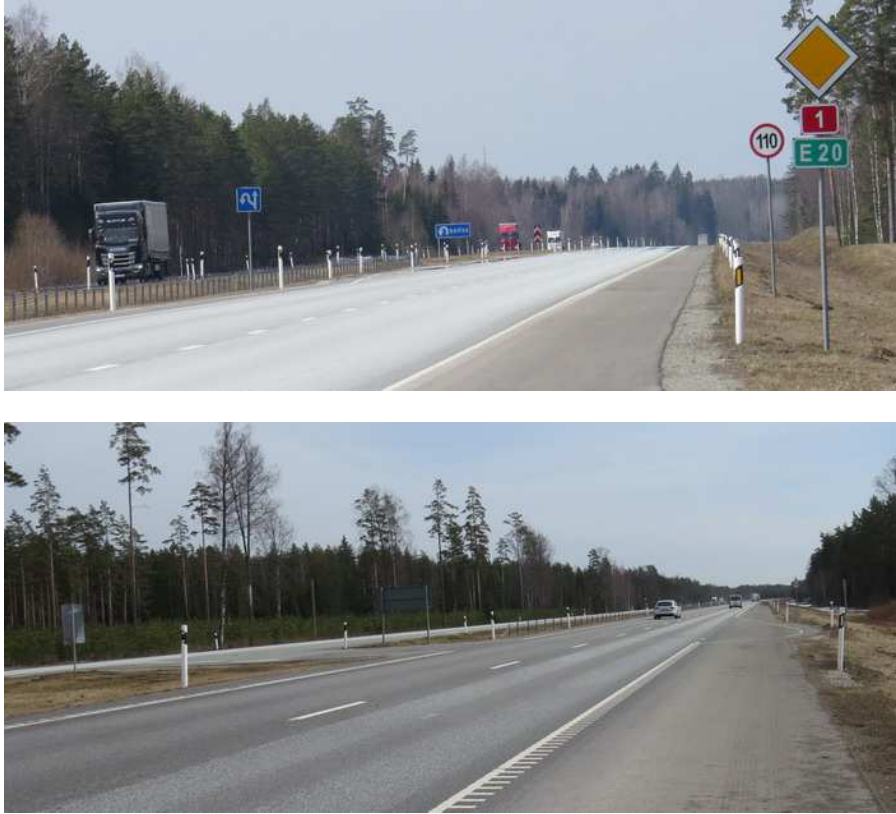
Riski selgitus (millist õnnetust võib põhjustada):	Oht kokkupõrkeks otse liikuva (110 km/h) ja tagasipööret sooritava sõiduki vahel. Oht tagasipöördekohta väärkasutuseks.	
Probleemi riski hinnang:	Enne: 6	Pärast: 1
Ettepanek probleemi lahendamiseks või leevendamiseks:	1. Sulgeda tagasipöördekoht.	1. Investeering

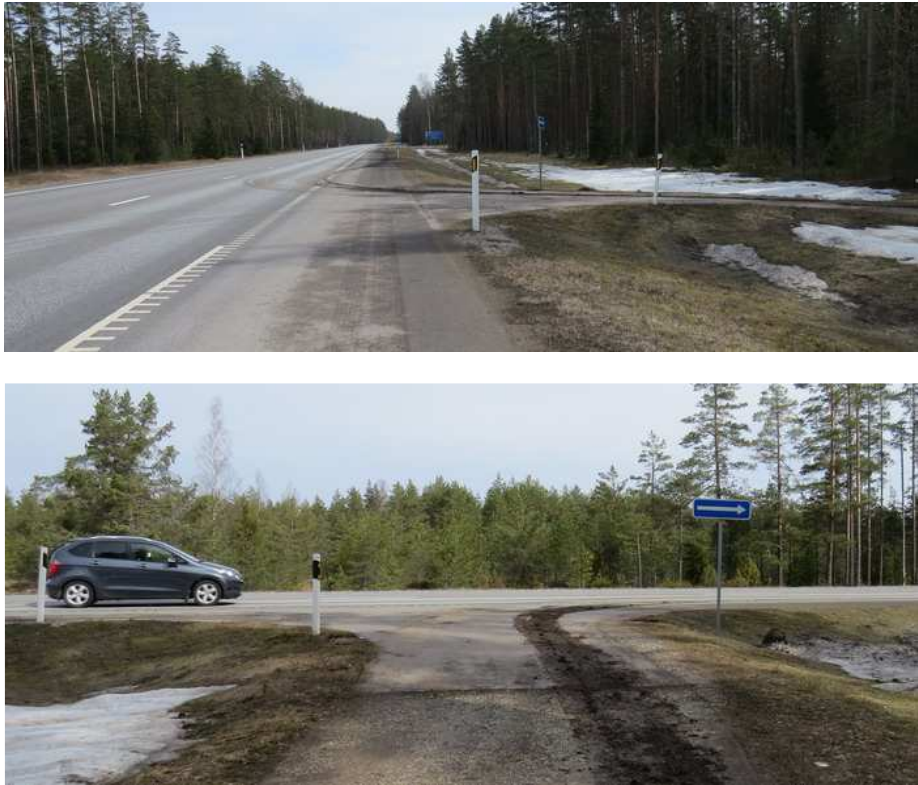
Riski selgitus (millist õnnetust võib põhjustada):	Oht tagant otsasõiduks parempöoret sooritavale sõidukile. Oht väljasõidul teeandmiskohustuse mittetäitmiseks. Oht tagant otsasõiduks teele sõitnud sõidukile.	
Probleemi riski hinnang:	Enne: 3	Pärast: 1
Ettepanek probleemi lahendamiseks või leevendamiseks:	<ol style="list-style-type: none"> 1. Sulgeda maha sõit. Vajadusel väljasõit lahendada kogujateega km 63,61 asuvale teele, kui selle ristmikule lisatakse aeglustus- ja kiirendusrada 2. Ajutise lahendusena lisada märgile 523 märk 221 	<ol style="list-style-type: none"> 1. Investeering 2. Tegevuskulu

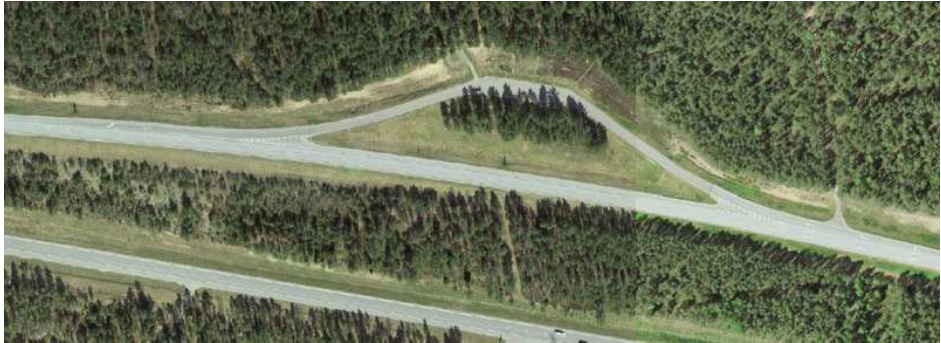
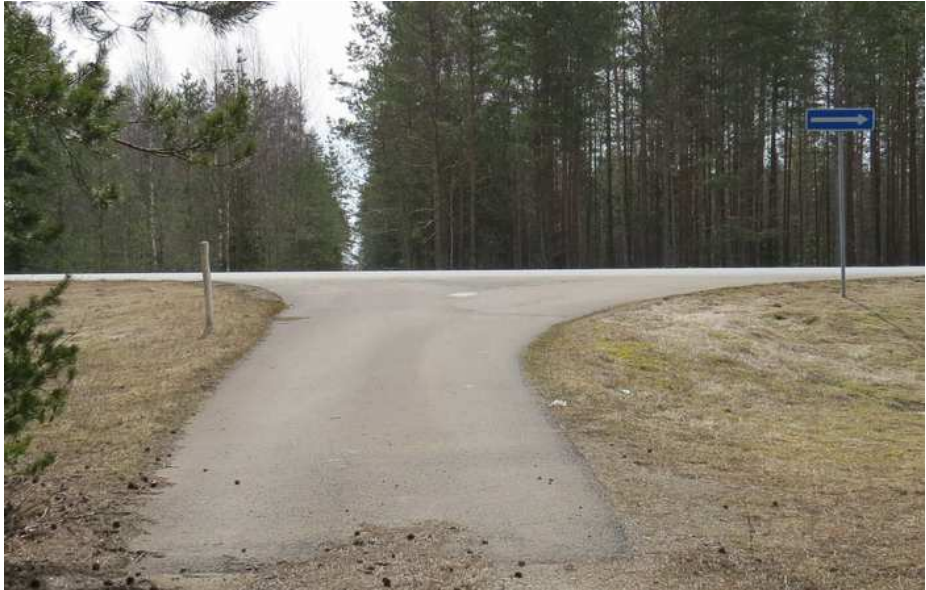
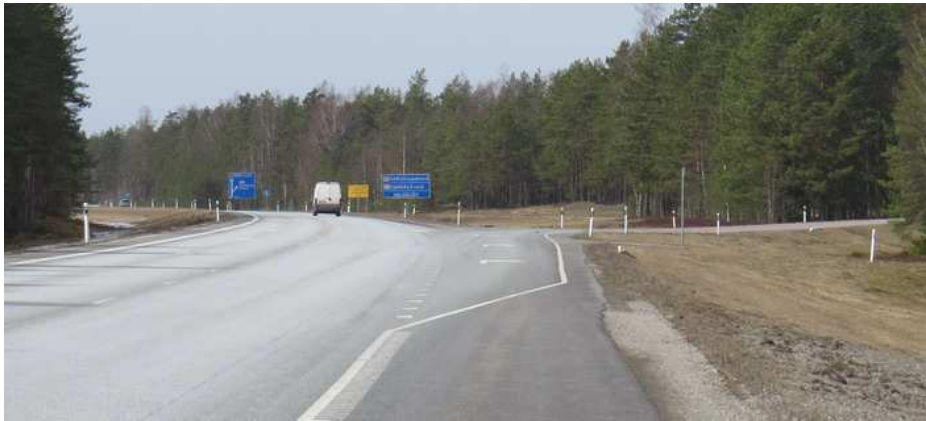
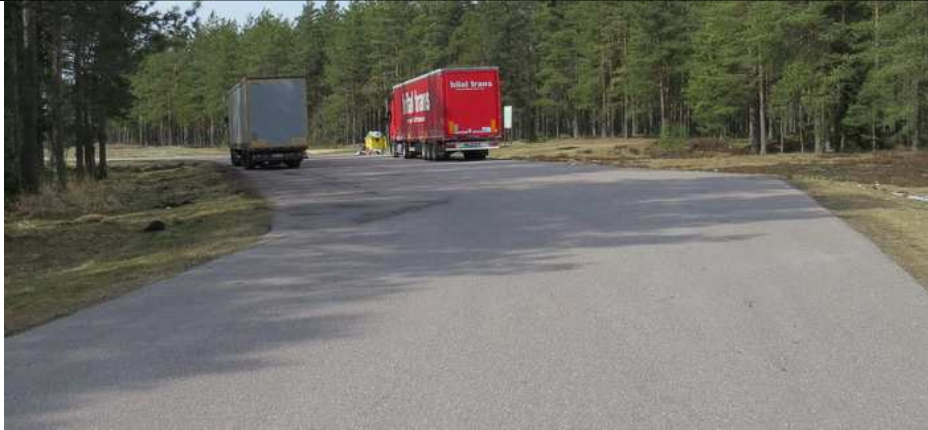
Riski selgitus (millist õnnetust võib põhjustada):	Oht puhkealalt väljasõidule vales suunas. Oht aeglustusrajalt parempöörde sooritajale tagant otsasõit.	
Probleemi riski hinnang:	Enne: 3	Pärast: 1
Ettepanek probleemi lahendamiseks või leevendamiseks:	<ol style="list-style-type: none"> 1. Sissesõidul puhkealale paigaldada märk 521 „Ühesuunaline tee“ 2. Puhkeala sissesõidu vastassuunas paigaldada märk 331 „Sissesõidu keeld“ 3. Sulgeda aeglustusrajalt mahasõit või viia see puhkealale. 4. Markeerida puhkeala vajaliku teekatte markeeringuga 	<ol style="list-style-type: none"> 1-2 ja 4. Tegevuskulu 3. Investeering

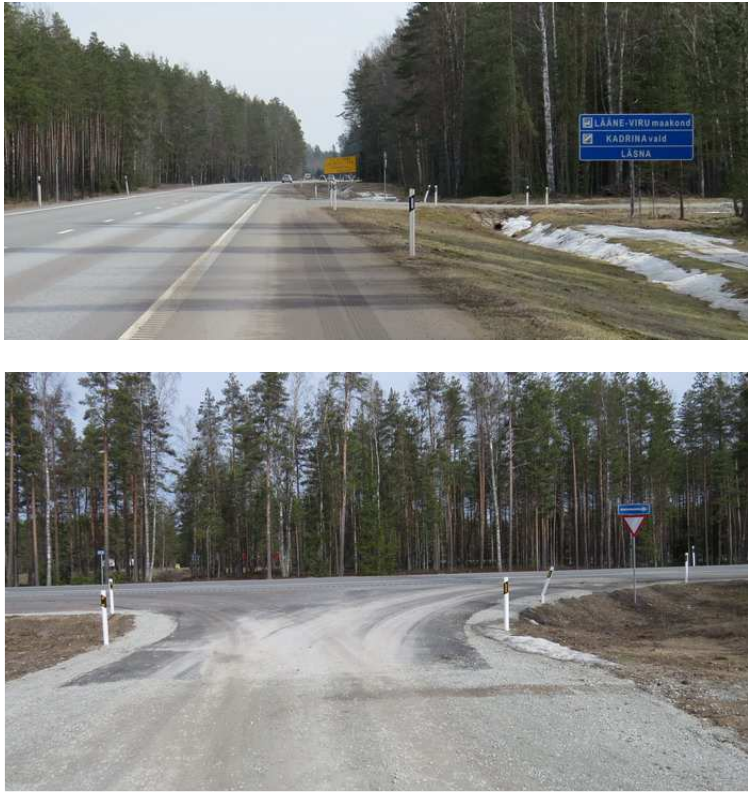
Riski selgitus (millist õnnetust võib põhjustada):	Oht tagant otsasõiduks parempöört sooritavale sõidukile. Oht tagant otsasõiduks teele sõitnud sõidukile.	
Probleemi riski hinnang:	Enne: 4	Pärast: 1
Ettepanek probleemi lahendamiseks või leevendamiseks:	<p>1. Sulgeda mahasõit. Ristmiku säilitamise soovi korral ehitada see ümber aeglustus- ja kiirendusrajaga ristmikuks.</p> <p>P.S. Ristmike ümberehitamise vajaduse töös [10] nähakse ette see mahasõit säilitada kui juurdepääsutee Kaitseväge polügoonile. Sellisel juhul tuleks välja ehitada aeglustus- ja kiirendusrajad.</p>	1. Investeering

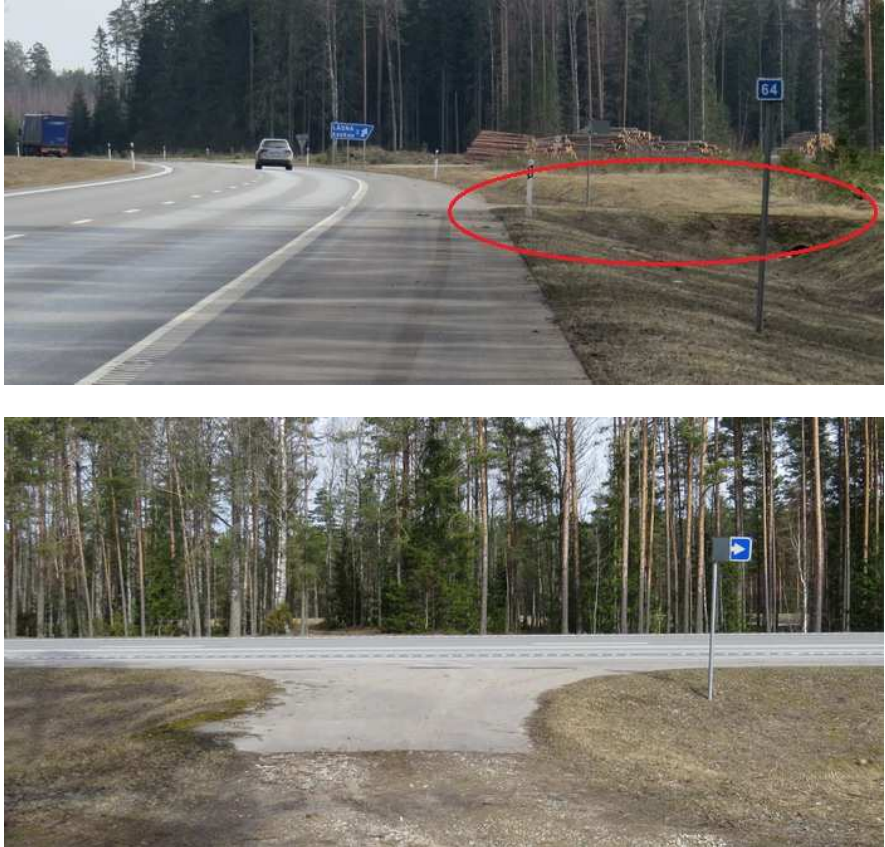
Riski selgitus (millist õnnetust võib põhjustada):	Oht tagant otsasõiduks parempöoret sooritavale sõidukile. Oht väljasõidul teeandmiskohustuse mittetäitmiseks. Oht tagant otsasõiduks teele sõitnud sõidukile.	
Probleemi riski hinnang:	Enne: 3	Pärast: 1
Ettepanek probleemi lahendamiseks või leevendamiseks:	<ol style="list-style-type: none"> 1. Sulgeda mahasõit. 2. Ajutise lahendusena asendada märk 523 ja lisada märk 221 	<ol style="list-style-type: none"> 1. Investeering 2. Tegevuskulu
