**RIIGITEE NR 1 TALLINN-NARVA (E20) KM 46-69
KAHALA-LOOBU TEELÕIGU LIIKLUSOHUTUSE
INSPEKTEERIMINE**

**ROAD SAFETY INSPECTION OF NATIONAL ROAD NO. 1
(E20) FROM KAHALA TO LOOBU KM 46-69**

MAGISTRITÖÖ

Liiklusohutuse inspekteerimise välivaatlus viidi läbi 12. aprillil 2021 aastal.

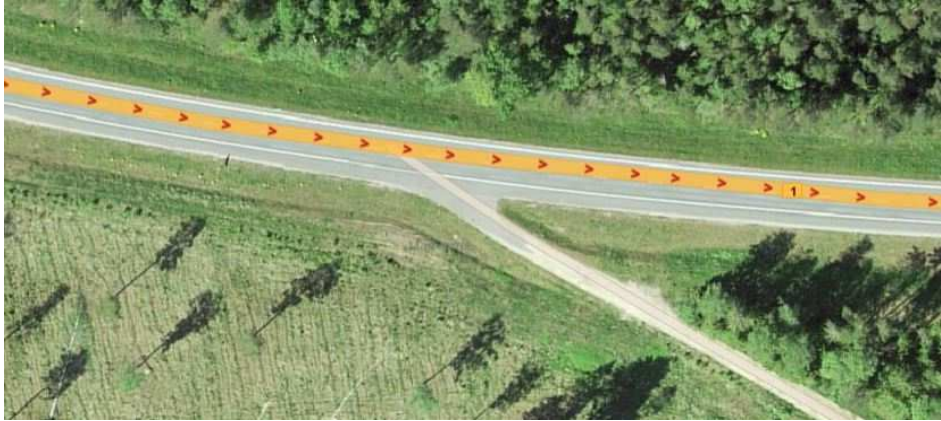
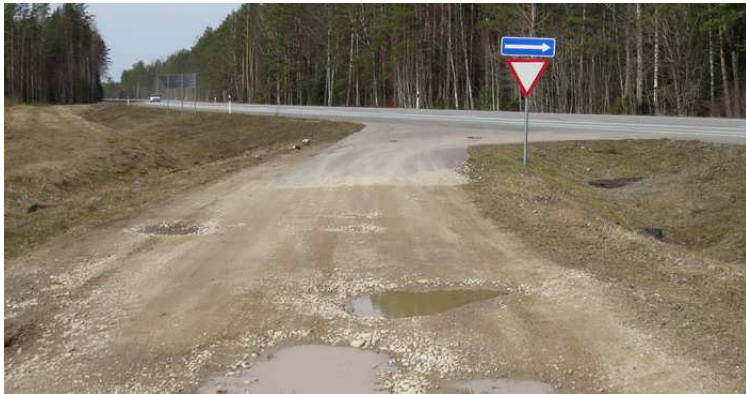
Riski selgitus (millist õnnetust võib põhjustada):	Oht tagant otsasõiduks parempöoret sooritavale sõidukile. Oht tagant otsasõiduks teele sõitnud sõidukile.	
Probleemi riski hinnang:	Enne: 3	Pärast: 1
Ettepanek probleemi lahendamiseks või leevendamiseks:	1. Sulgeda mahasõit. Ühendus maanteega läbi Läsna (3,45km) liiklussõlme 2. Ristmiku säilitamise soovi korral ehitada välja aeglustusrada. Tulenevalt ristmiku geomeetriast lubada ristmikul	1. Investeering 2. Investeering

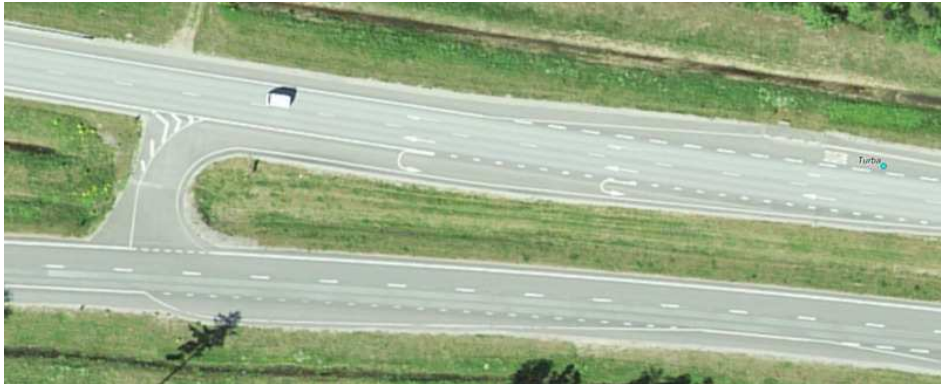
Riski selgitus (millist õnnetust võib põhjustada):	Oht kokkupõrkeks otse liikuva (110 km/h) ja tagasipöoret sooritava sõiduki vahel. Oht tagasipöördekohta väärkasutuseks.	
Probleemi riski hinnang:	Enne: 6	Pärast: 1
Ettepanek probleemi lahendamiseks või leevendamiseks:	1. Sulgeda tagasipöördekoht.	1. Investeering

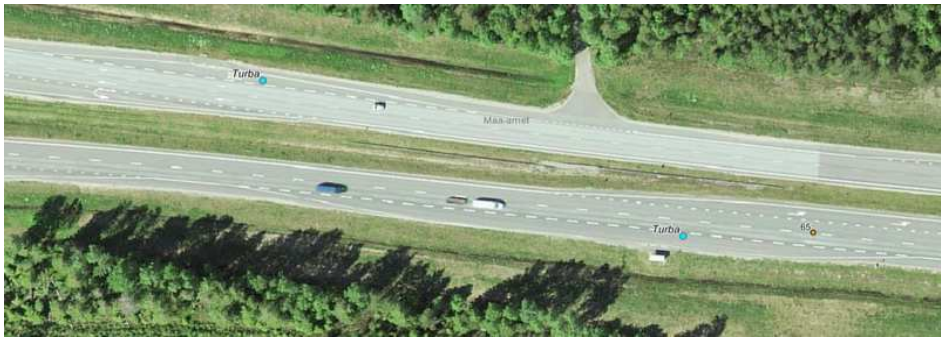
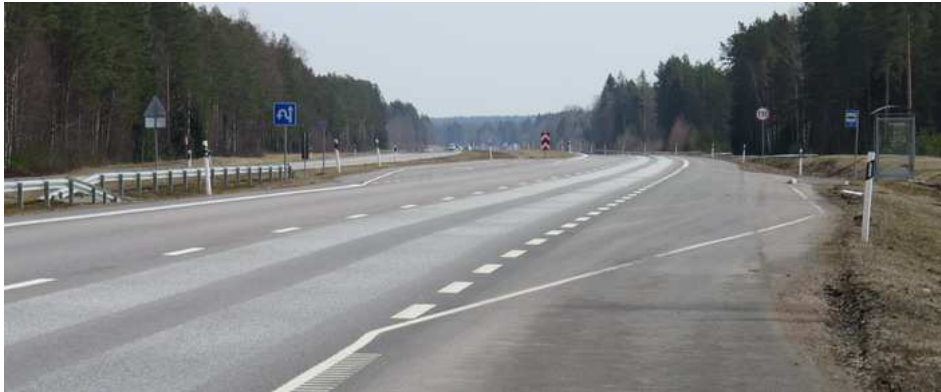
Riski selgitus (millist õnnetust võib põhjustada):	Oht kokkupõrkeks peatusest väljasõitva bussi ja tagant läheneva sõiduki (110km/h) vahel. Oht kokkupõrkeks sõiduki ja teed ületava jalakäija vahel.	
Probleemi riski hinnang:	Enne: 4	Pärast: 1
Ettepanek probleemi lahendamiseks või leevendamiseks:	<ol style="list-style-type: none"> 1. Likvideerida ohtlik bussipeatus. Lähimateks peatusteks jääks Läsna (3 km) 2. Ehitada peatused ümber „suletud taskuga“ peatusteks. Jalakäijate teeületuseks rajada tunnel. 3. Ajutise meetmena paigaldada ida suuna maanteele liiklusmärk nr 172 „Jalakäijad“ 	<ol style="list-style-type: none"> 1. Investeering 2. Investeering 3. Tegevuskulu

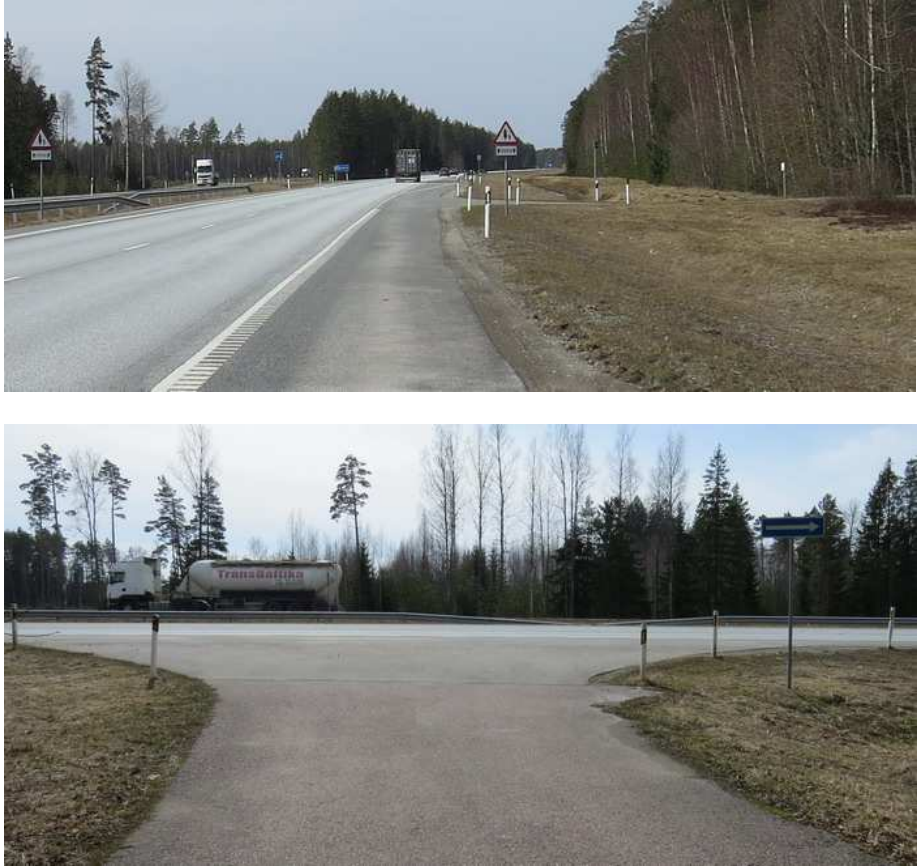
Riski selgitus (millist õnnetust võib põhjustada):	Oht tagant otsasõiduks mahasõidule sõitvale või sealt väljasõitvale sõidukile. Oht väljasõidul teeandmiskohustuse mittetäitmiseks.	
Probleemi riski hinnang:	Enne: 3	Pärast: 1
Ettepanek probleemi lahendamiseks või leevendamiseks:	<ol style="list-style-type: none"> 1. Sulgeda mahasõit või rajada mahasõidule kiirendus- ja aeglustusrajad. 2. Ajutise lahendusena lisada väljasõidule märgile 523 märk 221 	<ol style="list-style-type: none"> 1. Investeering 2. Tegevuskulu

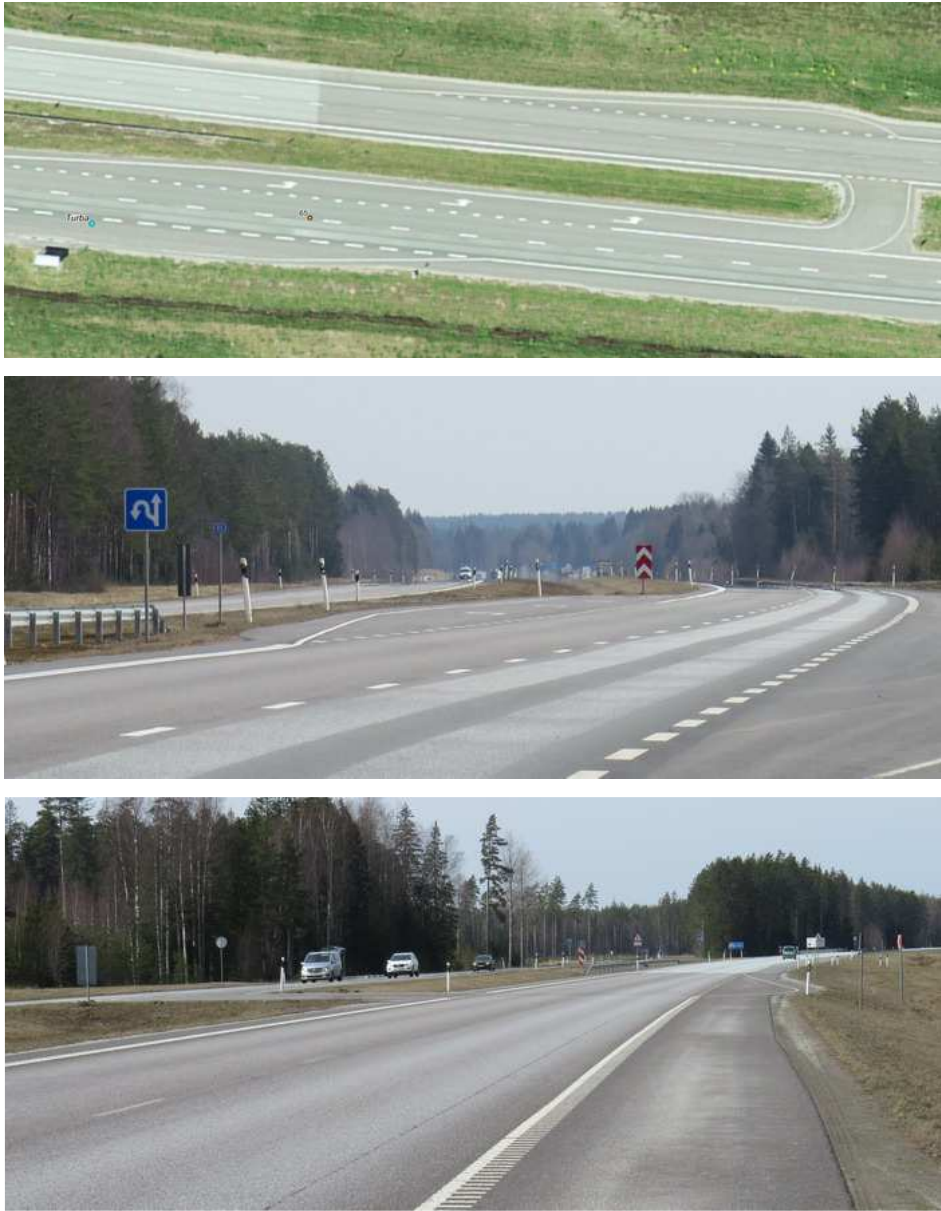
Riski selgitus (millist õnnetust võib põhjustada):	Oht kokkupõrkeks otse liikuva (110 km/h) ja tagasipööret sooritava sõiduki vahel. Oht tagasipöördekohta väärkasutuseks.	
Probleemi riski hinnang:	Enne: 6	Pärast: 1
Ettepanek probleemi lahendamiseks või leevendamiseks:	1. Sulgeda tagasipöördekoht.	1. Investeering

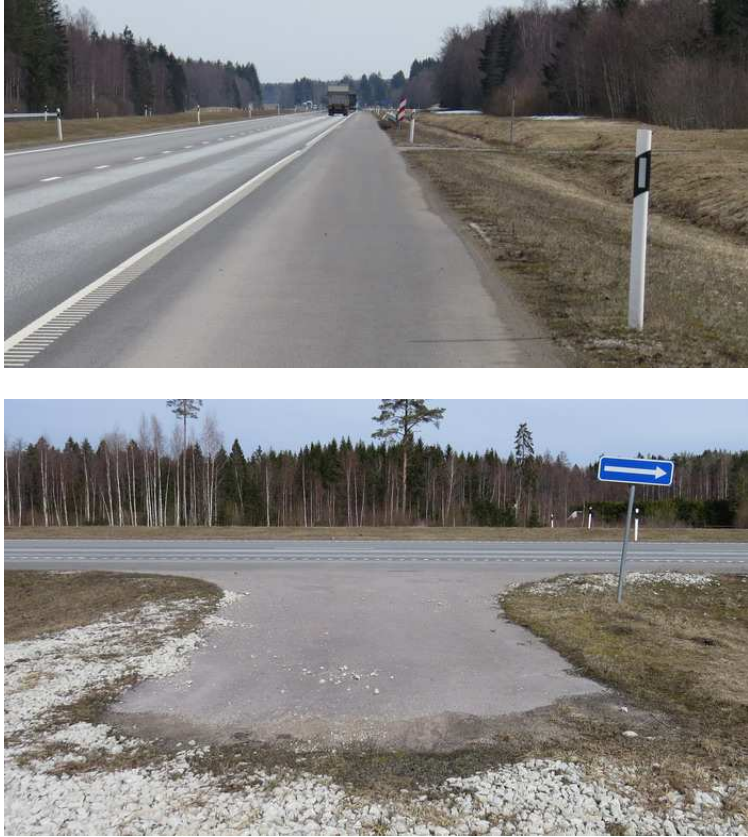
Riski selgitus (millist õnnetust võib põhjustada):	Oht tagant otsasõiduks parempöoret sooritavale sõidukile. Oht väljasõidul teeandmiskohustuse mittetäitmiseks. Oht tagant otsasõiduks teele sõitnud sõidukile.	
Probleemi riski hinnang:	Enne: 3	Pärast: 1
Ettepanek probleemi lahendamiseks või leevendamiseks:	<ol style="list-style-type: none"> 1. Sulgeda mahasõit. 2. Ajutise lahendusena lisada märgile 523 märk 221 	<ol style="list-style-type: none"> 1. Investeering 2. Tegevuskulu

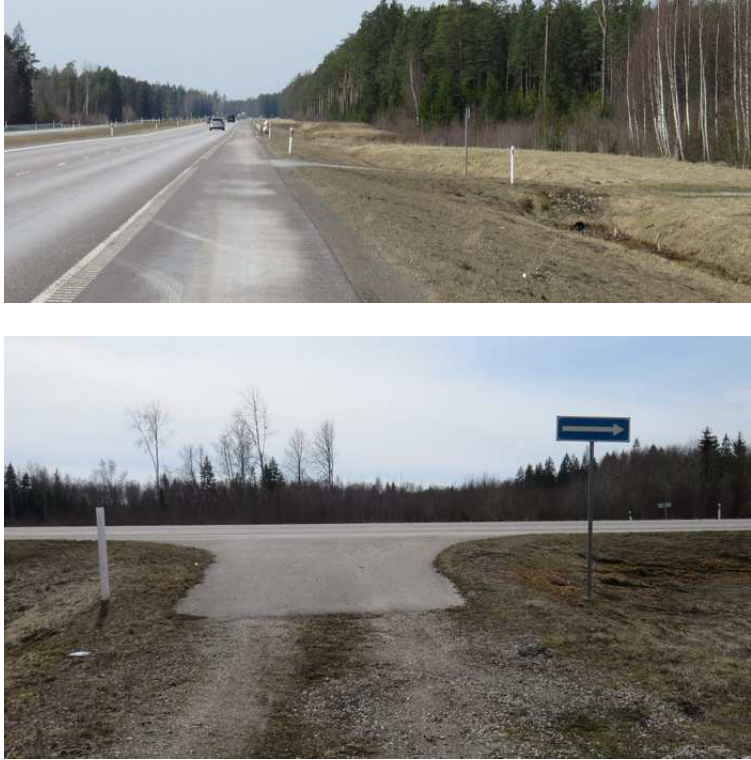
Riski selgitus (millist õnnetust võib põhjustada):	Oht tagant otsasõiduks hoovi sõitvale või sealt väljasõitvale sõidukile. Oht väljasõidul teeandmiskohustuse mittetäitmiseks.	
Probleemi riski hinnang:	Enne: 3	Pärast: 1
Ettepanek probleemi lahendamiseks või leevendamiseks:	1. Sulgeda mahasõit. Väljasõit lahendada kogujateega. 2. Ajutise lahendusena lisada väljasõidule märgile 523 märk 221	1. Investeering 2. Tegevuskulu

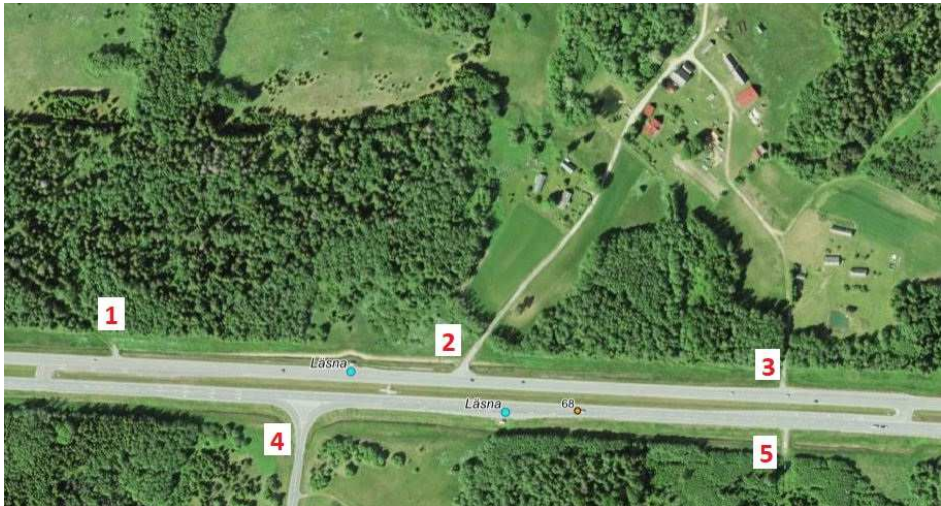
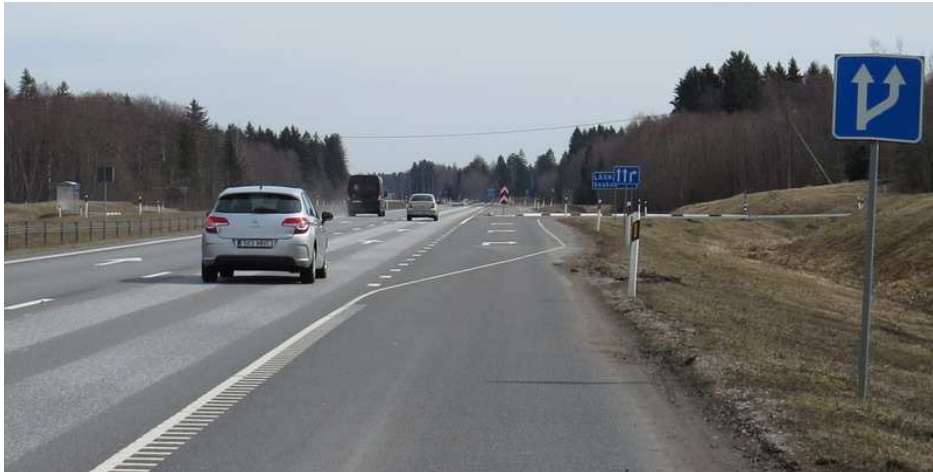
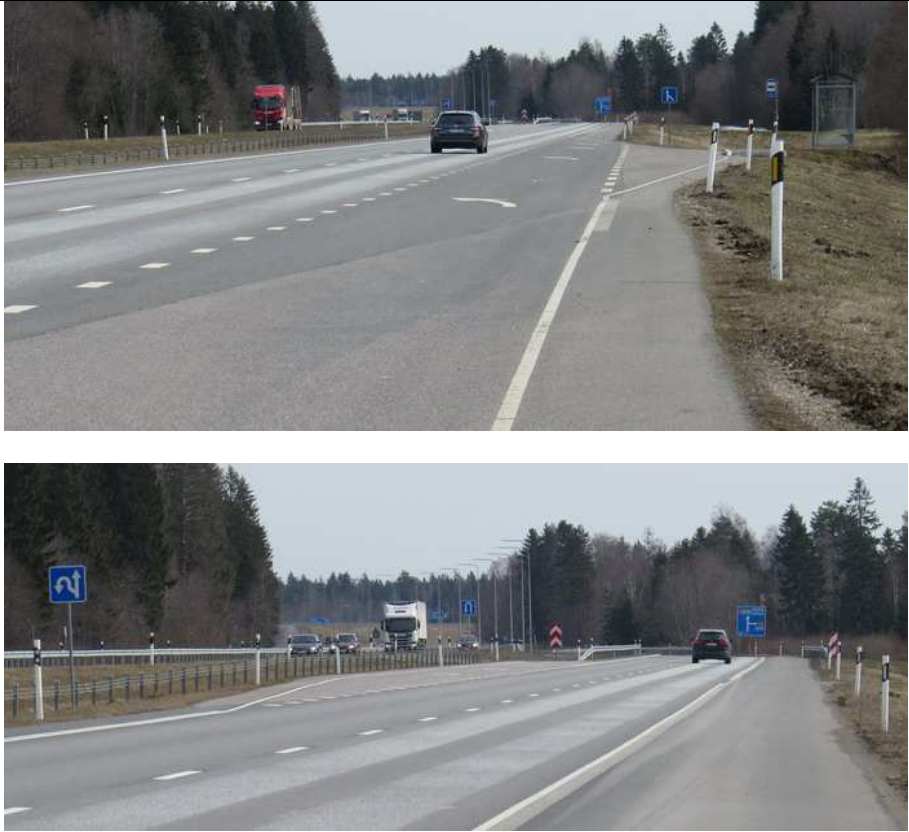
Riski selgitus (millist õnnetust võib põhjustada):	<p>Oht kokkupõrkeks otse liikuva (110 km/h) ja tagasipööret sooritava sõiduki vahel.</p> <p>Oht tagasipöördekohta väärkasutuseks vastassuunas.</p> <p>Oht kokkupõrkeks peatusesse sõitva bussi ja kiirendusrajal sõitva sõiduki vahel (ida suund).</p> <p>Oht kokkupõrkeks sõiduki (110 km/h) ja teed ületava jalakäija vahel.</p>	
Probleemi riski hinnang:	Enne: 6	Pärast: 1
Ettepanek probleemi lahendamiseks või leevendamiseks:	<ol style="list-style-type: none"> 1. Sulgeda mahasõidud 1, 3 ja 5 või lahendada nende ühendus kogujateede kaudu. 2. Mahasõidule 2 rajada aeglustus- ja kiirendusrajad 3. Sulgeda tagasipöördekohad. <p>Tagasipöördeks ja sõiduks Läsna külasse kasutada Loobu viadukti (km 69,37)</p> <ol style="list-style-type: none"> 3. Bussipeatused viia põhimaanteelt kogujateedele 4. Ajutise lahendusena lisada maanteele märgid 172 	<ol style="list-style-type: none"> 1-3 Investeering 4 Tegevuskulu

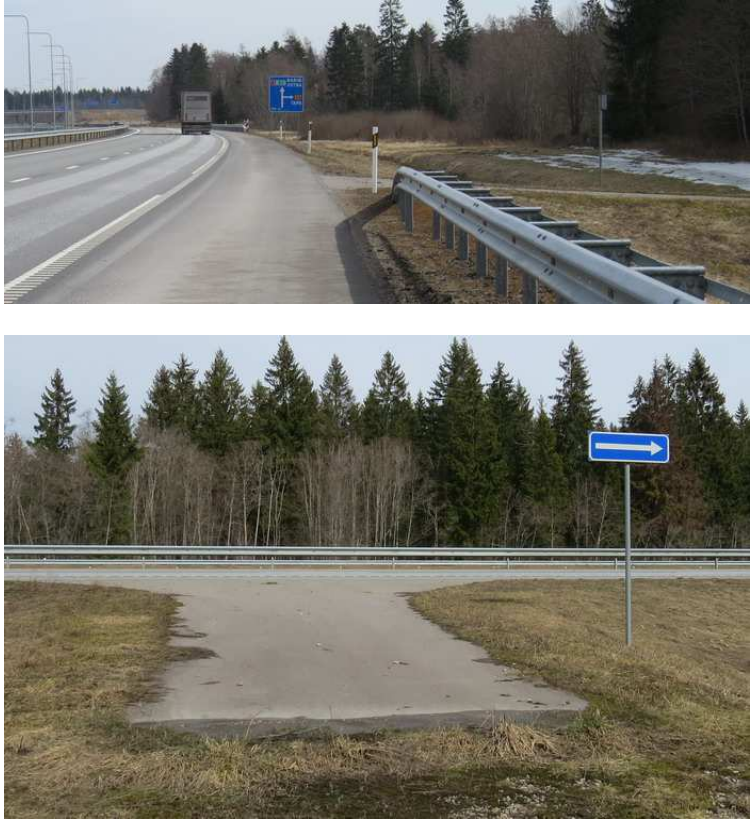
Riski selgitus (millist õnnetust võib põhjustada):	Oht tagant otsasõiduks parempöoret sooritavale sõidukile. Oht väljasõidul teandmiskohustuse mittetäitmiseks. Oht tagant otsasõiduks teele sõitnud sõidukile.	
Probleemi riski hinnang:	Enne: 3	Pärast: 1
Ettepanek probleemi lahendamiseks või leevendamiseks:	1. Sulgeda mahasõit.	1. Investeering

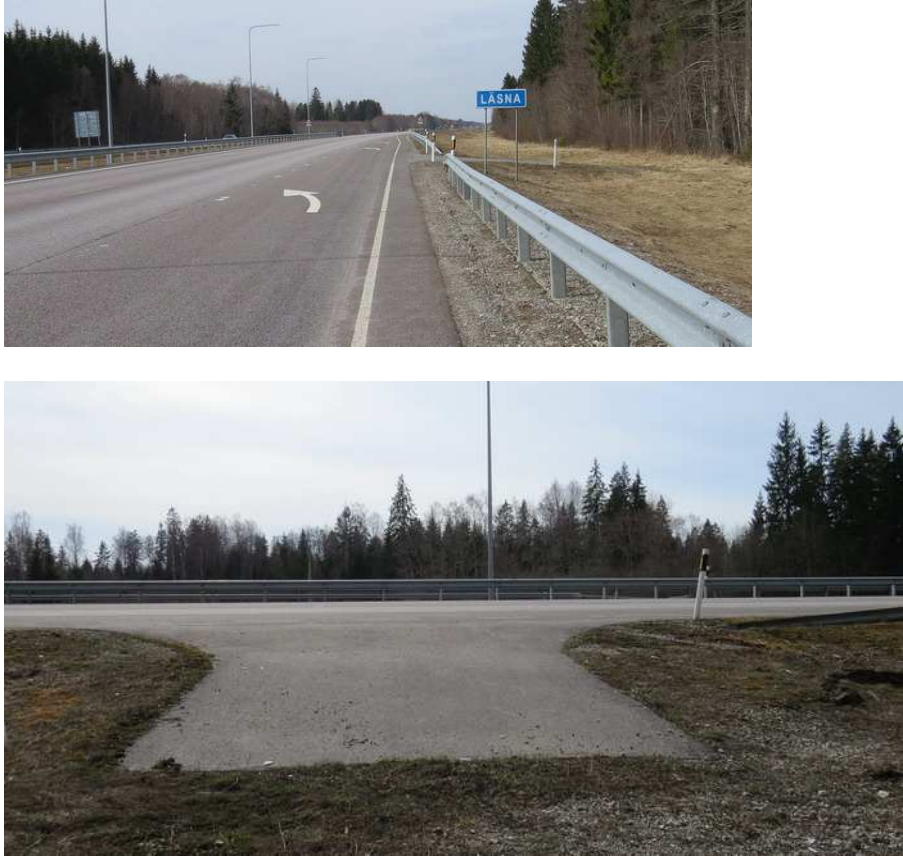
Riski selgitus (millist õnnetust võib põhjustada):	Oht tagant otsasõiduks mahasõidule sõitvale või sealt väljasõitvale sõidukile. Oht väljasõidul teeandmiskohustuse mittetäitmiseks.	
Probleemi riski hinnang:	Enne: 4	Pärast: 1
Ettepanek probleemi lahendamiseks või leevendamiseks:	1. Sulgeda mahasõit.	1. Investeering

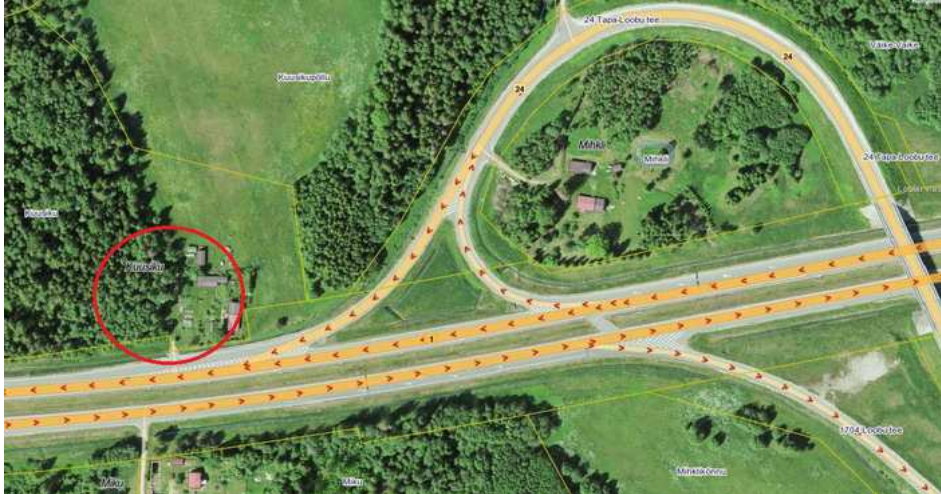
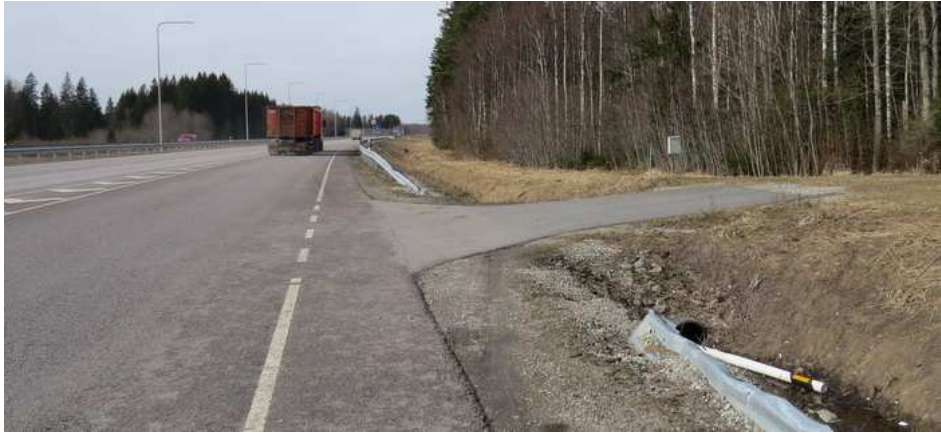
Riski selgitus (millist õnnetust võib põhjustada):	<p>Oht tagant otsasõiduks hoovi sõitvale või sealt väljasõitvale sõidukile.</p> <p>Oht väljasõidul teeandmiskohustuse mittetäitmiseks.</p> <p>Oht hoovist väljasõidul kasutada rampi sõiduks vastassuunas.</p>	
Probleemi riski hinnang:	Enne: 6	Pärast: 1
Kiirusepiirang:	Suvel: 110km/h	Talvel: 90km/h
Ettepanek probleemi lahendamiseks või leevendamiseks:	<ol style="list-style-type: none"> 1. Sulgeda mahasõit. Väljasõit lahendada kogujateega rambi kahe-suunalisele osale. 2. Ajutise lahendusena lisada väljasõidule märgid 523 ja 221 3. Kahjustatud pörkepiire vahetada välja, puuduvad tähispostid asendada 	<ol style="list-style-type: none"> 1. Investeering 2-3. Tegevuskulu

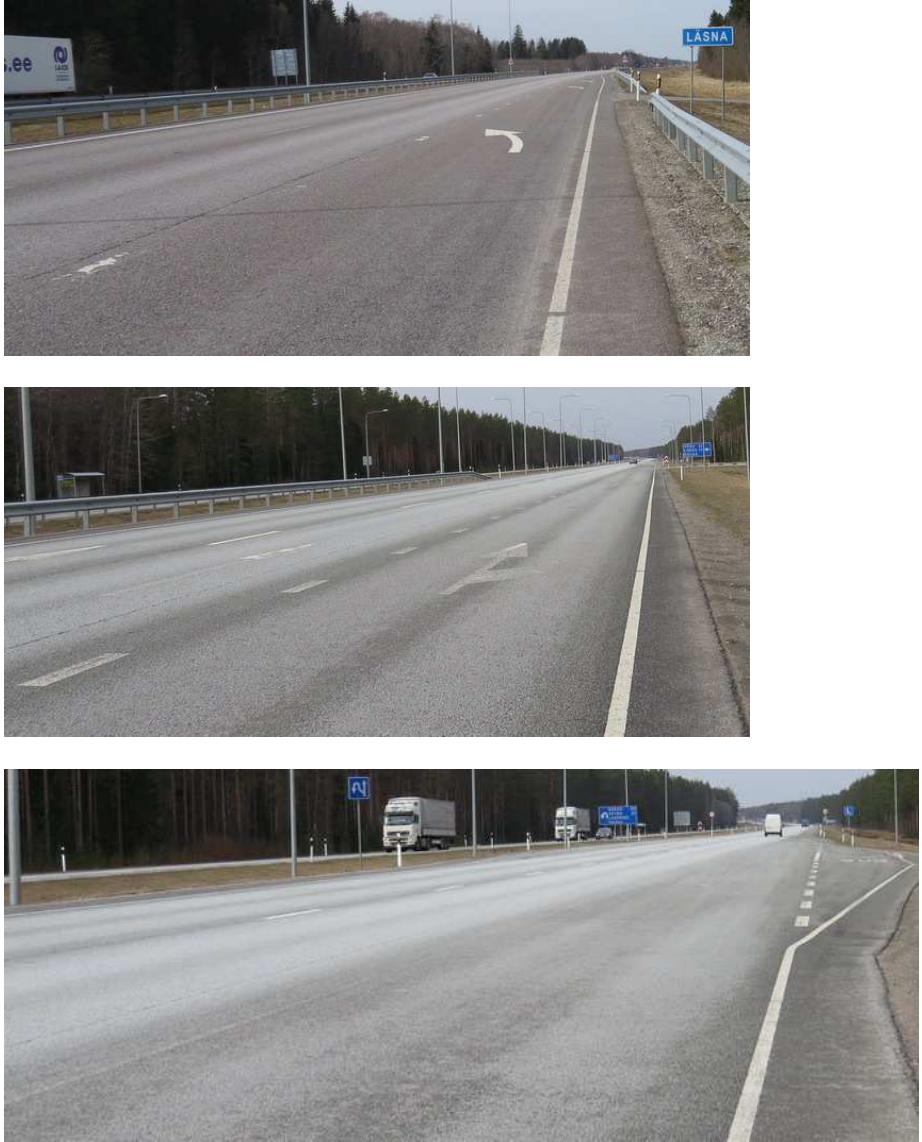
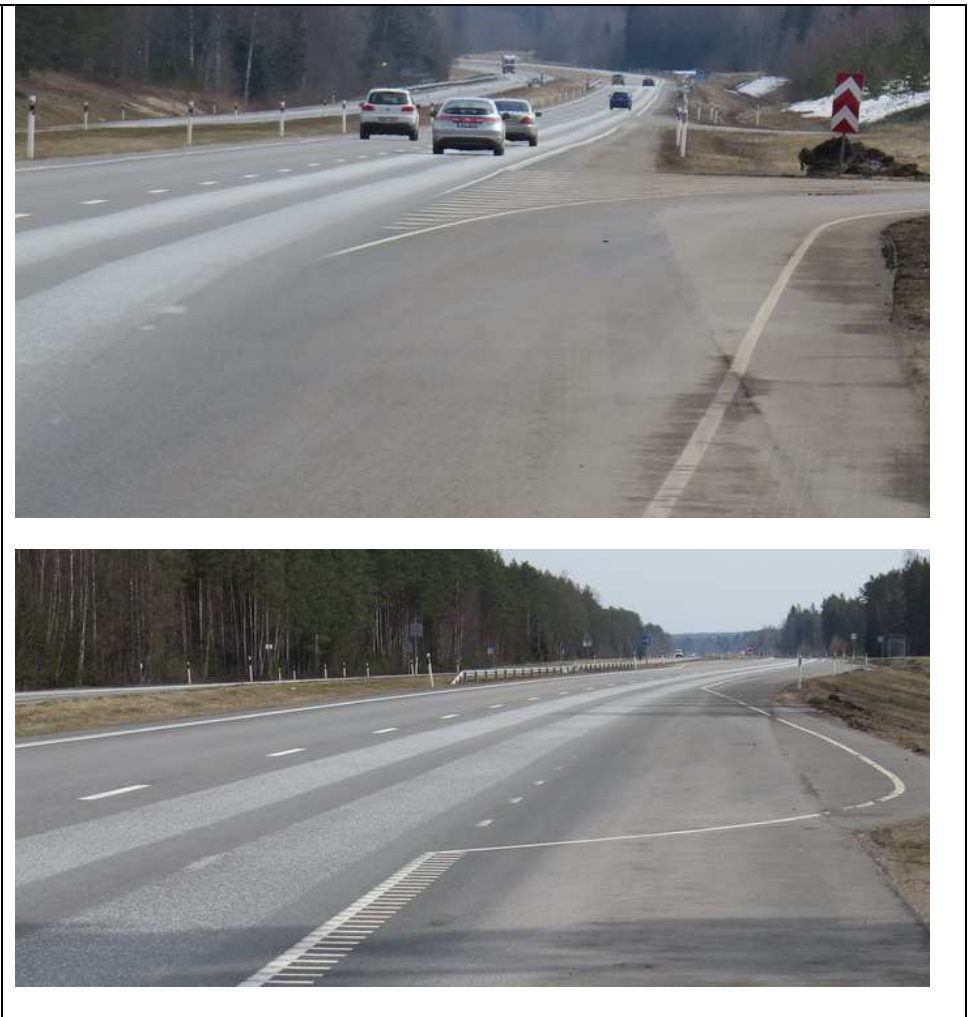
Riski selgitus (millist õnnetust võib põhjustada):	Oht külgakoppõrkeks sõidukite vahel. Oht tagant otsasõiduks teele sõitnud sõidukile. Oht juhiabi süsteemide ootamatuks käitumiseks	
Probleemi riski hinnang:	Enne: 6	Pärast: 1
Kiirusepiirang:	Suvel: 110km/h	Talvel: 90km/h
Ettepanek probleemi lahendamiseks või leevendamiseks:	1. Taastada teekattemärgistus	1. Investeering
