TARTU USPENSKI KALMISTU TELLISKABELI  
AJALOOLINE ÜLEVAADE,  
KULTUURIVÄÄRTUSLIKE DETAILIDE  
INVENTEERIMINE JA TEHNILISE  
SEISUKORRA HINNANG

THE HISTORICAL OVERVIEW, INVENTORY OF DETAILS OF CULTURAL VA-  
LUE AND ASSESSMENT OF THE TECHNICAL CONDITION OF THE USPENSKI  
CEMETERY BRICK CHAPEL IN TARTU.

Magistritöö

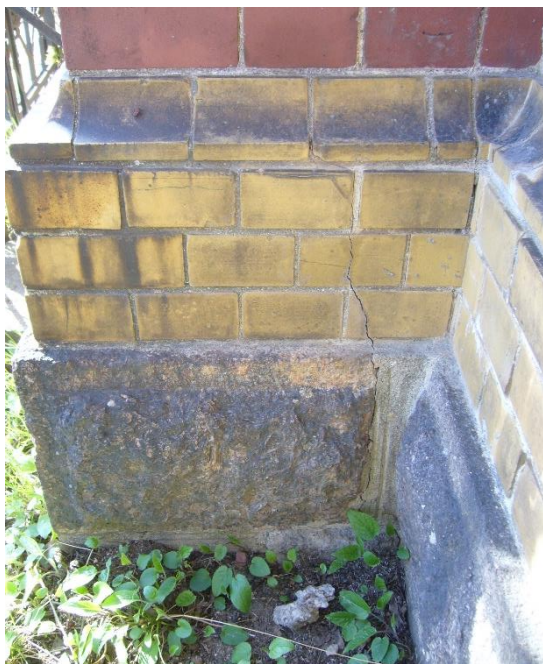
**Foto 37.** Soklit läbiv pragu peafassaadil.  
(Foto: autor, 04.05.2015)

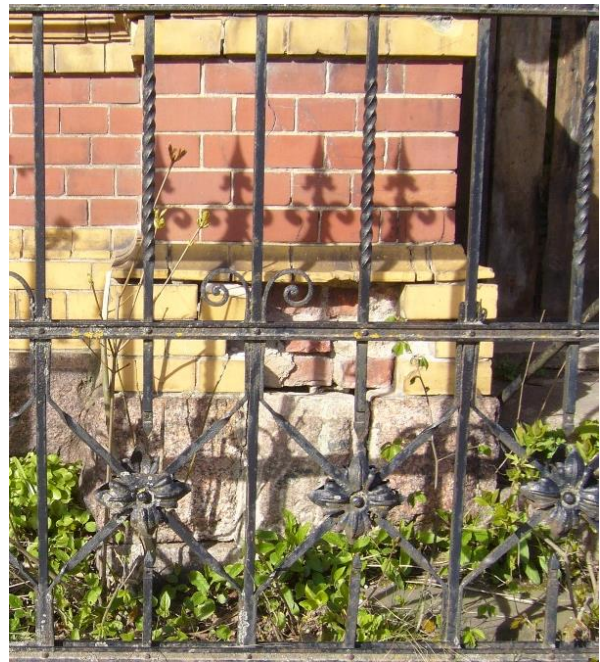
**Foto 38.** Puuduvad kivid soklisimsilt peafassaadil.  
(Foto: autor, 04.05.2015)

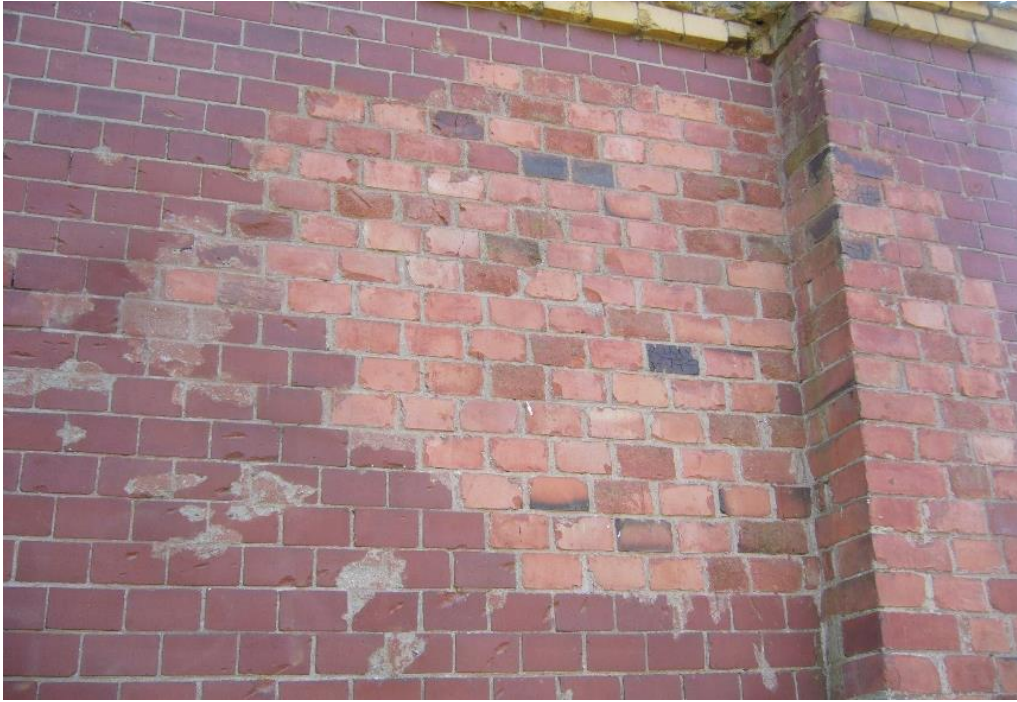
**Foto 39.** Pärast II maailmasõda tehtud parandused kirdepoolsel fassaadil. (Foto: autor, 04.05.2015)

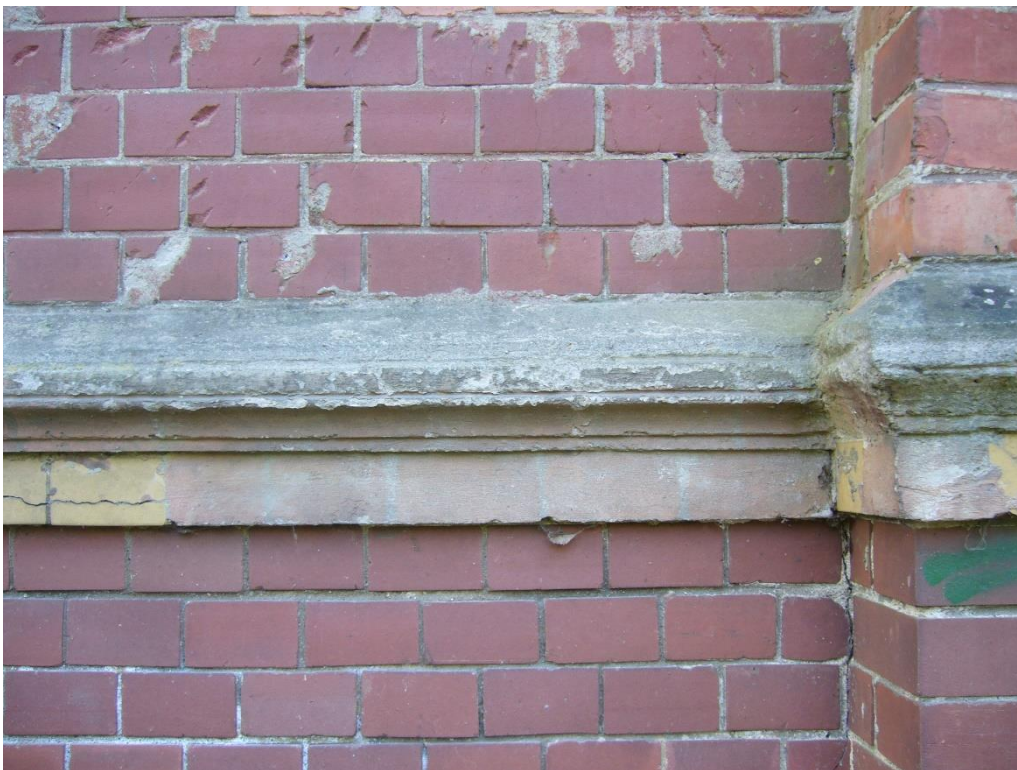
**Foto 40.** Mõrdiga parandatud karniisiosa ja väiksemad augud. (Foto: autor, 13.05.2015)

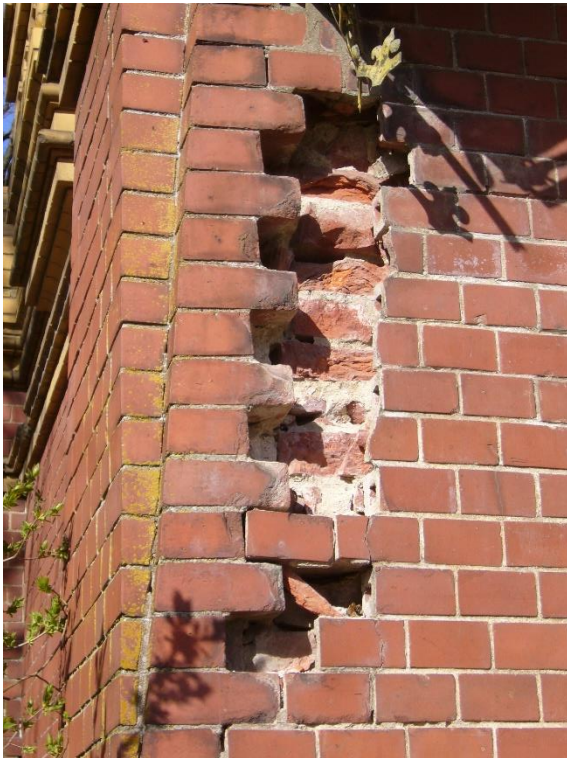
Suurimad kahjustused seintes on kabeli esifassaadil varikatuse otste all (Foto 42, Foto 41). Vesi on mööda varikatust jooksnud kabeli seintele ning seal olevad tellised on märgunud. Tellistes olev vesi on jäätudes paisunud ning põhjustanud telliste purunemise. Näha on ka pragusid ja tühje vuuke. Praeguses olukorras on probleem jätkuv. Mida suuremad on kahjustused seda sügavamale konstruktsioonidesse pääseb niiskus ja kahjustused suurenevad. Kahjustuste arengut on tõenäoliselt soodustanud ka õõneskivide kasutamine fassaadis.

**Foto 41.** Kahjustused varikatuse vasakpoolse serva all. (Foto: autor, 04.05.2015)

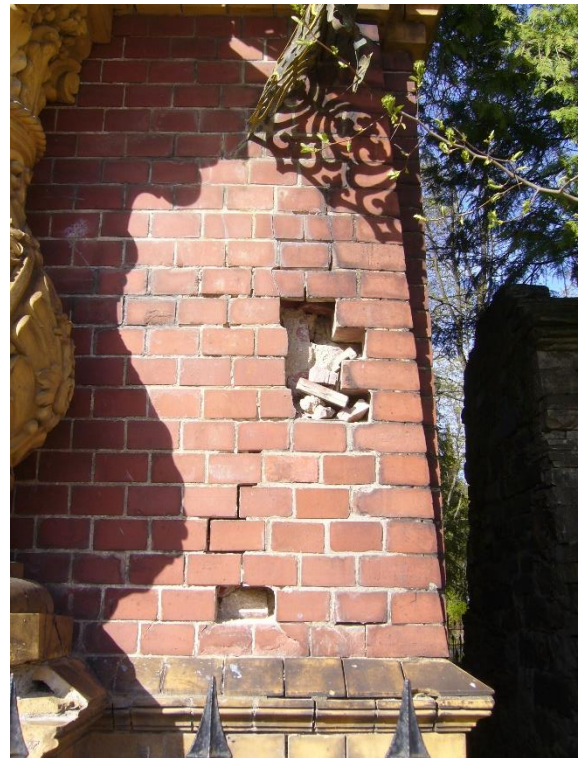
**Foto 42.** Kahjustused varikatuse parempoolse serva all. (Foto: autor, 04.05.2015)

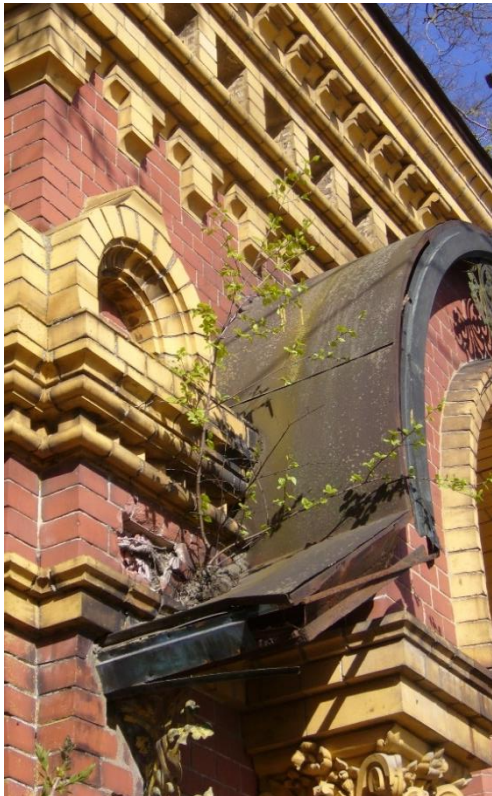
**Foto 43.** Taimestik varikatuse kohal. (Foto: autor, 04.05.2015)

Varikatuse plekk on korrodeerunud, selle erinevad osad on üksteisest lahti tulnud ning lasevad veel tungida telliskonstruktsioonidesse (Foto 43). Mitmel pool varikatuses esineb ka väiksemaid auke ja pragusid.

Esmase tööna tuleks kontrollida praeguse plekk-katuse seisukorda, et selles ei oleks auke ja pragusid mille kaudu vesi konstruktsioonideni pääseb. Väiksemaid vigastusi saab parandada näiteks linaõlikitiga.<sup>1</sup> Samuti tuleks paremini kinnitada või asendada tellistest vahevöö kohal olev plekkkate, et see ulatuks piisavalt üle telliste ning ei laseks katuselt tuleval veel konstruktsioonidesse pääseda. Tellisosa parandamisel lähtuda seinu käsitlevas peatükis (6.2.2) antud juhistest.

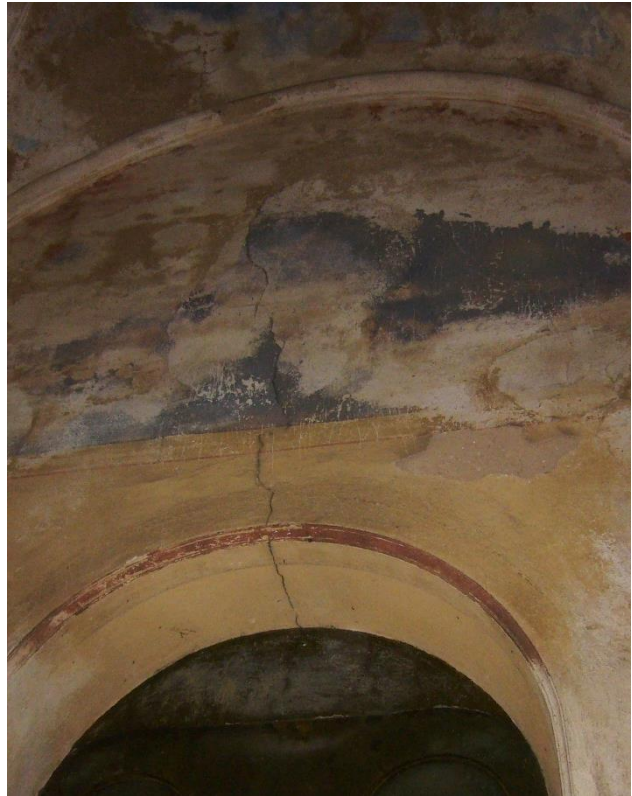
Interjööris on ukse kohal üks suurem pragu. Kuna kabeli vundamendid paistavad olevat heas korras ning muid märke ebaühtlastest vajumistest pole märgata, on seegi pragu tekkinud arvatavasti mürsutabamuse tagajärjel (Foto 44).

**Foto 44.** Pragu kabeli ukse kohal. (Foto: autor, 13.05.2015)

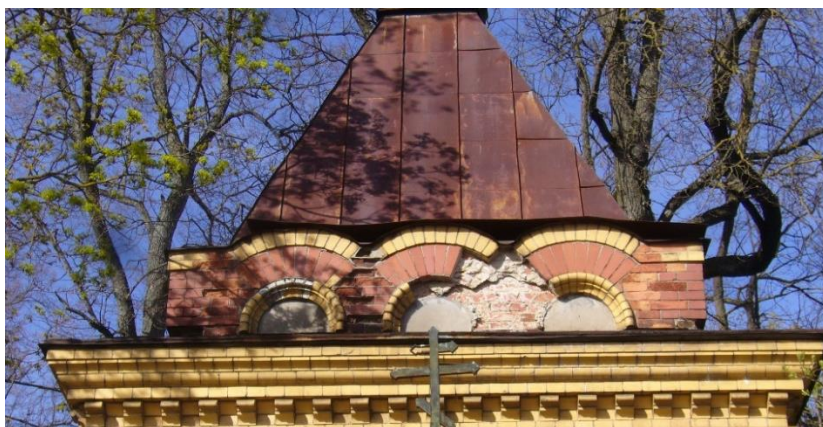
Kuigi 1980. aastatel teostatud plekitööde kvaliteet on halb, siis õnneks ei ole vähemalt kabelis sees näha ühtegi kindlat märki võimalikest läbijooksudest. Selles osas mängib oma rolli kindlasti ka torni järsk kalle. Külmakahjustusi on saanud aga katusel olev tellistest vahevöö, mida katvate plekkosade vahel on silmnähtavad vahed (Foto 45).

**Foto 45.** Külmakahjustustega tellisvöö katusel. (Foto: autor, 04.05.2015)

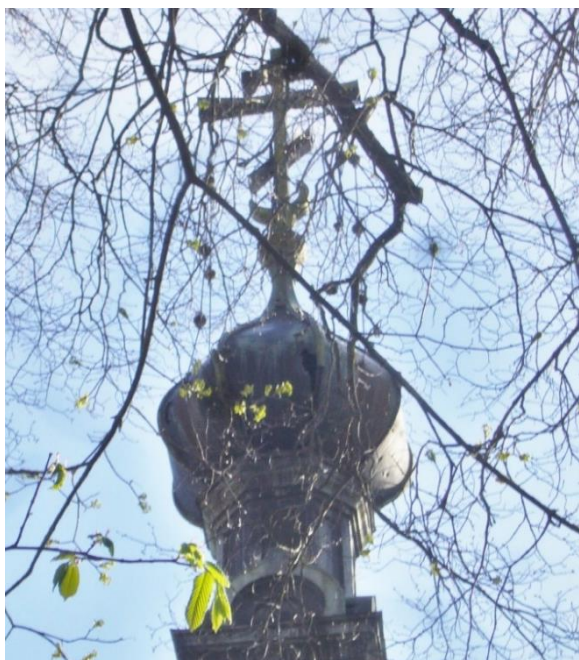
Katusel olev vasest sibulkuppel ja sellel olev rist on kaetud sinaka paatina kihiga. Kuplis on üks suurem ja mitmeid väiksemaid auke (Foto 46). Väiksemad augud on tõenäoliselt tekkinud kuulitabamuste tõttu. Ristist on mõned tükid hävinenud.

**Foto 46.** Kuplis olev auk. (Foto: autor, 04.05.2015)

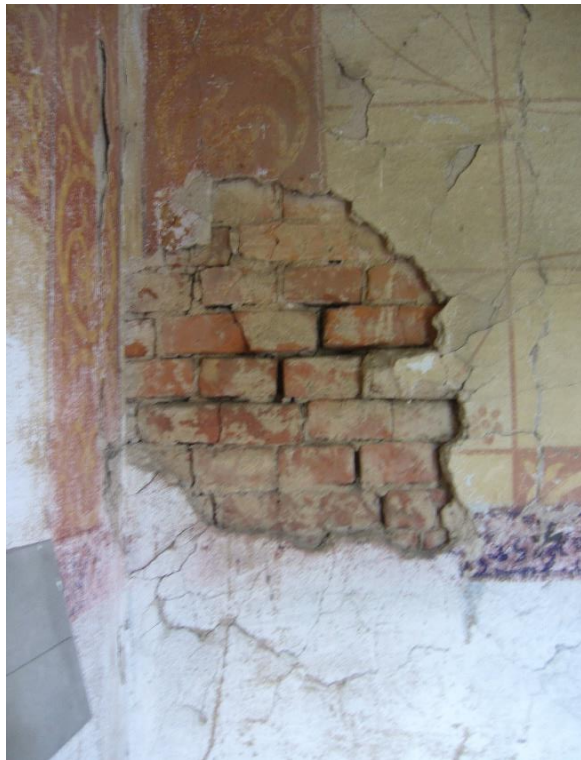
**Foto 48.** Maha pudenenud krohv kirdeseinas. (Foto: autor, 13.05.2015)

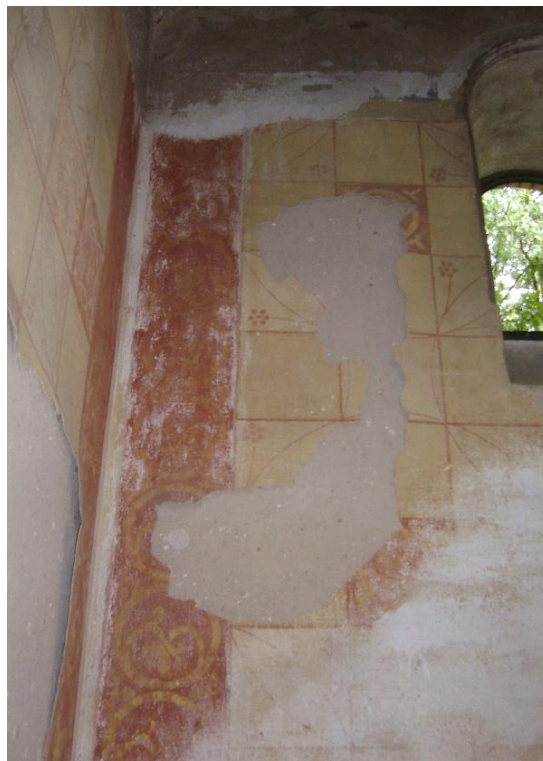
**Foto 49.** Krohvikihiga maha pudenenud värv kaguseinas. (Foto: autor, 13.05.2015)

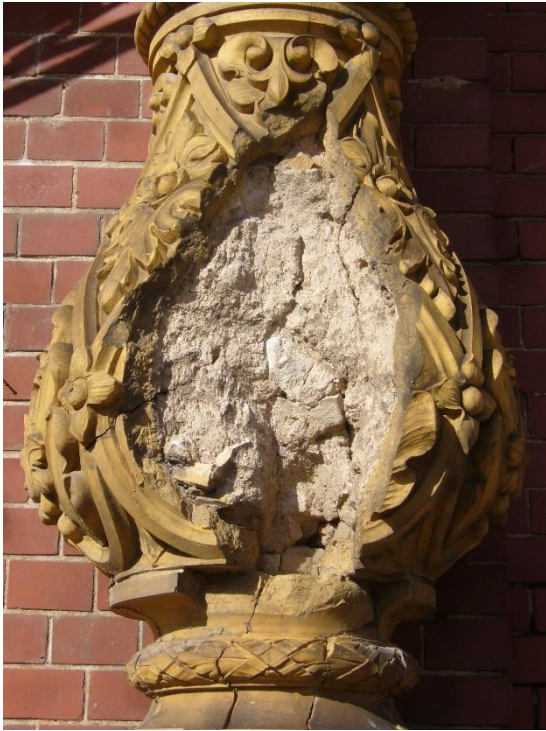
**Foto 50.** Puuduv osa vasakpoolsest sambast. (Foto: autor, 04.05.2015)

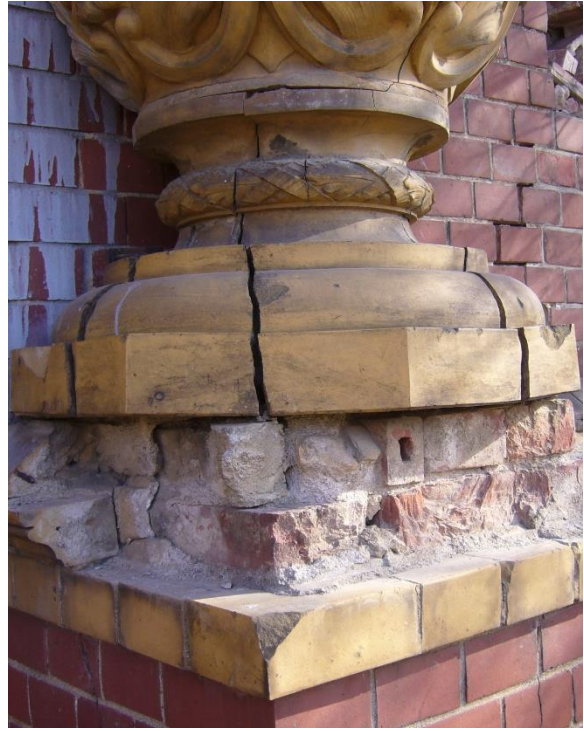
**Foto 51.** Praod vasakpoolse samba baasis. (Foto: autor, 19.03.2015)

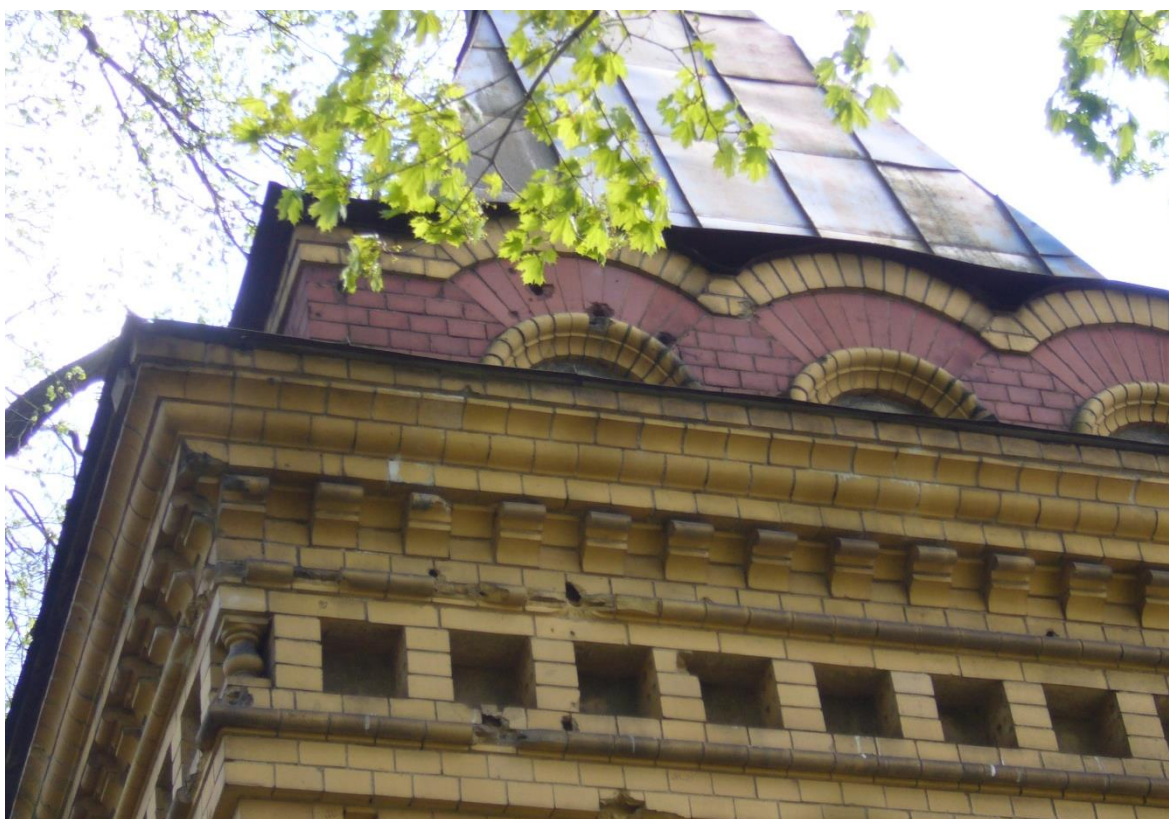
**Foto 56.** Kuuliaugud loodefassaadil. (Foto: autor, 13.05.2015)

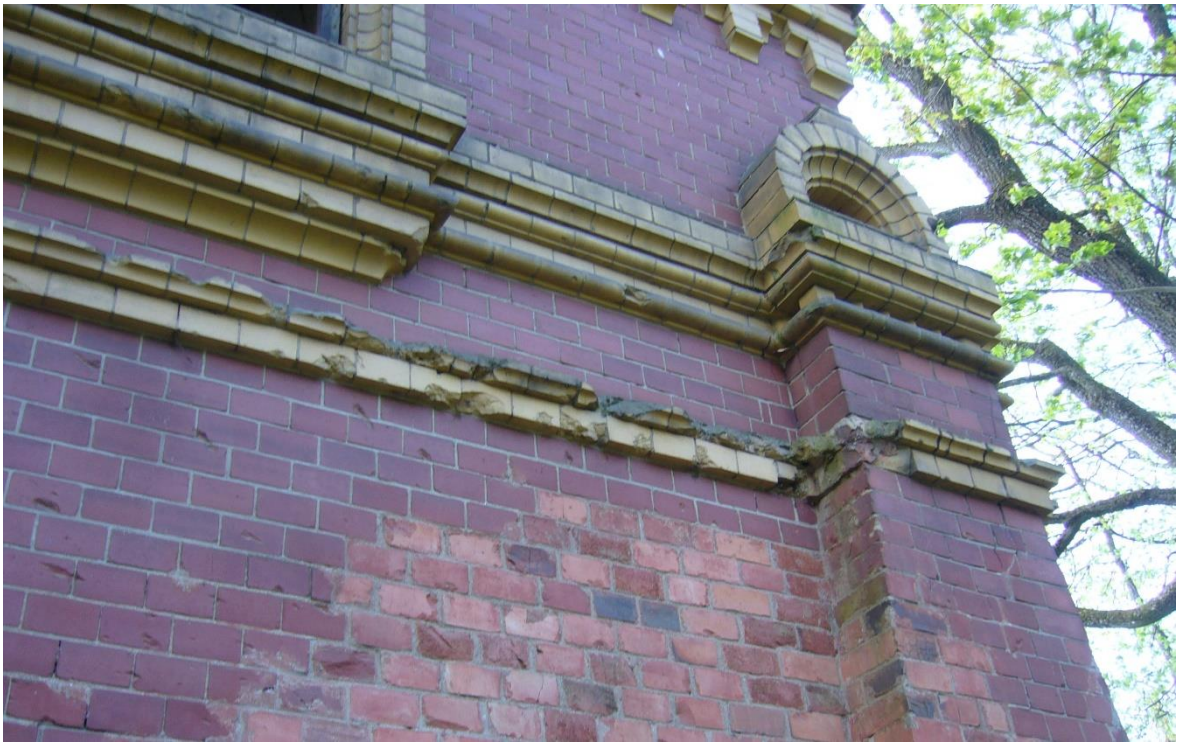
**Foto 57.** Mürsukildude poolt kahjustatud karniis. (Foto: autor, 13.05.2015)

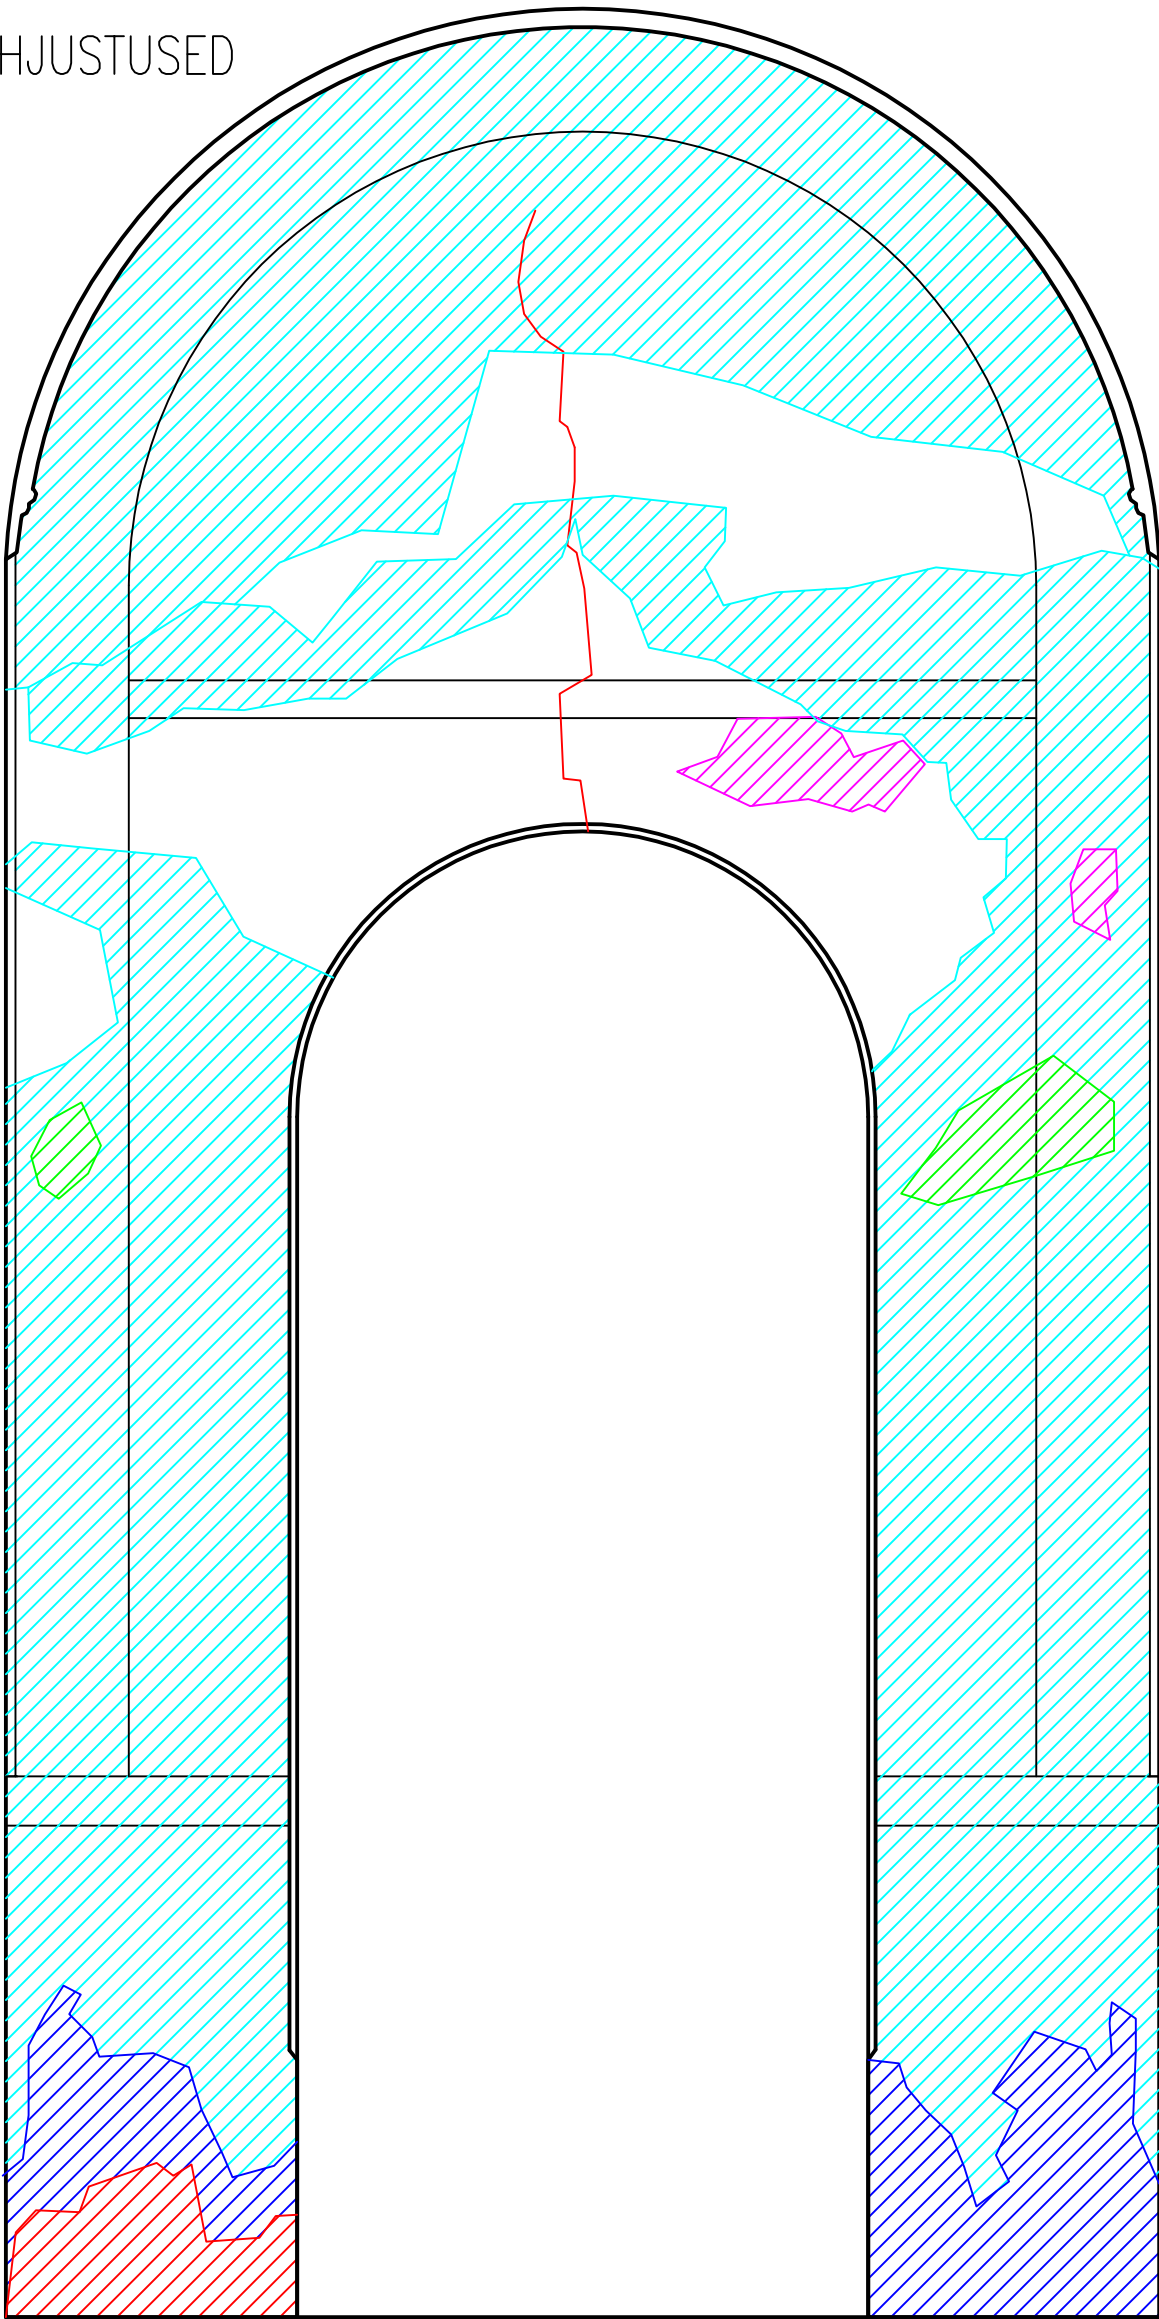
EDELASEINA KAHJUSTUSED

- Praod seinas
-

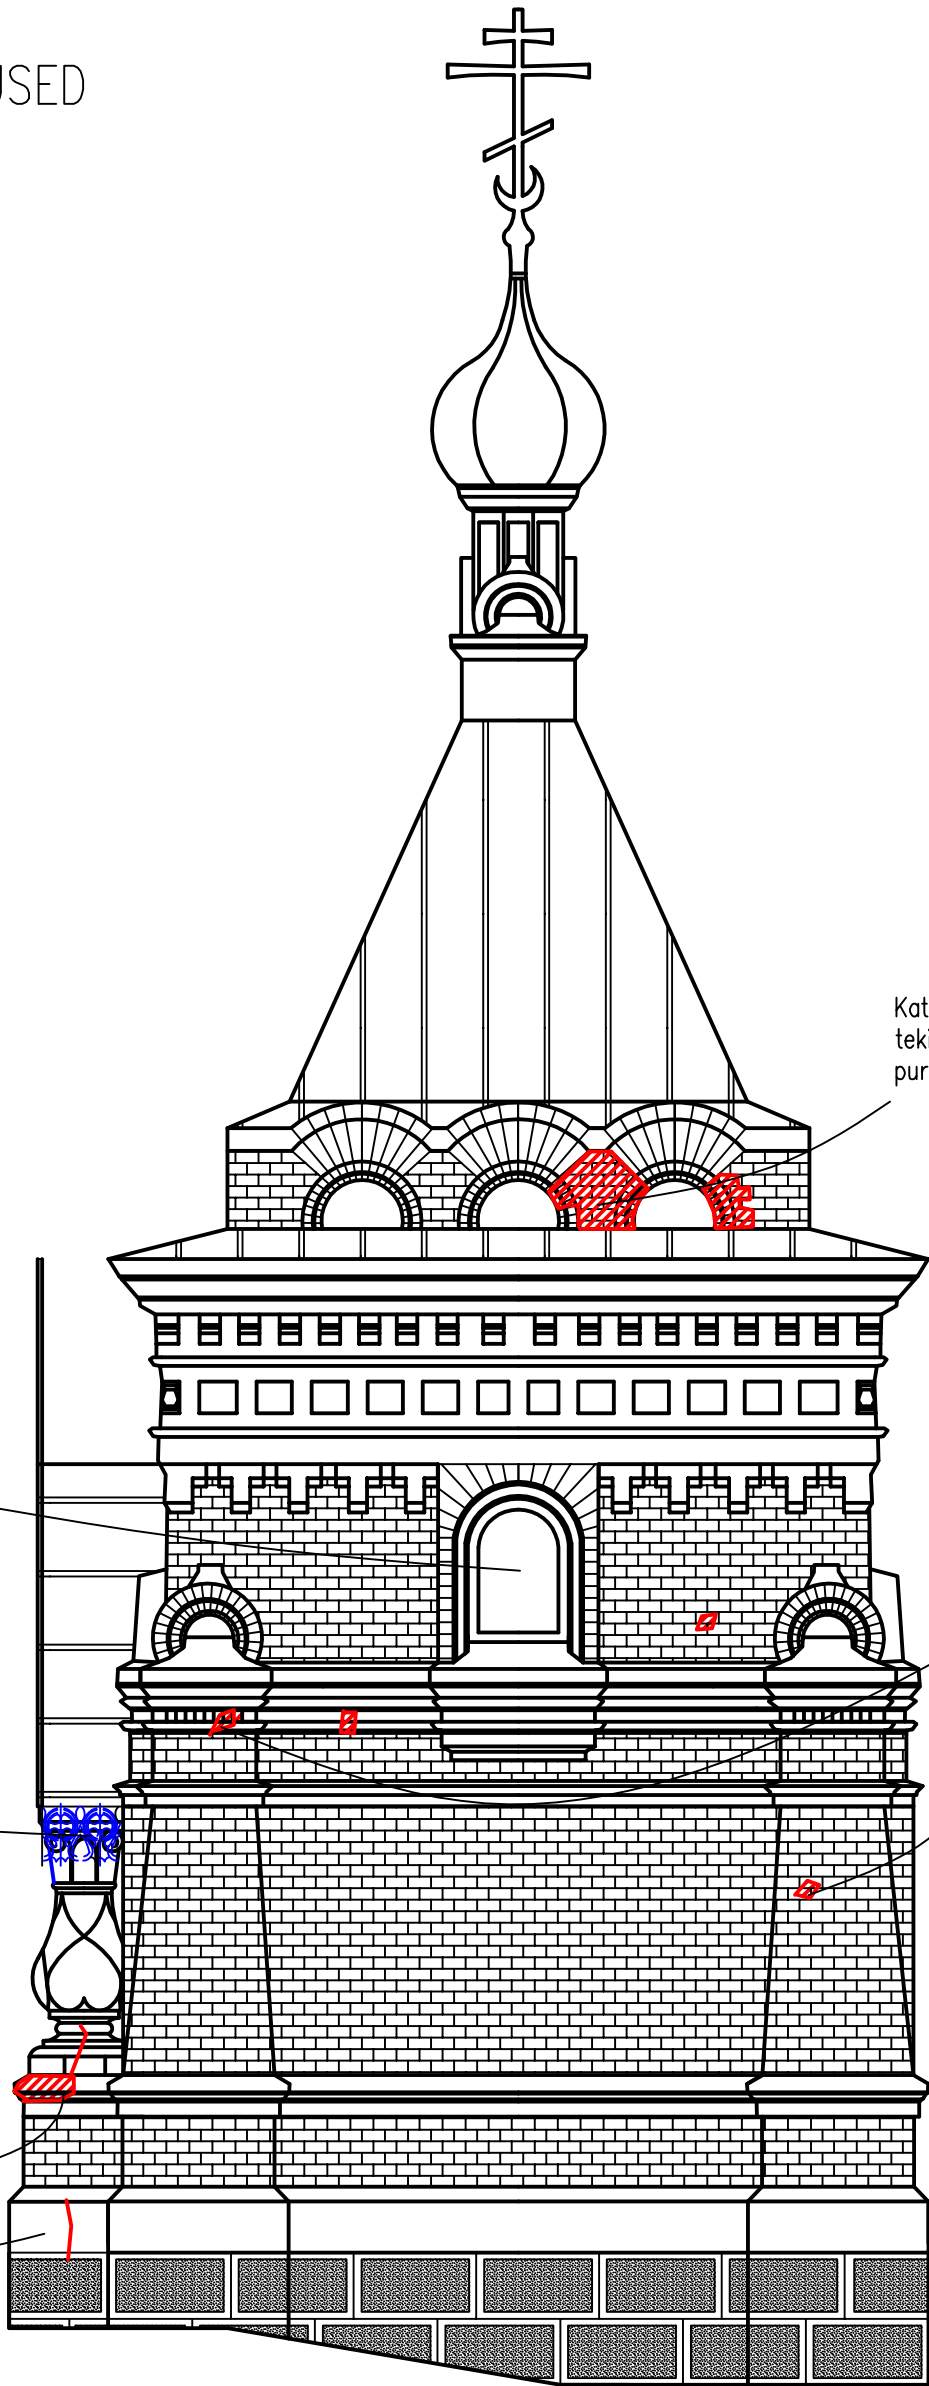
KAGUFASSAADI KAHJUSTUSED

Katusepleki vahelt pääseb vesi tellisteni ja tekitab külmakahjustusi. Tellised on purunenud, kohati puuduvad täielikult.

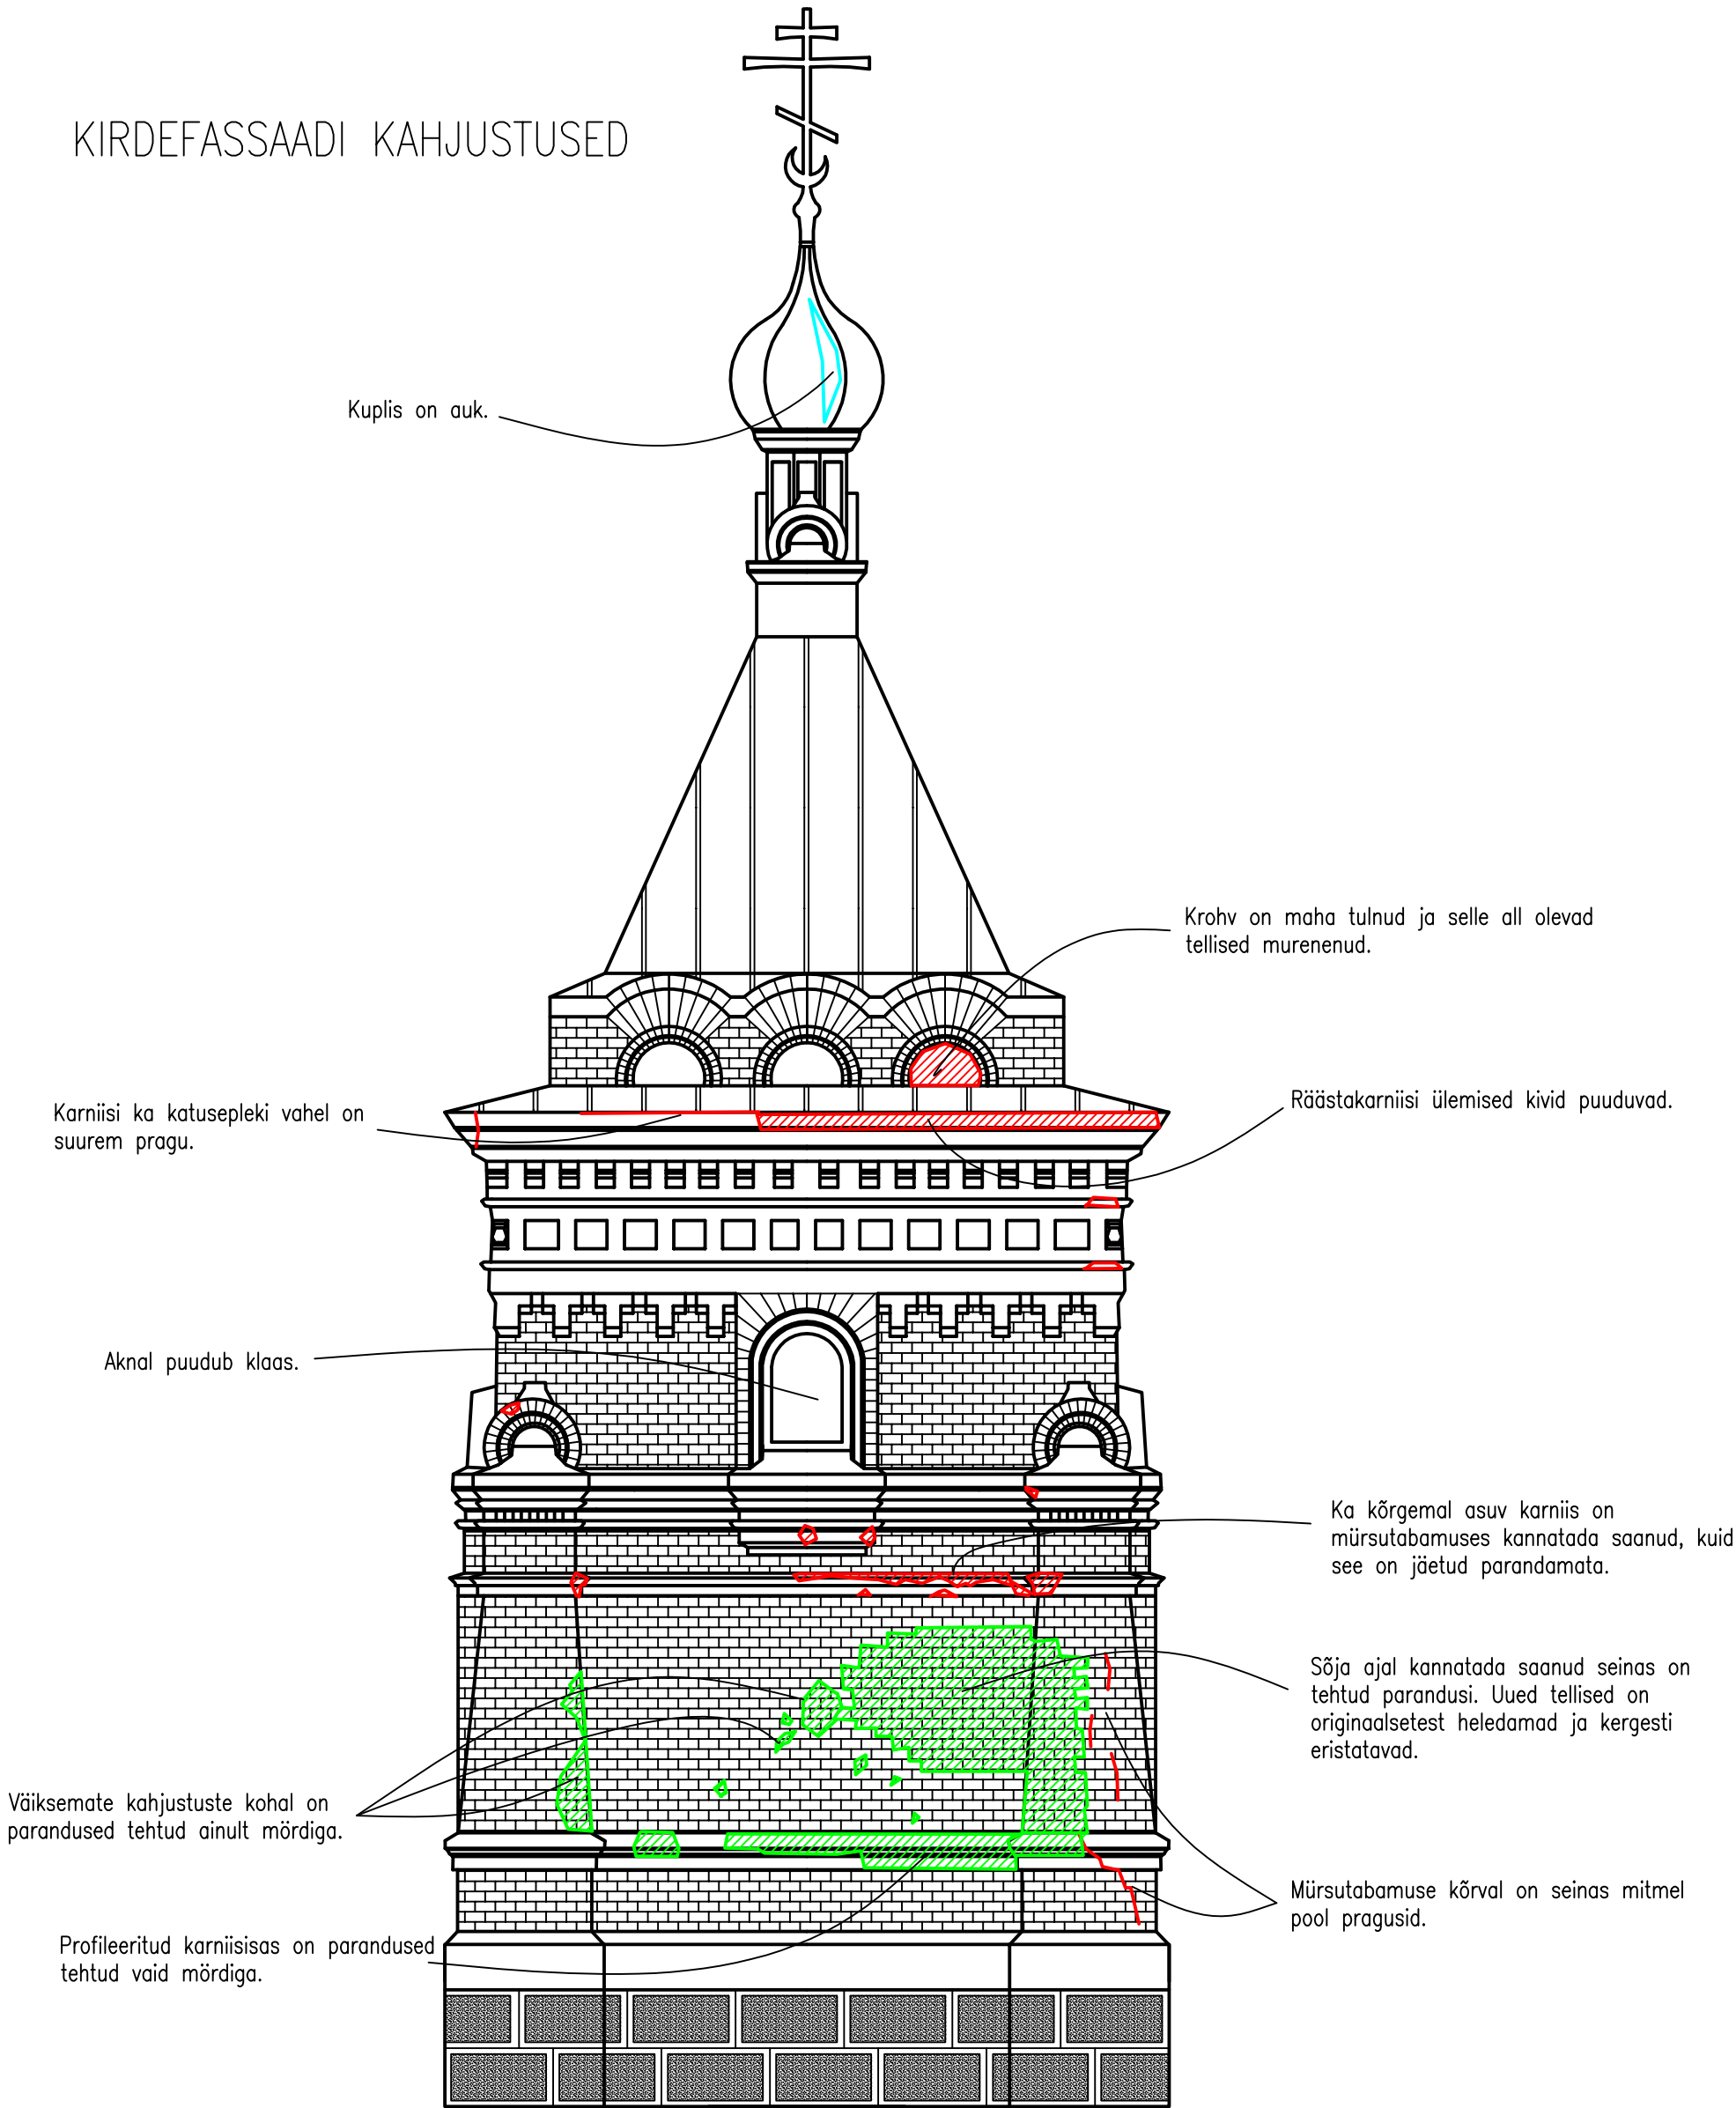
KIRDEFASSAADI KAHJUSTUSED

- Augud ja praod metallosades
- Telliste ja mördiga tehtud parandused
- Praad seintes või soklis
- Puuduvad või katkised tellised ja kiviosad
