**PATAREI MEREKINDLUSE KATUSE JA VAHELAE  
PUITKONSTRUKTSIOONIDE SEISUKORRA  
HINDAMINE JA RESTAUREERIMISSOOVITUSTE  
ANDMINE**

**ASSESSMENT OF THE CONDITION OF THE WOODEN  
STRUCTURES OF THE PATAREI SEA FORTRESS ROOF AND  
CEILING, AND RECOMMENDATIONS FOR RESTORATION**

MAGISTRITÖÖ

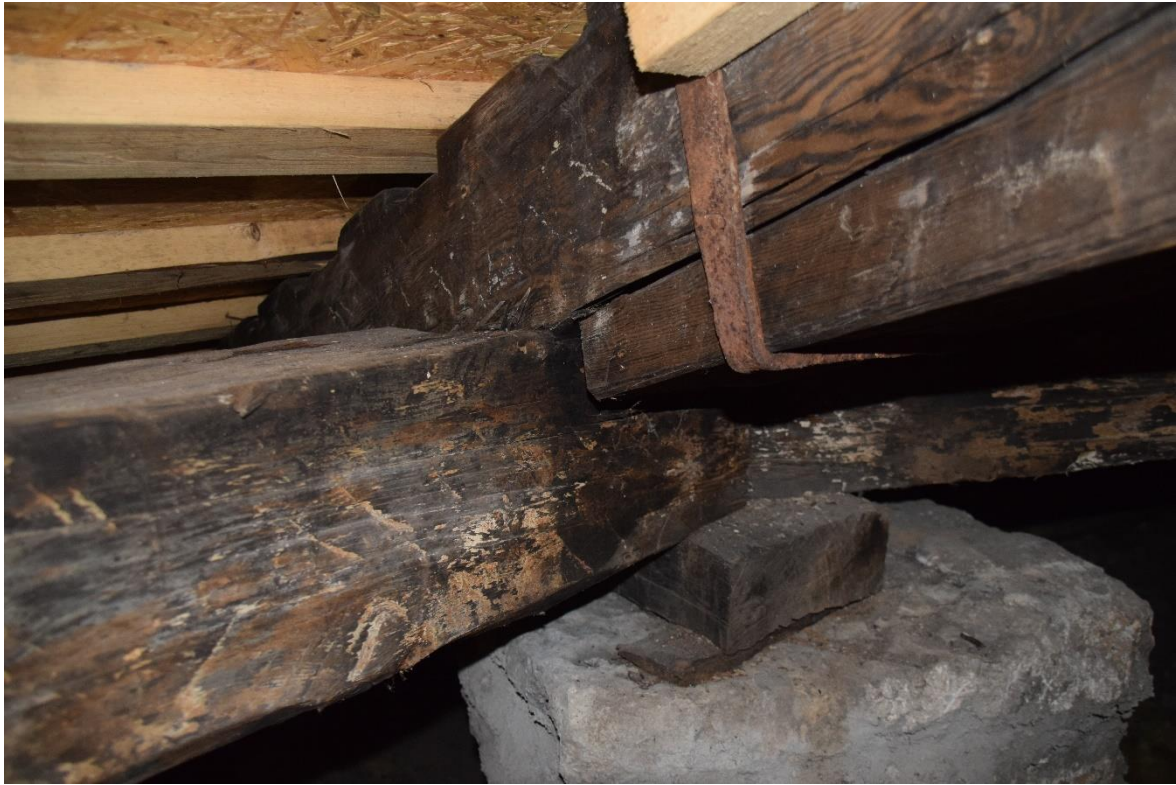
Foto 2. Sarika ja toolvärgi vöö ühenduskoht ruumi 3001 kohal.

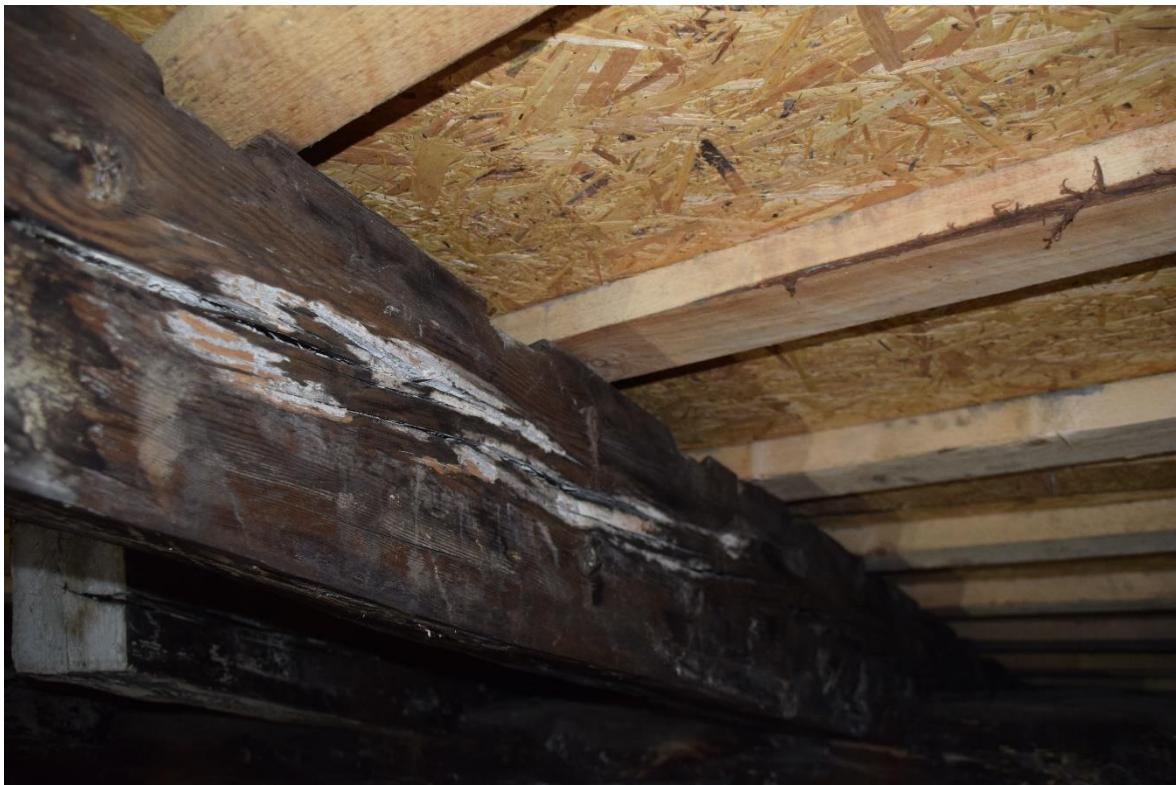
Foto 3. Seenkahjustusega (korgik) sarikas ruumi 3001 kohal. Proovi P1 võtukoht.

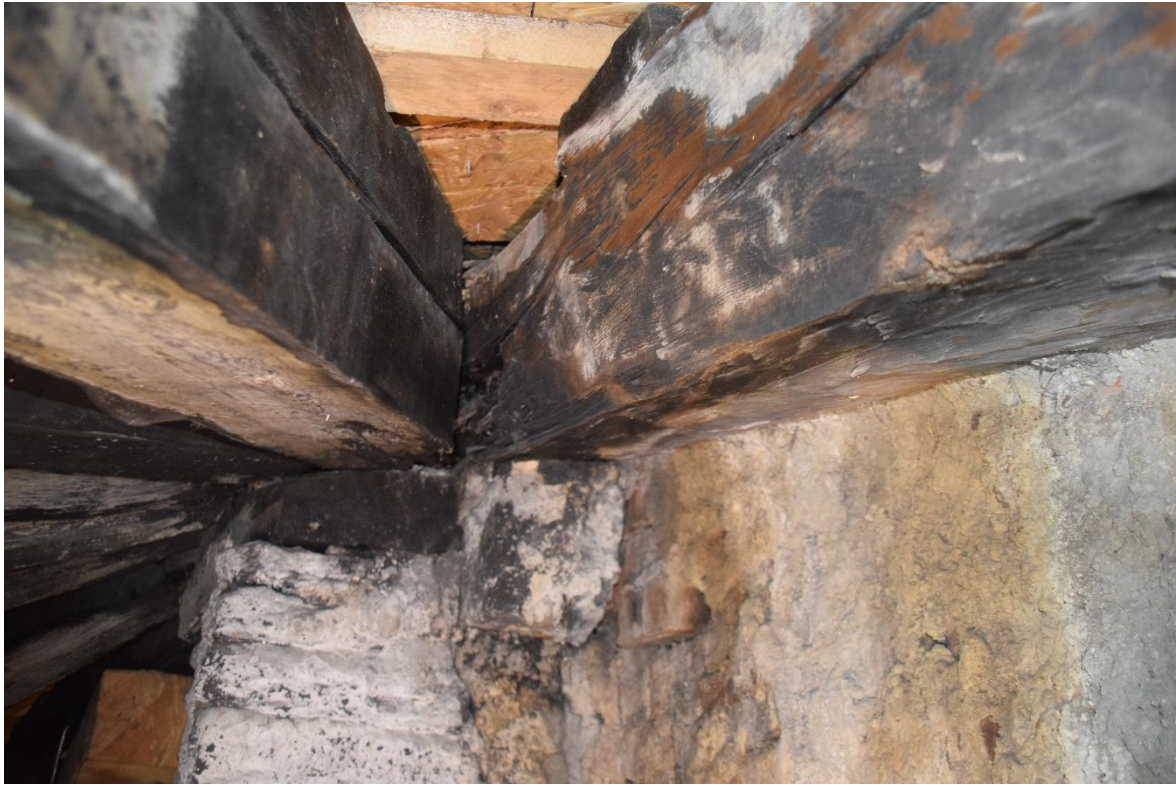
Foto 6. Kahjustatud sarikaots toesõlmes ruumi 3003 kohal.

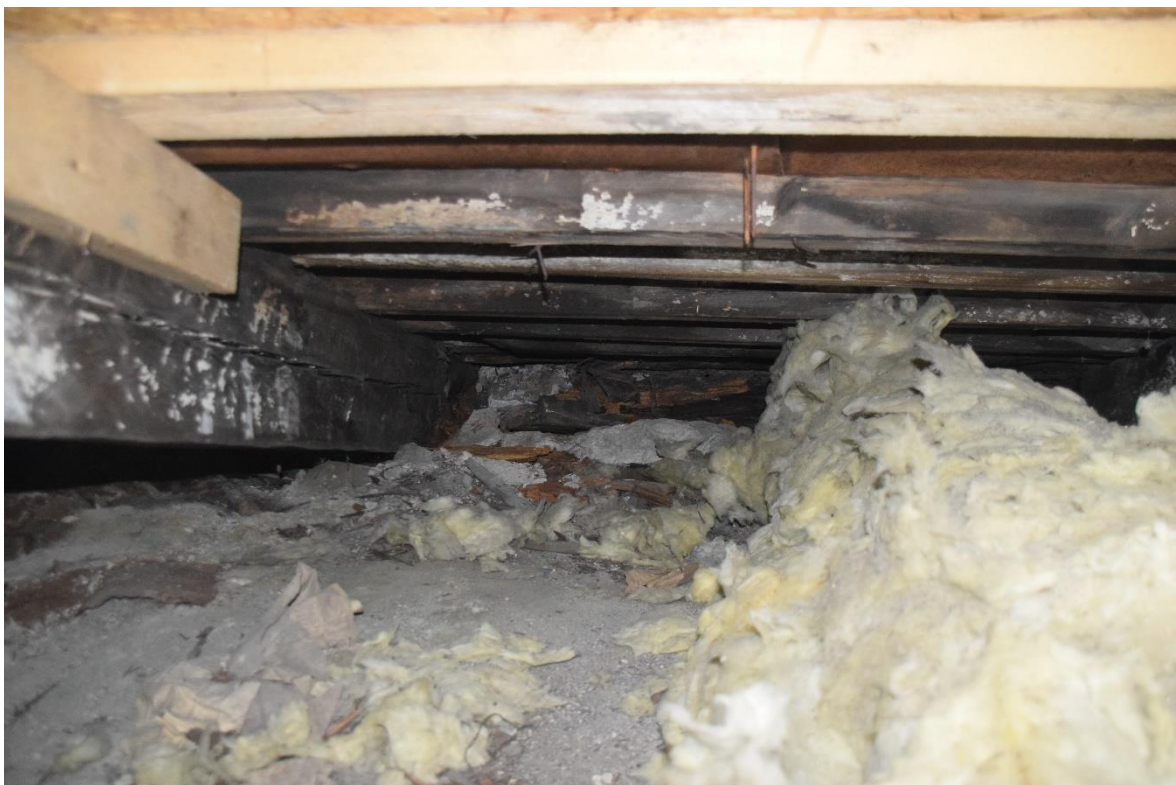
Foto 7. Tugevdatud sarikas ja kahjustatud müürlatt ruumi 3003 kohal.

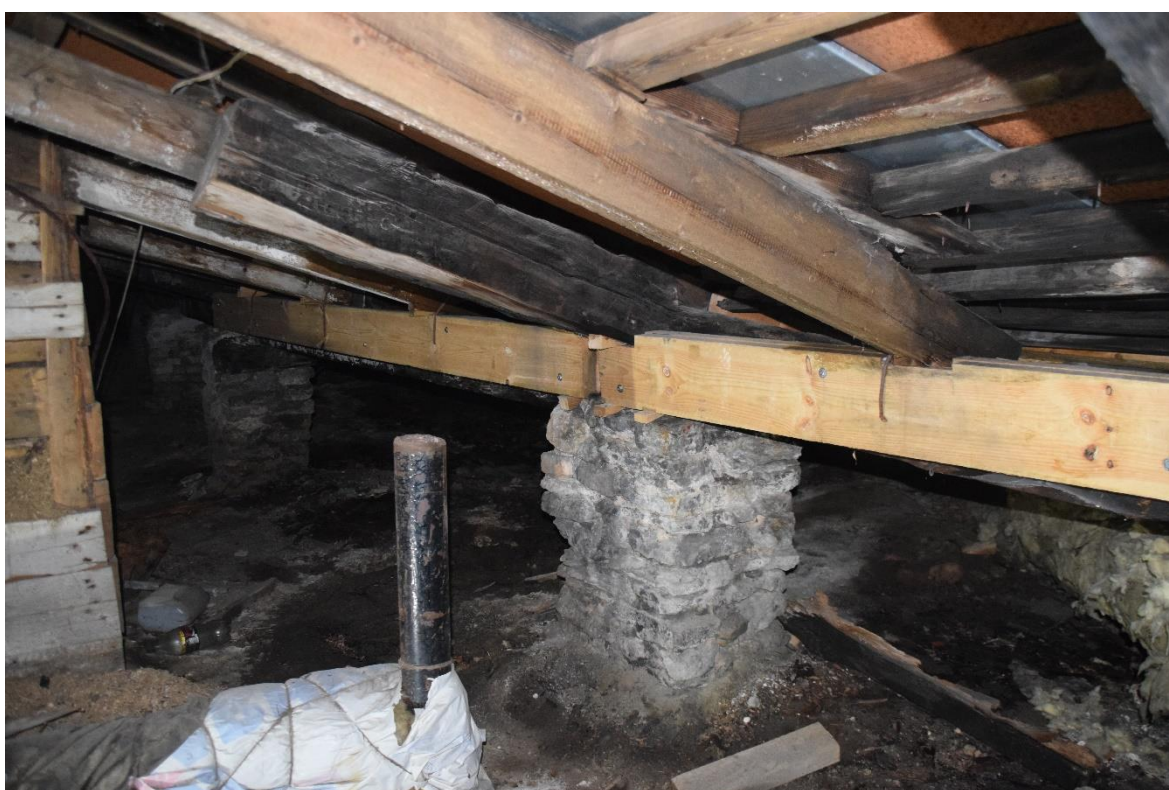
Foto 9. Asendatud sarikad ja tugevdatud toolvark ruumi 3004-3005 vaheseina kohal.

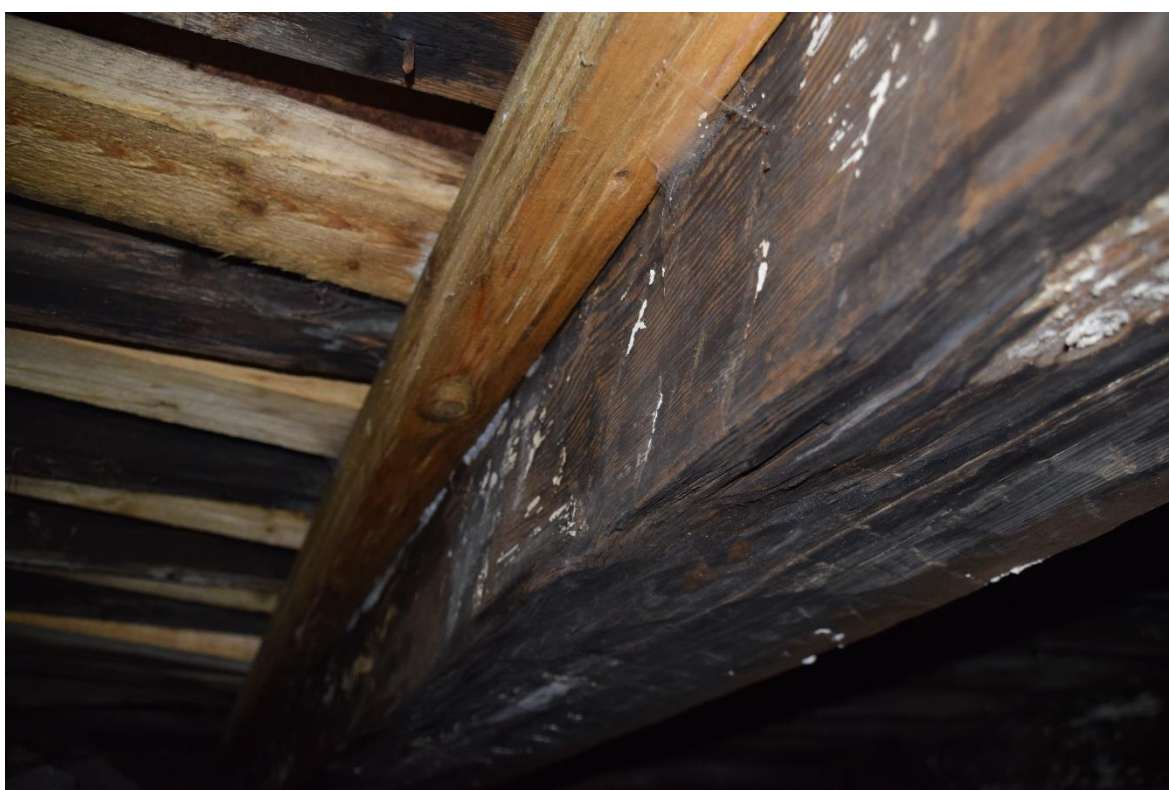
Foto 11. Seenkahjustusega sarikas ruumi 3012 kohal. Proovi P2 võtukoht.

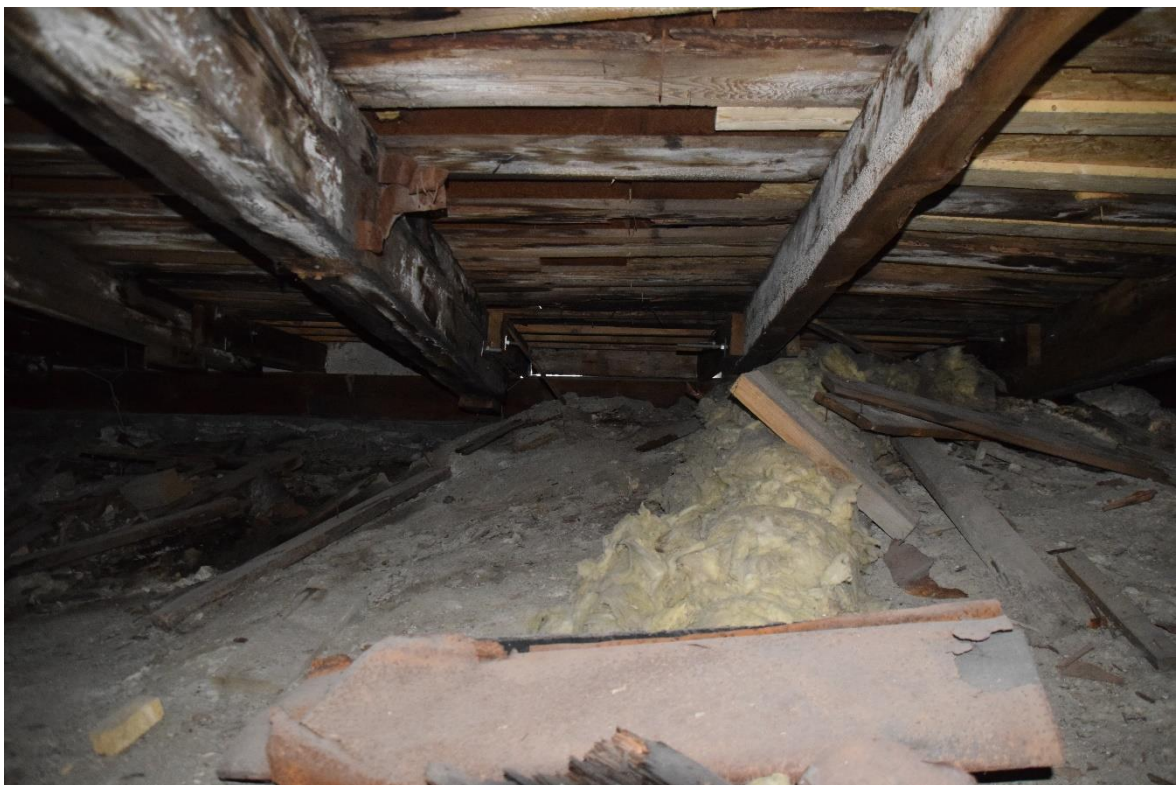
Foto 25. Ruumi 3010 merepoolse osa sarikaotsad ja kahjustatud müürlatt.

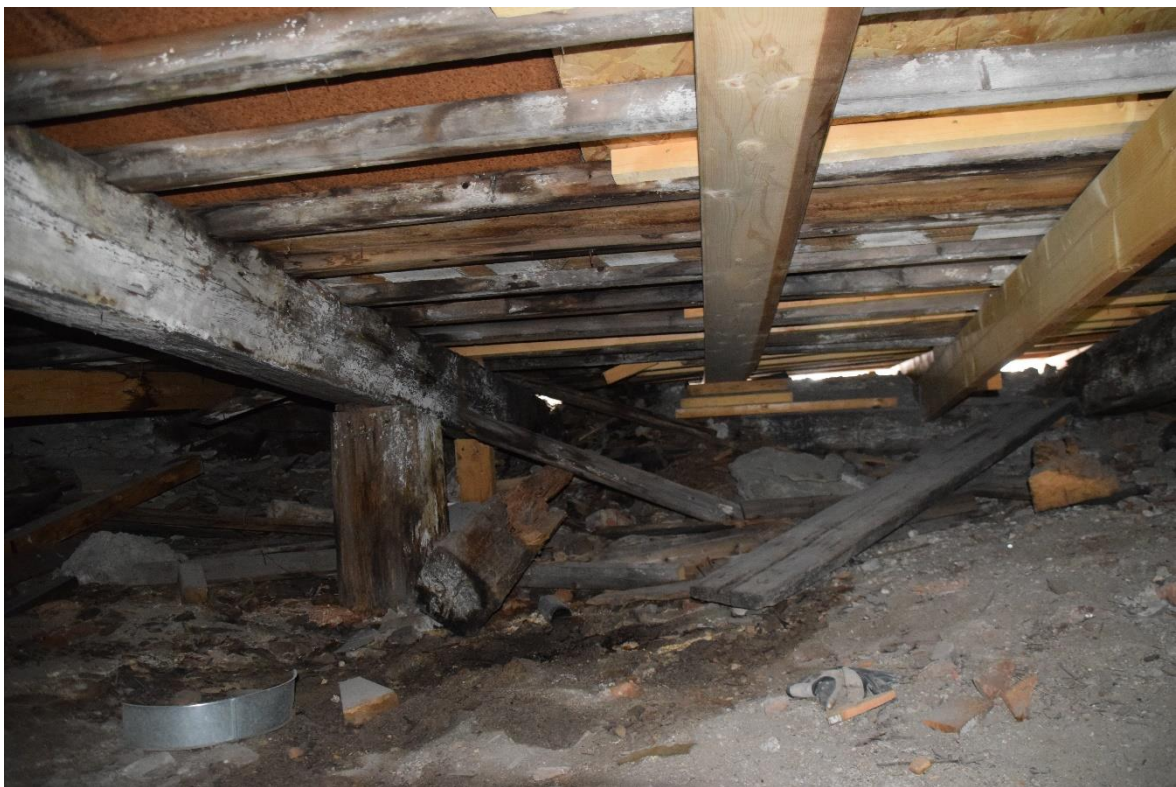
Foto 33. Kahjustatud sarikad ja müürlatt ruumi 3059 kohal.

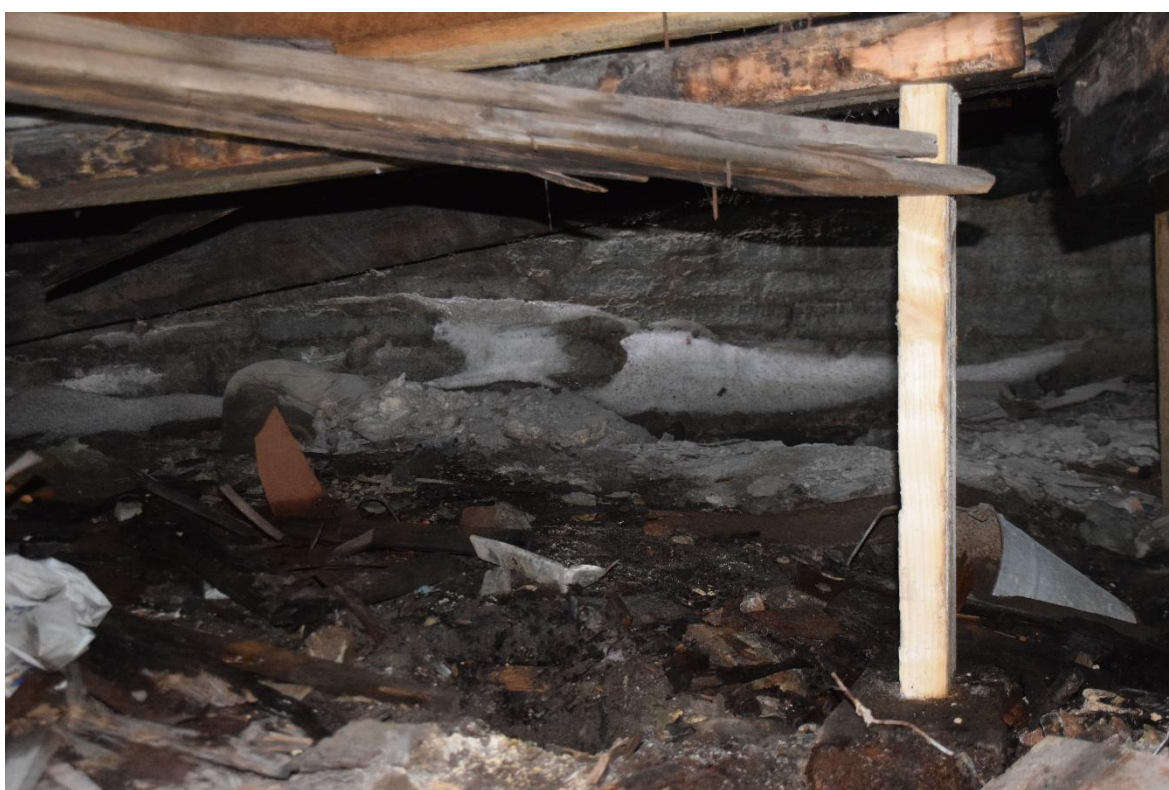
Foto 37. Lumi ja purunenud müürlatt ruumi 3066 kohal.

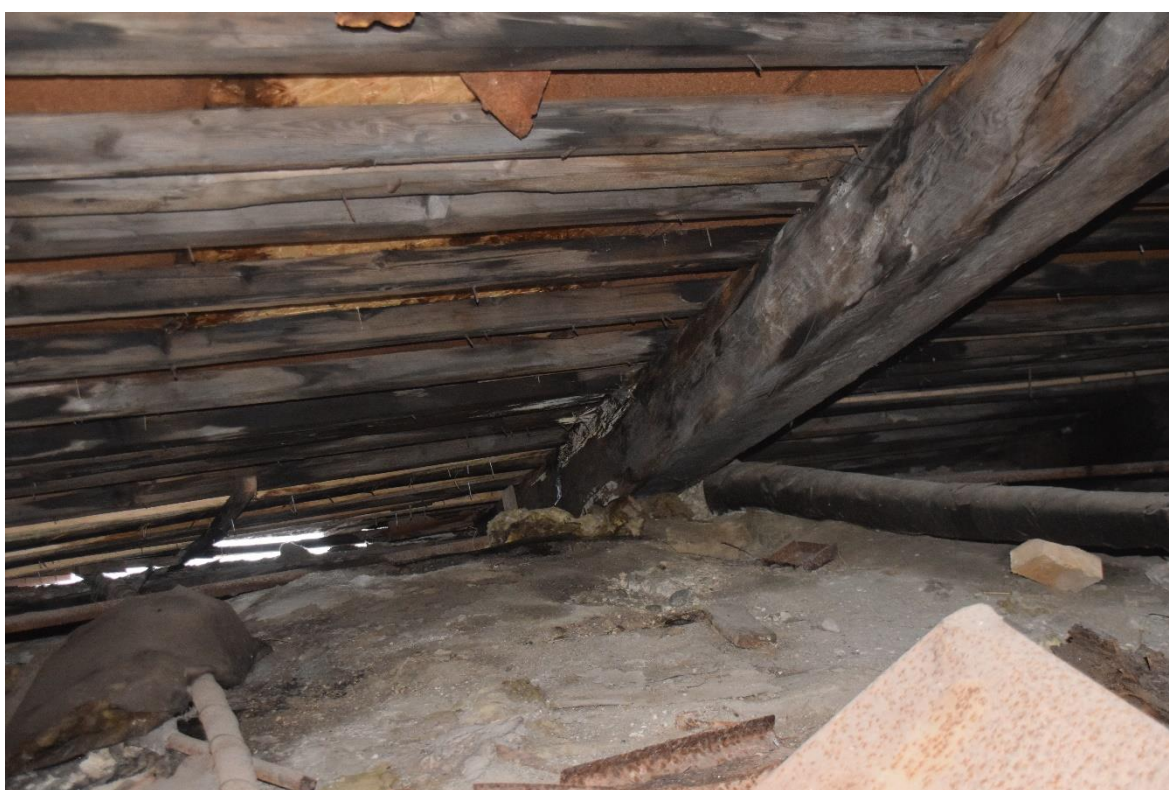
Foto 55. Seenkahjustusega sarikaots merepoolses küljes. Proovi P12 võtukoht.

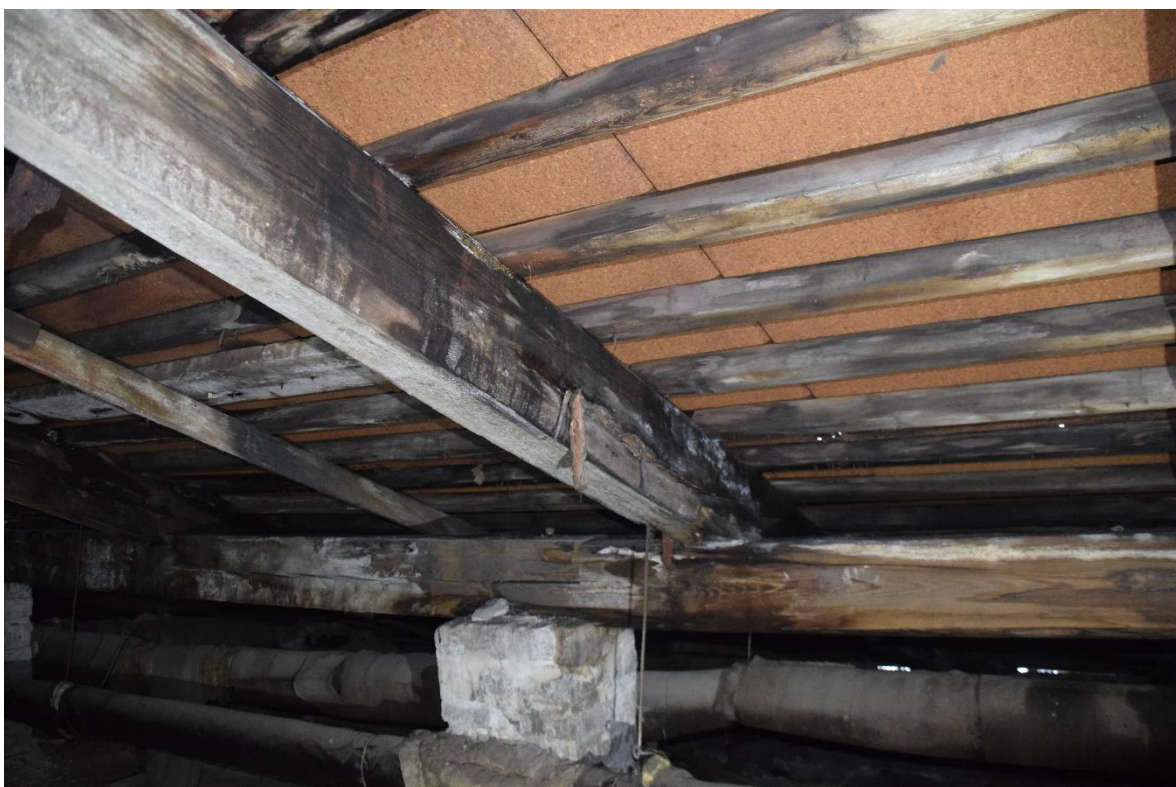
Foto 61. Kahjustatud sarikad ja toolvärgi vöö ruumi 3105 kohal.

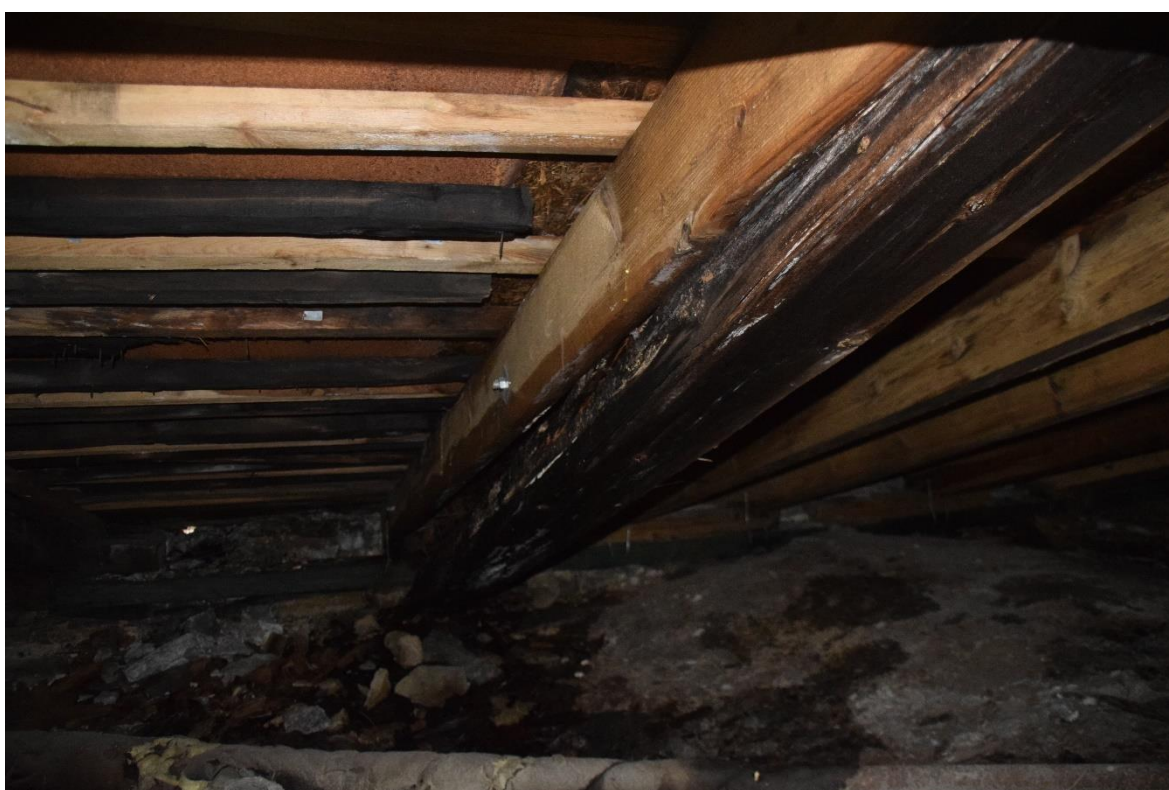
Foto 67. Kahjustatud sarikad ruumi 3109 kohal.

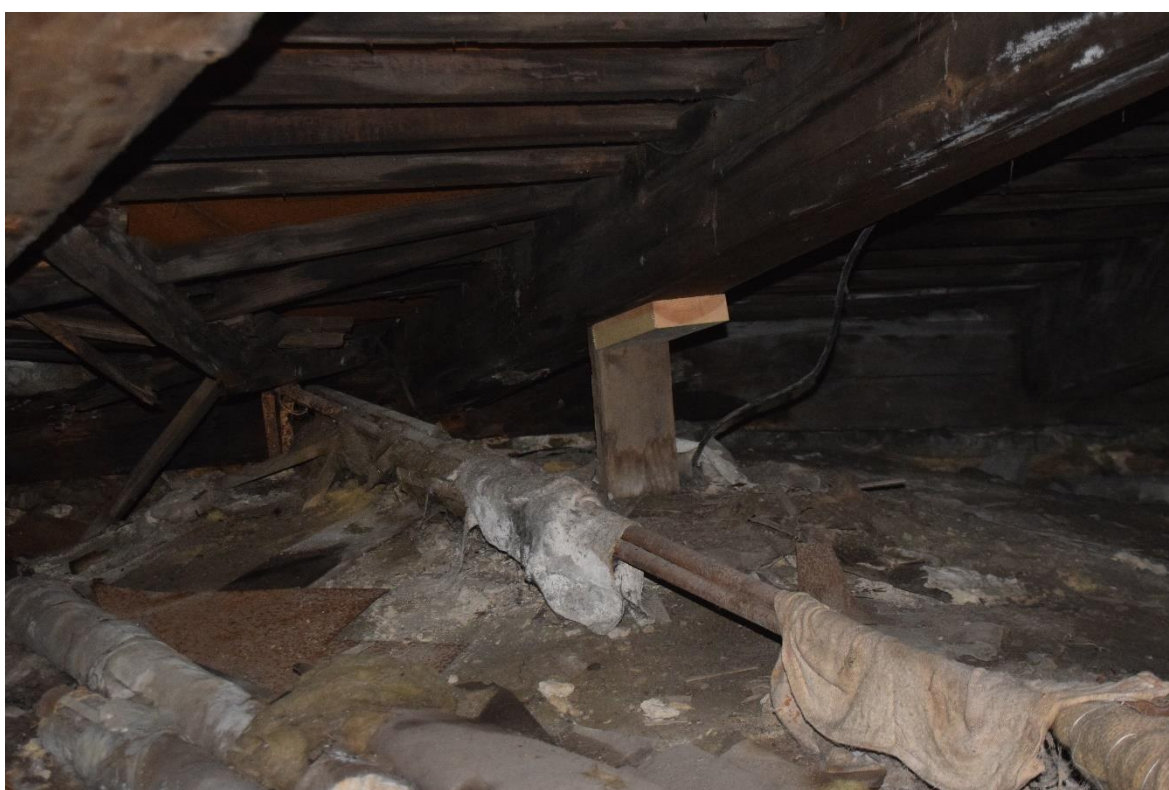
Foto 73. Kahjustatud ja toetatud sarikaots ruumi 3115 välisseina kohal.

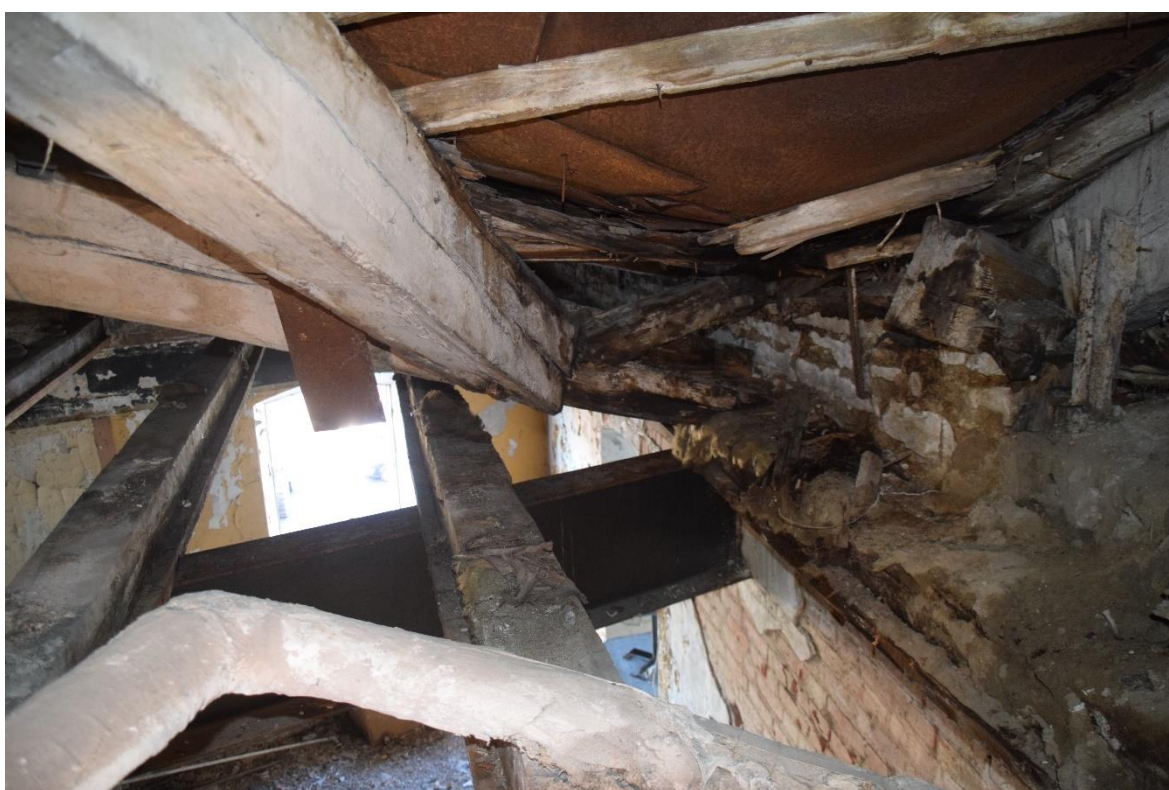
Foto 83. Kahjustatud neelukoha sarikad ruumi 3172 kohal.

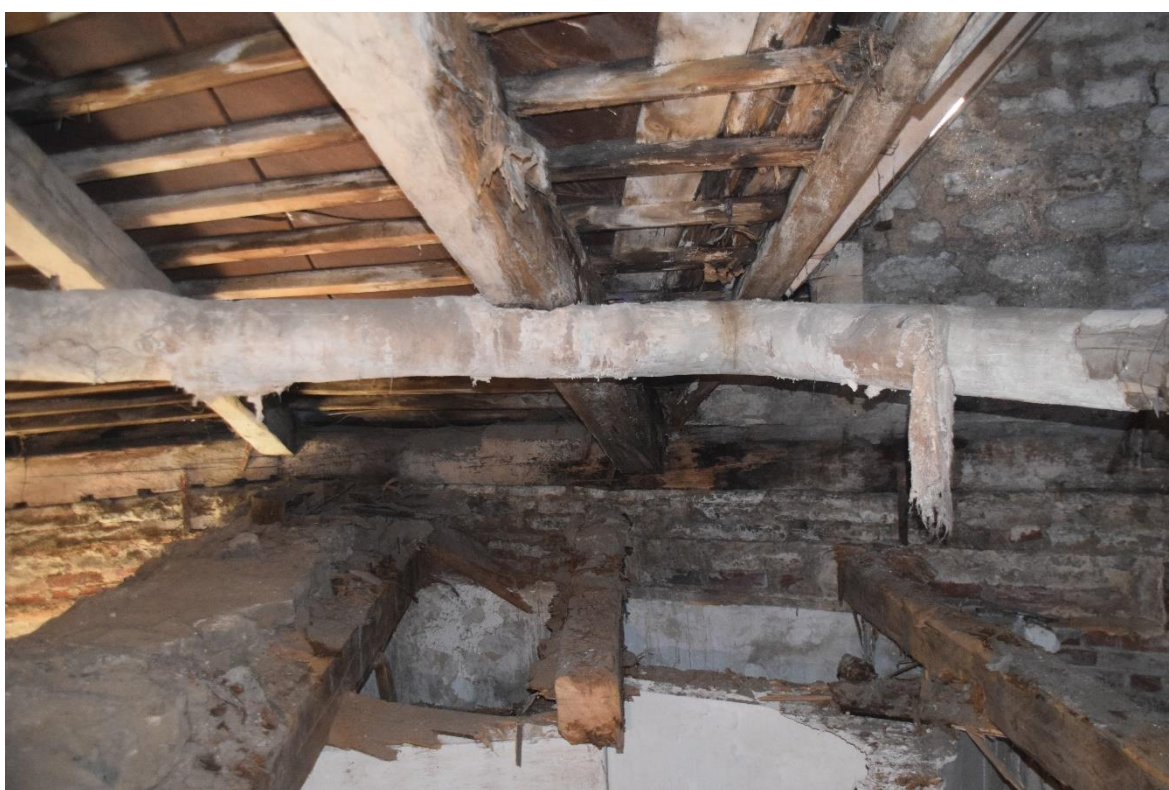
Foto 85. Kahjustatud neelukoha sarikad ruumi 3180 kohal.

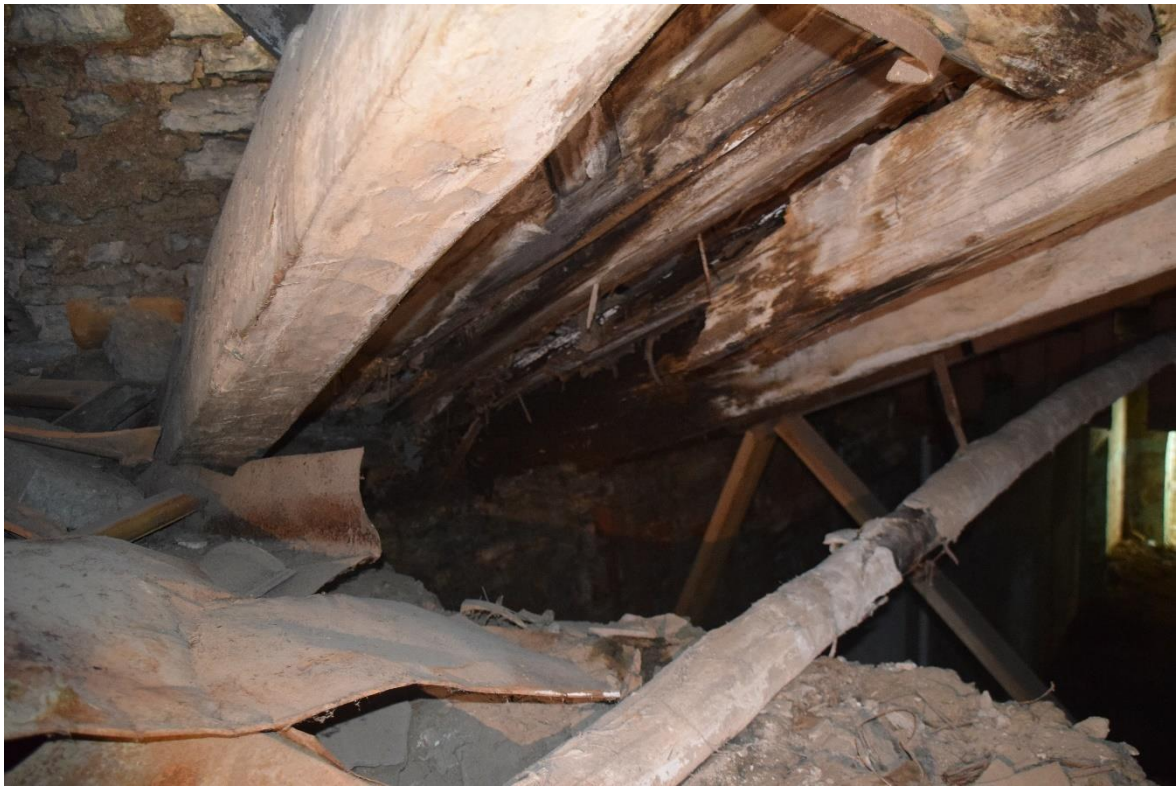
Foto 86. Kahjustatud ja purunenud sarikad Lüneti ja vahehoone ühenduskohas.

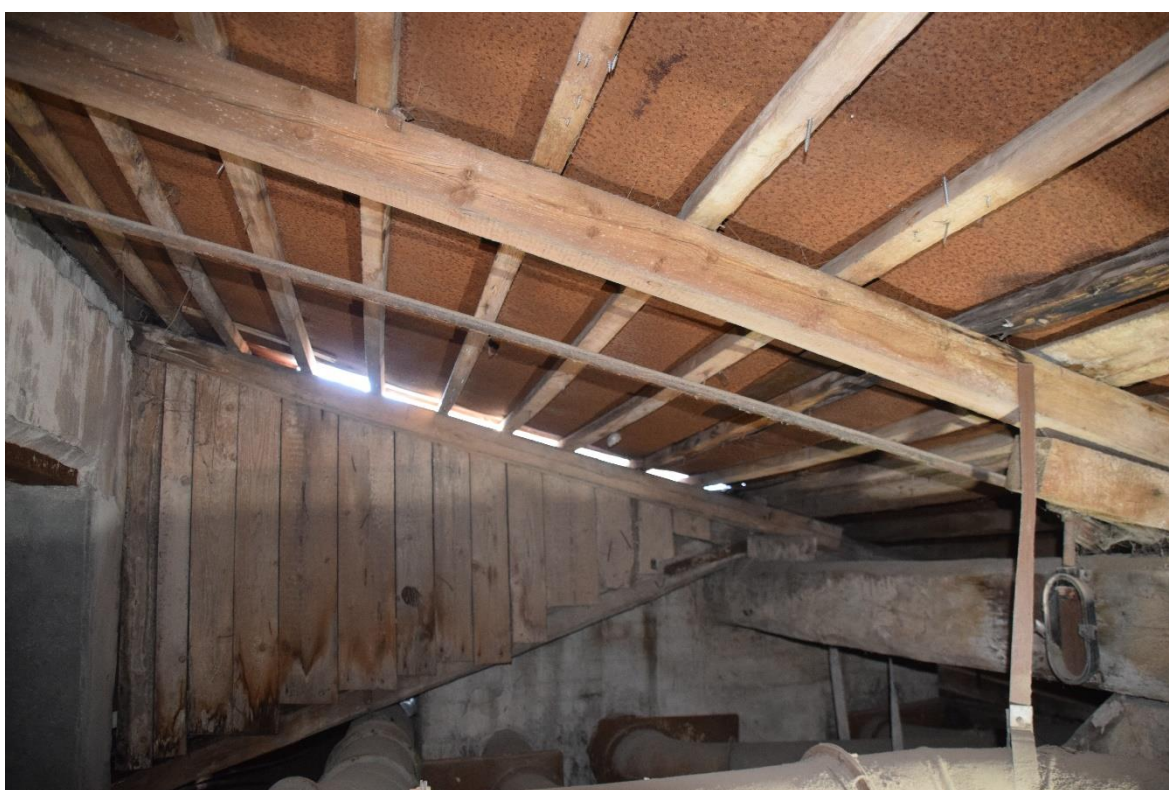
Foto 91. Sarikad ruumi 3177 kohal.

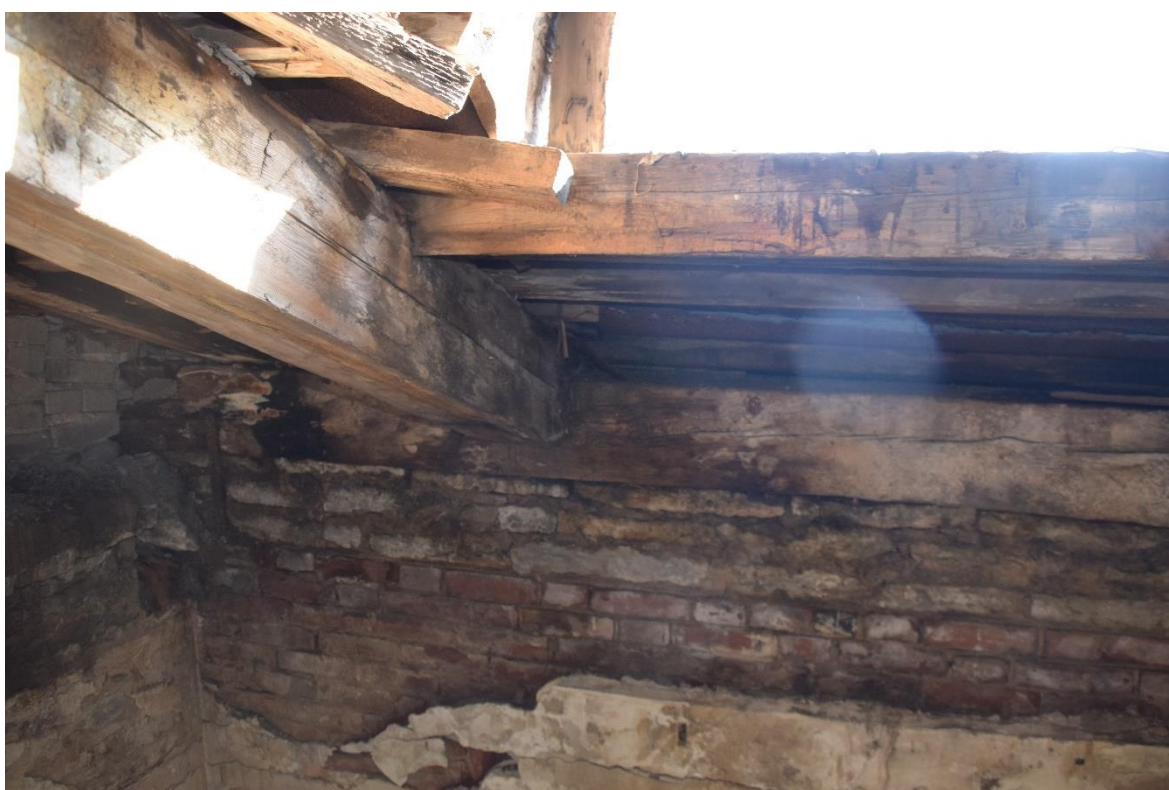
Foto 97. Tugevdatav sarikas uugi kõrval ruumi 3192 kohal.

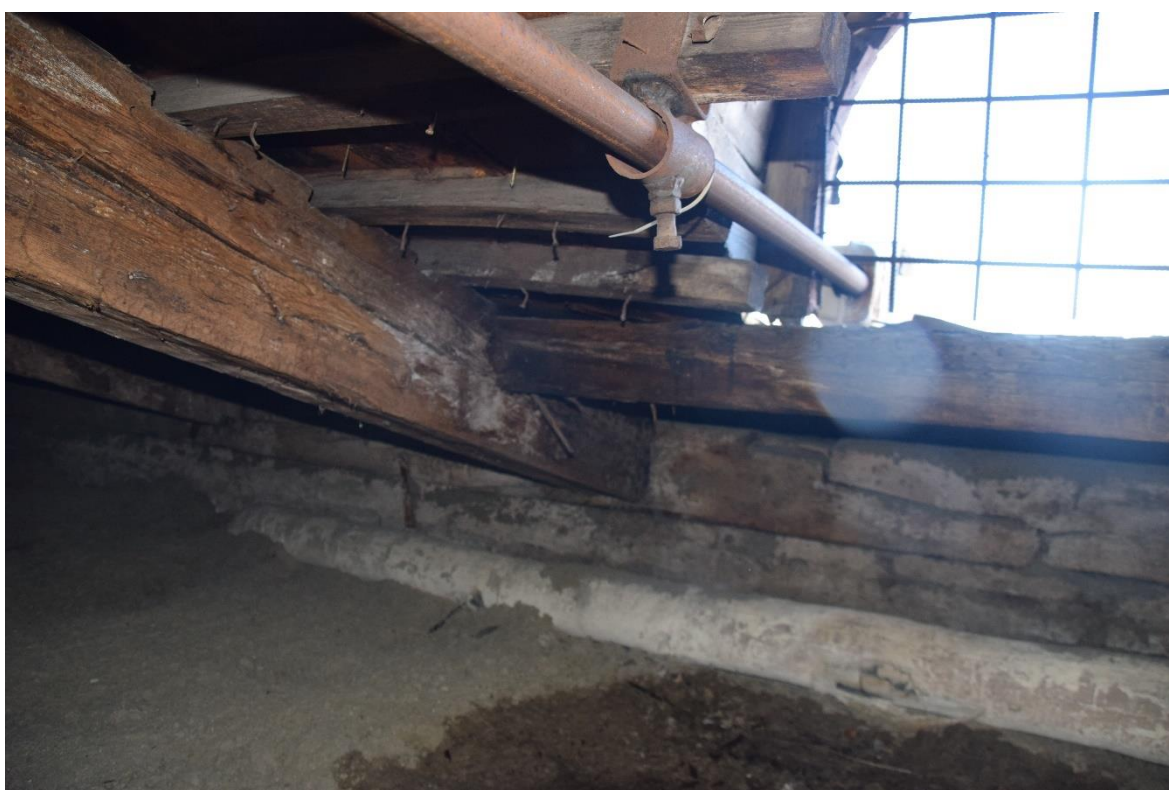
Foto 111. Asendatav sarikas uugi kõrval ruumi 3212 kohal.

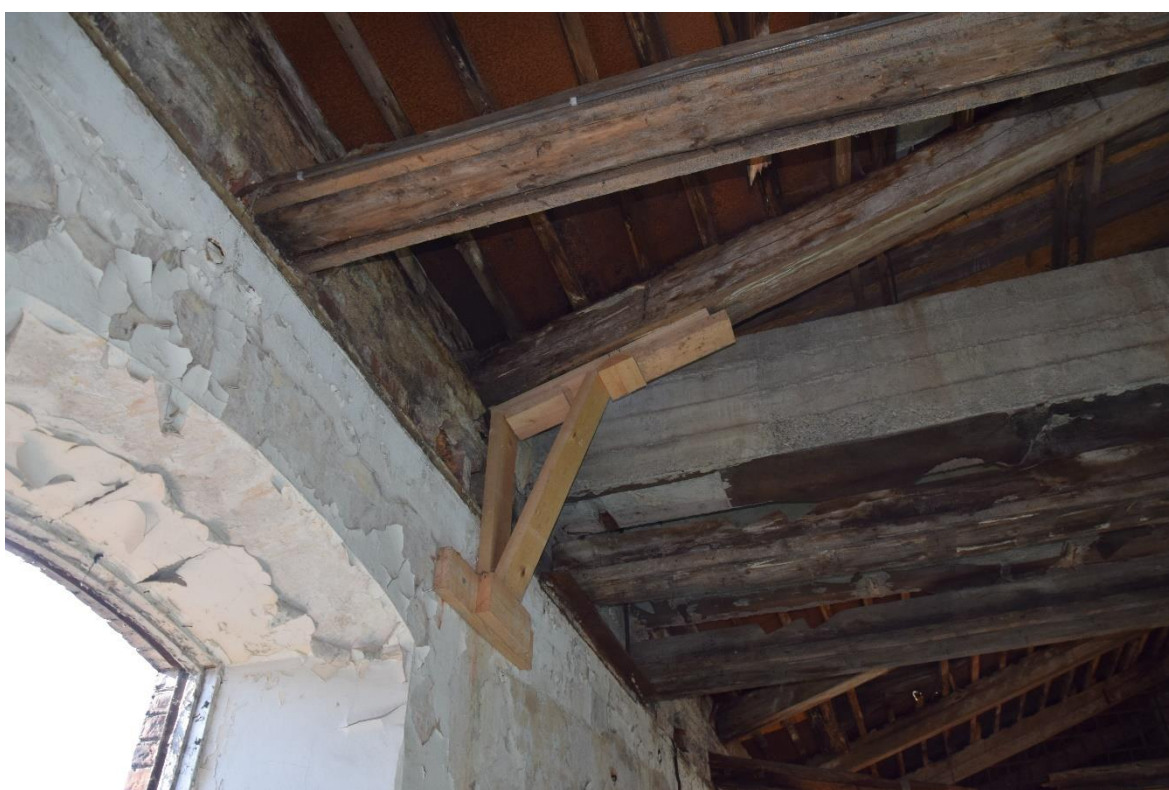
Foto 131. Proteesitav sarikaots (hetkel toestatud) ruumi 3220 kohal.

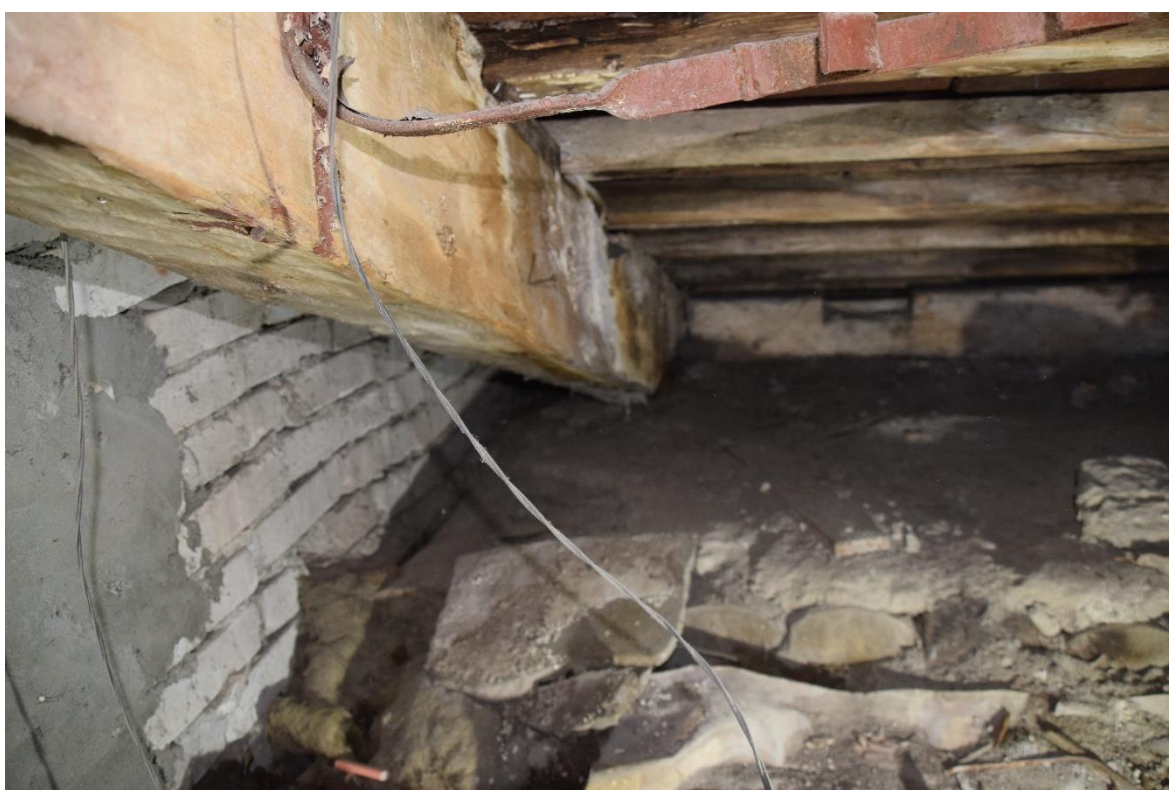
Foto 141. Sarikas trepikoja kohal. Näeb halb välja, kuid tugev. Puurimised 69K ja 70K.

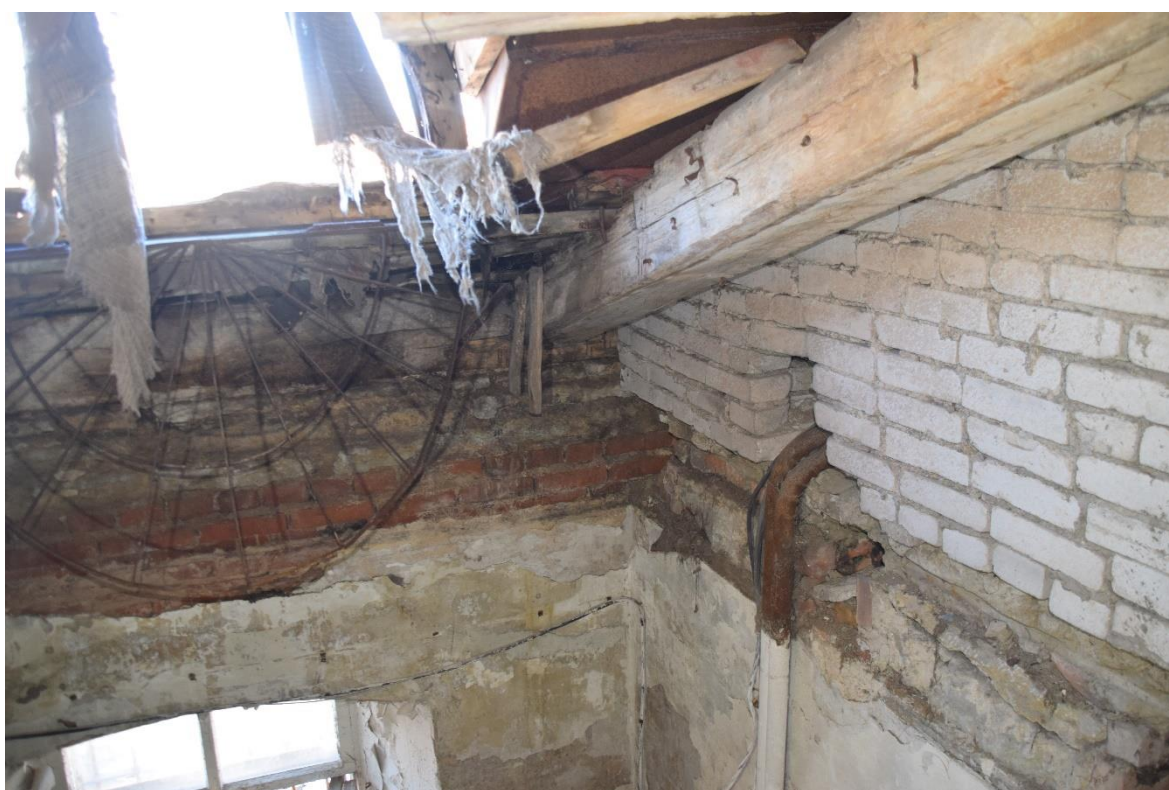
Foto 143. Proteesitav sarikas trepikoja kohal uugi kõrval.

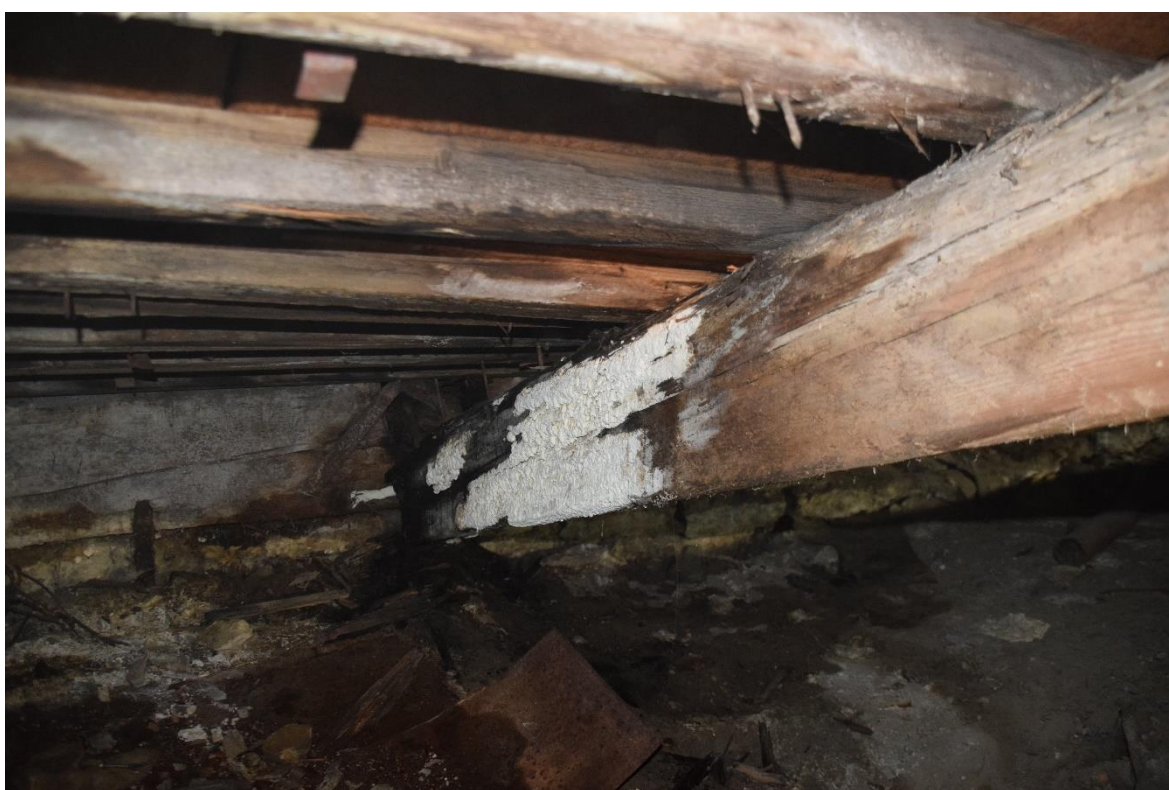
Foto 145. Proteesitav sarikas ruumi 3241 kohal.

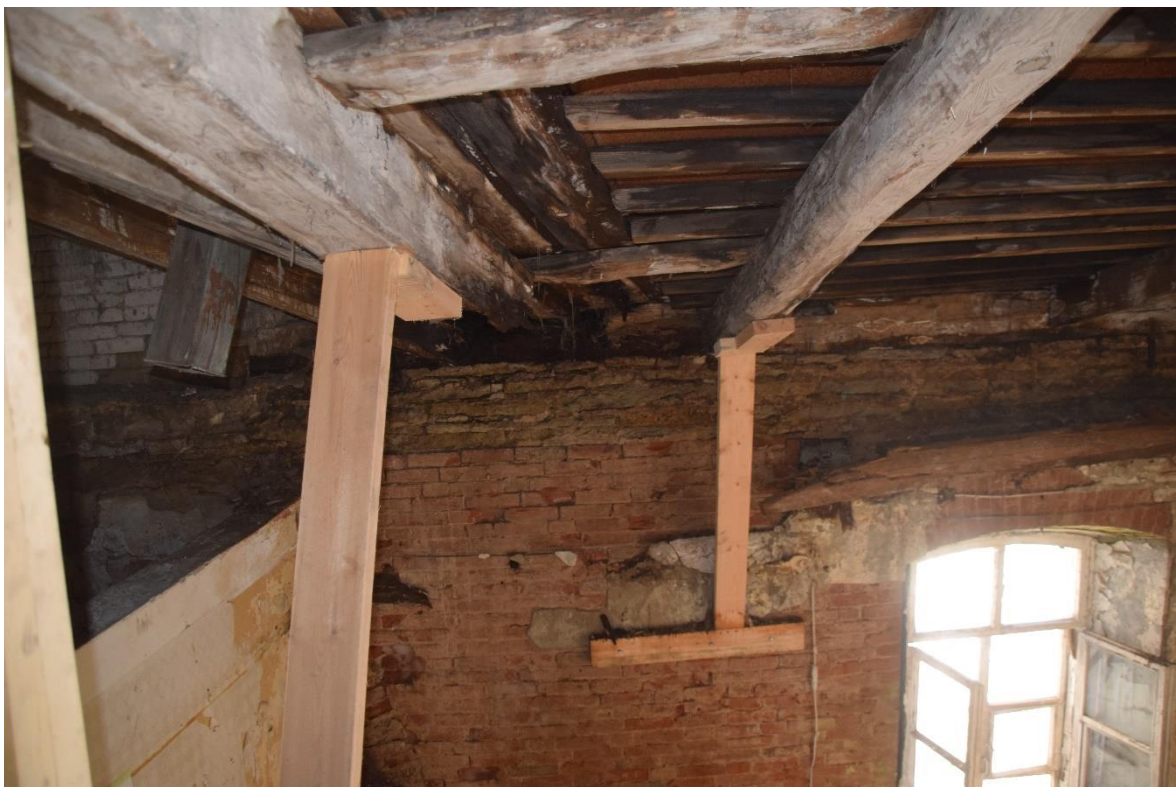
Foto 151. Proteesitavad sarikad ruumi 3256 kohal. Proovi P24 võtukoht.
