**PATAREI MEREKINDLUSE KATUSE JA VAHELAE  
PUITKONSTRUKTSIOONIDE SEISUKORRA  
HINDAMINE JA RESTAUREERIMISSOOVITUSTE  
ANDMINE**

**ASSESSMENT OF THE CONDITION OF THE WOODEN  
STRUCTURES OF THE PATAREI SEA FORTRESS ROOF AND  
CEILING, AND RECOMMENDATIONS FOR RESTORATION**

MAGISTRITÖÖ

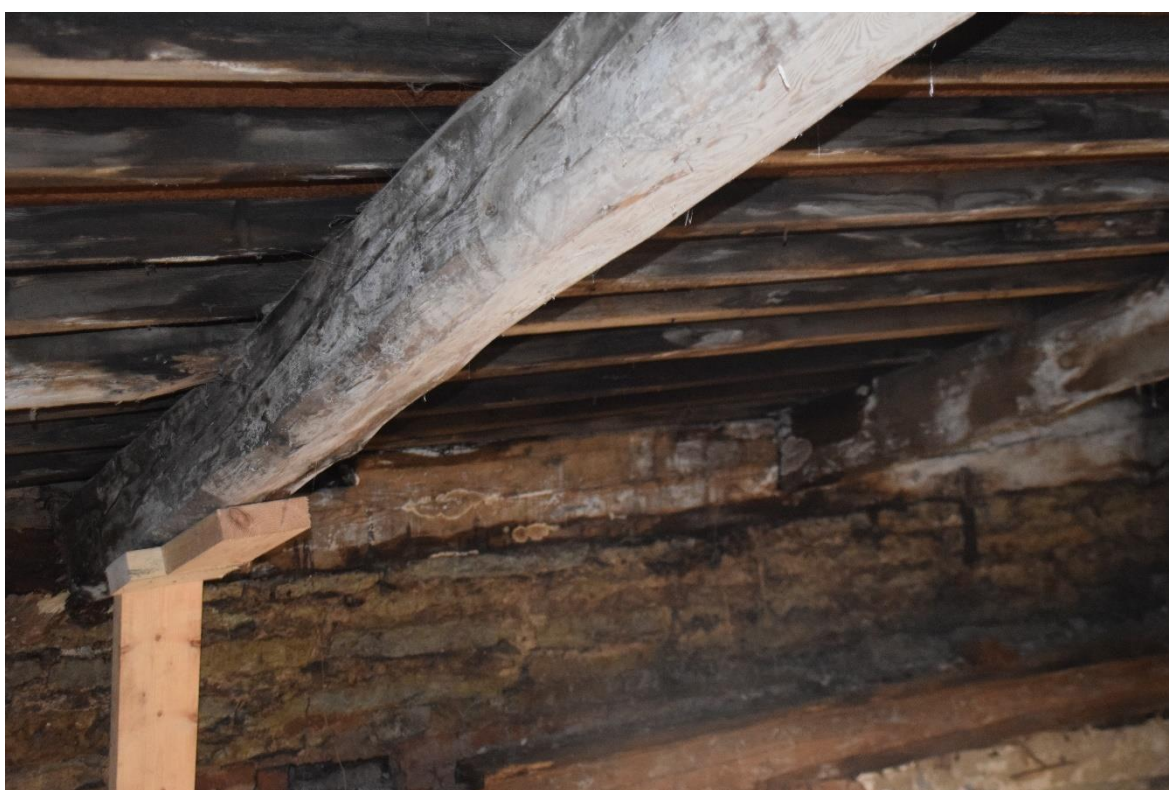
Foto 153. Proteesitav sarikas ruumi 3256 kohal.

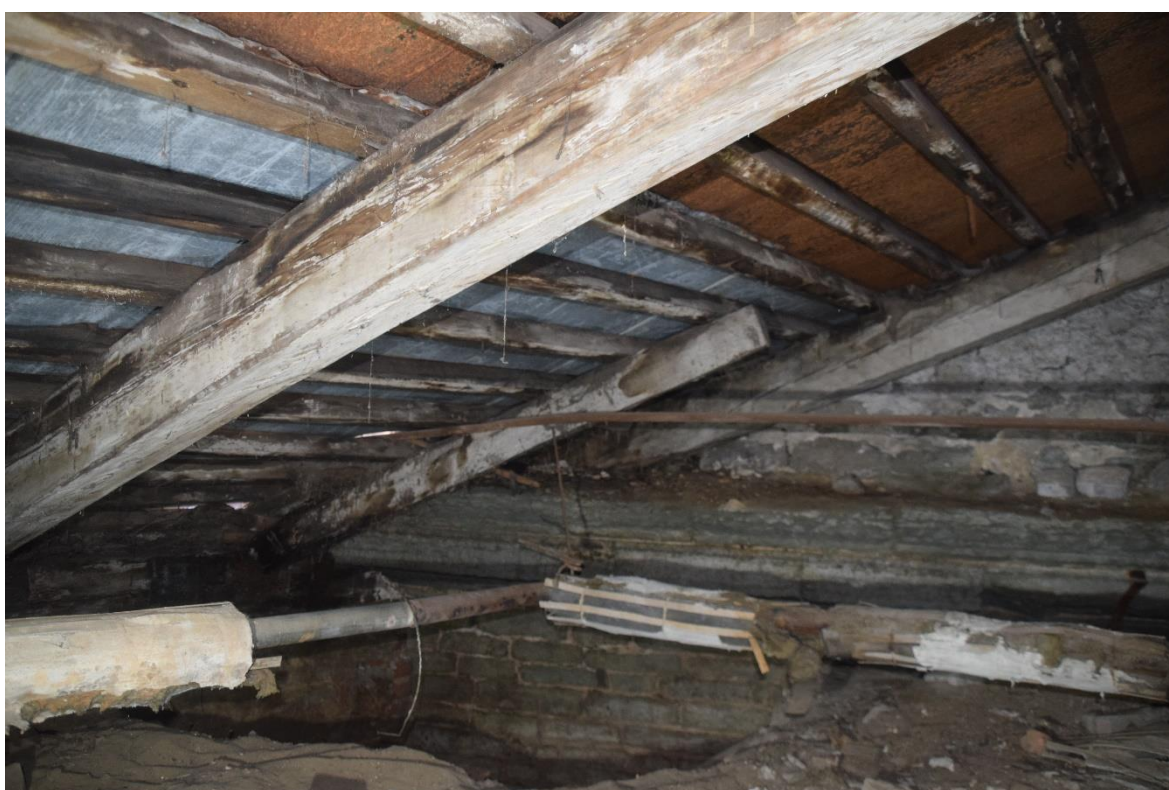
Foto 161. Katkestatud sarikas ruumi 3120 kohal.

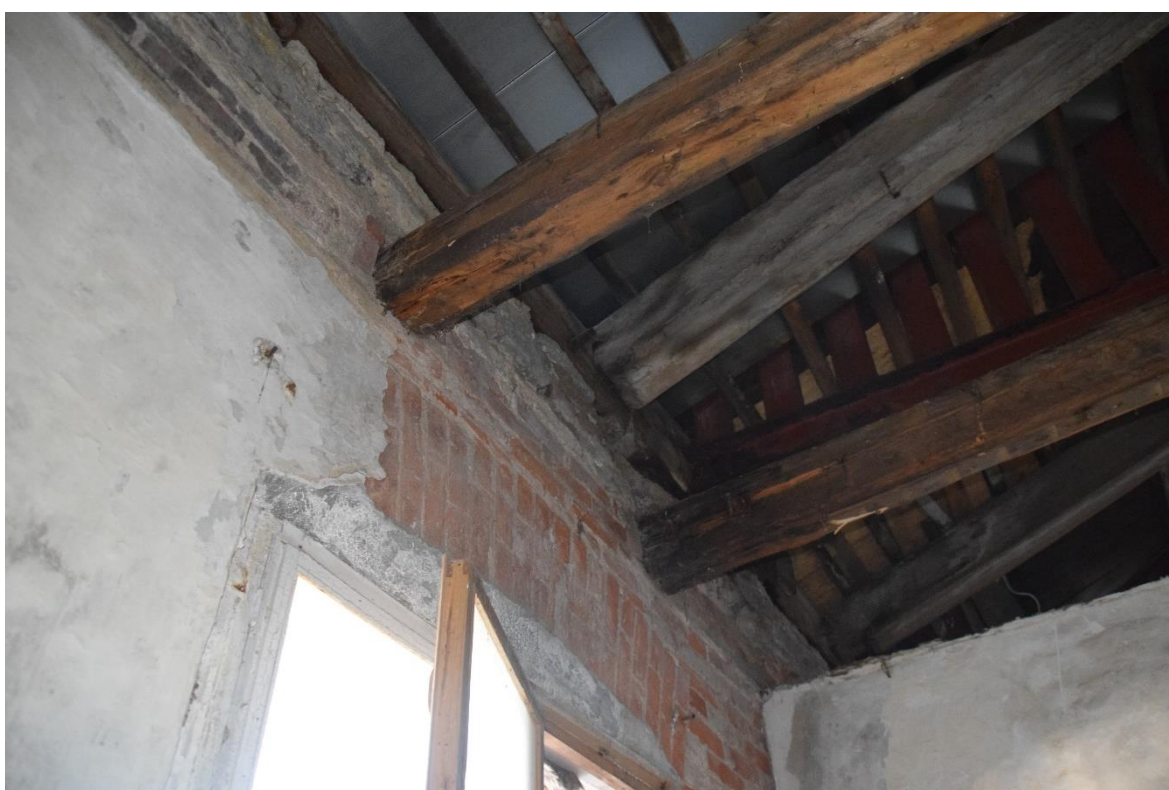
Foto 167. Tugeva kahjutusega vahelae talade otsad ruumi 3175 kohal.

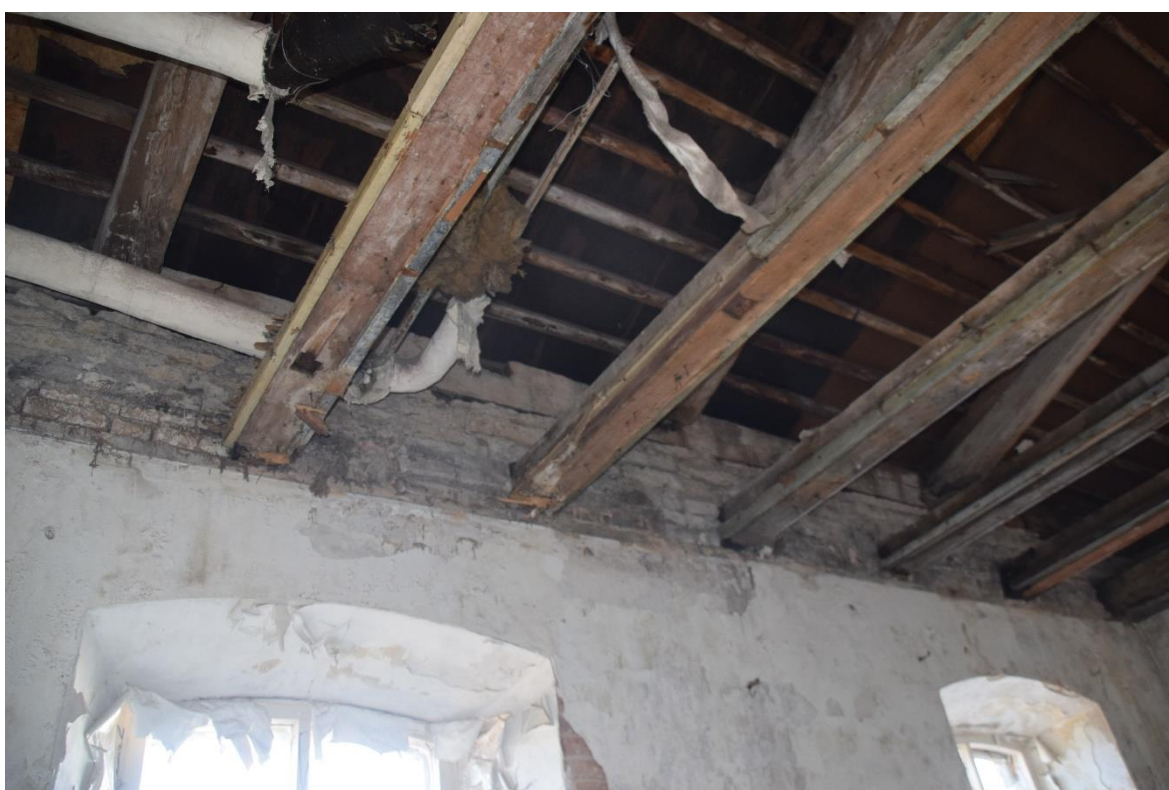
Foto 183. Majavammi kahjustusega vahelae talad ruumi 3198 kohal. Proov P32.

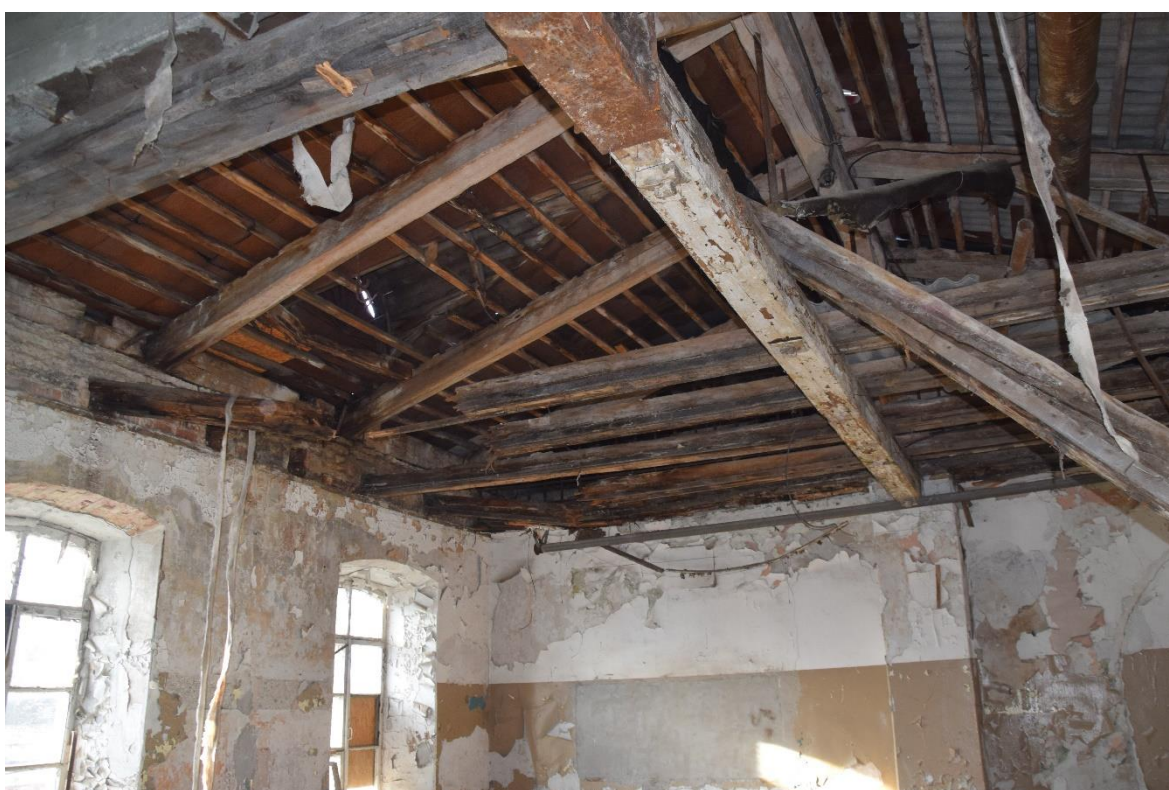
Foto 187. Seenkahjustusega vahelae talad ruumis 3220. Mitmed talad purunenud.

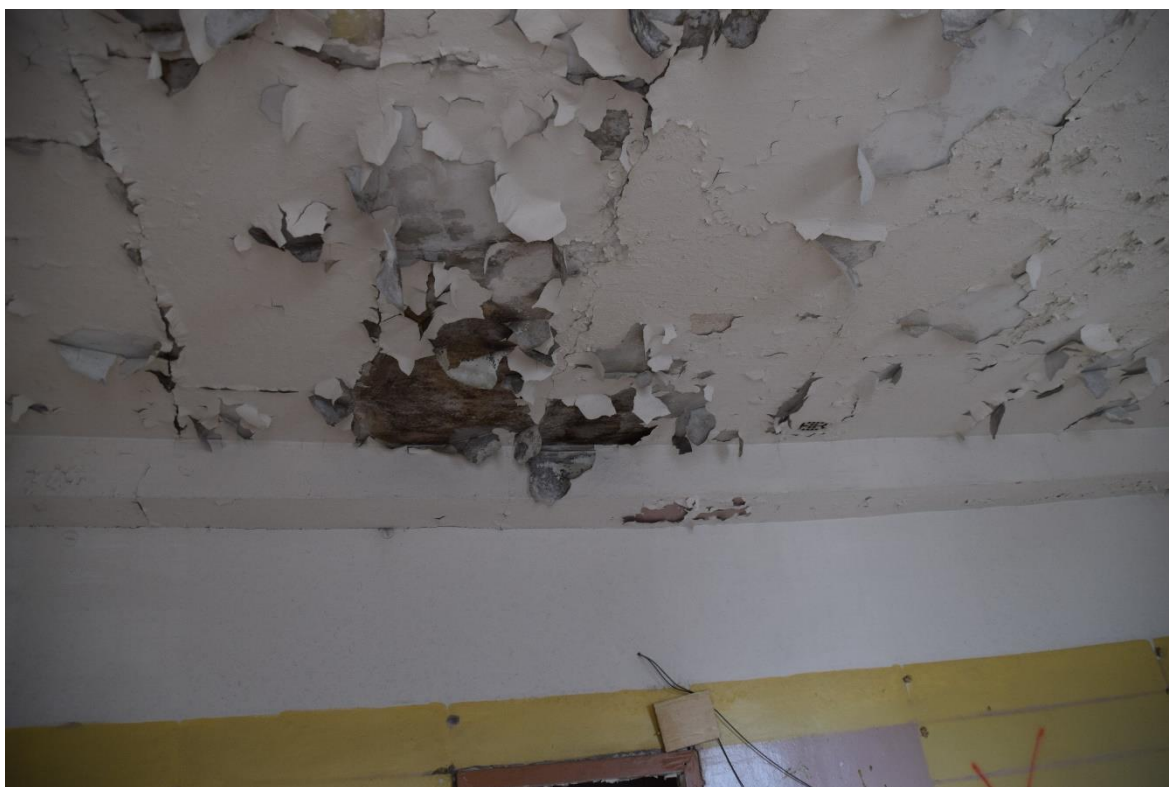
Foto 200. Sademevee lekke ja seenkahjustuse tunnused ruumis 3249.

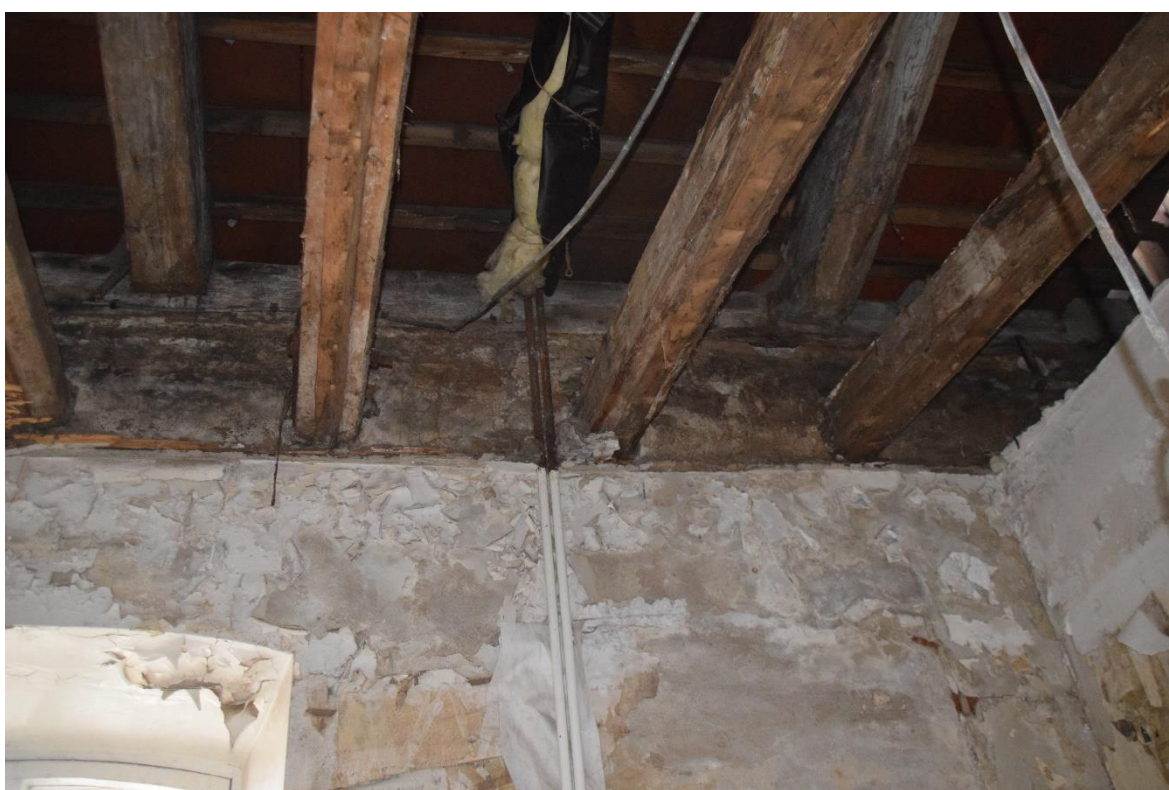
Foto 201. Kahjustatud vahelae talad ruumis 3259.
