TALLINNA TEHNIKAÜLIKOOL
INSENERITEADUSKOND
Tartu kolledž

**VEDUL KRUUSAMÄE ASUNDUSTALU ELUHOONE
AJALOO-, EHITUS-, JA EHITUSTARINDITE
UURING NING RESTAUREERIMISE
PÕHIPROJEKT**
**A RESTAURATION PROJECT AND A STUDY OF HISTORY,
CONSTRUCTION AND BUILDING STRUCTURES OF
KRUUSAMÄE FARM RESIDENTIAL BUILDING IN VEDU**

MAGISTRITÖÖ

Tartu 2022

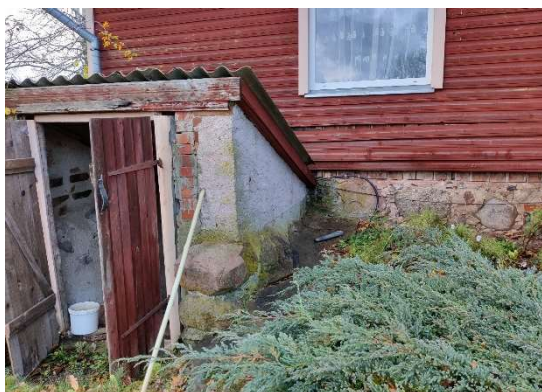
Foto 4. Keldrisse sissepääs (autori foto)

hoone, et vihmavett paremini ära juhtida. Keldrisse sissepääsu juures tuleb seinu pesta ja puhastada.

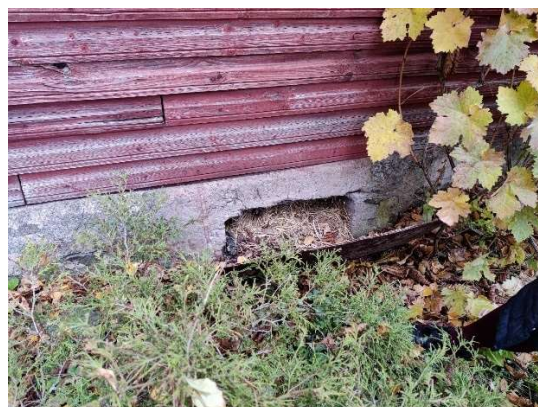
Foto 5. Keldri tuulutussava (autori foto)

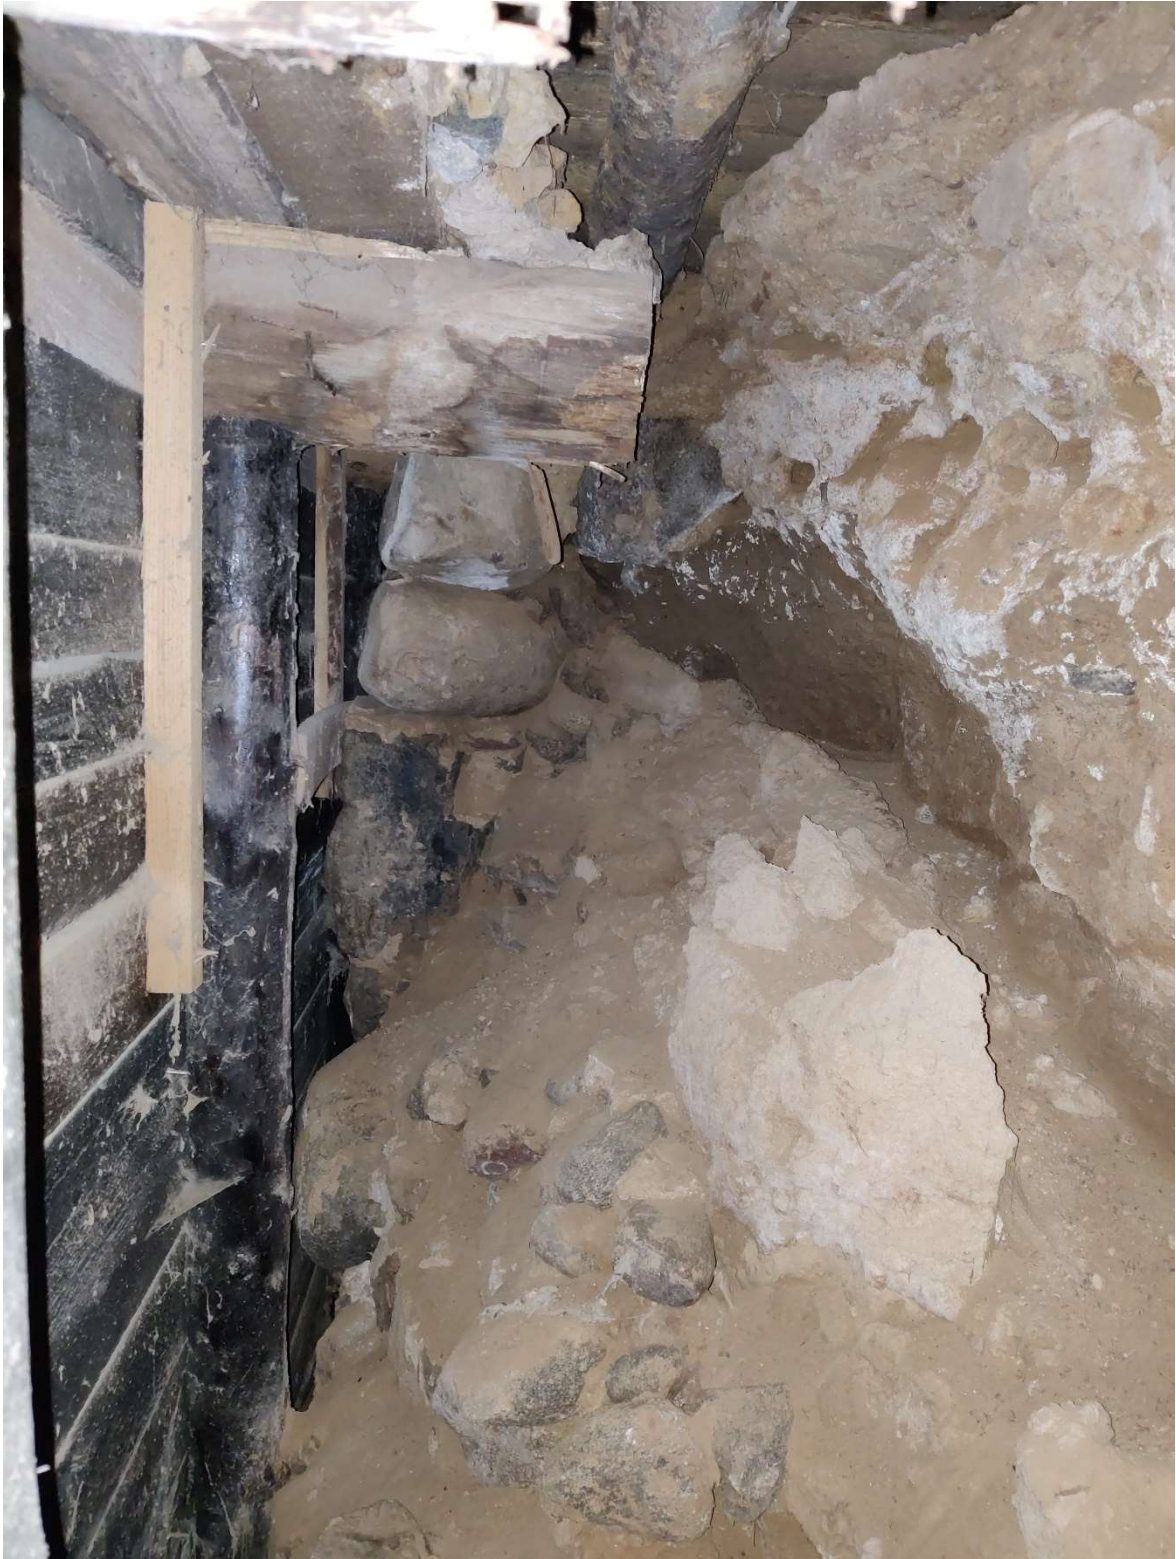
Seisukorra hindamise käigus vundamente ei avatud. Hoonel on maakivist vundament. Sokli kõrgus ümber hoone varieerub, kus kõige madalamas kohas on sokkel 300 mm. Hoone üks nurk on kunagi teadmata põhjusel varisenud ja see on parandatud kergplokkidega samal ajal, kui on rajatud uus juurdeehitus (Foto 2). Vundamendis olulisi vajumeid ei ole märgata. Maakivist sokliosas on olulisi vihmast põhjustatud krohvikahjustusi, kus maakivide vahed ei ole enam täidetud (Foto 2). Kõige rohkem on sokkel kahjustunud just hoone taga, kus fassaadilaudis katab seina vaid kuni akna alumise ääreni. Keldrisse sissepääsu seintel ja selle ümbruses on seinal hakanud vetikad kasvama (Foto 4). Laudise alumises servas puudub veepolek, mis kaitseks sokli serva vihmavee eest.

Foto 6. Varisenud sein keldris (autori foto)

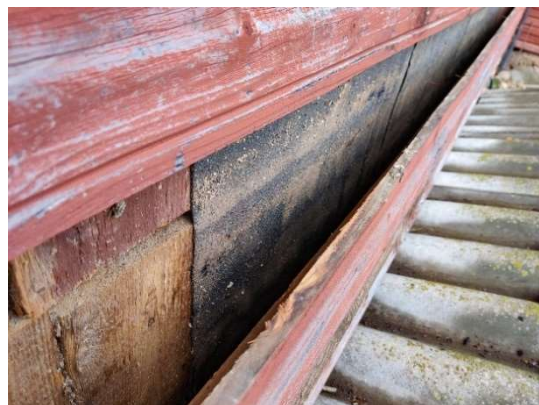
Keldrisse sissepääsu katuse ümbruses on uue laudise ja vana laudise vahele paigaldatud veel üks ruberoidikiht (Foto 8), kuid selle ulatus ei ole olnud piisav ja laudis on niiskuse tõttu siiski kahjustunud (Foto 9). Helju Kullamäe [6] sõnul on samas kohas kunagi alumine palk välja vahetatud, kuna oli olnud juba ära mädanenud. Pealmine fassaadilaudis on suhteliselt heas seisukorras. Vihmavee äravoolusüsteem on amortiseerunud ja katusekattes leidub auke, mistõttu jookseb mõningates kohtades vihmavesi fassaadile ja räästasse. Tuulekoja ümbruses ja hoone tagaküljel on räästalaudis saanud niiskuskahjustusi, mistõttu on hakanud ka hallitusseened kasvama. Räästast jõuab vesi ka fassaadile, mis hetkel veel kahjustusi pole põhjustanud. Osaliselt on laudist kattev värv kulunud. Kahjustusi on näha fotodel 8-16.

Foto 8. Keldrisse sissepääsu juures olev lisa ruberoidikiht (autori foto)

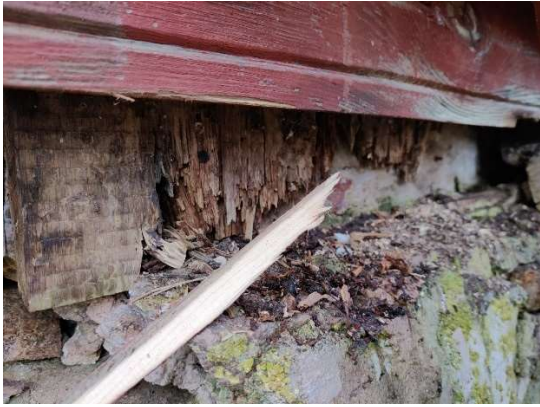
Foto 9. Keldri juures olev kahjustunud alumine puitlaudis (autori foto)

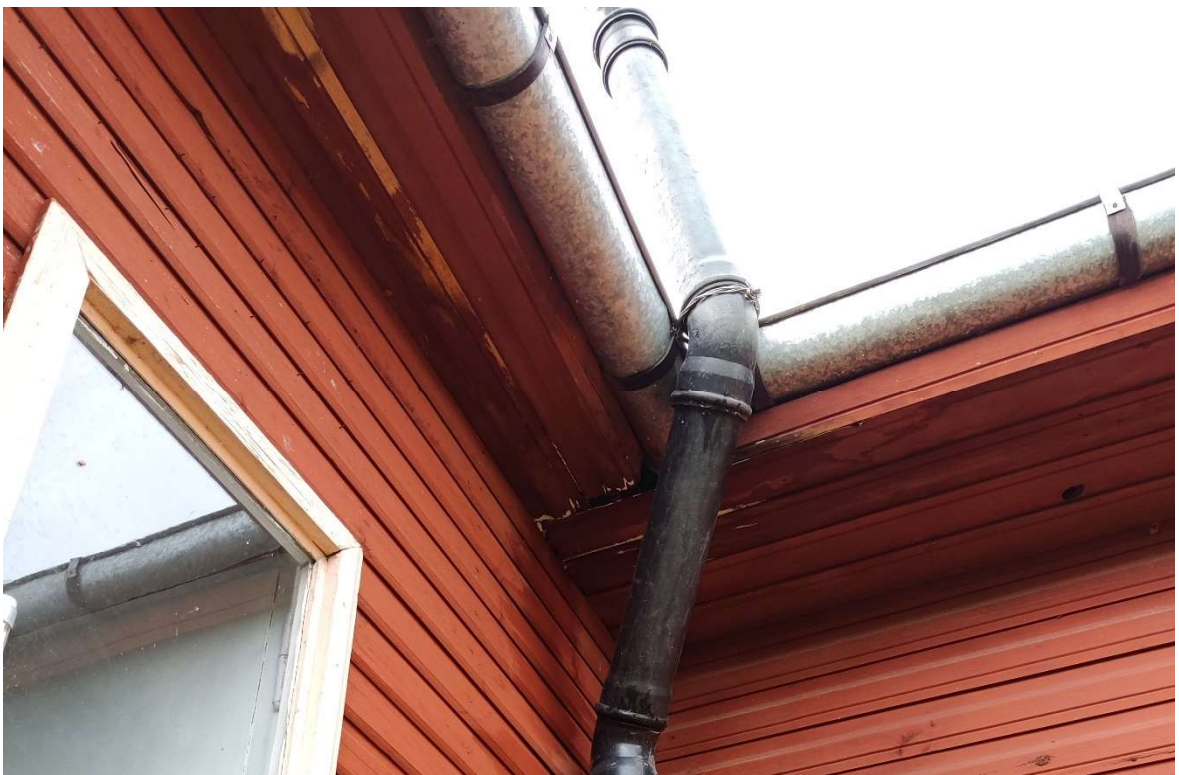
Foto 11. Tuulekoja juures olev räätas (autori foto)

Seenkahjustuste osas on Kalle Pilt [13] öelnud, et tegemist ei ole enam elus seenega (Foto 11) ja on soovitanud kõrvaldada vee läbijooksud ja lasta laudisel ära kuivada ning seejärel laudis puhastada. Katusekate vajab puhastust, kuna katusel on hakanud kasvama samblikud. Soovitatav oleks katusekatet vahetada, et tagada katuse korrektne töökindlus ja likvideerida kõik lekkeid, mida ei pruugi märgata. Katusekatte vahetamine ilma ehitusloata on lubatud vaid juhul, kui katusekate asendatakse sama katusekatte materjaliga ehk uue eterniidiga.

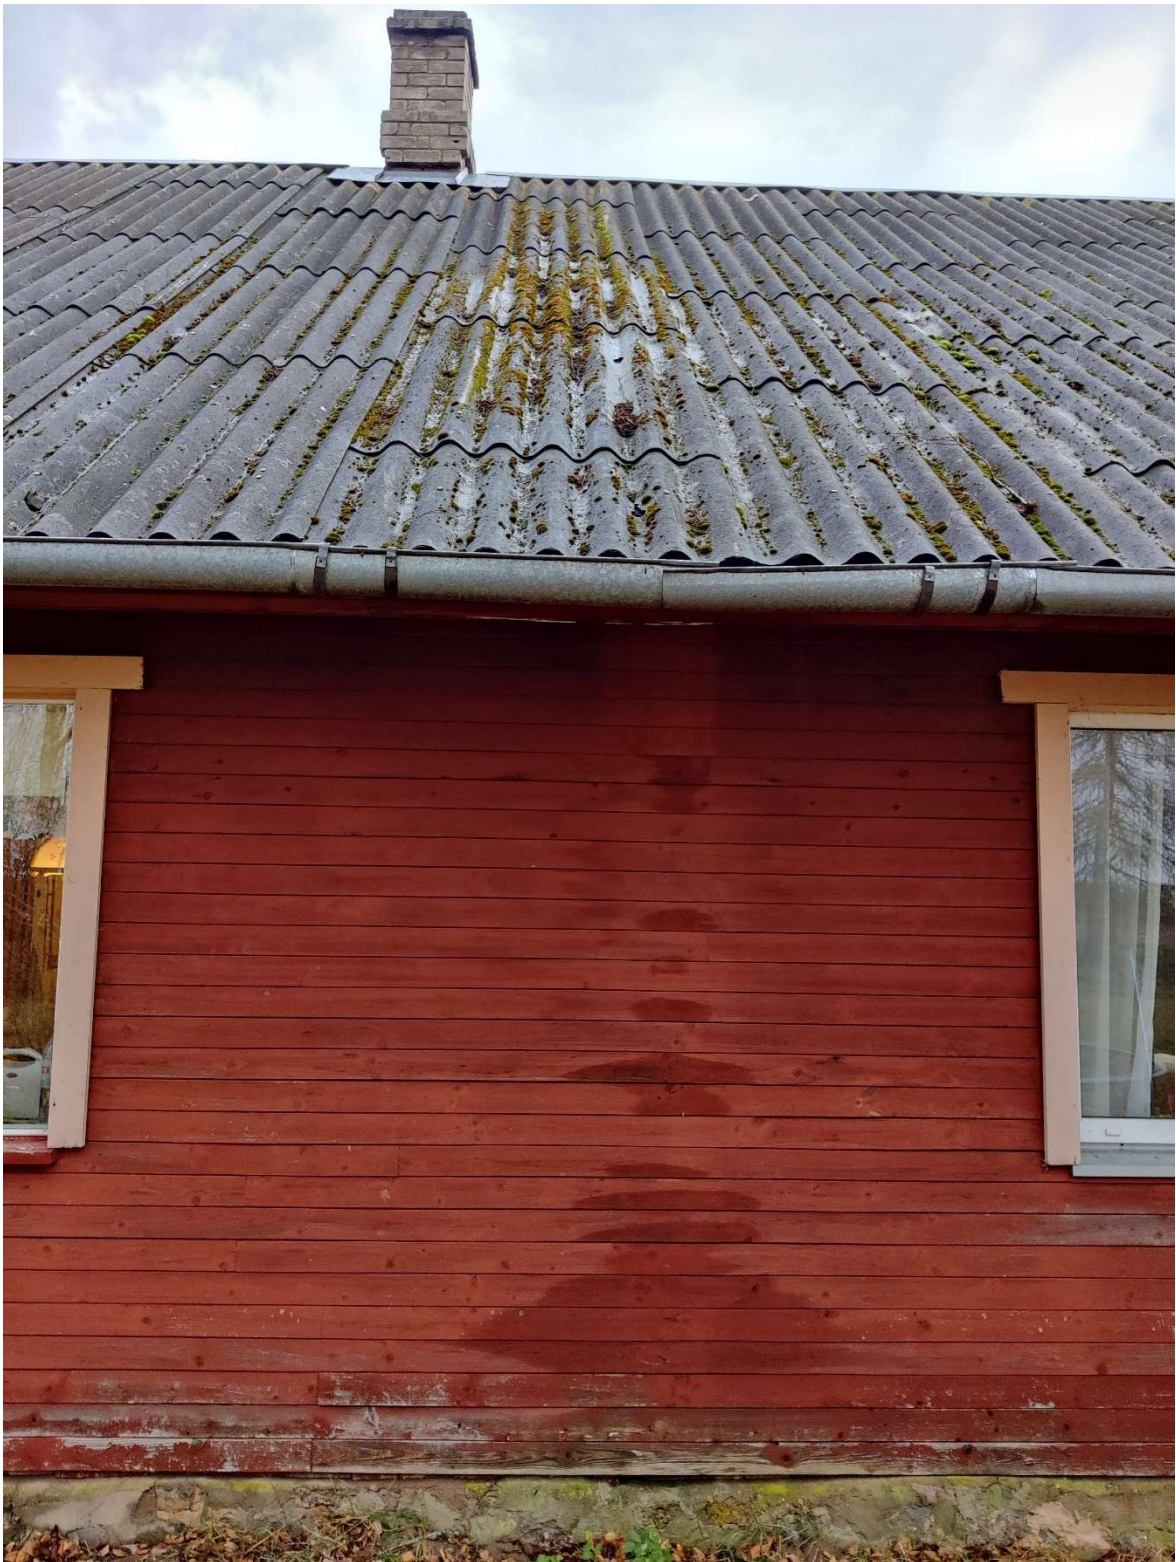
Foto 12. Hoone tagaküljel olev veekahjustus. Remonti vajav vihmaveerenn (autori foto)

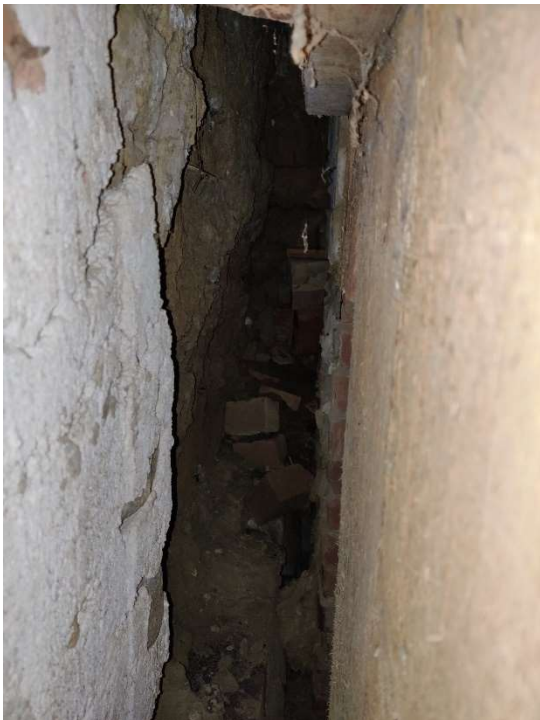
Foto 15. Ruumis 8 teostatud avamine nr 2 (autori foto)

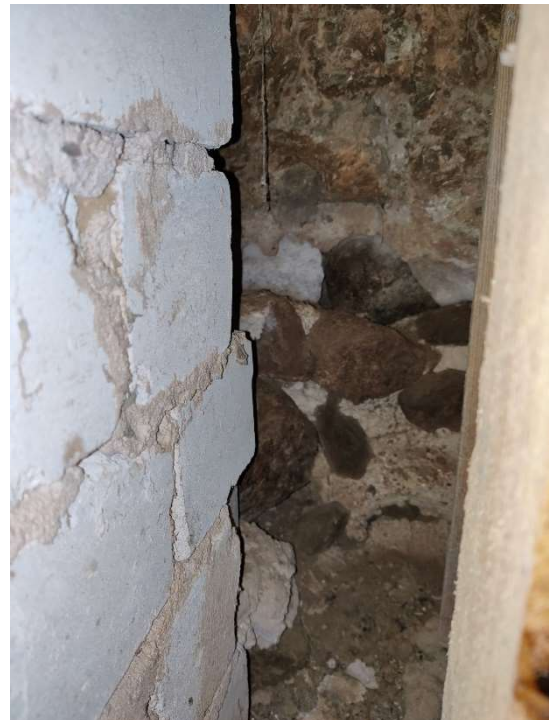
Foto 16. Ukseava juures tehtud avamine. Vaade ruumi 8 ja 9 vahelise seina poole. (autori foto)

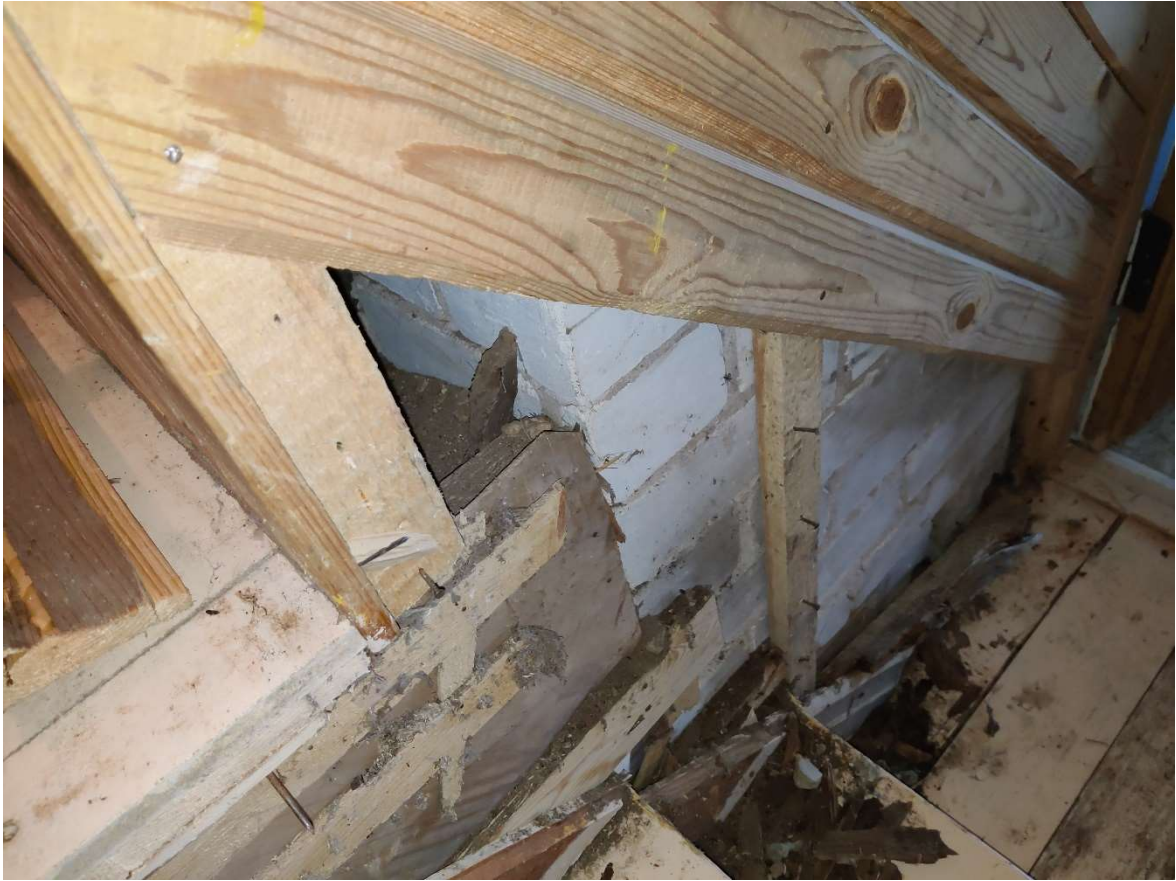
Foto 17. Ruumis 8 ukse juures tehtud avamine nr 3 (autori foto)

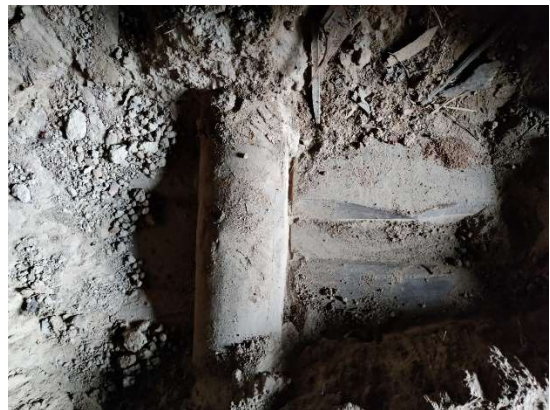
Foto 21. Vahelae talade vahel muldpõrandalauad, foto asukoha mäрге joonisel puudub (autori foto)

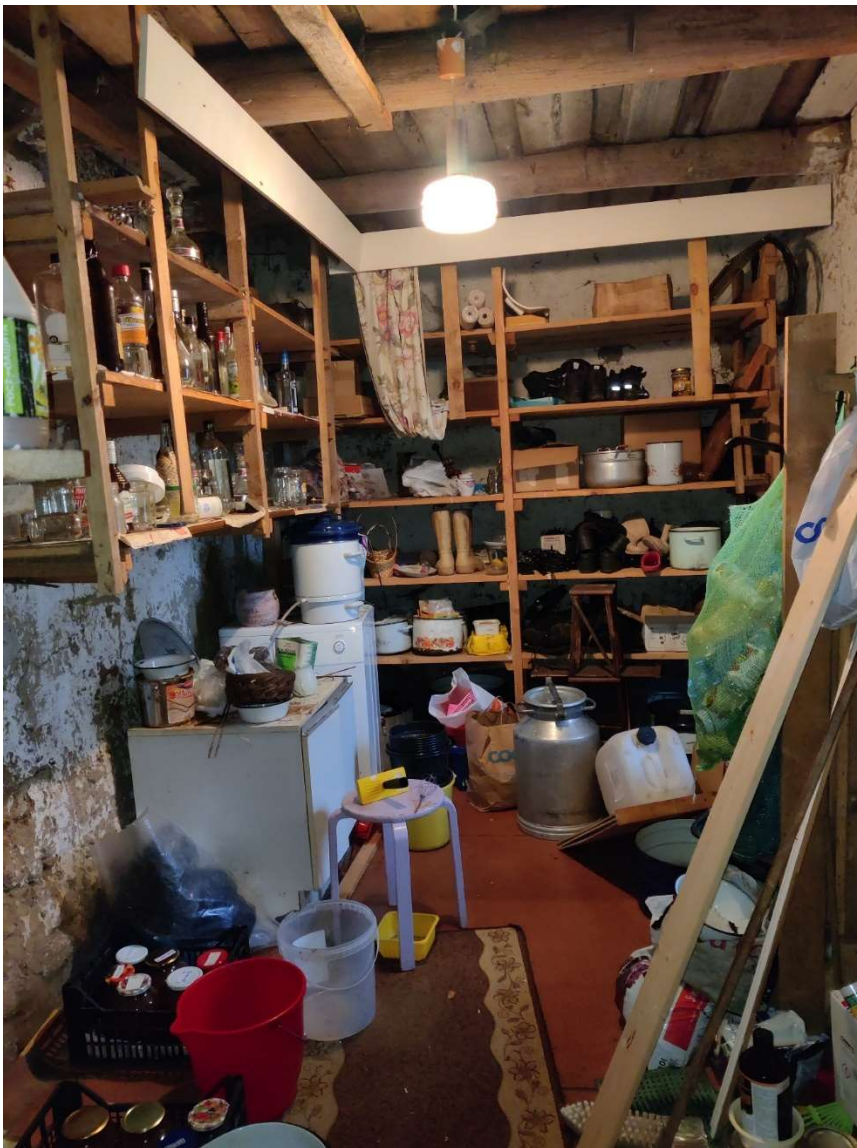
Foto 22. Ruum 9 lagi on katmata (autori foto)

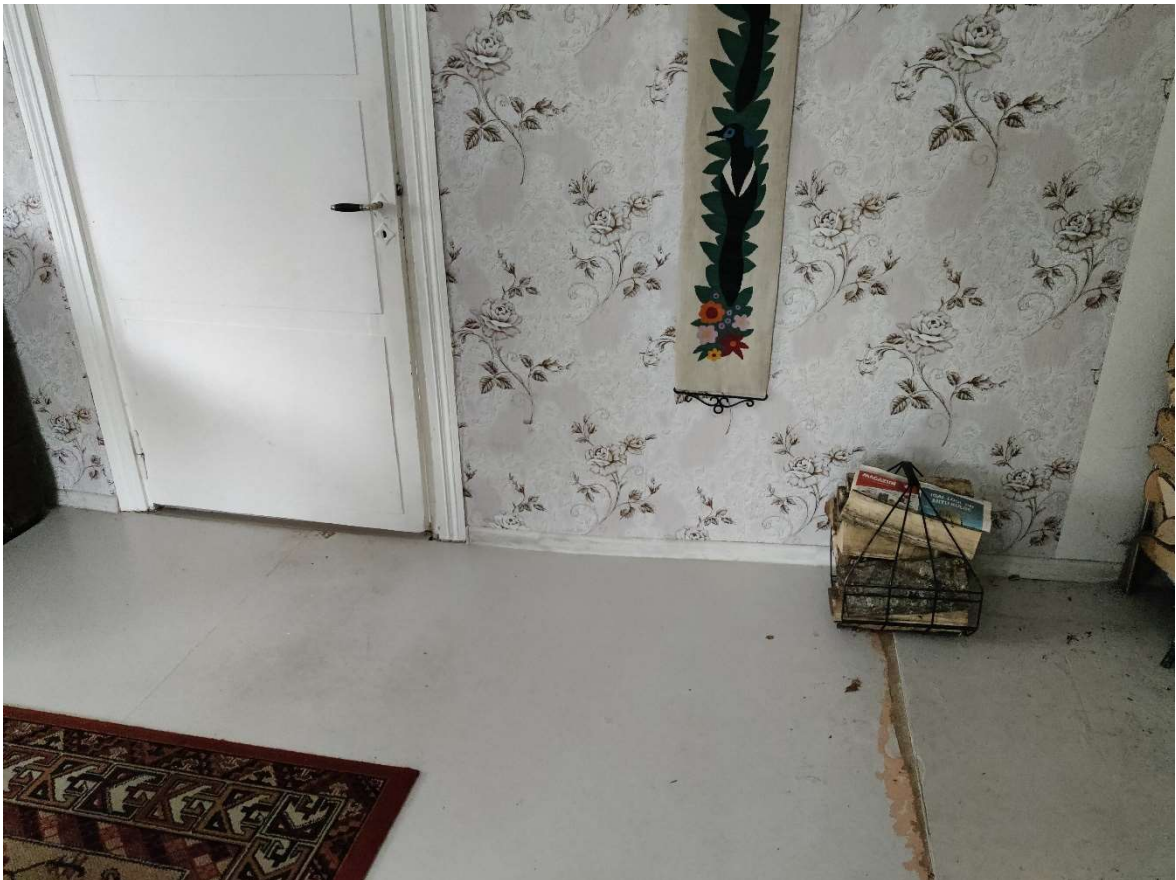
Foto 25. Toa põrand on vajunud keldriseina varisemise tõttu (autori foto)

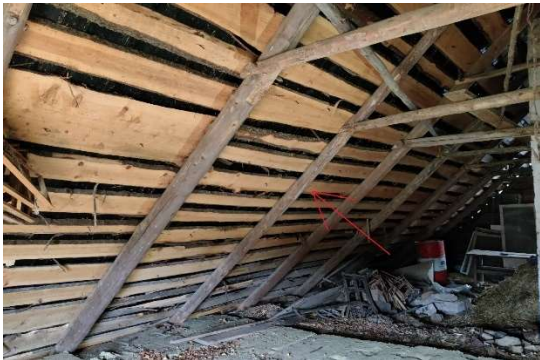
Foto 26. Väiksema läbimõõduga katusesarikas (autori foto)

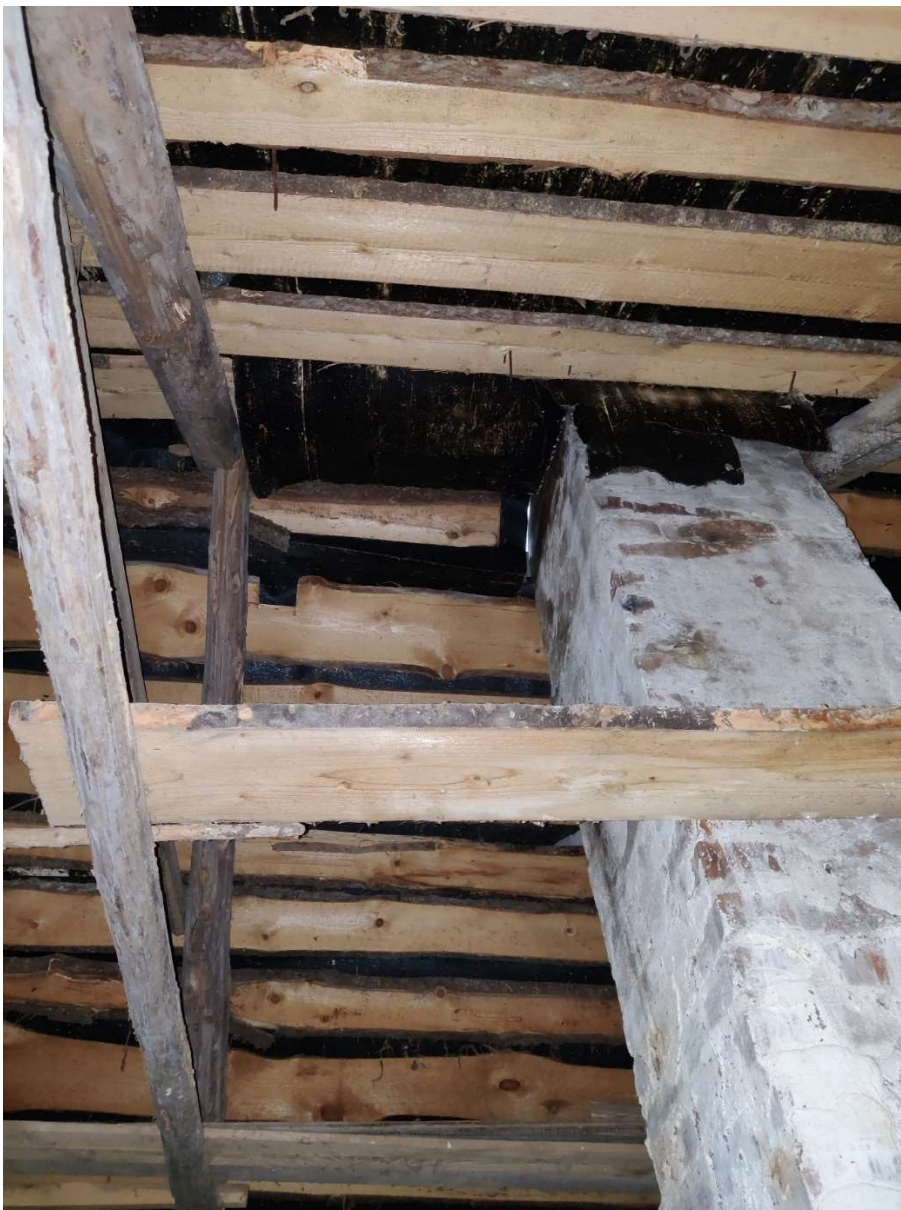
Pööningul sai vaatlus tehtud päeval, kus ilmastik oli kuiv. Olulisi lekkeid ja kahjustusi katusekattes ei olnud märgata. Korstna pealispind oli vaatluse hetkel kuiv, kuid korstna ümbrus katusel ei ole tihendatud. Osaliselt on kahjustunud räästalaudis, mis on põhjustatud katuse läbijooksudest ja puudulikust vihmavee äravoolu süsteemist (Foto 10, Foto 11, Foto 12). Räästalaudisel esineb seenkahjustusi. Eterniidi peale on osaliselt hakanud kasvama samblikud (Foto 18, Foto 19, Foto 29).

Foto 28. Korstna ümbrus vajaks tihendamist, kuna on oht vihmavee läbijooksuks. Laudis ei toeta katusekatet. (autori foto)

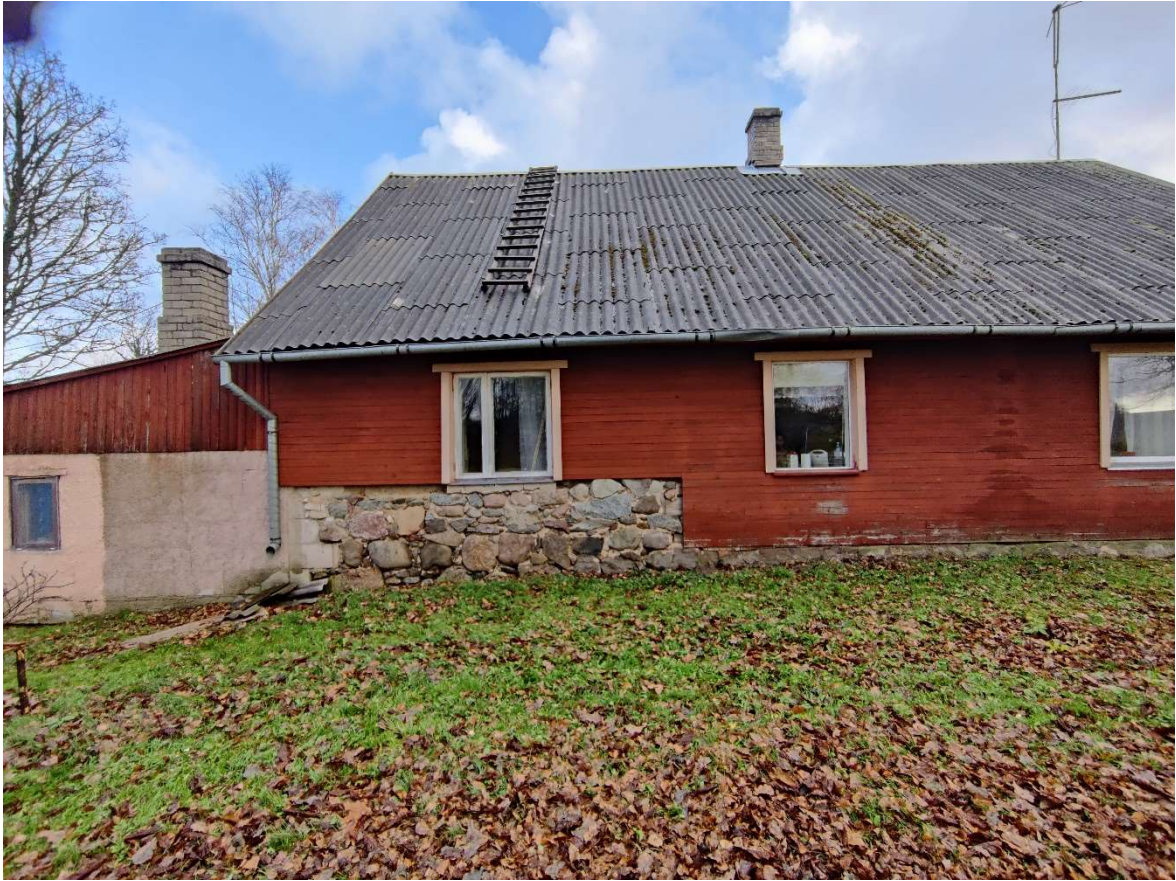
Foto 29. Katusekattel kasvab samblikke (autori foto)

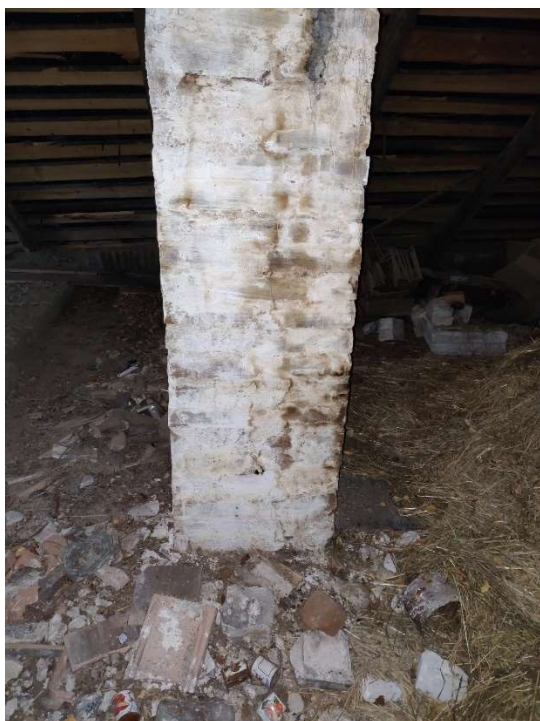
Foto 30. Korstna seisukord pööningul on hea (autori foto)

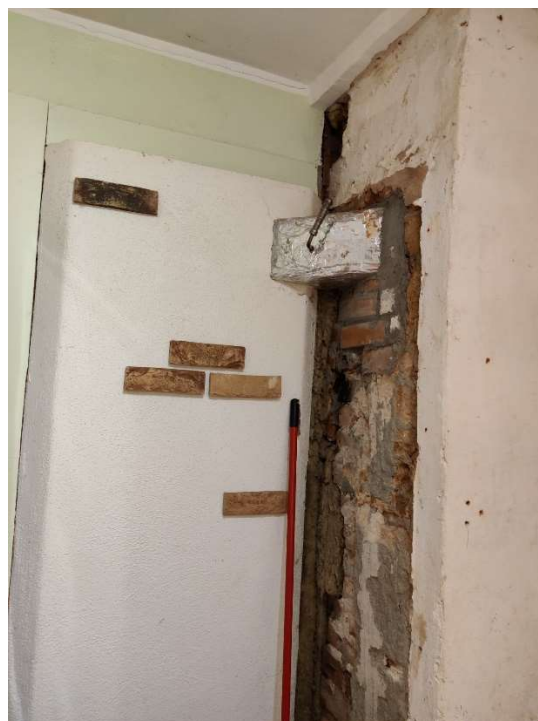
Foto 31. Korstna seisukord toas on rahuldav (autori foto)
