**TAPIKU MÕISA PEAHOONE KATUSEKORRUSE
SEISUNDI UURING JA
TUGEVDAMISKONTSEPTSIOON**

**SITUATION SURVEY OF ROOF STOREY AND CONCEPT FOR
STRUCTURAL STRENGTHENING AT TAPIKU MANOR**

Magistritöö

Tartu 2014

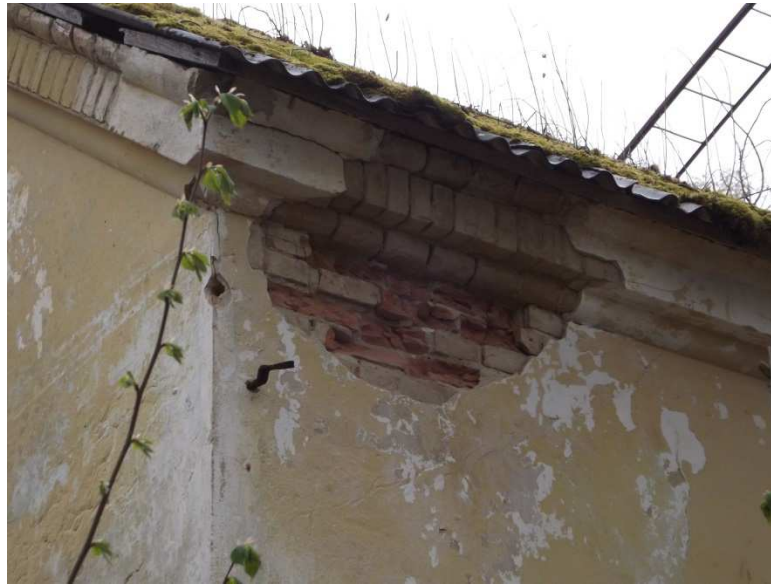
Välisseinad	<p>Hoone välisseinad on krohvitud tellis- ja paekiviseinad, seinte allosas on eenduv maakivist sokkel. Välisseinte paksus vanemas osas on u 80 cm ja uuemas osas u 56 cm. Seinud katab lubikrohv, sokliosa on hilisemalt üle krohvitud tsementkrohviga.</p> <p>Välisseinte seisund on rahuldav, osaliselt ka halb. Räästatsoonis ja karniisil esineb ulatuslikke krohvikahjustusi, ka tellised on hakanud mõranema. Tuleks paigaldada sadeveerennid ja sadeveetorud, et juhtida sadeveed seintest eemale. Lagunenud krohvikihid ja kahjustunud tellised peaks eemaldama ja asendama.</p> <p>Hoone edelapoolset otsaseina läbib tugev pragu, hoone nurk on vajunud.</p>
--------------------	--

Joonis 2.1. Sein ja karniisi kahjustused loodefassaadil

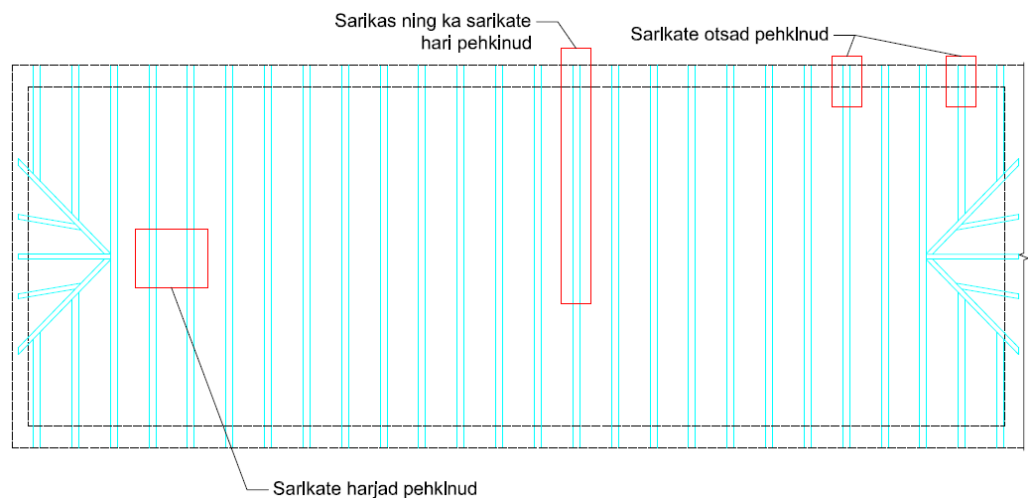
Katuse-
tarindid on algupärase ja enamjaolt heas seisukorras. Katusekonstruktsioone on lubjatud. Katusel olev eterniitkate on paigaldatud 1960-ndatel ja tugevasti sammaldunud, kuid suuri läbijookse ei esine. Puuduvad räästarennid ja sadeveesüsteem. Katusel puudub harjaplekk ja sademed pääsevad vahelaele. Pööningukorrusel võib näha, et katusekattest on esinenud läbijookse. Need on nüüdseks suuremalt jaolt likvideeritud, kuid katuse-
tarindid on kohati saanud suuri niiskuskahjustusi. Mitmed konstruktsiooniosad vajaksid osalist või täielikku asendamist. Kahjustunud katuse-
tarindid on märgitud joonistel 2.2 ja 2.3. Katuse-
tarindite biokahjustustest on kirjutatud lähemalt peatükis 4.

Joonis 2.2. Vanema hooneosa sarikate kahjustused

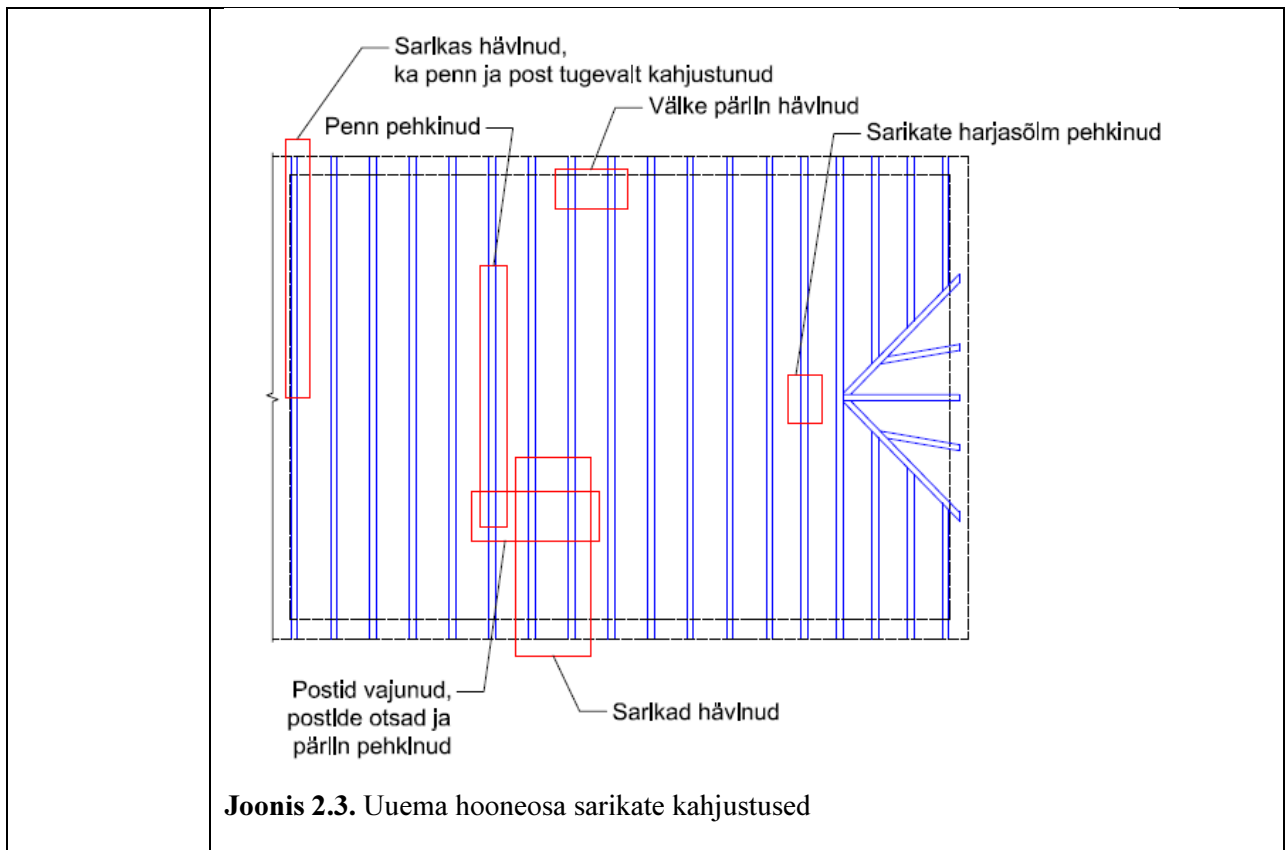
Joonis 2.3. Uuema hooneosa saricate kahjustused

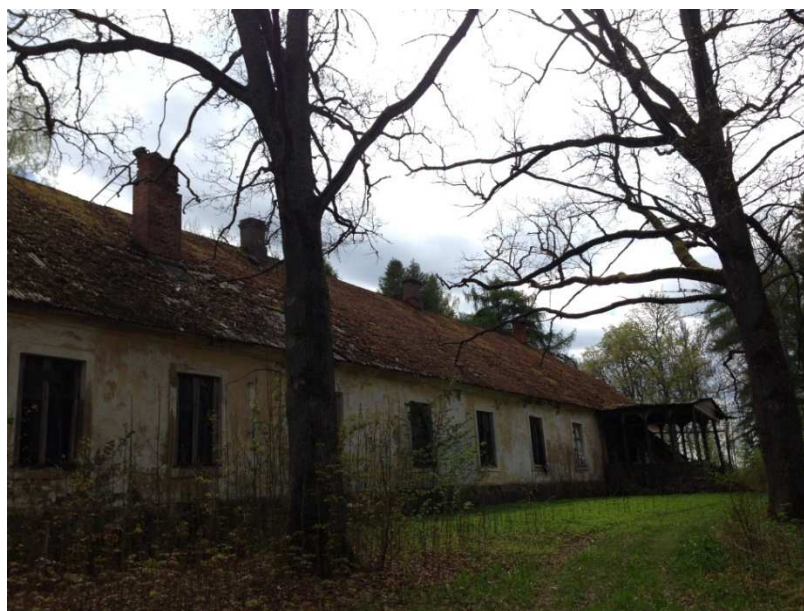
Korstnapitse on kaht tüüpi. Kolm tellisest korstnapitsi hoone vanemas osas on krohvitud ja neli tellisest korstnapitsi hoone uuemas osas on krohvimata. Erineva ruumistruktuuri tõttu paiknevad vanema hooneosa korstnad hoone keskteljel ja uuema osa korstnad kahel pool kesktelge. Korstnapitsid on halvas seisukorras, puuduvad katteplekid ja sademed on lõhkunud telliseid.

Joonis 2.4. Hoone loodefassaad ja korstnapitsid

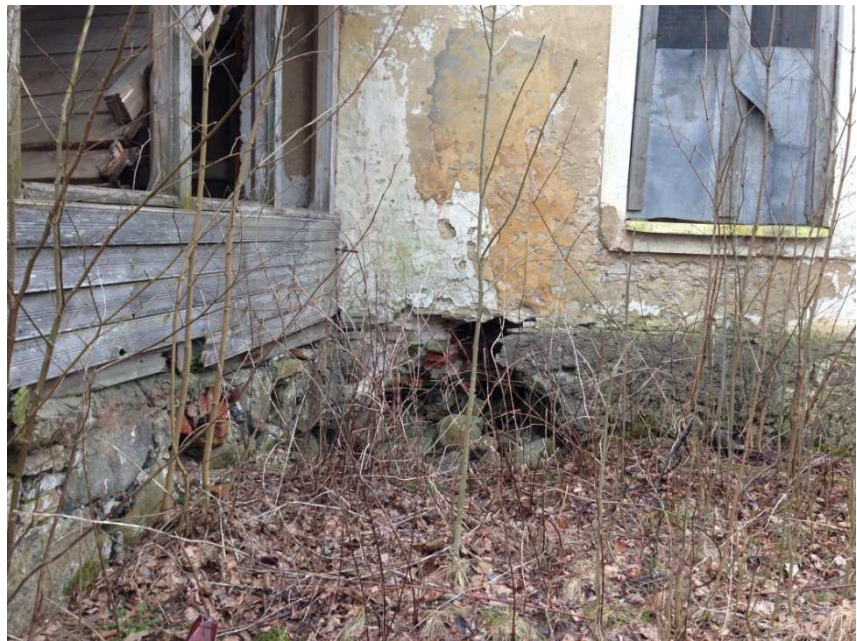
Vundament ja sokkel Hoonel on maakivist vundament ja sokkel. Ehitusalusest pinnast umbes poole ulatuses on kelder. Sokliosas on maakivimüüritisest kive välja varisenud neis kohtades, kus on vundamendis läbiviigud kanalisatsiooni jaoks.

Joonis 2.5. Kahjustus hoone loodefassaadi sokliosas kohas, kus on vundamendis läbiviik kanalisatsiooni jaoks

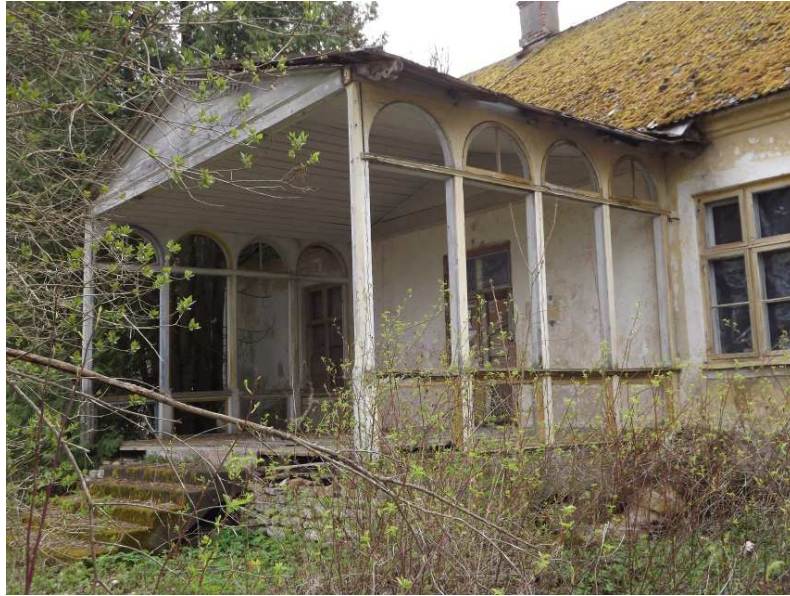
Joonis 2.11. Veranda hoone kagufassaadil

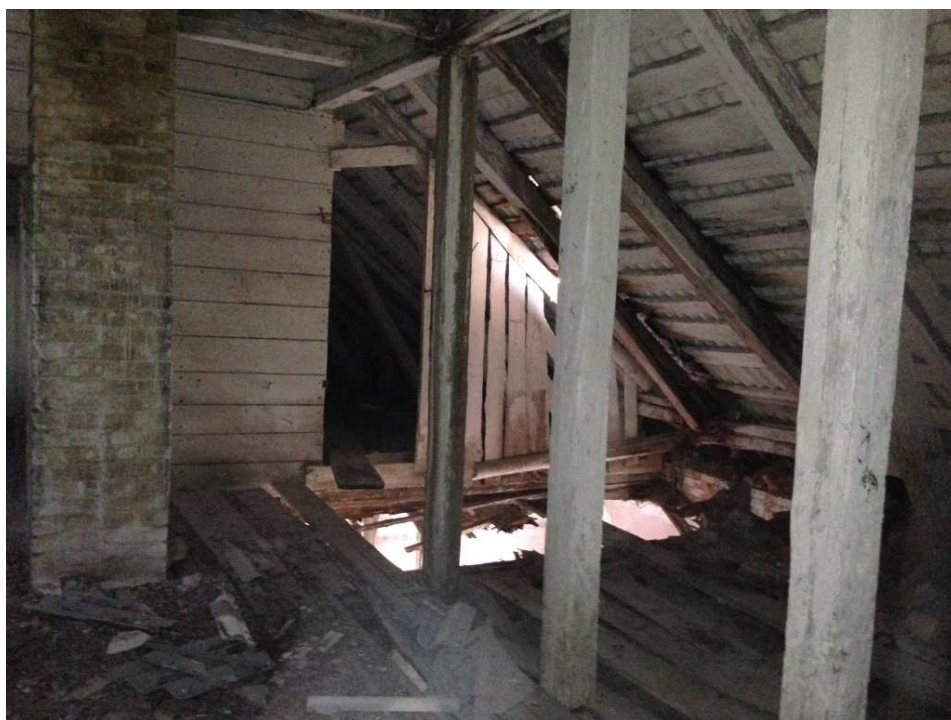
Krohvitud laed toetuvad puittaladele ja on kohati tugevasti kahjustunud. Laed on krohvitud roomattidele, mis omakorda kinnituvad laelaudisele. Ruumides 5, 6, 12, 13, 14, 21 ja 22 on lagedes suuremad kahjustused ja varingud. Teiste ruumide lagedel esineb väiksemaid krohvikahjustusi. Ruumis 3 ja osaliselt ka Ruumis 2 (endise mõisa saali osas) on peegelõlvlaed.

Joonis 2.12. Varisenud vahelagi hoone uuemas osas Ruumi 21 kohal

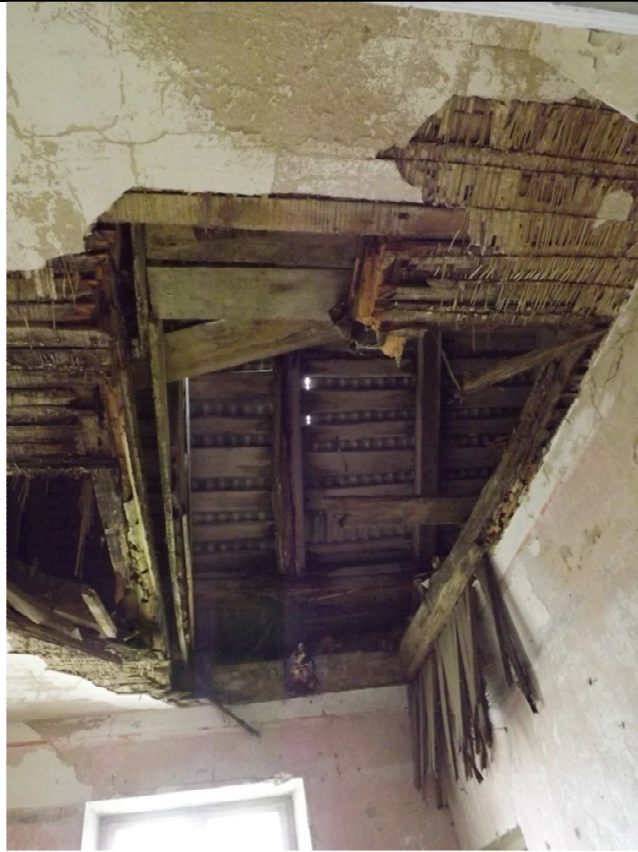
Joonis 2.13. Varisenud lagi Ruumis 21

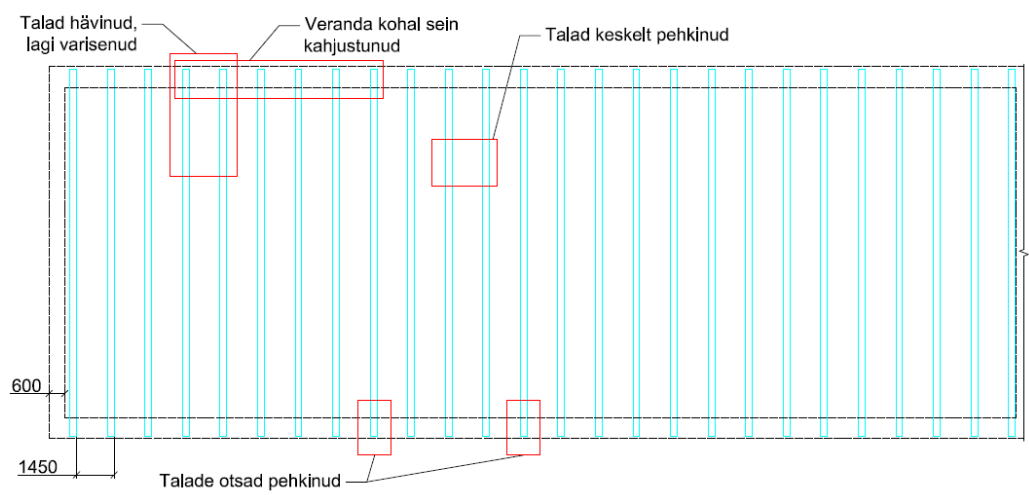
Vahelagi toetub vanemas hooneosas 26 x 26 cm ristlõikega taladele ja uuemas osas 20 x 26 cm ristlõikega taladele. Vanema hooneosa vahelae lõige on toodud joonisel 3.15. Mõned laetalad on saanud tugevaid niiskuskahjustusi ja mitmes kohas on lagi varisenud. Laetalade kahjustused on märgitud joonistel 2.14 ja 2.15.

Joonis 2.14. Vanema hooneosa laetalade kahjustused

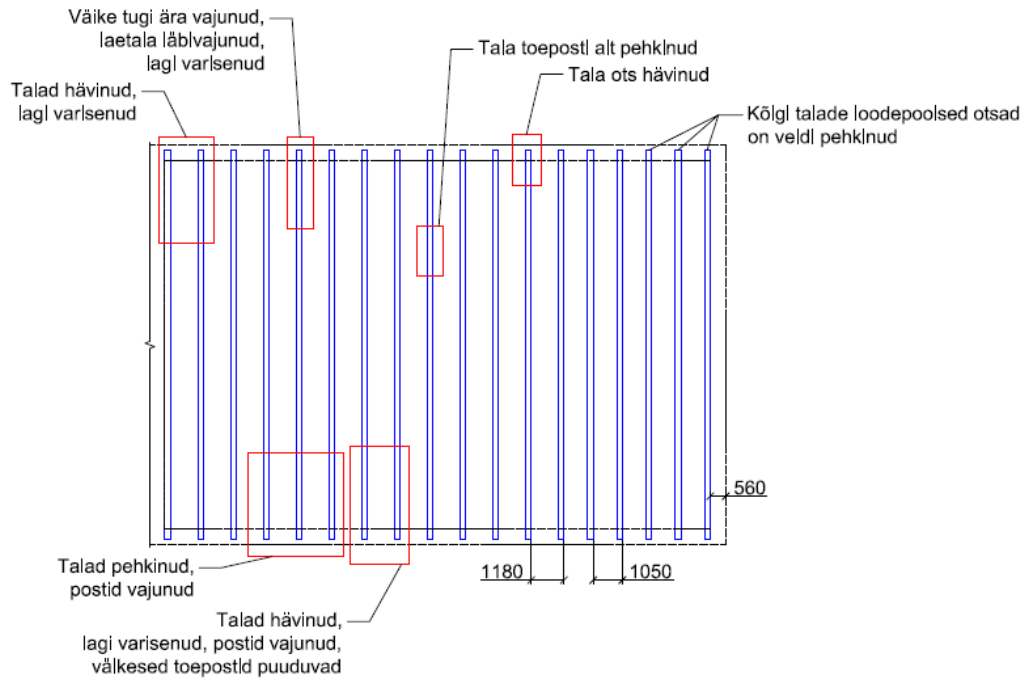
Joonis 2.15. Uuema hooneosa laetalade kahjustused

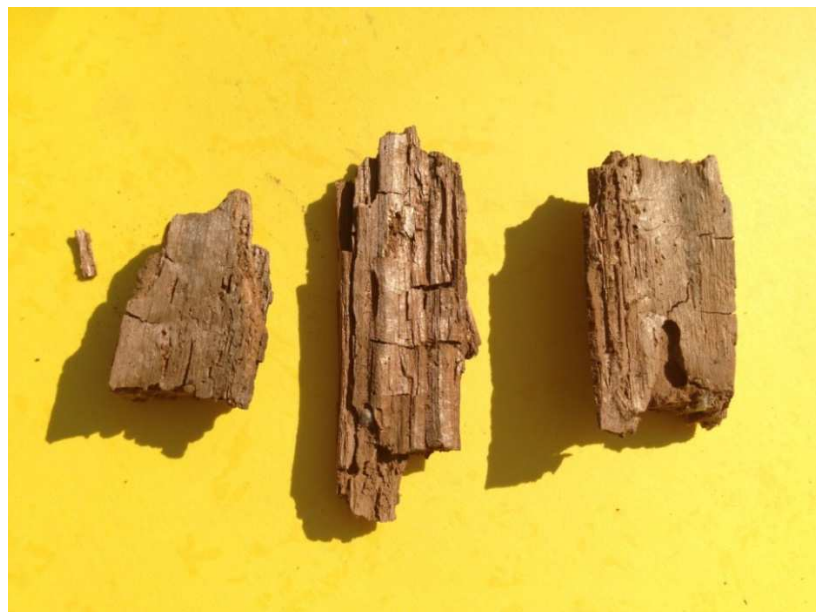
Pruunmädaniku proovidel on murdejoon järsk ja murdepind sile, vt joonis 4.1.

Joonis 4.1. Pruunmädanikukahjustusega proovitükid vahelaetaladest

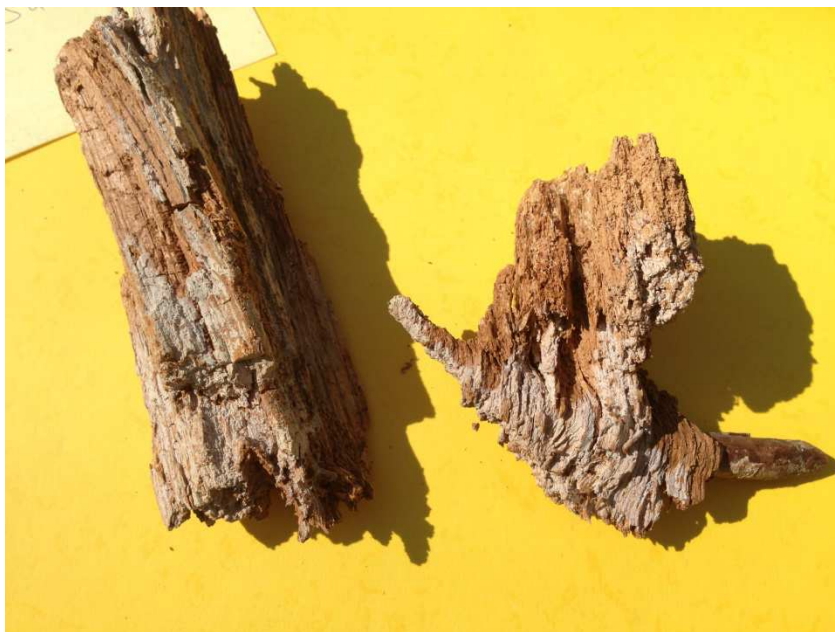
Pehmemädanikku tekitavad bakterid ja mitmed kottseened. Pehmemädanik vajab väga niisket elupaika ja toitub tselluloosist. Kahjustunud puit muutub kuivades rabadaks ja mädanik vähendab puidu tugevust oluliselt. [23]

Joonis 4.2. Pehmemädanikuga kahjustunud proovitükid sarikast
