**LAMMUTAMISELE KUULUVA HOONE  
KONSTRUKTSIOONIDE HINDAMINE  
TAASKASUTUSE SEISUKOHALT**

**ASSESSMENT OF THE STRUCTURES OF THE BUILDING  
TO BE DEMOLISHED FROM THE POINT OF VIEW OF  
REUSE**

MAGISTRITÖÖ

1. Hinnata E.Enno 18 hoone konstruktsioonide seisukorda.
2. Pakkuda välja erinevaid lahendusi ehitusjätmete taaskasutamiseks.

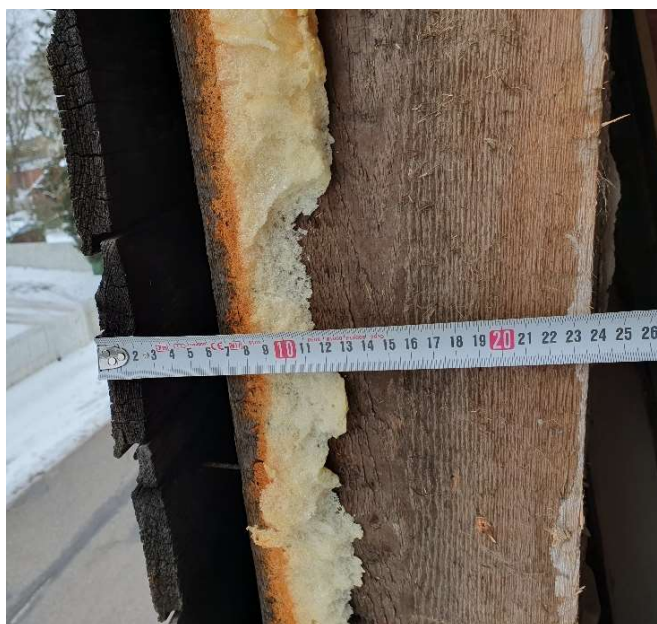
Joonis 11. Foto välisseina kihistusest demonteeritud avatäite kohast

Välisseina palkide seisukord oli hea, värvitud laudise seisukord oli rahuldav ning soovi korral oleks olnud võimalik materjali taaskasutada. Ülejäänud materjalide kihtide seisukord hinnati mitterahuldavaks.

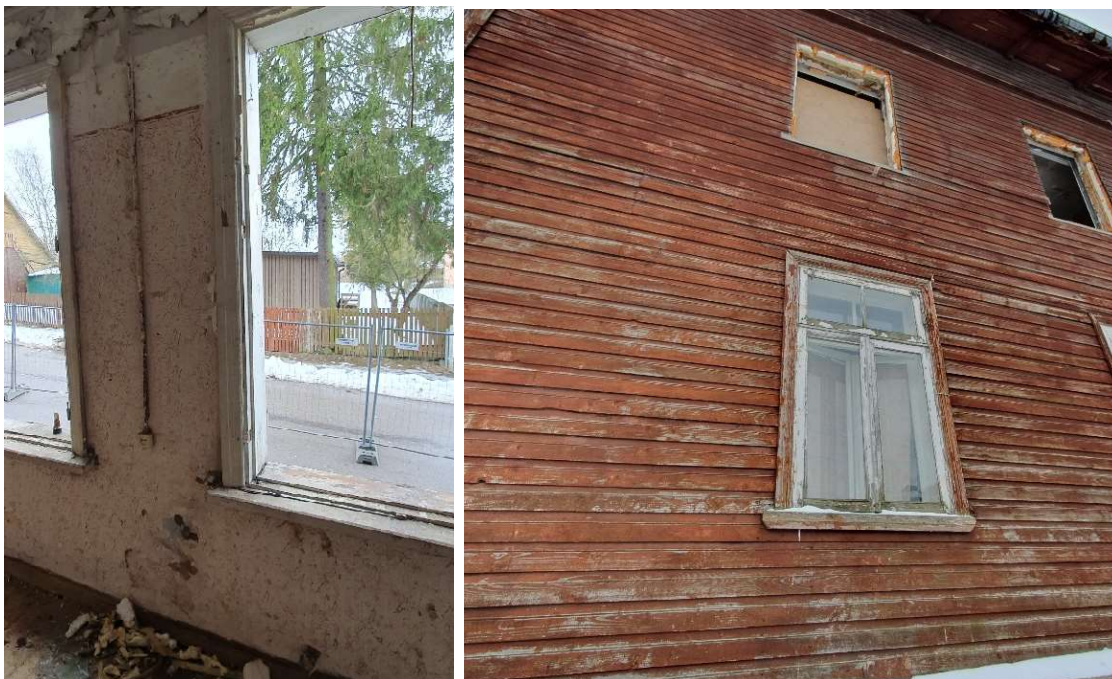
Joonis 12. Fotod E.Enno 18 hoone välisseinast nii seest- kui väljastpoolt.

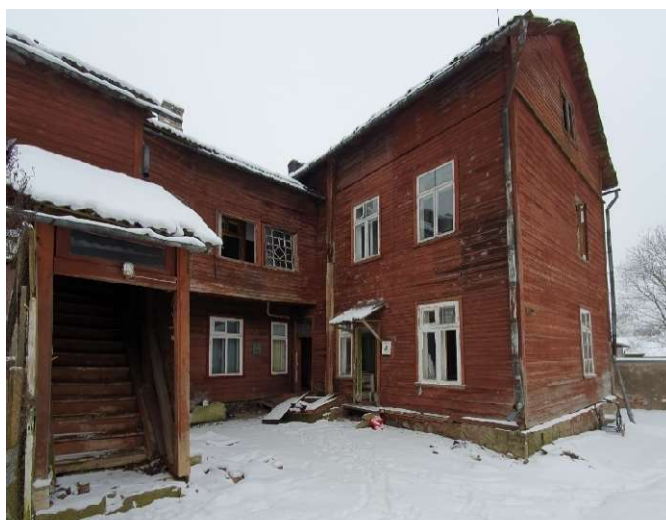
Avatäidete puitosad olid enamasti kulunud ja niiskuskahjustustega, seisukord mitterahuldav. Raamide sees olevad klaasid olid enamasti terved, seisukord on hea.

Joonis 14. Foto E. Enno tn 18 hoonest hoovi poolt.

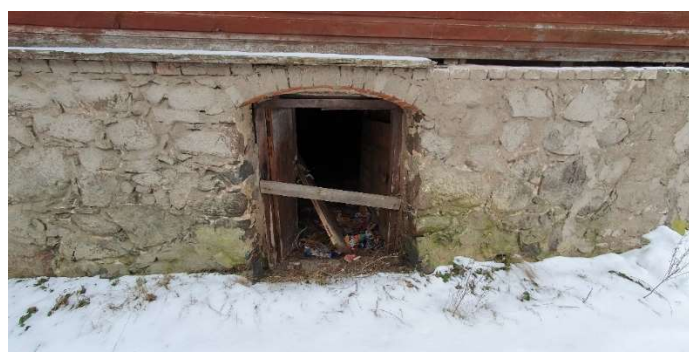
Hoone sokkel on olnud kogu kasutusea vältel ilmastikule avatud, puudus soojustus ja hüdroisolatsioon, seega oli konstruktsioon saanud omajagu kannatada. Näha oli mõnes kohas silikaattellisest parandusi ning sokli osal biokahjustusi vetikate/sambla näol. Liigne niiskus oli muutnud müürimördi kivide vahel pudedaks ning kohati oli üldse ära uhutud. Vundamendi seisukord oli mitterahuldav.

Joonis 15. Foto keldrisse pääsust, pildil näha sokli seisukorda

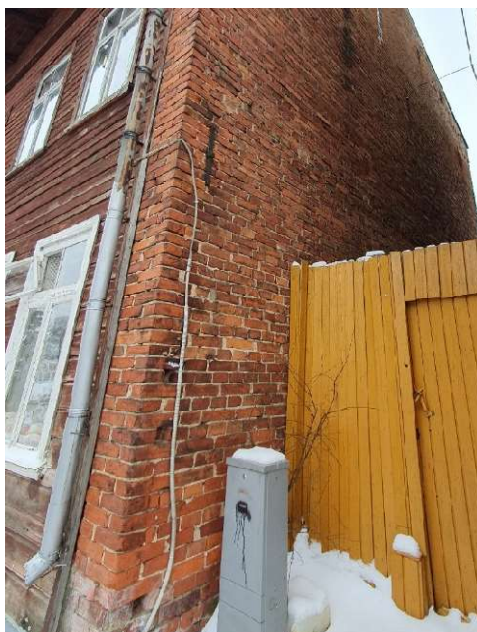
Tulemüür hoone kagupoelses küljes on olnud kogu ehitise eluea kestel ilmastiku meelevallas. Müür terviklikuna on ühtne, kuid telliseid eraldi vaadeldes oli näha, et mitmed tellised olid murenenud ja katkised. Lisaks olid mõned tellised määrdunud ja võimalike biokahjustustega. Segu telliste vahel oli ebaühtlane, kohati pude ja vihma poolt ära uhutud, osaliselt korralikult säilinud kivide ümber. Tuletõkkeseina põletatud savitelliste seisukord oli rahuldav-mitterahuldav.

Joonis 16. Foto tuletõkkemüürist

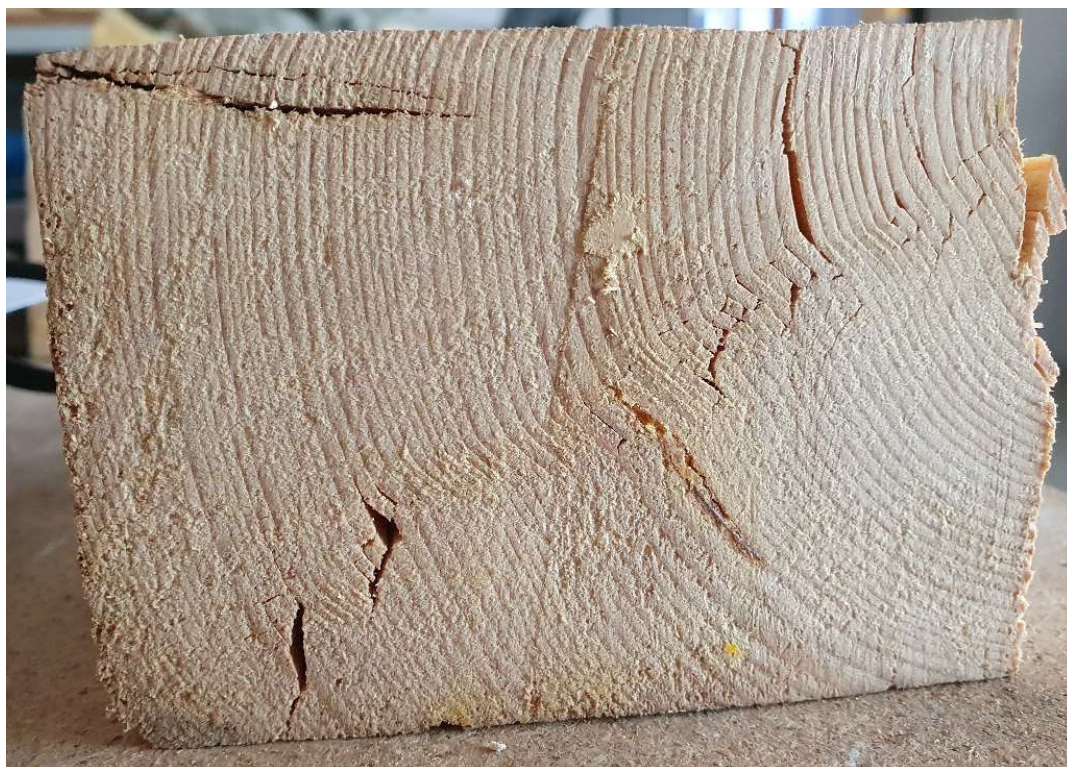
(praod). Selliste deformatsioonidega materjal enam taasringlusse ei sobi, seega edasine koormamine selle magistritöö võtmes ei olnud asjakohane.

Joonis 21. Puidust katsekeha purunemispilt

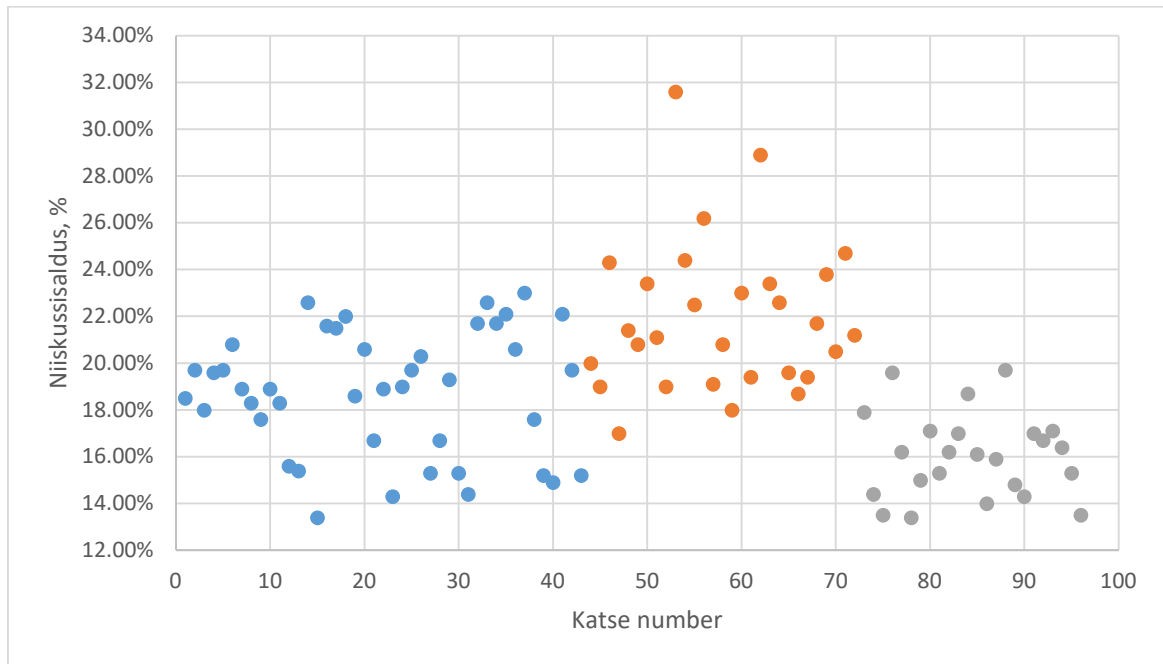
E.Enno 18 objektil mõõtsid magistritöö autor ja juhendaja puidu niiskussisaldust 96 kohast. Tulemused on esitatud Joonisel 22. Katsetulemused jaotati kolme gruppi vastavalt mõõtmiskohtadele ning on esitatud erinevate värvidega – siseseinad köetavas ruumis on esitatud siniste täppidega, siseelemendid kütmata ruumis on oranžid täpid ning välisseinad on kajastatud halli värviga.

Joonis 22. Puidu mittepurustava katse mõõtmiste tulemised uuritava objektiga jaotatuna kolme gruppi

As a non-destructive test, the moisture content of wood was measured using the electrical resistance method. The results revealed that wooden elements located in unheated indoor spaces had a relatively high moisture content. Despite the absence of visual damage, such specimens are at risk of bio-damage. Logs placed in heated indoor spaces gave mostly good results, but there were also logs with excessively high moisture content. In the case of logs with higher moisture content, it can be assumed that some parts were damaged by the residents, and the logs are mostly still reusable. The moisture content results measured from the exterior wall logs were surprisingly the best, remaining largely within the optimal wood moisture content range.

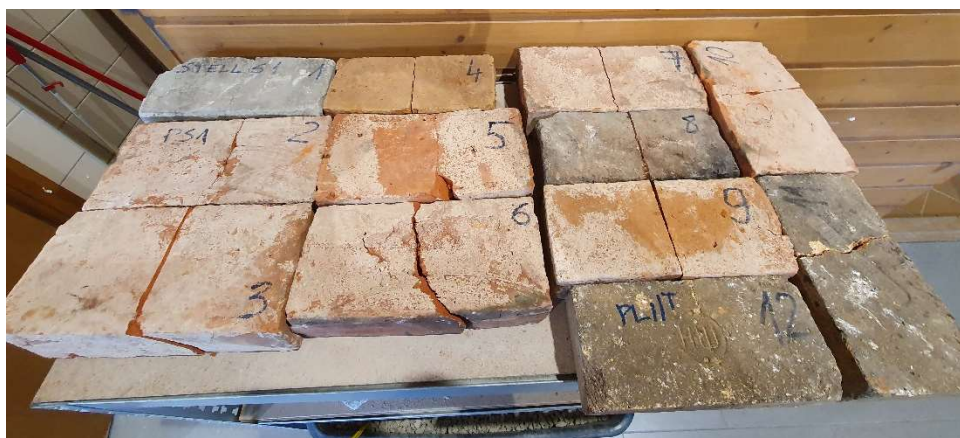
Joonis 25. Foto katsekehadest peale paindetugevuse katset

However, in the case of stone structures, the recycling of fired clay bricks is rather unlikely. The properties of the bricks are no longer comparable to new bricks, and the visual side of the bricks has also been damaged. The stone structures of the building that was to be demolished would no longer be recyclable, and the only appropriate form of reuse would have been to crush it to fill.
