TALLINNA TEHNIKAÜLIKOOL

LÕUENDIMATERJALIDE VALIDEERIMINE
Magistritöö

Tiia PLAMUS

27 canvas paintings from the years 1920 – 1940 from the collection of Art Museum of Estonia were analysed. At first canvas painting characteristics and macroscopic damage were examined visually following with survey by using different instruments (microscopy, measuring instruments etc). All the paintings were photographed, photos were taken from the front and the back of the painting and from the exact region from the back where the fibre sample for SEM analyses was taken. The canvas sample pieces, cut from the (damaged) edges, were also photographed. For the identification of the textile fibres used in canvas, the specimens were prepared and examined using light microscopy and polarized light microscopy. The standard specimens (flax, hemp, cotton, jute) were examined as references. The fibres of canvases were identified using the scheme, which was worked out earlier. The fibre samples from the back of the canvas painting were examined using SEM (scanning electron microscope) and the damage scale was developed.

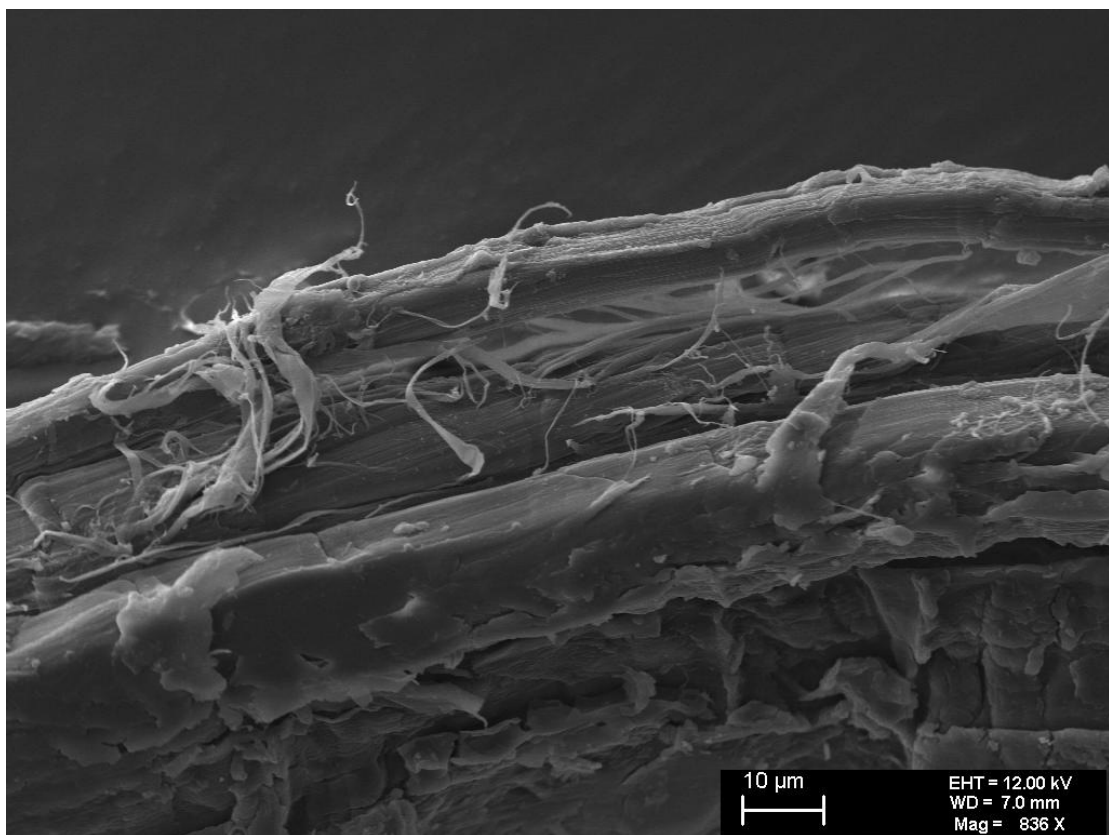
Foto 3.1. Linakiu fibrillatsioon, SEM foto

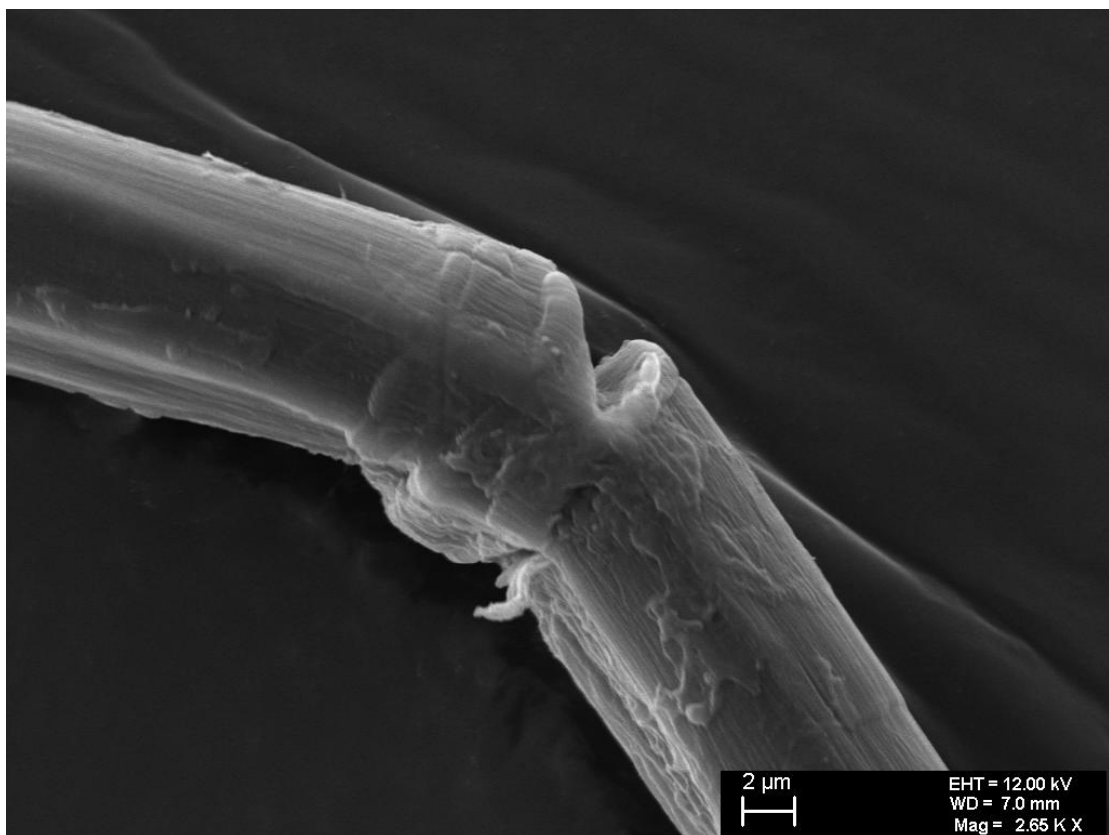
Foto 3.3. Linakiu murdumine sōlme kohapealt, SEM foto

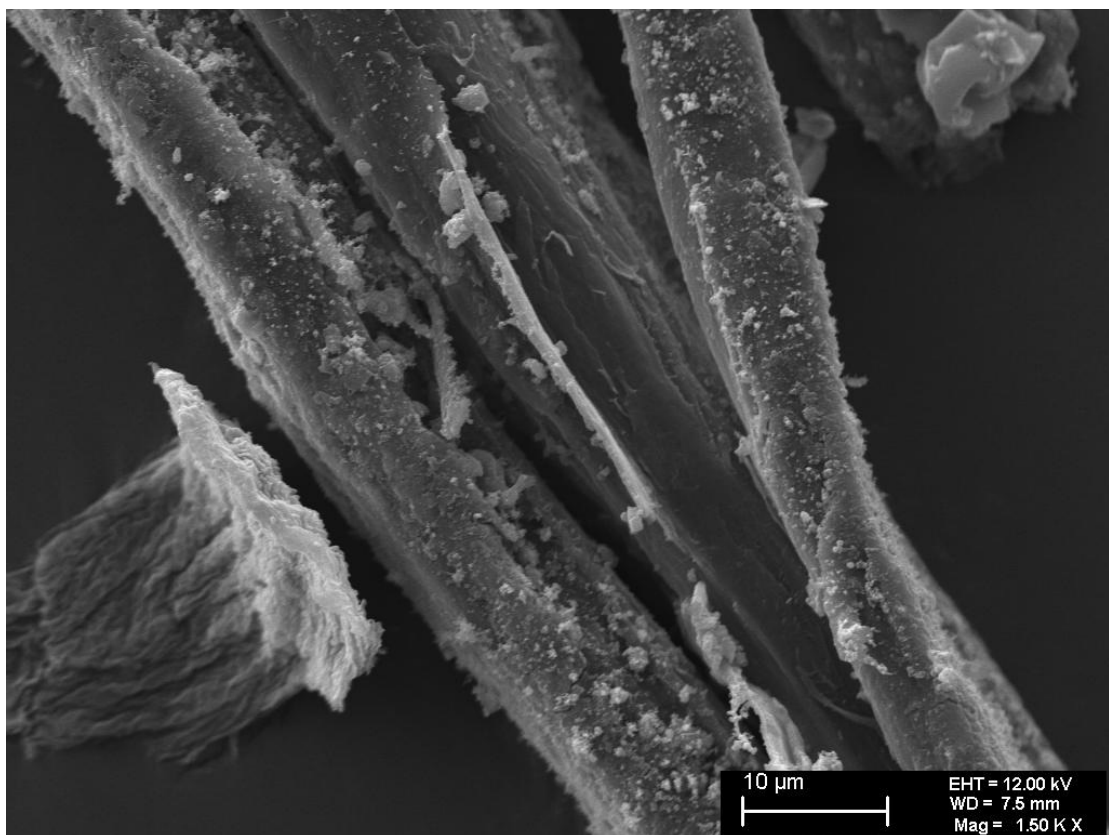
Foto 3.5. Tõenäoliselt osaliselt krundiga kaetud linakiud, SEM foto

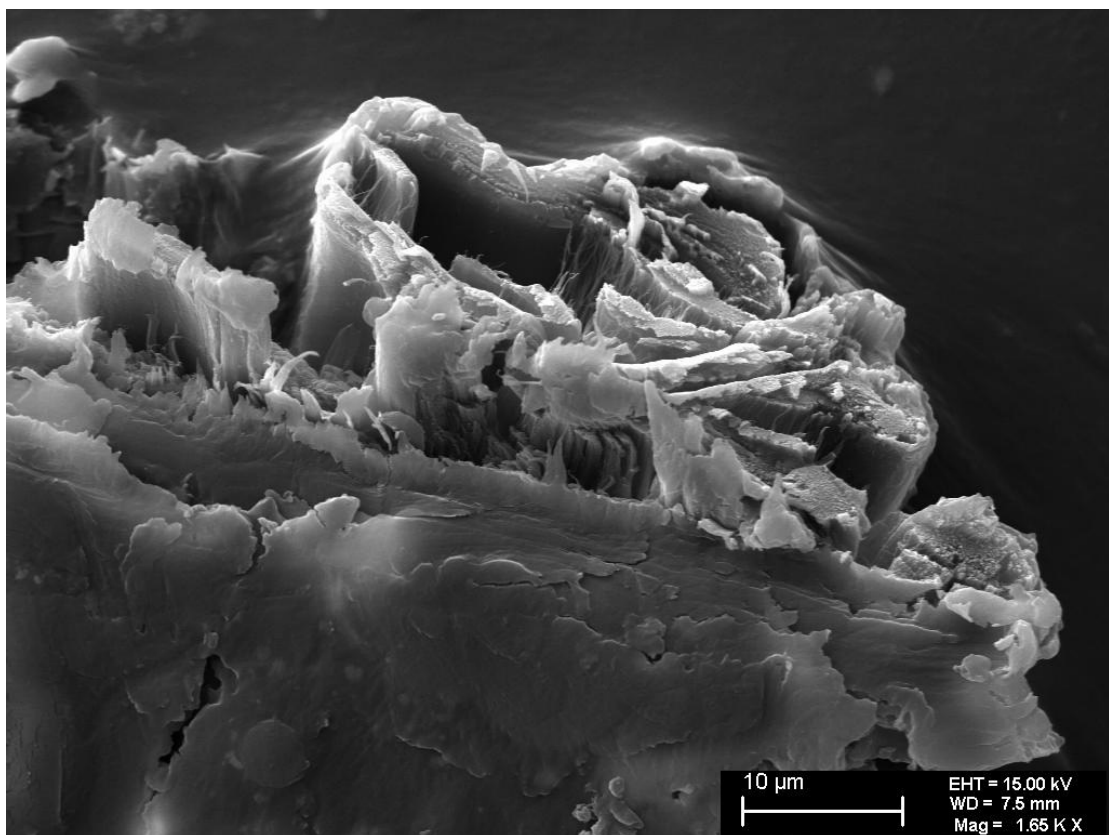
- 5) Hallitusseente eoste ja seeneniitide esinemine (vt foto 3.6).
- 6) kiu murdepinna uurimine. Murdepind paljastab kiu sisemise struktuuri. Erinevalt puuvillast on niinekiud hulkrakne, murdepind paljastab linakiu hulkrakse ning fibrillaarse ehituse.[25] Fotel 3.7 on näha linakiu murdepind.

Foto 3.7. Linakiu murdepind, SEM foto

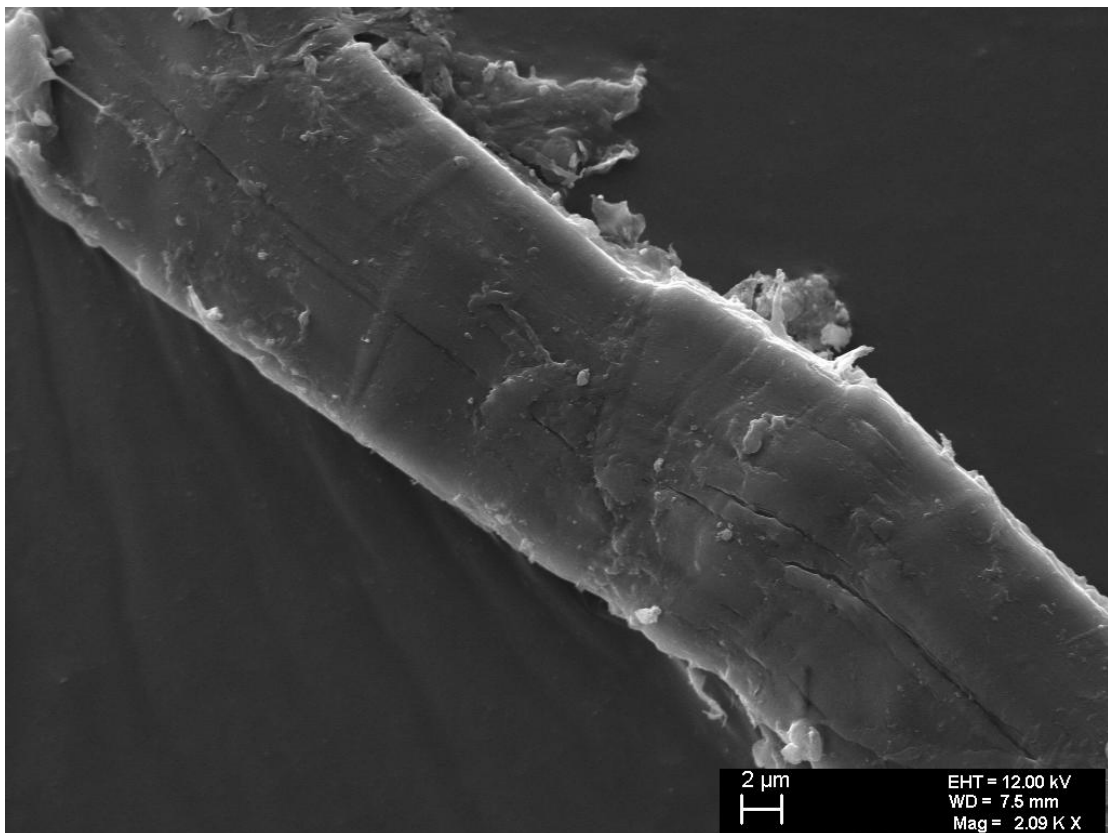
Foto 2.10. Kiu pinnal esinevad pikisuunalised lõhed ja praod; kiukahjustuse aste 4, SEM foto

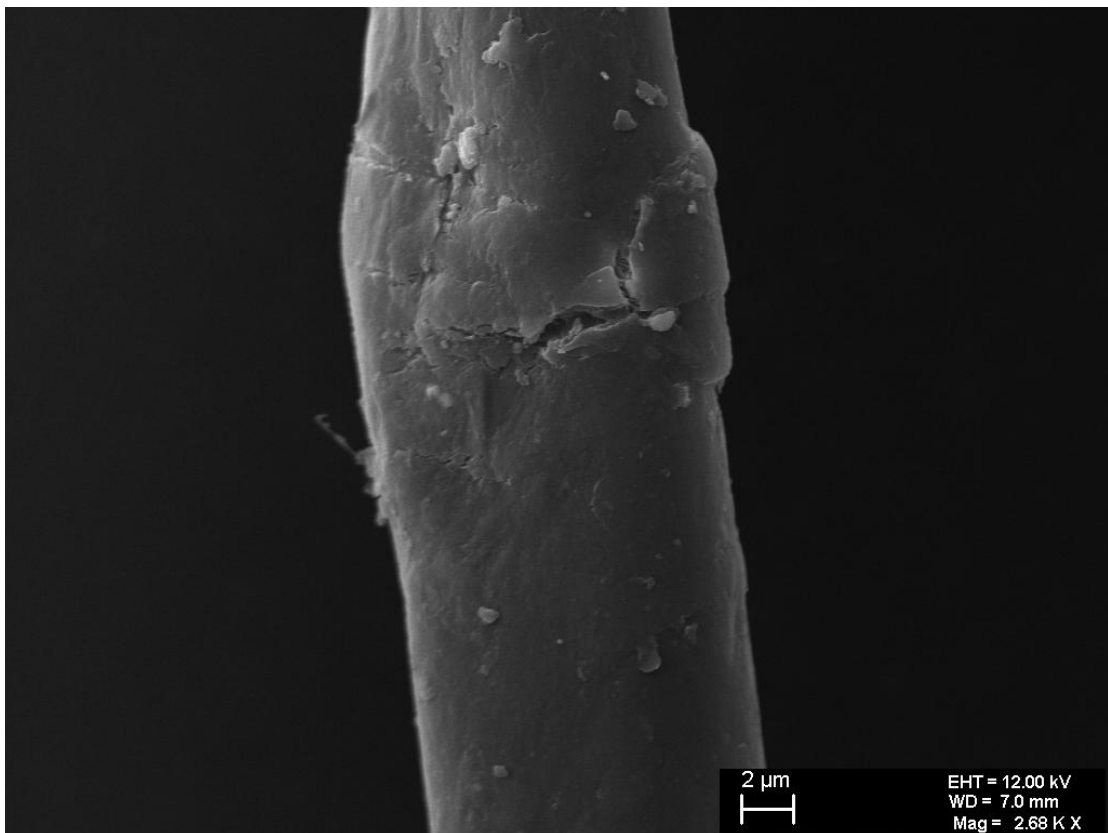
Foto 3.10. Kiul esinevad ristisuunalised praod linakiu sõlmekeste asukohtades; kiukahjustuse aste 3.

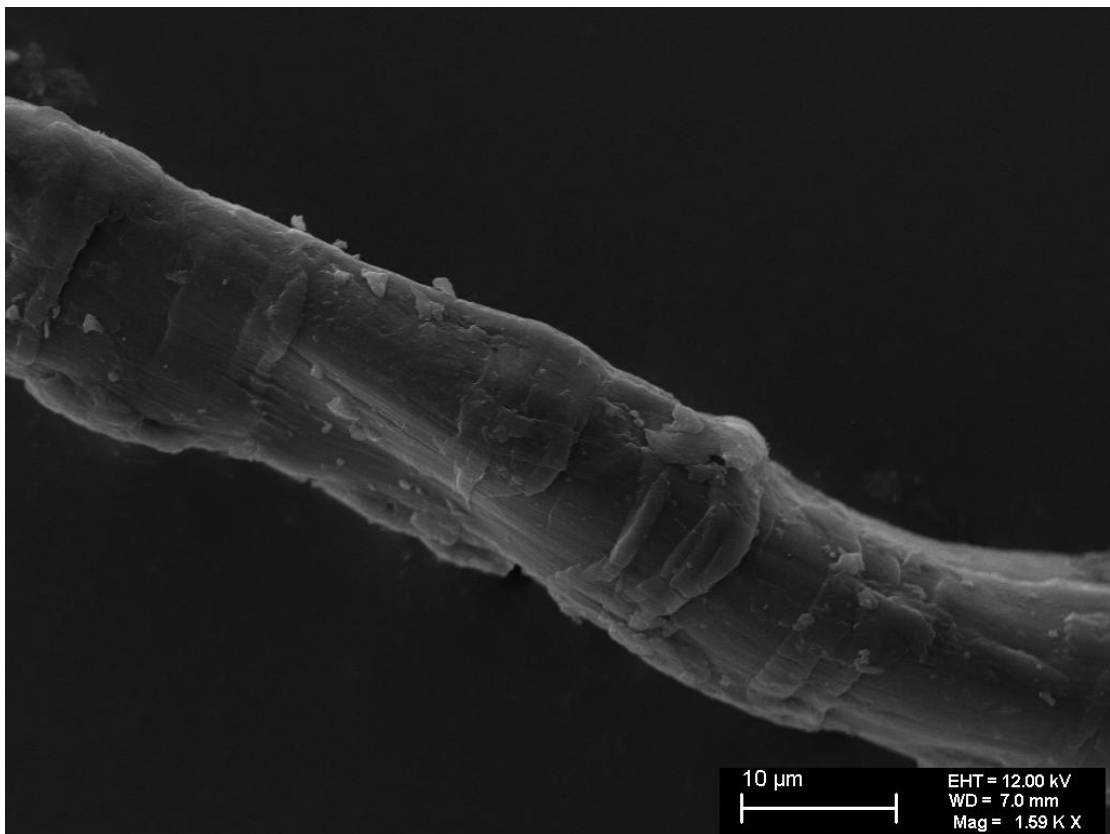
Foto 5.9. Kiukahjustuse aste 2, SEM foto

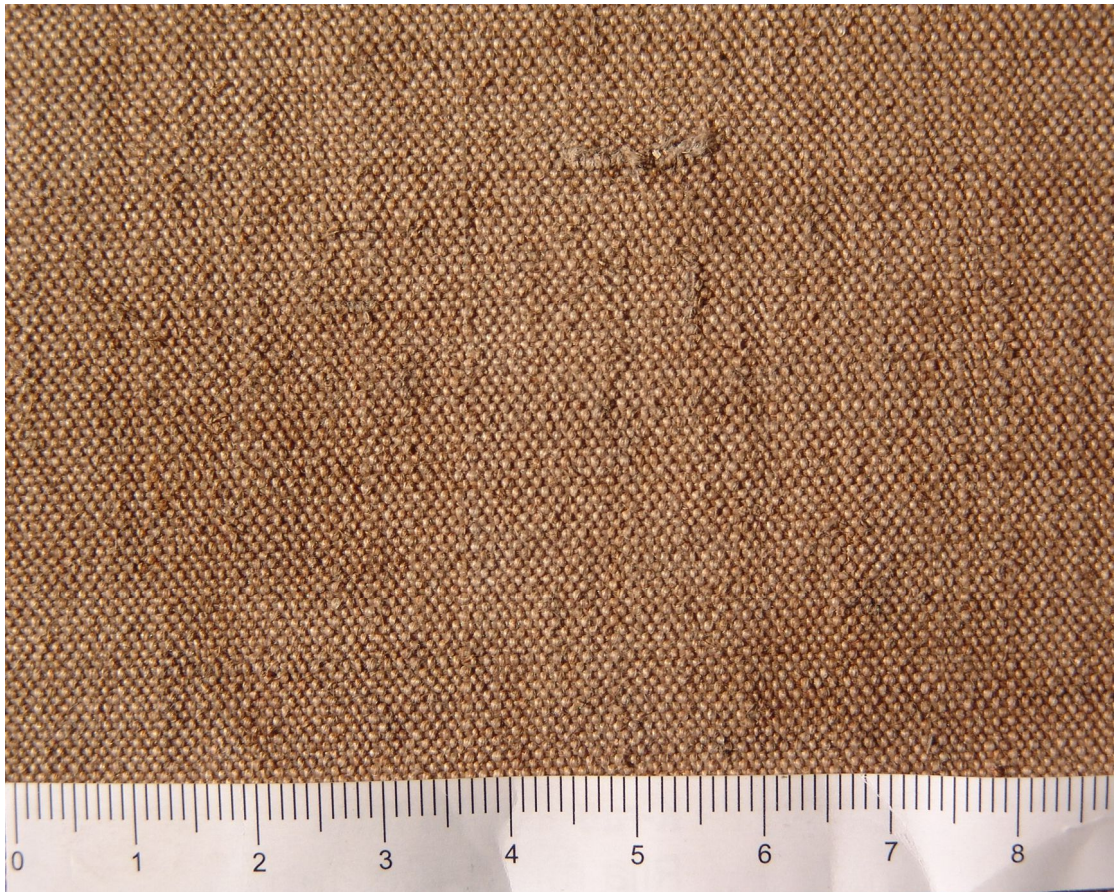
Foto 8.3. Lõuendi kahjustunud piirkond, kust on võetud kiuproov SEM-is uurimiseks

Lisamärkused: Horisontaalsuunalised praod, praod on deformeerinud aluslõuendi.

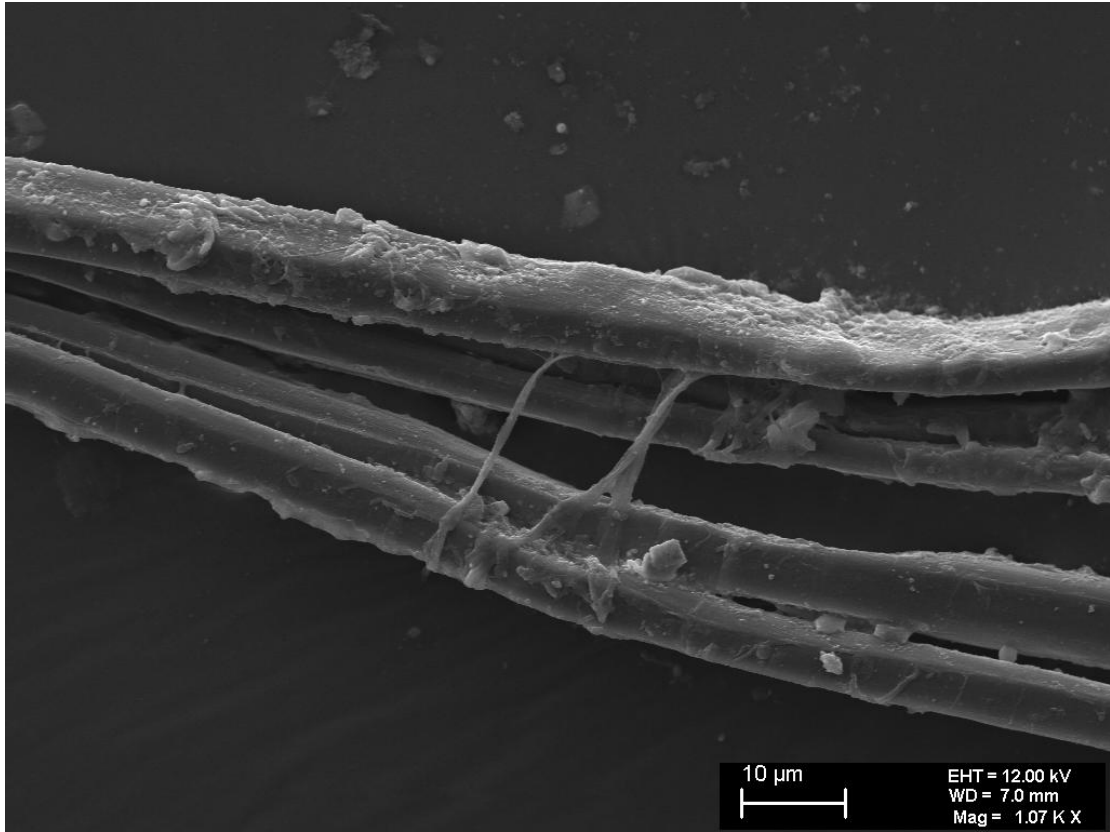
Foto 8.9. Hallituseeniidistik kiu pinnal; kiukahjustuse aste 5, SEM foto.

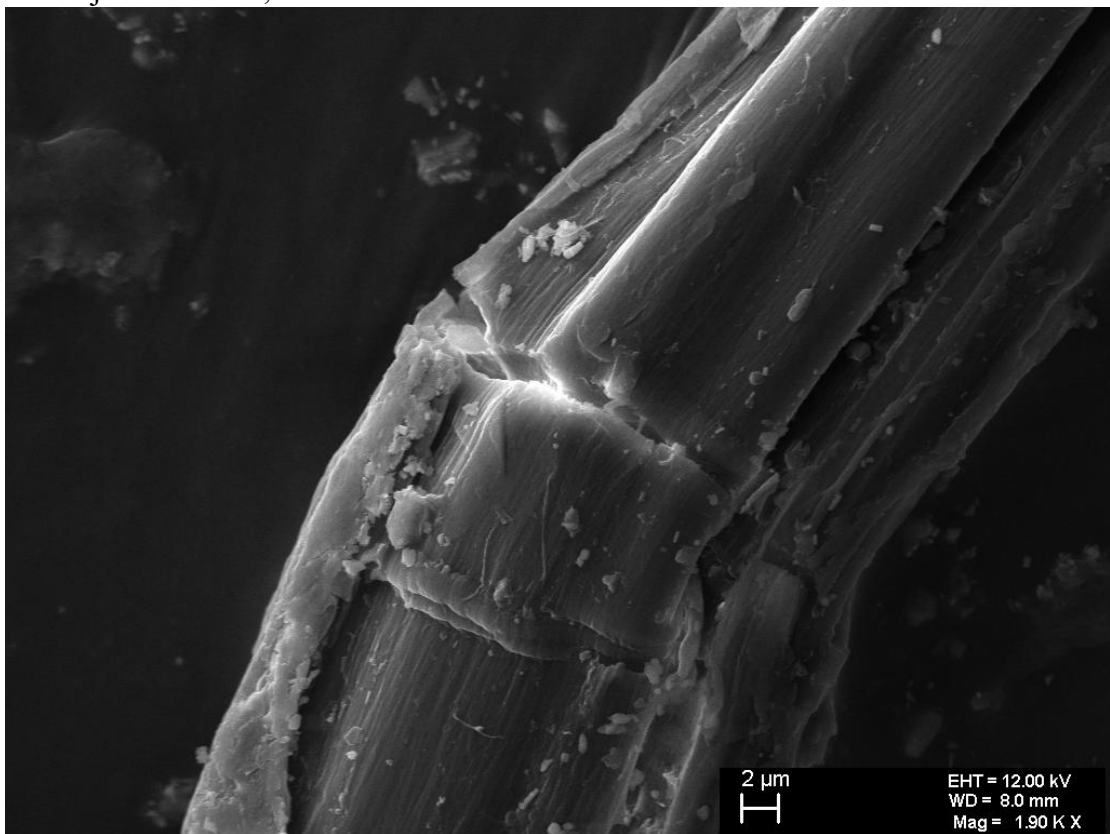
Foto 12.10. Kiududel põlve kohtades ristipraad ning algav murdumine; kiukahjustuse aste 5, SEM foto

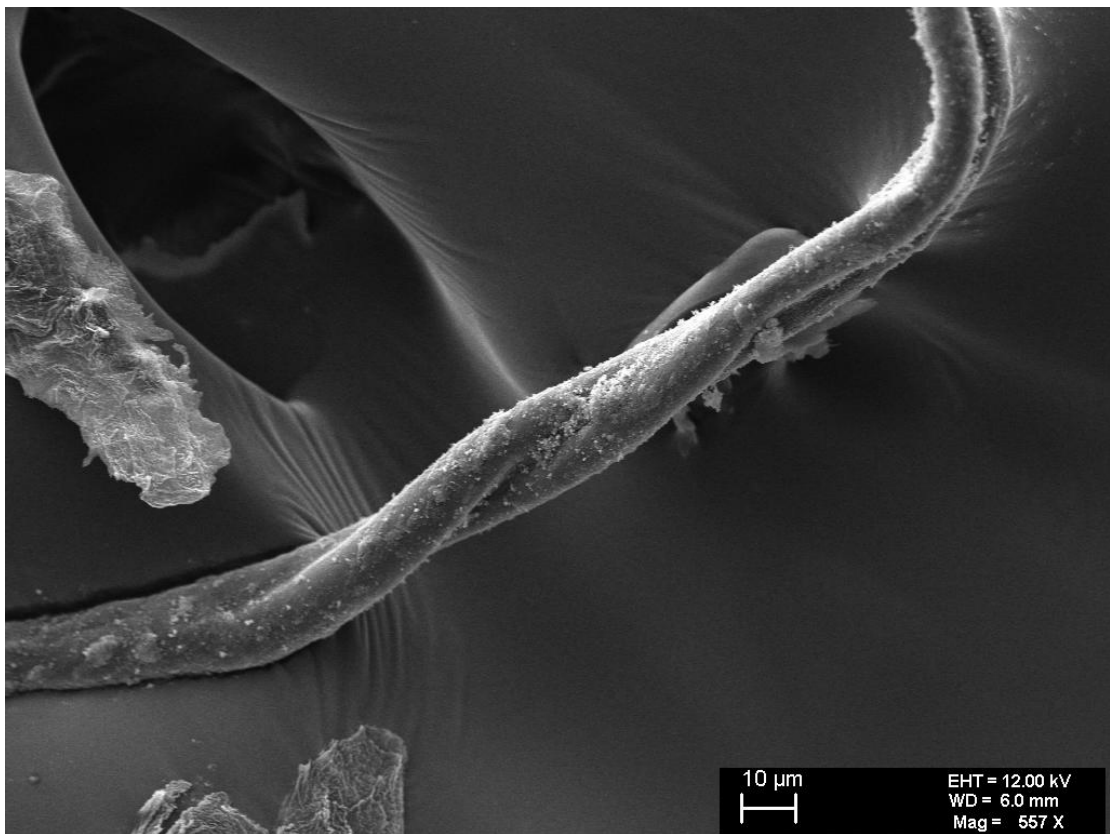
Foto 17.10. Ilus puuvillakiud, kahjustused puuduvad; kiuskahjustuse aste 1, SEM foto

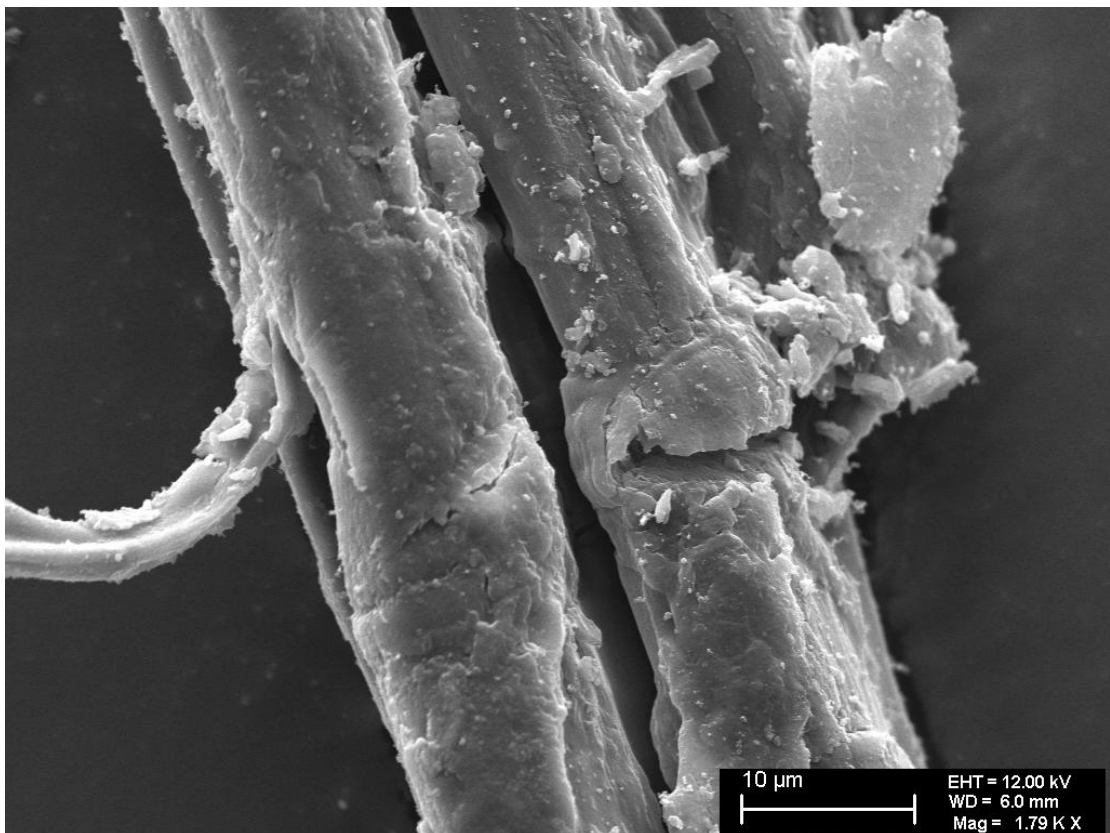
Foto 20.11. Kiududel on praod ning murdekohad sõlmede asukohtades; kiukahjustuse aste 5, SEM foto

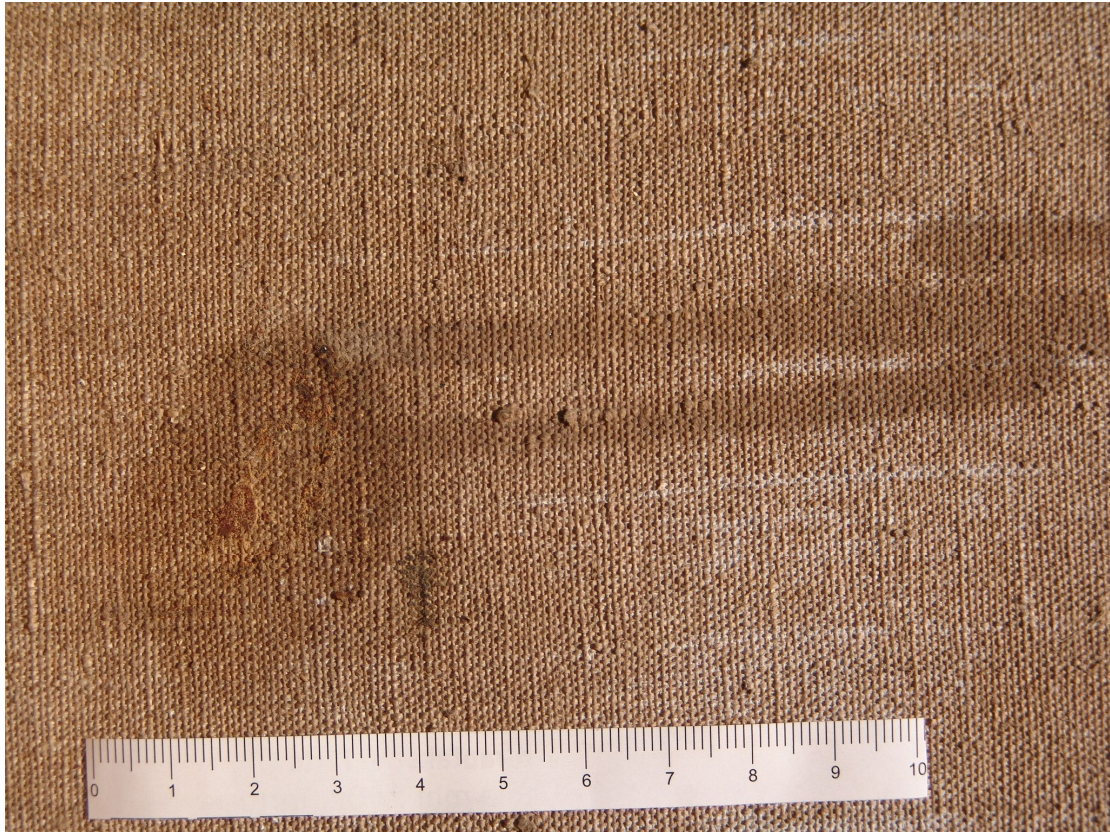
Foto 25.3. Lõuendi kahjustunud piirkond nr 1, kust on võetud kiuproov SEM-is uurimiseks

Lisamärkused: Teosel on ulatuslik pragude võrgustik.

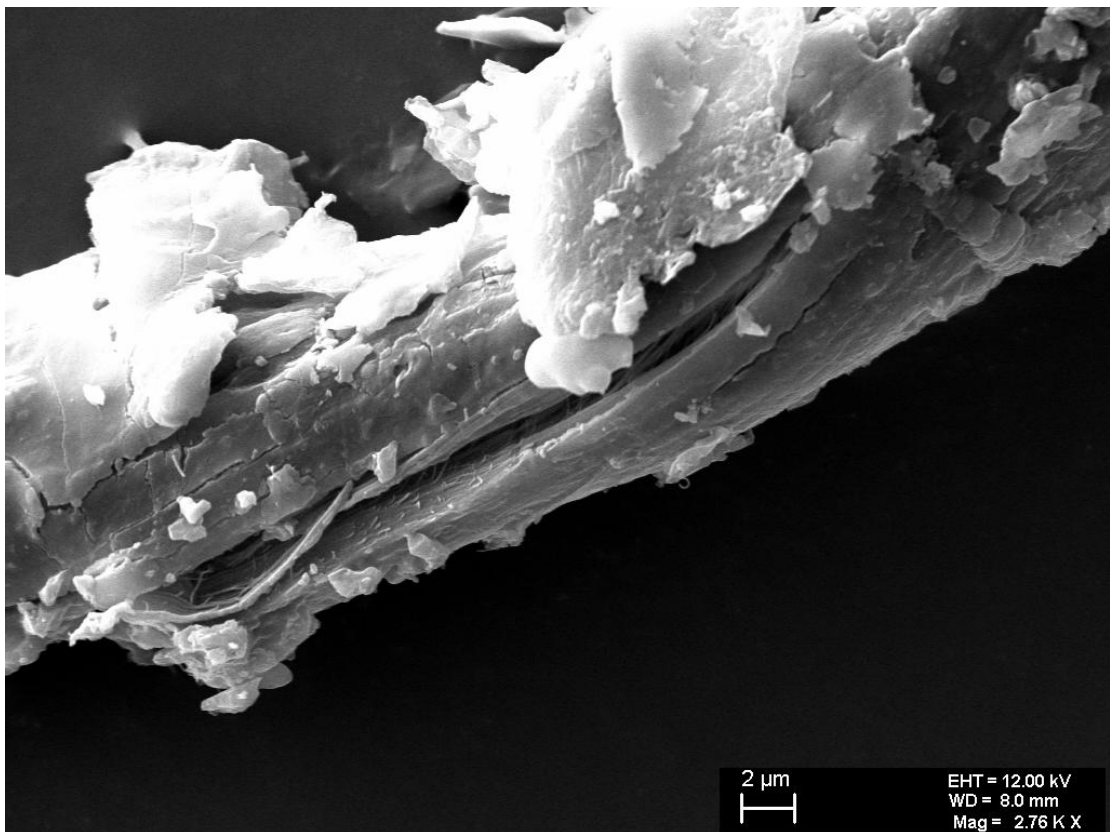
Foto 25.12. Kiud on fibrilleerunud; kiud on kaetud tunmatu ainega; kiukahjustuse aste 5, SEM foto
