TALLINNA TEHNIKAÜLIKOOL
INSENERITEADUSKOND
Ehituse ja arhitektuuri instituut

**LAMEKATUSTE
HÜDROISOLATSIOONIMEMBRAANIDE JA
MONOLIITSETE
RAUDBETOONKONSTRUKTSIOONIDE
TÖÖVUUKIDE
HÜDROISOLATSIOONIMATERJALIDE UURIMINE
JA VÕRDLEMINE**

**Exploring and Comparing Waterproofing Materials for
Flat Roof Membranes and Joints in Monolithic
Reinforced Concrete Structures**

MAGISTRITÖÖ

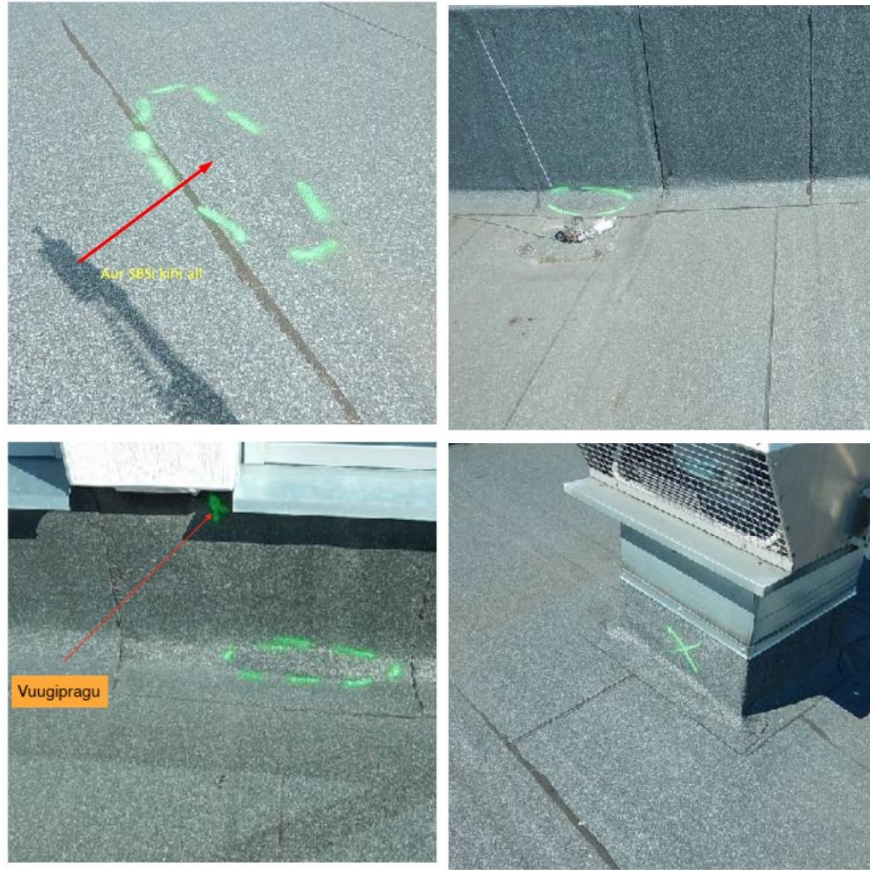
Joonis 3.1 Aurukottide kahjustused, praktiline osa

4. Alumises paremas nurgas näidatud pildil „Joonis 3.1 aurukottide kahjustused“ tekkis aurukott SBS-i piisavalt sulamata jätmise tõttu selle paigaldamisel ventilatsioonikorstna küljele, mis viis selle tihenduse rikkumiseni. Teiseks mittedelgeks põhjuseks on niiskus, mis võis tekkida teatud ilmastikutingimustes väljas ja ventilatsioonikorstna töö tõttu. Projekteerija ei ole selles süüdi, süüdi on osaliselt ehitaja, kes SBS-i paigaldas.

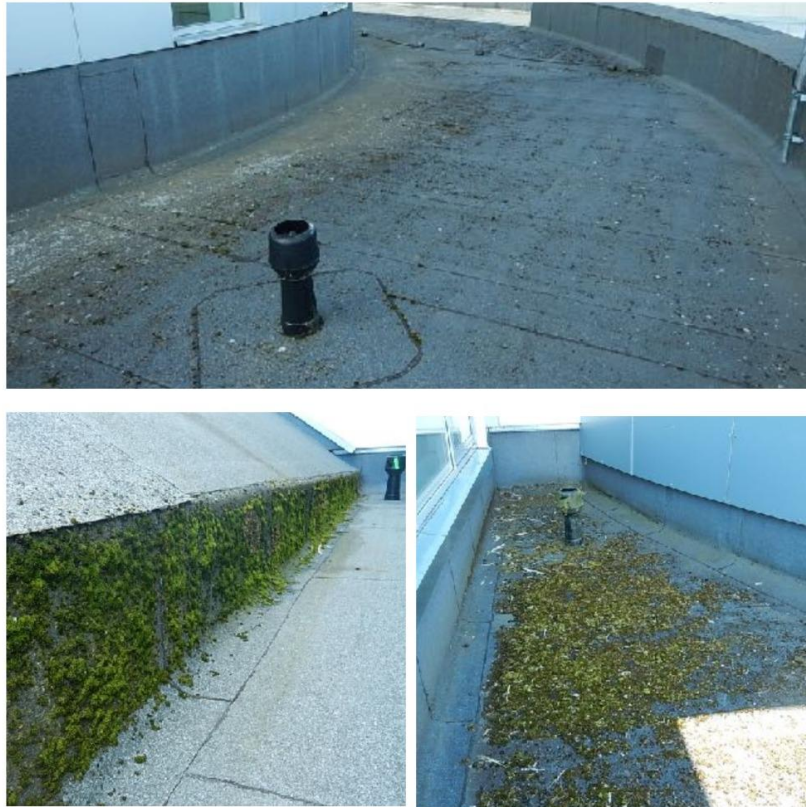
Joonis 3.2 Sammal ja orgaanilised reained, praktiline osa

1. Igal alltoodud fotodel „Joonis 3.2 Sammal ja teised orgaanilised reained“ on SBS-katte peale moodustunud sammal. Sammal lühendab SBS-katete kasutusiga ja halvendab nende mehaanilisi omadusi, hävitades nende struktuuri mikrojuurtega. Sammal vajab eemaldamist. Selles veas ei ole süüdi ehitaja. Osaliselt on süüdi arhitektid ja projekteerijad, kes ei kasutanud antud projekti jaoks 5D modelleerimise võimalusi

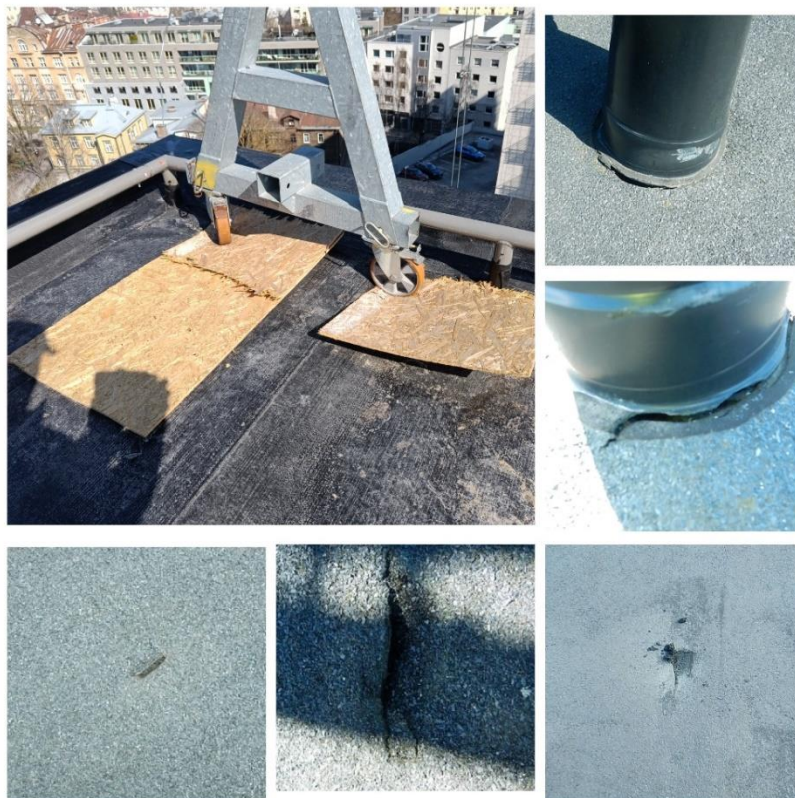
Joonis 3.3 Mehaanilised kahjustused, praktiline osa

1. Kahel fotol „Joonis 3.3 Mehaanilised kahjustused“ on näidatud katkised tuulutid, mis tuleb viivitamatult välja vahetada, kuna vee sissepääs katusekonstruktsiooni on otseselt avastatud. Fotode põhjal ei ole selge, kuidas nende lõhkumine toimus. Tõenäoliselt oli lõhkumine põhjustatud füüsilisest mõjust, on vähe tõenäoline, et tuulutid murdusid termilise koormuse tõttu materjali mahu laienemise ja kahanemise tagajärjel. Ei ehitaja ega projekteerija ei ole süüdi.

3. Fotograafil vasakus ülanurgas „Joonis 3.3 Mehaanilised kahjustused“ on näidatud mehaanilise kahjustuse tekkimise näide SBS-kattel. OSB materjalist ei piisa rattaste põhjustatud mehaaniliste kahjustuste ärahoidmiseks. Kohtades, kus kasutati rattastel tellinguid, tuleks pärast tööde lõpetamist kontrollida SBS-katte kahjustuste olemasolu. Sel juhul on süüdi ehitajad.

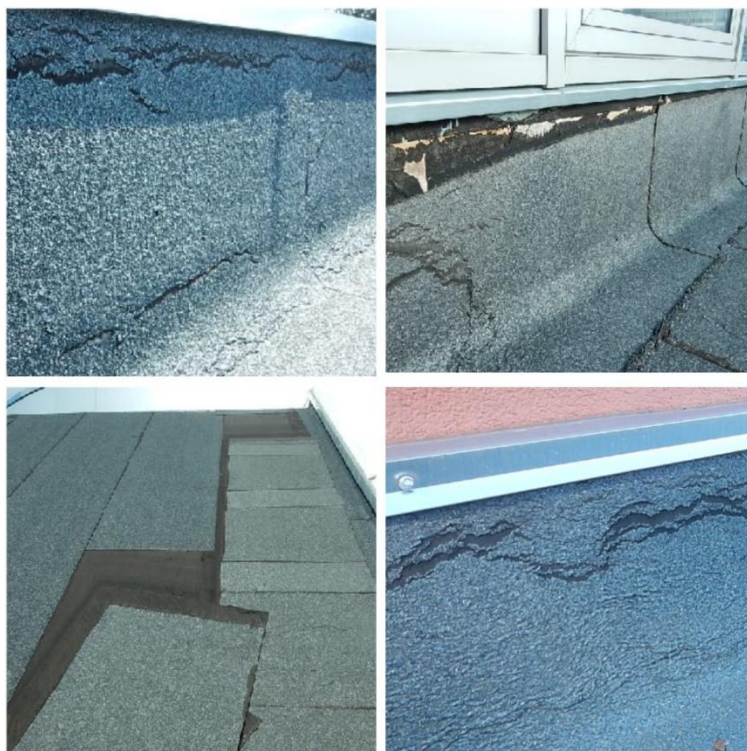
Joonis 3.4 Puistekihi valgumine, praktiline osa

1. Kolmel neljast fotost „Joonis 3.4 Puistekihi valgumine“ on näidatud näide, kuidas ei tohiks SBS-i vertikaalpindadel kasutada. Näiteks kõrgete parapettide ehitamisel ei tohiks seda teha, kuna termilise koormuse all drenaažikiht voolab alla. Puitstekiht kaitseb SBS-katet UV-kiirguse eest. SBS-katusekatte sulamistemperatuur vertikaalpindadel on 110 kraadi. Väiksematele vertikaalpindadele koondub rohkem päikesekiirgust võrreldes katuse lameda pinnaga. Seetõttu tõuseb temperatuur katte pinnal kriitilise piirini. Parandustööd tuleks ette võtta võimalikult kiiresti enne suve saabumist, millal puistekiht hakkab intensiivsemalt eralduma SBS-i tugevdatud osast. Sellel juhtumil on süüdi projekterija kuna ta ei ole arvestanud SBSi omadustega erinevaid temperatuure taluda.

2. Neljandal fotol „Joonis 3.4 Puistekihi valgumine“ on näidatud, kuidas kaldus katuse puhul on pealmine SBS kattekiht kuumuse käes hakanud valguma, mis suurendab vee läbimise võimalust. Parandustööd tuleb teha enne madalate temperatuuride saabumist, samuti kõrgete temperatuuride korral, mis põhjustavad SBS-katte hävimist. Sel juhul on süüdi projekterija, kuna ei arvestanud materjali valikul ja selle võimet taluda kõrgeid temperatuure.

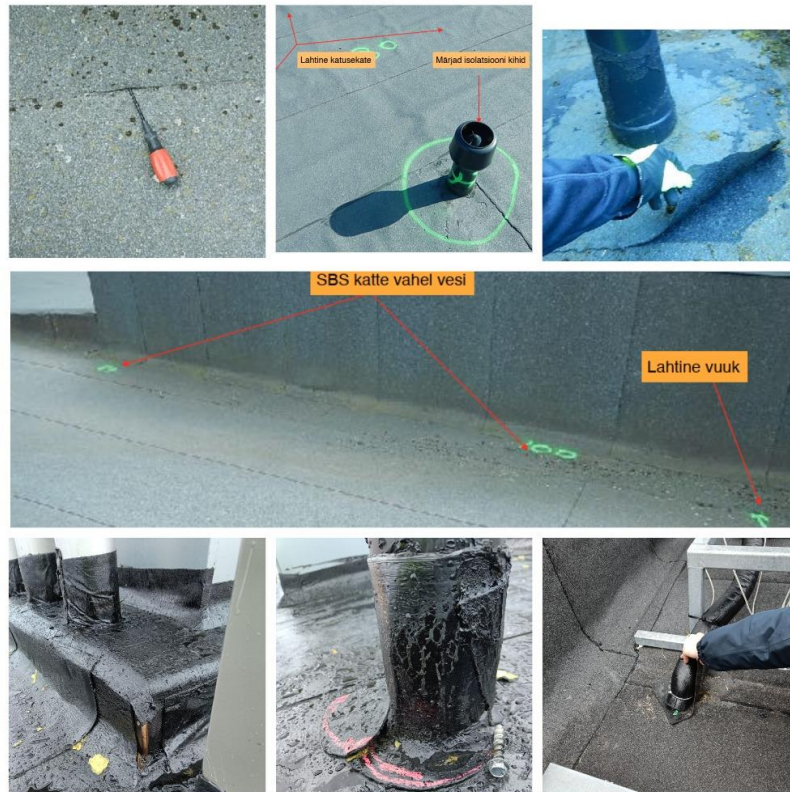
Joonis 3.5 Keevitamata SBS, praktiline osa

1. Kõik allpool näidatud pildidel „Joonis 3.5 Keevitamata SBS“ olevad vead kuuluvad puhtalt ehitaja vastutusalasse. Iga keevitamata SBS-ühendus viib katuse lekkimiseni. Selles olukorras mängib suurt rolli avatud vuugi asukoht – kas see asub katuse madalaimas punktis või kõrgemas, omab tohutut tähtsust, kuna katusele satunud vee hulk erineb. Allpool on mitu pilti, kus on selgelt näidatud, kuidas avatud vuugi tõttu koguneb vesi SBS-kihtide vahele, mis tulevikus külmudes viib alumise SBS-kihi hävimiseni.

3. Vasakus alumises nurgas on näidatud, kuidas SBS oli paigaldatud ventilatsiooniagregaadi kasti. Pildilt on näha, et paljud vuugid on omavahel keevitamata jäänud, samuti on nurkades SBS-kate peale kandmata ja näha on vineeri. See viga tuleb viivitamatult parandada, kuna sellises seisukorras tekivad katuse esimeste eksploatatsiooniaastate jooksul esimesed lekked ja probleemid hoones elavate või töötavate inimeste jaoks.

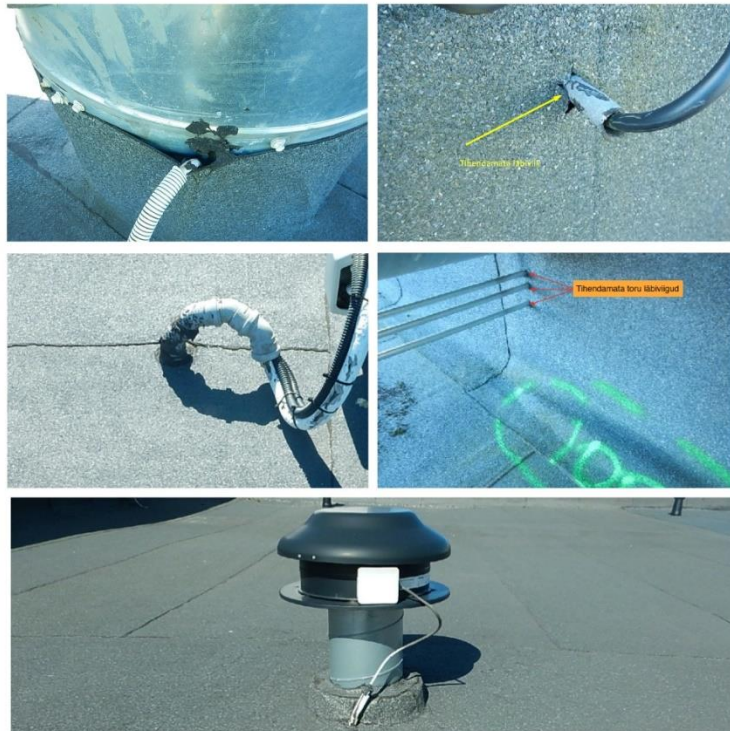
Joonis 3.6 Tihendamata läbiviigid, praktiline osa

1. Allpool loetletud vead „Joonis 3.6 Tihendamata läbiviigud“ on oma olemuselt sarnased. Igal juhul on valesti tehtud kaabliläbiviik läbi SBS materjali. Halvasti tehtud läbiviik toob kaasa vee sattumise katusekonstruktsiooni, veekottide ja aurukottide tekkimise, lekete ning samuti hakkab kate seestpoolt kiiremini lagunema. Seda tüüpi vigu tuleb viivitamatult parandada.

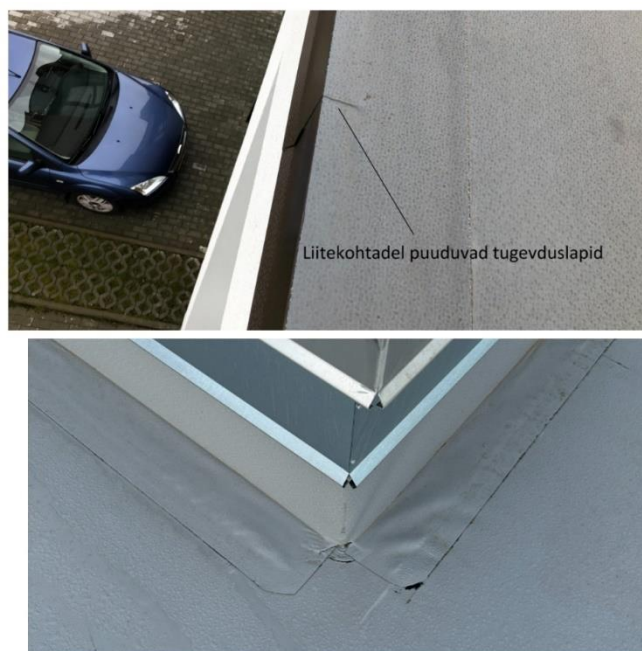
Joonis 3.8 Tugevduseta sisemised ja välisnurgad, praktiline osa

3. Kuigi defekt „sisemised ja välised nurgad ilma tugevduseta“ esineb harva, toob see kaasa suuri tagajärgi katuse üldisele vettpidavusele. On märgatud, et sageli jäävad sise- ja välisnurgad ilma teraslati või tugevdavate paikade paigaldamiseta, mis muudavad keevisõmblused vähem vastupidavamaks. Rääkides katusekonstruktsiooni sise- ja välisnurkadest, peetakse silmas järgnevaid ühendustüüpe: parapetid, katuseaknad, luugid. Selle defekti eest vastutavad täiel määral väljaõpetamata töötajad, kes paigaldasid katusetööde ajal PVC ja TPO hüdroisolatsiooni.

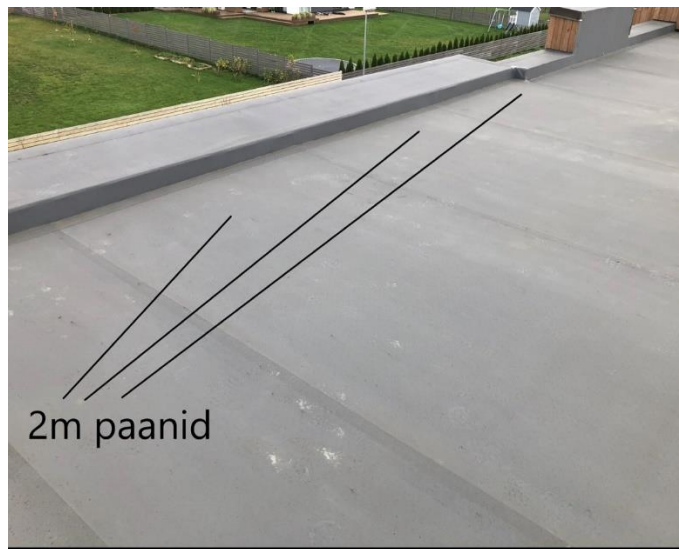
Joonis 3.9 Vale laiusega paanid, praktiline osa

5. Kahe meetri laiuseid PVC ja TPO paneele ei tohiks kasutada tugeva tuulekoormusega aladel nagu parapetid. Kahe meetri laiuseid paneele paigaldatakse tavaliselt tuule eest kaitstud katuste kesktsoonis. Kasutades kahe meetri laiuseid paneele, tuleb arvestada, et materjali kokkutõmbumisel ja tuulejõududel on oluliselt suurem mõju kui meetristel paneelidel. Sellest lähtuvalt tekib risk TPO ja PVC hüdroisolatsioonikihi tihenduse kaotamiseks, mis toob kaasa õhukottide tekkimise, kuhu hakkab kogunema niiskus. Samuti võib see viia PVC ja TPO materjali õmbluste lahknemiseni. Veas on süüdi TPO ja PVC membraani paigaldaja, kuna materjalide paigaldusjuhendis on kirjeldatud õiget materjalide paigaldusprotsessi tugeva tuulekoormusega aladel.

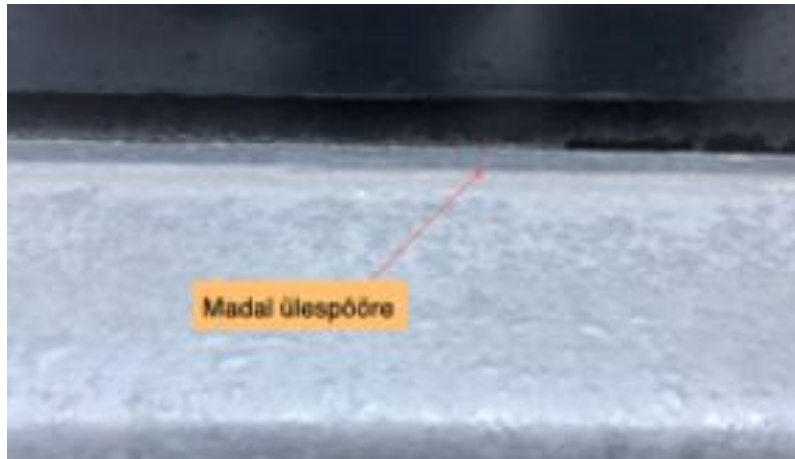
Joonis 3.10 Madal ülespööre, praktiline osa

6. Defekt „Madal ülespööre” on oluline osa kvaliteetselt paigaldatud TPO ja PVC membraanist. Paigaldusjuhendi kohaselt peab ülestõstete kõrgus olema umbes 300mm või vähemalt 150 mm üle katusepinna kõrgeima punkti. Minimaalse ülestõstmise kõrguse eiramine toob kaasa vee sattumise katusekonstruktsiooni tugeva tuule ja vihma tõttu. Samuti on oluline, et suurte sademete korral võib nende kõrgus ulatuda ja isegi ületada ettenähtud tõstmise kõrgust, sel juhul on membraani serv pidevalt niiskes keskkonnas, mis aja jooksul viib selle tihenduse kaotuseni. Veas on süüdi ehitaja, kuna ta eiras ülestõstmise minimaalset kõrgust. On oluline märkida, et mõnel juhul kannab defekti eest vastutust ka projekteerija, kui tema poolt tehtud detailis ei arvestatud ei ülestõstmise minimaalset kõrgust ega täiendavaid kaitsemeetmeid PVC ja TPO membraani servale.

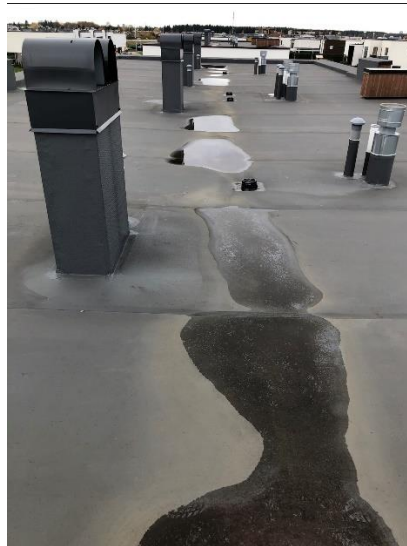
Joonis 3.11 Lohud katusemembraanil, praktiline osa

- Defekt „Lohud katusel, kuhu koguneb vesi“, tekib materjali kokkutõmbumise tagajärjel selliste välistegurite koormuse, nagu temperatuur ja UV-kiirgus, tõttu. Kui materjal väheneb mahult, tõuseb osa materjalist neelukohtades, võimaldades vee kogunemise paneelide keskele lompidesse. Standardi kohaselt on katusel lubatud lombid, mille sügavus ei ületa 15mm. Vee kogunemine katusele suuremates kogustes lisakoormusena materjalile ning pidev vee üleminek tahkest olekust vedelasse, võib materjali kahjustada, mis lõppkokkuvõttes viib lekete tekkeni. Sellises defektis ei ole süüdi ei ehitaja ega projekteerija.

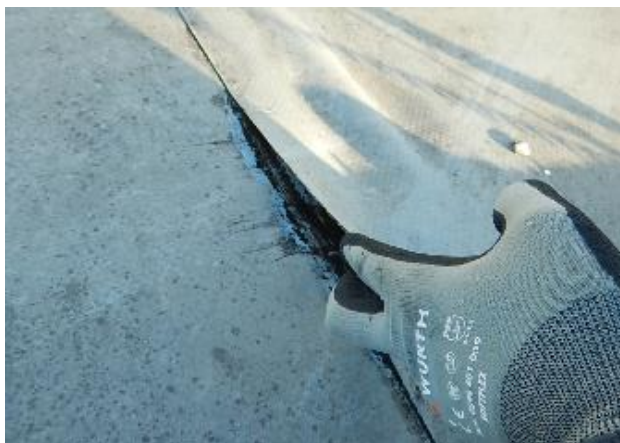
Joonis 3.12 Seadme vale keevitustemperatuur, praktiline osa

- Defekt „Seadme vale keevitustemperatuur“ esineb piisavalt sageli katuse kvaliteedi kontrollimisel. Defekt mõjutab oluliselt katuse vettpidavust, olles samaväärne mõjult mehaaniliste kahjustustega, mis mõjutavad katuse üldist võimet hoida hoone soojana ja mitte lasta vett isegi läbi hüdroisolatsioonikihi. Valesti valitud temperatuuri ja keevitusseadme kiiruse tulemusena jäävad

õmblused osaliselt avatuks, võimaldades veel tungida edasi soojustuskihti ja katuse kandekonstruktsiooni sisse. Kõige sagedasemad vead tekivad keevitamisel talvistes tingimustes, kuna õhutemperatuur kõigub pidevalt, luues seeläbi suure tõenäosuse defekti tekkimiseks. Kõnealuse defekti puhul on süüdi ehitaja, kes ei seadistanud keevitustemperatuuri ja kiirust õigesti, samuti ei teinud ta proovikeevitust õmbluste kvaliteedi kontrollimiseks.

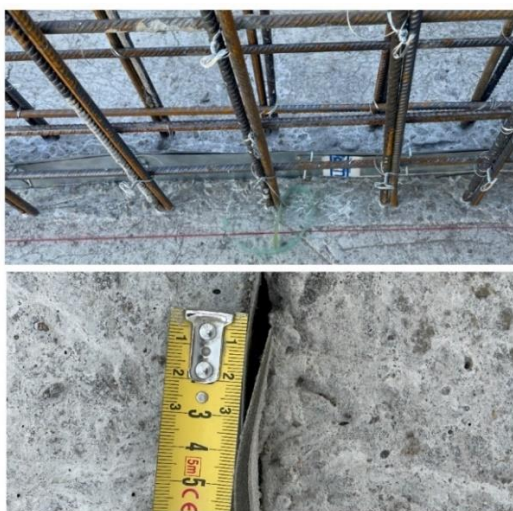
Joonis 3.15 Lühike või liiga pikk ülekate, praktiline osa

1. Allpool esitatud pildil on näidatud kaks juhtumit. Pildi ülaosas on näidatud kahe lindi liiga pikk ülekattumine, mis on mõttetu materjali raiskamine. Ülekattumine üle 10 cm on mõttetu. Lisaks ei ole ülekattumise kinnitused paigaldatud iga 10 cm järel ja kinnitustevahelises ruumis ei ole kasutatud liimi. Selle vea korral on olemas risk, et vesi pääseb pikast ülekattumisest hoone sisestruktuuri, mis tuleb parandada enne järgmise betoonikihi valamist. Alumisel fotol asuvas kollaažis on näha, et lintide ülekattumise pikkus on väiksem kui 10 cm. Suurenenud on risk vee sattumiseks hoone konstruktsiooni, mis nõuab parandamist enne järgmise betoonikihi valamist.

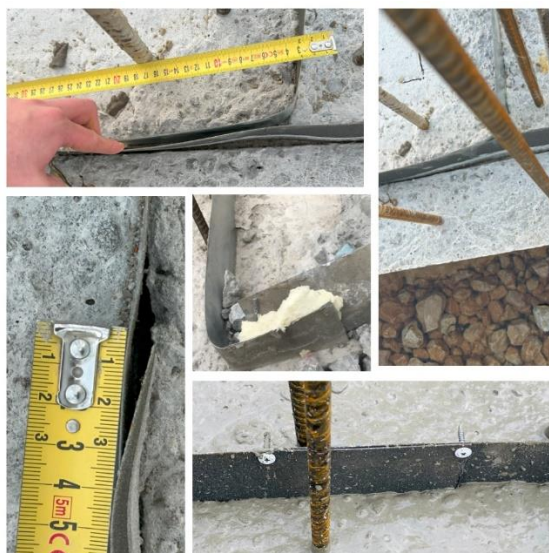
Joonis 3.16 Valed kinnitustarvikud, praktiline osa

2. Järgnevalt vaatleme näiteid metallprofiilide ülekattumise ebaõigest kinnitamisest. Allpool olevas kollaažis on esitatud fotod, mis näitavad kas lintide kinnituste täielikku puudumist või sobimatut alternatiivi. Keskmisel fotol on näha, et liimi ja nõuetekohase kinnituse asemel on kasutatud vahtu, mis ei taga antud ülekattumisele stabiilsust. Alumisel paremal fotol on näidatud olukord, kus normaalsed ja kindlad kinnitused on asendatud kruvidega. Metall-lehe paigaldusjuhendi järgi peab ülekate olema vähemalt 10 cm. Ülekattumise keskele tuleb kanda liimi ning ülekattumise algusesse ja lõppu tuleb paigaldada kompleksis olev tõmblukk. Kõik esitatud juhud vajavad enne järgmise betoonikihi valamist parandamist, kuna need kujutavad endast suurt lekke tekkimise riski.

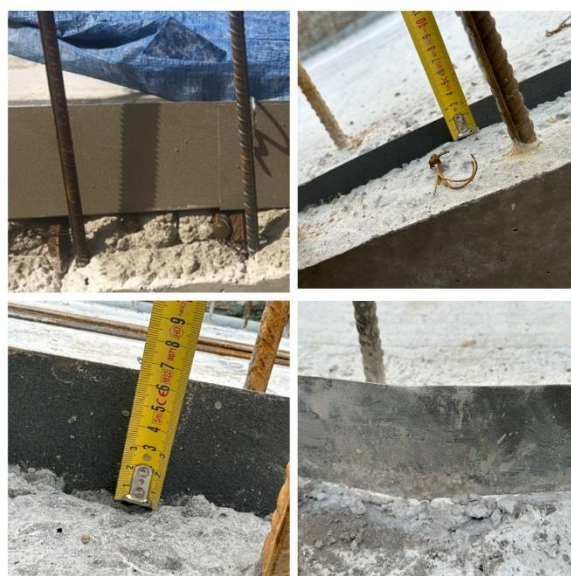
Joonis 3.17 Profiili vale paigalduskõrgus, praktiline osa

3. Järgmiseks vaadeldavaks veaks on metallprofili kas liiga sügavale betooni paigaldamine või selle liiga kõrgele paigaldamine. Allpool oleval kollaažil on esitatud 80 mm laiune profiil. Paigaldusjuhendi järgi peab profiili alumine serv olema betoonis vähemalt 30 mm sügavusel või maksimaalselt pool sellest peab olema betooni sisse uputatud. Kollaažil allpool olevad kaks profiili on paigaldatud nii, et nende alumine serv ei asu üldse betoonis. Ühel fotodest on profiil liiga sügavale uputatud ja järelejäänud kõrgus uue betoonikihi kinnitumiseks ei ole piisav. Alumise vasaku nurga fotol on profiil uputatud ainult poolteist sentimeetrit, mis võimaldab samuti vee tungimist konstruktsiooni sisse. Kõik esitatud defektid tuleb viivitamatult enne järgmise betoonikihi valamist kõrvaldada.

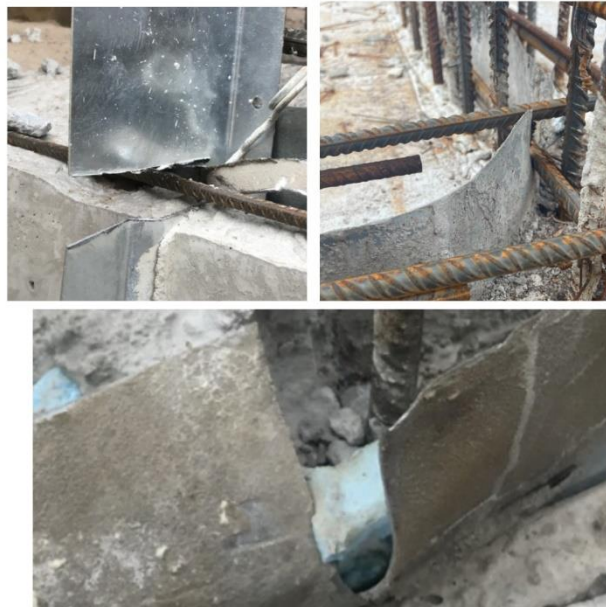
Joonis 3.18 Osaliselt katkestatud profiil, praktiline osa

4. Viimasena käsitleme kõige harvemini esinevat defektitüüpi. Allpool oleval kollaažil on esitatud fotod, kus on näha katkenud metallprofiile. Profiilid olid osaliselt katkenud, kuna nende peale oli paigaldatud armatuur. Kuigi see defekt esineb kõige harvemini, on selle mõju konstruktsiooni veekindlusele kõige tõsisem. Selle defekti tulemusena tekivad konstruktsioonis kohad, mille kaudu vesi võib konstruktsiooni sisse tungida. Kui sellised defektid leitakse sügaval maapinnas, kus valitseb kõrge rõhk, on vee sissepääs paratamatu. Defekt tuleb parandada enne järgmise betoonikihi valamist. Lisaks juba loetletud defektile on paremal ülemisel fotol näha, kui lähedal on profiil armatuurile. Sel juhul ei suuda betooni täitematerjal tungida profiili ja armatuuri vahele, ja suure tõenäosusega hakkab vibratsiooni korral sarnastes kohtades kogunema vesi ja vähemal määral ka tsement, mis vähendab selles kohas konstruktsiooni tugevust.

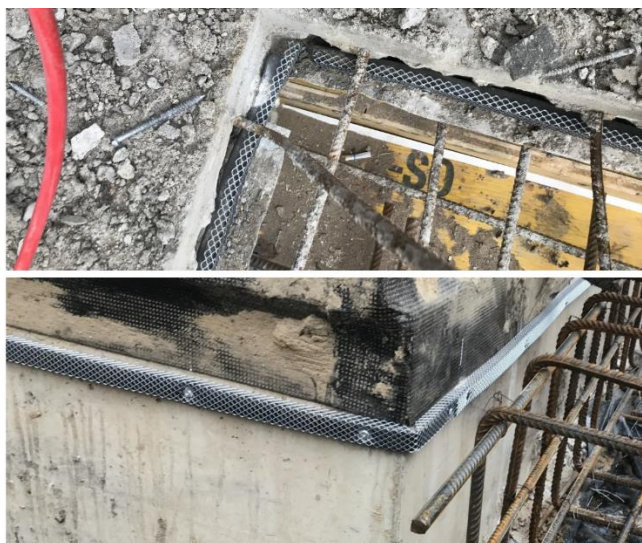
Joonis 3.20 Savilindi ebapiisav ülekate või ülekate puudub, praktiline osa

1. Allosas näidatud kollaažil on ülaosas näidatud kohe kaks defekti. Esiteks, nagu nurgast näha, jäi ühendus ilma ülekatteta. Vastavalt Y ettevõtte paigaldusjuhendile peaks ülekate olema vähemalt 5 cm, mida alltoodud pildil ei ole tehtud. Primostari esindajad on oma praktikas samuti märkinud, et enamik lekkeid on tekkinud just nendes kohtades, kus lint oli surutud ja seejärel ilma ülekatteta ühendatud. Seega võib järeldada, et usaldusväärsema lahenduse jaoks on ülekatted nii nurkades kui ka sirgetel lõikudel vajalikud. Lisaks nõuetekohasele ülekattamisele võib märkida, et betoonipind ei ole piisavalt sile ja lindi paisumisel ei pruugi kõik tühimikud täituda. Seda defekti tuleb väga tõsiselt võtta juhul, kui konstruktsioon ei ole pidevas kontaktis veega ja kuiva ilmaga langeb vee tase kriitilisele tasemele, mille juures lint hakkab mahtu vähendama. Iga mahu vähenemise ja suurenemisega paisub bentoniitlint üha vähem, andes võimaluse üha suuremale vee kogusele konstruktsiooni sisse tungida. Need defektid on kriitilised ja tuleb enne betooni valamist parandada. Alumises osas kollaažil on näidatud võrdluseks kvaliteetne lindi paigaldus.
