**SOMMA KÕRTSIHOONE KULTUURIVÄÄRTUSLIKE  
DETAILIDE INVENTEERIMINE JA INSENER-  
TEHNILISED LAHENDUSED REMONT-  
RESTAUREERIMISTÖÖDEKS**

**THE INVENTORY OF THE DETAILS OF CULTURAL VALUE AND TECHNICAL  
SOLUTIONS TO REPAIR AND RENOVATE THE SOMMA TAVERN**

Puri, A. The inventory of the details of cultural value and technical solutions to repair and renovate the Somma tavern. Master's thesis. In two volumes. Tartu 2014. 84 pages, 4 tables, 73 figures. Estonian.

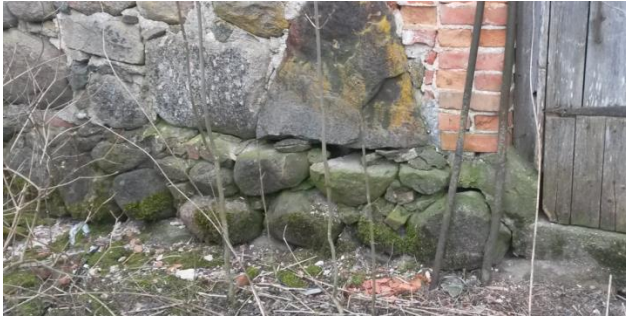
**Foto 3.** Tagafassaadi tallialune maakivist vundament. (Foto: autor, mai 2014)

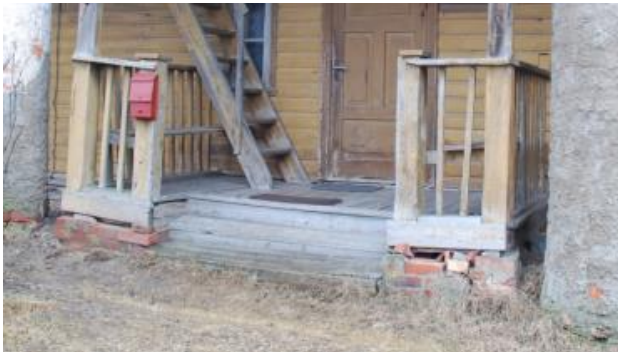
**Foto 4.** Veranda alune sokkel. (Foto: autor, mai 2014)

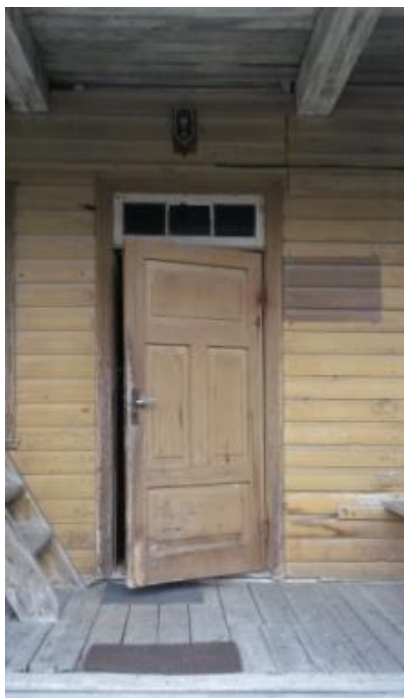
**Foto 10.** Esifassaadi peauks VU6. (Foto: autor, mai 2014)

Enne töödega alustamist teostada lisauuringuid. Uksed ja väravad tuleb demonteerida koos lengidega. Talli kaks väravat ja tagumine uks restaureerida analoogselt osaseina väravale kalasaba mustrisse. Kasutades võimalikult palju ära originaalosi ja -detaile (puit, sulgurid, hinged, sepsidetailid). Eluruumide osas välisukсед restaureerida või vajadusel asendada peauksuga sarnase profiiliga tahvelustega. Võimalusel ukсед ja väravad soojustada. Kui

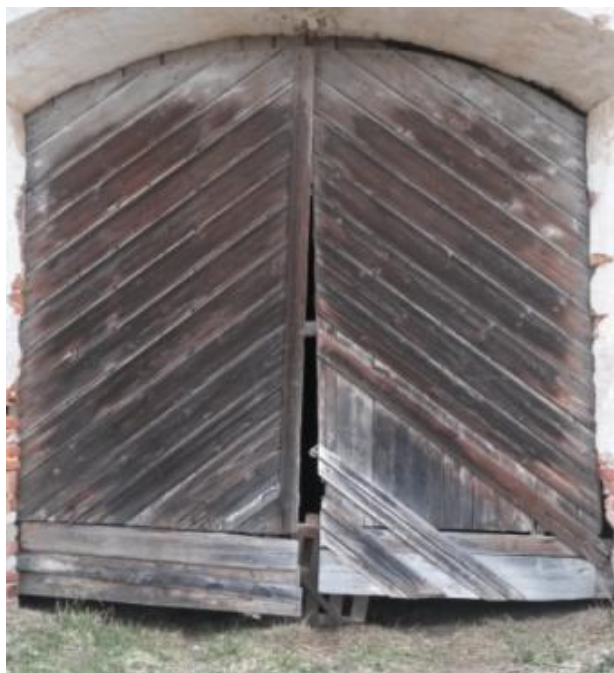
**Foto 11.** Kalasaba mustri talli väravad VU4. (Foto: autor, mai 2014)

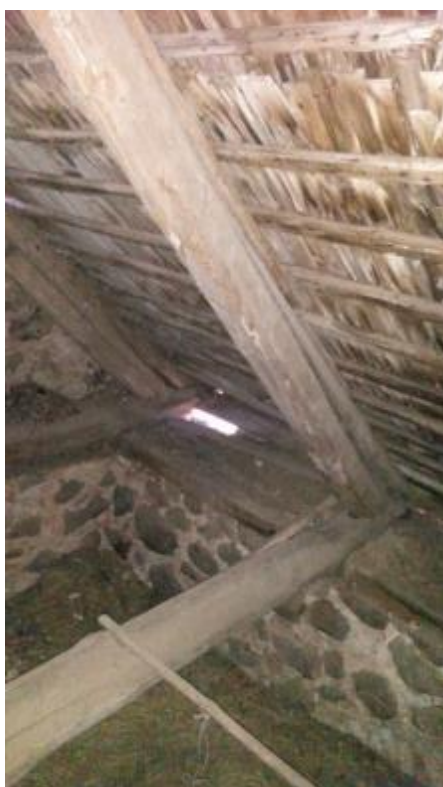
Katuse kandekonstruktsiooniks on tahatud ümarpalkidest sarikate, pennide ja pärlinite süsteem. Sarikad on kinnitatud müürilt-müürile toetuvate laetalade otstele. Sarika otste peale on lisatud juurde räästatõstjad. Pärlinid toetuvad postidele ja on pikisuunas jäigastatud diagonaalidega. Sarikatele on kinnitatud ümarpuidust roovlatid.

**Foto 12.** Räästatõstjad ja sarika toetumine laekandetala otsale.  
(Foto: autor, mai 2014)

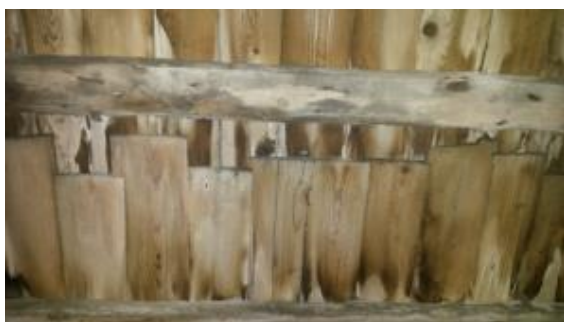
Katuse pealmiseks kattematerjaliks on eterniit. Selle all on varasemast ajast pärit ühekihiline sindelkatus, mida eterniidi paigaldamise käigus pole eemaldatud.

**Foto 14.** Katusesindel. (Foto: autor, mai 2014)

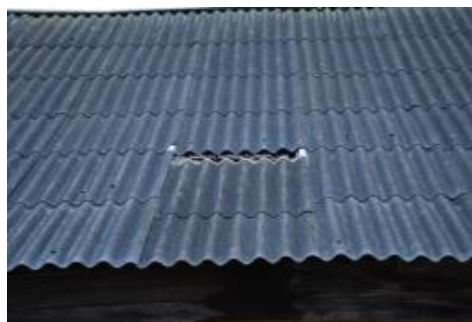
**Foto 15.** Praegune eterniitkatus. (Foto: autor, mai 2014)

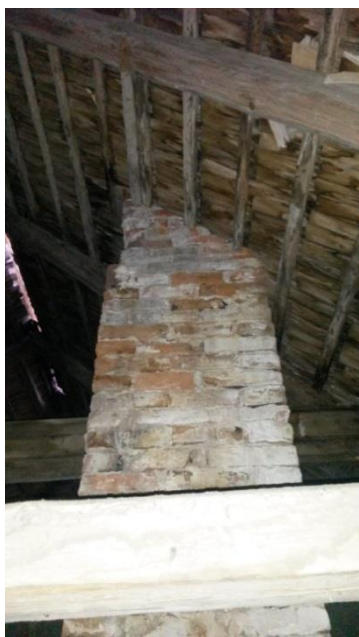
Antud hetkel on hoonel 4 korstent, mis on laotud põletatud savitellistest. Katusepinnast ülespoole jäävad korstnapitsid on laotud samuti põletatud savitellistest. Korstnad on küll vanad, aga tundub, et ei ole algupärased, vaid on hilisemal ajal uuesti laotud.

**Foto 16.** Hoone esifassaadile jääv korsten. (Foto: autor, mai 2014)

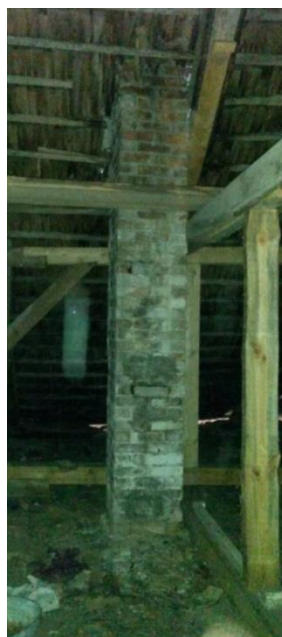
**Foto 17.** Hoone tagaküljele jääv korsten. (Foto: autor, mai 2014)

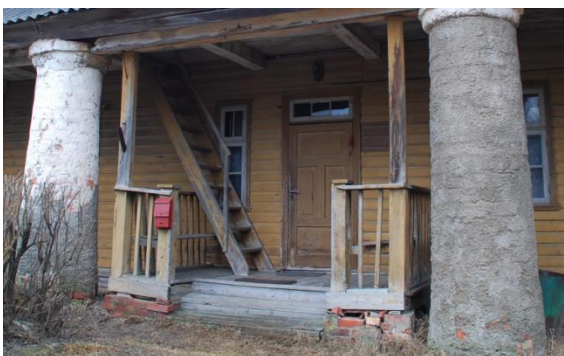
Hoonel on kokku 3 välistreppi ja üks pööningutrepp. Tagaküljel asuvad trepid on ehitatud 1950. aastatel ja praeguseks lagununud. Peasissepääsu- ja pööningutrepp moodustavad ühtse terviku verandaga, mis jääb ulualuse keskossa.

**Foto 18.** Peasissepääsu- ja pööningutrepp. (Foto: autor, mai 2014)

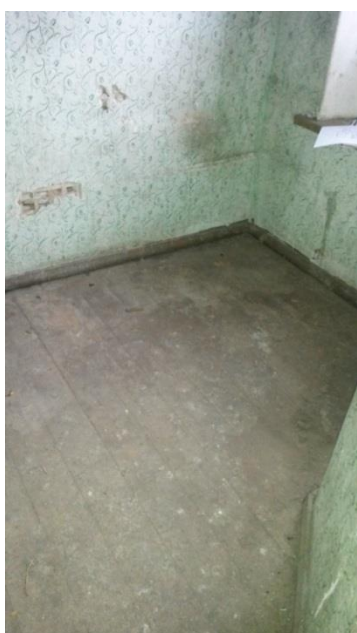
Eluruumide osas on säilinud originaalsed laiad põrandalauad. Neid on erinevatel aegadel värvitud põrandavärviga ja mõnes ruumis kaetud 1970-ndatel nn. soome papiga ning reliiniga. Suurem osa ruume ei ole olnud pikka aega kasutusel. Katuse läbijooksude tõttu on põrandalaudis kohati kahjustada saanud. Talliosas on kahte sorti põrandaid. Praeguse garaaži osas on valatud monoliitne betoonpõrand. Laudapoolses osas on pinnaskate.

**Foto 21.** Ruumi 13 puitpõrand. (Foto: autor, mai 2014)

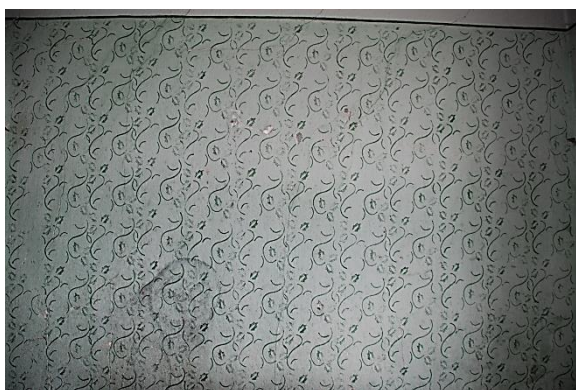
**Foto 22.** Ruumi 13 rullmustriga värvitud sein. (Foto: autor, mai 2014)

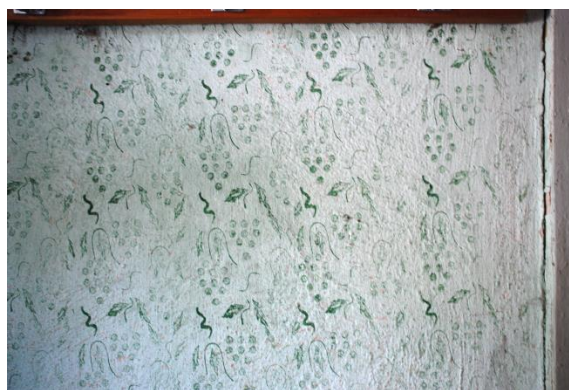
**Foto 23.** Ruumis 2 rullmustriga värvitud sein. (Foto: autor, mai 2014)

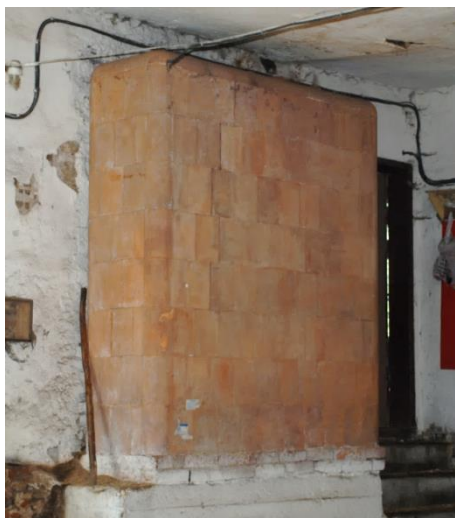
**Foto 26.** Ruumis 16 olev lihtpott ahi.  
(Foto: autor, mai 2014)

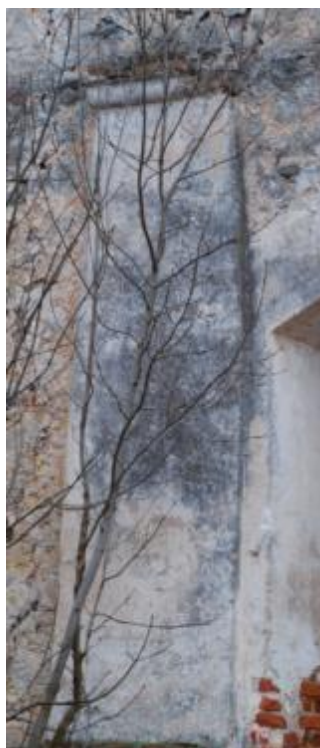
**Foto 30.** Lõunapoolse otsaseina vasakpoolne pilaster.  
(Foto: autor, mai 2014)

Hoone lõunapoolsel otsafassaadil on kaks krohvitud pilastrit DV1 ja DV2 (vt. Lisa 2. Kultuuriväärtuslike detailide paiknemiseskeem põhiplaani), mis asuvad mõlemal pool talliust VU4. Talliukse kohal on lukukiviga krohviraamistus DV3. Krohvipindadele teostada sondeerimine, eemaldada lahtine värv, teha vajalikud krohviparandused lubikrohviga ja kogu pind värvida lubivärviga.

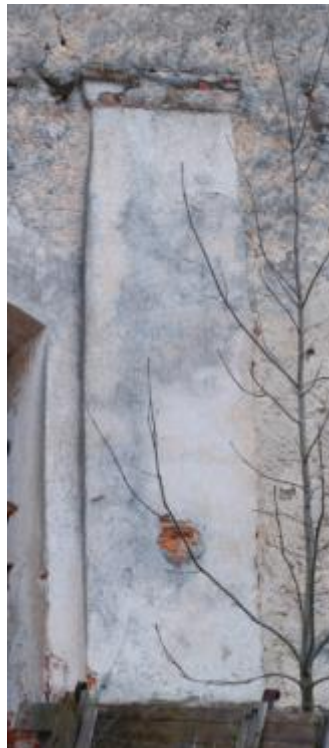
**Foto 31.** Lõunapoolse otsaseina parempoolne pilaster.  
(Foto: autor, mai 2014)

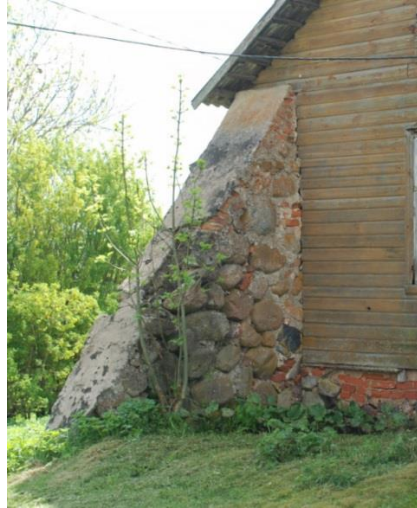
**Foto 33.** Põhjapoolse otsaseina tugipiilar DV4. (Foto: autor, mai 2014)

Arhitektuurilise ilme poolest on hoonele iseloomulik tugipiilar DV4, mis jääb kõrtsihoone põhjapoolse otsaseina vasakusse äärde. See tugipiilar on tõenäoline vihje seal kunagi olnud teisele tallile, mida tänaseks pole enam säilinud. Tugipiilar konserveerida ja teostada krohviparandused. Selleks kasutada lubikrohvi.

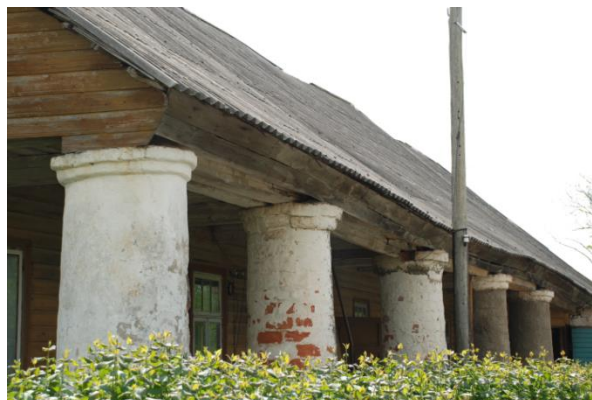
**Foto 34.** Hoone esifassaadi viis jämedat dooria sammast DV5. (Foto: autor, mai 2014)

Kõrtsihoone ees asuvat ulualust toetab 5 tellistest massiivset dooria sammast DV5. Tegemist on põletatud savikivist sammastega, mis on üle krohvitud. Sambad on osaliselt krohvitud tsementkrohviga. Teostada sammaste parandused ja krohvida kogu ulatuses lubikrohviga. Krohvipind värvida lubivärviga.

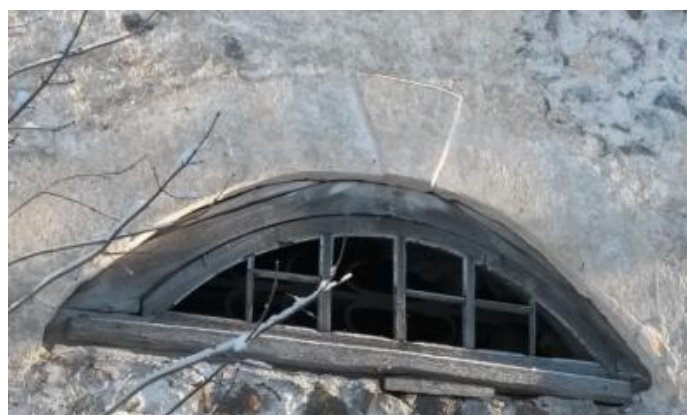
**Foto 35.** Tiheda ruudujaotusega termaken A15, millel on laia krohviraamistusega ja lukukivi motiiviga aknapiire DV6. (Foto: autor, jaanuar 2014)

Hoone välisele ilmele annavad juurde esifassaadil parempoolses ääres asuvad poolsegmentaknad nn. termaknad, millel on tallipoolse ukse VU4-le sarnased omapärased lukukiviga krohviraamistused DV6, DV7. Krohviraamistusi on kokku kaks, mõlemal aknal üks. Lõunapoolsem krohviraamistus on halvemas seisukorras, sest see on praktiliselt hävinud. Sellest on järele jäänud vaid aimatav osa. Krohviraamistused korrastada ja puuduolevad osad taastada. Hiljem värvida need lubivärviga. Aknaraamid restaureerida.

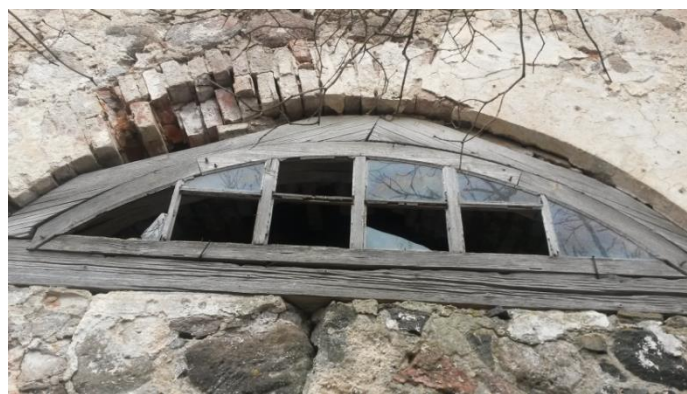
**Foto 36.** Tiheda ruudujaotusega termaken A14, millel on laia krohviraamistusega ja lukukivi motiiviga aknapiire DV7. (Foto: autor, jaanuar 2014)

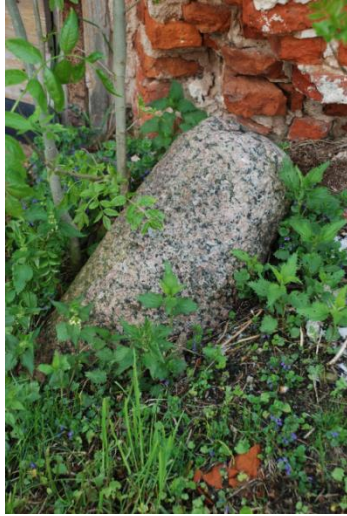
**Foto 37.** Hoone esifassaadil oleva värava VU5 juurde jääv uksepiire DV8. (Foto: autor, mai 2014)

Detaili kunagine funktsioon tuleb taastada, et lahti tehtavad väravad ei kahjustaks hoone seinapinda.

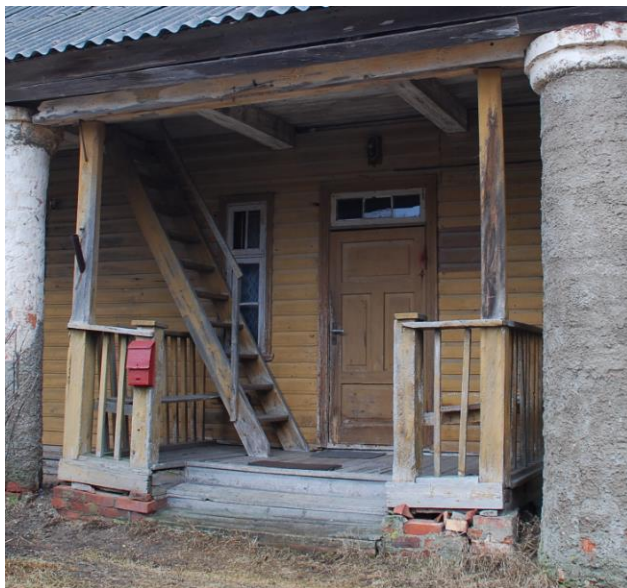
**Foto 38.** Esifassaadile jääv veranda DV9. (Foto: autor, mai 2014)

Verandat DV9, kui väärtuslikku osa tervikust ilmestavad hõõveldatud nurkadega kandepostid, autentsete puitdetailidega piirded ning istepingid. Puitdetailid säilitada ja restaureerida ning taaskasutada võimalikult suures mahus.

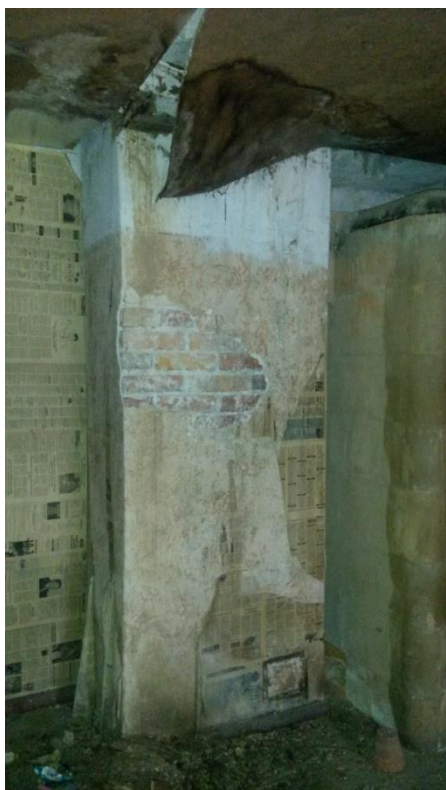
**Foto 80.** Ruumi 18 lae niiskuskahjustus.  
(Foto: autor, mai 2014)

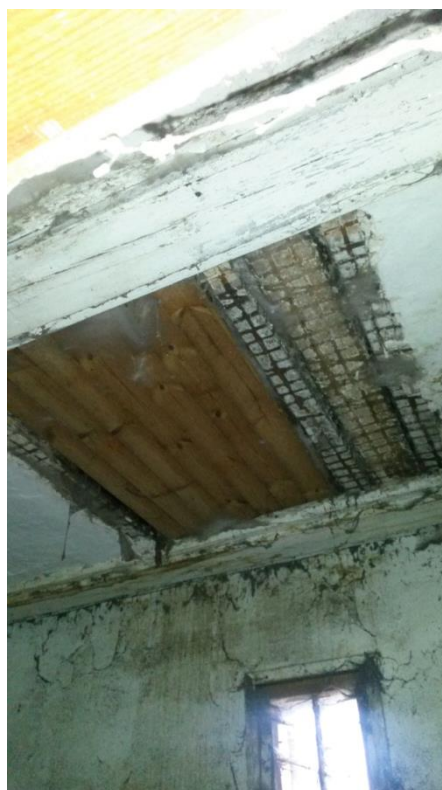
**Foto 81.** Ruumi 6 laes olev kahjustus. (Foto:  
autor, mai 2014)

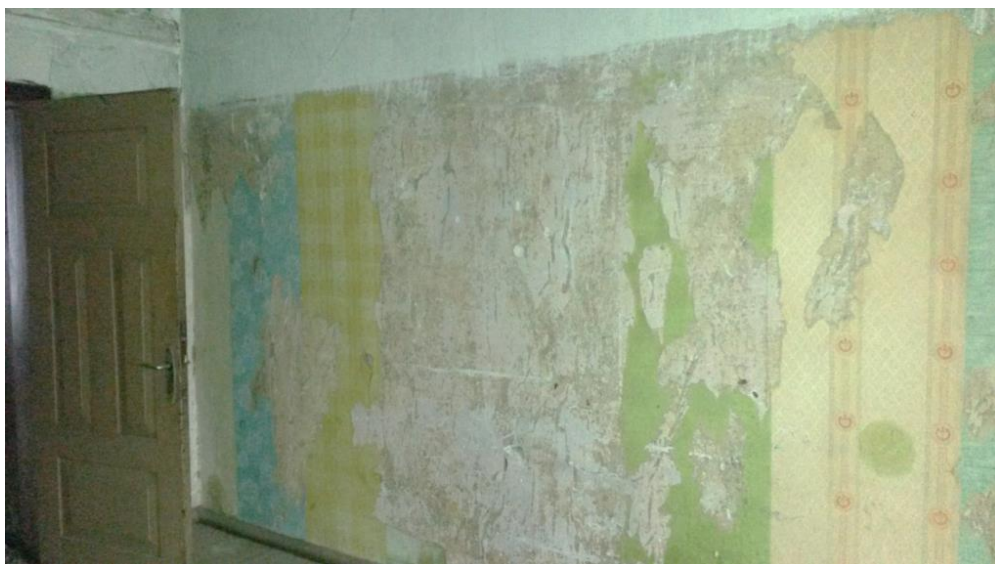
**Foto 82.** Ruumi 17 erinevad seinapinna kihistused. (Foto: autor, mai 2014)
