# **Tammistu mõisa lauda rekonstrueerimise eelprojekt ja ehitise tehnilise seisukorra hindamine**

Tammistu manor barn reconstruction preliminary design and evaluation of the technical  
condition of the building

Magistritöö

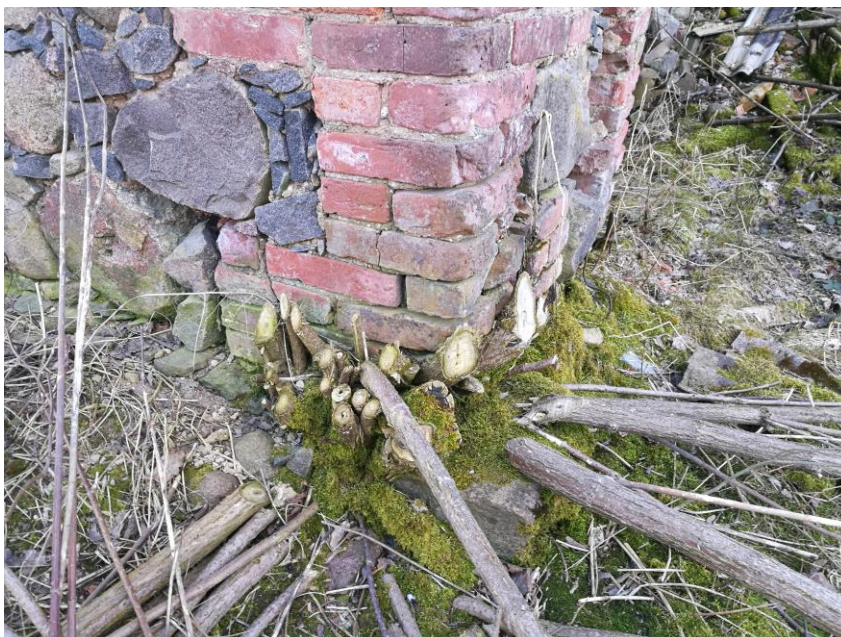
Sokli üldine seisukord on rahuldav. Hinne 3 (Tabel 1) Sokli vaadeltatavates osades leidub üksikuid pragusid. Sokliosa on paljudes kohtades kaetud bioloogilise kihiga, mis on tõenäoliselt põhjustatud olematu sadeveesüsteemi tõttu. Mitmes kohas on näha sokli kõrvalt ohtlikult välja kasvavat maha lõigatud võsa (Foto 1), mis võib puuduliku hoolduse korral vundamenti tehnilist seisukorda rikkuma hakata.

**Foto 1.** Põhjatiiva põhjanurga ära lõigatud võsa (Foto: autor, aprill 2017)

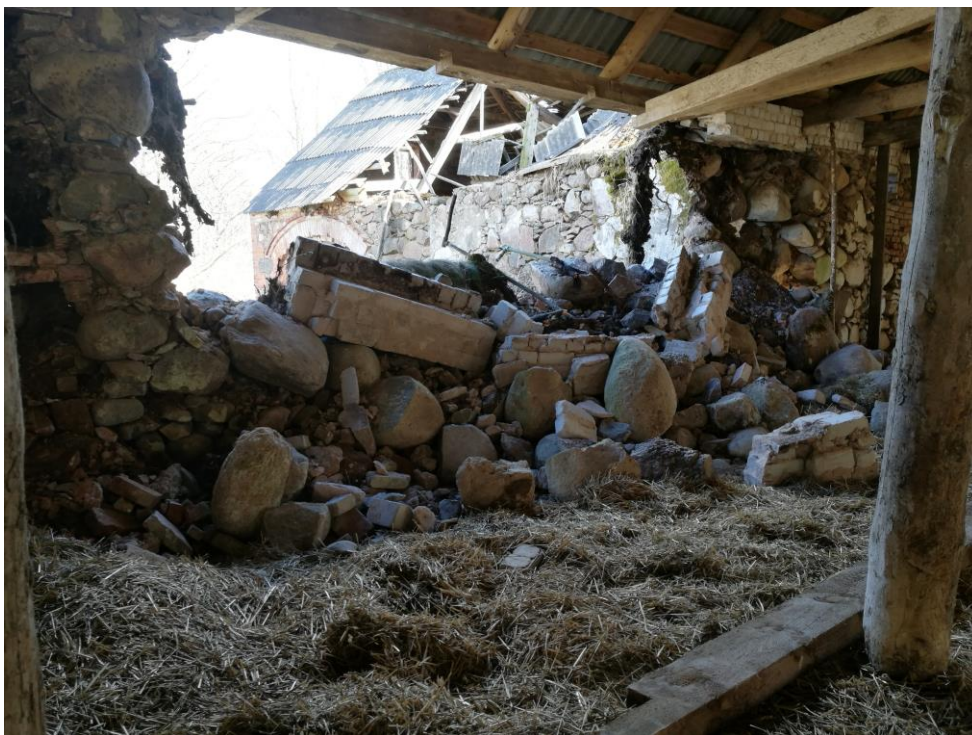
Visuaalsel vaatusel on seinatehniline seisund üldiselt halb. Hinne 2 (Tabel 2.). Kõikides külgedes esineb müüritise mördi puudumis, mis on põhjustanud kivide välja pudenumise. Põhjatiiva katuse kokku varisemise tulemusel on müüritis sademetele avatud, mistõttu on selles osas müüritis kehvast seisust. Kirdeküljel on seinas kuni 7 mm suurune pragu. Lõunatiiva kirdeseina kagupoole müüritis on ligikaudu 7 meetri ulatuses sisse kukkunud, puuduliku sadeveesüsteemi ning sellest tuleneva biokahjustuste tõttu. (Foto 2 ja 3). Seest on näha mitmes kohas avatäidete juurest jooksvaid paari millimeetriseid pragusid. Samuti on avatäidete juurest nii seest kui väljaspoolt tellismüüritis varisenud. Hoone kirdeküljel asub tugevalt kahjustada saanud müüritis, milles on täies ulatuses kuni 10 mm suurune mõra ning seinat alumises osas olev auk. (Foto 4). Hoone nurkasid kaunistavates

**Foto 2.** Lõunatiiva kirdeseina kagupoolne sisse kukkunud müüritis (Foto: autor, aprill 2017)

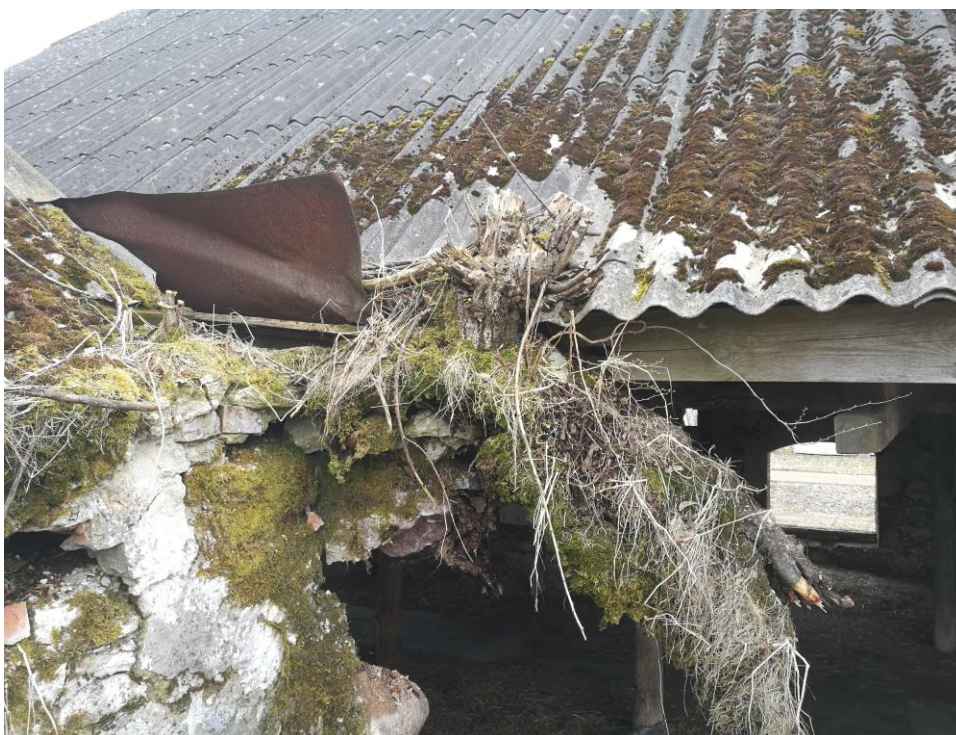
**Foto 3.** Lõuna- ja põhjatiiva nurgas olevad juured ja samlikud. (Foto: autor, aprill 2017)

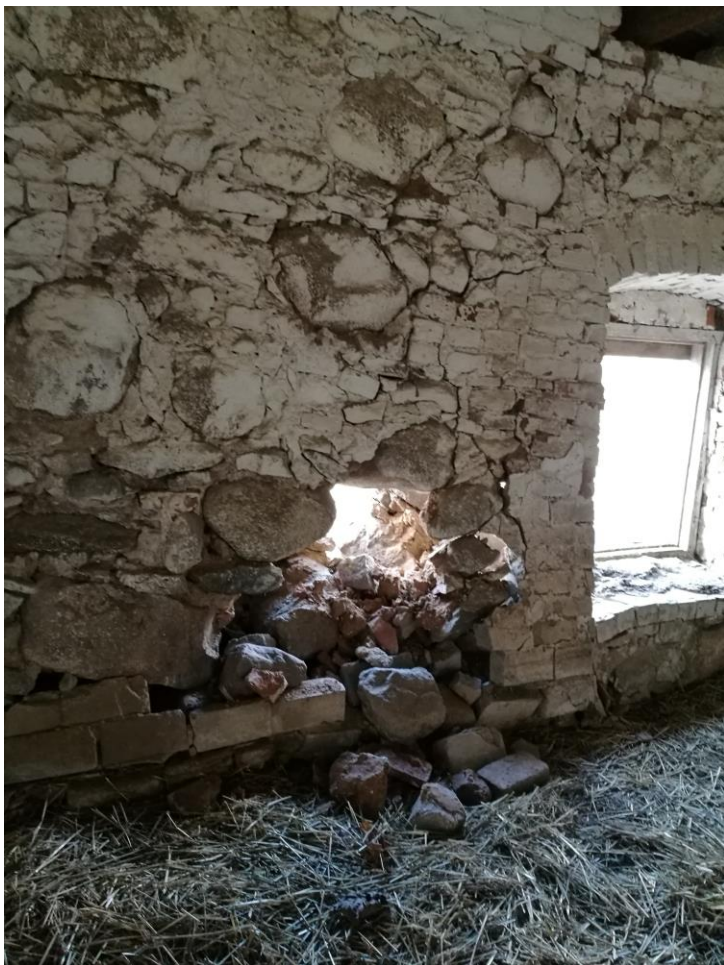
**Foto 4.** Kirdekülje avariiline müüritis (Foto: autor, aprill 2017)

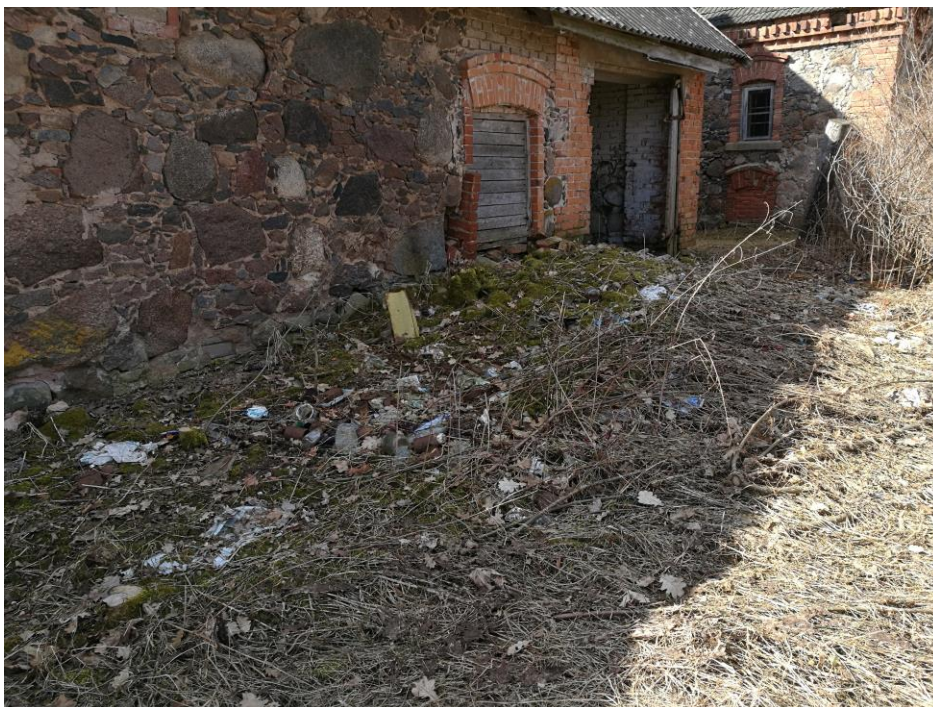
kvaaderdustes puuduvad kohati tellised. Loodeseina alumine äär, koos kirdeseina loodepoolse nurgaga, on osaliselt kuni aknaavani biokahjustustega kaetud. (Foto 5).

**Foto 5.** Kirdekülje ebatasane pinnas. (Foto: autor, aprill 2017)

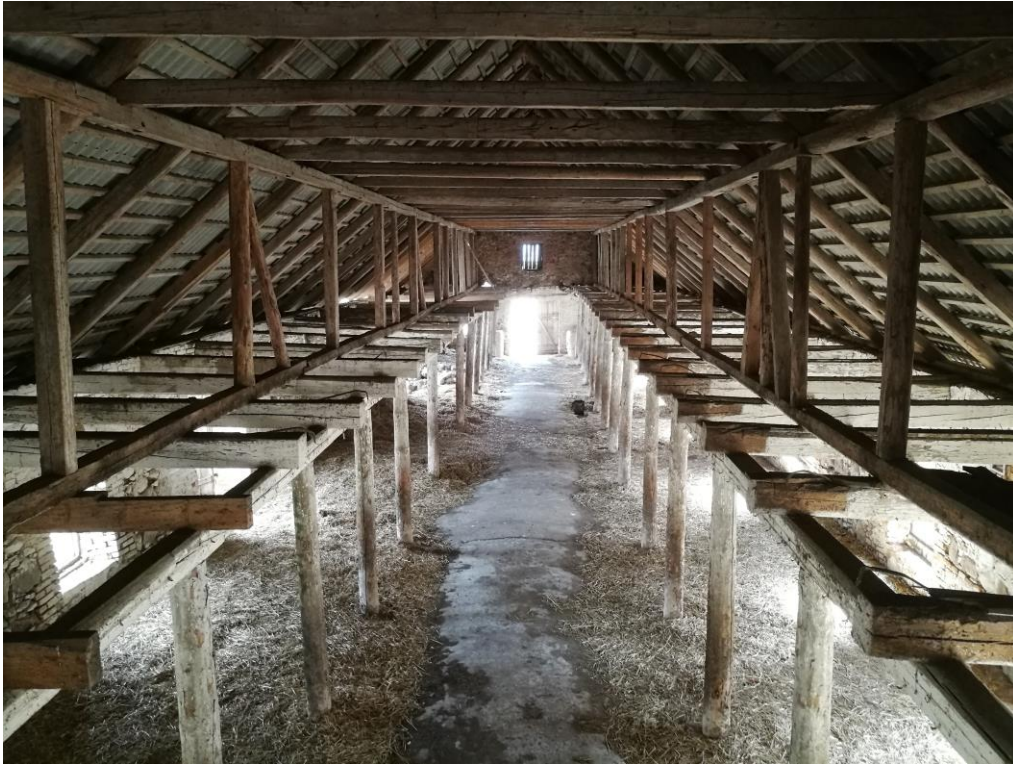
**Foto 6.** Vaade katusekonstruktsioonile (Foto: autor, aprill 2017)

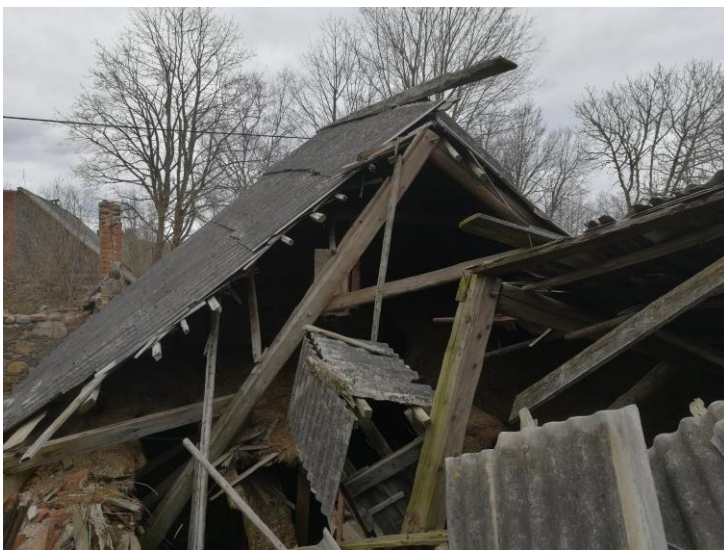
Kandekonstruktsioonide seisund on põhimahus rahuldav. Hinne 3 (Tabel 1). Visuaalsel vaatlusel katuse läbilaskmist ei tuvastatud. Loodeseinale toetuv tala on müüritise otstes muljutud ja parandatud. Põhjatiiva katuse seisund on avariiline. Hinne 1 (Tabel 1). Katus on osaliselt sisse varisenud (Foto 7).

**Foto 7.** Põhjatiiva avariiline katus (Foto: autor, aprill 2017)

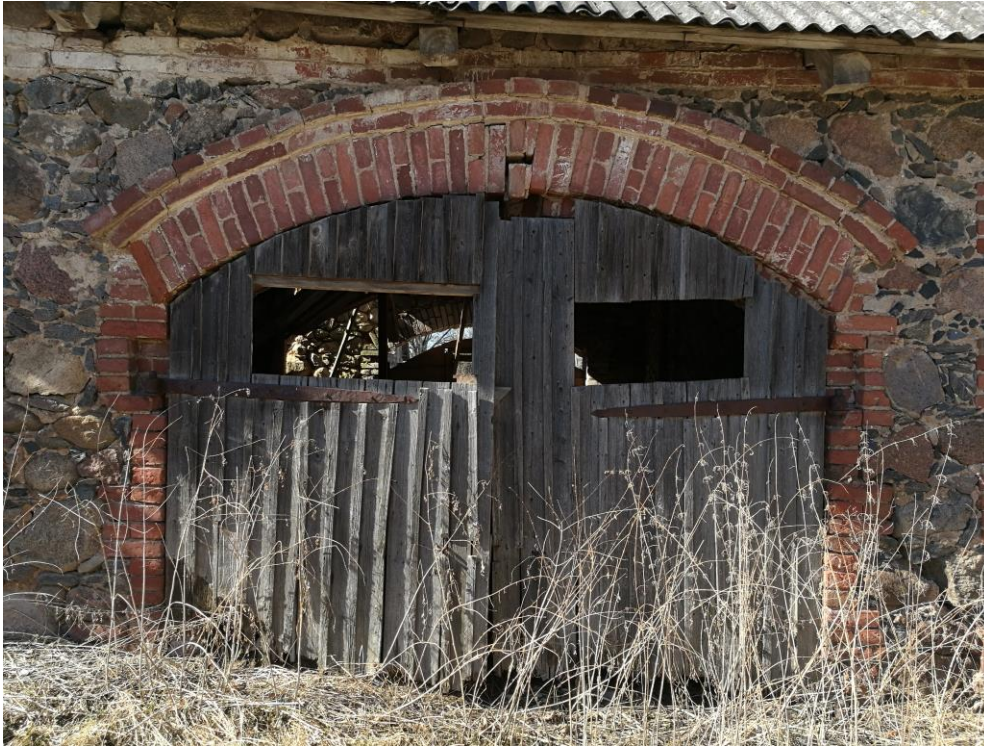
**Foto 8.** Põhjatiiva kagukülje uks (Foto: autor, aprill 2017)

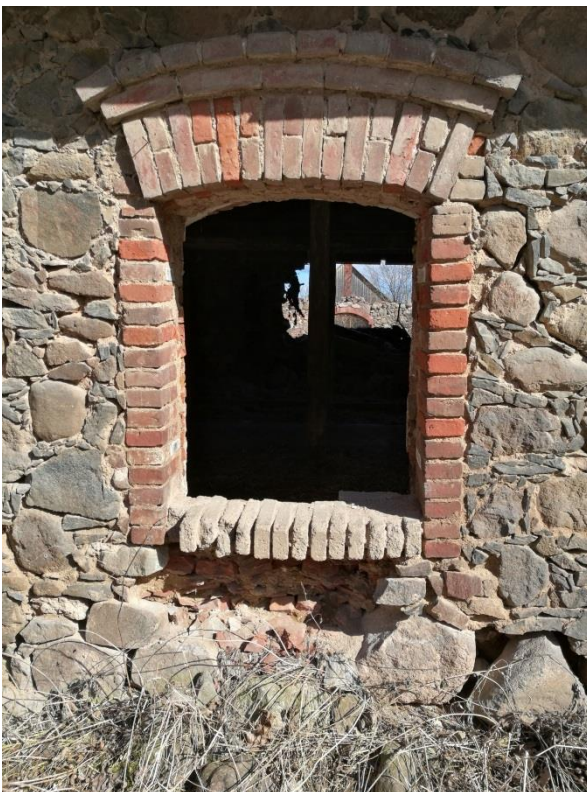
Akende seisukord on avariiline. Hinne 1 (Tabel 1). Aknad puuduvad kogu hoone ulatuses. Aknaavade müüritised on mitmest kohast lagunened ning all ääres puuduvad tellised. (Foto 9 ja 10). Üks aken nii kirde- kui ka kaguküljel on puitlaudisega kinni löödud. Edelakülje loodepoolseim aken on riidega kinni pandud.

**Foto 9.** Puuduliku äärisega aken  
(Foto: autor: aprill 2017)

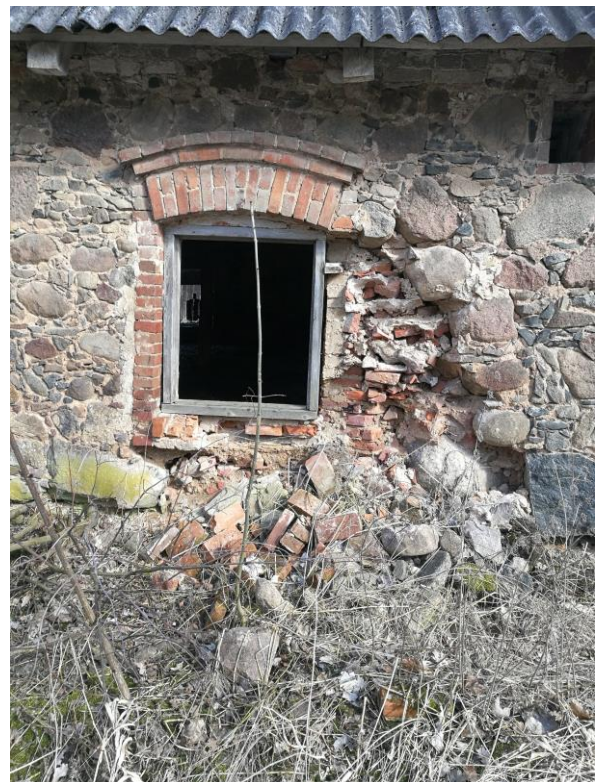
**Foto 10.** Osaliselt varisenud aknaraam  
(Foto: autor: aprill 2017)

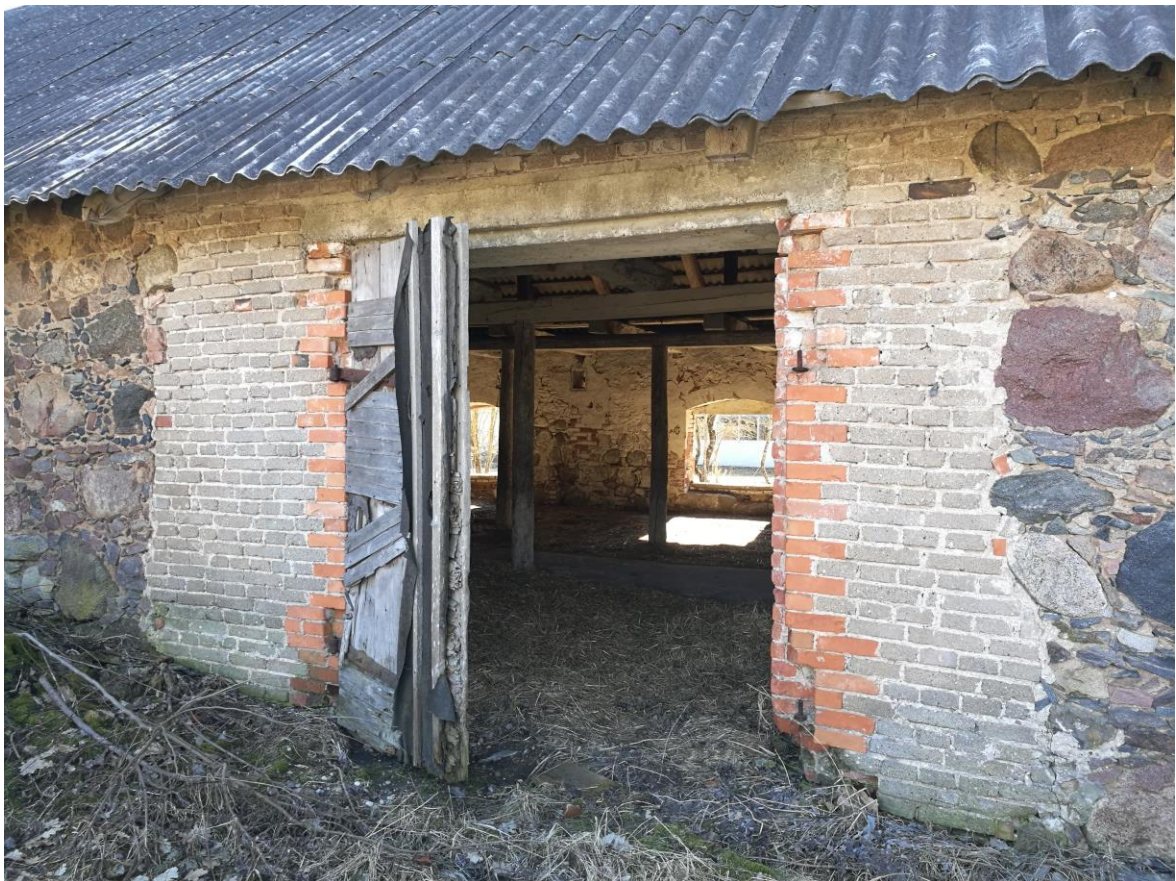
Uste seisukord on avariiline, osaliselt halb. Hinne 1-2 (Tabel 1). Kirdeküljel olevatel ustel puuduvad ukselehed ning ukse raamid on niiskuskahjustustega. Olemasolev ukseleht on tugevate niiskuskahjustustega ning laudis on osaliselt puudu. Uksi hoidnud metalldetailid korrodeerunud (Foto 11). Põhjatiiva hoovipoolsel uksele puudub ukseleht ning kaarsilluse sisse tehtud puitkontstruktsioon toetab vastu maapinda, mistõttu selle alumisel osal on suur niiskuskahjustus. Põhjatiiva kagukülje uks on maapinna kõrgenemise tõttu alt tugevate niiskuskahjustustega. Ust kandvad sepsidetailid on korrodeerunud ja sisepoole vajunud. Ukselehtede aknaavadel puuduvad klaasid. Põhimahu kagukülje uks on amortiseerunud kuid kasutuskõlblik. Ukselehtesid kaunistab diagonaalne laudis. Maapinna tõusu tõttu on ukse üks pool raskesti avatav.

**Foto 11.** Põhimahu kirdekülje kagupoolne uks ja silikaattellistest müüritis
