LÜGANUSE PASTORAADI PEAAHOONE TEHNILISE SEISUKORRA  
HINNANG NING PUIDUST HISTORITSISTLIKE VERANDADE  
REKONSTRUEERIMISE ARHITEKTUURNE LAHENDUS

TEHNICAL SURVEY OF THE PARSONAGE BUILDING IN LÜGANUSE PARISH  
AND ARCHITECTURAL DESIGN PROJECT FOR THE RECONSTRUCTION OF 19<sup>TH</sup>  
CENTURY WOODEN VERANDAHS

Magistritöö

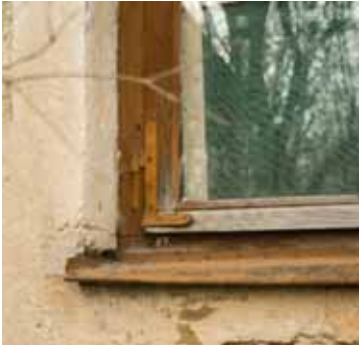
Halb

<p><b>A02</b></p>	<p><b>Detail:</b> Algupärase ruudujaotusega aken</p> <p><b>Ettepanek:</b> Aken koos lengidega demonteerida ning restaureerida võimalikult palju originaalosi säilitades. Aknaraamid värvida linaõlivärviga. Juurida välja akna ees kasvav puu.</p>

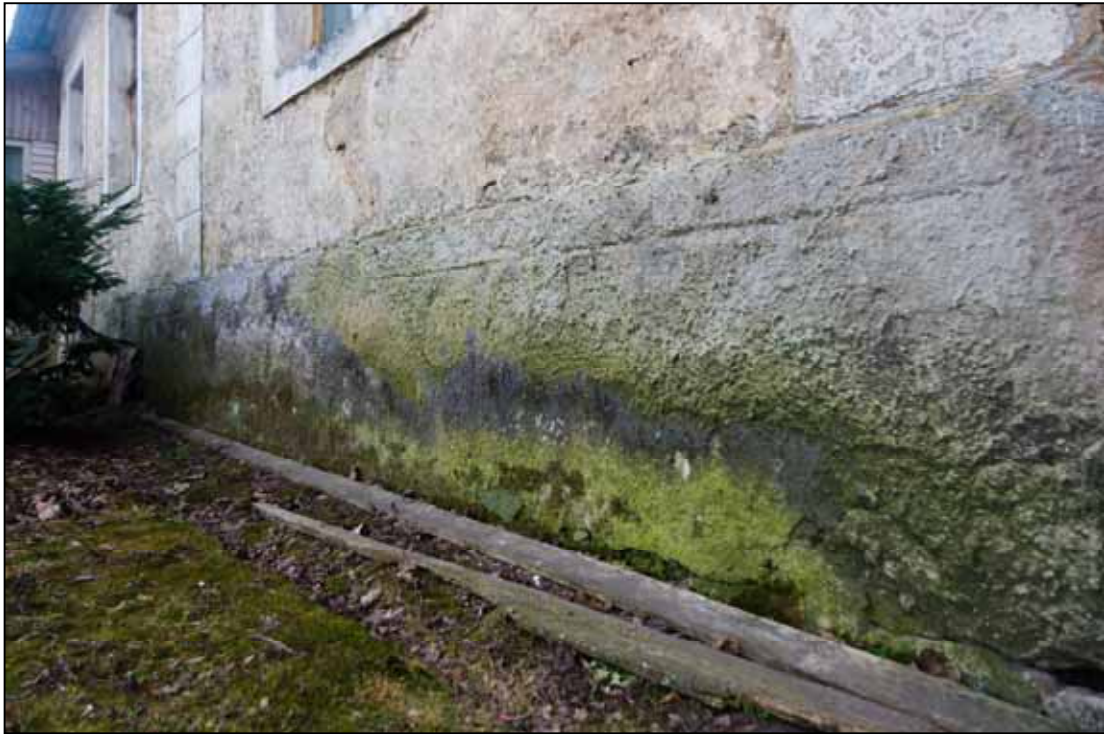
*Foto 8. Vetikad hoone soklil põhjapoolses küljes. Taamal paistavad puitplaadid, mis katavad soklisse raiutud auke.  
(Foto: autor, aprill 2015)*

Kelder tuleb koristada, puhastada ning korrastada. Parandada krohvikahjustused ning teostada korrektselt veetrassi läbiviik keldriseinast, seejuures olemasolevad sisseraaiatud augud parandada. Rajada keldrisse tuulutussavad.

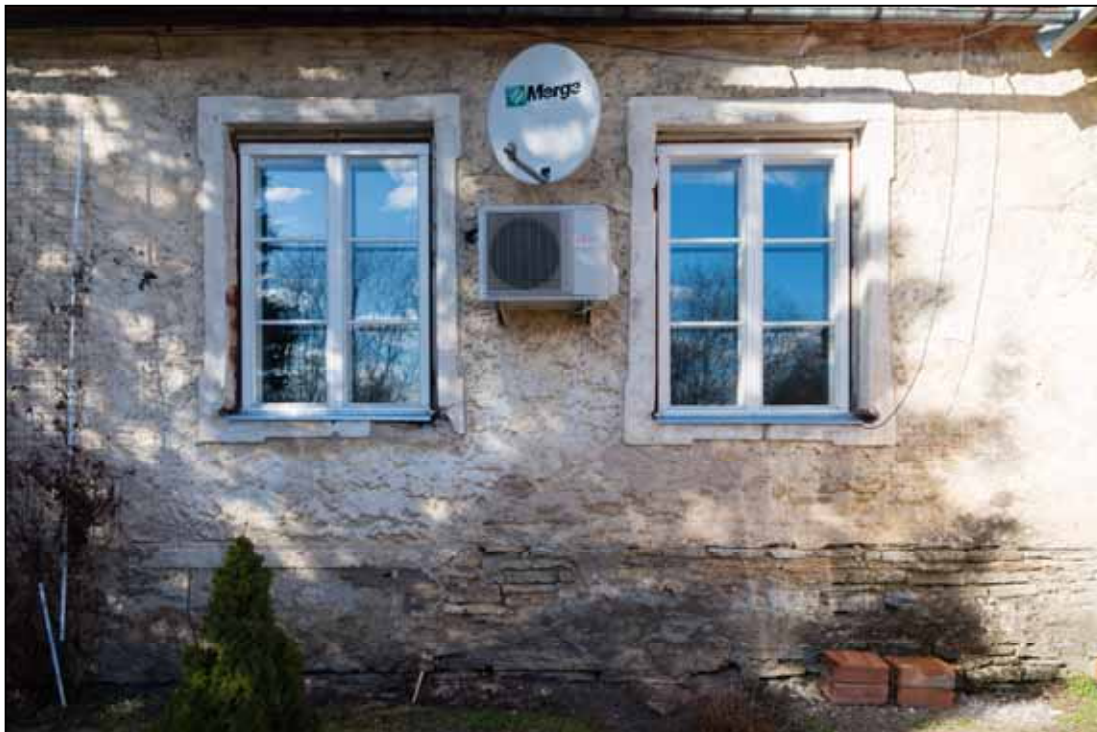
*Foto 9. Uued puit-alumiiniumaknad, õhksoojuspump ning sat-tv vastuvõtja hoone lõunafassaadil. (Foto: autor, aprill 2015)*

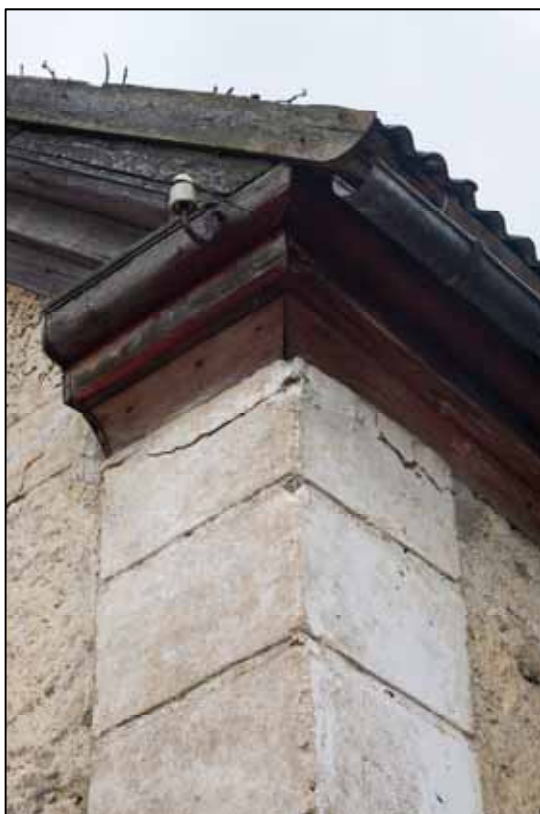
Foto 10. Säilinud puidust karniis ning praod hoone edela nurgas asuva liseeni ülemises servas. (Foto: autor, aprill 2015)

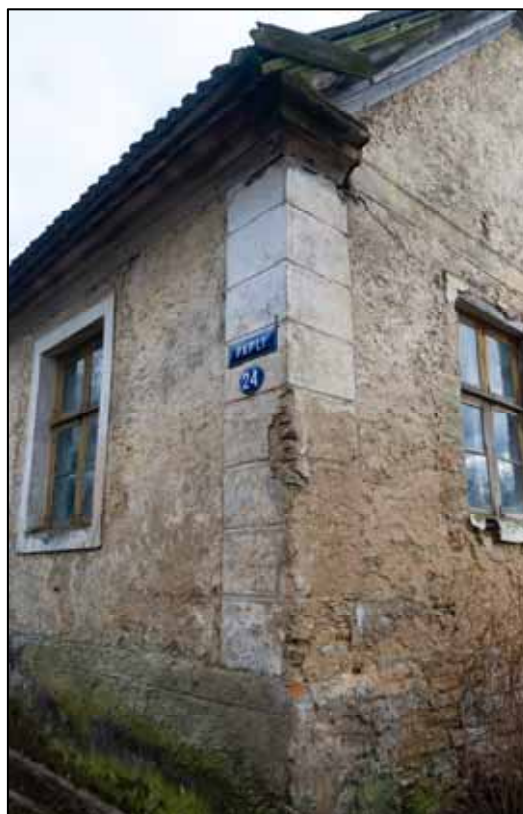
Foto 11. Nurgaliseen hoone loodenurgas. Nähtavad kahjustused ning paljastunud seinakonstruktsioonid (Foto: autor, aprill 2015)

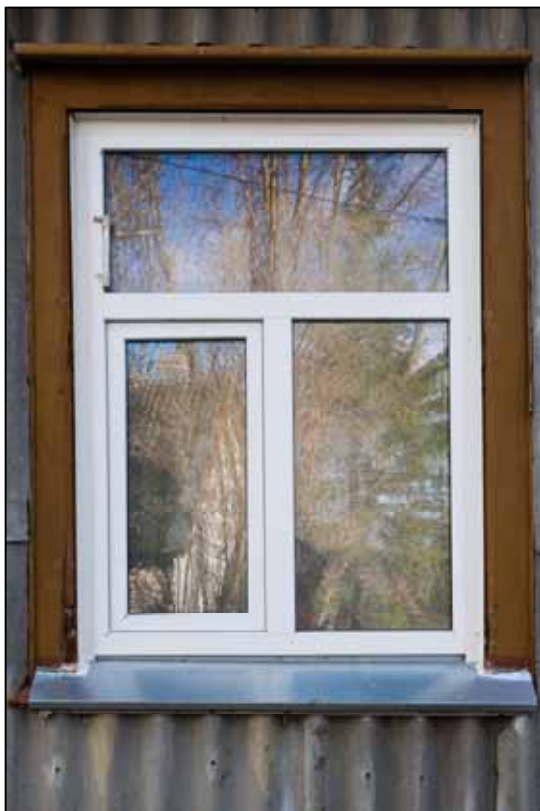
Foto 12. PVC aken (A01) idapoolses puidust hooneosa põhjafassaadil (Foto: autor aprill 2015)

PVC-akna A01 (vt. LISA 4, Foto 78) seisukord on hea, vana puidust aknaliist on hästi säilinud ning ära kasutatud, samuti on korrektselt paigaldatud veeplekk.

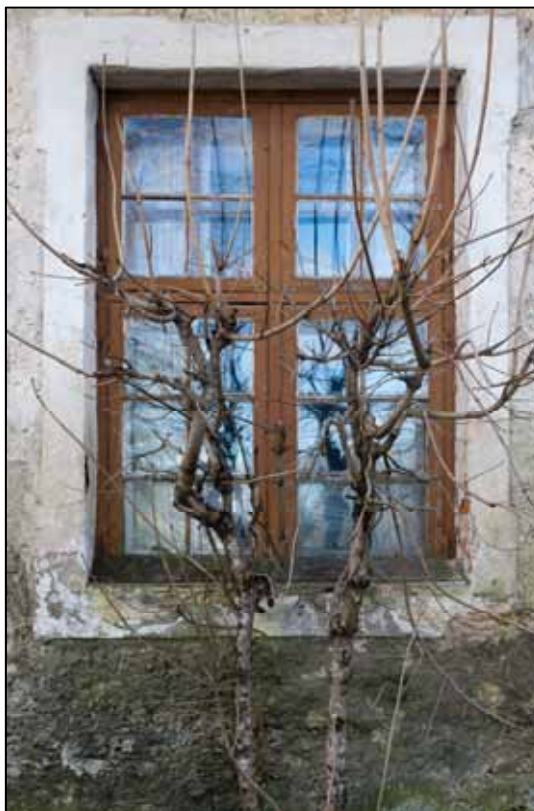
Foto 13. Algupärase tiheda ruudujaotusega aken (A02) kivist hooneosa põhjaküljel (Foto: autor, aprill 2015)

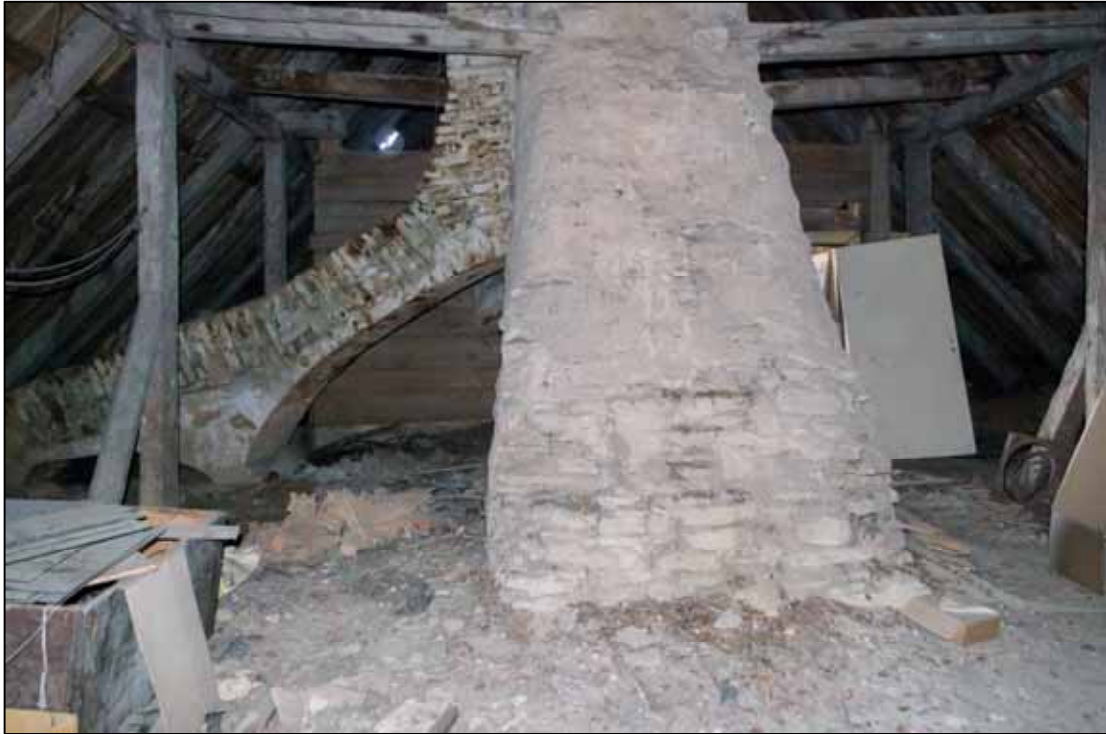
Foto 14. Läänepoolse mantelkorstna jalg.. (Foto: autor, aprill 2015)

Korstnajalgade seisukord on rahuldav. Hinne 3 (vt. Tabel 2, lk. 11). Korstnapitside seisukord on halb. Hinne 2 (vt. Tabel 2, lk. 11). Kuna korstna läbiviikudel katusest ei ole paigaldatud kortnakraesid, siis voolavad sadeveed mööda korstnajalgasid alla ning seetõttu esineb niiskuskahjustusi. Korstnapitsid on lagunened, esineb suuri pragusid ning puudu on ka telliseid. Samuti ei ole paigaldatud korstnaplekke.

korrektsed korstnakraed katuse läbiviigule. Barokkstiil järgib oma kujunduses antiigi eeskuju ning orderi üldine kujundusprintsip on, et orderi osade külge ei kinnitata muid ehitusdetalle ja orderi profiile ei kaeta. Seega peab ka korstnaotsa plekk-kate jätma pitsi profiili täies ulatuses vaadeldavaks, nii nagu see originaalis on olnud.<sup>117</sup> Korstnapitsid krohvida lubikrohviga.

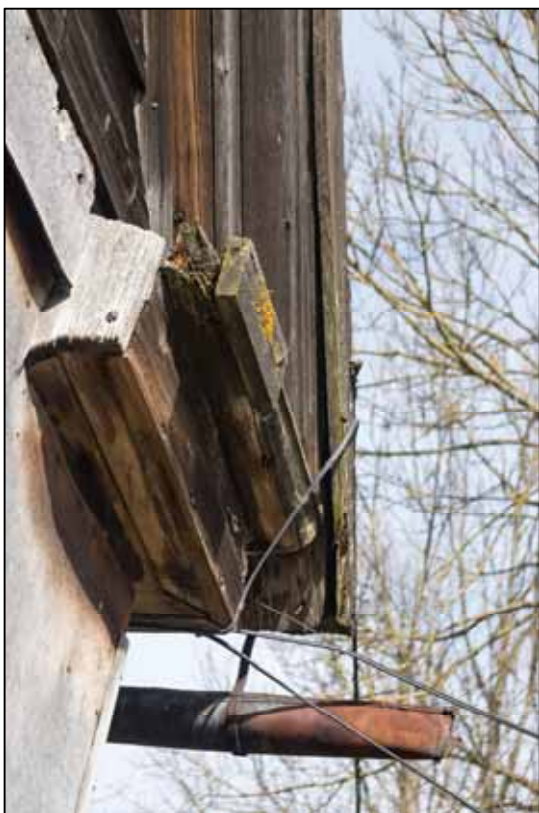
Hoone puitosa vihmaveerenn on sarnaselt põhjapoolsega halvas seisus ja ebauhtlaste kalletega ning kohati esineb ka läbijookse.

Foto 15. Halvas seisus puidust karniis ning vihmaveerenni ots hoone kirdenurgas. (Foto: autor, mai 2015)

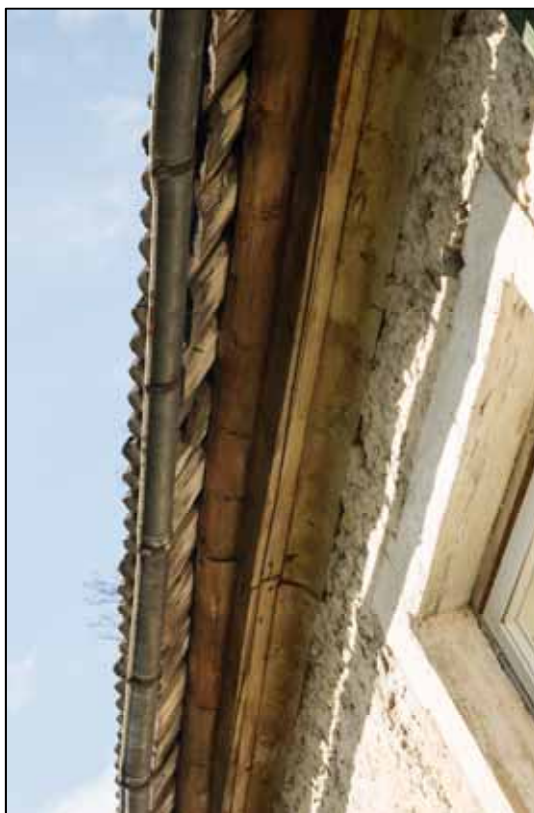
Foto 16. Lõunapoolisel fassaadil paiknev vihmaveerenn ning karniis. (Foto: autor, mai 2015)

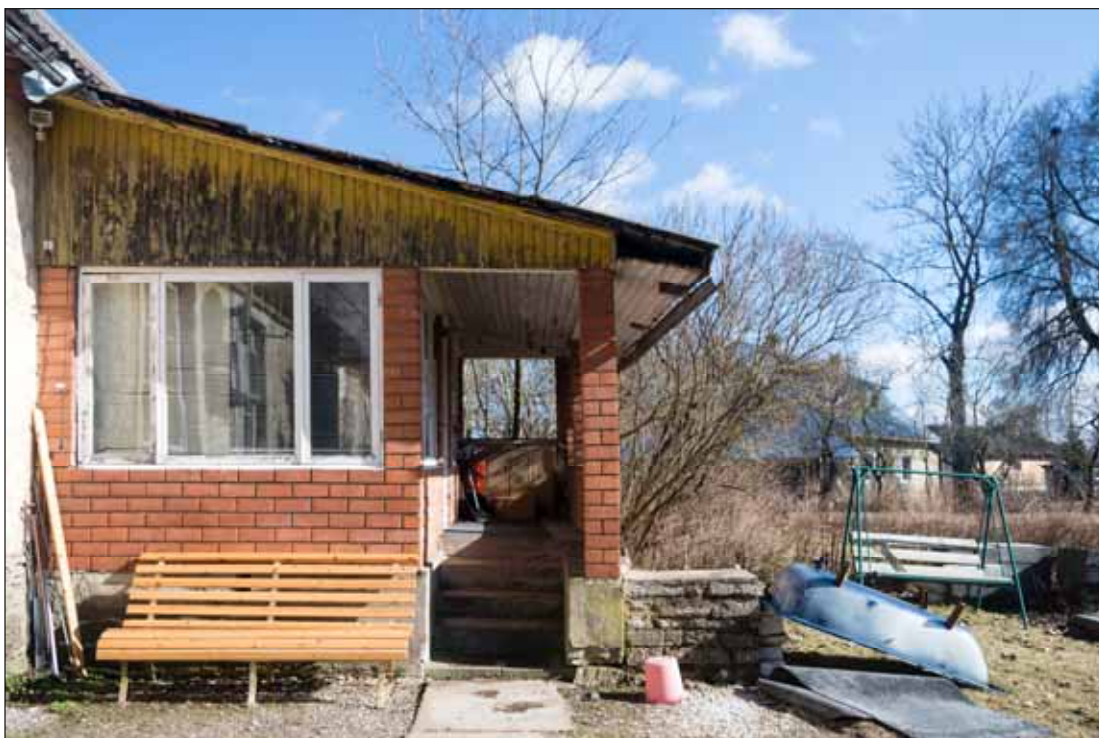
Foto 17. Vaade lõunapoolsele verandale. (Foto: autor, aprill, 2015)

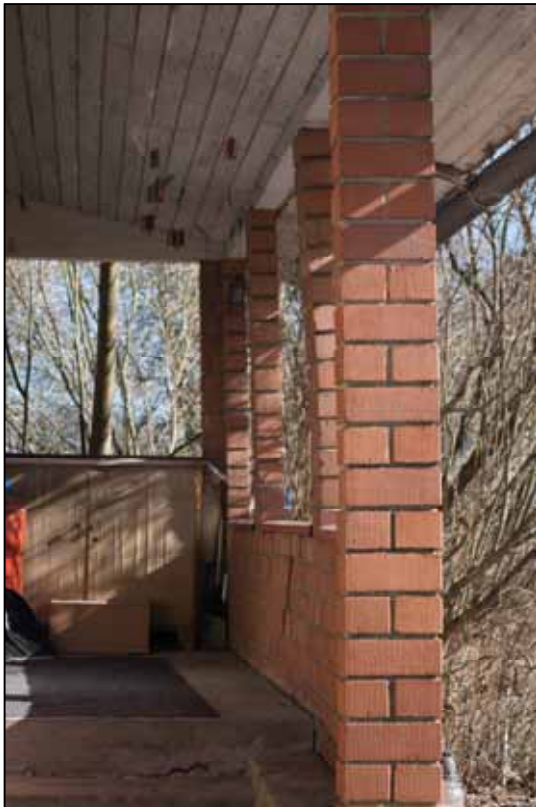
Foto 18. Lõunapoolse veranda väljanõtkunud postid. (Foto: autor, aprill 2015)

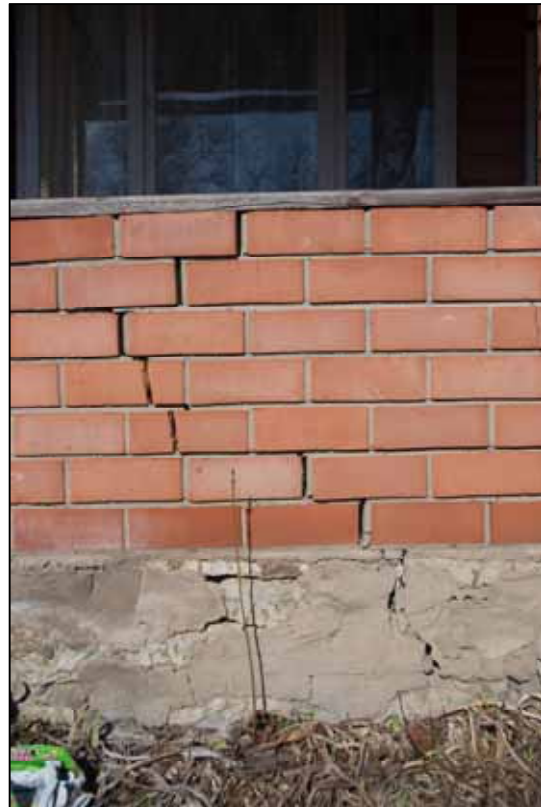
Foto 19. Pragu lõunapoolse veranda piirdemüüris ja soklis. (Foto: autor, aprill 2015)

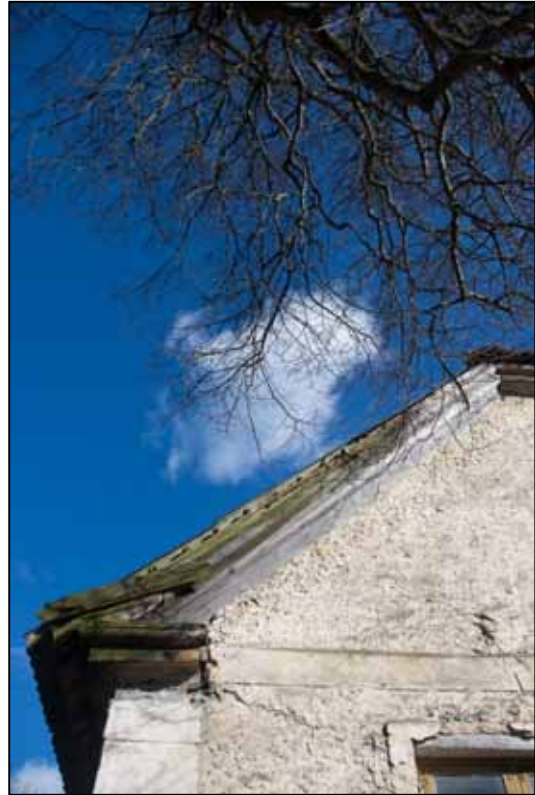
Foto 49. Pehkinud puitkarniis hoone läänefassaadil. (Foto: autor, aprill 2015).

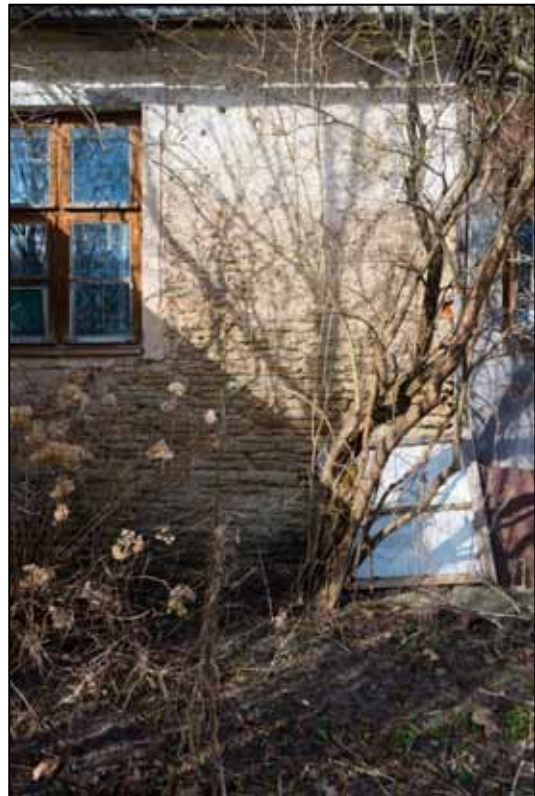
Foto 51. Lõunapoolse fassaadi lagunenud krohv. (Foto: autor, aprill 2015).

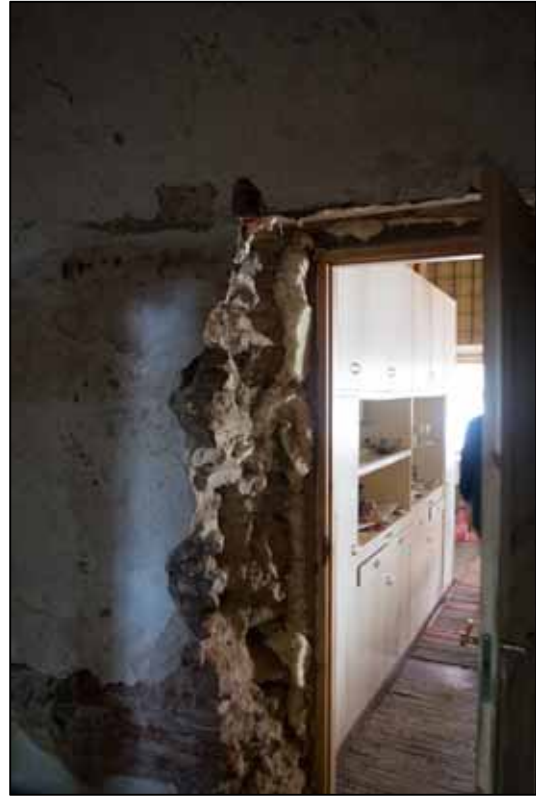
Foto 61. Köögi (Ruum 8) ja koridori (Ruum 9) vahelisse seinä raiutud ukseava. (Foto: autor, aprill 2015).

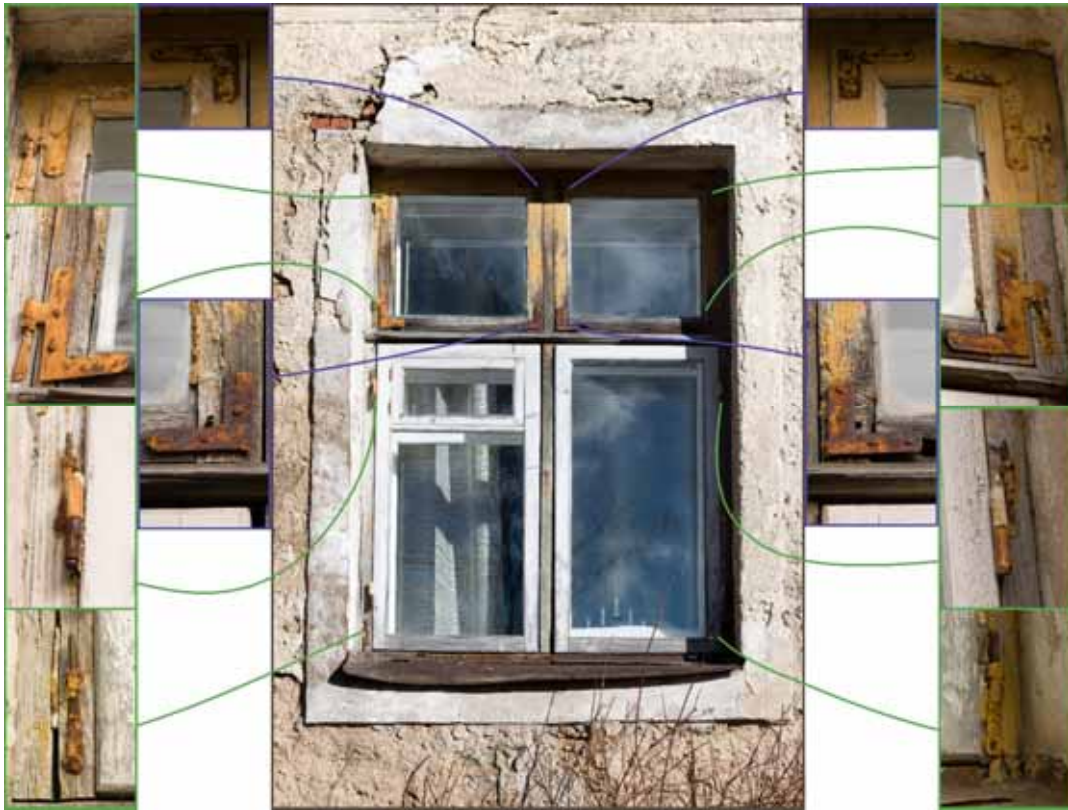
Foto 71. Aken A10. (Foto: autor, april 2015)

Aken A10 (vt. LISA 3, Foto 71) on olnud samasugune nagu aken A08, kuid alumised on tõenäoliselt nõukogude ajal ära vahetatud. Aken on halvas seisus. Vanal aknaraamil puudub pea täies ulatuses värv ning esineb tõsiseid niiskuskahjustusi, lisaks on vasaku ülemise ruudu raamis auk. Akna metallmanused on korrodeerunud ning lahti. Säilinud on originaalhinged, kuid uute aknaraamide paigalduse tõttu on paigaldatud ka uued hinged ning vanad on jäetud lengi külge ning kasutust ei leia. Aknal on säilinud valtsitud veeplekk, mis on aja jooksul läbi roostetanud ja akna lengi kahjustanud.

võib võtta aknal A10 ja A15 säilinud vanadest valtsitud aknaplekkidest, kusjuures akna A15 veeplokk on restaureeritav. (vt. LISA 3, Foto 72) Akende A12-A14 aknaplekkid võimalusel koos akendega välja vahetada.

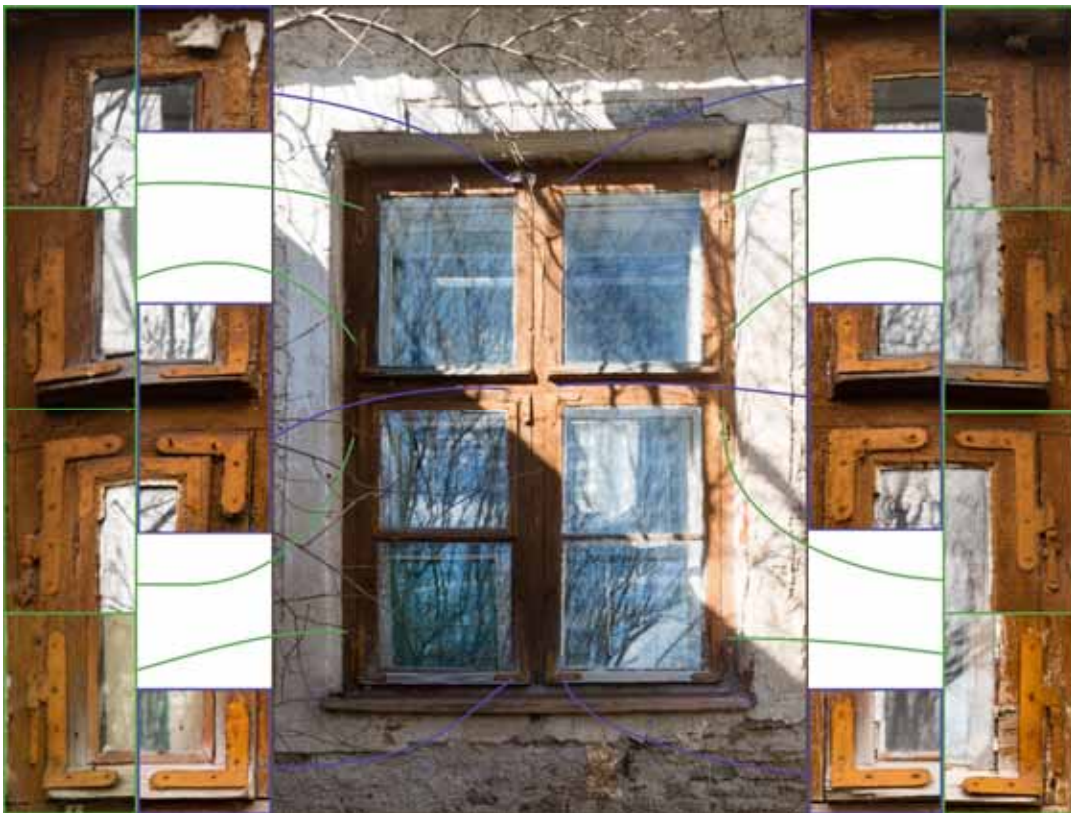
Foto 72. Aken A15. (Foto: autor, april 2015)

Lõunapoolsest verandast ida poole jääv aken A15 (vt. LISA 3, Foto 72) on rahuldavas seisus. Esineb kiti- ja värvikadu, eriti akna alumises osas, kuid puit pehkinud ei ole. Metallmanused ei ole korrodeerunud ning aknaklaasid on heas korras. Aknal on eraldi tuulutusrüü. Raamistus on sarnane põhjapoolsete akendega A05-A07. Aknaava puidust sillus ei ole kaitsva viimistluskihiga kaetud. Aken on värvitud tumedates pruunides toonides ning säilinud on ka vana valtsitud veeplekk, mis on korrodeerunud, kuid restaureeritav.

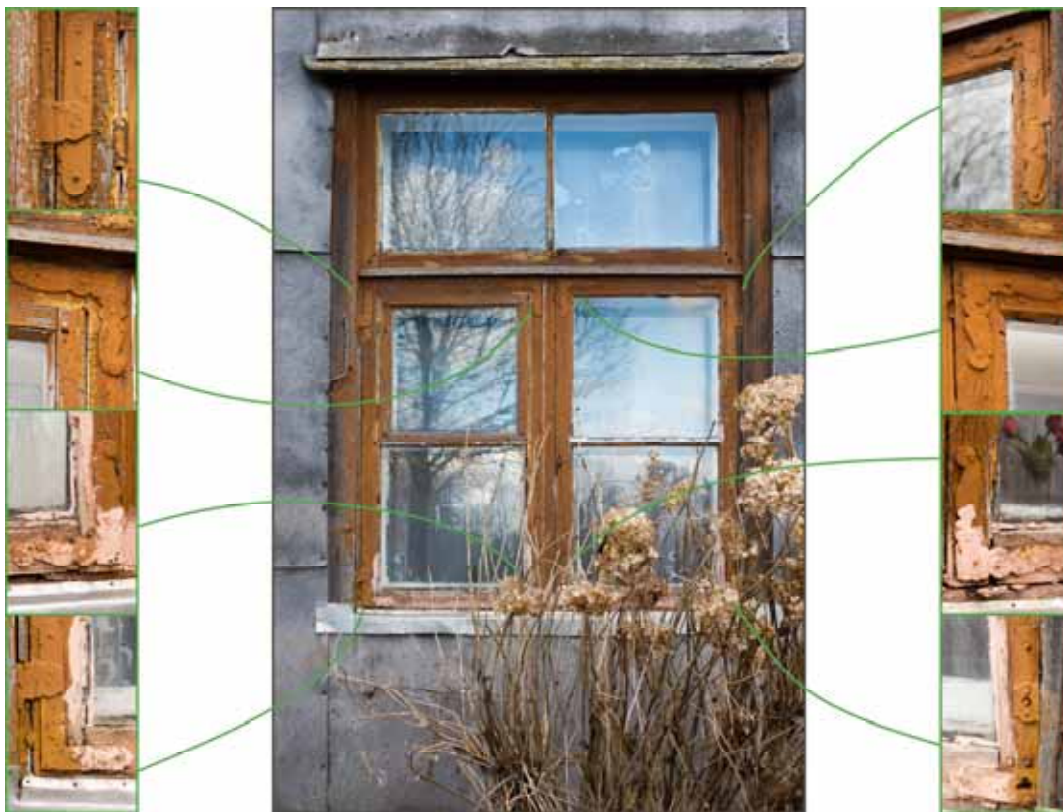
Foto 75. Aken A18. (Foto: autor, aprill 2015)

Aken A18 (vt. LISA 3, Foto 75) on identne akendega A15 ja A17 ning aknaraam ja lengid on värvitud tumedates pruunides toonides ning värviparandusi aknaraami alumises osas on tehtud käepärase roosa värviga. Akna seisukord on rahuldav, esineb värvi- ja kitikahjustusi ning vähesel määral on niiskuskahjustusi saanud ka puit, mis siiski pehkinud ei ole. Metallmanused korrodeerunud ei ole, samuti on heas seisus aknaklaasid. Aknale on ka paigaldatud sobimatu veeplekk, kuid mis siiski täidab oma ülesannet.
