**ALUTAGUSE VALLA KOHALIKE TEEDE SILDADE
SEISUKORRA JA INVESTEERINGUVAJADUSE
HINDAMINE**

**ASSESSMENT OF THE CONDITION AND NEED FOR
INVESTMENT OF LOCAL ROAD BRIDGES IN THE
MUNICIPALITY OF ALUTAGUSE**

MAGISTRITÖÖ

Tallinn 2022

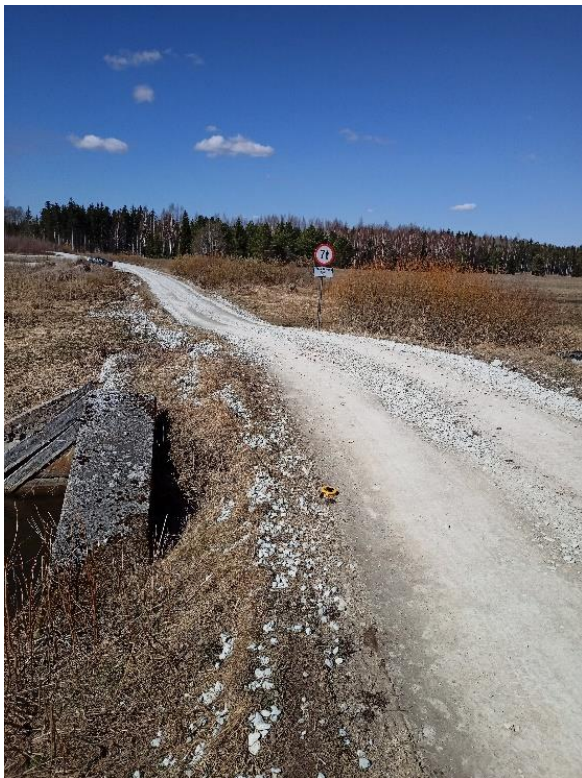
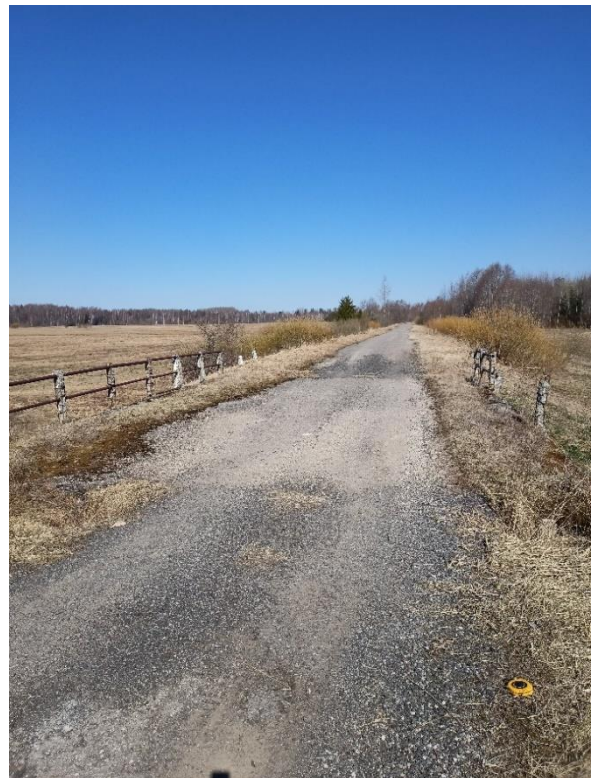
Joonis 3.6 Tammetaguse ning Jõuga sild

Sildade tähistamine on liiklusohutuse tagamiseks oluline. Määruse „Tee seisundinõuded“ järgi tuleb tähistada sõidutee katte laiuse vähenemine ning sillapiirde algus. Piirde puudumisel peab olema paigaldatud mõlemale poole teed liiklusmärk 686 „ohtlik koht või teeäär“ või püstmärgis. Nõuetekohane tähistus puudub neljal sillal ning seetõttu tuleks nende puhul tellida töö nõuetega vastavusse viimiseks. Puuduliku tähistusega sillad on esitatud Lisa 1 tabelis.

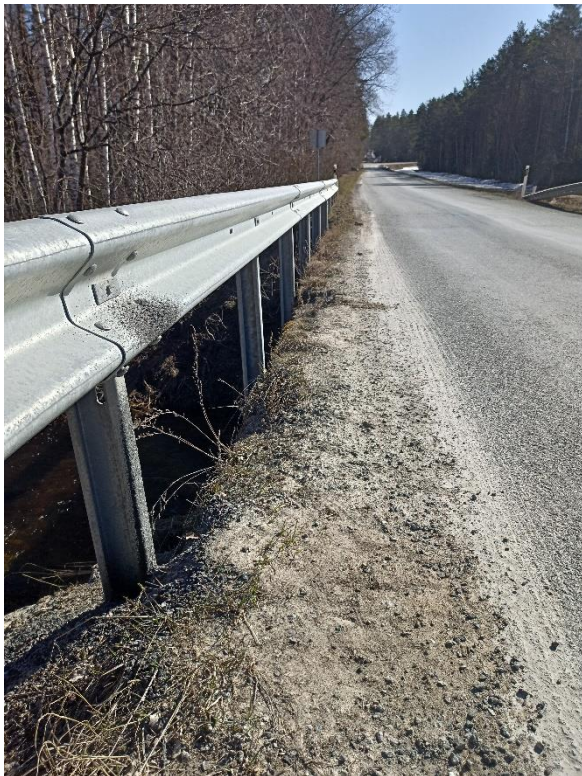
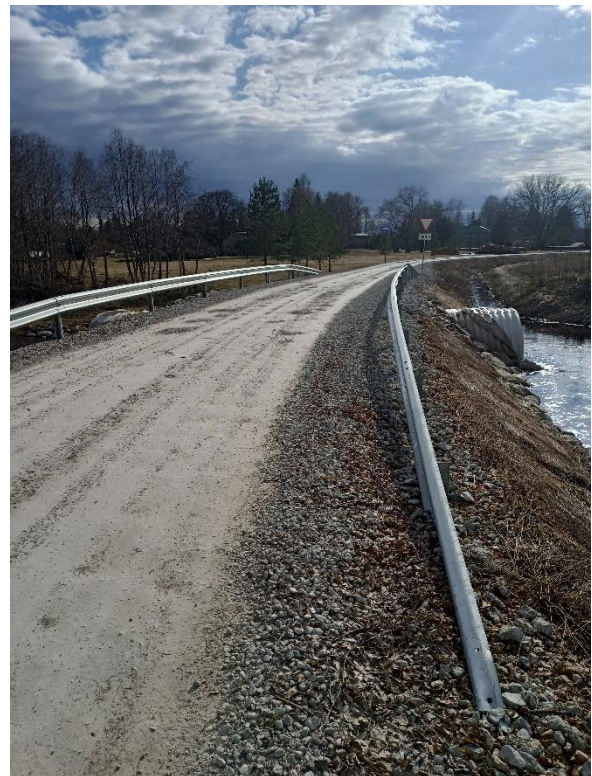
Joonis 3.7 Vasavere ning Saaremetsa sild

Katendi puhul esines probleeme asfalt- ning kruuskatetega. Nende puhul oli peamiseks puuduseks ebatasasused ning lahendamata vee ärajuhtimine, mis tuleneb regulaarse hoolduse puudumisest. Eelmainitud probleemide likvideerimiseks tuleb kruusateid profileerida ning sildade ääri niita ning puhastada. Kokku on erinevaid probleemseid rajatisi 6.

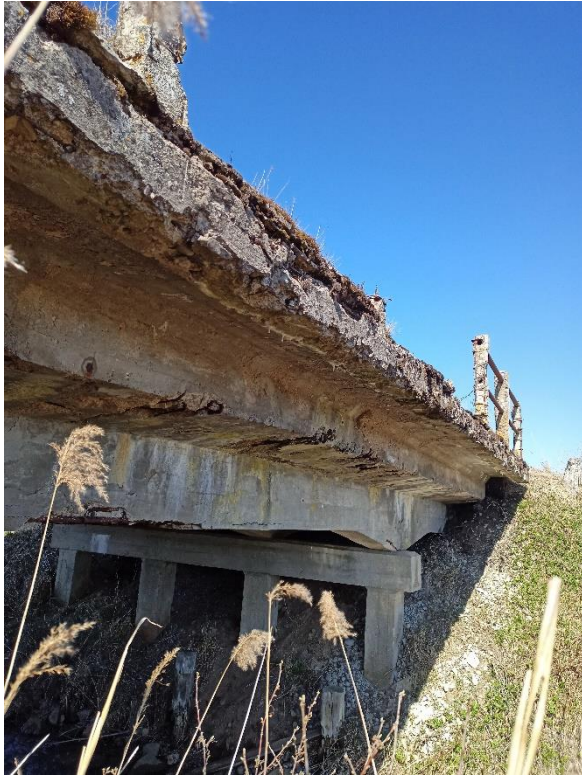
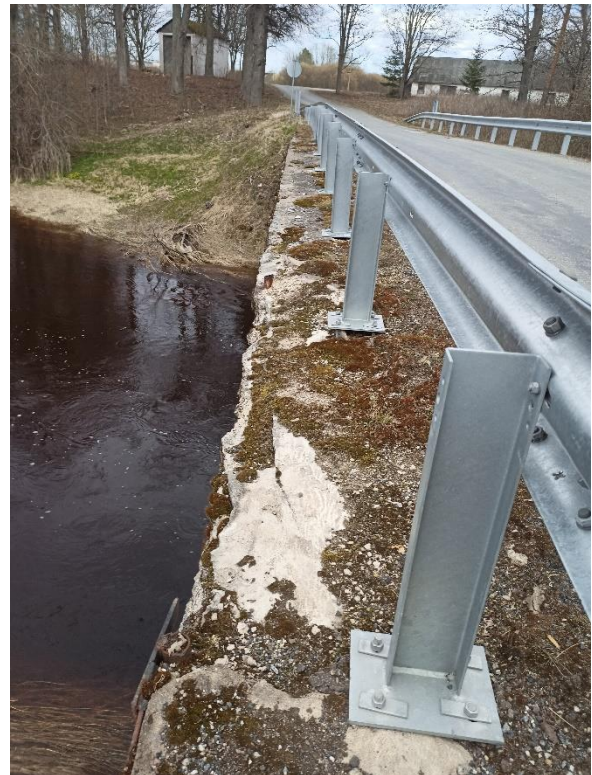
Joonis 3.8 Jõuga ja Keskuse sild

Servaprusside enamlevinud probleemiks on mustuse kogunemine, sammaldumine, betooni murenemine ning armatuuri paljandumine ja roostetamine. Sarnaste kahjustustega sildasid on 5 tk. Kõik kahjustused on tekkinud vähese hoolduse tagajärjel ning on suuresti likvideeritavad üldiste hooldustööde käigus.

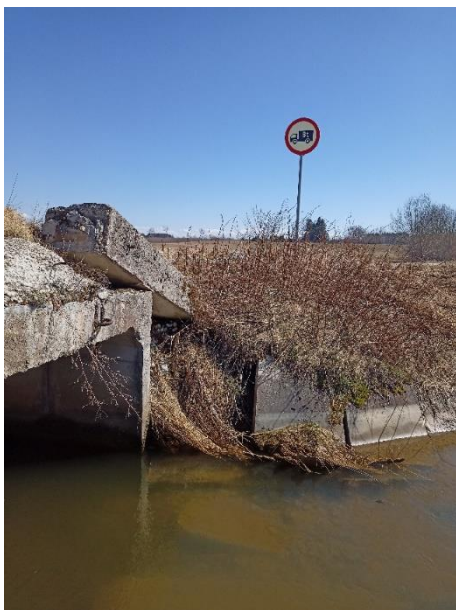
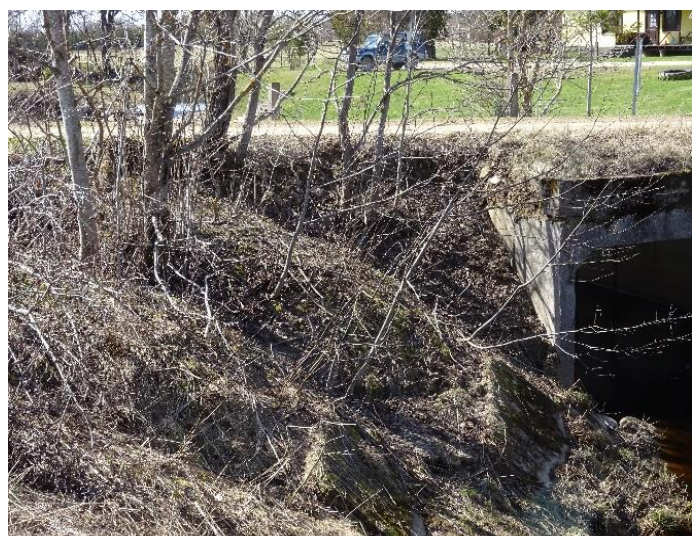
Joonis 3.9 Tammetaguse ning Oja sild

Koonuste puhul on kõige rohkem esinevateks probleemideks kõrge muru, võsa ning puud, mis takistavad vihmavee liikumist. Mõnel sillal esineb uhtumisi. Sarnaste probleemidega sildu on 8. Kahjustuste eemaldamiseks (niitmiseks) on soovitatav hakata kogu sillaparki regulaarselt hooldama.
