BMS2 ANALÜÜS KOV SILDADEL

BMS2 ANALYSIS ON LOCAL AUTHORITY BRIDGES MAGISTRITÖÖ

Üliõpilane: Alar Kupp

Tallinn 2022

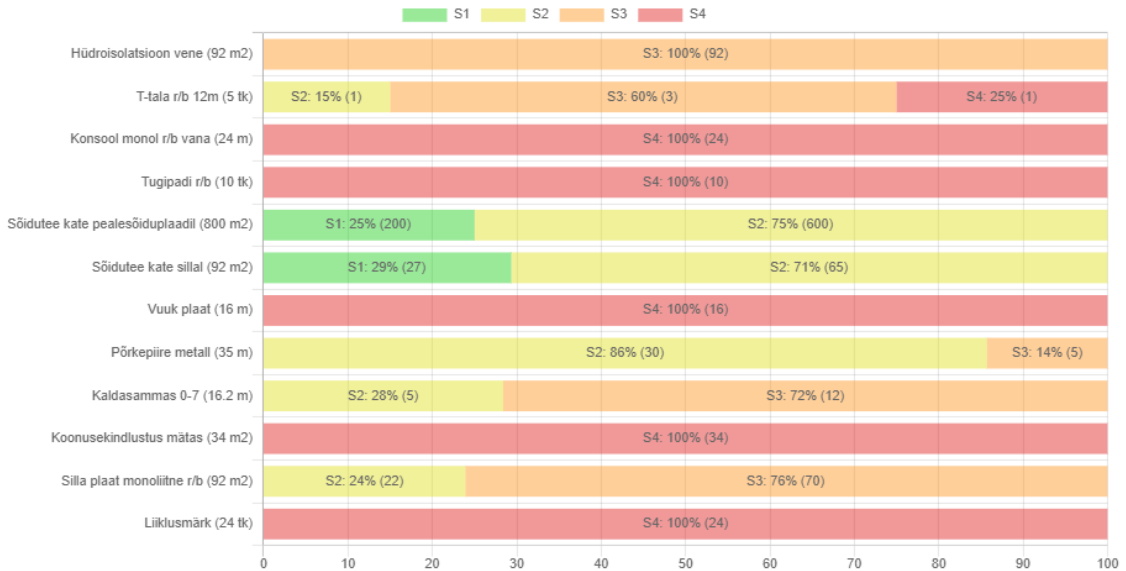
Foto 9. Raudoja-Kosu tee silla BMS2 süsteemis silla SI protsentide graafik [6]

Silla seisundiindeksi võrdluses on (Tabel 2) arvatud indeks 52,40 ning BMS2 süsteemi arvatud indeks 61 (Foto 9). Töö autori arvates võib erinevus tulla juba sellest, et ülevaastustest ning järgnevates arvutustest on kasutatud visuaalse vaatluse põhjal saadud tulemusi ja kõikide elementide parameetreid ei olnud võimalik väga täpselt mõõta. Kui võrrelda (Foto 9) esitatud graafikut tabeliga 2 (Tabel 2), siis on näha, et BMS2 süsteemis rakendatakse osad elemendid erinevate mõõtühikutega. Näiteks võttes kaldasambad, siis on (Tabel 2) on see esitatud 96 m³ ning BMS2 süsteemis 0-7 m kõrgusena ja 2 sammast kogulaisega 16,2 m. Kui võrrelda neid tulemusi arvutustes, siis SI väärtust langetab elemendi kogus. See tähendab, et eelneva näite põhjal on SI väärtust langetanud kogus 96 m³. Mis on töö autori arvates ka loogiline. See tähendab seda, et suurem number jätab alati ka suurema võimaluse eksida ja silla toimivuse seisukohalt on parem kui SI number langeb. Autori arvates kui puudub täpne info elemendi seisukorra kohta, siis on õige rakendada BMS2 süsteemi kasutatud meetodit kus mõõtühikud on elementide koguseid vähendanud. Kasutades näiteks mõõtühikut m³ nõuab see täpsemat elemendi analüüsi ning tuleb olla veendunud kuidas on elementide seisunditasemed jaotunud. Autori arvates on selline lähenemine täpsem, kuid nõuab kindlasti ka täpsemaid mõõtmisi ja uuringuid. Sellise põhimõttega võib antud töös sobida olukord kus elementide kogus tuleb SI arvutustes väiksem. Erinevuse on

Lisaks on erinevus talade jaotuses mis sarnaneb olukorrale kaldasammastega. BMS2 süsteemis on omistatud talade parameetrik tk, (ptk 3 Tabel 2) esitatud suurus on meeter. Antud näites on BMS2 süsteemis mõõtühik tk kasvatanud SI väärtust ning mõõtühik meeter langetanud. Lisaks on ka seos selles, et mida rohkem on sillal elemente seda vähem tundlikum on SI arvutus ka mõõtühikutele ja elementide parameetritele. Antud näite põhjal võib öelda, et täpsem on sisestada elemendid arvutustes mõõtühikuga meeter, kuid ka ühik tk võib anda soovitud tulemuse – siis peab olema veendunud väga täpselt elementide seisukorras.

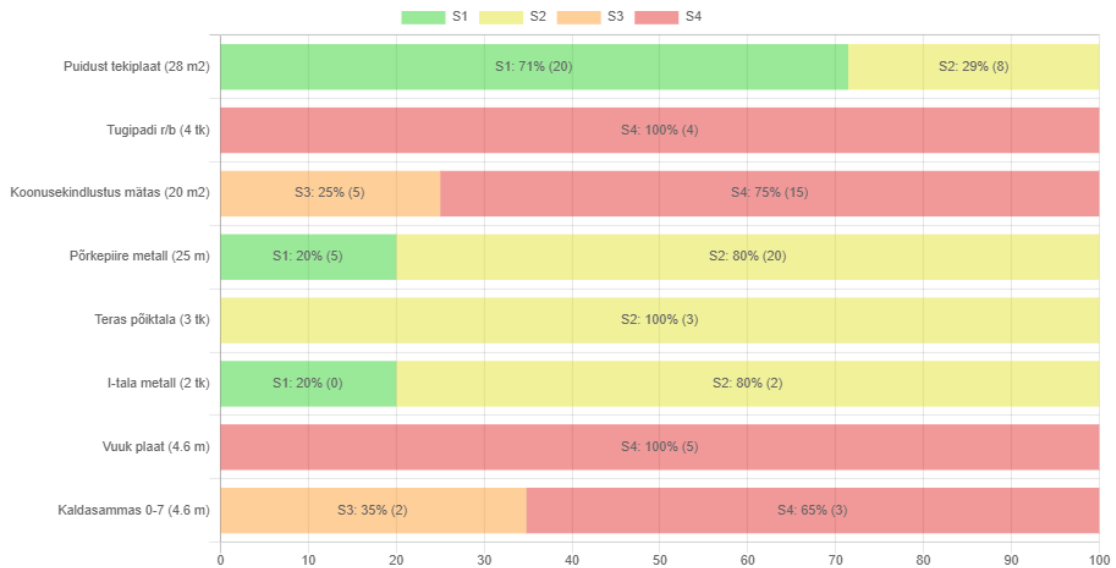
Foto 11. Kolga kergteesilla BMS2 süsteemis silla SI protsentide graafik [6]

Silla seisundiindeksi võrdluses on (Tabel 3) arvutatud indeks 53,34 ning BMS2 süsteemi arvutatud indeks 52 (Foto 11). Töö autori arvates võib erinevus tulla juba sellest, et ülevaatusetest ning järgnevates arvutustes on kasutatud visuaalse vaatluse põhjal saadud tulemusi ja kõikide elementide parameetreid ei olnud võimalik väga täpselt mõõta. Võrreldes (ptk 5.2.1) teostatud võrdlusega on saadud SI väärtused küllaltki erinevad. Sillal on vähem elemente ning kogu arvutus on läbinähtavam. Kui muuta vähesel määral mõnda elementi siis see muudab SI väärtust märgatavalt. Võrreldes mõõtühikute väärtusi, siis BMS2 süsteemis kasutatud kaldasamba sisend kasvatab SI väärtust, kuid talade BMS2 sisend jällegist langetab ja vastupidi. Töö autor arvab, et väiksema silla puhul kus elemente väga palju pole, siis võime olla veendunud, et kasutatavad mõõtühikud tk ja meeter (kaldasammastel) on küllaltki täpsed, kuna

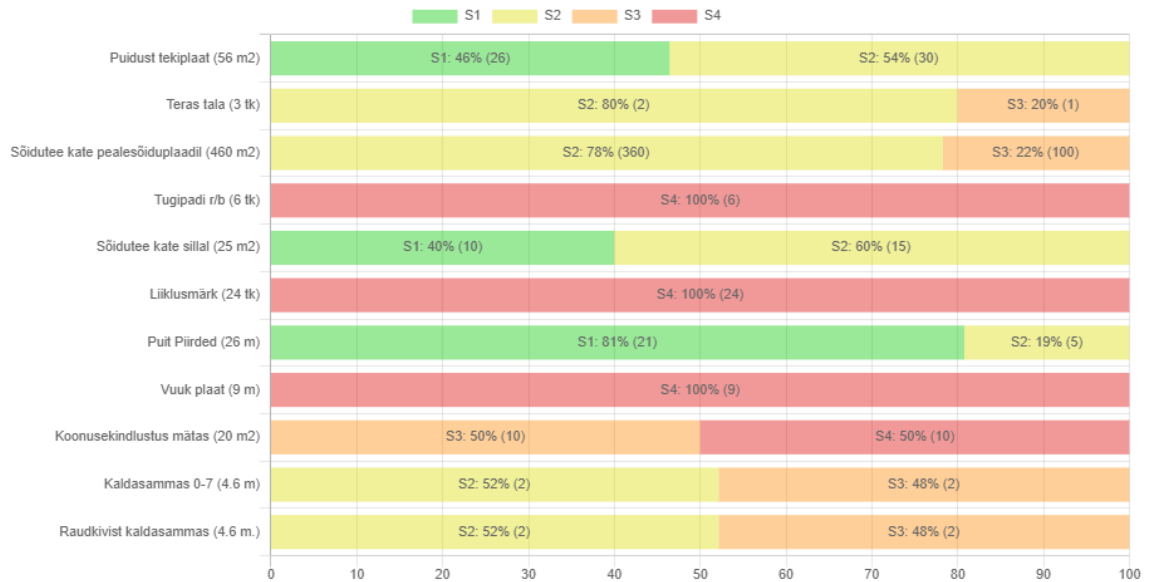
Foto 13. Meeka tee silla BMS2 süsteemi SI protsentide graafik [6]

Silla seisundiindeksi võrdluses on (Tabel 4) arvatud indeks 57,35 ning BMS2 süsteemi arvatud indeks 57 (Foto 13). Antud näites erinevus ei tulnud suur, pigem on väärtused küllaltki sarnased. BMS2 süsteemis on defineeritud eraldi kaldasambad nii kivist, kui betoonist. Kuna SI väärtused ei tulnud väga erinevad, siis suuremat analüüsi teostada ei ole niivõrd tarbekas. Autor arvab, et üks põhjus miks SI väärtus on selles näites sarnane on see, et mõõtühikute erinevustega elementide (Tabel 4) ja (Foto 13) väärtused on selle näites täpsemalt kajastatud (näiteks kaldasammaste tüübid).

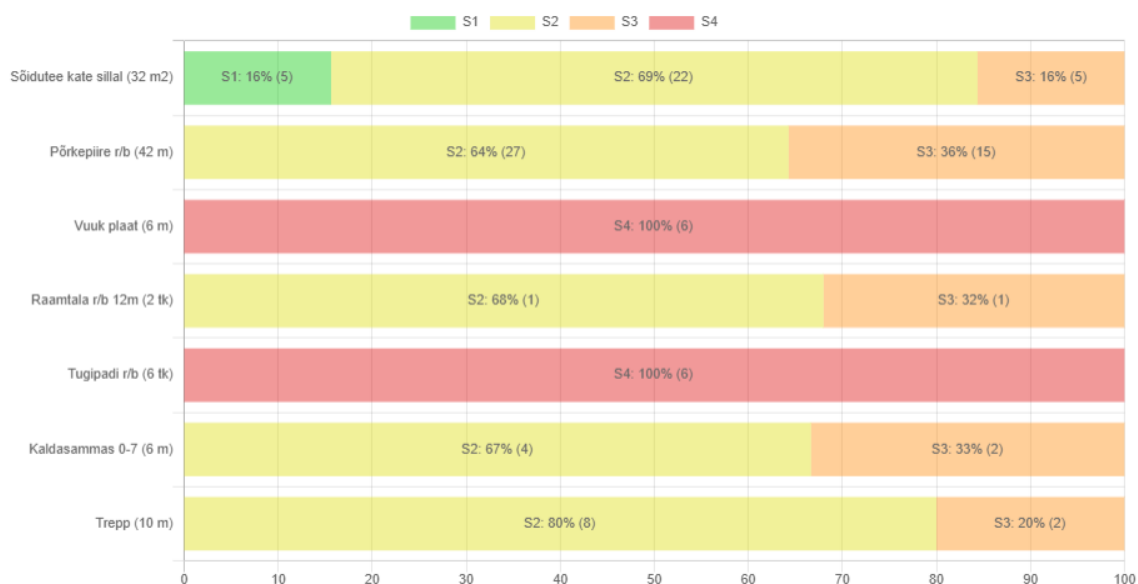
Foto 15. Kiiu nn ingli silla BMS2 süsteemis SI protsentide graafik [6]

Silla seisundiindeksi võrdluses on (Tabel 5) arvatud indeks 50,11 ning BMS2 süsteemi arvatud indeks 54 (Foto 15). Antud näites erinevus ei ole väga märkimisväärne kuid ikkagi märgatava. Töö autori arvates esimene põhjus miks erinevus võib sisse tekkida on jällegist tuginedes juba eelnevalt kirjeldatud põhimõtetel (ptk 5.2.1 – 5.2.3). Kuna BMS2 süsteemis on sisestatud elemente rohkem, siis on ka tõenäoline, et see mõjutab SI kujunemist. Autor arvab, et elementide rohkus SI arvutamisel annab indikatsiooni selle kohta, et arvutus on õige ja täpsem. Kuna SI väärtused ei tulnud väga erinevad, siis suuremat analüüsi teostada ei ole niivõrd tarbekas.

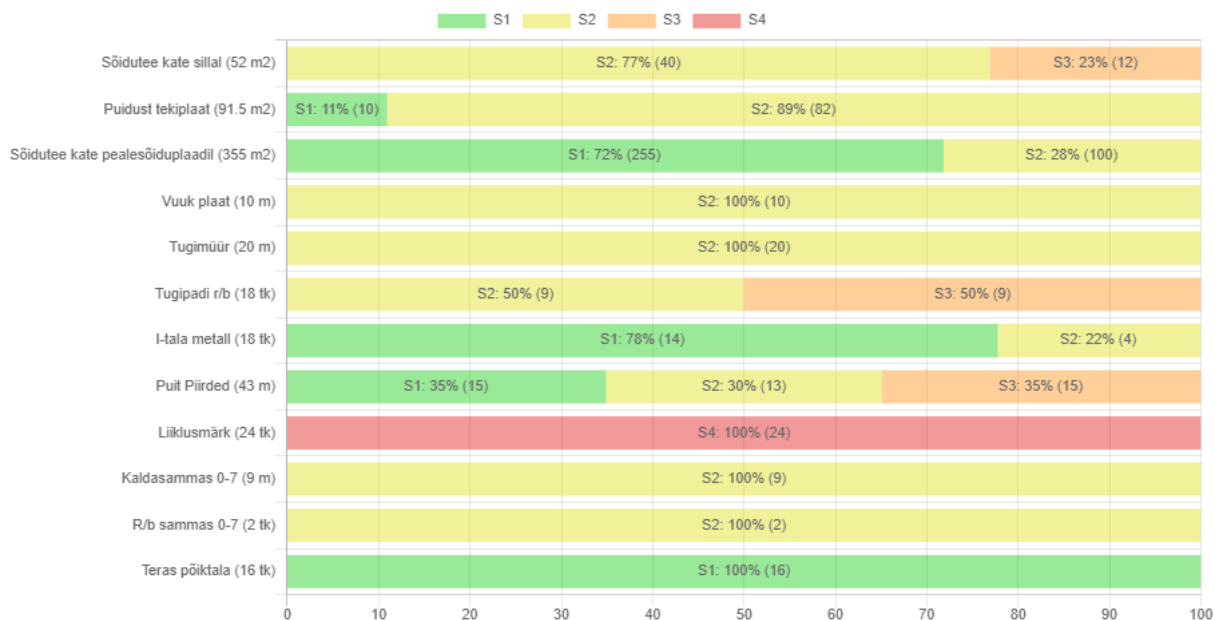
Foto 17. Nõmmeveski silla BMS2 süsteemis SI protsentide graafik [6]

Silla seisundiindeksi võrdluses on (Tabel 6) arvatud indeks 78,07 ning BMS2 süsteemi arvatud indeks 80 (Foto 17). Antud näites erinevus ei tulnud suur, pigem on väärtused küllaltki sarnased. Kuna SI väärtused ei tulnud väga erinevad, siis suuremat analüüsi teostada ei ole niivõrd tarbekas. Selles näites on väga suur mõju SI kujunemisel betoon elementide osakaal. Näiteks on sellel rajatisel nii külgtiivad, vahesambad kui ka kaldasambad. Töö autor küll püüdis mõõta kõike elemente täpselt kuid siinkohal võis jääda sisse mõningane viga. Näiteks vahesambad on esitatud (Tabel 6) mõõtühikuga kuupmeeter, vastupidiselt BMS2 süsteemis ühikuga tk. Kuna betoonelementide maht sillal on väga suur, siis nõuab ka seisundiindeksite määramine rohkem tähelepanu. Ühelt poolt annab mõõtühik kuupmeeter arvutustest täpsema elemendi seisundiindeksi, kuid see nõuab võrreldes mõõtühikuga tk (elemente arvestades tükides) täpsemaid mõõtetulemusi kuigi see on pigem kallutatud tagavara kasuks (langetab SI väärtust). Sellises situatsioonis võiks autori arvates pigem näidata täpsemat SI väärtust kasutades arvutustes kuupmeeter väärtuseid – samas tuleb siis ka geomeetrilistes näitajate õigsuses väga veenduda.

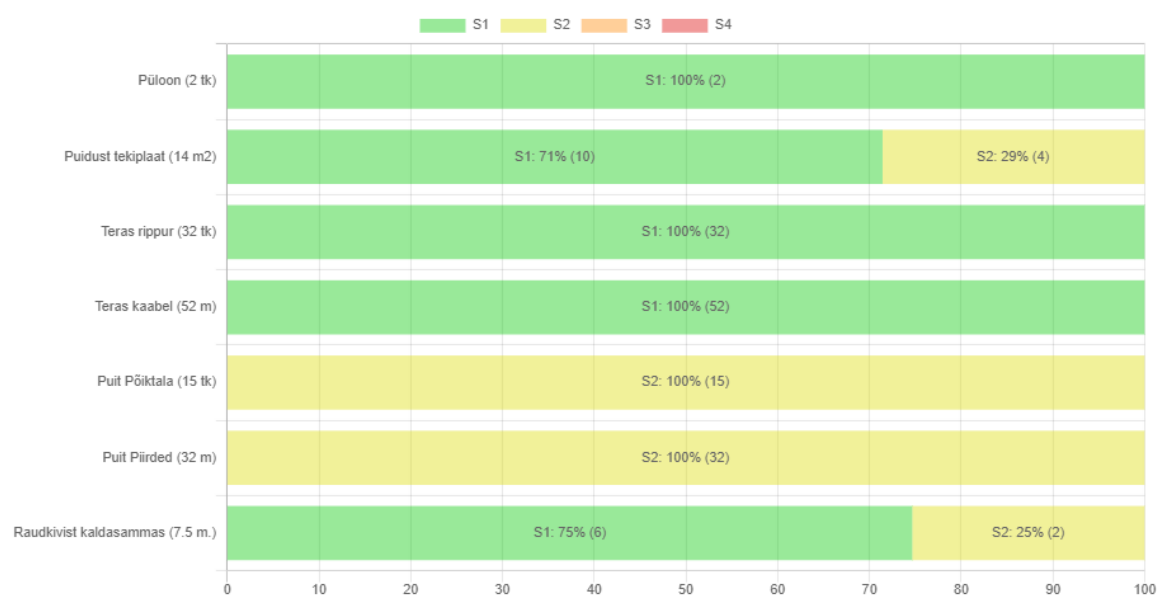
Foto 19. Joaveski silla BMS2 süsteemis SI protsentide graafik [6]

Silla seisundiindeksi võrdluses on (Tabel 7) arvatatud indeks 88.70 ning BMS2 süsteemi arvatatud indeks 93 (Foto 19). Antud näites erinevus on autori arvates küllaltki suur, kuid sild on värske renoveeritud ning niivõrd kõrge indeks ja väike SI erinevus ei määra lõppkokkuvõttes väga palju. Erisuse SI arvutuses toob autori arvates sisse juba eelnevates peatükkides kirjeldatud mõõtühikute sisend.

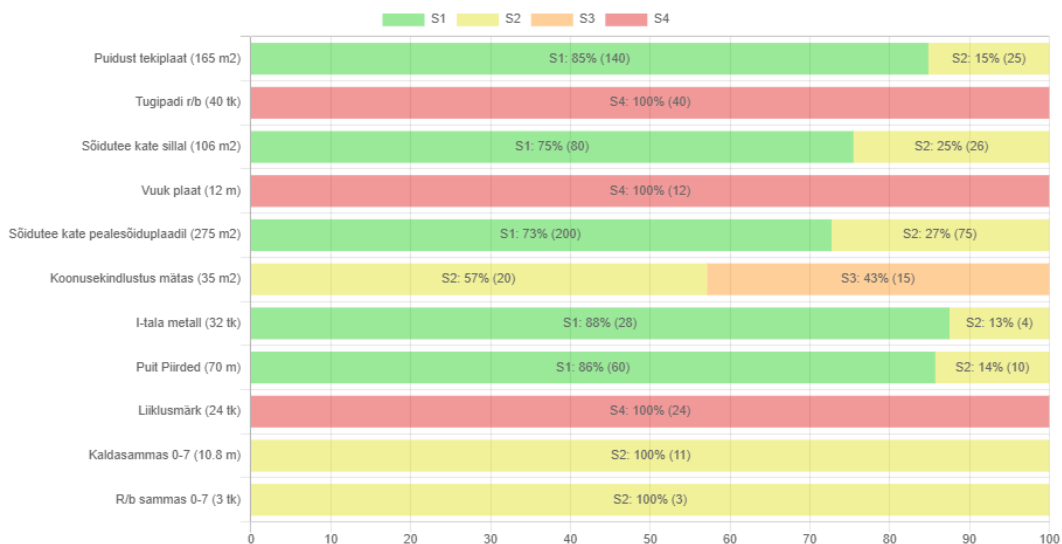
Foto 21. Joaveski sild BMS2 süsteemis SI protsentide graafik [6]

Silla seisundiindeksi võrdluses on (Tabel 8) arvatud indeks 75.90 ning BMS2 süsteemi arvatud indeks 79 (Foto 21). Antud näites erinevus ei tulnud suur, pigem on väärtused küllaltki sarnased. SI erinevuste üldised põhjused BMS2 süsteemis ning (ptk 3) on kirjeldatud juba eelnevalt peatükkides 5.2.1 – 5.2.6 ning autori arvates on ka Joaveski sillal SI arvutustes sarnased sisendid.
